# **CRISIS SÍSMICA DE CALACOA (MOQUEGUA) OCTUBRE, 2005**

## **INFORME TÉCNICO MULTI-INSTITUCIONAL**

**LIMA - Perú  
Febrero - 2006**

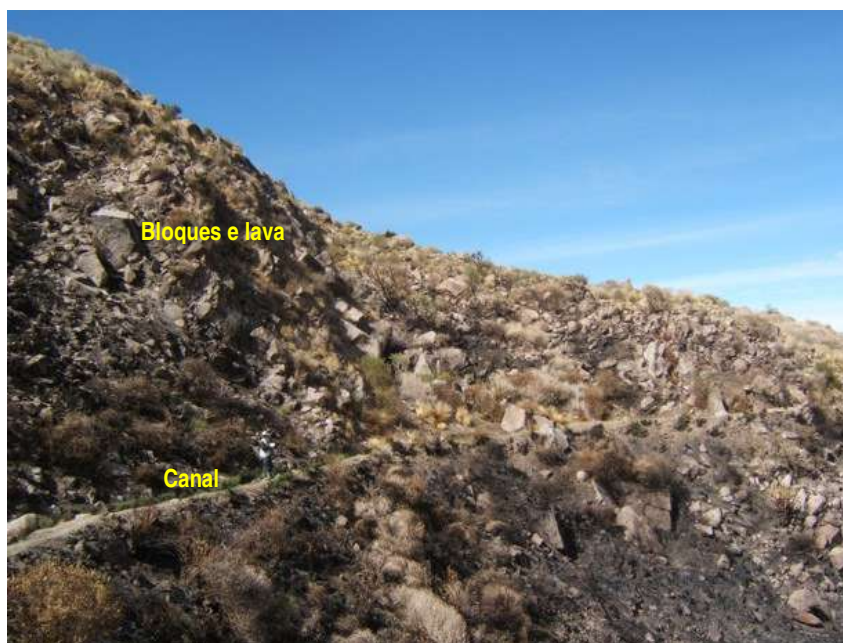
- Sector de Trapiche (323154 E, 8151257 N, 3830 msnm). En esta zona se distinguen caídas de rocas, derrumbes y agrietamientos (Figs. 3.3, 3.4 y 3.5) que afectan el canal de agua de Calacoa que posee 0.6 m de ancho x 0.20 - 0.40 m de alto. En esta parte el canal está sin revestir. Los sismos provocaron caídas de rocas de hasta 1 – 6 m de diámetro que rellenaron el canal y en algunos tramos lo hicieron colapsar. El tramo afectado es de aproximadamente 300 m. El canal se asienta sobre depósitos volcánicos de bloques y cenizas poco cohesivas o casi sueltas. Se distingue pobre presencia de suelo. La pendiente de la ladera tiene entre 50 - 60°. La ocurrencia de los fenómenos está ligada a la mala calidad del suelo y basamento rocoso, alto grado de fracturamiento del material, pendiente elevada del terreno, y movimientos sísmicos.

**Fig. 3.3:** Tramo de casi 300 m afectado por derrumbes. Nótese la fuerte pendiente de la ladera.

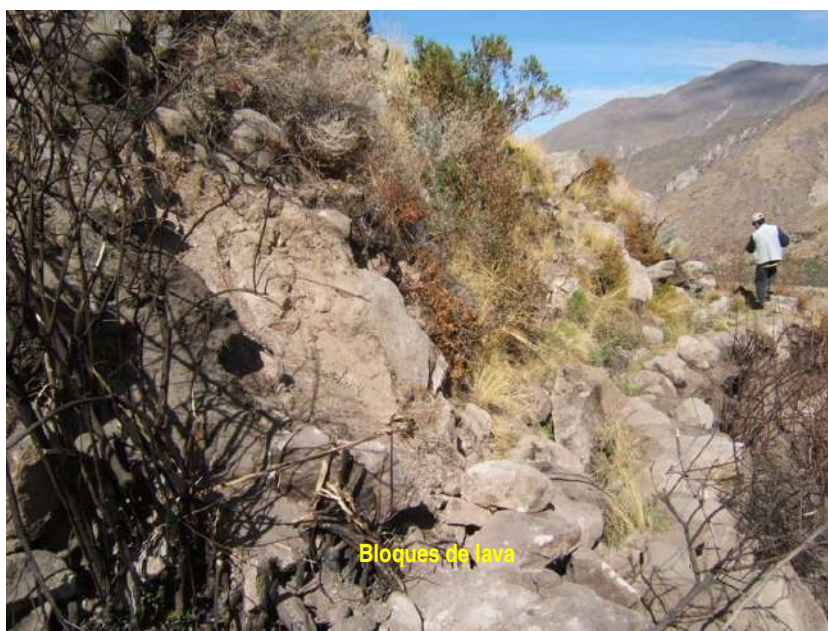
**Fig. 3.4:** Canal cubierto por bloques de rocas de hasta 6 m de diámetro.

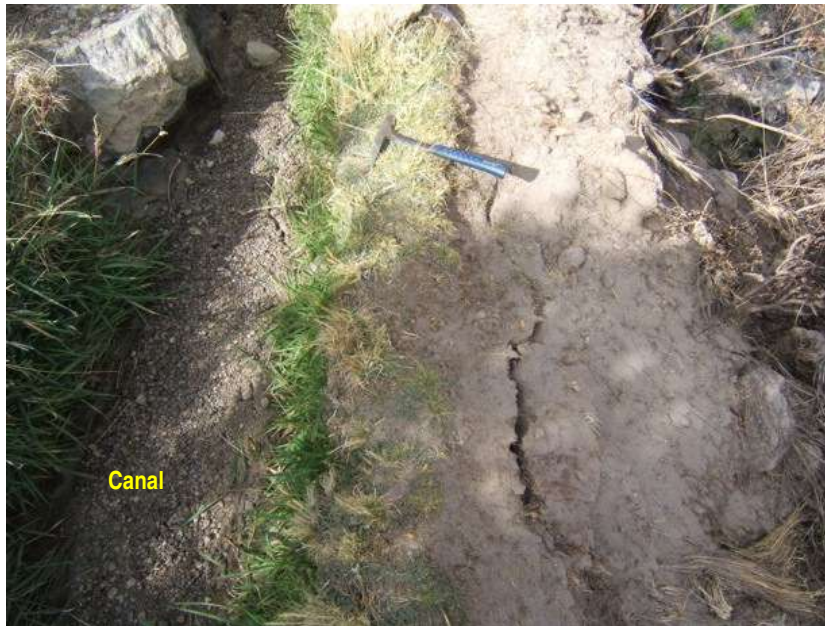
**Fig. 3.5:** Agrietamientos a lo largo del cauce del canal que poseen de 2 a 3 cm de abertura y más de 4 m de largo.

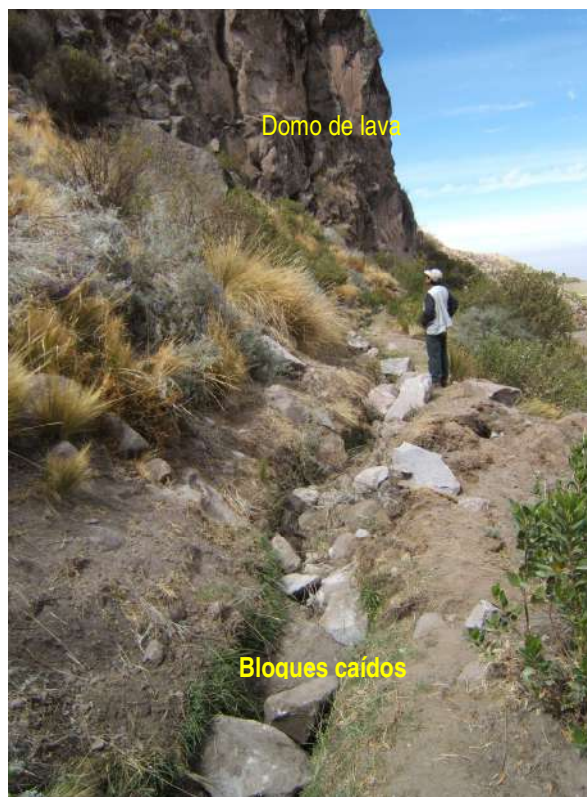
- A lo largo del mismo canal, aproximadamente 150 m al NE del sector anterior, se distinguen derrumbes que afectaron un tramo de 100 m del canal de agua de regadío (Fig. 3.6). Dicho canal no tiene revestimiento. La zona de derrumbe tiene un desnivel de 50 m de alto. Aquí la pendiente de la ladera es de  $50^\circ$ . La zona afectada está conformada por depósitos coluviales que contienen rocas de tamaños métricos y yacen al pie de un domo de lava.

**Fig. 3.6:** Derrumbes de bloques de lava que afectan canal de agua de regadío de Calacoa.

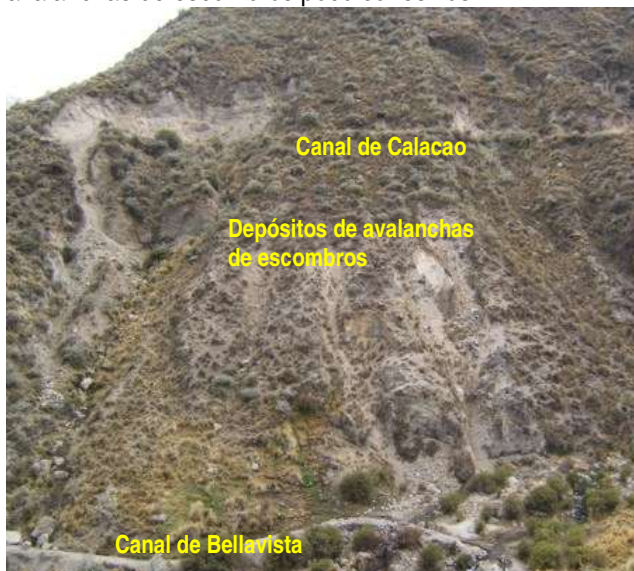
- A lo largo del mismo canal, en la margen derecha de la quebrada Cargache se distinguen caídas de rocas y derrumbes antiguos que fueron reactivados por la actividad sísmica (Figs. 3.7, 3.8). Estos procesos se producen en una ladera que tiene entre 50 - 60° de pendiente, y cubren un área de 200 m de largo x 120 m de altura. Esta ladera está conformada por depósitos de avalanchas de escombros poco cohesivos.

**Fig. 3.7:** Derrumbes que afectan el canal de Calacoa y terrenos de pastizales.

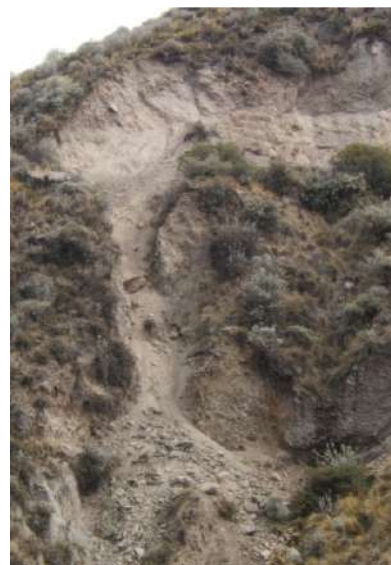
**Fig. 3.8:** Detalle de la vista anterior.

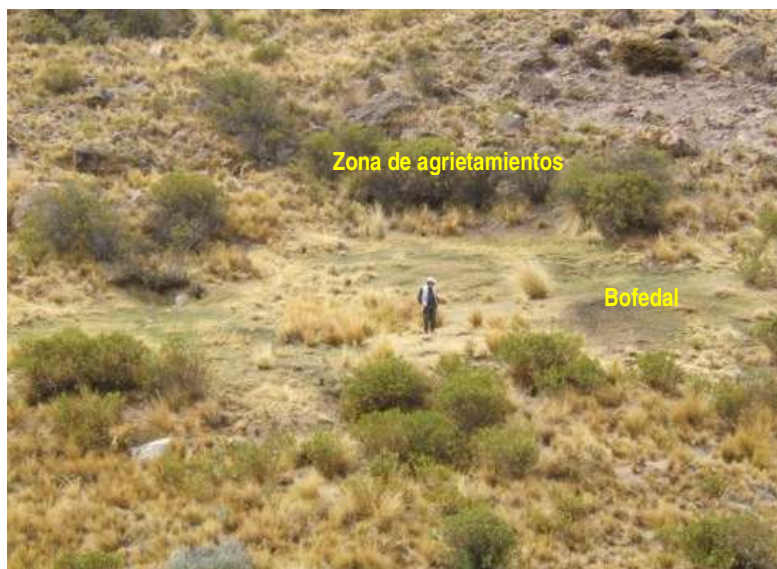
- Deslizamiento en la quebrada Trapiche (323764E, 8151595N, 3823 msnm.). Corresponde a un deslizamiento antiguo reactivado por los movimientos sísmicos (Figs. 3.9 y 3.10). El deslizamiento tiene 100 m de ancho x 60 m de alto. Este deslizamiento ocurre en depósitos coluviales ligeramente húmedos, en una ladera de 50° de inclinación. En el cuerpo se distingue un bofedal y saltos del terreno que miden 50 cm a 1.5 m de altura. En la corona del deslizamiento se distinguen grietas de 2 a 3 cm de ancho x 2 - 4 m de longitud (Fig. 3.10). En la parte alta del deslizamiento se localiza un tramo del canal de regadío de Calacoa y en la parte baja el canal de regadío de Bellavista. En un caso extremo, por ejemplo durante la ocurrencia de un gran sismo puede acelerarse y afectar los canales de regadío. En este sector los canales de agua están sin revestir.

**Fig. 3.9:** Deslizamiento en el Sector de Trapiche en cuyo cuerpo se distingue un bofedal.

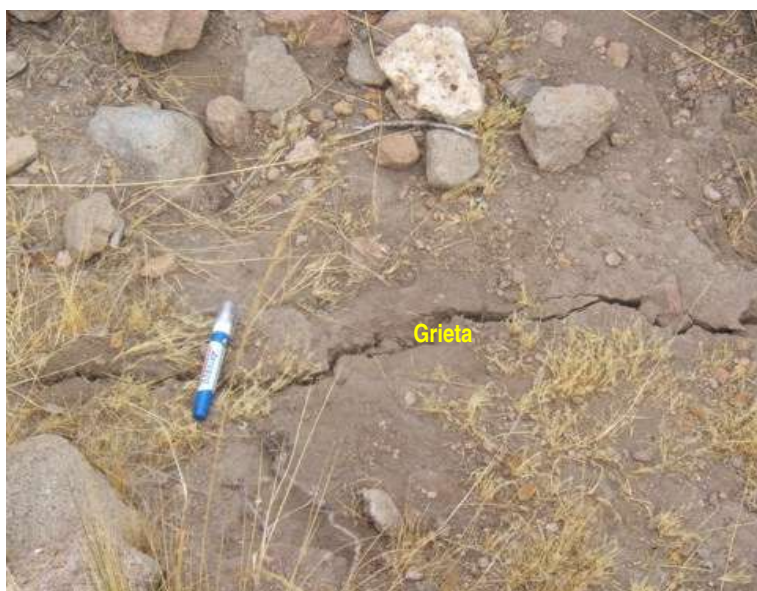
**Fig. 3.10:** Grieta de 2 a 3 cm de ancho, ubicado en la cabecera del deslizamiento en el sector de Trapiche

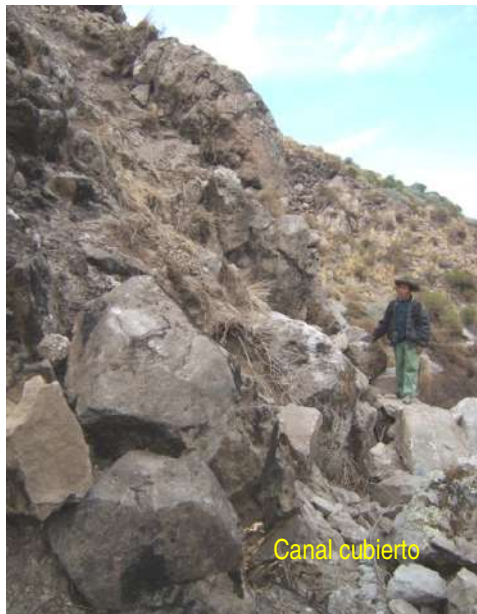
La ocurrencia de estos fenómenos está ligada al suelo areno-limoso, la elevada pendiente del terreno, el intenso fracturamiento de las rocas, la actividad sísmica, entre otros factores.

**Fig. 3.11:** Derrumbes de bloques de lava que cubren el canal.

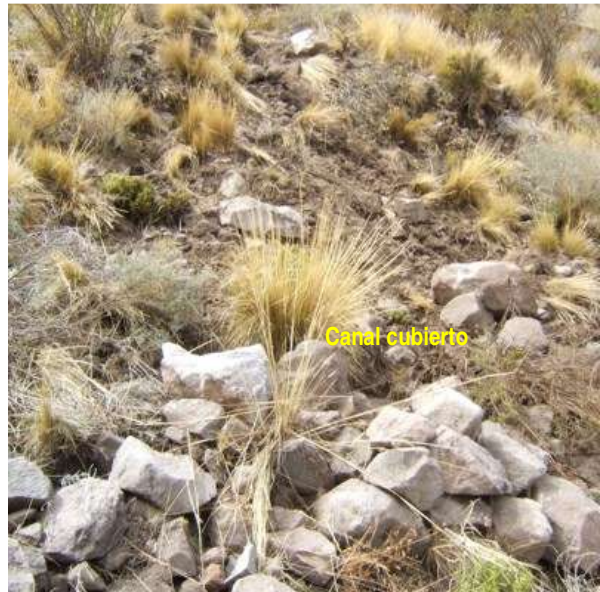
**Fig. 3.12:** Derrumbes de material coluvial y bloques de lava.

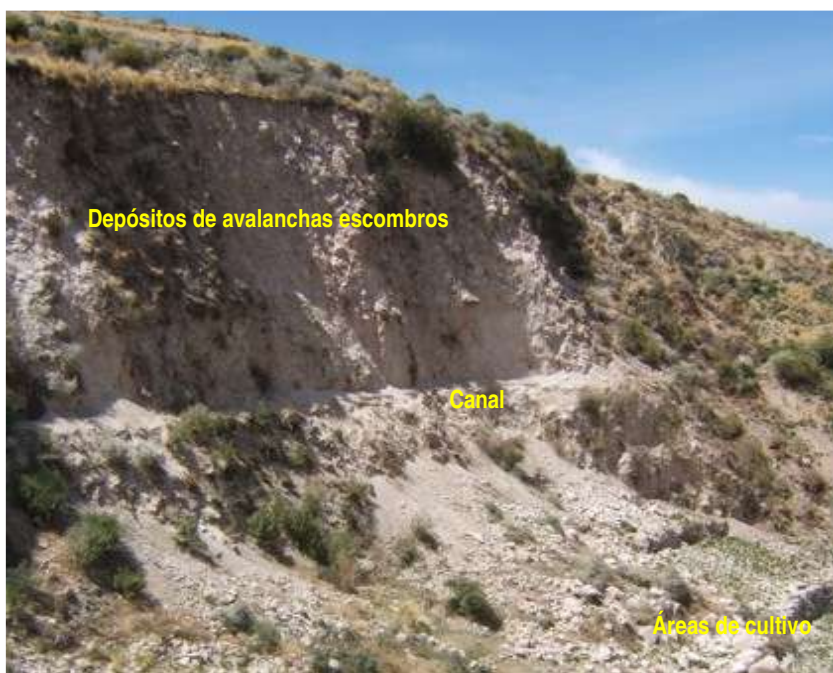
- Derrumbe en el sector de Piocco (322728E, 8150863, 3797 msnm.). Corresponde a un derrumbe que se ha producido en la escarpa de un deslizamiento antiguo (Fig. 3.14). El derrumbe tiene 60 m de altura, en cuya corona se distinguen agrietamientos. La litología lo constituyen depósitos de avalancha de escombros. El derrumbe afectó un tramo de 100 m del canal de agua de Bellavista. El canal está construido al pie de una ladera que tiene una pendiente aproximada de 80°. Dicho canal está parcialmente revestido. Los bloques caídos además afectaron terrenos de cultivo en un área aproximada de 1 hectárea. Se distinguen saltos en el cuerpo y pequeños bofedales.

**Fig. 3.14:** Derrumbes que han cubierto el canal y afectado también áreas de cultivo.

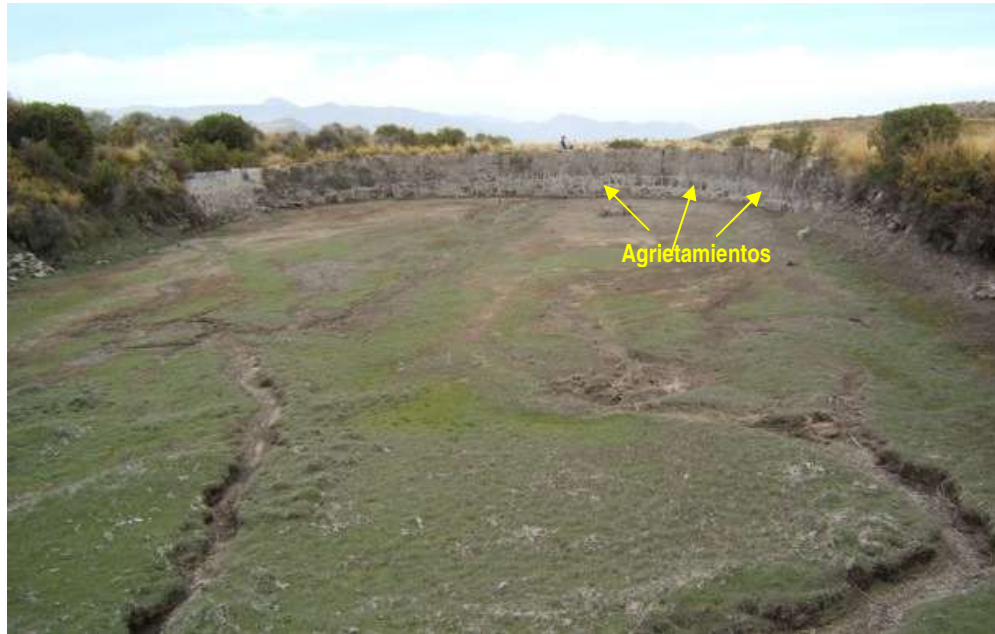
- Reservoir de Vichupampa (322528E, 8150515N, 3795 msnm.). El reservorio tiene 80 m de largo x 50 m de ancho x 2.5 m de alto. En su extremo NO posee un muro a modo de represa construido a base de rocas y cemento, con escaso revestimiento. En la cara interna del muro los sismos han producido al menos cinco rajaduras o agrietamientos que tienen entre 1 a 4 cm de ancho y de 1.5 a 2.5 m de longitud (Fig. 3.15).

**Fig. 3.15:** Agrietamientos en las paredes internas del reservorio.

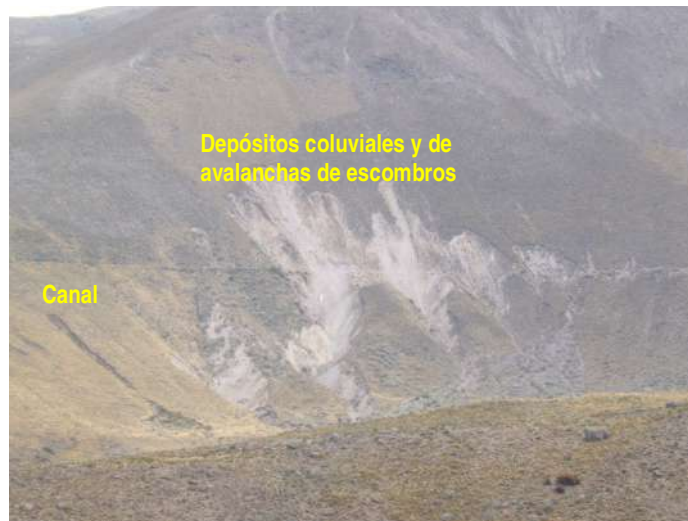
- En el sector sur de cerro Sajalaca se distinguen derrumbes que afectan el canal de agua de San Cristóbal (Fig. 3.16). El derrumbe tiene un área aproximada de 400 m de ancho x 150 m de alto. La pendiente del terreno es de 60 a 70°. En esta parte la litología está constituida de depósitos coluviales y avalancha de escombros poco cohesivos surcados por quebradas poco profundas de 20 a 60 m de ancho.

**Fig. 3.16:** Derrumbes reactivados que afectaron canal de agua, en una zona de fuerte pendiente.

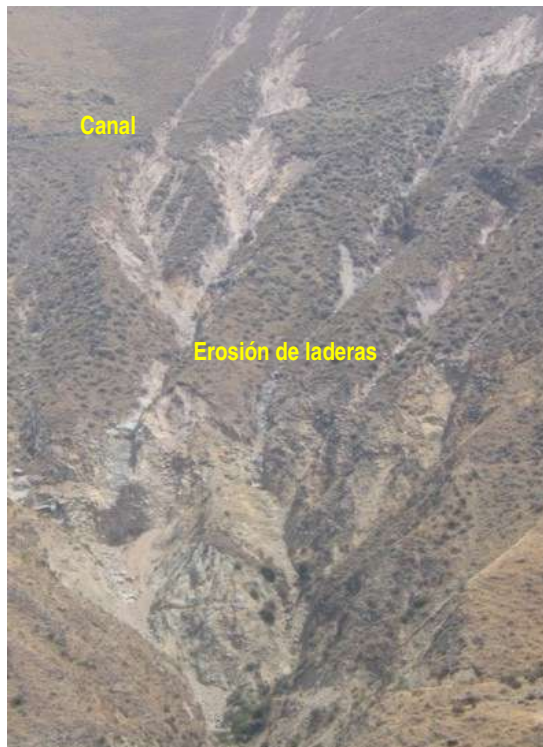
- Sector de Saychaca (SO del cerro Sajalaca). En este sector se han producido procesos de erosión de laderas, y reactivación de derrumbes antiguos, que afectan terrenos de pastizales y un tramo del canal de agua del poblado de San Cristóbal (Fig. 3.17). Estos procesos se producen en laderas que tienen una pendiente de 60 - 70° de inclinación. Los procesos afectan un área de 1 km de ancho x 500 m de altura. Entre los factores desencadenantes se encuentran la mala calidad y baja cohesión del suelo, el intenso fracturamiento de las rocas, la fuerte pendiente del terreno, la actividad sísmica, construcción de canal sin revestimiento, etc.

*Fig. 3.17: Derrumbe y erosión de laderas.*

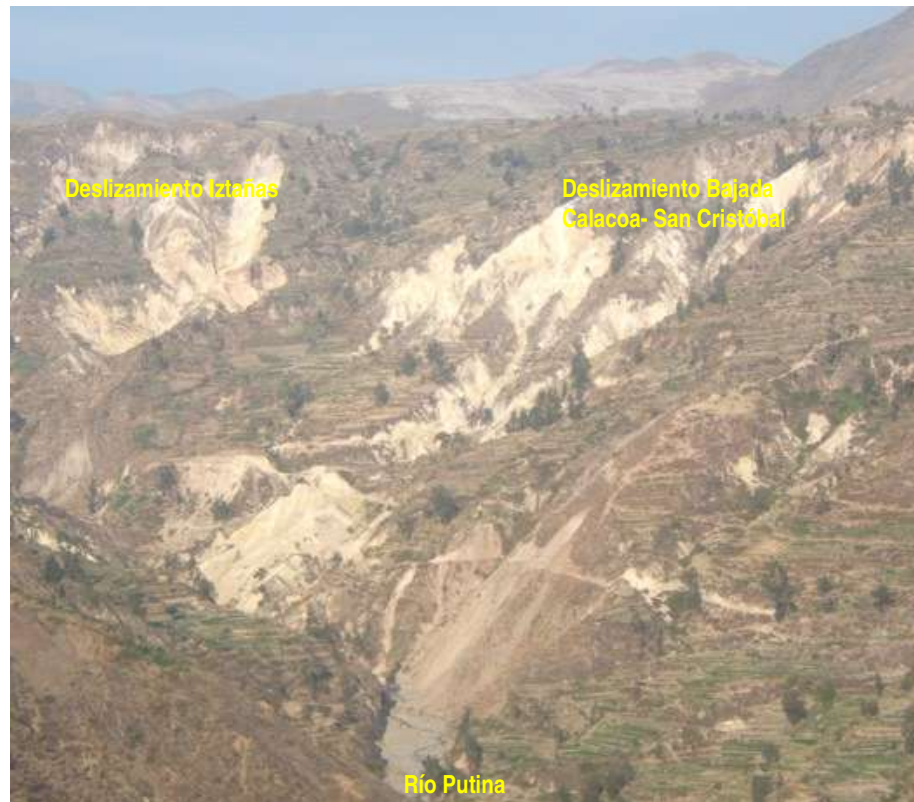
durante la ocurrencia de un sismo de gran intensidad el deslizamiento puede acelerarse y represar el río Putina. El pie del deslizamiento está siendo actualmente erosionado por el río Putina.

**Fig. 3.18:** Deslizamientos de Iztañas y al extremo NE del poblado de Calacoa. Nótese la fuerte pendiente del terreno y la intensa erosión.

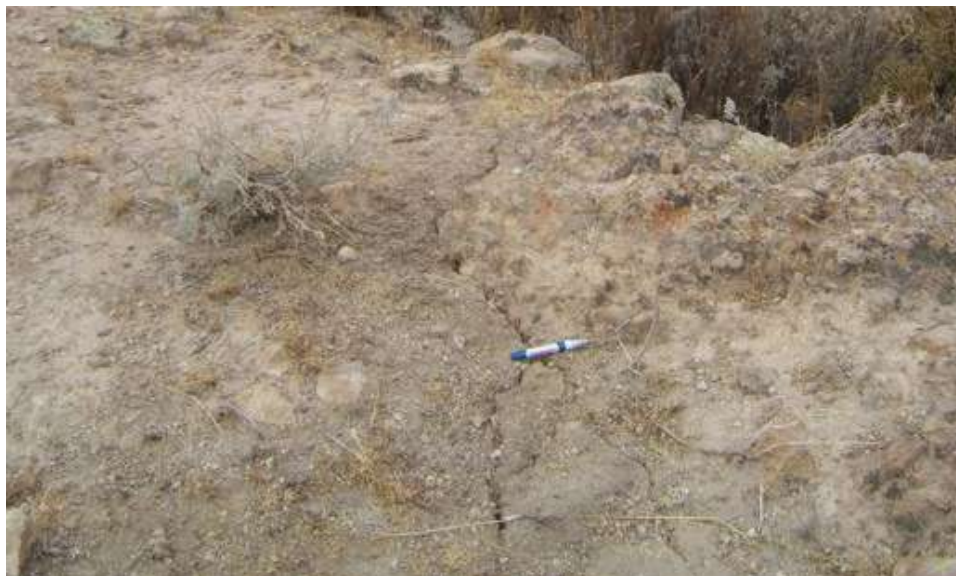
**Fig. 3.19:** Agrietamientos de 2 cm de ancho y más de 8 m de largo, localizados en la parte alta de la corona del deslizamiento.

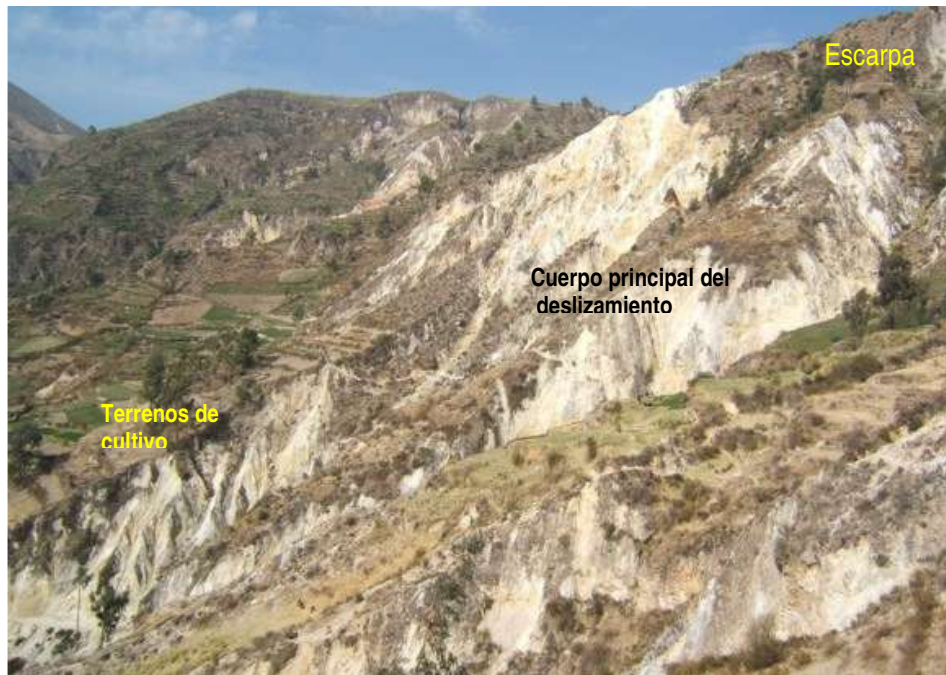
Entre los factores que intervinieron para la generación de los procesos mencionados anteriormente están el mal uso del agua de regadío, la mala calidad del suelo (poco cohesivo), elevada pendiente del terreno, actividad sísmica, etc.

**Fig. 3.20:** Derrumbes, deslizamientos y erosión de laderas, en la bajada Calacoa – San Cristóbal.

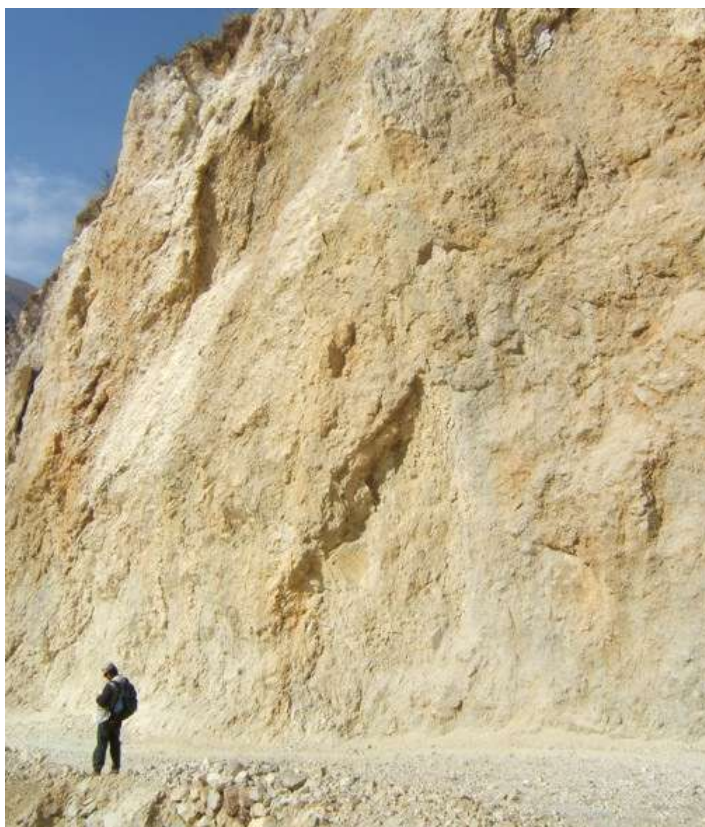
Al menos en cuatro tramos de 20 a 80 m, la carretera Calacoa – San Cristóbal fue afectada por derrumbes y caídas de rocas, que han sido limpiados en los siguientes días de lo ocurrido los eventos sísmicos (Fig. 3.21). Estos fenómenos se han producido debido al corte de carretera que ha incrementado la pendiente del talud a más de 60°, la mala calidad del suelo (presencia de depósitos de avalanchas de escombros poco cohesivos) y la actividad sísmica. Durante un sismo fuerte puede volver a reactivarse y afectar la vía dejando incomunicado los pueblos de San Cristóbal y otros anexos menores.

**Fig. 3.21:** Derrumbes y desprendimientos de rocas en la carretera Calacoa – San Cristóbal, cuyos restos fueron limpiados al día siguiente de ocurrido el sismo del 01 de octubre del 2005.

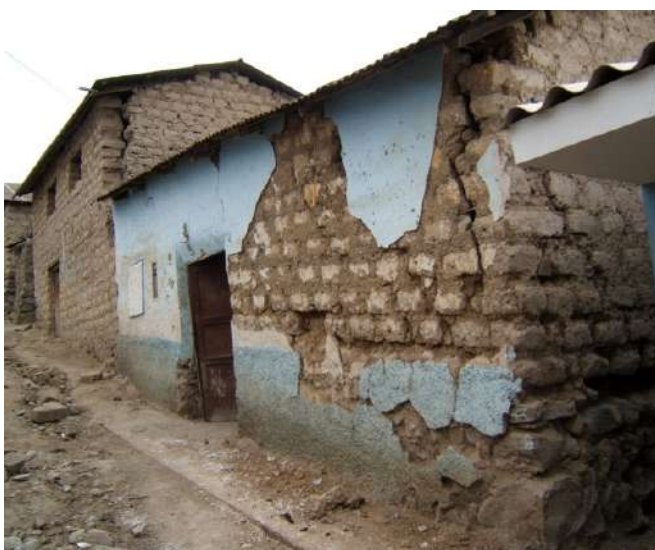
La mayoría de viviendas de adobe presentan caídas de los revestimientos de muros y agrietamientos, principalmente en los encuentros de muros de adobe. Los anchos de las grietas tienen entre 1 - 4 cm. Estos tipos de daños son típicos en estas clases de viviendas debido a que no existe un elemento estructural que ayude a confinar los muros y a la vez colabore con una adecuada unión entre los muros de esquina. Debe observarse también que la altura de los muros no es uniforme y varía por que se adapta a la pendiente del terreno, esto origina un cambio en la rigidez de los muros. (Figs. 4.4; 4.5; 4.6 y 4.7). También fueron afectados los muros donde descansan las vigas de madera de los techos.

**Fig. 4.4:** Caída del revestimiento de la fachada de una vivienda en el poblado de Bellavista.

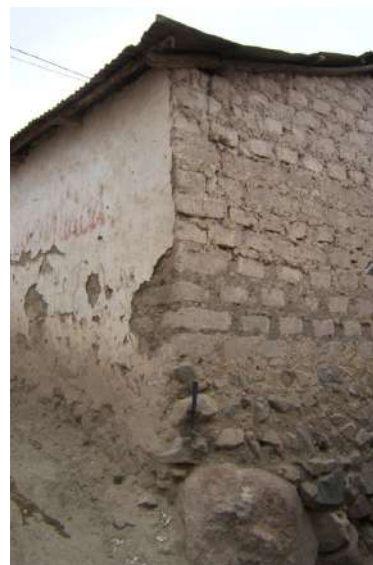
**Fig. 4.5:** Agrietamiento en la esquina. La base es de piedra y barro.

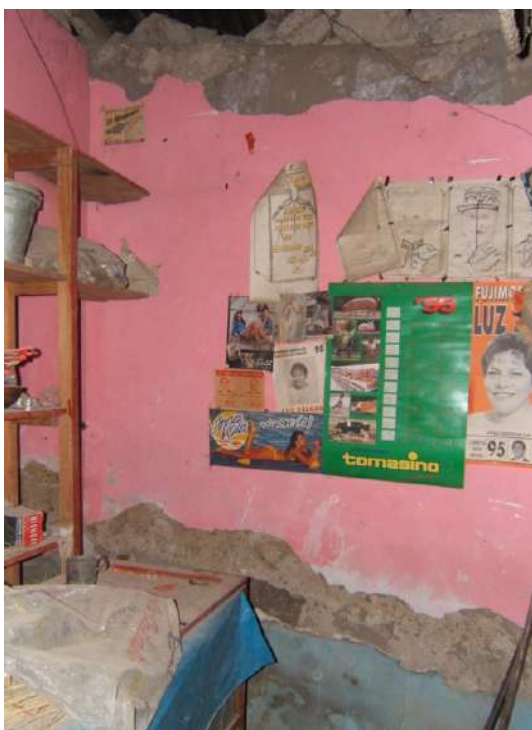
**Fig. 4.6:** Caída del revestimiento de un muro interno de una vivienda del poblado de Calacoa

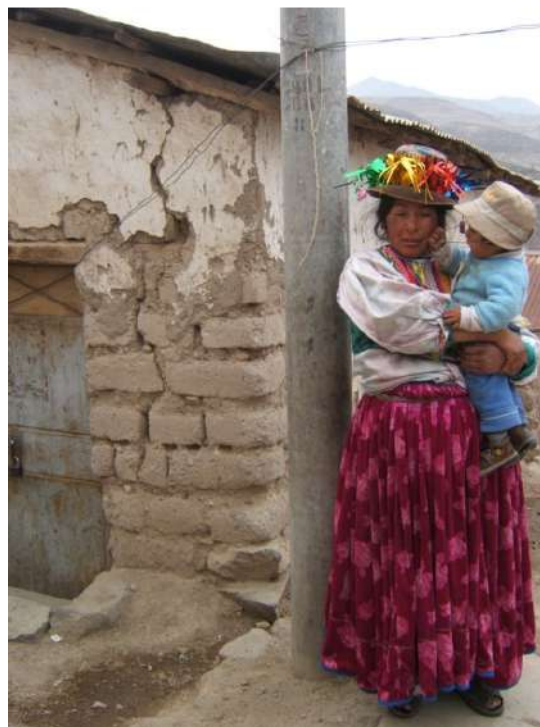
**Fig. 4.7:** Agrietamiento en la esquina de una vivienda (Poblado de Calacoa)

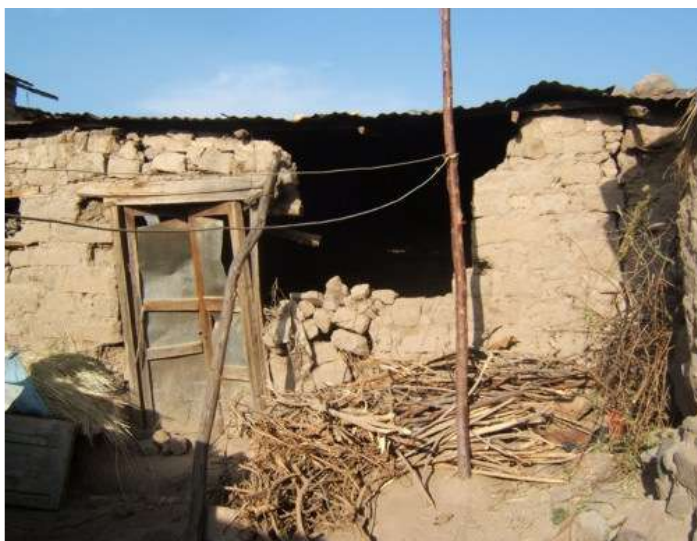
También en este poblado se distinguen antiguas casas de adobe y techo de calaminas a dos aguas. Los efectos son principalmente agrietamiento y algunos derrumbes de las paredes (Figs. 4.8, 4.9 y 4.10). Al menos cinco viviendas y la escuela del pueblo se hallan asentados justo al borde de una escarpa de derrumbe (Fig. 4.11). En esta zona es necesario que se restrinja la construcción de viviendas por estar ubicados al borde de la escarpa, ya que estas pueden colapsar durante un sismo fuerte.

**Fig. 4.8:** Derrumbe de pared de una vivienda antigua.

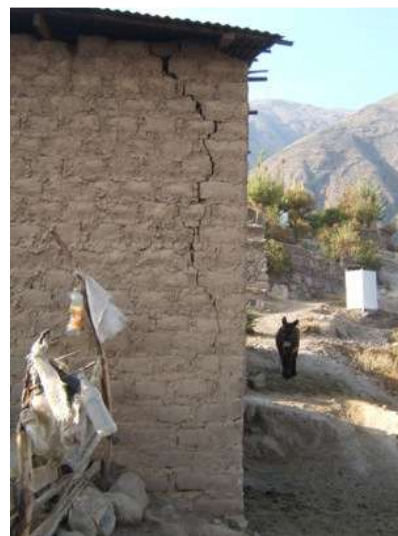
**Fig. 4.9:** Agrietamiento de paredes en una vivienda recientemente construida

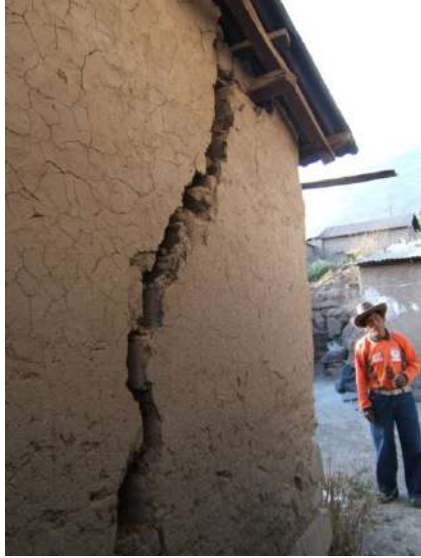
**Fig. 4.10** Agrietamiento en las paredes de varios centímetros de ancho.

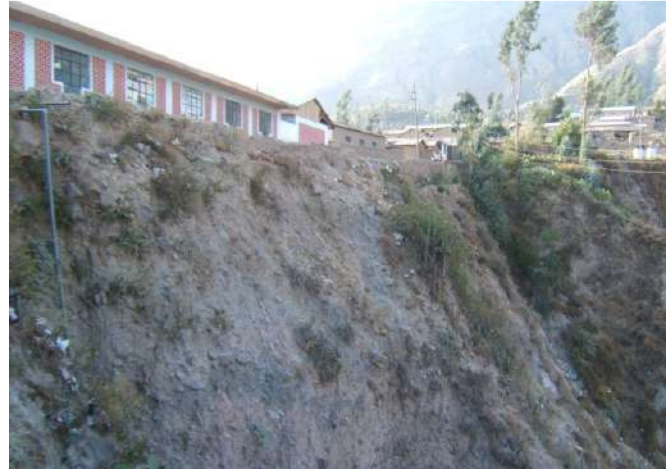
**Fig. 4.11** Escuela situada al borde de una escarpa vertical.

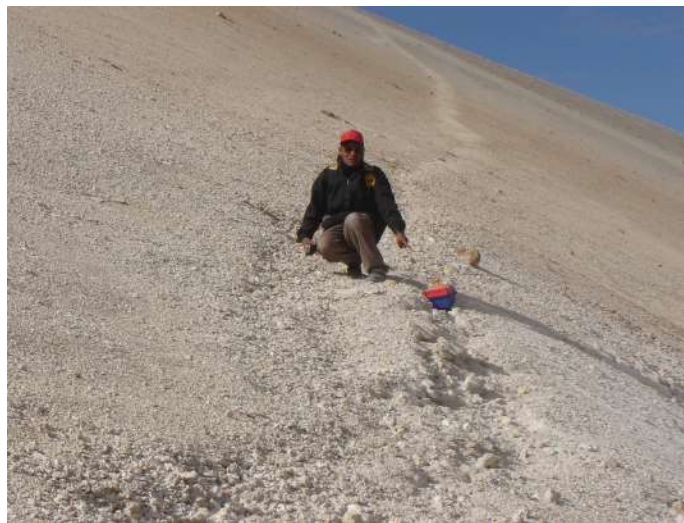
*Fig. 5.17 Grietas observadas durante el ascenso al volcán Ticsani*

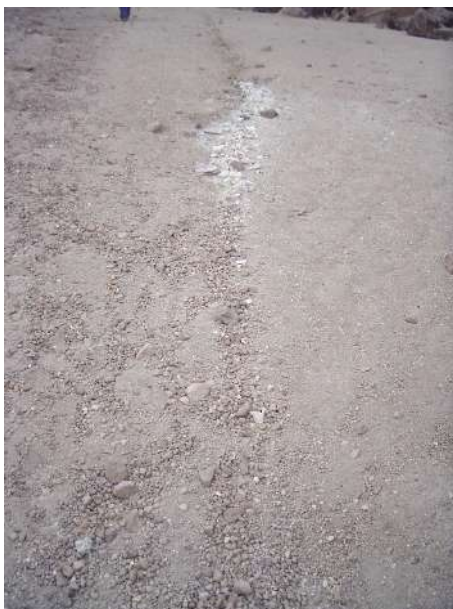
Fig. 5.18. Grietas observadas durante el ascenso al volcán Ticsani
