ANEXO 1

Inventario de Eventos Geodinámicos presentes en el Área Urbana de Chacacayo

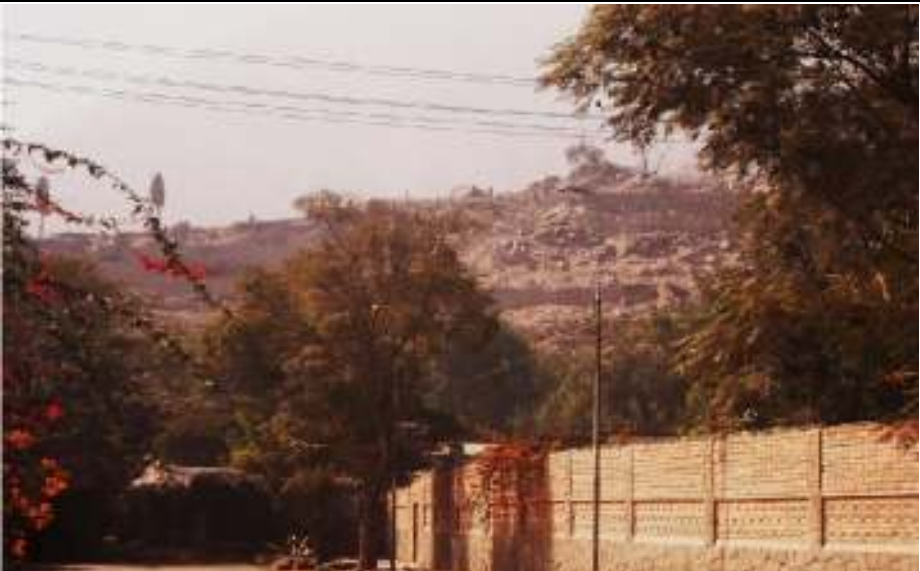
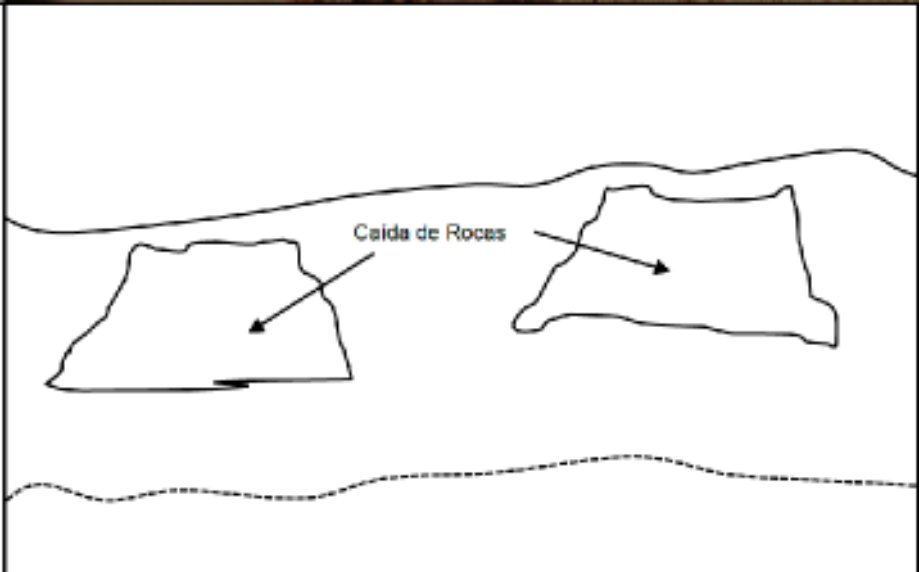
FICHA DE EVENTOS GEODINAMICOS			
CHACL - 01			
UBICACIÓN			
DEPARTAMENTO	LIMA	PROVINCIA	LIMA
		DISTRITO	CHACLACAYO
COORDENADAS GPS			
ZONA 18 S	NORTE	8675902 m	ESTE 309679 m
		ELEVACIÓN	747 m.s.n.m.
FECHA: 29/06/2012

TIPO DE EVENTO	Caída de Rocas	LITOLOGIA	Roca Intrusiva
DIMENSIONES (Longitud, altura)	5 m x 3m	ESPEJOR	0.2 m
INCLINACIÓN DEL TALUD	>45°	TIPO DE MATERIAL	Coluvial
SUPERFICIE DE RUPTURA	NT	MATRIZ	Variable

OBSERVACIONES:
Escasa evidencia de depósitos de rocas en la parte baja, al construir pircas en la parte alta hay susceptibilidad de caída de rocas.
NT = No tiene

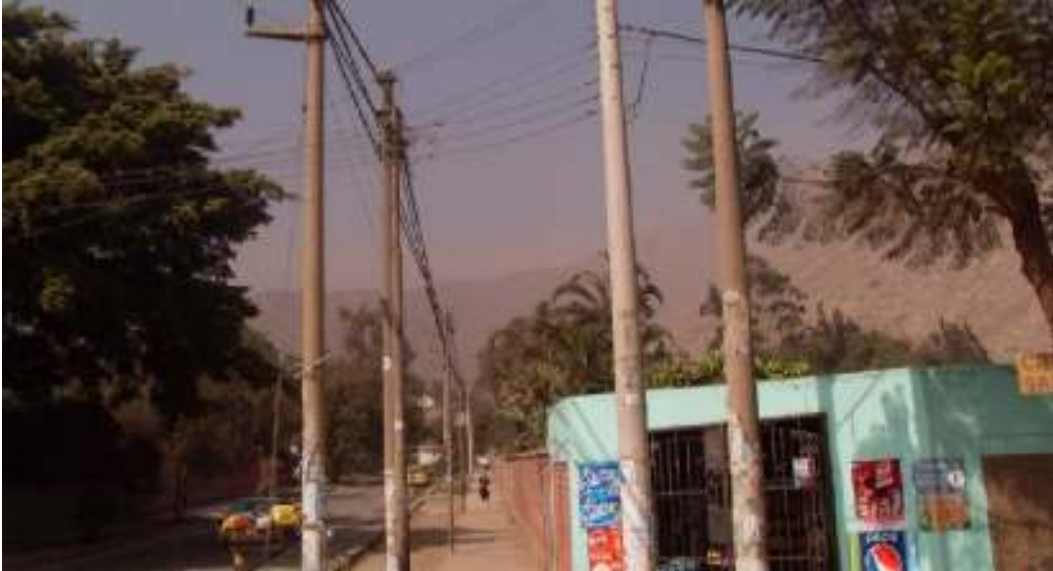
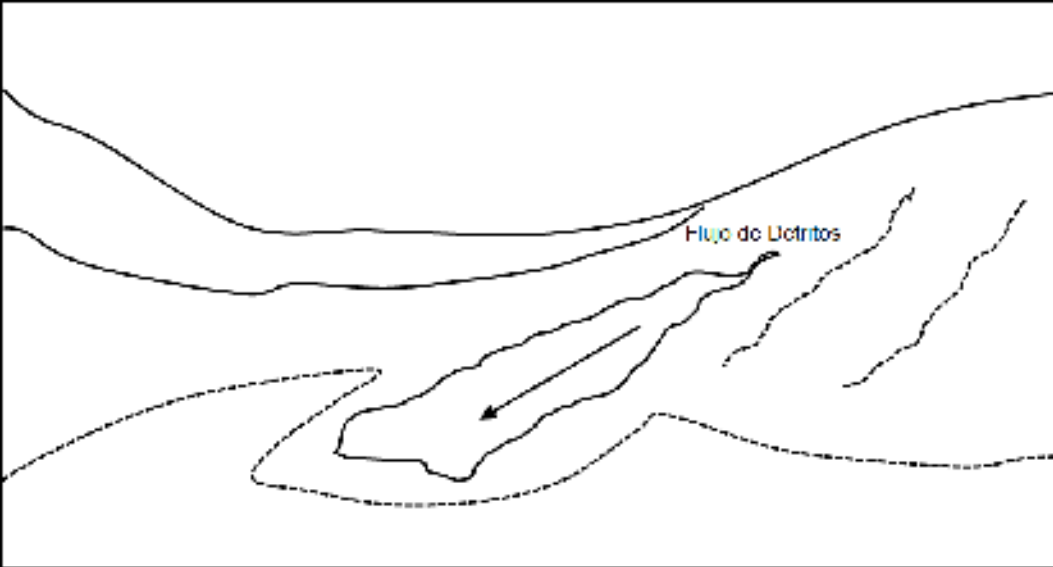
FICHA DE EVENTOS GEODINAMICOS					
CHACL - 02					
UBICACIÓN					
DEPARTAMENTO	LIMA	PROVINCIA	LIMA	DISTRITO	CHACLACAYO
COORDENADAS GPS					
ZONA 18 S	NORTE	8675788 m	ESTE	309369 m	ELEVACIÓN 737 m.s.n.m.
FECHA: 29/06/2012

TIPO DE EVENTO	Flujo de Detritos		LITOLOGIA	Roca Intrusiva	
DIMENSIONES (Longitud, altura)	40 m x 30m		ESPEJOR	0.4 m	
INCLINACIÓN DEL TALUD	> 45°		TIPO DE MATERIAL	Coluvial	
SUPERFICIE DE RUPTURA	N.T		MATRIZ	Variable

OBSERVACIONES:
Parte alta desprendimiento de rocas menor a 8" de diámetro en la parte baja y escasa vegetación alrededor del canal de agua.
NT = No tiene

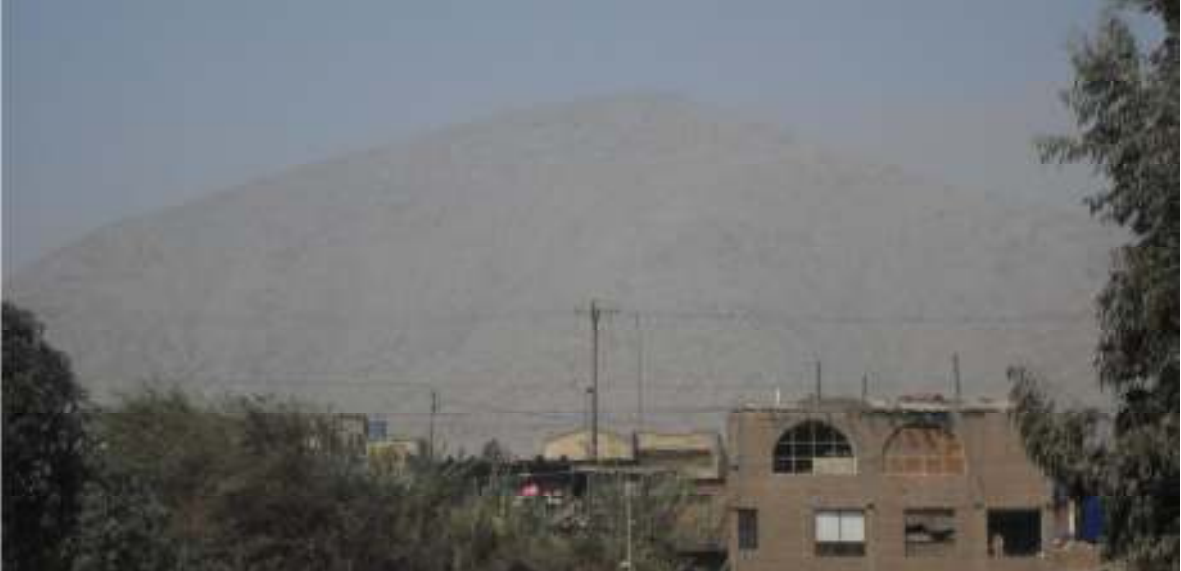
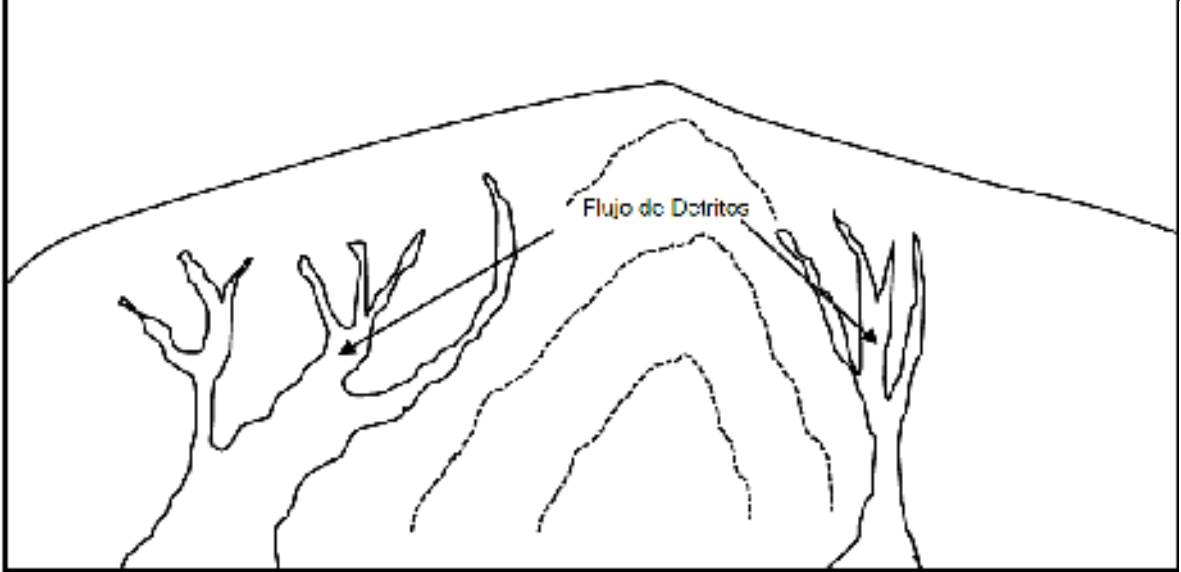
FICHA DE EVENTOS GEODINAMICOS					
CHACL - 03					
UBICACIÓN					
DEPARTAMENTO	LIMA	PROVINCIA	LIMA	DISTRITO	CHACLACAYO
COORDENADAS GPS					
ZONA 18 S	NORTE	8676022 m	ESTE	308714 m	ELEVACIÓN 687 m.s.n.m.
FECHA: 29/06/2012

TIPO DE EVENTO	Flujo de Detritos		LITOLOGIA	Roca Intrusiva	
DIMENSIONES (Longitud, altura)	100 m x 350m		ESPESOR	2 m	
INCLINACIÓN DEL TALUD	> 40°		TIPO DE MATERIAL	Coluvial	
SUPERFICIE DE RUPTURA	NT		MATRIZ	Variable

OBSERVACIONES:
Viviendas y calles afectadas producto del evento ocasionado por lluvias. Flujos llegan alcanzar a la carretera central.
NT = No tiene

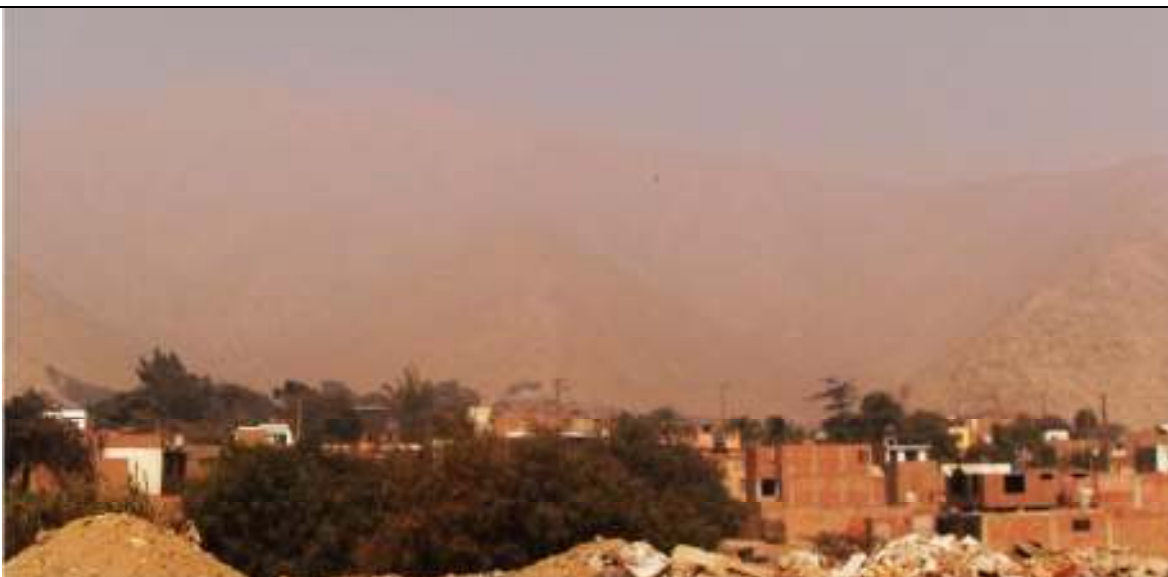
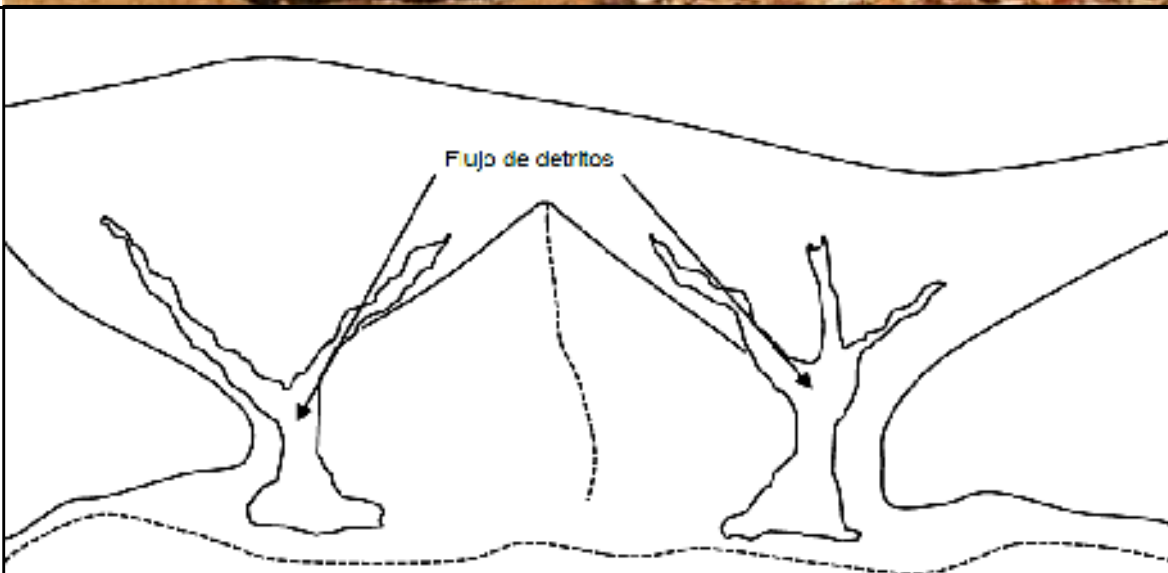
FICHA DE EVENTOS GEODINAMICOS					
CHACL - 04					
UBICACIÓN					
DEPARTAMENTO	LIMA	PROVINCIA	LIMA	DISTRITO	CHACLACAYO
COORDENADAS GPS					
ZONA 18 S	NORTE	8676026 m	ESTE	308331 m	ELEVACIÓN
FECHA: 29/06/2012					682 m.s.n.m.

TIPO DE EVENTO	Flujo de Detritos	LITOLOGIA	Roca Intrusiva
DIMENSIONES (Longitud, altura)	80 m x 650m	ESPESOR	2.5 m
INCLINACIÓN DEL TALUD	>30°	TIPO DE MATERIAL	Coluvial
SUPERFICIE DE RUPTURA	NT	MATRIZ	Variable

OBSERVACIONES:
Macizo rocoso compacto con pendientes bien pronunciadas.
NT = No tiene

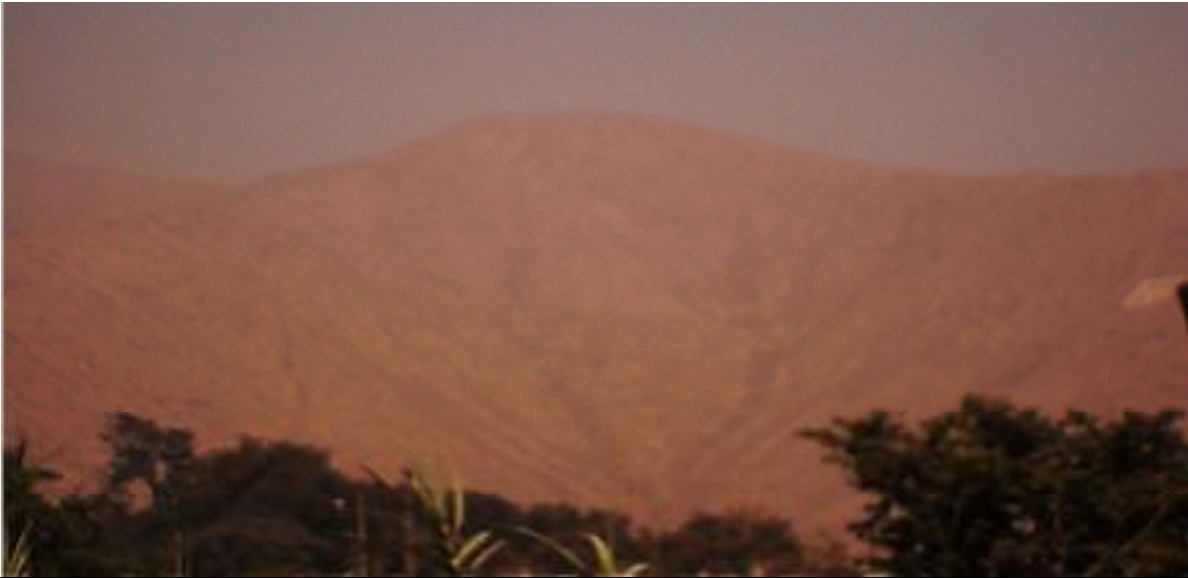
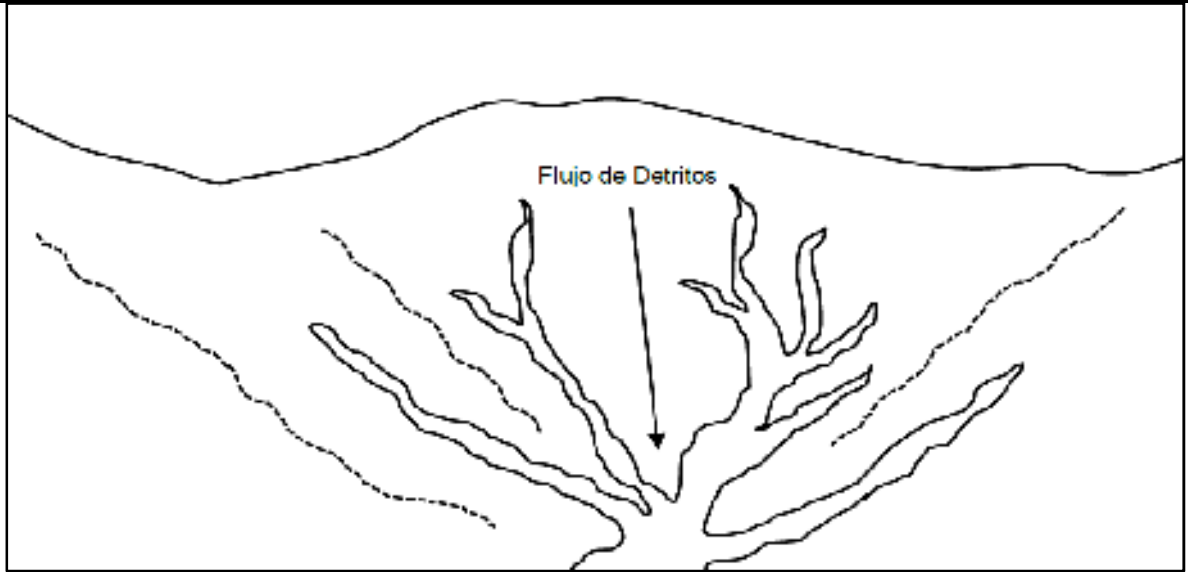
FICHA DE EVENTOS GEODINAMICOS							
CHACL - 05							
UBICACIÓN							
DEPARTAMENTO	LIMA	PROVINCIA	LIMA	DISTRITO	CHACLACAYO		
COORDENADAS GPS							
ZONA 18 S	NORTE	8675328 m	ESTE	307705 m	ELEVACIÓN	685 m.s.n.m.	
FECHA: 29/06/2012

TIPO DE EVENTO	Flujo de Detritos		LITOLOGIA	Roca Intrusiva			
DIMENSIONES (Longitud, altura)	10 m x 300m		ESPESOR	2.5 m			
INCLINACIÓN DEL TALUD	> 30°		TIPO DE MATERIAL	Coluvial			
SUPERFICIE DE RUPTURA	NT		MATRIZ	Variable

Matriz de arena producto del flujo de detritos. Se puede producir caída de rocas y afectar a las viviendas que está cerca de la carretera.

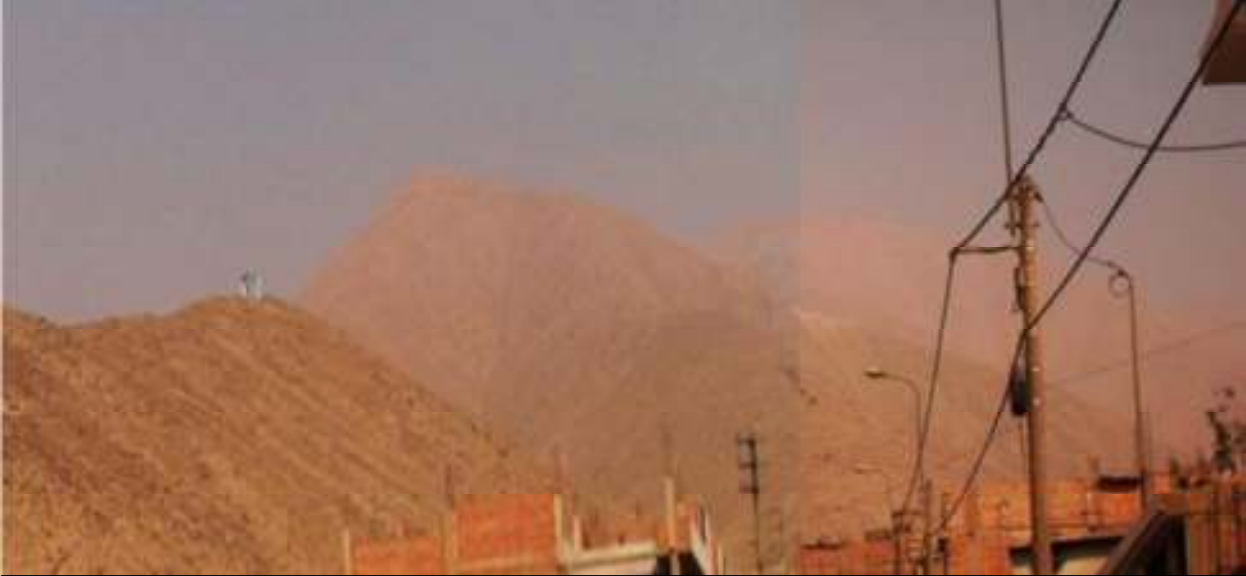
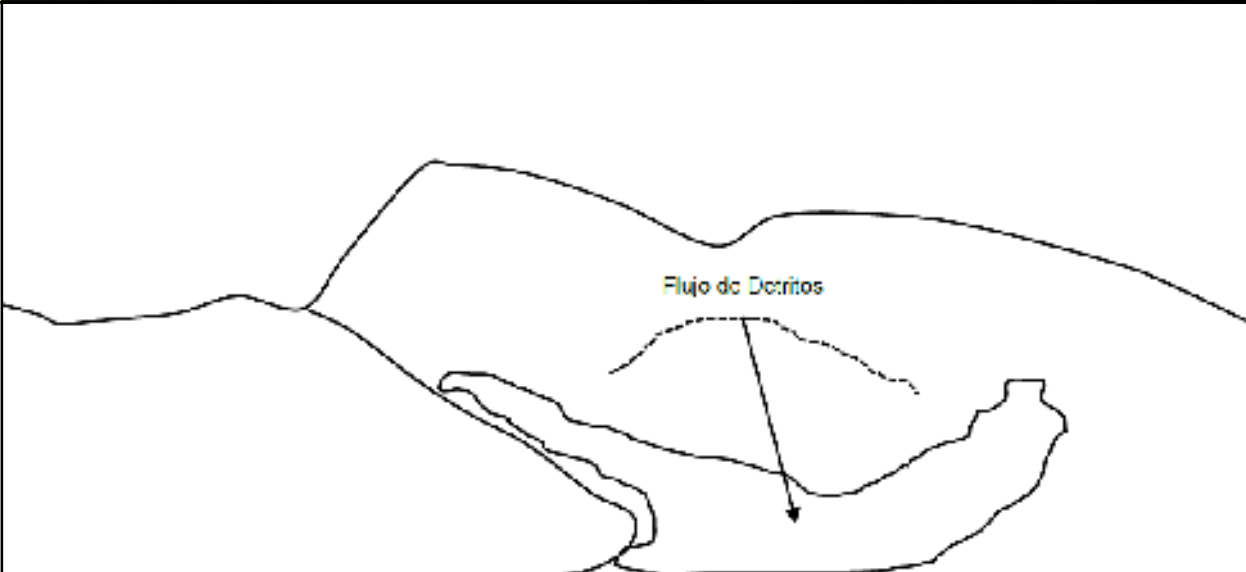
FICHA DE EVENTOS GEODINAMICOS							
CHACL - 06							
UBICACIÓN							
DEPARTAMENTO	LIMA	PROVINCIA	LIMA	DISTRITO	CHACLACAYO		
COORDENADAS GPS							
ZONA 18 S	NORTE	8674653 m	ESTE	306915 m	ELEVACIÓN	703 m.s.n.m.	
FECHA: 29/06/2012

TIPO DE EVENTO	Flujo de detritos		LITOLOGIA	Roca Intrusiva			
DIMENSIONES (Longitud, altura)	120 m x 1000m		ESPESOR	5 m			
INCLINACIÓN DEL TALUD	>40°		TIPO DE MATERIAL	Coluvial			
SUPERFICIE DE RUPTURA	NT		MATRIZ	Variable

OBSERVACIONES:
Quebrada Cusipata que en época de lluvias se activa y afecta a la población con los flujos de detritos.
NT = No tiene

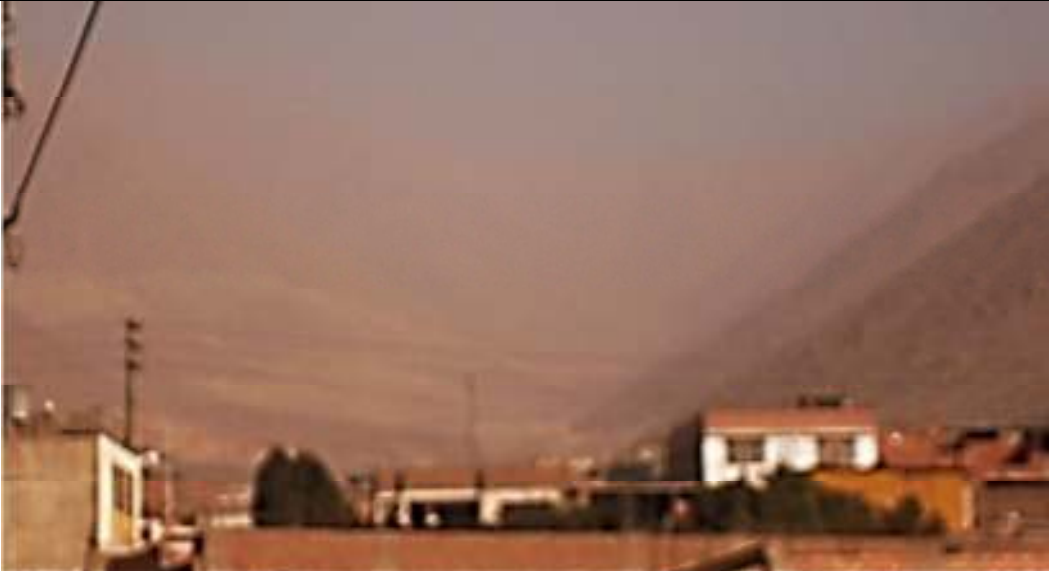
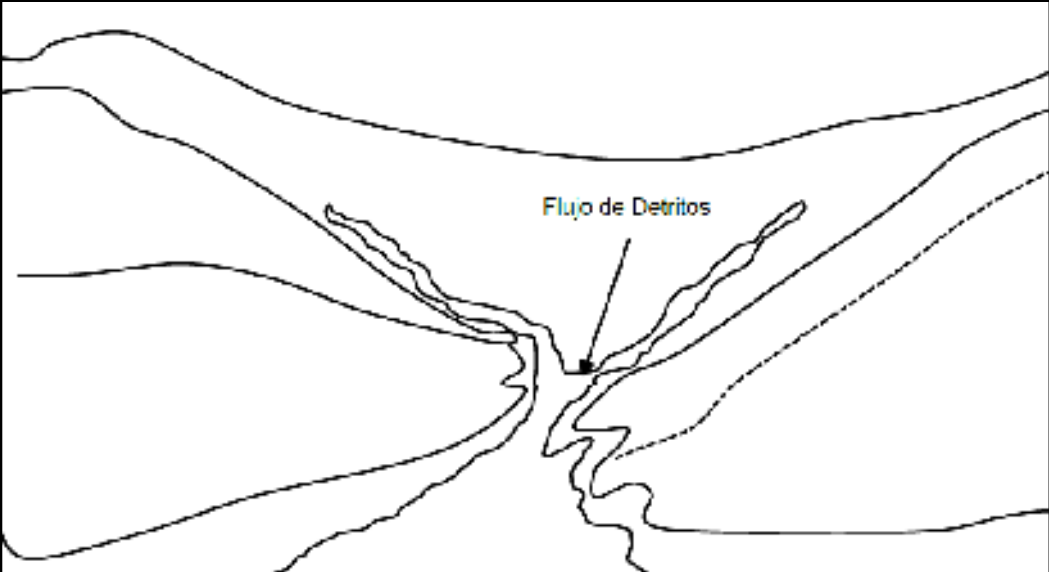
FICHA DE EVENTOS GEODINAMICOS			
CHACL - 07			
UBICACIÓN			
DEPARTAMENTO	LIMA	PROVINCIA	LIMA
		DISTRITO	CHACLACAYO
COORDENADAS GPS			
ZONA 18 S	NORTE	8675030 m	ESTE
			306119 m
		ELEVACIÓN	653 m.s.n.m.
FECHA: 29/06/2012

TIPO DE EVENTO	Flujo de detritos	LITOLOGIA	Roca Intrusiva
DIMENSIONES (Longitud, altura)	150 m x 1600 m	ESPEJOR	5 m
INCLINACIÓN DEL TALUD	>30°	TIPO DE MATERIAL	Coluvial
SUPERFICIE DE RUPTURA	NT	MATRIZ	Variable

OBSERVACIONES:
Quebrada cementerio activada en época de lluvias formando un depósito en la parte baja que llega hasta unos 200 m cerca de la carretera.
NT = No tiene

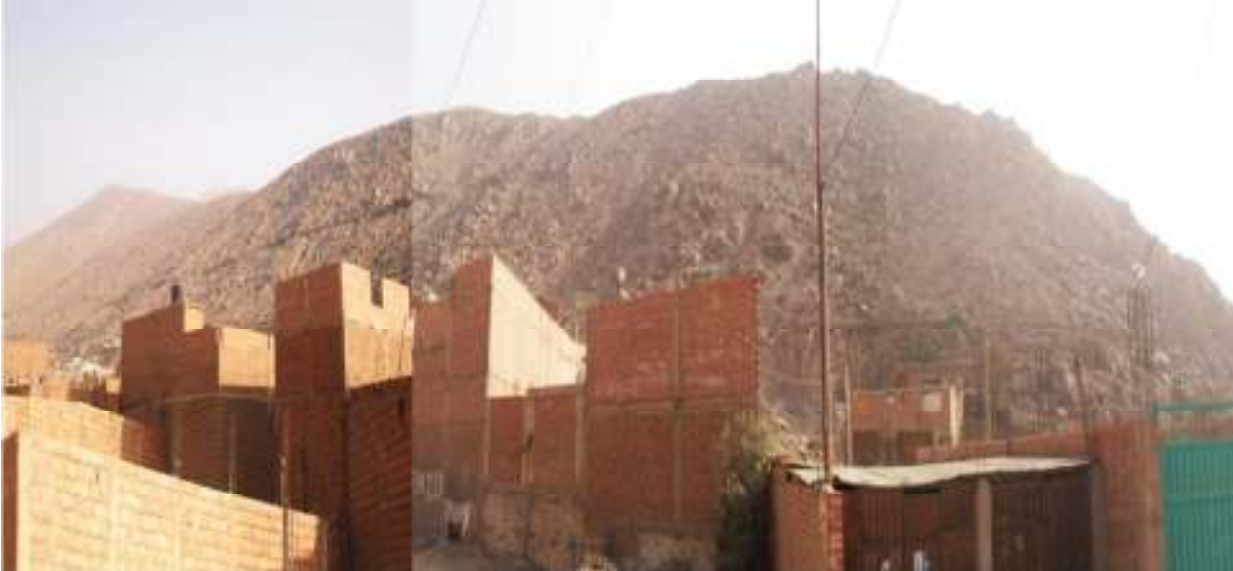
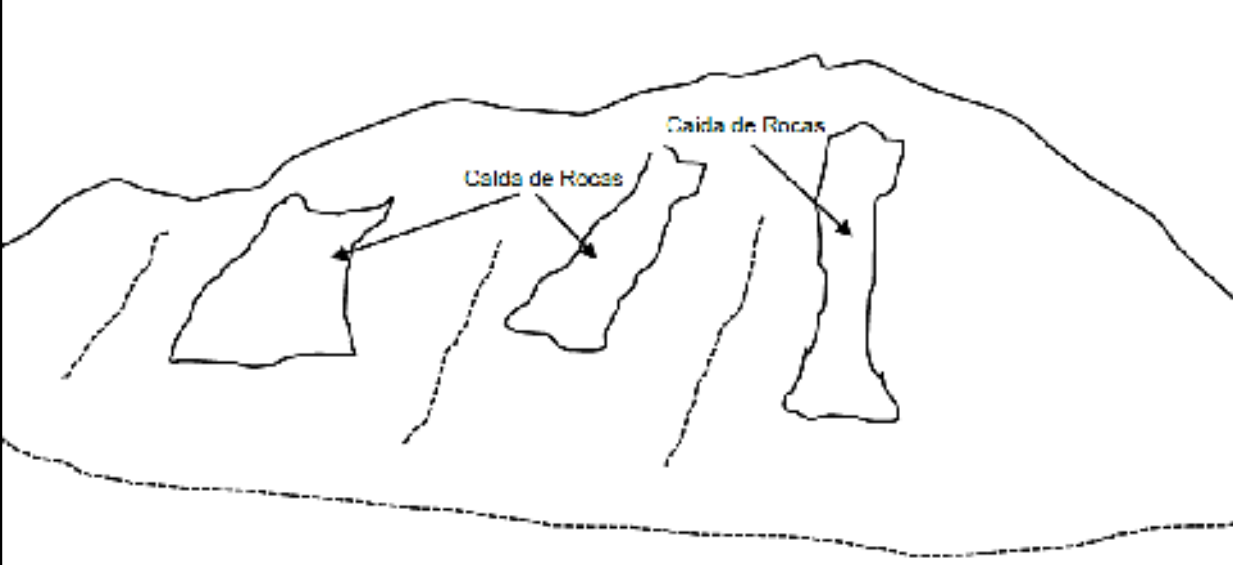
FICHA DE EVENTOS GEODINAMICOS					
CHACL - 08					
UBICACIÓN					
DEPARTAMENTO	LIMA	PROVINCIA	LIMA	DISTRITO	CHACLACAYO
COORDENADAS GPS					
ZONA 18 S	NORTE	8674982 m	ESTE	306122 m	ELEVACIÓN
661 m.s.n.m.					
FECHA: 29/06/2012

TIPO DE EVENTO	Caída de Rocas		LITOLOGIA	Roca Intrusiva	
DIMENSIONES (Longitud, altura)	2 m x 10m		ESPEJOR	0.8 m	
INCLINACIÓN DEL TALUD	>60°		TIPO DE MATERIAL	Arena con gravas	
SUPERFICIE DE RUPTURA	NT		MATRIZ	Variable

OBSERVACIONES:
Poca evidencia de depósitos de rocas en la parte baja, pero existe la posibilidad de caída de rocas en época de lluvia.
NT = No tiene

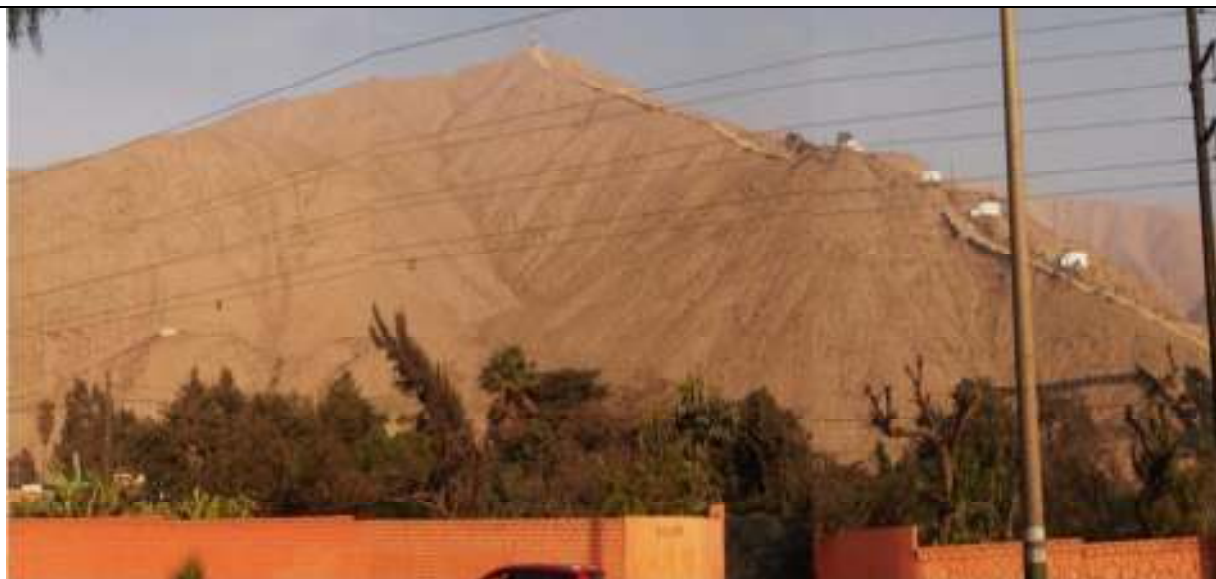
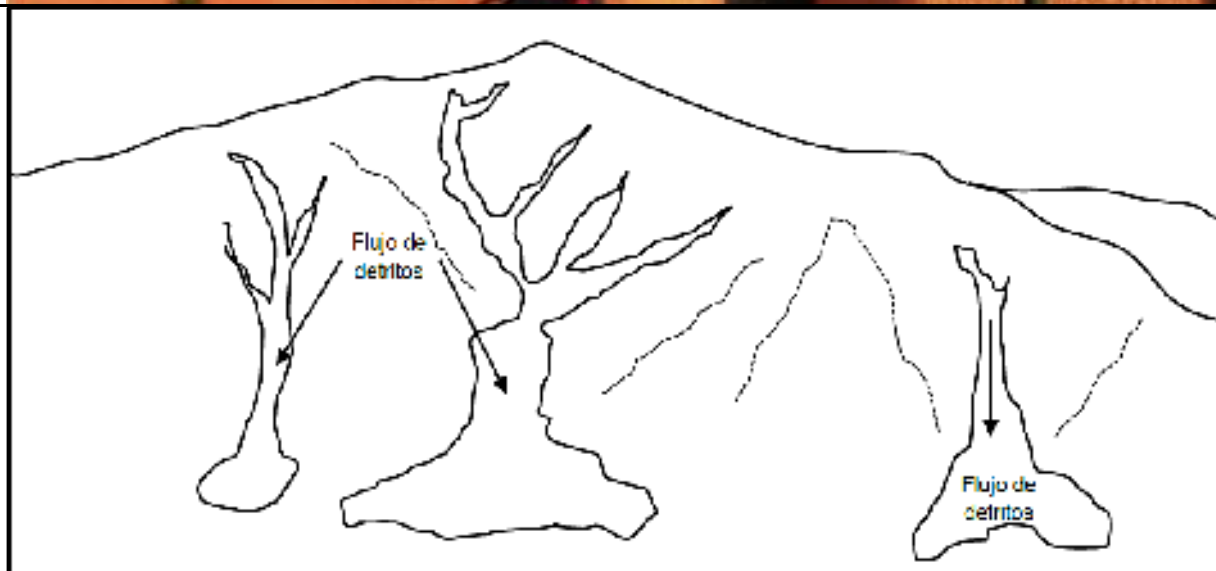
FICHA DE EVENTOS GEODINAMICOS					
CHACL – 09					
UBICACIÓN					
DEPARTAMENTO	LIMA	PROVINCIA	LIMA	DISTRITO	CHACLACAYO
COORDENADAS GPS					
ZONA 18 S	NORTE	8674854m	ESTE	304442 m	ELEVACIÓN
					619 m.s.n.m.
FECHA: 29/06/2012

TIPO DE EVENTO	Flujo de Detritos	LITOLOGIA	Roca Intrusiva
DIMENSIONES (Longitud, altura)	3 X 400	ESPEJOR	2.0 m
INCLINACIÓN DEL TALUD	>45°	TIPO DE MATERIAL	Arena y rocas
SUPERFICIE DE RUPTURA	NT	MATRIZ	Variable

OBSERVACIONES:
 Vegetación en la parte baja que a su vez detiene el flujo. Escalera construida en la parte alta del cerro en la Urb. El cuadro.

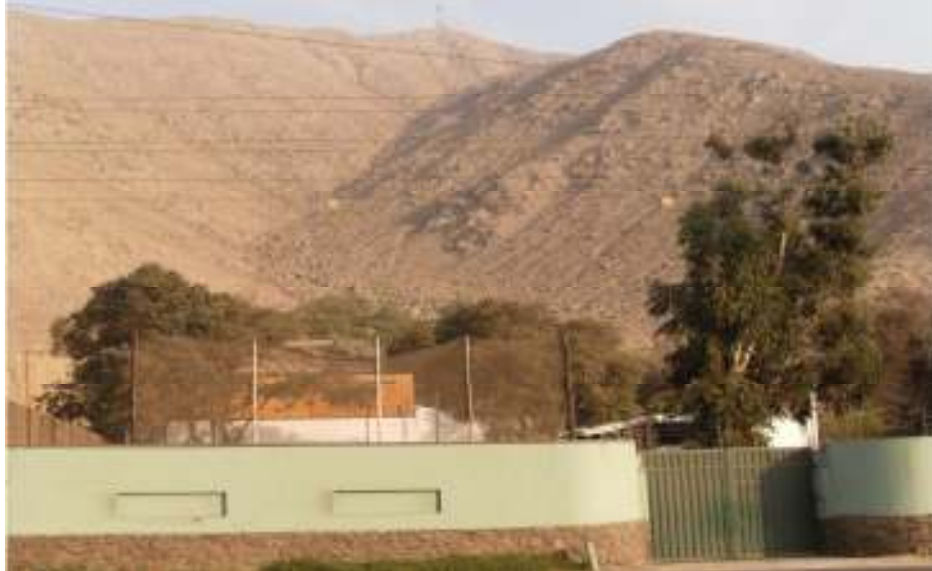
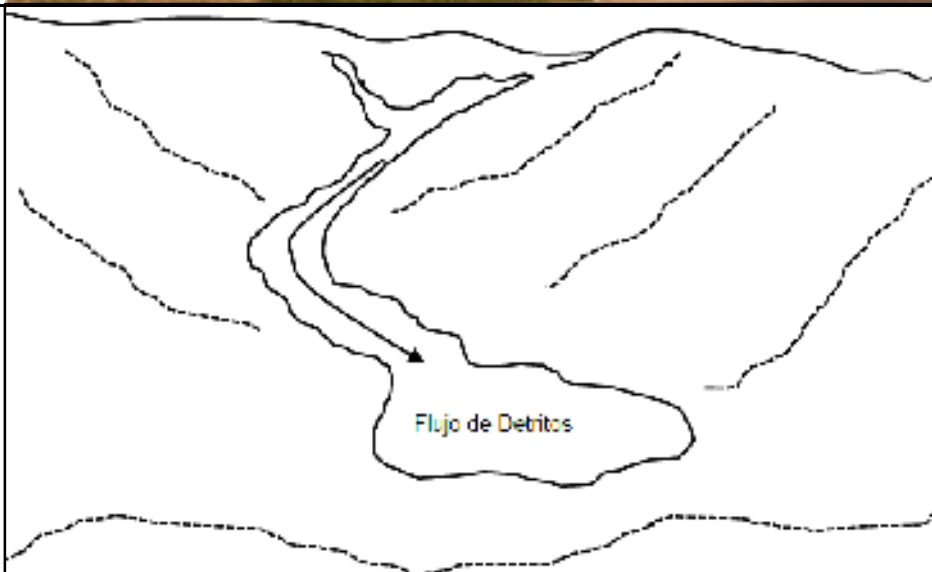
FICHA DE EVENTOS GEODINAMICOS			
CHACL - 10			
UBICACIÓN			
DEPARTAMENTO	LIMA	PROVINCIA	LIMA
		DISTRITO	CHACLACAYO
COORDENADAS GPS			
ZONA 18 S	NORTE	8674942 m	ESTE
			304885 m
		ELEVACIÓN	618 m.s.n.m.
FECHA: 29/06/2012

TIPO DE EVENTO	Flujo de Detritos	LITOLOGIA	Roca Intrusiva
DIMENSIONES (Longitud, altura)	5 m x 350m	ESPEJOR	2.0 m
INCLINACIÓN DEL TALUD	40°	TIPO DE MATERIAL	Arena y rocas
SUPERFICIE DE RUPTURA	NT	MATRIZ	Variable

Se observan 5 barreras de contención en la parte baja que no es visible por los árboles y afectaría a los habitantes de la vivienda.

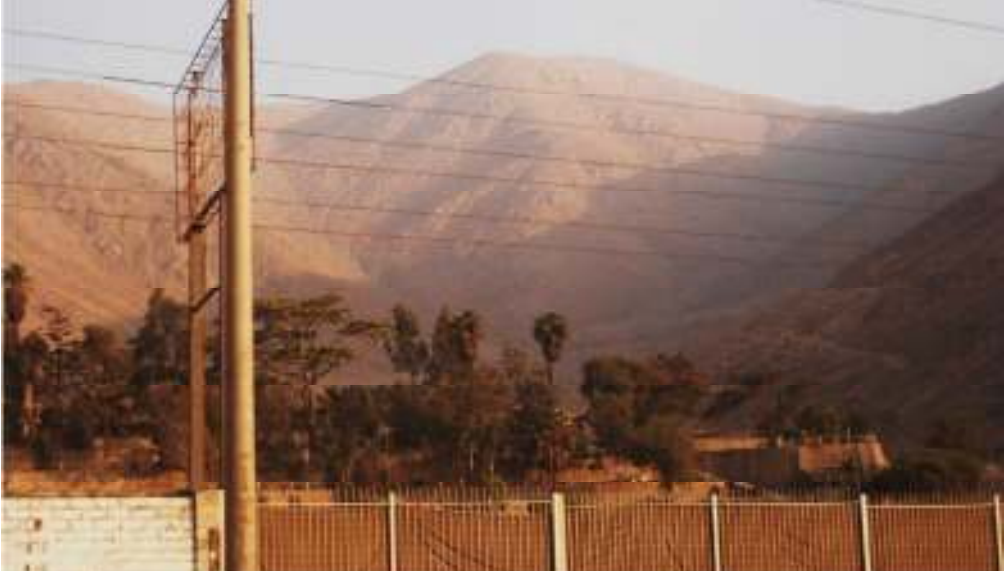
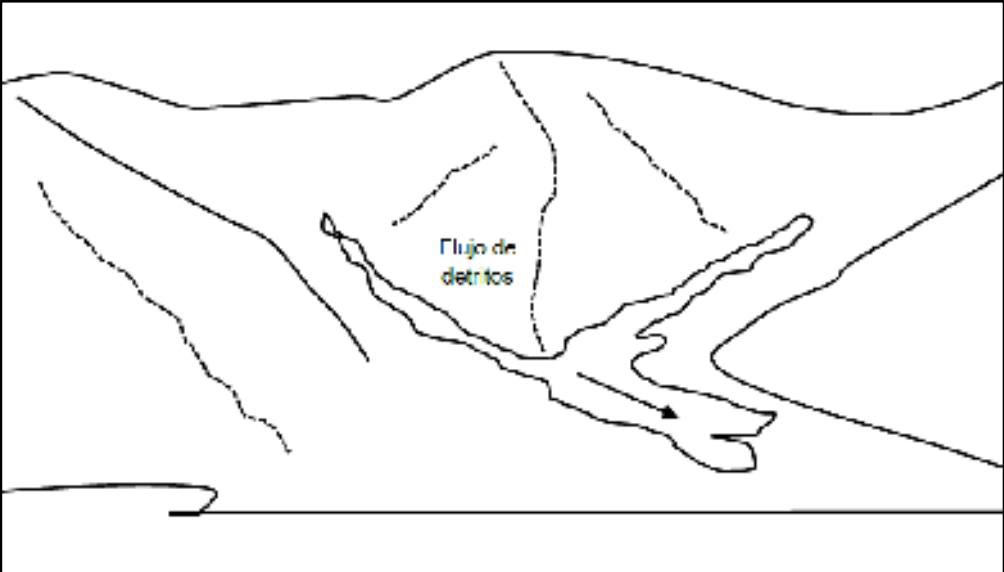
FICHA DE EVENTOS GEODINAMICOS							
CHACL - 11							
UBICACIÓN							
DEPARTAMENTO	LIMA	PROVINCIA	LIMA	DISTRITO	CHACLACAYO		
COORDENADAS GPS							
ZONA 18 S	NORTE	8675129 m	ESTE	305631 m	ELEVACIÓN	631 m.s.n.m.	
FECHA: 29/06/2012

TIPO DE EVENTO	Flujo de Detritos		LITOLOGIA	Roca Intrusiva			
DIMENSIONES (Longitud, altura)	40 m x 600m		ESPEJOR	5.0 m			
INCLINACIÓN DEL TALUD	>35°		TIPO DE MATERIAL	Arenas y rocas			
SUPERFICIE DE RUPTURA	NT		MATRIZ	Variable

OBSERVACIONES:
No se precisa la dimensión del flujo al estar restringido por rejas y ser de propiedad privada.
NT = No tiene

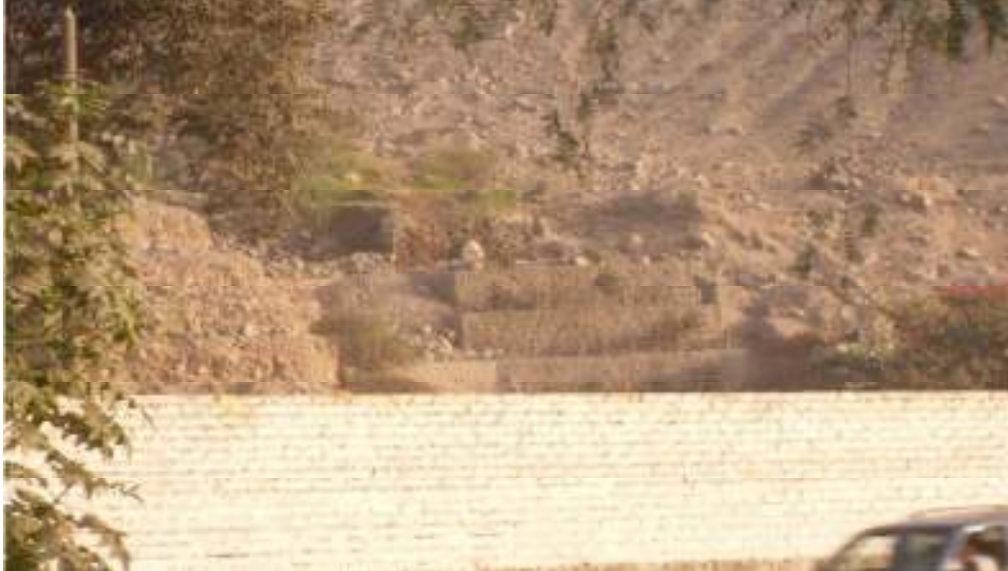
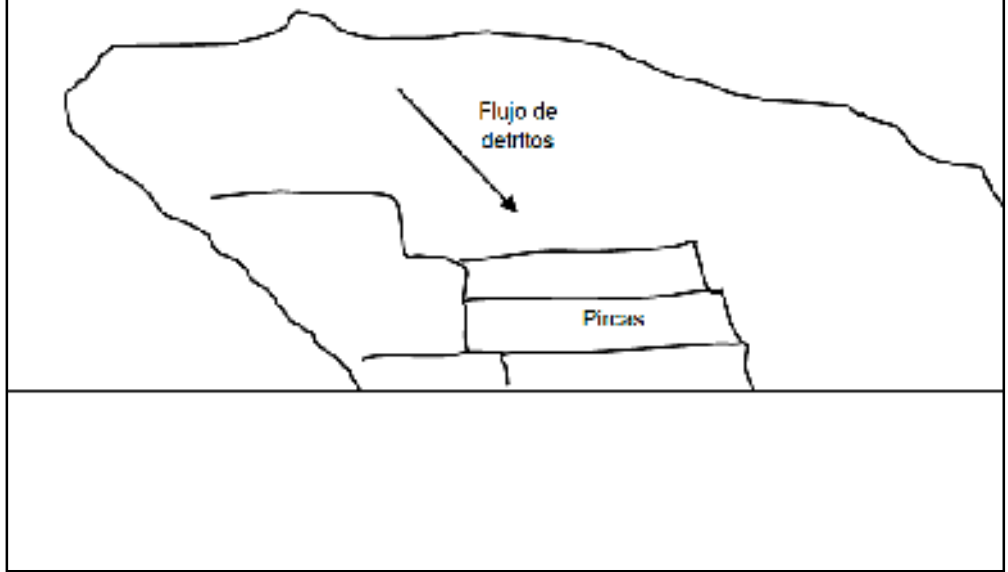
FICHA DE EVENTOS GEODINAMICOS					
CHACL - 12					
UBICACIÓN					
DEPARTAMENTO	LIMA	PROVINCIA	LIMA	DISTRITO	CHACLACAYO
COORDENADAS GPS					
ZONA 18 S	NORTE	8674967 m	ESTE	304939 m	ELEVACIÓN 622 m.s.n.m.
FECHA: 29/06/2012

TIPO DE EVENTO	Flujo de Detritos		LITOLOGIA	Roca Intrusiva	
DIMENSIONES (Longitud, altura)	8 m x 200m		ESPEJOR	1.0 m	
INCLINACIÓN DEL TALUD	>40°		TIPO DE MATERIAL	Arenas y rocas	
SUPERFICIE DE RUPTURA	NT		MATRIZ	Variable

OBSERVACIONES:
Se observa 5 pircas como barrera de contención ante flujo de detritos.
NT = No tiene

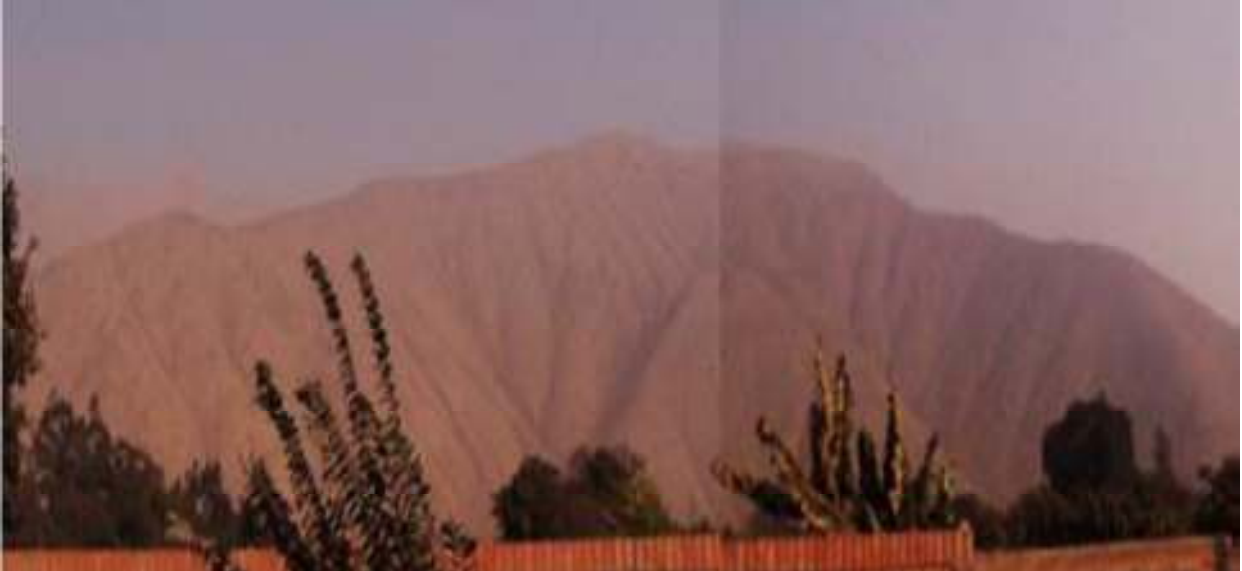
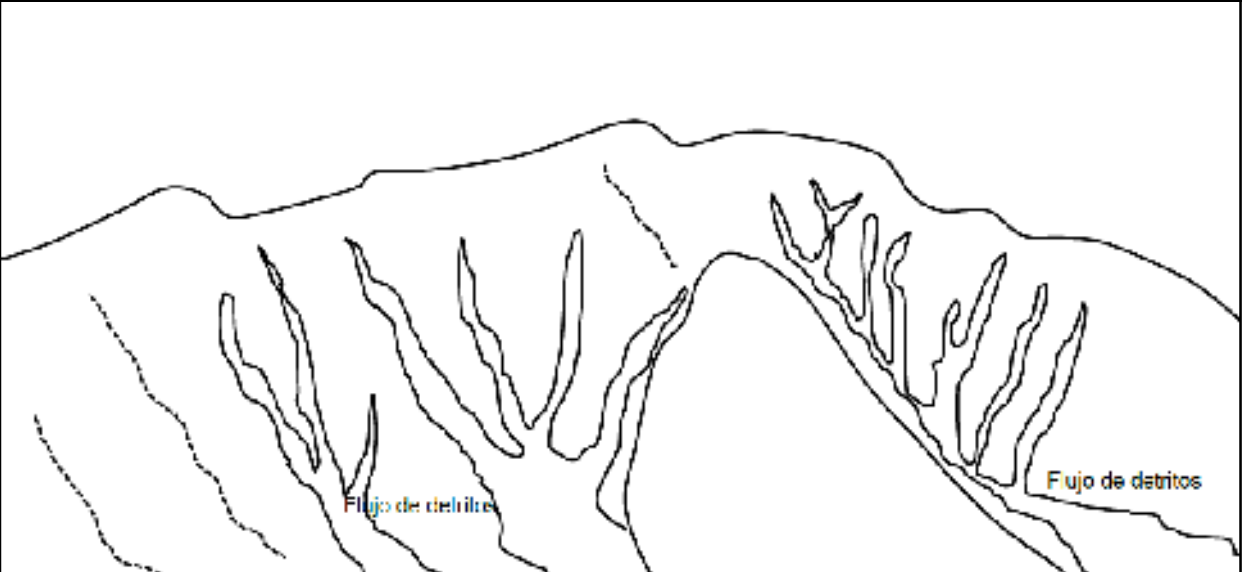
FICHA DE EVENTOS GEODINAMICOS					
CHACL - 13					
UBICACIÓN					
DEPARTAMENTO	LIMA	PROVINCIA	LIMA	DISTRITO	CHACLACAYO
COORDENADAS GPS					
ZONA 18 S	NORTE	8675282 m	ESTE	303039 m	ELEVACIÓN
598 m.s.n.m.					
FECHA: 29/06/2012

TIPO DE EVENTO	Flujo de detritos		LITOLOGIA	Roca Intrusiva	
DIMENSIONES (Longitud, altura)	80 m x 600m		ESPEJOR	2.5 m	
INCLINACIÓN DEL TALUD	>45°		TIPO DE MATERIAL	Coluvial	
SUPERFICIE DE RUPTURA	NT		MATRIZ	Variable

OBSERVACIONES:
A 200 m de la carretera central.
NT = No tiene

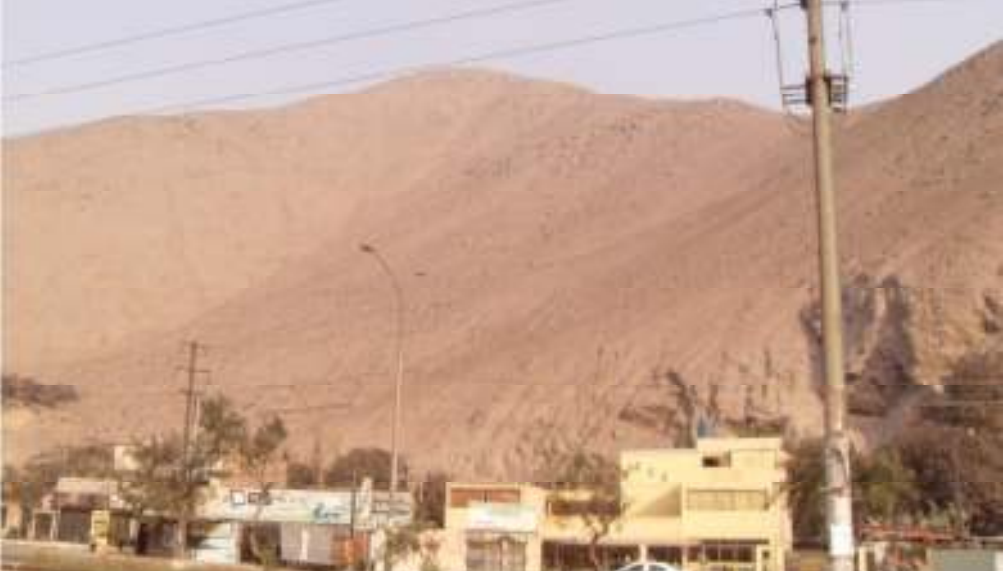
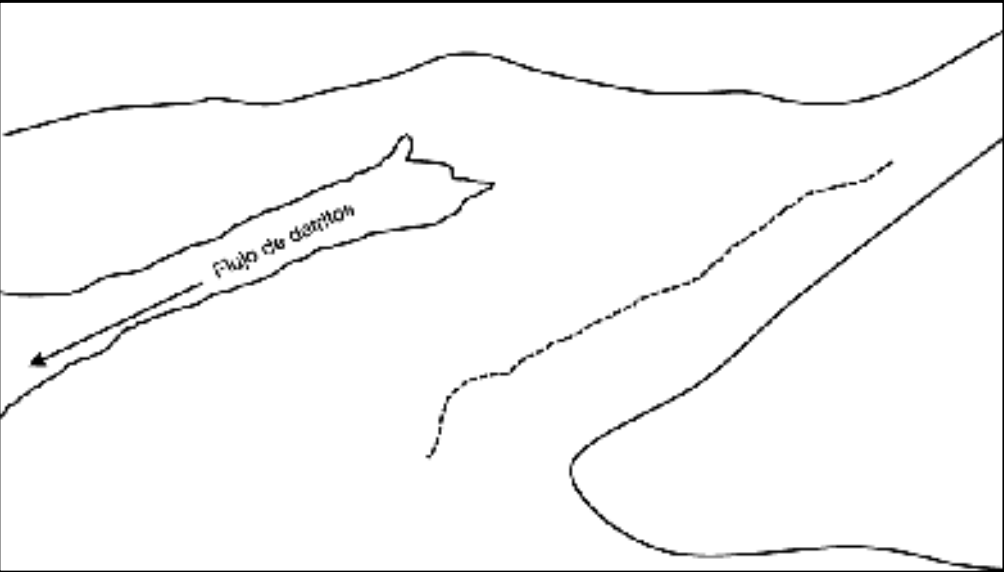
FICHA DE EVENTOS GEODINAMICOS					
CHACL - 14					
UBICACIÓN					
DEPARTAMENTO	LIMA	PROVINCIA	LIMA	DISTRITO	CHACLACAYO
COORDENADAS GPS					
ZONA 18 S	NORTE	8674080 m	ESTE	302158 m	ELEVACIÓN 569 m.s.n.m.
FECHA: 29/06/2012

TIPO DE EVENTO	Flujo de detritos		LITOLOGIA	Roca Intrusiva	
DIMENSIONES (Longitud, altura)	3 m x 15 m		ESPEJOR	0.3 m	
INCLINACIÓN DEL TALUD	>45°		TIPO DE MATERIAL	Coluvial	
SUPERFICIE DE RUPTURA	NT		MATRIZ	Variable

OBSERVACIONES:
Área susceptible a flujo de detritos por presentar arenas y gravas no consolidadas.
NT = No tiene

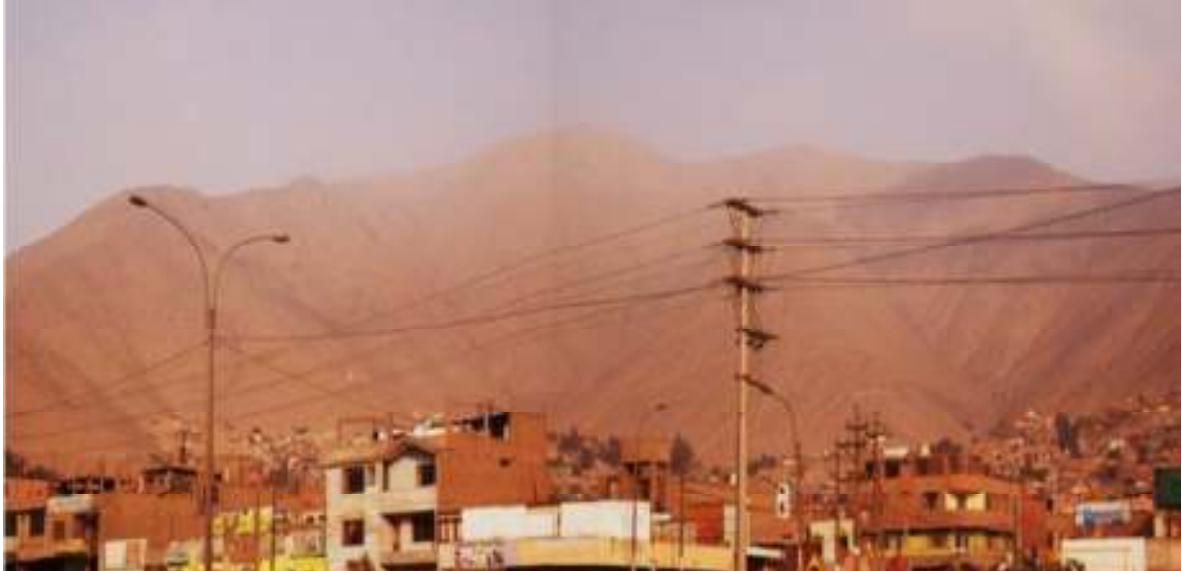
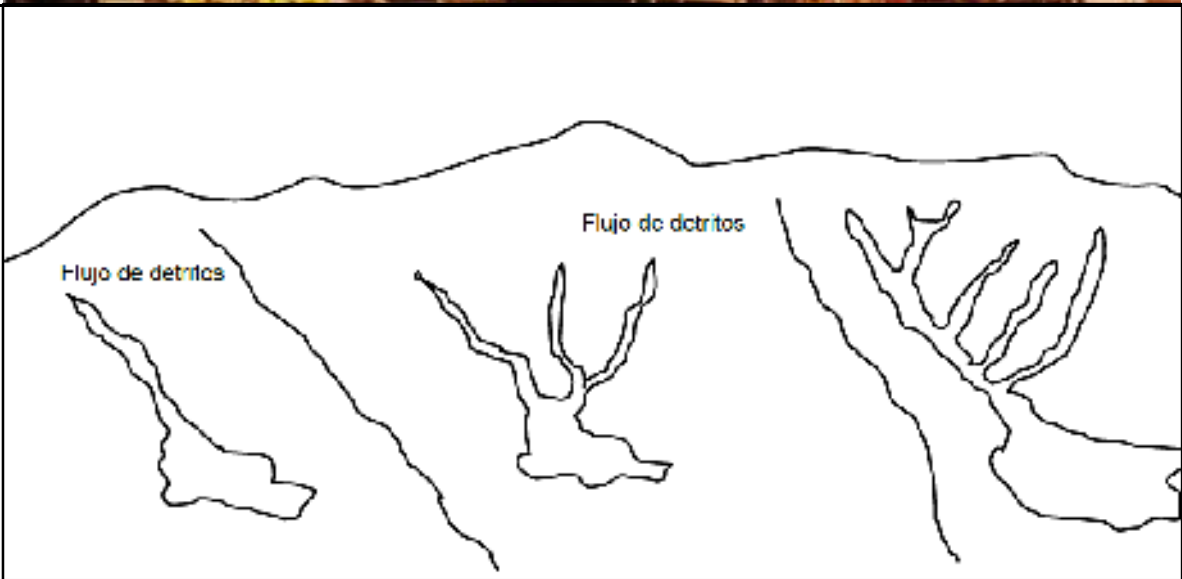
FICHA DE EVENTOS GEODINAMICOS					
CHACL - 15					
UBICACIÓN					
DEPARTAMENTO	LIMA	PROVINCIA	LIMA	DISTRITO	CHACLACAYO
COORDENADAS GPS					
ZONA 18 S	NORTE	8673832 m	ESTE	301640 m	ELEVACIÓN
					556 m.s.n.m.
FECHA: 29/06/2012

TIPO DE EVENTO	Flujo de detritos		LITOLOGIA	Roca Intrusiva	
DIMENSIONES (Longitud, altura)	10 m x 520m		ESPESOR	3.0 m	
INCLINACIÓN DEL TALUD	>30°		TIPO DE MATERIAL	Coluvial	
SUPERFICIE DE RUPTURA	NT		MATRIZ	10 m

OBSERVACIONES:
Quebrada Huascata.
NT = No tiene
