## **ANEXO 1**

Inventario de Eventos Geodinámicos presentes en el Área Urbana de Chosica

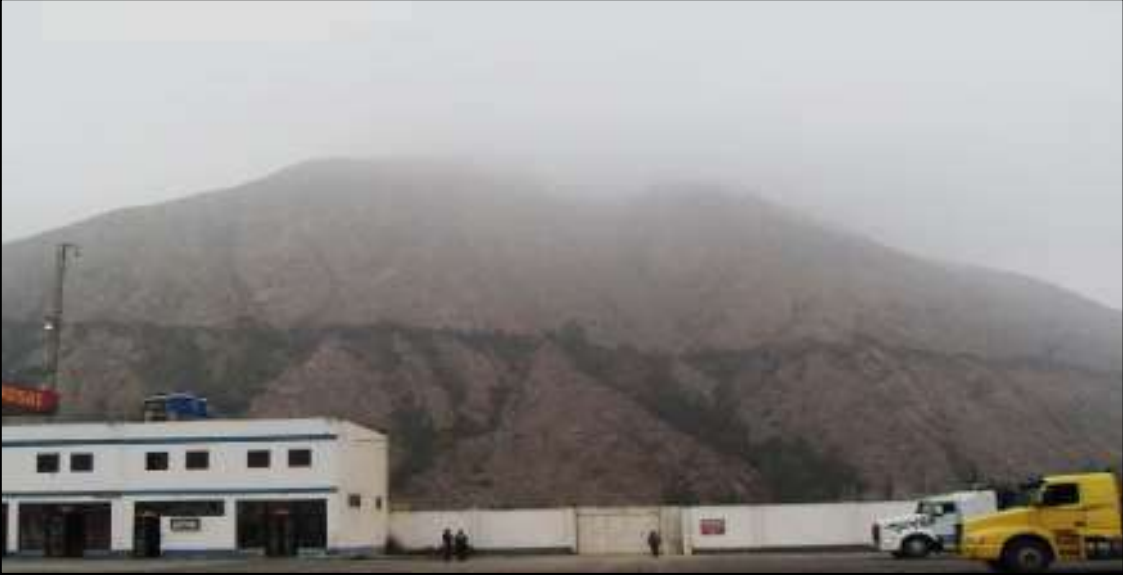
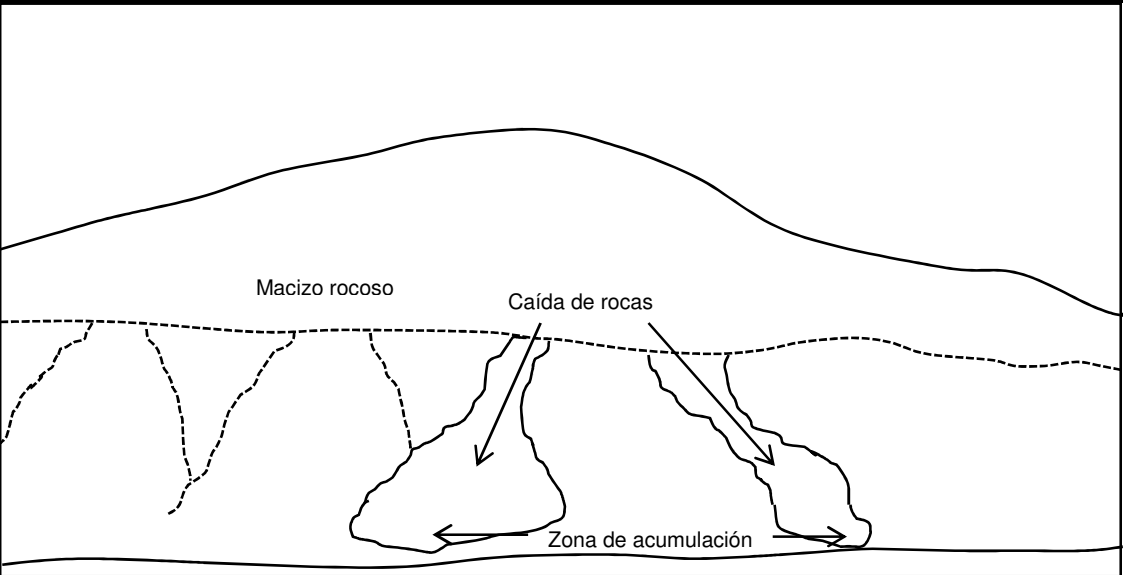
<b>FICHA DE EVENTOS GEODINAMICOS</b>					
<b>CHOS - 01</b>					
<b>UBICACIÓN</b>					
DEPARTAMENTO	LIMA	PROVINCIA	LIMA	DISTRITO	LURIGANCHO - CHOSICA
<b>COORDENADAS GPS</b>					
ZONA 18 S	NORTE	8681642 m	ESTE	317964 m	ELEVACIÓN 940 m.s.n.m.
<b>FECHA:</b> 27/06/2012

TIPO DE EVENTO	Caída de Rocas	LITOLOGIA	Roca Intrusiva		
DIMENSIONES (Longitud, altura)	20 m x 70m	ESPESOR	2 m		
INCLINACIÓN DEL TALUD	>40°	TIPO DE MATERIAL	Coluvial		
SUPERFICIE DE RUPTURA	NT	MATRIZ	Variable

Desprendimiento de rocas con escasa vegetación, pendiente media que afecta a viviendas aledañas al cerro.

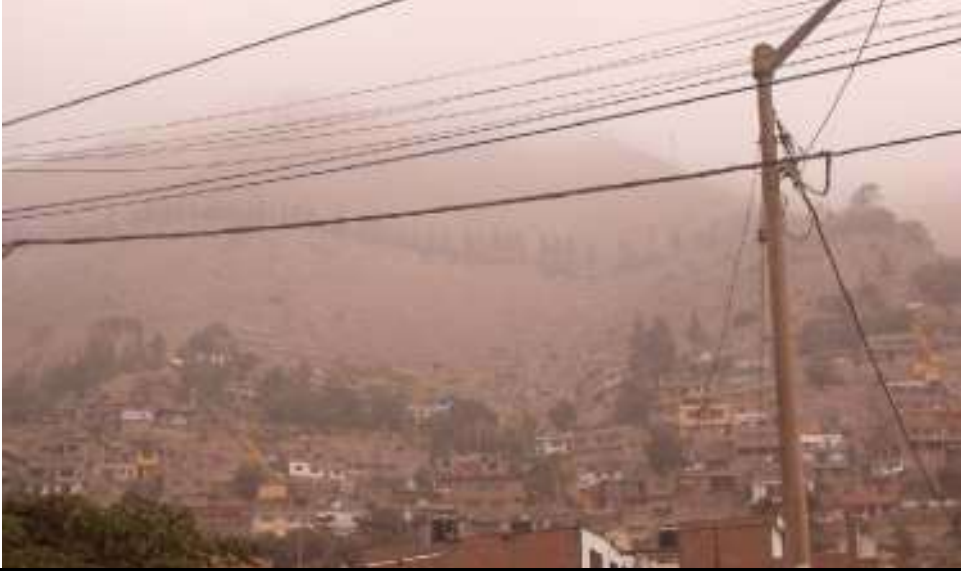
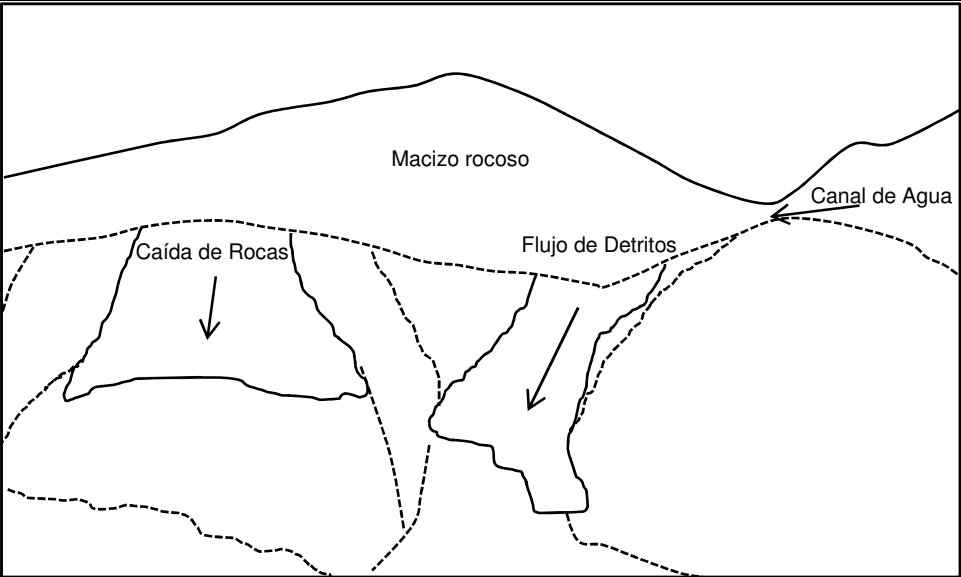
<b>FICHA DE EVENTOS GEODINAMICOS</b>						
<b>CHOS - 02</b>						
<b>UBICACIÓN</b>						
DEPARTAMENTO	LIMA	PROVINCIA	LIMA	DISTRITO	LURIGANCHO - CHOSICA	
<b>COORDENADAS GPS</b>						
ZONA 18 S	NORTE	8681718 m	ESTE	317642 m	ELEVACIÓN	949 m.s.n.m.
<b>FECHA:</b> 27/06/2012

TIPO DE EVENTO	Flujo de Detritos		LITOLOGIA	Roca Intrusiva		
DIMENSIONES (Longitud, altura)	40 m x 30m		ESPESOR	0.4 m		
INCLINACIÓN DEL TALUD	> 45°		TIPO DE MATERIAL	Coluvial		
SUPERFICIE DE RUPTURA	N.T		MATRIZ	Variable

<b>OBSERVACIONES:</b>
Parte alta desprendimiento de rocas menor a 8" de diámetro en la parte baja y escasa vegetación alrededor del canal de agua.
NT = No tiene

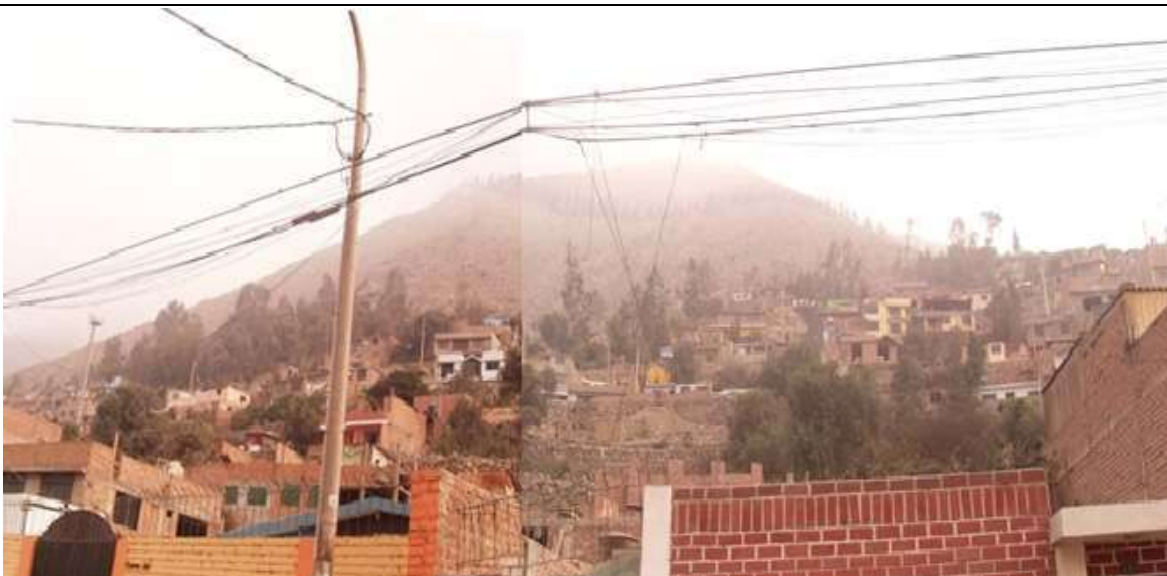
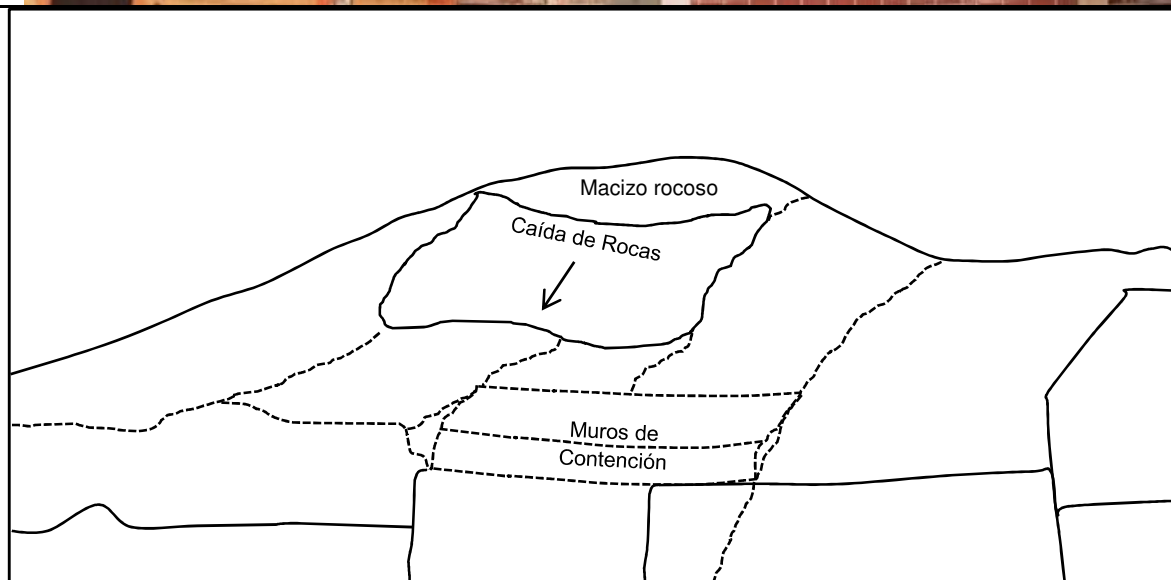
FICHA DE EVENTOS GEODINAMICOS						
CHOS - 03						
UBICACIÓN						
DEPARTAMENTO	LIMA		PROVINCIA	LIMA	DISTRITO	LURIGANCHO-CHOSICA
COORDENADAS GPS						
ZONA 18 S	NORTE	8681642 m	ESTE	317388 m	ELEVACIÓN	941 m.s.n.m.
<b>FECHA:</b> 27/06/2012

TIPO DE EVENTO	Caída de Rocas	LITOLOGIA	Roca Intrusiva
DIMENSIONES (Longitud, altura)	50 m x 100m	ESPESOR	0.5 m
INCLINACIÓN DEL TALUD	> 50°	TIPO DE MATERIAL	Coluvial
SUPERFICIE DE RUPTURA	NT	MATRIZ	Variable

<b>OBSERVACIONES:</b>
Muros de contención, escasa vegetación y casas agrietadas producto de la mala calidad y compactación del terreno
NT = No tiene

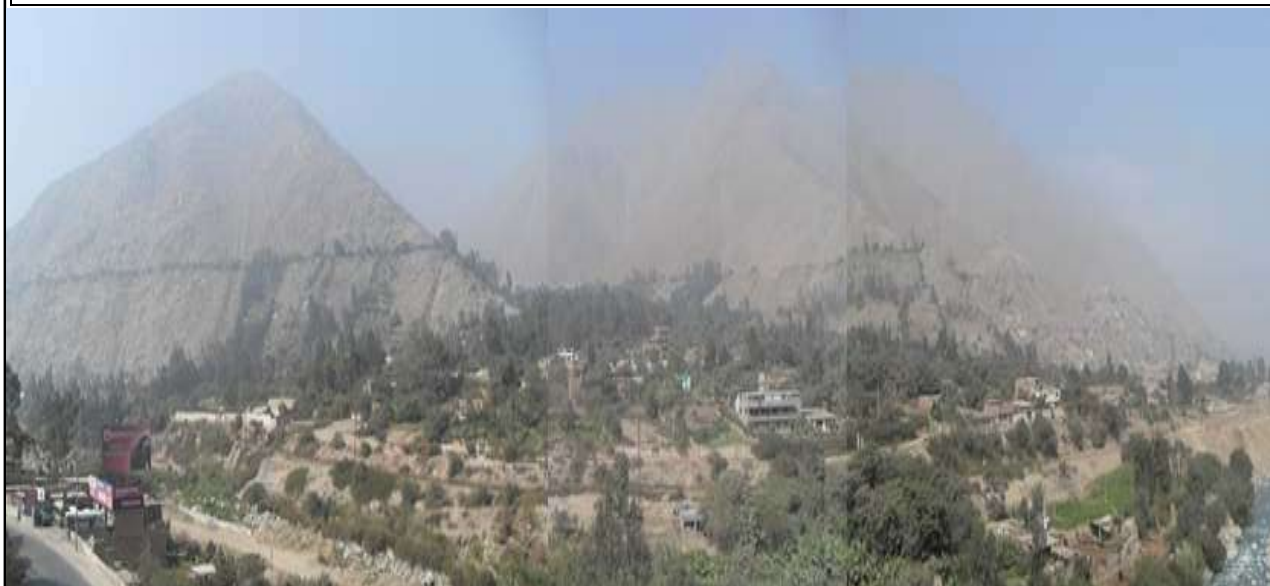
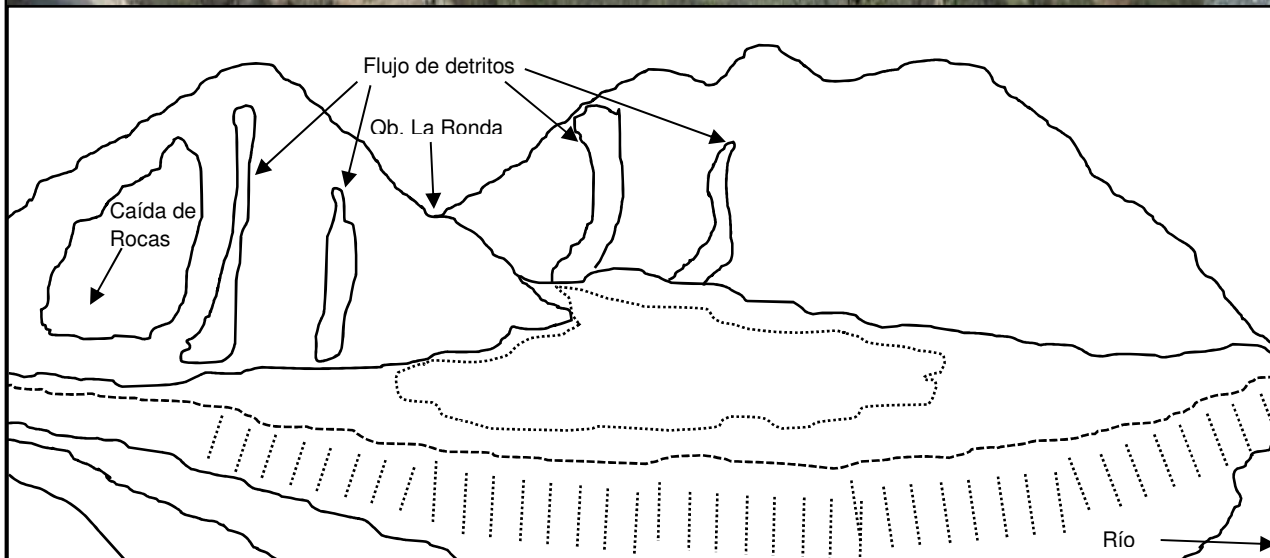
FICHA DE EVENTOS GEODINAMICOS						
CHOS - 04						
UBICACIÓN						
DEPARTAMENTO	LIMA		PROVINCIA	LIMA	DISTRITO	LURIGANCHO - CHOSICA
COORDENADAS GPS						
ZONA 18 S	NORTE	8681286 m	ESTE	317262 m	ELEVACIÓN	915 m.s.n.m.
<b>FECHA:</b> 27/06/2012

TIPO DE EVENTO	Flujo de Detritos	LITOLOGIA	Roca Intrusiva
DIMENSIONES (Longitud, altura)	20 m x 100m	ESPESOR	2 m
INCLINACIÓN DEL TALUD	>40°	TIPO DE MATERIAL	Coluvial
SUPERFICIE DE RUPTURA	NT	MATRIZ	Variable

Macizo rocoso medianamente compacto. En la Qb. La Ronda se observa un cono deyeectivo el cual está ocupado por árboles y está poblado en condiciones muy precarias.

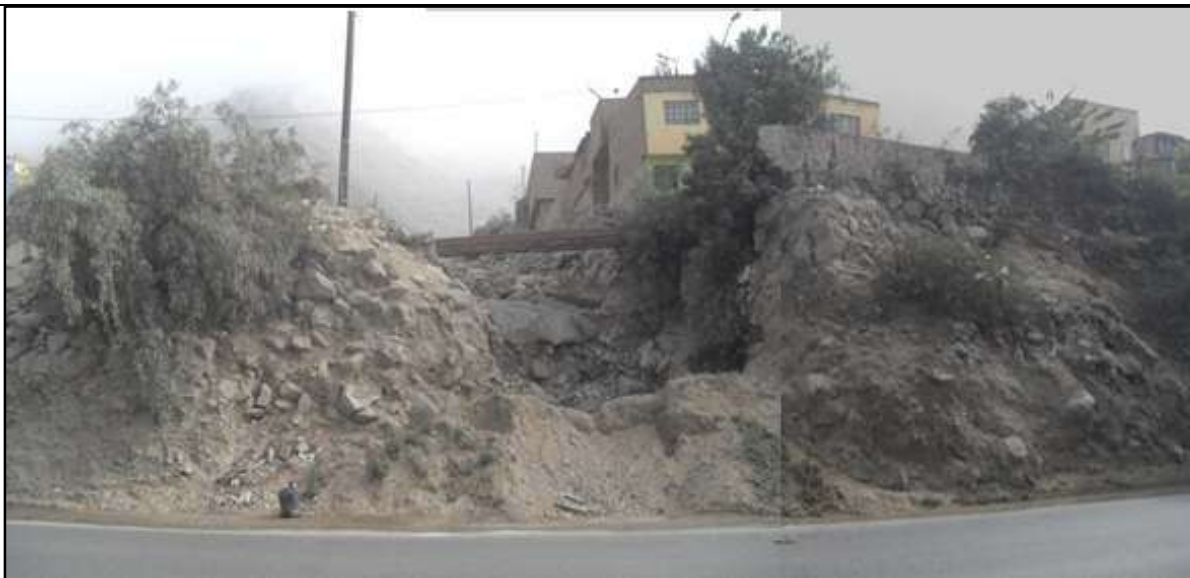
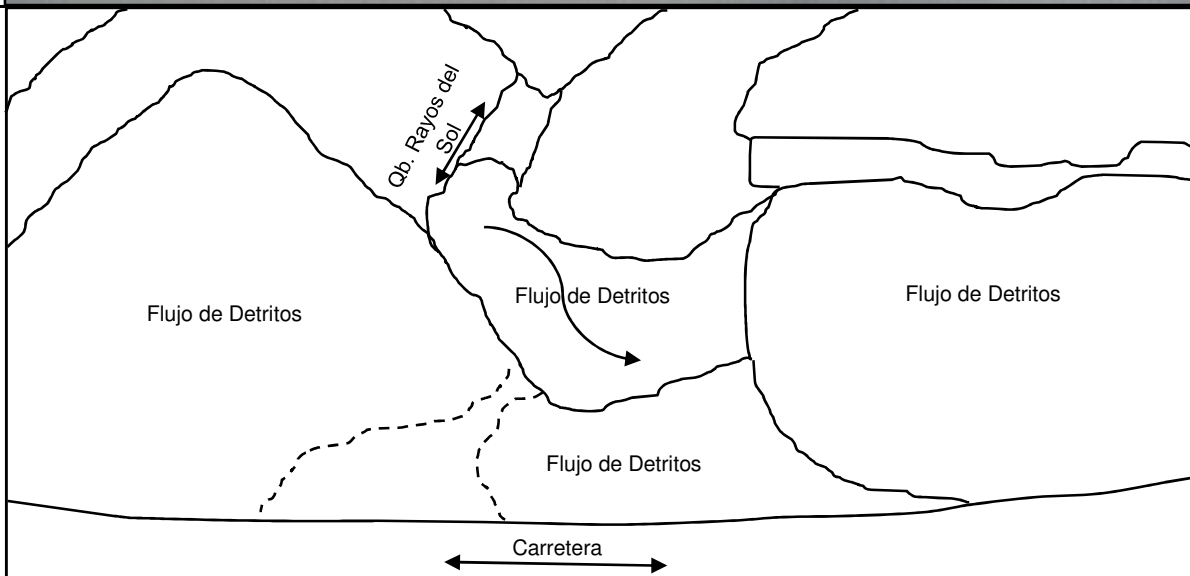
FICHA DE EVENTOS GEODINAMICOS						
CHOS - 05						
UBICACIÓN						
DEPARTAMENTO	LIMA		PROVINCIA	LIMA	DISTRITO	LURIGANCHO - CHOSICA
COORDENADAS GPS						
ZONA 18 S	NORTE	8681335 m	ESTE	317035 m	ELEVACIÓN	917 m.s.n.m.
<b>FECHA:</b> 27/06/2012

TIPO DE EVENTO	Flujo de Detritos	LITOLOGIA	Roca Intrusiva
DIMENSIONES (Longitud, altura)	20 m x 100m	ESPESOR	5 m
INCLINACIÓN DEL TALUD	---	TIPO DE MATERIAL	Arenas con roca
SUPERFICIE DE RUPTURA	NT	MATRIZ	Variable

<b>OBSERVACIONES:</b>
Rocas de 10"-30". Escombros con arena y relleno de basura. Pendiente abrupta en la parte alta. Muros de contención.
NT = No tiene

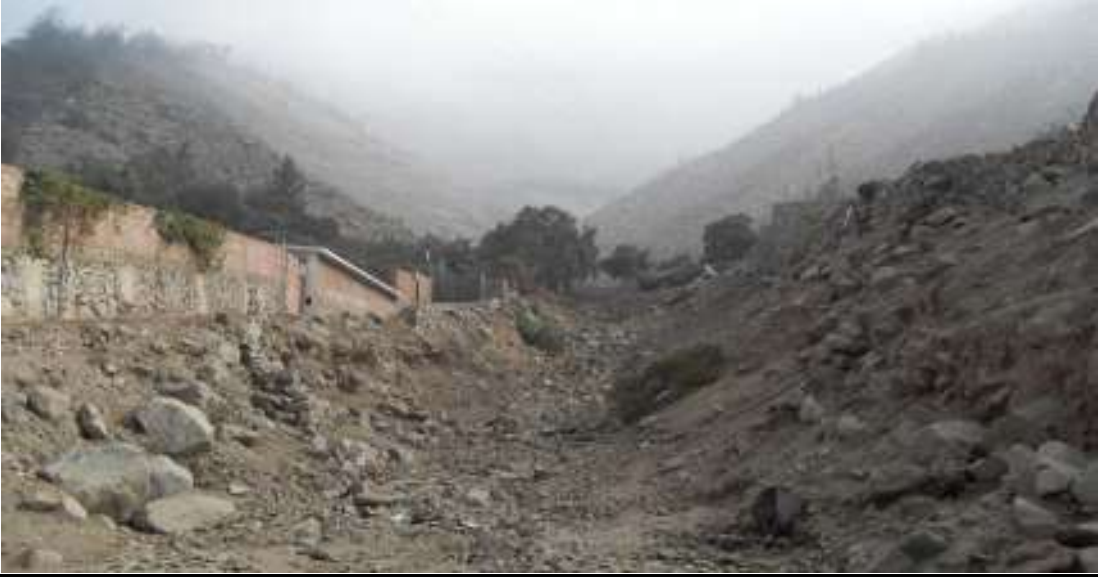
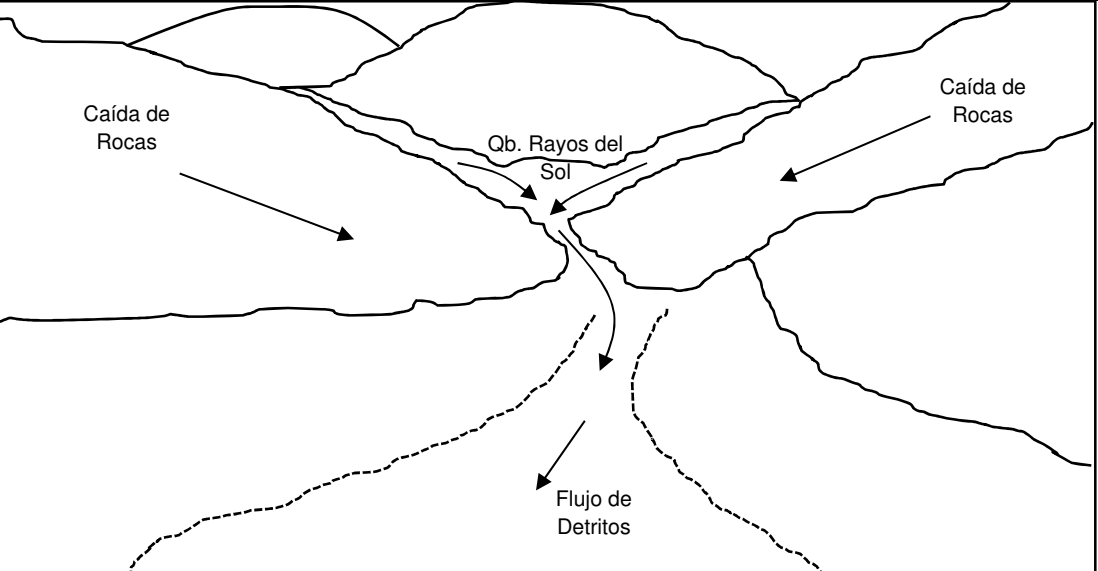
<b>FICHA DE EVENTOS GEODINAMICOS</b>						
<b>CHOS - 06</b>						
<b>UBICACIÓN</b>						
DEPARTAMENTO	LIMA	PROVINCIA	LIMA	DISTRITO	LURIGANCHO - CHOSICA	
<b>COORDENADAS GPS</b>						
ZONA 18 S	NORTE	8681420 m	ESTE	316964 m	ELEVACIÓN	930 m.s.n.m.
<b>FECHA:</b> 27/06/2012

<b>TIPO DE EVENTO</b>		Flujo de detritos	<b>LITOLOGIA</b>		Roca Intrusiva	
<b>DIMENSIONES (Longitud, altura)</b>		30 m x 70m	<b>ESPESOR</b>		2 m	
<b>INCLINACIÓN DEL TALUD</b>		40°	<b>TIPO DE MATERIAL</b>		Coluvial	
<b>SUPERFICIE DE RUPTURA</b>		NT	<b>MATRIZ</b>		Variable

Material de rocas de 20"-30" y matriz de arena producto del flujo de detritos. Pendiente pronunciada  
Diques de contención transversal a la quebrada en la parte alta.

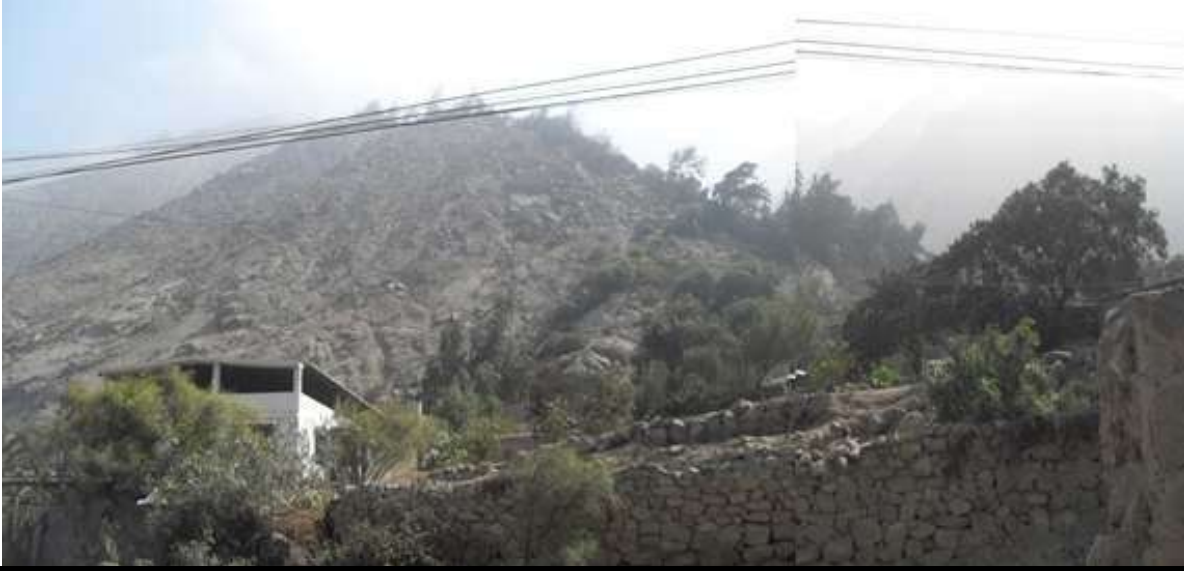
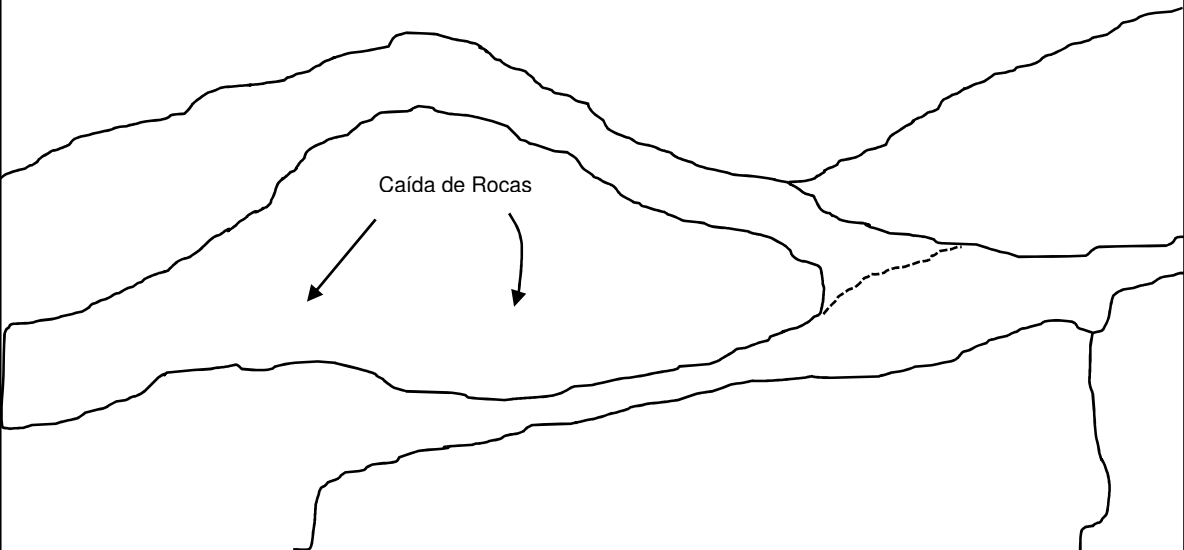
<b>FICHA DE EVENTOS GEODINAMICOS</b>						
<b>CHOS - 07</b>						
<b>UBICACIÓN</b>						
DEPARTAMENTO	LIMA	PROVINCIA	LIMA	DISTRITO	LURIGANCHO - CHOSICA	
<b>COORDENADAS GPS</b>						
ZONA 18 S	NORTE	8681336 m	ESTE	316888 m	ELEVACIÓN	937 m.s.n.m.
<b>FECHA:</b> 27/06/2012

TIPO DE EVENTO	Caída de Rocas		LITOLOGIA	Roca Intrusiva		
DIMENSIONES (Longitud, altura)	5 m x 10m		ESPESOR	1 m		
INCLINACIÓN DEL TALUD	60°		TIPO DE MATERIAL	Coluvial		
SUPERFICIE DE RUPTURA	NT		MATRIZ	Variable

Rocas de tamaño de 5" de diámetro aprox.

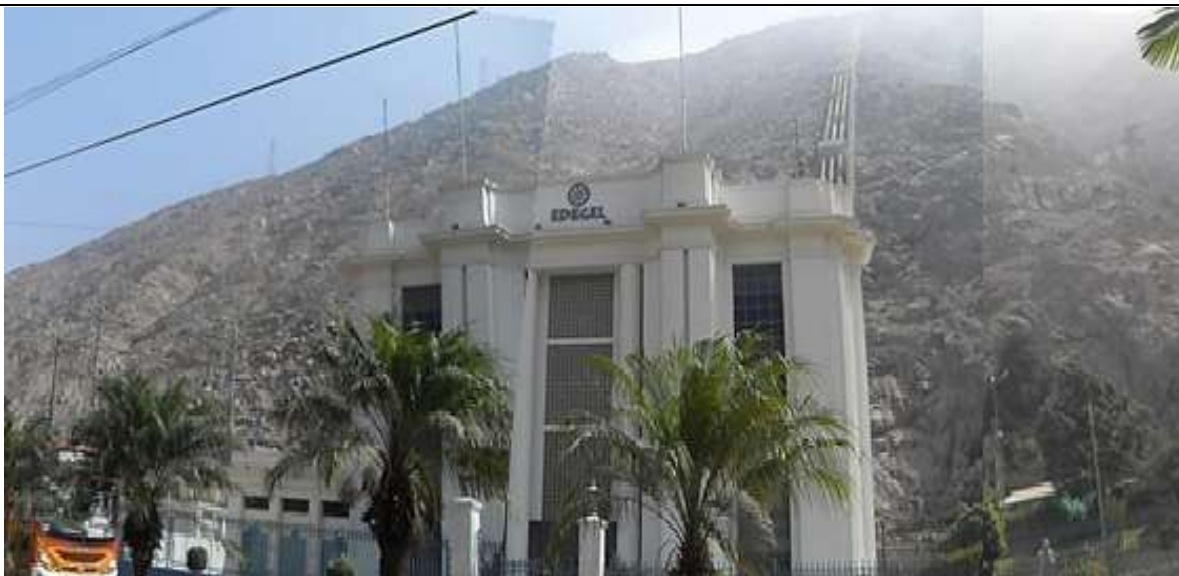
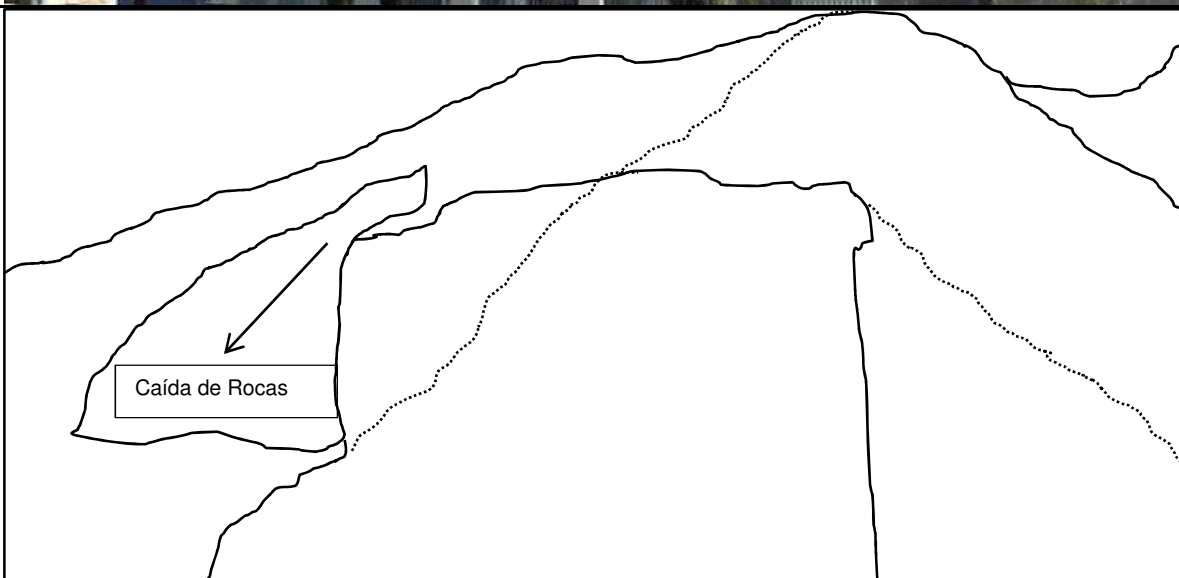
FICHA DE EVENTOS GEODINAMICOS						
CHOS - 08						
UBICACIÓN						
DEPARTAMENTO	LIMA		PROVINCIA	LIMA	DISTRITO	LURIGANCHO - CHOSICA
COORDENADAS GPS						
ZONA 18 S	NORTE	8680850 m	ESTE	316081 m	ELEVACIÓN	893 m.s.n.m.
<b>FECHA:</b> 27/06/2012

TIPO DE EVENTO	Caída de Rocas	LITOLOGIA	Roca Intrusiva
DIMENSIONES (Longitud, altura)	4 m x 10m	ESPESOR	0.2 m
INCLINACIÓN DEL TALUD	60°	TIPO DE MATERIAL	Coluvial
SUPERFICIE DE RUPTURA	NT	MATRIZ	Variable

<b>OBSERVACIONES:</b>
Macizo rocoso de gran potencia y roca de buena calidad. En la parte baja se puede observar rocas en etapa de desprendimiento.
NT = No tiene

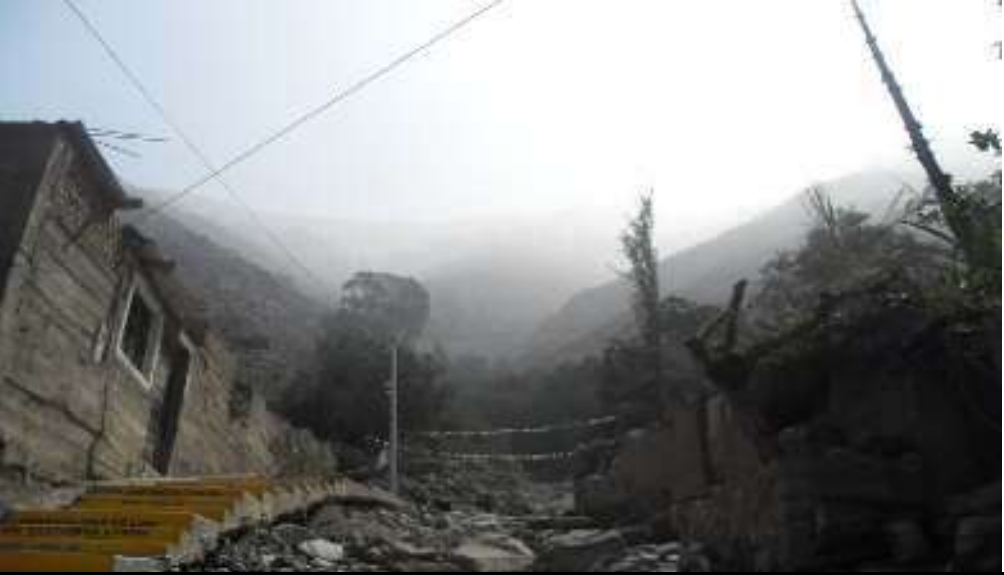
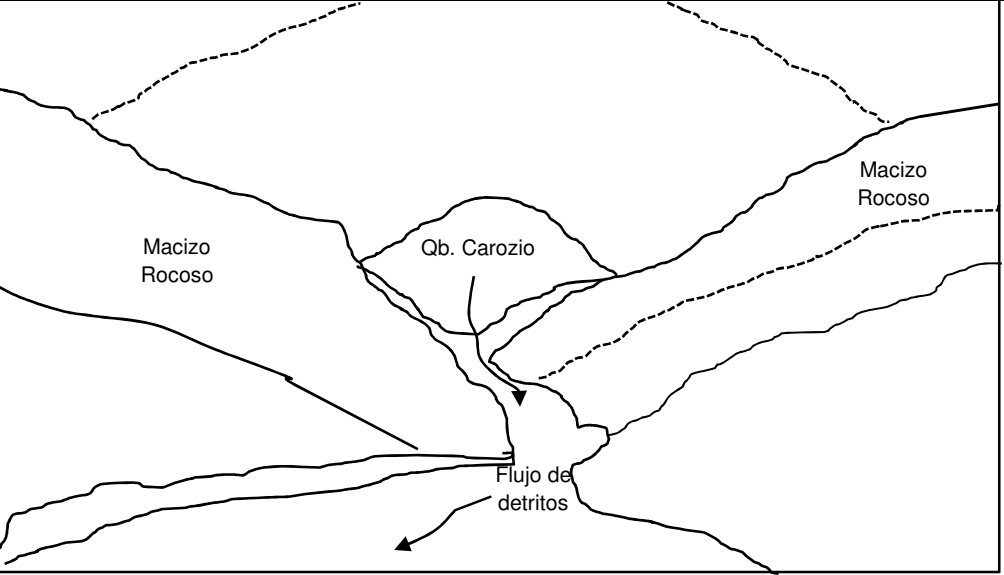
<b>FICHA DE EVENTOS GEODINAMICOS</b>						
<b>CHOS – 09</b>						
<b>UBICACIÓN</b>						
DEPARTAMENTO	LIMA	PROVINCIA	LIMA	DISTRITO	LURIGANCHO - CHOSICA	
<b>COORDENADAS GPS</b>						
ZONA 18 S	NORTE	8681223 m	ESTE	316243 m	ELEVACIÓN	957 m.s.n.m.
<b>FECHA:</b> 27/06/2012

TIPO DE EVENTO	Flujo de Detritos		LITOLOGIA	Roca Intrusiva		
DIMENSIONES (Longitud, altura)	50 X 300		ESPEJOR	10 m		
INCLINACIÓN DEL TALUD	50°		TIPO DE MATERIAL	Arena con rocas		
SUPERFICIE DE RUPTURA	NT		MATRIZ	Variable		
<b>OBSERVACIONES:</b>						
Pendiente abrupta mayor a 50°, escasa vegetación, postes caídos y muros colapsados en la misma quebrada producto del flujo de detritos.						
NT = No tiene

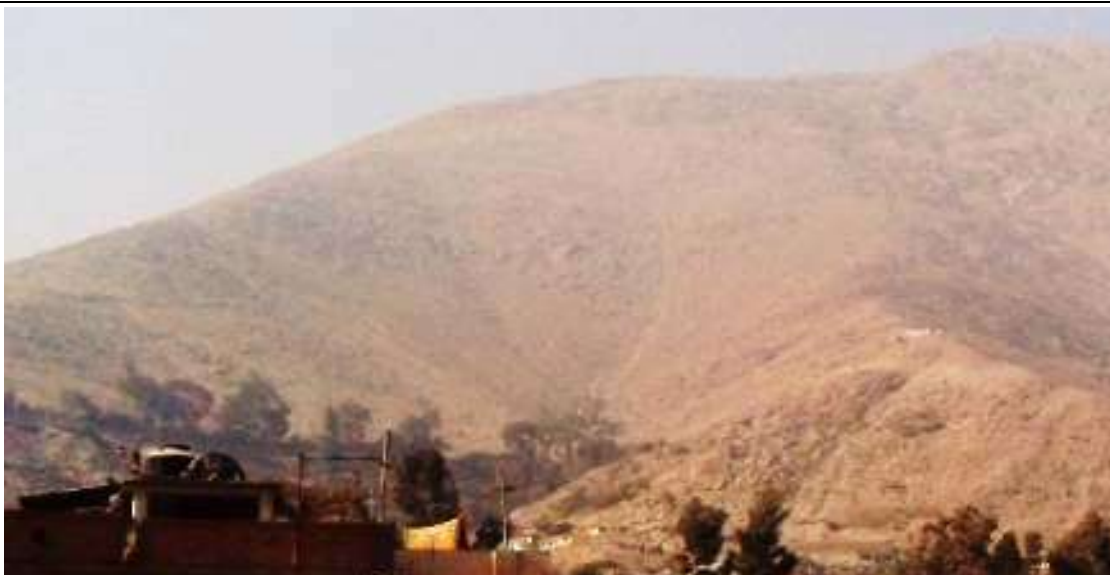
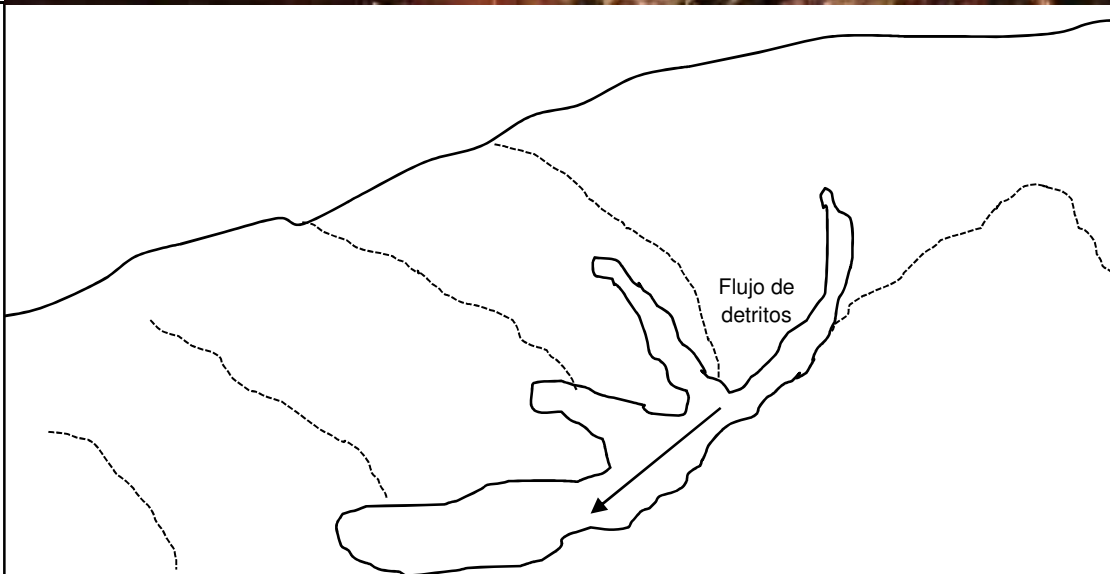
FICHA DE EVENTOS GEODINAMICOS						
CHOS - 10						
UBICACIÓN						
DEPARTAMENTO	LIMA		PROVINCIA	LIMA	DISTRITO	LURIGANCHO - CHOSICA
COORDENADAS GPS						
ZONA 18 S	NORTE	8680901m	ESTE	316313 m	ELEVACIÓN	894 m.s.n.m.
<b>FECHA:</b> 27/06/2012

TIPO DE EVENTO	Flujo de Detritos	LITOLOGIA	Roca Intrusiva
DIMENSIONES (Longitud, altura)	15 m x 170m	ESPESOR	1.5 m
INCLINACIÓN DEL TALUD	45°	TIPO DE MATERIAL	Arena y rocas
SUPERFICIE DE RUPTURA	NT	MATRIZ	Variable

<b>OBSERVACIONES:</b>
Vegetación en la parte baja el cual detiene el flujo, afecta a viviendas aledañas al cerro.
NT = No tiene

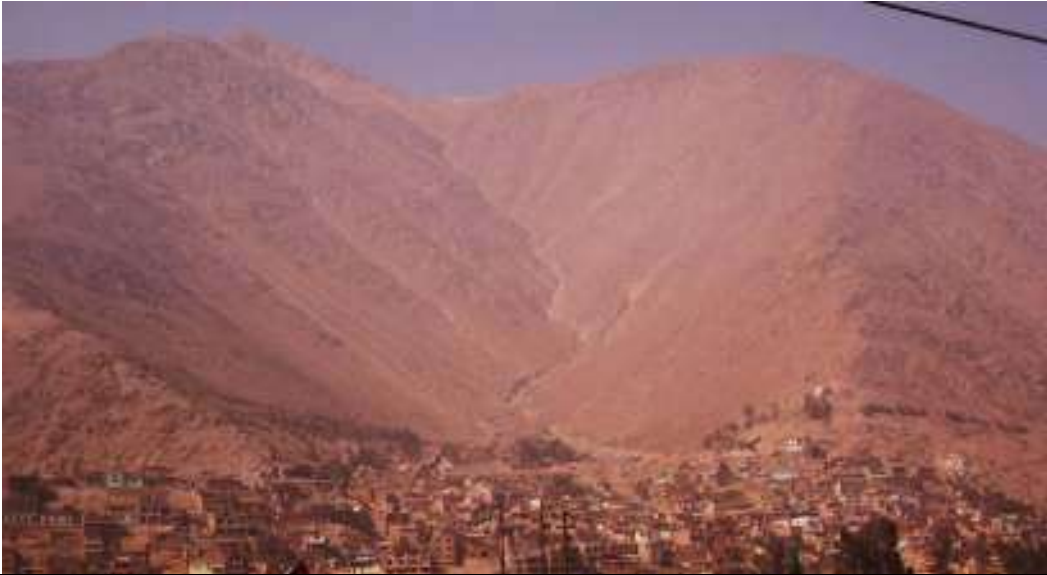
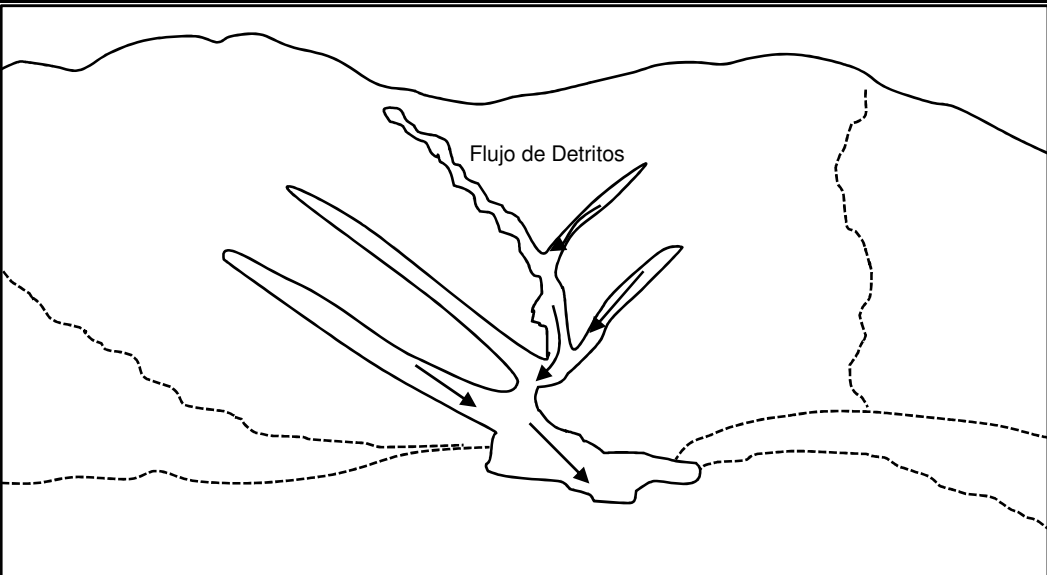
<b>FICHA DE EVENTOS GEODINAMICOS</b>						
<b>CHOS - 11</b>						
<b>UBICACIÓN</b>						
DEPARTAMENTO	LIMA	PROVINCIA	LIMA	DISTRITO	LURIGANCHO - CHOSICA	
<b>COORDENADAS GPS</b>						
ZONA 18 S	NORTE	8680645 m	ESTE	316225 m	ELEVACIÓN	863 m.s.n.m.
<b>FECHA:</b> 27/06/2012

TIPO DE EVENTO	Flujo de Detritos		LITOLOGIA	Roca Intrusiva		
DIMENSIONES (Longitud, altura)	10 m x 250m		ESPESOR	2m		
INCLINACIÓN DEL TALUD	40°		TIPO DE MATERIAL	Arenas y rocas		
SUPERFICIE DE RUPTURA	NT		MATRIZ	Variable

No se observa ninguna barrera de contención, por ende la población están en constante peligro.

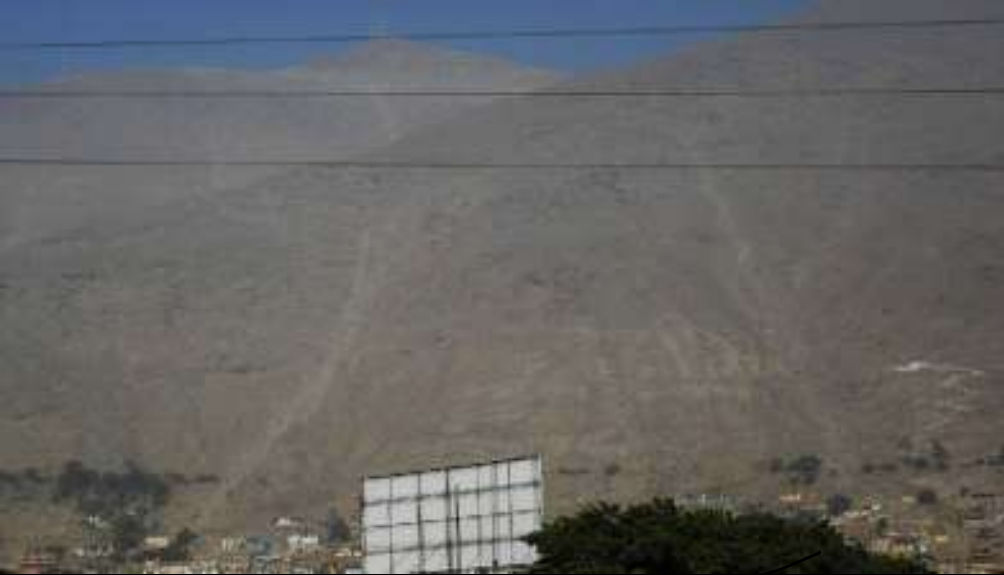
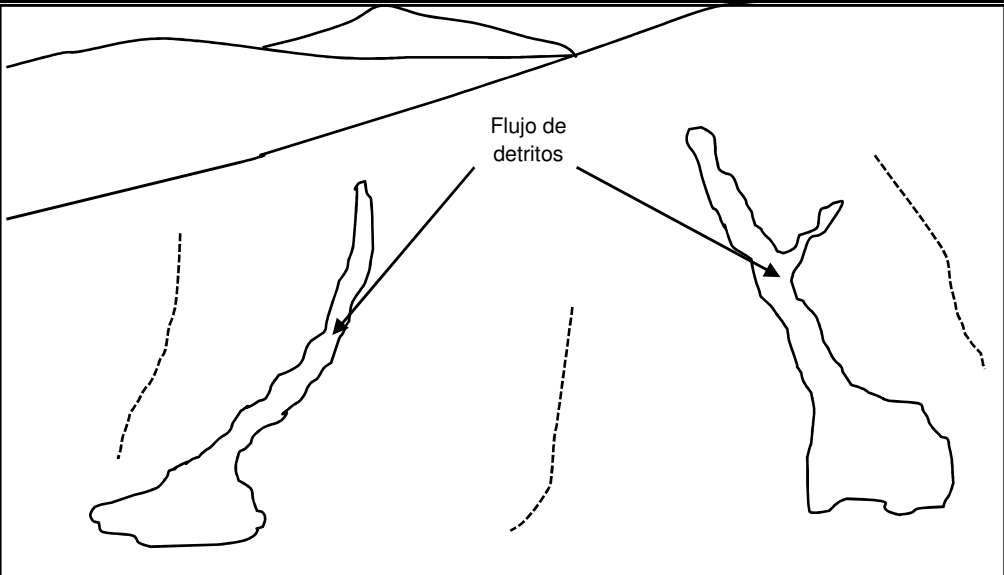
<b>FICHA DE EVENTOS GEODINAMICOS</b>							
<b>CHOS - 12</b>							
<b>UBICACIÓN</b>							
DEPARTAMENTO	LIMA	PROVINCIA	LIMA	DISTRITO	LURIGANCHO - CHOSICA		
<b>COORDENADAS GPS</b>							
ZONA 18 S	NORTE	8680077 m	ESTE	315656 m	ELEVACIÓN	838 m.s.n.m.	
<b>FECHA:</b> 27/06/2012

TIPO DE EVENTO	Flujo de Detritos		LITOLOGIA	Roca Intrusiva			
DIMENSIONES (Longitud, altura)	10 m x 200m		ESPESOR	0.6 m			
INCLINACIÓN DEL TALUD	>50°		TIPO DE MATERIAL	Arenas y rocas			
SUPERFICIE DE RUPTURA	NT		MATRIZ	Variable

Flujos de mediana dimensión, que afectará en la parte alta de la población.

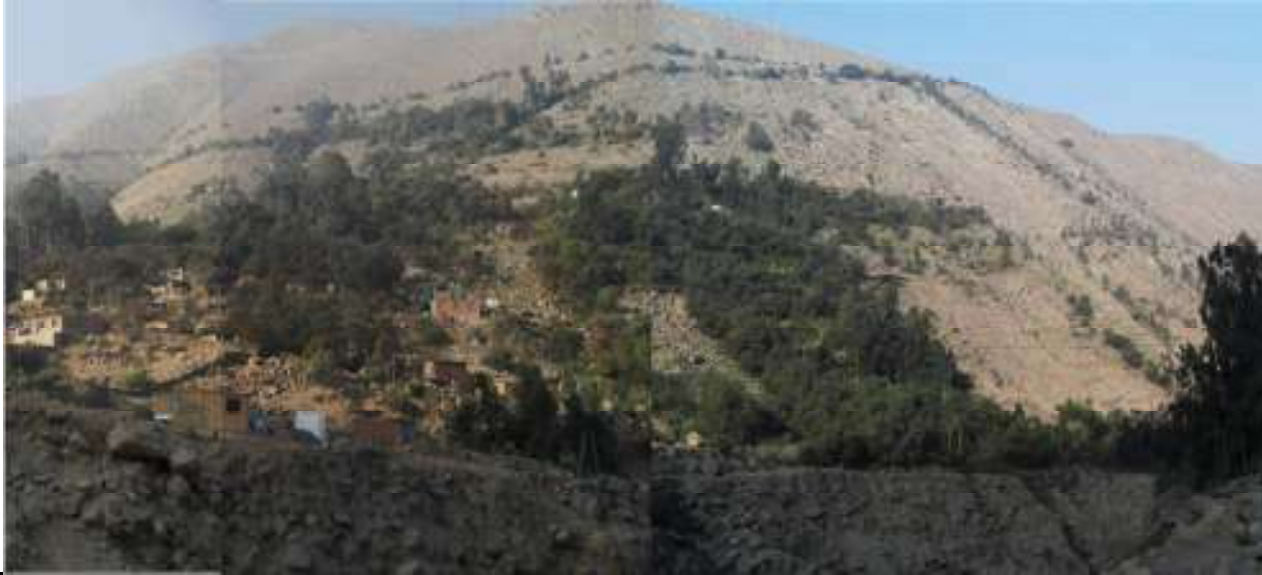
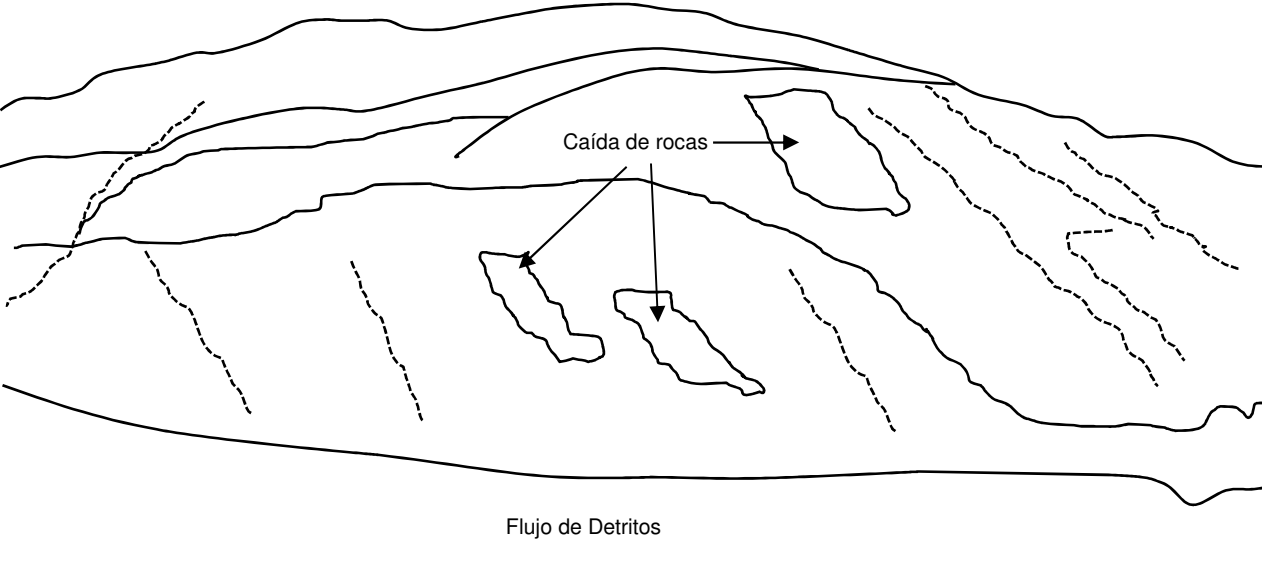
<b>FICHA DE EVENTOS GEODINAMICOS</b>						
<b>CHOS - 13</b>						
<b>UBICACIÓN</b>						
DEPARTAMENTO	LIMA	PROVINCIA	LIMA	DISTRITO	LURIGANCHO - CHOSICA	
<b>COORDENADAS GPS</b>						
ZONA 18 S	NORTE	8681290 m	ESTE	314453 m	ELEVACIÓN	1066 m.s.n.m.
<b>FECHA:</b> 27/06/2012

TIPO DE EVENTO	Caída de Rocas		LITOLOGIA	Roca Intrusiva		
DIMENSIONES (Longitud, altura)	10 m x 15m		ESPEJOR	1 m		
INCLINACIÓN DEL TALUD	45°		TIPO DE MATERIAL	Coluvial		
SUPERFICIE DE RUPTURA	NT		MATRIZ	Variable

La vegetación ayuda a controlar la caída de rocas y no permite que afecte a viviendas aledañas al cerro.

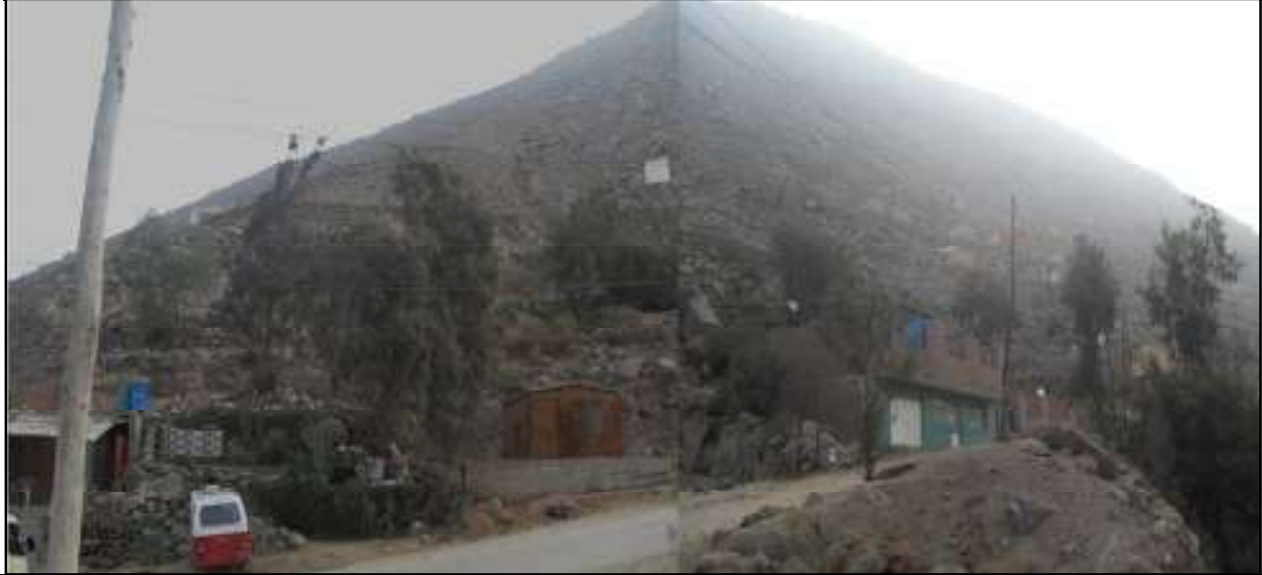
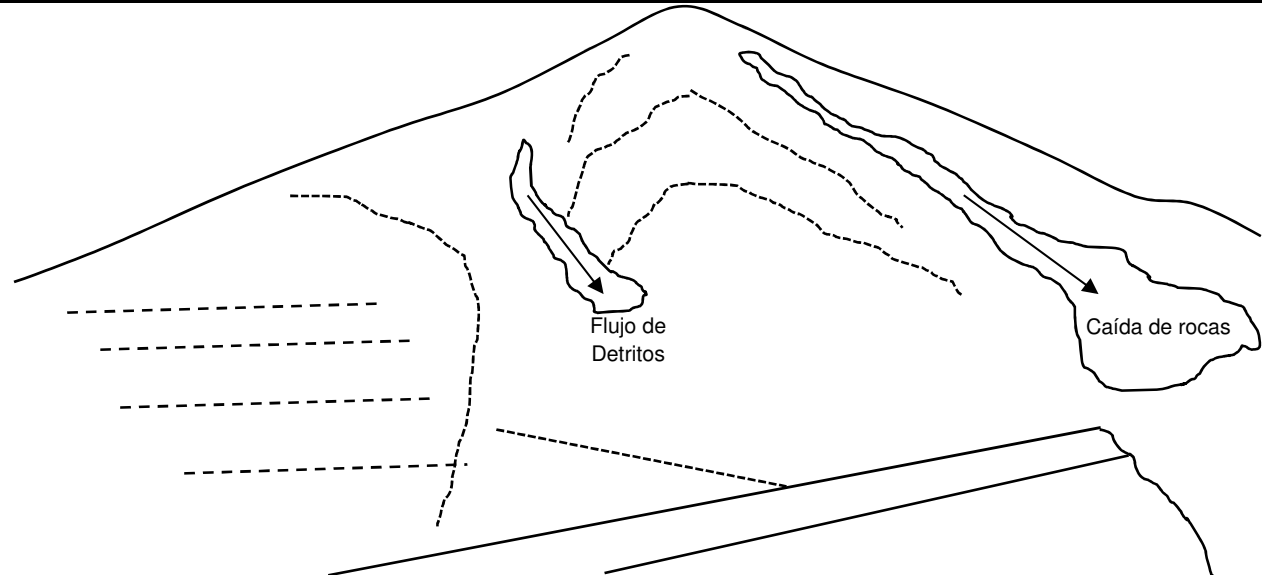
<b>FICHA DE EVENTOS GEODINAMICOS</b>					
<b>CHOS - 14</b>					
<b>UBICACIÓN</b>					
DEPARTAMENTO	LIMA	PROVINCIA	LIMA	DISTRITO	LURIGANCHO - CHOSICA
<b>COORDENADAS GPS</b>					
ZONA 18 S	NORTE	8681290 m	ESTE	314453 m	ELEVACIÓN 1066 m.s.n.m.
<b>FECHA:</b> 27/06/2012

TIPO DE EVENTO	Flujo de detritos	LITOLOGIA	Roca Intrusiva		
DIMENSIONES (Longitud, altura)	25 m x 200m	ESPESOR	2 m		
INCLINACIÓN DEL TALUD	>45°	TIPO DE MATERIAL	Coluvial		
SUPERFICIE DE RUPTURA	NT	MATRIZ	Variable

Desprendimiento de rocas con escasa vegetación, pendiente moderada que afecta a viviendas aledañas al macizo rocoso.

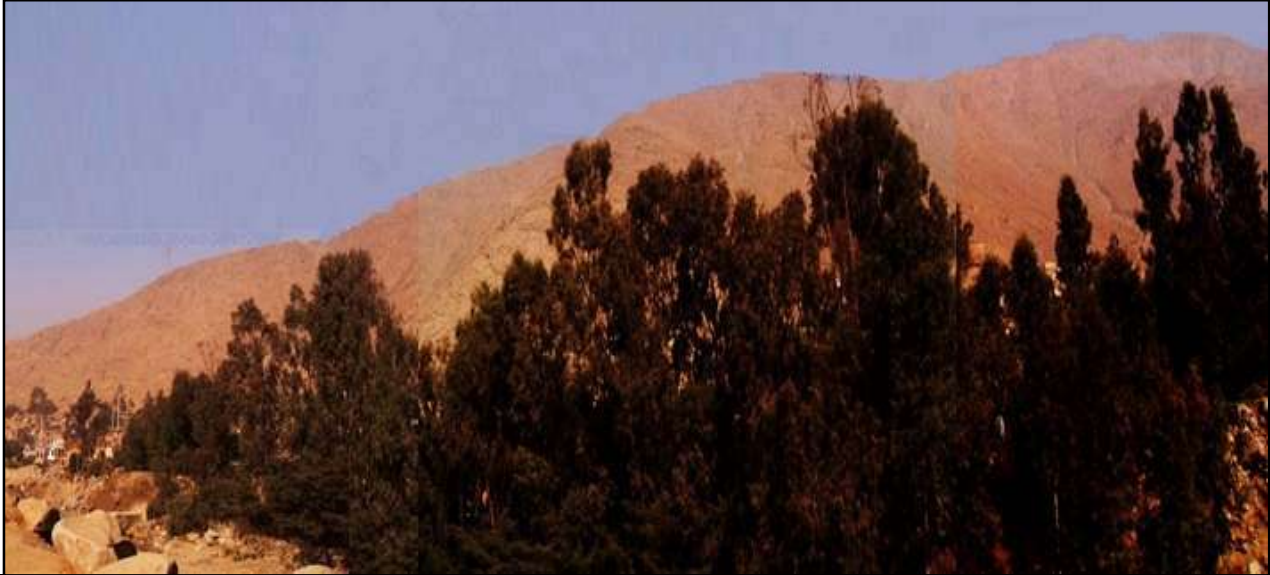
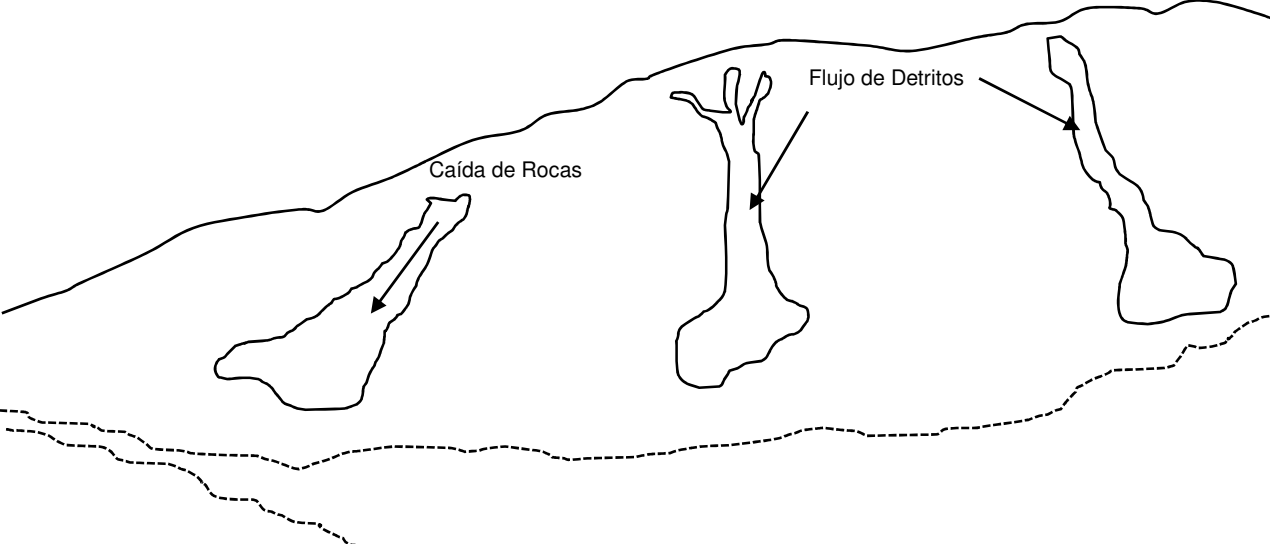
FICHA DE EVENTOS GEODINAMICOS						
CHOS - 15						
UBICACIÓN						
DEPARTAMENTO	LIMA		PROVINCIA	LIMA	DISTRITO	LURIGANCHO - CHOSICA
COORDENADAS GPS						
ZONA 18 S	NORTE	8680349 m	ESTE	314509 m	ELEVACIÓN	966 m.s.n.m.
<b>FECHA:</b> 27/06/2012

TIPO DE EVENTO	Caída de Rocas		LITOLOGIA	Roca Intrusiva		
DIMENSIONES (Longitud, altura)	50 m x 200m		ESPEJOR	5 m		
INCLINACIÓN DEL TALUD	30°		TIPO DE MATERIAL	Coluvial		
SUPERFICIE DE RUPTURA	NT		MATRIZ	10 m

Desprendimiento de rocas con escasa vegetación en la parte alta, pendiente media que afecta a viviendas aledañas al macizo rocoso.
