## **ANEXO 1**

Inventario de Eventos Geodinámicos presentes en el Área Urbana de Chosica

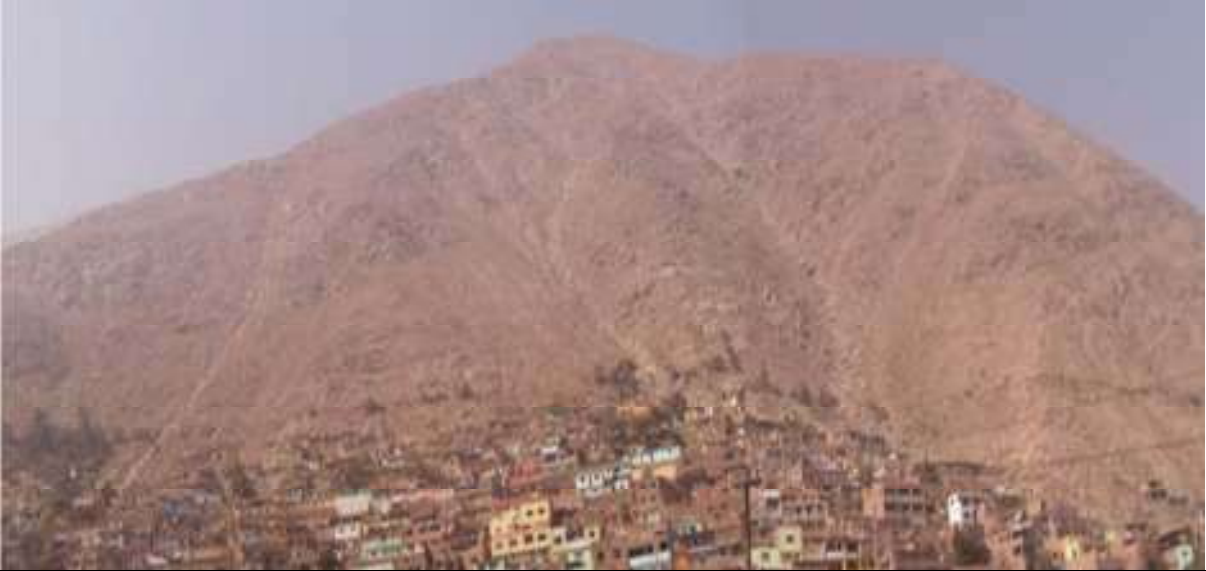
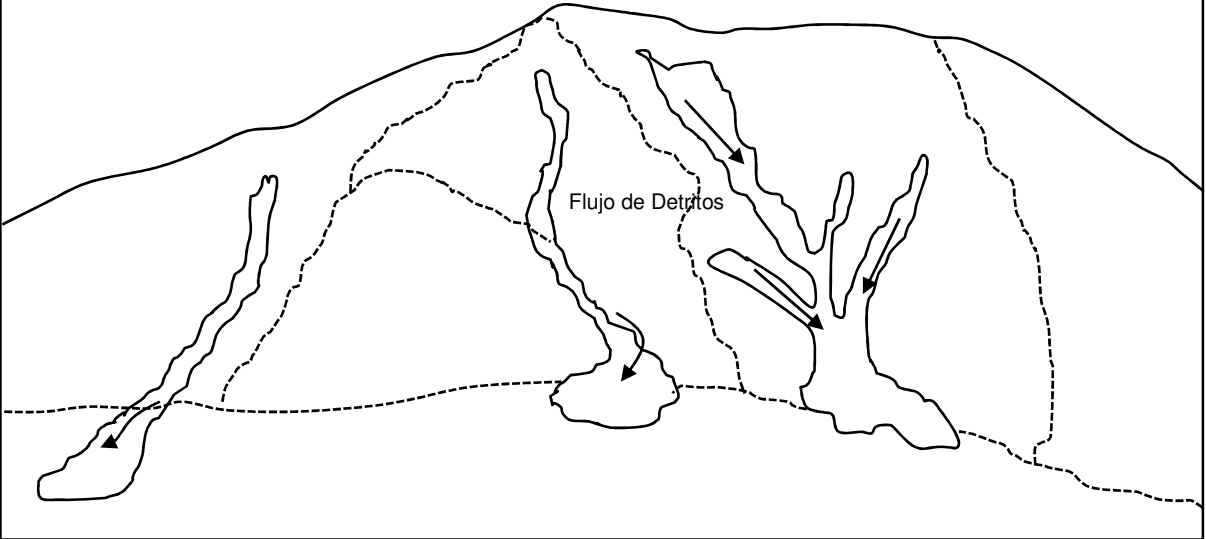
<b>FICHA DE EVENTOS GEODINAMICOS</b>						
<b>CHOS - 16</b>						
<b>UBICACIÓN</b>						
DEPARTAMENTO	LIMA	PROVINCIA	LIMA	DISTRITO	LURIGANCHO - CHOSICA	
<b>COORDENADAS GPS</b>						
ZONA 18 S	NORTE	8680110 m	ESTE	315752 m	ELEVACIÓN	881 m.s.n.m.
<b>FECHA:</b> 27/06/2012

TIPO DE EVENTO	Flujo de detritos		LITOLOGIA	Roca Intrusiva		
DIMENSIONES (Longitud, altura)	8 m x 160m		ESPESOR	2 m		
INCLINACIÓN DEL TALUD	50°		TIPO DE MATERIAL	Coluvial		
SUPERFICIE DE RUPTURA	NT		MATRIZ	Variable

Flujos que afectan al canal de agua, escasa vegetación.

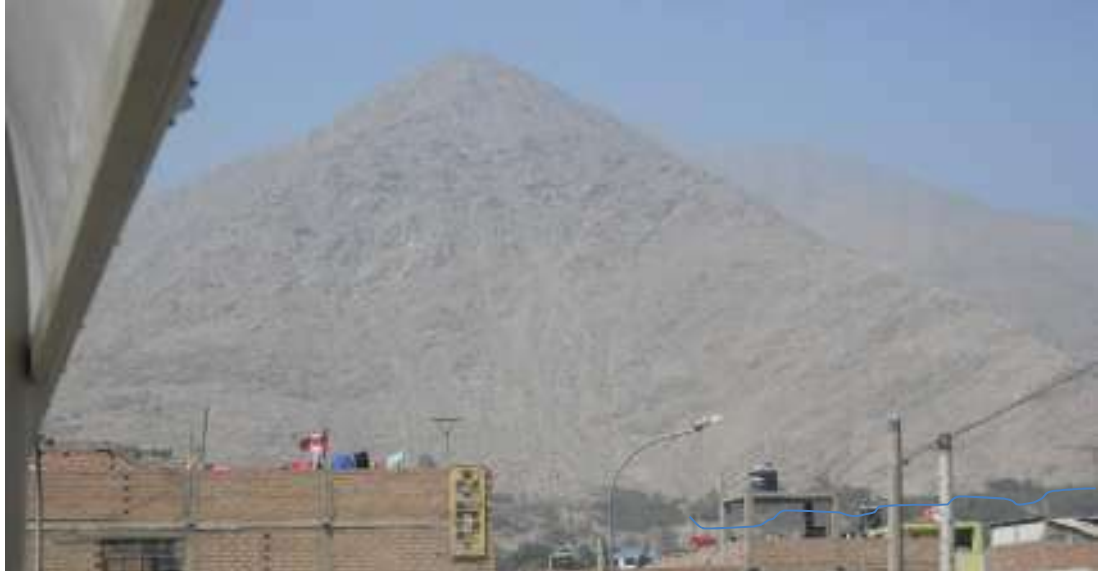
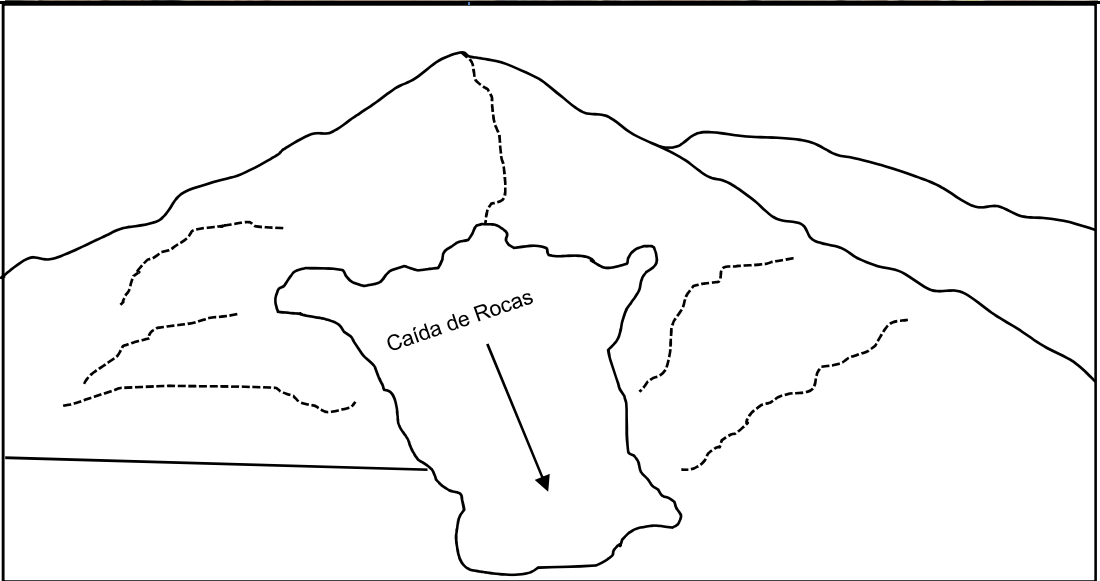
FICHA DE EVENTOS GEODINAMICOS						
CHOS - 17						
UBICACIÓN						
DEPARTAMENTO	LIMA		PROVINCIA	LIMA	DISTRITO	LURIGANCHO - CHOSICA
COORDENADAS GPS						
ZONA 18 S	NORTE	8679228 m	ESTE	314791 m	ELEVACIÓN	849 m.s.n.m.
<b>FECHA:</b> 27/06/2012

TIPO DE EVENTO	Caída de Rocas		LITOLOGIA	Roca Intrusiva		
DIMENSIONES (Longitud, altura)	60 m x 150m		ESPESOR	0.5 m		
INCLINACIÓN DEL TALUD	40°		TIPO DE MATERIAL	Coluvial		
SUPERFICIE DE RUPTURA	NT		MATRIZ	Variable

Macizo rocoso medianamente compacto. Escasa vegetación al borde del macizo rocoso.

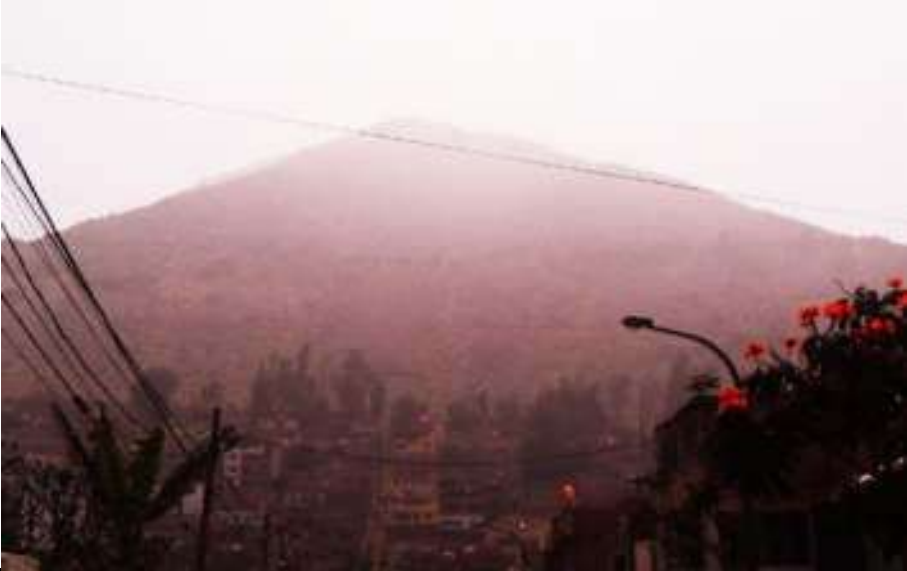
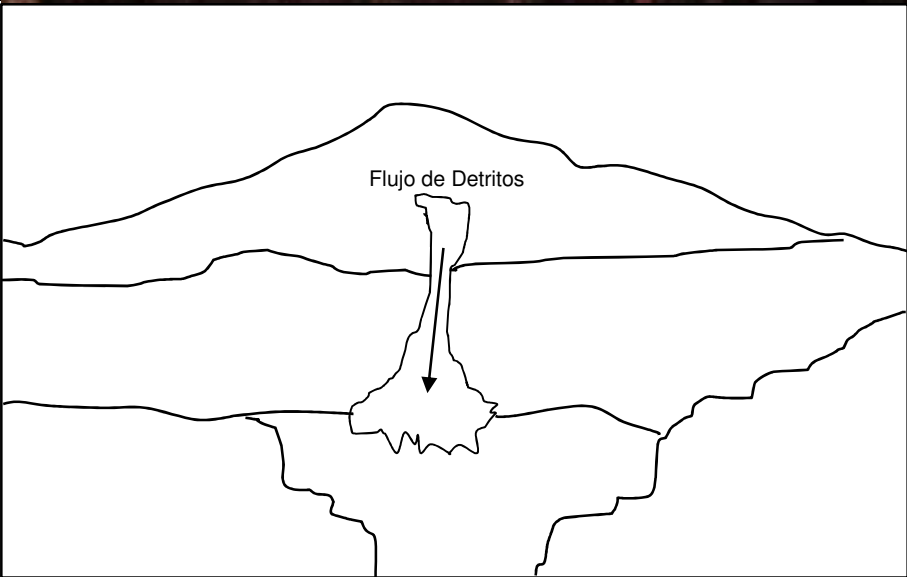
<b>FICHA DE EVENTOS GEODINAMICOS</b>					
<b>CHOS - 18</b>					
<b>UBICACIÓN</b>					
DEPARTAMENTO	LIMA	PROVINCIA	LIMA	DISTRITO	LURIGANCHO - CHOSICA
<b>COORDENADAS GPS</b>					
ZONA 18 S	NORTE	8679173 m	ESTE	314151 m	ELEVACIÓN 848 m.s.n.m.
<b>FECHA:</b> 27/06/2012

TIPO DE EVENTO	Flujo de detritos		LITOLOGIA	Roca Intrusiva	
DIMENSIONES (Longitud, altura)	10 m x 150m		ESPESOR	1 m	
INCLINACIÓN DEL TALUD	>40°		TIPO DE MATERIAL	Coluvial	
SUPERFICIE DE RUPTURA	NT		MATRIZ	Variable

Flujo que afecta al canal de agua.

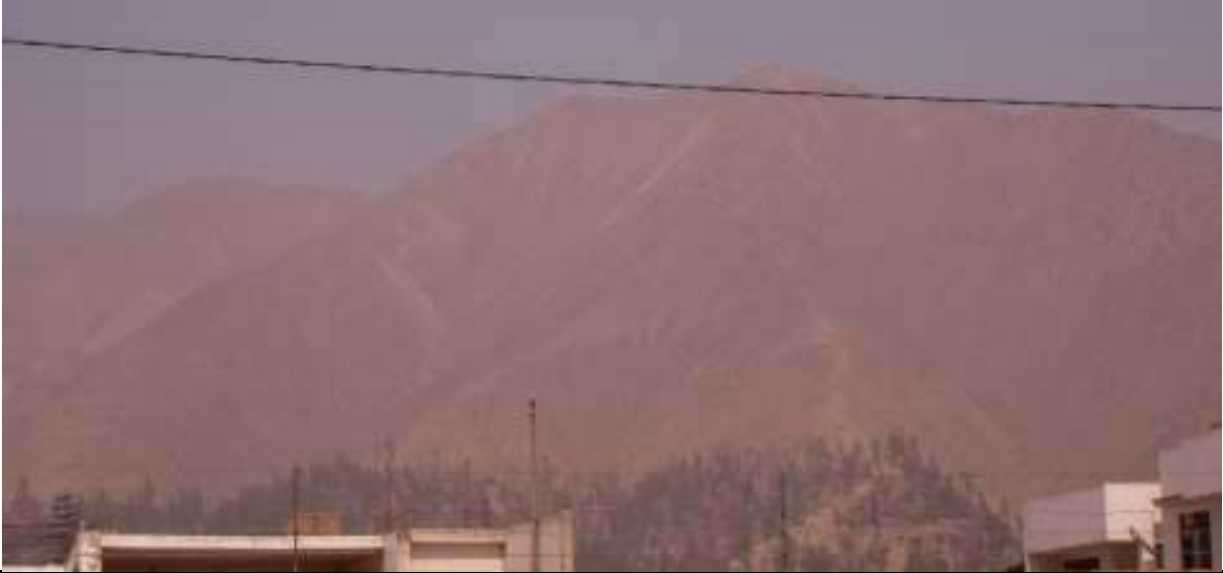
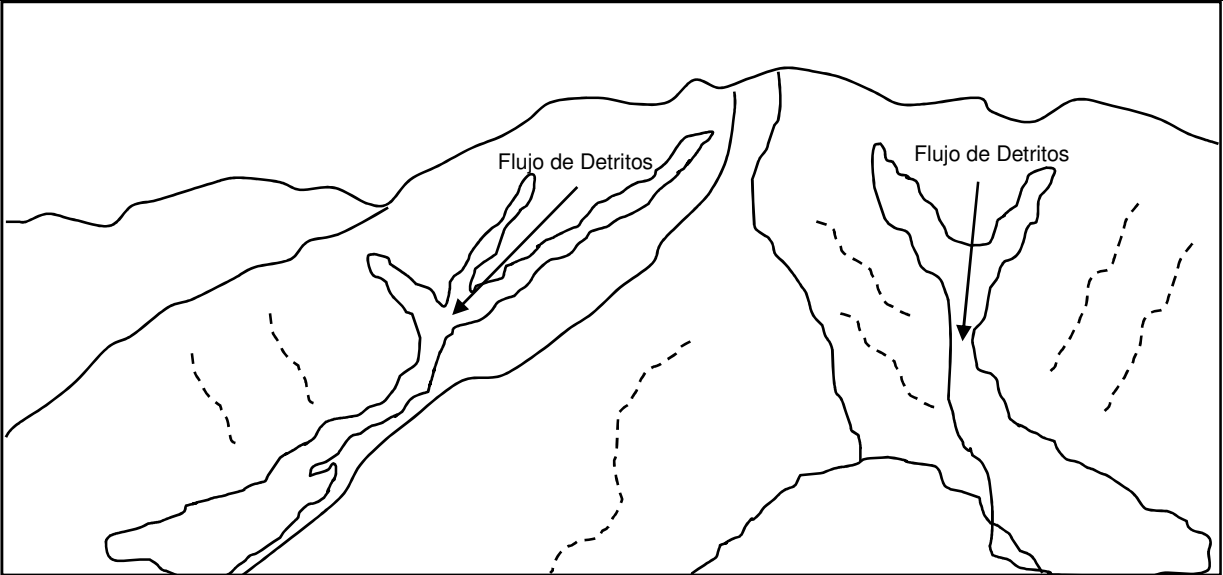
<b>FICHA DE EVENTOS GEODINAMICOS</b>						
<b>CHOS - 19</b>						
<b>UBICACIÓN</b>						
DEPARTAMENTO	LIMA	PROVINCIA	LIMA	DISTRITO	LURIGANCHO - CHOSICA	
<b>COORDENADAS GPS</b>						
ZONA 18 S	NORTE	8679018 m	ESTE	313758 m	ELEVACIÓN	936 m.s.n.m.
<b>FECHA:</b> 27/06/2012

TIPO DE EVENTO	Flujo de detritos		LITOLOGIA	Roca Intrusiva		
DIMENSIONES (Longitud, altura)	10 m x 250m		ESPESOR	0.5 m		
INCLINACIÓN DEL TALUD	30°		TIPO DE MATERIAL	Coluvial		
SUPERFICIE DE RUPTURA	NT		MATRIZ	Variable

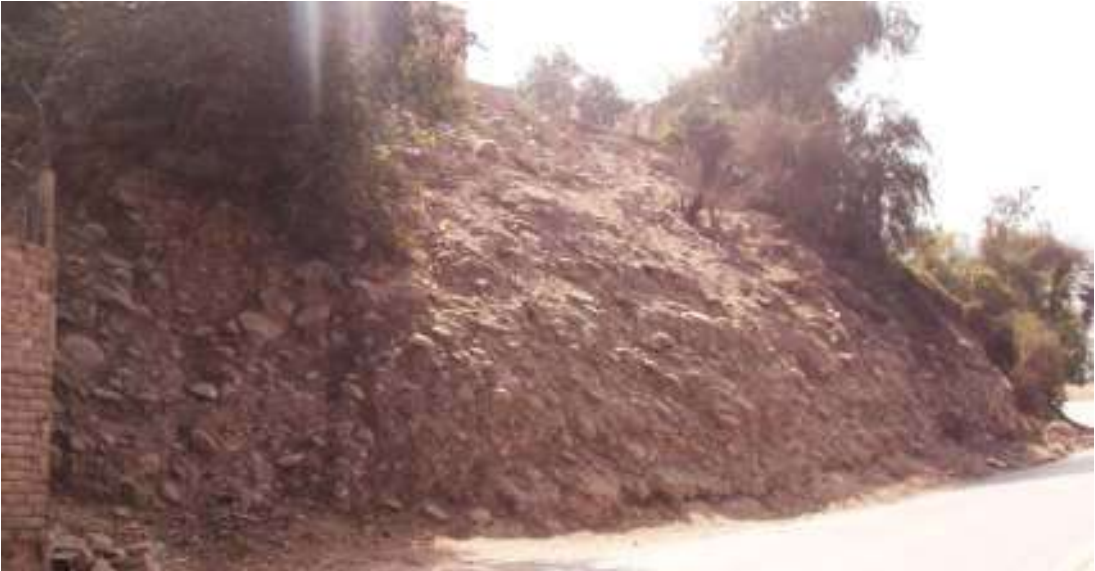
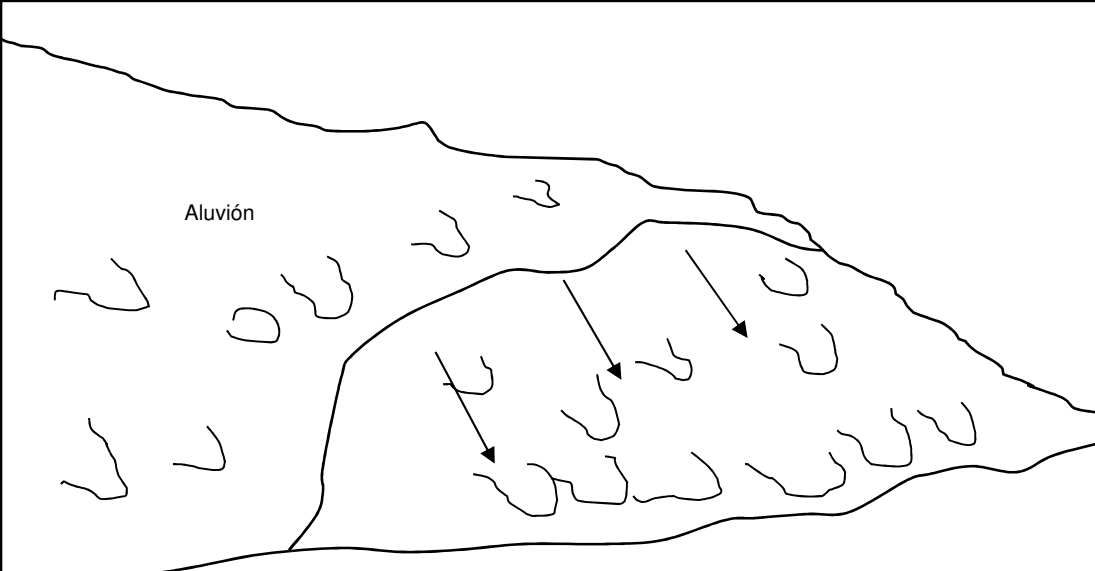
<b>FICHA DE EVENTOS GEODINAMICOS</b>						
<b>CHOS - 20</b>						
<b>UBICACIÓN</b>						
DEPARTAMENTO	LIMA	PROVINCIA	LIMA	DISTRITO	LURIGANCHO - CHOSICA	
<b>COORDENADAS GPS</b>						
ZONA 18 S	NORTE	8678818 m	ESTE	313801 m	ELEVACIÓN	826 m.s.n.m.
<b>FECHA:</b> 27/06/2012

TIPO DE EVENTO	Flujo de Detritos		LITOLOGIA	Dep. cuaternario reciente		
DIMENSIONES (Longitud, altura)	20 m x 10m		ESPESOR	6 m		
INCLINACIÓN DEL TALUD	--		TIPO DE MATERIAL	Coluvial		
SUPERFICIE DE RUPTURA	NT		MATRIZ	Variable		
<b>OBSERVACIONES:</b>						
Material con rocas de 10"-20" de diámetro con matriz de arena producto del flujo de detritos.						
NT = No tiene

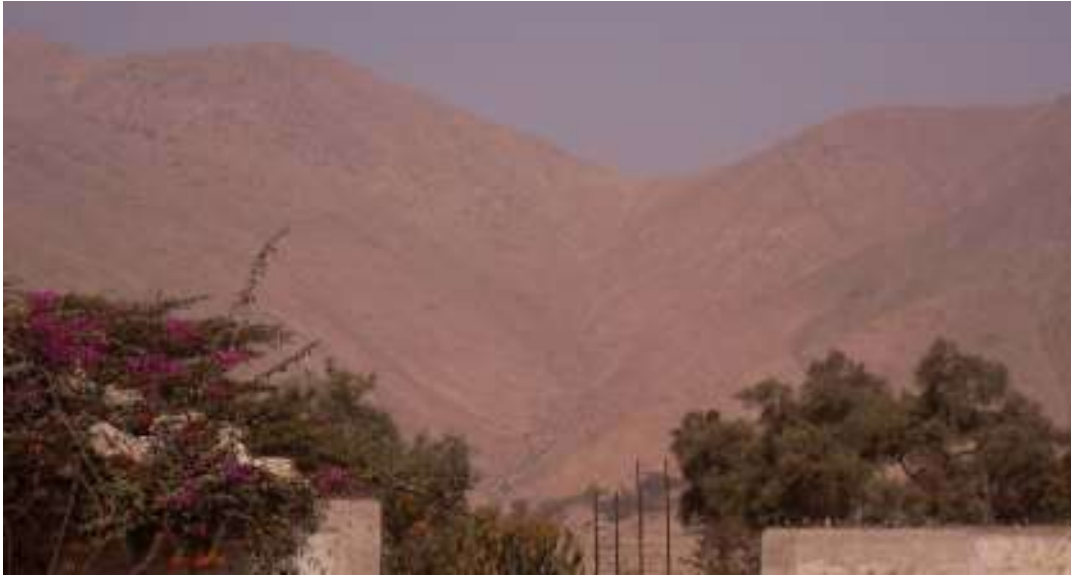
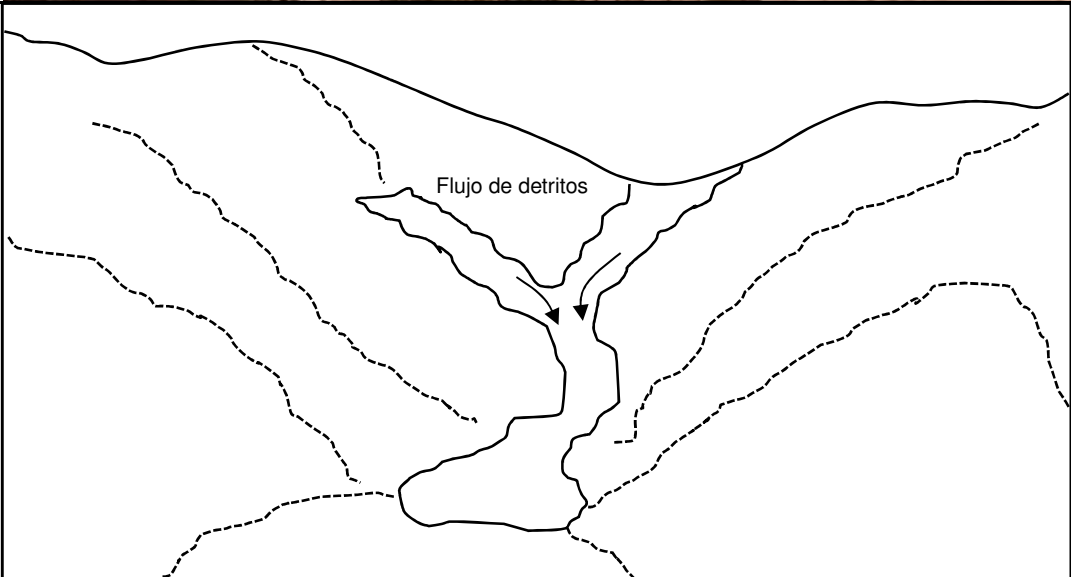
<b>FICHA DE EVENTOS GEODINAMICOS</b>							
<b>CHOS - 21</b>							
<b>UBICACIÓN</b>							
DEPARTAMENTO	LIMA	PROVINCIA	LIMA	DISTRITO	LURIGANCHO - CHOSICA		
<b>COORDENADAS GPS</b>							
ZONA 18 S	NORTE	8678712 m	ESTE	313120 m	ELEVACIÓN	821 m.s.n.m.	
<b>FECHA:</b> 27/06/2012

TIPO DE EVENTO	Flujo de Detritos		LITOLOGIA	Roca Intrusiva			
DIMENSIONES (Longitud, altura)	20 m x 400m		ESPESOR	1 m			
INCLINACIÓN DEL TALUD	>30°		TIPO DE MATERIAL	Coluvial			
SUPERFICIE DE RUPTURA	NT		MATRIZ	Variable

Material suelto con rocas de < a 8" y como matriz arena.

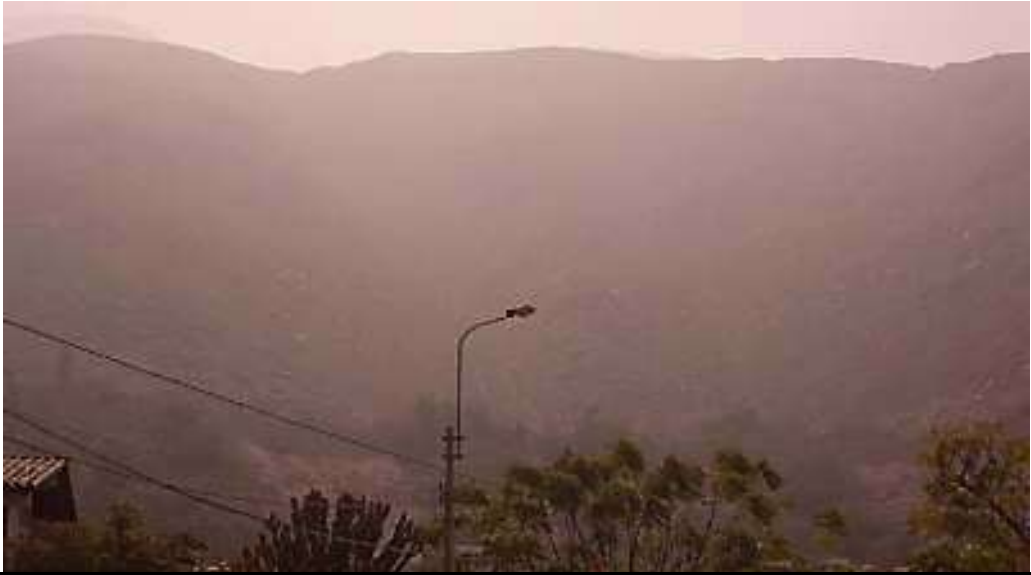
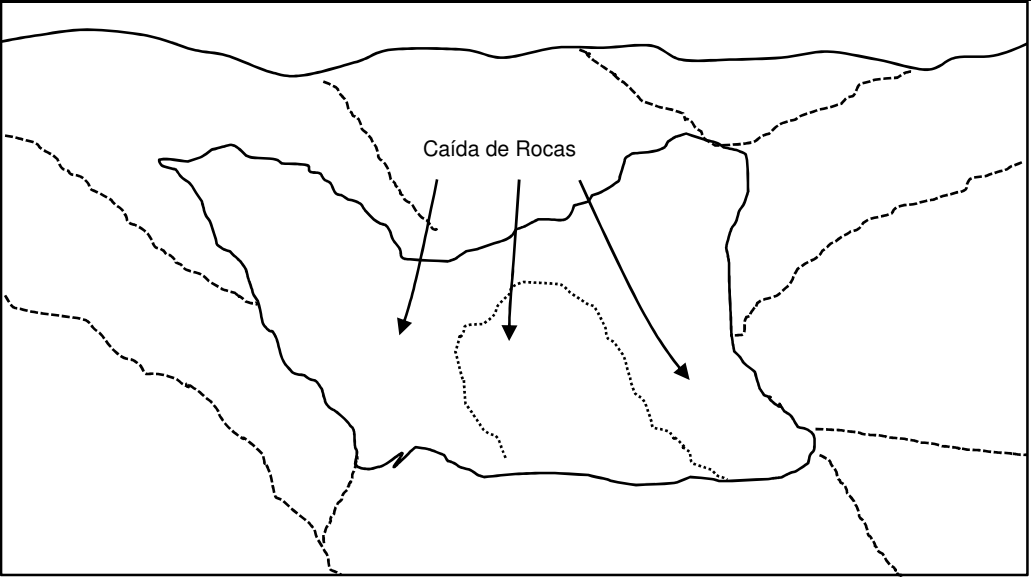
<b>FICHA DE EVENTOS GEODINAMICOS</b>						
<b>CHOS - 22</b>						
<b>UBICACIÓN</b>						
DEPARTAMENTO	LIMA	PROVINCIA	LIMA	DISTRITO	LURIGANCHO - CHOSICA	
<b>COORDENADAS GPS</b>						
ZONA 18 S	NORTE	8678582 m	ESTE	312723 m	ELEVACIÓN	807 m.s.n.m.
<b>FECHA:</b> 27/06/2012

TIPO DE EVENTO	Caída de Rocas		LITOLOGIA	Roca Intrusiva		
DIMENSIONES (Longitud, altura)	25 m x 200m		ESPESOR	0.5 m		
INCLINACIÓN DEL TALUD	>45°		TIPO DE MATERIAL	Coluvial		
SUPERFICIE DE RUPTURA	NT		MATRIZ	Variable

Rocas de tamaño menor a 10" de diámetro aprox.

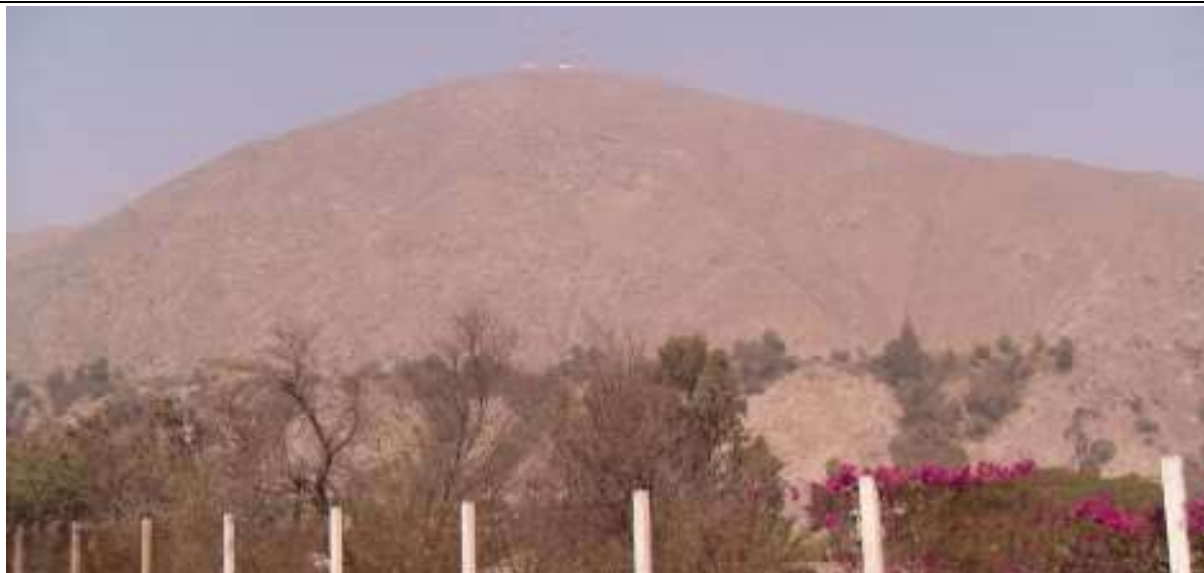
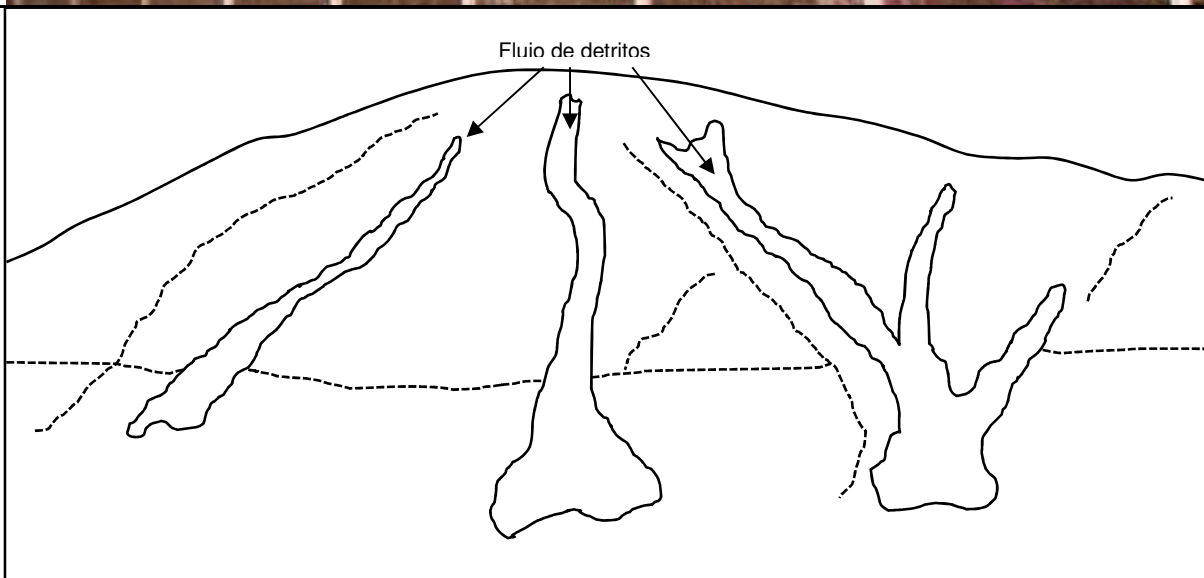
FICHA DE EVENTOS GEODINAMICOS						
CHOS - 23						
UBICACIÓN						
DEPARTAMENTO	LIMA		PROVINCIA	LIMA	DISTRITO	LURIGANCHO - CHOSICA
COORDENADAS GPS						
ZONA 18 S	NORTE	8678322 m	ESTE	312631 m	ELEVACIÓN	790 m.s.n.m.
<b>FECHA:</b> 27/06/2012

TIPO DE EVENTO	Flujo de Detritos	LITOLOGIA	Roca Intrusiva
DIMENSIONES (Longitud, altura)	10 m x 350m	ESPESOR	2 m
INCLINACIÓN DEL TALUD	>40°	TIPO DE MATERIAL	Coluvial
SUPERFICIE DE RUPTURA	NT	MATRIZ	Variable

<b>OBSERVACIONES:</b>
Macizo rocoso de gran potencia. En la parte media se observa vegetación que ayuda a controlar la caída de rocas producto del flujo de detritos.
NT = No tiene
