# INSPECCIÓN GEODINÁMICA DE LOS POBLADOS DE MANDORCILLO Y SONDORILLO

Huancabamba - Piura

Informe Técnico N°020-2021/IGP CIENCIAS DE LA TIERRA SÓLIDA

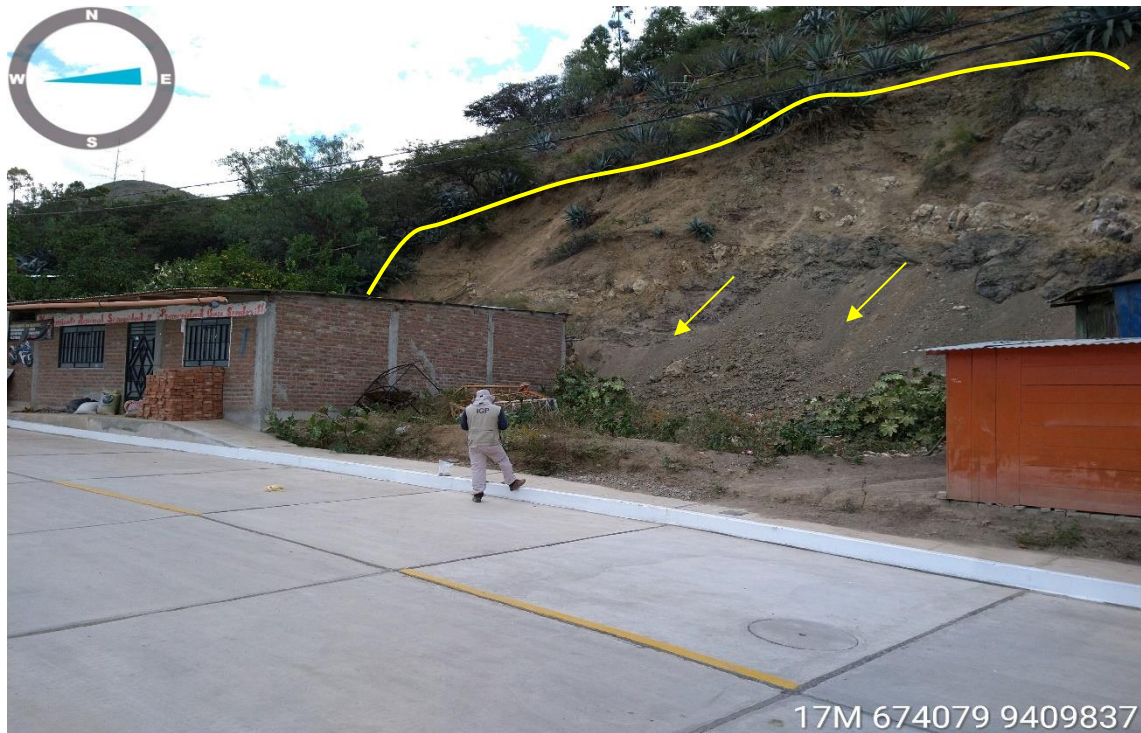
En el área de estudio, específicamente a 210 m al norte de la plaza principal de Sondorillo se ha evidenciado la presencia de taludes inestables por la ocurrencia de derrumbes. En los cortes de estos taludes, se ha reconocido la presencia de materiales de cobertura conformados por suelos de aluvial de 4.5 m de espesor y luego una secuencia de piroclastos dacíticos que se encuentran meteorizados en capas de 3.5 m de espesor. Estas presentan pendiente vertical debido a que han sido modificados para el emplazamiento de viviendas.

Asimismo, se ha observado que, los materiales removidos pendiente abajo, se encuentran detrás de algunas viviendas, y posiblemente ante la

ocurrencia de sismos podría generarse nuevos derrumbes y afectar viviendas ubicadas debajo del talud (Figuras 5 y 6).

*Figura 5: Derrumbes de materiales aluviales y afloramientos dacíticos ubicados sobre taludes modificados para el emplazamiento de viviendas. Los materiales desprendidos se ubican detrás de viviendas existentes.*

- Zonas susceptibles a derrumbes han sido identificados en el extremo noroeste del área urbana de Sondorillo, específicamente a 212 m al noroeste, debido al corte de los taludes para la construcción de viviendas, cuyos materiales desprendidos se encuentran en la parte posterior de las viviendas.

- En las zonas susceptibles a derrumbes se sugiere realizar el análisis de estabilidad de taludes para identificar zonas donde ocurre la falla del material para la toma de medidas de mitigación estructural.

- Evaluar la posibilidad de desquinchar los materiales inestables que conforman los taludes ubicados al noroeste de Sondorillo, a fin de retirar clastos de roca y suelos inestables sobre el talud.

- Evitar la saturación de los taludes susceptibles a derrumbes a través de canales de coronación e implementación de sistemas de drenaje pluvial.
- Se sugiere descolmatar el cauce de la quebrada Sondorillo, aguas arriba de la vía Sondorillo – Huancabamba, para evitar desbordamiento de los flujos.

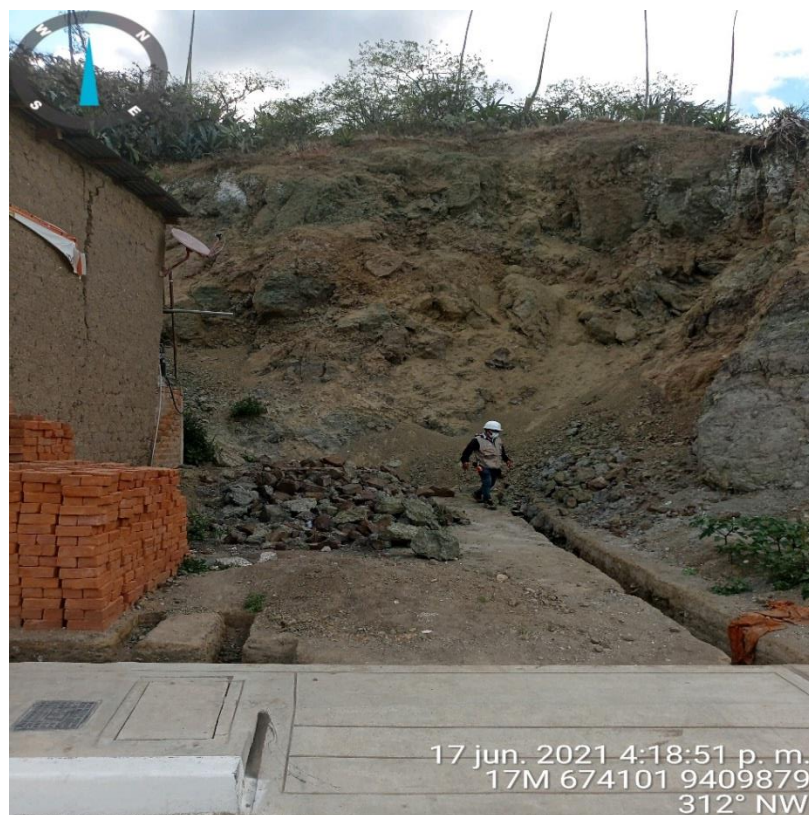
*Figura 6: Derrumbe de clastos de rocas (piroclastos andesíticos y dacíticos) que conforman taludes inestables que podrían afectar viviendas*

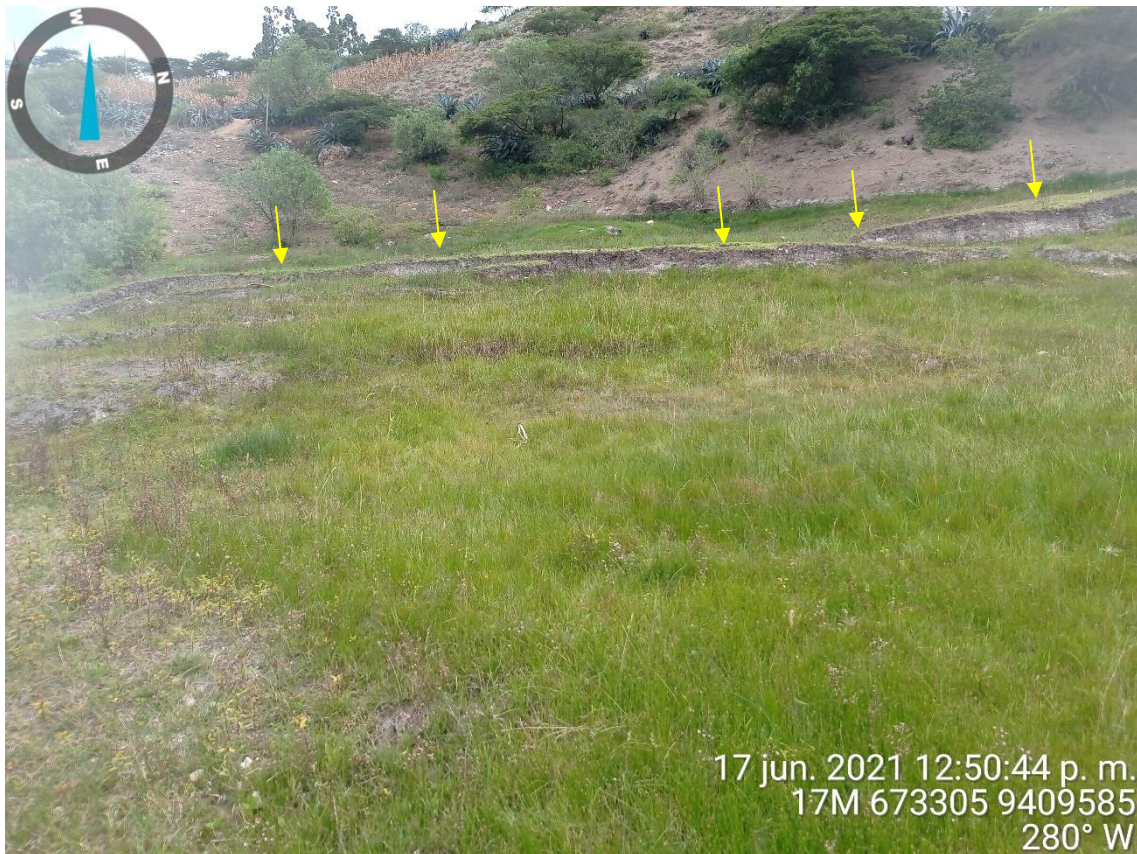
Estos eventos han sido identificados en las inmediaciones de la quebrada Virgen del Carmen, específicamente a 700 m al oeste de la plaza principal de Sondorillo. En este punto, los suelos finos (limos) se encuentran saturados por la presencia bofedales y flujos de agua provenientes de la quebrada. Como evidencia de la reptación de los suelos se ha identificado la presencia de una grieta en el suelo de 10 cm de salto, además de ondulaciones en la ladera (Figura 7).

*Figura 7: Ladera afectada por reptación de suelos en la cual se ha identificado grieta (debajo de flecha amarilla) en el suelo de 10 cm de salto en zonas saturadas por flujos de agua.*

- En la parte media de la quebrada Virgen del Carmen, en las laderas afectadas por reptación de suelos, se sugiere implementar sistemas de drenaje pluvial, a través de canales de evacuación de agua pluvial e implementación de sistemas de riego tecnificado para evitar la saturación de los suelos.

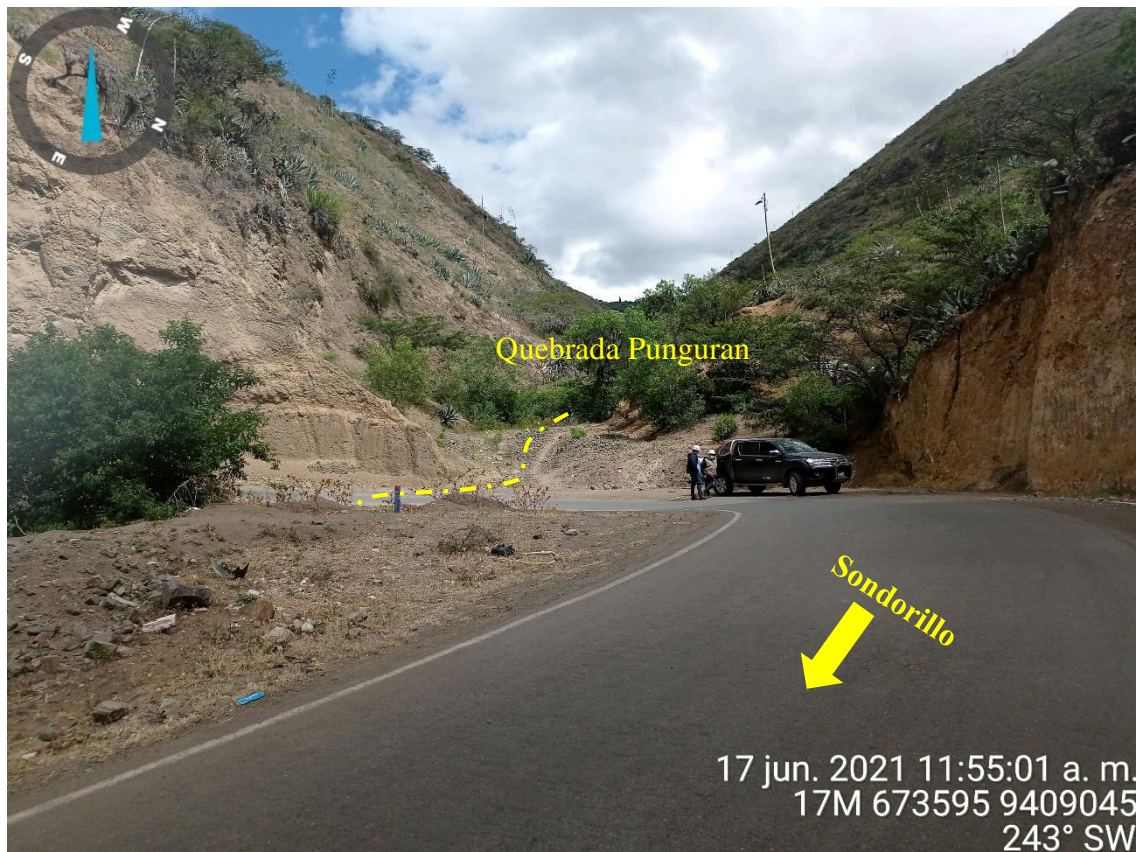
La quebrada Pungurán se ubica aproximadamente a 585 m al sur de la plaza principal de Sondorillo, fluye en dirección predominante oeste – este hasta desembocar al río Huancabamba. Sus laderas están conformadas por secuencias volcánicas compuestas por rocas andesíticas, cenizas y dacitas en menor proporción. Estas litologías se encuentran meteorizadas y susceptibles a movimientos en masa (erosión de laderas y derrumbes) durante la ocurrencia de precipitaciones pluviales y que las movilizaran pendiente abajo, a manera de flujos de detritos (huaicos) y durante su recorrido podrían afectar la vía que une los poblados Sondorillo y Rumi Corral (Figura 8).

*Figura 8: Cauce de la quebrada Pungurán. Los flujos de detritos podría afectar la vía asfaltada Sondorillo – Rumi Corral.*

- En la quebrada Pungurán, se sugiere evaluar la posibilidad de implementar estructuras de retención para que los materiales transportados por los flujos no obstaculicen la transitabilidad de la vía de acceso.

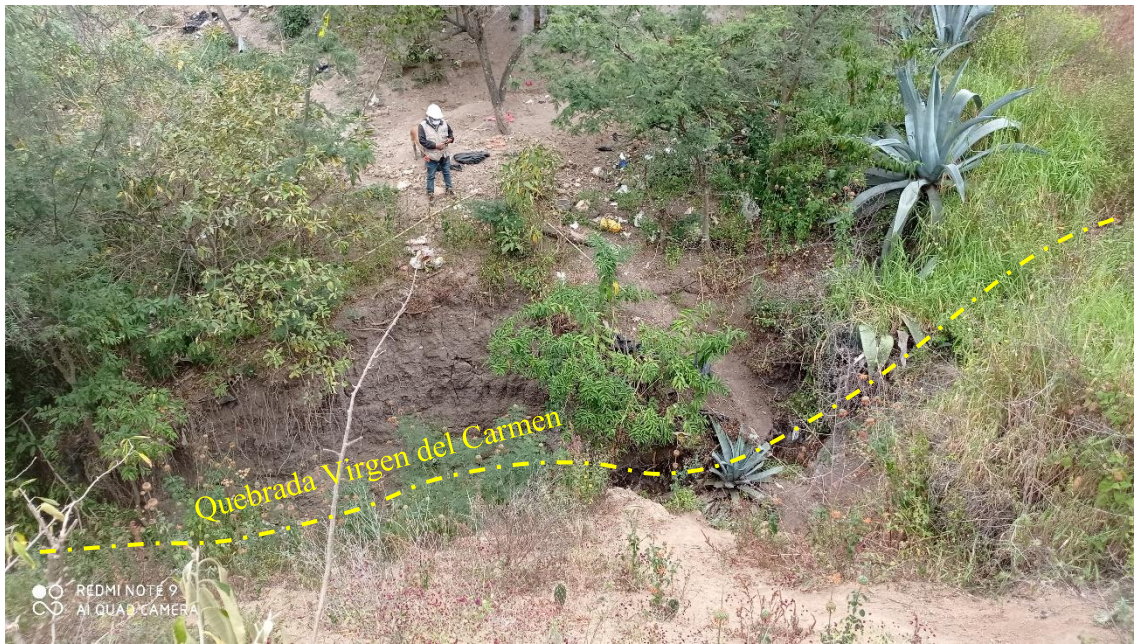
La quebrada Virgen del Carmen se ubica aproximadamente a 110 m al sur de la plaza principal de Sondorillo, fluye en dirección predominante oeste – este hasta desembocar al río Huancabamba. Esta quebrada es

inactiva y se ubica contigua a zonas agrícolas y urbanas. En la parte media de esta quebrada se ha identificado el desarrollo de movimientos en masa del tipo derrumbes y zonas de reptación, eventos que ante la ocurrencia de precipitaciones pluviales intensas, podrían generar materiales inestables y flujos de detritos aguas abajo (Figura 9).

Figura 9: Cauce de la quebrada Virgen del Carmen ubicada a 285 m al suroeste del área de estudio. Se encuentra contigua a zonas agrícolas y urbanas

- Se sugiere realizar una simulación por flujos de detritos en la quebrada Virgen del Carmen para determinar el recorrido del flujo,

altura del flujo y zonas afectadas. Para ello, se debe realizar un levantamiento topográfico y estudio hidrológico de detalle.

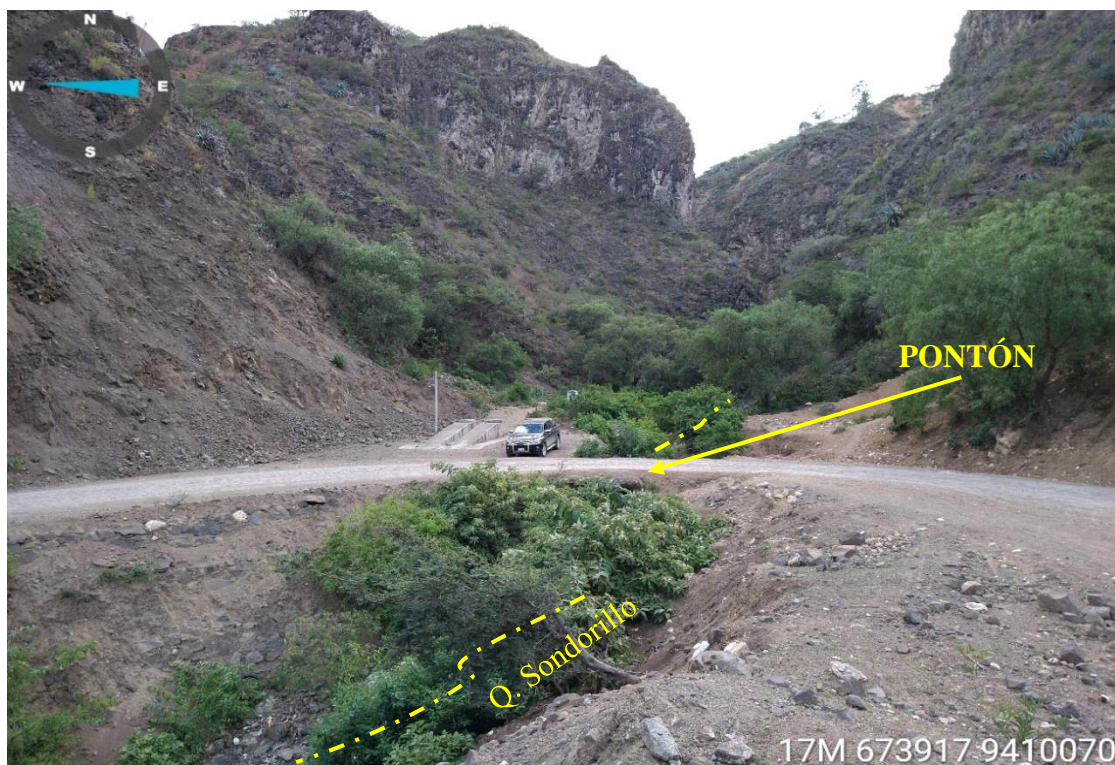
La quebrada Sondorillo se ubica aproximadamente a 400 m al norte de la plaza principal de Sondorillo, sus aguas fluyen de oeste a este hasta su desembocadura en el río Huancabamba. De acuerdo con el reporte complementario N° 1172 - 08/05/2019 / COEN - INDECI / 16:00 HORAS (Reporte N° 02) del INDECI, durante el año 2019 en esta quebrada se habrían producido flujos de detritos (huaicos) y que aguas abajo, en la vía de acceso ubicada a 486 m al noroeste de la plaza principal, los taludes de la quebrada muestran inestabilidad debido a que han sido conformados con materiales de relleno, tal como se muestra en las Figuras 10 y 11.

Figura 10: Cauce de la quebrada Sondorillo que fluye oeste a este, durante su recorrido se encuentra erosionando el pontón ubicado debajo de la vía Sondorillo - Huancabamba

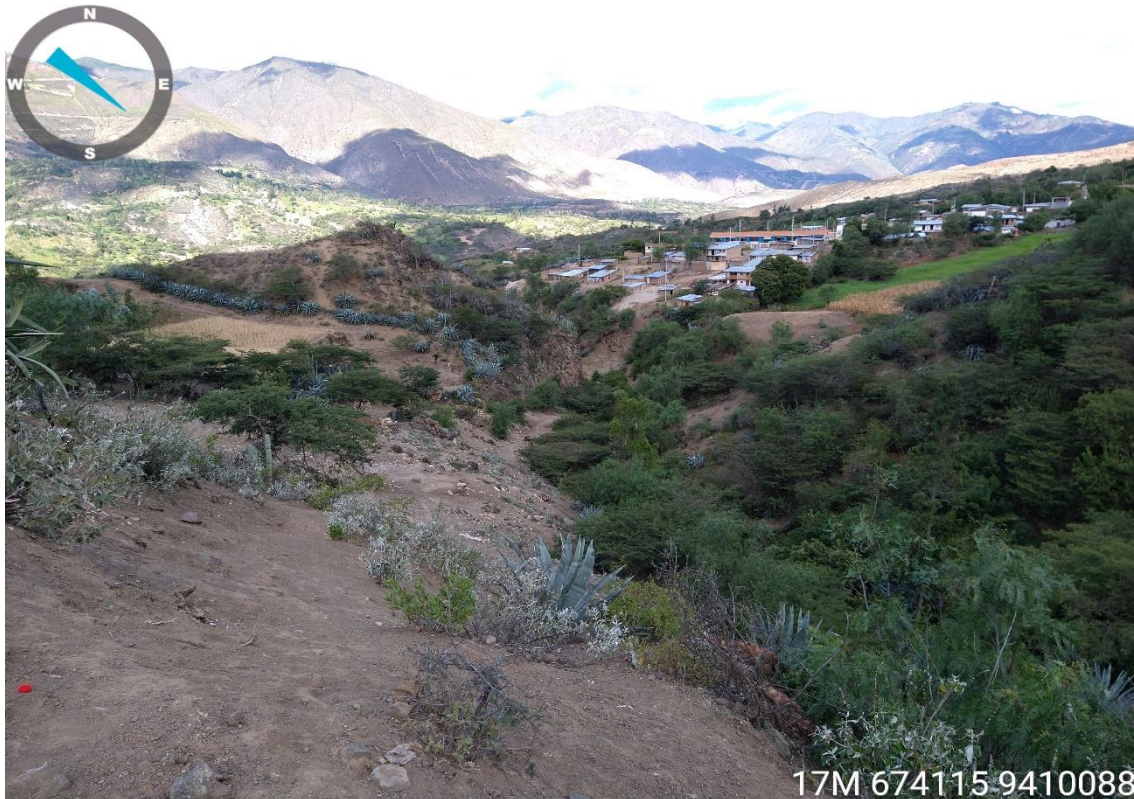
*Figura 11: Quebrada Sondorillo, aguas abajo. Se muestra que su recorrido es contiguo a la zona urbana del sector Virgen del Carmen.*

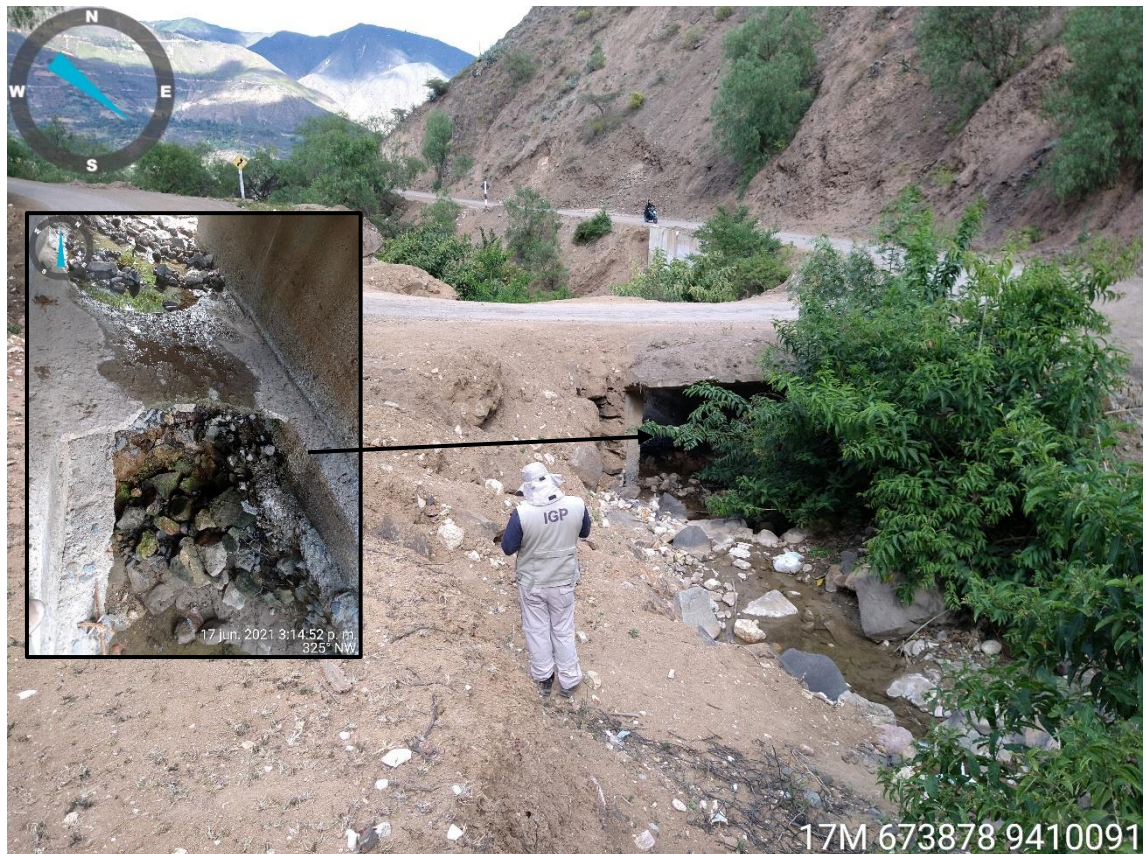
Este tipo de evento ha sido identificado en la parte baja del pontón ubicado a 490 m al noreste de la plaza principal de Sondorillo, en la vía Sondorillo – Huancabamba. La erosión fluvial habría sido generada como producto de la acción erosiva del agua sobre la base de dicha infraestructura, habiéndose producido el colapso de parte del piso de dicho pontón. En esta vía transitan vehículos de manera constante y ante el colapso de pontón se debería tomar las medidas correctivas necesarias (Figura 12).

*Figura 12: Pontón ubicado en la vía Sondorillo – Huancabamba que ha sido erosionada en el piso de dicha estructura*

- En las inmediaciones de la vía Sondorillo – Huancabamba, específicamente a 490 m al noroeste de la plaza principal de Sondorillo se ha identificado un pontón que presenta erosión en el piso de la infraestructura como resultado del incremento del caudal de la quebrada Sondorillo en épocas de precipitaciones pluviales intensas.

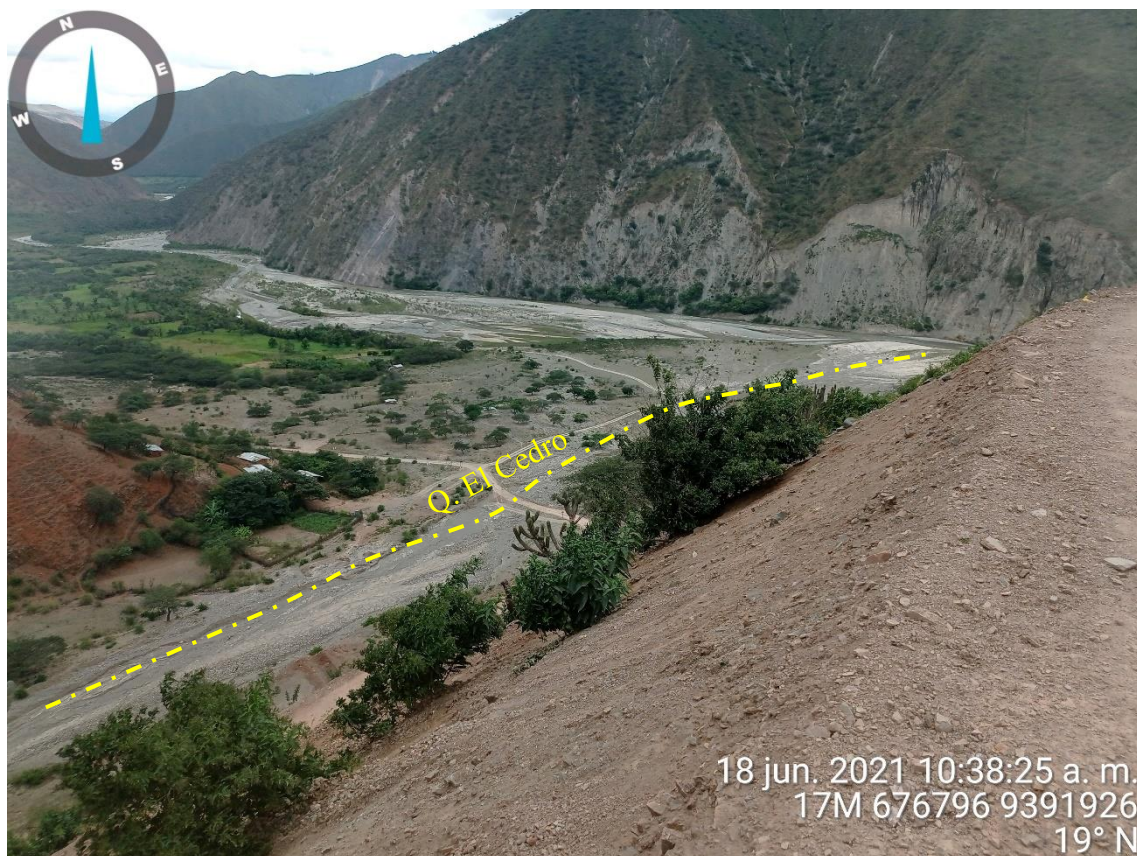
Entre las zonas inspeccionadas en campo y ha pedido de la municipalidad distrital de Sondorillo, se consideró el caserío Mandorcillo, lugar que se incomunica durante el periodo de lluvias, debido a que el río Huancabamba incrementa su caudal y las vías son afectadas e inaccesibles. Entre las quebradas visitadas se tiene Mandorcillo y El Cedro, en las cuales se han evidenciado la presencia de abanicos aluvionales antiguos con áreas máximas de 17 hectáreas para el caso de la quebrada el Cedro.

Figura 14: Quebrada el Cedro donde se evidencian materiales aluvionales antiguos sobre el cauce de la quebrada y desembocadura hacia e río Huancabamba

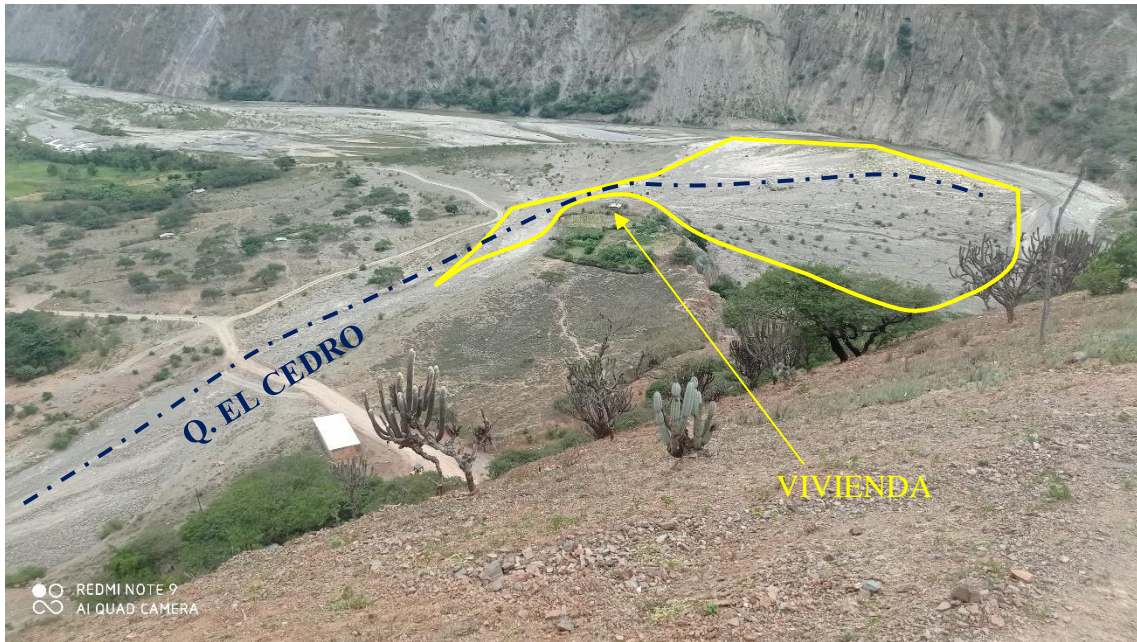
Asimismo, en la parte baja de la quebrada El Cedro se ha identificado la presencia de una vivienda expuesta a la ocurrencia de flujo de detritos, la cual se encuentra contigua al abanico aluvional y podría ser afectada (Figuras 14, 15 y 16).

*Figura 16: Abanico aluvional de la quebrada El Cedro donde se evidencia vivienda contigua a quebrada*
