**INSPECCIÓN GEODINÁMICA EN LOS CENTROS POBLADOS  
SOLEDAD, HACIENDA PAREDONES Y MIRAMAR  
(Distrito de Vichayal, Provincia de Paita, Región de Piura)**

Informe Técnico N°018-2023/IGP CIENCIAS DE LA TIERRA SÓLIDA

Inspección Geodinámica en los centros poblados Soledad, Hacienda Paredones y Miramar  
(Distrito de Vichayal, Provincia de Paita y Región de Piura)

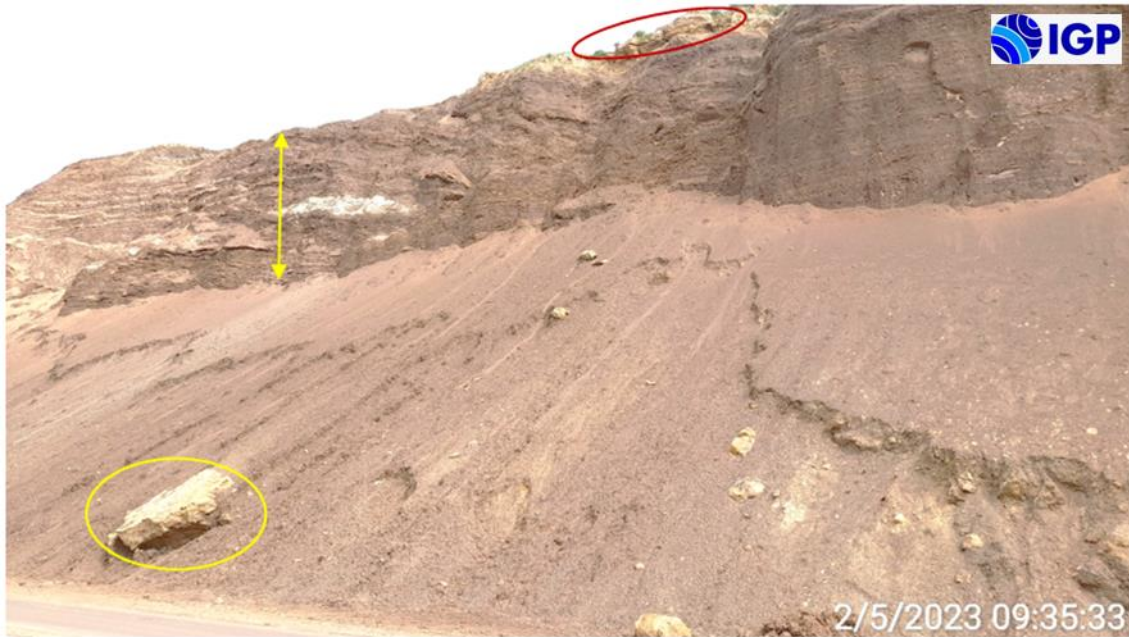
*Figura 32.- Formación Chira aflorando en el cerro Cinchado que está conformada principalmente por lutitas intercaladas con areniscas y yeso en capas finas (flecha amarilla), además, se aprecian areniscas susceptibles a desprendimiento (elipse color rojo) y en la parte baja un bloque de arenisca de 2 m de diámetros caído (elipse amarilla)*

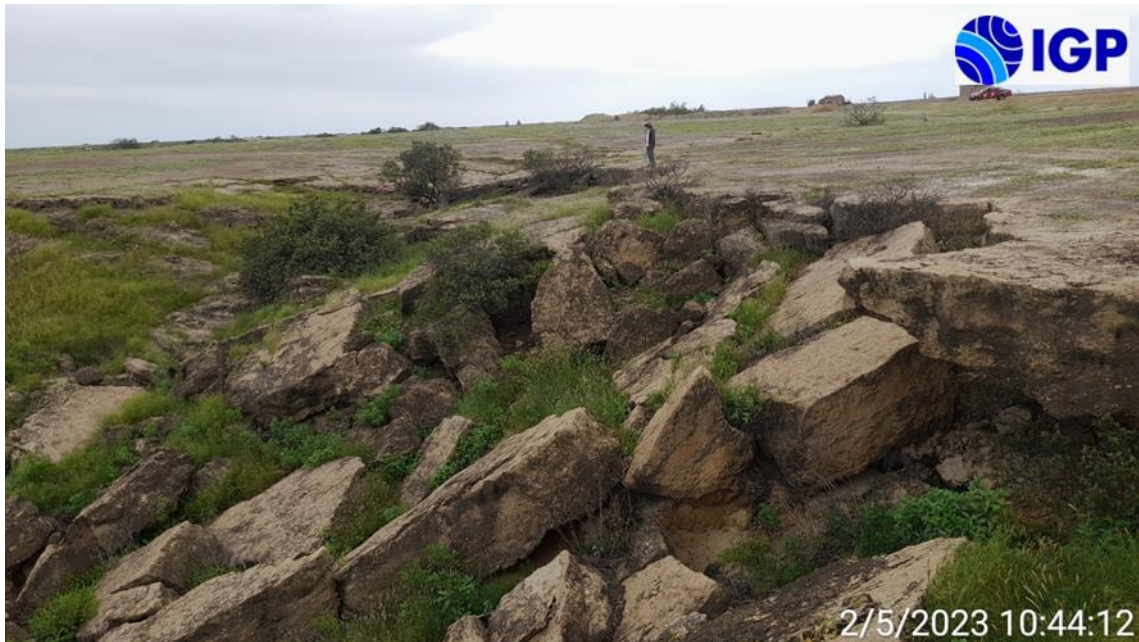
en la cima de la loma, las areniscas presentan espesor aproximado de 1 a 2 m, se encuentran fracturadas y sobreyacen sobre las lutitas erosionadas por acción del agua de escorrentía, generándose cavidades debajo de las areniscas, siendo susceptibles a posibles colapsos (Figuras 39 y 40).

*Figura 39.- Rocas areniscas de la Formación Chira que se presentan fracturadas en las inmediaciones de los taludes del sector Tablazo del C.P. San Felipe y susceptibles a desprendimientos*

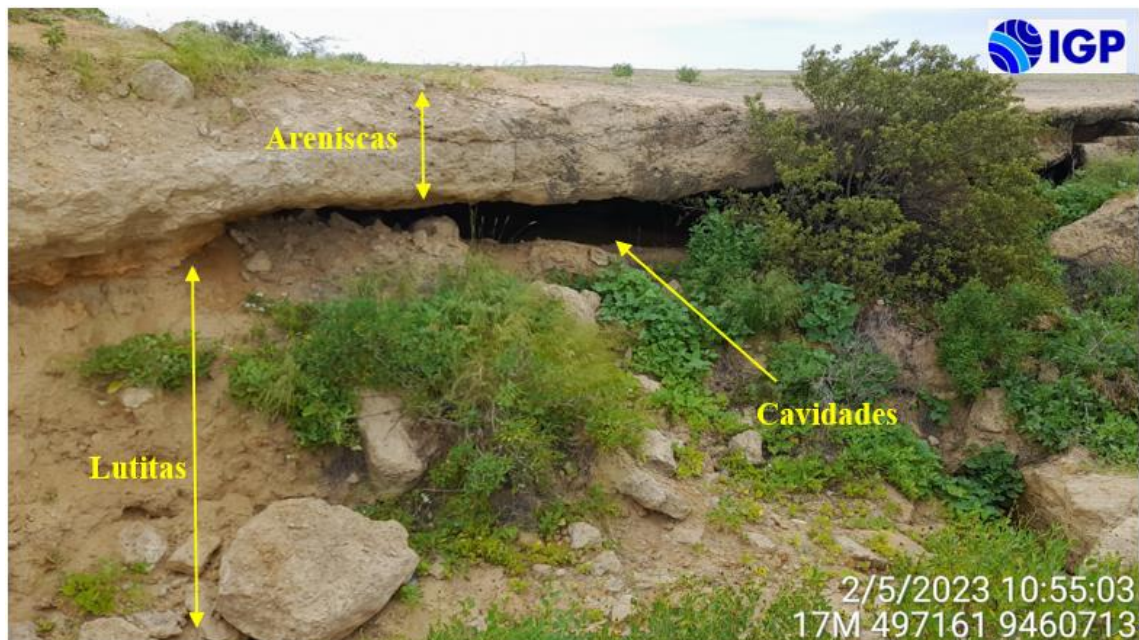
*Figura 40.- Rocas areniscas de la Formación Chira sobreyaciendo a las rocas lutitas erosionadas por el agua de escorrentía en el sector Tablazo del C.P. San Felipe que se presentan fracturadas en las inmediaciones de los taludes y susceptibles a desprendimientos*

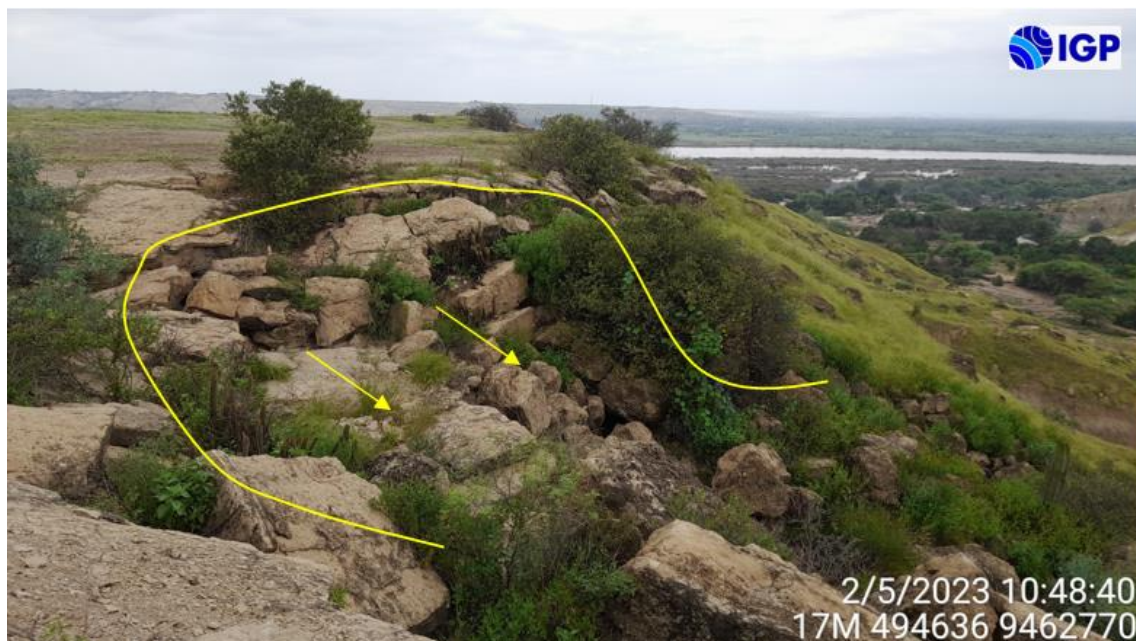
*Figura 43.- Depósito coluvial (enmarcado en polígono amarillo) conformado por bloques de roca arenisca fracturada e inestable que aflora en las nacientes de la quebrada Paredones*

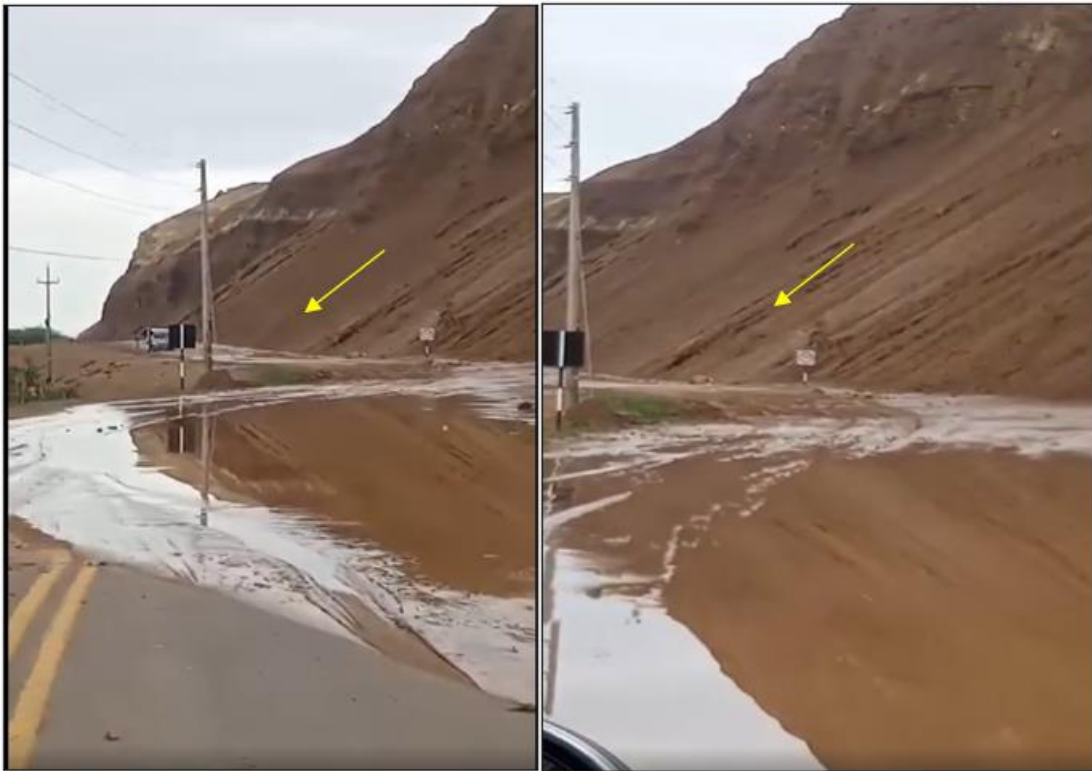
Este tipo de evento geodinámico ha sido identificado en el cerro denominado Cinchado, su génesis se relaciona con la ocurrencia de precipitaciones pluviales intensas, debido a la infiltración de agua en las rocas del tipo lutitas meteorizadas que conforman la unidad geomorfológica loma, de pendiente elevada (mayor a 35° de inclinación), desencadenando el derrumbe de los materiales pendiente abajo y materiales coluviales que ocupan un área aproximada de 1.7 Has.

*Figura 56.- Derrumbes generados en el cerro Cinchado durante la ocurrencia de precipitaciones en el presente año. La imagen de la izquierda muestra la acumulación de los materiales cubriendo el carril derecho de la vía costanera y en la derecha el material inconsolidado*

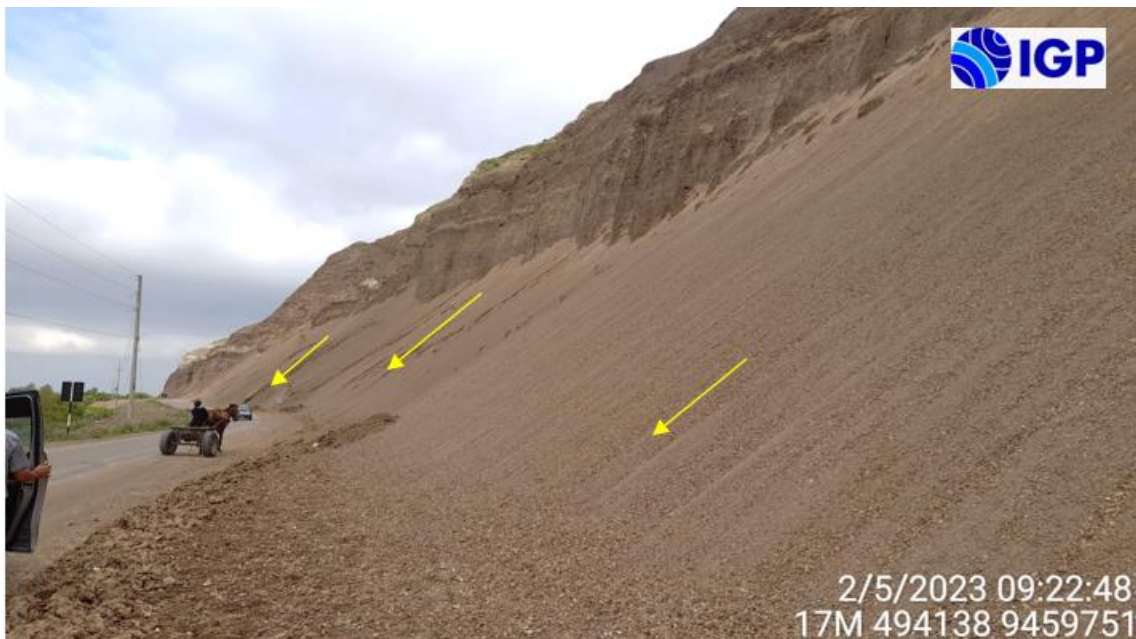
*Figura 57.- Derrumbes generados en el cerro Cinchado durante la ocurrencia de precipitaciones debido a la erosión de las rocas del tipo lutitas.*

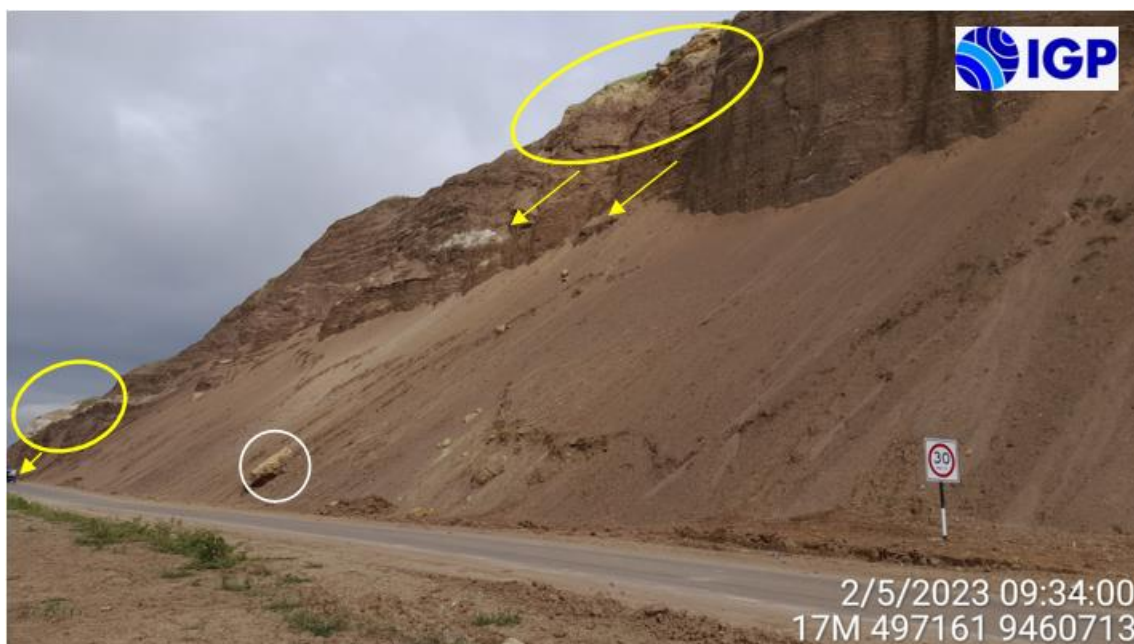
Cabe señalar que, este tipo de evento geodinámico ha sido identificado en el cerro Cinchado, donde se reconocieron bloques de roca arenisca fracturada sobreyaciendo a rocas lutitas meteorizadas, susceptibles a desprendimientos, ante el incremento de las precipitaciones pluviales, que podrían impactar sobre la vía costanera (principal vía de acceso a Vichayal, (Figuras 58).

*Figura 58.- Zonas susceptibles a caída de rocas (elipses amarillas) que podrían desprenderse y afectar vehículos o transeúntes de la vía Costanera. Como evidencia, se identificaron bloques de roca sobre la ladera del cerro Cinchado (círculo blanco).*

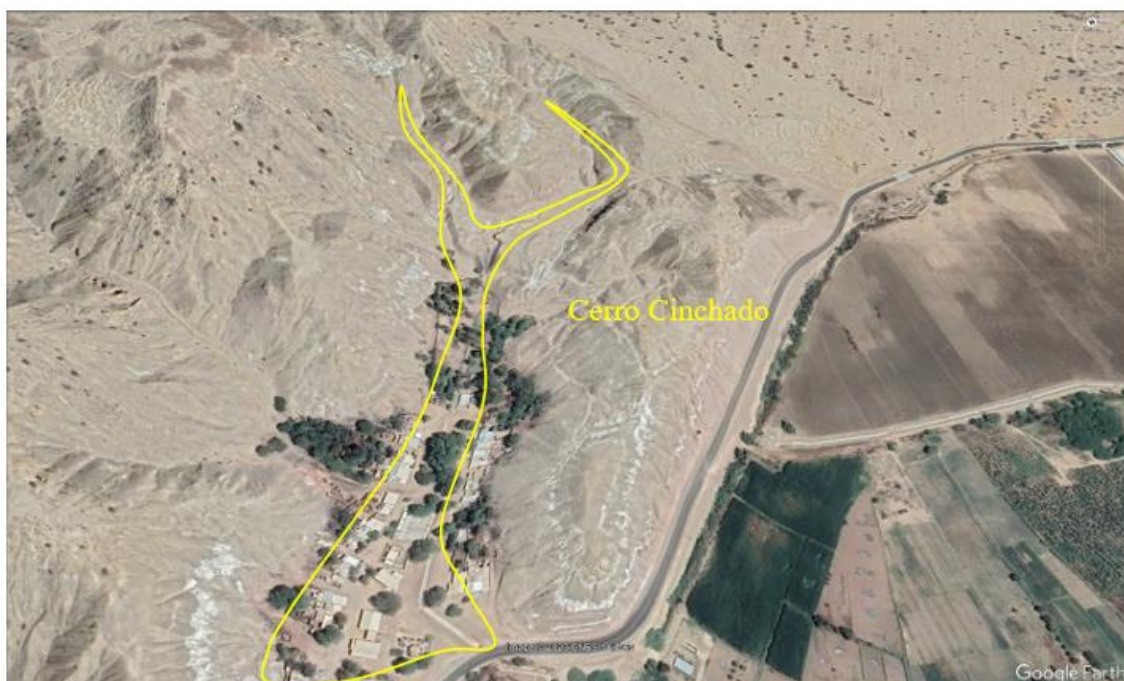
*Figura 59.- Zona susceptible a flujos de lodo (polígono amarillo) ha sido reconocida en las inmediaciones del poblado La Soledad*

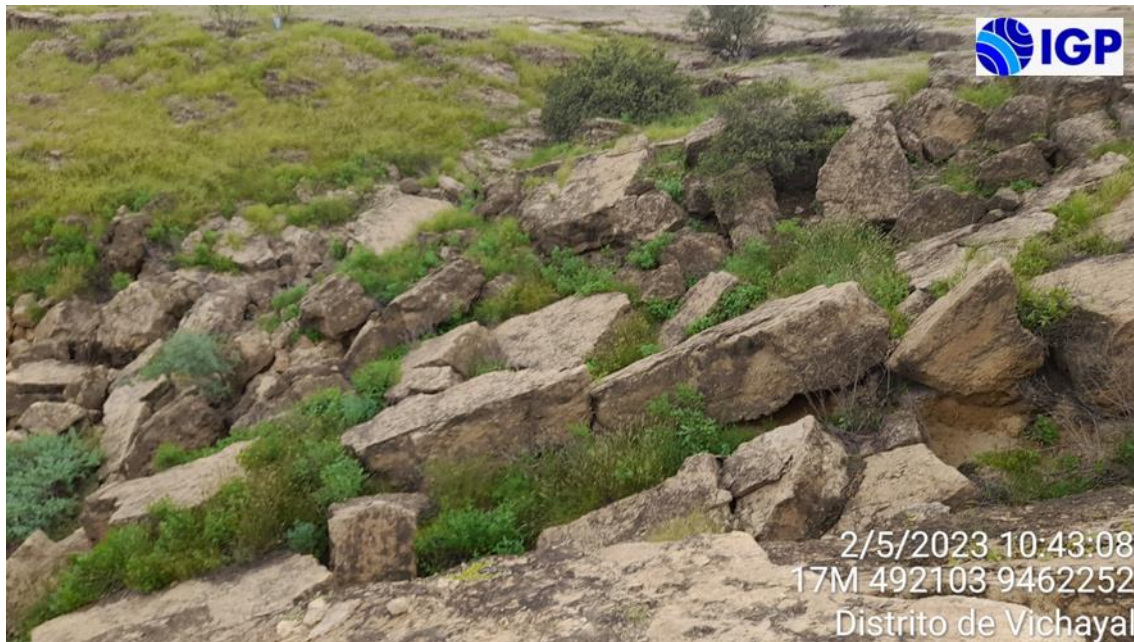
*Figura 61.- Rocas sueltas susceptibles a desprendimientos en la cabecera de la quebrada Arellano*

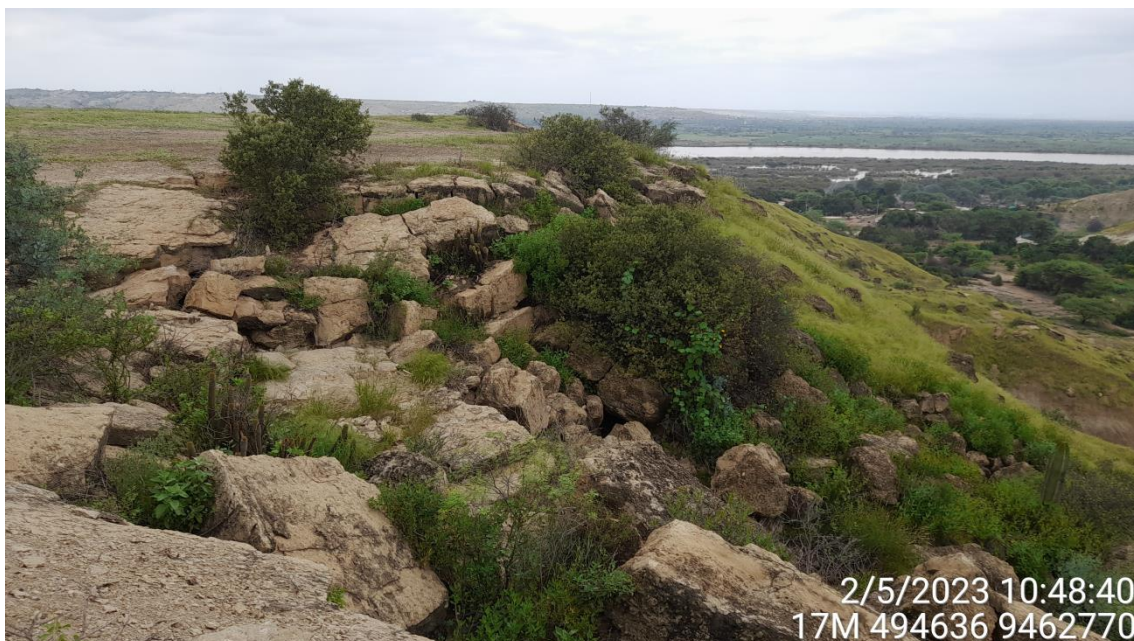
*Figura 62.- Rocas sueltas susceptibles a caída de rocas en la cabecera de la quebrada Paredones*

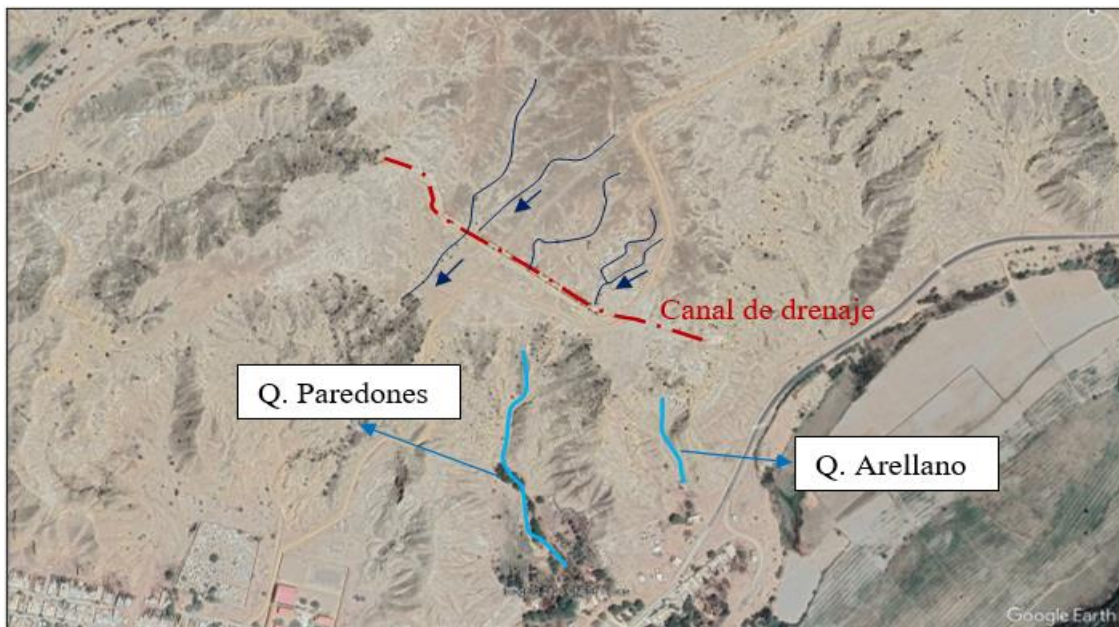
*Figura 63.- Zonas susceptibles a inundación pluvial (líneas azules) debido al desplazamiento de escorrentías superficiales hacia el canal de drenaje que evacúa las aguas hasta la vía Costanera*

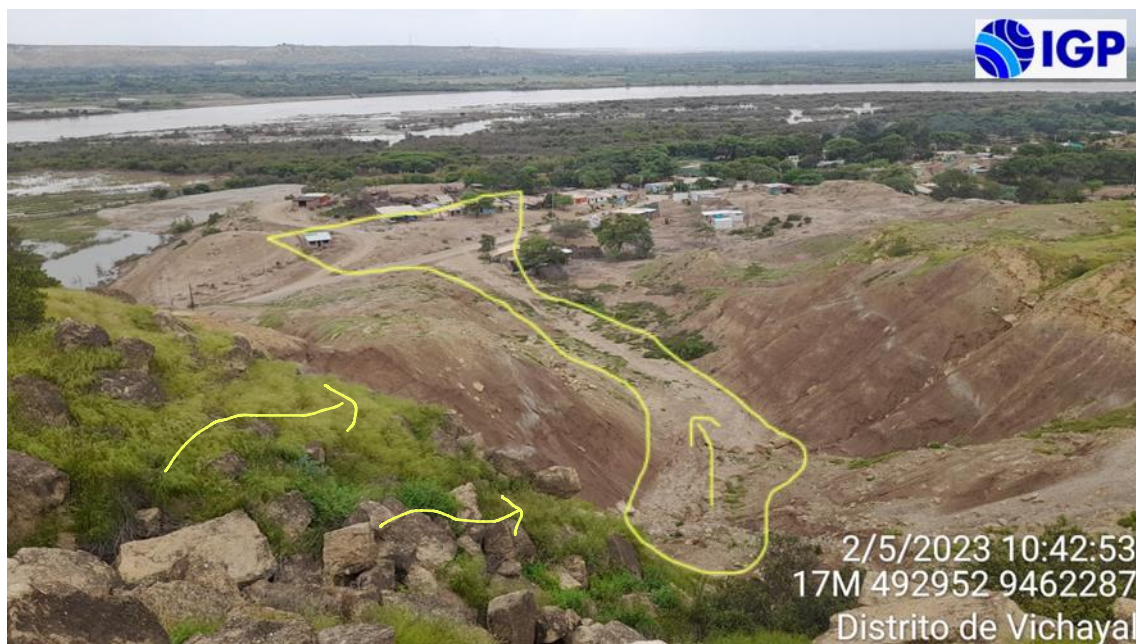
*Figura 64.- Quebrada Paredones susceptible a la generación de flujos de lodo y/o detritos ante la ocurrencia de precipitaciones pluviales intensas*

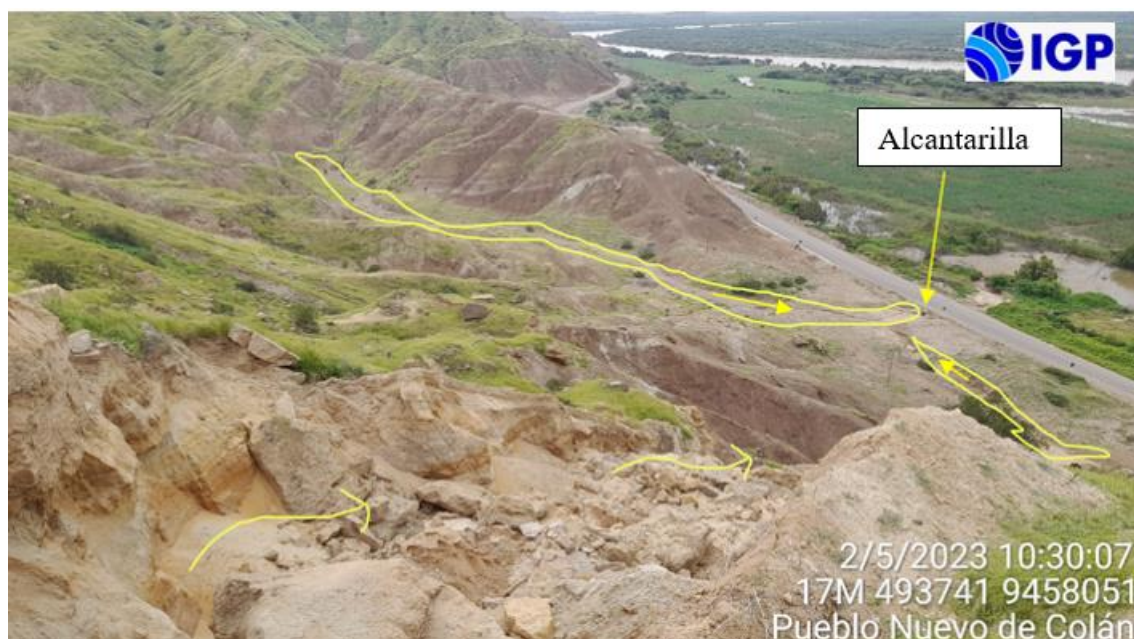
*Figura 65.- Zonas susceptibles a flujos de lodos (polígonos amarillos) en la parte baja del canal de coronación que drena las aguas de escorrentía superficial del Tablazo del C.P. San Felipe hacia alcantarilla situada en la vía Costanera, estructura que podría colmatarse*

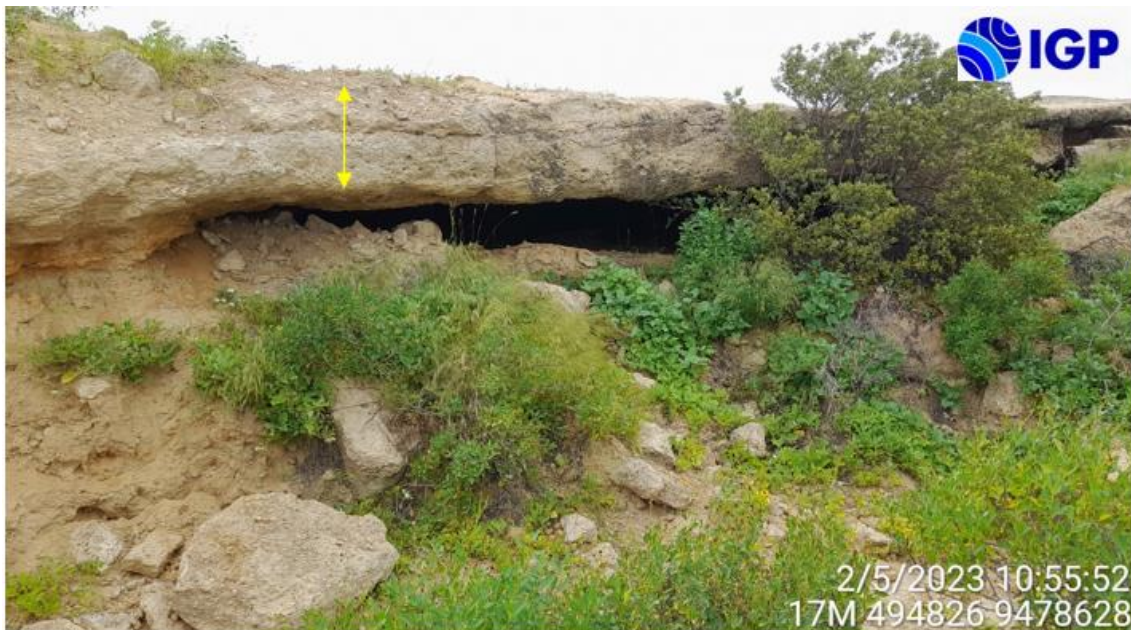
Este evento geodinámico ha sido identificado en las nacientes de la quebrada Paredones, donde afloran rocas del tipo areniscas de aproximadamente 2 m de espesor, sobre lutitas erosionables en las laderas, se infiere que el agua se ha infiltrado y generado socavamiento (erosión) de las lutitas, como evidencia se han reconocido cuevas en el subsuelo, (Figura 66).

*Figura 66.- Zona susceptible a subsidencia identificada en la cabecera de la quebrada Paredones, probablemente su origen guarda relación con la erosión de las lutitas situadas debajo de la roca arenisca, debido a la infiltración del agua hacia el subsuelo.*

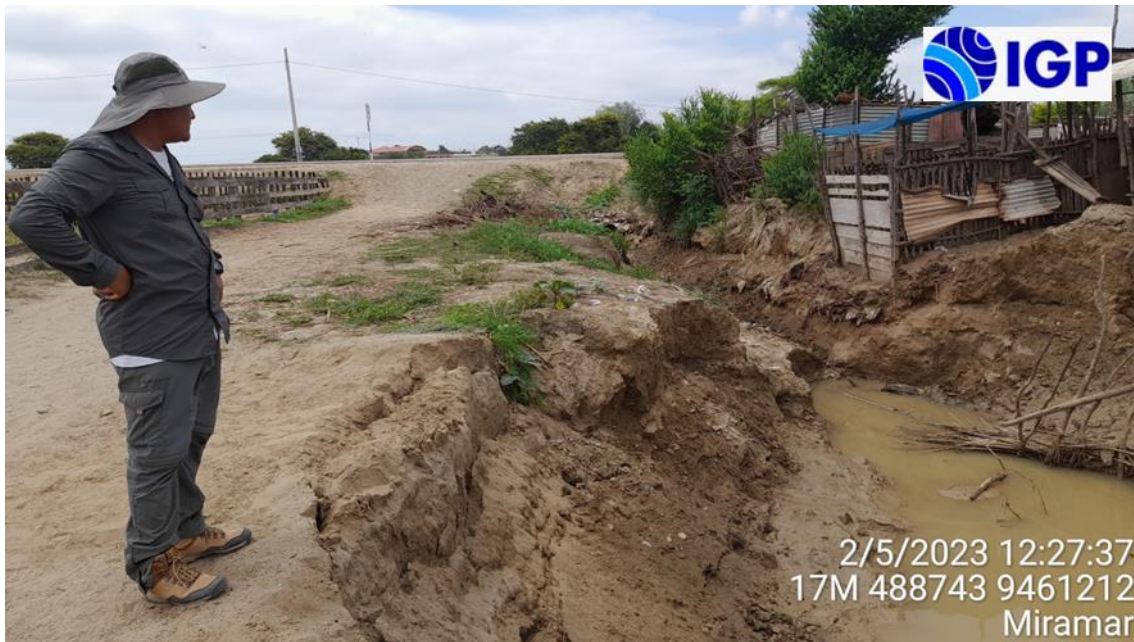
*Figura 68.- Zona susceptible a inundaciones pluviales ante la ocurrencia de las precipitaciones pluviales e incremento del volumen de agua del canal denominado Nuto, además, se evidencia erosión lateral en ambos márgenes*

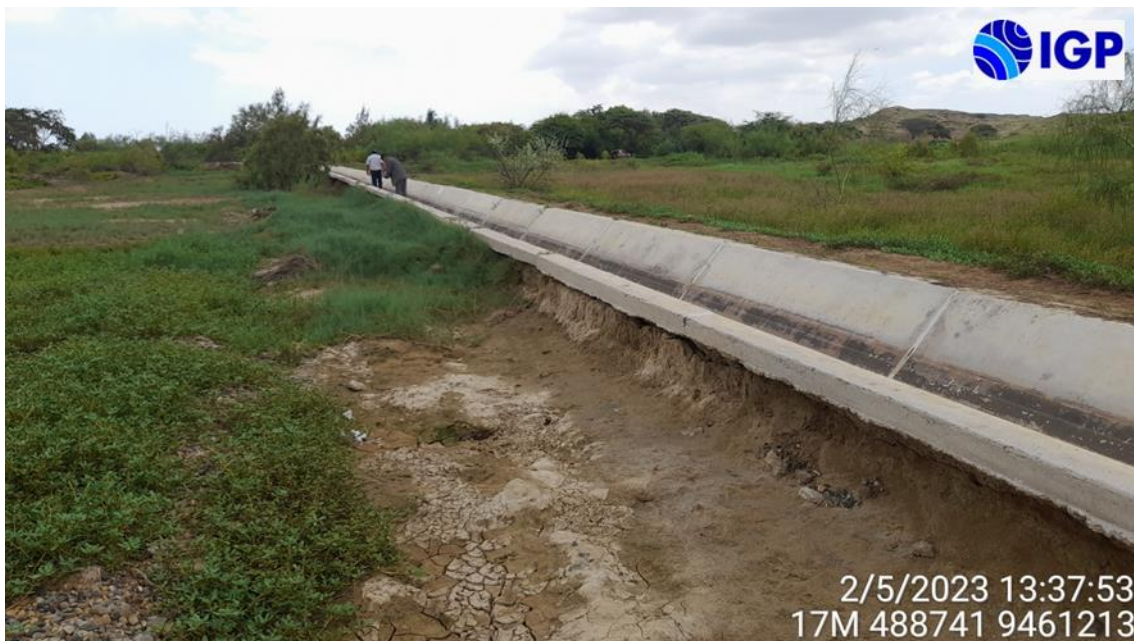
*Figura 69.- Inundaciones pluviales contiguas al canal de regadío denominado Los Valencia, además, se ha originado la erosión lateral del canal y asentamiento de las losas de concreto debido a la saturación del suelo*

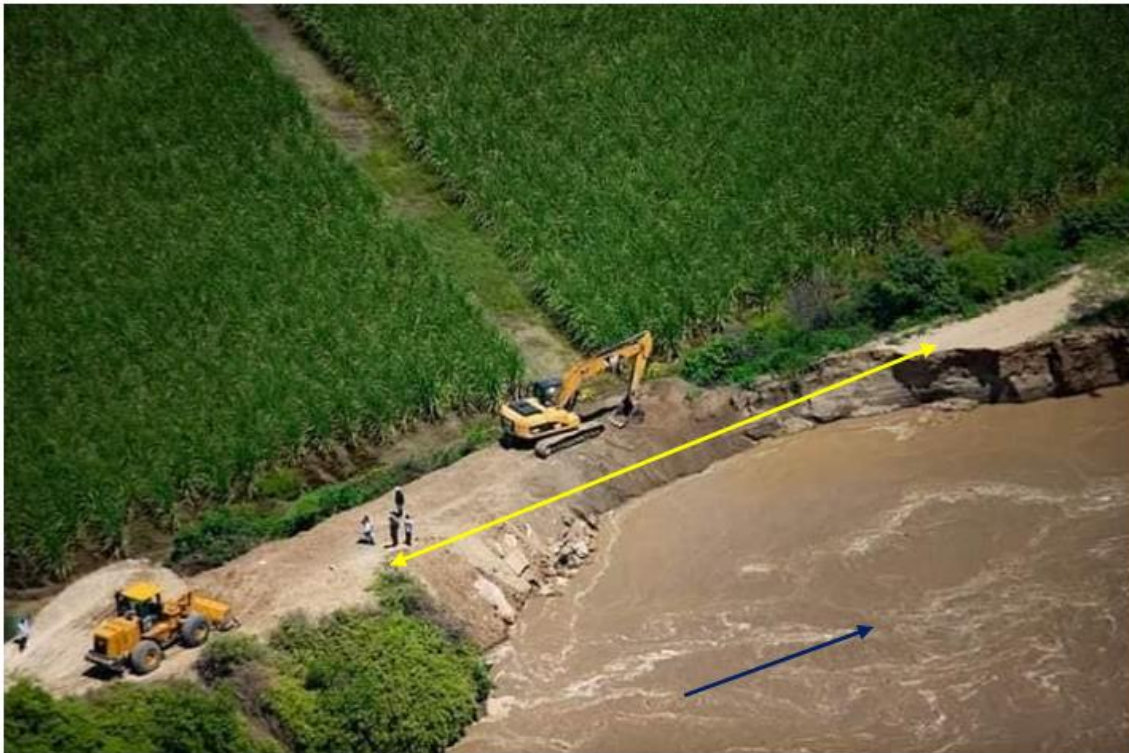
*Figura 71.- Erosión fluvial en el margen izquierdo del río Chira (flecha azul) que originó el colapso de un tramo (flecha amarilla) de aproximadamente 90 m en el dique denominado 1020 en el sector Leticia. (Fuente: Municipalidad distrital de Vichayal)*

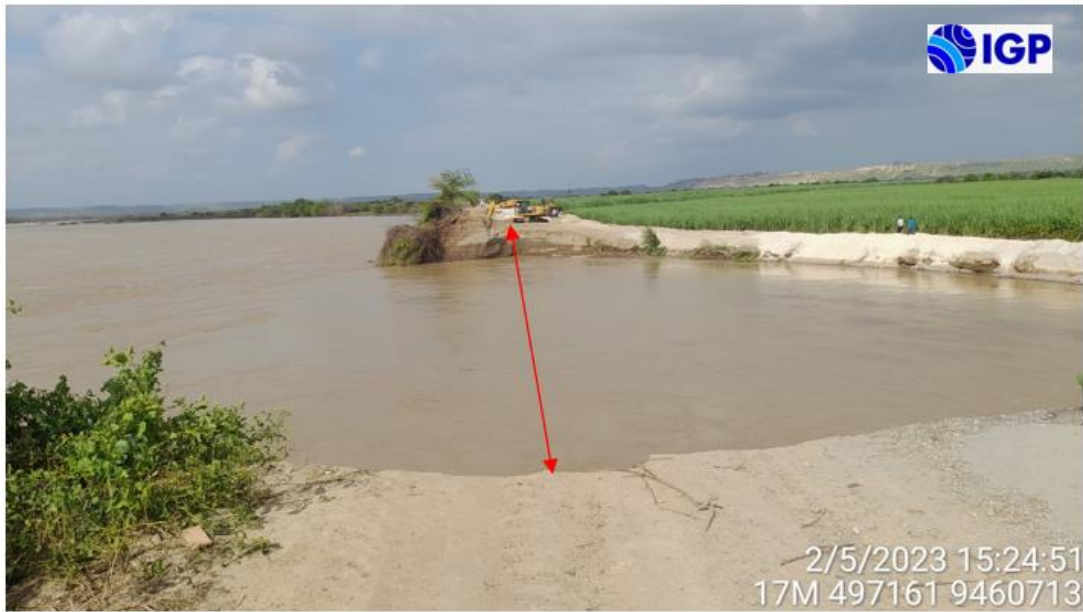
Figura 72.- Colapso de un tramo de 90 m del dique denominado 1020 (flecha roja), producto de la erosión fluvial generada en un meandro del margen izquierdo del río Chira
