INSPECCIÓN GEODINÁMICA EN EL MORRO SOLAR

Distrito de Chorrillos – Región Lima

Informe Técnico N°031-2023/IGP CIENCIAS DE LA TIERRA SÓLIDA

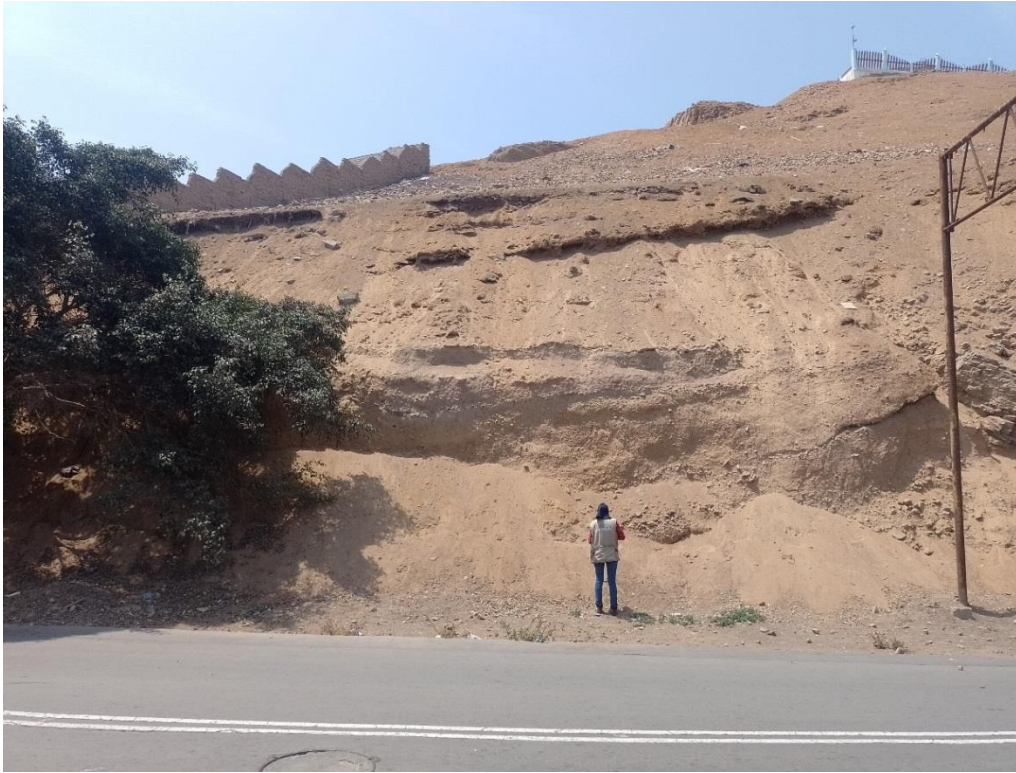
Figura 9.- Caída de rocas, conos de derrubios, delimitados en la salida boulevard Herradura.

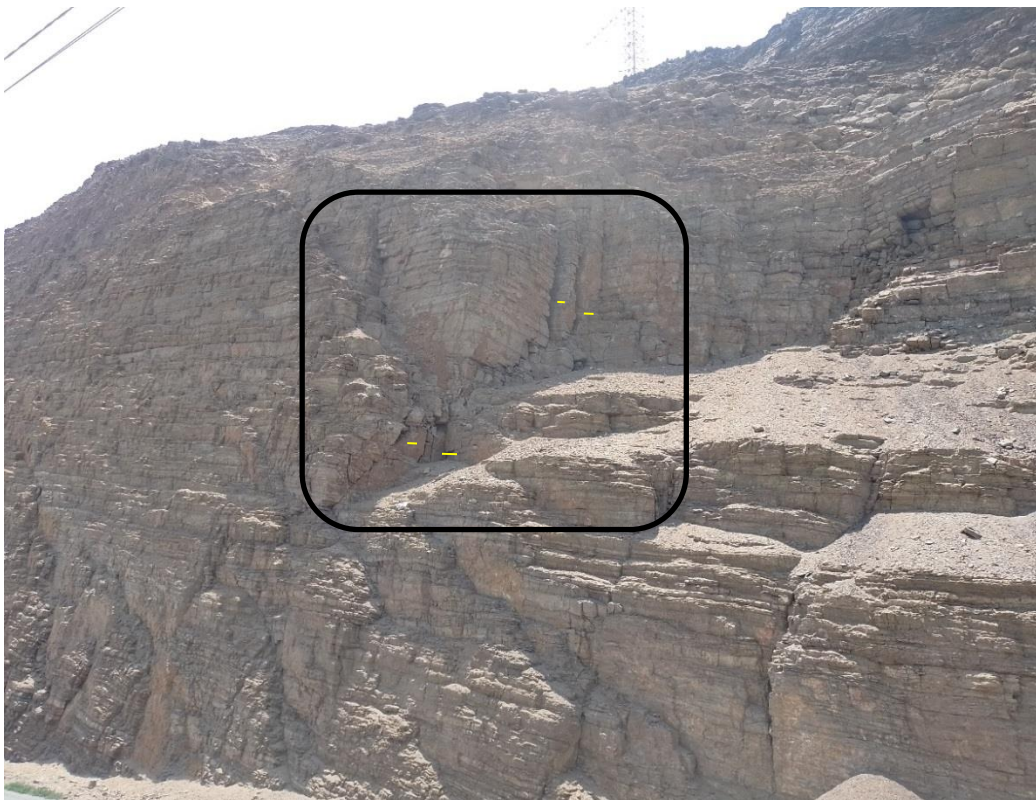
Figura 10.- Punto crítico, zona susceptible a caída de rocas, estrato rocoso meteorizado y fracturado espaciamiento de 0.20m entre bloques (líneas amarillas). Referencia punto 4 de Tabla 1.

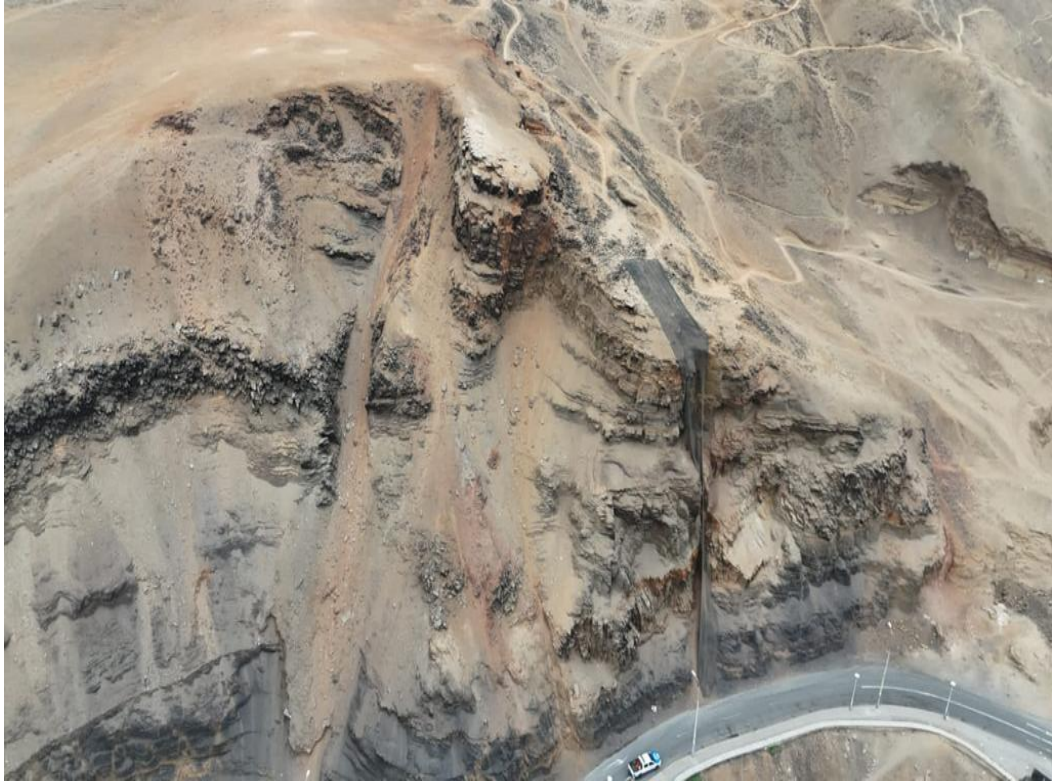
Figura 11.- Caída de rocas, estrato rocoso meteorizado y fracturado situado en la salida boulevard Herradura, Fuente: Municipalidad distrital de Chorrillos.

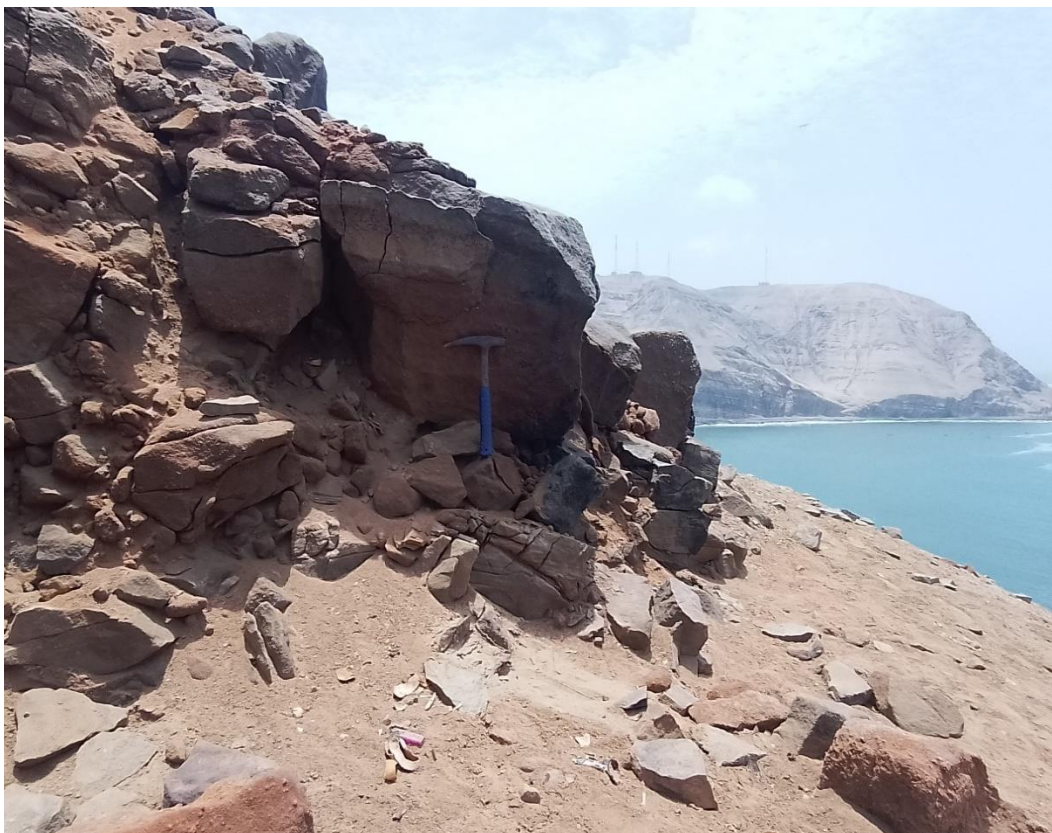
Figura 12.- Punto crítico bloques suspendidos en la parte alta del Morro Solar. Referencia punto 7 de Tabla 1.

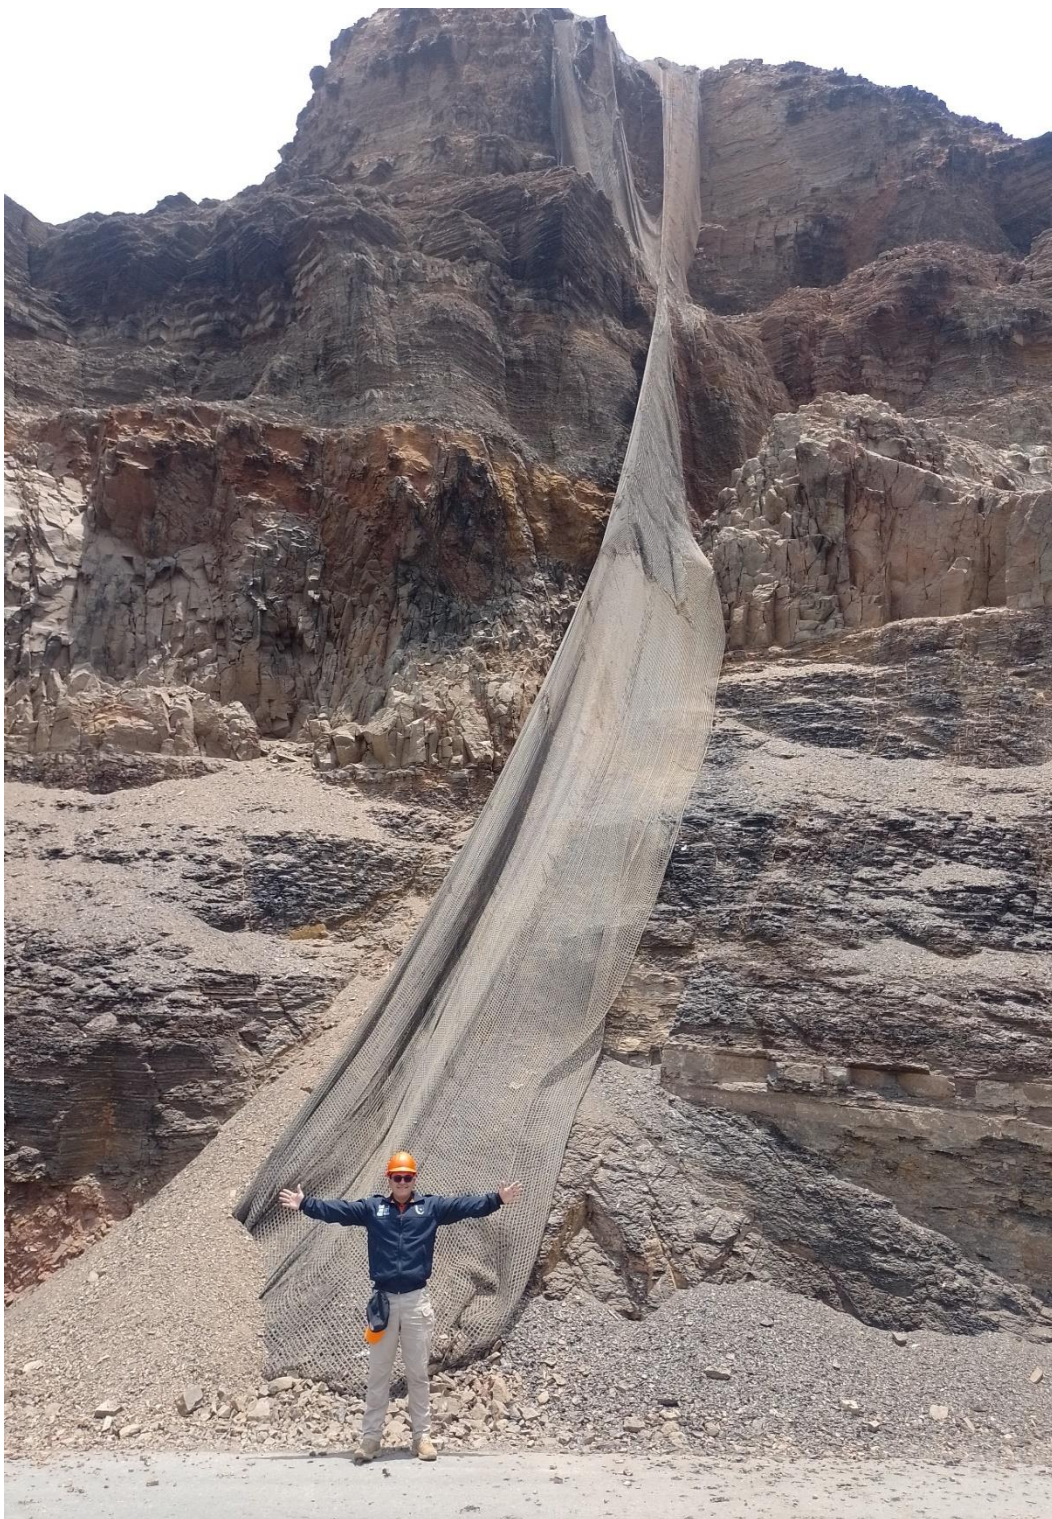
El principal evento geodinámico identificado en el morro Solar es la caída de rocas como el suscitado el 01 de noviembre del 2023 que afectó la vía de salida del boulevard Herradura, y que causó la muerte de 01 persona, 2 heridos y 6 metros de carretera afectada, (INDECI, 2023).

Figura 13.- Punto crítico por caída de rocas, evento suscitado el 01 de noviembre del 2023.

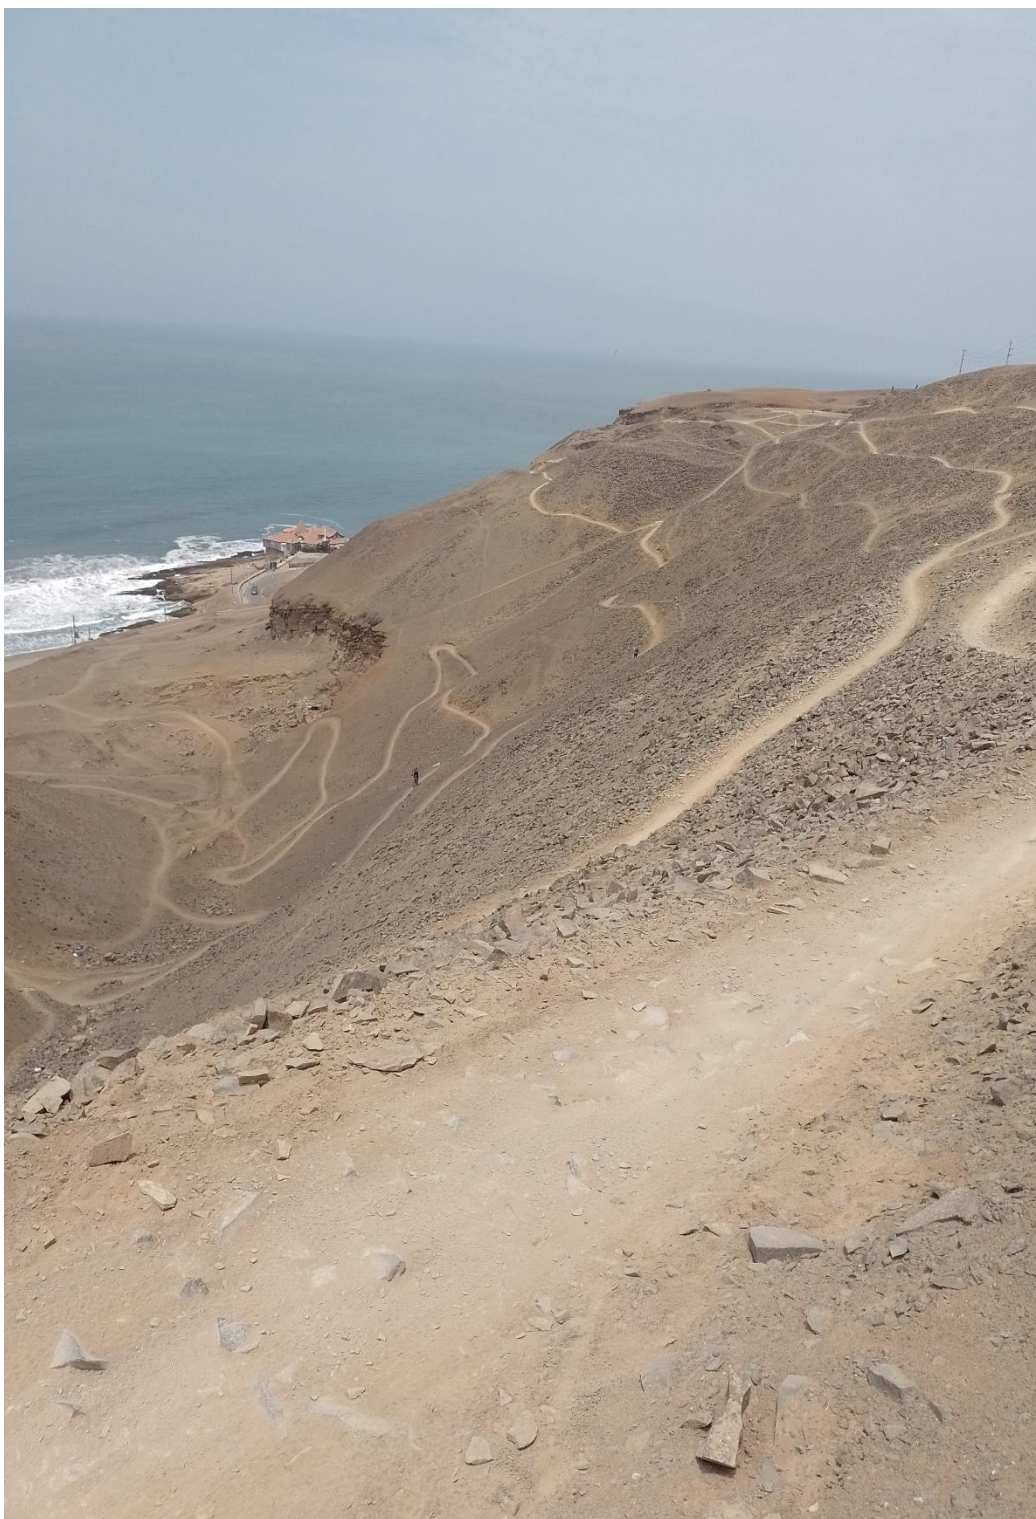
Figura 14.- Punto crítico fragmentos de roca inconsolidados en la parte media a alta del Morro Solar. Referencia punto 14 de Tabla 1.

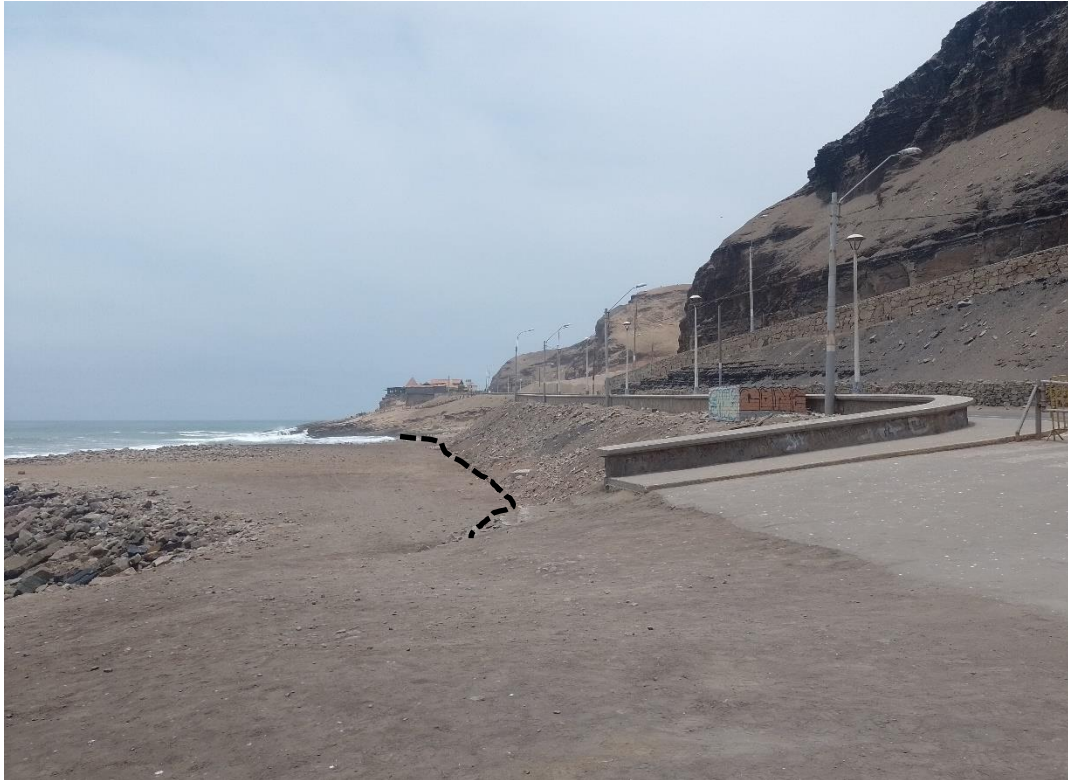
Figura 14- Zona de antigua acumulación de material antrópico, se observa un área plana colindante a la playa La Herradura y otra en forma de dique hacia la vía de salida boulevard Herradura, delimitada por la línea punteada color negro.

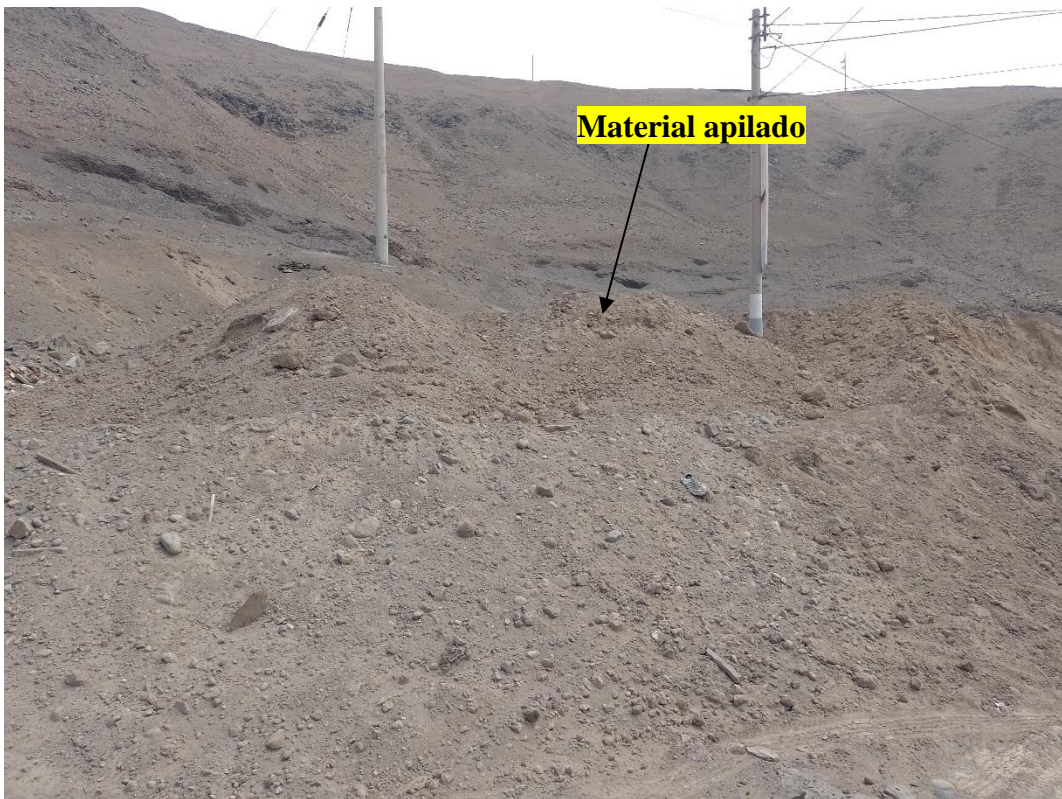
Figura 15- Zona de actual acumulación de material antrópico, se observa el material apilado ubicado colindante a la vía subida al túnel desde el condominio Las Gaviotas.

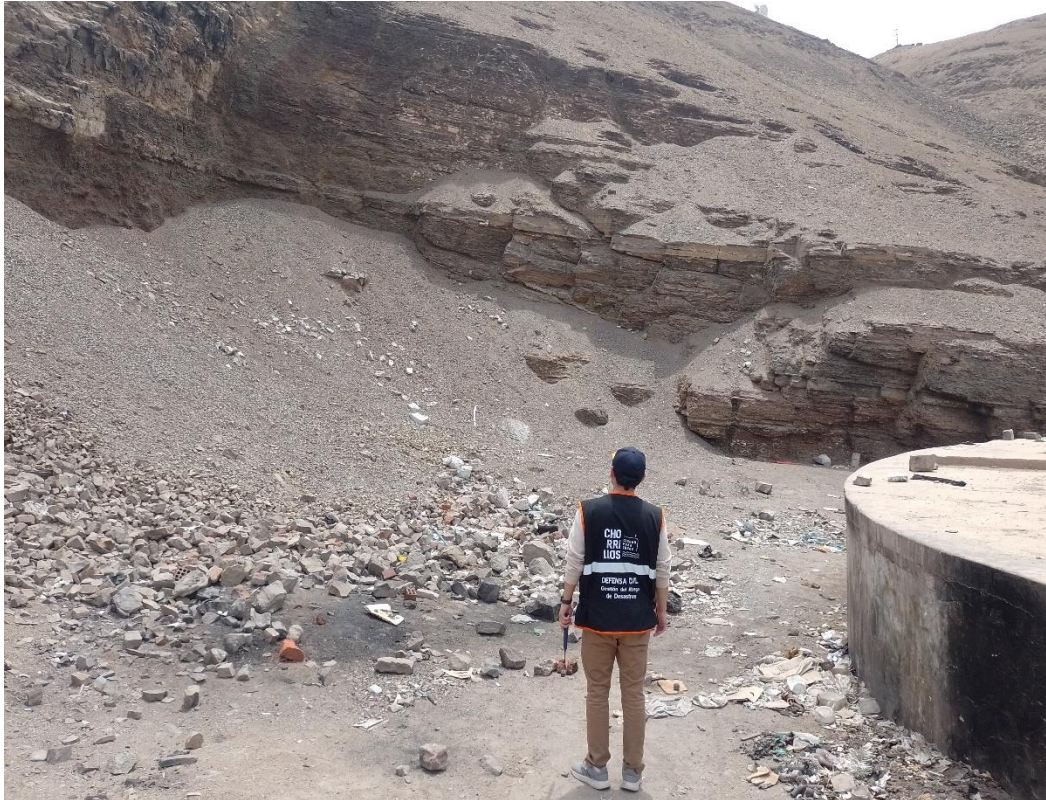
Figura 16- Zona de actual acumulación de material antrópico colindante al túnel.

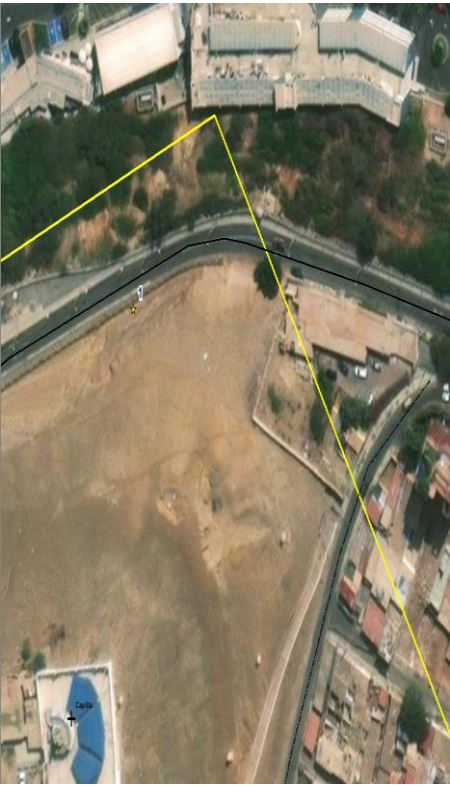
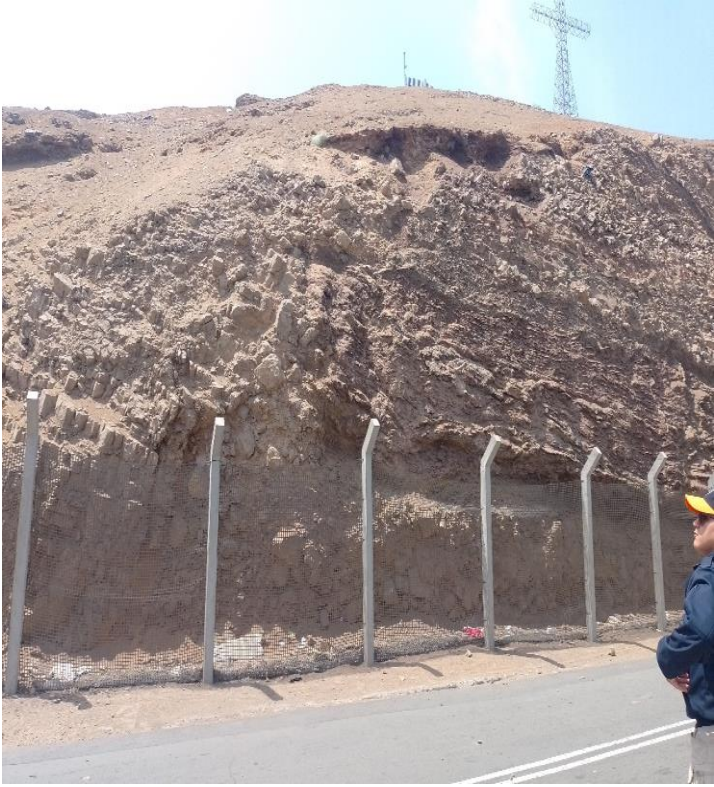
PUNTO CRÍTICO 01							
UBICACIÓN							
REGIÓN	Lima		PROVINCIA	Lima		DISTRITO	Chorrillos
COORDENADAS UTM							
ZONA	18S WGS-84	NORTE (m)	865413	ESTE (m)	278601	ELEVACIÓN (m.s.n.m.)	45

Tipo de evento			Susceptible a caída de roca				
Tipo de roca			Arenisca cuarzosa y lutitas				
Factor condicionante			Rocas fracturadas y meteorizadas				
Factor desencadenante			Sismo				
Consecuencias			Afectaría principalmente la vía de salida boulevard Herradura

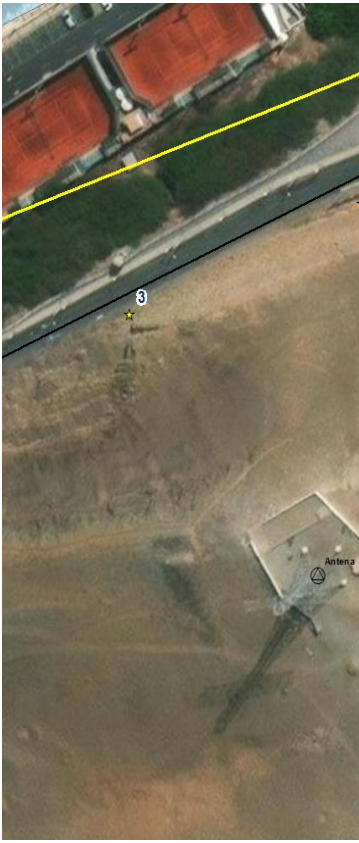
PUNTO CRÍTICO 03							
UBICACIÓN							
REGIÓN	Lima	PROVINCIA	Lima	DISTRITO	Chorrillos		
COORDENADAS UTM							
ZONA	18S WGS-84	NORTE (m)	8654089	ESTE (m)	278481	ELEVACIÓN (m.s.n.m.)	45

Tipo de evento		Susceptible a caída de roca					
Tipo de roca		Arenisca cuarzosa y lutitas					
Factor condicionante		Rocas fracturadas y meteorizadas					
Factor desencadenante		Sismo					
Consecuencias		Afectaría principalmente la vía de salida boulevard Herradura

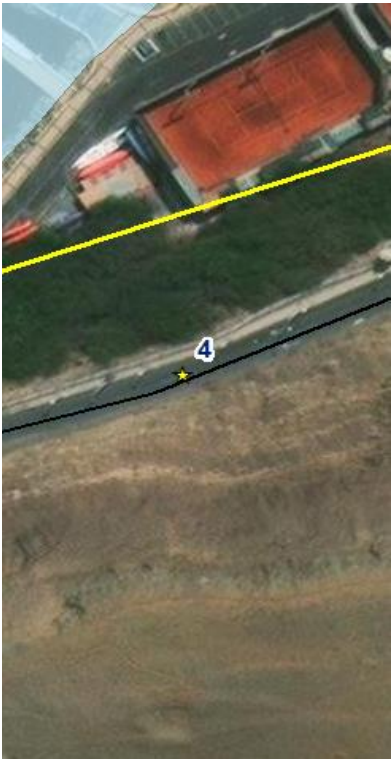
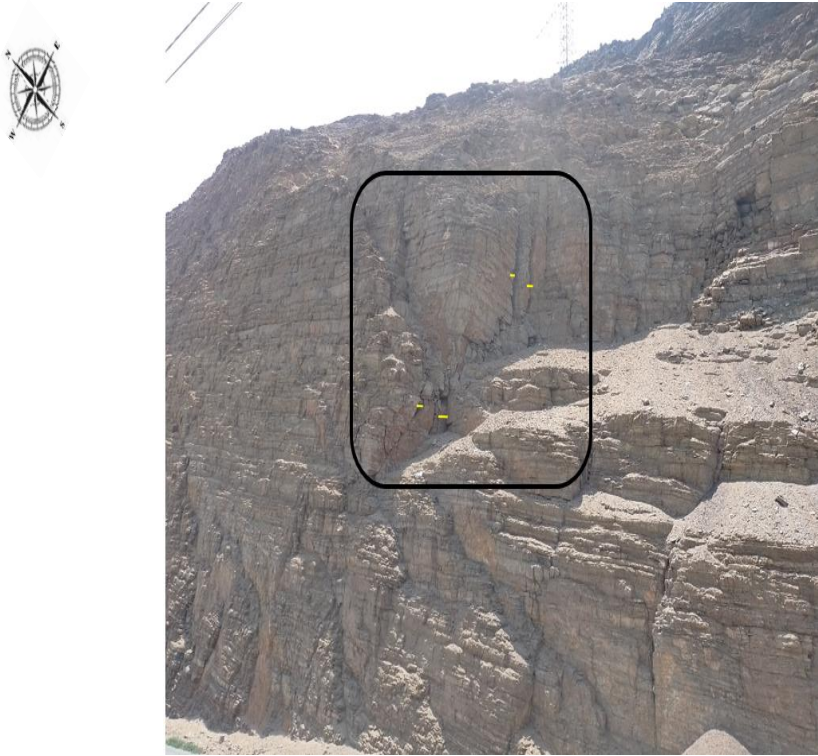
PUNTO CRÍTICO							
04							
UBICACIÓN							
REGIÓN	Lima	PROVINCIA	Lima	DISTRITO	Chorrillos		
COORDENADAS UTM							
ZONA	18S WGS-84	NORTE (m)	8654079	ESTE (m)	278444	ELEVACIÓN (m.s.n.m.)	45

Tipo de evento		Susceptible a caída de roca					
Tipo de roca		Arenisca cuarzosa y lutitas					
Factor condicionante		Rocas fracturadas y meteorizadas, se observan aberturas de 0.20 m aproximadamente en el afloramiento rocoso					
Factor desencadenante		Sismo					
Consecuencias		Afectaría principalmente la vía de salida boulevard Herradura

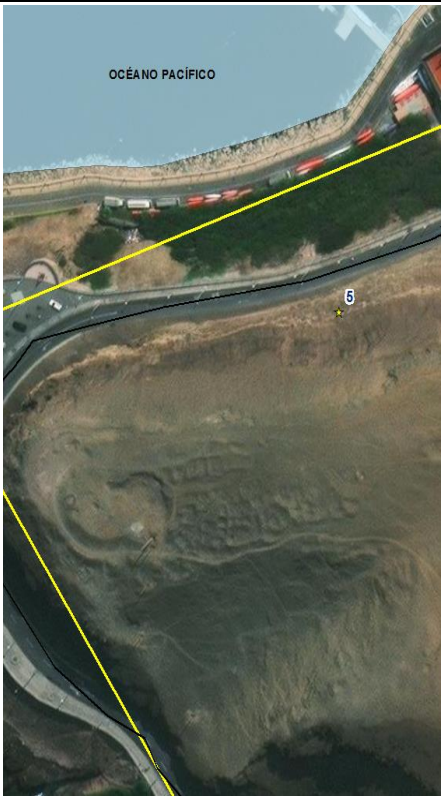
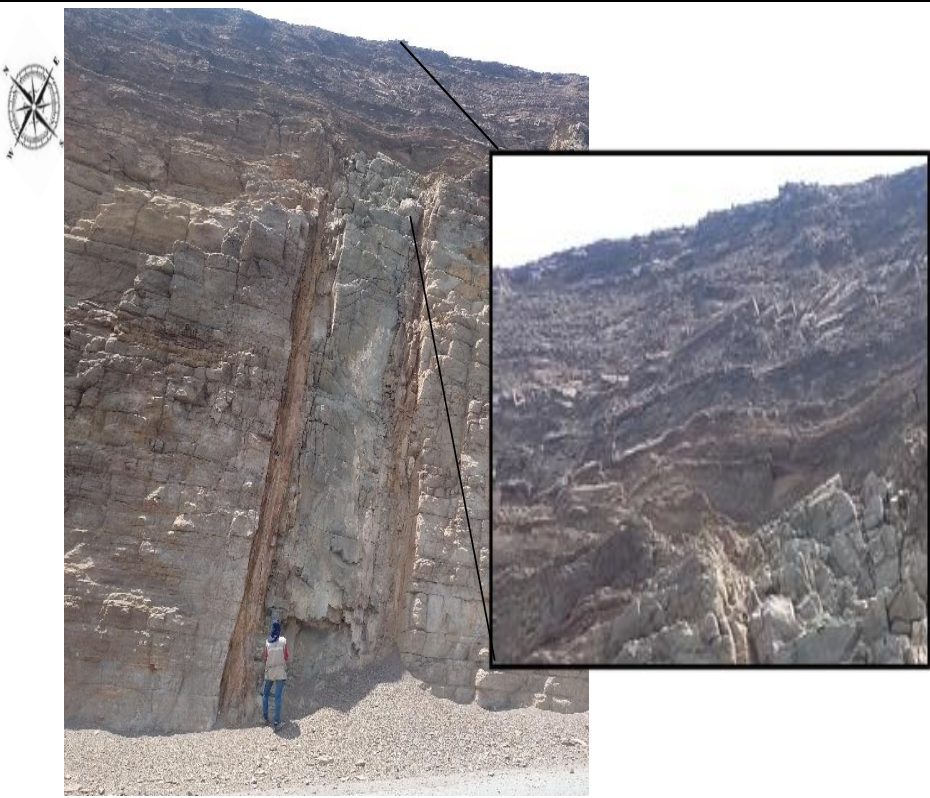
PUNTO CRÍTICO							
05							
UBICACIÓN							
REGIÓN	Lima		PROVINCIA	Lima		DISTRITO	Chorrillos
COORDENADAS UTM							
ZONA	18S WGS-84	NORTE (m)	8654055	ESTE (m)	278408	ELEVACIÓN (m.s.n.m.)	63

Tipo de evento		Susceptible a caída de roca					
Tipo de roca		Arenisca cuarzosa y lutitas					
Factor condicionante		Rocas fracturadas y meteorizadas, se observan aberturas de 0.30 m aproximadamente en el afloramiento rocoso					
Factor desencadenante		Sismo					
Consecuencias		Afectaría principalmente la vía de salida boulevard Herradura

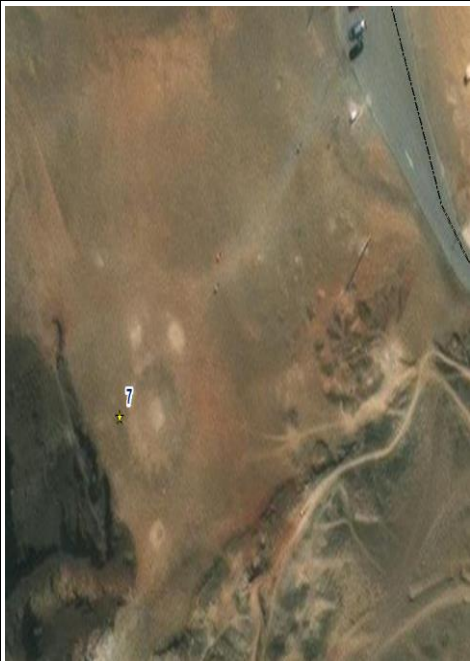
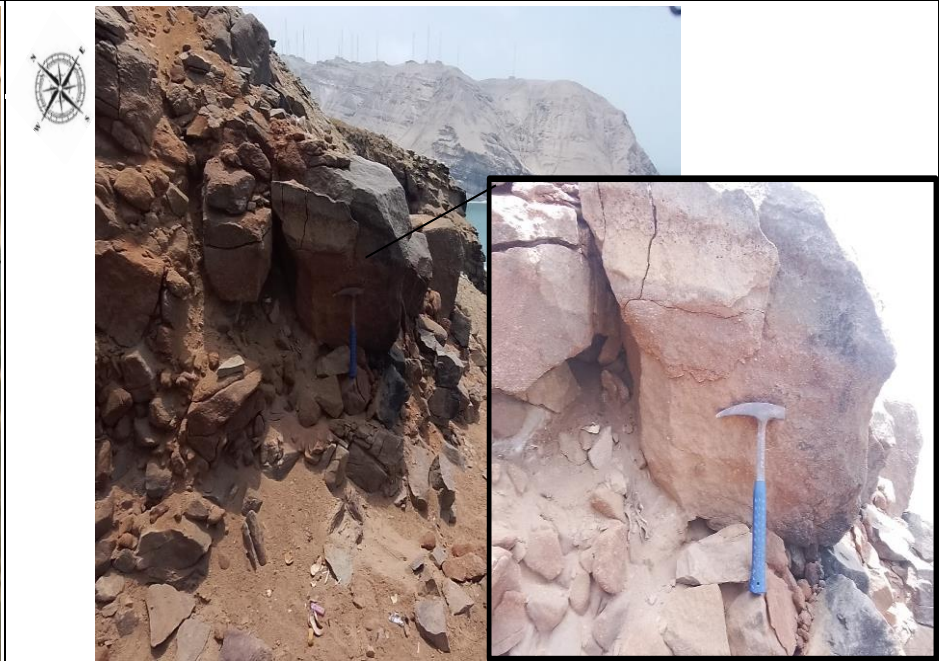
PUNTO CRÍTICO							
07							
UBICACIÓN							
REGIÓN	Lima	PROVINCIA	Lima	DISTRITO	Chorrillos		
COORDENADAS UTM							
ZONA	18S WGS-84	NORTE (m)	8653923	ESTE (m)	278478	ELEVACIÓN (m.s.n.m.)	103

Tipo de evento		Susceptible a caída de roca					
Tipo de roca		Lutitas marrón grisáceas a rojizas y limolitas					
Factor condicionante		Rocas fracturadas y meteorizadas en la parte alta de la ladera					
Factor desencadenante		Sismo					
Consecuencias		Afectaría principalmente la vía de salida boulevard Herradura

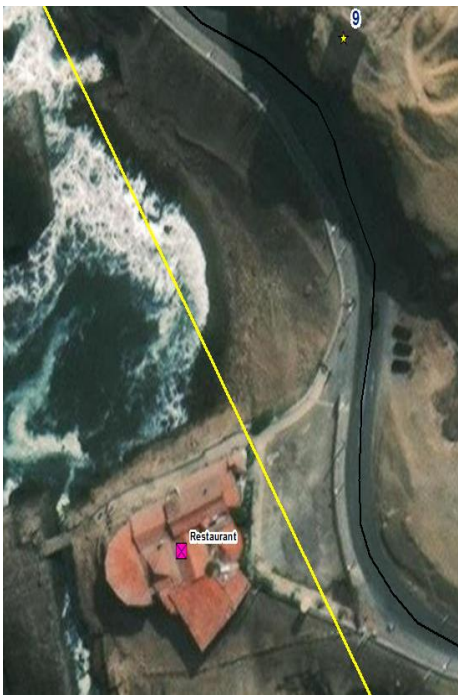
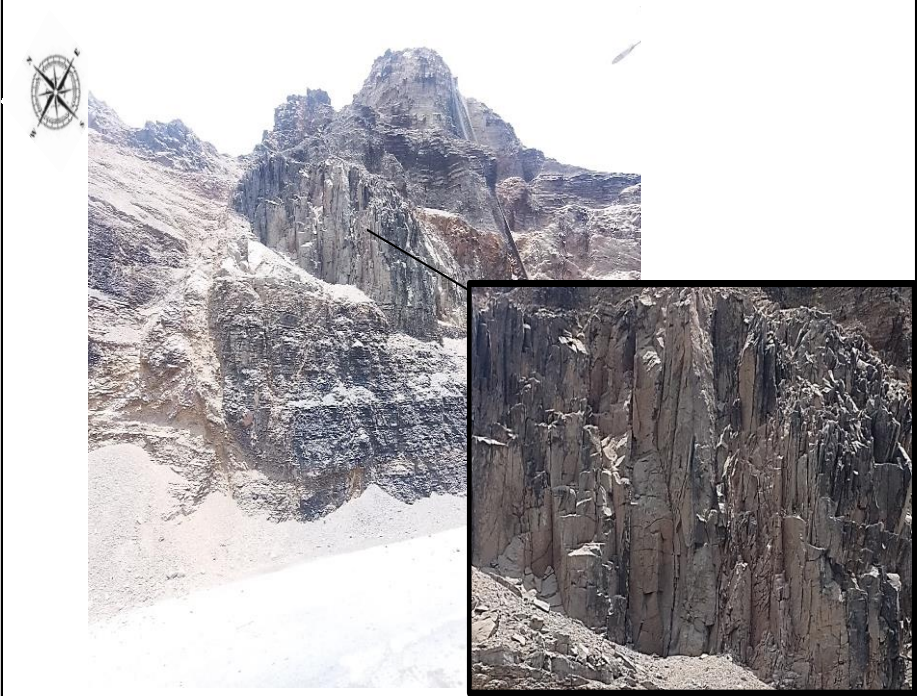
PUNTO CRÍTICO 09							
UBICACIÓN							
REGIÓN	Lima	PROVINCIA	Lima	DISTRITO	Chorrillos		
COORDENADAS UTM							
ZONA	18S WGS-84	NORTE (m)	8653849	ESTE (m)	278470	ELEVACIÓN (m.s.n.m.)	45

Tipo de evento		Susceptible a caída de roca					
Tipo de roca		Lutitas marrón grisáceas a rojizas y limolitas					
Factor condicionante		Rocas fracturadas y meteorizadas en la parte media					
Factor desencadenante		Sismo					
Consecuencias		Afectaría principalmente la vía de salida boulevard Herradura

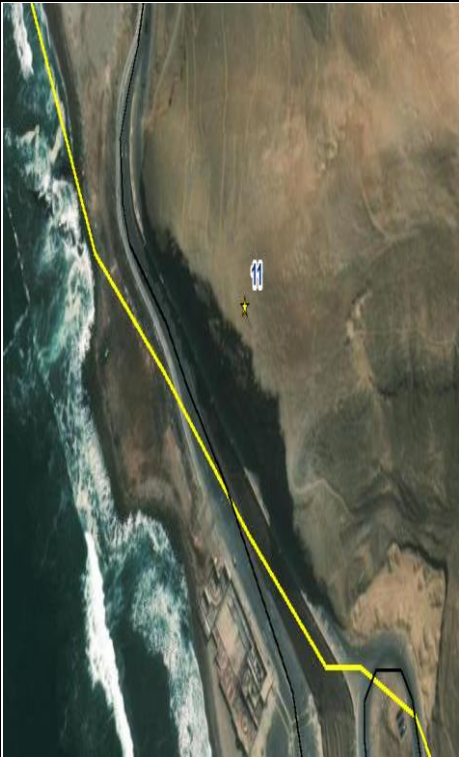
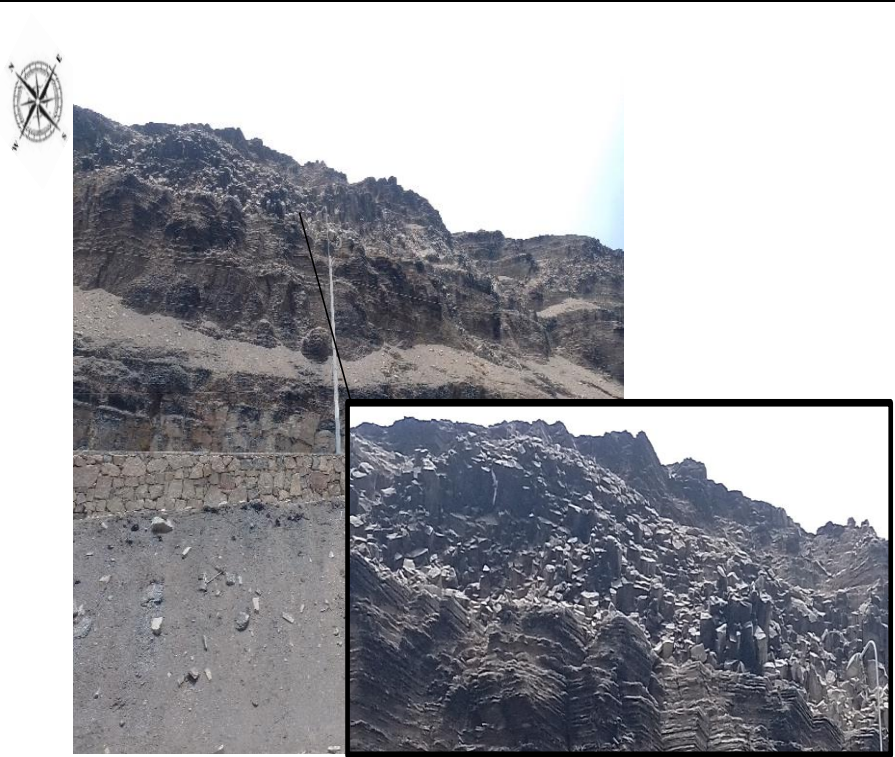
PUNTO CRÍTICO 11							
UBICACIÓN							
REGIÓN	Lima	PROVINCIA	Lima	DISTRITO	Chorrillos		
COORDENADAS UTM							
ZONA	18S WGS-84	NORTE (m)	8653571	ESTE (m)	278692	ELEVACIÓN (m.s.n.m.)	51

Tipo de evento		Susceptible a caída de roca					
Tipo de roca		Lutitas marrón grisáceas a rojizas y limolitas					
Factor condicionante		Rocas fracturadas y meteorizadas en la parte alta de la ladera					
Factor desencadenante		Sismo					
Consecuencias		Afectaría principalmente la vía de salida boulevard Herradura

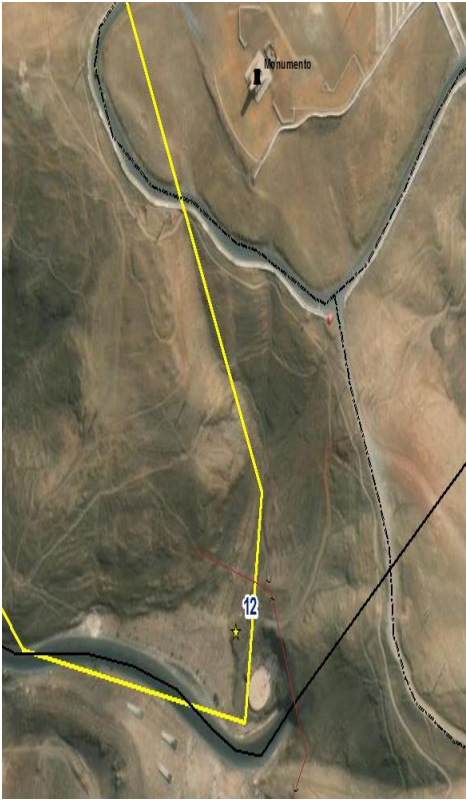
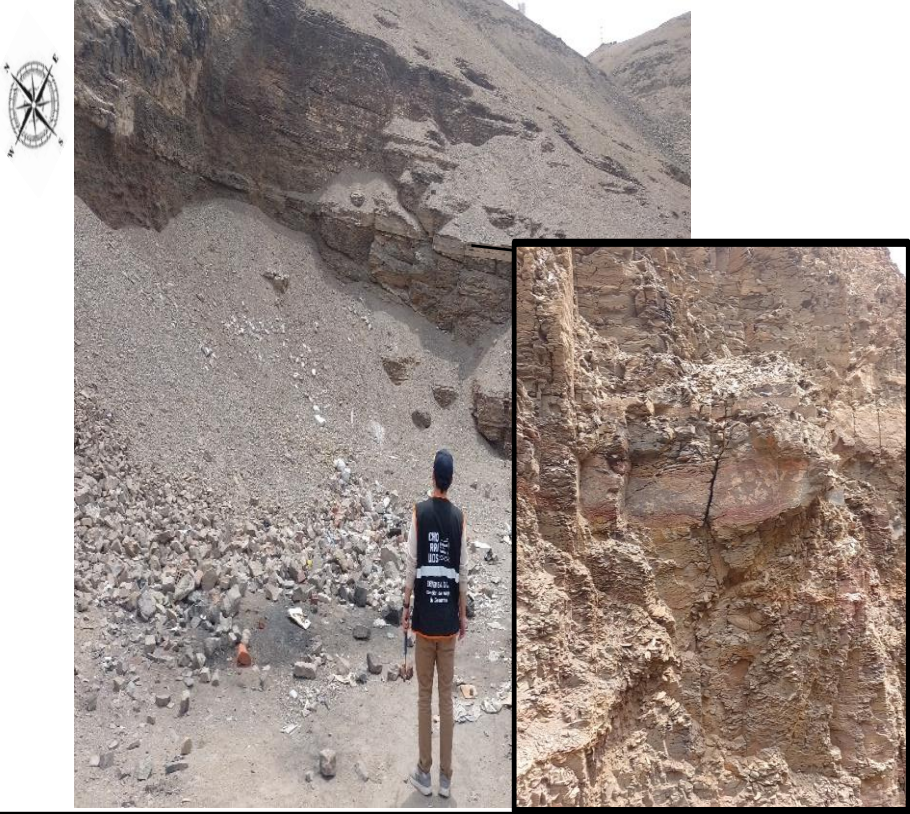
PUNTO CRÍTICO 12							
UBICACIÓN							
REGIÓN	Lima		PROVINCIA	Lima		DISTRITO	Chorrillos
COORDENADAS UTM							
ZONA	18S WGS-84	NORTE (m)	8653417	ESTE (m)	279005	ELEVACIÓN (m.s.n.m.)	57

Tipo de evento			Susceptible a caída de roca				
Tipo de roca			Lutitas marrón grisáceas a rojizas y limolitas				
Factor condicionante			Rocas fracturadas y meteorizadas en la parte alta de la ladera				
Factor desencadenante			Sismo				
Consecuencias			Afectaría principalmente la vía de salida boulevard Herradura

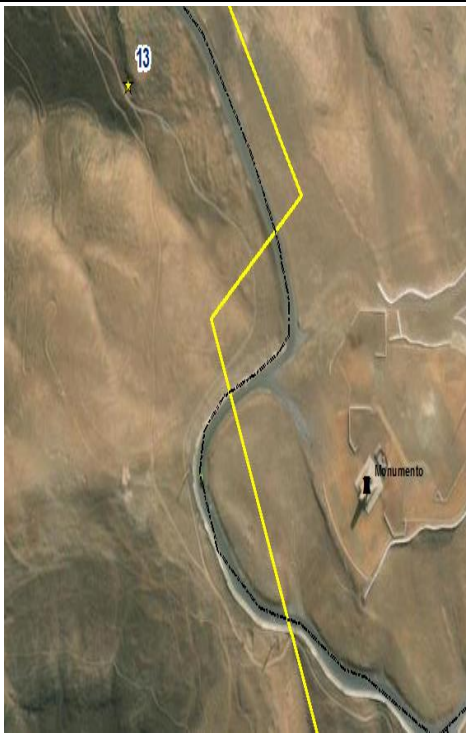
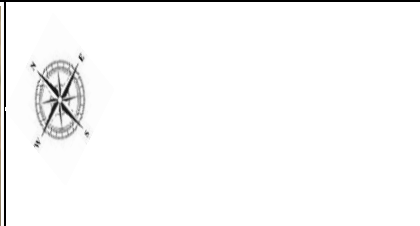
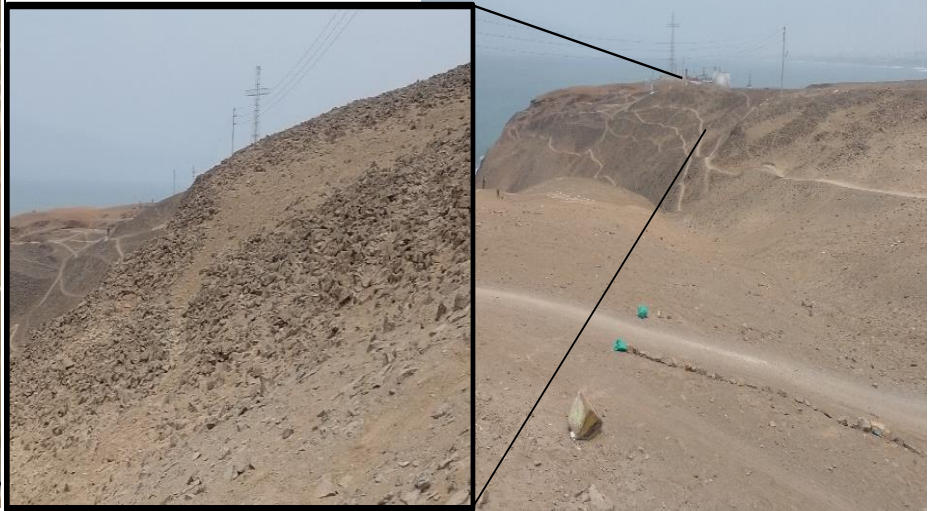
PUNTO CRÍTICO 13							
UBICACIÓN							
REGIÓN	Lima		PROVINCIA	Lima		DISTRITO	Chorrillos
COORDENADAS UTM							
ZONA	18S WGS-84	NORTE (m)	8653750	ESTE (m)	278865	ELEVACIÓN (m.s.n.m.)	99

Tipo de evento			Susceptible a caída de roca				
Tipo de roca			Lutitas marrón grisáceas a rojizas y limolitas				
Factor condicionante			Fragmentos o clastos de rocas superpuestos en la parte alta de la ladera				
Factor desencadenante			Sismo				
Consecuencias			Afectaría principalmente la vía de salida boulevard Herradura
