# EVALUACIÓN GEODINÁMICA EN LA LOCALIDAD DE CANCHAQUE (Provincia de Huancabamba - Región Piura)

Informe Técnico N°037-2024/IGP CIENCIAS DE LA TIERRA SÓLIDA

Evaluación geodinámica en la localidad de Canchaque  
(Provincia de Huancabamba y Región de Piura)

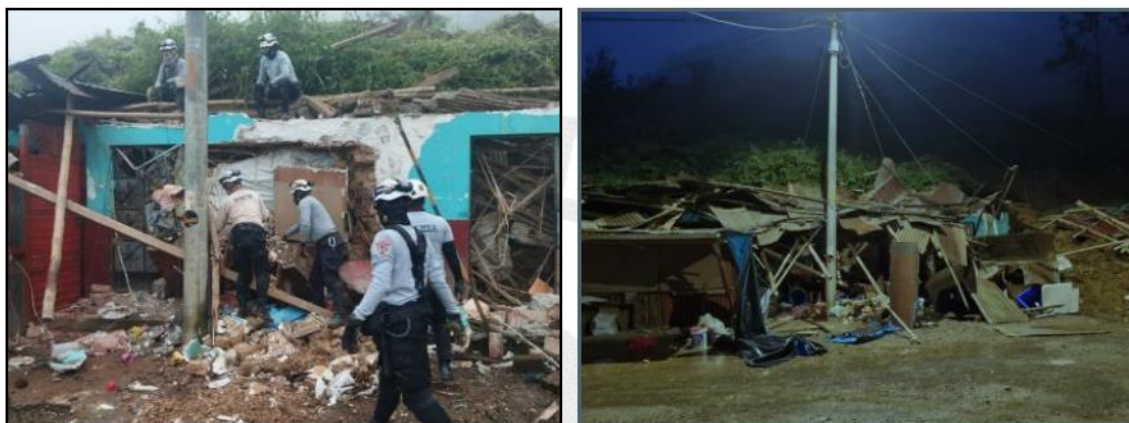
- Instituto Nacional de Defensa Civil (Indeci), 2024. REPORTE COMPLEMENTARIO N° 3172 – 1/4/2024 / COEN-INDECI /19:35 HORAS (Reporte N.º 3): Deslizamiento en el distrito de Canchaque. Este estudio indica que, debido a las lluvias intensas en el sector Villa Palambla, se produjo un deslizamiento que ocasionó la destrucción de 2 viviendas y 7 damnificados (Figura 3).

**Figura 3.- Viviendas destruidas en el sector Villa Palambra por el deslizamiento ocurrido el 04 de marzo de 2024 (Fuente: Indeci, 2024)**

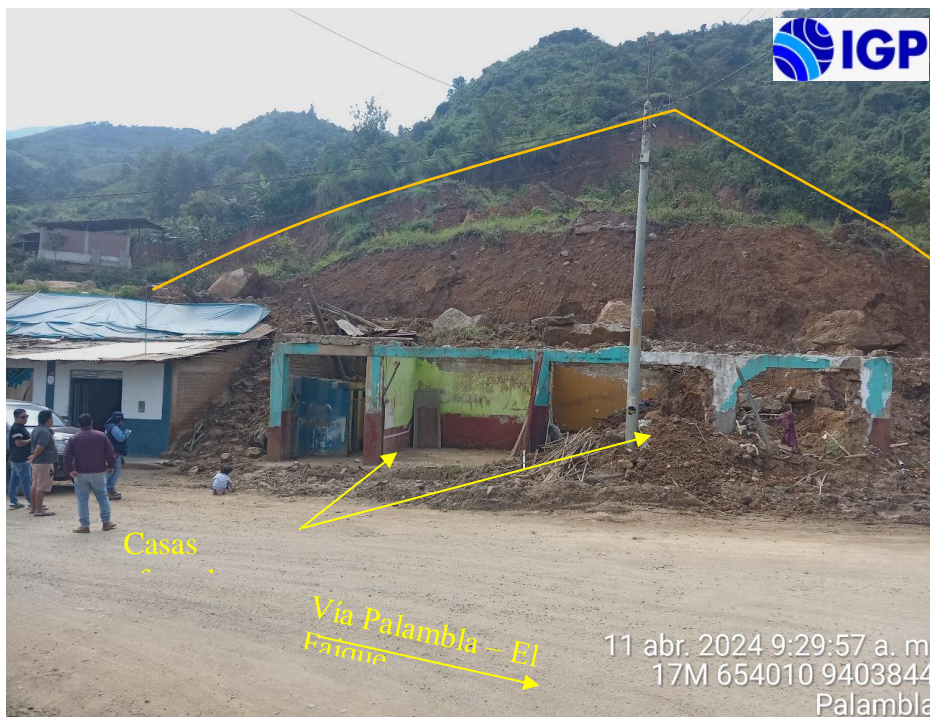
**Vertiente con depósito de deslizamiento:** Esta unidad geomorfológica comprende los materiales originados por el deslizamiento ocurrido en el sector Villa Palambra (intersección del cruce Canchaque – Faique – Palambra), los mismos que fueron removidos pendiente abajo y cubrieron parte de la vía Canchaque – Huancabamba, ocupa aproximadamente un área de 8845 m<sup>2</sup> (Figura 4).

Figura 4.- Unidad geomorfológica vertiente con depósito de deslizamiento (línea naranja) situada en la vía Palambra – Faique

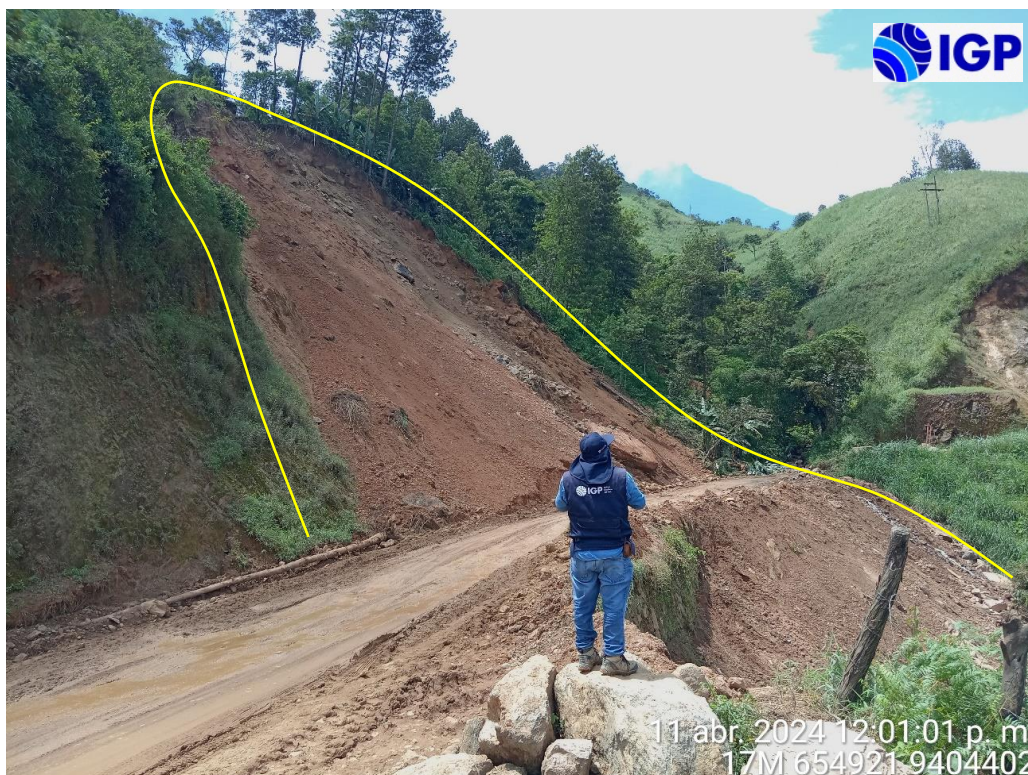
**Vertiente con depósito de deslizamiento:** Esta unidad geomorfológica fue identificada en el sector La Paccha, específicamente a 1000 m al noreste de Palambra, corresponde a un deslizamiento y áreas inestables que aproximadamente ocupan un área de 14,000 m<sup>2</sup> (Figura 8).

Figura 8.- Unidad geomorfológica vertiente con depósito de deslizamiento (línea amarilla) situada en la vía Canchaque - Huancabamba

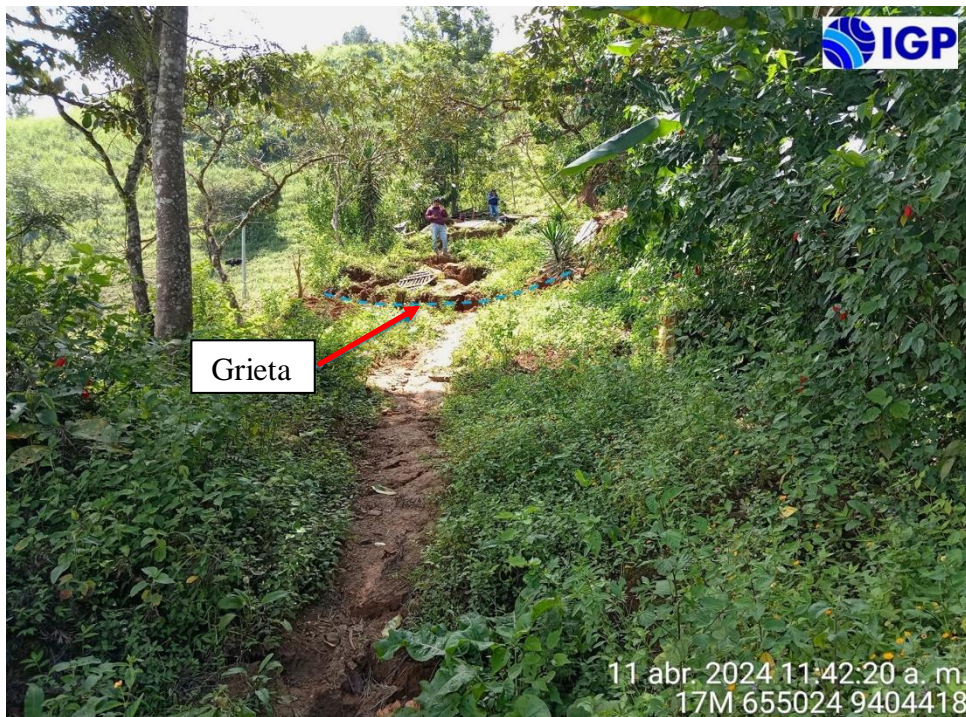
Figura 8.- Vista de ladera de montaña sobre la cual se asientan viviendas del sector Paccha. El terreno se presenta inclinado, conformado por suelos de cobertura y presencia de grietas (línea roja)

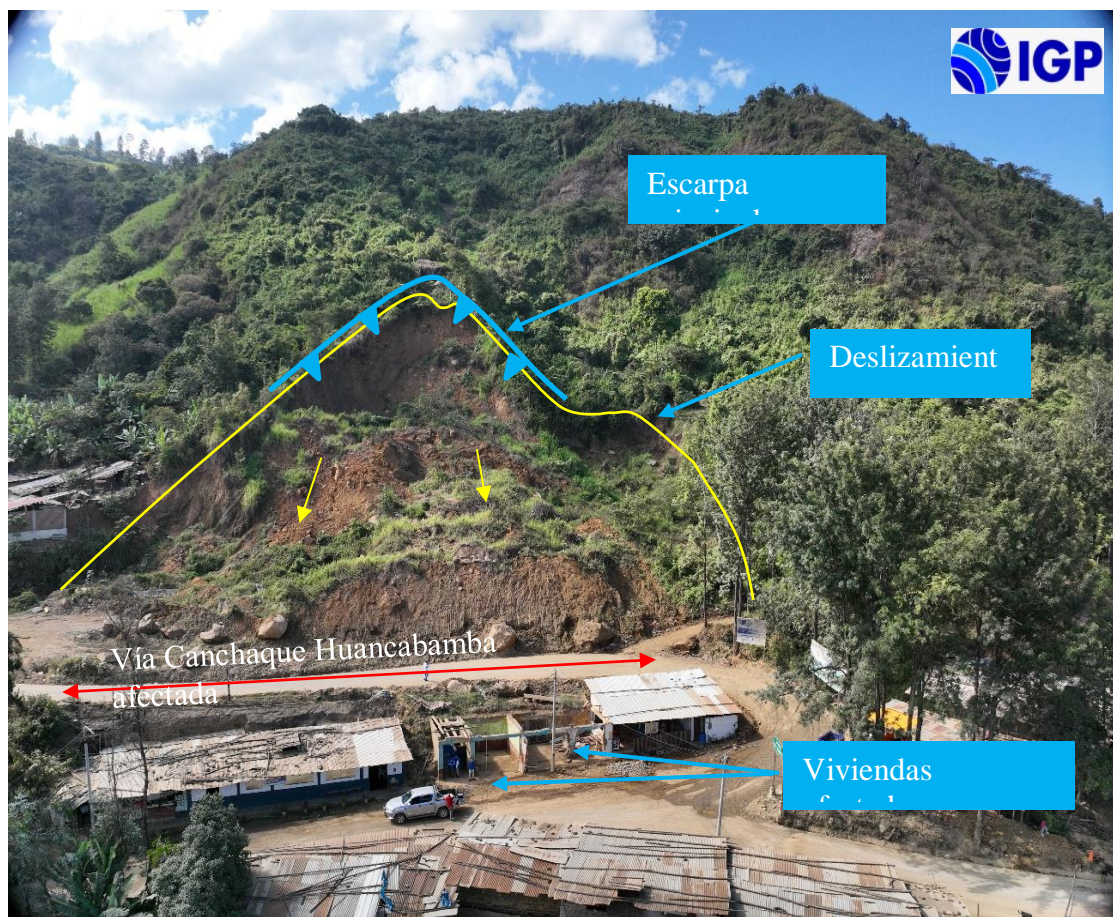
**Deslizamientos:** En las inmediaciones del sector Villa Palambra, específicamente en el cruce de la carretera hacia Huancabamba (340 m al sur de Palambra), el día 04 de marzo de 2024, ocurrió un deslizamiento que afectó severamente a dos viviendas e interrumpió el tránsito en un tramo de 60 m de la vía Canchaque – Huancabamba. Debido a los materiales que fueron removidos pendiente abajo, la municipalidad realice acciones de limpieza y retiro de escombros con maquinaria pesada. El deslizamiento tiene una longitud de 105 m desde la escarpa principal hasta la base, ancho máximo de 70 m y el material movilizado es de 8845 m<sup>2</sup> aproximadamente, se ha generado sobre taludes de pendiente superior a los 60° de inclinación que se encontraban conformados por bloques sueltos de rocas envueltos en matriz limo – arcillosa (Figura 13).

Figura 13.- Se ha delimitado el deslizamiento en el Sector Villa Palambra (línea de color amarillo), que afectó dos viviendas y los materiales removidos ocuparon un tramo de 60 m de longitud de la vía Canchaque - Huancabamba

- Evaluar la implementación de canales de coronación sobre las laderas inestables que vienen siendo afectadas por deslizamientos de la vía Canchaque – Huancabamba (sectores La Paccha y Villa Palambra) para drenar el agua de escorrentía y evitar la infiltración del agua hacia el subsuelo y rocas metamórficas meteorizadas.

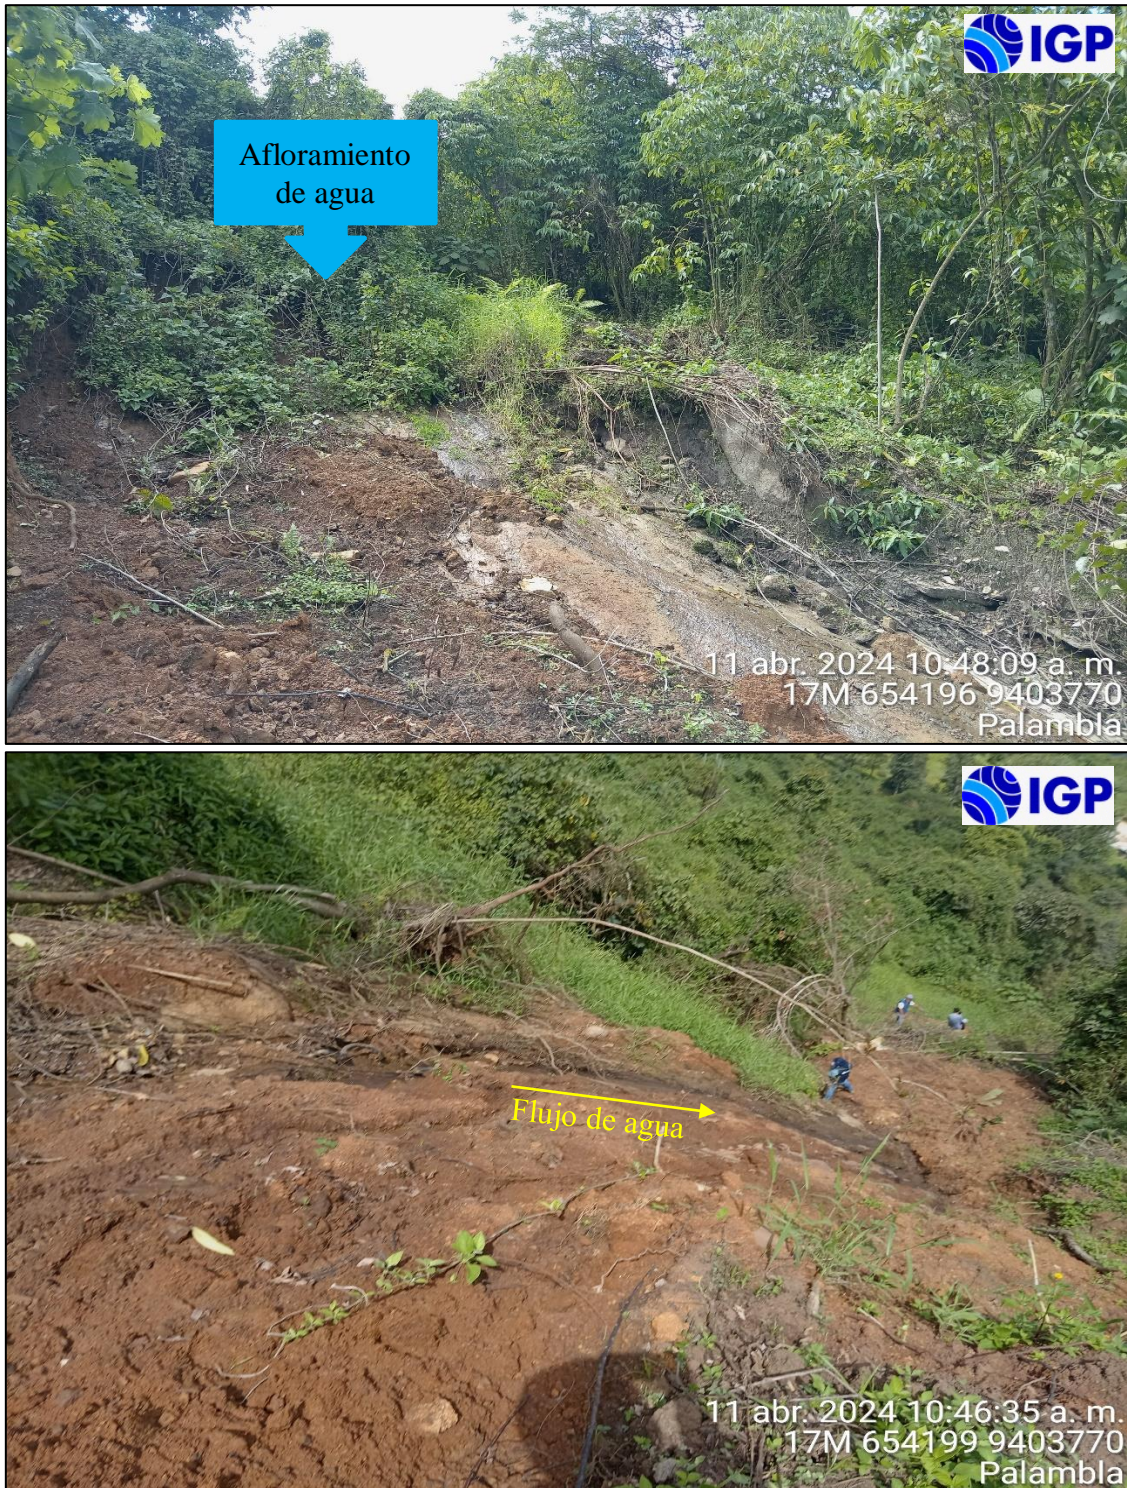
En principio, este deslizamiento se ha generado por el incremento de las precipitaciones pluviales en el área de estudio (habrían recargado el manantial situado en la parte superior del deslizamiento) y ha sido influenciado por el corte del talud con pendientes verticales durante la construcción de la vía, habiendo ocasionado la saturación de los materiales y por ende la ocurrencia de este evento geodinámico (Figura 14).

Figura 14.- La imagen superior muestra afloramiento de agua proveniente de manantial situado en la parte superior del deslizamiento, mientras que, la imagen inferior, el flujo de agua a través de la ladera que habría generado la saturación de los suelos, incremento del peso de los materiales y por efectos de la gravedad, la inestabilidad del talud.

- El deslizamiento identificado en el sector Villa Palambra fue debido a la recarga del manantial situado en la parte alta de este evento geodinámico, durante la ocurrencia de precipitaciones intensas, conllevando a la saturación de los suelos de cobertura y rocas metamórficas meteorizadas dispuestas sobre relieves con pendiente superior a los 60° de inclinación, generando la afectación de dos viviendas y la acumulación de los materiales removidos en un tramo de 60 m de la vía Canchaque - Huancabamba .

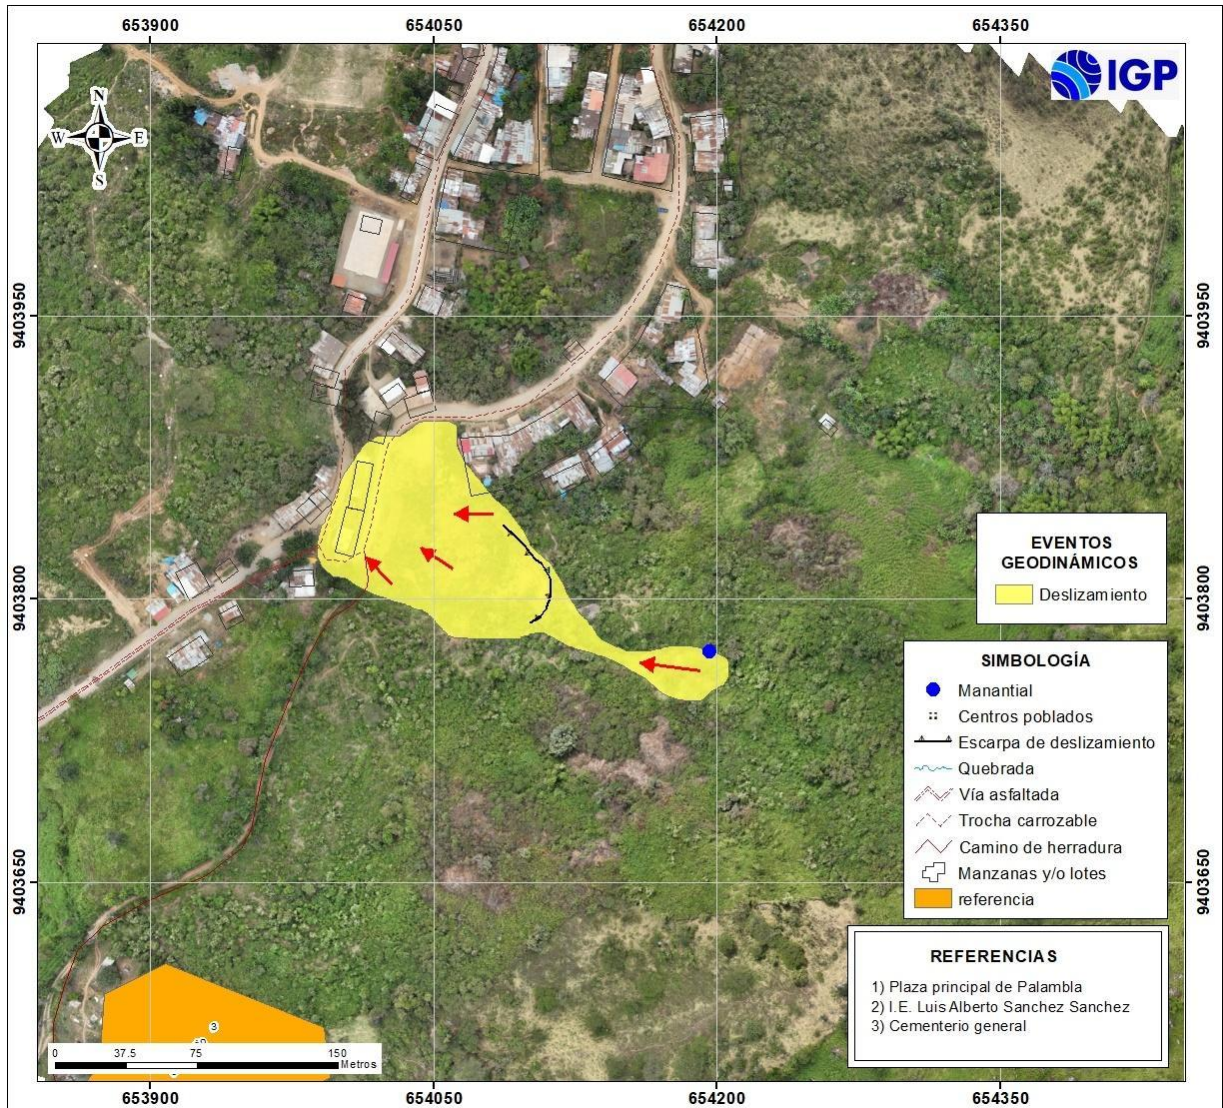
Figura 15.- Eventos geodinámicos identificados en las inmediaciones del sector Villa Palambra. Las flechas de color rojo indican la dirección del desplazamiento de los materiales desestabilizados.

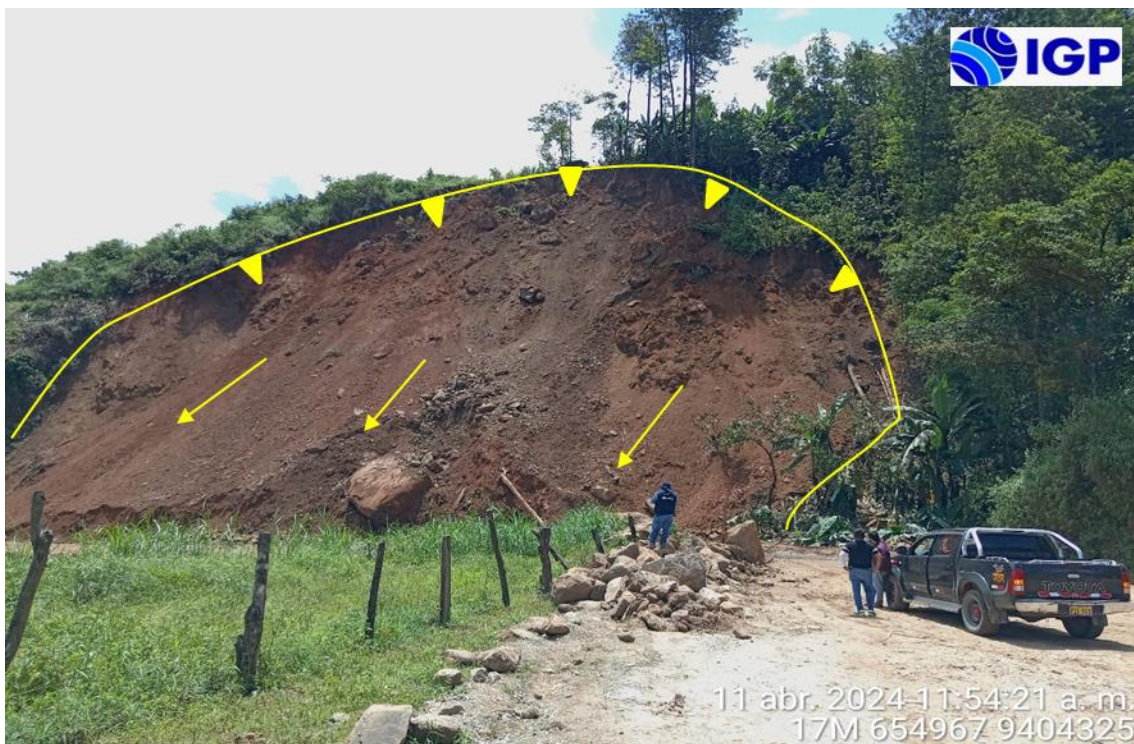
**Deslizamiento:** En las inmediaciones del sector La Paccha, específicamente en la vía Canchaque - Huancabamba (aproximadamente a 3.5 km de distancia de Palambra), se ha identificado un deslizamiento activo que podría afectar la carretera en mención en un tramo de 59 m aproximadamente),

viviendas aledañas e infraestructura de irrigación. El deslizamiento se habría generado por incremento de las lluvias e infiltración del agua hacia el subsuelo; presenta una longitud de 78 m desde la escarpa principal hasta la base, ancho máximo de 55 m y aproximadamente habría movilizado 14,000 m<sup>2</sup> de materiales coluviales. Este evento se ha generado sobre taludes de pendiente superior a los 60° de inclinación que se encuentran conformados por rocas metamórficas altamente fracturadas (Figura 16).

Figura 16.- Deslizamiento del tipo retrogresivo reconocido en las inmediaciones del sector La Paccha que podría afectar un tramo de 59 m de la vía Canchaque – Huancabamba

- El deslizamiento reconocido en el sector La Paccha se encuentra activo y clasifica como retrogresivo, debido a la generación de grietas y asentamientos del suelo en la parte superior de la cabeza del deslizamiento, saturación de los suelos y presencia de infraestructura de riego en el área de estudio.

- Realizar un análisis de estabilidad de los taludes en las inmediaciones de los sectores Villa Palambra y La Paccha, para lo cual se deben realizar estudios de suelos, topografía y geofísica, que permitan definir zonas con potencial a deslizarse.

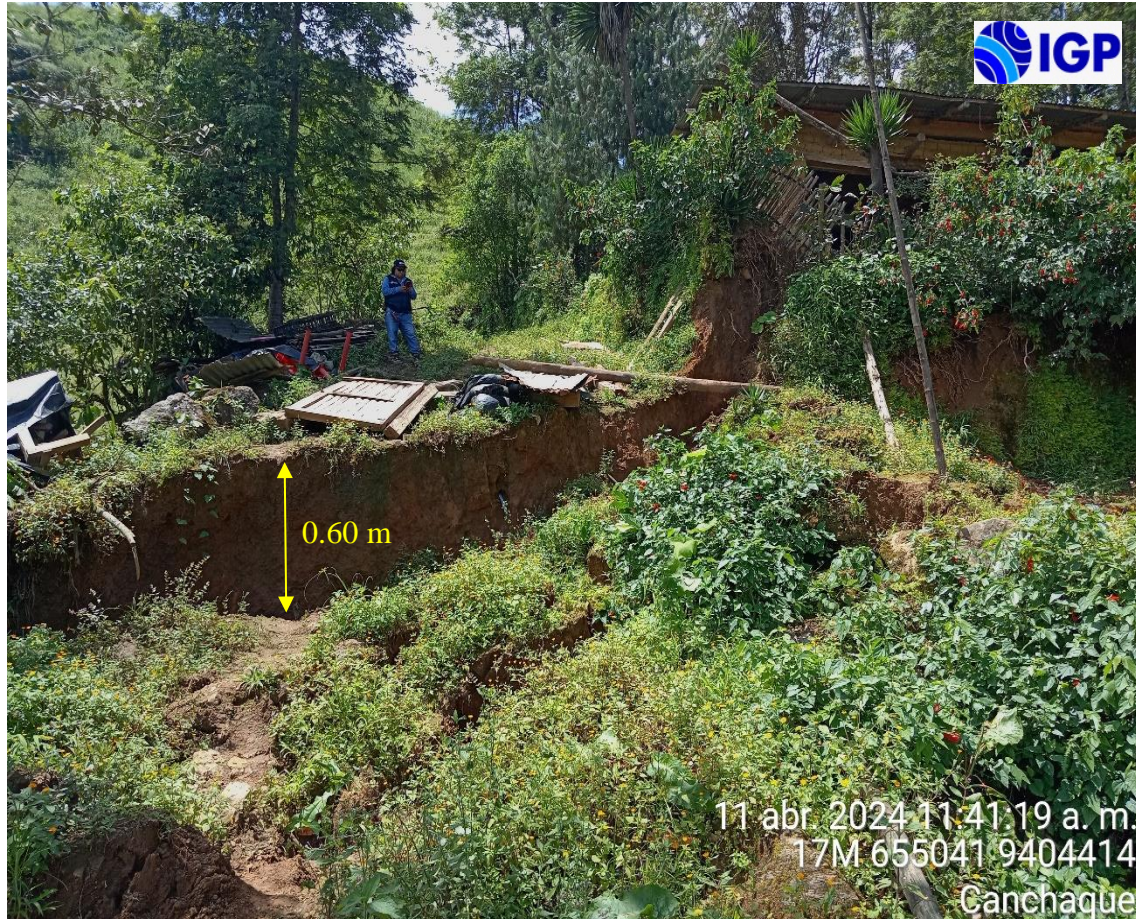
Este deslizamiento es del tipo retrogresivo (la superficie de falla se extiende en dirección opuesta al movimiento, es decir, hacia la parte superior de la cabeza del deslizamiento), como evidencias se han reconocido grietas de longitud máxima de 20 m y asentamientos diferenciales en el suelo (Figuras 17 y 18).

Figura 17.- Asentamiento diferencial del suelo en la parte superior de la cabeza del deslizamiento generado por la escorrentía del agua

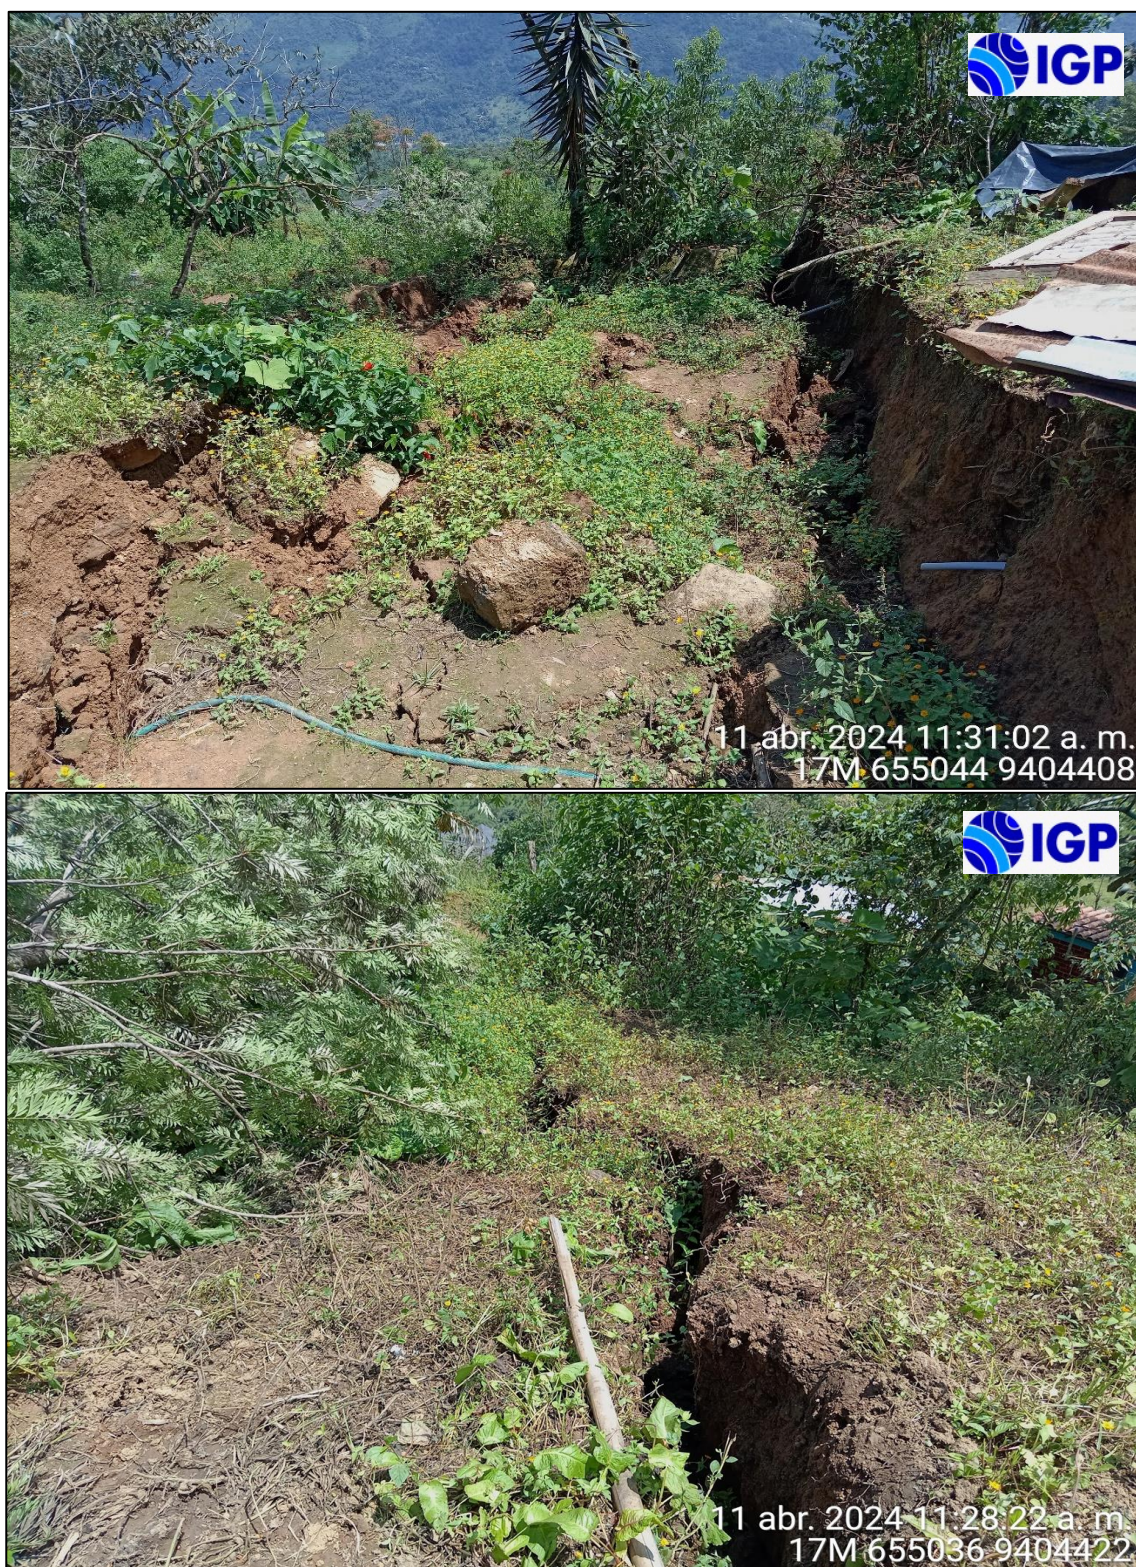
Figura 18.- La imagen superior muestra asentamiento diferencial del suelo y la imagen inferior una grieta en el suelo de 20 m de longitud (dirección noroeste – sureste)

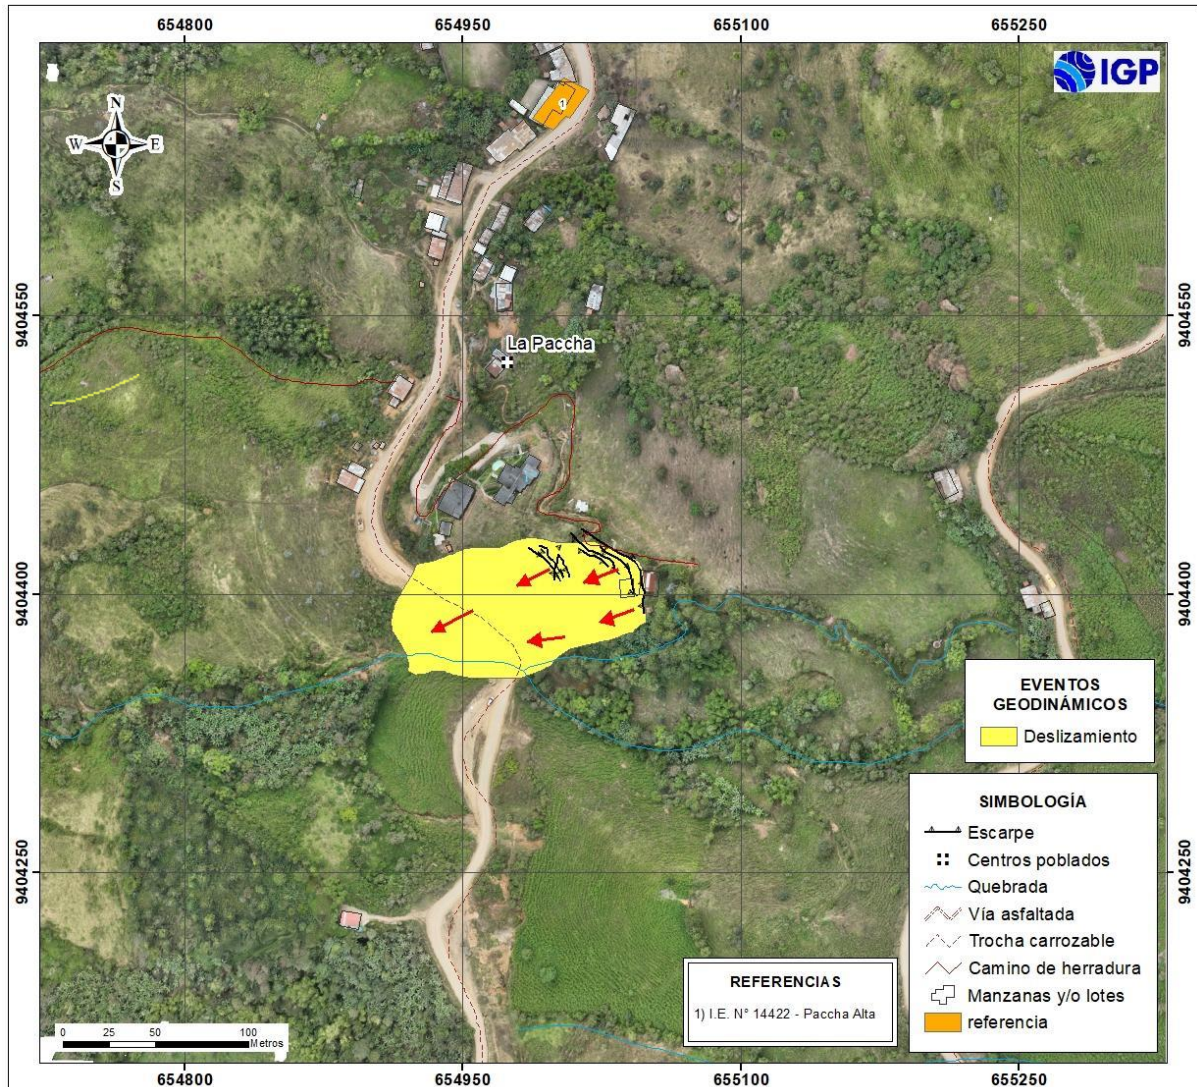
Figura 19.- Deslizamiento delimitado en las inmediaciones del sector La Paccha, las flechas de color rojo indican la dirección del desplazamiento del material inestabilizado.
