# INSPECCIÓN GEODINÁMICA EN LA LOCALIDAD DE LA COIPA (Provincia de San Ignacio - Región Cajamarca)

Informe Técnico N°031-2024/IGP CIENCIAS DE LA TIERRA SÓLIDA

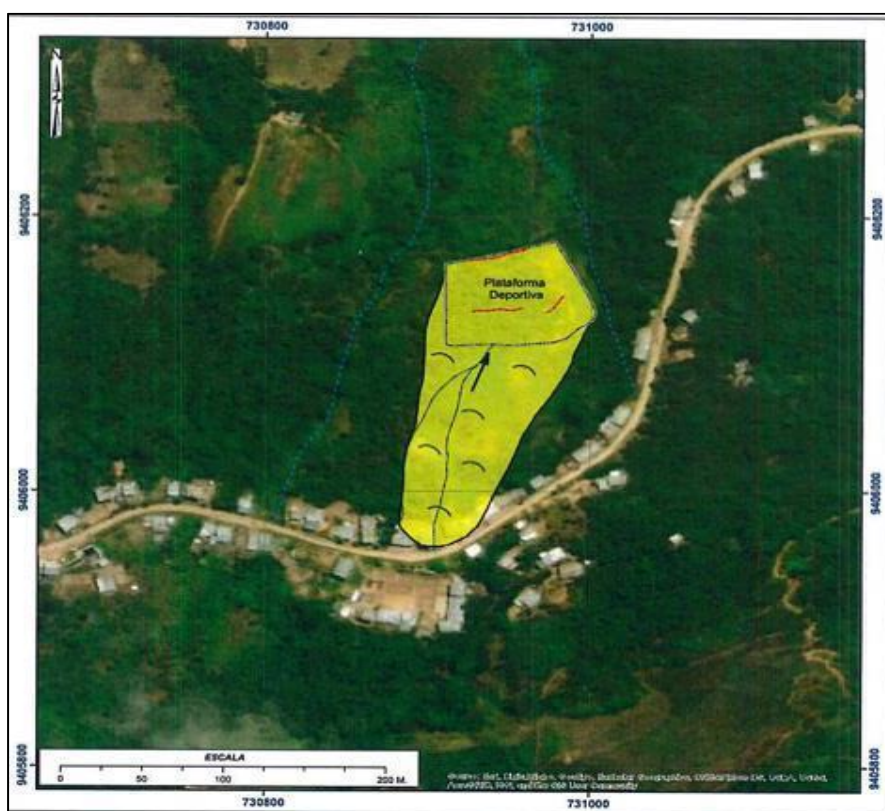
Detalla que, durante el mes de febrero del año 2019 en el caserío Los Ángeles se han producido desplazamientos en el

terreno que afectaron viviendas y terrenos de cultivo, a través de la generación de grietas en paredes y suelo, efectos que se intensificaron posterior a la ocurrencia del sismo ocurrido el 26 de mayo del mismo año, generando un deslizamiento del tipo rotacional que comprende un área de 2.5 Has, presenta corona semicircular y escarpas con longitudes de 0.10 a 1 m de longitud, además, concluyeron que, el nivel de peligro por el deslizamiento es Muy Alto (debido a la ubicación de 10 viviendas en los alrededores del evento), (Figura 4).

Figura 4.- Deslizamiento reconocido por Ingemmet en el sector Los Ángeles (Fuente: INGEMMET, 2020)

Entre los factores reconocidos como influyentes al evento, citan entre los condicionantes la presencia de depósitos coluviales en las laderas, pendiente de 15° a 25° y la presencia de humedad, mientras que, consideran como factores

desencadenantes la intervención antrópica de la ladera (corte de ladera para construcción de cancha deportiva), la ocurrencia de precipitaciones y la ocurrencia del sismo de Lagunas (Loreto) del 26 de mayo del año 2019, con magnitud M8.0.

Finalmente, el estudio concluye que, el sector Los Ángeles se considera como zona crítica por peligro inminente por deslizamientos ante precipitaciones y sismos.

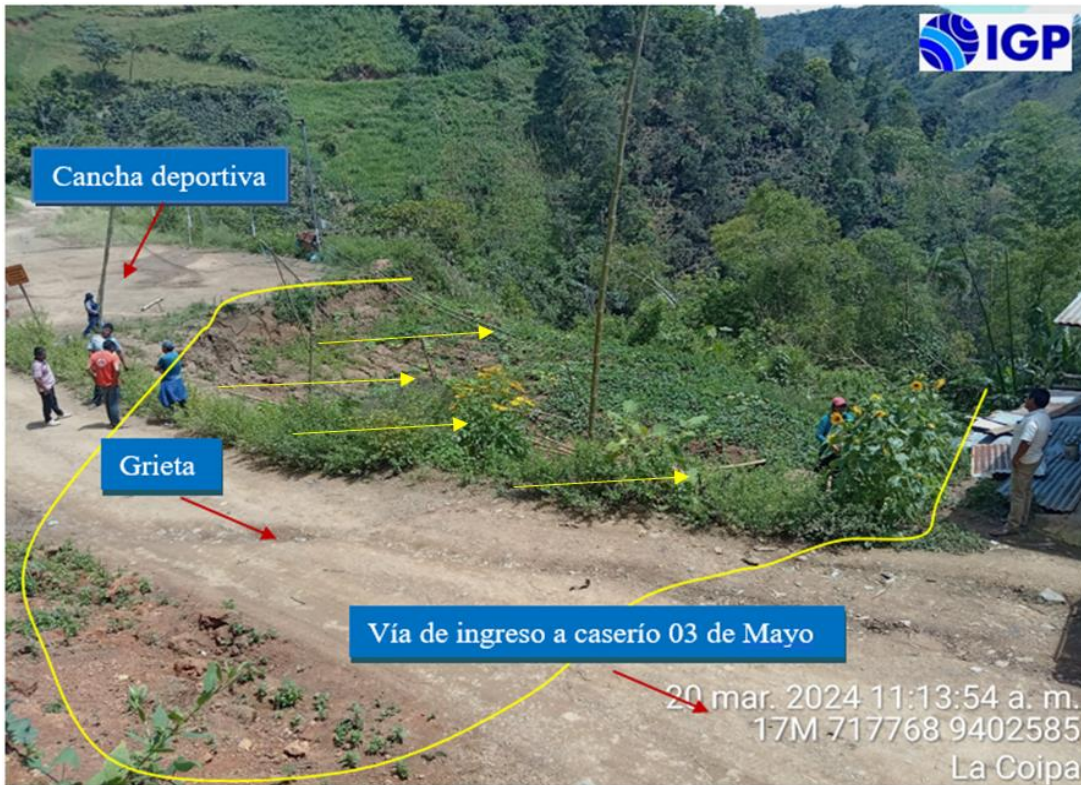
En las inmediaciones de la vía de ingreso al caserío 03 de mayo, contiguo a cancha deportiva, se ha reconocido un deslizamiento sobre laderas de pendiente superior a los 60° de inclinación que se encuentran conformadas por depósitos coluviales (arenas y limo arcillas) con presencia de afloramiento de agua, evento activo desde el mes de octubre del año 2022, fecha en que afectó dos viviendas. El deslizamiento comprende un ancho máximo de aproximadamente 120 m, la escarpa principal presenta un salto de 1.50 m de altura, grietas de 50 m de longitud y ancho de 2 cm (paralelas a la escarpa principal del deslizamiento), los materiales que se movilizan pendiente abajo podrían afectar la carretera, impidiendo la accesibilidad al caserío, principalmente durante la ocurrencia de precipitaciones intensas, (Figuras 25 y 26).

Figura 25.- Deslizamiento (línea amarilla) identificado en la vía de ingreso hacia el caserío 03 de mayo

Cabe señalar que, según testimonio de los pobladores, el deslizamiento se habría reactivado actualmente, debido al corte del talud por parte de los pobladores para construcción de infraestructura (iglesia), generando la aparición de afloramiento de agua y saturación de los materiales que lo conforman y a la deficiencia de saneamiento en las viviendas aledañas.

- Evaluar la implementación de canales de coronación sobre la escarpa principal del deslizamiento del caserío 03 de mayo para drenar el agua de escorrentía y evitar la infiltración del agua hacia el subsuelo y depósitos coluviales, asimismo, se sugiere evitar la deforestación de laderas.

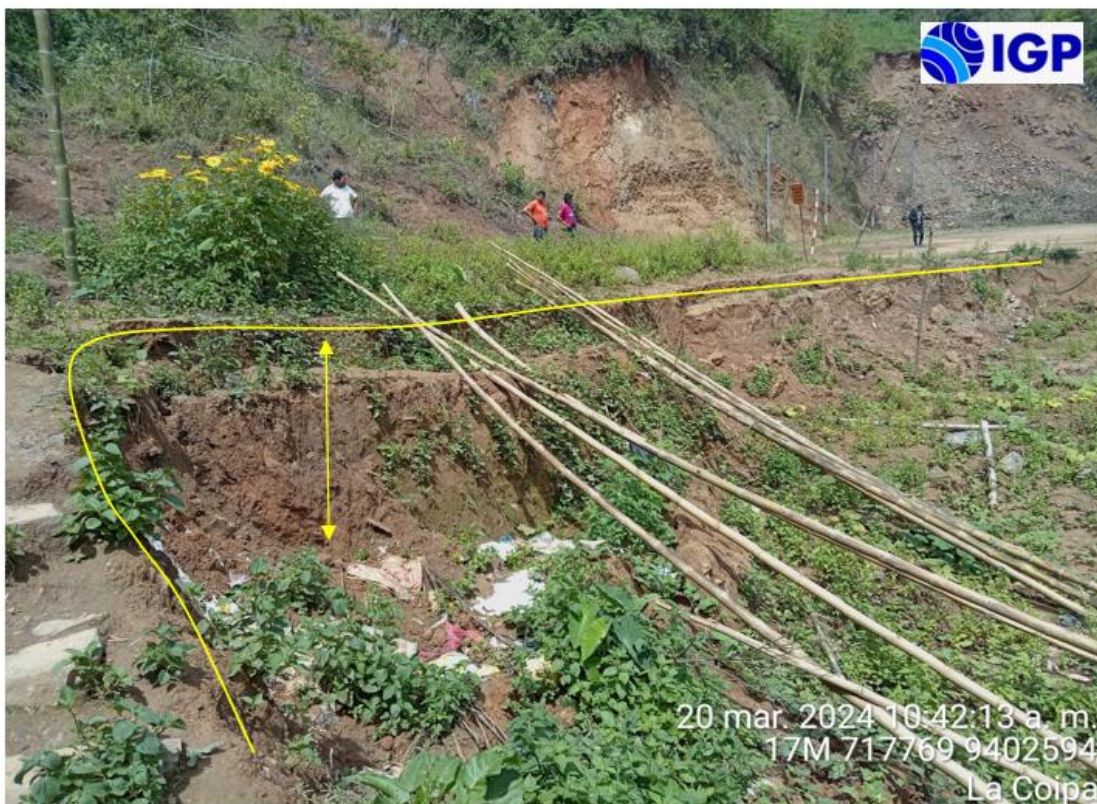
Figura 26.- Escarpe secundario en la parte baja de vía de ingreso al caserío 03 de mayo que presenta aproximadamente 1.50 m de altura

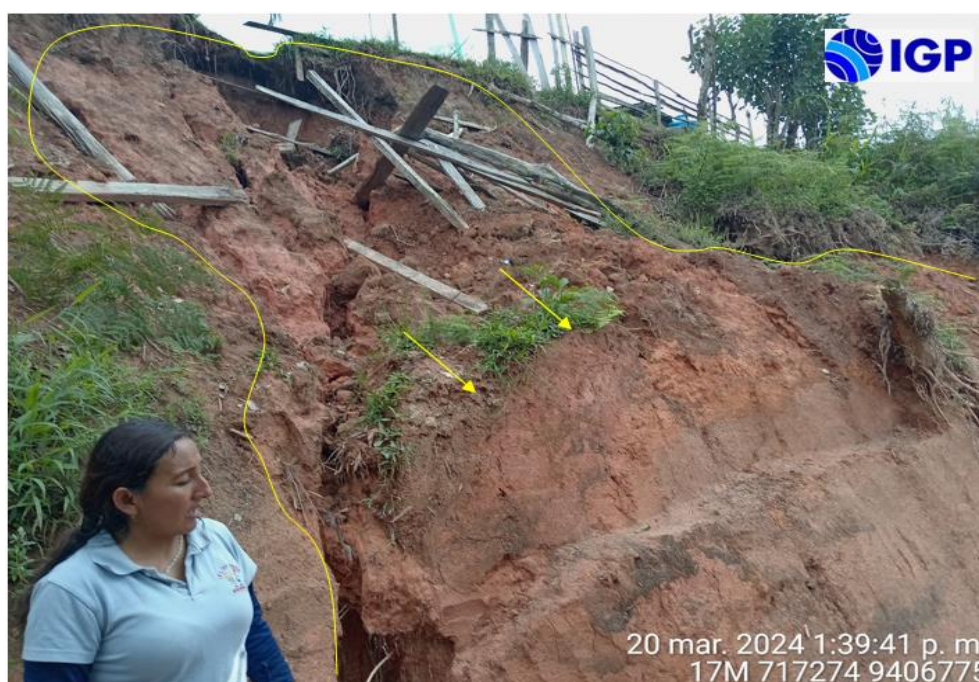
Figura 28.- Derrumbe identificado en la parte baja de la institución educativa inicial N° 1238 debido a presencia de agua de escorrentía sobre talud diseñado para apertura de vía de acceso

ladera durante la construcción de una vía de acceso y la presencia de escorrentías superficiales durante el periodo de precipitaciones pluviales intensas, generando la saturación de los suelos (limos y arcillas) que conforman el talud, generando el colapso de parte del cerco perimétrico y podría poner en riesgo la salud de los niños, (Figuras 28 y 29 ).

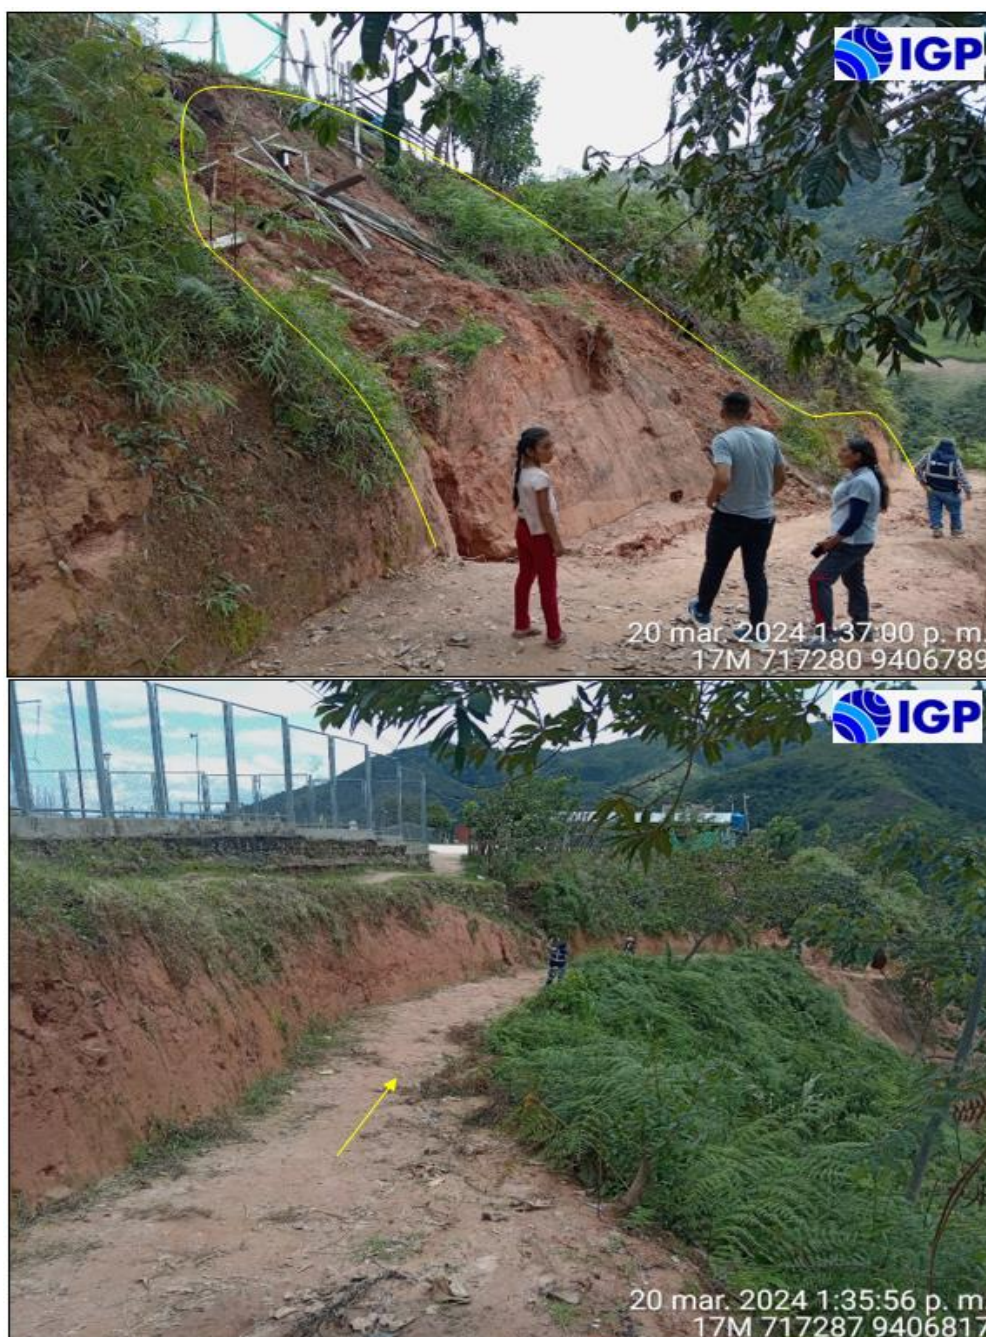
Figura 29.- La imagen superior muestra el derrumbe situado en las inmediaciones del cerco perimétrico de la institución educativa inicial N° 1238 y en la imagen inferior se aprecia talud diseñado para la construcción de vía de acceso (línea amarilla) que presenta pendiente vertical y está conformado por arcilla.

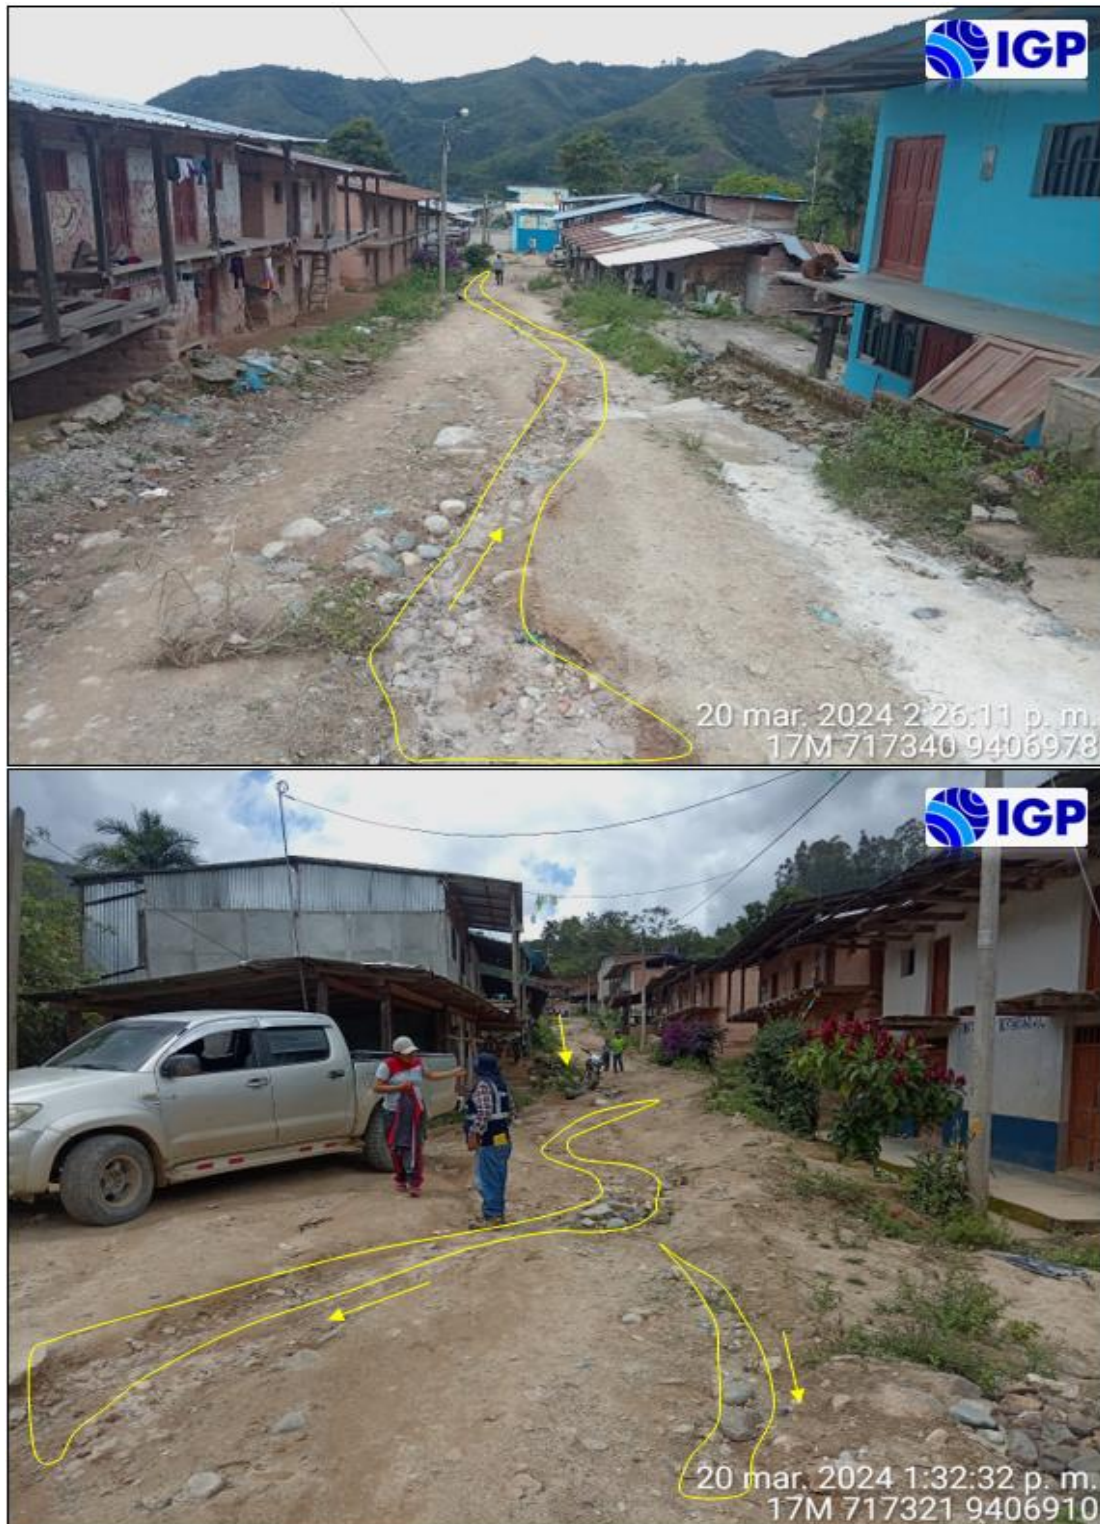
En Monterrico se ha identificado que, durante la ocurrencia de precipitaciones pluviales intensas, las aguas de escorrentía superficial que provienen desde las laderas ubicadas en el extremo norte del caserío erosionan los suelos de origen aluvial (arenas y limos), como evidencia de dichos procesos se han reconocido cárcavas (surcos) en las inmediaciones de la calle que permite acceder a la Institución Educativa N° 16761 Monterrico (colegio primario que cuenta con 65 alumnos y 4 profesores). Además, se ha reconocido que, la deficiencia de un sistema de drenaje pluvial en Monterrico contribuye a la generación de este fenómeno, (Figura 30).

Figura 30.- La calle de ingreso principal a la I.E. Primaria 16761 Monterrico presenta cárcavas generadas por la erosión de laderas (polígonos amarillos) debido a la presencia de escorrentía pluvial durante la ocurrencia de precipitaciones pluviales intensas.

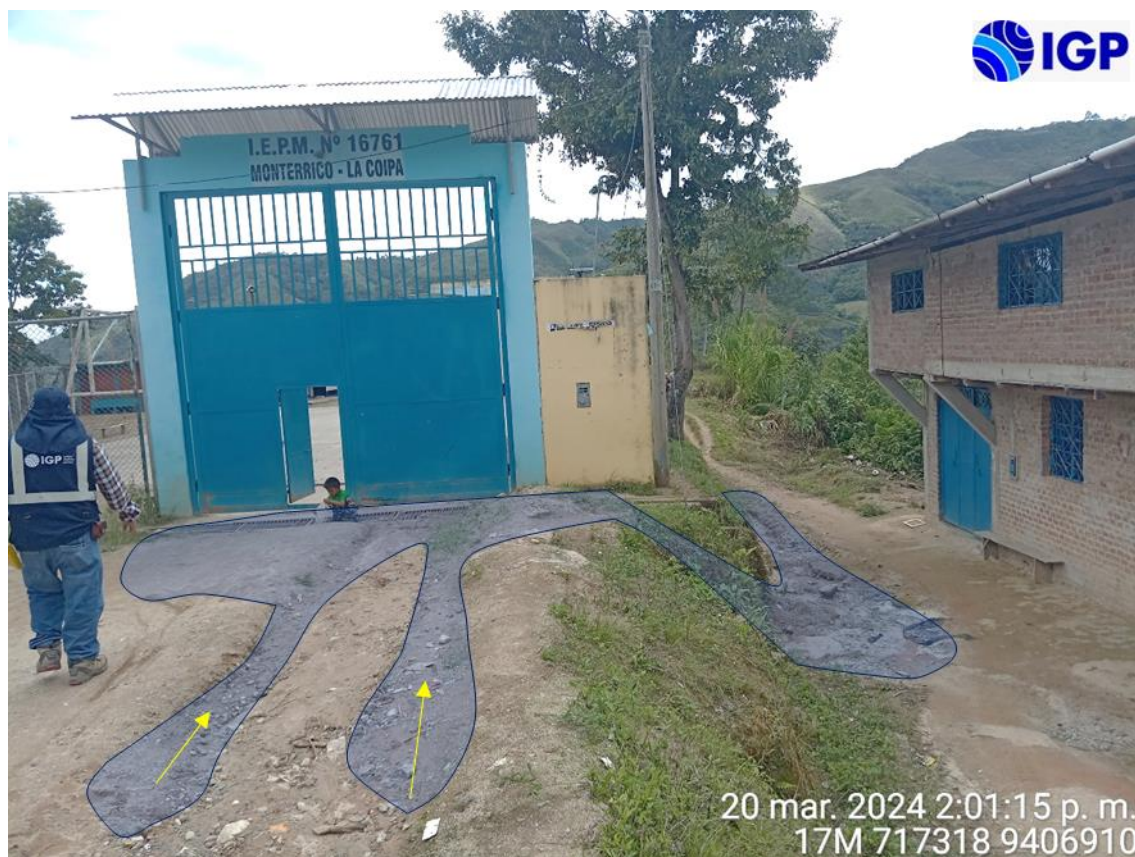
Las zonas susceptibles a este tipo de evento han sido identificadas y delimitadas con ayuda de los pobladores, siendo reconocidas en las inmediaciones del ingreso del colegio de nivel primario N° 16761 y el patio de la institución educativa de nivel inicial 1238, (Figuras 31 y 32).

*Figura 31.- Área susceptible a inundaciones pluviales en las inmediaciones del portón de ingreso a la I.E. N°16761 debido a la ocurrencia de precipitaciones pluviales intensas*

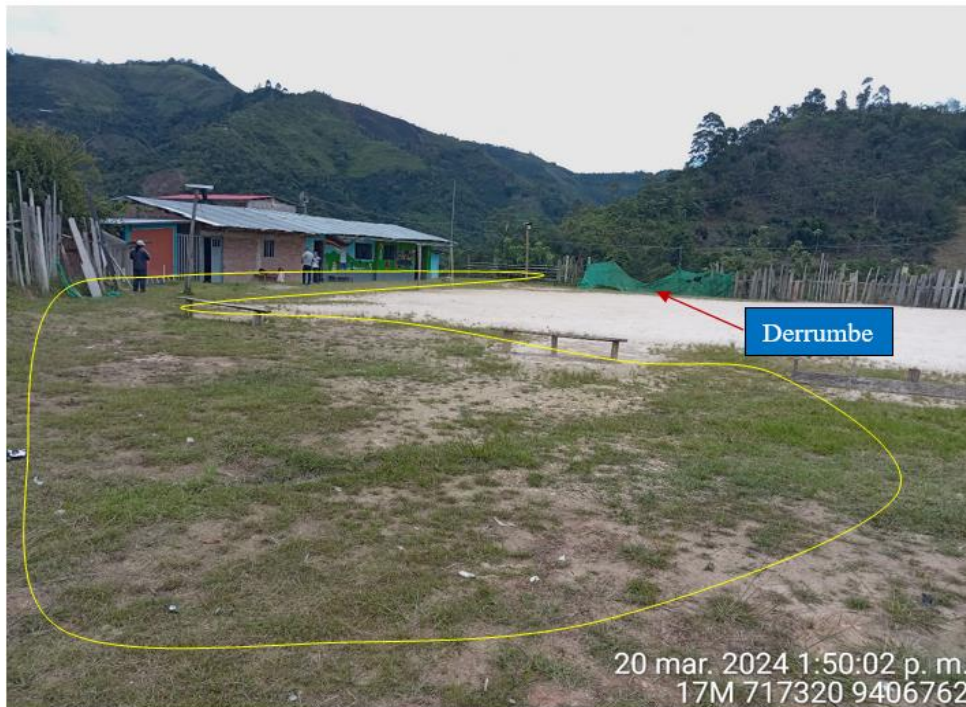
Figura 32.- Patio de la I.E.I N° 1238 susceptible a inundación pluvial (polígono amarillo) debido a la deficiencia de drenaje pluvial

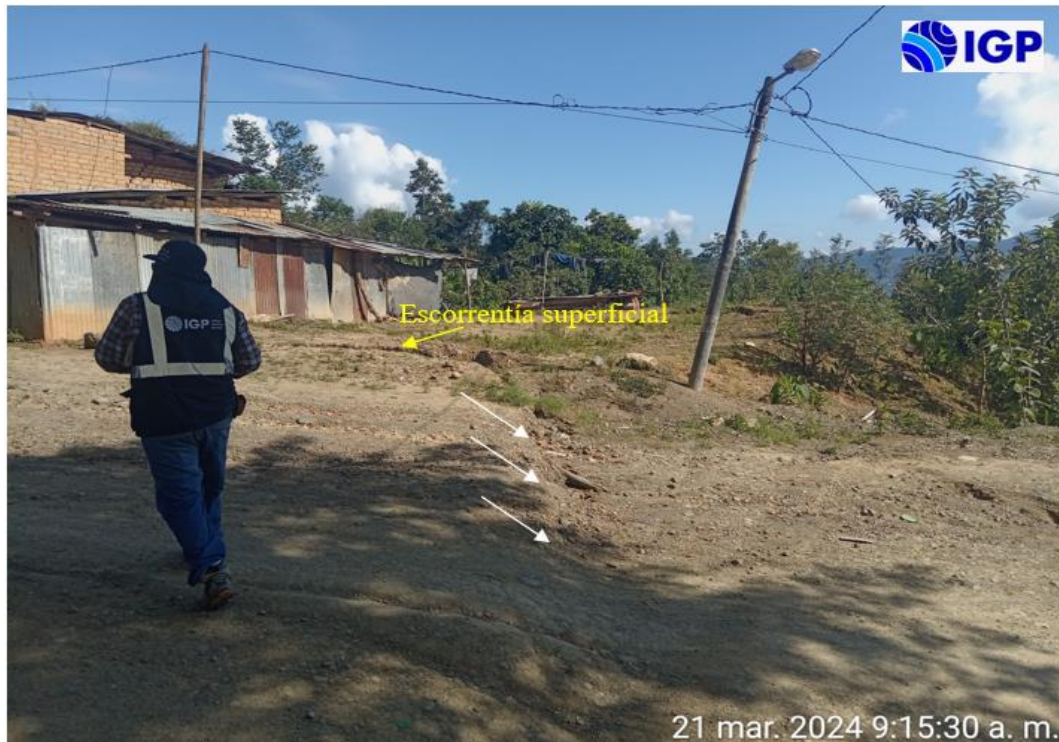
**Deslizamientos:** De acuerdo con el testimonio de los pobladores, desde el año 2019 se ha venido generando un deslizamiento en el caserío Los Ángeles, específicamente en la vía de acceso situada en la parte baja de la I.E. N° 17649, evento que habría colapsado una alcantarilla en la vía de acceso y generado grietas en aproximadamente 10 viviendas (INGEMMET, 2020).

Durante la inspección de campo se ha estimado que, el área de influencia del deslizamiento es de aproximadamente 2.7 Has, como evidencias se han reconocido grietas en el suelo de 40 cm de profundidad y 15 cm de ancho, asentamiento diferencial de 30 cm, postes inclinados y grietas en paredes de la iglesia evangélica cristiana Las Asambleas de Dios, (Figuras 34 y 35).

Figura 34.- Vía de acceso principal al caserío Los Ángeles (parte baja de I.E. N° 17649) ubicada sobre área inestable (deslizamiento), como evidencia se aprecia asentamiento del suelo de aproximadamente 0.30 m, poste inclinado y presencia de agua de escorrentía generada en las viviendas del sector que contribuye a la saturación del suelo

- Un deslizamiento ha sido identificado en las inmediaciones de la vía de acceso principal al caserío Los Ángeles (parte baja de la I.E. N° 17649 Los Ángeles), evento activo desde el año 2019, debido a la infiltración del agua hacia el subsuelo durante el periodo de lluvias intensas, el desarrollo de actividades agrícolas y el corte de la ladera para construcción de una cancha deportiva.

- En las inmediaciones del deslizamiento que afecta al caserío Los Ángeles, se debe evaluar la posibilidad drenar las aguas de escorrentía, evitar la deforestación y el desarrollo de actividades agrícolas con adecuada tecnología, a fin de disminuir la infiltración del agua hacia el subsuelo.

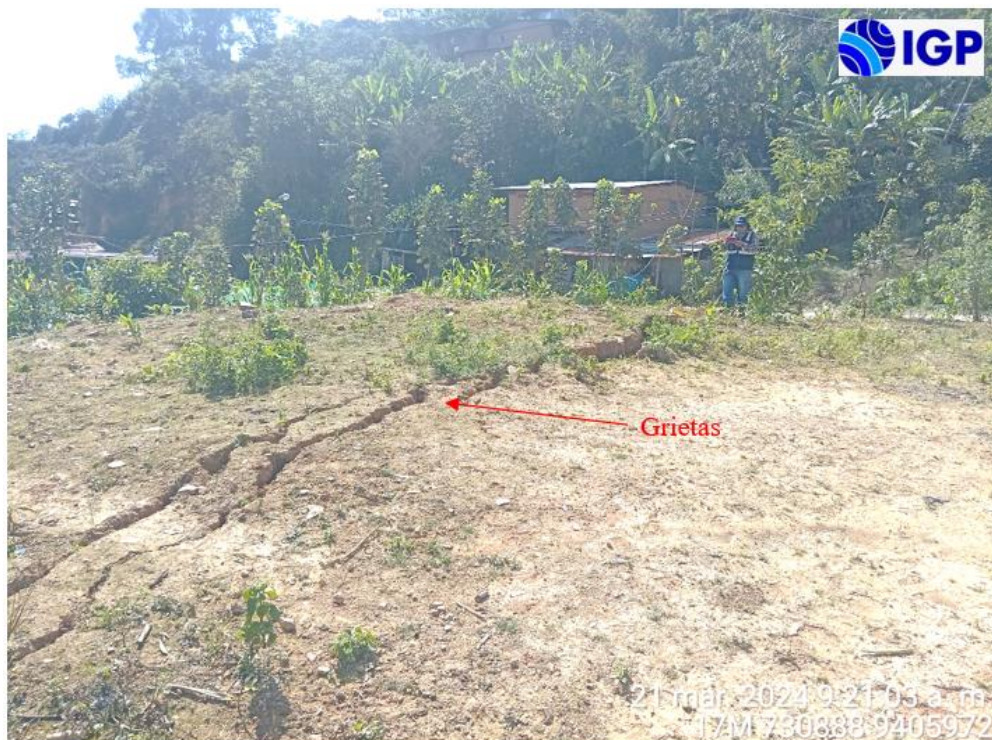
Figura 35.- Grietas en el suelo de 20 m de longitud situadas en la parte baja de la I.E. N 17649 Los Ángeles

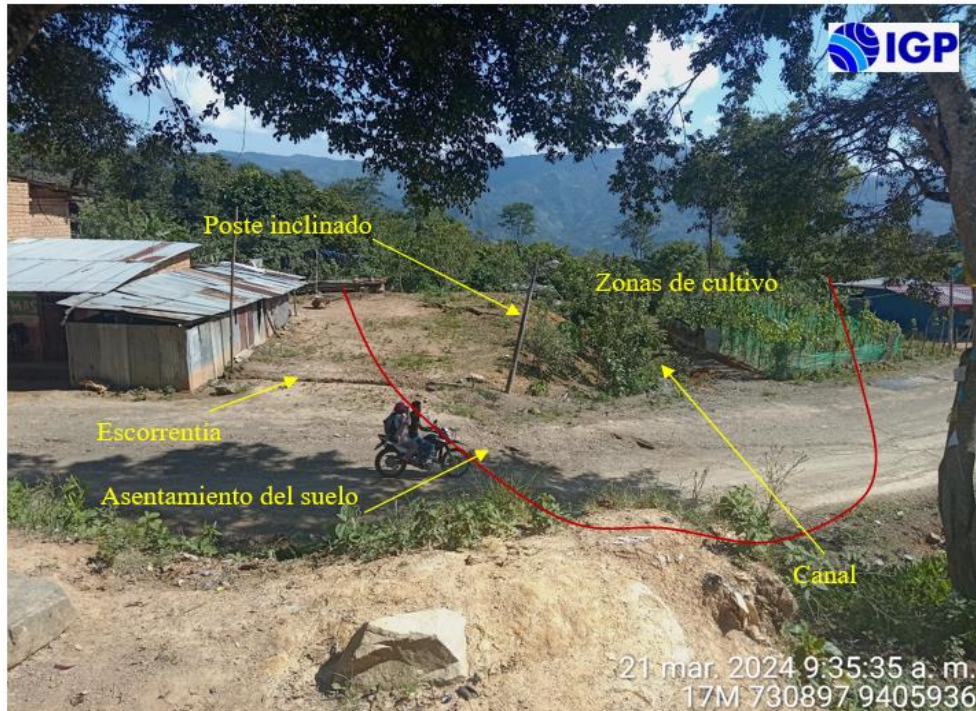
Figura 36.- Deslizamiento en la parte baja de la I.E. N° 17649, alrededor se observa como evidencias poste inclinado, asentamiento y grieta en suelo, además, zonas de escorrentía y canal de agua que saturan el suelo

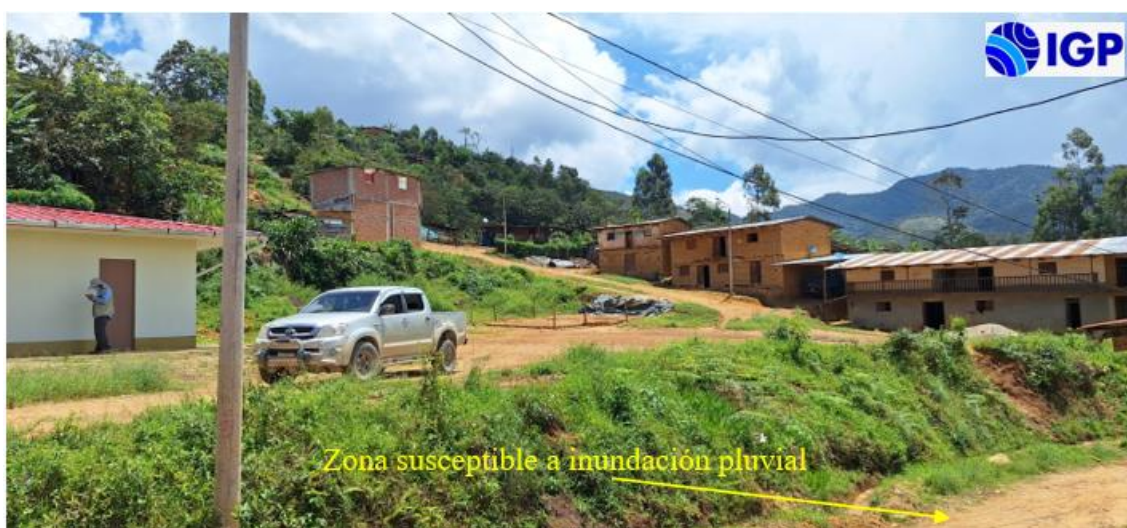
**Inundación pluvial:** Zonas de depresión con potencial de acumulación de agua durante la ocurrencia de precipitaciones pluviales intensas han sido identificadas en el extremo noroeste de la institución educativa inicial N° 166 – Buenos Aires, debido a la pendiente del terreno y deficiencia de un sistema de drenaje pluvial para evacuación de las aguas de escorrentía superficial, (Figura 38).

*Figura 38.- Zona susceptible a inundación pluvial situada en la parte baja de I.E.I N° 166 y a ambientes de establecimiento de salud*

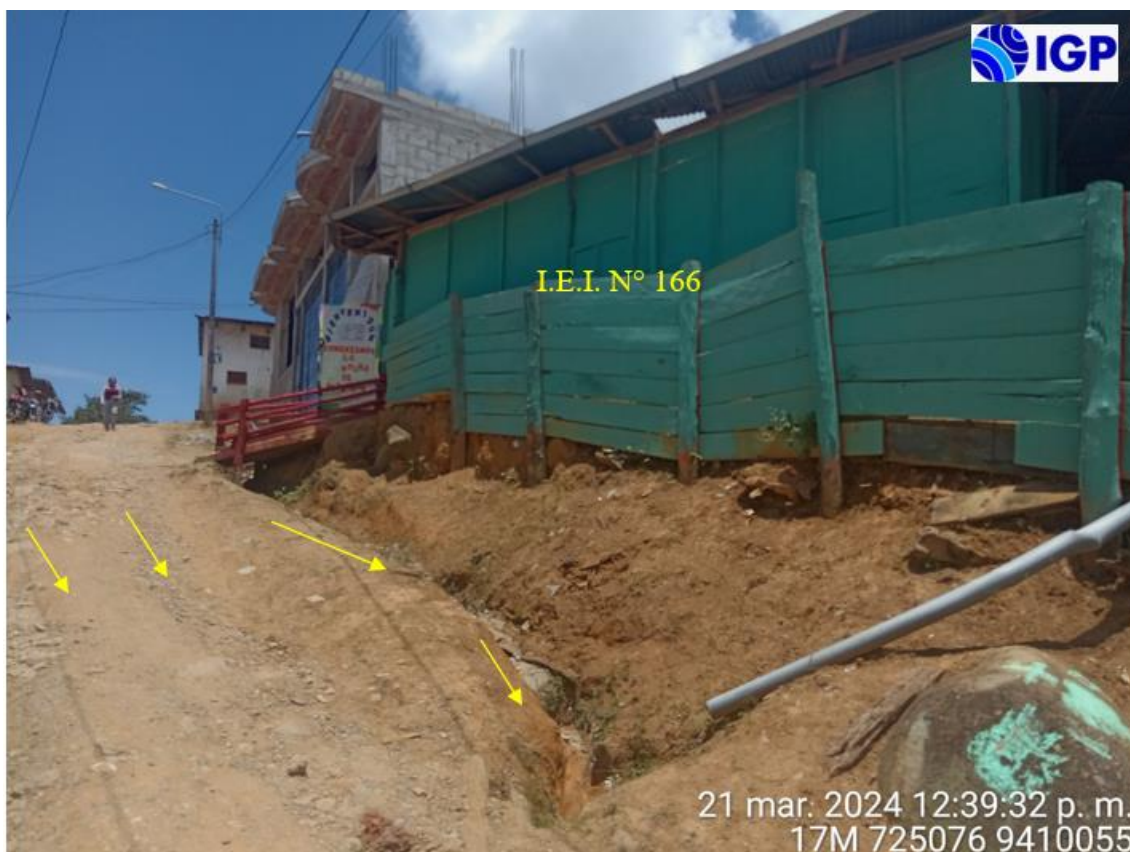
En el caserío Buenos aires se ha identificado como evidencia de este evento la generación de cárcavas sobre las vías de acceso principal en las inmediaciones de la I.E.I N° 166, Figura 39.

*Figura 39.- Erosión de laderas frente a la puerta de acceso principal a la I.E.I N° 166, como evidencia se ha reconocido cárcavas (flechas amarillas) en la calle y zanja de drenaje para evacuación pluvial*

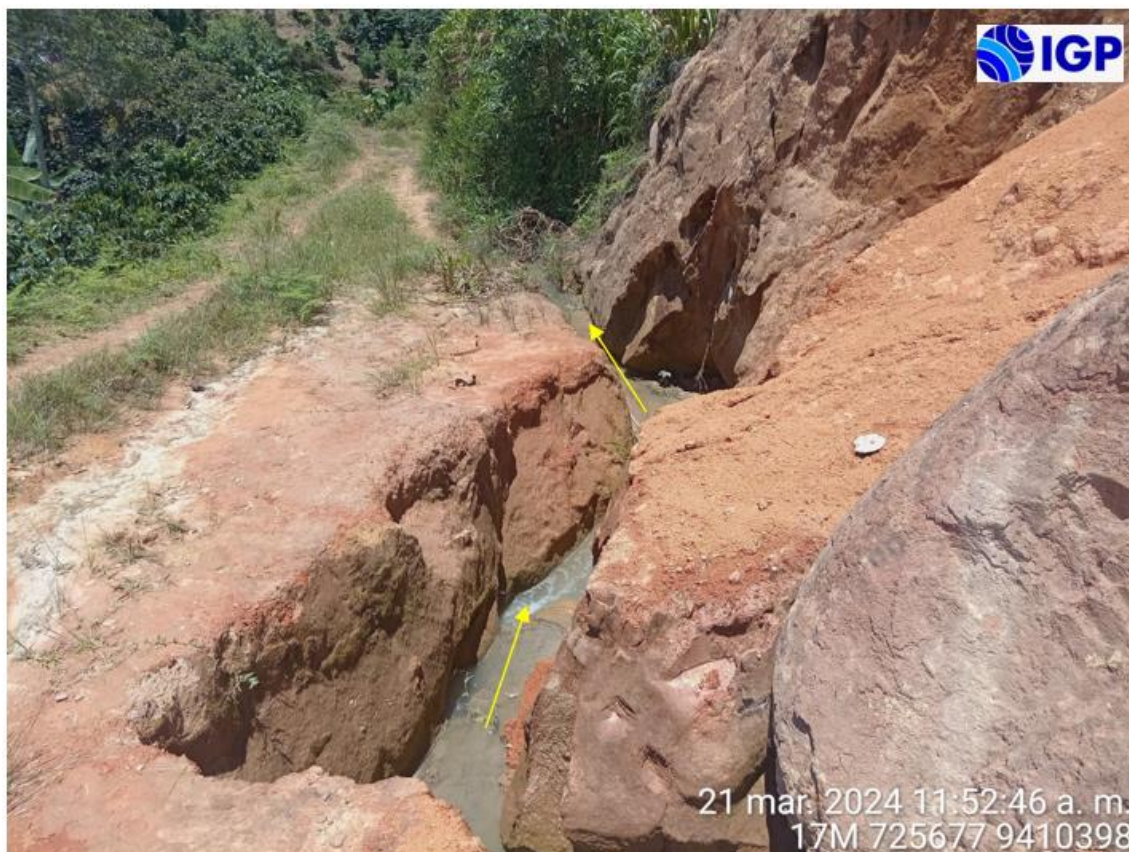
Además, se ha reconocido este evento en la parte baja de las lagunas de oxidación del caserío, debido al colapso parcial de la red de desagüe (buzones y tubería) y geomembrana de impermeabilización de una laguna, ocasionando que las aguas residuales se movilicen pendiente abajo y genere erosión de las laderas, durante la inspección se reconocieron cárcavas en el suelo de aproximadamente 1.10 m de ancho y 1.20 m de profundidad, (Figura 40).

Figura 40.- La evidencia de erosión de laderas en el área de estudio es la generación de una cárcava (flecha amarilla) en la parte baja de las lagunas de oxidación del caserío Buenos Aires

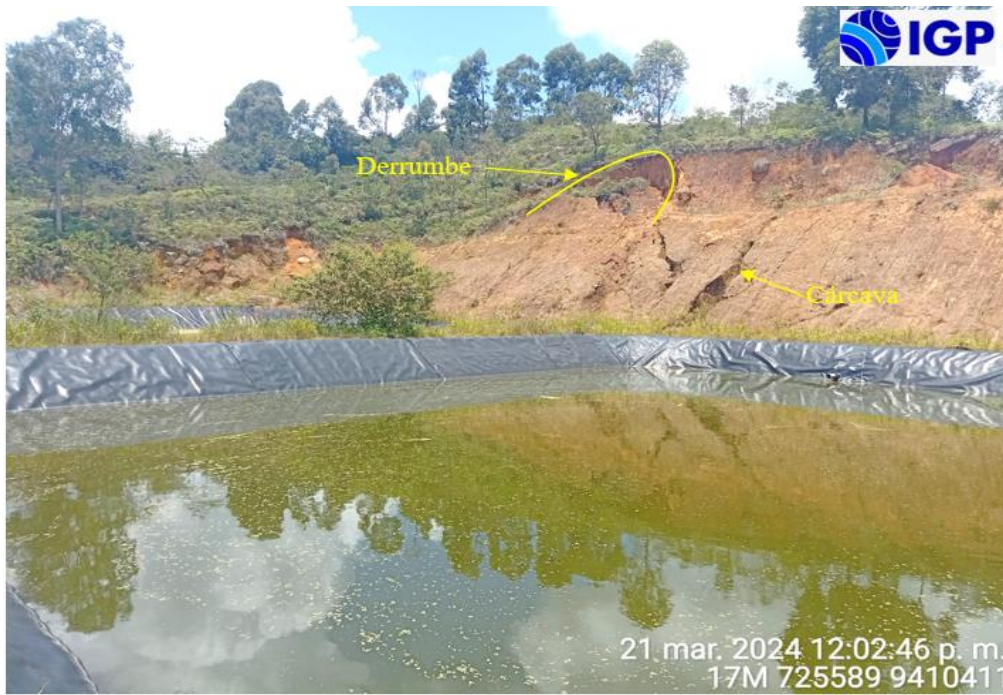
**Derrumbes o caída de suelos y rocas:** Este evento geodinámico ha sido identificado en el talud situado en la parte superior de las lagunas de oxidación, aparentemente se habrá generado por las aguas de escorrentía durante la ocurrencia de lluvias intensas y la deficiencia de drenaje en los bancos del talud conformado, los materiales inestables podrían caer hacia las lagunas y rebasar las aguas residuales, (Figura 41).

Figura 41.- Derrumbes identificados en los taludes situados en la parte posterior de las lagunas de oxidación, además, se visualizan cárcavas producto de las aguas de escorrentía
