# EL SISMO DE CHUPACA DEL 18 DE JULIO 2026 (M5.4): ASPECTOS SISMOTECTÓNICOS Y NIVELES DE SACUDIMIENTO DEL SUELO (Provincia de Chupaca - Región Junín)

Informe Técnico N°018-2026/IGP CIENCIAS DE LA TIERRA SÓLIDA

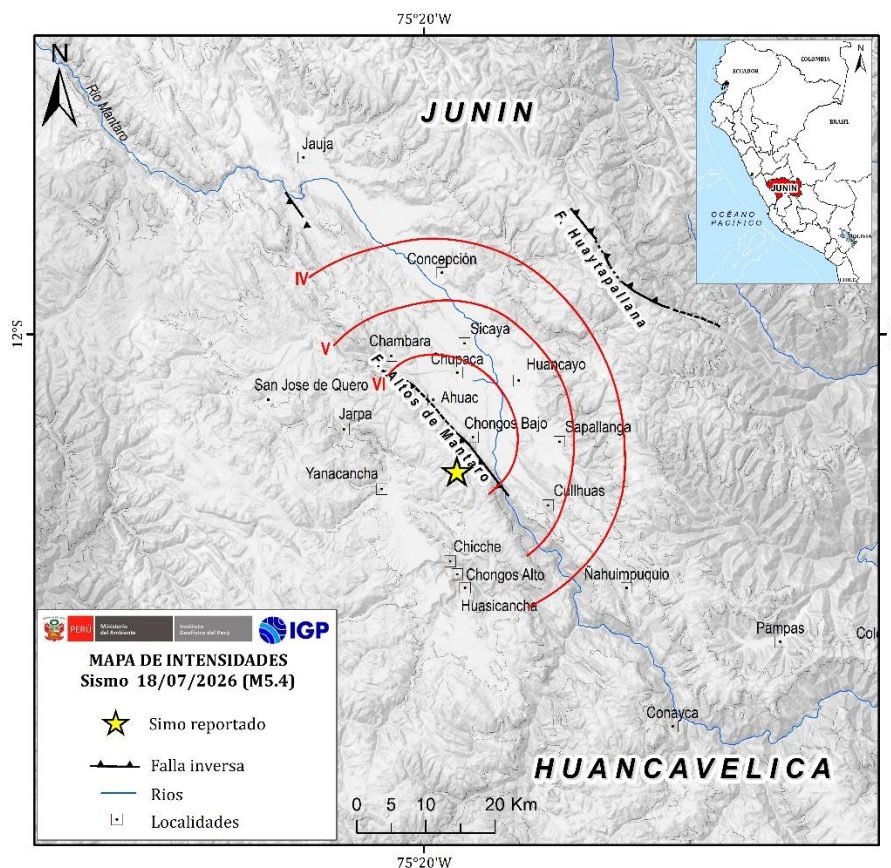
➤ **Chupaca, Chongos Bajo, Pumpunya y Ahuac (Intensidad VI-MM):**

El sacudimiento del suelo fue intenso y causó pánico en toda la población. Se produjo el colapso de aproximadamente 48 viviendas, la interrupción del servicio eléctrico y afectación en las vías de comunicación con derrumbes. Asimismo, se produjeron daños en iglesias y el colapso de la Cruz de Cani Cruz; además de procesos de licuación de suelos en algunas calles.

➤ **Huancayo, Sicaya, Cullhuas, Sapallanga y Chambara (Intensidad V-MM):**

El movimiento del suelo fue fuerte y percibido por toda la población que salieron a las calles. Asimismo, se produjeron daños en el Hospital Regional Materno Infantil El Carmen y en el Hospital Nacional del Centro Daniel Alcides Carrión.

En general, el sismo de Chupaca produjo daños estructurales en un área con radio de 35 km, desde el epicentro del sismo, así como efectos secundarios como licuación de suelos y movimientos de masa en áreas puntuales.

**Figura 4.-** Mapa de intensidades en la escala Mercalli Modificada para el sismo de Chupaca del 18 de julio 2026 (M5.4)

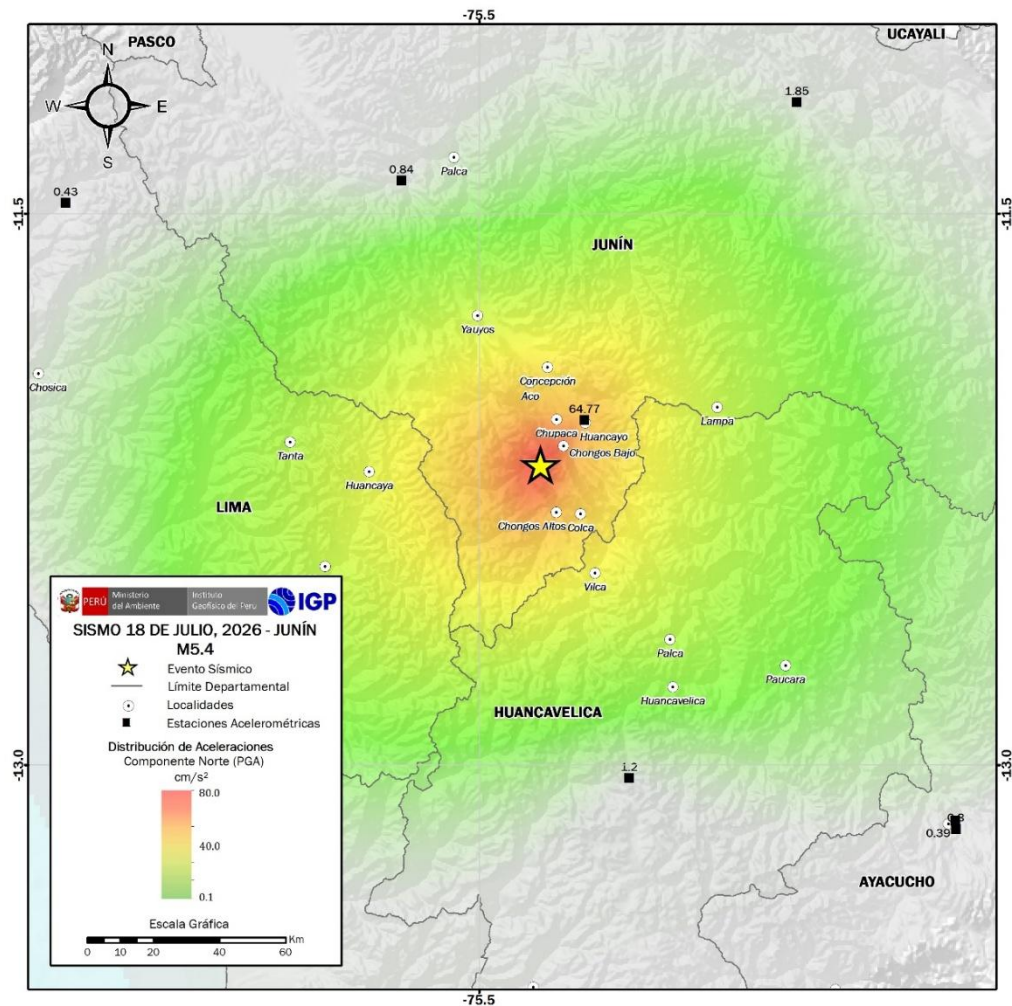
- *Componente de registro Norte – Sur:* La aceleración máxima del suelo alcanzo valores del orden de 75 cm/seg<sup>2</sup> en el distrito de Chongos Bajo y de 68 cm/seg<sup>2</sup> en Chupaca.
- *Componente de registro Este - Oeste:* La aceleración máxima del suelo alcanzo valores del orden de 57 cm/seg<sup>2</sup> en el distrito de Chongos Bajo y de 48 cm/seg<sup>2</sup> en Chupaca.
- *Componente de registro vertical (Z):* La aceleración máxima del suelo alcanzo valores del orden de 48 cm/seg<sup>2</sup> en el distrito de Chongos Bajo y de 42 cm/seg<sup>2</sup> en Chupaca.

Es importante considerar que aceleraciones del suelo mayores a 50 cm/seg<sup>2</sup>, frecuentemente pueden producir daños estructurales en viviendas

construidas con materiales como el adobe y en viviendas precarias ubicadas en zonas cuya morfología no es del todo óptima (riberas de ríos, quebradas y/o laderas de cerros).

Figura 8.- Aceleraciones máximas del suelo registradas en el distrito de Chupaca debido a la ocurrencia del sismo del 18 de julio 2026: componente de registro Norte-Sur.

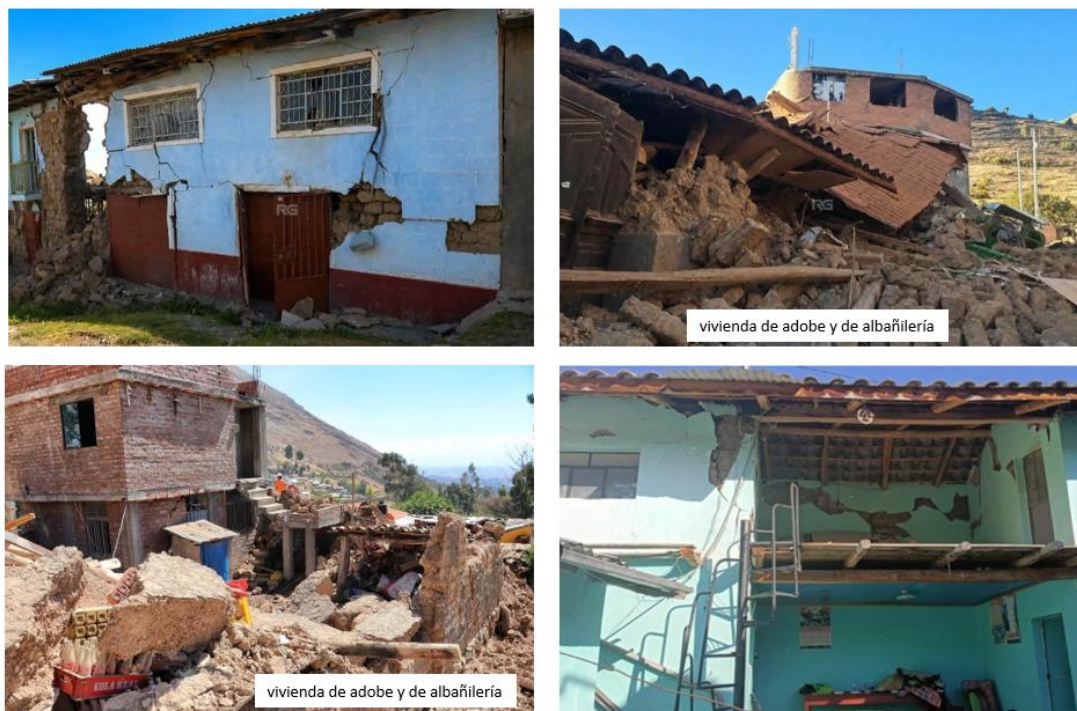
Los mayores daños en viviendas fueron observados en aquellas que fueron construidas con materiales como el adobe u otros que ofrecen menor resistencia al sacudimiento del suelo. Asimismo, se observó la caída de cornisas en iglesias construidas con adobe y adornos ornamentales en plazas. En la Figura 9 se muestra, además viviendas de adobe con daños y colapso en comparación con viviendas de ladrillo y concreto que no presenten daños.

**Figura 9.-** Diversos tipos de daños en viviendas de adobe en comparación con viviendas de ladrillo y concreto que no presentan daños (Fuente: diversos medios de comunicación)

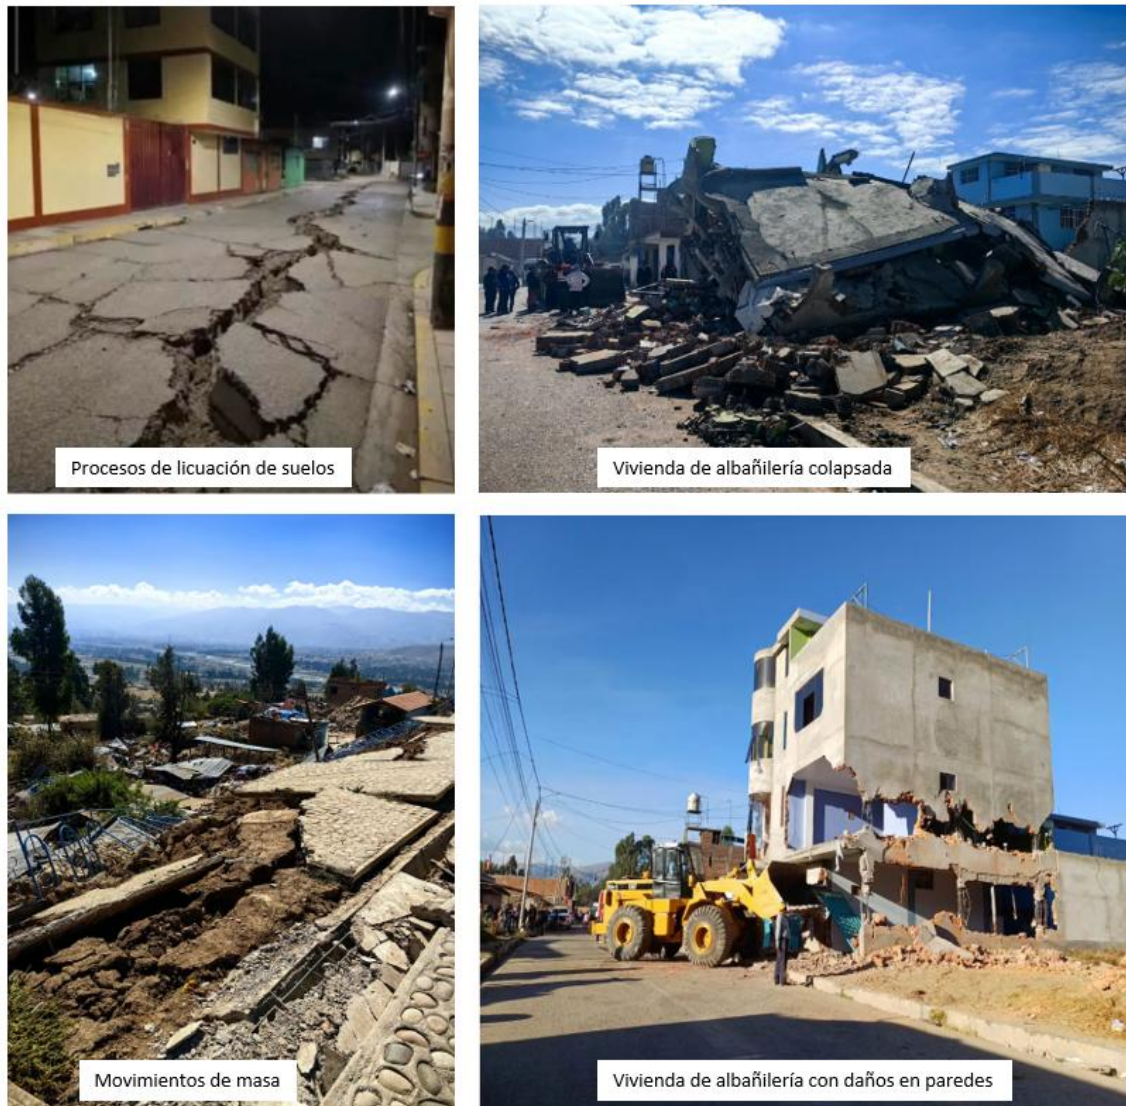
Asimismo, el comportamiento dinámico del suelo produjo de manera puntual en algunas zonas procesos de licuación de suelos en pistas de tránsito vehicular y movimientos de masa en las proximidades de zonas de pendiente alta. En algunas áreas urbanas se observó también el colapso de viviendas de ladrillo y en otros daños parciales en sus paredes, lo cual pone en evidencia problemas en el diseño estructural (Figura 10).

**Figura 10.-** Ejemplos de procesos de licuación de suelos, movimientos de masa y daños estructurales en algunas viviendas de ladrillo y concreto.
