EVALUACIÓN GEODINÁMICA DE LOS SECTORES KUMURRUMUY TAPARCALLA, CCANTUSCALLA, UPINA, LIMACPATA RETAMACHAYOC – VÍA CU-117 PARURO

Informe Técnico N°022-2025/IGP CIENCIAS DE LA TIERRA SÓLIDA

Evaluación geodinámica de los sectores Kumurumuy, Taparcalla, Ccantuscalla, Upina, Limacpata y Retamachayoc- Vía CU-117 Paruro
(Distrito y Provincia de Paruro, Región de Cusco)

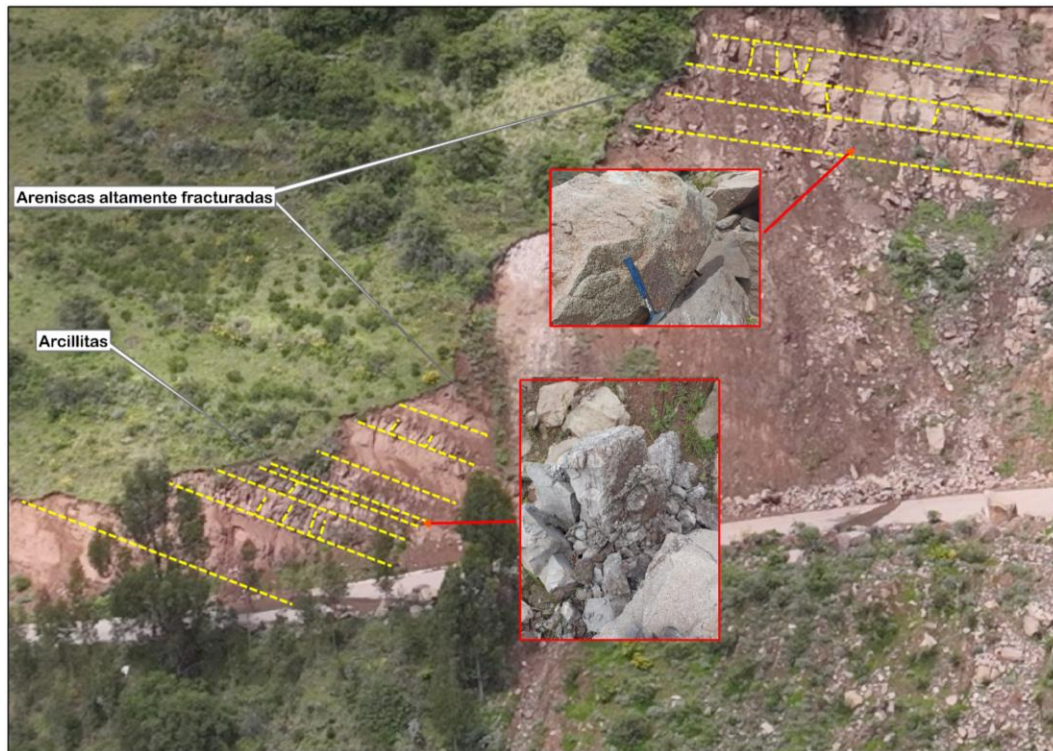
Sector Kumurumuy: El sector Kumurumuy se ubica al norte de Paruro aproximadamente a 7.5 km, los afloramientos rocosos en este sector están conformados por rocas de la Formación Soncco (Pe-so) y Formación Paruro (Nm-pa) y se encuentran altamente fracturadas y diaclasadas, en este sector se identificaron derrumbes en la carretera Vía VU-117 Paruro (Figura 20).

Figura 20.- Areniscas altamente fracturadas que condicionan la caída de materiales a favor de la pendiente.

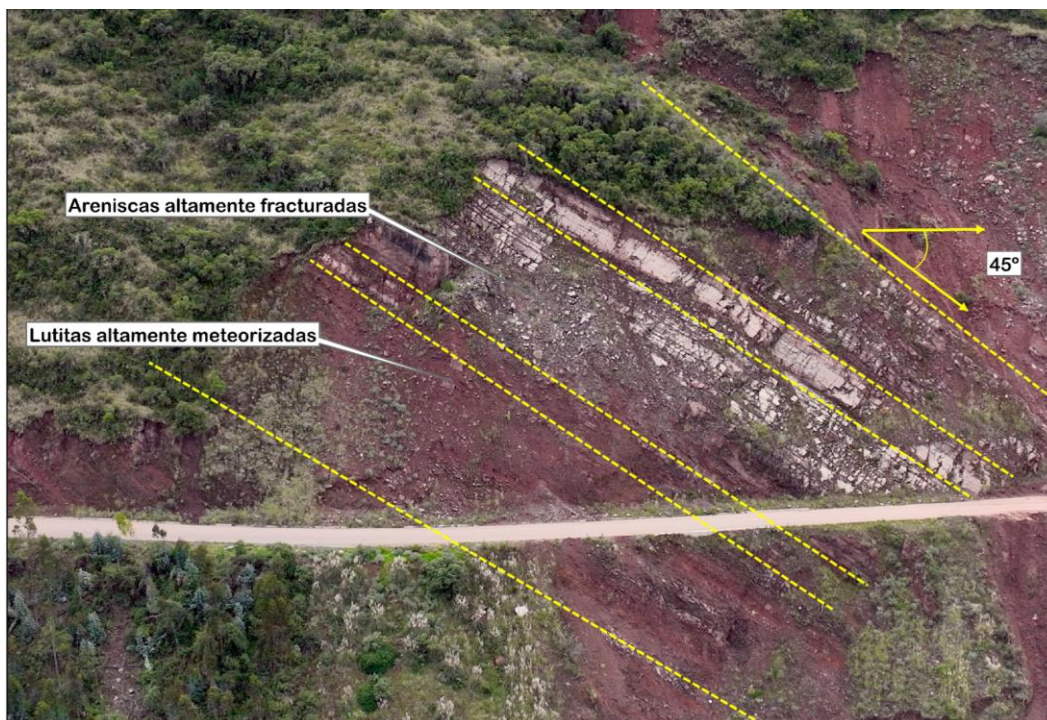
Sector Ccantuscalla: Se identificaron rocas tipo areniscas intercaladas con lutitas de la formación Soncco y depósitos de cobertura, las rocas se presentan fracturadas y diaclasadas producto de la deformación andina regional. En este sector se evidenció la ocurrencia de deslizamiento y posterior a ellos generación de flujos de detritos (Figura 22).

Figura 22.- Areniscas altamente fracturadas que condicionan la generación de deslizamientos y flujos.

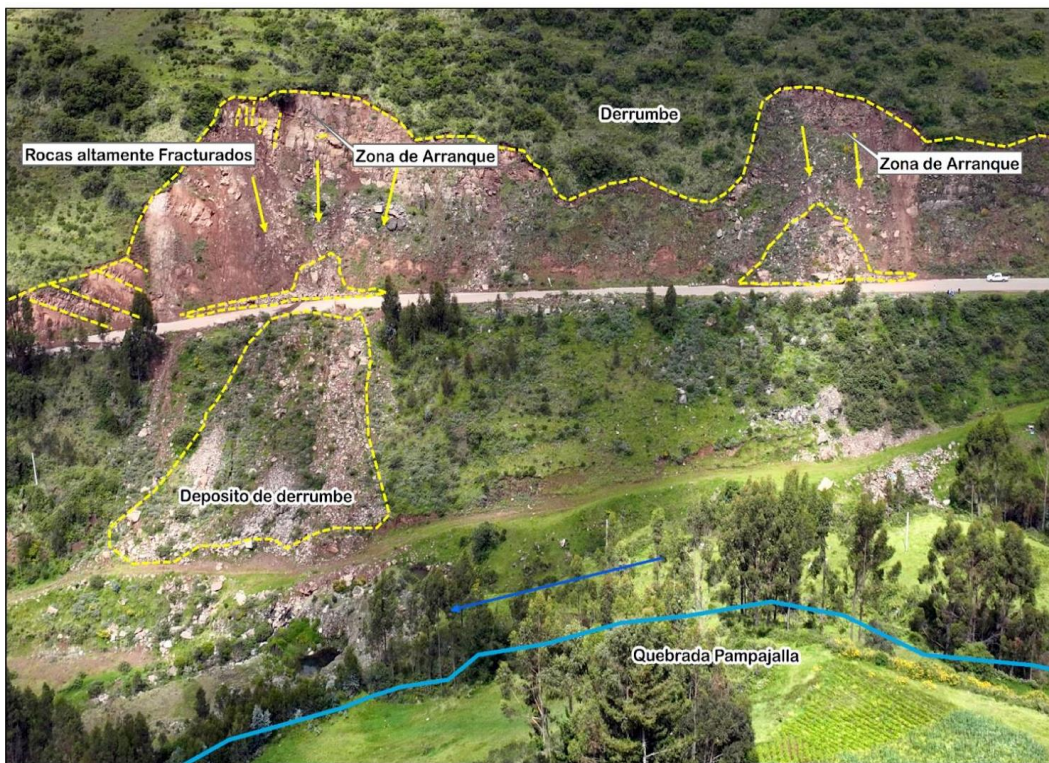
Derrumbes: Este tipo de movimientos en masas se ubica a mano derecha de la Quebrada Pampajalla, al sureste del centro poblado Ttoccoorumi y están asociados principalmente a zonas de mucho fracturamiento de roca y pendientes altas ($>45^\circ$). Se ha evidencian la presencia de bloques angulosos medianos a grandes, con diámetros de 2,5 a 3 m acumulados al pie del talud y compuestos por areniscas de grano medio y lutitas. La caída de estos materiales afecta la seguridad física de la carretera Vía Cu-117 y obstaculiza en tránsito vehicular al poblado de Paruro (Figuras 27 y 28).

Figura 27.-Derrumbes identificados en el sector Kumurumuy .

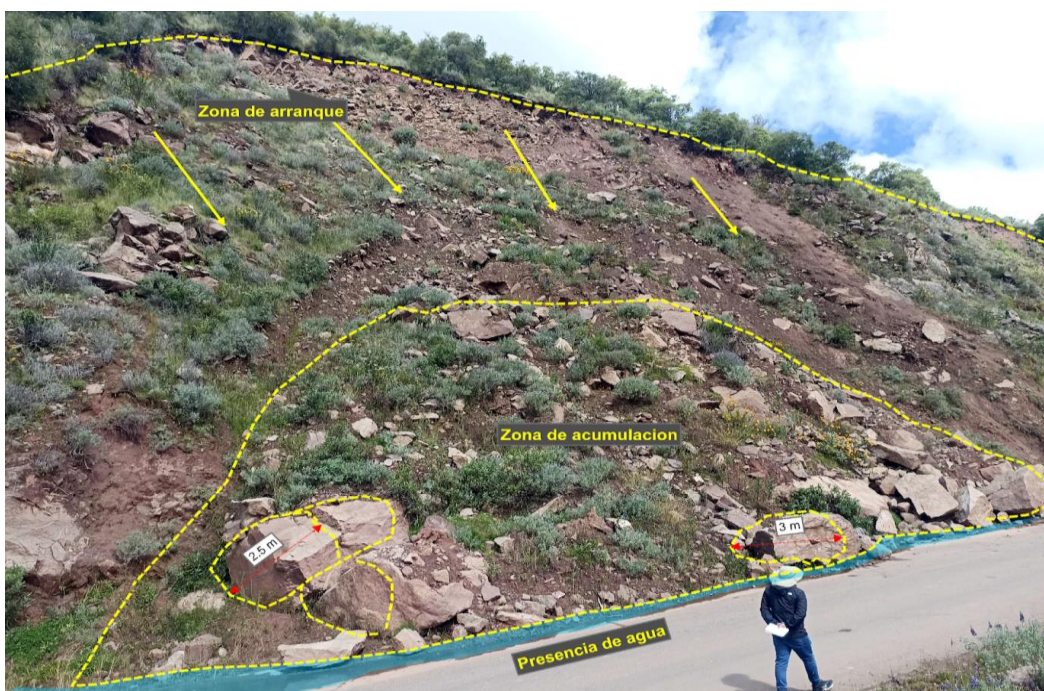
Figura 28.-Derrumbes identificados en el sector Kumurumuy, la caída de materiales afecta la seguridad física de la carretera de la vía Cu-117 en Paruro

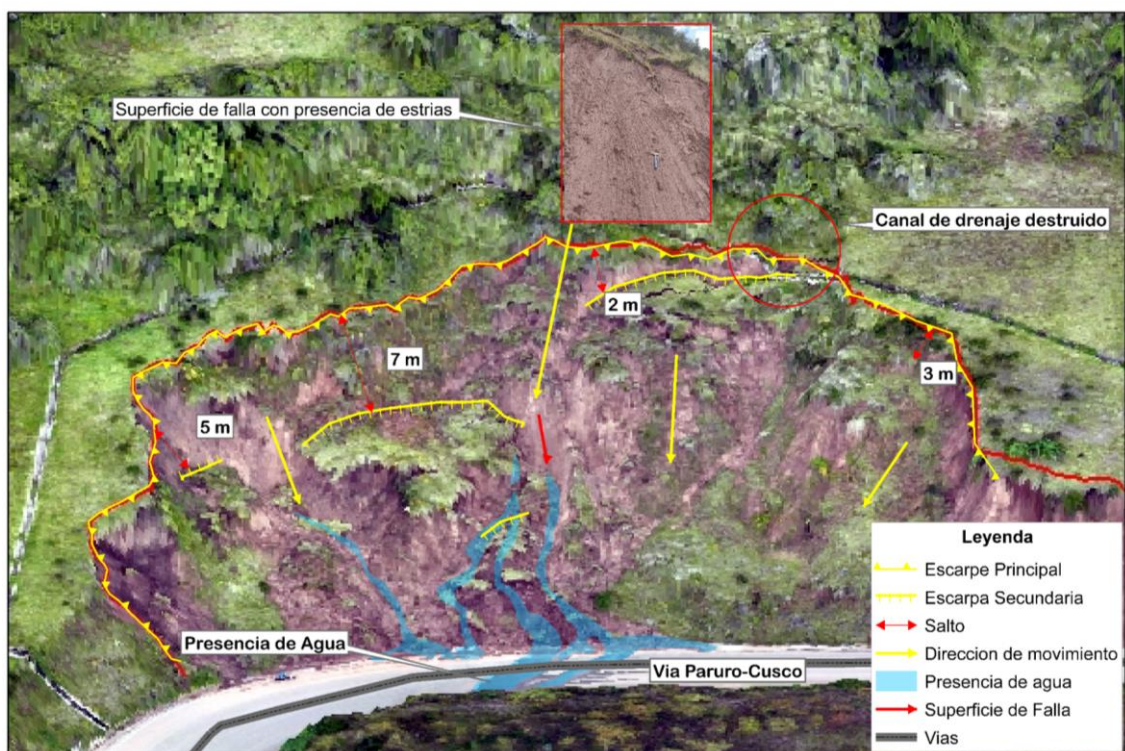
En este sector se delimitó un movimiento en masa que corresponde a un deslizamiento del tipo rotacional, afectando suelos compuestos por arenas de grano medio y arcillas saturadas.

La escarpa principal presenta una forma irregular y alcanza una longitud de 97 m, el salto es de 7 m en la parte media y 2 m en los flancos derecho e izquierdo, el desnivel desde el escarpe principal hacia el pie del deslizamiento es de 30 m, el área afectada abarca aproximadamente 1566 m². En la base del talud el material desprendido se ha acumulado en forma de un cono de deyección de 12 m de ancho con fragmentos de roca que alcanzan diámetros de hasta 0.80 m, asimismo, es importante mencionar que a 2 m aproximadamente de la escarpa principal se encuentra un canal de drenaje en mal estado de conservación, que genera infiltración en el suelo y se determinó que fue la causa de la reactivación del movimiento en masa tipo deslizamiento rotacional, se han observado filtraciones de agua en el cuerpo del deslizamiento, (Figura 29).

Figura 29.-Deslizamiento en el sector Taparcalla.

- Mantenimiento y mejora de drenajes pluviales (revestimiento con material impermeable que evite la infiltración de agua en zonas inestables) en los sectores de Upina y Taparcalla.

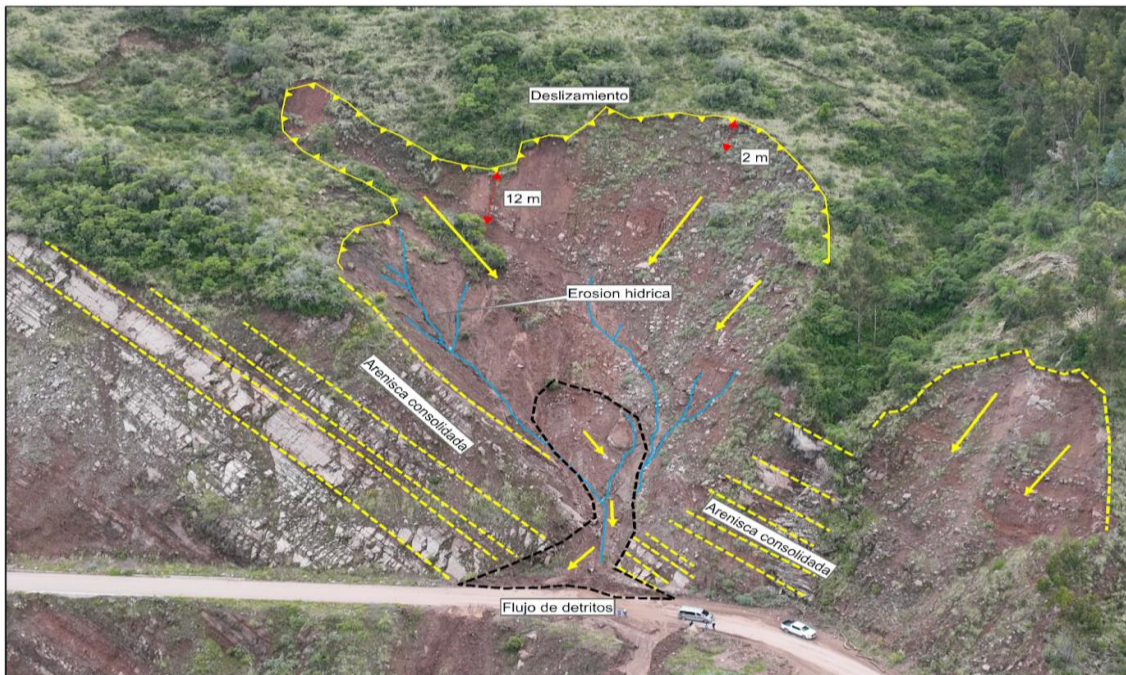
Al sur -este del centro poblado Tarpacalla a unos 550 m aproximadamente se ha identificado un movimiento complejo que combina mecanismos de deslizamiento rotacional y flujo de detritos desarrollándose en una ladera de muy fuerte pendiente, aproximadamente entre 25 a 45 °, está compuesto por rocas sedimentarias como areniscas, lutitas y arcillitas altamente fracturados y que están cubiertas por depósitos recientes (coluviales).

La zona alta del movimiento presenta una escarpa de arranque claramente definida con un avance retrogresivo de materiales poco consolidados, la zona intermedia está limitada en ambos flancos por capas de estratos consolidados que presentan un fracturamiento alto, en la zona baja, el material acumulado está compuesto por pequeños bloques angulosos y material fino con una matriz heterogénea, lo que sería un indicativo de un flujo de detritos posterior al deslizamiento. Este depósito ha sobrepasado la carretera principal Cusco -Paruro y ha ocupado parte del fondo de la Quebrada Pampajalla.

Este depósito ha sobrepasado la carretera principal Cusco -Paruro y ha ocupado parte del fondo de la Quebrada Pampajalla. La ocurrencia de este movimiento complejo está relacionado principalmente al escurrimiento superficial y subterráneo del agua identificado en el flanco derecho del deslizamiento, estratos inclinados y altamente fracturados, pendiente abrupto aproximadamente 60°. Adicionalmente, factores antrópicos como la actividad agrícola en las zonas altas y el deficiente manejo del drenaje superficial; estarían acelerando los procesos de reactivación de estos movimientos en masa (Figura 30).

Figura 30.- Se delimitó la escarpa del deslizamiento línea amarilla en el sector Cantuscalla y ocurrencia de flujo de detritos en la parte media de la ladera (línea negra) y derrumbe (línea interlineada amarilla).

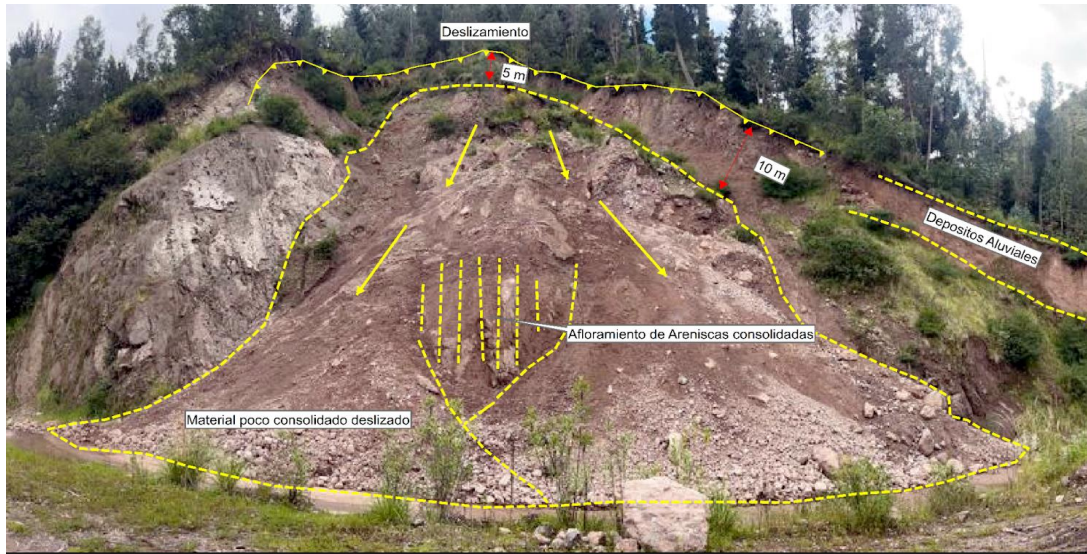
Deslizamiento Puente Upina: El deslizamiento identificado en el sector del Puente Upina, es del tipo rotacional y está compuesto principalmente por rocas sedimentarias altamente fracturadas y meteorizadas. La escarpa principal cuenta con una longitud de 48 m, un salto vertical de 10 m y un desnivel del escarpe principal al pie del deslizamiento de 75 metros. La superficie afectada alcanza un área estimada de 1790 m², el material suelto se ha deslizado sobre el afloramiento de roca debido a una pendiente abrupta de 50 ° aproximadamente y suelo muy saturado, (Figura 31)

Figura 31.- Deslizamiento en el sector Upina.

- El sector Puente Upina, ubicado al noroeste del distrito de Paruro, presenta laderas activamente inestables, evidencia de ello son los deslizamientos del tipo rotacional identificados en 2019. En la actualidad se ha reactivado el evento que se desarrolla sobre rocas sedimentarias fracturadas (areniscas) en pendientes abruptas (>45%). Desde lo ocurrido en el 2019 a lo ocurrido en el 2025 se ha observado un cambio en la morfología y dimensiones del movimiento, de un escarpe semicircular de 40 m de longitud y 60 m de desnivel, se ha incrementado a un escarpe de 48 m, 10 m de salto vertical y 75 m de desnivel, afectando un área estimada de 1790m².

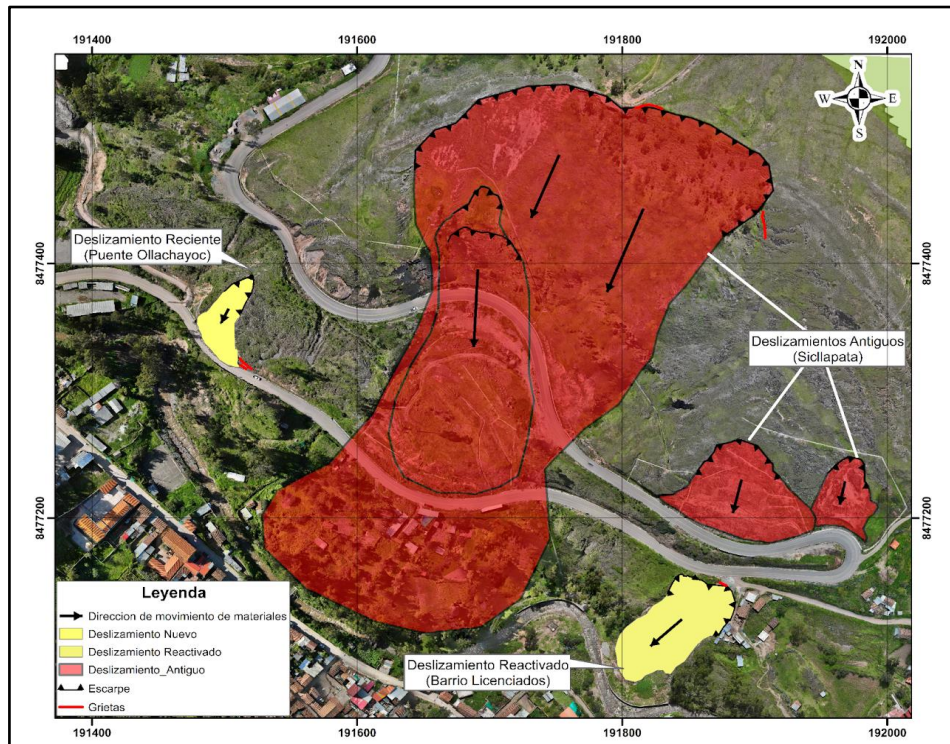
En este sector se han delimitado varios deslizamientos, a continuación, se describen los 2 eventos reactivados (Figura 32).

Figura 32.- Deslizamientos en el sector Limacpata.

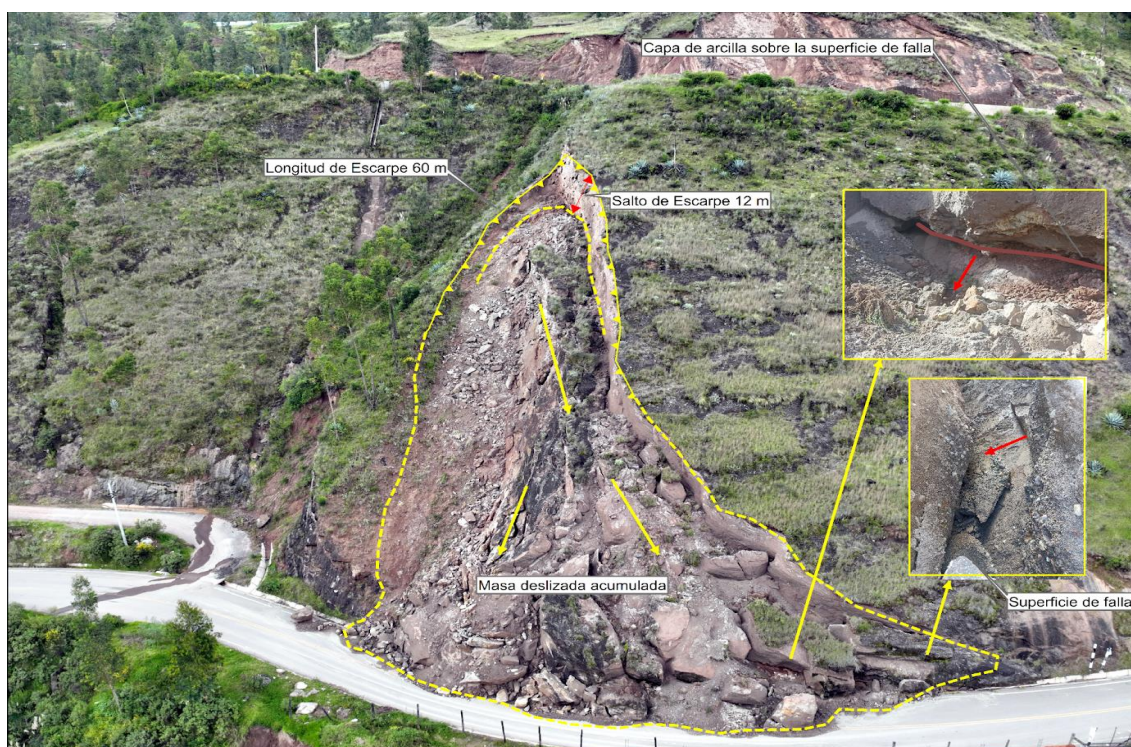
Deslizamiento (traslacional) Puente Ollachayoc: Se encuentra ubicado al ingreso del distrito de Paruro, muy cerca al Puente Ollachayoc, corresponde a un deslizamiento del tipo traslacional y se ha originado en una ladera de pendiente abrupta $> 45^\circ$. El material desplazado corresponde principalmente a depósitos aluviales compuestos por gravas, arenas y limos, poco consolidados. Estos depósitos descansan sobre una base de arenisca más consolidada, de color rojizo, que constituye el sustrato resistente. En la Figura 33 se muestra claramente el contacto entre ambos materiales, donde se identifica una superficie de falla inclinada hacia la carretera, caracterizada por la presencia de un estrato arcilloso que actúa como plano de debilidad.

Figura 33.- Deslizamiento (29 de marzo, 2025) en el sector Limacpata-puente Ollayachoc.

Finalmente, el escarpe principal presenta una forma irregular con una longitud de 60 m y un salto vertical de aproximadamente 10 a 12 m y un desnivel desde la escarpa principal hasta el pie del deslizamiento de 40 m, la superficie afectada tiene un área de 1364m^2

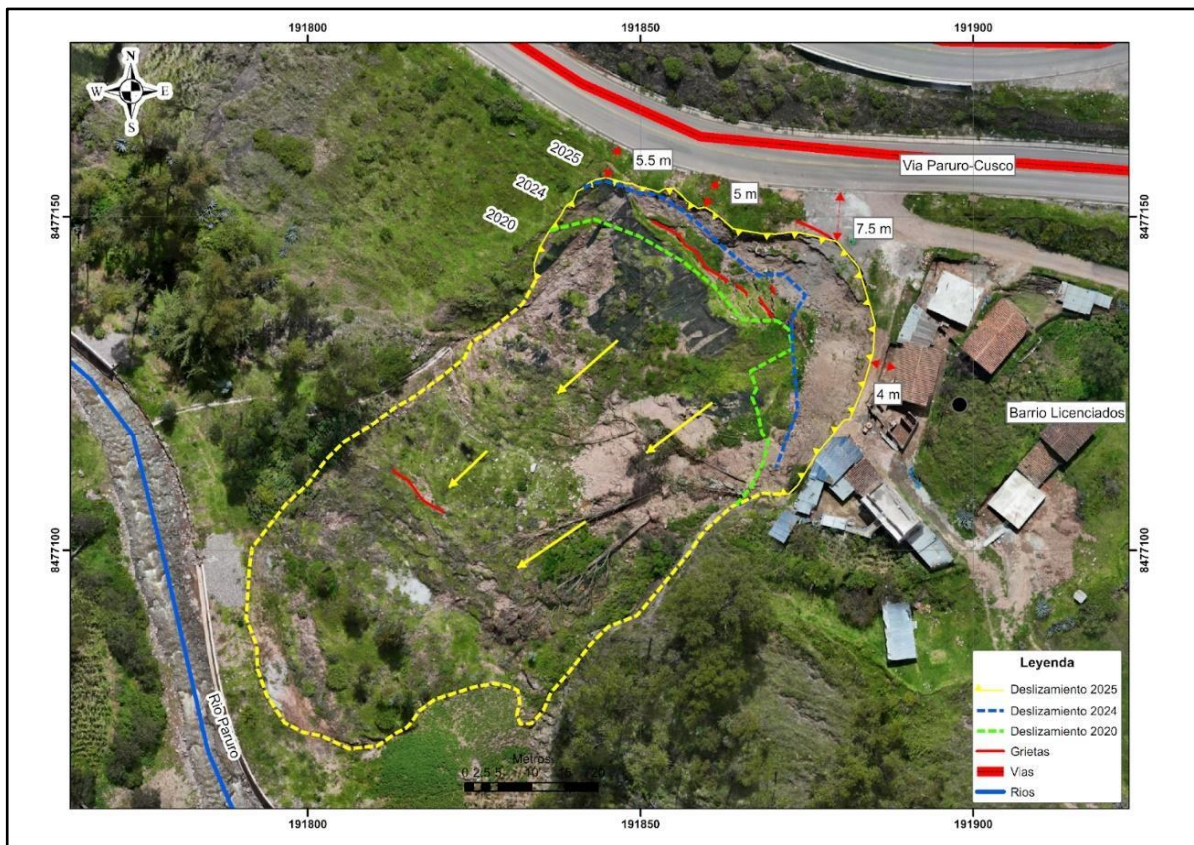
Deslizamiento (rotacional) Licenciados: este evento se ubica al ingreso del distrito de Paruro, corresponde a un deslizamiento del tipo rotacional retrogresivo, presenta una escarpa principal de aproximadamente 55 metros con un salto vertical de 4 m. Sobre la corona del deslizamiento se observan grietas tensionales con una longitud de 15 m, profundidad de 1.10 m y apertura de 0,60m.

El área total afectada por el deslizamiento es de aproximadamente 5013 m², que compromete la vía principal de acceso hacia el distrito de Paruro, la cual se encuentra a tan solo 5 m de distancia de la escarpa principal. Cabe resaltar que existen viviendas que se encuentran muy cerca al borde de la escarpa. La masa deslizada corresponde a un depósito de material excedente (DME) producto del corte de la carretera, este material es de baja cohesión y una compactación deficiente; estas propiedades lo hacen altamente susceptible a la inestabilidad, sobre el talud se observan restos de malla de geotextil, colocadas probablemente como medida de protección superficial (Figura 34); el factor desencadenante se le atribuye a factores antrópicos.

Figura 34.- Deslizamiento producido sobre materiales del DME en Licenciados 2, Limacpata.

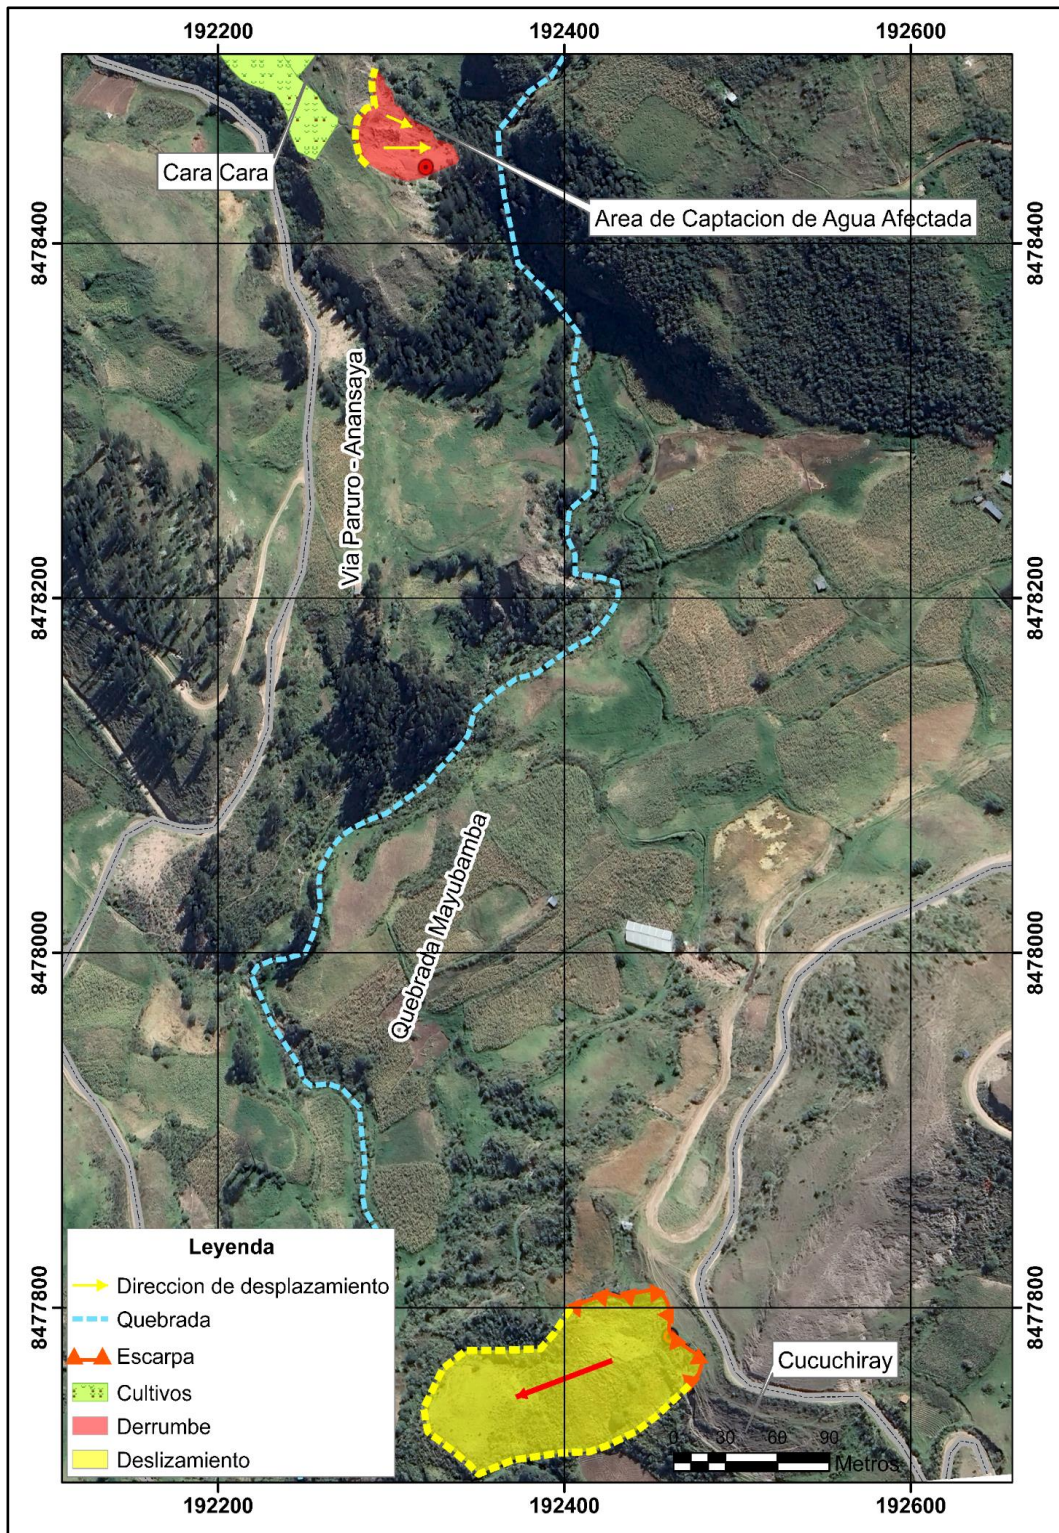
Figura 35.- Movimientos en masa en el sector de Retamachayoc-Paruro.

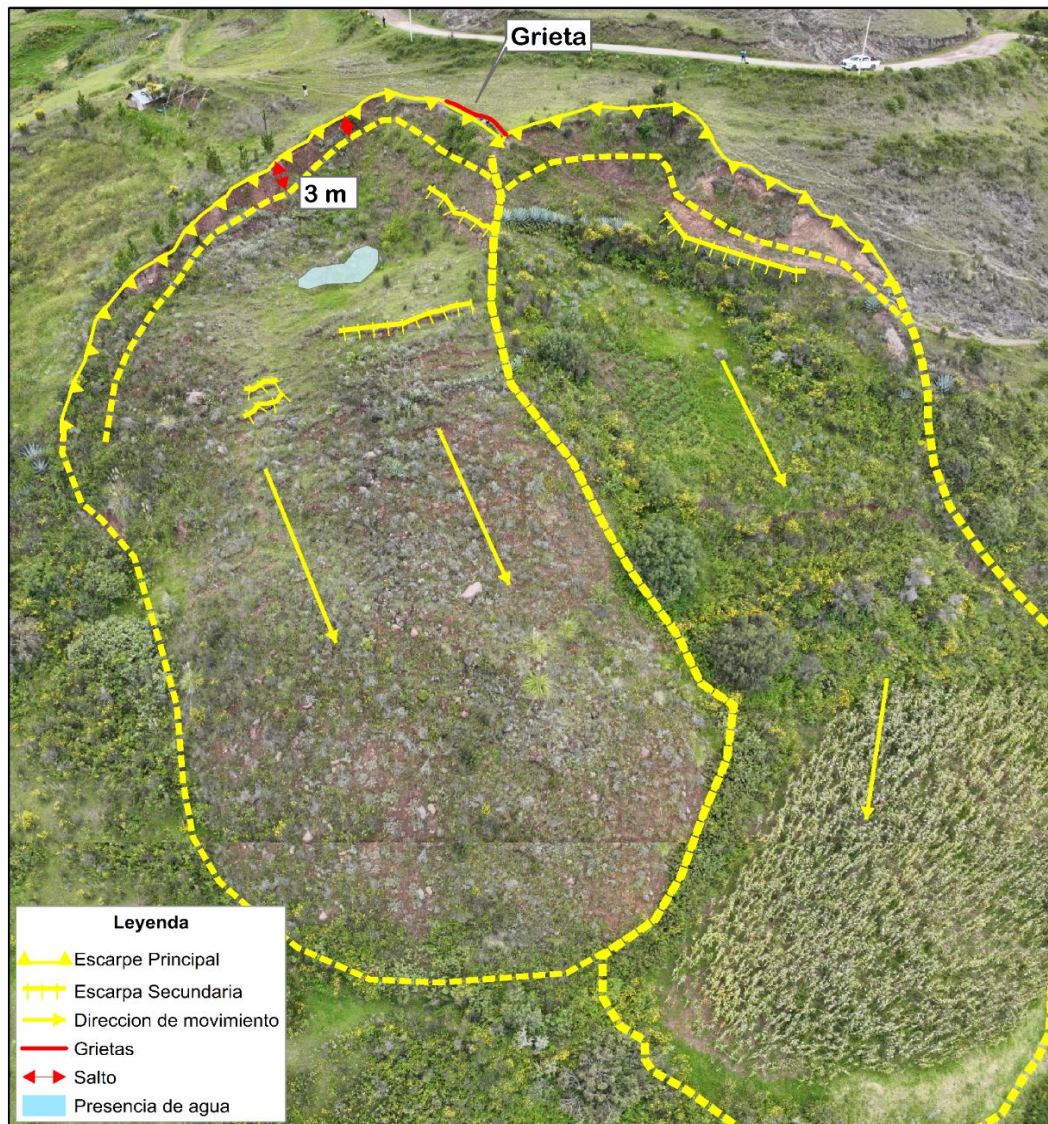
Deslizamiento Cucuchiray: Este evento se ubicada en la comunidad de Cucuchiray y es del tipo rotacional, presenta una escarpa de forma semicircular, la pendiente del terreno es fuerte entre 15 a 25 grados, el área de acumulación presenta poca movilización, sobre la corona de la escarpa principal se ha identificado grietas de 3 metros de longitud, 0.05 m de apertura y 0.40 m de profundidad.

El material está compuesto principalmente por limos y arcillas, asimismo se ha podido identificar la presencia de agua sobre el cuerpo del deslizamiento (Figura 36).

Figura 36.- Deslizamiento tipo rotacional en el sector de Cucuchiray.

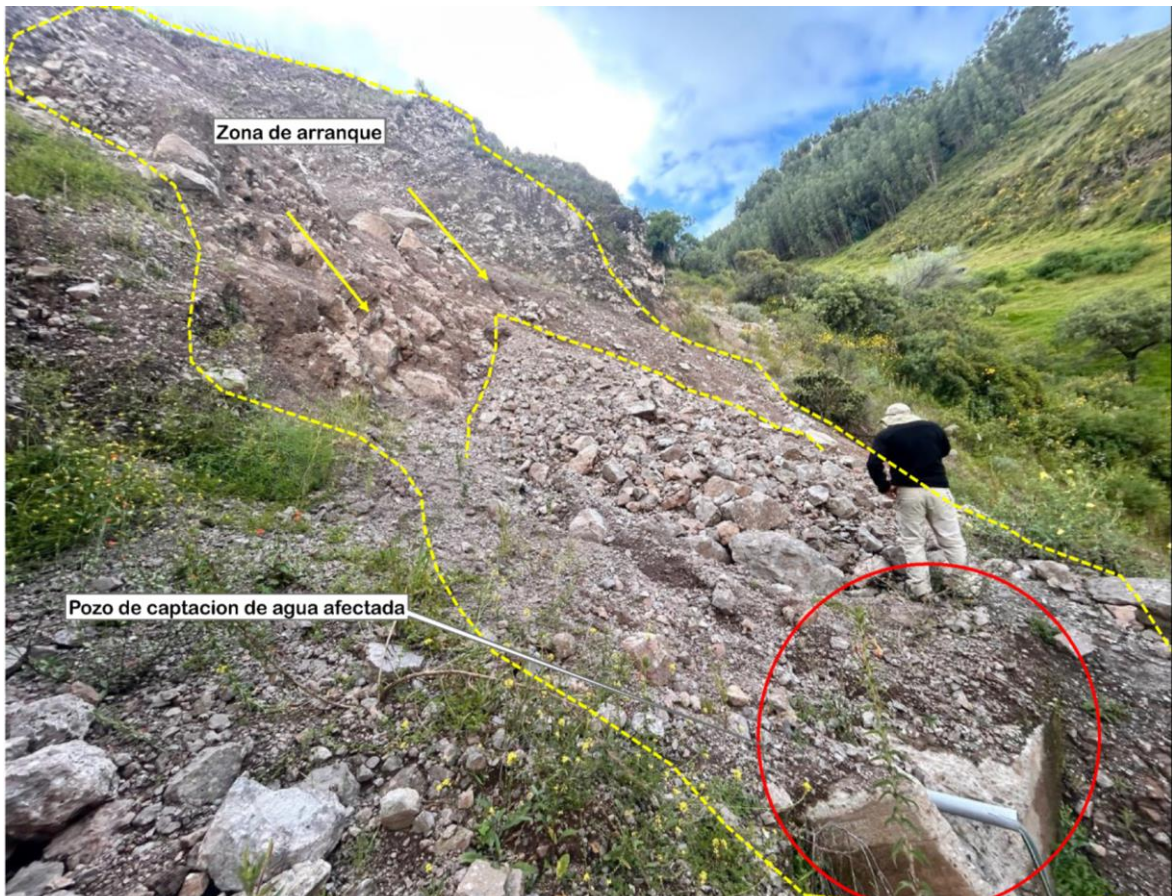
El material desplazado se ha acumulado en la base del talud sepultando la infraestructura de captación de agua existente en la zona (Figura 37).

Figura 37.- Derrumbe en el sector Cara Cara, la reactivación del mismo puede afectar la infraestructura física de las captaciones de agua para el distrito de Paruro.
