## INSPECCIÓN GEODINÁMICA EN MARCAVELICA

(Provincia de Sullana – Región Piura)

Informe Técnico N°008-2022/IGP CIENCIAS DE LA TIERRA SÓLIDA

Inspección geodinámica en Marcavelica  
(Provincia de Sullana - Región Piura)

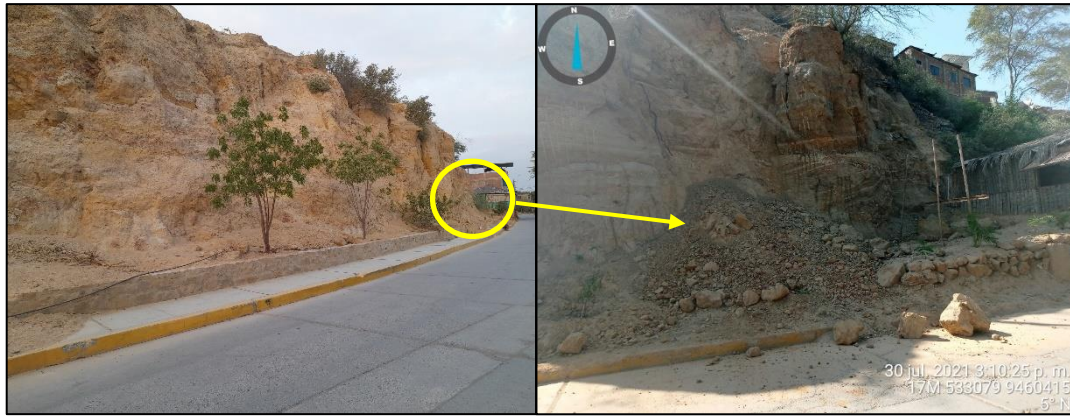
- **Av. Sullana – Marcavelica:** Este lugar se ubica contiguo a la Plaza de Armas y Municipalidad Distrital de Marcavelica, específicamente a 120 m hacia el este, donde se sitúa una ladera de 3 – 4 m de desnivel topográfico y de pendiente superior a los 30°. La ladera está conformada por areniscas y limos meteorizados por los distintos agentes de meteorización, siendo inestables ante precipitaciones intensas y eventos sísmicos, tal como ocurrió durante el sismo del 30 de julio con epicentro en las inmediaciones de la ciudad de Sullana. Los materiales removidos alcanzaron volúmenes de 6 – 8 m<sup>3</sup> y cubrieron parcialmente la vía de acceso, ver Figura 1.

Figura 1.- Ladera de pendiente subvertical ubicada en la Av. Sullana donde se presentaron derrumbes de materiales durante el sismo del 30 de julio de julio

- Los materiales removidos desde las laderas comprenden volúmenes menores a los 8 m<sup>3</sup> y cubrieron parte de las vías de acceso.
- La ladera ubicada en la Av, Sullana (a 120 m de la Municipalidad de Marcavelica), debido a sus características físicas (pendiente, litología y suelos), constituye un área susceptible a la generación de derrumbes ante la ocurrencia de eventos sísmicos y precipitaciones pluviales intensas.

- Implementar canales de coronación en las laderas ubicadas en la Av. Sullana para evacuar las aguas de escorrentía pluvial y evitar la generación movimientos en masa (derrumbes y deslizamientos) que puedan afectar viviendas ubicadas en la parte baja.

- Impedir el asentamiento de viviendas e infraestructura en la cima de la ladera para evitar incrementar cargas y la desestabilización de las laderas ubicadas en la Av. Sullana. Por ejemplo, a 250 m en dirección oriente, se aprecian algunas viviendas en el pie y cima de la ladera.

- Evaluar la posibilidad de establecer estructuras de retención (muros) de los materiales removidos en la parte baja de las laderas de la Av. Sullana y vía Marcavelica – Querecotillo (cerro Nariz del Diablo). De este modo se evitará accidentes en los transeúntes y vehículos que se desplazan por la carretera.

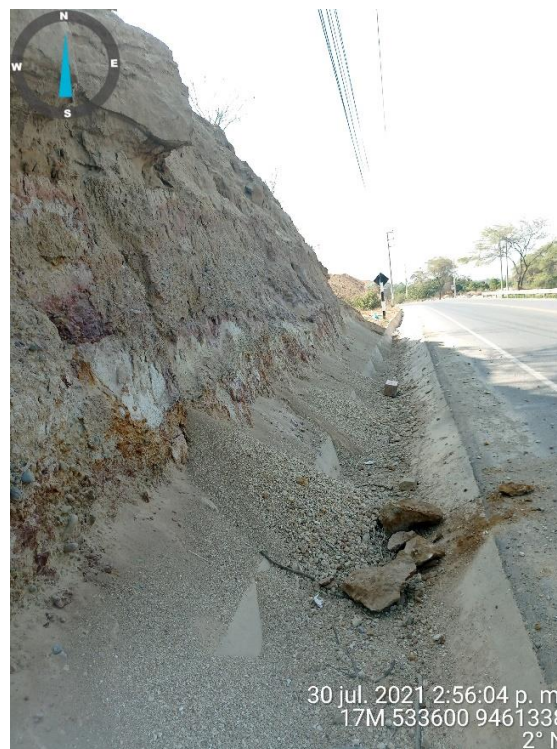
- **Cerro Nariz del Diablo:** En las laderas del cerro Nariz del Diablo, ubicado en la vía Marcavelica - Querecotillo, se han identificado la presencia de derrumbes debido a que los taludes presentan pendiente subvertical y los materiales fueron desestabilizados por la ocurrencia del sismo del 30 de julio 2021 (M6.1). Los materiales removidos alcanzaron  $6 \text{ m}^3$  y colmataron parte de la cuneta de drenaje y cubrieron parcialmente la vía de acceso (Figura 2).

Figura 2.- Derrumbes en la vía Marcavelica – Querecotillo que colmataron la cuneta de drenaje

- Descolmatar las cunetas de drenaje de las vías para su correcto funcionamiento.

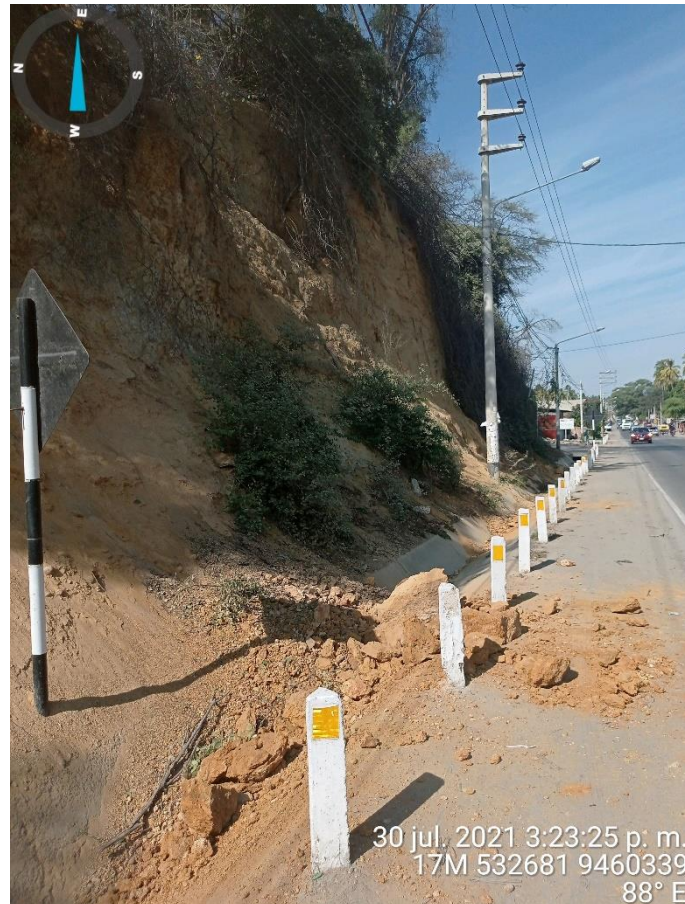
- **Vía Marcavelica – Mallaritos:** En la intersección de la Av. Sullana y carretera Panamericana Norte (vía Marcavelica – Mallaritos), se reconocieron derrumbes desde las laderas y cuyos materiales removidos han sido acumulados en las cunetas de drenaje de la carretera Panamericana Norte (tramo Marcavelica – Mallaritos). Los volúmenes alcanzados fueron de aproximadamente 2 m<sup>3</sup> (Figura 3).

*Figura 3.- Derrumbes en la ladera ubicada en la vía Marcavelica - Mallaritos*

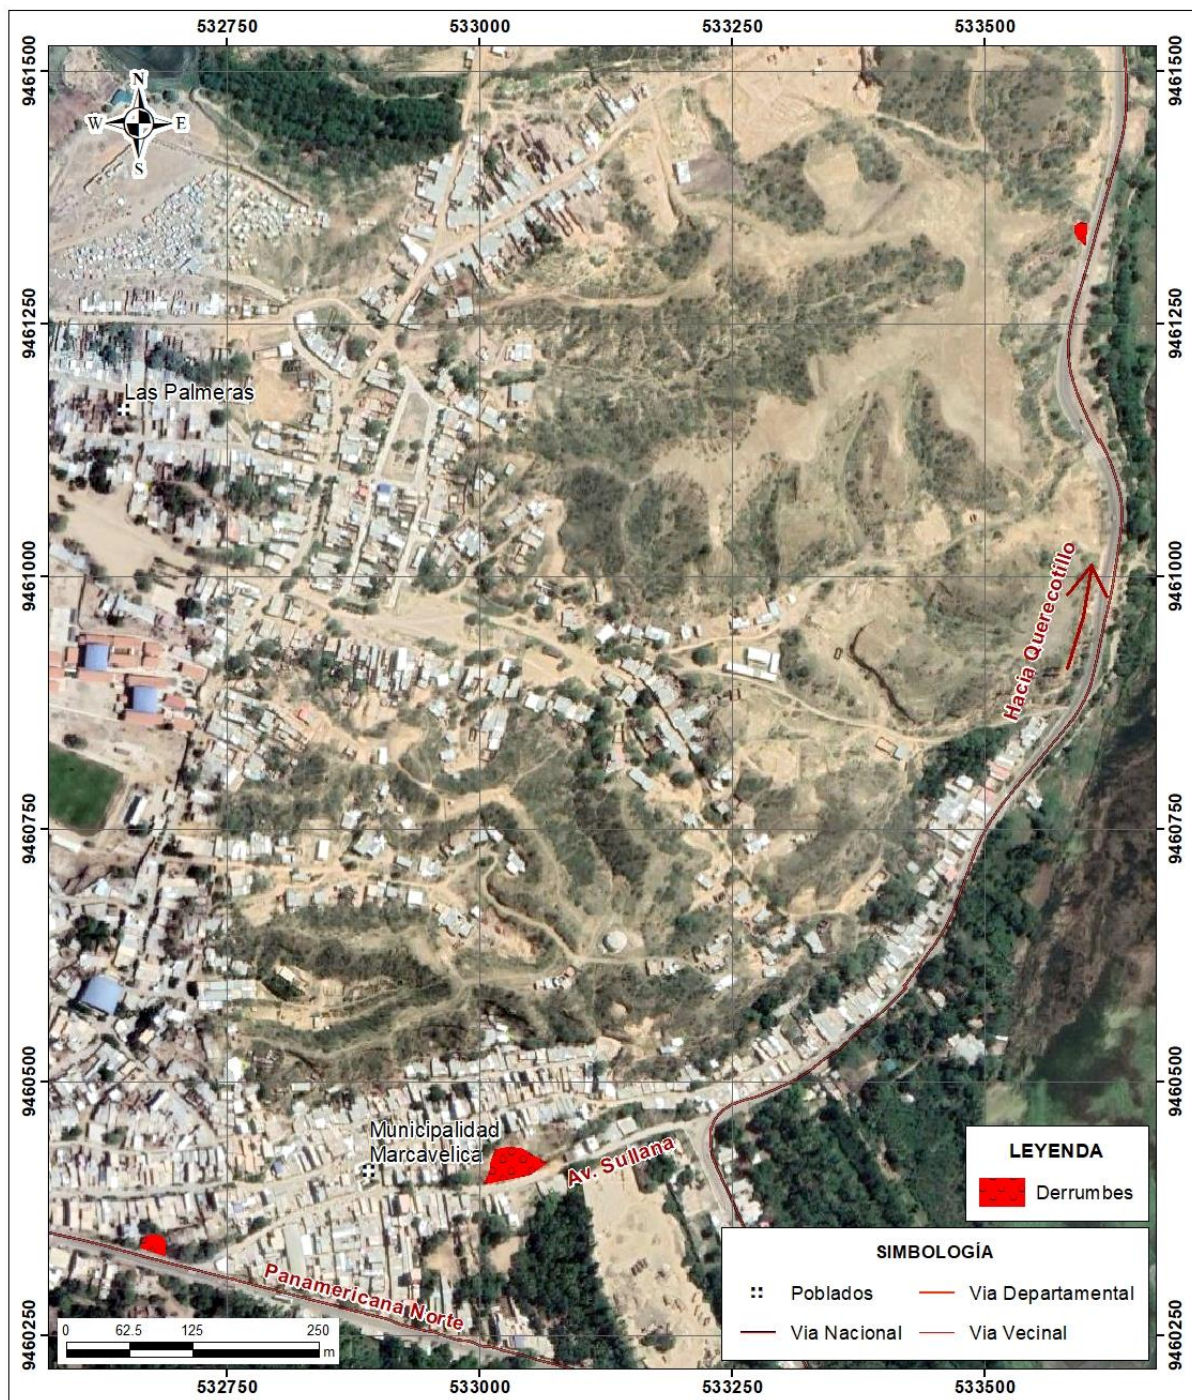
En la Figura 4, se muestra las áreas de influencia de los eventos geodinámicos ocurridos en el distrito de Marcavelica.

Figura 4.- Derrumbes identificados en las inmediaciones del distrito de Marcavelica
