# CARACTERÍSTICAS SISMOTECTÓNICAS DEL SISMO DE CHUPACA DEL 18 DE JULIO 2026 (M5.4) (Provincia de Chupaca - Región Junín)

Informe Técnico N°021-2026/IGP CIENCIAS DE LA TIERRA SÓLIDA

Características sismotectónicas del sismo de Chupaca del 18 de julio 2026 (M5.4)  
Provincia de Chupaca – Región Junín

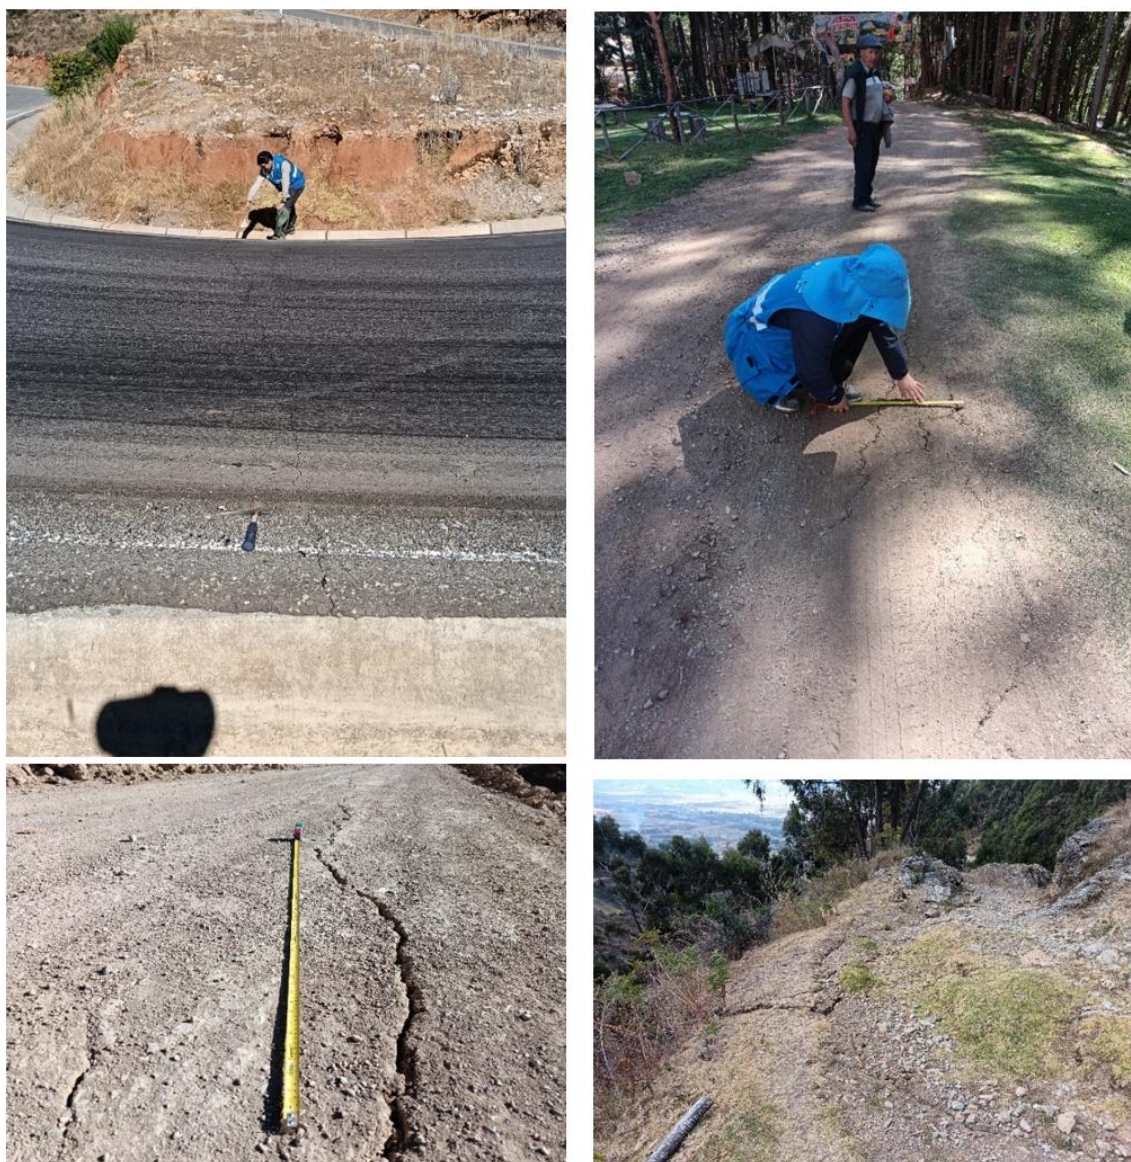
**Figura 18.-** Agrietamientos superficiales con orientación predominante NW-SE entre los sectores Tinyari Chico, Pumpunya y Chonta

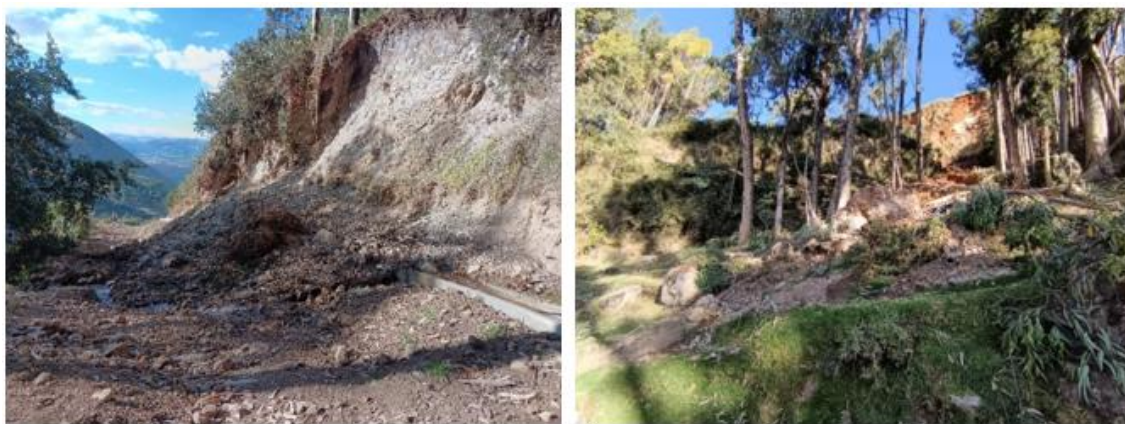
**Figura 21.-** Eventos de movimientos en masa producto del sismo de 18 de julio de 2026 en el distrito de Chupaca. Izquierda: Pumpunya y derecha: Sector Estrellita

- Al oeste del sector Estrellita y al sur de Pumpunya (B), el derrumbe de tierra y rocas ocasionó la caída de árboles y la acumulación del material en la parte baja de la ladera. En el escarpe se observa una clara diferenciación entre una cobertura superficial de suelo aluvial de color marrón y un macizo de roca sedimentaria intensamente fracturada de tonalidades beige, evidenciando que el derrumbe involucró tanto el material superficial como parte del sustrato rocoso. El área aproximada del desprendimiento fue de 110 m<sup>2</sup>.

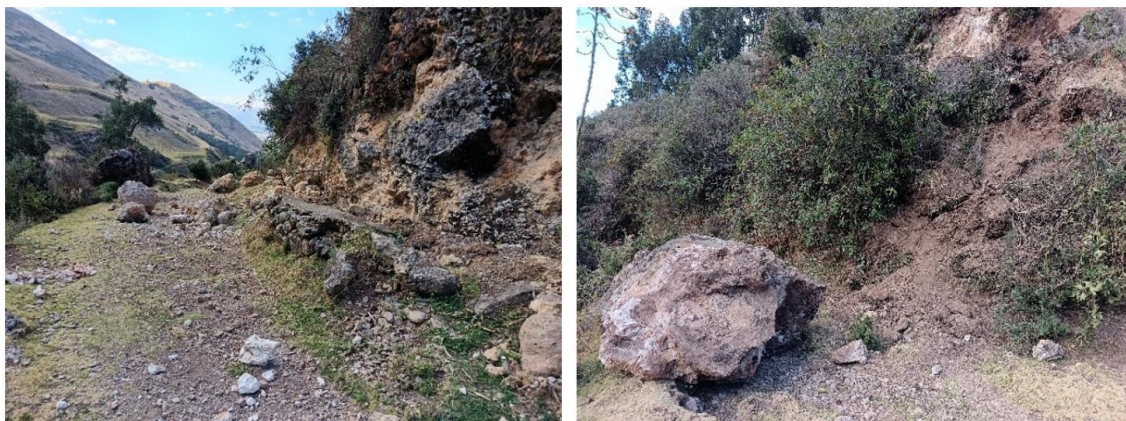
Figura 22- Caída de rocas en vía no pavimentada, sector Pumpunya.

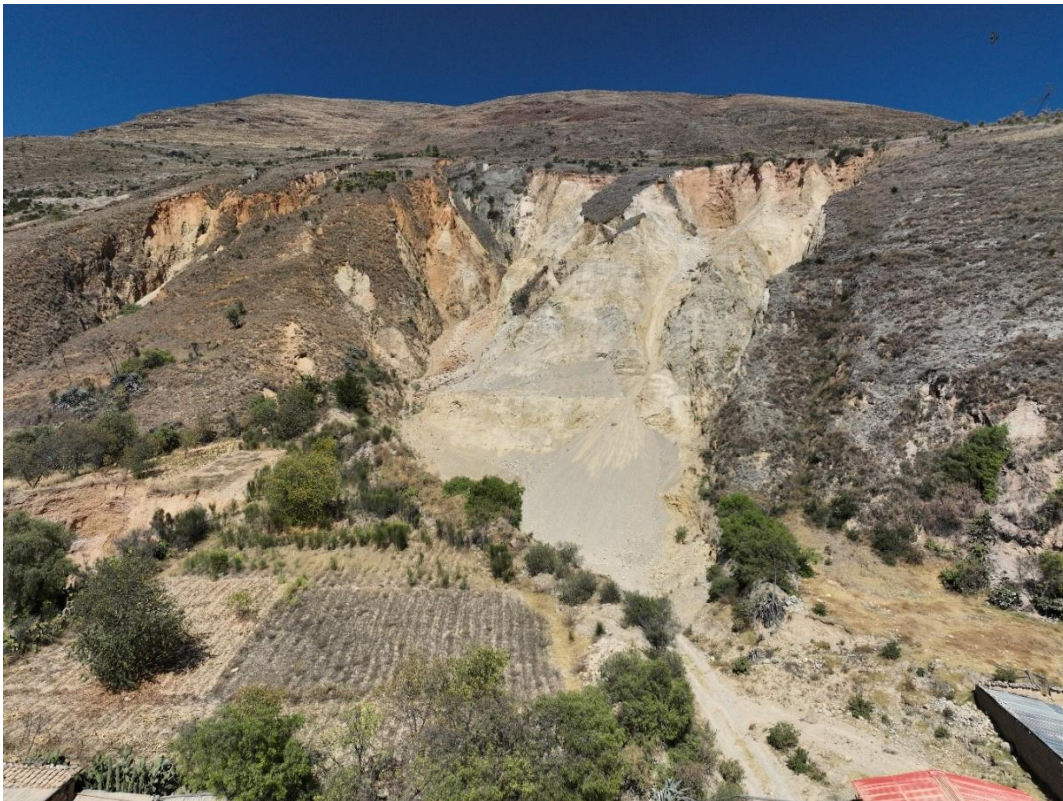
**Derrumbes generados por sismos:** Durante la ocurrencia del sismo de Chupaca del 18 de julio (M5.4), en el área del Cerro Pucaá en el Barrio Estrellita se presentaron derrumbes en laderas y con dirección NO-SE constituidos por tierra, rocas altamente fracturadas y meteorizadas que

**Figura 24.-** Vista panorámica de las zonas de derrumbes hacia terrenos agrícolas y viviendas.

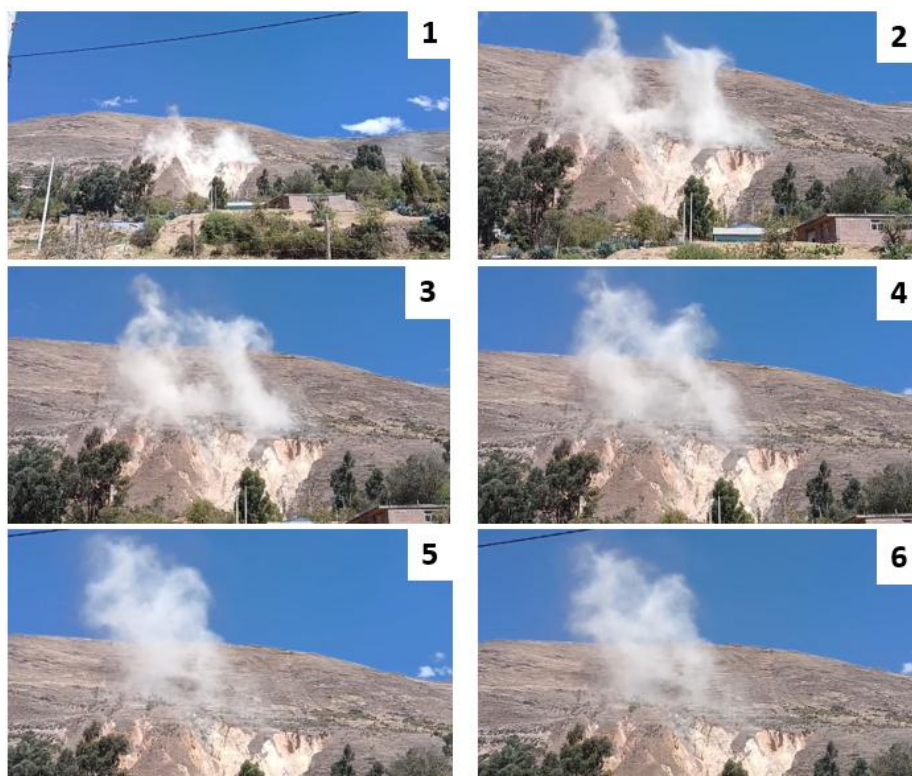
**Figura 27.-** Secuencia de un derrumbe ocurrido en el Cerro Pucaá en Barrio Estrellita producido por una réplica del sismo del 18 de julio 2026. El derrumbe genera polvareda que se disipa en el tiempo debido a la presencia de vientos.

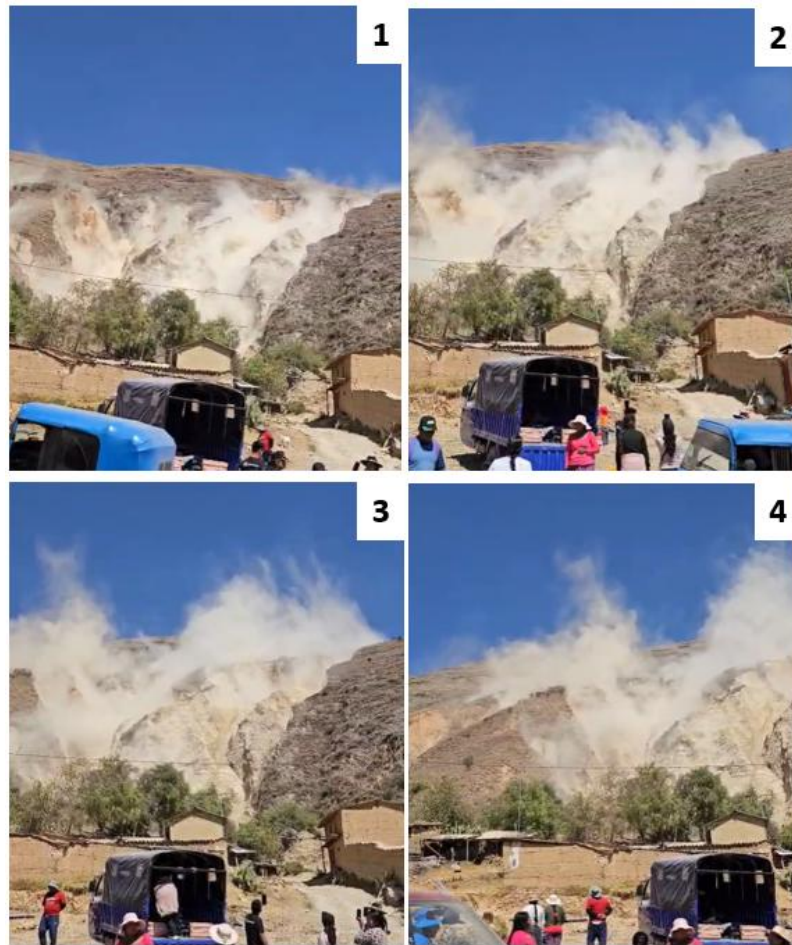
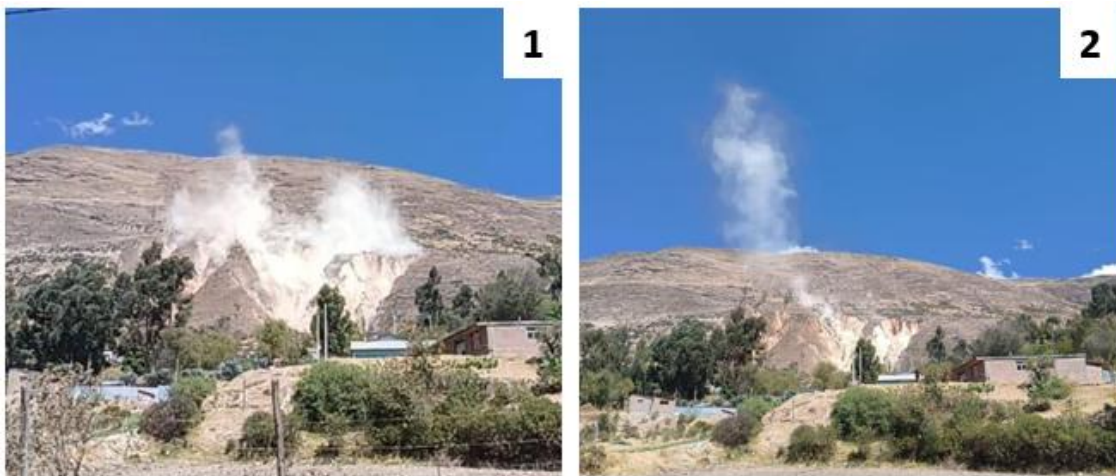
**Figura 28.-** Secuencias del desarrollo de derrumbes en el Cerro Pucaá del Barrio Estrellita producido por réplicas del sismo principal. Ocurrido el derrumbe, se genera polvareda que, al quedar suspendida, en el tiempo se disipa por efectos de los vientos.

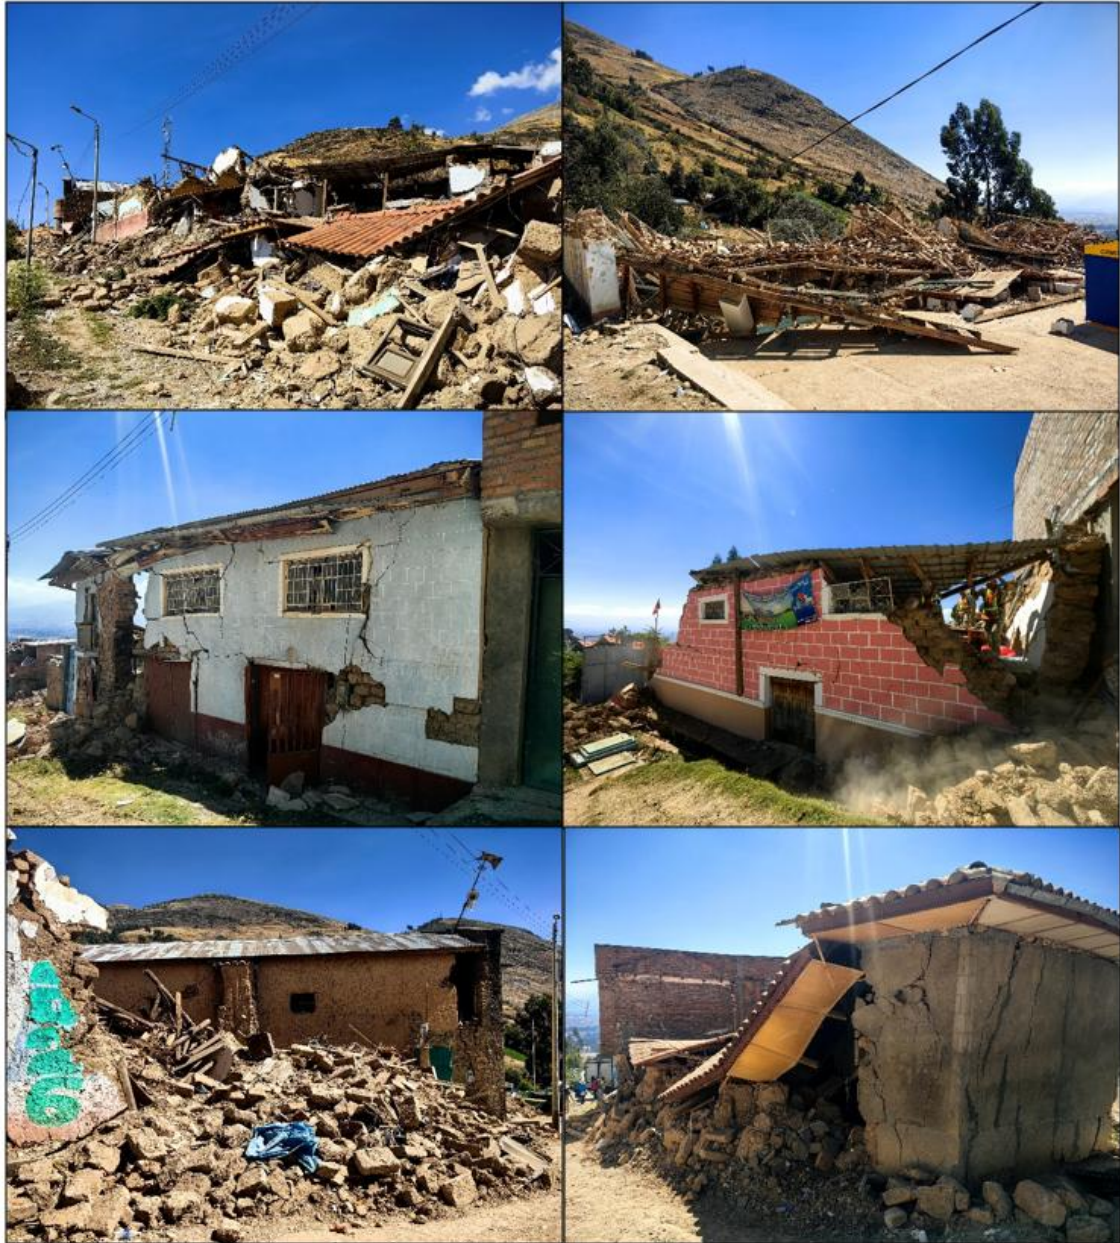
**Nivel de Daño Alto:** Considera los daños observados en el Anexo Pumpunya (Chongos Bajo), lugar donde el sacudimiento del suelo superó ampliamente la capacidad portante de las edificaciones llegando a un escenario de colapso generalizado en viviendas de todas las tipologías constructivas presentes en el área.

**Figura 30.-** Viviendas de adobe colapsadas en el entorno de la plaza de Pumpunya

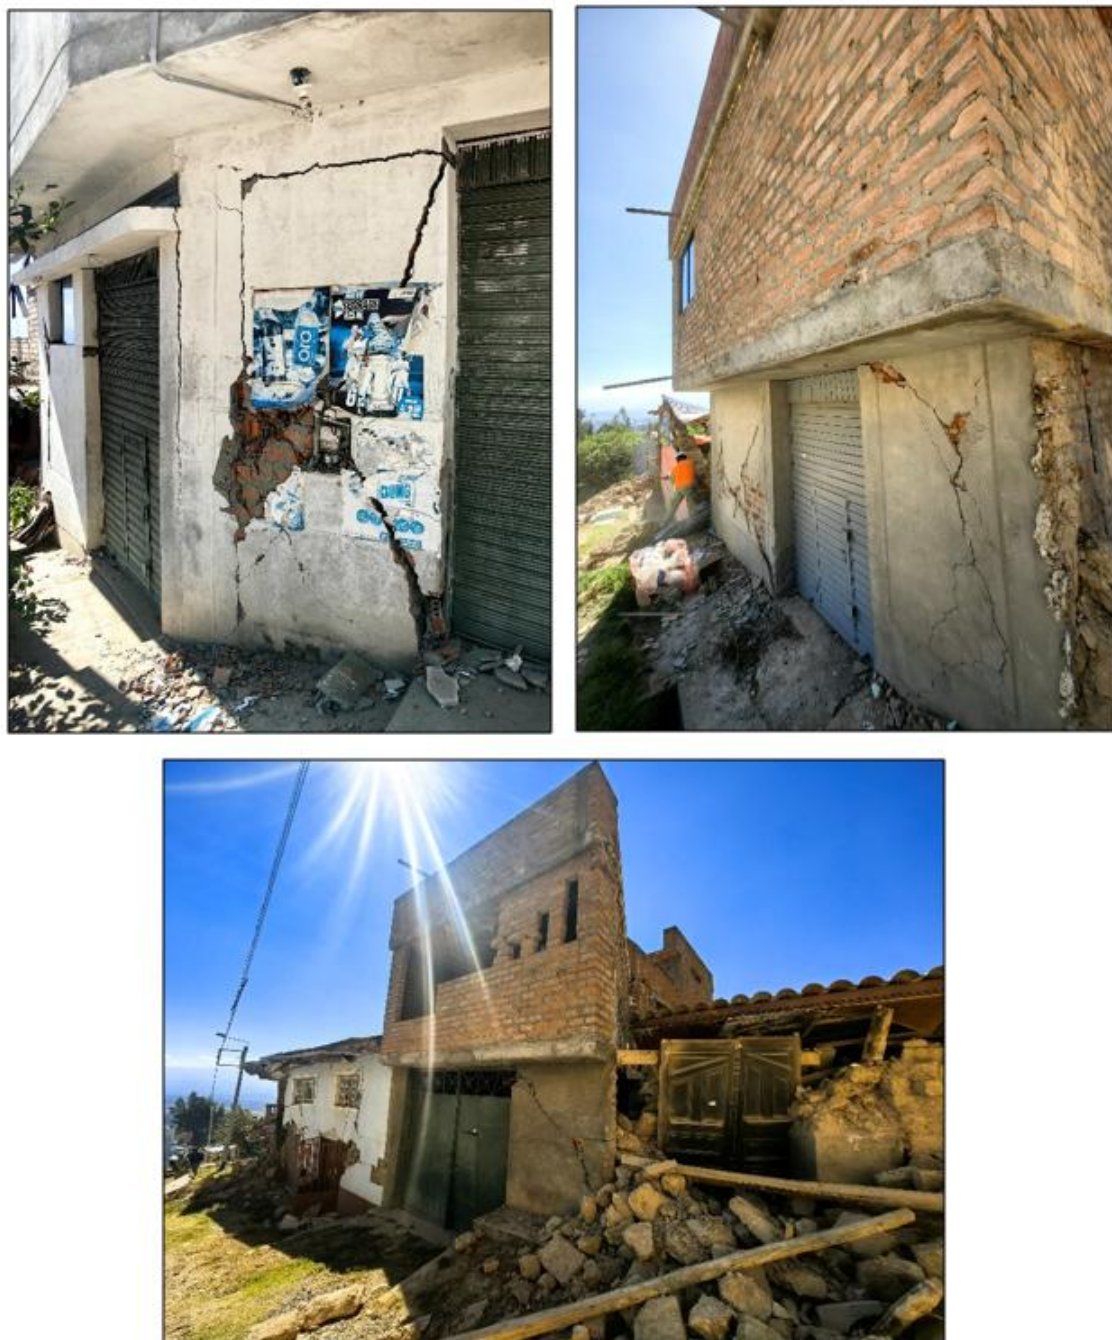
**Figura 31.-** Viviendas de albañilería con daños estructurales.

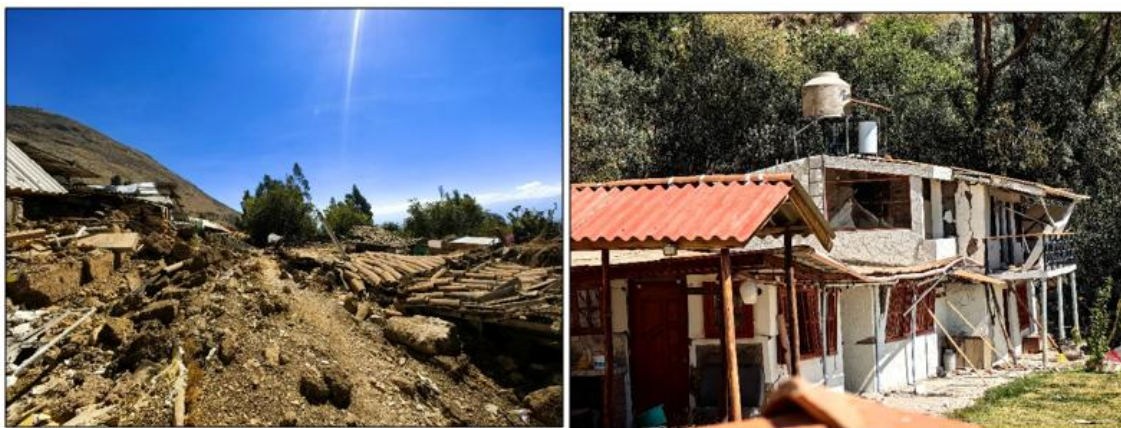
**Figura 32.-** Viviendas de adobe desplomadas y de albañilería muy dañada

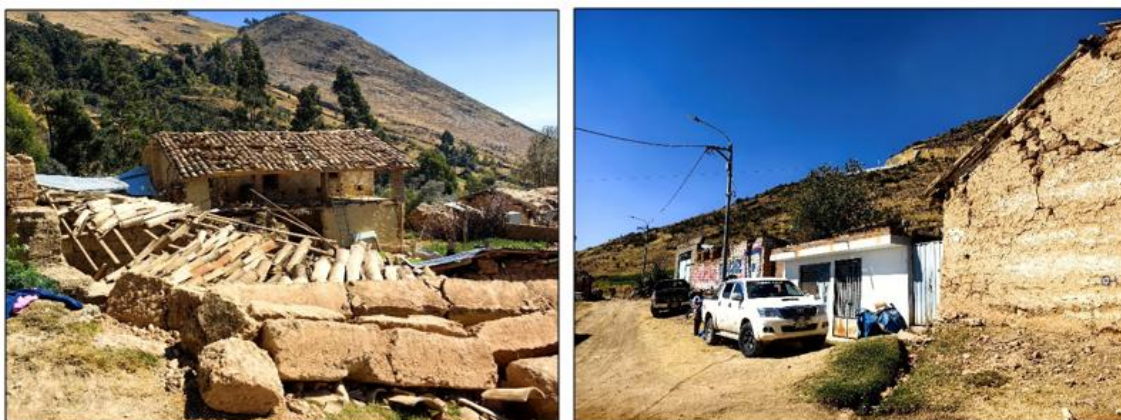
**Figura 33.-** Viviendas de adobe dañadas y la única de albañilería sin daños

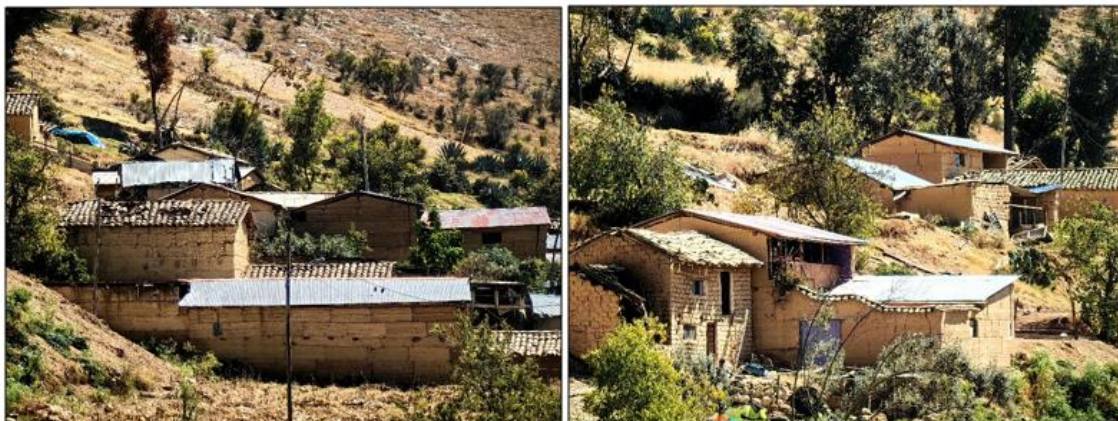
**Figura 34.-** Viviendas de adobe cerca al sector inferior de Pumpunya sin daños graves

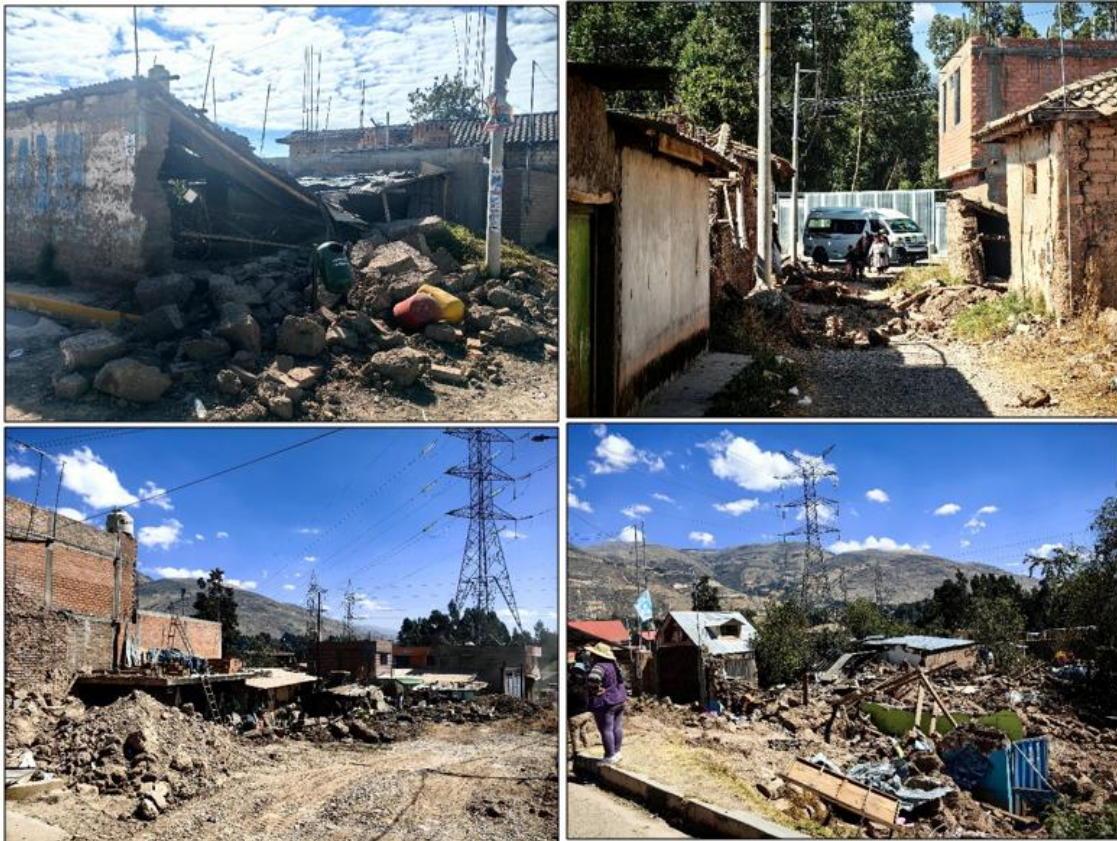
**Figura 35.-** Viviendas de adobe dañadas y demolidas por la Municipalidad Provincial de Huancayo

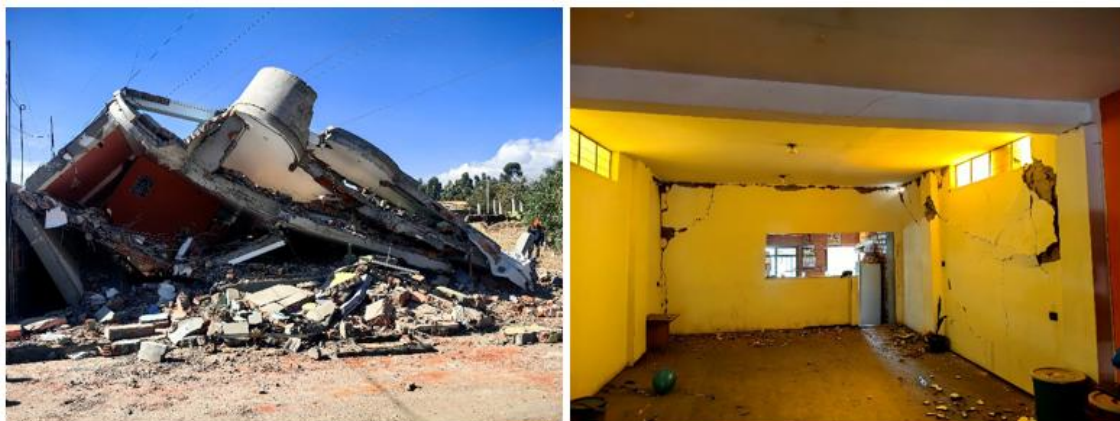
**Figura 37.-** Izquierda: Edificación de 4 niveles con daño severo recientemente demolido por la Municipalidad de Huancayo. Derecha: Vista interior de edificación de 3 niveles con daño severo en los muros portantes.

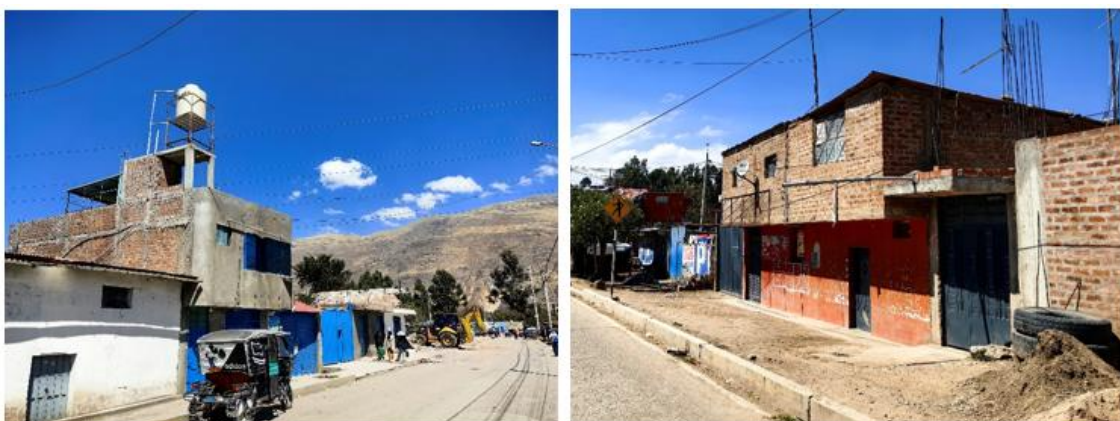
**Figura 38.-** Izquierda: Edificaciones de múltiples niveles (1 y 2 pisos) y distintos materiales sin daños observables. Derecha: Vivienda altamente vulnerable de 2 niveles sin daños aparentes.

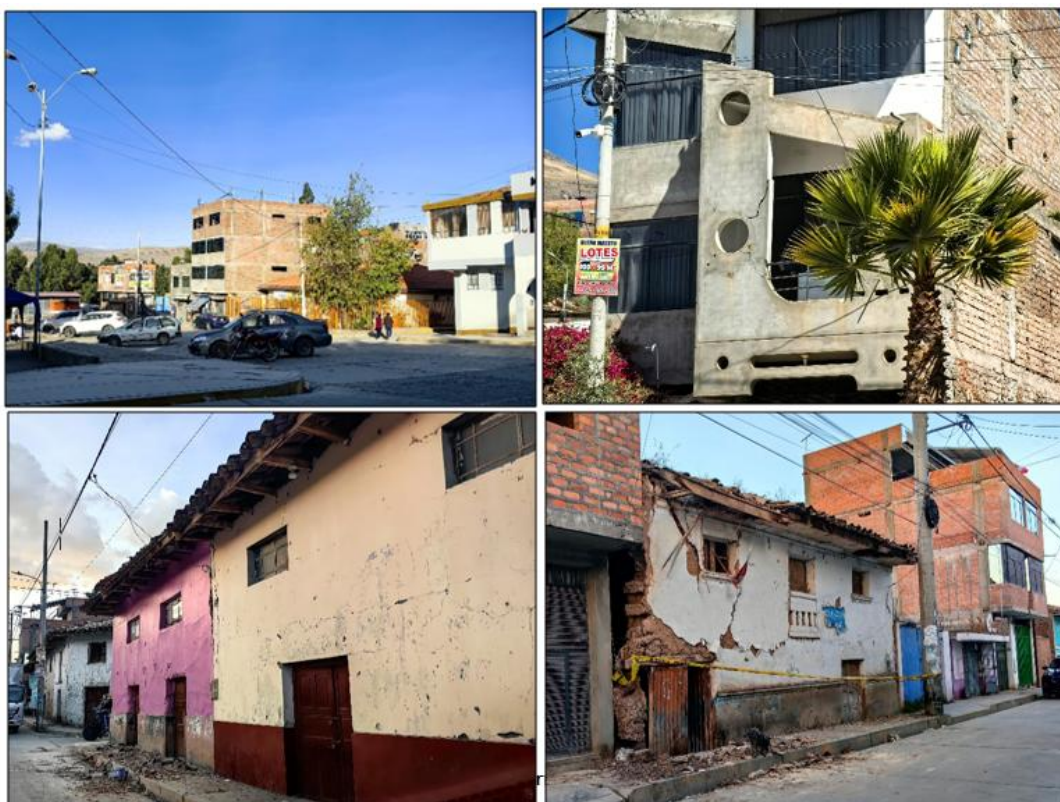
**Figura 40.-** Daños ligeros en viviendas en el entorno a la Plaza de Armas de Chupuro. La imagen derecha-abajo presenta daños graves

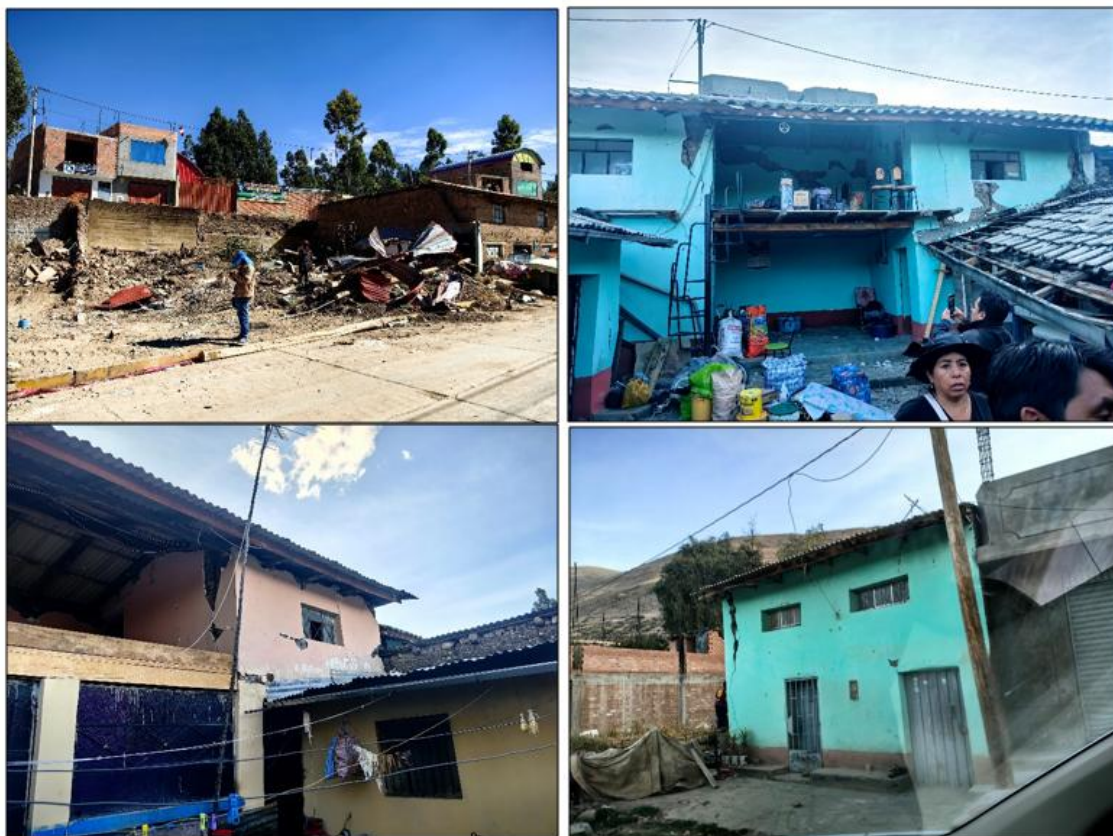
**Figura 41.-** Viviendas de adobe demolidas y con daños moderados tras el sismo

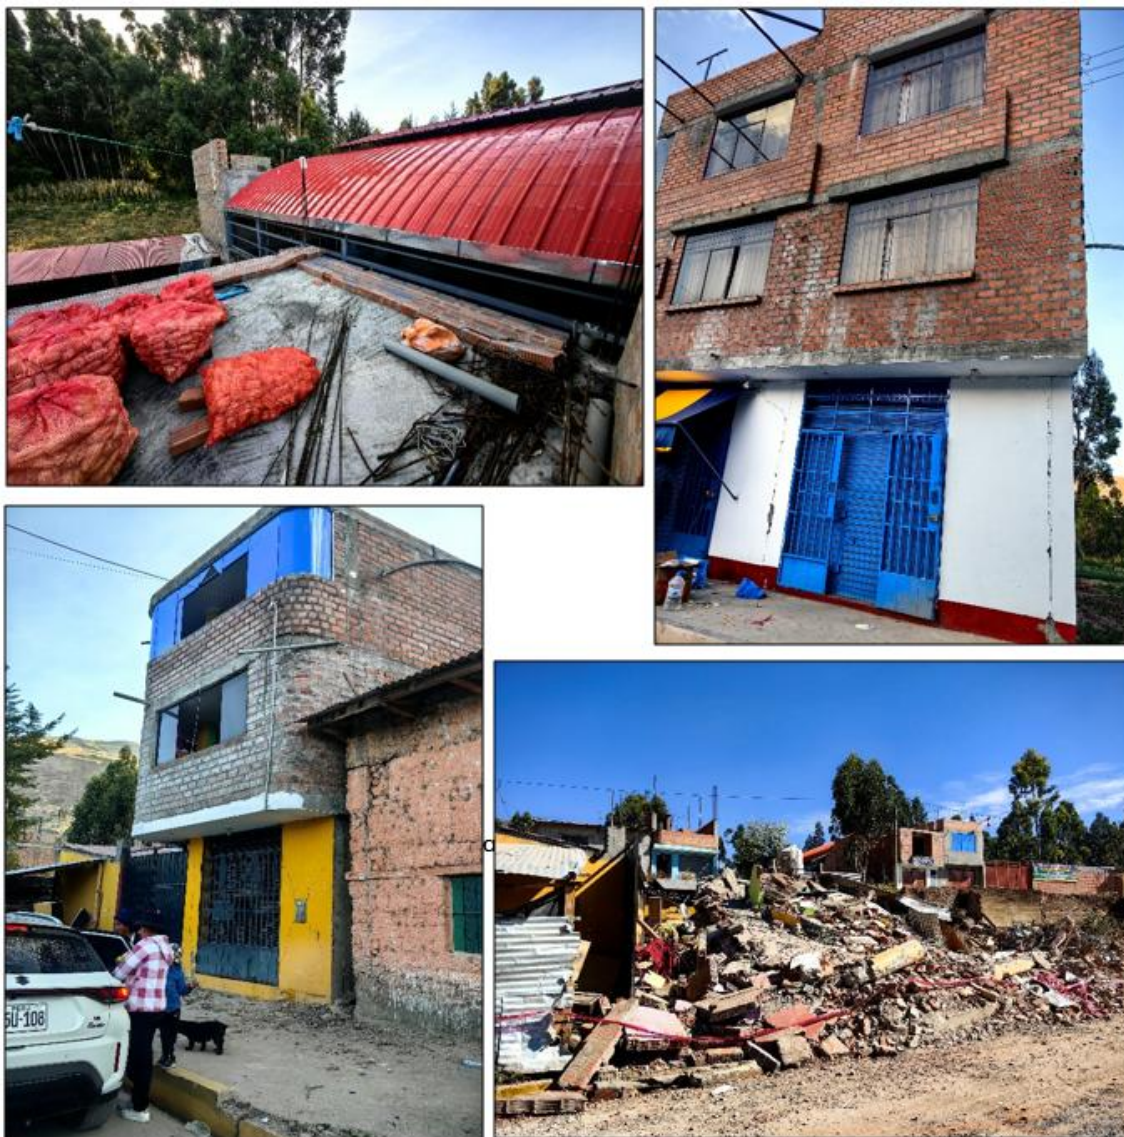
**Figura 42.-** Parapetos sin arriostre caídos, viviendas de 3 pisos dañados y demolidos posteriormente

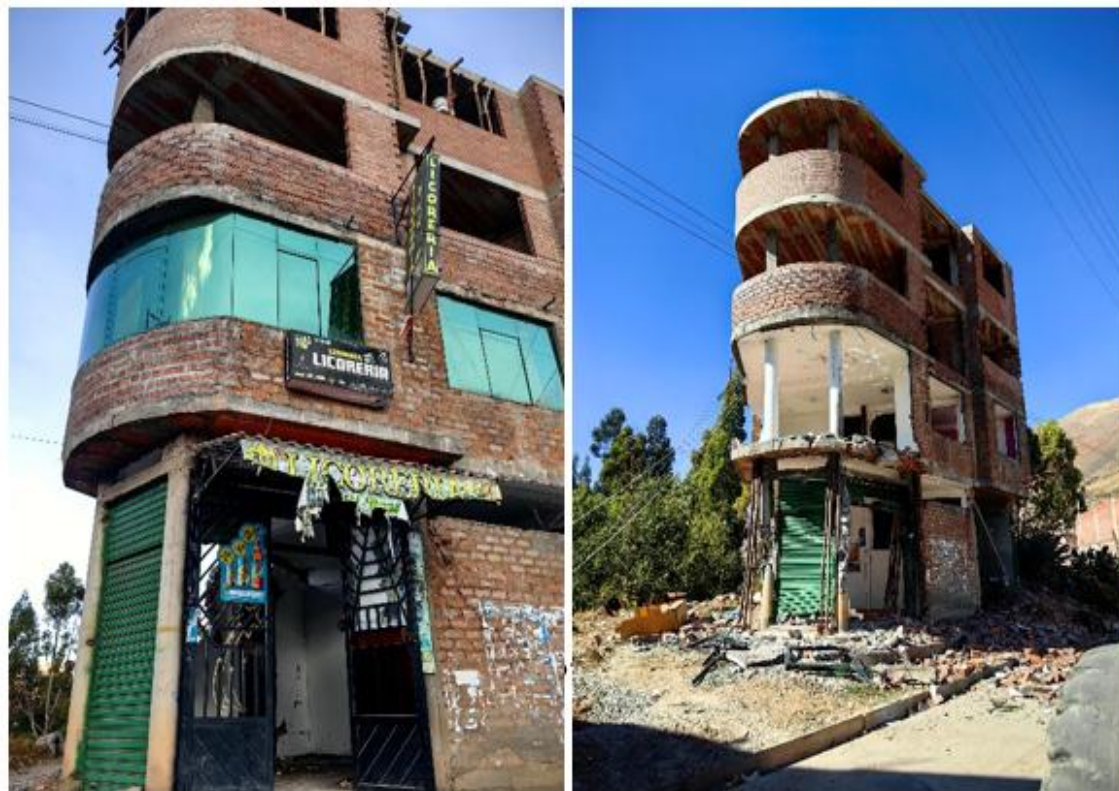
**Figura 43.-** Vivienda de 3 pisos dañado y demolido posteriormente

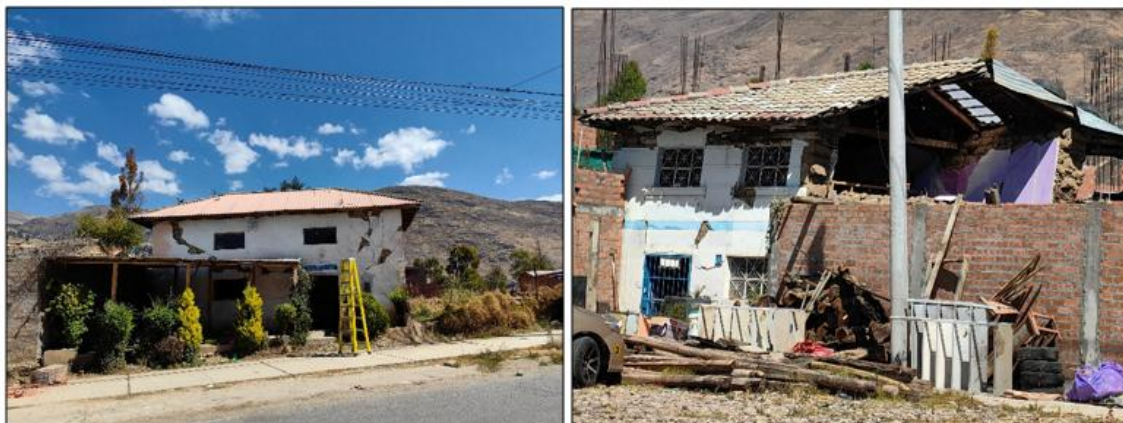
**Figura 45.-** Viviendas de adobe con daños moderados y graves en el sector Barrio Saños

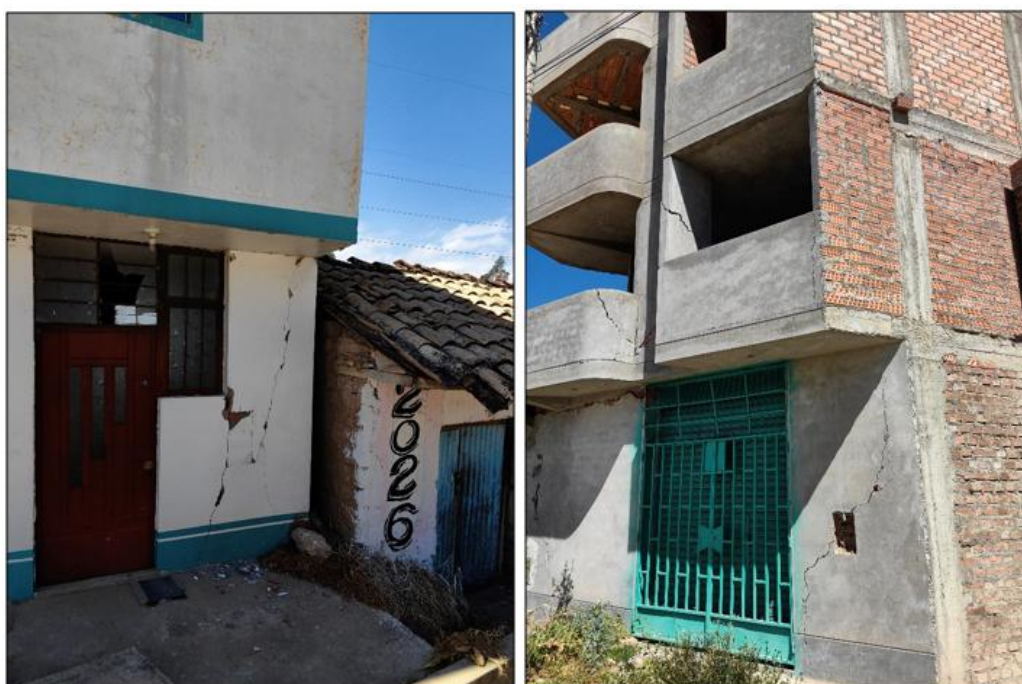
**Figura 46.-** Izquierda: vivienda de albañilería de 2 pisos con daño moderado. Derecha: vivienda de 4 pisos con daños muy graves y con ligera inclinación sobre el terreno

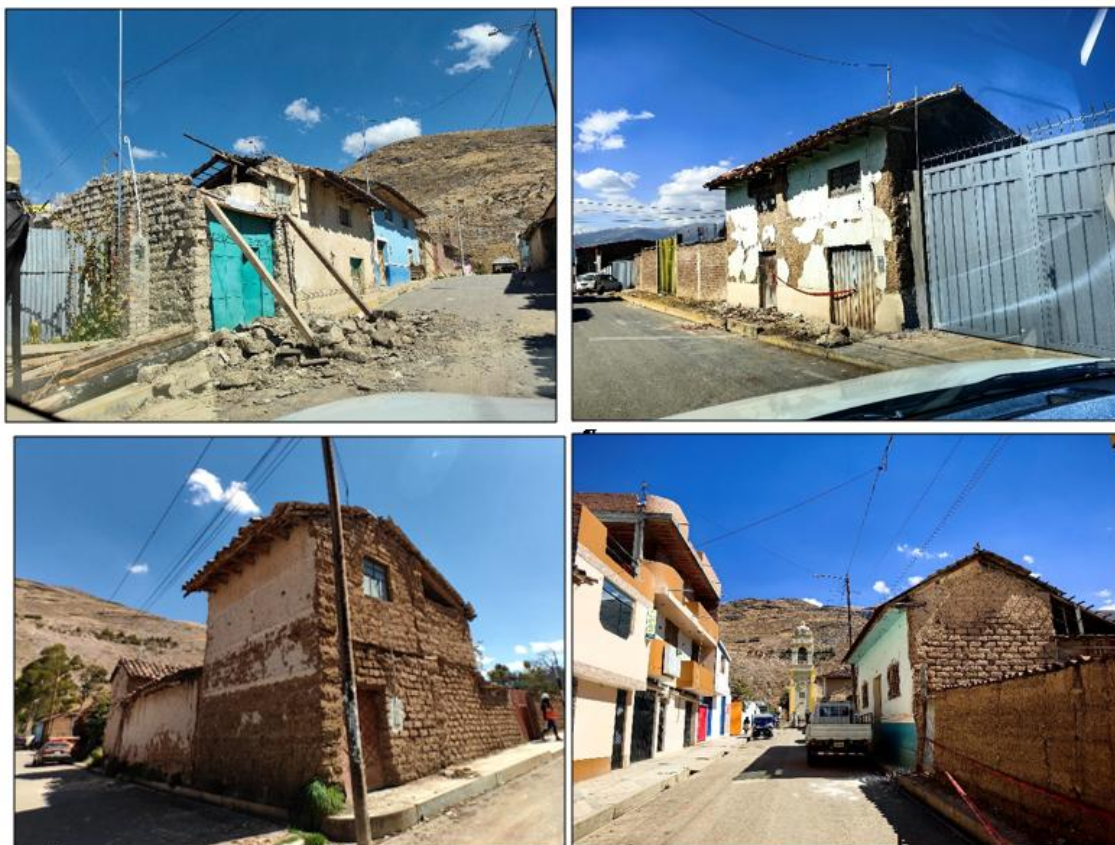
**Figura 48.-** Daños leves y aislados en algunas edificaciones en el núcleo urbano de Chongos Bajo, y otros a pesar de tener vulnerabilidad alta, no presentan daños

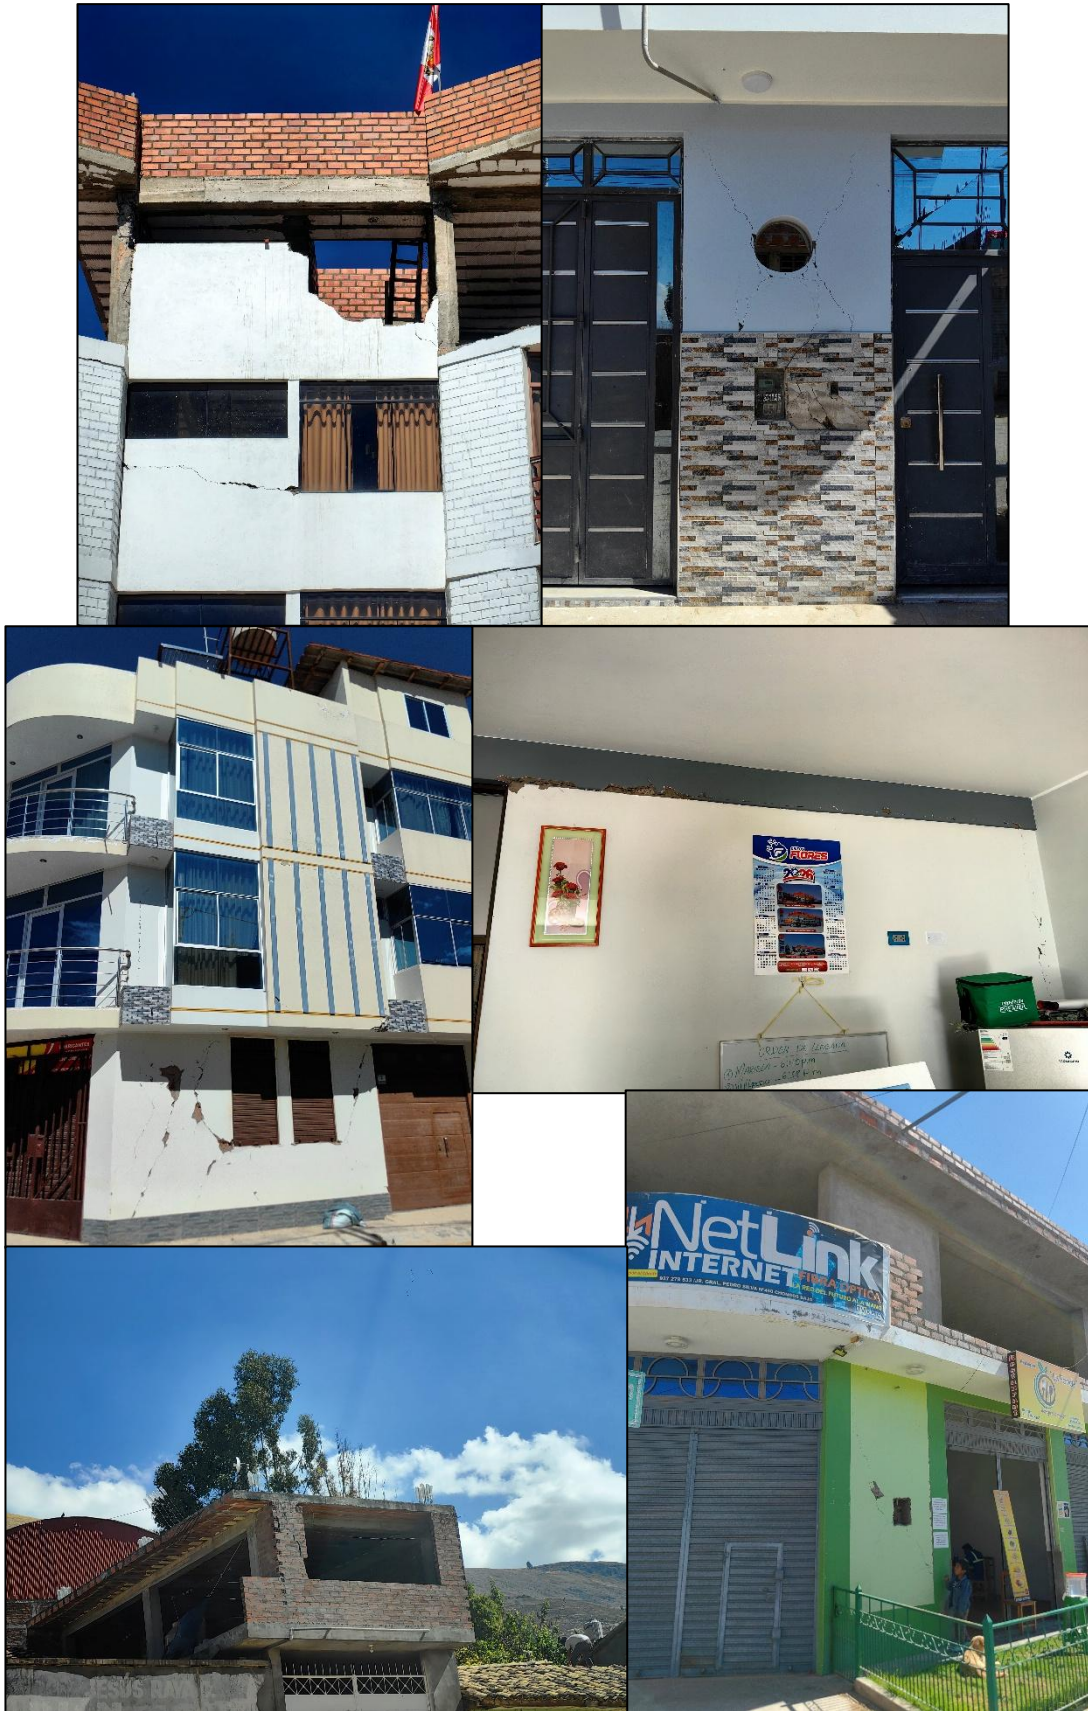
**Figura 49.-** Daños en algunas edificaciones de albañilería con más 1 nivel

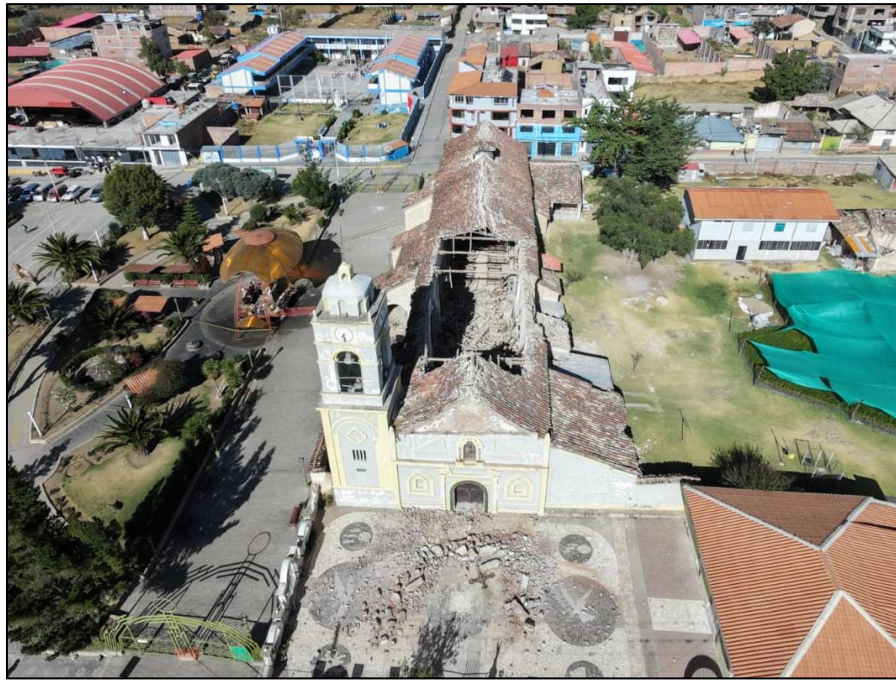
**Figura 50.-** Daños graves en la fachada y bóveda de la Iglesia Apóstol Santiago de Chongos Bajo

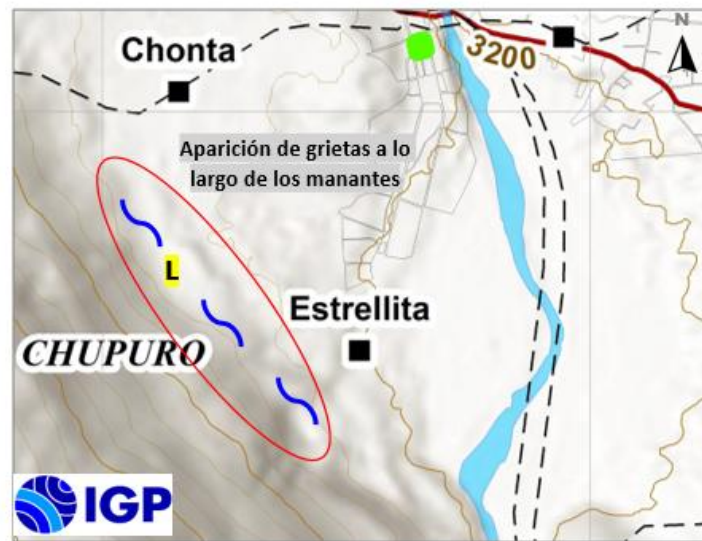
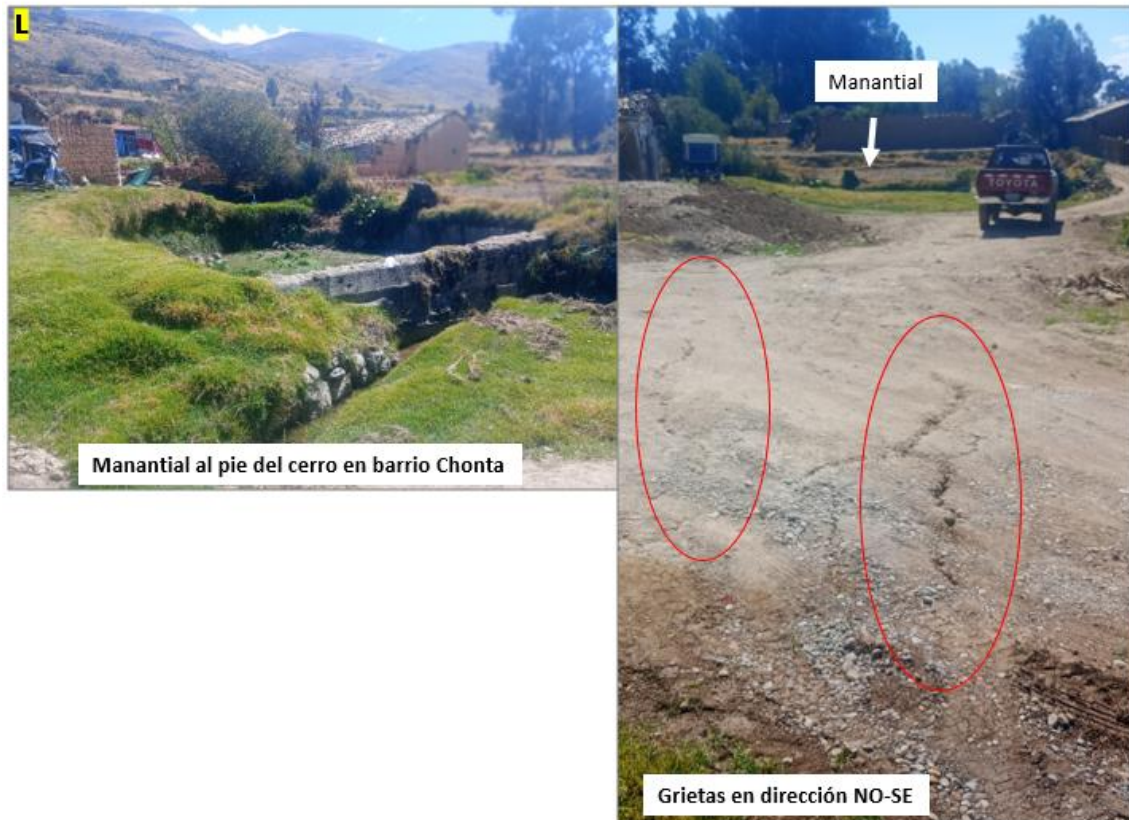
**Figura 71.-.** Identificación de grietas cercanos a la ubicación de manantes.
