# CARACTERÍSTICAS SISMOTECTÓNICAS DEL SISMO DE CHUPACA DEL 18 DE JULIO 2026 (M5.4) (Provincia de Chupaca - Región Junín)

Informe Técnico N°021-2026/IGP CIENCIAS DE LA TIERRA SÓLIDA

Características sismotectónicas del sismo de Chupaca del 18 de julio 2026 (M5.4)  
Provincia de Chupaca – Región Junín

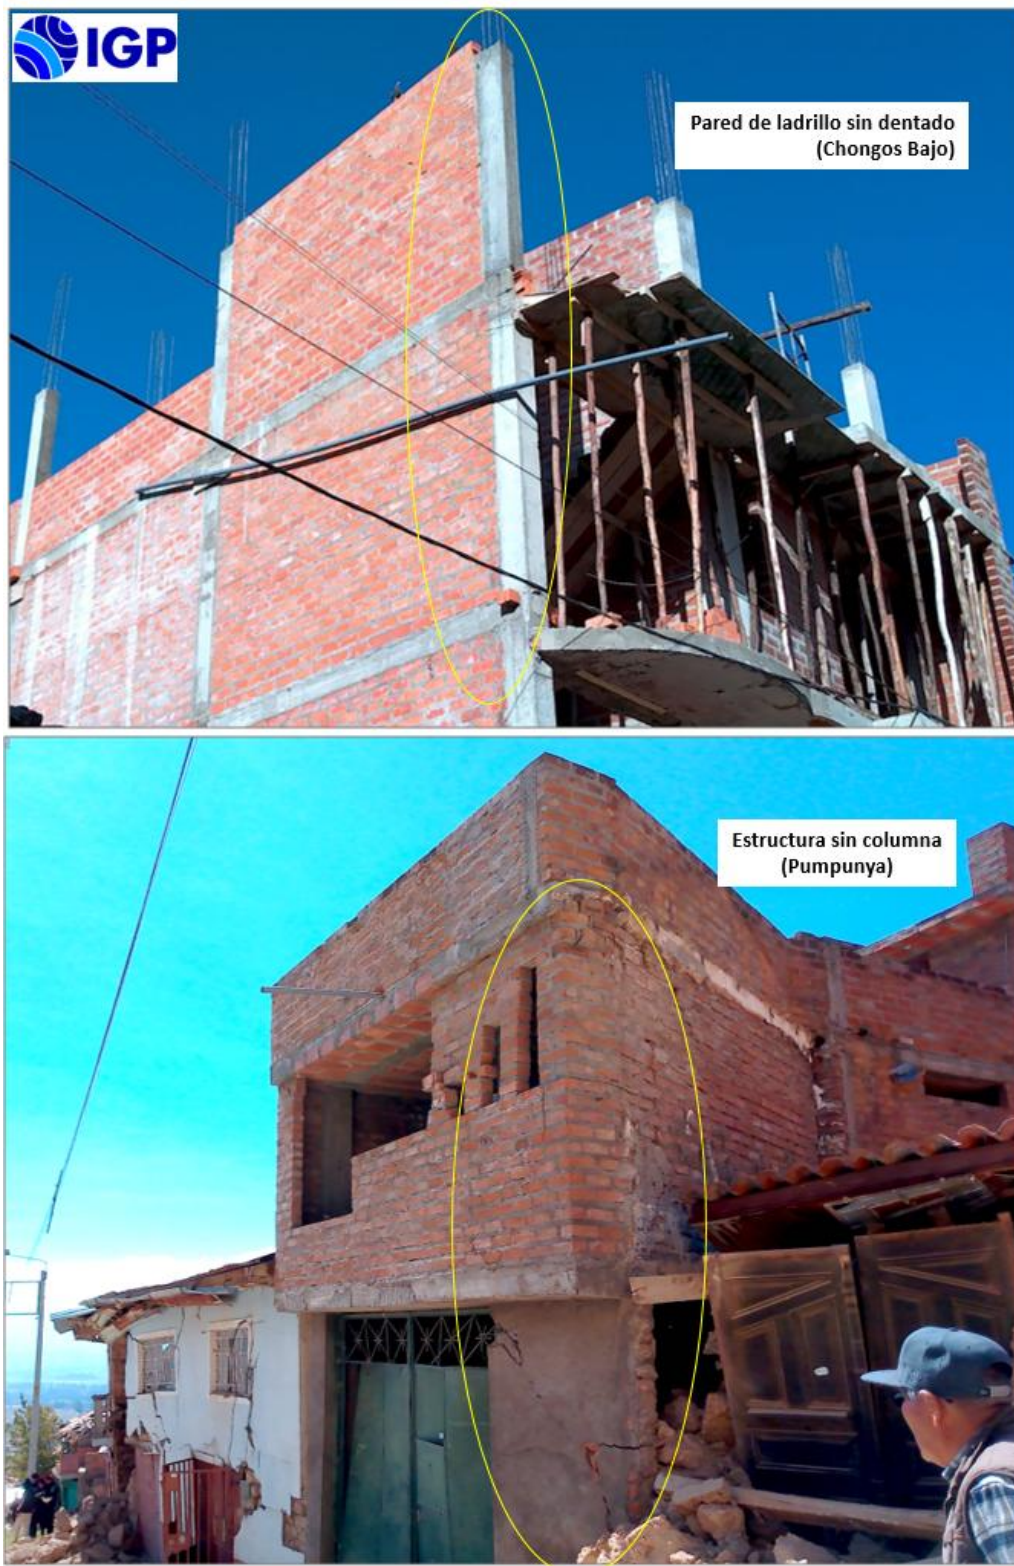
**Figura 74.-.** Edificaciones con deficiencias constructivas en los distritos de Chongos Bajo y Pumpunya.
