Instituto  
Geofísico del Perú

## **Sismo de Ichupampa del 14 de Agosto del 2016 (5.3 ML)**

**(Chivay – Arequipa)**

**Aspectos Sismológicos**

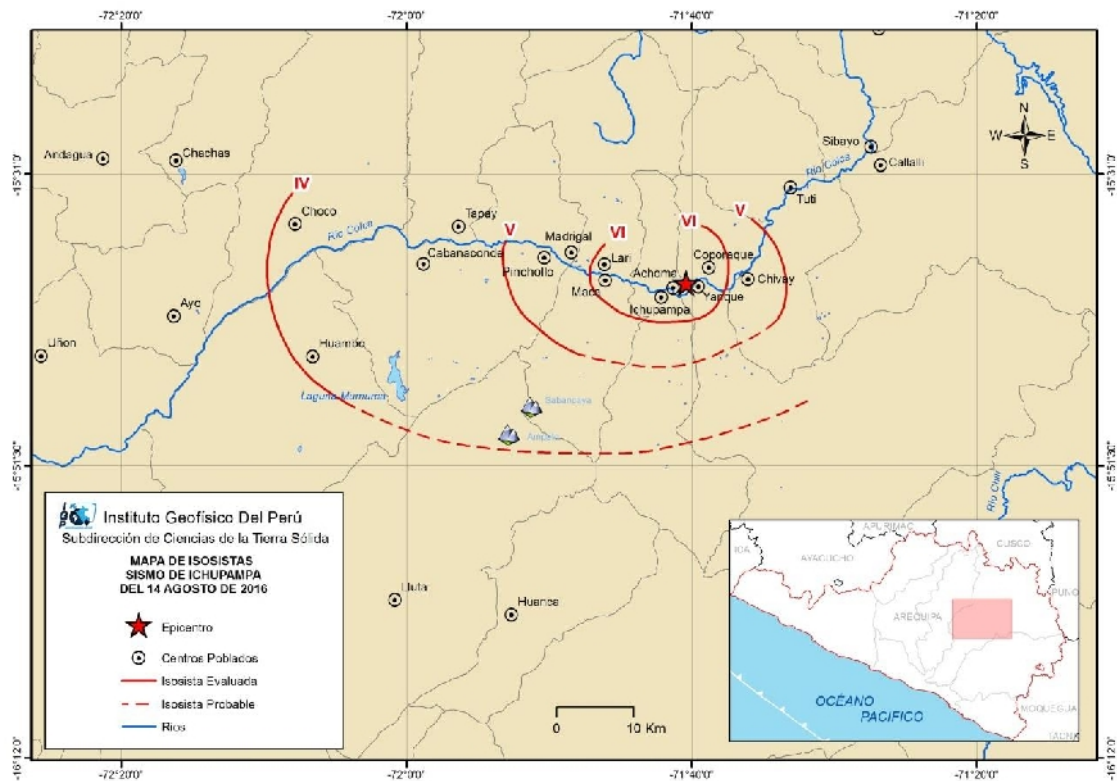
Figura 3: Mapa de intensidades sísmicas correspondientes al sismo del 14 de agosto de 2016 (5.3ML).

*Localidades de Maca, Yanque, Achoma e Ichupampa.* Movimiento sentido muy fuerte por todos. Un gran número de viviendas de material rustico colapsaron, algunas de material noble presentaron fisuras de diversas dimensiones. Se reportaron hasta 4 personas fallecidas y un gran número de heridos. Las carreteras se bloquearon por la presencia de derrumbes en las vías de Arequipa a Chivay y Huambo. Se produjeron deslizamientos de tierra y fisuras en los suelos en varios sectores de estas localidades. En estas localidades la intensidad evaluada fue de VI en la escala de Mercalli Modificada.

*Localidades de Coporaque, Chivay, Madrigal y Pinchollo.* Sentido fuerte por todos, muchos salieron de sus casas, algunos muros de viviendas se dañaron y cayeron objetos. Se reportaron personas heridas. Muchas de las carreteras de comunicación fueron obstruidas por derrumbes de tierra y piedras. En estas localidades la intensidad evaluada fue de V en la escala de Mercalli Modificada.

*Localidades de Cabanaconde, LLuta y Huambo.* Sentido relativamente fuerte y por largo periodo de tiempo. La mayoría de la población salió a las calles. El movimiento estuvo acompañado de ruido. No se reportaron daños en viviendas ni en

personas. En estas localidades la intensidad evaluada fue de IV en la escala de Mercalli Modificada.

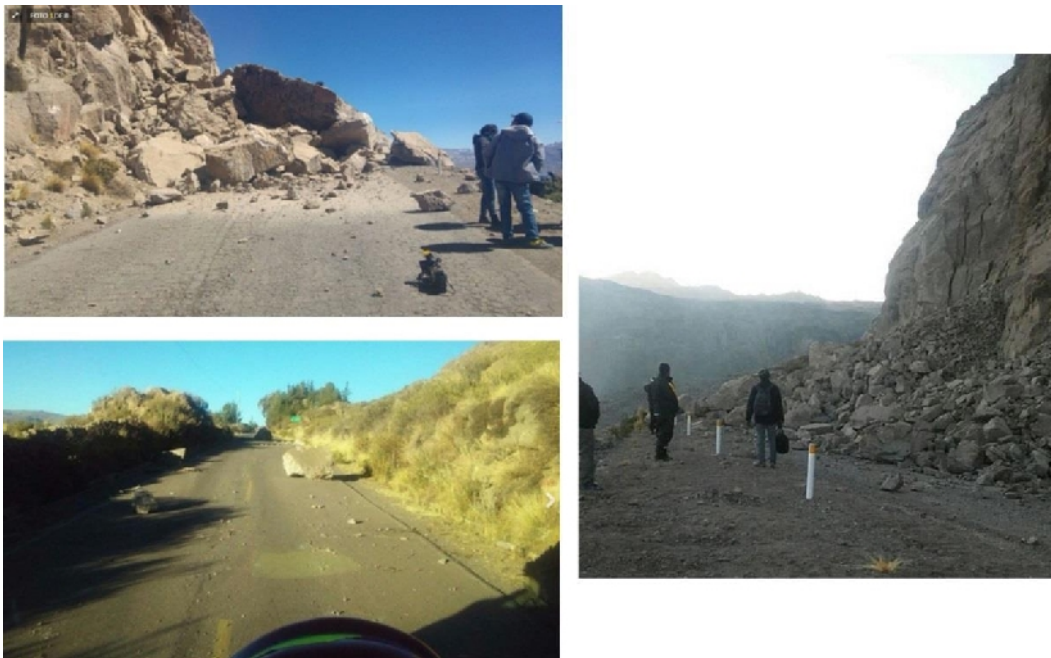
Los principales escenarios de deslizamientos (derrumbes) de tierra y piedras se presentaron en carreteras a lo largo de la región del Cañon del Colca. Las carreteras que une a la ciudad de Arequipa con las localidades de Chivay, Cabanaconde, Huambo, Caylloma, Maca, entre otras fueron las más afectadas por derrumbes de diferente grado y volumen de piedras y tierra (Figura 8).

Figura 8: Principales deslizamientos de tierra y piedras en varios tramos de las carreteras de Arequipa a Chivay, Maca y Huambo (Fuente: RPP, INDECI, Bomberos de Arequipa)
