## **EL SISMO DE MACA DEL 16 DE MARZO, 2022 (M5.5)**

### **Aspectos Sismológicos**

**(Provincia de Caylloma - Región Arequipa)**

Informe Técnico N°010-2022/IGP CIENCIAS DE LA TIERRA SÓLIDA

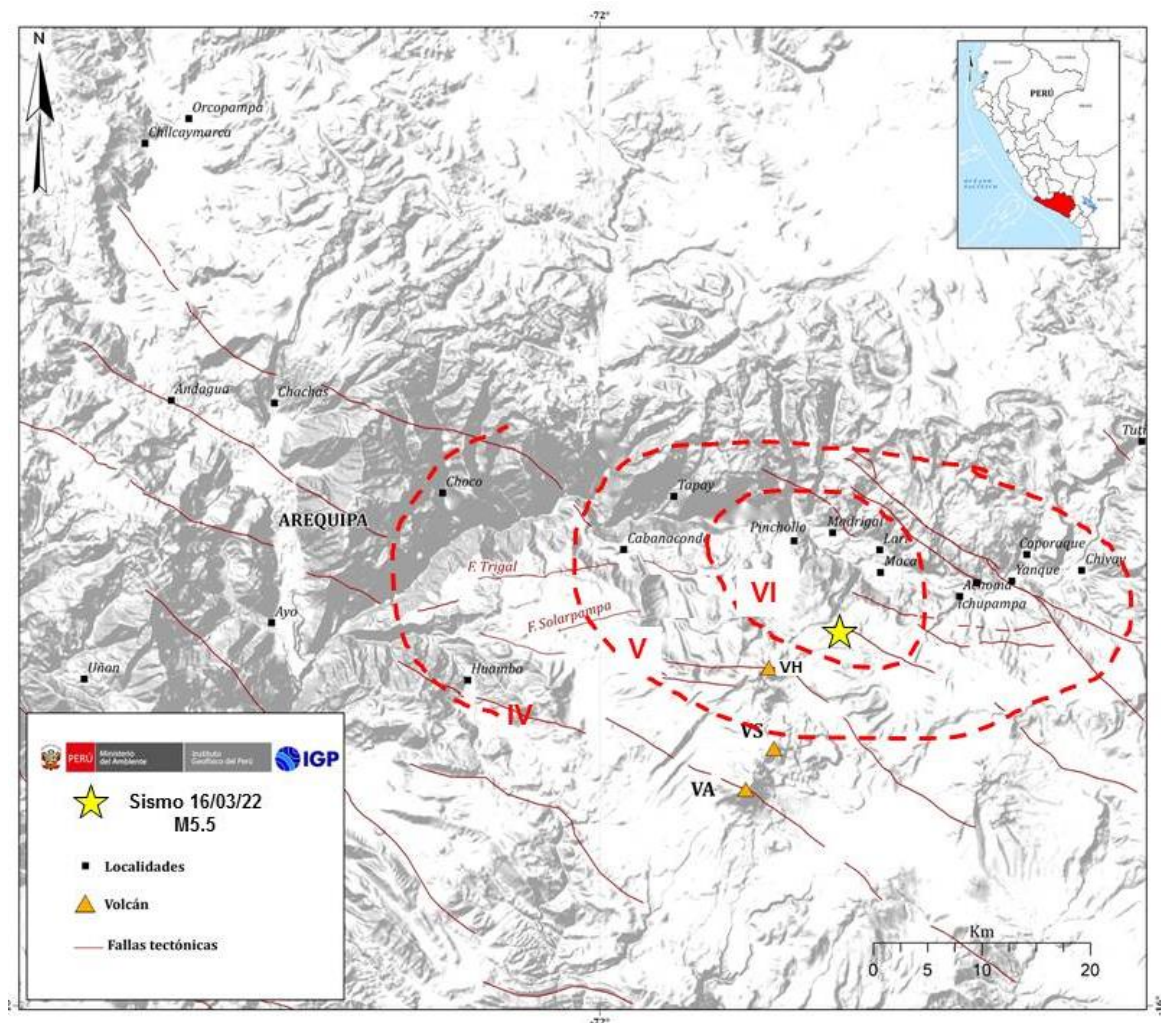
**Figura 4:** Ubicación epicentral del sismo del 16 de marzo de 2022 (M5.5) y valores de intensidad en la escala Mercalli Modificada. VA: volcán Ampato, VS: volcán Sabancaya, VH: volcán Hualca-Hualca.

*Maca, Pinchollo y Madrigal (Intensidad VI-MM):* El sacudimiento del suelo fue intenso y causó pánico en toda la población que se encontraban en reposo. Se produjo el derrumbe de paredes de algunas casas de adobe, además de rajaduras de paredes de la Iglesia principal de Maca. Vibración fuerte de ventanas y paredes de viviendas. Corte de fluido eléctrico. Licuación de suelos y deslizamientos de tierra y piedras en carreteras.

*Chivay, Cbanaconde, Ichupampa y Yanque (Intensidad V-MM):* El movimiento intenso del suelo fue percibido por toda la población. Fuerte vibración de ventanas y puertas con caída de objetos. Las personas salieron a las calles.

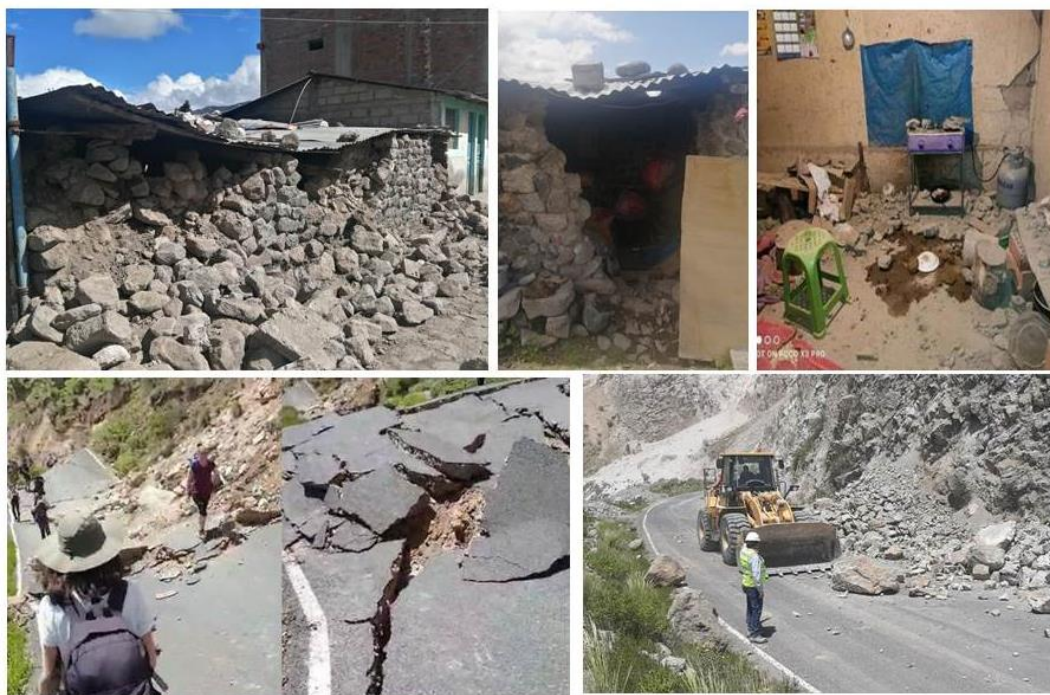
De acuerdo a lo indicado, los daños observados en la zona epicentral se han producido en viviendas que aun mantienen la construcción tradicional de zonas andinas; es decir, viviendas de adobe, piedras, calaminas y esteras; escenarios que no causaron daños a la población. Del mismo modo, en zonas de alta pendiente se han producido deslizamientos de piedra y tierra; además de procesos de licuación de suelos, afectando principalmente a las carreteras (Figura 5).

**Figura 5:** Daños en viviendas de adobe en la localidad de Maca y alrededores con escenarios donde se han producido la caída de piedras y tierra afectando a las carreteras.

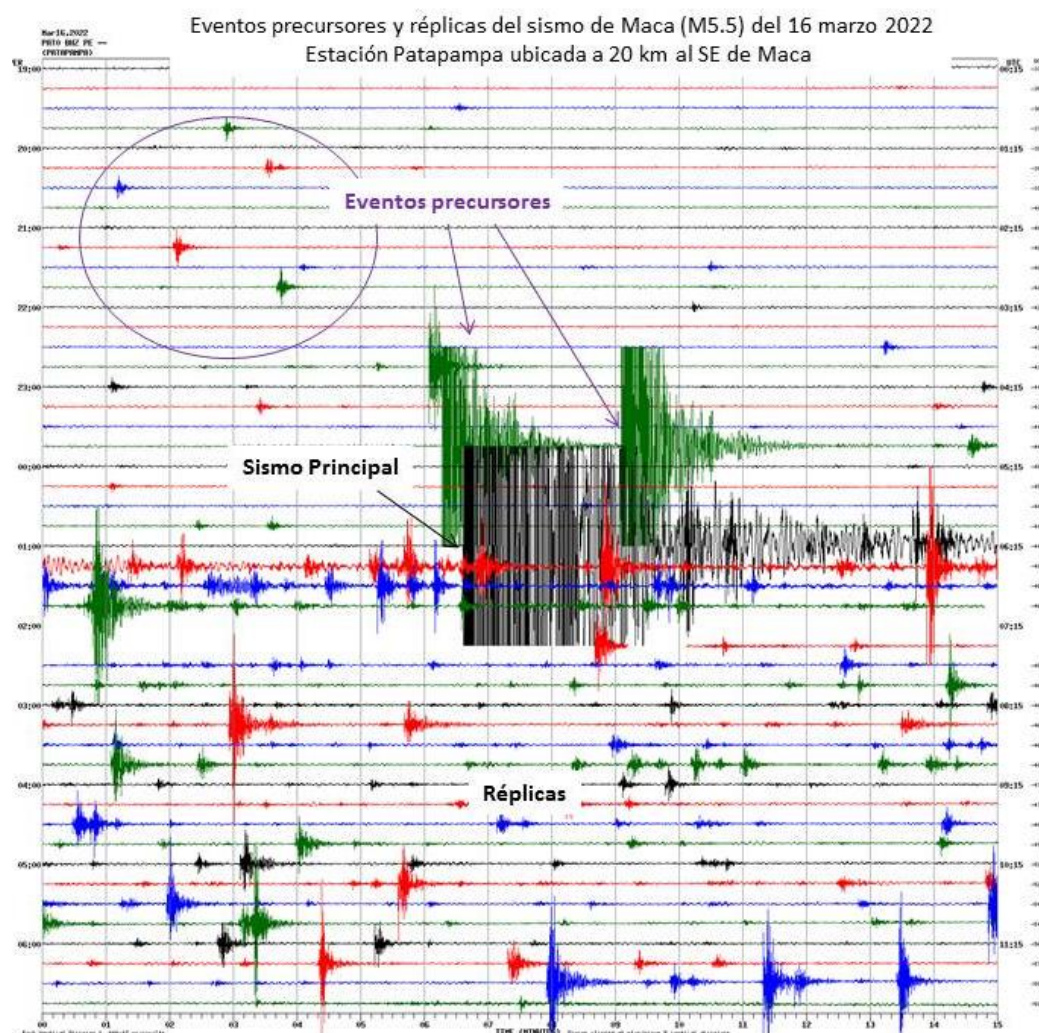
El sismo de Maca del 16 de marzo de 2022, fue precedido por un gran número de eventos precursores de variada magnitud, tal como se observa en la Figura 6, sismograma de la estación Patapampa ubicada a 20 km el SE de la localidad de Maca. En un periodo de 48 horas los eventos precursores fueron del orden de 25 y de ellos, solo uno presento una magnitud de M4.7 que produjo en las localidades de Maca, Pinchollo y Madrigal intensidades de IV-V (MM), pero sin producir daños en superficie.

**Figura 6:** Sismograma de la estación PAT0 ubicada a 20 km en dirección Se de la localidad de Maca. Obsérvese el registro de eventos sísmicos precursores ocurridos durante el día 15 de marzo 2022 y réplicas durante el día 16 de marzo.

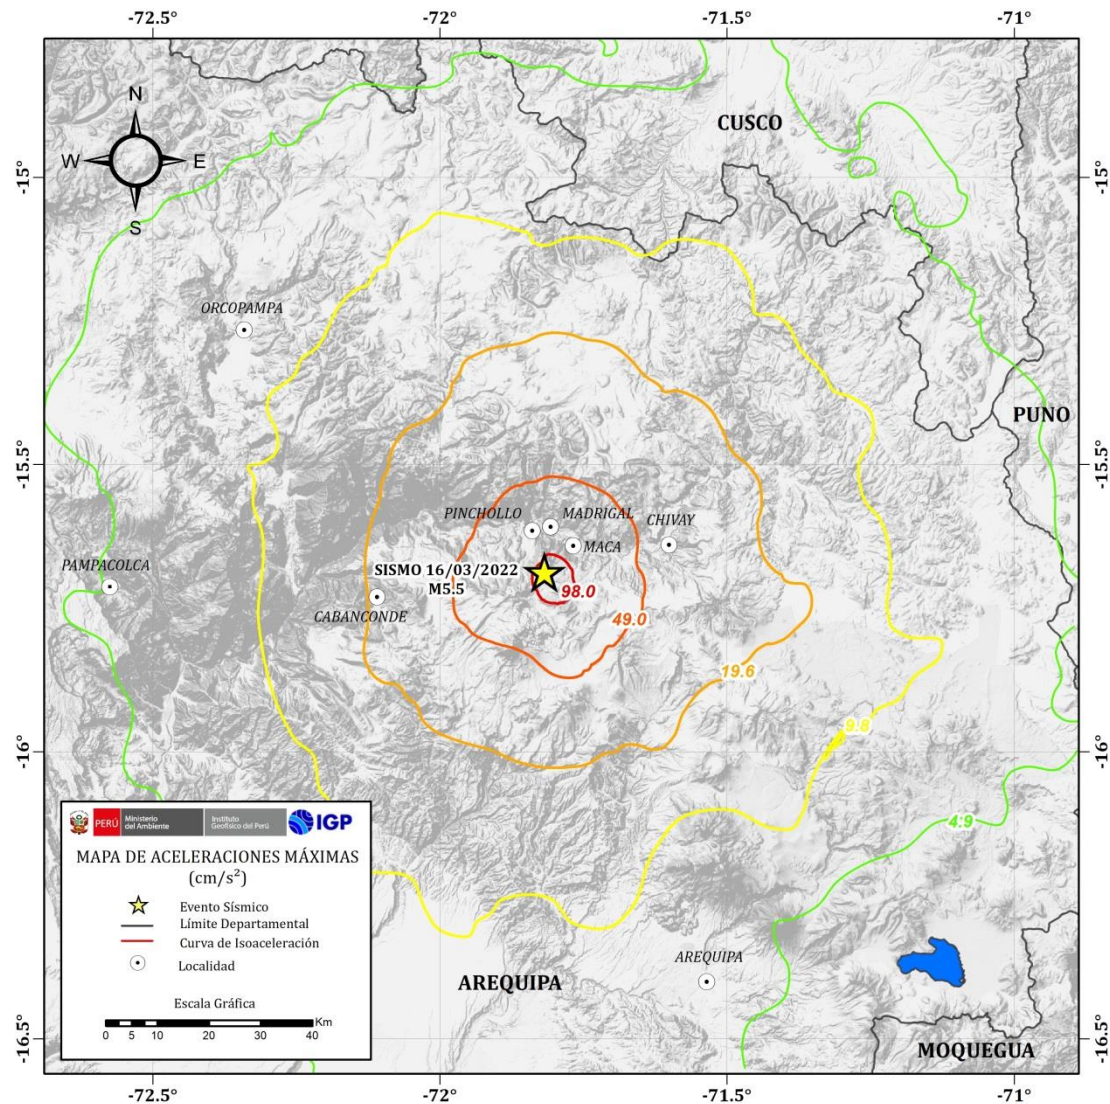
Según la Figura 7, en las localidades de Maca, Pichollo y Madrigal, los sacudimientos del suelo harían alcanzado valores de  $49 \text{ cm/seg}^2$ , suficientes para generar daños y el colapso de viviendas construidas con adobe y/o precarias (piedras y barro). Del mismo modo, estas aceleraciones del terreno son suficientes para producir deslizamientos en zonas de pendiente alta, así como licuación de suelos en zonas húmedas o con niveles freáticos moderados, tal como se ha producido en las carreteras dañadas en los alrededores de la localidad de Maca.

**Figura 7:** Aceleraciones teóricas en  $\text{cm/seg}^2$  asociadas al sismo de Maca (M5.5)

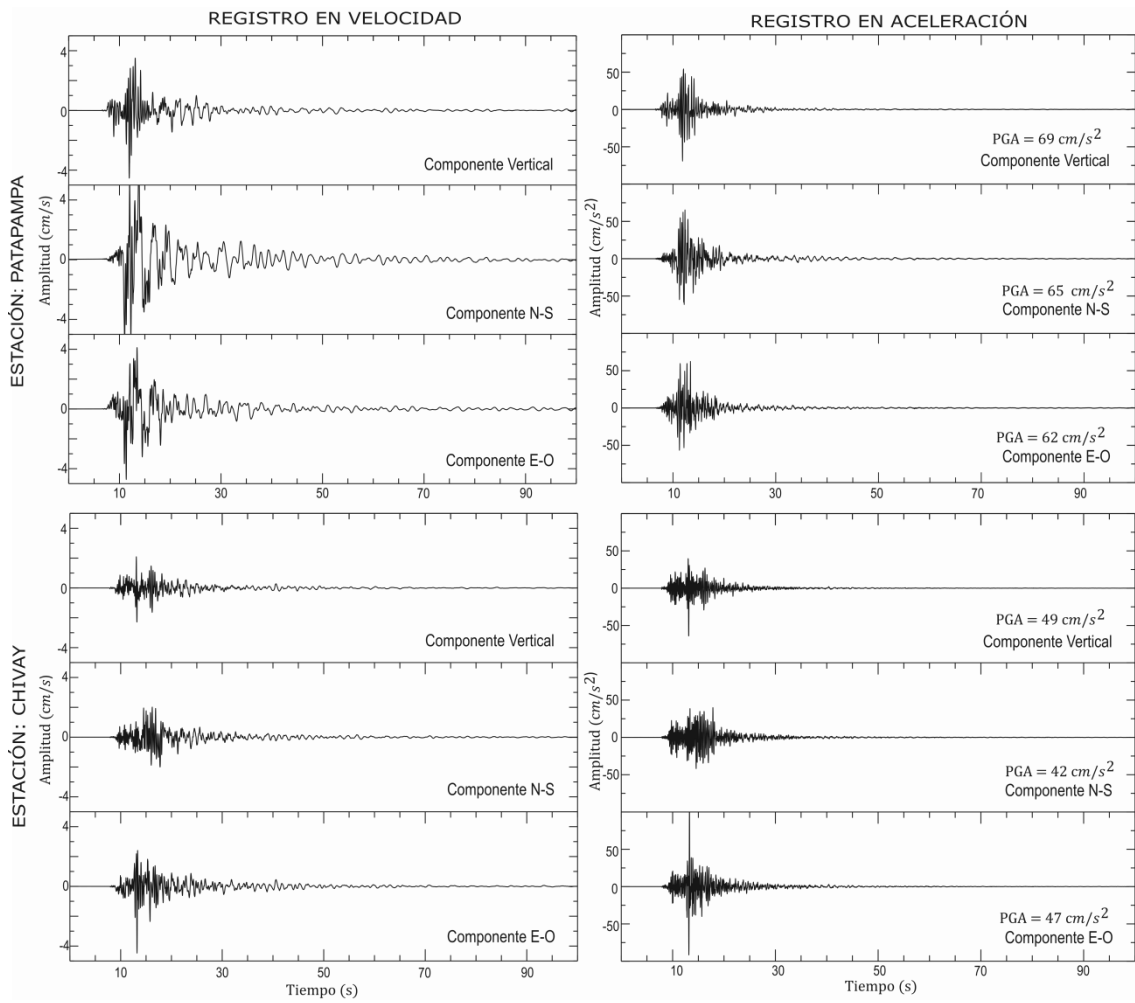
Sin embargo, las estaciones sísmicas más cercanas a la zona epicentral son las llamadas “estación sísmica de Patapampa” ubicada a 20 km en dirección SE en relación a la localidad de Maca y la “estación Chivay” ubicada a 25 km al NE de la localidad de Maca. Según la Figura 8, a esas distancias, las estaciones registraron aceleraciones máximas de 69  $\text{cm/seg}^2$  (Patapampa) y 49  $\text{cm/seg}^2$  (Chivay). Estos valores de aceleración del suelo son coherentes con los observados en la Figura 7 y suficientes para producir daños en viviendas precarias y cambios morfológicos en superficie como deslizamientos y licuación de suelos.

**Figura 8:** Sismograma en velocidad y aceleración normalizadas para las estaciones Patapampa y Chivay. De arriba hacia abajo, componentes vertical, norte-sur y este – oeste. Los registros del extremo derecho corresponden a la aceleración del suelo expresados en  $\text{cm}/\text{seg}^2$ .

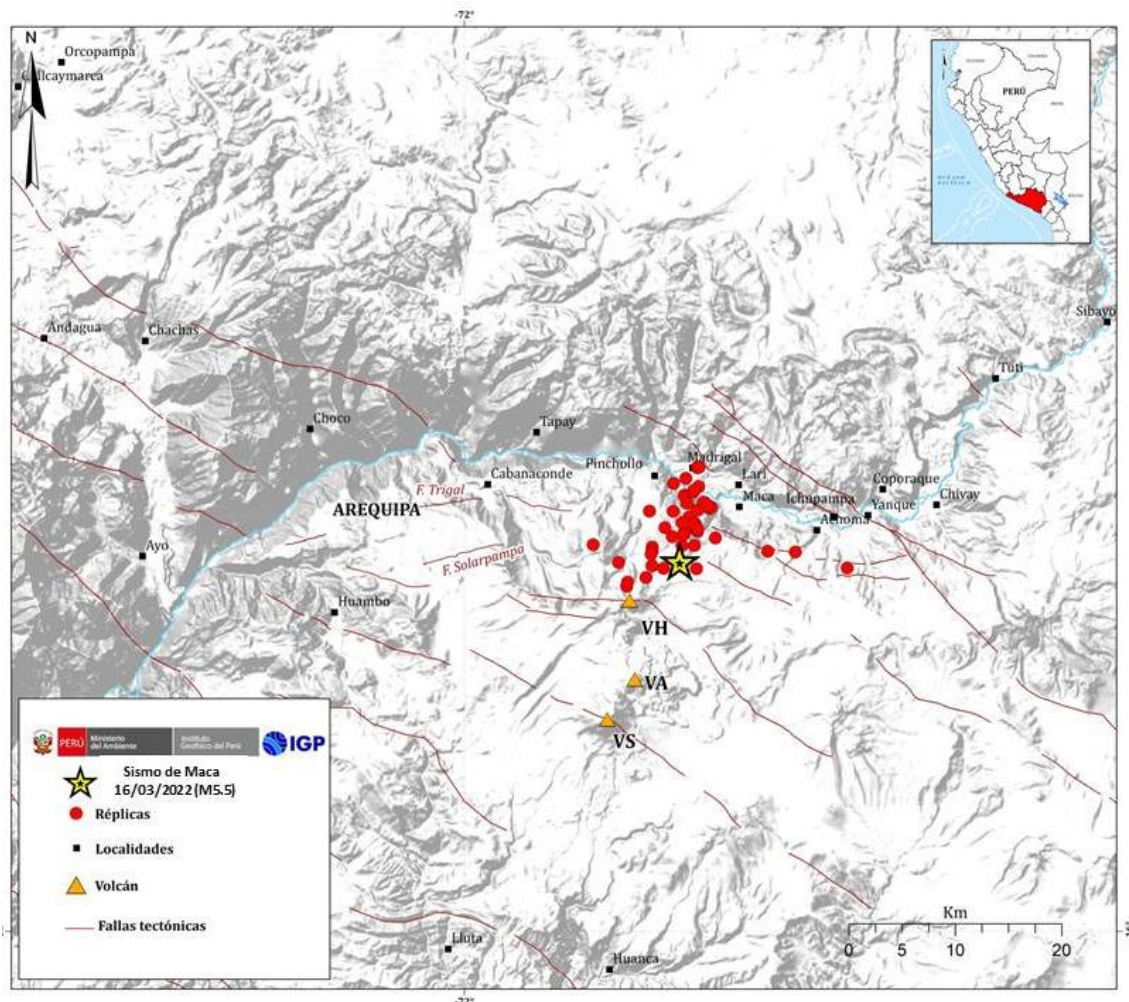
La actividad sísmica ocurrida en las cercanías de la localidad de Maca ha presentado sus epicentros en el entorno de la falla del mismo nombre, siendo esta falla parte del sistema conocido como “Sistema de Fallas Huambo – Cabanaconde” (Figura 9). Especialmente, los epicentros se distribuyen en el entorno de la falla Maca y localidades de Pinchollo, Madrigal y Maca, lo cual explicaría los daños observados en viviendas y los cambios en la morfología del terreno.

**Figura 9:** Distribución espacial de sismo de Maca del 16 de marzo 2022 (M5.5) y de su serie de eventos precursoros y réplicas.
