# INSPECCIÓN GEODINÁMICA DE LA QUEBRADA PUSMALCA

## Distrito de Canchaque y Provincia de Huancabamba

Informe Técnico N°004-2021/IGP CIENCIAS DE LA TIERRA SÓLIDA

Inspección Geodinámica de la quebrada Pusmalca  
Distrito de Canchaque y Provincia de Huancabamba  
(Región Piura)

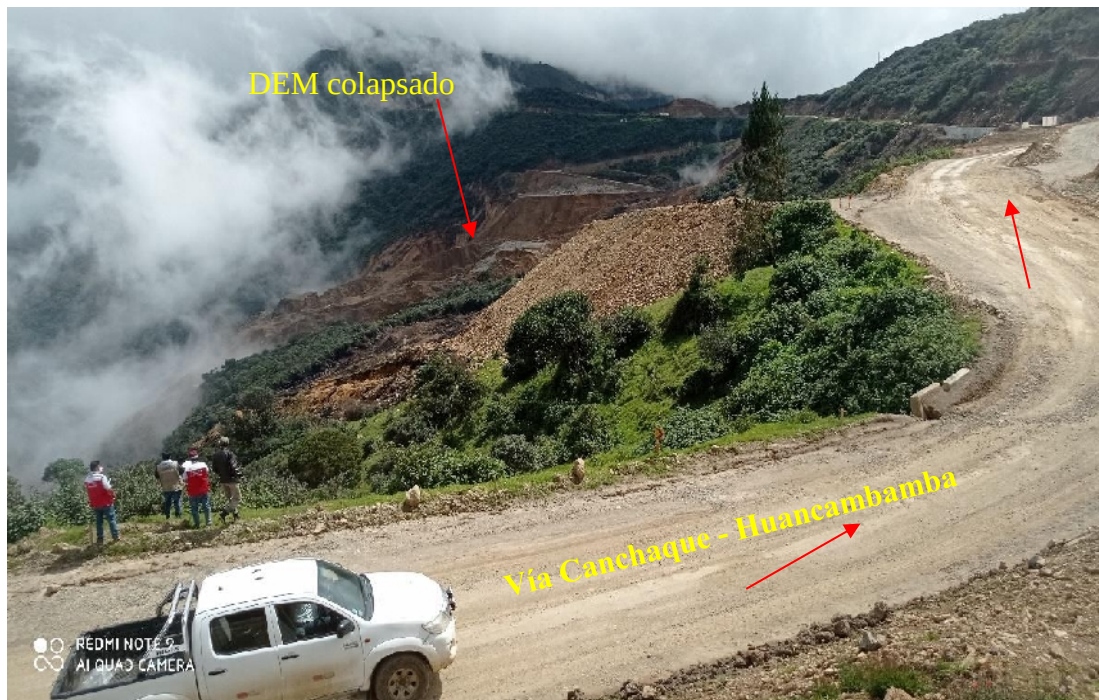
De acuerdo a las características físicas del botadero, este se encuentra asentado sobre una ladera de montañas conformada por depósitos aluviales que presentan pendientes del orden de 35° (Figura 06). Según versión de los pobladores, antes de la construcción de la vía Canchaque – Huancabamba, la zona presentaba suelos completamente saturados.

Figura 4: Botadero DME-111 colapsado en vía Canchaque – Huancabamba. Sus materiales, aparentemente se han desplazado hacia la quebrada Pusmalca

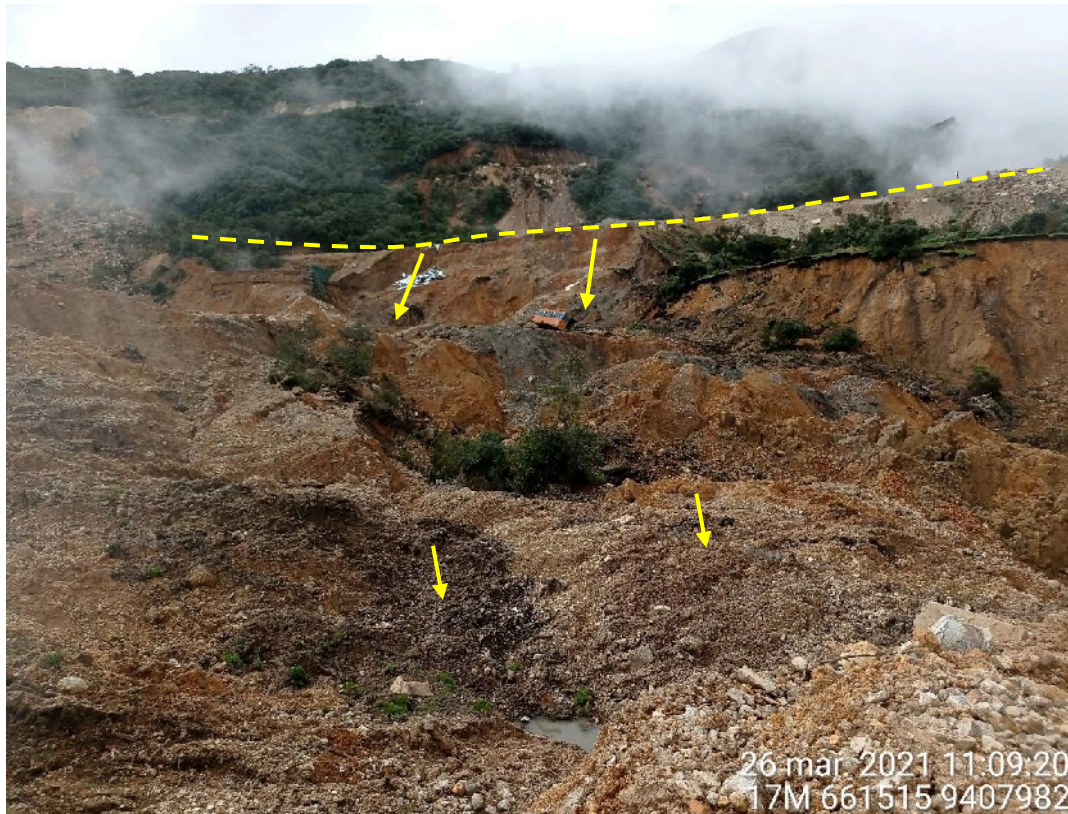
Figura 5: Materiales deslizados pendiente abajo desde zona de arranque. Los materiales están inconsolidados y con presencia de agua

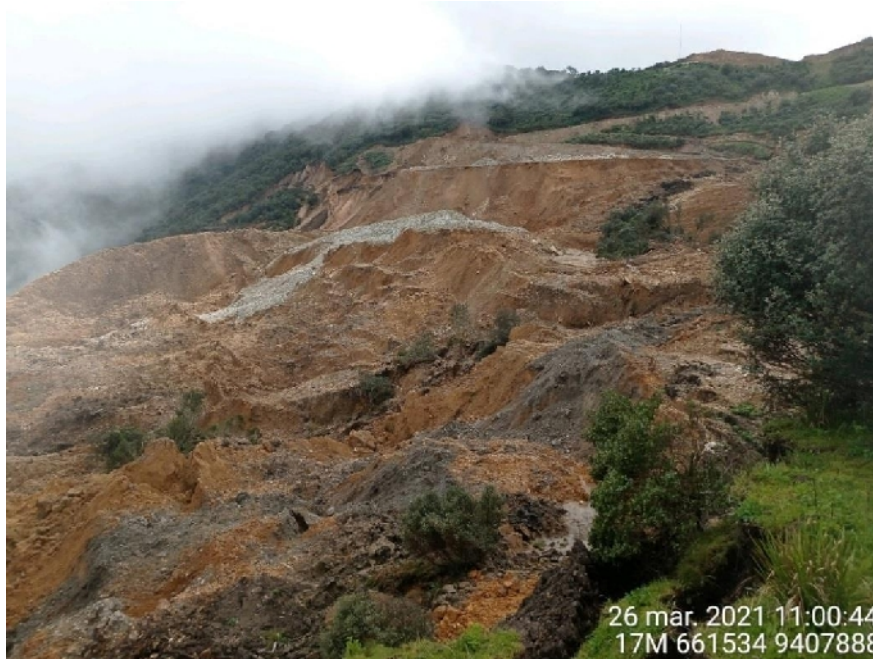
*Figura 6: Botadero colapsado debido a la presencia de suelos saturados por la ocurrencia de precipitaciones pluviales*

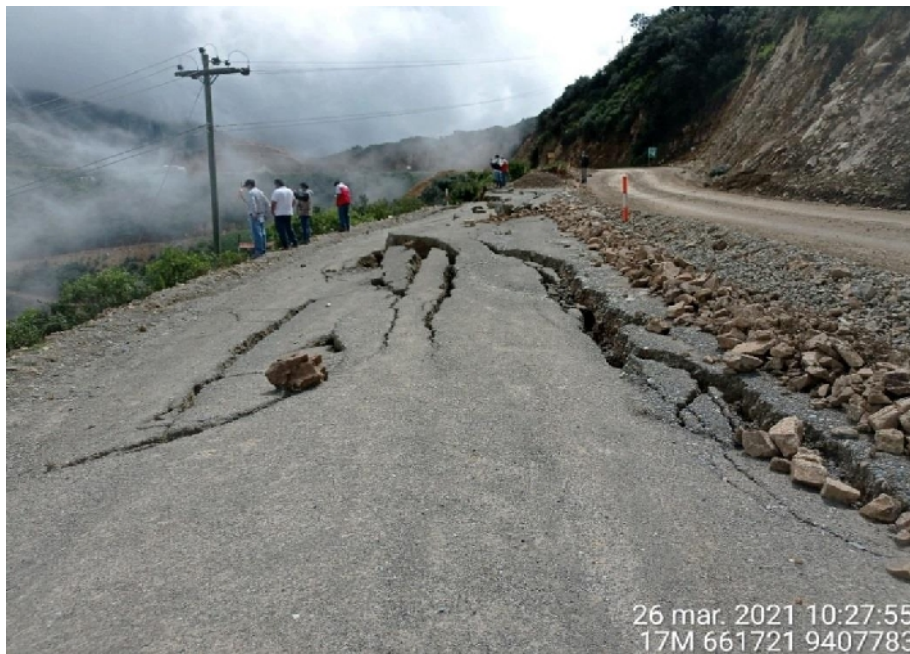
Asimismo, en la carretera Canchaque – Huancabamba (parte superior del botadero), así como en el cuerpo del botadero (Figuras 7, 8 y 9), se identificó como evidencias del deslizamiento y colapso del botadero, la presencia de grietas de hasta 1.20 m de profundidad y anchos variables entre 0.20 y 0.60 m

*Figura 7: Grietas de 0.20 m de ancho y profundidades de 1.20 m, así como asentamientos diferenciales en la vía Canchaque – Huancabamba*

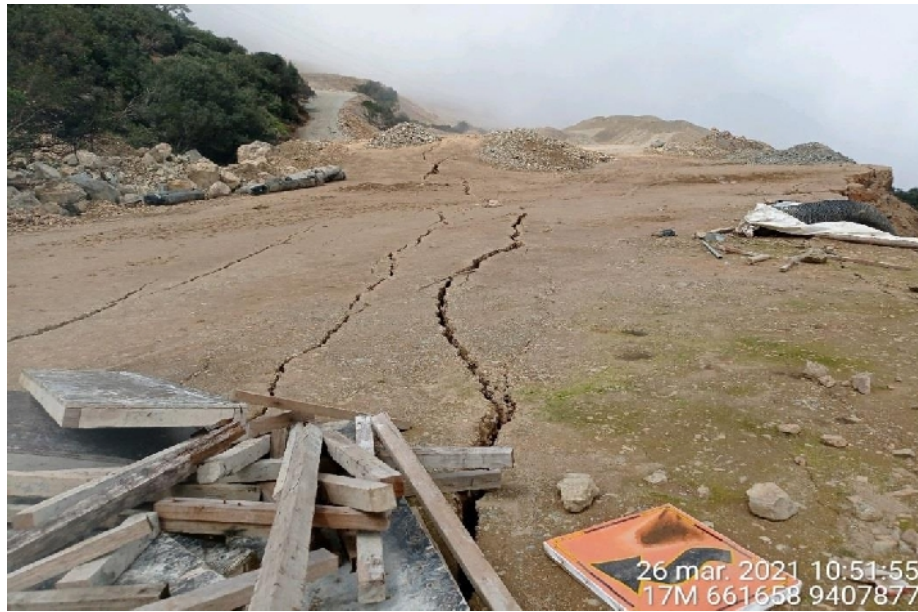
*Figura 8: Grietas en los suelos que conforman parte del botadero (DME111) y que indican el posible desarrollo de un nuevo deslizamiento*

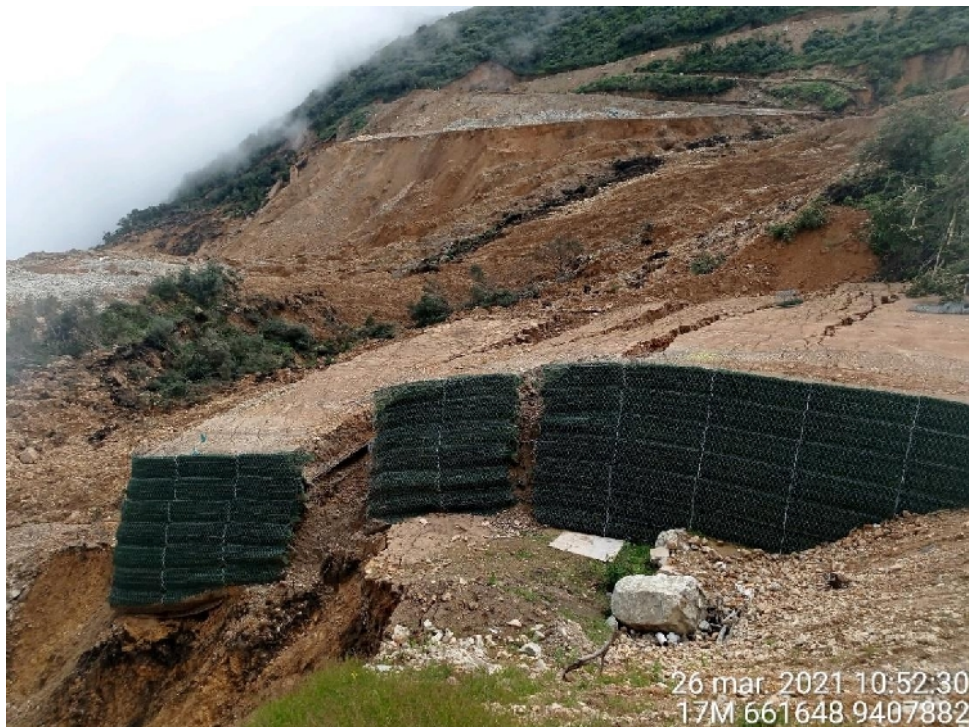
*Figura 9: Las estructuras del DME 111 con presencia de grietas y remoción de sus componentes por efectos de la gravedad. Asimismo, se observa el desplazamiento de materiales pendiente abajo*

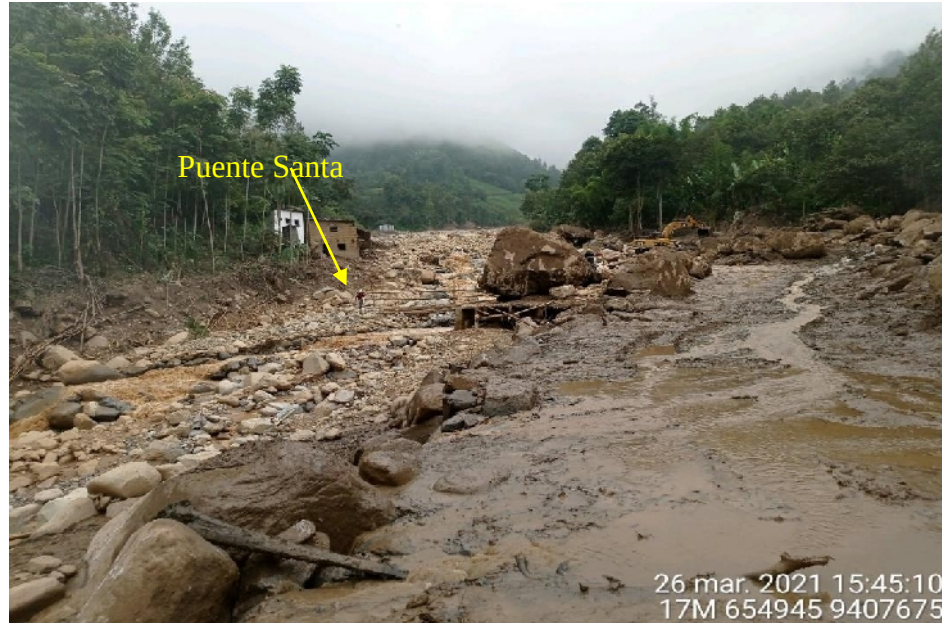
*Figura 10: Quebrada Pusmalca en las inmediaciones del sector Lagunillas del Chorro Blanco. Aquí los flujos alcanzaron alturas superiores a los 5 m en el cauce produciendo el colapso del puente Santa Rosa*

- Realizar la descolmatación de la quebrada Pusmalca en las inmediaciones de los caseríos asentados en ambos márgenes, tal es el caso del sector Lagunillas (Chorro Blanco) a fin de evitar inundaciones futuras por el desborde de las aguas por dicha quebrada.

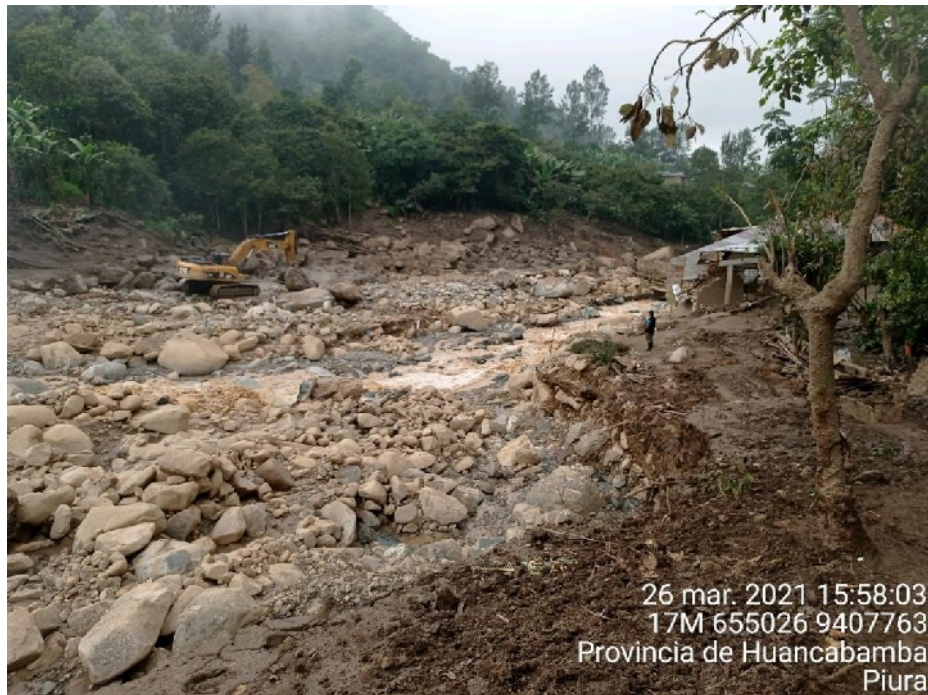
*Figura 11: Vivienda colapsada en el margen derecho de la quebrada Pusmalca. Obsérvese el tipo de materiales transportados por el flujo*

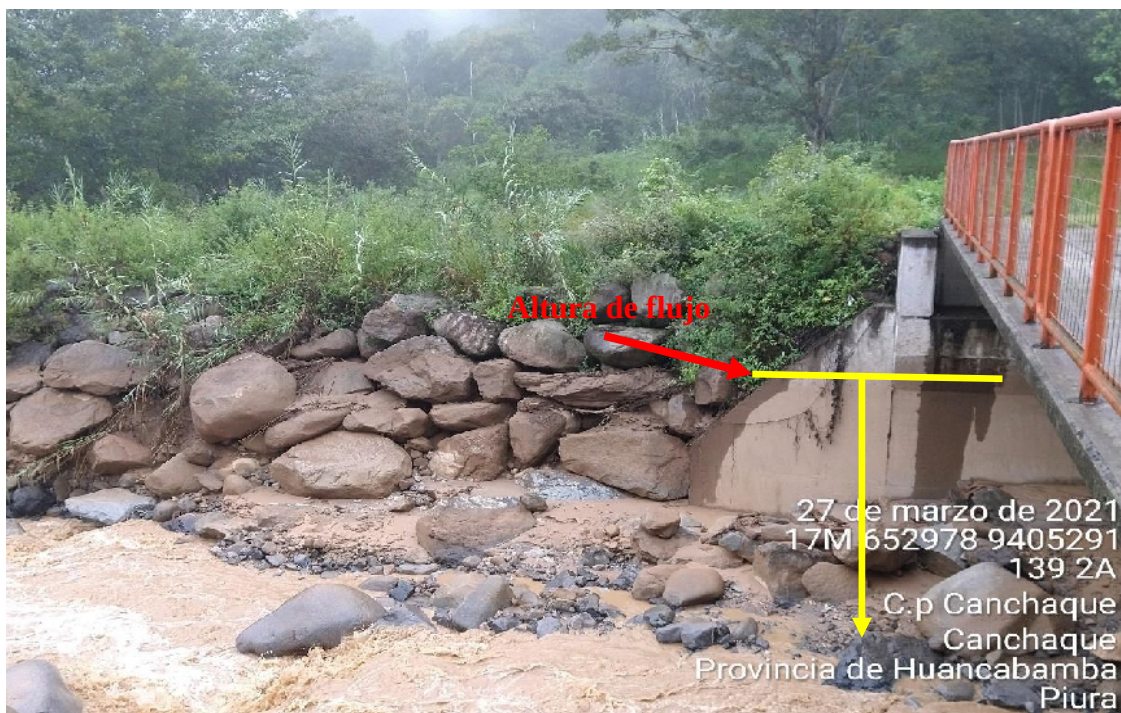
- En el puente que comunica el caserío Canchaque con el sector Agua Azul, se ha identificado evidencias en los márgenes de la cuenca que el flujo alcanzó alturas de 2.20 m, medidos desde el cauce del río (Figura 12)

*Figura 12: En el puente que comunica Canchaque con el sector Agua Azul, el flujo alcanzó alturas de 2.20 m*

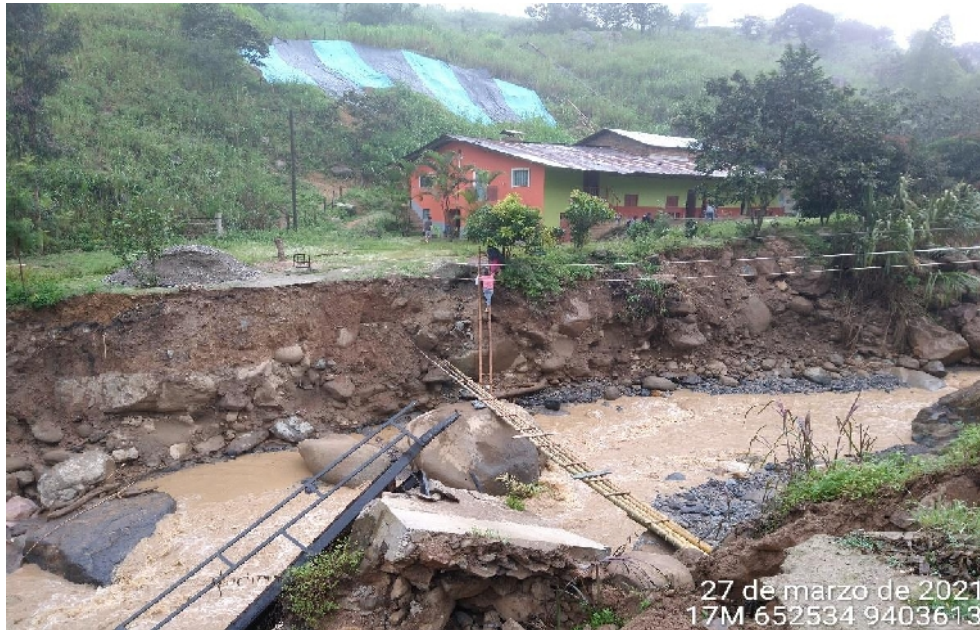
*Figura 13: El puente que une Canchaque con el Sector Chirigua fue afectado por la presencia de grandes bloques de roca dejando incomunicado a dicho sector*

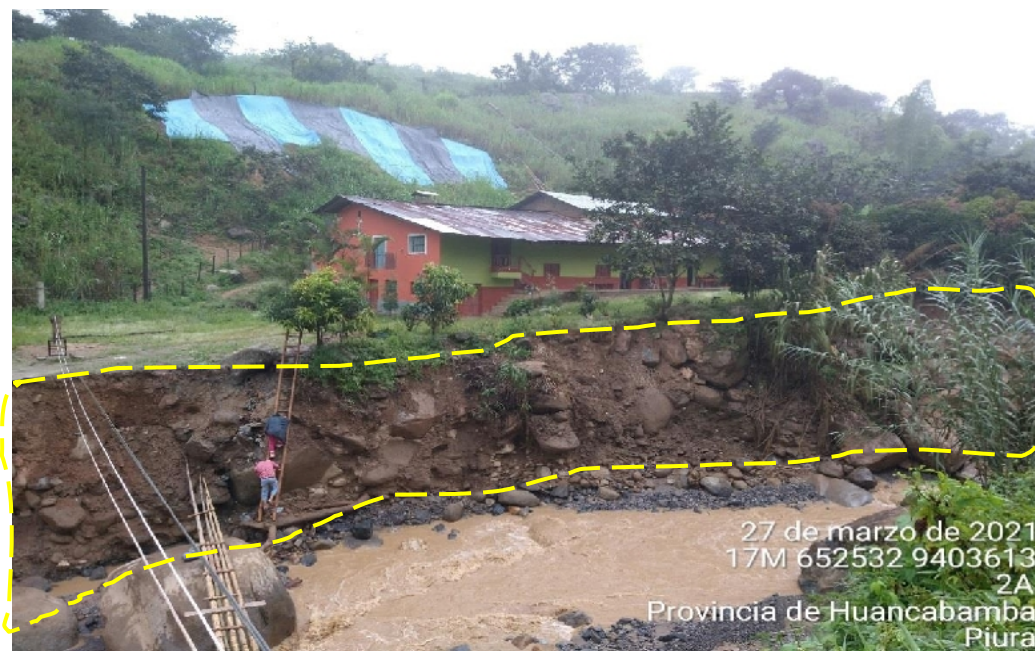
*Figura 14: Erosión en el talud de ambas márgenes de la quebrada Pusmalca. Las viviendas asentadas en la margen derecha de la quebrada se encuentran en riesgo*

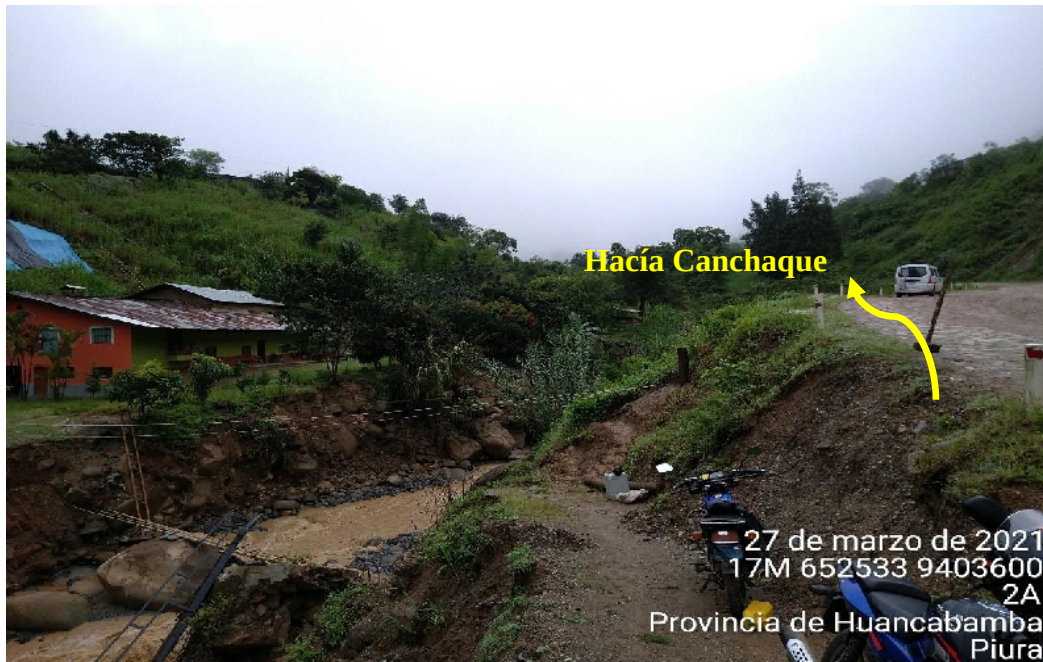
- La erosión generada por el flujo en la margen izquierda de la quebrada Pusmalca podría afectar la vía principal Canchaque – Huancabamba (Figura 15)

*Figura 15: En la margen izquierda de la quebrada Pusmalca, la erosión generada por el flujo podría afectar la vía principal hacia Canchaque – Huancabamba*

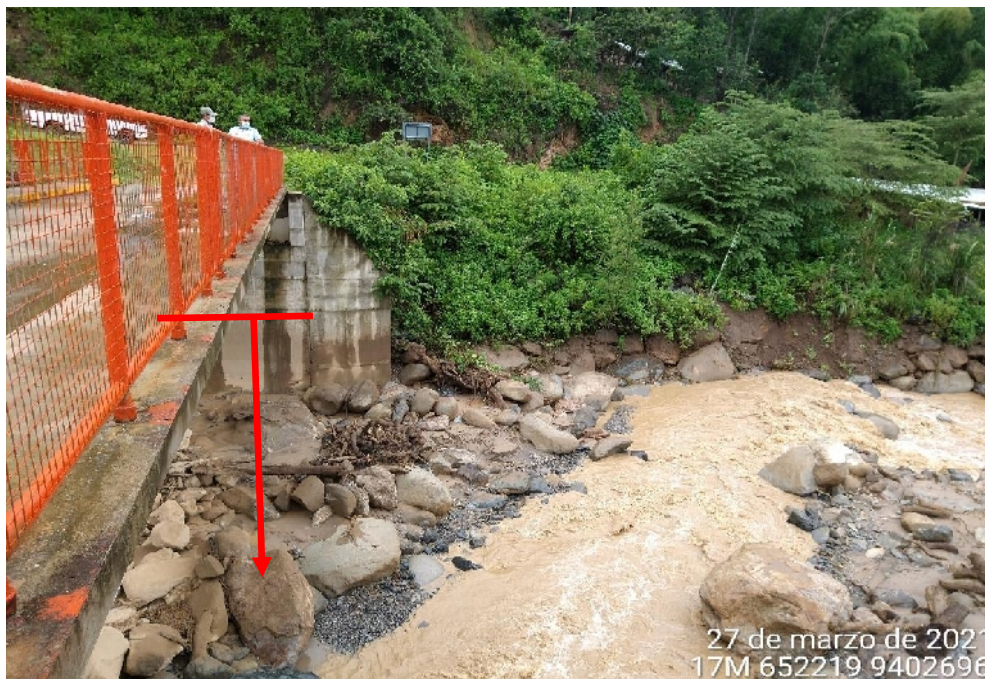
- En el puente ubicado en las inmediaciones del sector Huabal, la altura del flujo disminuye hasta 1.20 m. con respecto al cauce de la quebrada (Figura 16).

*Figura 16: En las inmediaciones del sector Huabal la altura del flujo disminuye hasta 1.20 m. con respecto al cauce de la quebrada*

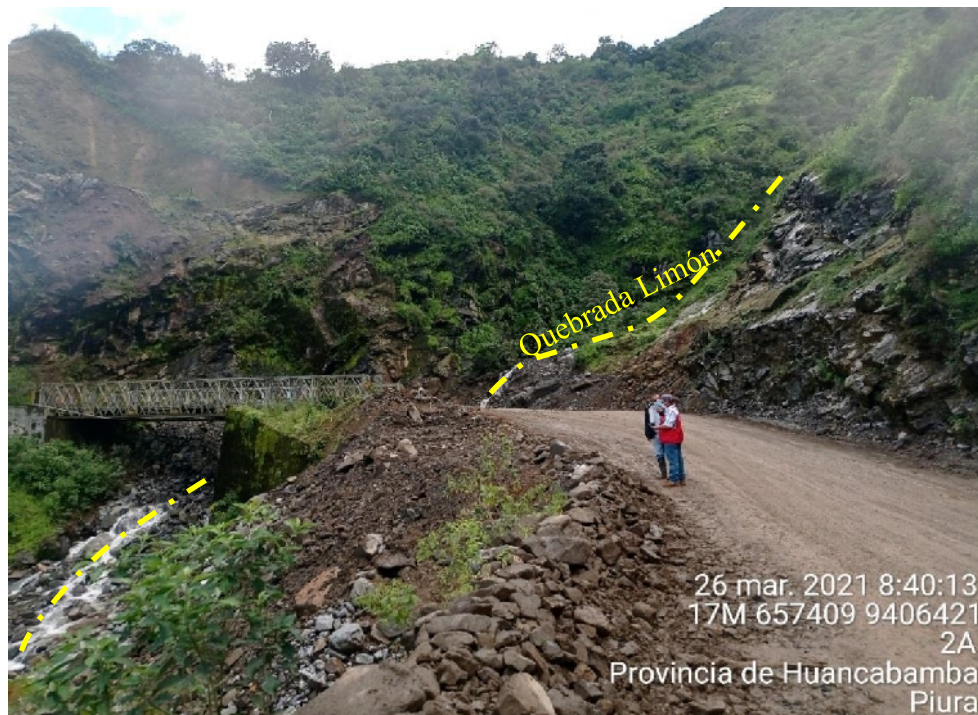
La principal área susceptible a flujos de detritos se encuentra en la quebrada Limón, en la vía Canchaque – Huancabamba y a 550 m al suroeste del sector Hierba del Aire, a la altura del puente denominado Fierro. La quebrada Limón presenta una pendiente abrupta (superior a los  $35^\circ$ ) y la presencia de clastos de rocas con diámetros menores a 0.20 m en el cauce y laderas contiguas. Estos materiales conforman un abanico de detritos que podrían movilizarse y generar un importante flujo de detritos debido al incremento de las lluvias en la zona (Figura 17).

*Figura 17: Quebrada Limón y ubicación del puente Fierro en las inmediaciones de la vía Canchaque – Huancabamba. Zona susceptible a la ocurrencia de flujos de detritos*

- En la quebrada Limón se debe evaluar la implementación de estructuras de retención (presas abiertas, entre otros) que permitan contener los fragmentos de rocas hacia la quebrada.

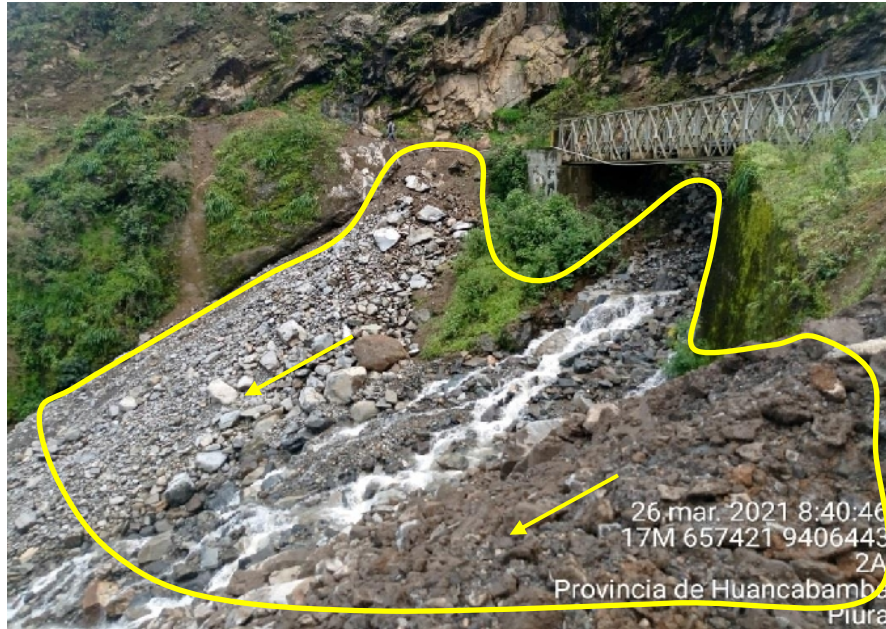
Asimismo, aguas abajo de la quebrada Limón se tiene fragmentos de rocas inestables sobre la ladera y borde de la carretera, que de deslizarse podrían colmar el canal (Figuras 18 y 19).

*Figura 18: Materiales inestables en el cauce de la quebrada Limón*

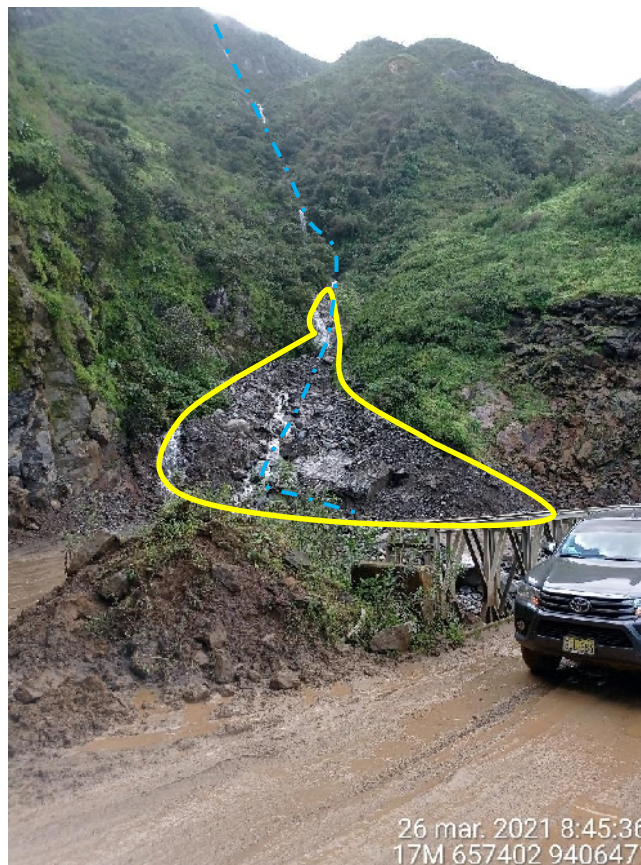
*Figura 19: Materiales inestables ubicados en la parte alta del puente Fierro*

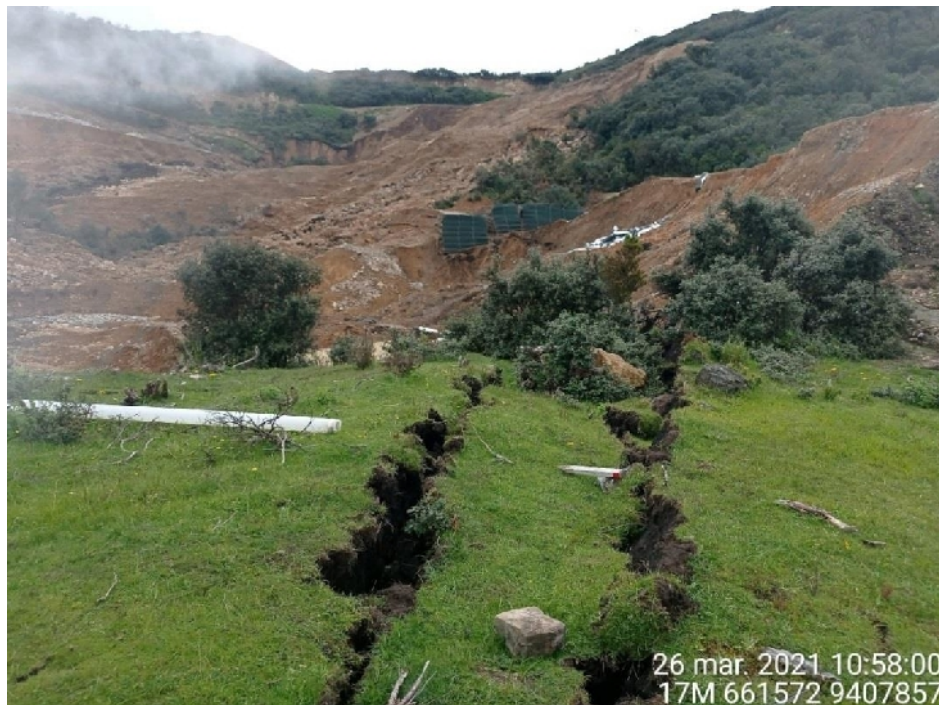
Se conoce con este código al botadero ubicado en las inmediaciones del sector Suripite y cuya estructura a colapsado de manera parcial debido al incremento de lluvias durante el mes de marzo (umbrales Muy lluviosos). La saturación de los materiales vertidos al botadero incrementó su peso para luego deslizarse aguas abajo. Las evidencias en campo son las grietas en la carretera Canchaque – Huancabamba y en los alrededores del botadero (Figuras 21 y 22).

*Figura 21: Grietas ubicadas al costado del DME-111*

- Establecer estructuras de coronación (canales) para evitar la infiltración del agua hacia los botaderos.
- Drenar las aguas retenidas en los DME 111, 105 y en la parte alta del DME-04 (cancha de fútbol) debido a que estas incrementan el peso de los materiales sobre las laderas y la saturación podría dar origen a un potencial flujo.

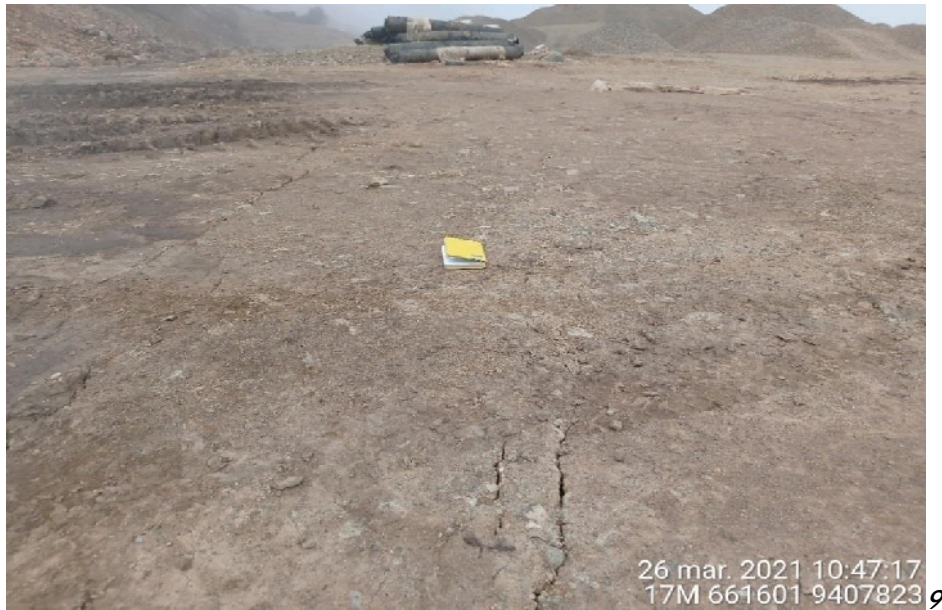
*Figura 22: Grietas sobre terraplén conexo al DME-111*

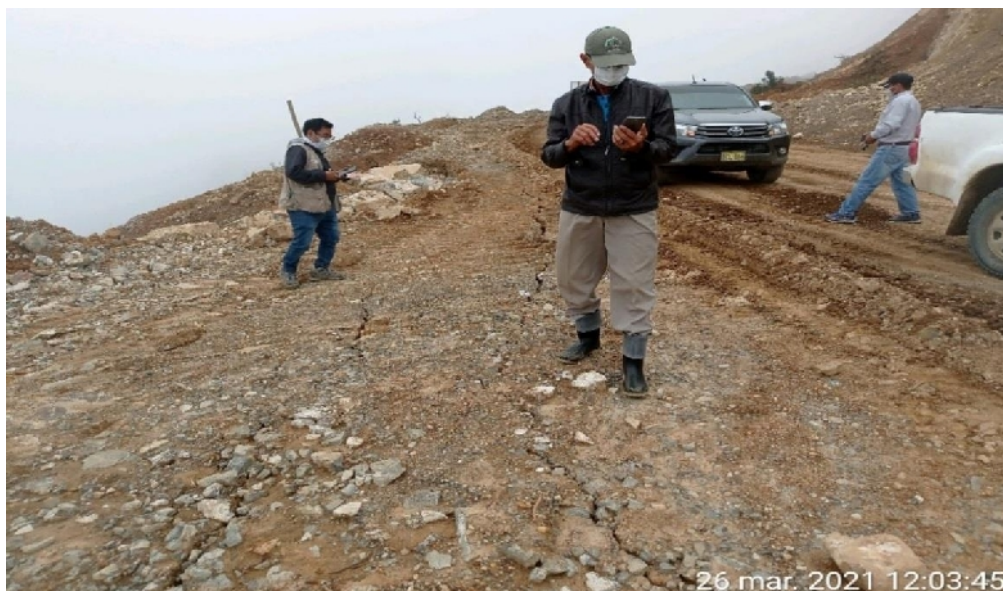
Se conoce con este código al botadero ubicado en las inmediaciones del sector Tierra Blanca. En esta área se ha identificado presencia de agua en el terraplén y grietas en la carretera Canchaque – Huancabamba (Figuras 23, 24 y 25).

*Figura 23: Grietas en la vía Canchaque – Huancabamba, parte superior del DME-105*

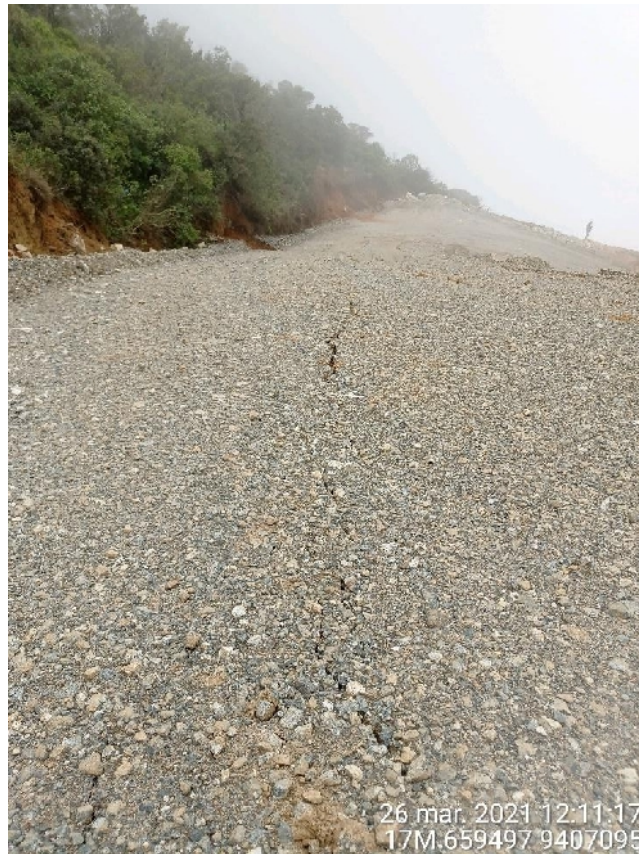
*Figura 24: Grietas en terraplén del DME-105*

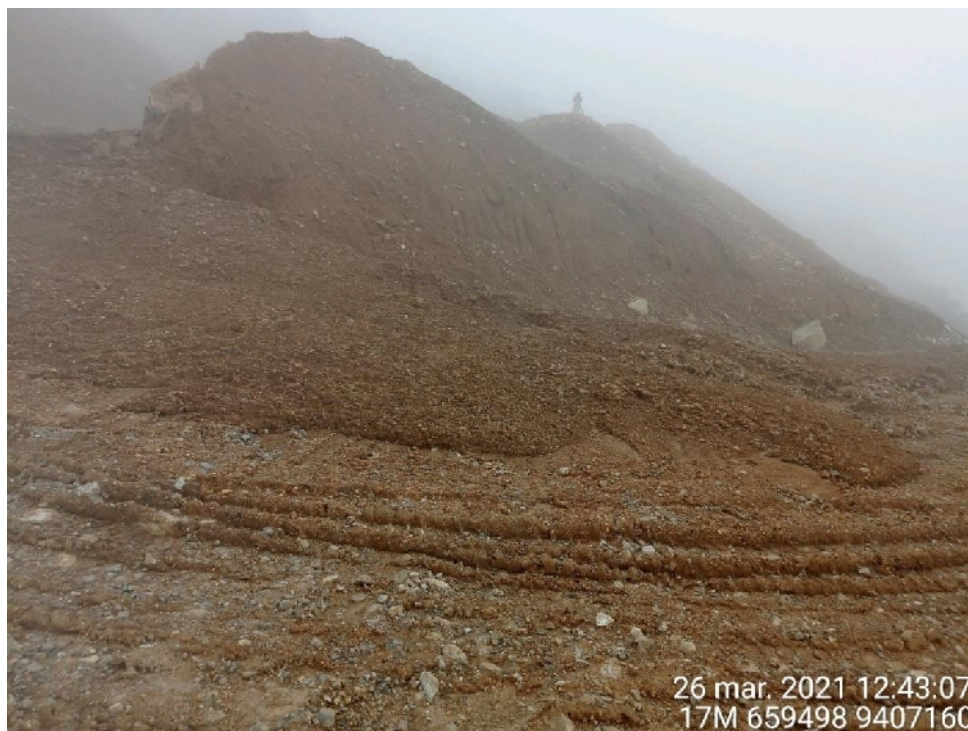
*Figura 25: Flujo de detritos que afectó el DME-05*

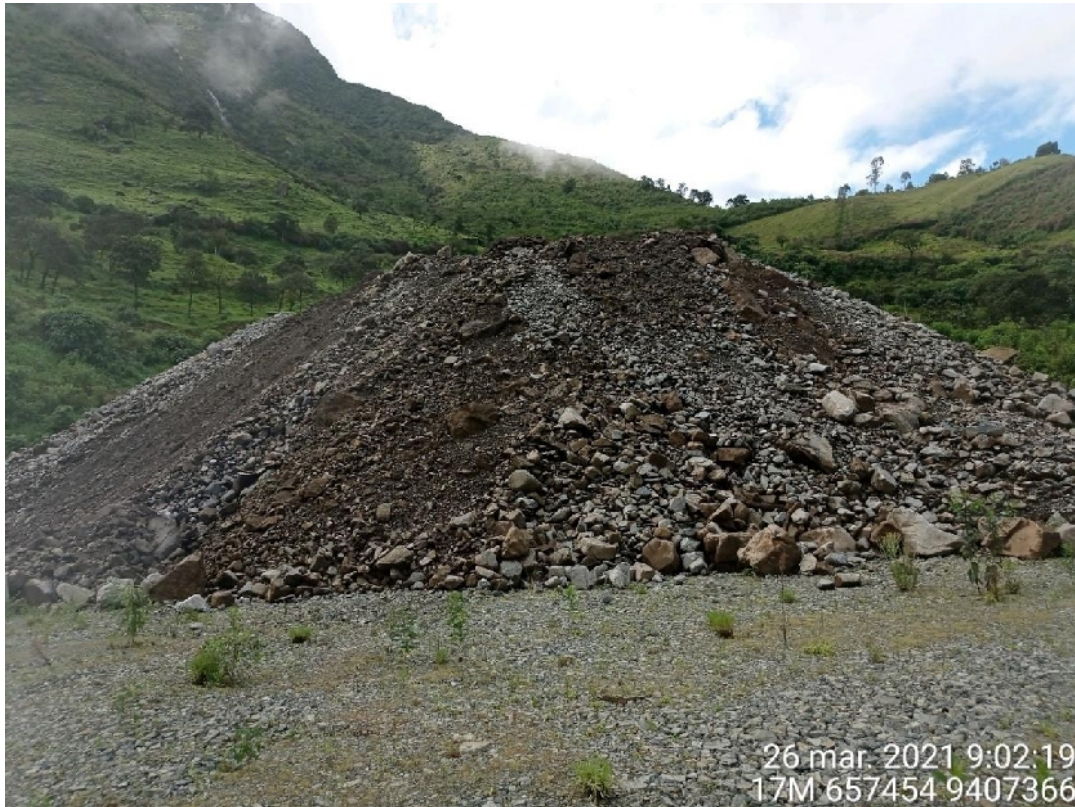
Se conoce con este código al botadero ubicado al norte del sector Hierba del Aire, y en la cual no se ha evidenciado la presencia de indicadores de inestabilidades del terreno (Figura 26).

*Figura 26: Materiales heterogéneos dispuestos sobre el DME – 09, que no muestra procesos de inestabilidad.*

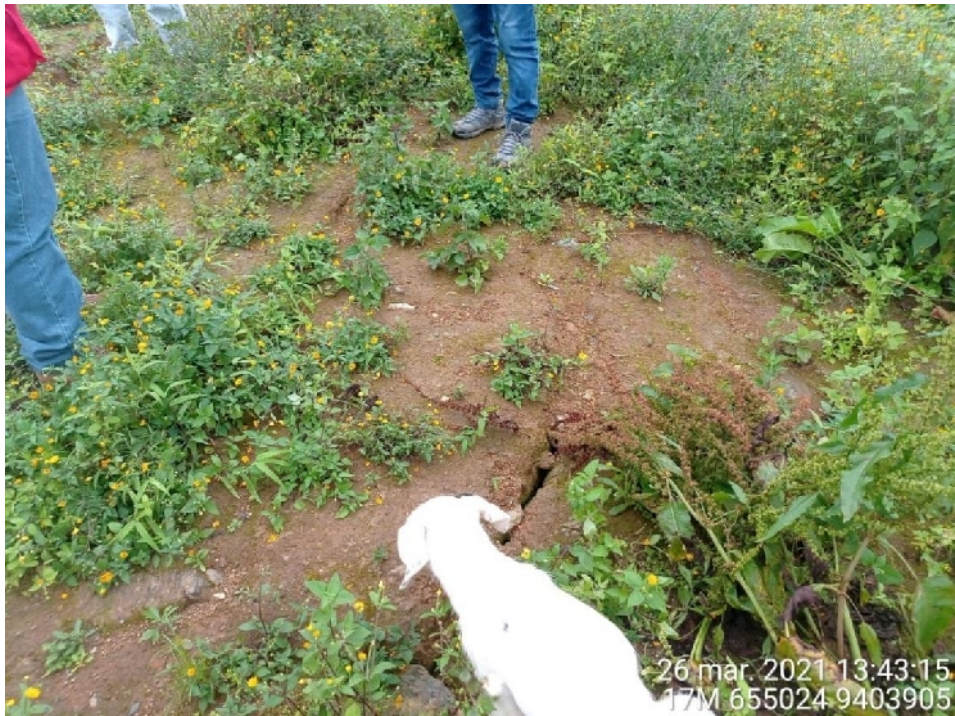
Se conoce con este código al botadero ubicado en la parte alta del caserío de Palambla. En el área del botadero se ha observado la presencia de grietas en la cancha de fútbol ubicada en su parte superior y la acumulación de agua de escorrentía; mientras que, en los taludes se ha observado el desarrollo de derrumbes e infiltraciones de agua (Figuras 27 y 28).

*Figura 27: Grietas en la parte superior del DME-04*

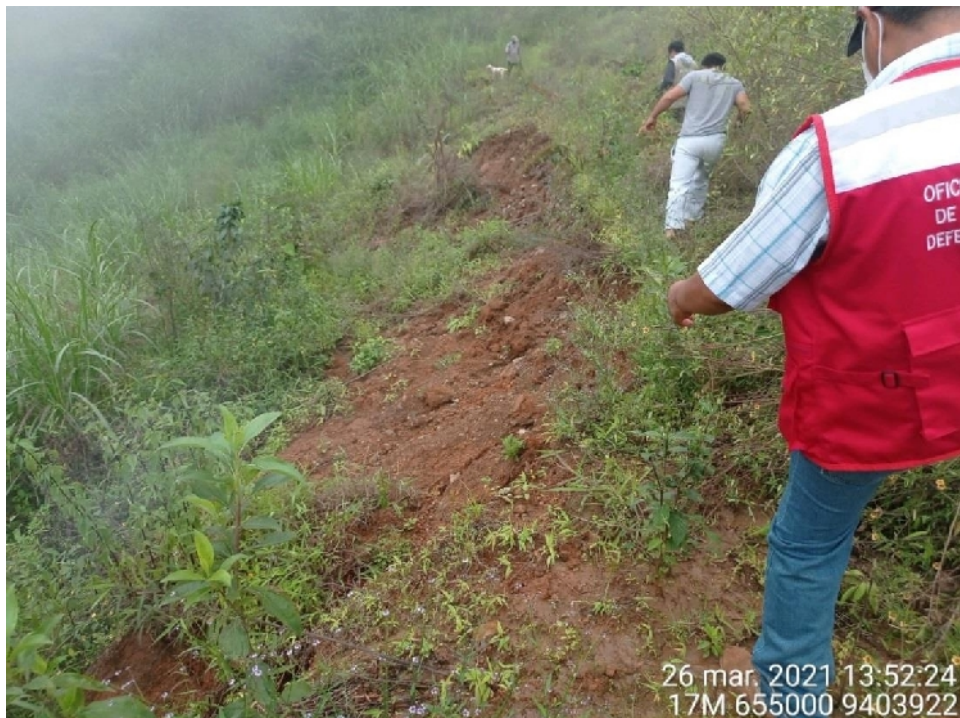
*Figura 28: Derrumbes en taludes próximos al DME-04, a consecuencia de la saturación de agua en los materiales que conforman el talud.*

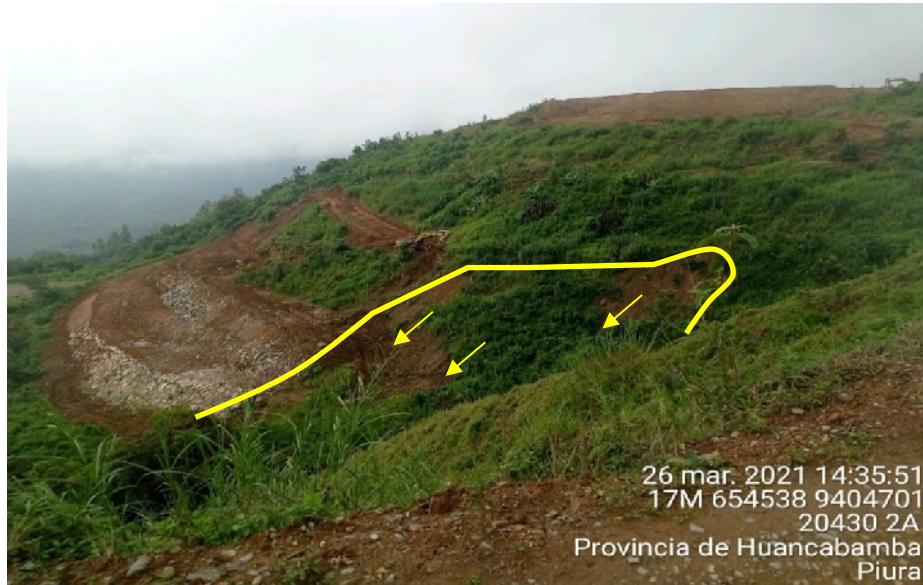
Se conoce con este código al botadero ubicado en la parte baja del sector Paccha Alta. En el área de este botadero se ha identificado la presencia de pequeñas grietas en los taludes y un derrumbe en el borde distal (Figuras 29 y 30).

*Figura 29: Derrumbe identificado en las inmediaciones del DME-01*

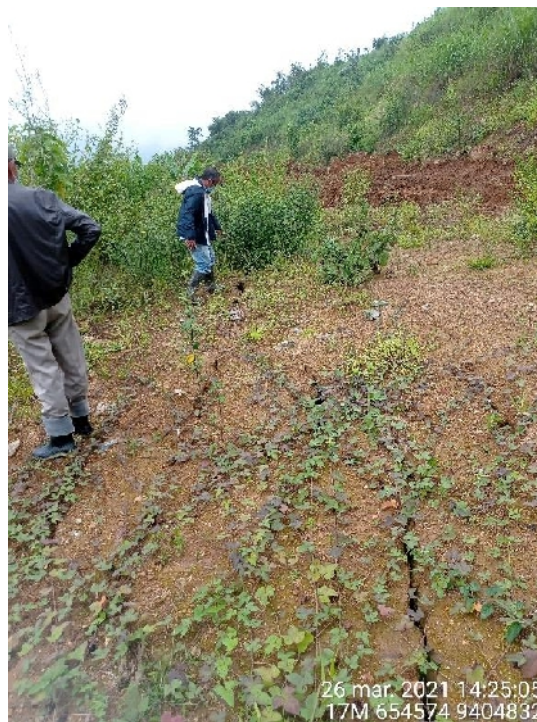
*Figura 30: Grietas contiguas a zona de botadero DME-01*
