# CARACTERÍSTICAS SISMOTECTÓNICAS DEL SISMO DE CHUPACA DEL 18 DE JULIO 2026 (M5.4) (Provincia de Chupaca - Región Junín)

Informe Técnico N°021-2026/IGP CIENCIAS DE LA TIERRA SÓLIDA

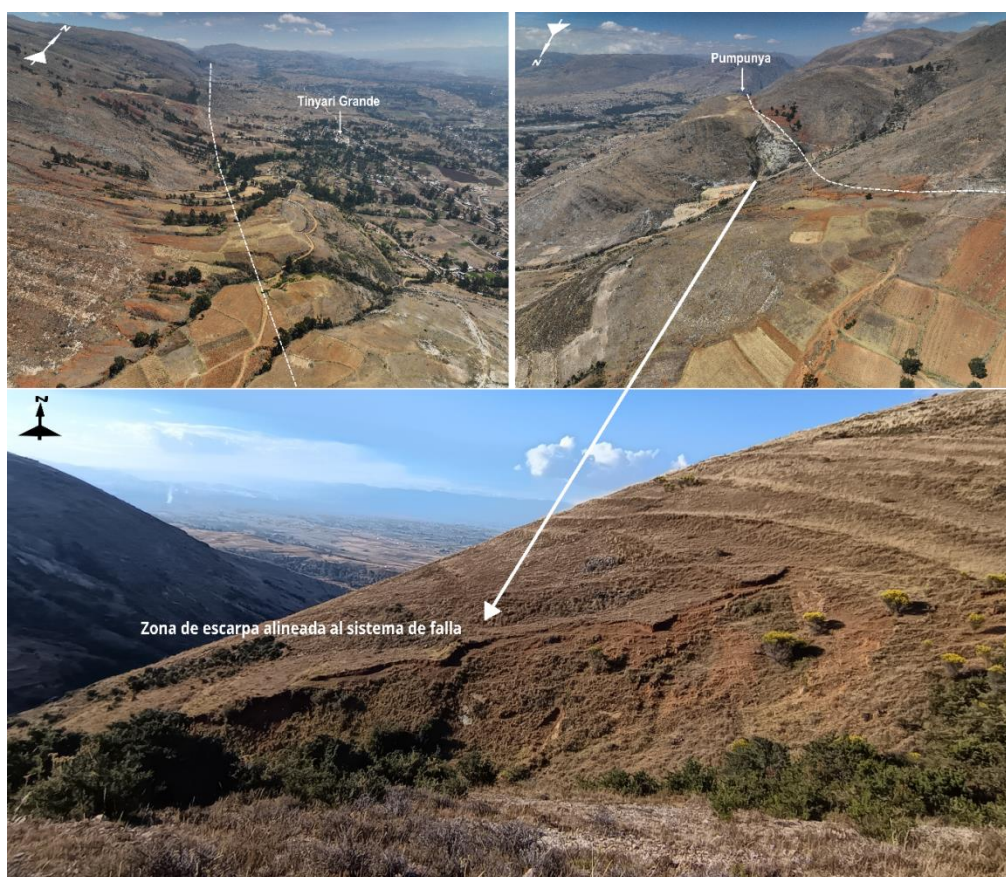
Asimismo, en la Figura 16 se muestra el tramo que corresponde a la parte media de la falla Altos del Mantaro a 700 metros del Anexo Tinyari Grande, con la presencia de depósitos aluviales que cubren las formaciones sedimentarias y escarpes lineales que estarían asociados a los procesos de deformación interna propias de estructuras dinámicas activas. En la zona sureste del tramo de la falla (localidades de barrio Estrellita y Carhuapaccha), afloran rocas sedimentarias de la Formación Condorsinga, constituidas por una secuencia intercalada de calizas y lutitas. En la Figura 17 se observa la presencia de estratos subhorizontales y otros con aparente

**Figura 16.-** Escarpes lineales asociados a la orientación del sistema de falla. Vista al Norte.

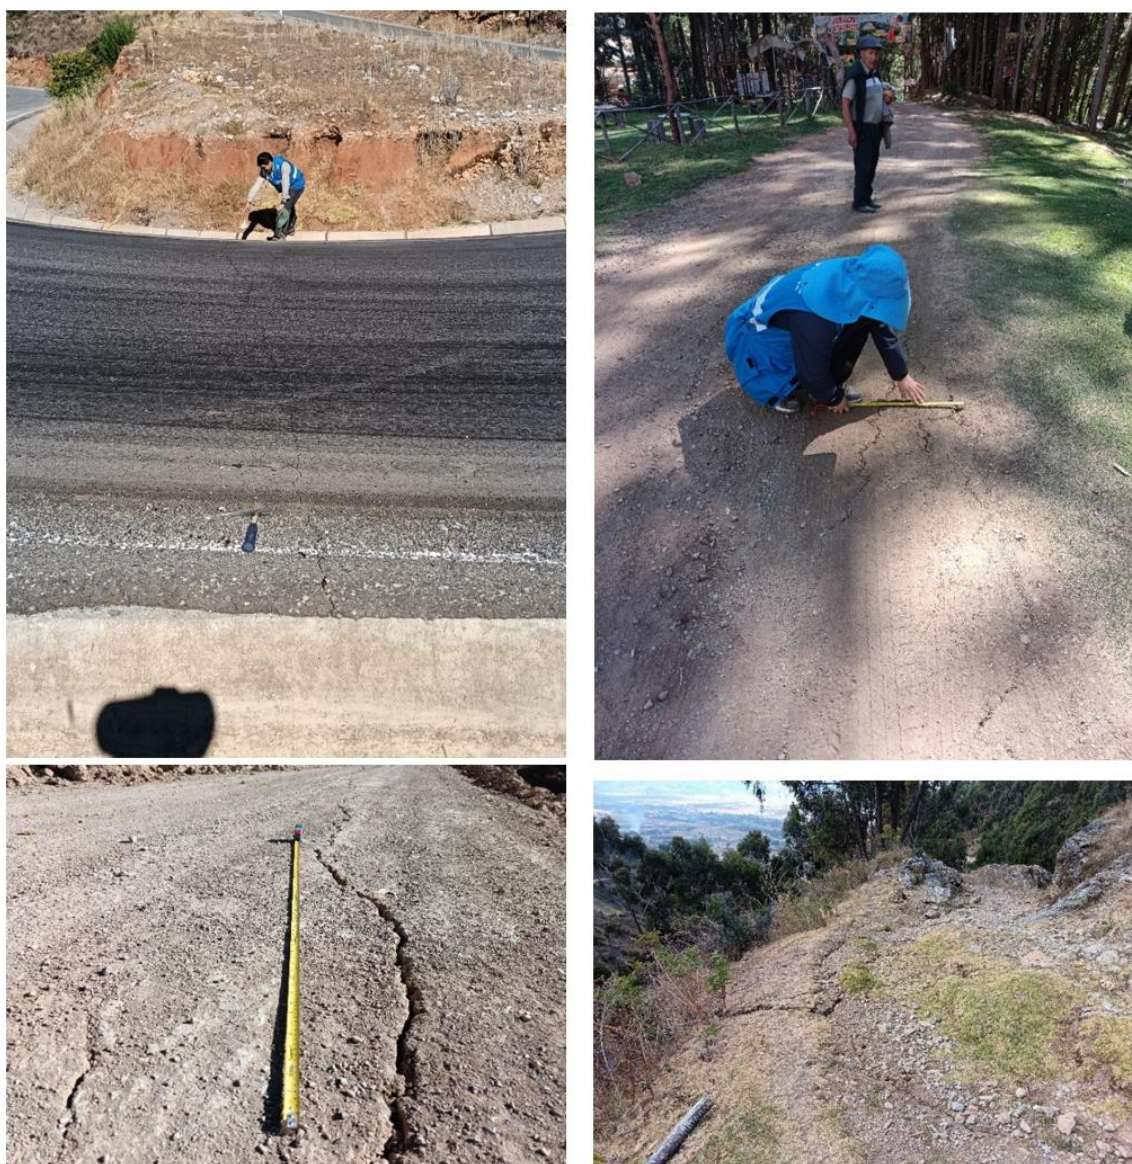
**Agrietamientos superficiales post-sismo:** Están presentes en superficie como respuesta a cualquier condición que genere esfuerzos de tensión o compresión (Auvinet et al., 2013 y 2015). Durante los trabajos de campo realizados sobre la traza de la falla Altos del Mantaro, se identificaron la presencia de agrietamientos superficiales con aperturas que varían entre 2 y 40 cm (Figura 18) y su distribución espacial a lo largo de la falla Altos del Mantaro, se muestra en la Figura 19; además de sus coordenadas espaciales en la Tabla 1.

**Figura 18.-** Agrietamientos superficiales con orientación predominante NW–SE entre los sectores Tinyari Chico, Pumpunya y Chonta

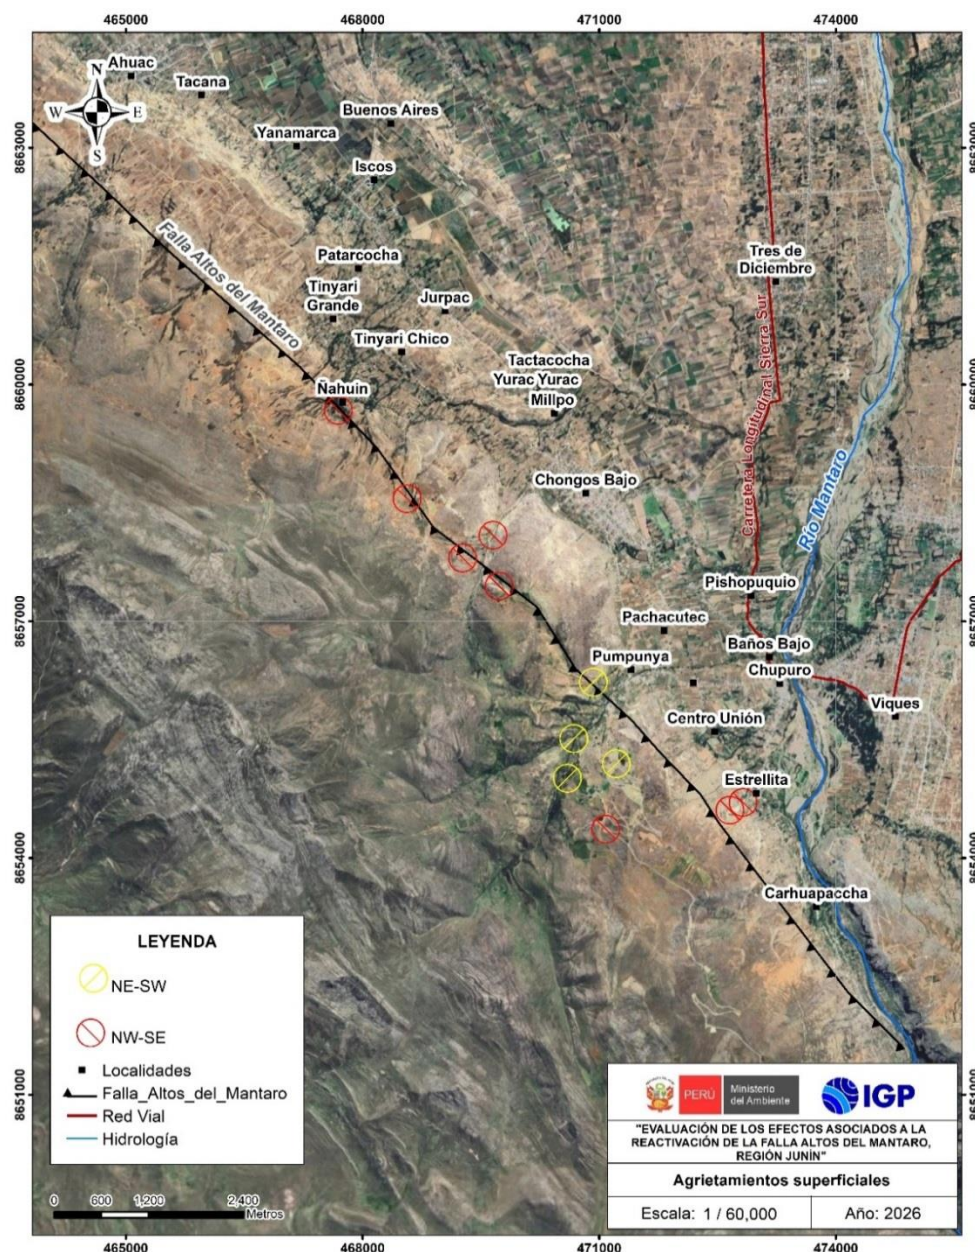
**Figura 19.-** Distribución de los agrietamientos en el área estudio: agrietamientos con orientación NO-SE de color rojo y NE-SO en amarillo.

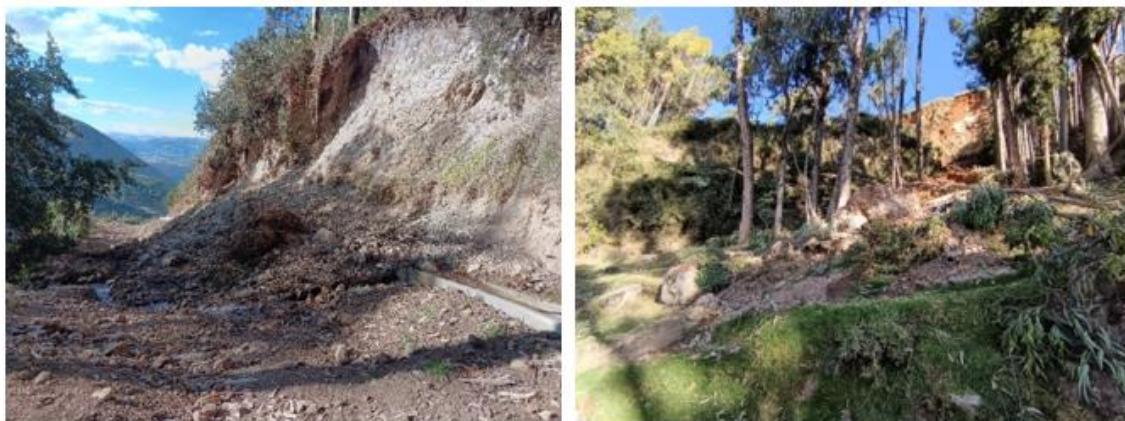
**Figura 21.-** Eventos de movimientos en masa producto del sismo de 18 de julio de 2026 en el distrito de Chupaca. Izquierda: Pumpunya y derecha: Sector Estrellita

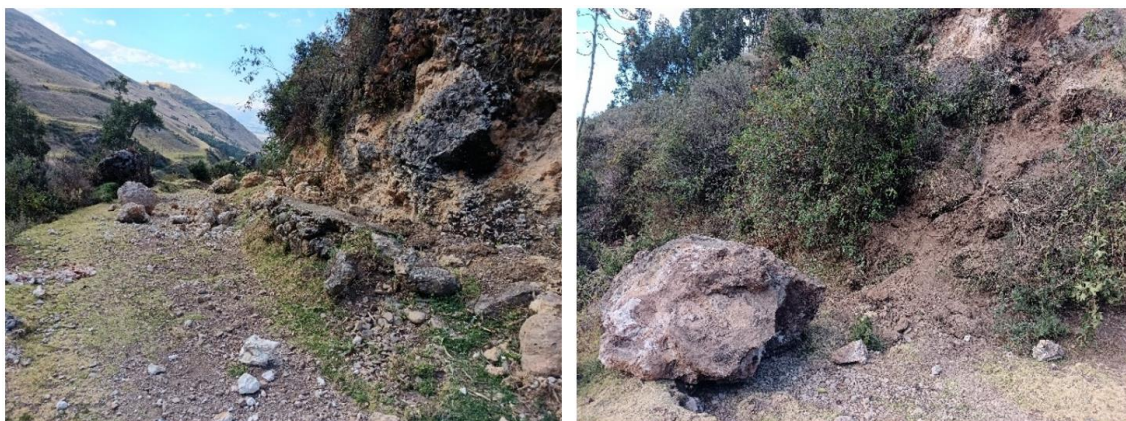
*Figura 22- Caída de rocas en vía no pavimentada, sector Pumpunya.*

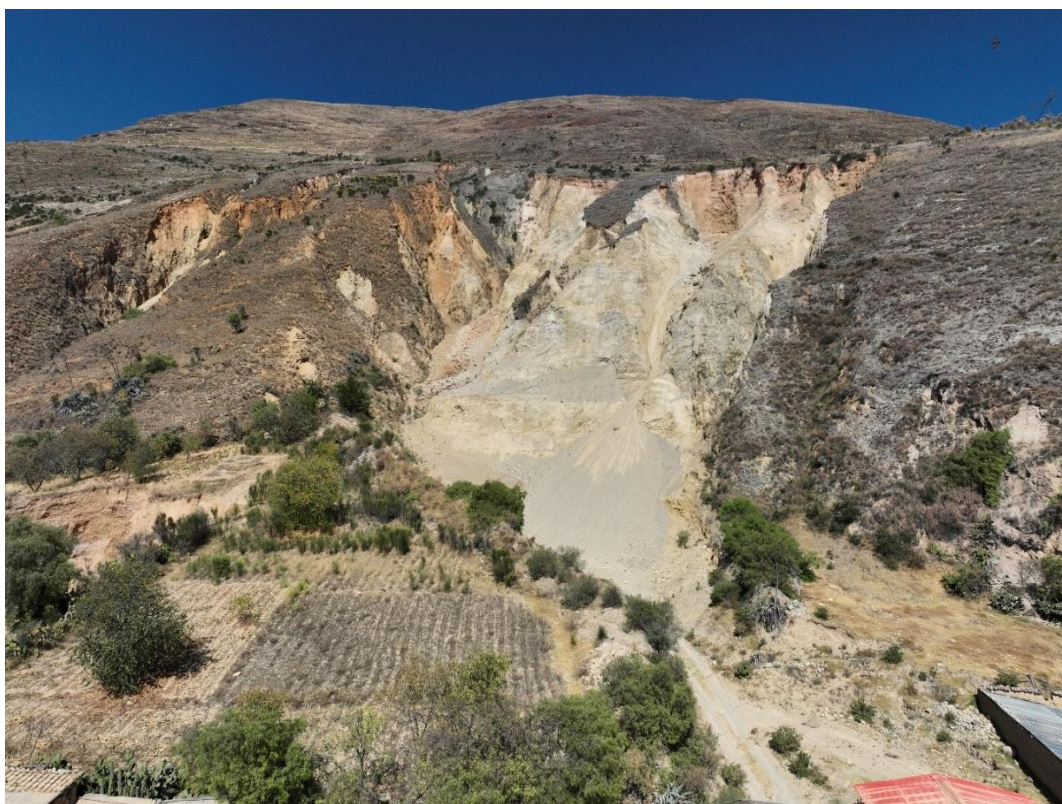
**Derrumbes generados por sismos:** Durante la ocurrencia del sismo de Chupaca del 18 de julio (M5.4), en el área del Cerro Pucaá en el Barrio Estrellita se presentaron derrumbes en laderas y con dirección NO-SE constituidos por tierra, rocas altamente fracturadas y meteorizadas que levantaron gran cantidad de polvo y generaron ruido (Figuras 24 y 25).

**Figura 24.-** Vista panorámica de las zonas de derrumbes hacia terrenos agrícolas y viviendas.

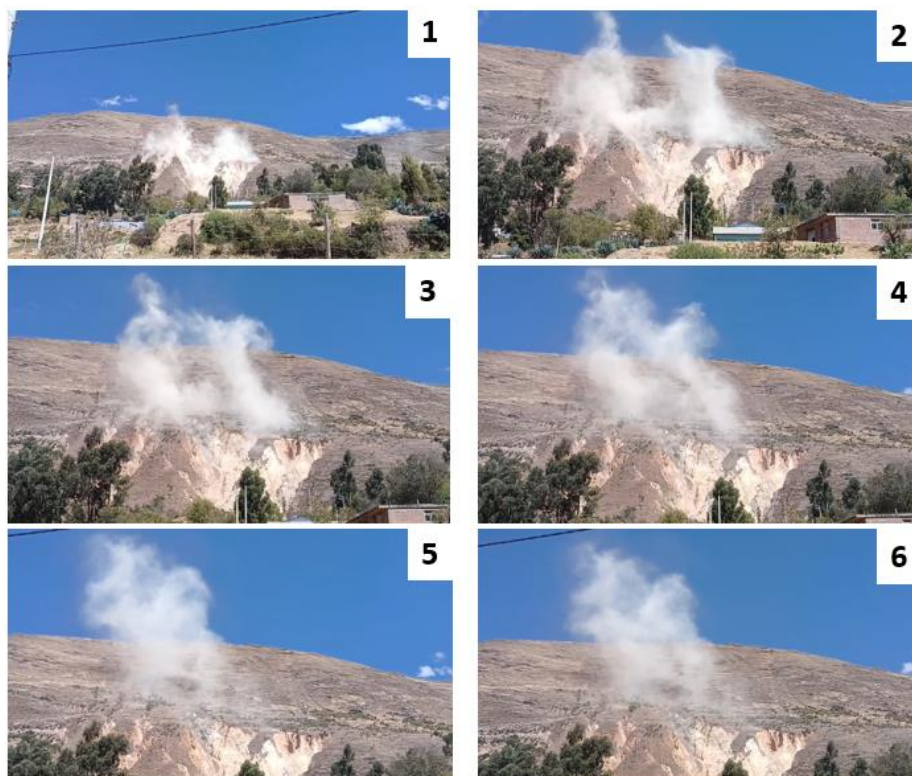
**Figura 27.-** Secuencia de un derrumbe ocurrido en el Cerro Pucaá en Barrio Estrellita producido por una réplica del sismo del 18 de julio 2026. El derrumbe genera polvareda que se disipa en el tiempo debido a la presencia de vientos.

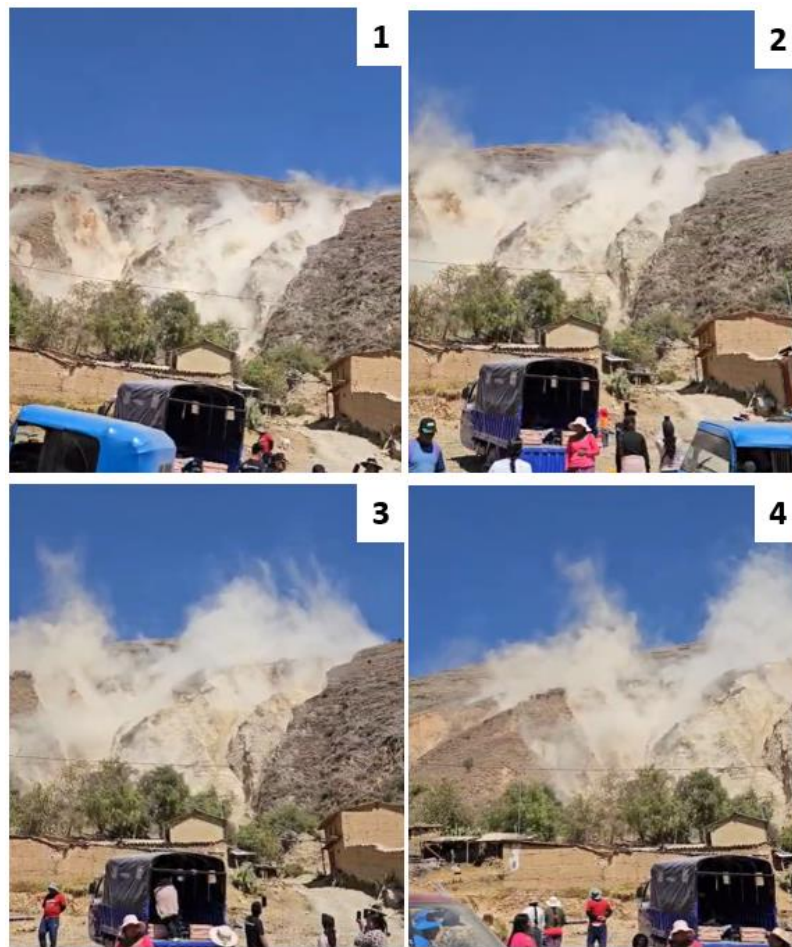
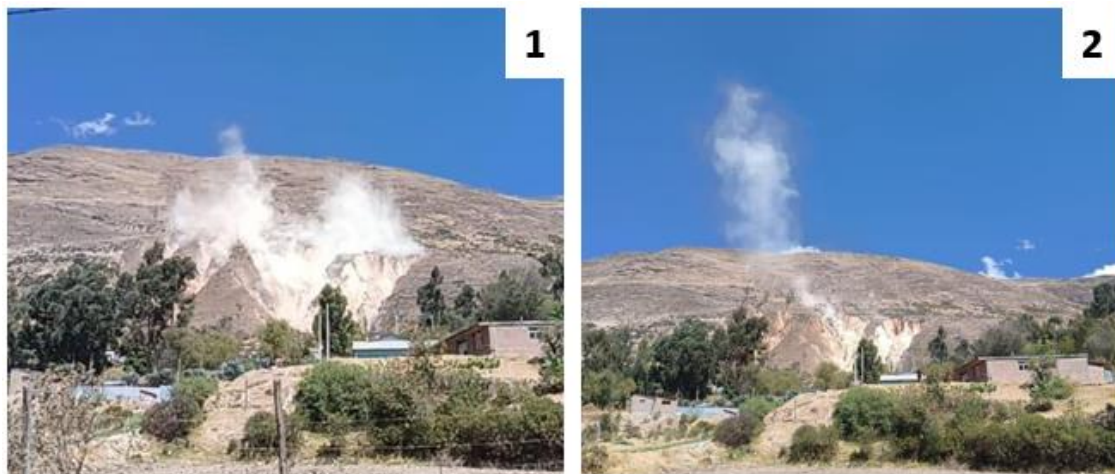
**Figura 28.-** Secuencias del desarrollo de derrumbes en el Cerro Pucaá del Barrio Estrellita producido por réplicas del sismo principal. Ocurrido el derrumbe, se genera polvareda que, al quedar suspendida, en el tiempo se disipa por efectos de los vientos.

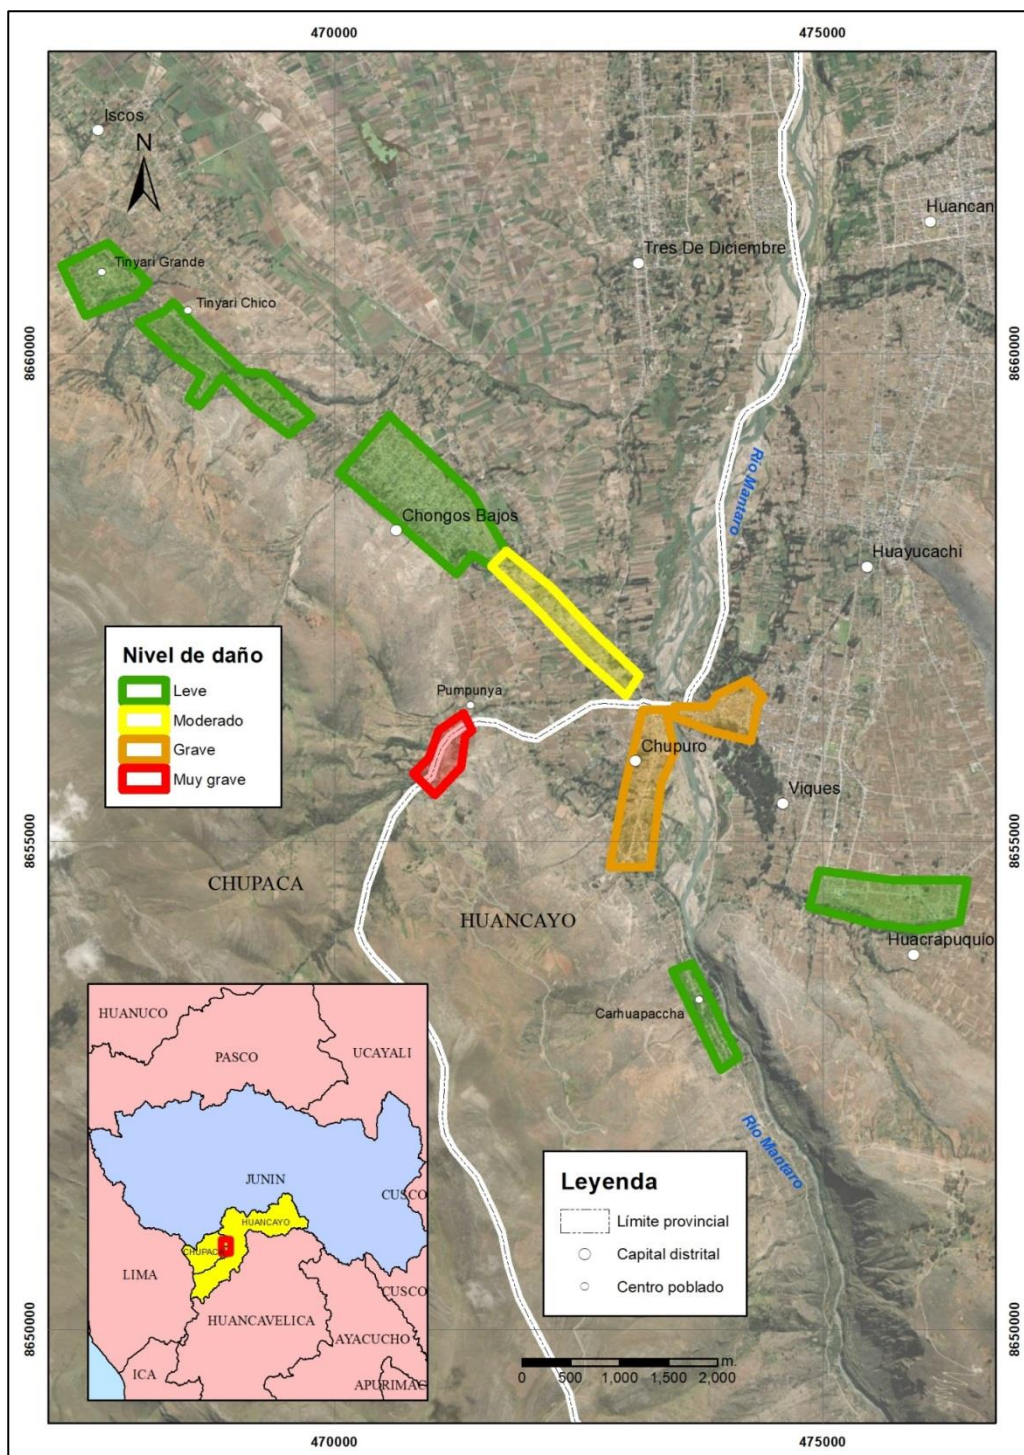
**Nivel de Daño Alto:** Considera los daños observados en el Anexo Pumpunya (Chongos Bajo), lugar donde el sacudimiento del suelo superó ampliamente la capacidad portante de las edificaciones llegando a un escenario de colapso generalizado en viviendas de todas las tipologías constructivas presentes en el área.

**Nivel de Daño Grave:** Considera los daños observados en el Distrito de Chupuro (desde Barrio Carmen Pampa hasta el Barrio La Estrellita) y Distrito de Huayucachi (Barrio Miraflores). En estas áreas el sacudimiento del suelo produjo daños severos en las estructuras de adobe, incluso de albañilería. Contrariamente, a distancias de 50 a 100 metros de las edificaciones severamente dañadas, se encuentran viviendas de albañilería simple que no presentaron daños estructurales. Esta transición abrupta en la severidad del daño a distancias tan cortas es un claro indicador de variaciones críticas en las condiciones locales del suelo o efectos de sitio.

**Figura 29.-** Mapa de clasificación de daños en áreas urbanas de los distritos de Chupaca y Huancayo debido al sismo del 18 de julio 2026 (M5.4).

**Nivel de Daño Moderado:** Considera a la Avenida Huayna Cápac (Distrito de Chongos Bajo) y al sector Carhuapaccha. En estos sectores los sacudimientos del suelo produjeron colapsos parciales confinados a estructuras de adobe (pérdida de muros o cubiertas) y daños de

consideración media en edificaciones de albañilería (fisuras y grietas que requerirán intervención, pero sin riesgo inminente de colapso masivo).

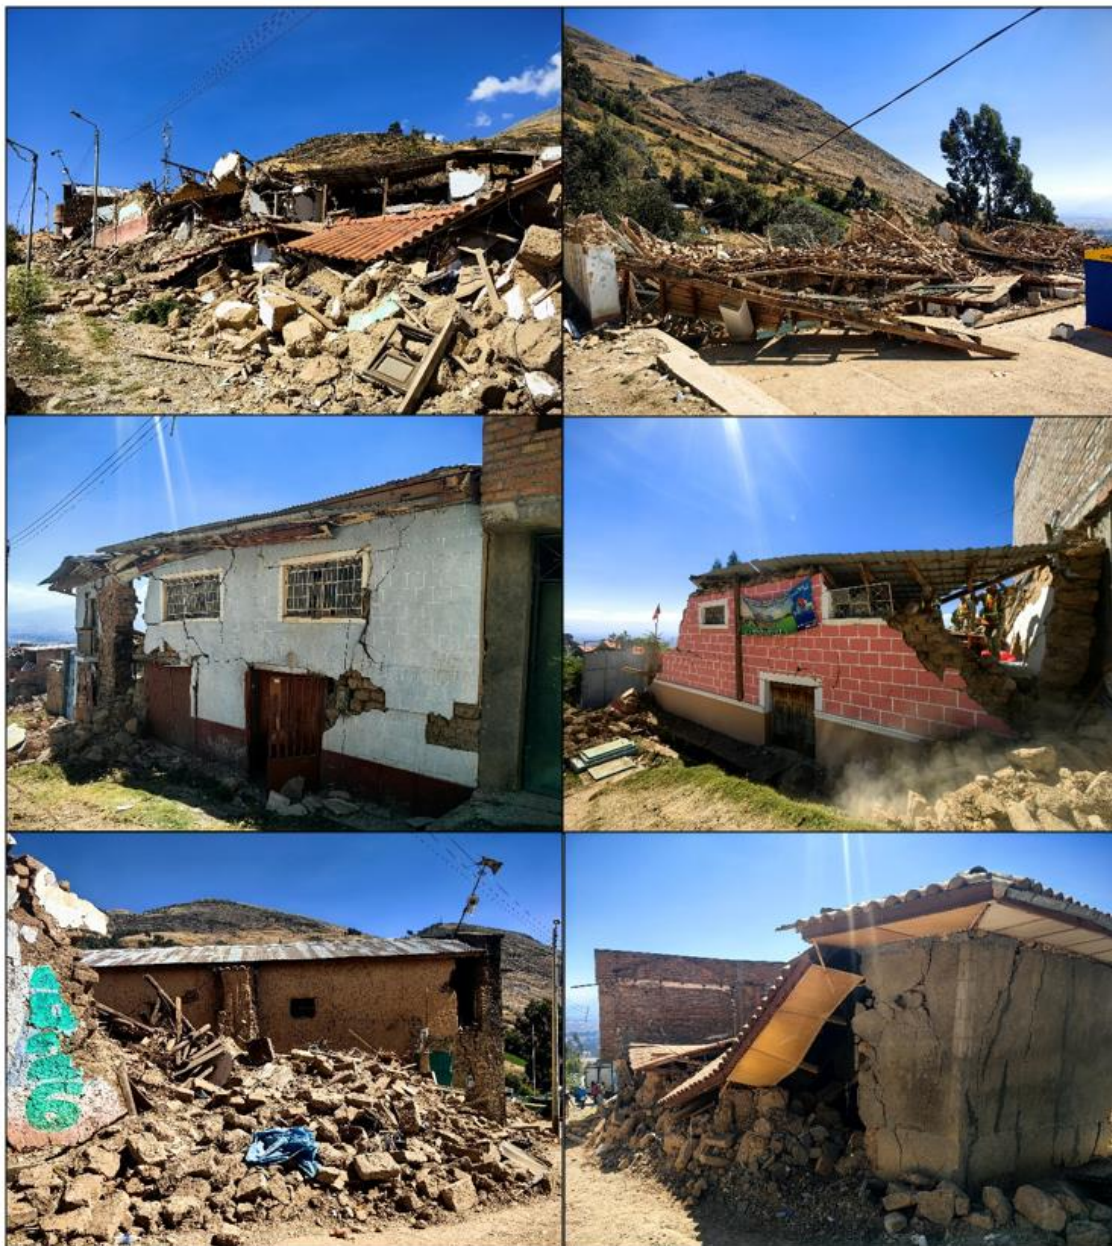
**Figura 30.-** Viviendas de adobe colapsadas en el entorno de la plaza de Pumpunya

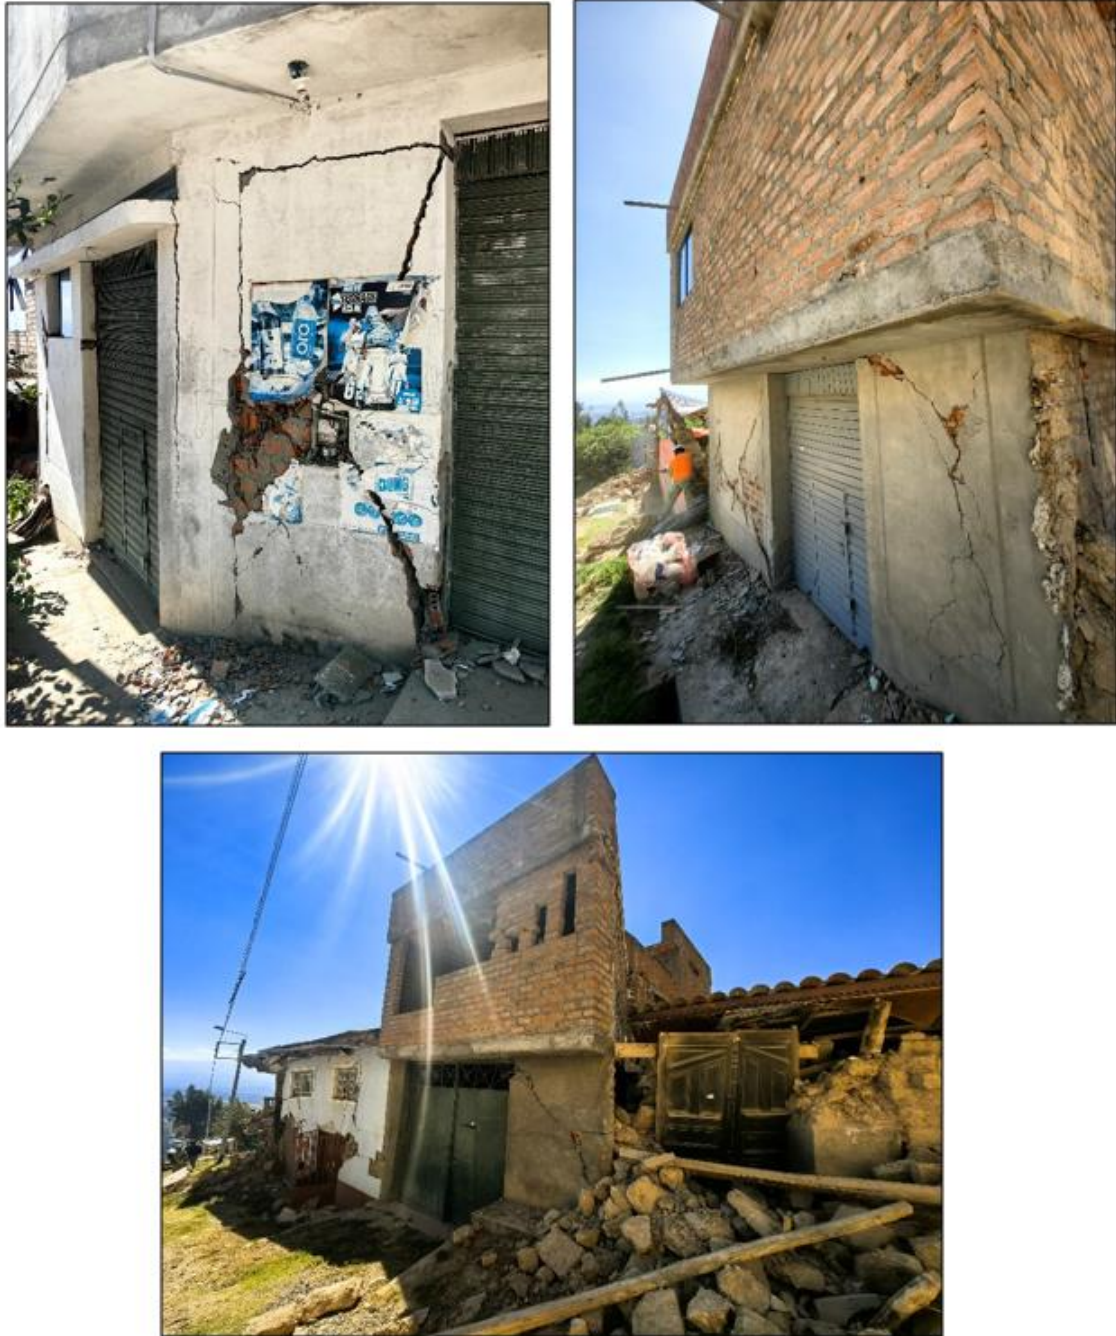
**Figura 31.-** Viviendas de albañilería con daños estructurales.

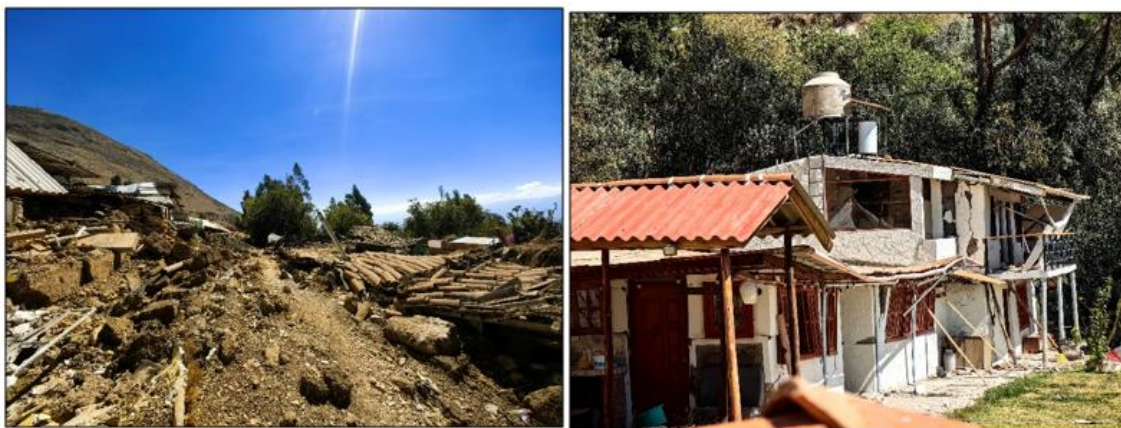
**Figura 32.-** Viviendas de adobe desplomadas y de albañilería muy dañada

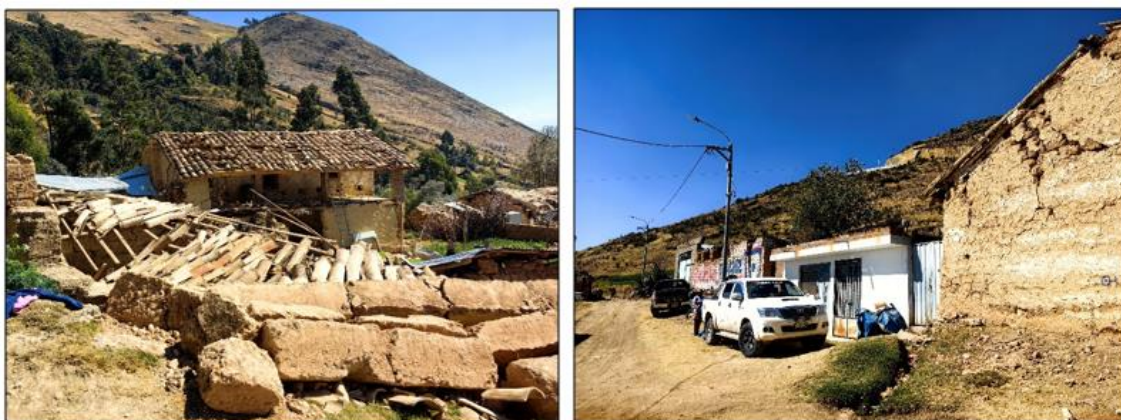
**Figura 33.-** Viviendas de adobe dañadas y la única de albañilería sin daños

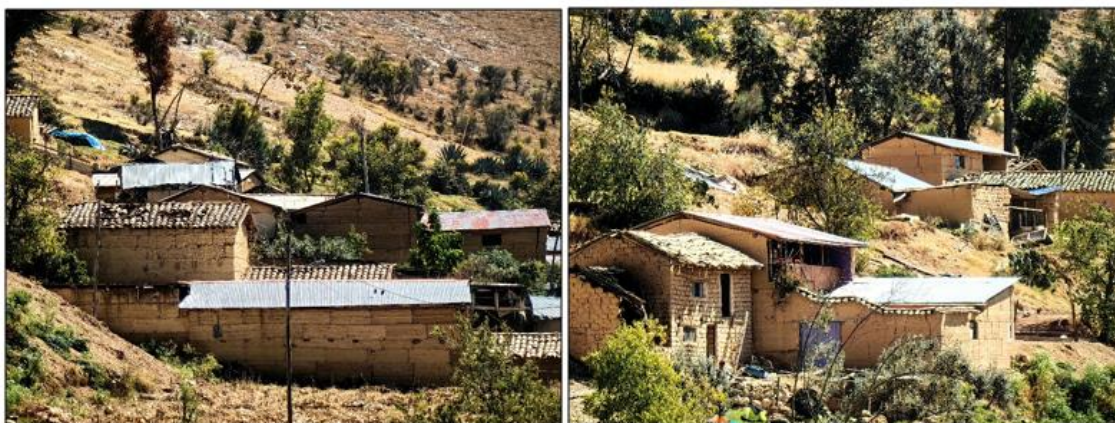
**Figura 34.-** Viviendas de adobe cerca al sector inferior de Pumpunya sin daños graves

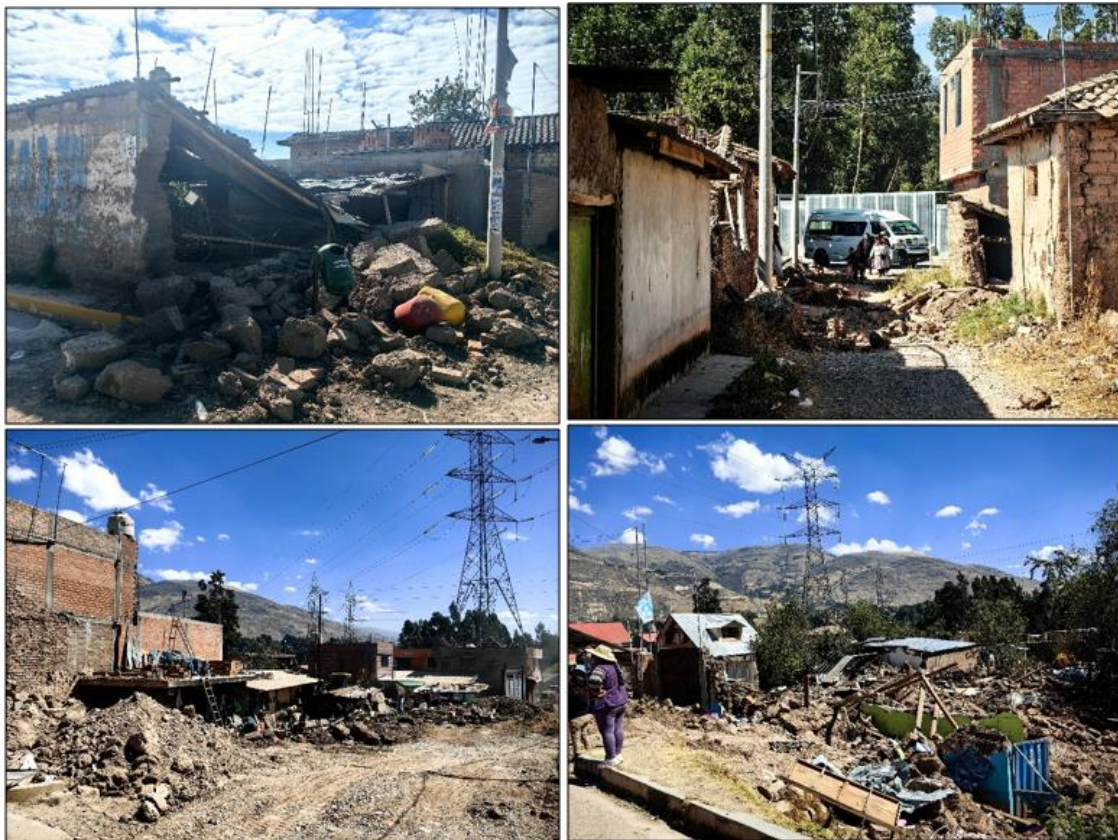
**Figura 35.-** Viviendas de adobe dañadas y demolidas por la Municipalidad Provincial de Huancayo

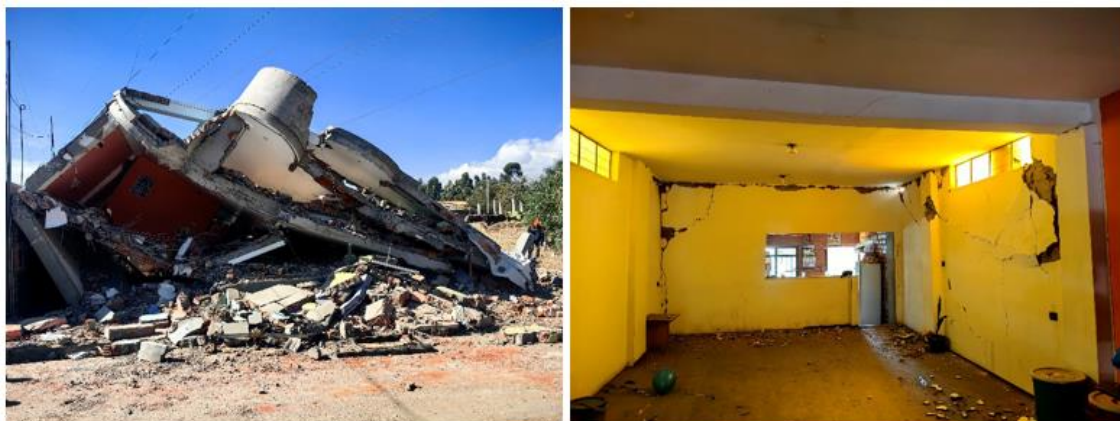
**Figura 37.-** Izquierda: Edificación de 4 niveles con daño severo recientemente demolido por la Municipalidad de Huancayo. Derecha: Vista interior de edificación de 3 niveles con daño severo en los muros portantes.

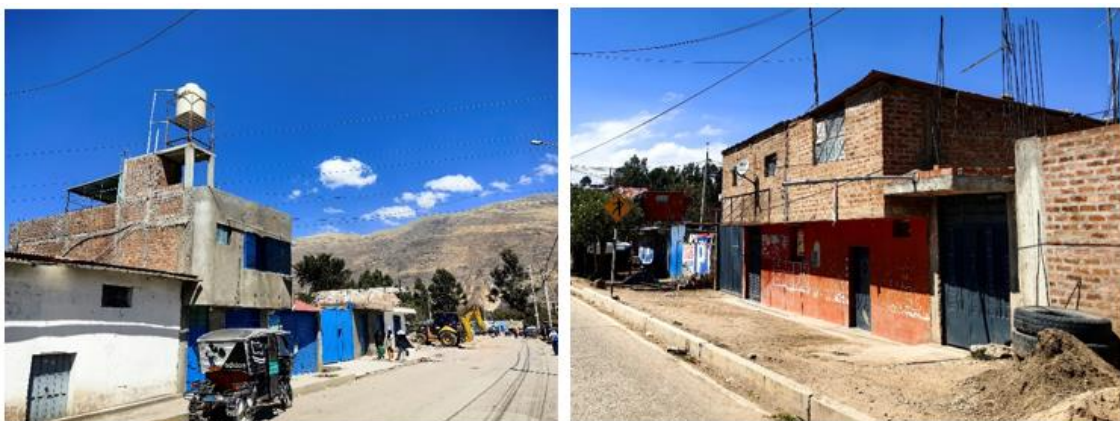
**Figura 38.-** Izquierda: Edificaciones de múltiples niveles (1 y 2 pisos) y distintos materiales sin daños observables. Derecha: Vivienda altamente vulnerable de 2 niveles sin daños aparentes.

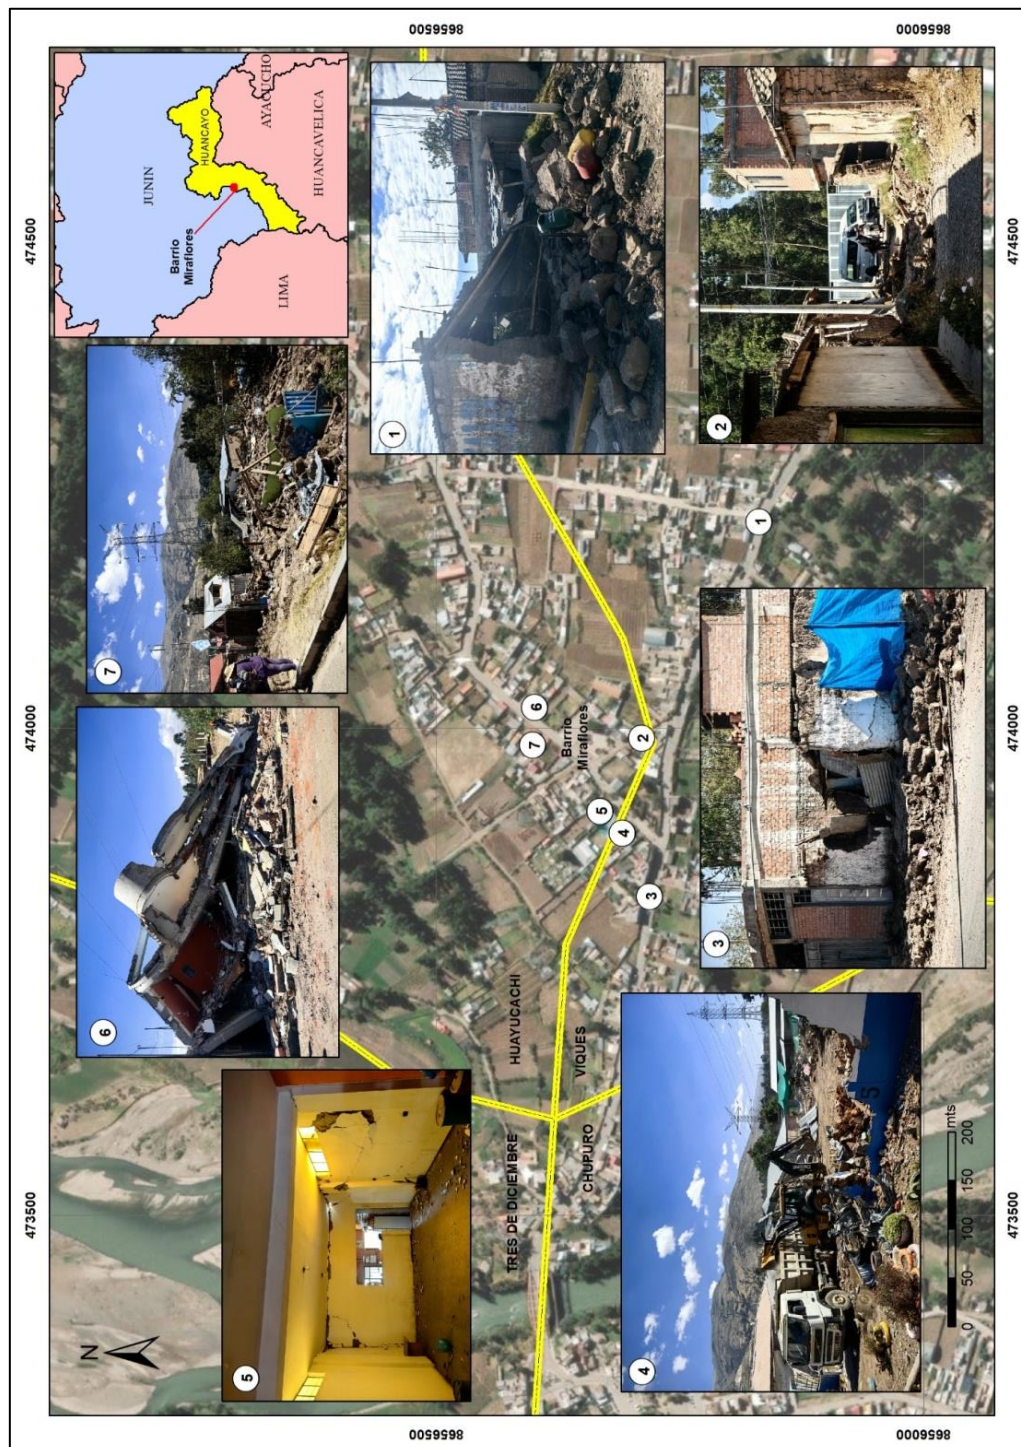
**Figura 39.-** Mapa de daños principales en el distrito de Huayucachi (Barrio Miraflores)

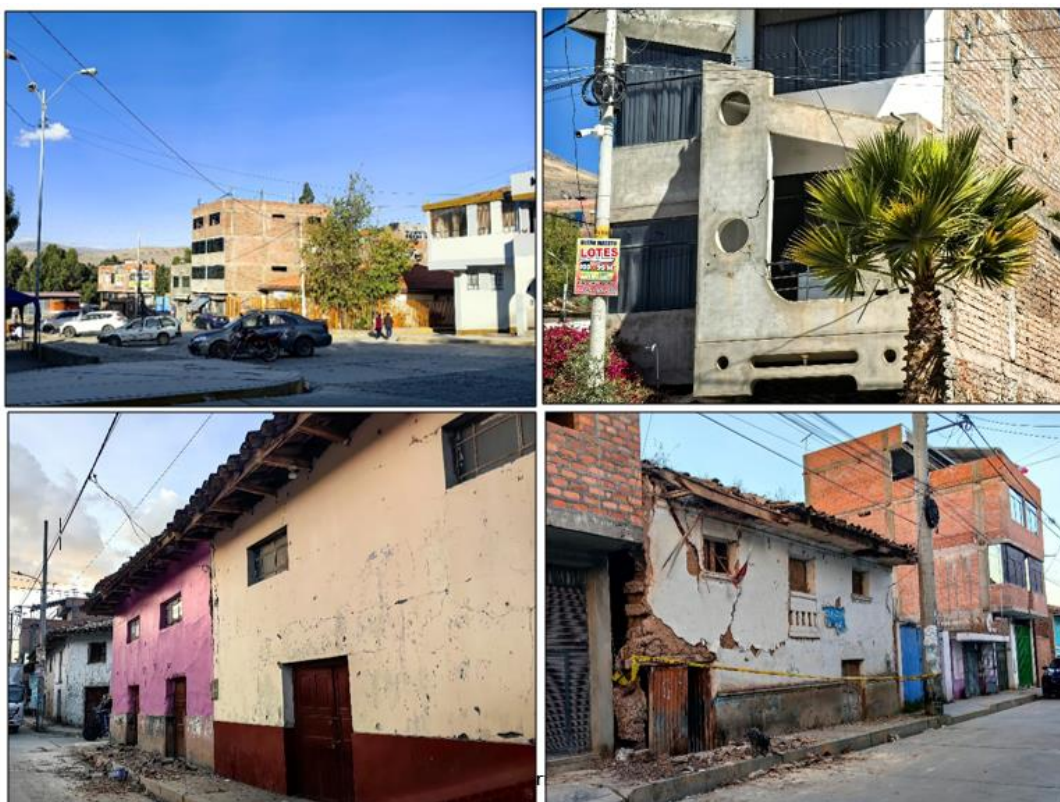
**Figura 40.-** Daños ligeros en viviendas en el entorno a la Plaza de Armas de Chupuro. La imagen derecha-abajo presenta daños graves

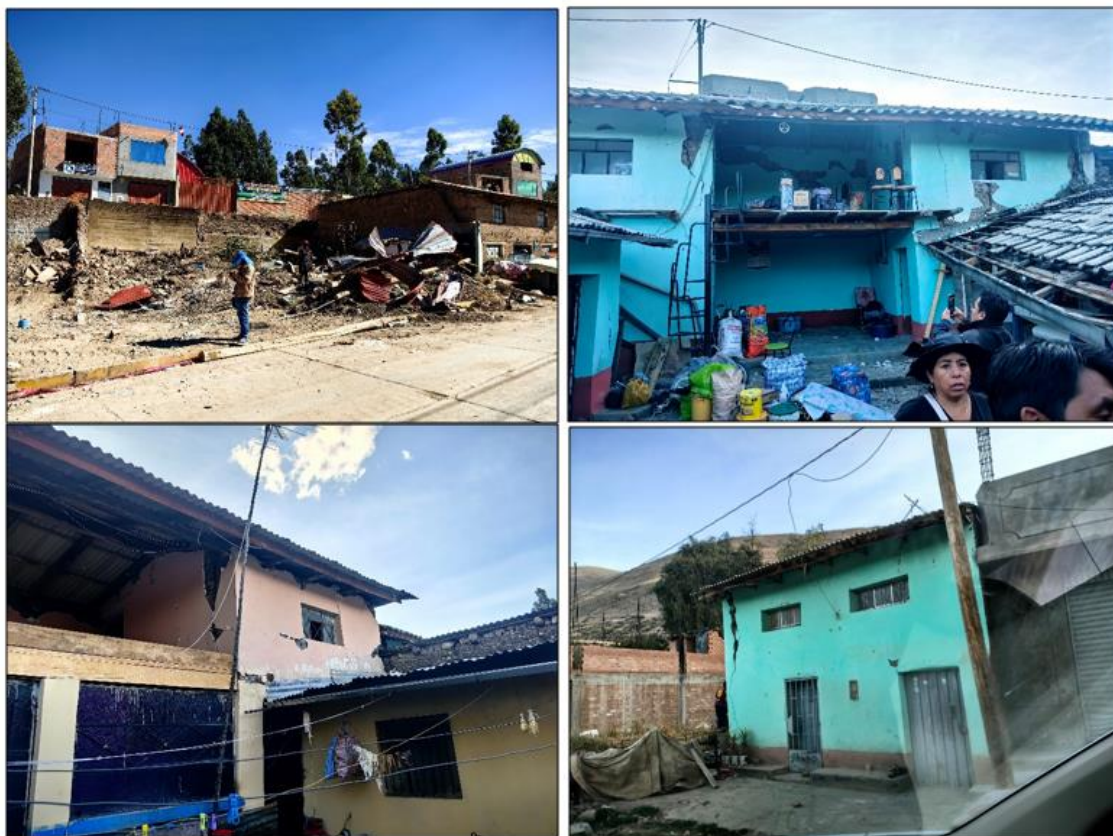
**Figura 41.-** Viviendas de adobe demolidas y con daños moderados tras el sismo

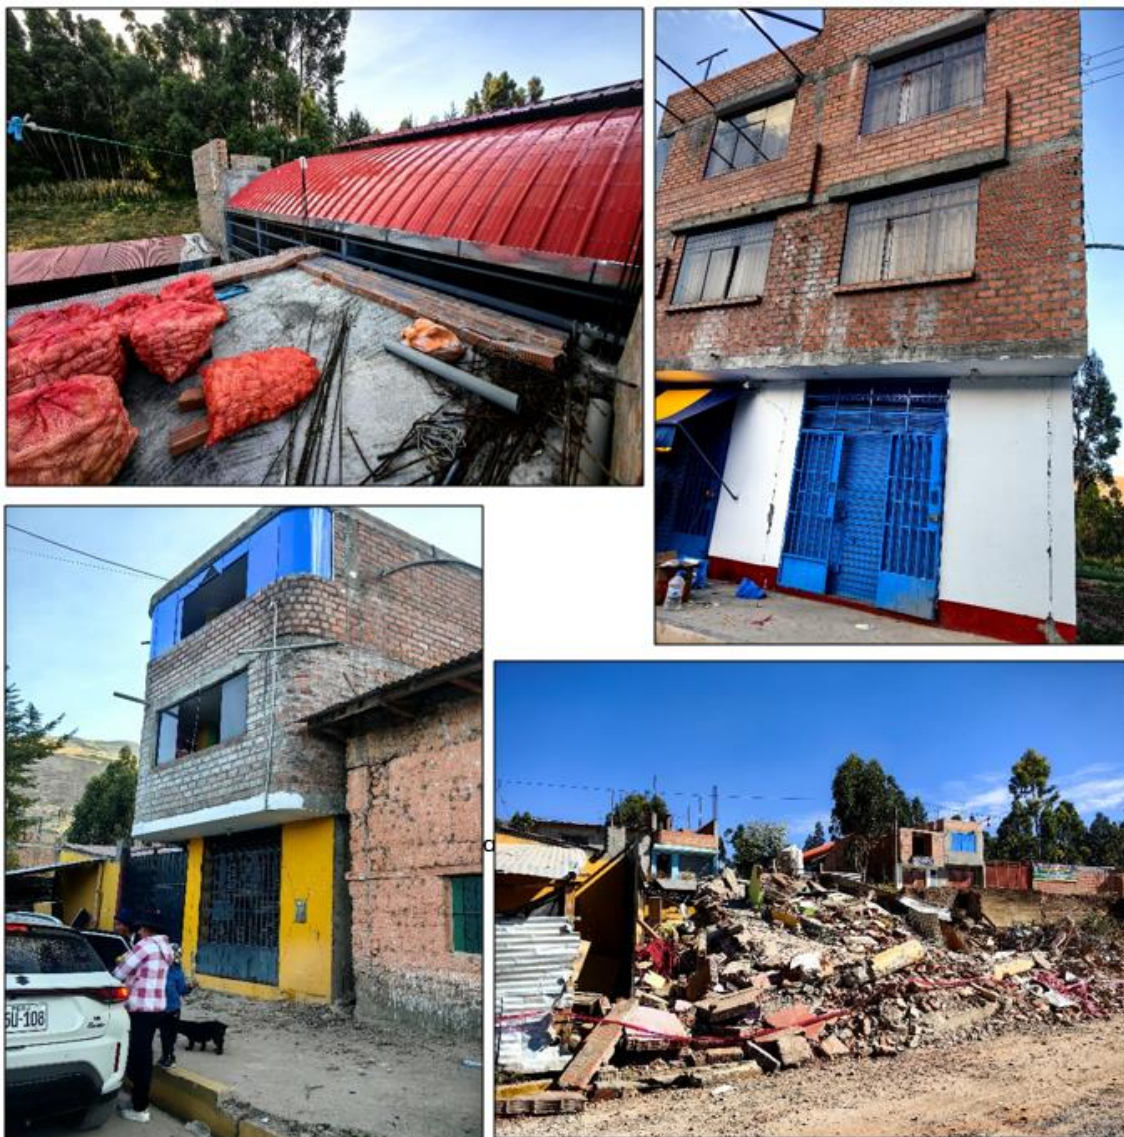
**Figura 42.-** Parapetos sin arriostre caídos, viviendas de 3 pisos dañados y demolidos posteriormente

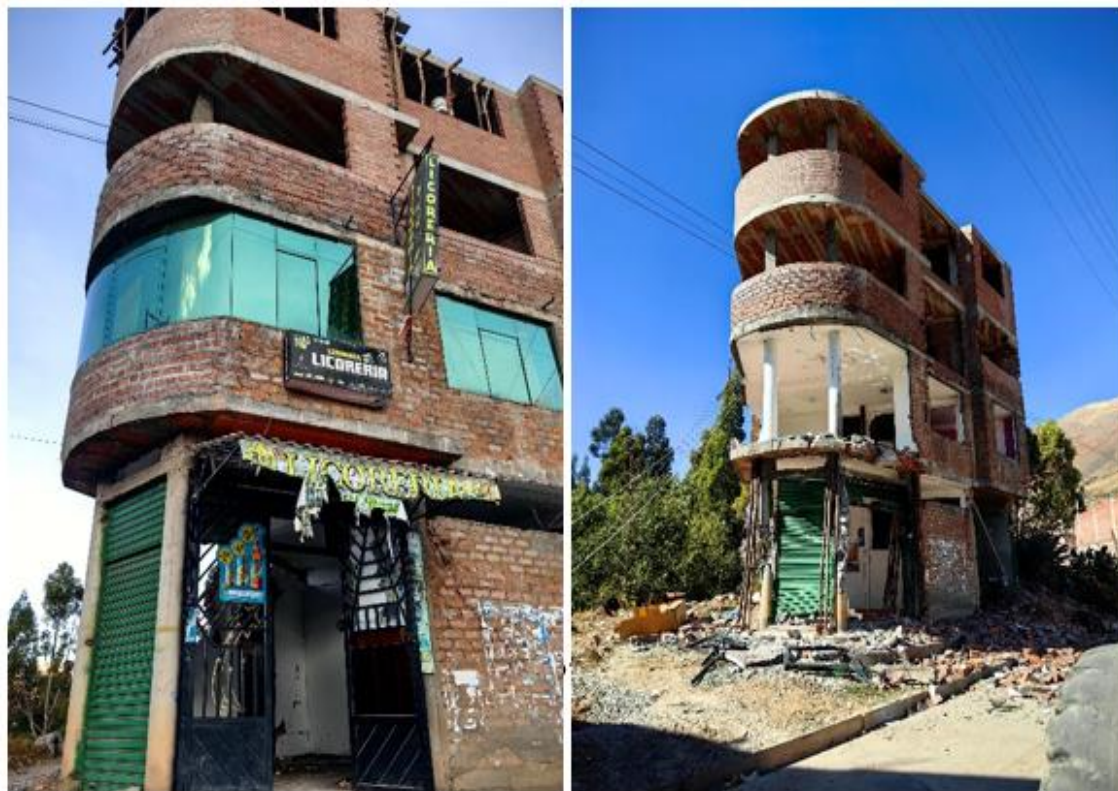
**Figura 43.-** Vivienda de 3 pisos dañado y demolido posteriormente
