# CARACTERÍSTICAS SISMOTECTÓNICAS DEL SISMO DE CHUPACA DEL 18 DE JULIO 2026 (M5.4) (Provincia de Chupaca - Región Junín)

Informe Técnico N°021-2026/IGP CIENCIAS DE LA TIERRA SÓLIDA

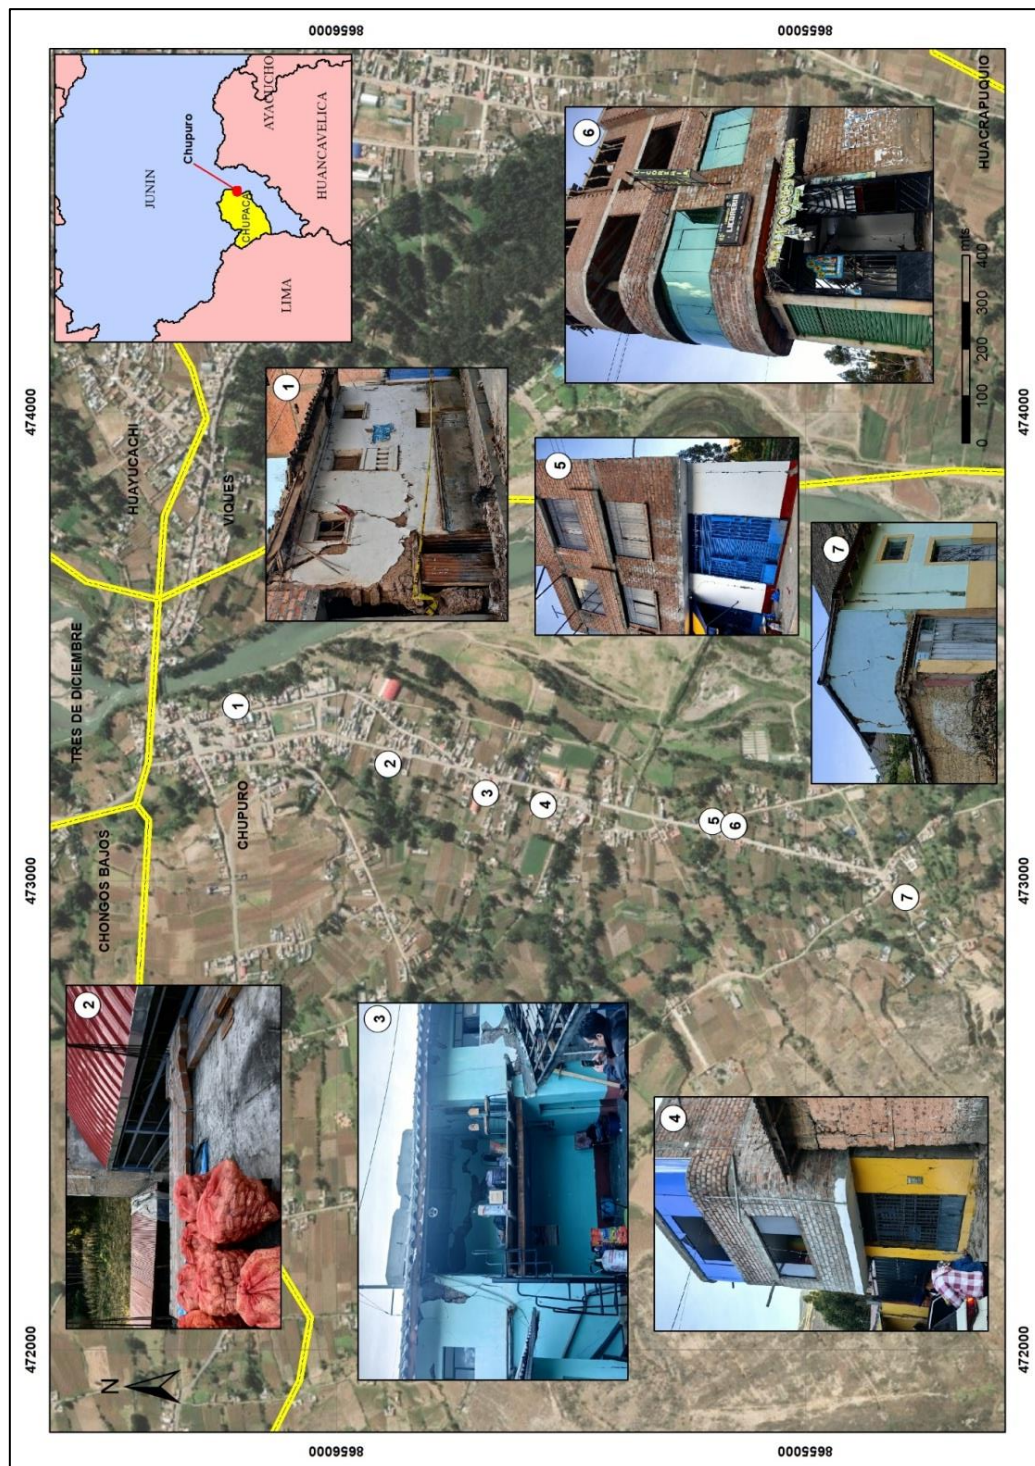
**Figura 44.-** Mapa de daños principales en el distrito de Chupuro

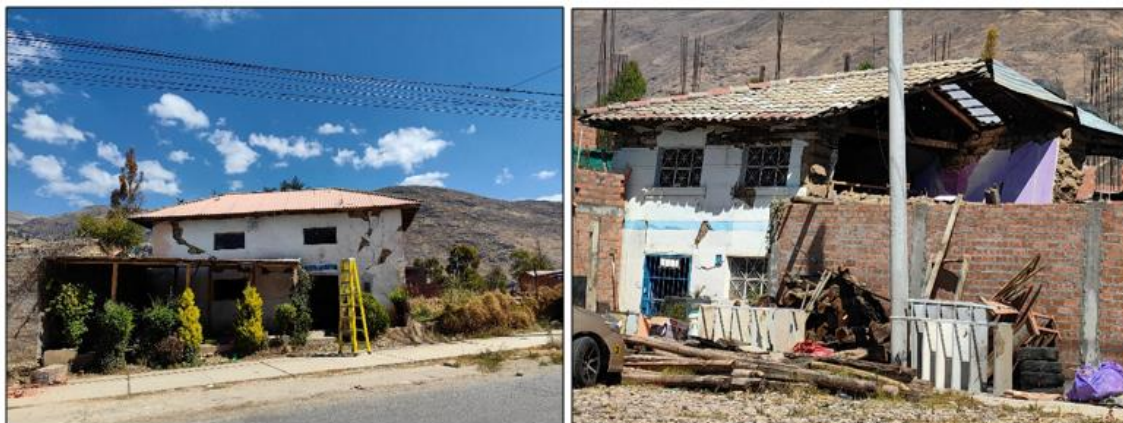
**Figura 45.-** Viviendas de adobe con daños moderados y graves en el sector Barrio Saños

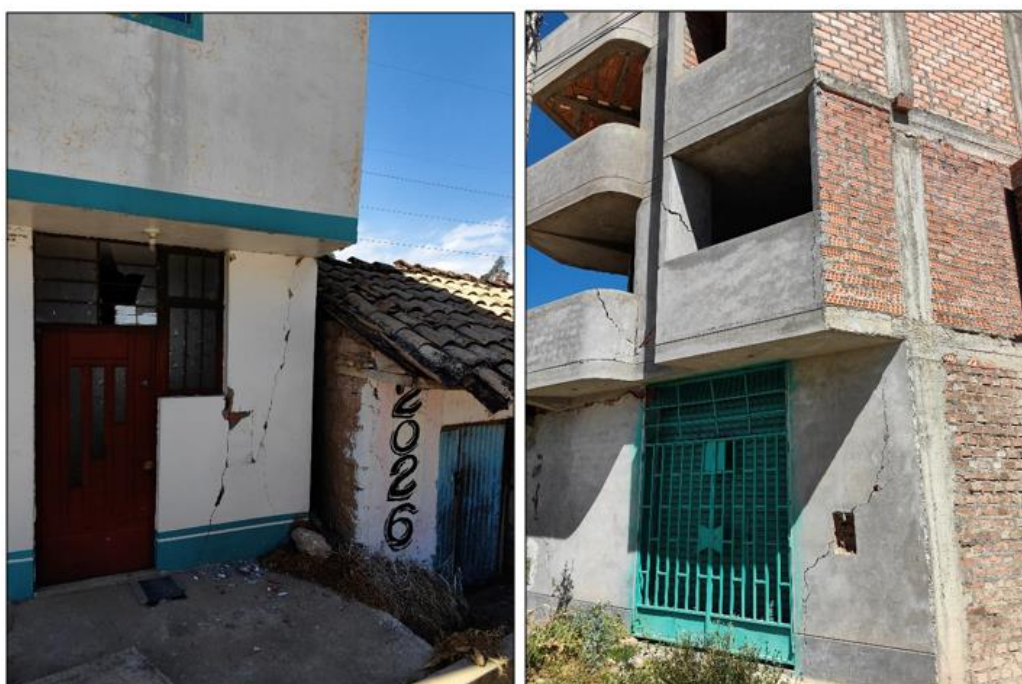
**Figura 46.-** Izquierda: vivienda de albañilería de 2 pisos con daño moderado. Derecha: vivienda de 4 pisos con daños muy graves y con ligera inclinación sobre el terreno

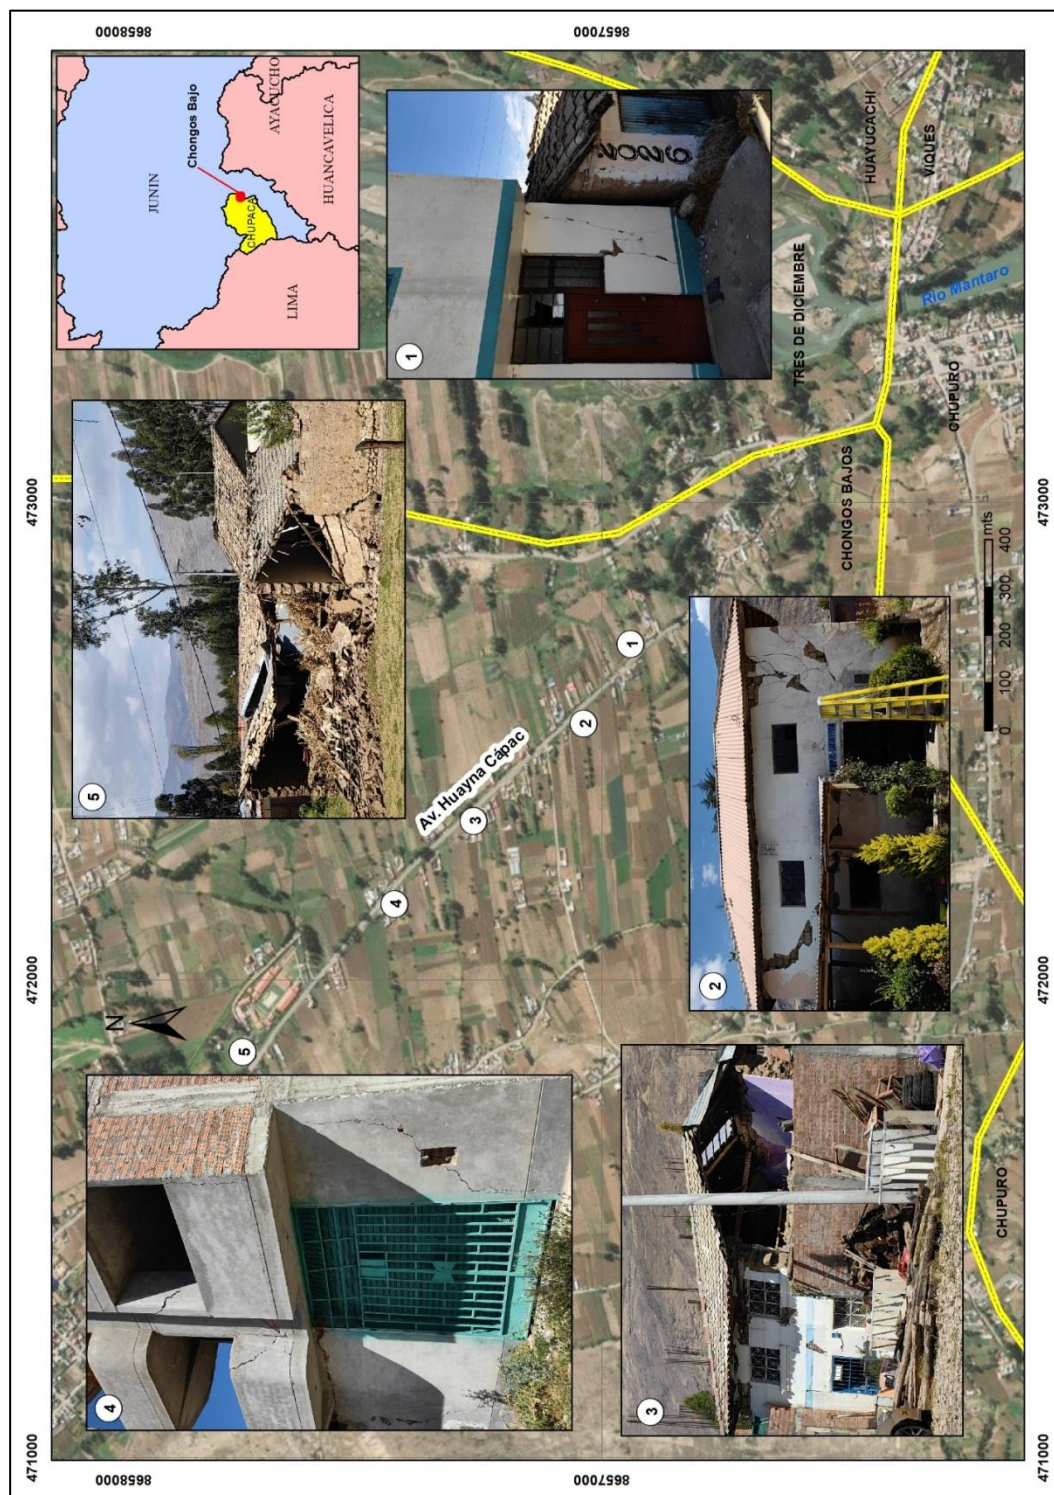
**Figura 47.-** Mapa de daños principales en el eje de la Av. Huayna Cápac en el distrito de Chongos

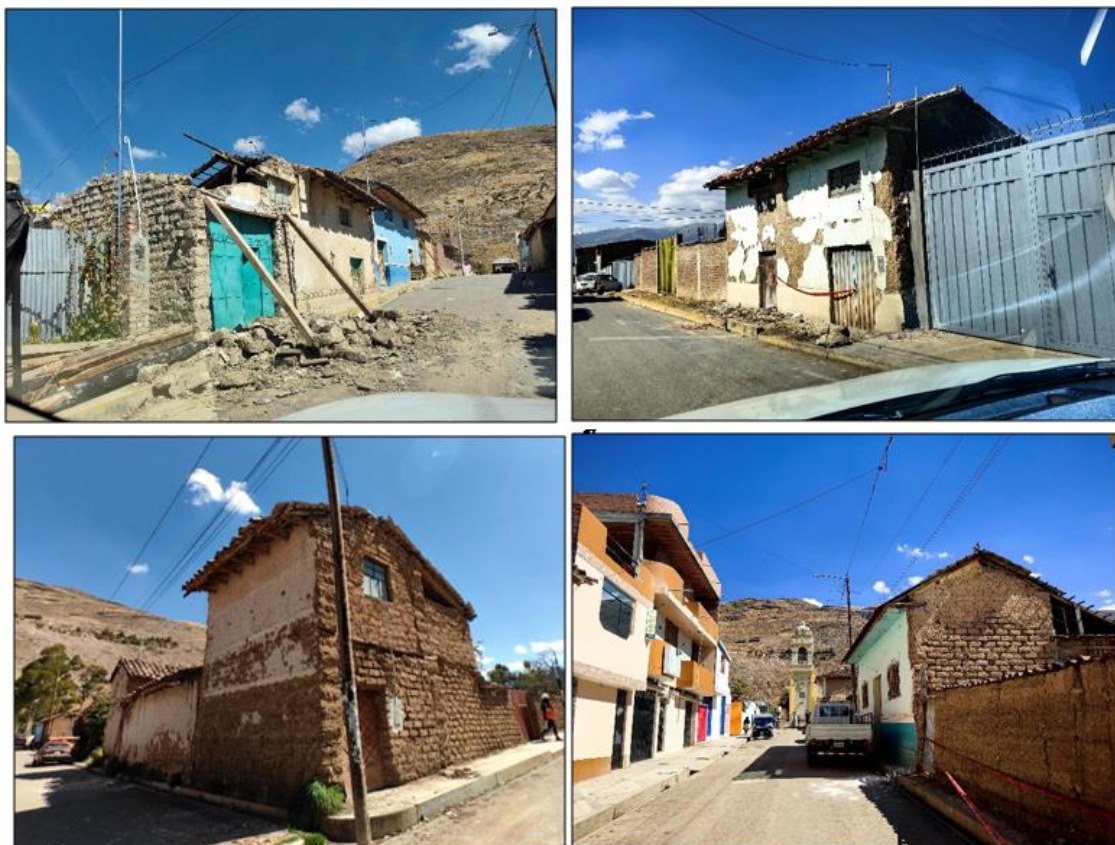
**Figura 48.-** Daños leves y aislados en algunas edificaciones en el núcleo urbano de Chongos Bajo, y otros a pesar de tener vulnerabilidad alta, no presentan daños

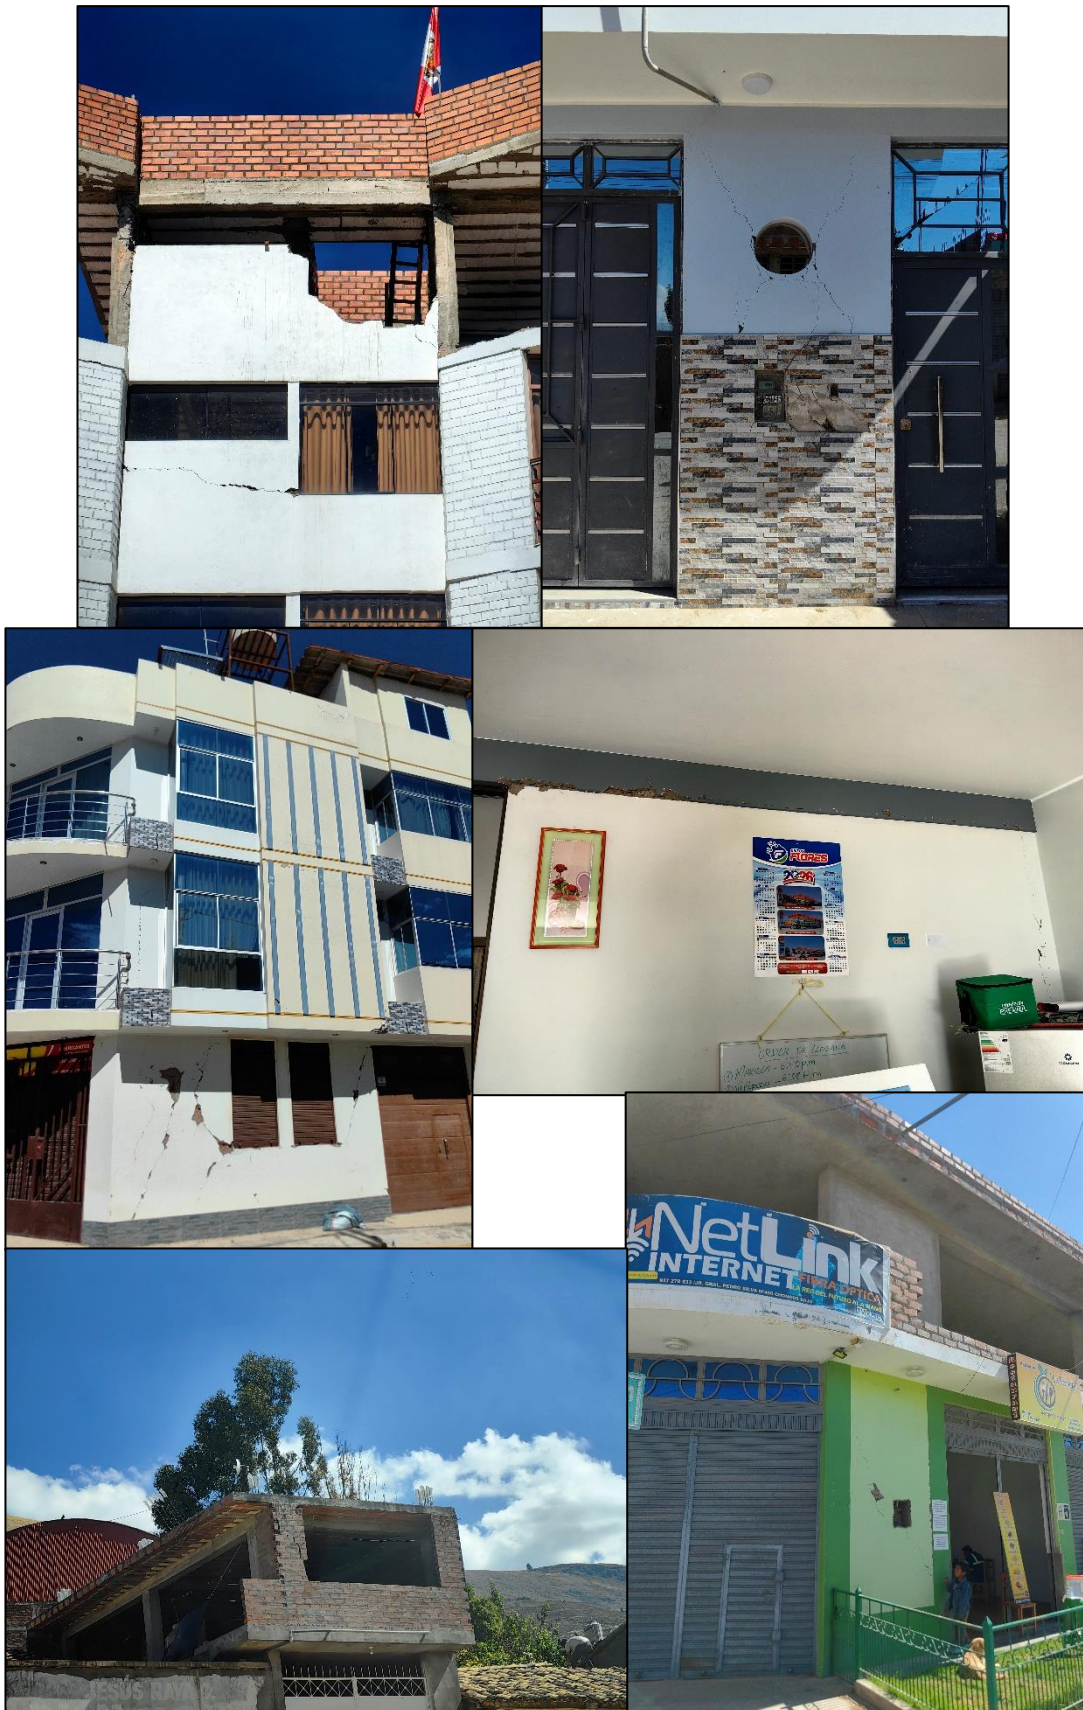
**Figura 49.-** Daños en algunas edificaciones de albañilería con más 1 nivel

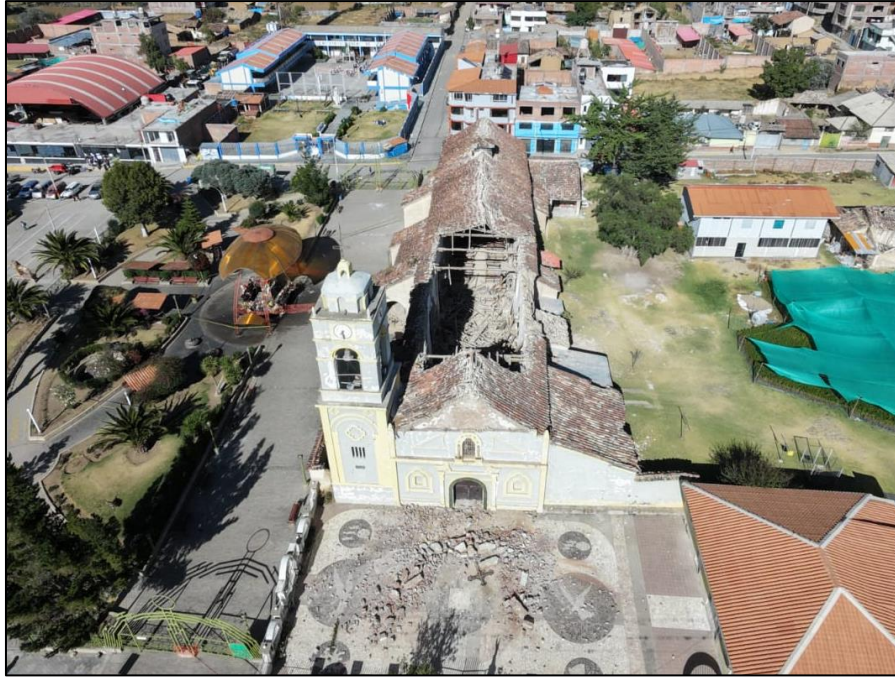
**Figura 50.-** Daños graves en la fachada y bóveda de la Iglesia Apóstol Santiago de Chongos Bajo

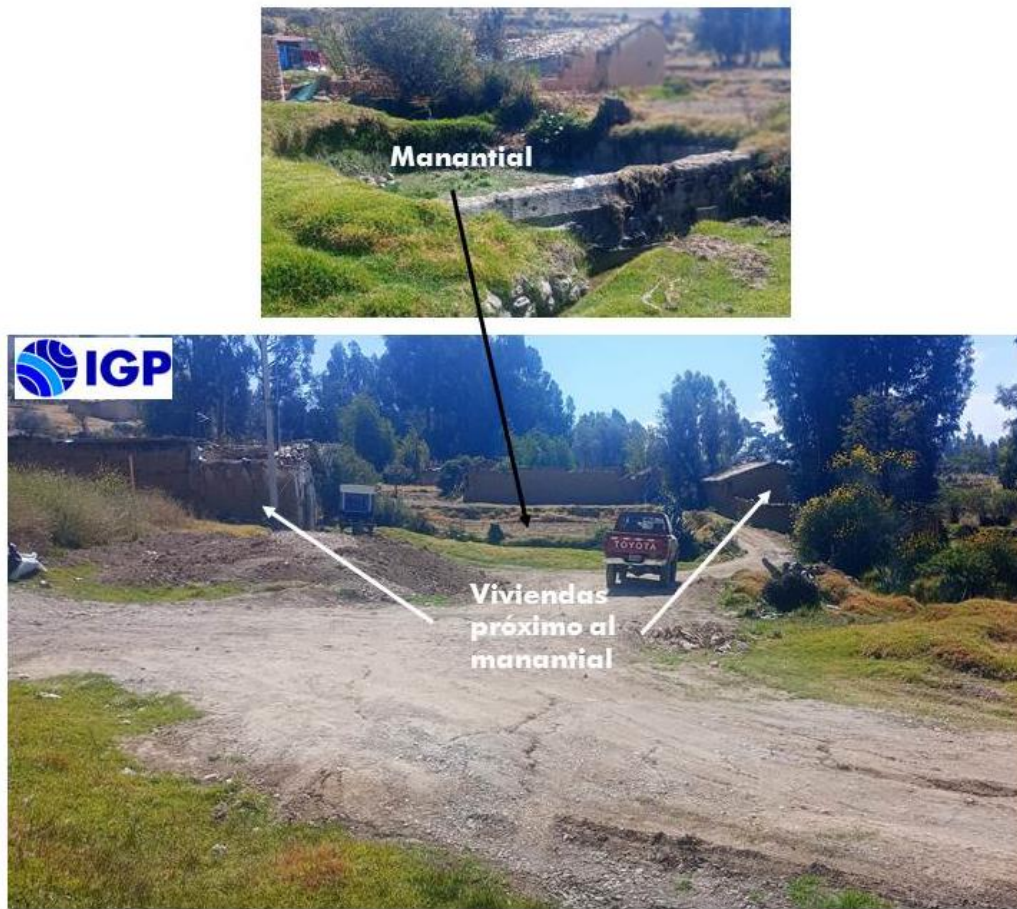
Figura 51.- Presencia de un manantial que sugiere nivel freático superficial identificado próximo a viviendas en el distrito de Chupuro.

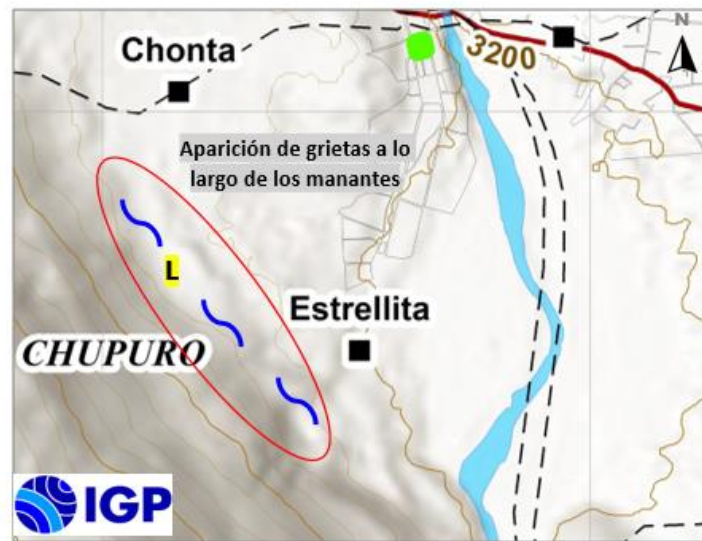
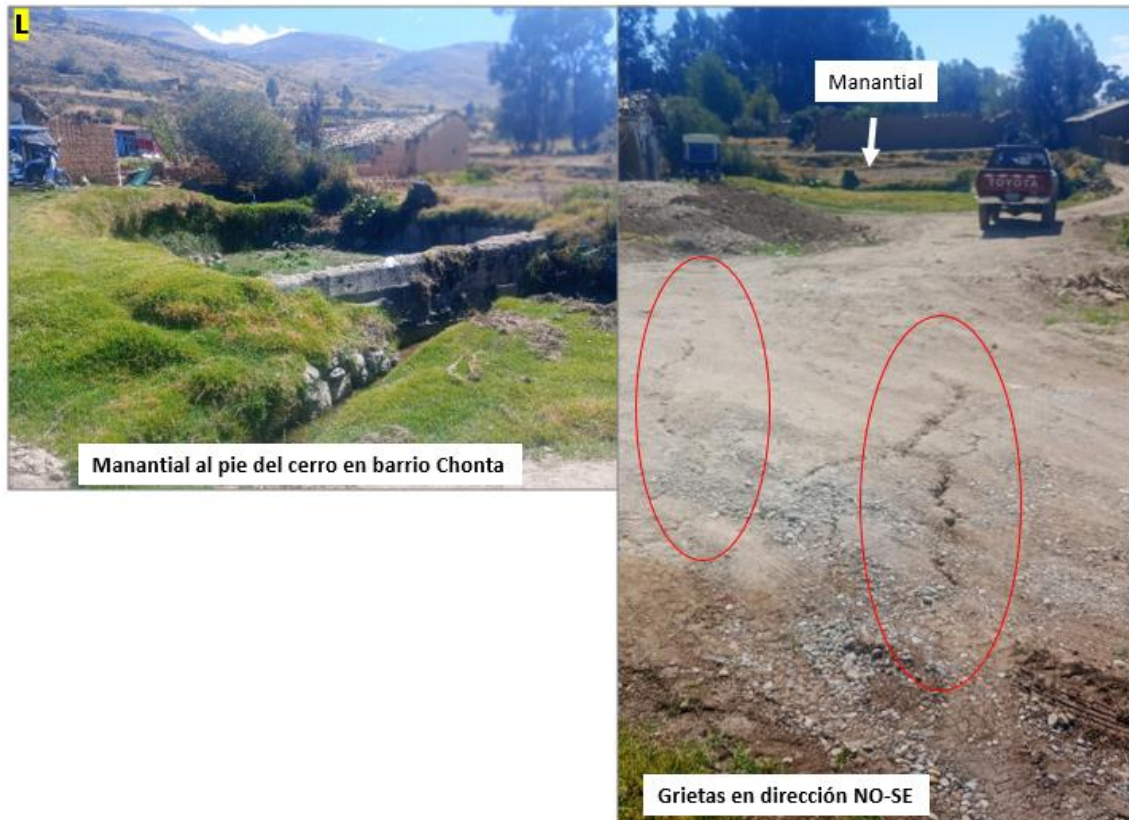
**Figura 71.-.** Identificación de grietas cercanos a la ubicación de manantes.

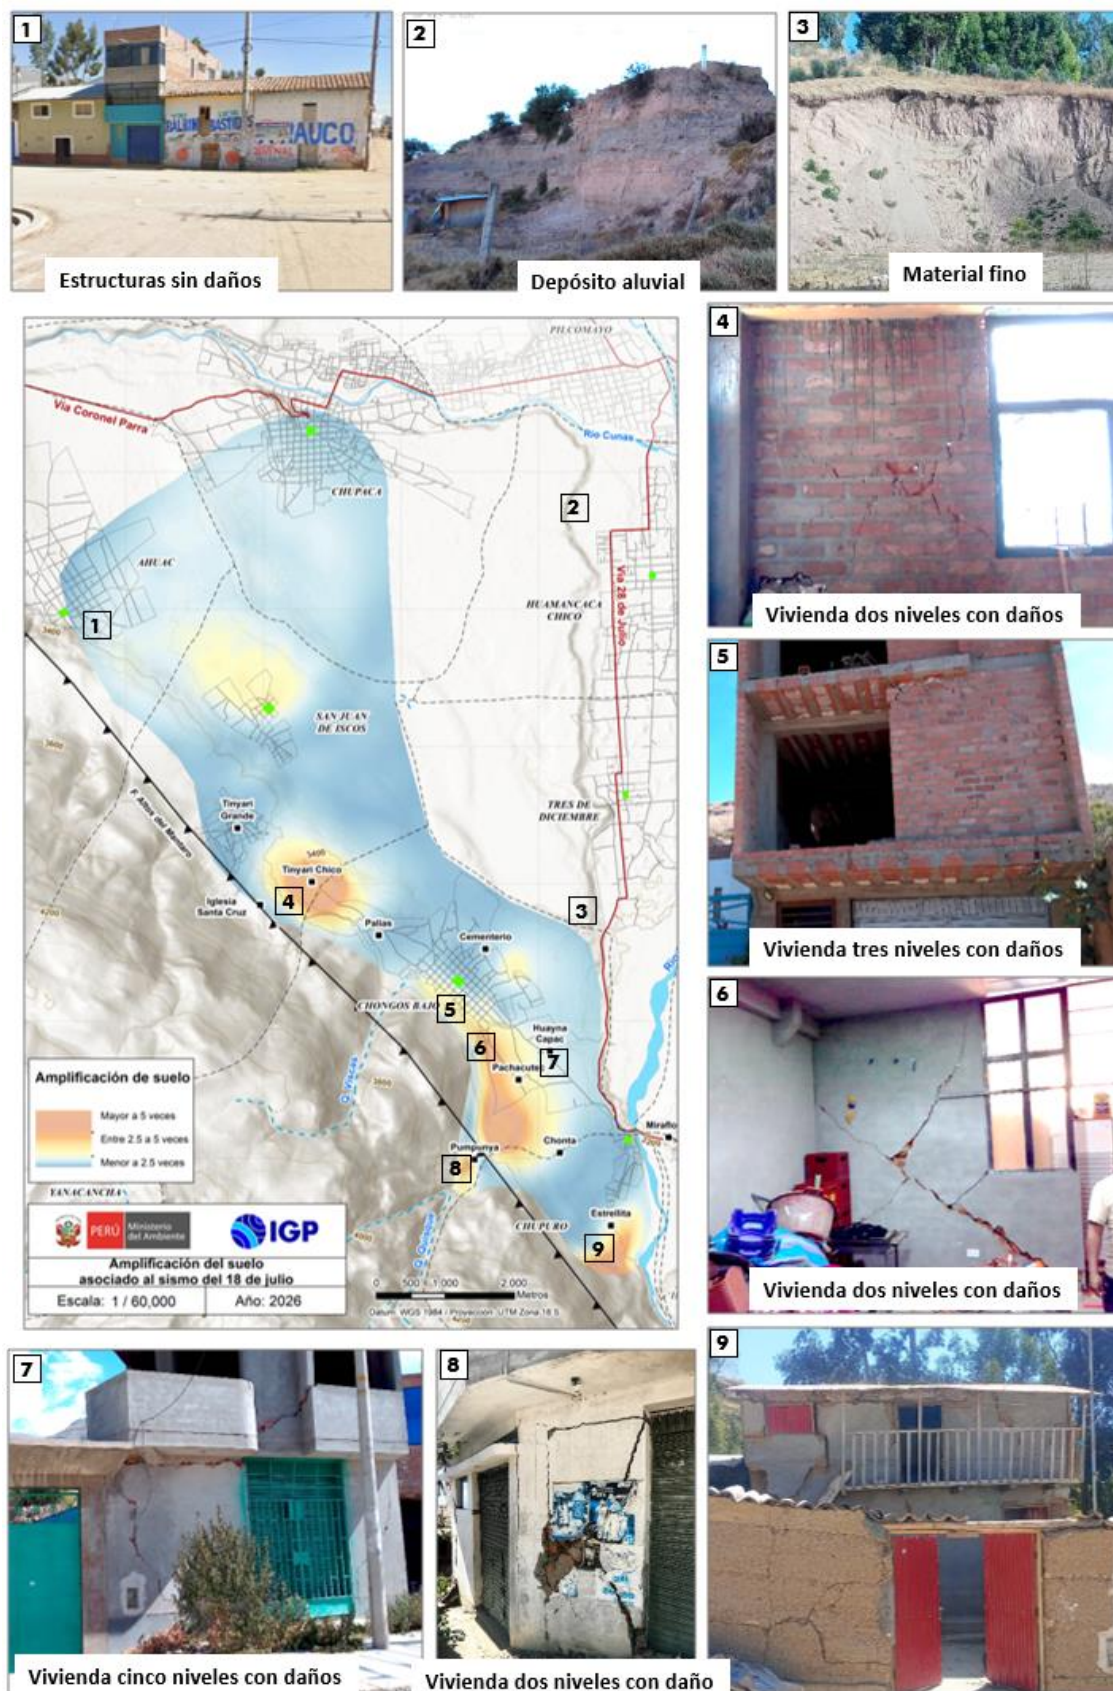
**Figura 73.-** Resultados de amplificación relativa y distribución espacial de las viviendas que sufrieron daños estructurales importantes durante el sismo del 18 de julio de 2026.

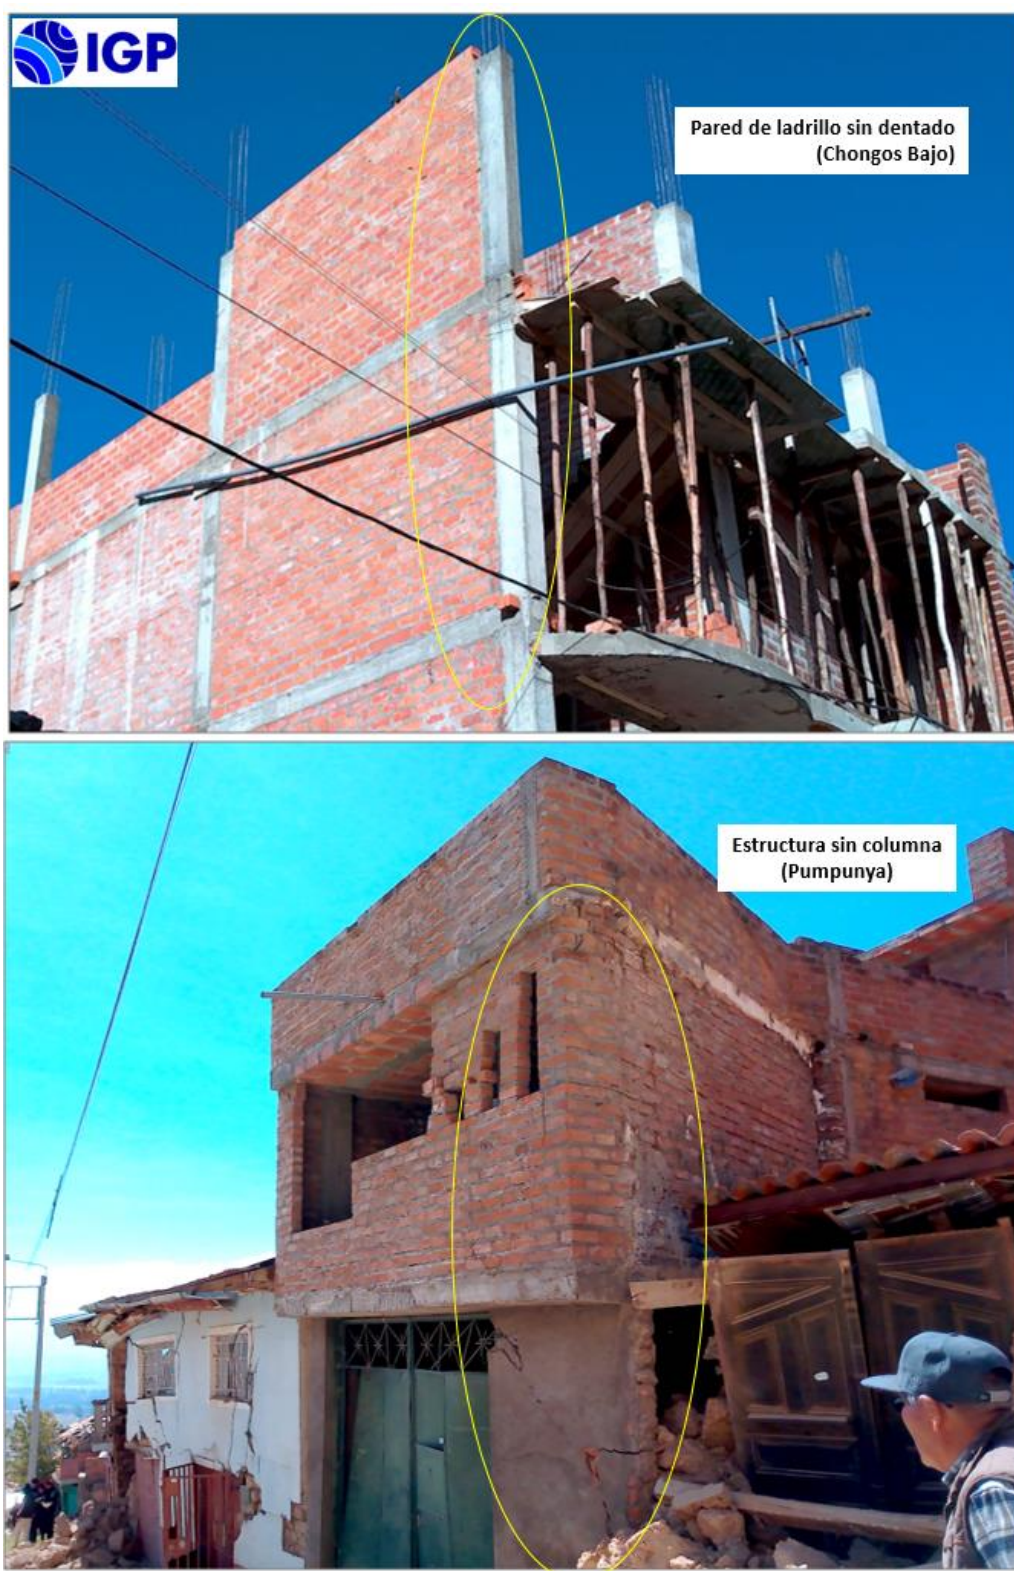
**Figura 74.-.** Edificaciones con deficiencias constructivas en los distritos de Chongos Bajo y Pumpunya.
