**INSPECCIÓN GEODINÁMICA EN C. P. MALINGAS**  
**CASERÍOS ESPERANZA MI CAUTIVO CP 8 Y MONTE VERDE BAJO**  
**(Provincia Tambogrande – Provincia y Región Piura)**

Informe Técnico N°019-2022/IGP CIENCIAS DE LA TIERRA SÓLIDA

Inspección Geodinámica en el Centro Poblado de Malingas  
(Distrito Tambogrande, Provincia y Región de Piura)

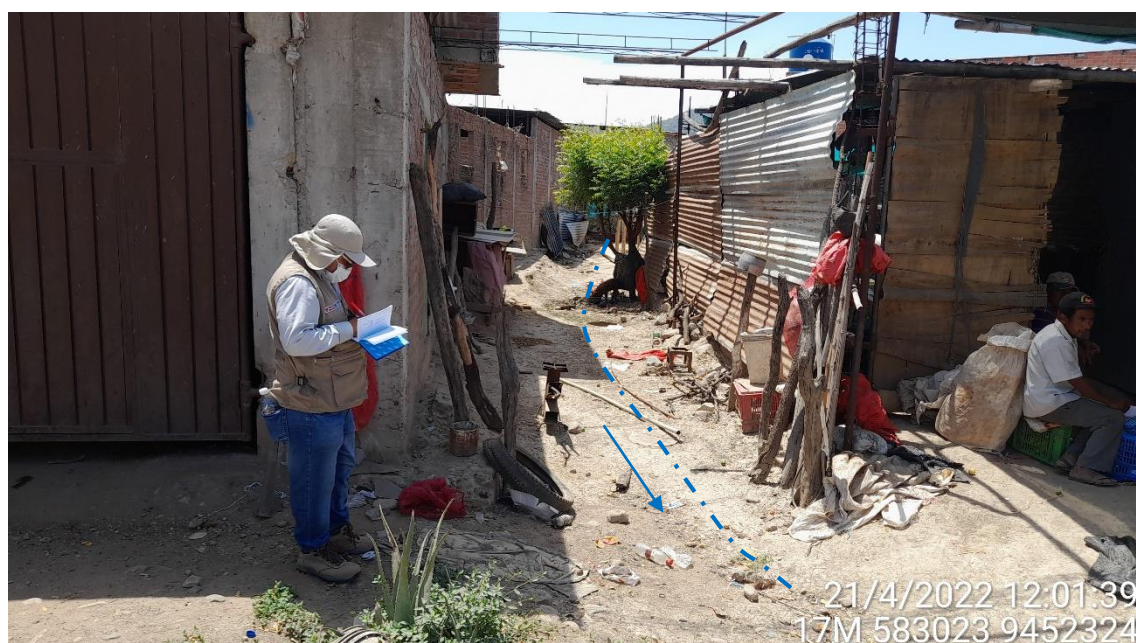
**Depresión aluvial:** Constituye superficies de baja pendiente (depresiones) que se ubican en la zona urbana y en época de precipitaciones son ocupadas por escorrentías de agua, (Figura 10).

*Figura 10.- Depresión aluvial ubicada en la parte posterior de las viviendas situadas entre las calles Jr. La Colmena y Jr. Los Algarrobos (localizada a 170 m al suroeste de la plaza de Malingas), constituye una zona de drenaje pluvial ocasionando que las viviendas aledañas sean inundadas.*

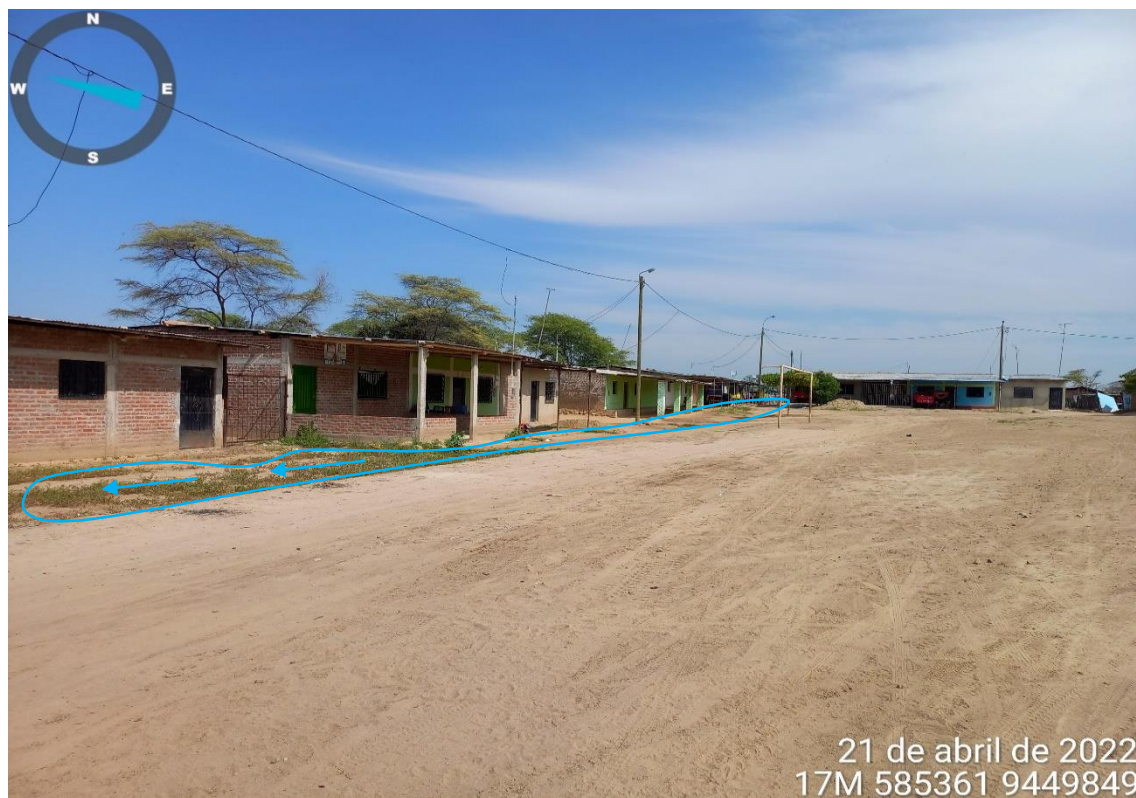
Las zonas susceptibles a este tipo de eventos se han identificado y delimitado con ayuda de los pobladores, fueron reconocidas en las inmediaciones de la zona urbana del caserío Esperanza mi Cautivo (viviendas ubicadas en la parte sureste) debido a la acumulación y evacuación de las aguas en la parte baja de los techos de las viviendas, asimismo se ha identificado que, la institución educativa inicial N° 1341 no cuenta con un sistema de drenaje perimetral y evacua las aguas hacia la calle, pudiendo afectar viviendas aledañas (Figuras 22 y 23).

*Figura 22.- Áreas afectadas (polígono celeste) por inundaciones pluviales (escorrentías superficiales) en épocas de precipitaciones*

- En el caserío Esperanza Mi Cautivo CP – 8 es importante implementar un sistema de drenaje pluvial en la institución educativa inicial CP 8 que cuente con canaletas para los techos y se evacúe las aguas pluviales a un colector principal y evitar la afectación de la vía de acceso, así como a las viviendas,

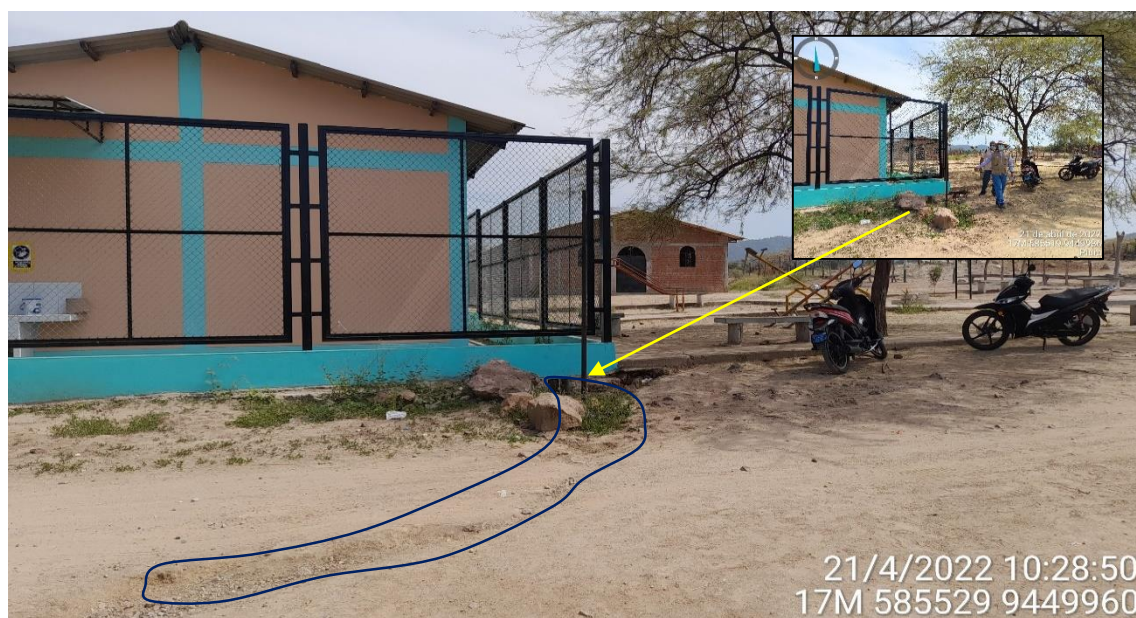
*Figura 23.- Áreas afectadas (polígono azul) por inundaciones pluviales debido a la evacuación de las aguas pluviales hacia la calle que podría afectar la vía y viviendas contiguas*

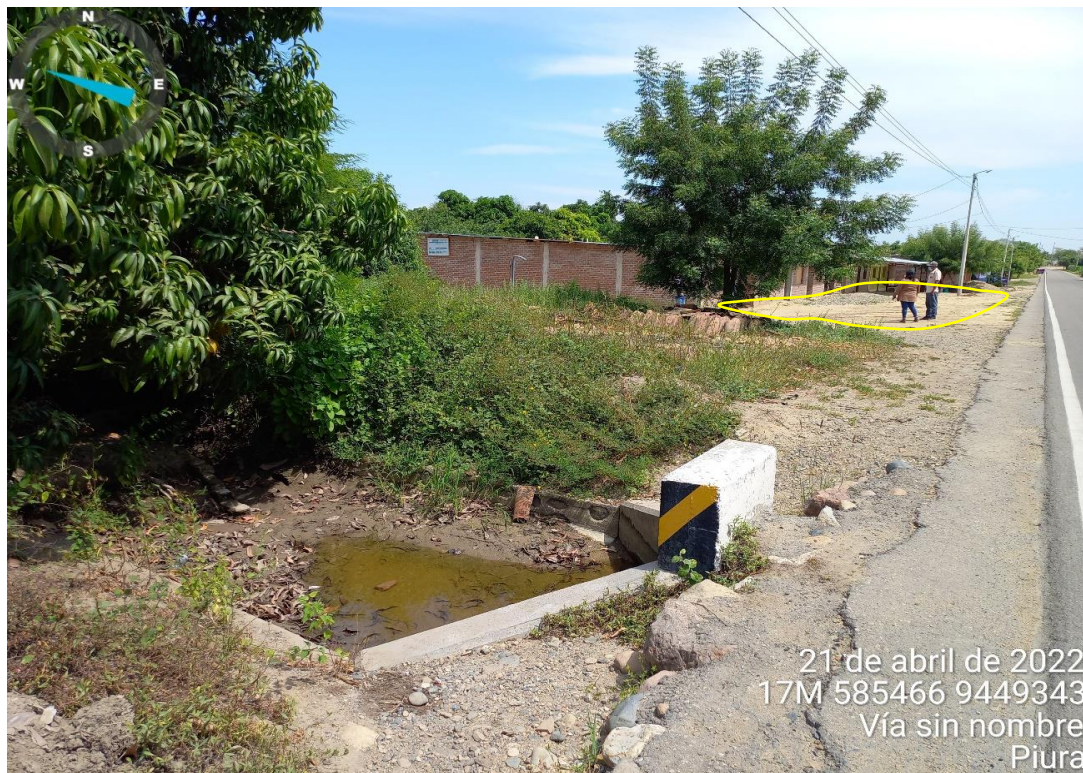
Asimismo, en la vía Malingas – Chulucanas se identificaron viviendas contiguas a la carretera que se ubican en desnivel topográfico inferior, siendo susceptibles a la ocurrencia de inundaciones pluviales por ausencia de drenajes laterales de la carretera, (Figura 24).

*Figura 24.- Áreas susceptibles (polígono amarillo) a inundaciones pluviales debido que las viviendas se encuentran en un desnivel topográfico inferior a la carretera Malingas – Chulucanas, durante el periodo de lluvias (enero – marzo)*

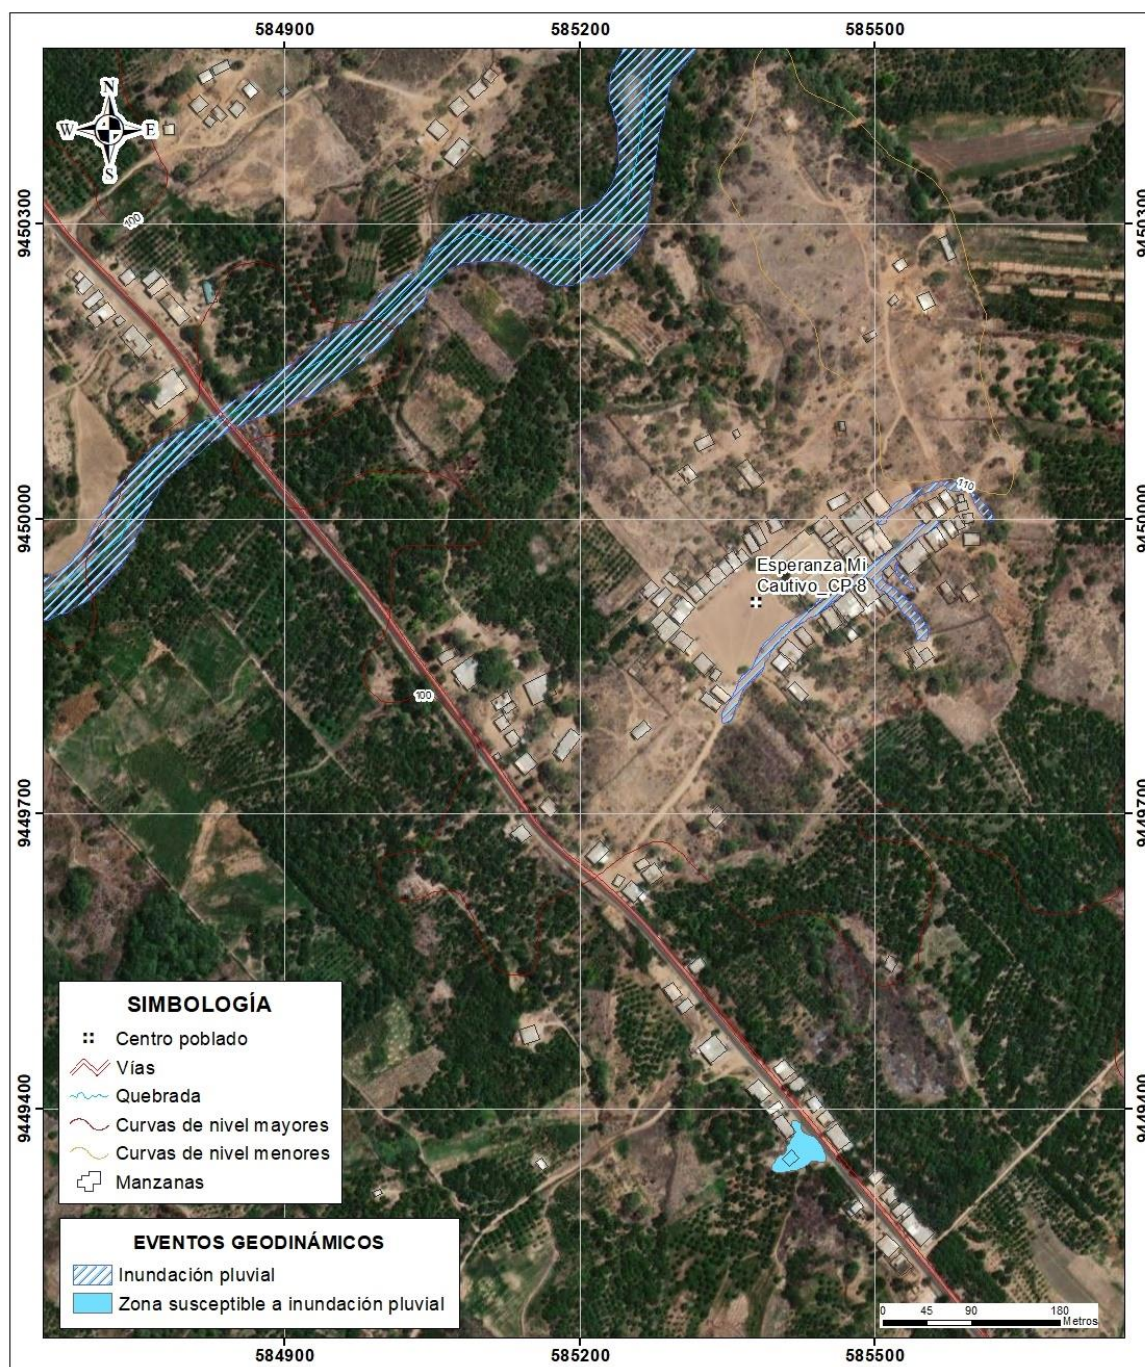
Figura 25.- Áreas susceptibles a la ocurrencia de eventos geodinámicos, las zonas expuestas a inundaciones pluviales fueron reconocidas con los pobladores tomando como referencia las lluvias del año 2017 (evento Niño Costero)

- En el caserío Esperanza Mi Cautivo CP 8 se han reconocido zonas de escorrentía superficial que podría generar inundaciones pluviales de baja intensidad, debido a la acumulación de agua en la parte baja de los techos e inmediaciones del colegio inicial 1431 – CP 8, debido a la ausencia de un sistema de drenaje pluvial; sin embargo, durante su ocurrencia no generaría efectos severos, que alteren la seguridad física de las viviendas.

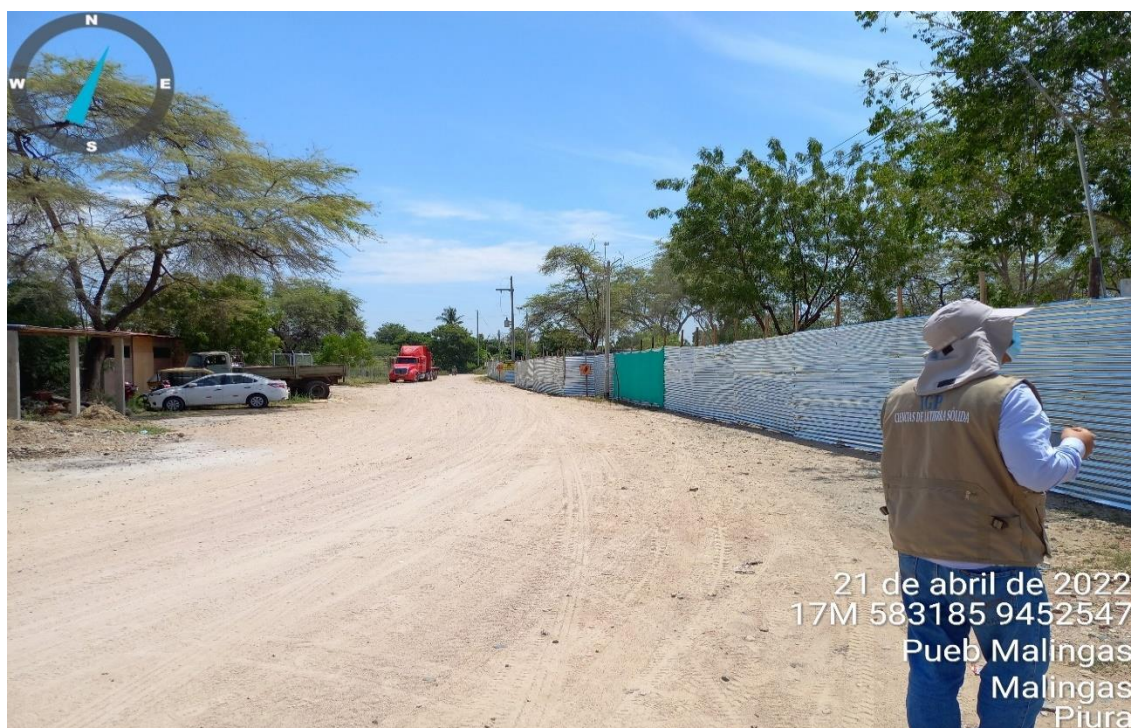
pendiente, generando inundaciones de origen pluvial. Se ha identificado que, la zona urbana del centro poblado Malingas carece de un sistema de drenaje pluvial, siendo afectadas principalmente, las calles Orquídeas, San Francisco, Colmenas y la carretera Malingas – Chulucanas, cuyas aguas de escorrentía drenan en dirección predominante hacia el suroeste (Figura 26).

*Figura 26.- Áreas susceptible a inundación pluvial en la Ca. Las Orquídeas que, en el año 2017, según testimonio de los pobladores el agua alcanzó altura de 0.40 m y afectó la vía y el colegio Daniel Carrión que actualmente está en proceso de rehabilitación.*

- En el centro poblado Malingas se debe implementar un sistema de drenaje pluvial integral para evitar la generación de inundaciones pluviales en el área urbana, considerando canales de derivación en el extremo oriental (parte posterior de la I.E. Daniel Alcides Carrión) de la zona urbana, la descolmatación de drenes y canales, así como la clausura del drenaje ubicado en la parte posterior de las viviendas de los Jr. La Colmena y Algarrobos.

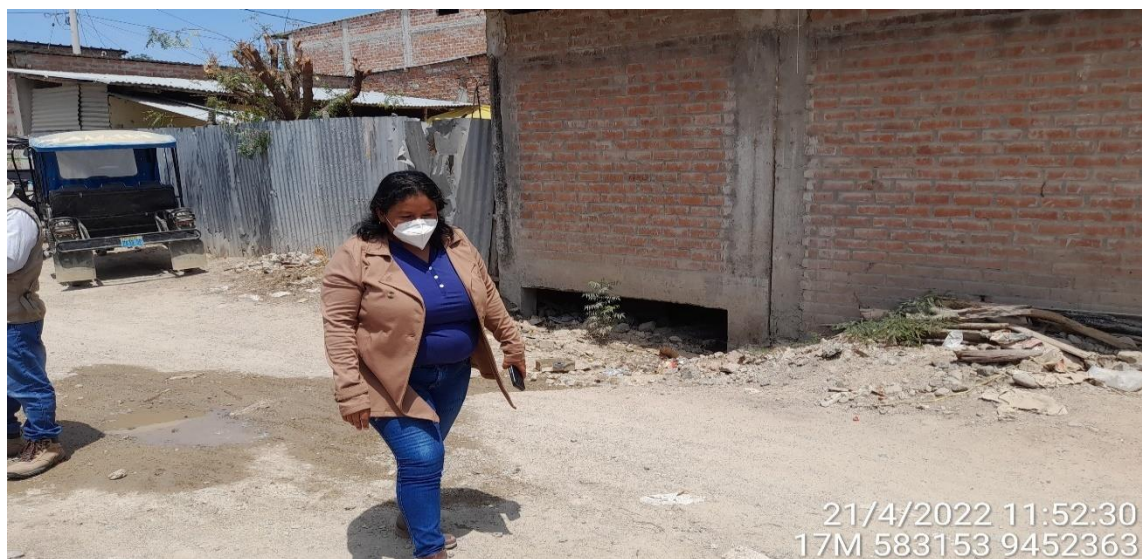
Entre las zonas afectadas por inundaciones pluviales se reconoció una zona de escorrentía ubicada entre los jirones La Colmena y Algarrobos, cuyo flujo de agua en épocas de precipitaciones se activa y recorre la parte posterior de las viviendas, debido a la existencia de un canal de drenaje antiguo (Figuras 27 y 28).

*Figura 27.- Canal de drenaje antiguo ubicado en la calle San Martín de Porres donde una vivienda se ubica sobre su cauce*

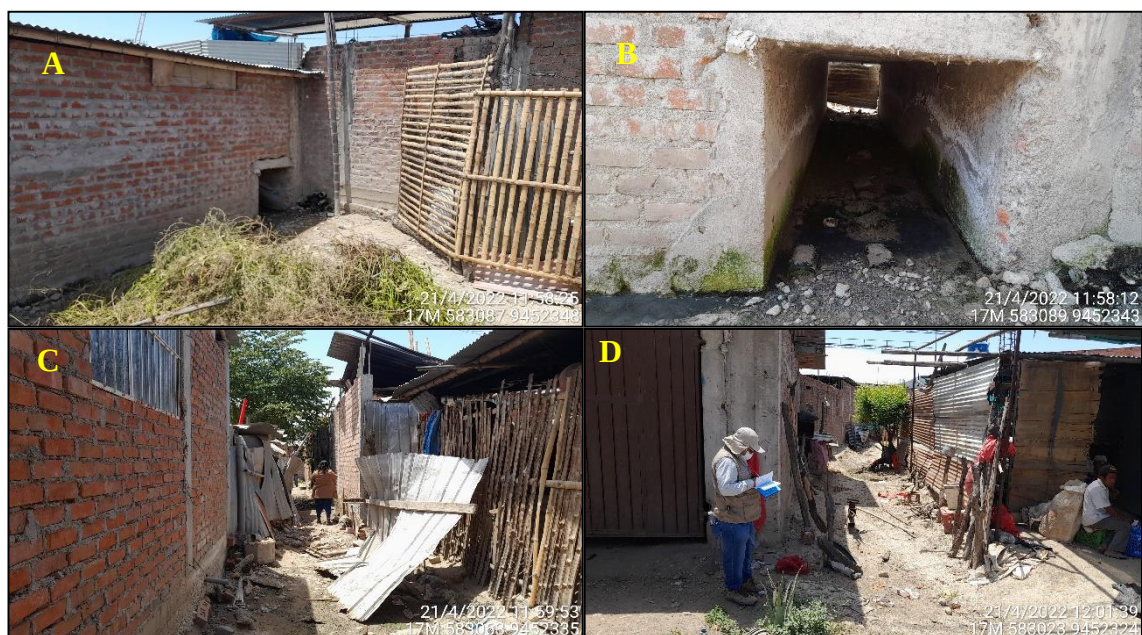
*Figura 28.- Recorrido de aguas pluviales a través de canal antiguo (115 m de longitud) de drenaje ubicado en la parte posterior de viviendas situadas entre los Jr. La Colmena y Los Algarrobos, en épocas de precipitaciones el agua proveniente de la calle San Martín de Porres, alcanza alturas de 0.50 – 0.80 m en este sector, causando inundaciones pluviales hasta su desembocadura en la carretera Malingas – Chulucanas, tal como se muestra en las fotos A, B, C y D.*

- Entre los Jr. Colmena y Algarrobos del Centro Poblado Malingas, se ha reconocido un canal de drenaje antiguo, las viviendas se han asentado en ambas márgenes de dicha estructura y durante su activación inunda la parte posterior de las viviendas.
- El caserío Monte Verde Bajo cuenta con un canal de irrigación que se ubica a 50 m hacia el extremo norte de la zona urbana, en épocas de avenidas máximas, incrementa su volumen y se desborda, afectando viviendas aledañas.

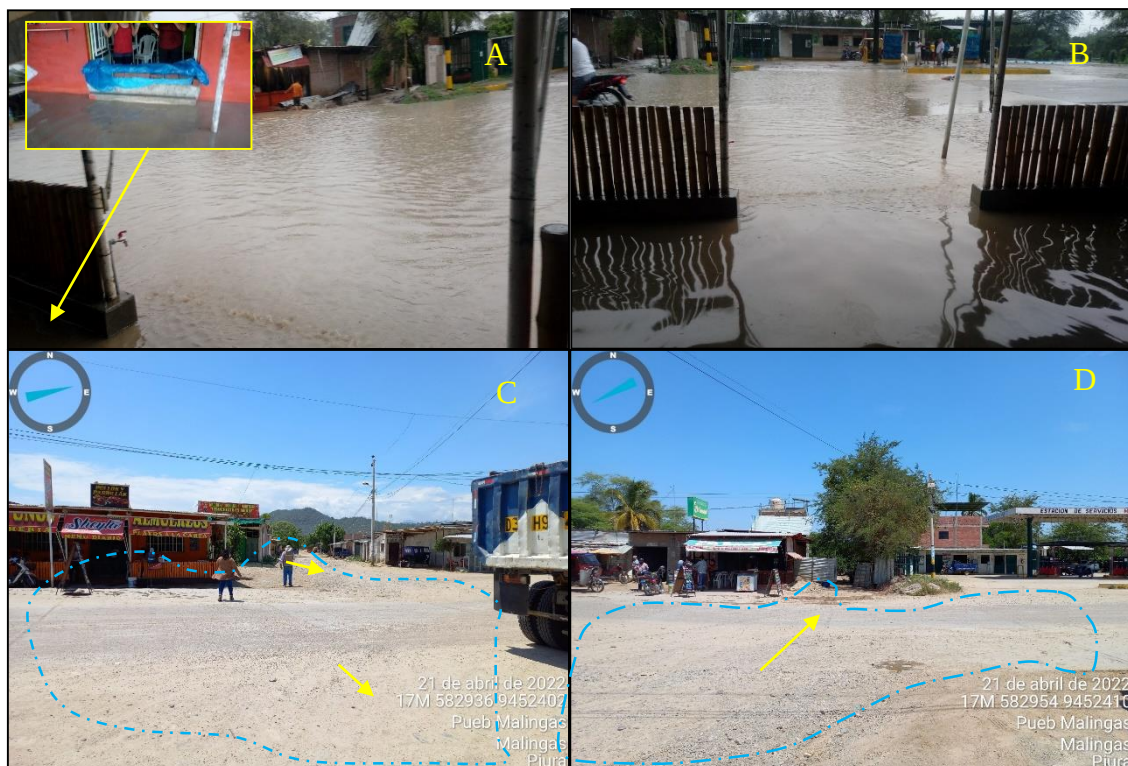
Asimismo, en la intersección de la Ca. San Francisco y García Baca, según testimonio de los pobladores, se producen inundaciones pluviales que afectan viviendas contiguas, restaurantes y un grifo; el tirante de agua durante el año 2017 alcanzó alturas de 0.30 – 0.70 m en viviendas, siendo necesario usar bombas para evacuar las aguas y la vía Malingas – Chulucanas fue parcialmente inundada, (Figura 29).

*Figura 29.- Las imágenes A y B corresponden a inundaciones pluviales generadas durante el año 2017 en la prolongación San Francisco y Av. García Baca, las aguas alcanzaron alturas de 0.30 a 0.70 m en las viviendas aledañas siendo necesario utilizar bombas para su evacuación, mientras que, las imágenes C y D fueron realizadas durante inspección de campo*

Cabe señalar que, las aguas de escorrentía son derivadas a un dren que se ubica a 50 m al suroeste de la Av. García Baca, sin embargo, dicho dren se encuentra colmatado parcialmente con desmonte e invadido por algunas viviendas.

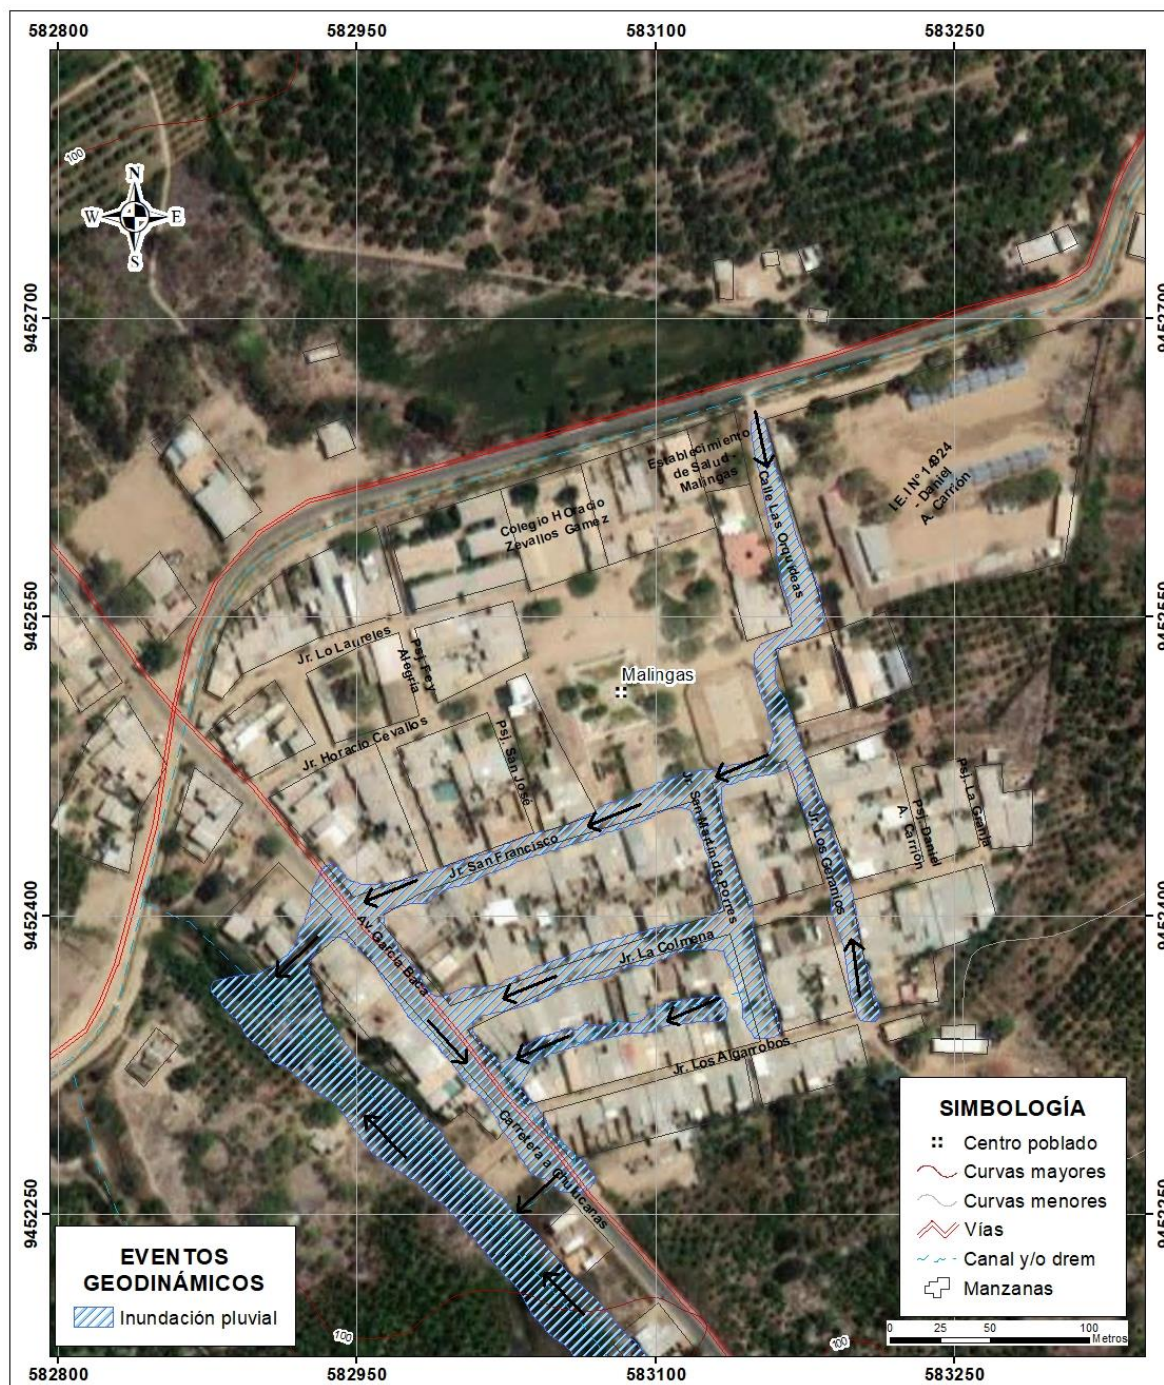
Figura 30.- Áreas afectadas por inundaciones pluviales durante la ocurrencia de precipitaciones pluviales intensas (diciembre – abril), las flechas indican la dirección del flujo de agua

- El centro poblado Malingas carece de un sistema de drenaje pluvial integral, las viviendas se asientan en zonas contiguas a drenes, canales y en zonas de baja pendiente susceptibles a la ocurrencia de

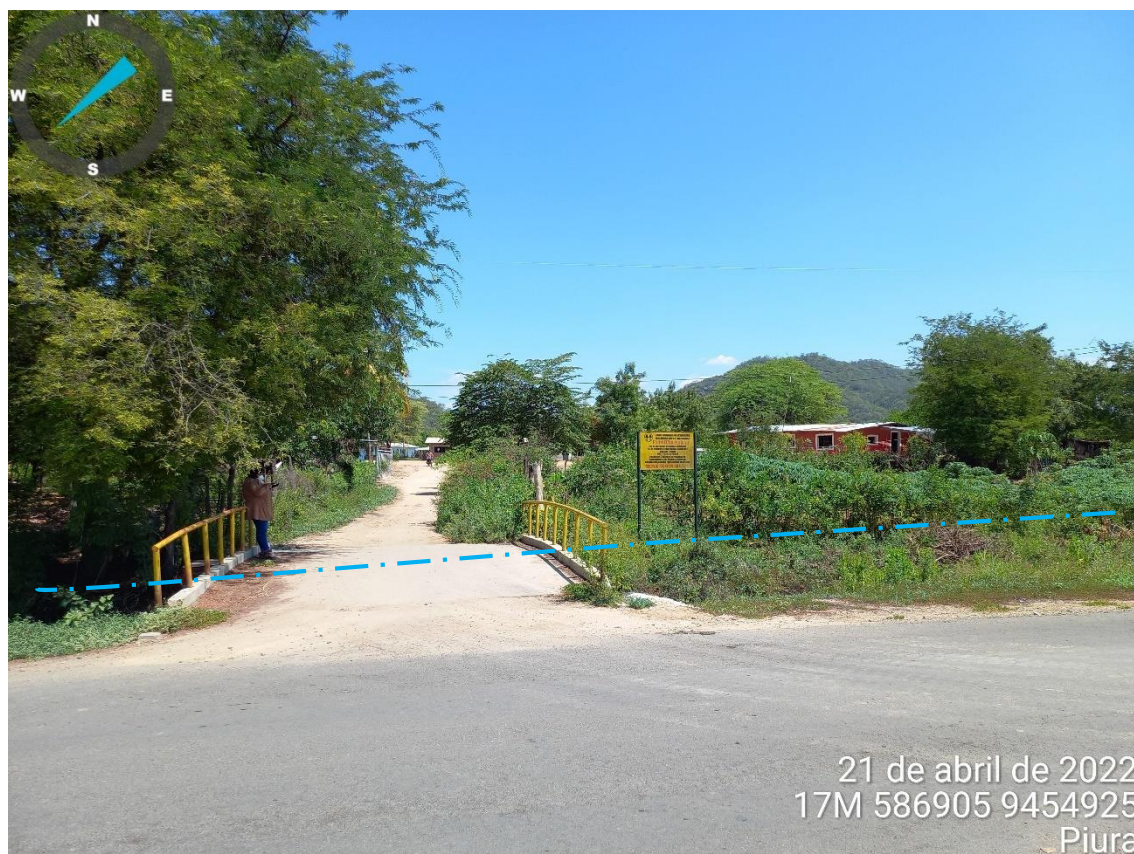
**Inundación pluvial:** En las inmediaciones de Monte Verde Bajo, específicamente a 95 m al norte del caserío, se ubica un canal de irrigación para las zonas agrícolas, dicha infraestructura se encuentra revestida en algunos tramos y ante la ocurrencia de precipitaciones pluviales, se incrementa el volumen de agua que circula por el canal, superando su capacidad de almacenamiento y generando inundaciones en la zona urbana y vía de acceso (Figuras 30 y 31).

*Figura 30.- Canal de irrigación ubicado a 50 m. al norte del caserío Monte Verde Bajo que se desborda y afecta vía de acceso y viviendas contiguas*

- Es necesario evaluar el dimensionamiento del canal de irrigación ubicado en las inmediaciones del caserío Monte Verde Bajo debido a que en época de precipitaciones supera su capacidad de volumen y se desborda en algunos tramos, asimismo, se sugiere evitar la colmatación de este.

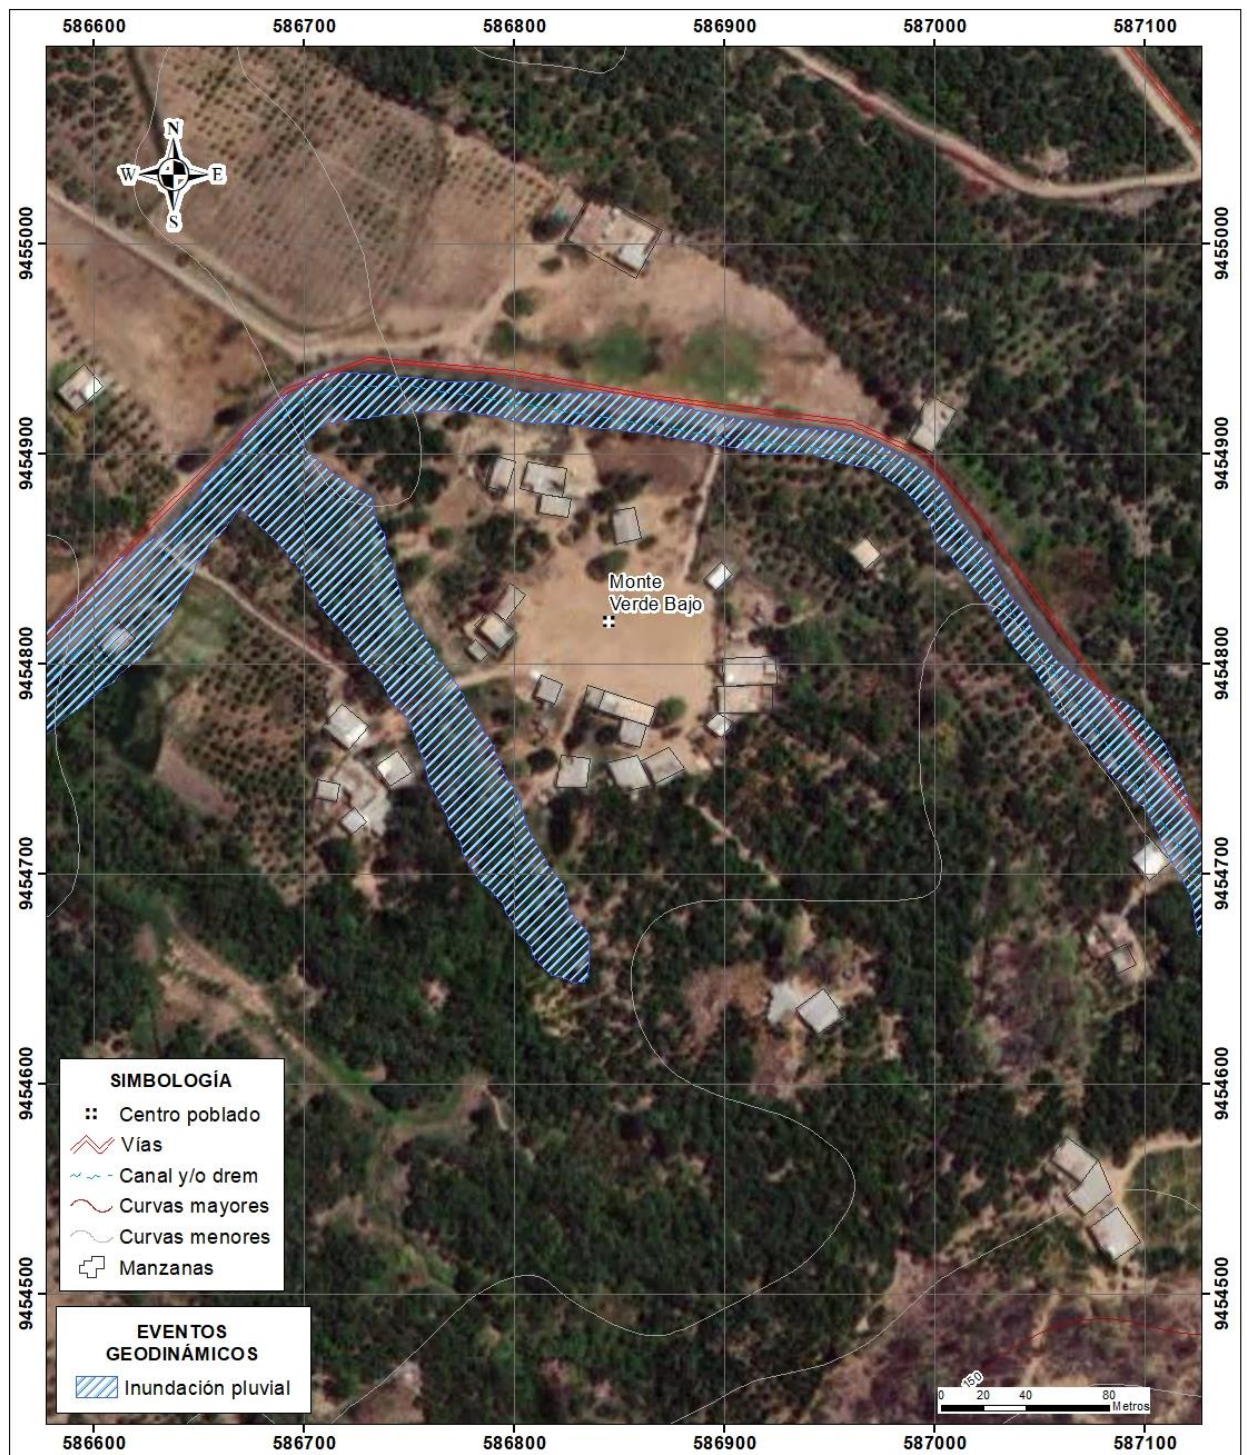
Figura 31.- Inundaciones pluviales reconocidas en el caserío Monte Verde Bajo durante la época de precipitaciones pluviales
