**EL SISMO DE MACA DEL 2 DE JUNIO 2023 (M5.2):  
PRECURSORES Y RÉPLICAS  
(Provincia Caylloma – Región Arequipa)**

Informe Técnico N°011-2023/IGP CIENCIAS DE LA TIERRA SÓLIDA

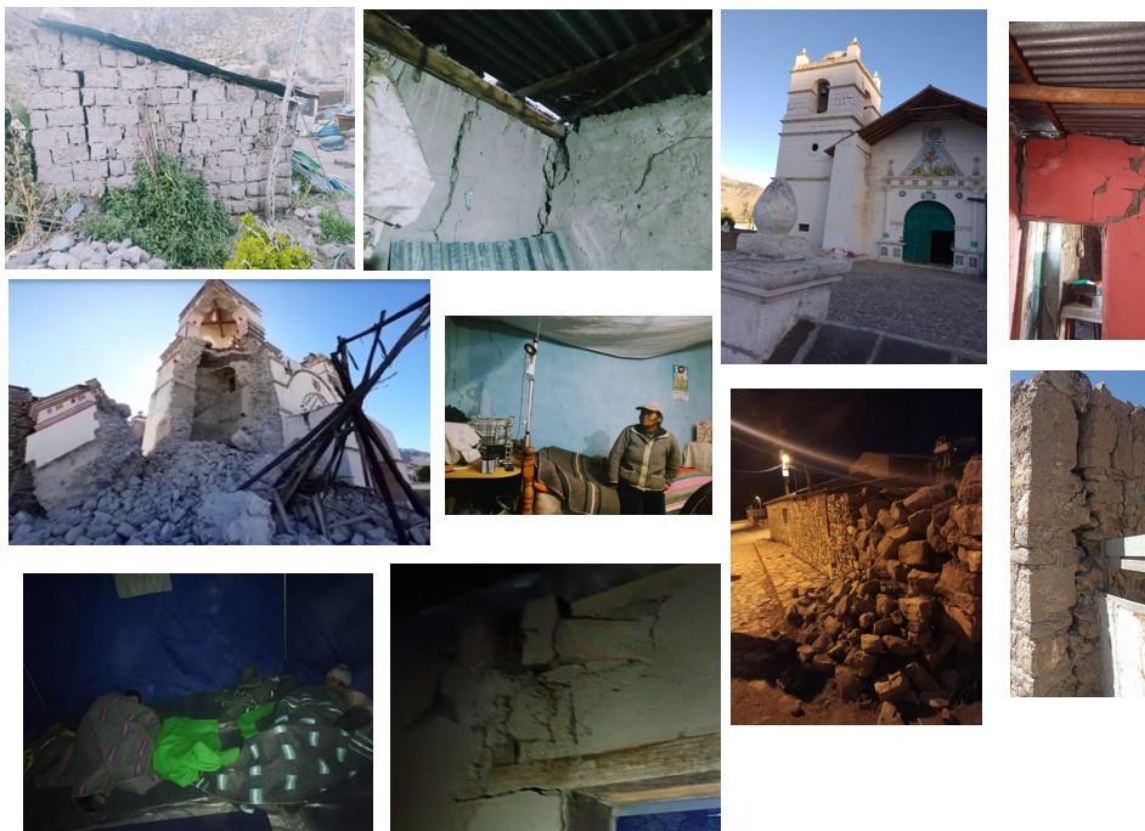
A la ocurrencia del sismo precursor del 28 de mayo (4.5) y del sismo principal del 2 de junio (M5.2), los niveles altos del sacudimiento del suelo se concentraron en una área reducida que considera a las localidades de Maca, Ichupampa, Lari, Coporaque, Madrigal, Pinchollo, Achoma, Chivay y Yanque. En estas localidades y sus centros poblados se produjeron el colapso de algunas viviendas de adobe que obligaron a varias familias a pernoctar en carpas, otras viviendas con rajaduras, templos y colegios con caídas de muros (Figura 10). Según reportes del Módulo de Comunicaciones del COER Arequipa, autoridades locales y población, más de 50 familias fueron afectadas con el colapso total o parcial de sus viviendas de adobe, más de 60 viviendas con rajaduras y hasta 5 inhabitables. Se espera que en los próximos días se disponga de mayor información sobre la totalidad de los daños en viviendas y deslizamientos causados por el sismo de Maca del 2 junio (M5.2), así como los producidos por su serie de eventos precursoros y réplicas.

**Figura 10:** *Daños en viviendas y templos contruidos con material de adobe debido a los sacudimientos del suelo producidos por el sismo precursor del 28 de mayo (M4.5) y sismo principal del 2 de junio (M5.2) en localidades ubicadas en el área epicentral.*

- Las autoridades locales y/o regionales deben elaborar los mapas catastrales de las localidades ubicadas a lo largo del valle del Colca considerando el material usado en la construcción de las viviendas, su edad, números de niveles y ubicación geográfica.

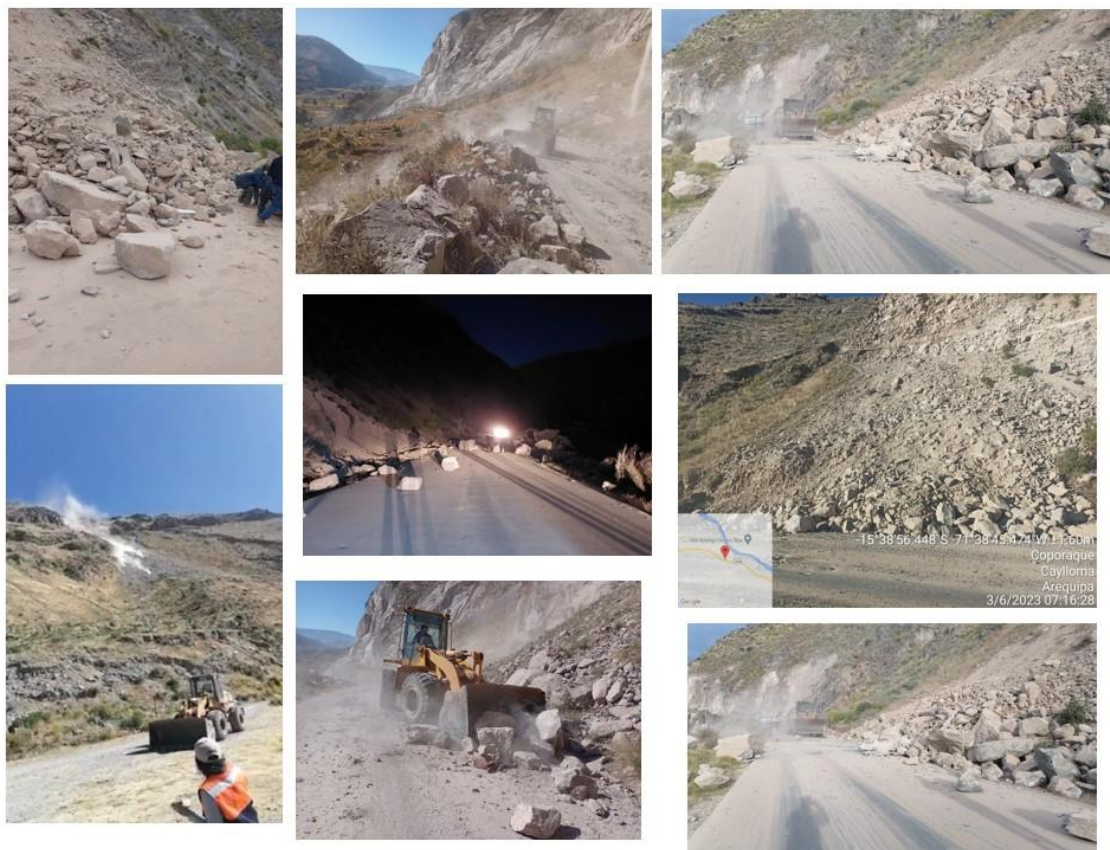
Según el Módulo de Comunicaciones del COER Arequipa, durante la ocurrencia del sismo precursor del 28 de mayo (M4.5) y sismo principal del 2 de junio (M5.2), en las carreteras de los sectores Peña Blanca, Tahuilqui, Cruz del Condor y Quiparani, y en general, en las que unen a las localidades de Maca con Pinchollo, Yanque con Chivay, Chivay con Maca y en Tisco, se produjeron importantes deslizamientos de piedras y tierras que llegaron a cerrar las carreteras e interrumpir el tránsito vehicular (Figura 11).

**Figura 11:** *Deslizamientos de rocas y tierras debidos a los sacudimientos del suelo producidos por el sismo precursor del 28 de mayo (M4.5) y sismo principal del 2 de junio (M5.2) en carreteras que unen a las localidades del valle del Colca.*

- Las autoridades locales y/o regionales deben realizar inspecciones geodinámicas a lo largo de las carreteras más importantes para identificar áreas de alta pendiente con rocas y tierras inestables que puedan representar un alto riesgo a deslizarse debido a los sacudimientos del suelo producidos por sismos.

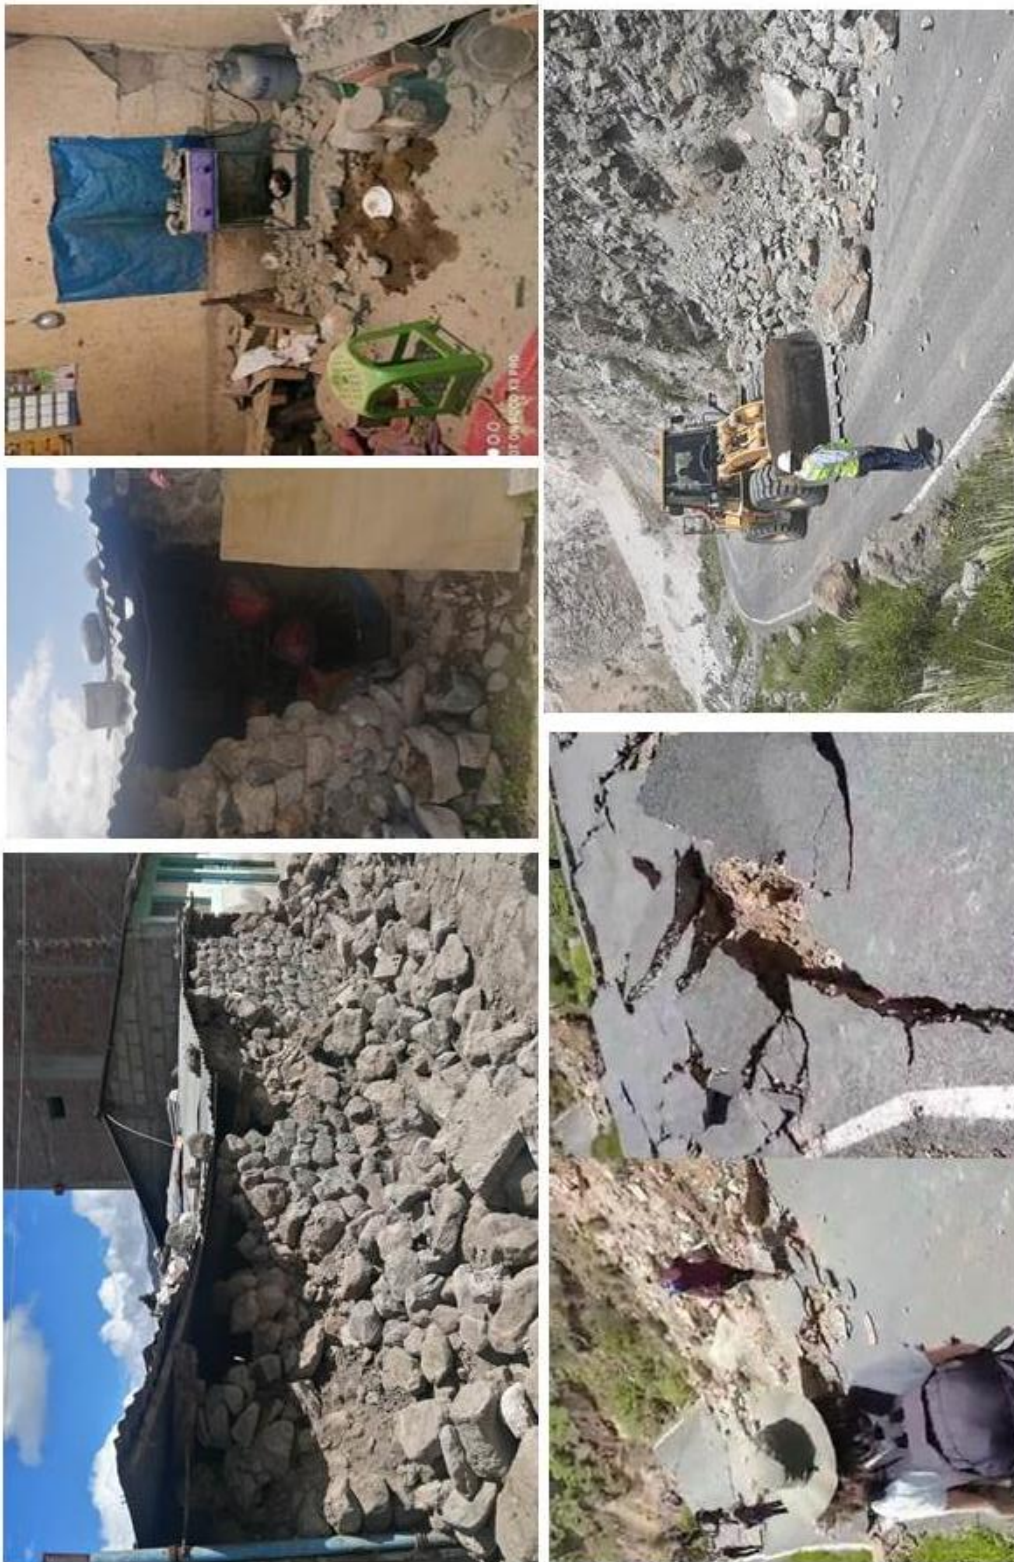
**Sismo de Maca del 16 de marzo de 2022, magnitud M5.5**

Imágenes de daños en viviendas de adobe y deslizamientos de tierra y piedras producidos por los sismos ocurridos en el valle del Colca desde el año 1990. Los daños y efectos en superficie siempre son los mismos y por lo tanto, de deben tomar medidas preventivas para reducir el riesgo ante la ocurrencia de nuevos eventos sísmicos con similares características a los del pasado.
