Instituto  
Geofísico del Perú

## Sismo de Ichuña del 22 de Mayo del 2017 (4.3 ML)

(Moquegua)

### Aspectos Sismológicos

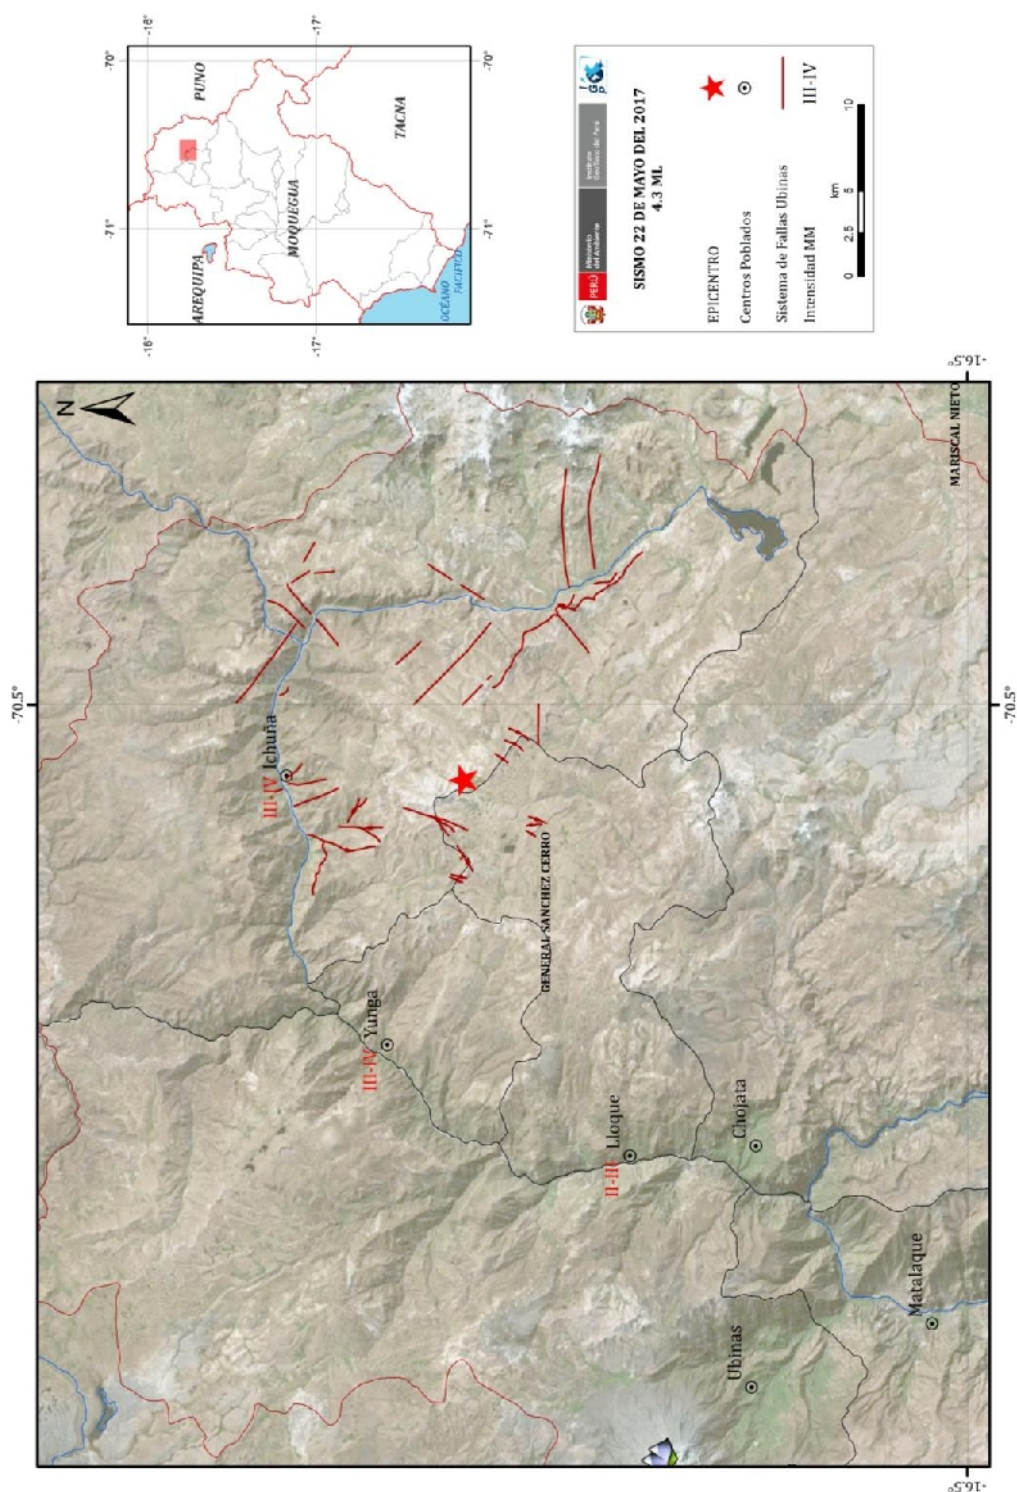
En la Figura 2 se presenta la ubicación del epicentro del sismo de Ichuña junto a las principales trazas de fallas locales identificadas en el área del sismo, así como las intensidades sísmicas evaluadas en la escala de Mercalli Modificada.

**Figura 2.-** Ubicación geográfica del epicentro del sismo de Ichuñá (estrella), principales trazas de fallas locales y valores de intensidades evaluadas en la escala de Mercalli Modificada (MM).

Localidades de Ichuña y Yunga: *Sentido relativamente fuerte por muchas personas. La mayoría de las personas salieron a las calles. Se tiene daños de consideración básicamente en las viviendas de material rustico de adobe y en vías de comunicación como trochas carrozables y caminos de herradura (Fuente INDECI). En estas localidades, la intensidad evaluada fue de IV en escala de Mercalli Modificada (MM).*

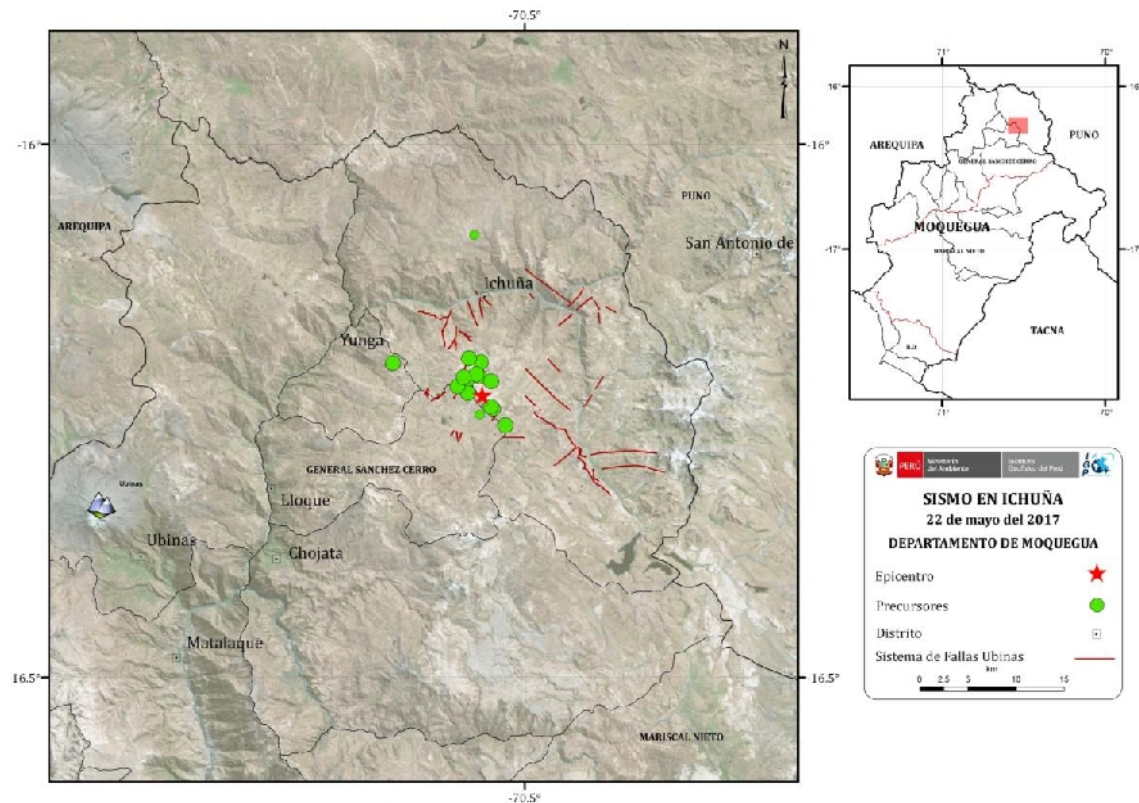
El sismo de Ichuña del 22 de mayo del 2017, fue precedido por 15 eventos precursores que no fueron percibidos por la población. Tal como se aprecia en la Figura 3, los epicentros de estos eventos se distribuyen en dirección NO-SE entorno al epicentro del sismo.

**Figura 3.-**Distribucion espacial de los epicentros correspondientes a eventos precursoros del sismo del 22 de mayo del 2017. La estrella roja indica la ubicación del epicentro del sismo de Ichuña.

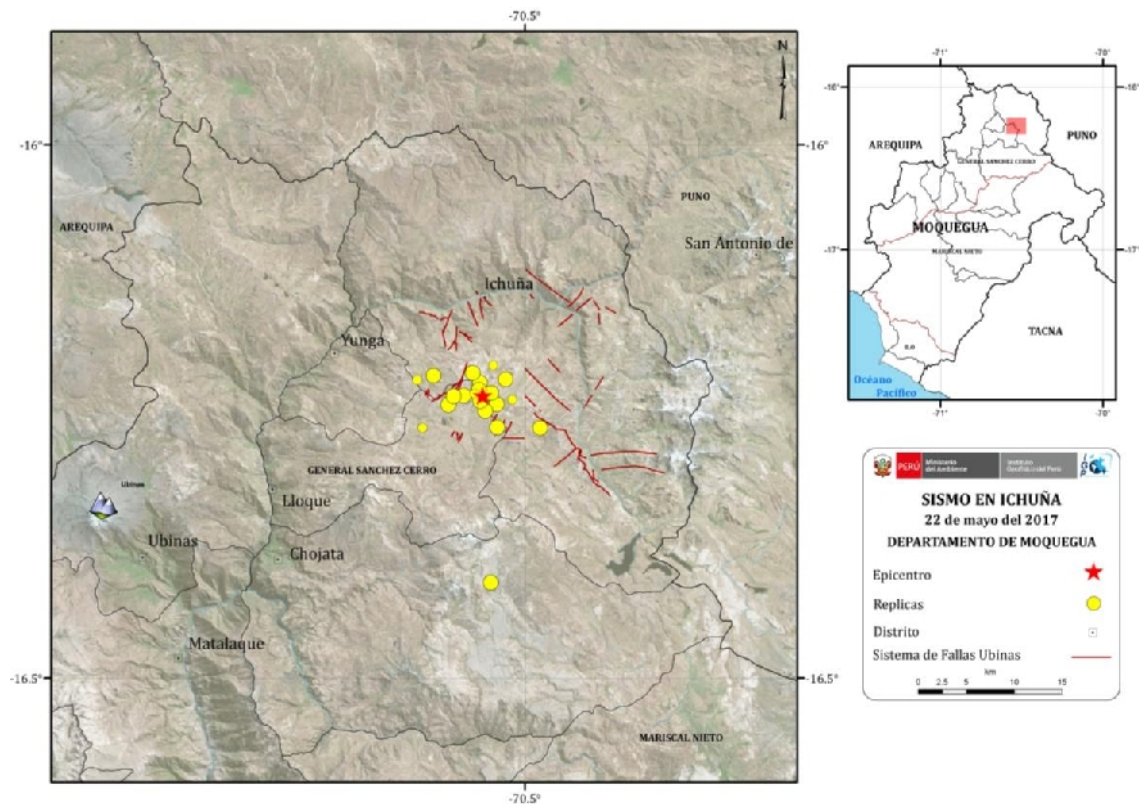
Posterior a la ocurrencia del evento principal, este fue seguido por 21 réplicas (Figura 4) durante 5 días y su distribución espacial permite observar que los epicentros se distribuyen siguiendo la orientación observada para los eventos precursores sobre un área de 10 x 5 km entorno al epicentro del sismo principal. Estos eventos presentaron profundidades hasta 25 km y magnitudes menores a 4.0 ML por lo tanto, no fueron percibidos por la población y no causaron daños ni efectos en superficie.

**Figura 4.-**Distribucion espacial de las réplicas que siguieron al evento principal del 22 de mayo del 2017. La estrella roja indica el epicentro del sismo de Ichuña.
