## SISMO DE SULLANA DEL 30 DE JULIO 2021 (M6.1) -ASPECTOS SISMOTECTÓNICOS-

Informe Técnico N°019-2021/IGP CIENCIAS DE LA TIERRA SÓLIDA

Sismo de Sullana del 30 de julio 2021 (M6.1) – Aspectos Sismotectónicos

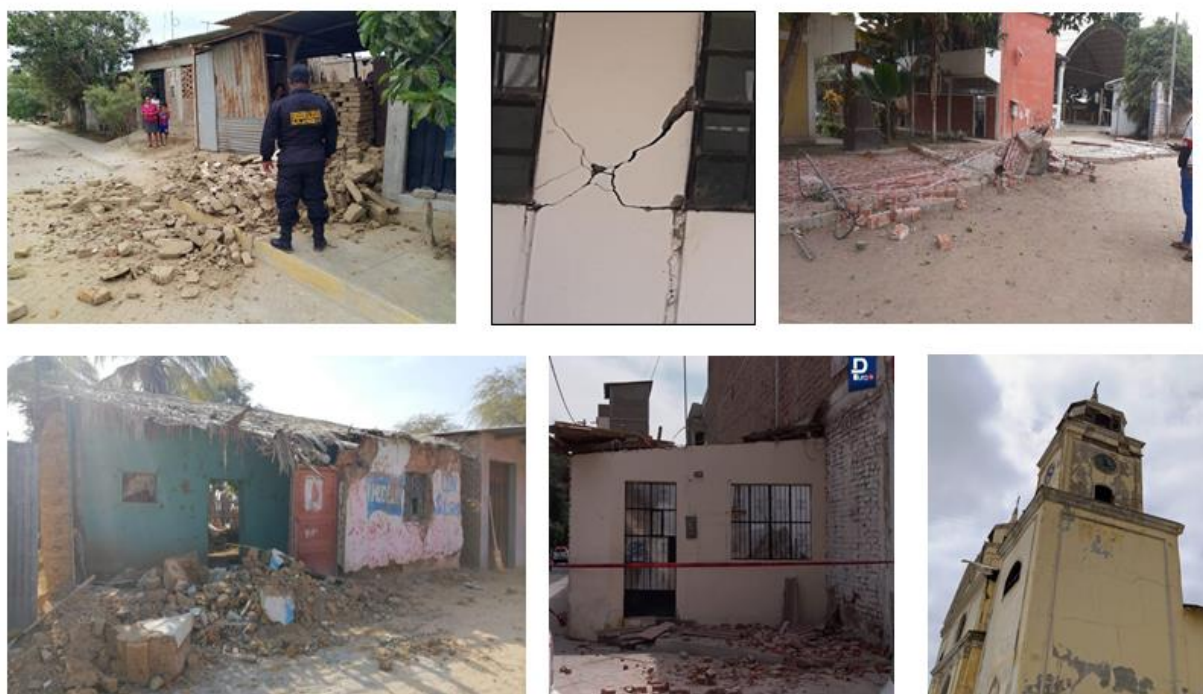
Los mayores daños en viviendas fueron observados en aquellas que fueron construidas con materiales como el adobe u otros que ofrecen menor resistencia al sacudimiento del suelo (Figura 10). Asimismo, se observó la caída de cornisas y adornos ornamentales en iglesias construidas con material de adobe. También se presentaron daños en viviendas de ladrillo con el desprendimiento de estuques y revestimientos, así como la caída de muros y techos en mal estado.

**Figura 10.-** *Diversos tipos de daños observados en viviendas, iglesias y colegios debido a la ocurrencia del sismo de Sullana (fuente: varios medios de comunicación)*

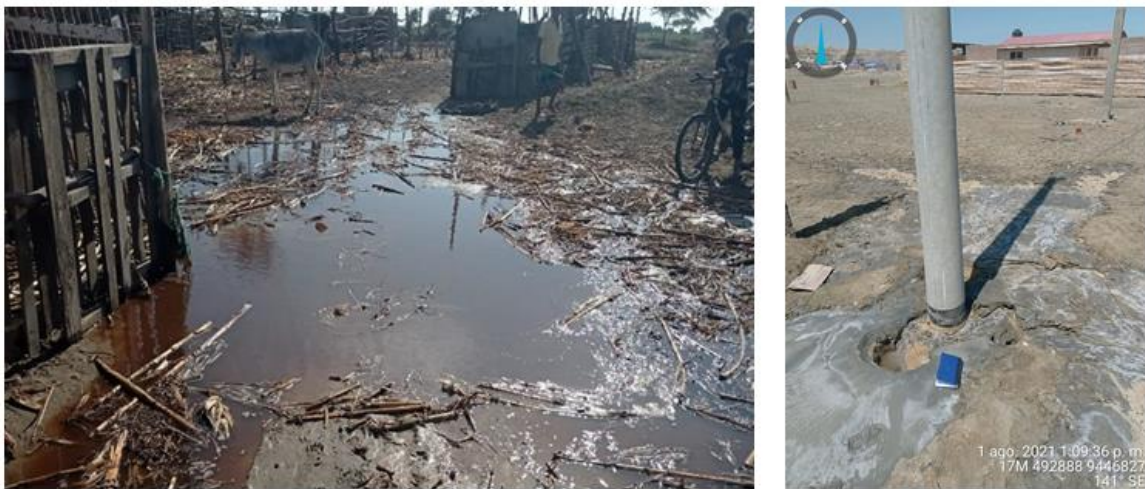
Los afloramientos de agua se producen por la presencia en el subsuelo de capas freáticas a poca profundidad y que al ser agitadas por el paso de las sondas sísmicas tiene a salir a superficie con gran facilidad. Este tipo de efectos han sido observados en zonas como el distrito Vichayal y en el poblado Bocana (Paita), todos acompañados por procesos de licuación de suelo, tal como ocurrió en la playa de Colan (Figura 11).

**Figura 11.-** Ejemplos de afloramientos de agua y licuación de suelos debido a la presencia de capas freáticas a poca profundidad.

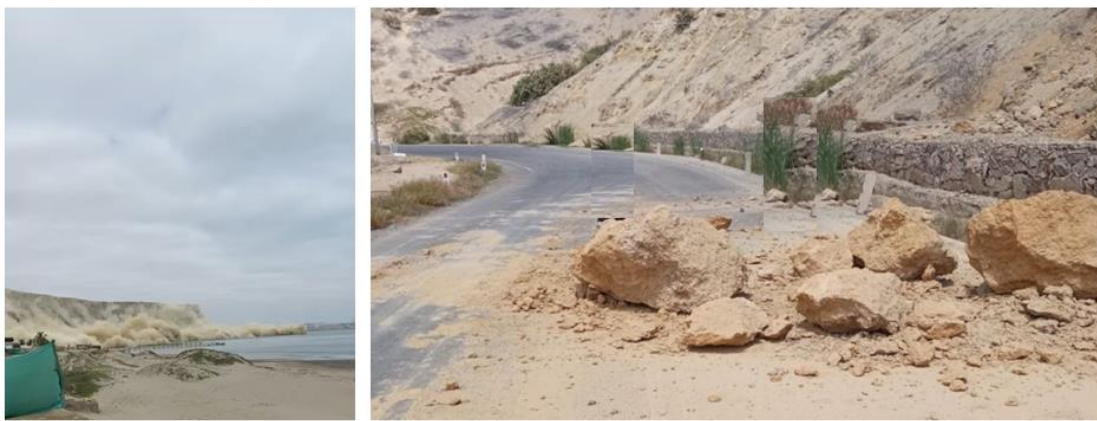
Los principales escenarios de deslizamientos (derrumbes) de tierra y piedras se presentan en zonas de pendiente en la cual se cuenta con la presencia de piedras y suelos en situación inestable o no compactos. Debido a los sacudimientos del suelo como producto del sismo de Sullana, se han producido deslizamientos de tierra y arenas en la zona de Colan y principales vías de tránsito vehicular en Sullana y Piura (Figura 12).

**Figura 12.-** Ejemplos de deslizamientos de tierra y piedra en la región Piura debido al sismo de Sullana del 30 de julio 2021.

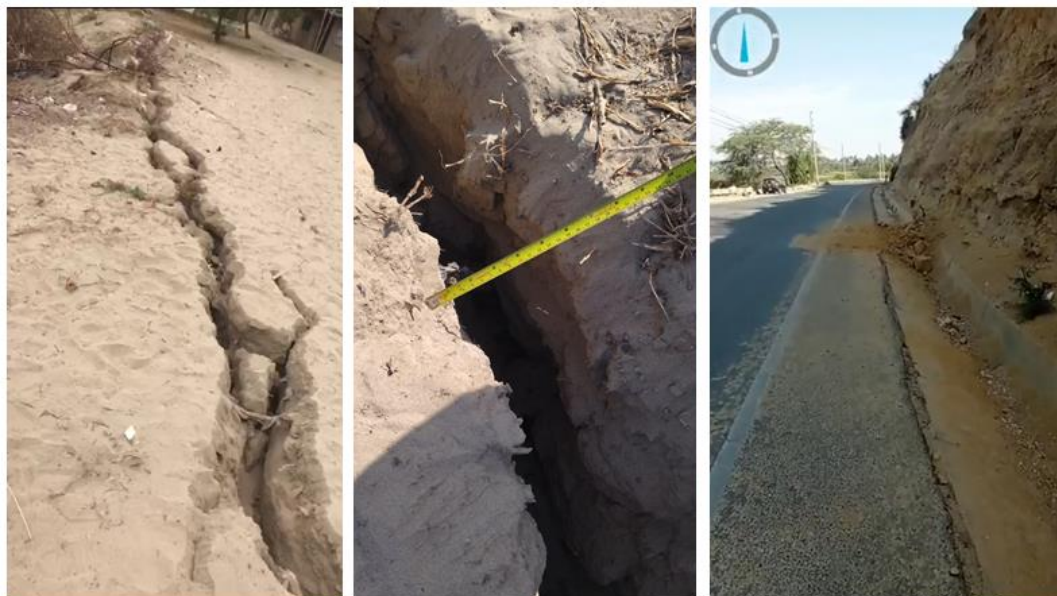
sísmicas es muy variado y dependen únicamente de sus propiedades físicas y composición geológica, además de la presencia o no de agua. Durante el sacudimiento del suelos debido a la ocurrencia del sismo de Sullana, en muchas zonas donde los suelos están compuestos por arenas poco o nada compactos y con presencia o no de agua, se han presentado diversos escenarios de fisuras en los suelos con aperturas del orden de 50 cm. Ocupar este tipo de suelos con viviendas por ejemplo, seria de alto riesgo de ocurrir sismos de elevada magnitud (Figura 13).

**Figura 13.-** Ejemplos de suelos con fisuras en zonas de sembríos y carreteras debido al sismo de Sullana del 30 de julio 2021.
