Instituto  
Geofísico del Perú

## **Sismo de Pampamarca del 16 de Mayo del 2017 (5.2 ML)**

**(Ayacucho)**

**Aspectos Sismológicos**

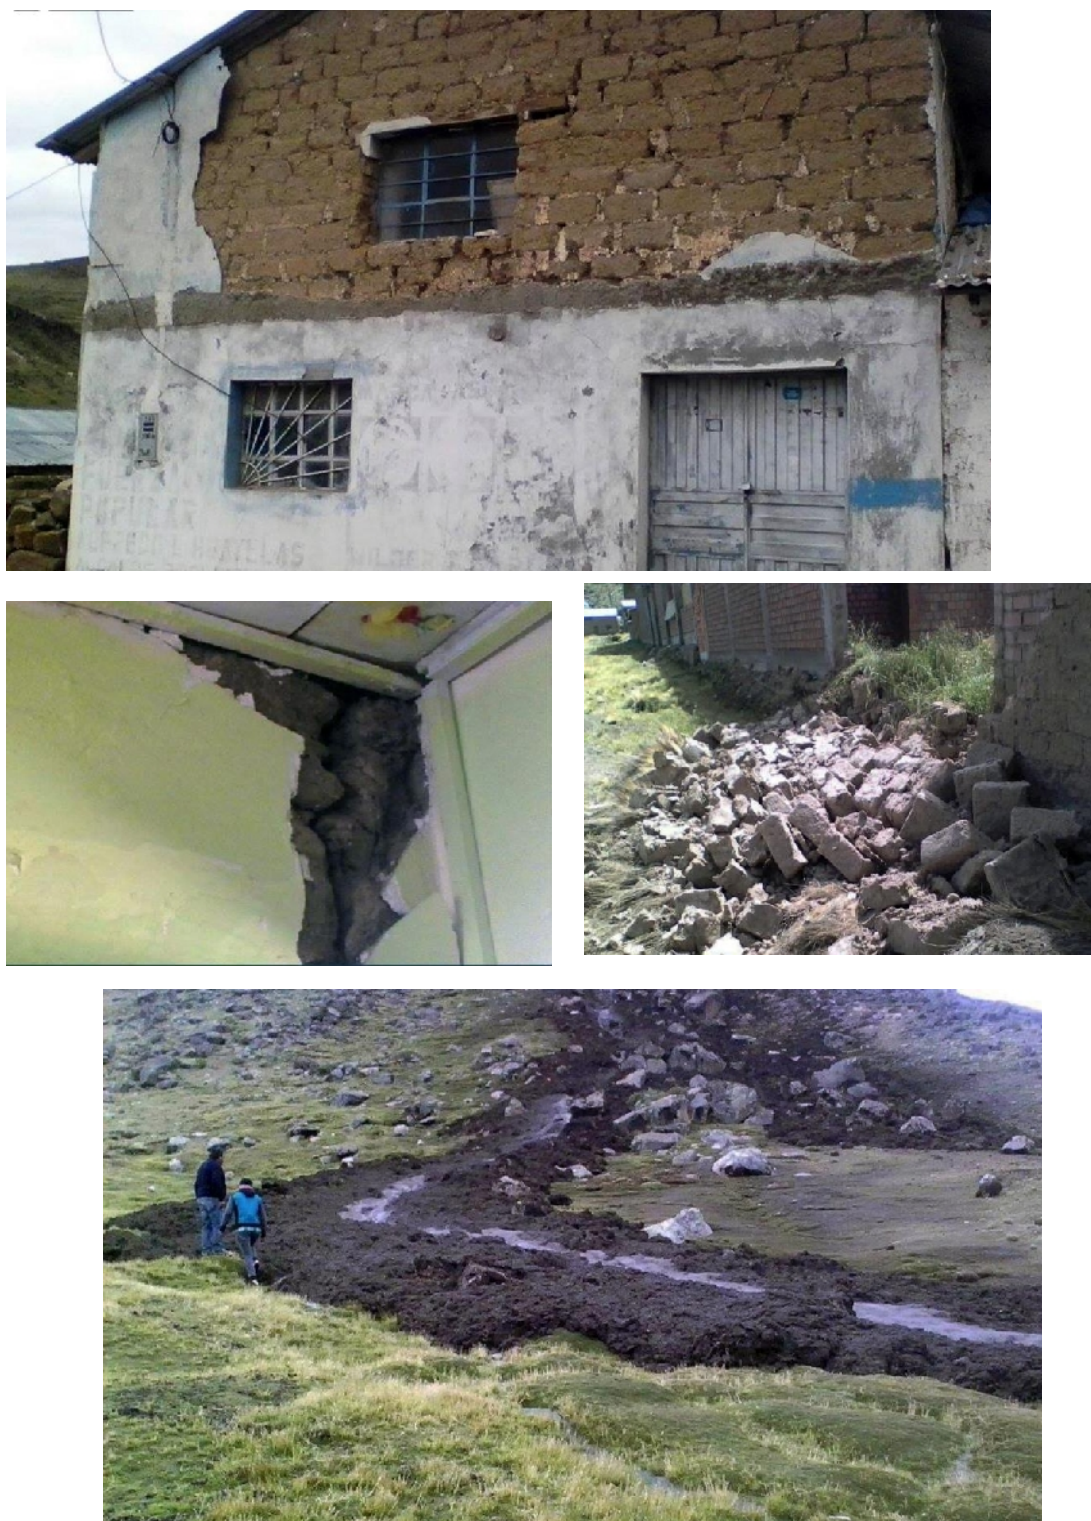
Los mayores daños en viviendas reportados fueron en las localidades de Pampamarca, Coracora y Aucará, siendo en su mayoría de construcción precaria por el uso de adobe, sillar y piedras (Figura 6). Asimismo, el movimiento telúrico causó, daños en 7 instituciones educativas, 3 de las cuales están ubicadas en el distrito de Aucará (I.E. Andrés Avelino Cáceres, I.E. Nivel Primaria 24076 Virgen de las Mercedes y I.E. P 24101 de Mayo Luren), 3 en la localidad de Pampamarca (I.E Nivel Inicial 925, I.E. Nivel Primaria 24379 y I.E. Nivel Secundaria Fernando Belaunde Terry) y uno en el distrito de Chipao. A su vez, un establecimiento de salud situado en el distrito de Coracora también resultó afectado por el sismo.

*Figura 6. Imágenes de diversas viviendas en Pampamarca construidas con adobe y piedras que colapsaron por la fuerte intensidad de sacudimiento del suelo debido al sismo de Pampamarca (fuentes RPP).*

- Los niveles de intensidad en la escala de Mercalli Modificada presentaron valores máximos de VI en la localidad de Pampamarca. En esta localidad se produjo el colapso y derrumbe parcial de un gran número de viviendas rústicas construidas con adobe, ladrillo, sillar y piedras. Las viviendas material noble, presentaron algunas de ellas fisuras, pero no colapsaron.

- Los daños observados se debieron principalmente a la alta intensidad de sacudimiento del suelo debido a que los suelos no son compactos, por el contrario tienen bastante componente de agua, lo cual amplifican las ondas sísmicas. A esto se suma la mala calidad de las construcciones, típicas de estas localidades.

- Los sismos son recurrentes en la zona debido a la presencia de fallamientos activos; por lo tanto, se debe mejorar la calidad de las construcciones, tanto por el material utilizado como por el tipo de suelo ocupado para tal fin.
