# INSPECCIÓN GEODINÁMICA EN LA QUEBRADA LIMÓN DEL DISTRITO DE CANCHAQUE (Provincia de Huancabamba – Región Piura)

Informe Técnico N°005-2023/IGP CIENCIAS DE LA TIERRA SÓLIDA

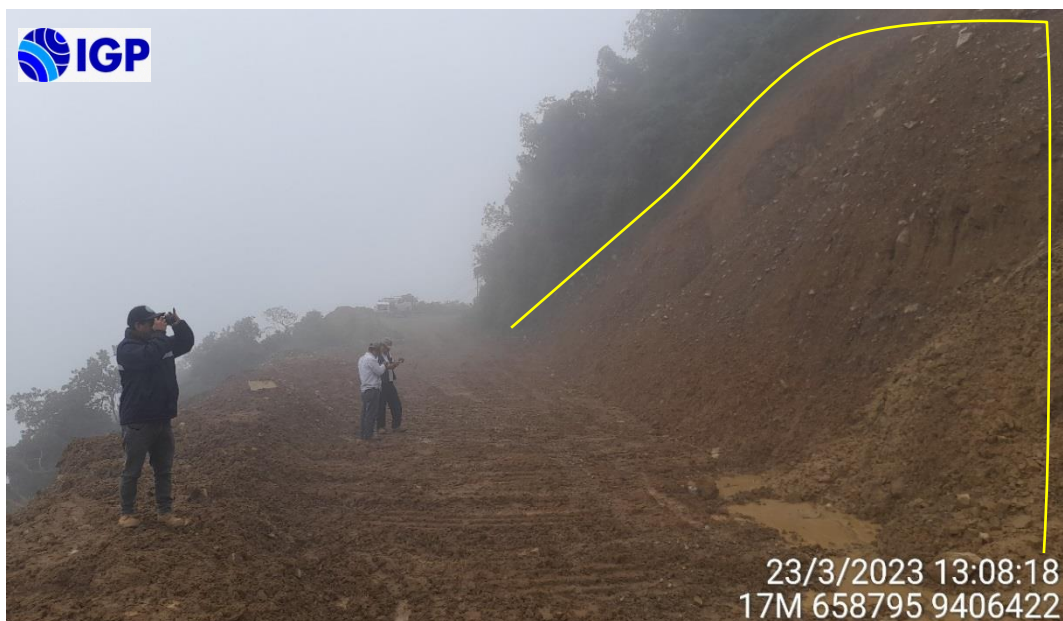
Esta unidad geomorfológica ha sido identificada en las nacientes de la subcuenca Limón, específicamente en el sector Las Minas, su origen se relaciona con la construcción de la vía Canchaque – Huancabamba, según manifestaciones de los pobladores, durante el corte de los taludes se generó la inestabilidad de los materiales que los conforman y con el incremento de las lluvias se generó un deslizamiento (Figura 4).

*Figura 4.- Geoforma vertiente con depósitos de deslizamiento (debajo de línea amarilla) reconocida en el sector Las Minas donde se han generado deslizamientos recientes y la acumulación de materiales sueltos*

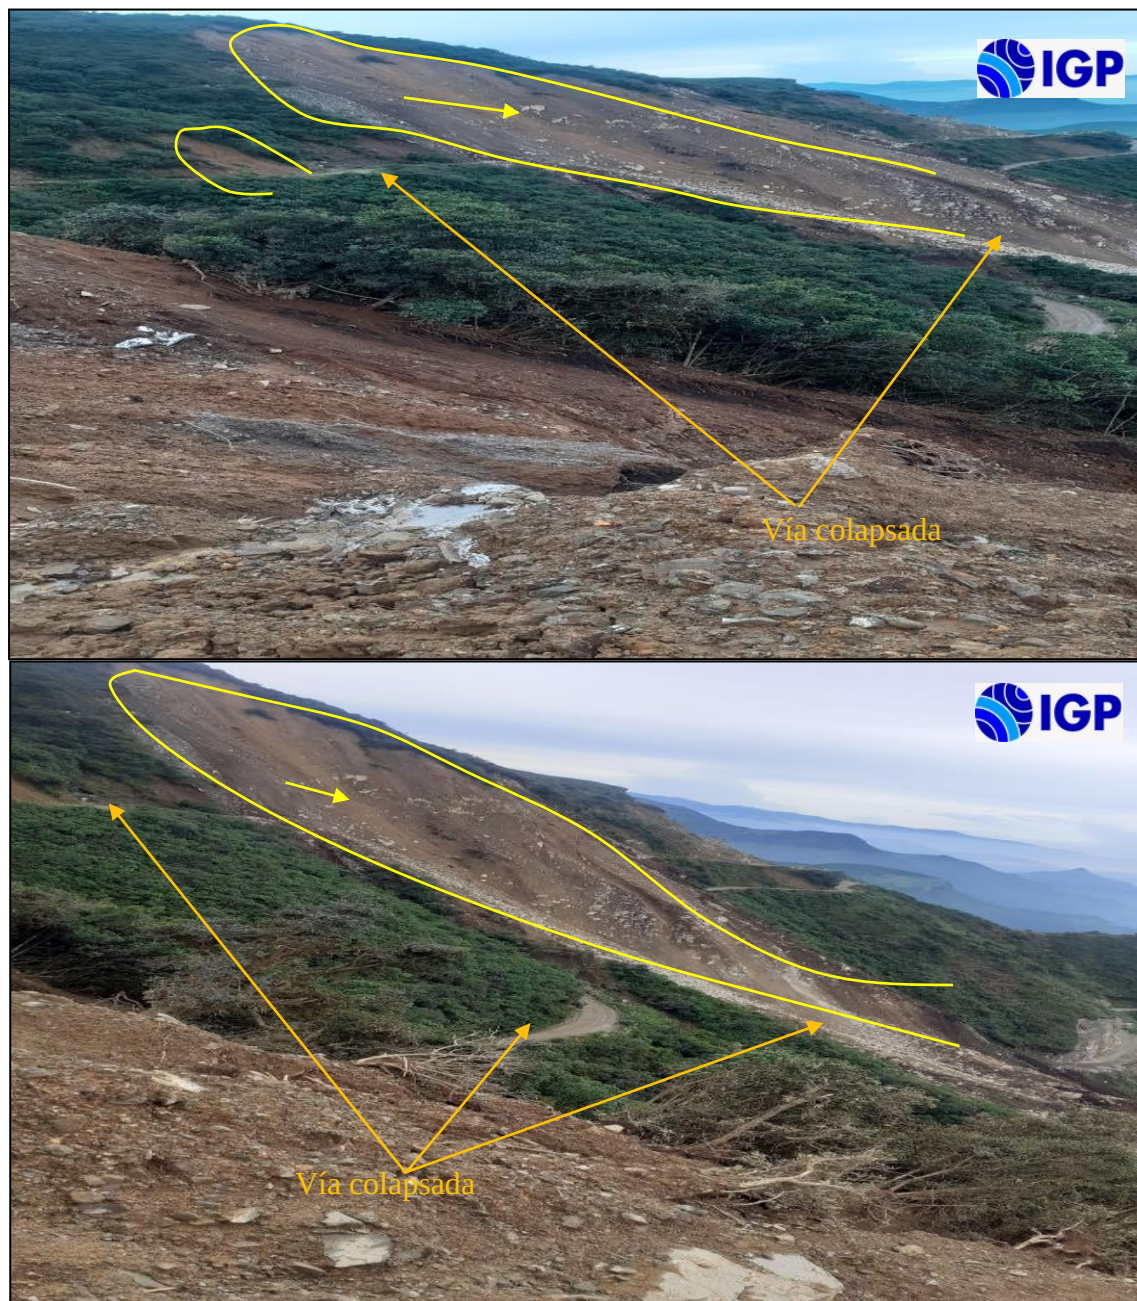
Se estima que, el área de influencia de los materiales deslizados cubre aproximadamente 100 Has, desde la zona de arranque (Las Minas) hasta el Puente Fierro. Entre la infraestructura afectada, se ha reconocido el colapso de cinco tramos de plataforma de la vía Canchaque

Huancabamba, específicamente situados en el km 104+500, km 103+300, Km 102+100, Km 93 y finalmente en el Puente Fierro (aproximadamente Km 88+700) que totalizan una longitud de 880 (Figura 10).

*Figura 10.- Deslizamiento ocurrido en las nacientes de la subcuenca Limón, la imagen de la izquierda muestra la zona de arranque, mientras que, la imagen de la derecha evidencia la afectación de la plataforma de la vía Canchaque – Huancabamba. Fuente: Pobladores de Canchaque*

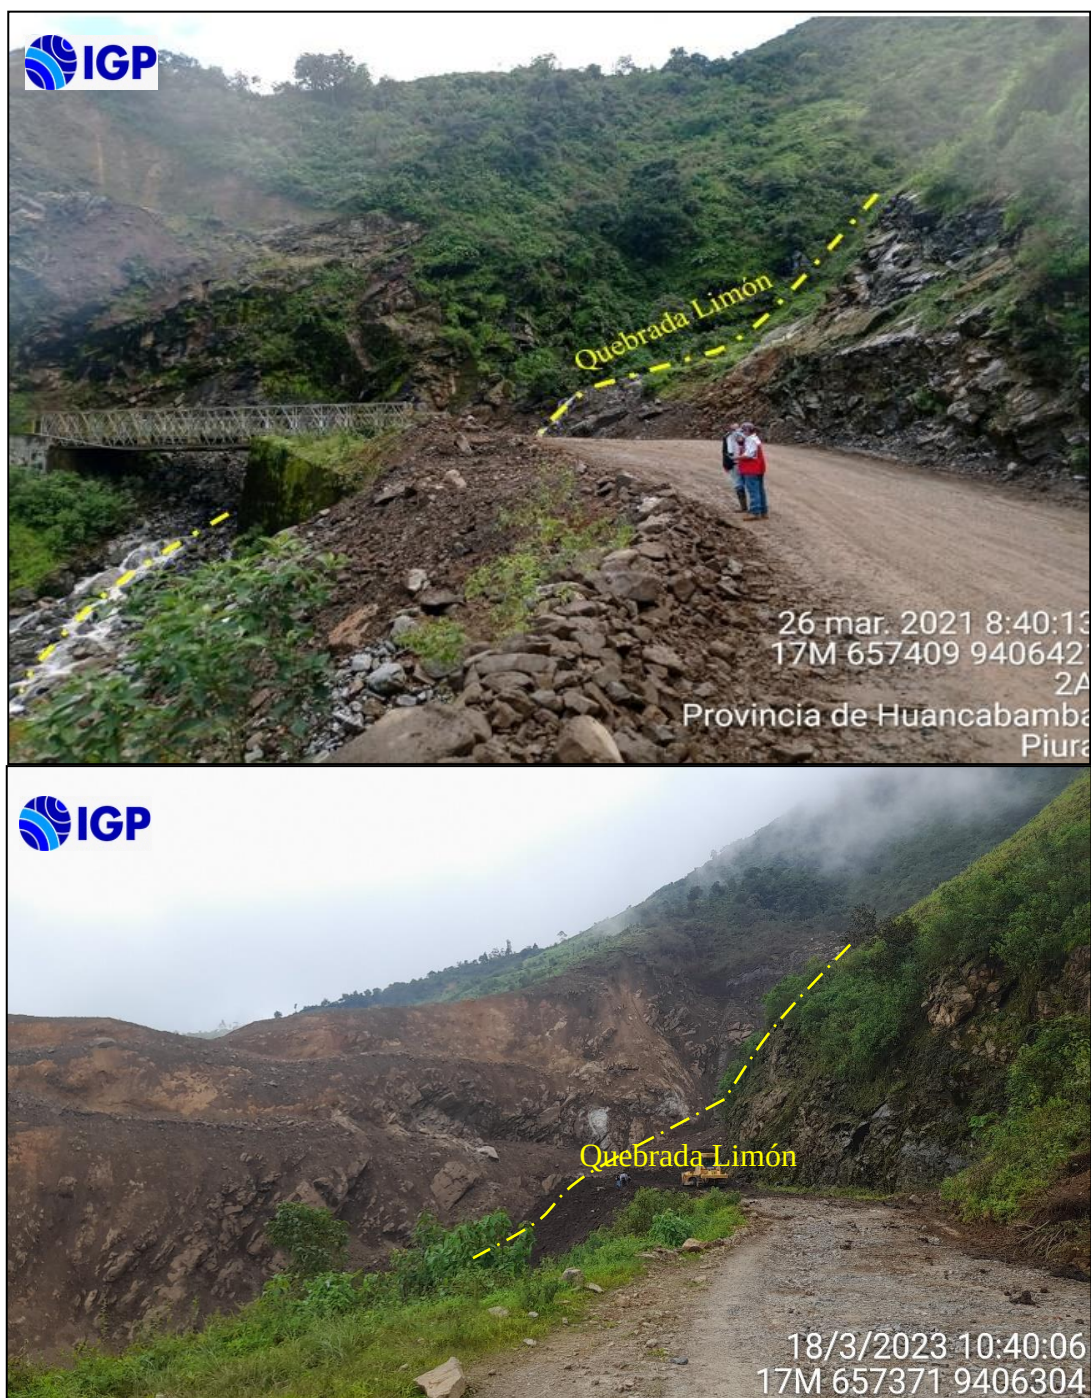
*Figura 11.- Vista del Puente Fierro (Km 88+700 de la vía Canchaque – Huancabamba), la imagen superior fue presentada por IGP en el año 2021 donde se indicó susceptibilidad a la ocurrencia de flujos de detritos y la imagen inferior pertenece al año 2023 donde se visualiza el colapso del puente por ocurrencia de flujo*

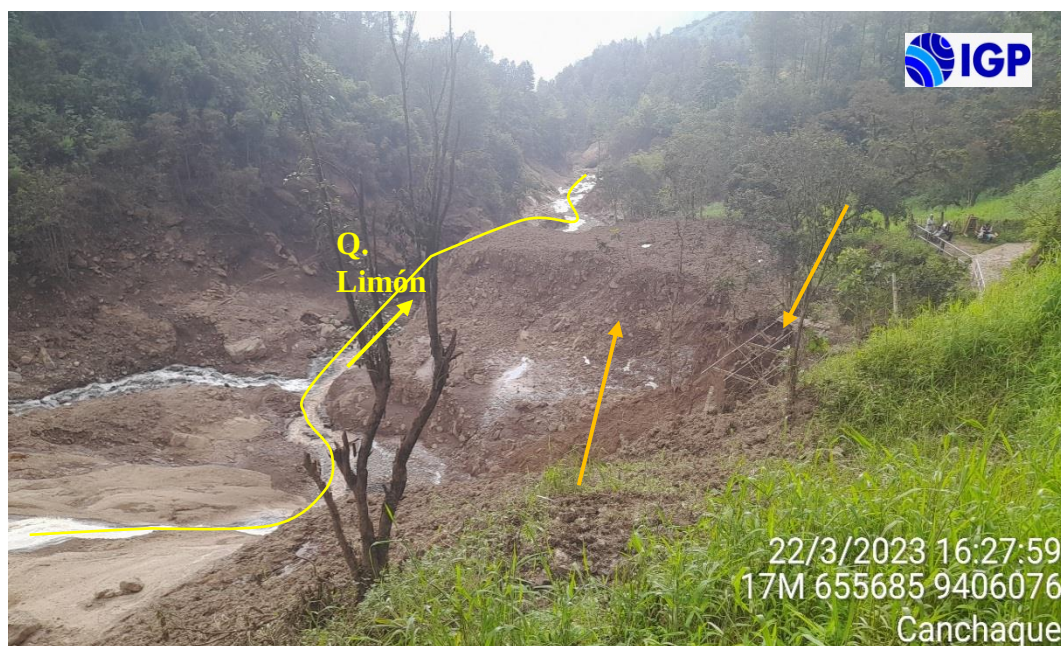
*Figura 12.- Quebrada Limón aguas abajo del sector los peroles de Mishahuaca donde los materiales transportados por el flujo han dañado servicios higiénicos del lugar turístico y han depositado materiales en el margen derecho del cauce*

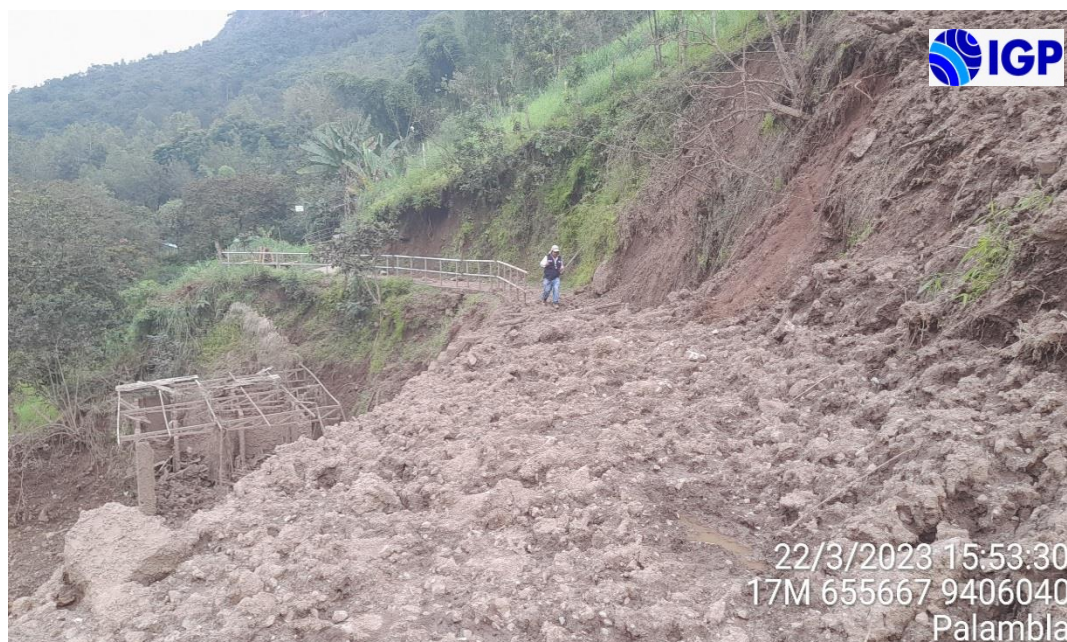
*Figura 13.- Materiales transportados por flujos que han sido depositados en la vía de ingreso al lugar turístico peroles de Mishahuaca, se evidencia servicios higiénicos destruidos en el margen derecho de quebrada*

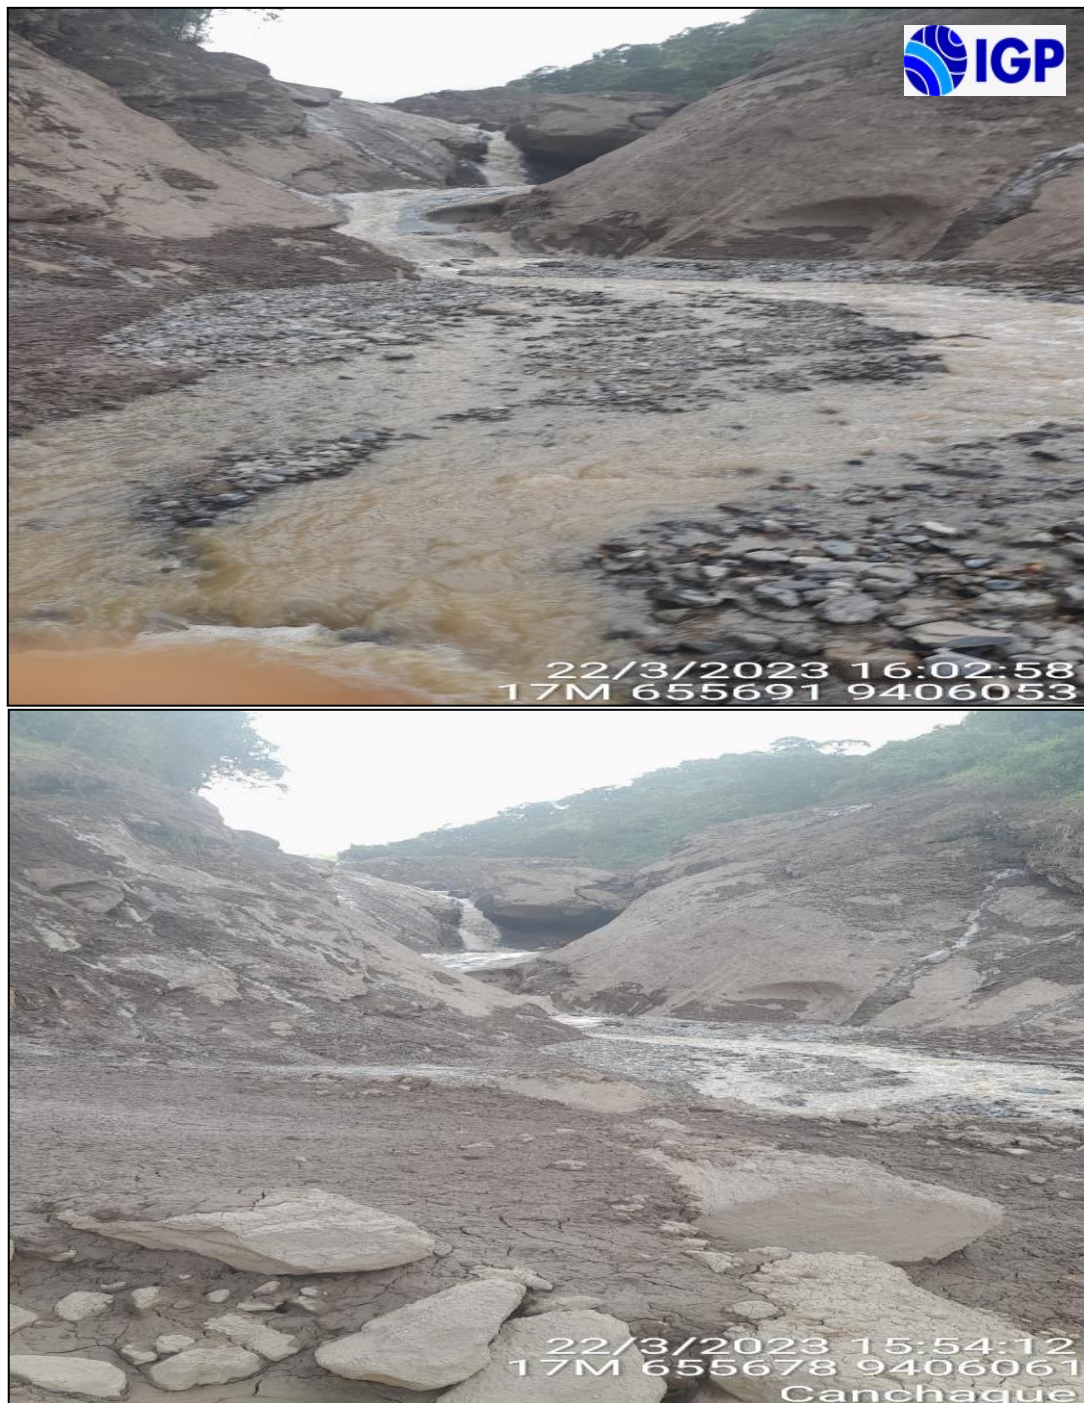
*Figura 14.- En el sector turístico los peroles de Mishahuaca, posterior a la ocurrencia del flujo de detritos del día 15 de marzo 2023, se evidencian materiales aluvionales (clastos de roca, limos y arcillas) colmatando dicho lugar*

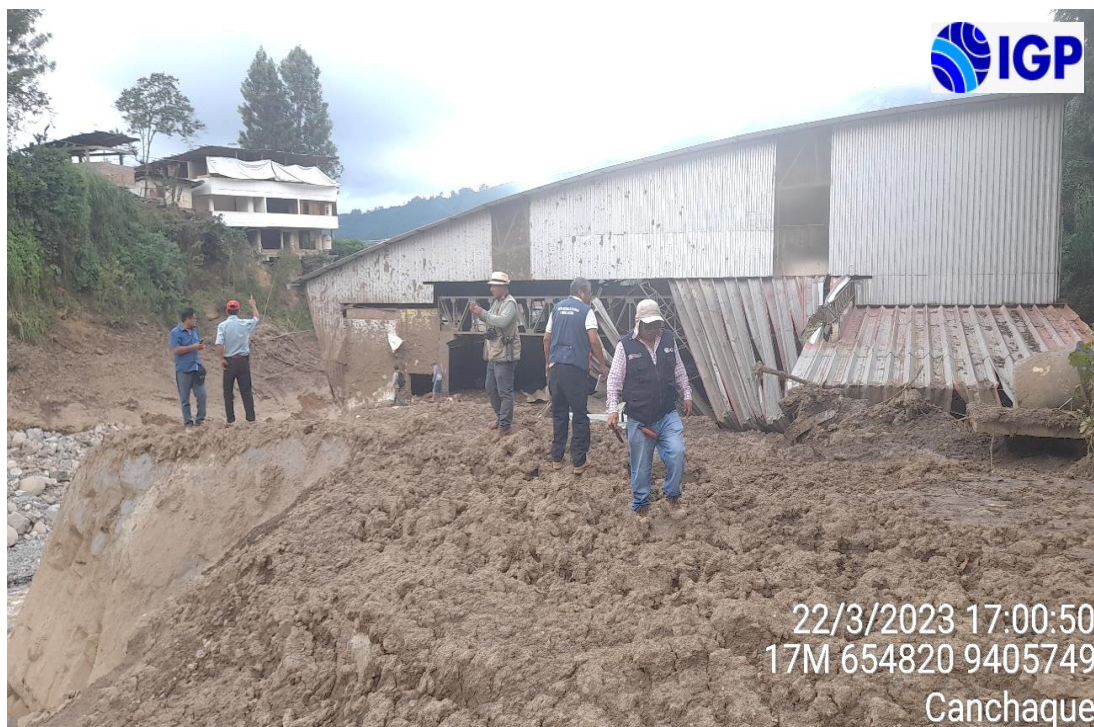
*Figura 15.- Coliseo deportivo Canchaque ubicado en el margen derecho de la quebrada Limón, que ha sido afectado parcialmente (colapso de paredes) por el ingreso de los materiales aluvionales transportados el flujo*

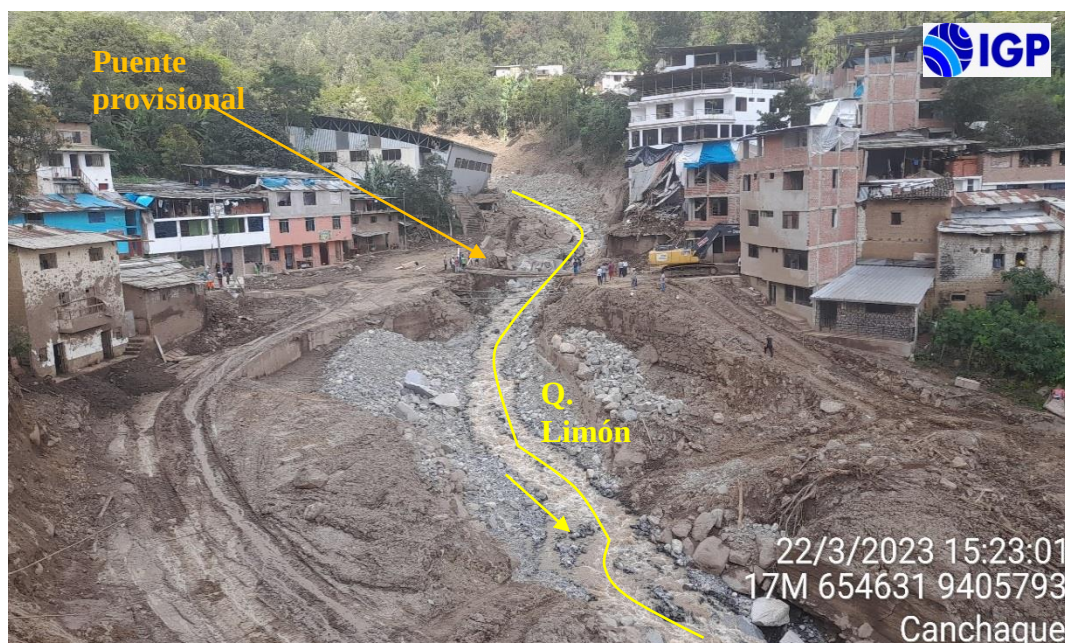
*Figura 16.- Vista de puente peatonal provisional instalado ante el colapso del puente de la quebrada Limón en las inmediaciones del barrio La Villa*

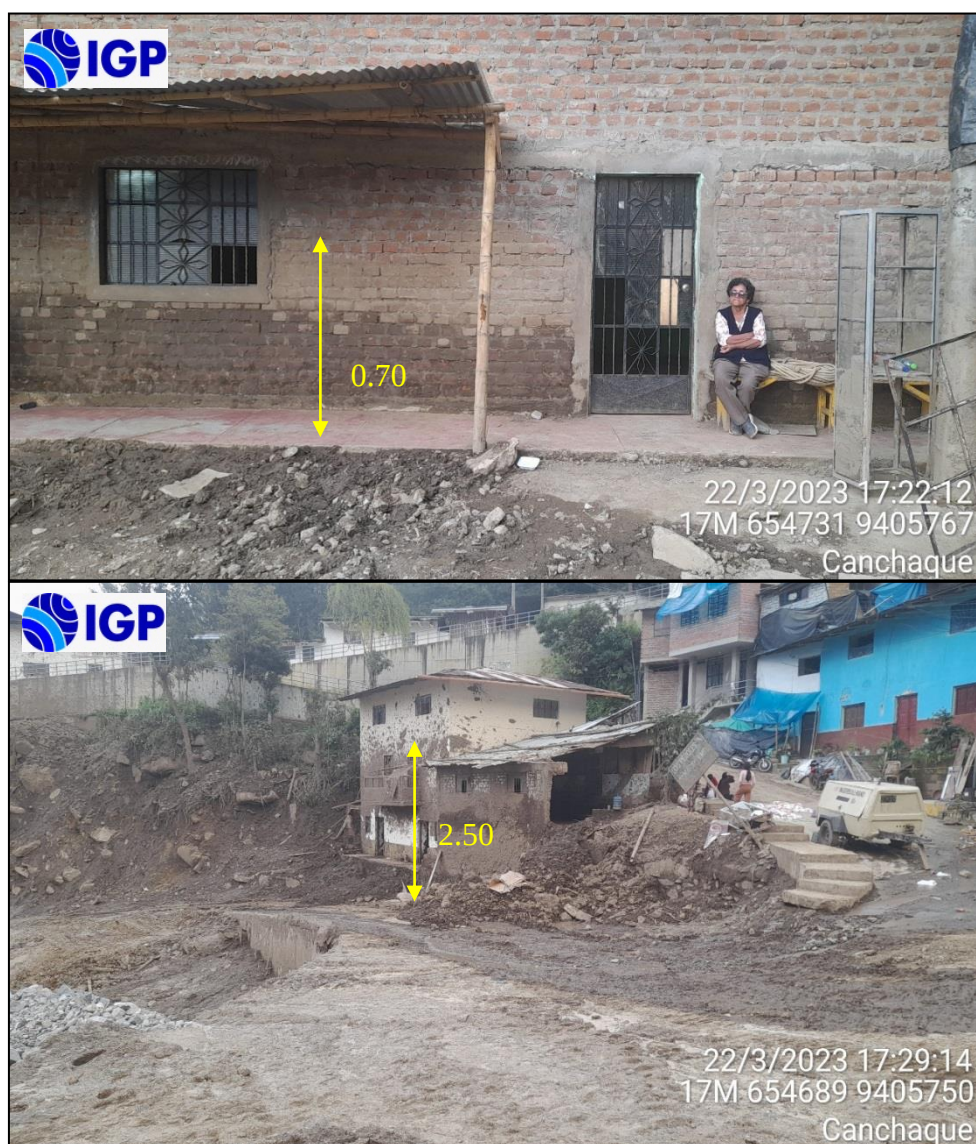
Es importante tener en cuenta que el flujo de detritos generó la socavación del cauce de la quebrada Limón con profundidades de aproximadamente 2 a 3 m, además, en zonas contiguas al margen derecho de su cauce, específicamente en el Jr. Esperanza, los flujos alcanzaron alturas de 0.70 a 2,50 m en la frontera de las viviendas; mientras que, en el margen izquierdo alcanzó alturas de 5 a 6 m sobre la fachada de una vivienda y el hotel Titanic, debido a que, el flujo impactó sobre rocas dispuestas en un meandro (curva pronunciada en el cauce de una quebrada o río) del cauce de la quebrada (Figuras 17 y 18).

*Figura 17.- Evidencia de la altura que alcanzó el flujo en las inmediaciones del margen derecho de la quebrada Limón, la imagen superior muestra alturas de 0.70 m, mientras que la imagen inferior muestra que el flujo alcanzó alturas de 2.50 m en el barrio La Villa.*

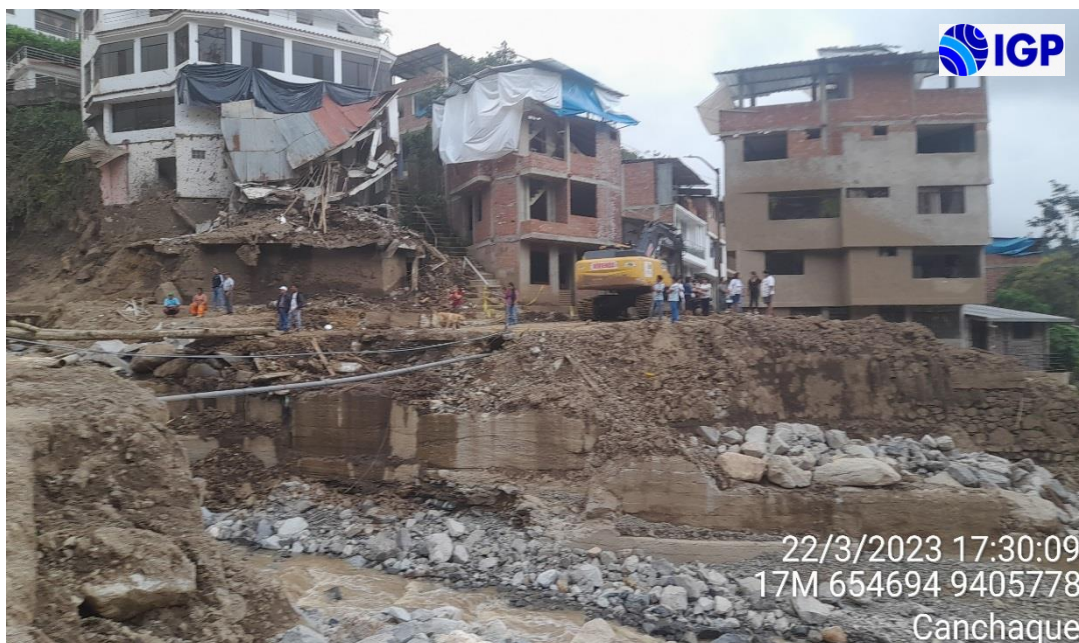
*Figura 18.- Afectación de hotel Titanic (edificación de color blanco) y vivienda con evidencias de afectación severa por el paso del flujo, hasta el tercer piso, debido al impacto del huaico en un meandro situado en el margen izquierdo de la quebrada Limón (inmediaciones del puente Limón colapsado)*

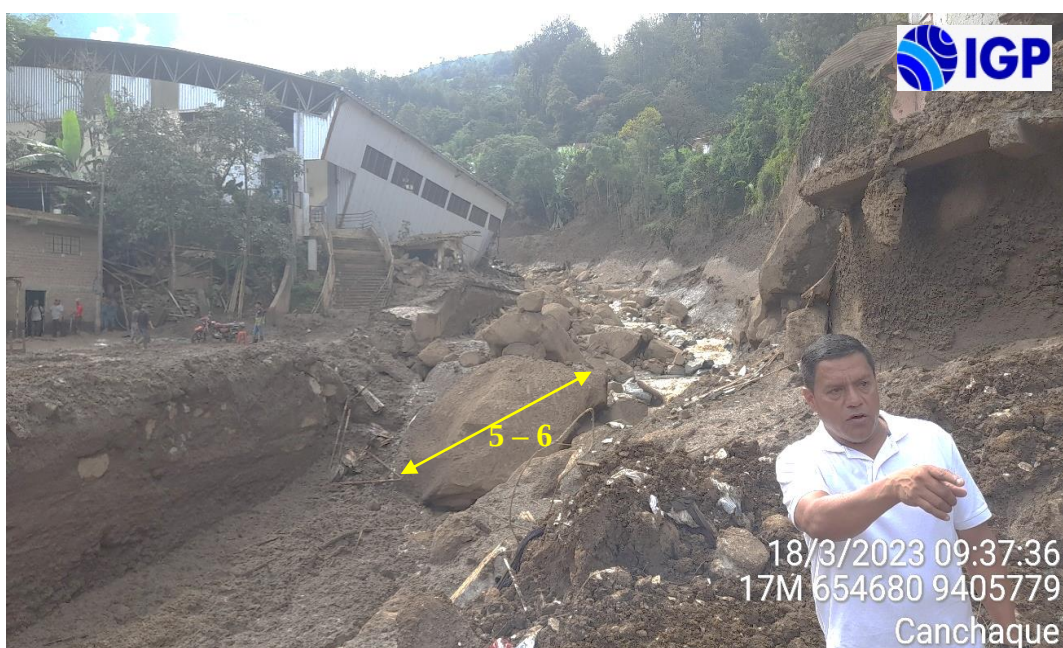
Entre los materiales transportados por los flujos se identificaron bloques de roca de aproximadamente 5 a 6 m de diámetro sobre el cauce de la quebrada Limón (Figura 19).

*Figura 19.- Bloques de roca de diámetro aproximado de 5 a 6 m que han sido transportados y depositados por el flujo de detritos en el cauce de la quebrada Limón*

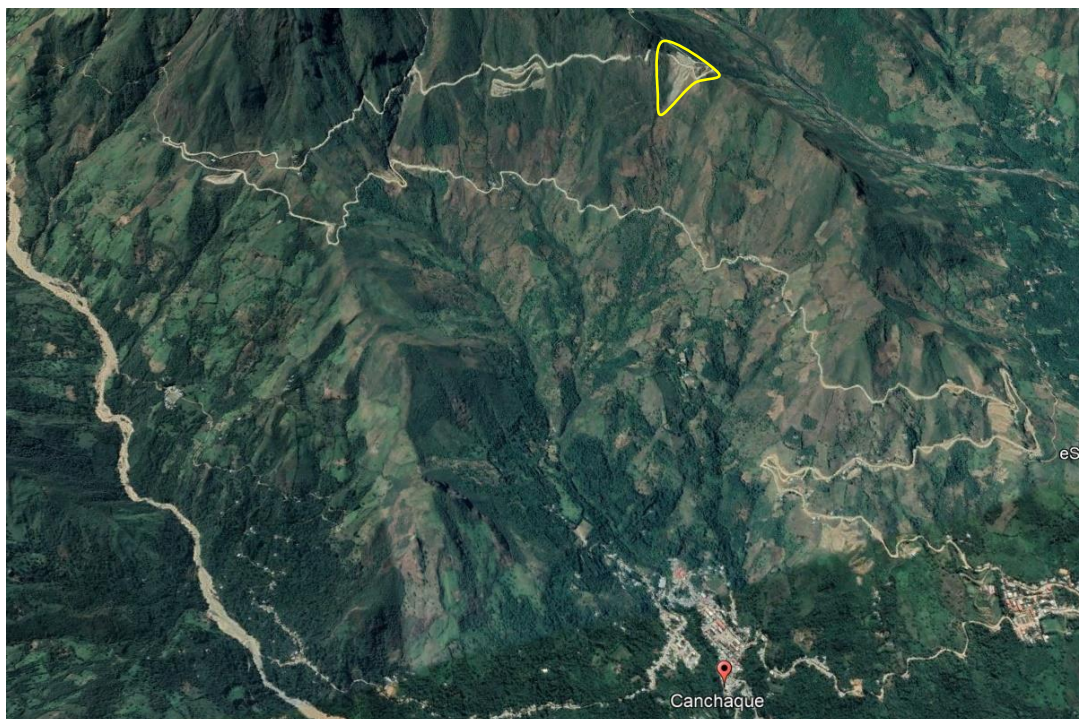
*Figura 20.- Caída de suelos o derrumbe (polígono amarillo) identificado a 3.1 km al este de la ciudad de Canchaque*

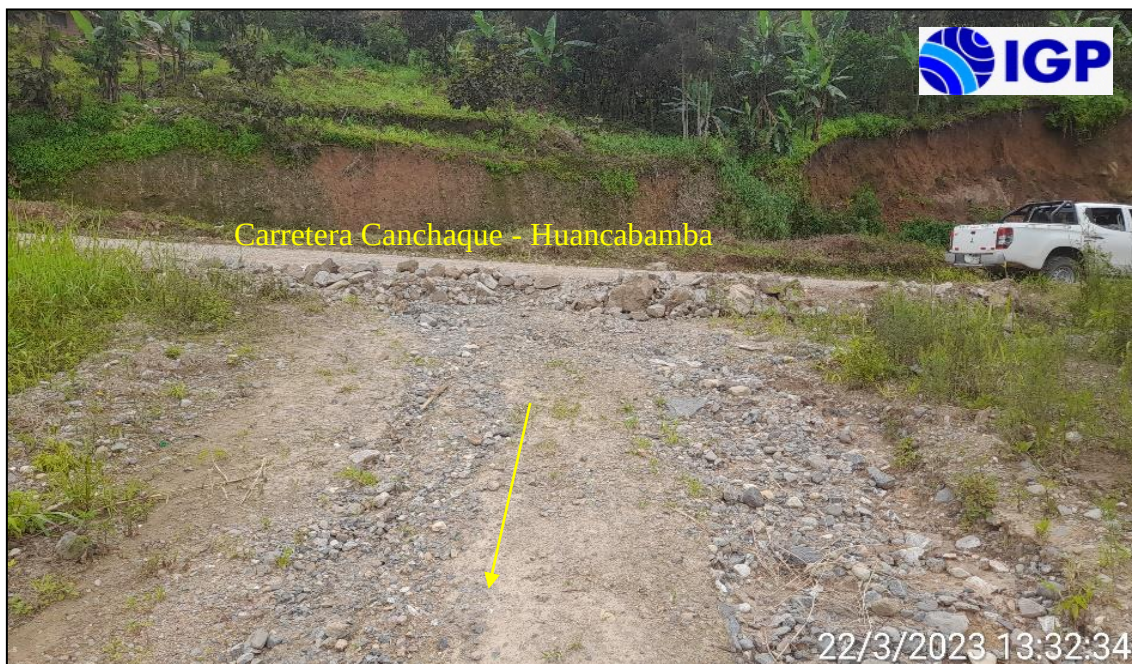
**DME-01:** Corresponde al botadero ubicado a 400 m al Este del poblado La Paccha, en esta estructura se ha visualizado grietas en las plataformas de los taludes de aproximadamente 18 m de longitud, que presentan dirección este – oeste, profundidad de 0.20 a 0.50 m, así como ancho de 0.40 m. Además, se han reconocido cárcavas en el suelo que evidencian el fenómeno de erosión de suelos debido al ingreso de escorrentías de agua provenientes de la vía Canchaque – Huancabamba (Figuras 22 y 23).

*Figura 22.- Erosión de suelos debido al flujo de escorrentía superficial que proviene de la vía Canchaque – Huancabamba e ingresa a DME 01.*

- Los depósitos de materiales excedentes DME 1 y DME 4 presentan grietas en la plataforma de los taludes y acumulación de agua, así como, derrumbes superficiales en la segunda estructura.

- Establecer estructuras de coronación (canales) en la parte alta de los DME 1 y DME 4 para evitar la infiltración del agua hacia los botaderos.
- Drenar las aguas retenidas en los DME 1 y DME 4 debido a que los materiales que los conforman podrían saturarse, incrementar su peso y generar deslizamientos o colapsos.

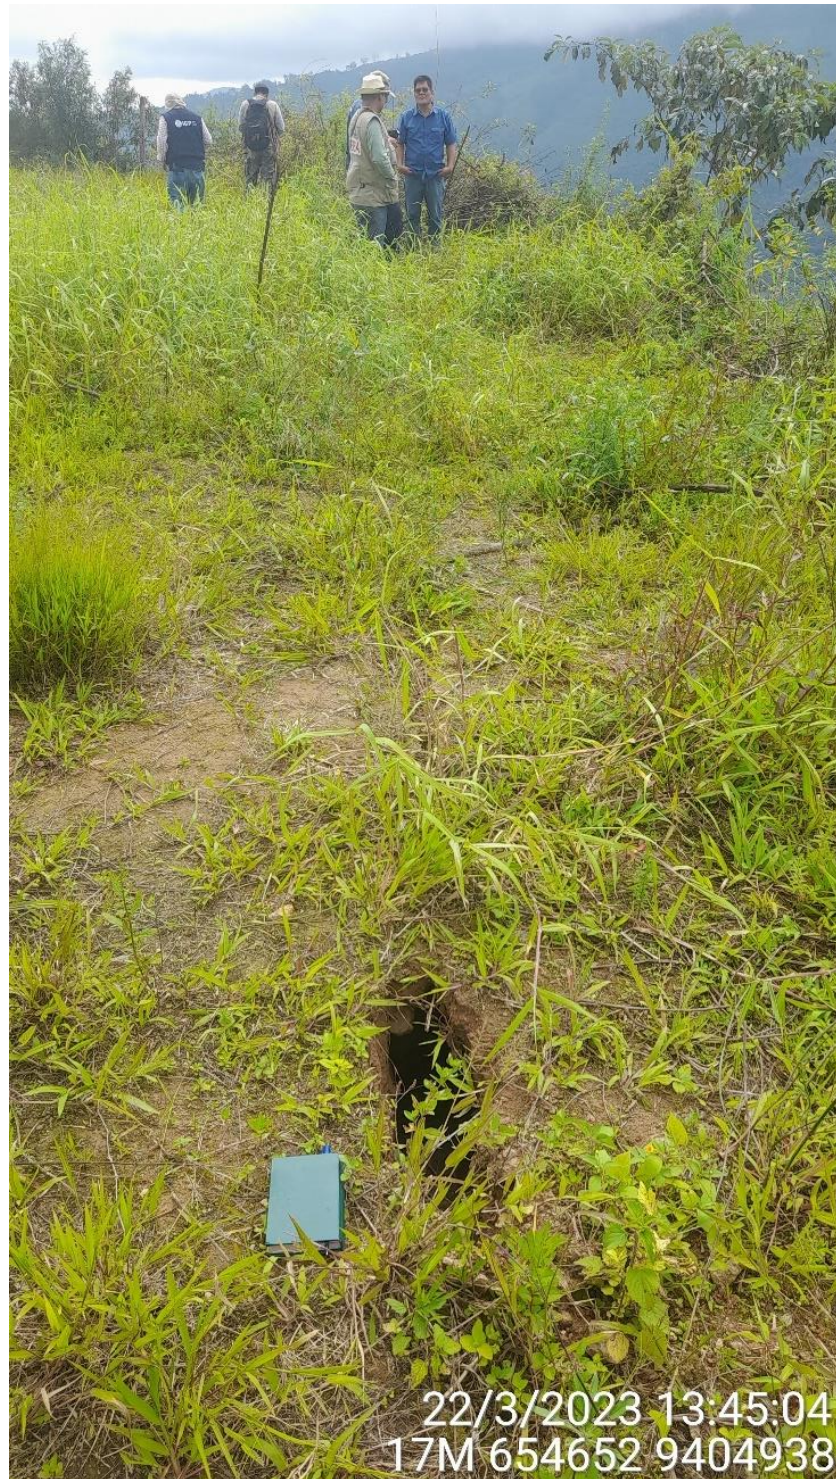
*Figura 23.- Grieta en el suelo que conforma el DME 01 de aproximadamente 18 m de longitud, ancho máximo de 0.40 m y profundidad de 0.50 m*

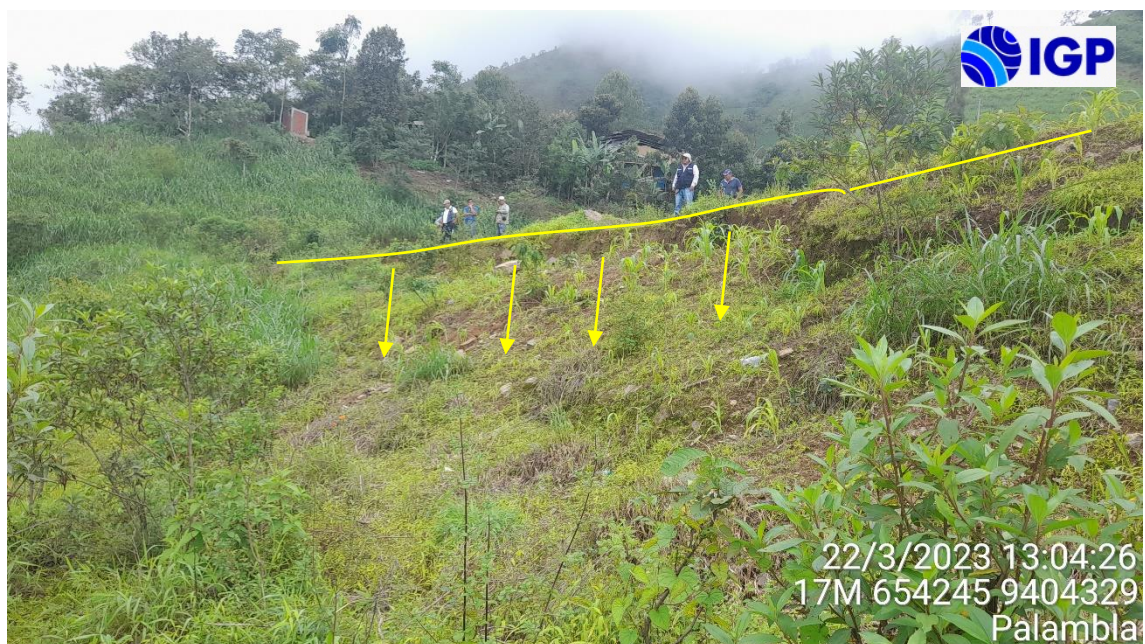
**DME-04:** Corresponde al botadero ubicado a 950 m al oriente del poblado Palambra, sobre una ladera. En esta estructura se ha visualizado acumulación de agua y un derrumbe o caída de suelo superficial cuya zona de arranque tiene una longitud aproximada de 25 m (Figuras 25 y 26).

**Figura 25.- Zona de arranque de fenómeno caída de suelos o derrumbe (debajo de línea amarilla) identificado en las inmediaciones del DME 04**

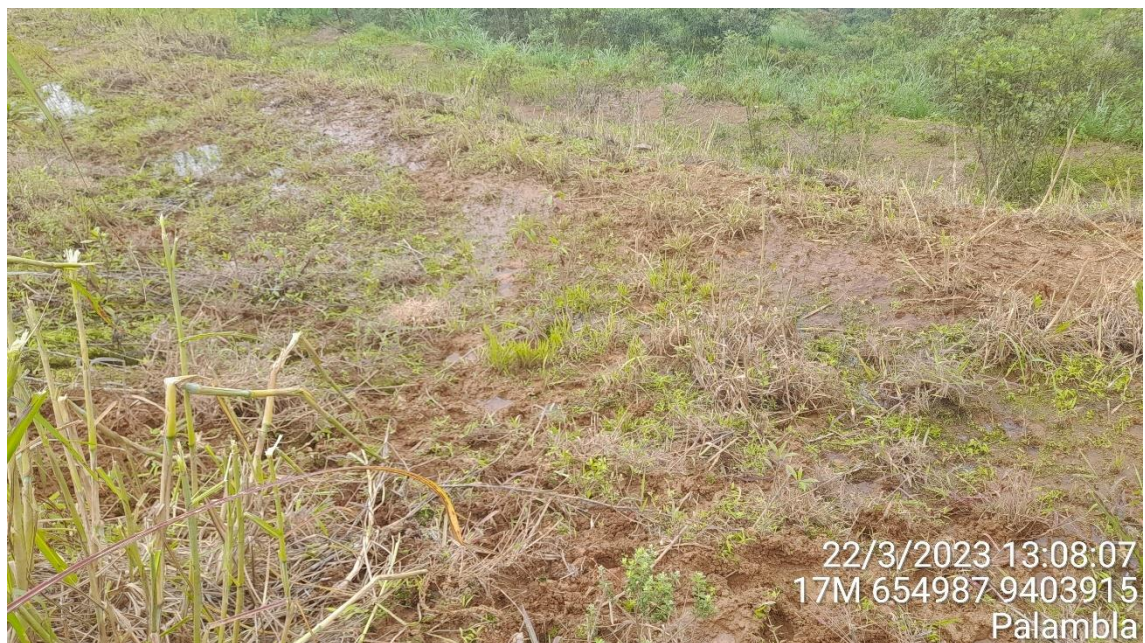
**Figura 26.- Acumulación de agua en la plataforma de los taludes del DME 04 que podría generar la saturación de los materiales que lo conforman y su posterior inestabilidad.**

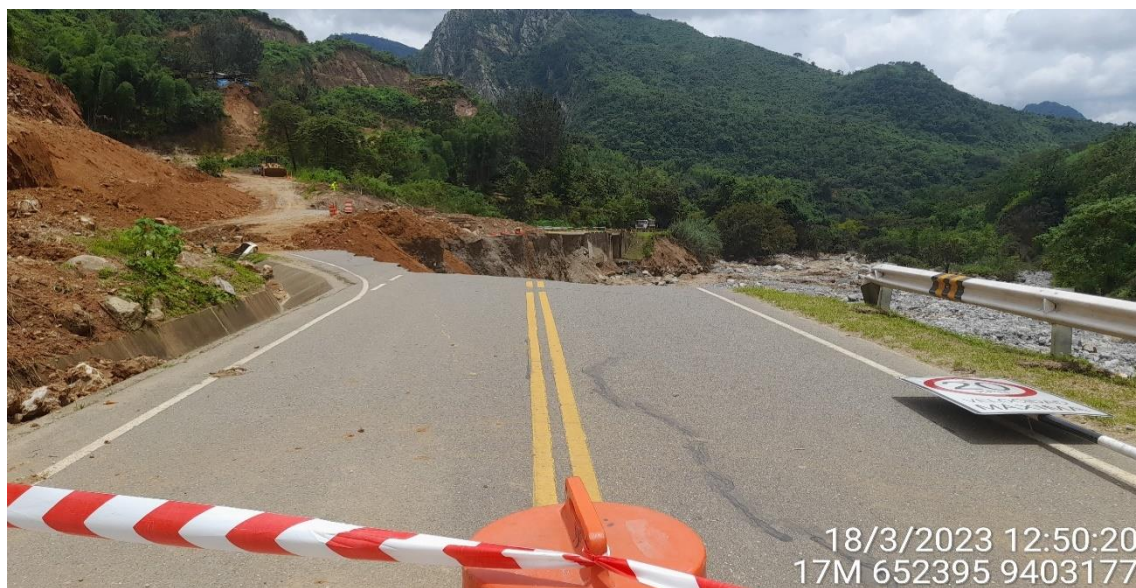
Durante la inspección de campo se reconoció en el margen izquierdo de la quebrada Pusalca el fenómeno erosión fluvial producto del incremento del caudal de sus aguas durante la ocurrencia de precipitaciones pluviales, de acuerdo con testimonio de los pobladores, se generó el día 12 de marzo del presente año, como efecto generó el colapso de un tramo de la plataforma de la carretera Piura – Canchaque (Figuras 28 y 29).

Figura 28.- Colapso de un tramo de la plataforma de la vía Piura – Canchaque debido a la ocurrencia del fenómeno erosión fluvial ante el incremento del caudal del río

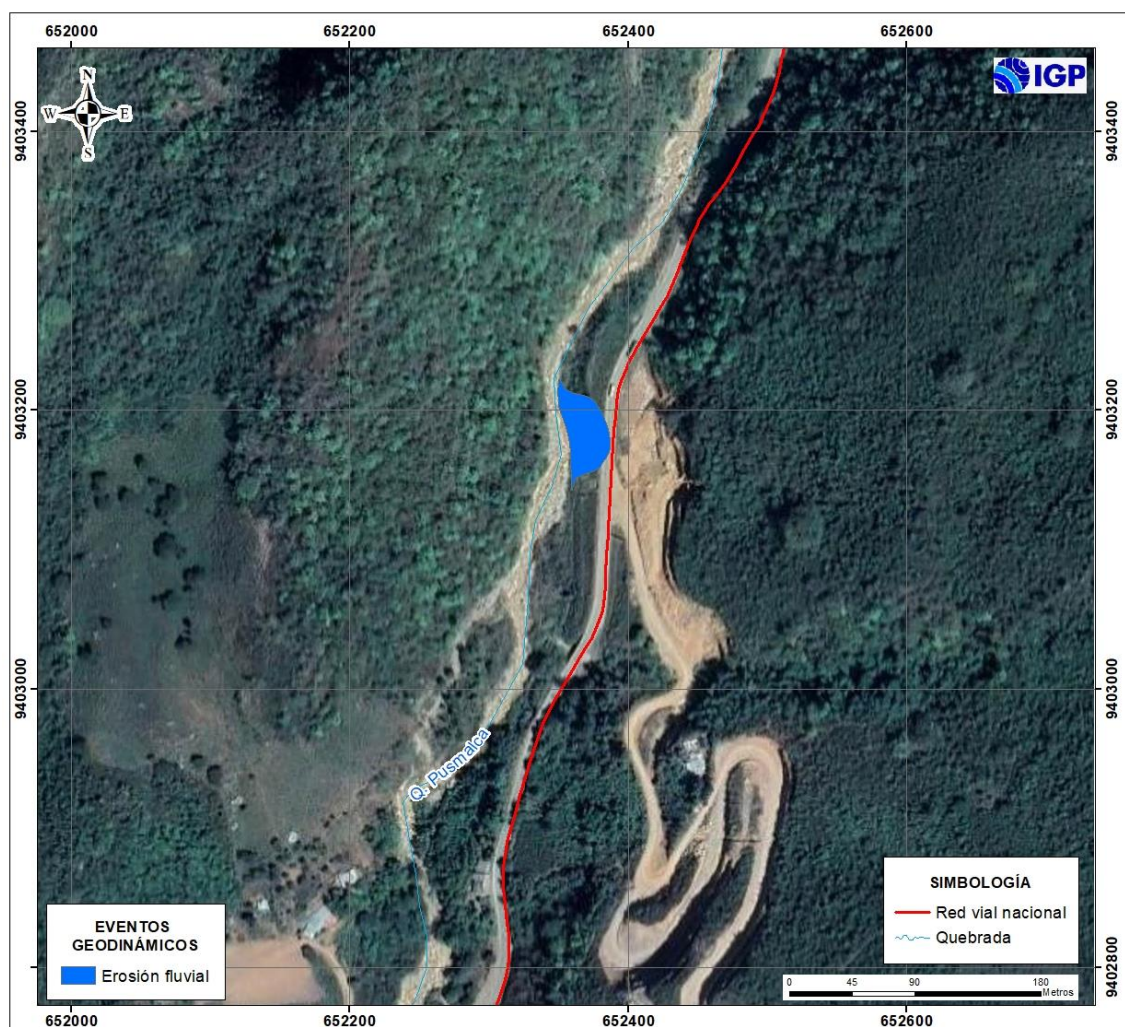
Figura 29.- Erosión fluvial en el margen izquierdo de la quebrada Pusalca
