# INSPECCIÓN Y EVALUACIÓN GEODINÁMICA EN EL SECTOR LANCHALES (Provincia de Huancabamba – Región Piura)

Informe Técnico N°003-2023/IGP CIENCIAS DE LA TIERRA SÓLIDA

Inspección y Evaluación Geodinámica en el sector Lanchales  
(Distrito Sondorillo, Provincia de Huancabamba y Región de Piura)

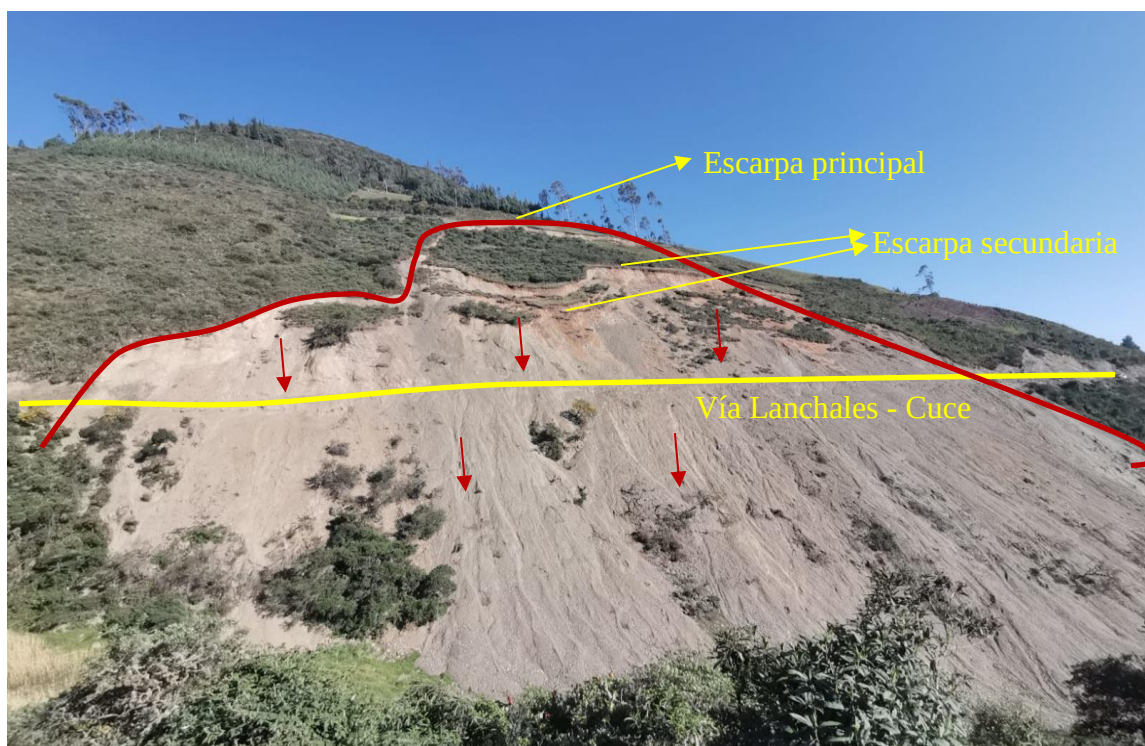
En las inmediaciones del área de estudio se han reconocido zonas inestables con potencial a la ocurrencia de deslizamientos sobre laderas de aproximadamente 5 Has y pendiente superior a los 30° de inclinación, litológicamente la ladera está conformada por la Fm. Salas (rocas metamórficas) y cubiertas por suelos del tipo limo – arcillosos con presencia de infiltración de agua y contigua a zonas agrícolas, como evidencia de dichos deslizamientos se ha identificado la presencia de escarpas y grietas sobre la ladera, así como la remoción de los materiales pendiente abajo. Los factores que desencadenan principalmente el deslizamiento son las precipitaciones pluviales y algunas actividades inducidas por acción humana (corte de taludes y desarrollo de actividades agrícolas).

Cabe señalar que, la escarpa principal presenta saltos de 3 a 5 m, mientras que, las grietas tienen anchos de 0.60 m (Figuras 8, 9, 10 y 11).

*Figura 8.- Deslizamiento (debajo de línea de color marrón) reconocido en las inmediaciones de la vía Lanchales - Cuce que podría afectar la vía afirmada y dejar incomunicados a los pobladores de los caseríos aledaños*

- Evitar el desarrollo de actividades agrícolas en las laderas de cerros, a fin de disminuir la infiltración del agua al subsuelo y saturación de los materiales que las conforman estas laderas.
- Implementar canales de coronación para evacuar el agua de escorrentía superficial durante la ocurrencia de precipitaciones pluviales para disminuir la saturación de los suelos.
- Los cortes realizados de los taludes que se realizan para el trazo de carreteras, deben ejecutarse previo análisis de estabilidad de taludes.

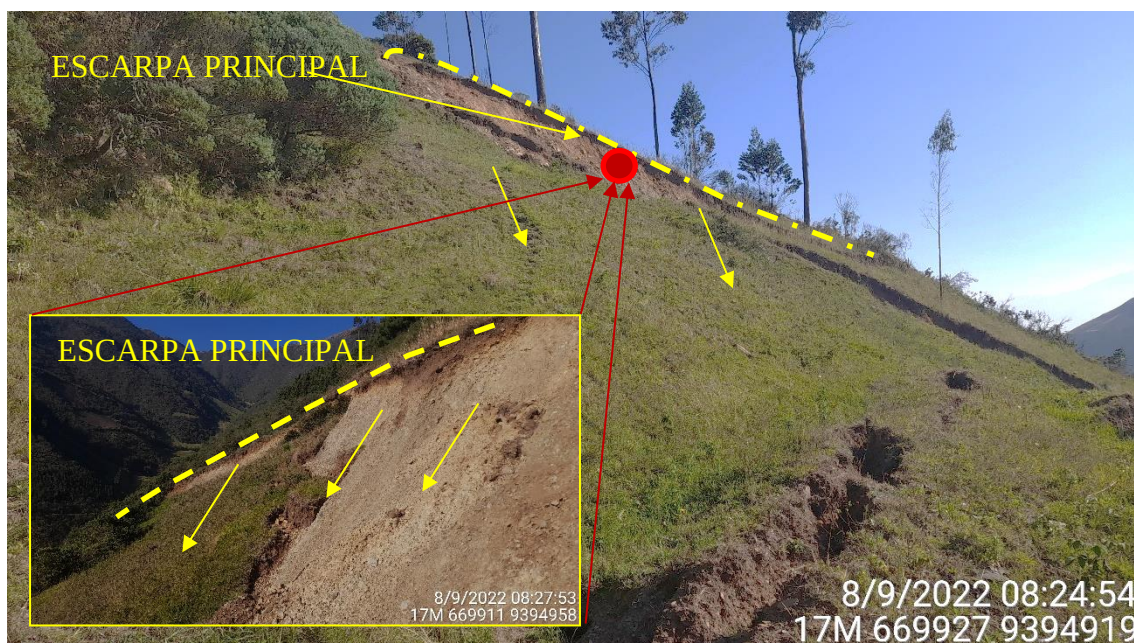
*Figura 9.- Escarpe principal del deslizamiento (línea amarilla) desde donde se remueven los materiales de la ladera pendiente abajo, presenta saltos de 3 a 5 m de longitud.*

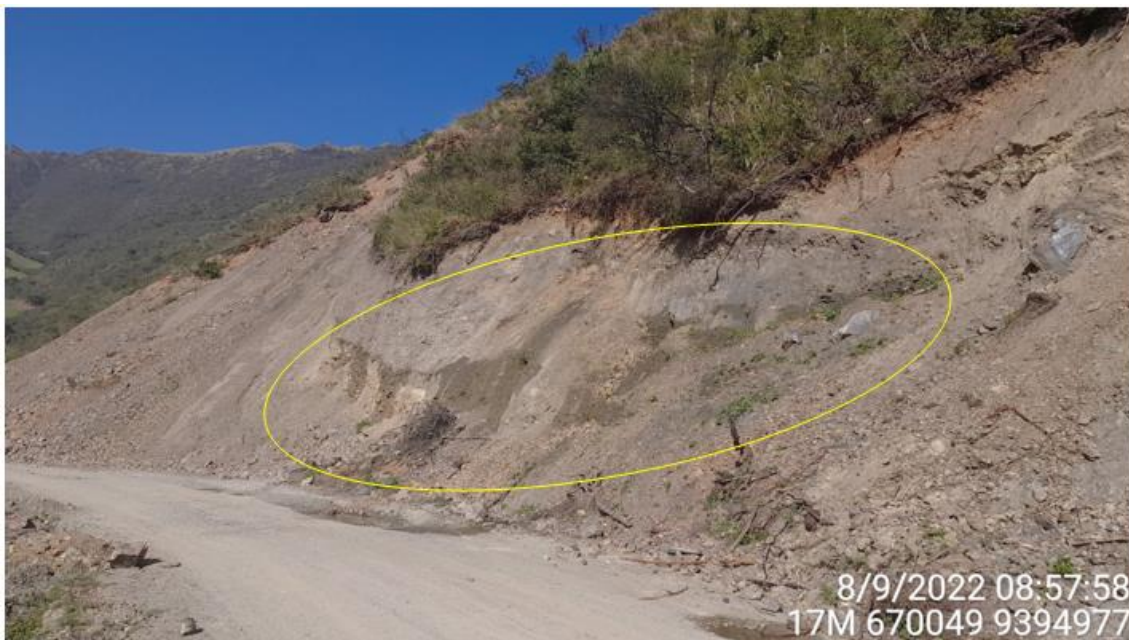
*Figura 10.- Infiltración de agua (elipse amarillo) sobre el talud como evidencia de la saturación de los suelos y rocas que conforman la ladera.*

- El deslizamiento reconocido en el área de estudio se mantiene activo y como evidencia se identificó la presencia de grietas en la vía Lanchales – Cuce, así como escarpas primarias y secundarias. Finalmente, se debe tener en cuenta el proceso de infiltración de agua en el talud de la vía que satura el terreno y genera su inestabilidad.

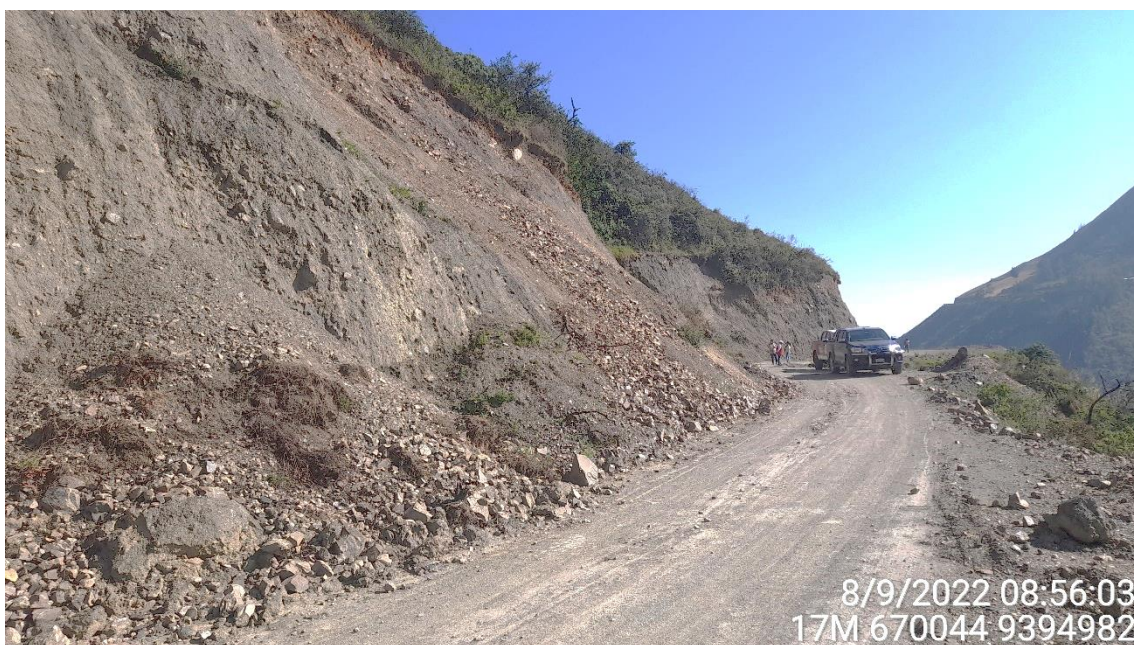
*Figura 11.- Materiales removidos pendiente debajo de ladera que podrían afectar la vía Lanchales - Cuce .*

Finalmente, se ha podido determinar que en el corte de los taludes, la acción hidráulica de la quebrada sobre el pie de la ladera en épocas de máximas avenidas y la saturación de los materiales contribuye a la generación del deslizamiento.

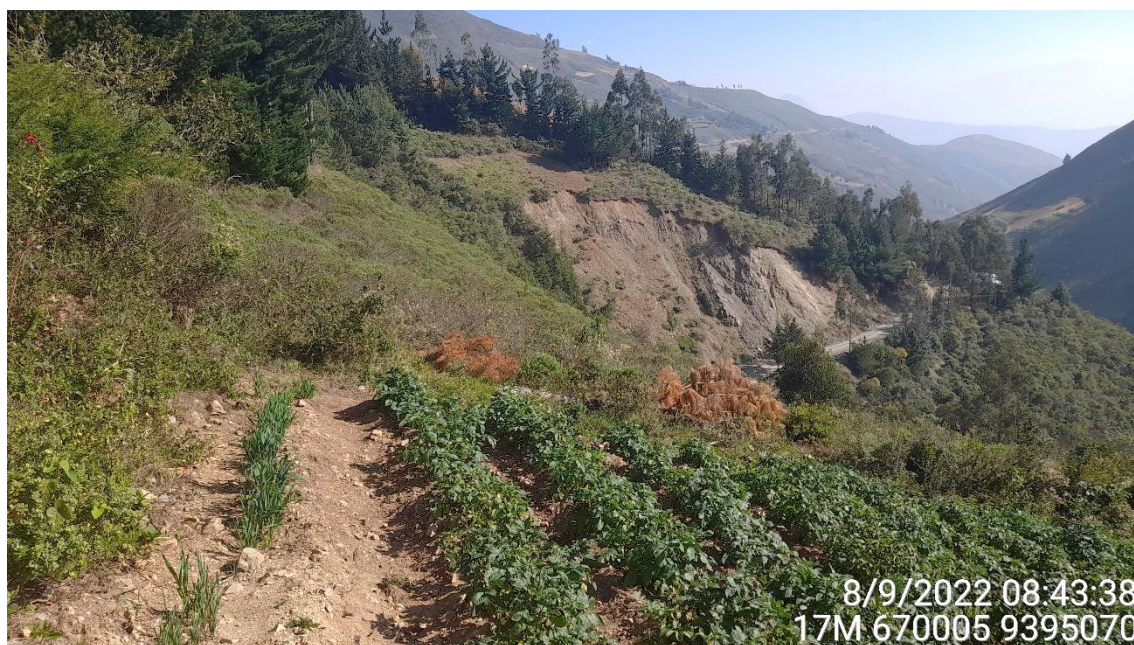
Cabe mencionar que, este evento ha sido identificado a 150 m al norte del área de estudio y cubre aproximadamente 0.5 Has, los materiales removidos podrían afectar la vía Lanchales - Cuce (Figura 12).

*Figura 12.- Vista de derrumbe en vía Lanchales – Cuce, situado 150 m al norte del área de estudio*

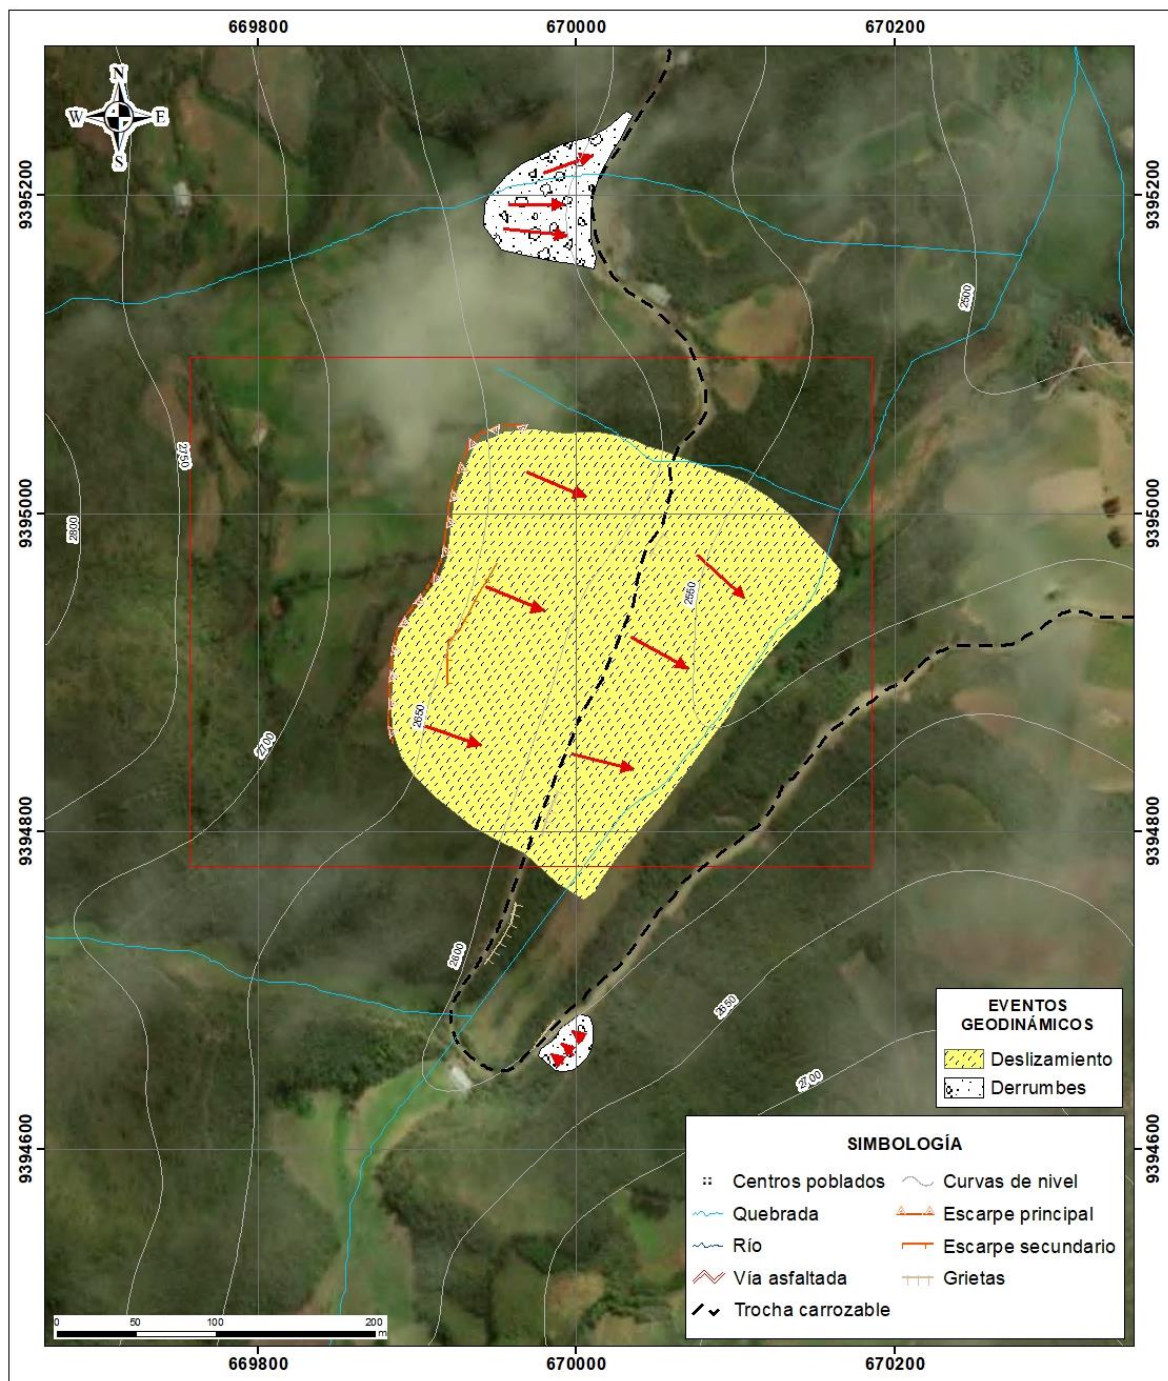
Figura 13.- Delimitación de los eventos geodinámicos identificados el área de estudio
