# GEODINÁMICA DEL CERRO PUCAÁ EN BARRIO ESTRELLITA DEL DISTRITO DE CHUPURO (Provincia de Huancayo - Región Junin)

Informe Técnico N°019-2026/IGP CIENCIAS DE LA TIERRA SÓLIDA

Geodinámica del Cerro Pucaá en Barrio Estrellita del distrito de Chupuro.  
(Provincia de Huancayo – Región Junín)

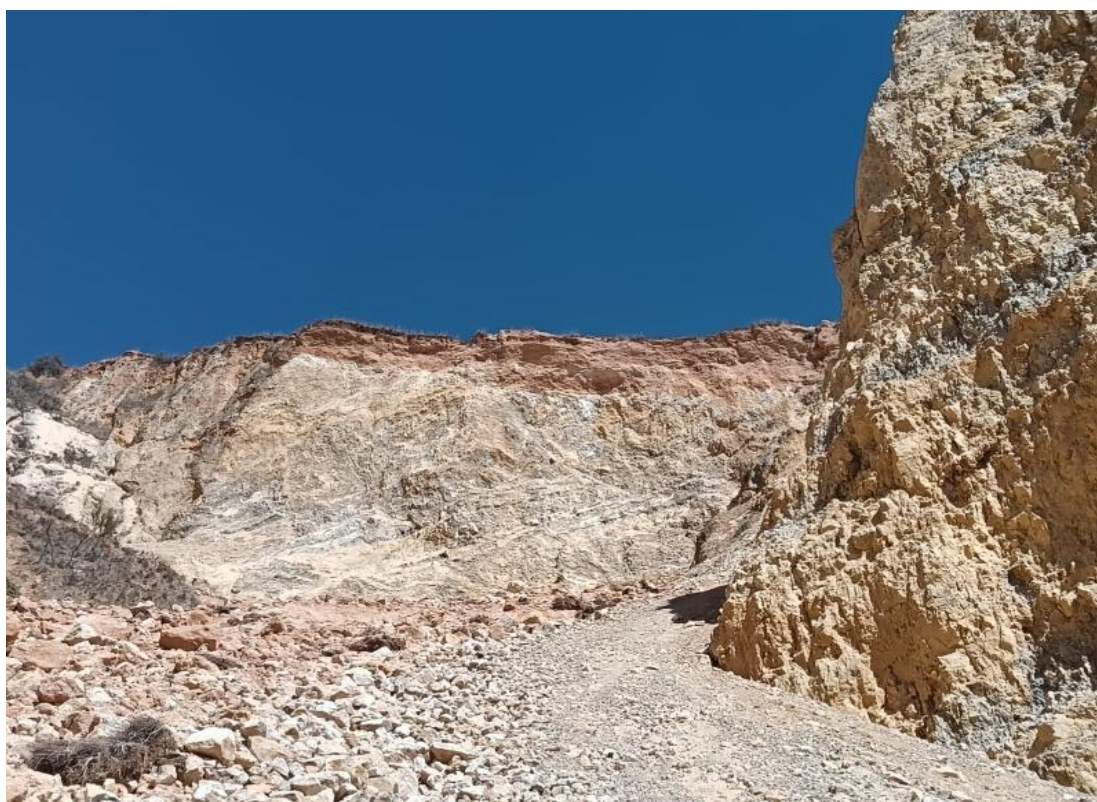
**Formación Condorsigna (Ji-c3):** Compuesta por intercalaciones de calizas y areniscas de color pardo amarillento y rojo grisáceo altamente fracturadas; presentan matriz arcillo arenosa y están cubiertas por depósitos recientes (Figura 2).

**Figura 2.-** Depósitos coluviales al oeste del Cerro Pucaá en el Barrio Estrellita.

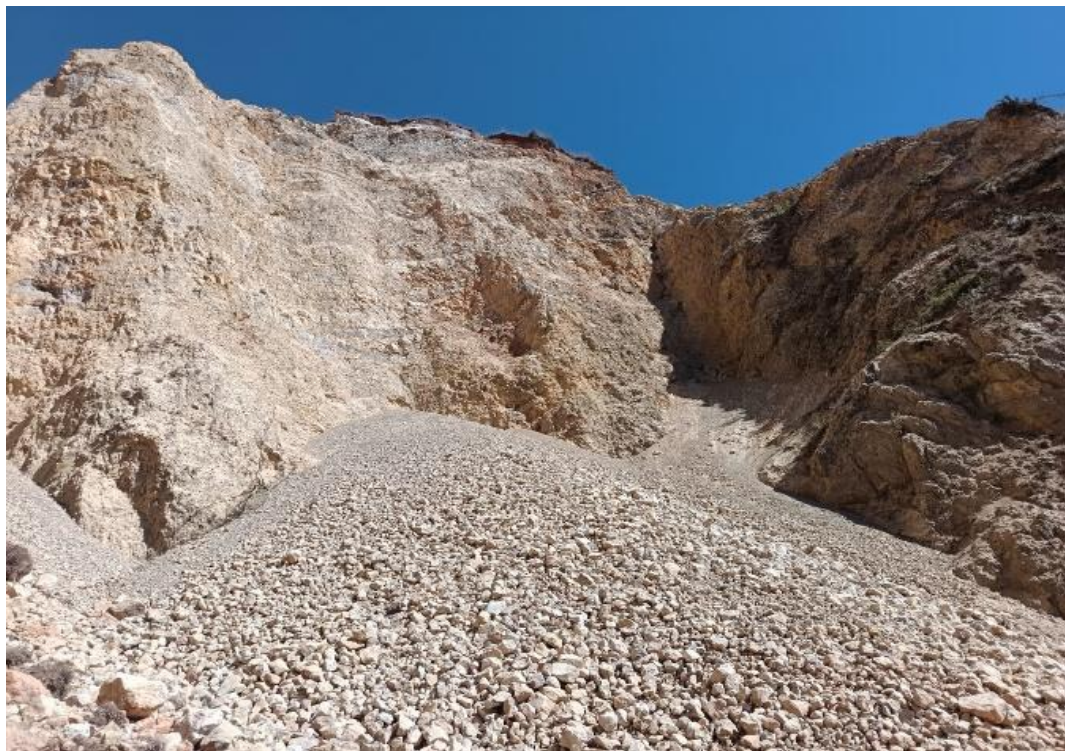
- **Depósitos coluviales (Qh-cl):** Se presentan en la base de la zona de talud y están compuestos por gravas angulosas y arenas mal graduadas; además de una matriz de color gris claro. Asimismo,

presentan baja cohesión, siendo susceptibles a derrumbes (Figura 3). En la parte baja de estos depósitos, se observa mayor acumulación de clastos angulosos con menor contenido de matriz.

**Figura 3.-** Depósitos coluviales al oeste del Cerro Pucaá en el Barrio Estrellita.

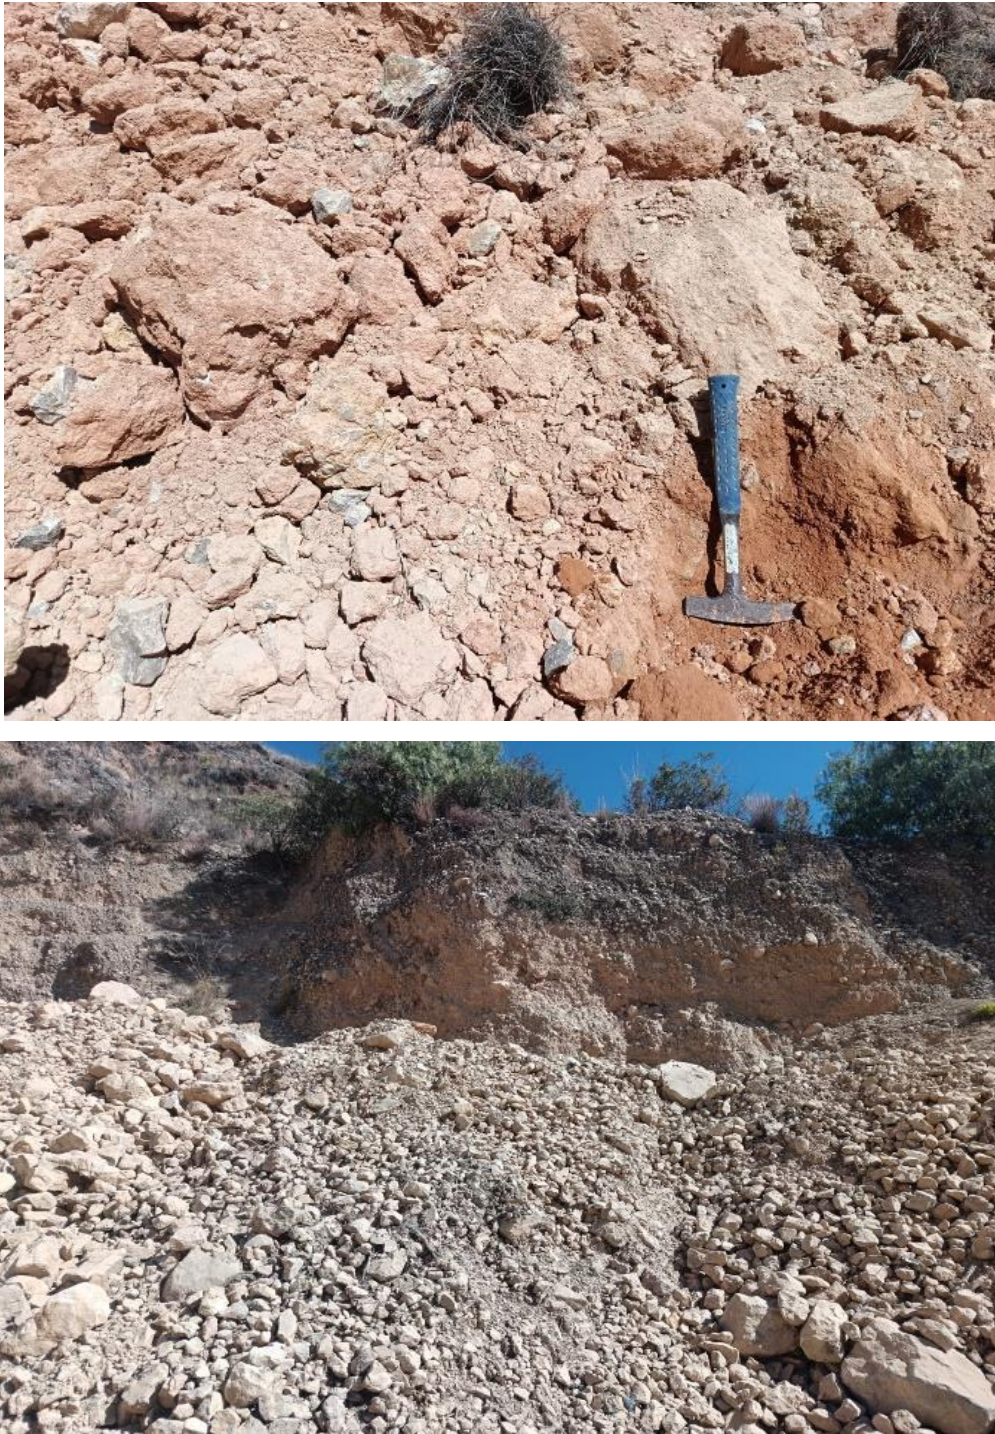
- **Depósitos aluviales (Qh-al):** Se encuentran en la parte alta recubriendo la estratificación de rocas sedimentarias como suelos de cobertura vegetal y con un espesor aproximado de 3 metros. Estos depósitos presentan mayor composición de arcillas, ver Figura 4.

**Figura 4.-** Depósitos aluviales de la zona cercana al Cerro Pucaá en el Barrio Estrellita.

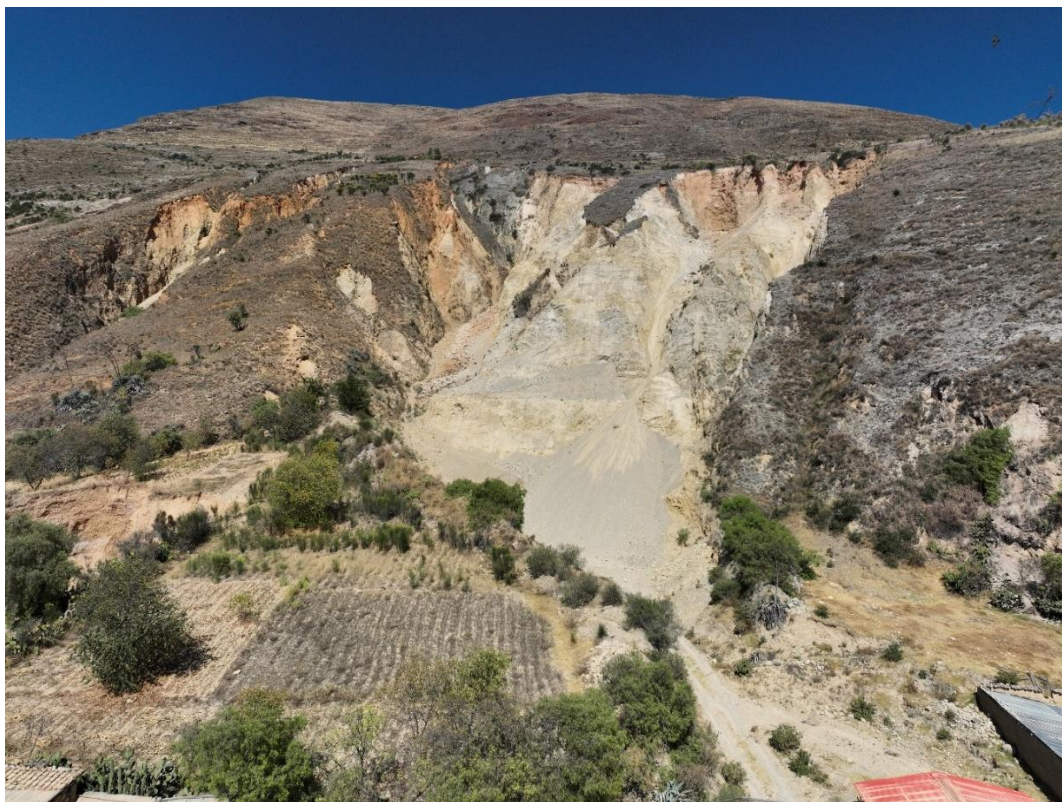
- **Derrumbes:** Se presentan en la zona de laderas con dirección NO-SE generando desprendimientos de tierra y rocas altamente fracturadas y meteorizadas que descienden por laderas y cárcavas levantando gran cantidad de polvo y produciendo ruido (Figuras 5 y 6).

**Figura 5.-** Vista panorámica de las zonas de derrumbes hacia terrenos agrícolas y viviendas.

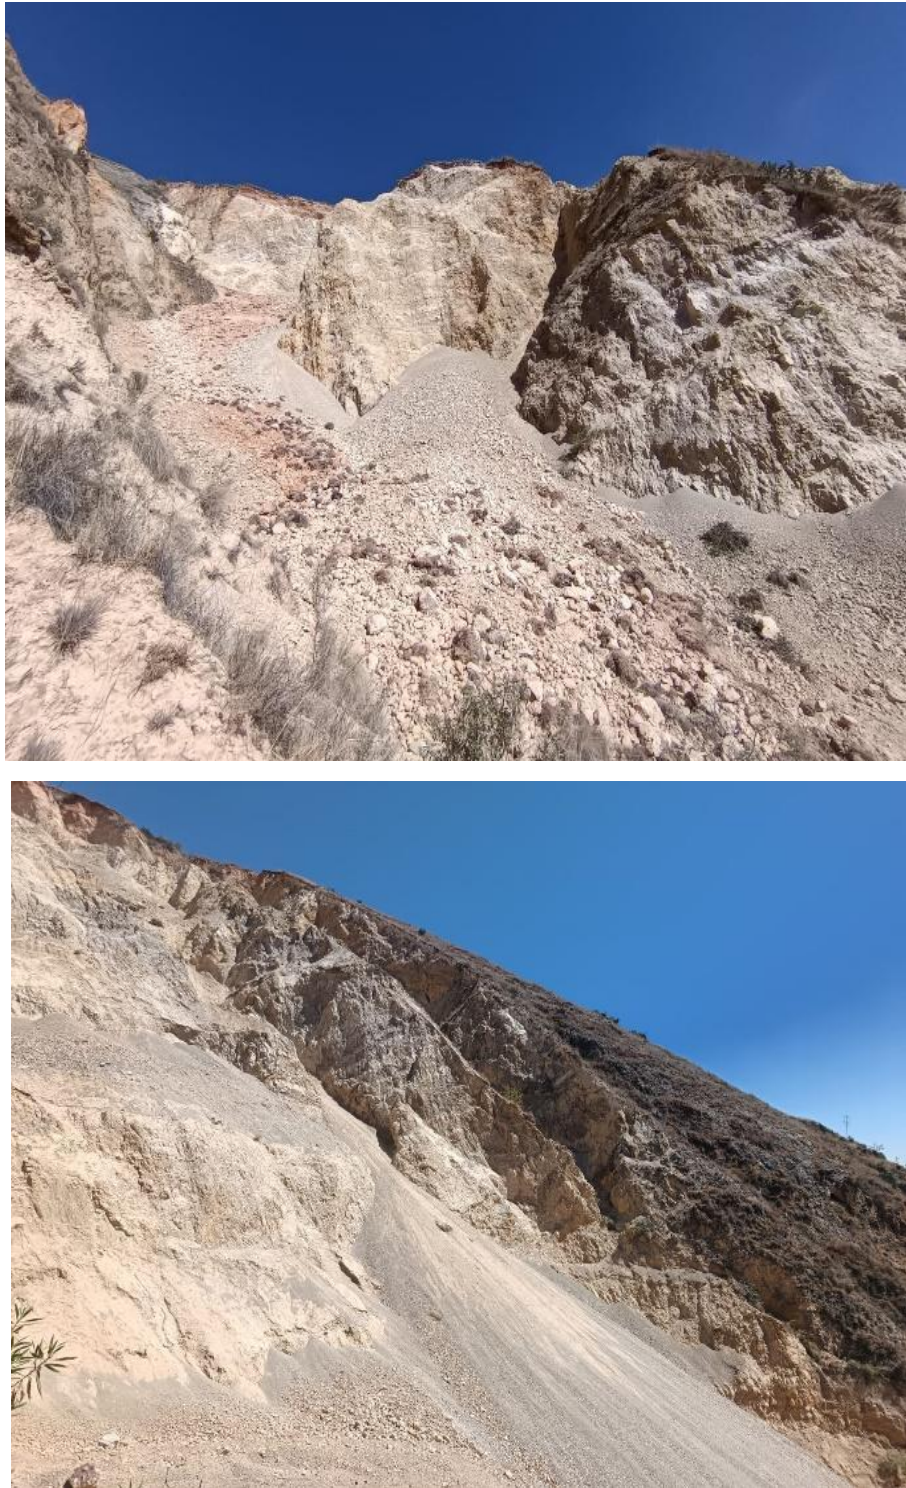
**Figura 6.-** Depósitos de arena de grano medio a fino presentes en los alrededores del Cerro Pucaá en el Barrio Estrellita.

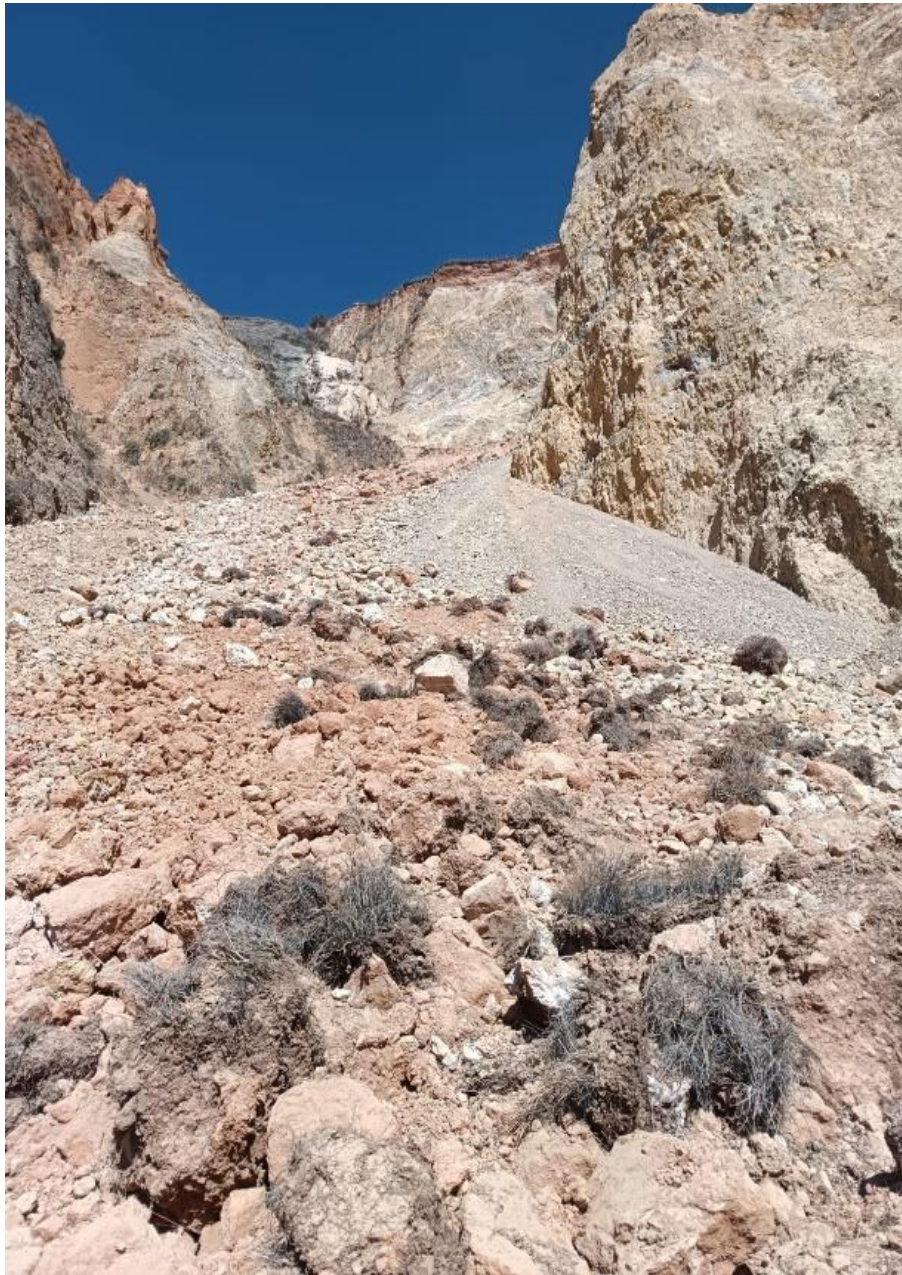
- **Flujos de detritos:** Conformados por arenas arcillosas y clastos angulosos que son arrastrados hacia la parte baja por laderas y cárcavas. Tienen como agentes generadores a las lluvias y a los sacudimientos del suelo producidos por sismos y/o actividades antrópicas (Figura 7).

**Figura 7.-** Zona de flujos en temporada de lluvias extremas en el Cerro Pucaá del Barrio Estrellita.

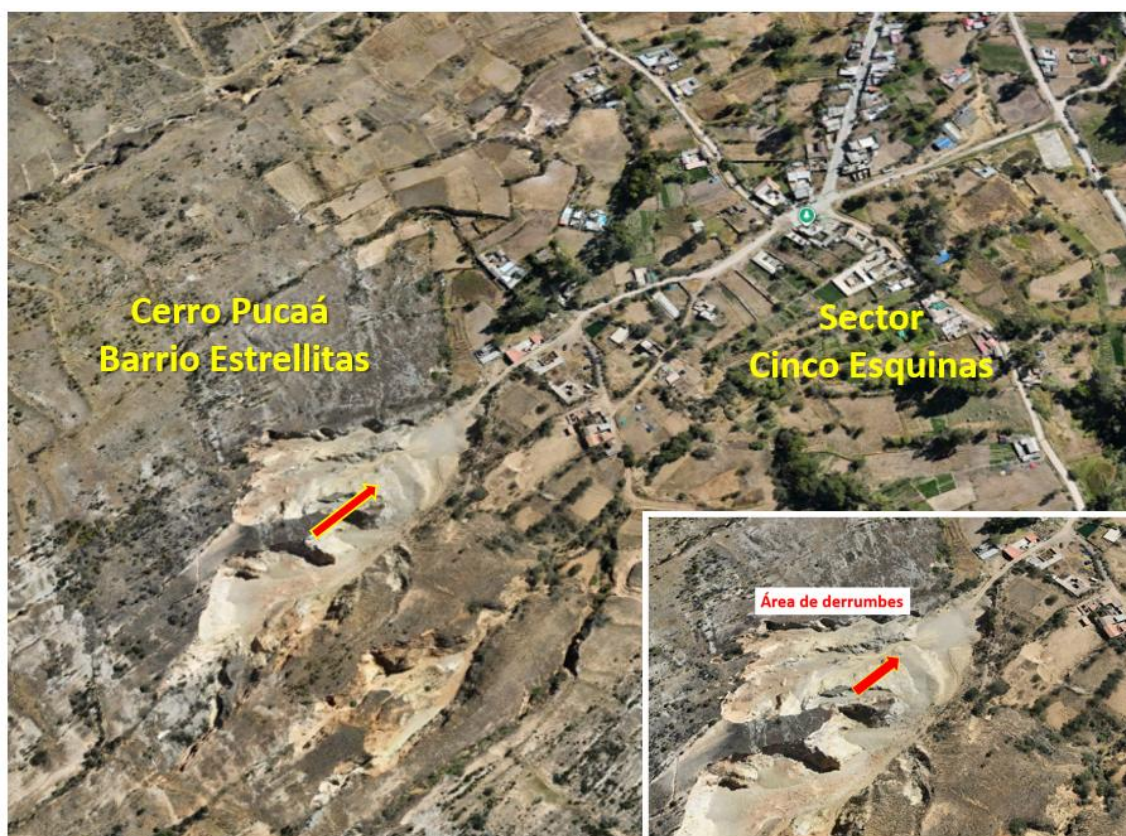
En la Figura 8 se muestra la ubicación espacial del Cerro Pucaá en el Barrio Estrellita, así como la geometría del área conteniendo material inestable compuesto por tierra y piedras (flecha de color rojo), y la ruta vial de trocha que desciende hacia el Sector Cinco Esquinas. Sobre el Cerro Pucaá, el área de suelos inestables y erosionados por el viento y lluvias queda bien definida; además, la presencia de una ruta de acceso para vehículos, indicaría que la población accede para abastecerse de materiales para construcción. Asimismo, la población indica que la caída de piedras y tierra es intermitente en el tiempo generando siempre polvareda, aunque en tiempos de lluvias extremas fluyen, a través de las cárcavas, flujos de barro y agua.

**Figura 8.-** Ubicación geográfica del Cerro Pucaá en Barrio Estrellita y ruta de acceso desde el Sector Cinco Esquinas. La flecha de color rojo indica la ubicación del área de suelos inestables y la dirección que siguen los derrumbes, y flujos en temporadas de lluvias.

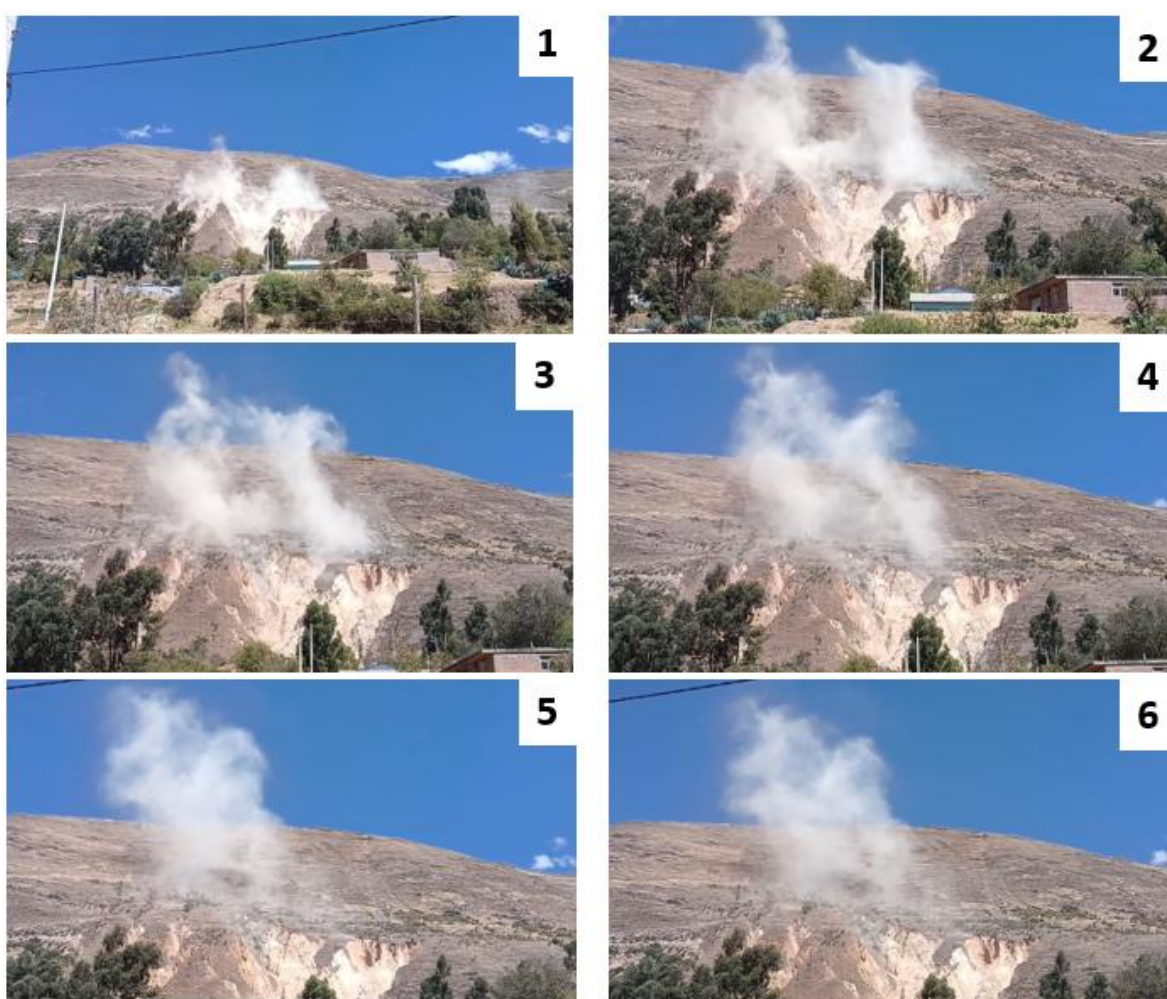
En las Figuras 9 y 10 se muestra secuencias de la ocurrencia de derrumbes generados por el sacudimiento del suelo debido al sismo principal del 18 de julio (M5.4) y de sus réplicas. Por ejemplo, la réplica de magnitud M3.6 ocurrida el día 22 de julio (11:15 hora local), produjo sacudimientos del suelo que provocaron derrumbes en las faldas y cárcavas del Cerro Pucaá en dirección del Sector Cinco Esquinas en Chupuro. Este proceso ha sido recurrente en cada oportunidad que el Cerro Pucaá del Barrio Estrellita era sacudido por la ocurrencia de réplicas.

**Figura 9.-** Secuencia de un derrumbe ocurrido en el Cerro Pucaá en Barrio Estrellita producido por una réplica del sismo del 18 de julio 2026. El derrumbe genera polvareda que se disipa en el tiempo debido a la presencia de vientos.

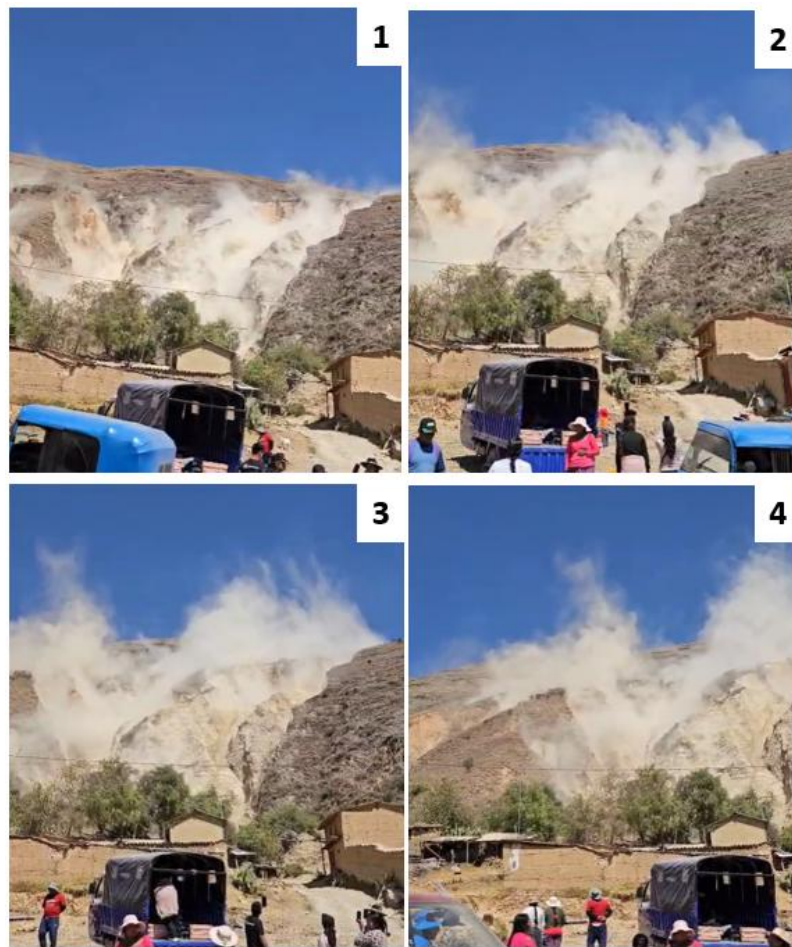
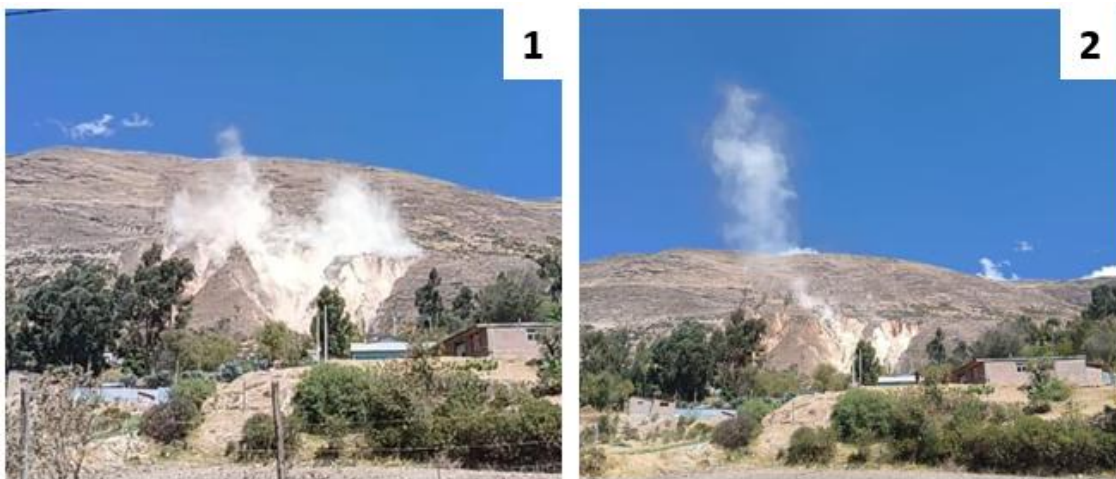
**Figura 10.-** Secuencias del desarrollo de derrumbes en el Cerro Pucaá del Barrio Estrellita producido por réplicas del sismo principal. Ocurrido el derrumbe, se genera polvareda que, al quedar suspendida, en el tiempo se disipa por efectos de los vientos.
