# **INSPECCIÓN GEODINÁMICA EN LA CARRETERA SÍCCHÉZ-AYABACA**

**Distrito de Sícchez y Provincia de Ayabaca**

**Informe Técnico N°008-2021/IGP CIENCIAS DE LA TIERRA SÓLIDA**

Lima – Perú  
Mayo, 2021

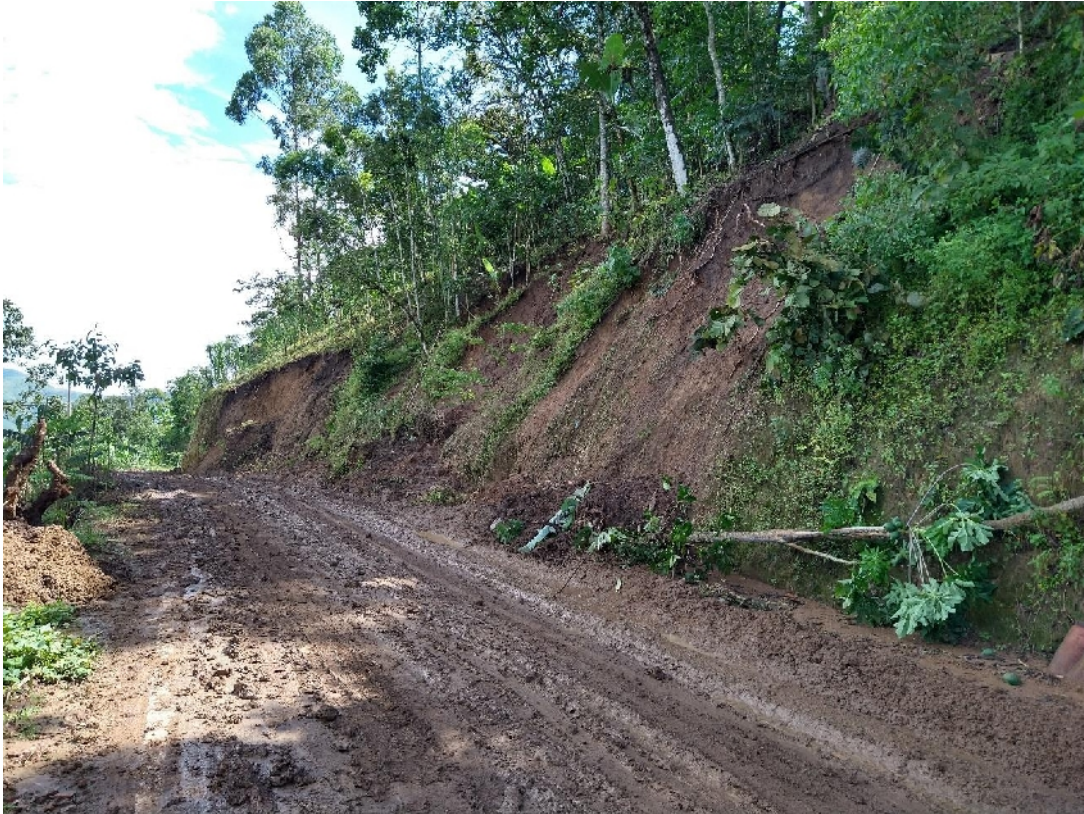
En el área de estudio, los deslizamientos identificados se han producido sobre una ladera de montaña con pendiente superior a  $25^\circ$  conformada por suelos arcillosos que tienen como sustrato rocoso rocas calizas lodolíticas y margas de la Formación La Bocana (Ks-bm). Estos deslizamientos se han producido principalmente por la ocurrencia de precipitaciones pluviales y posiblemente por la influencia del corte de los taludes (predominan con ángulo de inclinación subvertical) durante la construcción de la vía en estudio (Figura 5).

*Figura 5: Taludes conformados por suelos arcillosos de pendiente vertical en los cuales han ocurrido derrumbes y deslizamientos debido a la saturación de los materiales que los conforman, se encuentran cubriendo parte de la vía asfaltada.*

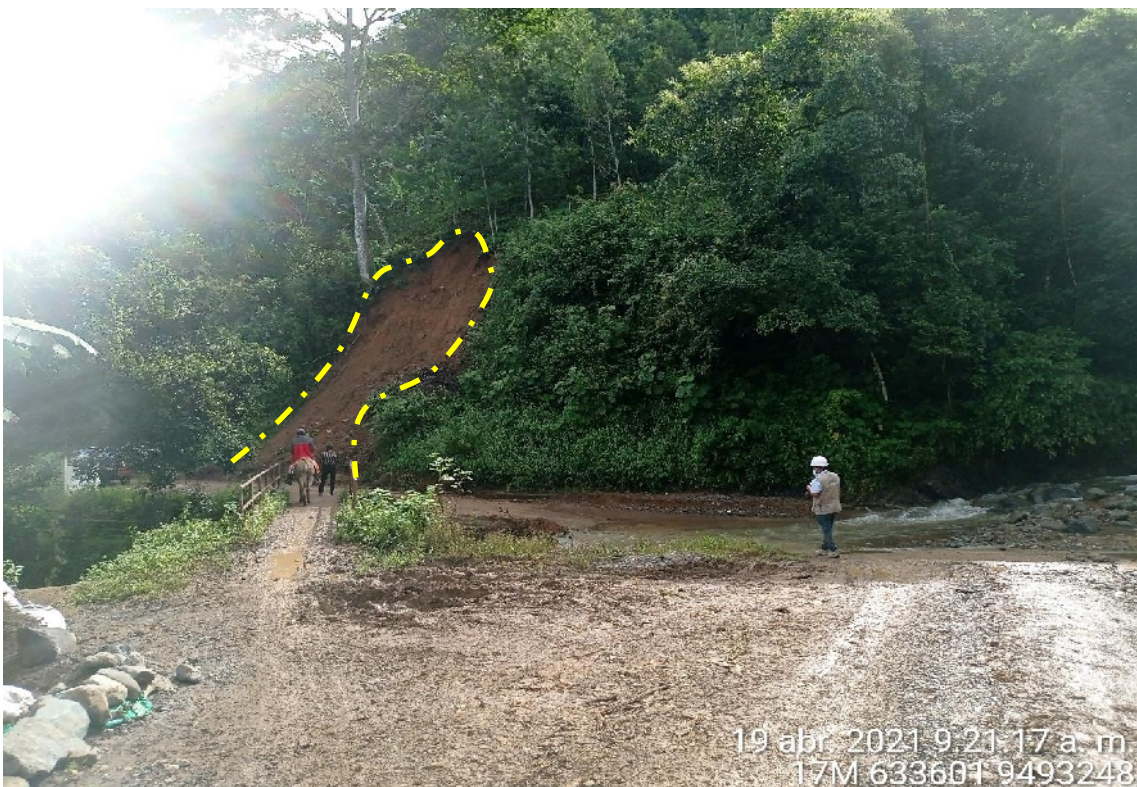
En la ladera contigua al margen derecho de la quebrada Jílili, en las inmediaciones del sector La Ladera y en el sector Lindero, se han identificado deslizamientos generados por la ocurrencia de precipitaciones pluviales que han afectado la vía en estudio (Figuras 6, 7 y 8).

*Figura 6: Movimientos en masa contiguos a la quebrada Jílili debido a la ocurrencia de la precipitación del día 16 de abril del presente año*

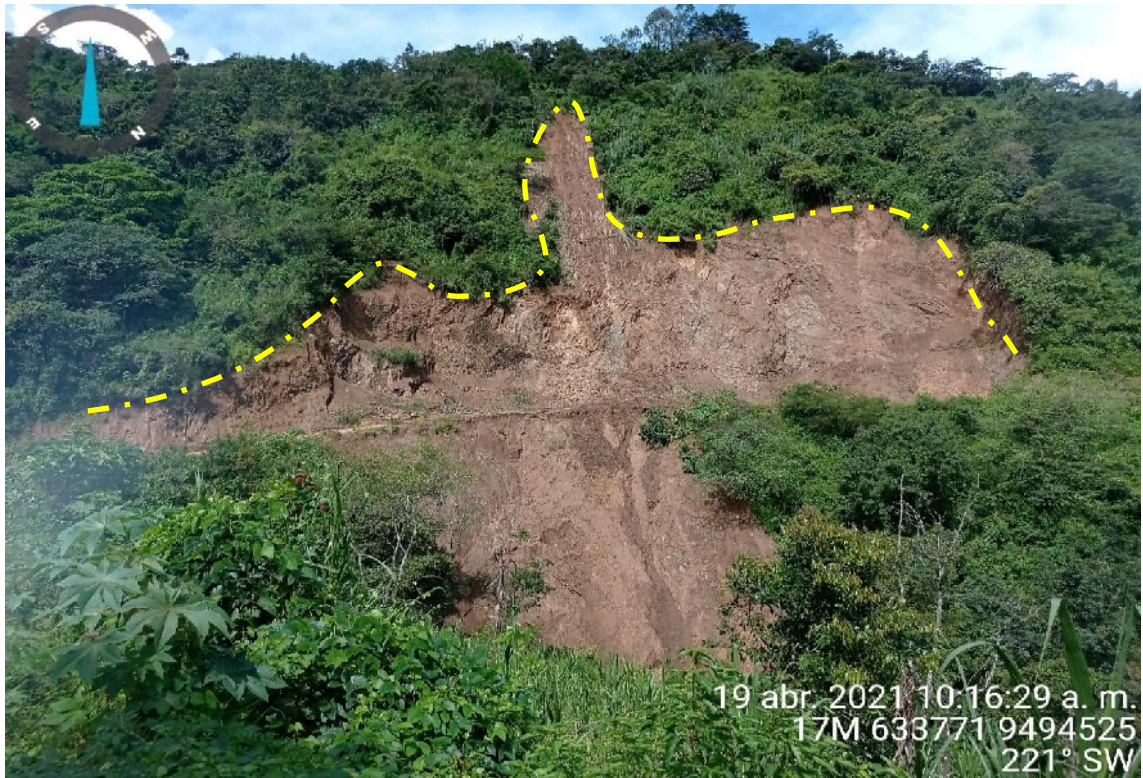
*Figura 7: Deslizamiento en las inmediaciones de la quebrada Las Vegas*

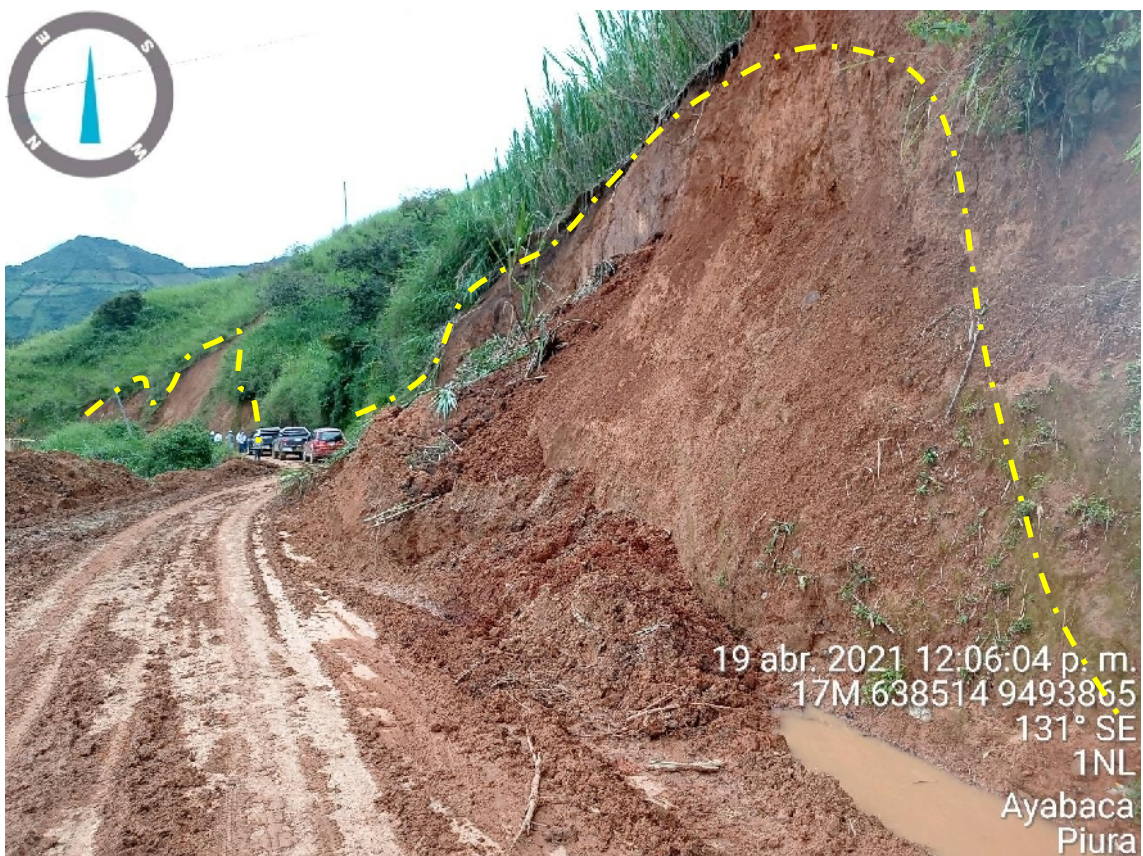
*Figura 8: Deslizamientos en los taludes ubicados en las inmediaciones del sector Linderos, los materiales removidos se encuentran sobre la vía asfaltada.*

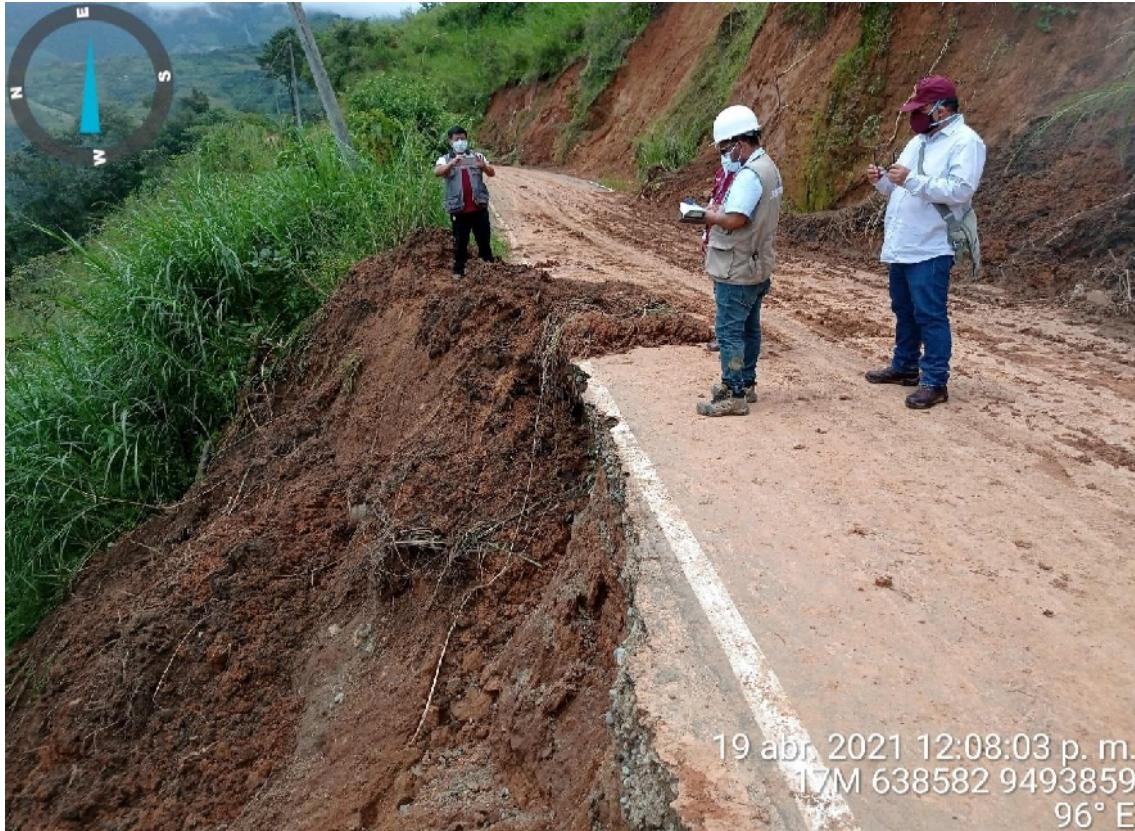
En el área de estudio se han reconocido derrumbes en las inmediaciones de la vía Jililí – Linderos ocasionados por el colapso de algunos tramos de la vía. Su ocurrencia posiblemente sea por la presencia de flujos o escorrentías de agua, así como estructuras de drenaje (pontones) que contribuyen a la erosión de las laderas y posterior derrumbe de la vía afirmada (Figuras 9, 10, 11 y 12).

*Figura 9: Derrumbe de parte del pavimento que conforma la vía en estudio, evidencia de ello es la inclinación del poste de tendido eléctrico*

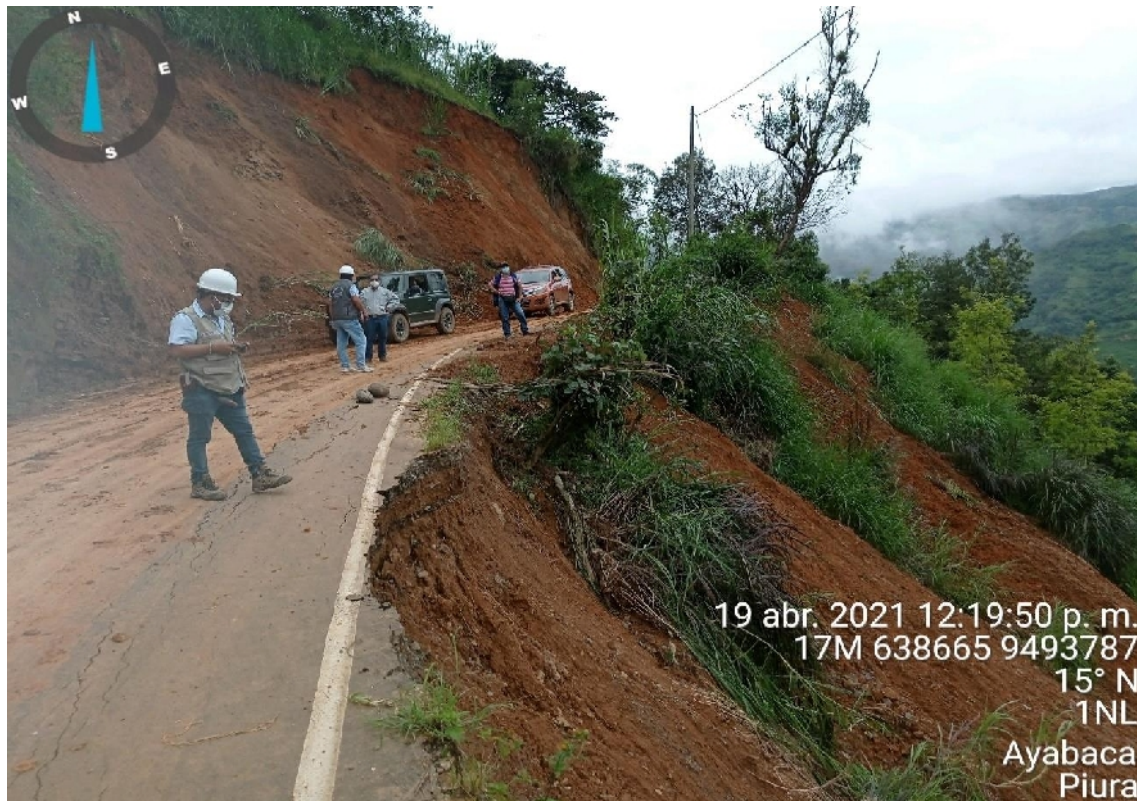
*Figura 10: Derrumbe de parte del pavimento que conforma la vía, además se aprecian grietas que podrían incrementar las dimensiones de este evento.*

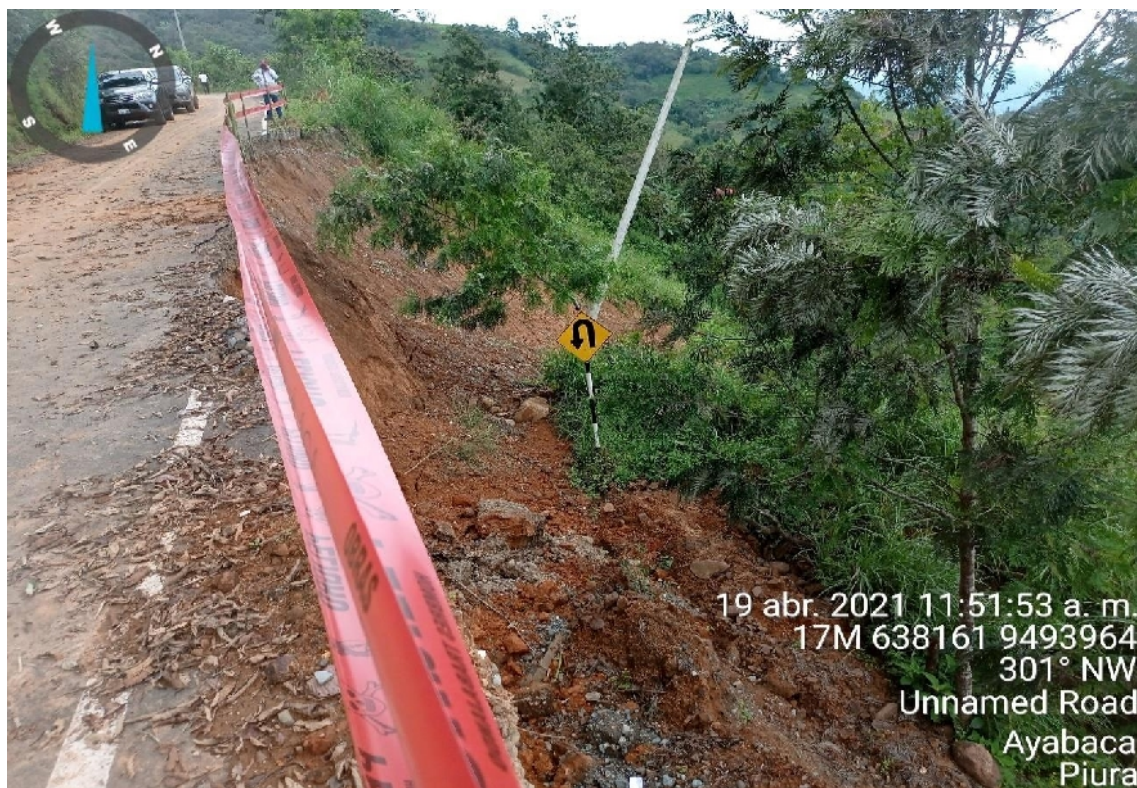
*Figura 11: Derrumbe al costado de vía, en las inmediaciones del sector Monterrico*

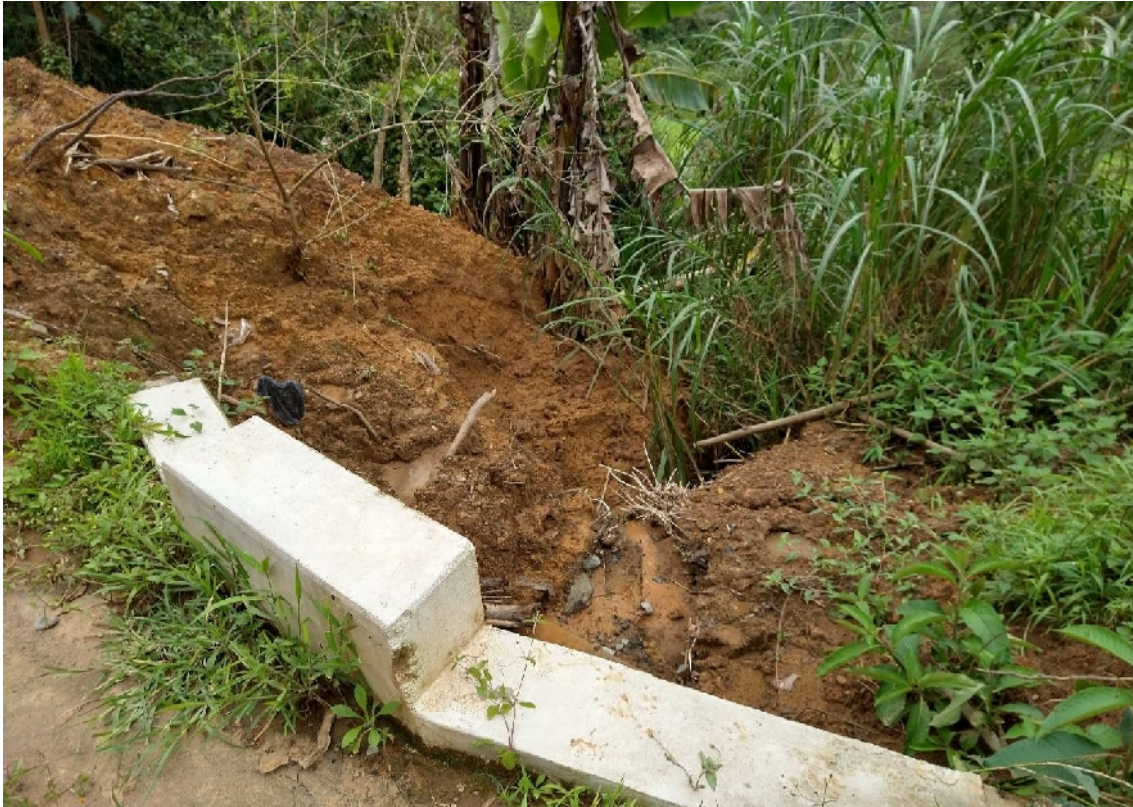
*Figura 12: Flujos de agua encauzados mediante infraestructura de drenaje (pontones) para la derivación del agua pluvial que erosionan los suelos que conforman las laderas y generan derrumbes en la vía*

- Realizar la descolmatación de las quebradas Jílili y Las Vegas en las inmediaciones de la vía en estudio para evitar la generación de flujos e inundaciones aguas abajo.
- Establecer estructuras de coronación (canales) para drenar el agua pluvial de los taludes y así evitar la infiltración del agua sobre los suelos que los conforman.
- Se debe actualizar los análisis de estabilidad de los taludes en la vía Jílili – Linderos, considerando estudios de suelos, topografía y geofísica, a fin de evitar la generación de nuevos movimientos en masa.
- Revestir los sistemas de drenaje a lo largo de toda la vía Jílili – Linderos para evitar la infiltración del agua al subsuelo y afecte el pavimento. El actual sistema de drenaje se encuentra revestido solo en algunos tramos.

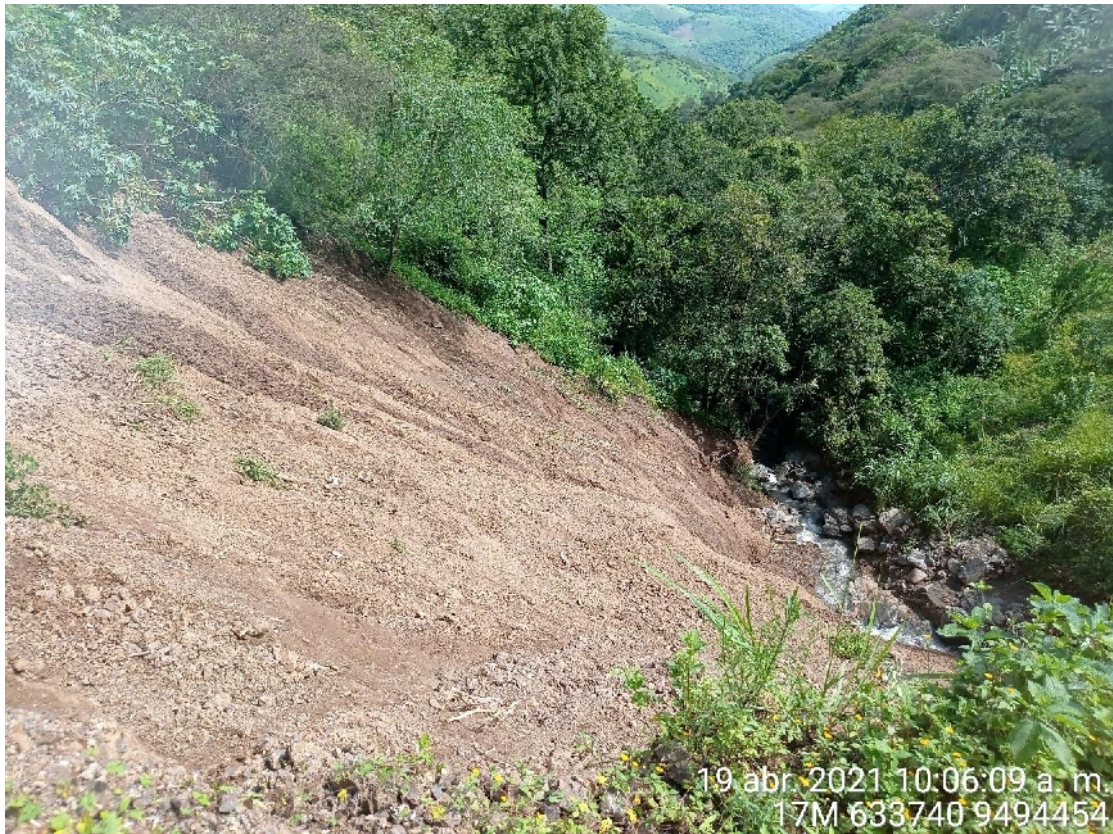
Este tipo de evento ha sido identificado en las inmediaciones del sector Linderos y en la parte baja de la quebrada Las Vegas, debido al impacto del flujo de agua sobre los materiales que conforman la ladera de la montaña (Figuras 13 y 14).

*Figura 13: Erosión fluvial de ladera sobre la cual se asienta la vía Jílili – Linderos, en la parte baja de la quebrada Las Vegas*

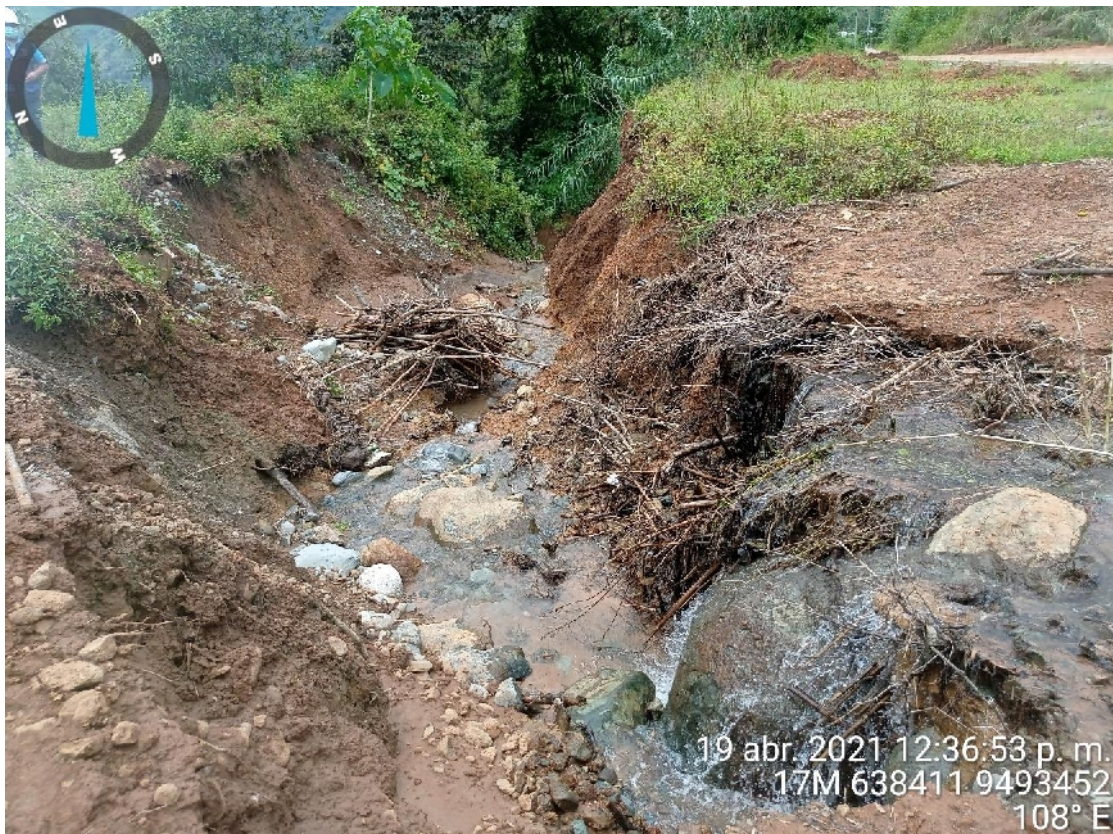
*Figura 14: Erosión fluvial en cauce que drena sus aguas a la quebrada Linderos*

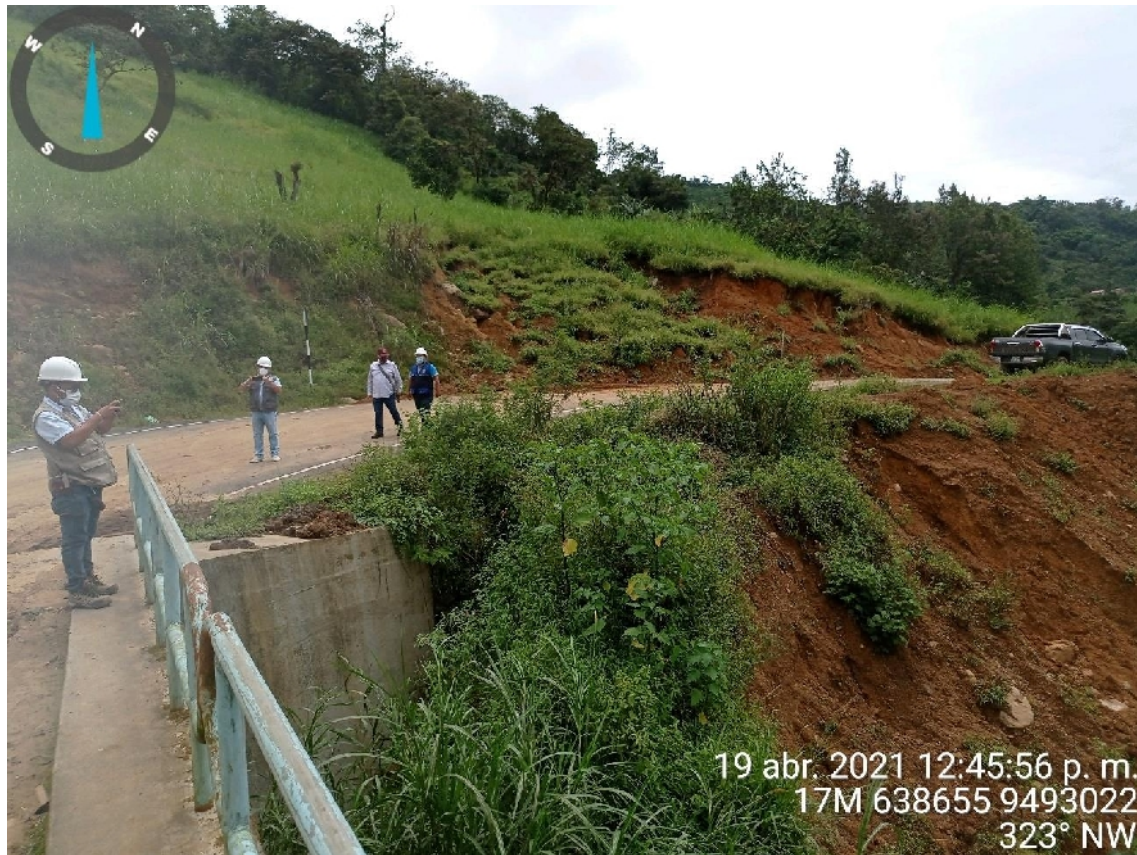
Este tipo de eventos han sido identificados entre el tramo Monterrico – Lindero, y sobre una ladera de montaña conformada por arcillas (Figura 15).

*Figura 15: Reptación de suelos en la ladera ubicada hacia el margen izquierdo de la quebrada Linderos*

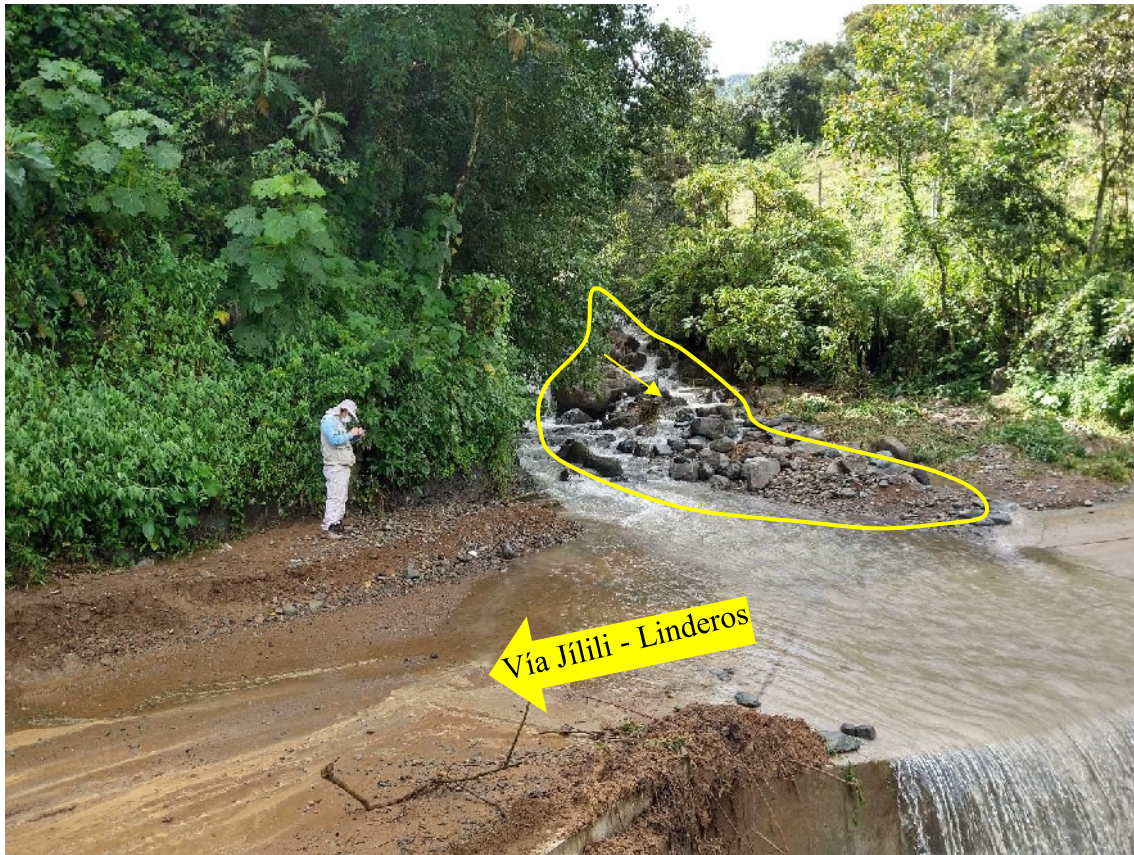
Adicionalmente, se han delimitado zonas susceptibles (áreas con predisposición a la ocurrencia de un evento geodinámico, debido a las condiciones físicas del territorio) a flujos de detritos en las inmediaciones de las quebradas Las Vegas y Jílili, que ante el incremento de las lluvias podrían activarse. Se tiene como evidencia la acumulación de materiales en el cauce de las quebradas (Figura 16).

*Figura 16: Materiales transportados a través del cauce de la quebrada Jilili, zona susceptible a la ocurrencia de flujos de detritos que podrían afectar la vía Jilili - Linderos*
