INSPECCIÓN GEODINÁMICA EN LA LOCALIDAD DE SAPILLICA (Provincia de Ayabaca - Región de Piura)

Informe Técnico N°006-2025/IGP CIENCIAS DE LA TIERRA SÓLIDA

Inspección Geodinámica en la localidad de Sapollica
(Provincia de Ayabaca y Región de Piura)

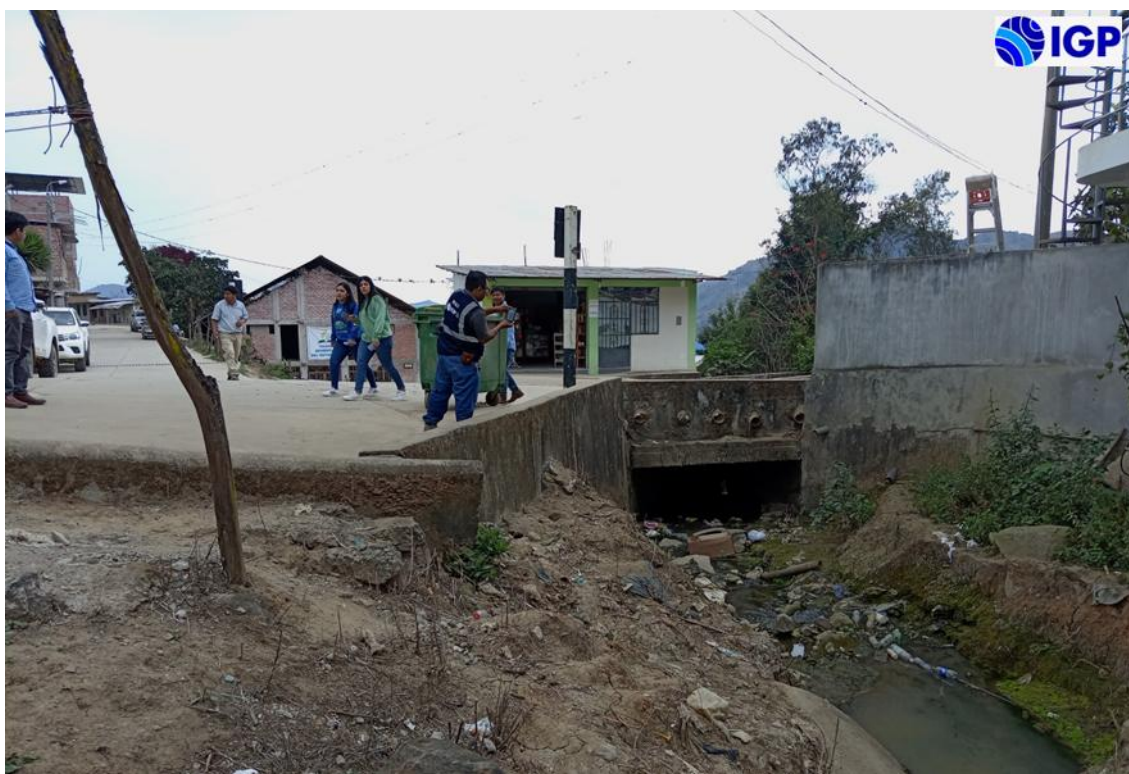
Cauce aluvial: Esta unidad geomorfológica comprende el cauce de las quebradas, es decir, consiste en un canal de corto recorrido y régimen de agua temporal que ha sido excavado por el flujo de agua a través del tiempo. Esta unidad geomorfológica se encuentra conformada por la quebrada Huantur que se sitúa contigua a la institución educativa Sapillica, (Figura 3).

Figura 3.- Unidad geomorfológica cauce aluvial correspondiente a la quebrada Huantur que se localiza en las inmediaciones de la zona urbana de Sapillica

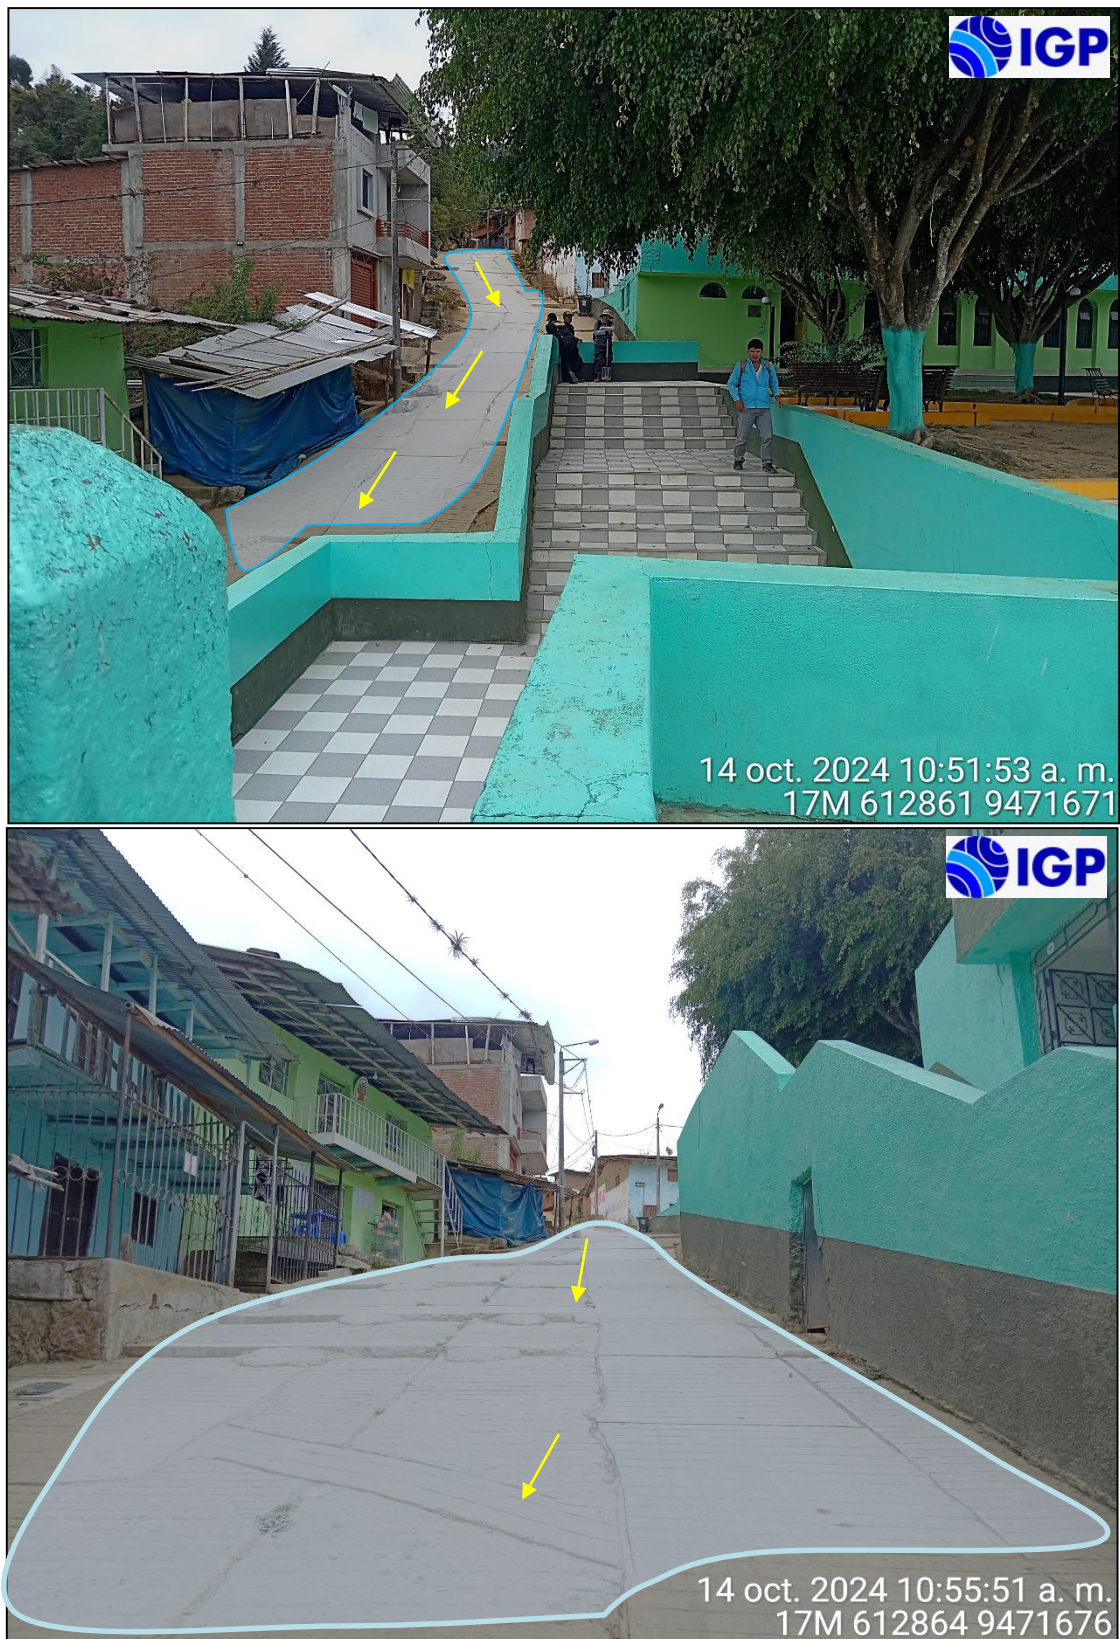
En Sapillica, con el apoyo de representantes de la municipalidad, se reconocieron las zonas (calles e infraestructuras) expuestas a la ocurrencia de inundaciones pluviales, mediante la delimitación de escorrentías superficiales de agua, identificando que, las aguas pluviales discurren desde el cementerio principal de Sapillica, local comunal, parque municipal y finalmente hasta el coliseo deportivo de Sapillica, (Figuras 10 y 11).

Figura 10.- Escorrentía superficial (dirección de flujo en flechas amarillas) de agua proveniente del extremo sur de Sapillica

- Brindar mantenimiento a los sistemas de drenaje pluvial de Sapillica para evacuar las aguas de escorrentía superficial de manera eficiente.
- Limpiar y descolmatar el cauce de la quebrada Huantur para evitar posibles desbordes y flujos hacia la zona urbana, además, se sugiere implementar un sistema de alcantarillado para eliminar las aguas residuales sobre su cauce.
- Evaluar el estado de conservación de la infraestructura del palacio municipal de Sapillica para determinar la seguridad física de la edificación.

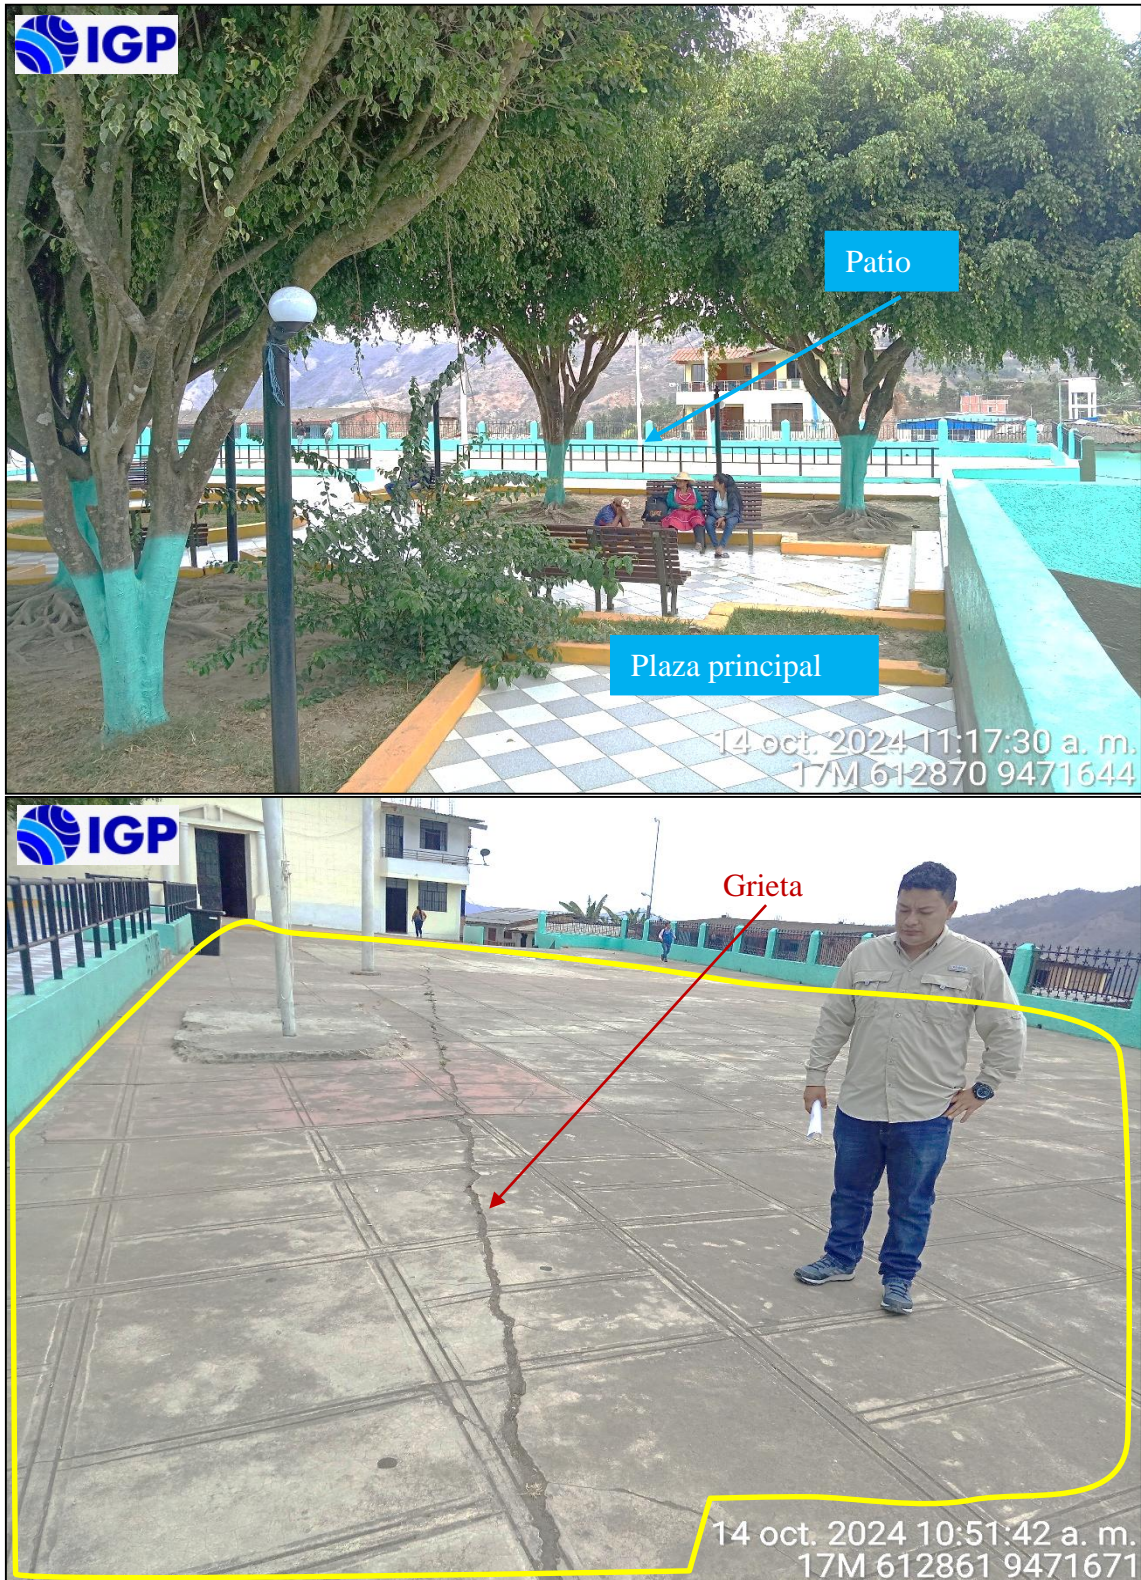
Figura 11.- Plaza de armas de Sapillica y patio afectados por inundaciones pluviales (polígono amarillo) durante los periodos de lluvia intensa, el agua acumulada se infiltra hacia la parte inferior de la losa de concreto y afecta las oficinas del palacio municipal de Sapillica

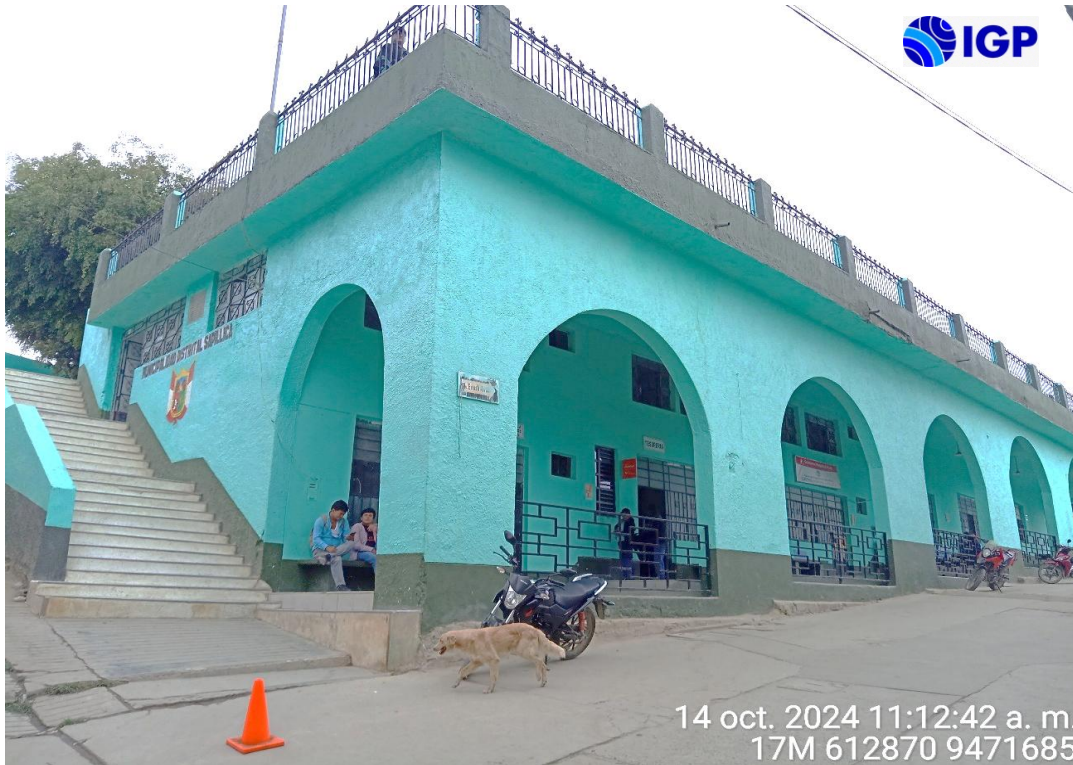
Además, se ha identificado que, producto de la acumulación de agua en el patio situado delante del parque principal, se ha infiltrado agua hacia el primer nivel de la infraestructura, afectando el techo y paredes de las oficinas pertenecientes a la municipalidad de Sapillica, (Figuras 12 y 13).

Figura 12.- Oficinas de la municipalidad distrital de Sapollica del primer y segundo nivel debajo de patio situado delante de parque principal de la ciudad, afectadas por infiltración de agua como efecto de las inundaciones pluviales

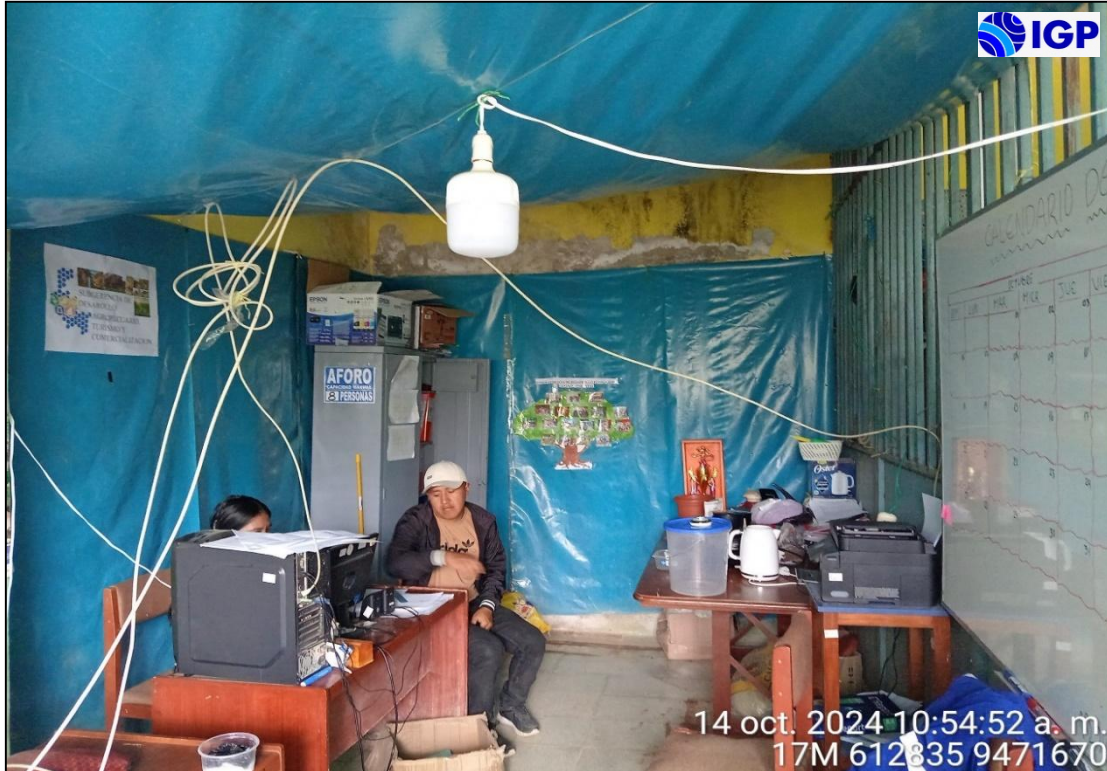
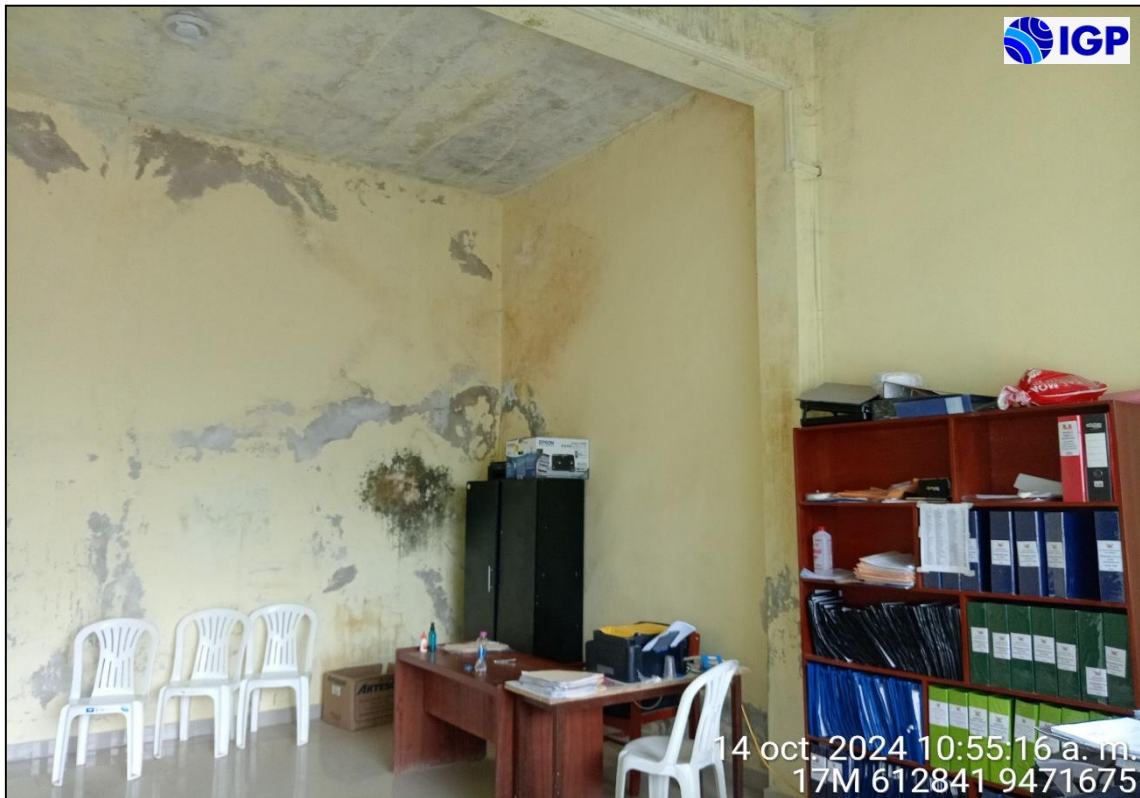
Figura 13.- Las oficinas de la municipalidad distrital de Sapollica presentan paredes y techos humedecidos por la infiltración del agua que podrían afectar equipos y la infraestructura física.

Figura 13.- Continuación.... Las oficinas de la municipalidad distrital de Sapillica presentan paredes y techos humedecidos por la infiltración del agua que podrían afectar equipos y la infraestructura física.

- Producto de la ocurrencia de precipitaciones intensas en Sapillica, se identificaron zonas susceptibles a la ocurrencia de inundaciones pluviales, tal es el caso de viviendas, vías de acceso, parque principal y palacio municipal. Como evidencia se ha reconocido que, la infraestructura de las oficinas de la municipalidad presenta techos y paredes humedecidos, grietas y filtraciones.

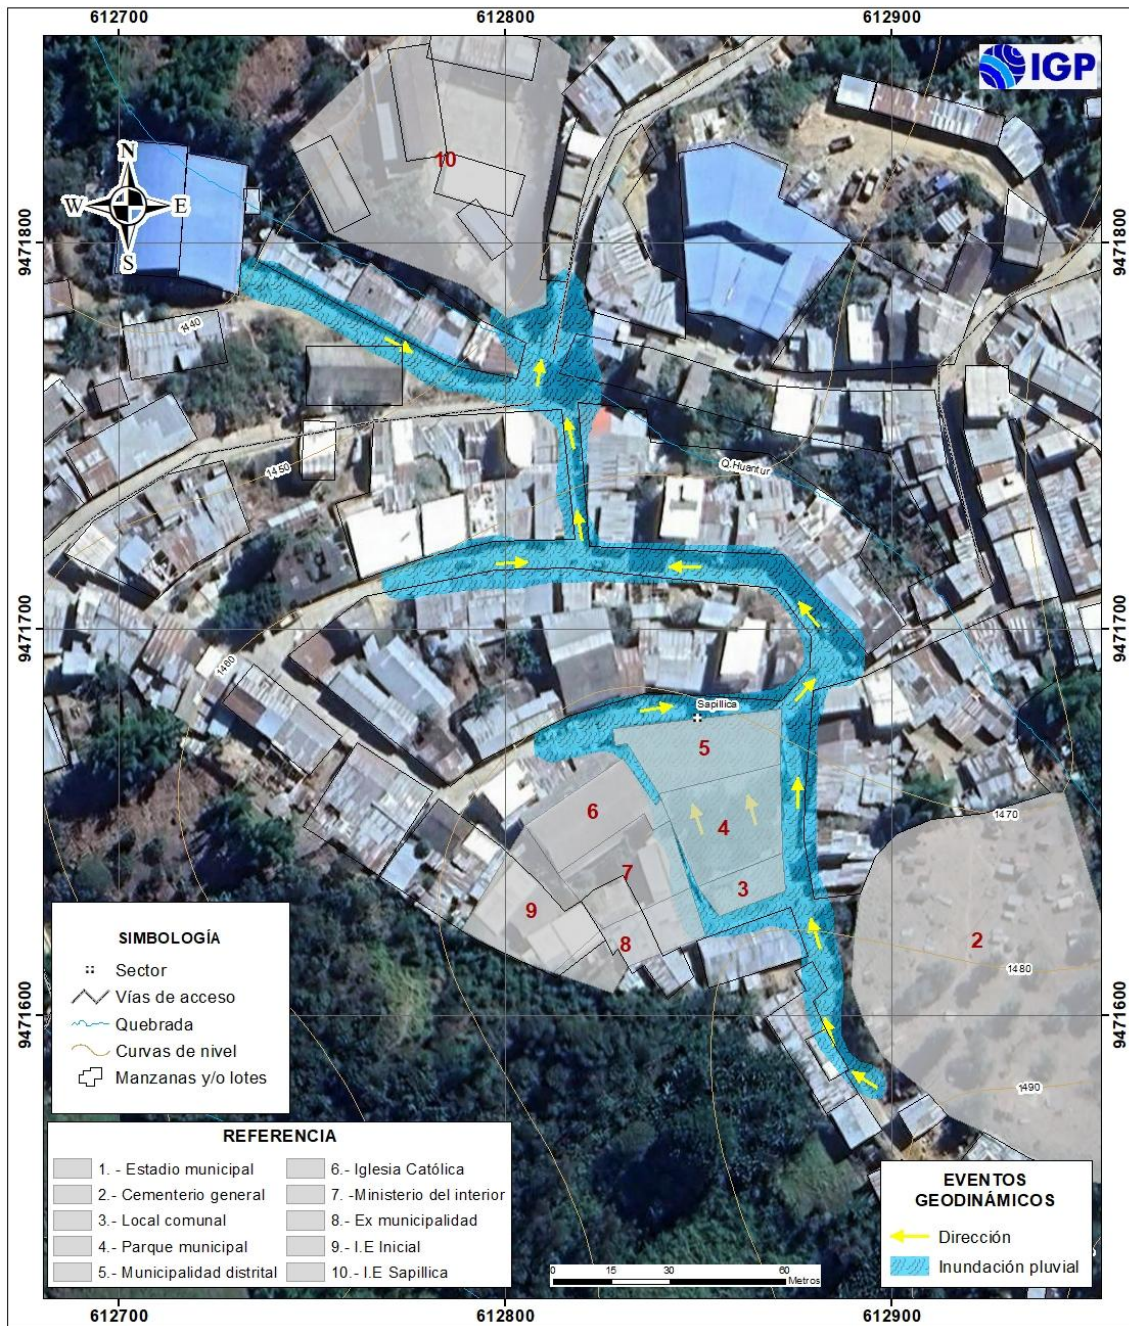
Finalmente, las zonas de inundaciones pluviales identificados en Sapillica se han cartografiado en el mapa de la Figura 14.

Figura 14.- Eventos geodinámicos identificados en las inmediaciones de Sapillica
