Ministerio
del Ambiente

DESPLAZAMIENTOS EN EL ACANTILADO DEL DISTRITO DE SAN ISIDRO DEBIDO AL SISMO DEL 15 DE JUNIO DE 2025

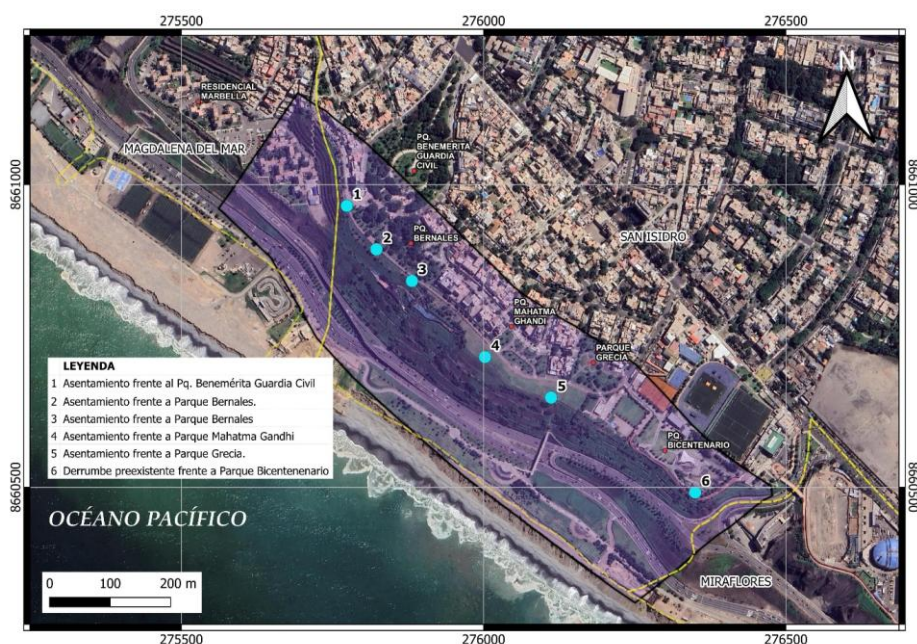
Figura 8. Ubicación de los puntos inspeccionados visualmente en el distrito de San Isidro el 23 de junio de 2025. Los sectores 1, 2 y 3 corresponden a las zonas con asentamientos más notorios en el terreno.

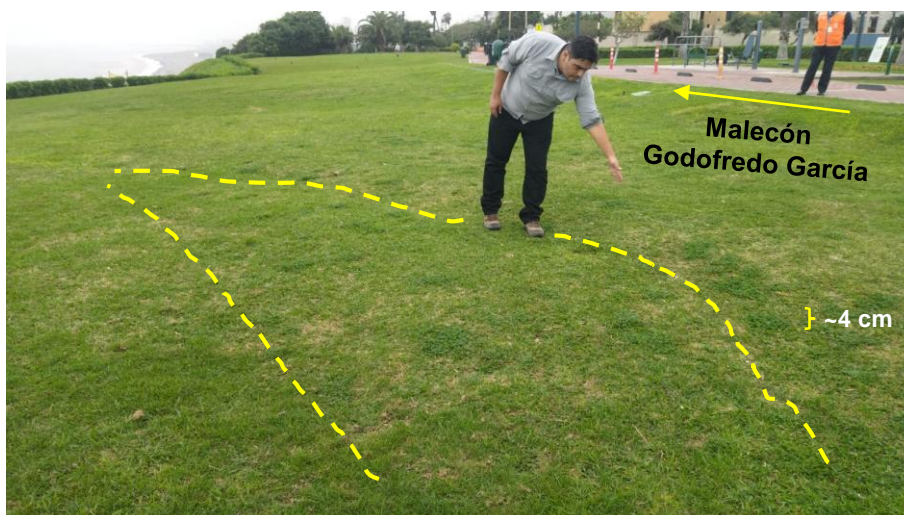
Figura 12. Asentamiento y zonas saturadas identificadas al sur del Parque Mahatma Gandhi, sobre relleno colmatado en zona de antigua quebrada (punto 4 en Figura 8).

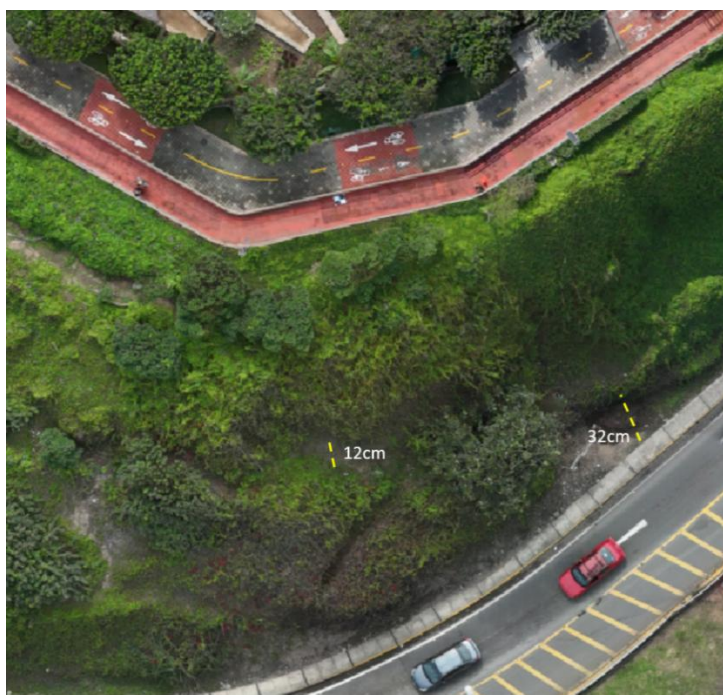
Figura 14. Desprendimientos localizados de hasta 32cm en el talud frente al Parque Bicentenario, (punto 6 en Figura 8).
