EVALUACIÓN GEOFÍSICA DE LA MARGEN IZQUIERDA DEL RÍO RÍMAC (Lima Cercado)

Informe Técnico N°038-2021/IGP CIENCIAS DE LA TIERRA SÓLIDA

Informe Técnico

Evaluación Geofísica de la Margen Izquierda del Río Rímac –Lima Cercado.

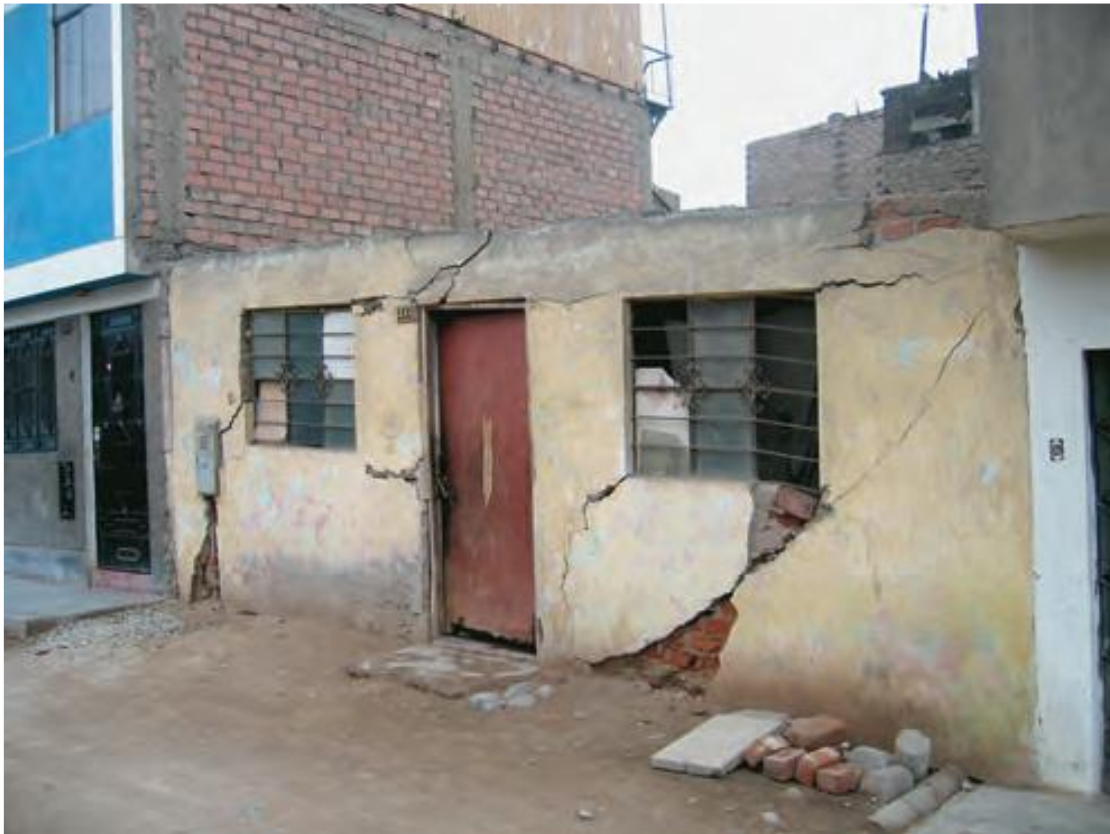
Figura 2. Vivienda dañada ubicada en el AA.HH. 1° de Mayo (Robert y D'Ercole, 2009).

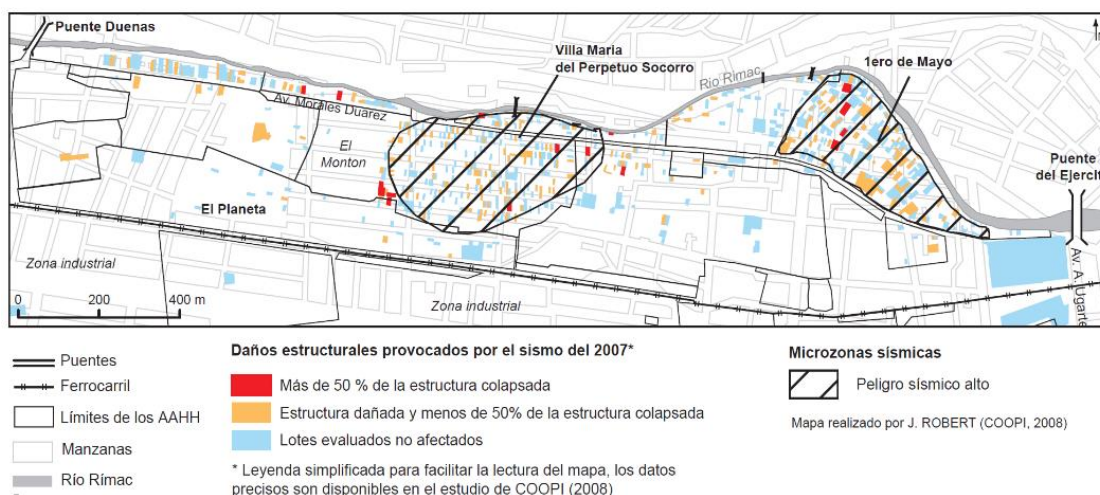
Figura 50. Identificación de los daños estructurales en los AA.HH. Primero de Mayo y Villa María del Perpetuo Socorro, provocados por el sismo del 2007. Mapa realizado por Robert, 2008.

De acuerdo con todo lo analizado, los resultados evidencian que las capas de mayor espesor y compuestas por materiales heterogéneos poco compactos, y que presentaran un complejo comportamiento dinámico ante la ocurrencia de sismos, se encuentran bajo los AA.HH. 1° de Mayo y Villa María del Perpetuo Socorro (Complejo Deportivo Villa María - ex botadero “El Montón”). Según D´Ercole et al (2009), en estas zonas se ha observado los mayores daños en viviendas y personas a raíz del sismo de Pisco del 2007 (M8.0), tal como se observa en la Figura 50. Después de 14 años de

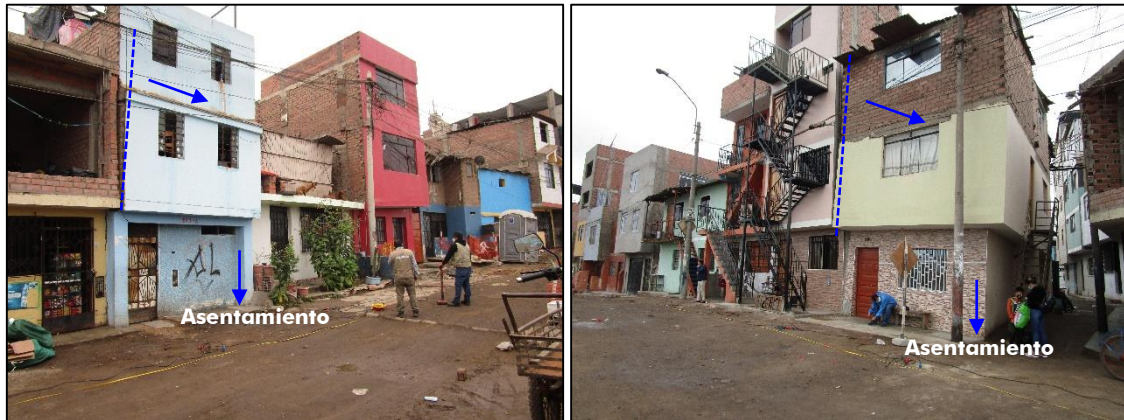
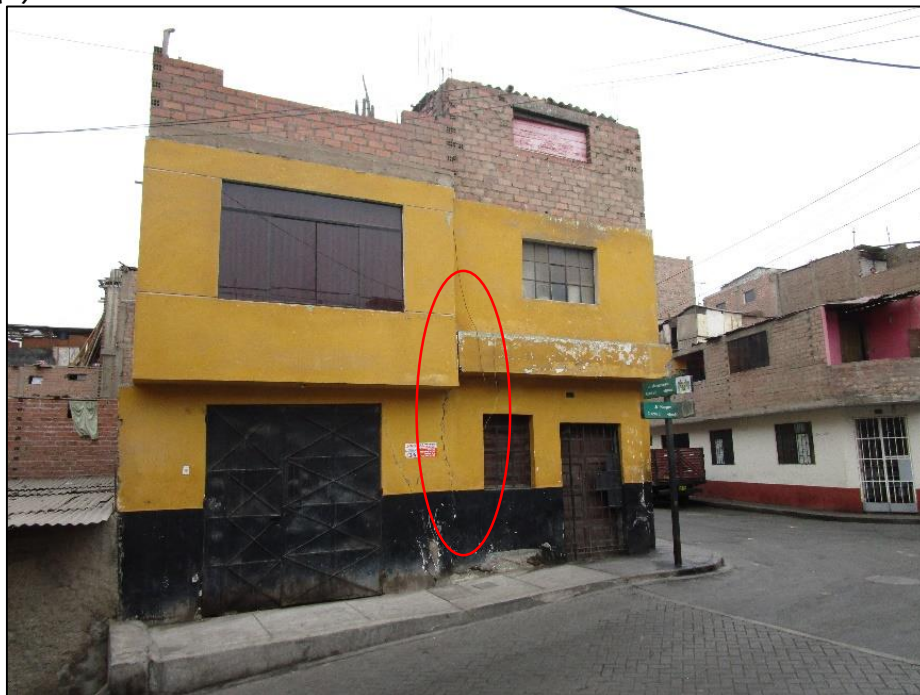
ocurrido este sismo, y durante la adquisición de datos geofísicos para este estudio, adicionalmente se observaron la presencia de muchas viviendas con fisuras en sus paredes y otras inclinadas y/o asentadas con evidentes daños estructurales que podrían desencadenar en su colapso (Figura 51).

Figura 51. Daños en viviendas ubicadas en el AA.HH. 1° De Mayo (a) y la intercepción del Jr. Reque y Ca. Huancarqui, en el AA.HH. Villa María del Perpetuo Socorro (b), por efectos del asentamiento del suelo

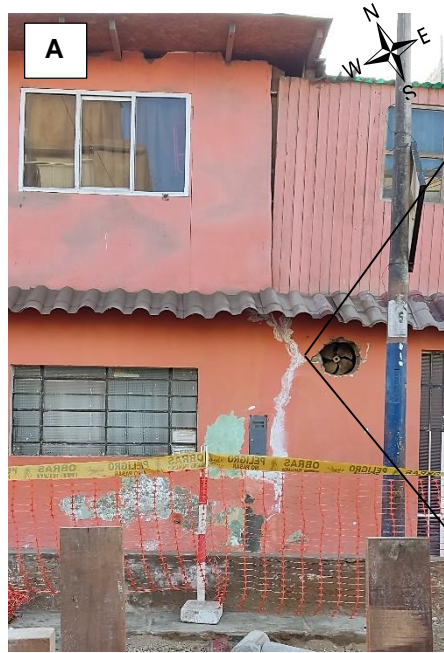
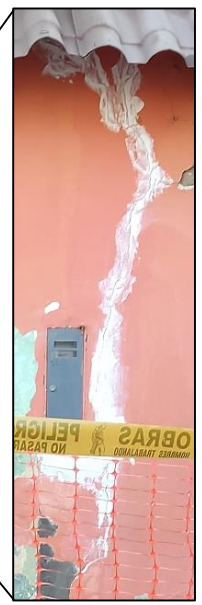
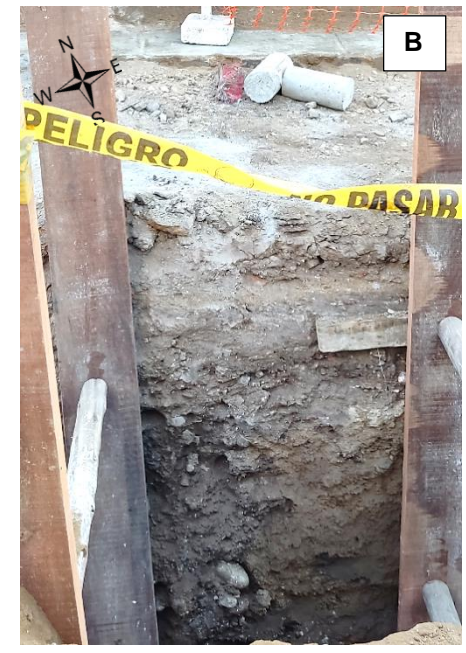
Pto. 02		Ubicación: av. Del Trabajo 398					
Región	Lima	Provincia	Lima	Distrito	Lima Cercado		
Coordenadas UTM							
Zona	18 S WGS-84	Norte (m)	8668530	Este (m)	277043	Elevación (m s. n. m.)	146

- Figura A: Grieta de aproximadamente de 2 m de longitud, la cual ha sido reparada.
- Figura B: Suelo compuesto por material de relleno.

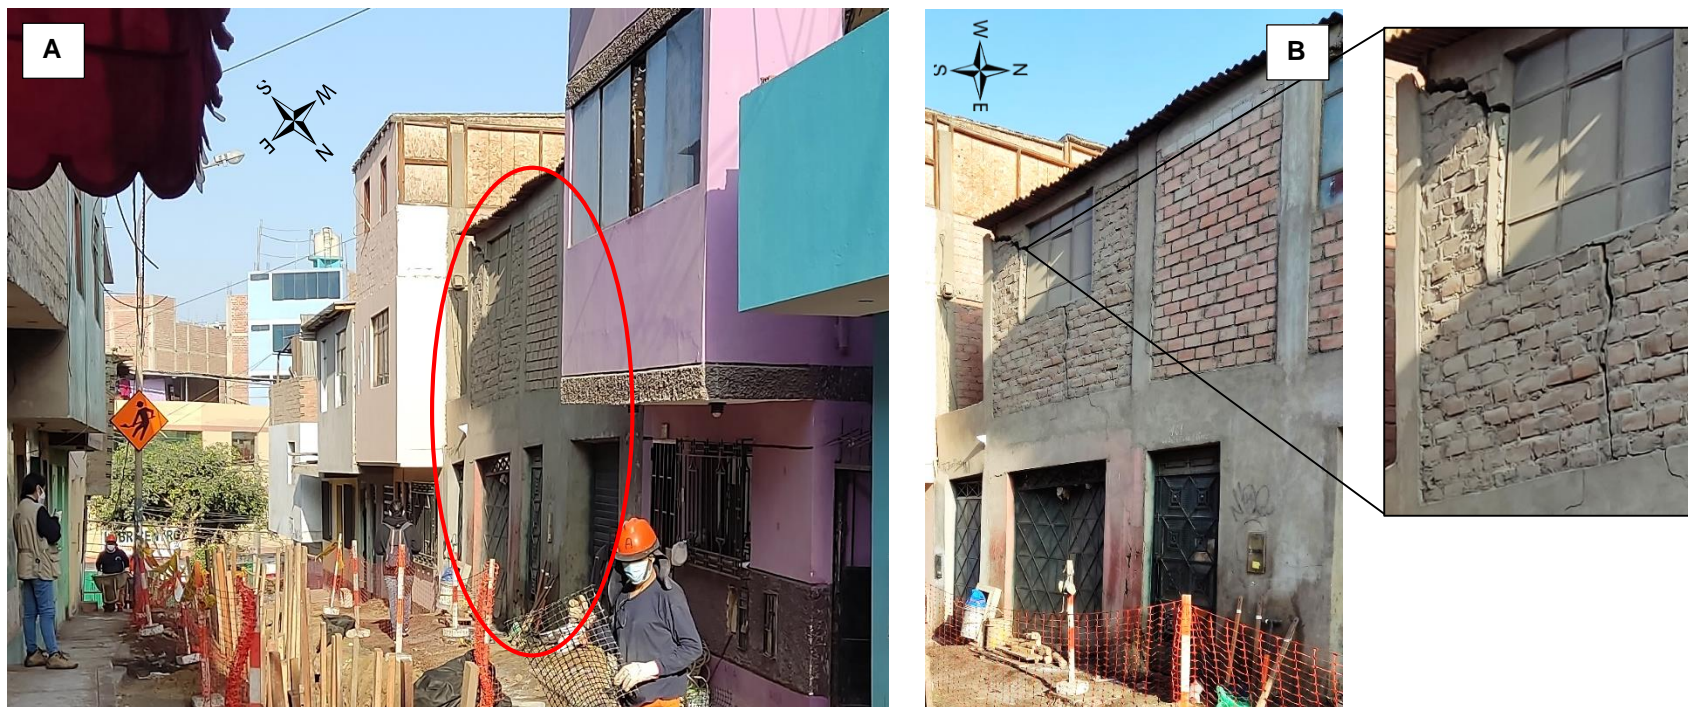
Pto. 08		Ubicación: jr. José Flores 173-C					
Región	Lima	Provincia	Lima	Distrito	Lima Cercado		
Coordenadas UTM							
Zona	18 S WGS-84	Norte (m)	8668359	Este (m)	277151	Elevación (m s. n. m.)	149

- Figura A: Asentamiento diferencial en suelo compuesto por material de relleno antrópico. Hundimiento y agrietamiento de vivienda.
- Figura B: Agrietamiento de la fachada, grietas con longitud de 3 m y abertura de 5 cm (en la parte superior izquierda).

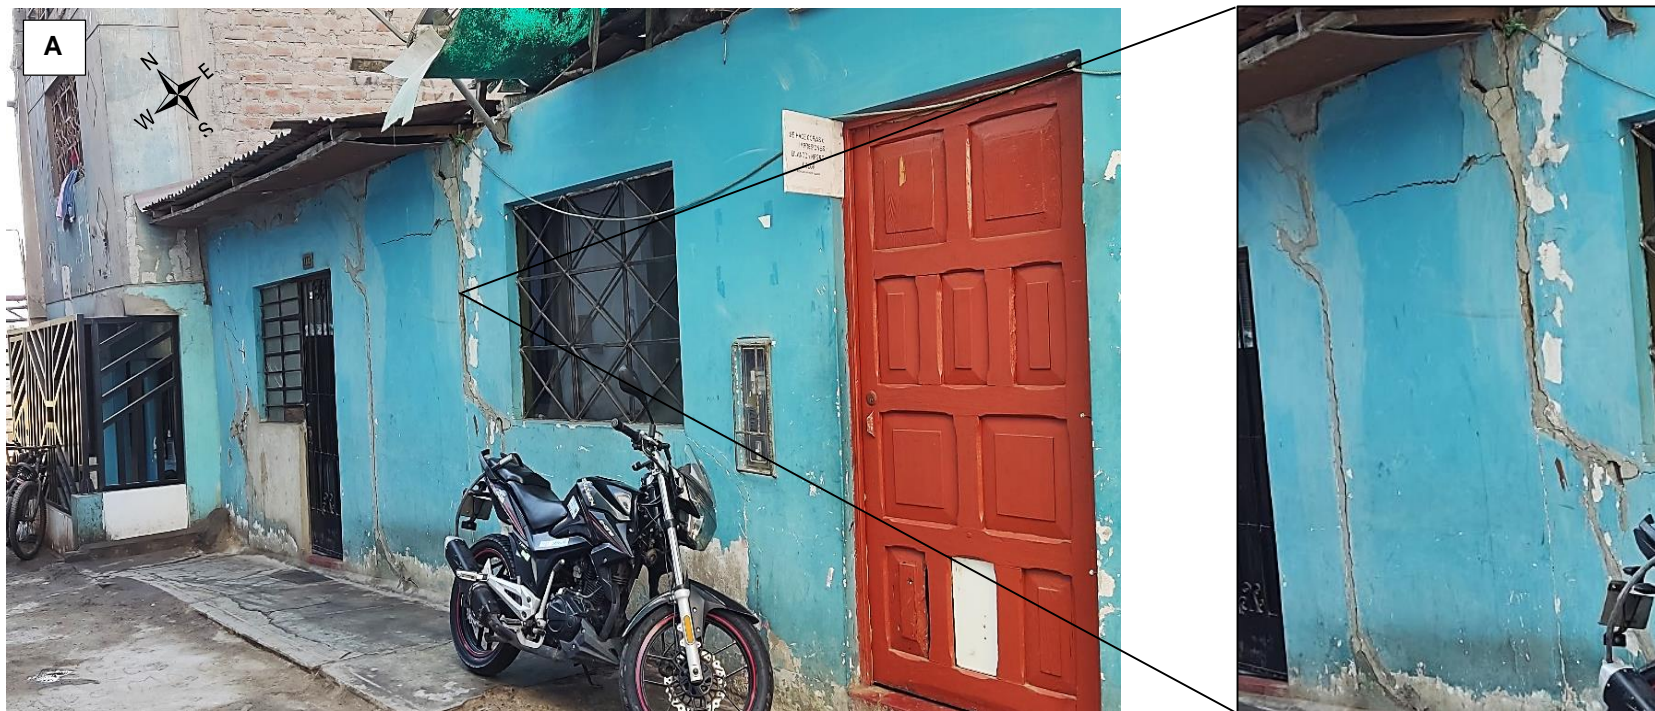
Pto. 11		Ubicación: jr. Florencio Olazo 160					
Región	Lima	Provincia	Lima	Distrito	Lima Cercado		
Coordenadas UTM							
Zona	18 S WGS-84	Norte (m)	8668324	Este (m)	277223	Elevación (m s. n. m.)	149

- Figura A: Asentamiento diferencial en suelo compuesto por material de relleno antrópico. Agrietamiento de vivienda, con longitud entre 1 y 4 m, y aberturas hasta de 1 cm.

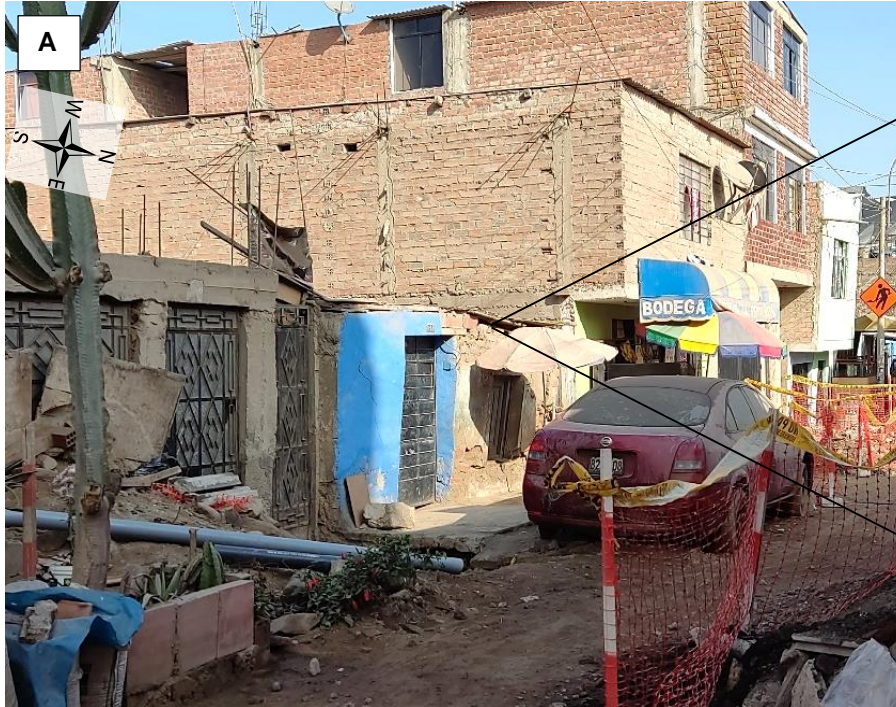
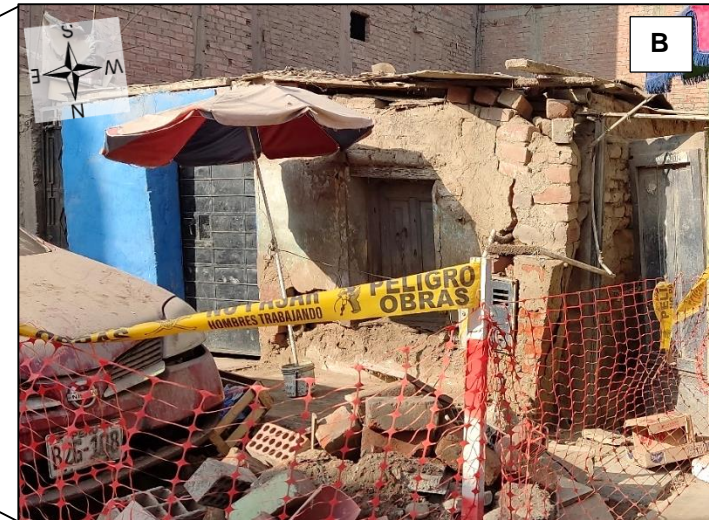
- Figura A: Asentamiento diferencial por suelo compuesto por relleno antrópico, se observa el hundimiento e inclinación de la vivienda.
- Figura B: Agrietamiento y deterioro del material de construcción de la vivienda.

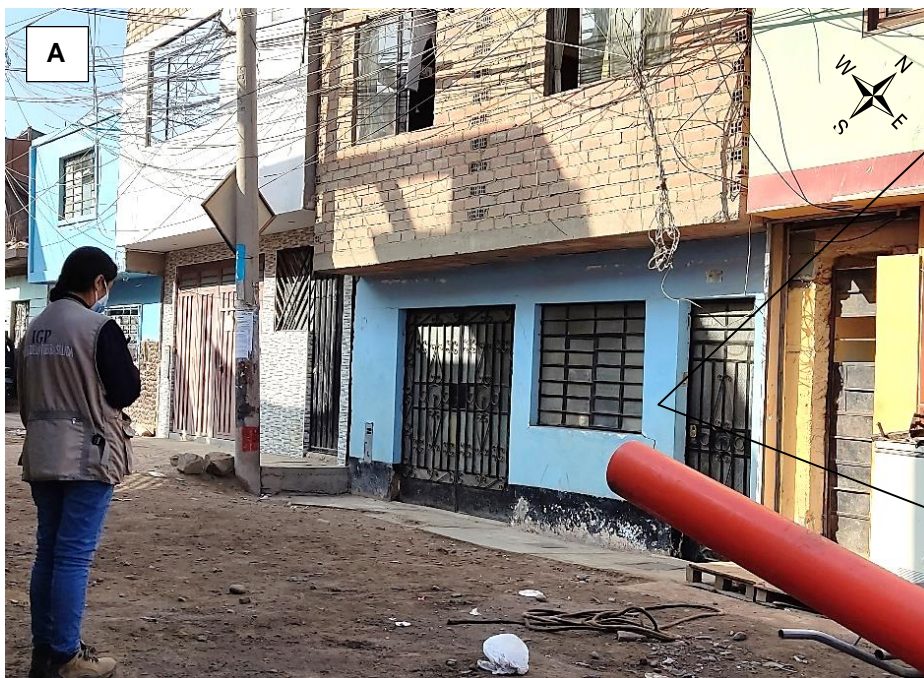
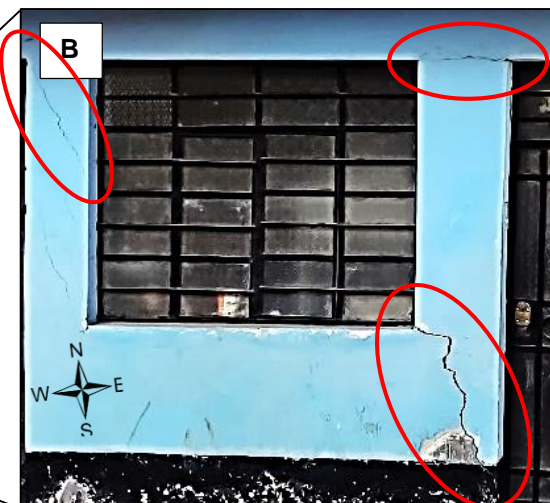
- Figura A: Asentamiento diferencial en suelo compuesto por material de relleno antrópico.
- Figura B: Agrietamiento de vivienda, con longitudes entre 0.5 y 1 m, y aberturas hasta de 1 cm.

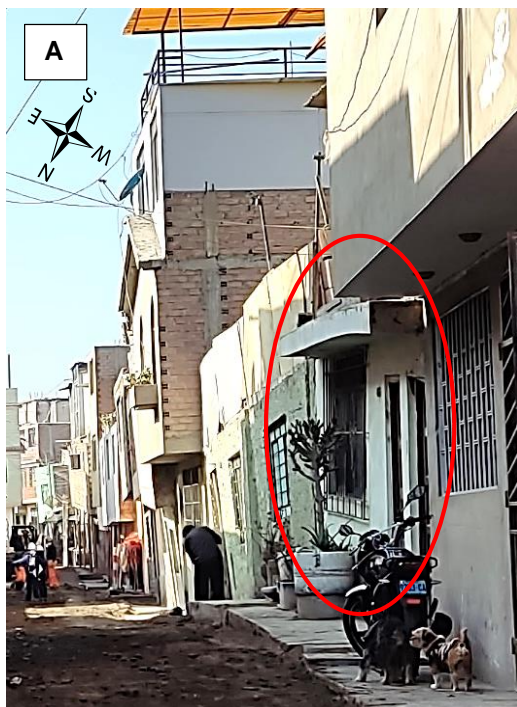
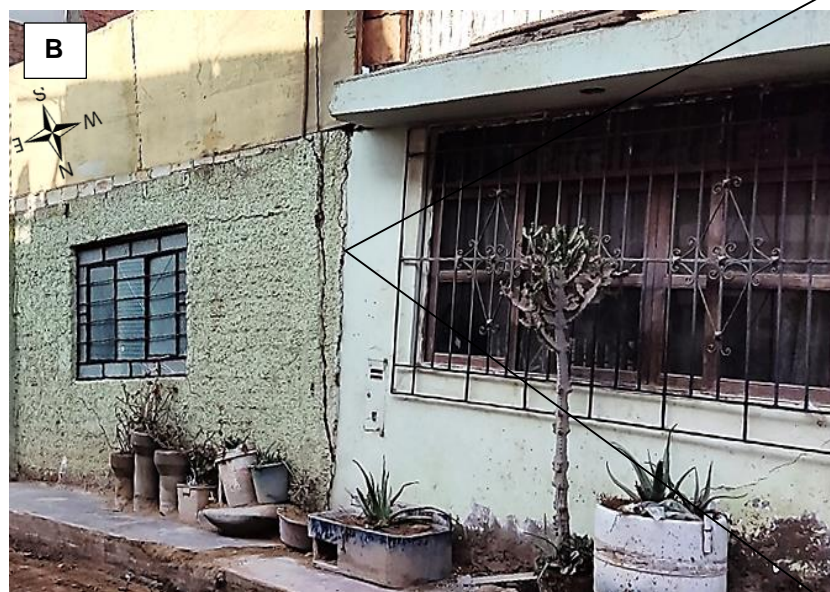
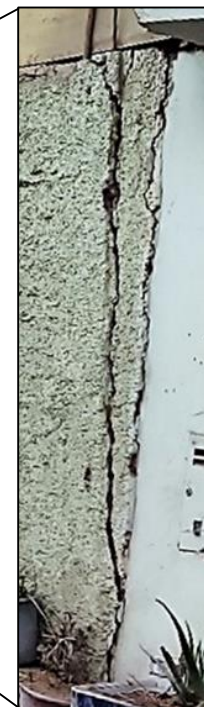
- Figura A: Asentamiento diferencial en suelo compuesto por material de relleno antrópico. Hundimiento e inclinación de vivienda.
- Figura B: Agrietamiento de vivienda, con longitudes entre 4 m, y aberturas hasta de 1 cm.

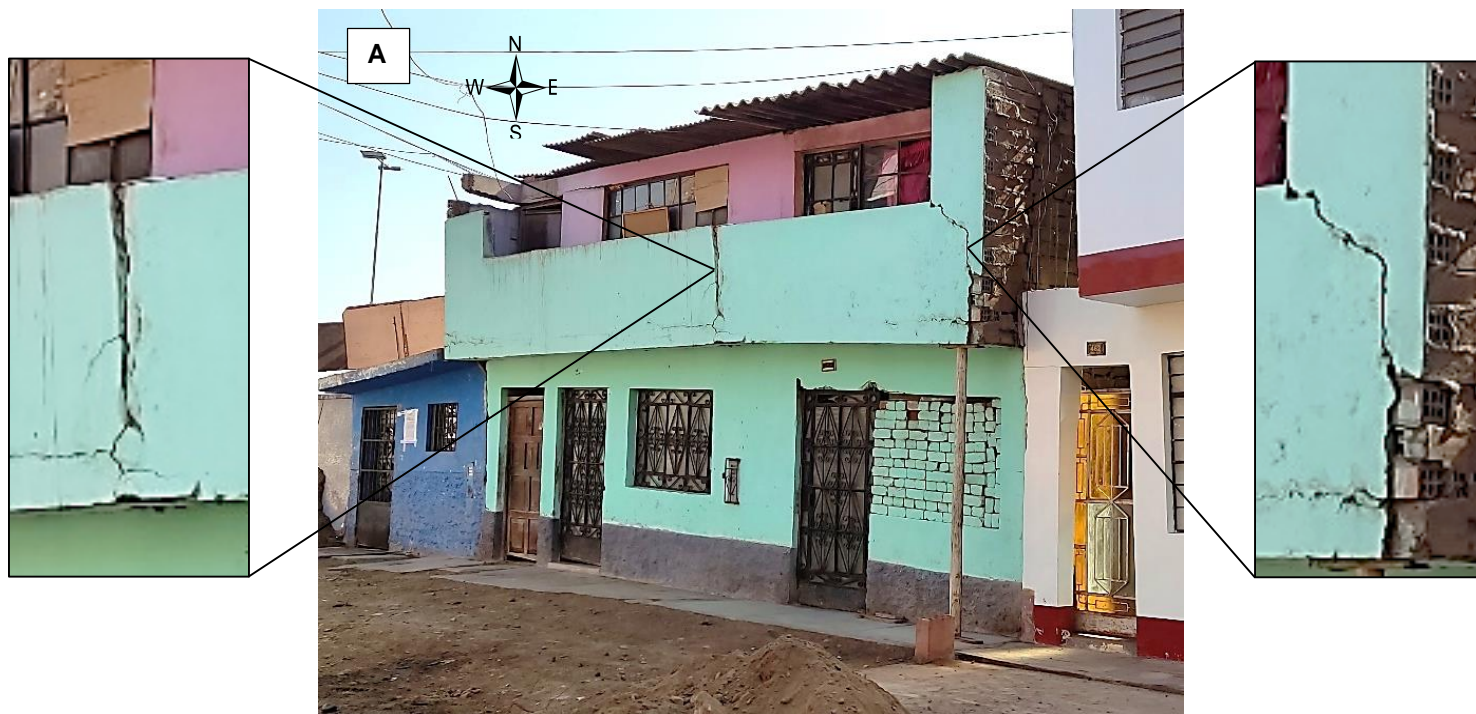
- Figura A: Asentamiento diferencial en suelo compuesto por material de relleno antrópico. Agrietamiento de vivienda, con longitudes entre 1 y 2 m, y aberturas hasta de 5 cm (balcón del segundo piso).

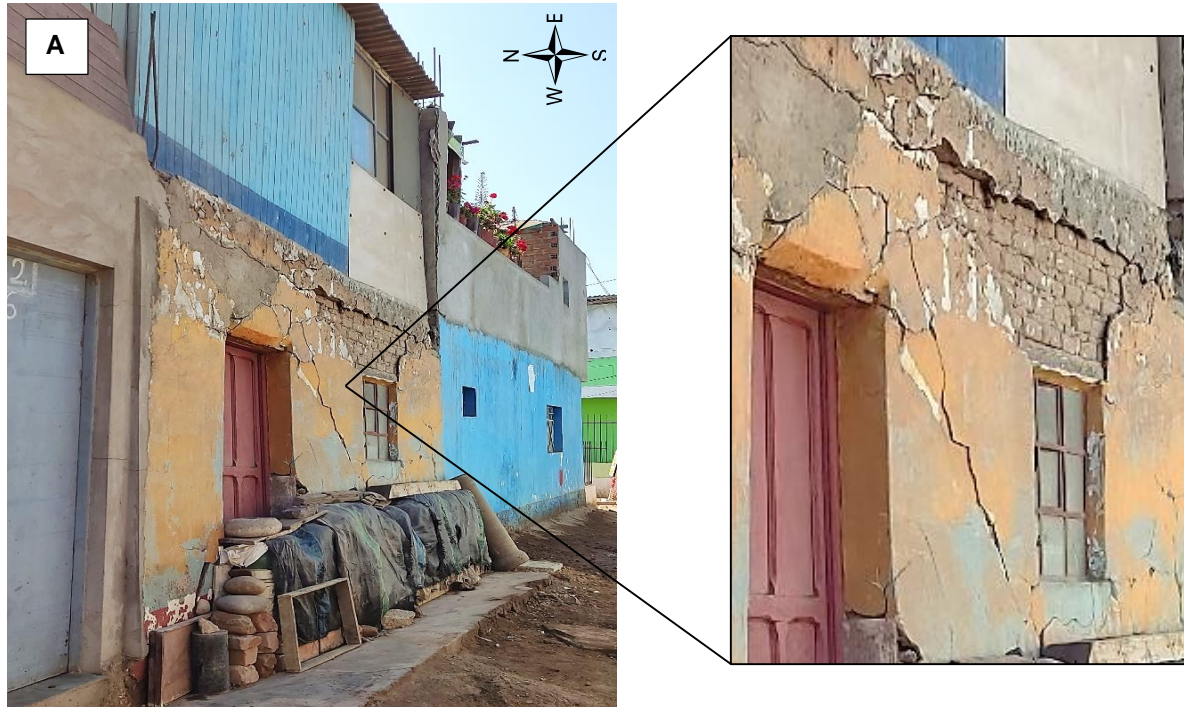
Pto. 23		Ubicación: jr. Federico Sotomayor 356					
Región	Lima	Provincia	Lima	Distrito	Lima Cercado		
Coordenadas UTM							
Zona	18 S WGS-84	Norte (m)	8668440	Este (m)	277037	Elevación (m s. n. m.)	148

- Figura A: Asentamiento diferencial en suelo compuesto por material de relleno antrópico. Agrietamiento de vivienda, con diversas longitudes y aberturas hasta de 1 cm.

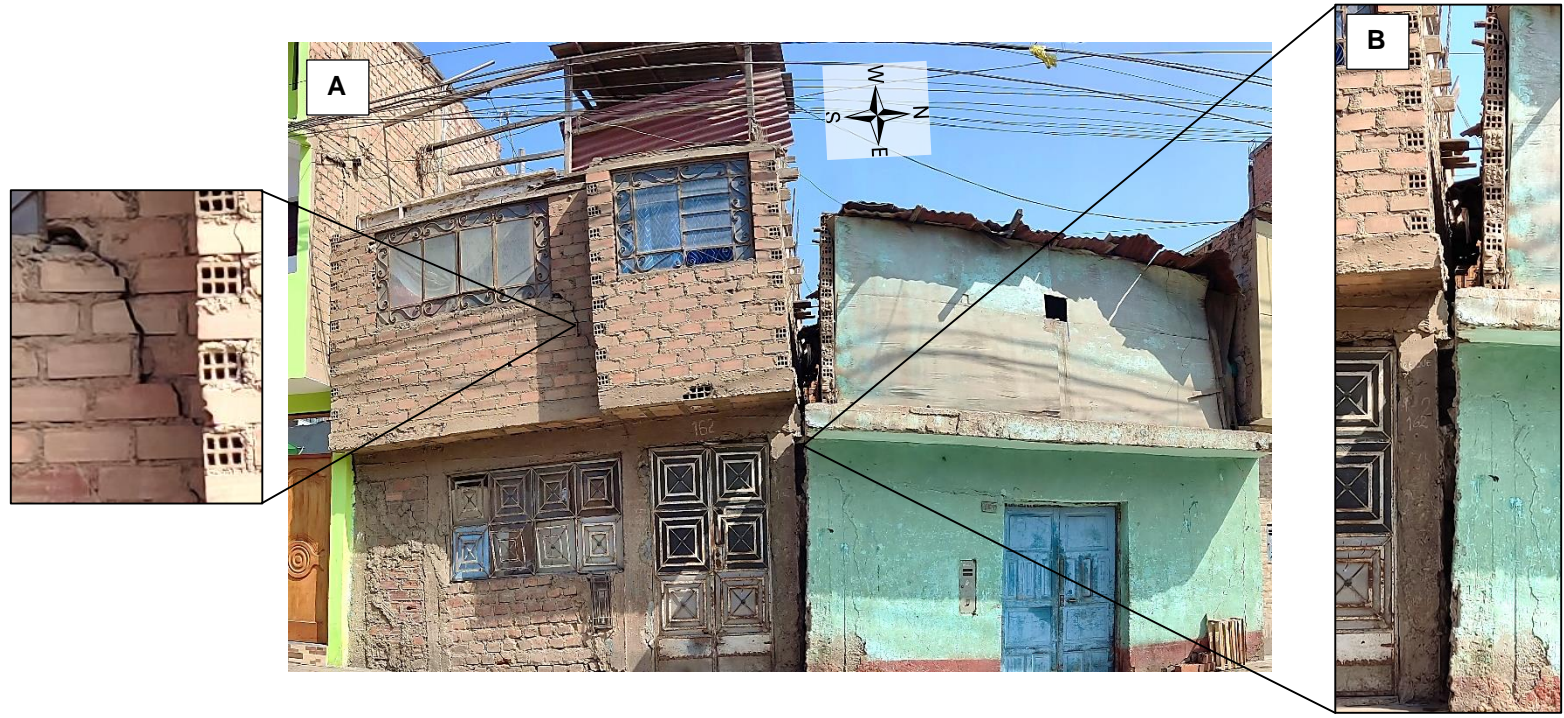
Pto. 30		Ubicación: jr. Reque 162					
Región	Lima	Provincia	Lima	Distrito	Lima Cercado		
Coordenadas UTM							
Zona	18 S WGS-84	Norte (m)	8668465	Este (m)	275963	Elevación (m s. n. m.)	131

- Figura A: Asentamiento diferencial en suelo compuesto por material de relleno antrópico. Viviendas hundidas, agrietadas e inclinadas.
- Figura B: Vivienda (de la izquierda, sin pintar), que ha sufrido desplazamiento de 7 cm y abertura de 10 cm respecto de la vivienda contigua (derecha, color verde).

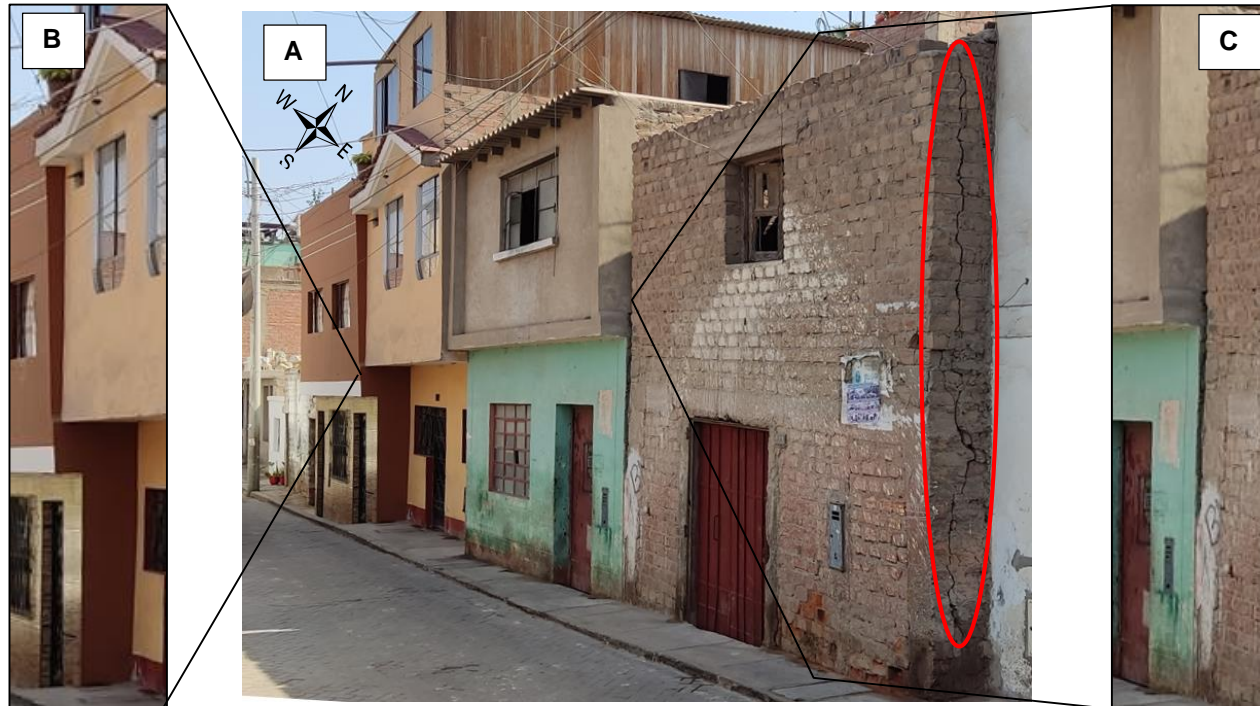
- Figura A: Asentamiento diferencial, hundimiento, agrietamiento e inclinación de viviendas en suelo de relleno antrópico.
- Figura B: Desplazamiento de 8 cm, de la vivienda (de la derecha, color melón) respecto de la vivienda contigua (color guinda).
- Figura C: Se observa desplazamiento (2 cm) de la vivienda de la derecha respecto de la vivienda contigua (color verde).

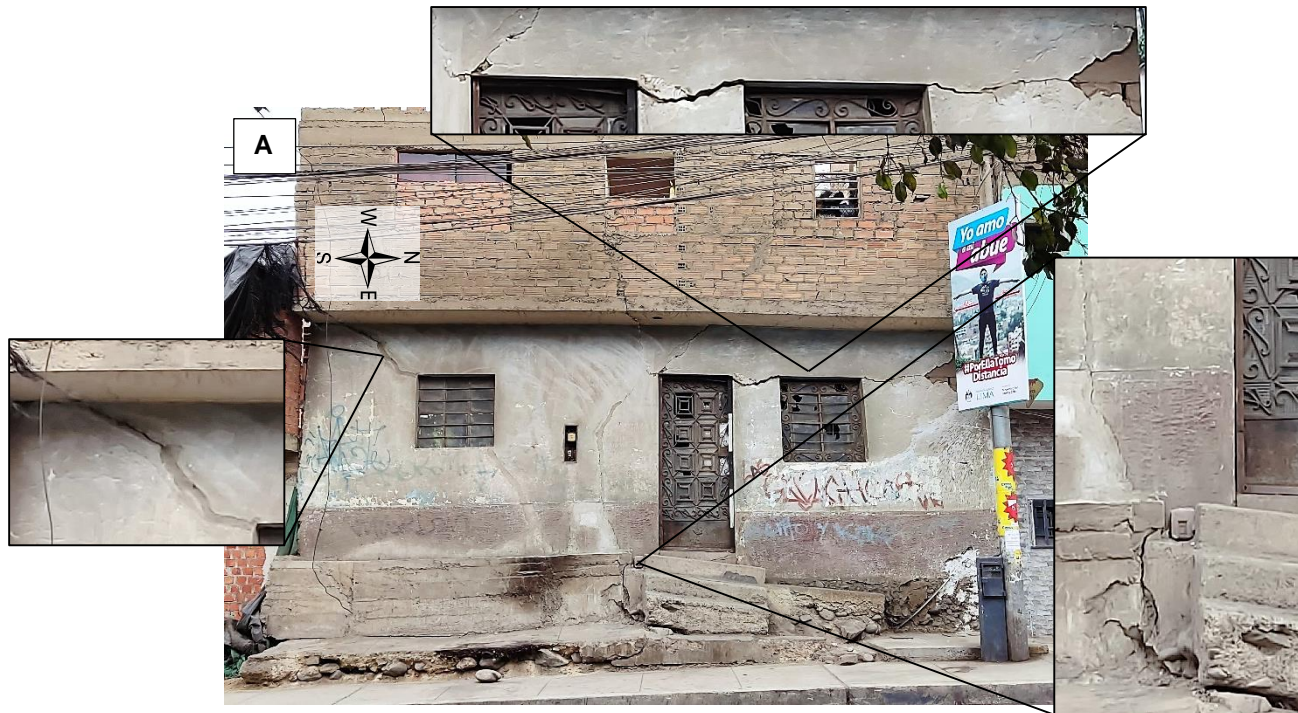
- Figura A: Asentamiento diferencial en suelo compuesto por material de relleno antrópico; y fuerte agrietamiento, con longitudes entre 1 m y 4 m; y aberturas de hasta 1 cm.
