ANEXO 2

Identificación de puntos de Inundación asociados al río Rímac entorno al Área Urbana de Chosica

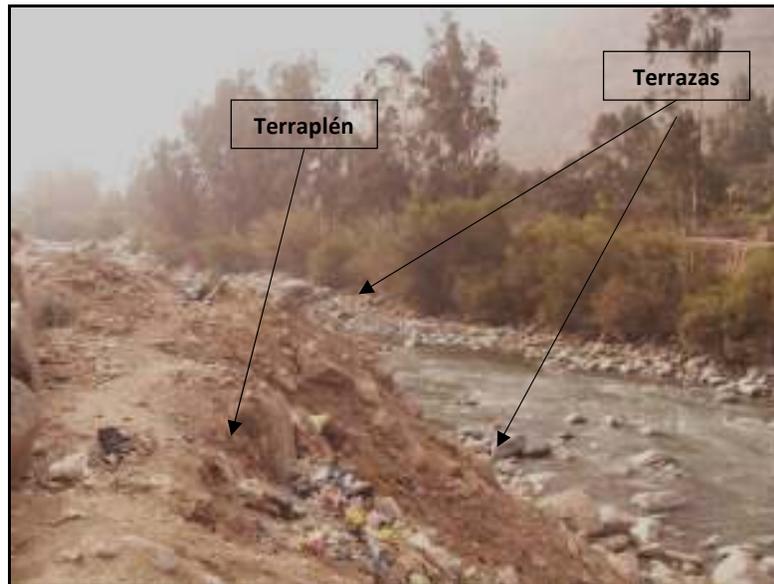
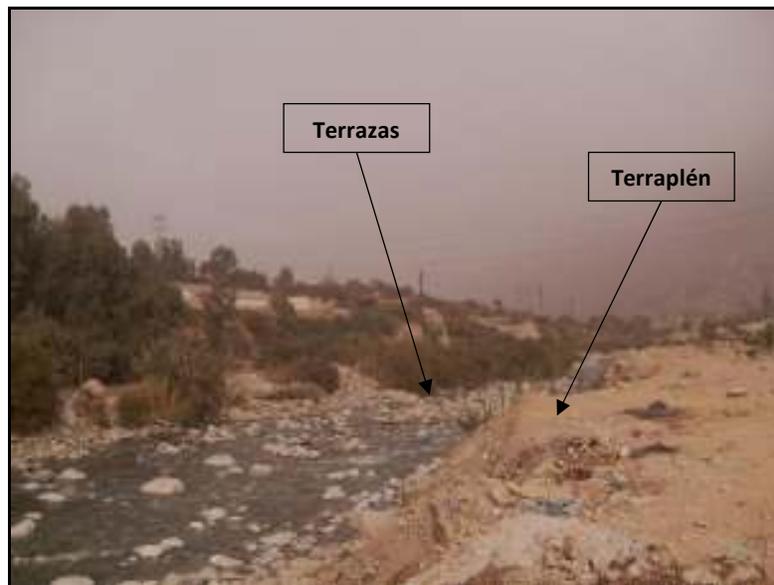
ESTACIÓN	NORTE	ESTE	ELEVACIÓN
R.CHOS-01	8681293 m	317261 m	917 m.s.n.m.

Río Rímac en época no lluviosa, caudal bajo, aguas claras. Terrazas con pendientes entre 15"-20" hasta 70". Relleno de material desmonte.

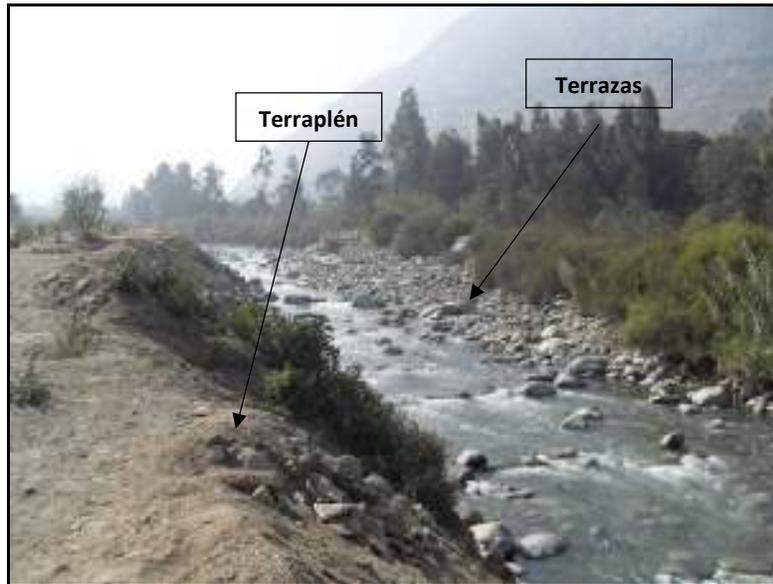
ESTACIÓN	NORTE	ESTE	ELEVACIÓN
R.CHOS-02	8681262 m	317115 m	920 m.s.n.m.

La Pendiente de la terraza de 50° y vegetación tipo arbustos.

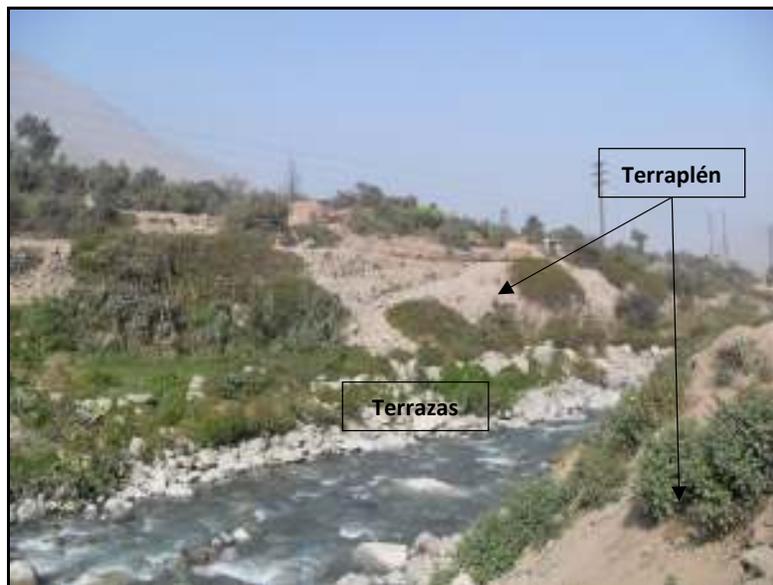
La pendiente de la terraza es de 50°

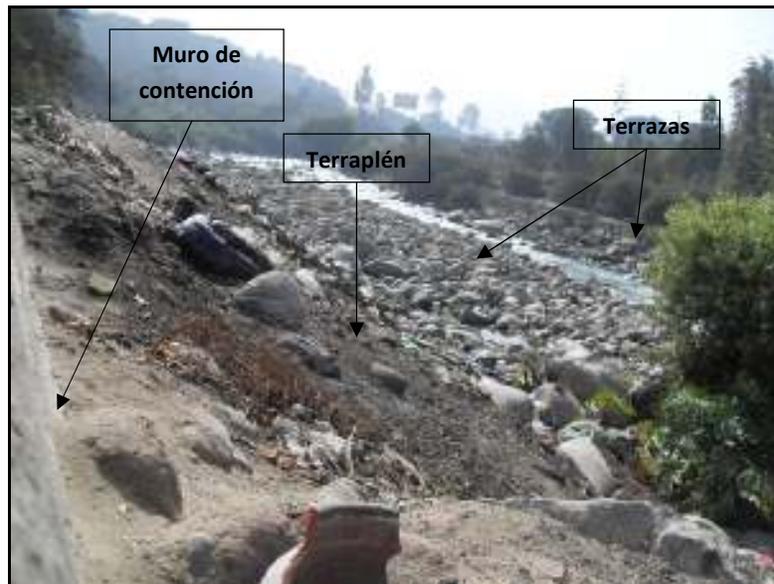
ESTACIÓN	NORTE	ESTE	ELEVACIÓN
R.CHOS-03	8681170 m	316727 m	913 m.s.n.m.

Muro de contención ante un posible desborde del Río Rímac.

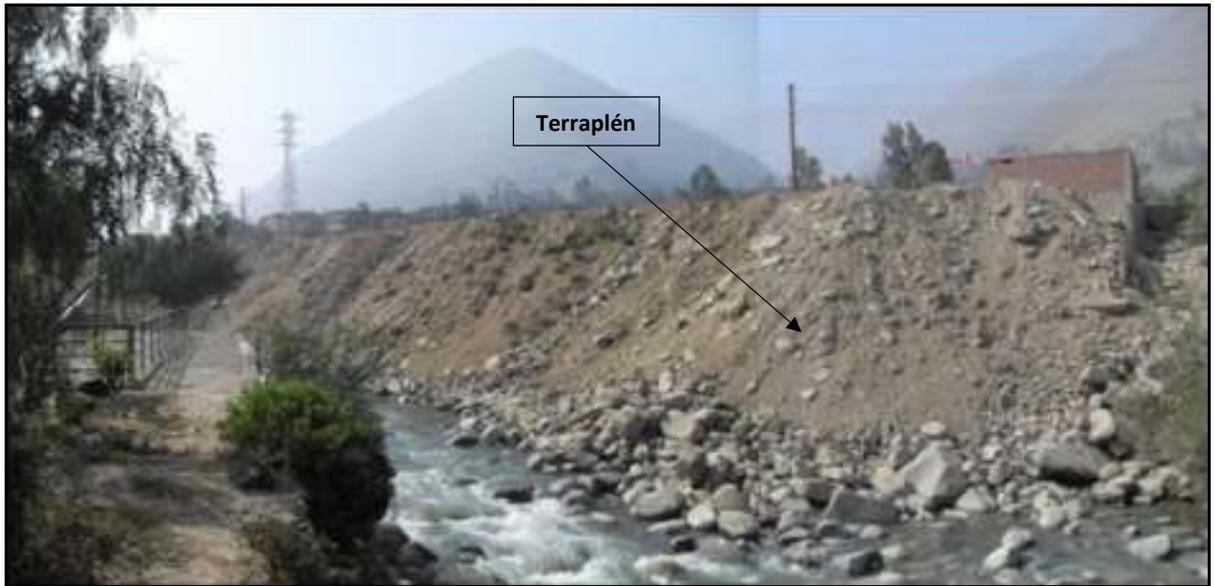
ESTACIÓN	NORTE	ESTE	ELEVACIÓN
R.CHOS-04	8681072 m	316593 m	907 m.s.n.m.

Relleno antrópico depositado para cubrir la zona de erosión del río.

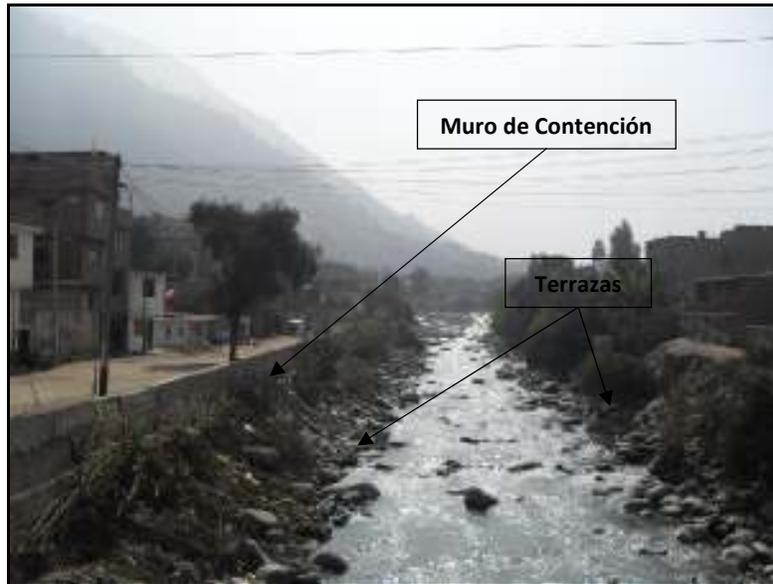
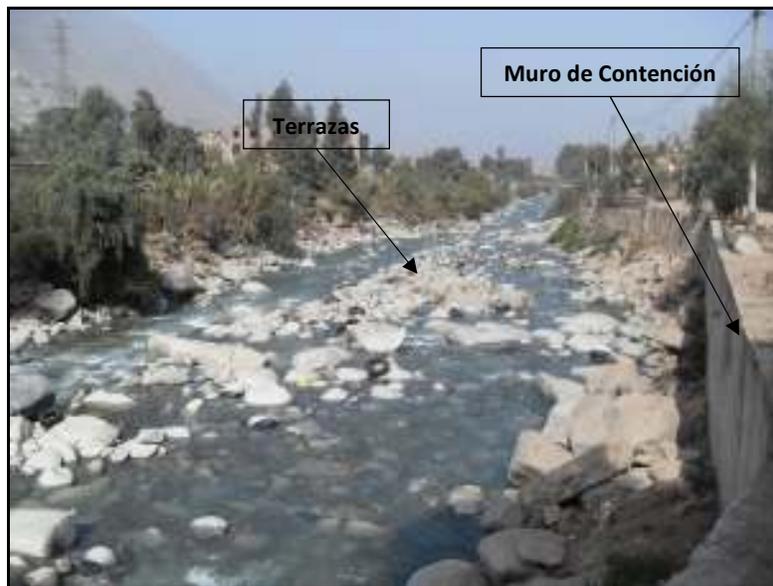
ESTACIÓN	NORTE	ESTE	ELEVACIÓN
R.CHOS-05	8680900 m	316309 m	894 m.s.n.m.

Muros de contención para evitar desbordes del río en temporada lluviosa.

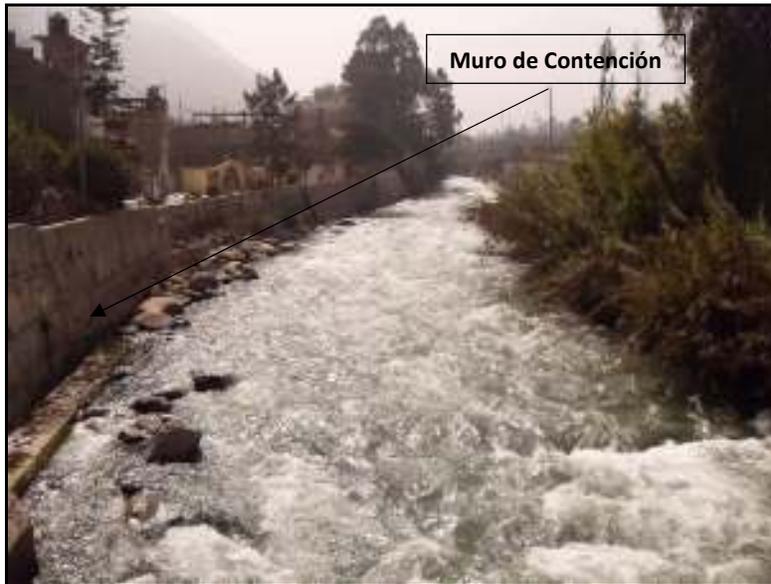
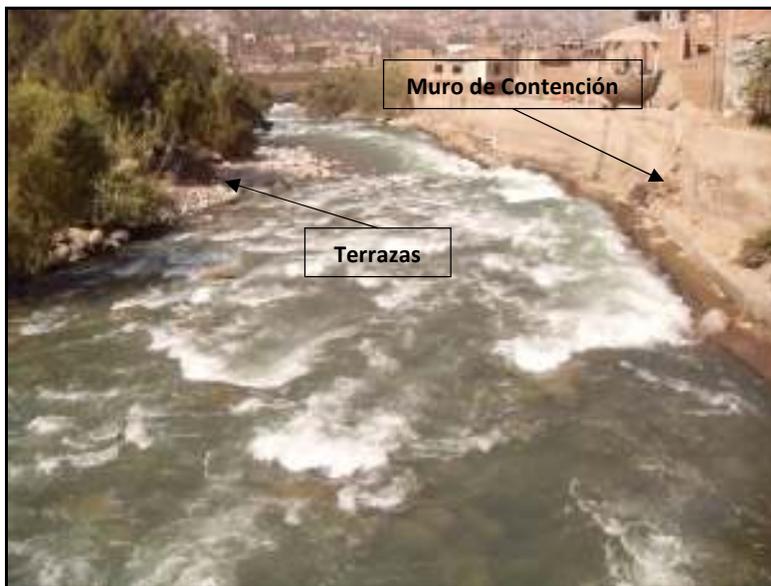
ESTACIÓN	NORTE	ESTE	ELEVACIÓN
R.CHOS-06	8680582 m	315914 m	875 m.s.n.m.

Muros de contención para evitar desbordes del río y afecta casas en zonas ribereñas.

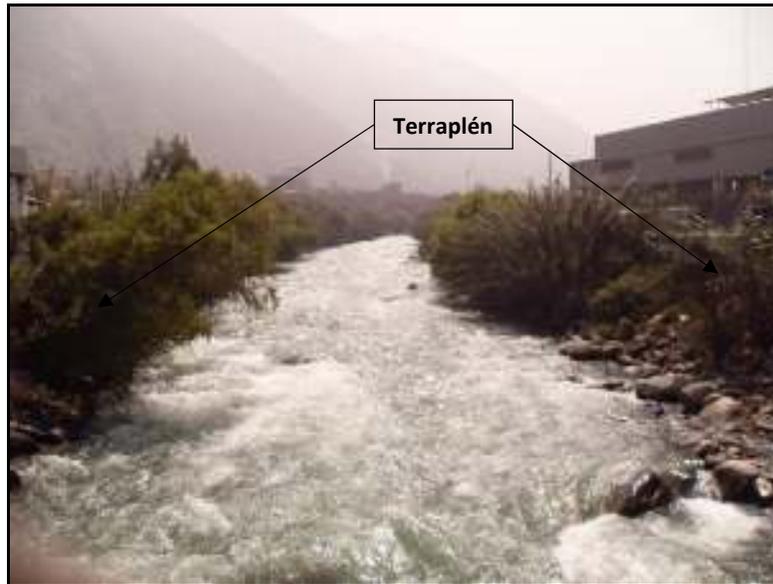
ESTACIÓN	NORTE	ESTE	ELEVACIÓN
R.CHOS-07	8680110 m	315752 m	881 m.s.n.m.

El nivel del agua en el río se encuentra al mismo observado para las viviendas; por lo tanto, serían afectadas en temporada lluviosa.

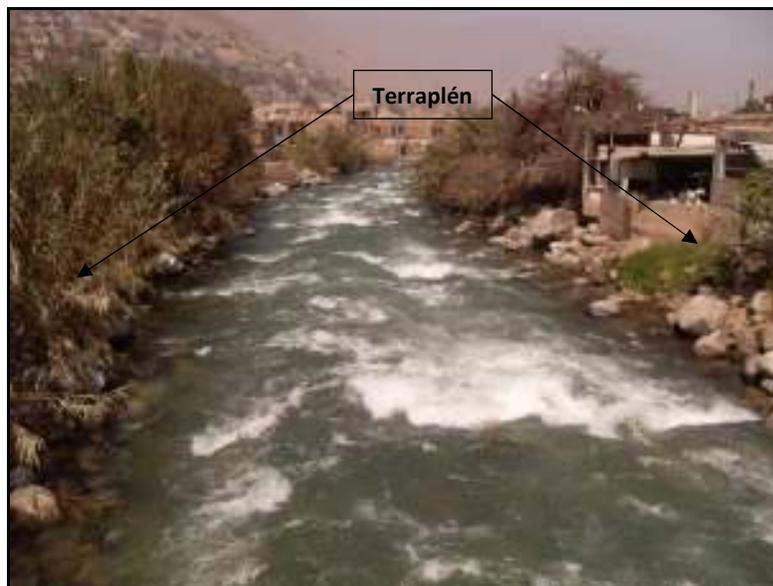
Viviendas al costado del río que podrían ser inundadas por desborde.

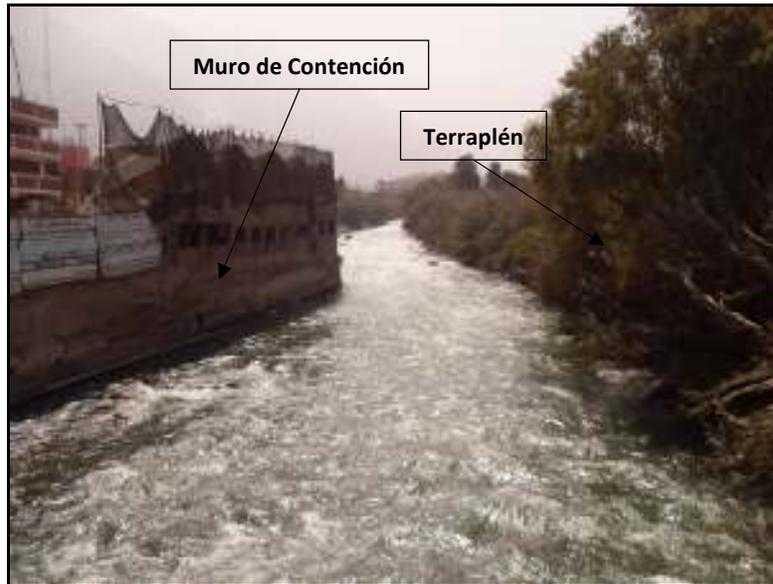
ESTACIÓN	NORTE	ESTE	ELEVACIÓN
R.CHOS-08	8679756 m	315465 m	867 m.s.n.m.

Presencia de vegetación en las terrazas.

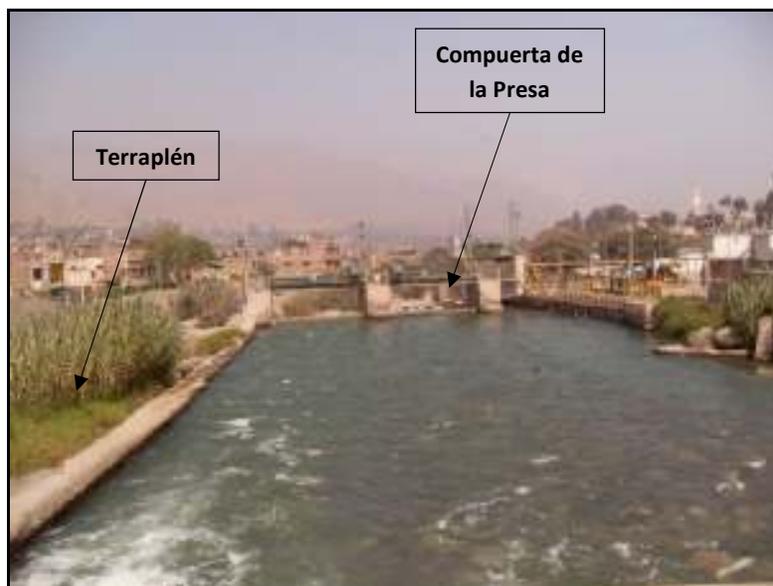
Agua captada por la empresa hidroeléctrica para su posterior distribución aguas abajo del río.

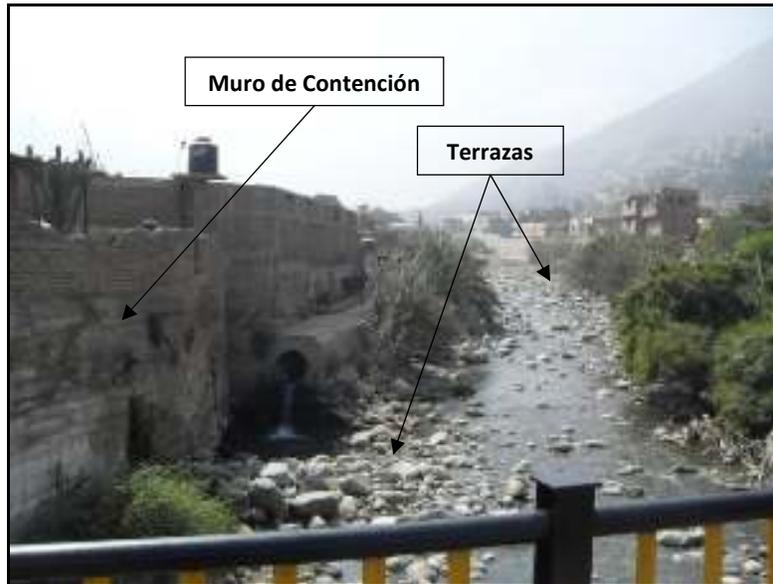
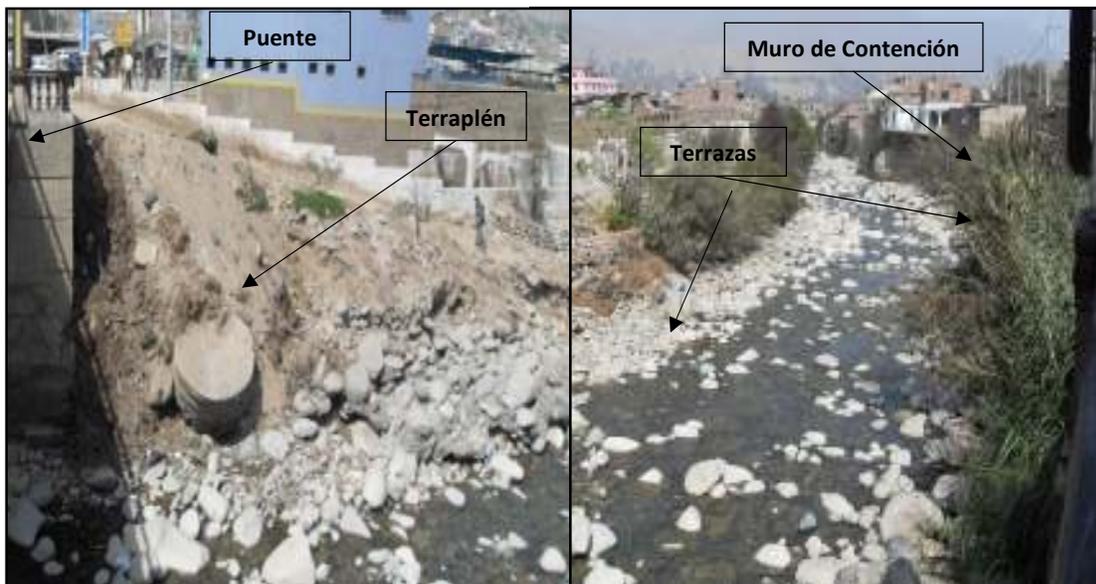
ESTACIÓN	NORTE	ESTE	ELEVACIÓN
R.CHOS-09	8679580 m	315250 m	859 m.s.n.m.

Puente construido sobre relleno antrópico y viviendas al mismo nivel del cauce del río.

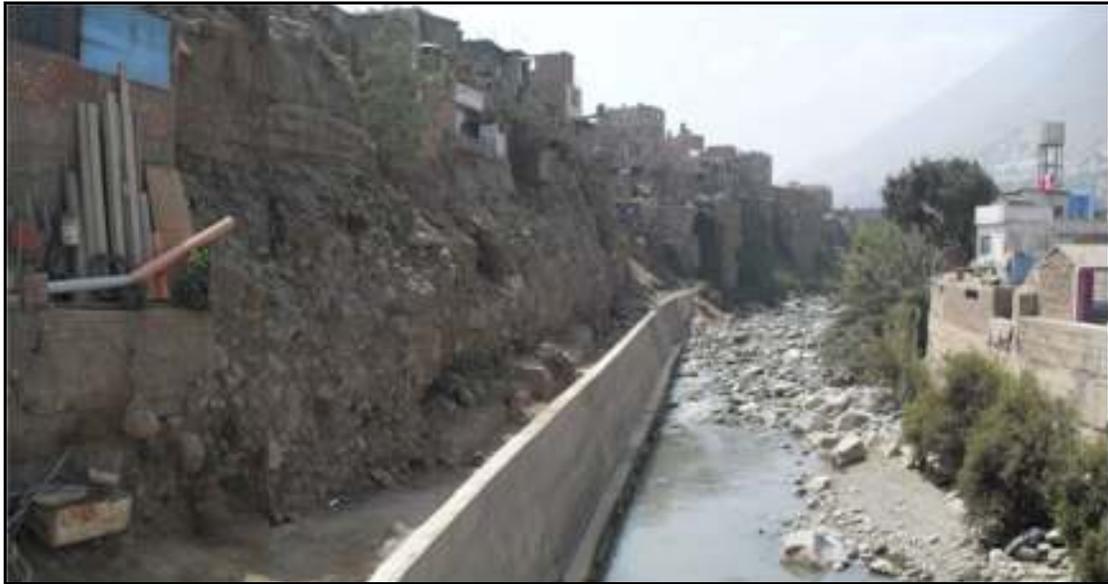
ESTACIÓN	NORTE	ESTE	ELEVACIÓN
R.CHOS-10	8679228 m	314791 m	849 m.s.n.m.

Viviendas construidas sobre deposito aluvial (parte superior) y depósitos fluviales (parte inferior)

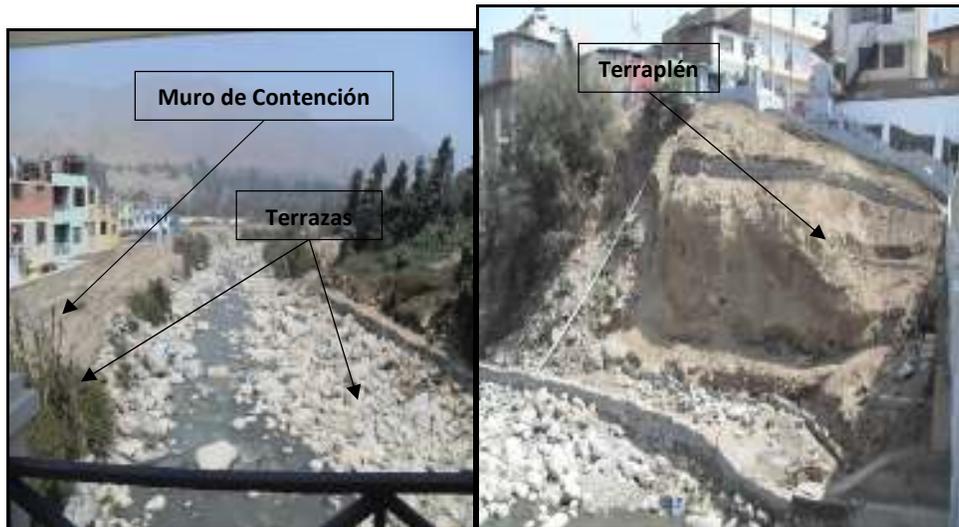
Relleno antrópico depositado para cubrir las zonas erosionadas por el río.

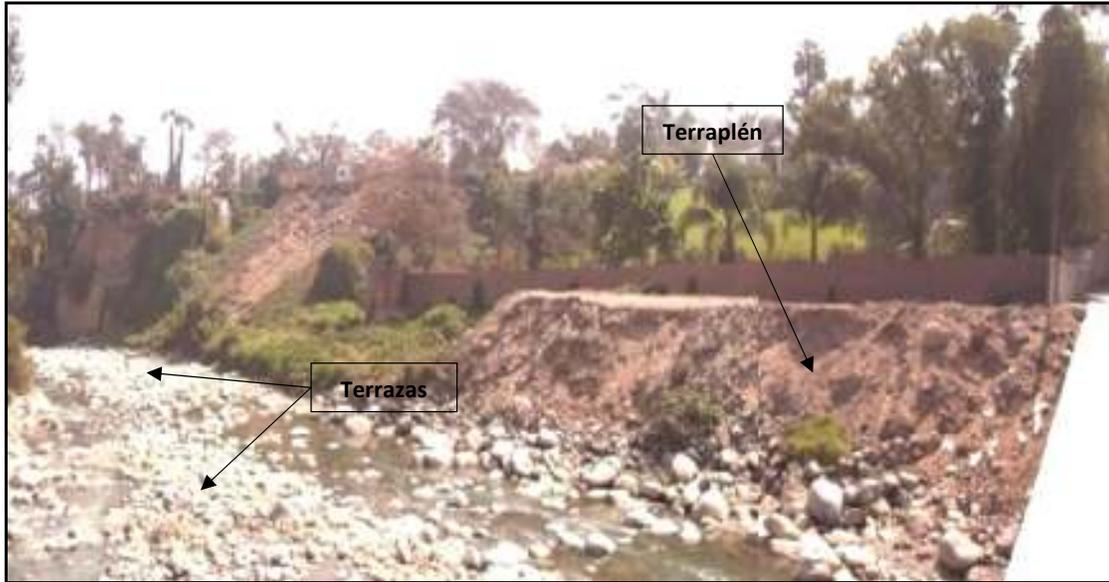
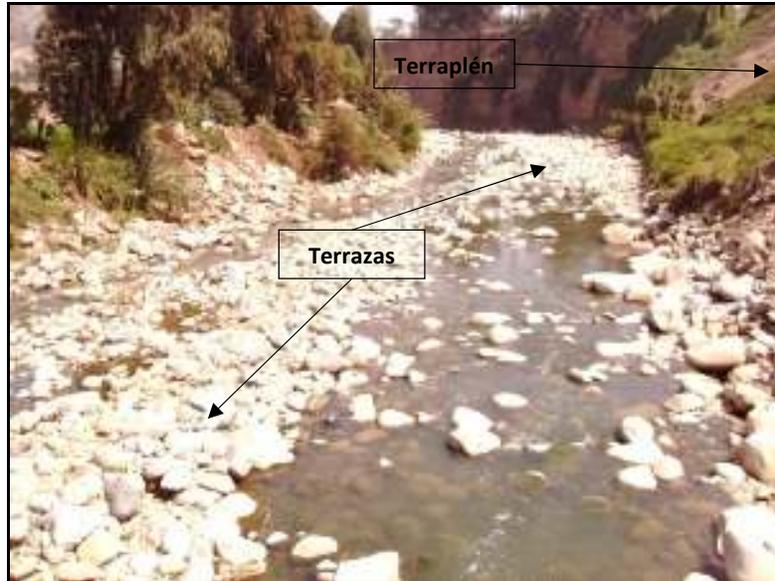
ESTACIÓN	NORTE	ESTE	ELEVACIÓN
R.CHOS-11	8678716 m	313310 m	815 m.s.n.m.

Foto tomada desde Puente La Cantuta a fin de observar al terraplén desarrollado con material antrópico en zonas erosionadas por el río.
