ANEXO 1

Inventario de Eventos Geodinámicos presentes en el Área Urbana de Carapongo

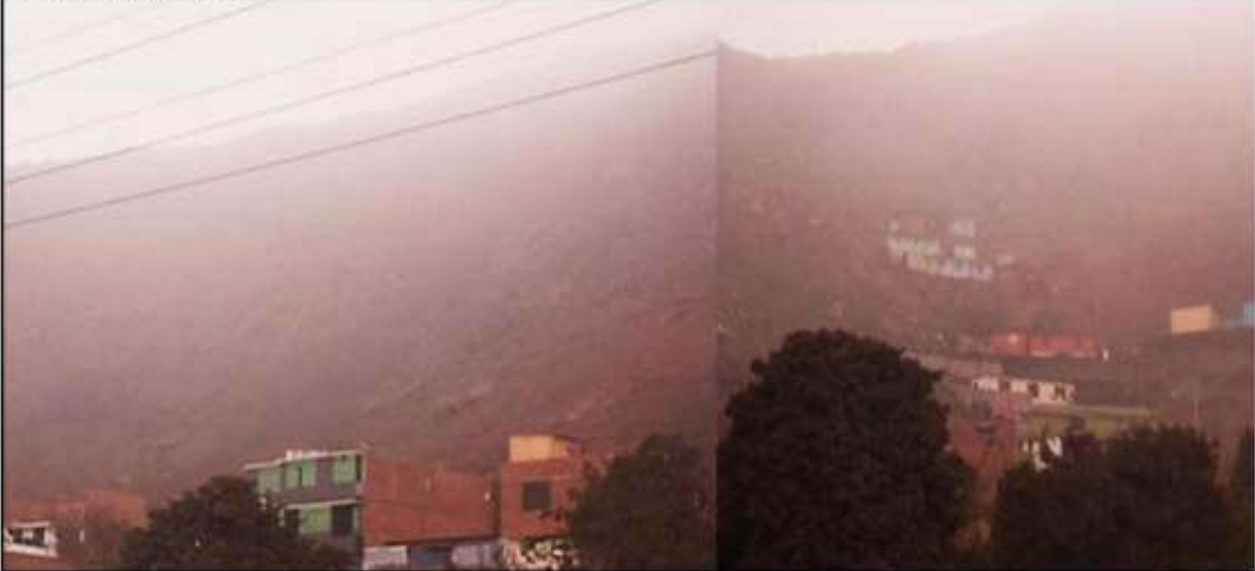
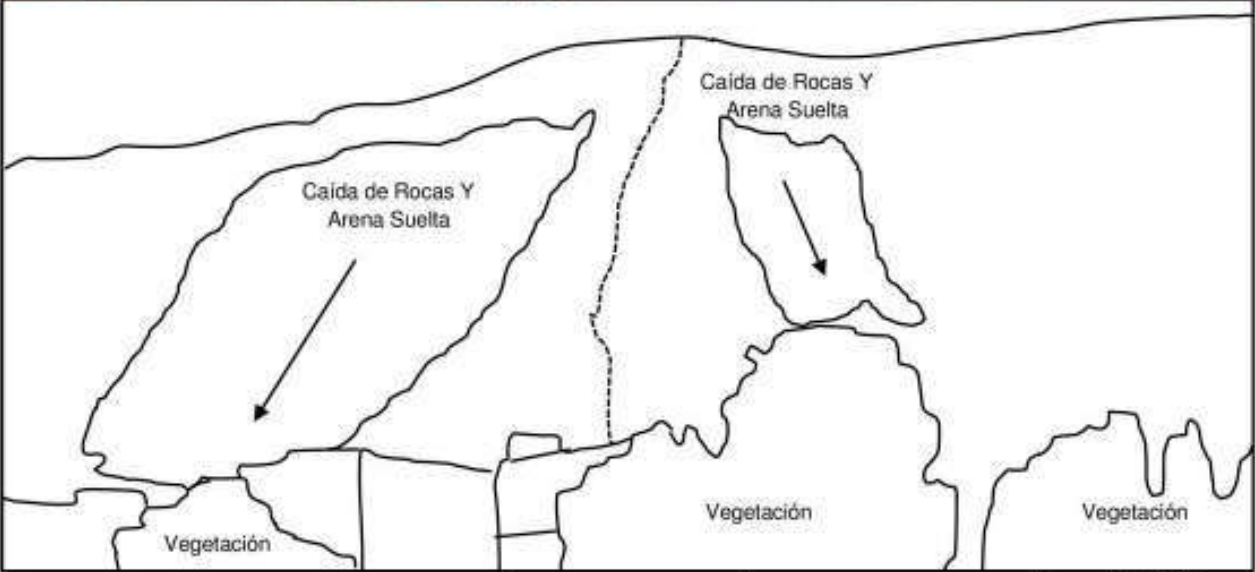
FICHA DE EVENTOS GEOLÓGICOS							
CARAP - 01							
UBICACIÓN							
DEPARTAMENTO	LIMA	PROVINCIA	LIMA	DISTRITO	LURIGANCHO - CHOSICA		
COORDENADAS GPS							
ZONA 18 S	NORTE	8671750 m	ESTE	293283 m	ELEVACIÓN	411 m.s.n.m.	
FECHA: 09/07/2012

TIPO DE EVENTO	Caída de Rocas	LITOLOGIA	Volcano sedimentarias				
DIMENSIONES (Longitud, altura)	5 m x 50m	ESPESOR	0.5 m				
INCLINACIÓN DEL TALUD	60°	TIPO DE MATERIAL	Coluvial				
SUPERFICIE DE RUPTURA	NT	MATRIZ	Variable				
OBSERVACIONES:							
Rocas de tamaño de 5" de diámetro aprox.							
NT = No tiene

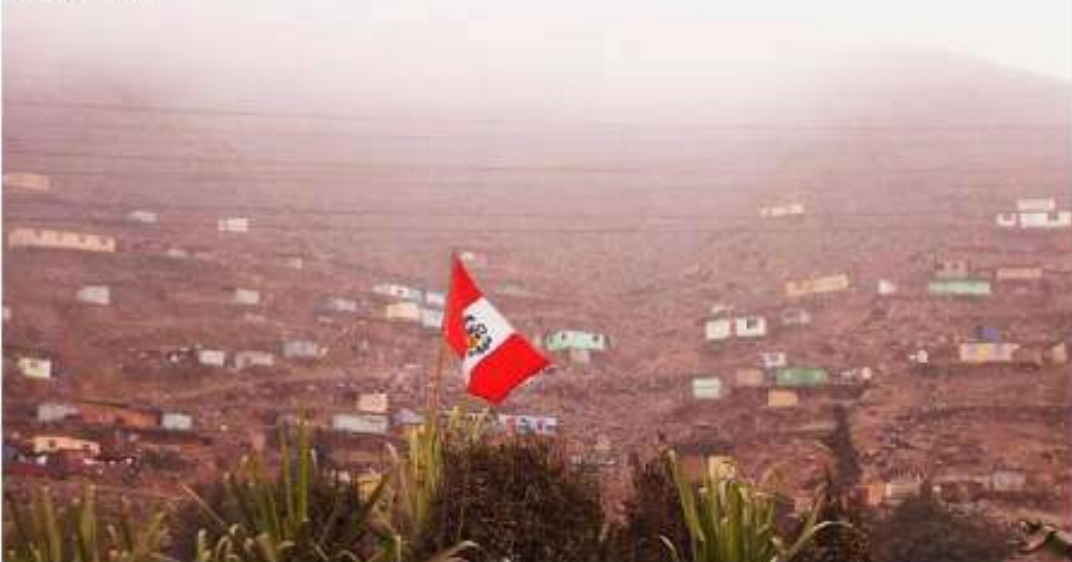
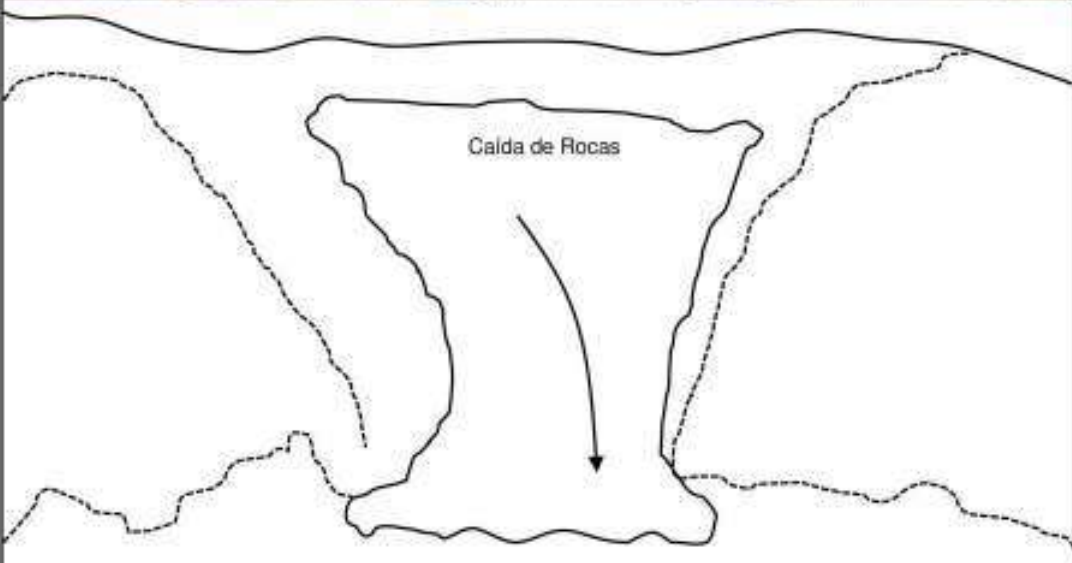
FICHA DE EVENTOS GEOLÓGICOS							
CARAP - 02							
UBICACIÓN							
DEPARTAMENTO	LIMA		PROVINCIA	LIMA		DISTRITO	LURIGANCHO - CHOSICA
COORDENADAS GPS							
ZONA 18 S	NORTE	8671682 m	ESTE	293546 m	ELEVACIÓN	404 m.s.n.m.	
FECHA: 09/07/2012

TIPO DE EVENTO	Caída de Rocas		LITOLOGIA	Volcano sedimentarias			
DIMENSIONES (Longitud, altura)	20 m x 100m		ESPESOR	1 m			
INCLINACIÓN DEL TALUD	45°		TIPO DE MATERIAL	Coluvial			
SUPERFICIE DE RUPTURA	NT		MATRIZ	Variable			
OBSERVACIONES:							
Macizo rocoso de gran potencia y roca de mediana calidad. En la parte baja se puede observar rocas sueltas en etapa de desprendimiento.							
NT = No tiene

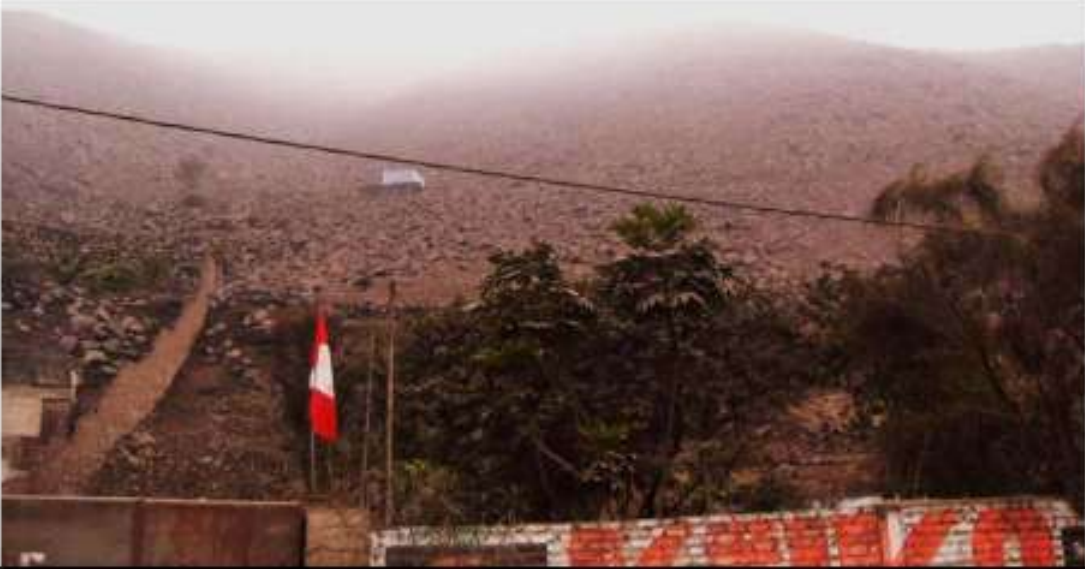
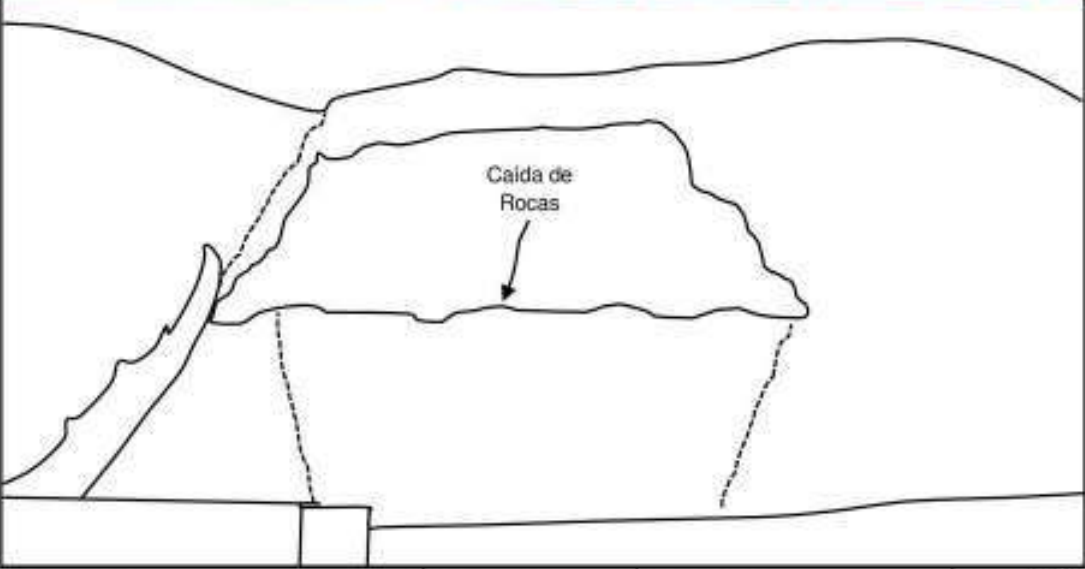
FICHA DE EVENTOS GEOLÓGICOS						
CARAP - 03						
UBICACIÓN						
DEPARTAMENTO	LIMA		PROVINCIA	LIMA	DISTRITO	LURIGANCHO - CHOSICA
COORDENADAS GPS						
ZONA 18 S	NORTE	8671850 m	ESTE	293962 m	ELEVACIÓN	396 m.s.n.m.
FECHA: 09/07/2012

TIPO DE EVENTO	Caída de Rocas		LITOLOGIA	Volcano sedimentarias		
DIMENSIONES (Longitud, altura)	10m X 5m		ESPESOR	0.5 m		
INCLINACIÓN DEL TALUD	45°		TIPO DE MATERIAL	Arenas con rocas		
SUPERFICIE DE RUPTURA	NT		MATRIZ	Variable		
OBSERVACIONES:						
Pendiente muy abrupta >60°, escasa vegetación, postes caídos y muros colapsados en la misma quebrada producto del flujo de detritos.						
NT = No tiene

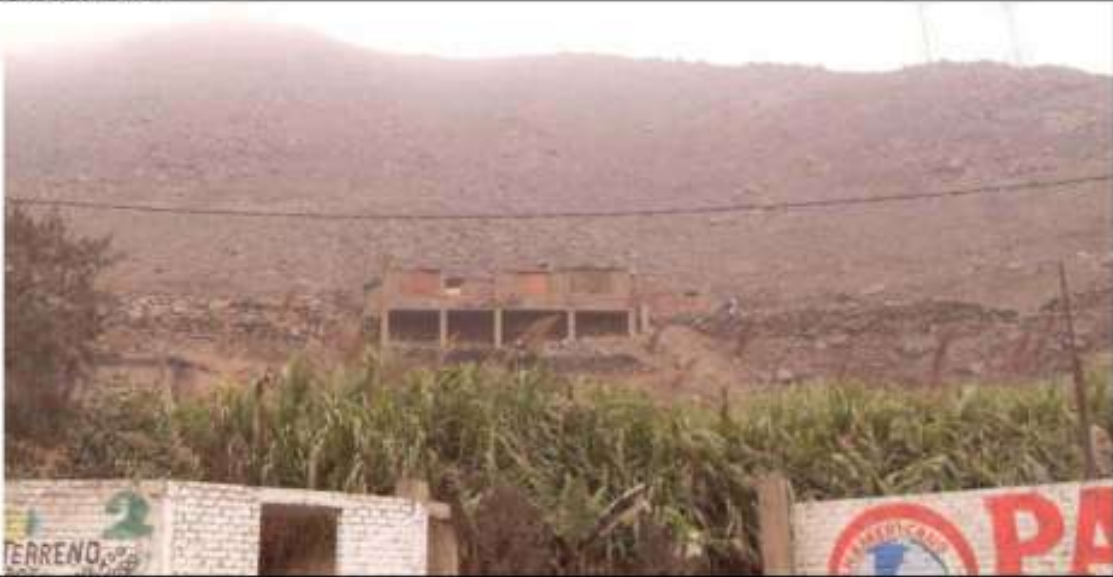
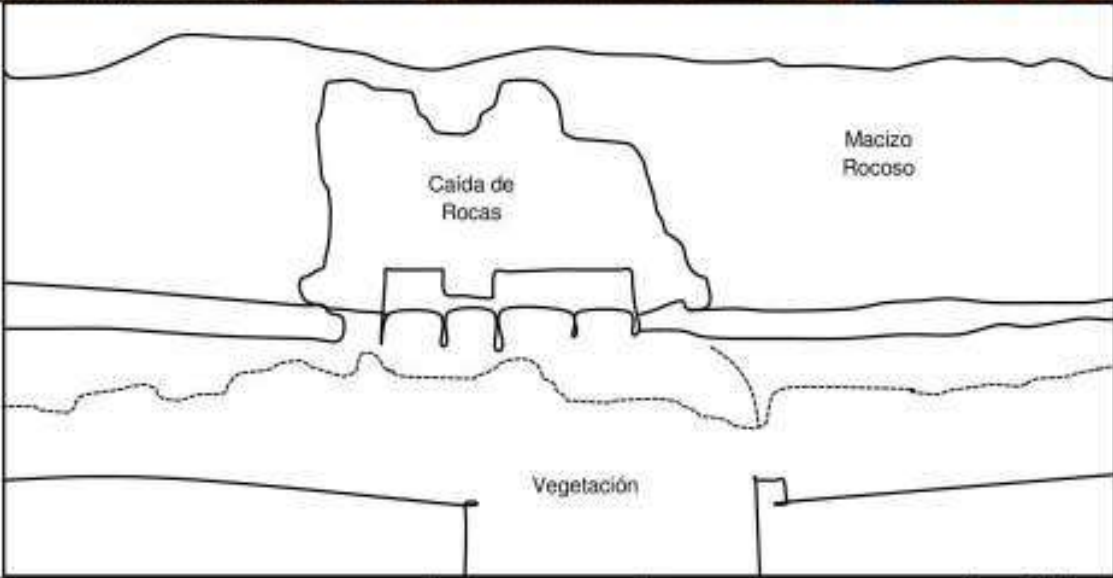
FICHA DE EVENTOS GEOLÓGICOS					
CARAP - 04					
UBICACIÓN					
DEPARTAMENTO	LIMA	PROVINCIA	LIMA	DISTRITO	LURIGANCHO - CHOSICA
COORDENADAS GPS					
ZONA 18 S	NORTE	8671868m	ESTE	294039 m	ELEVACIÓN 401 m.s.n.m.
FECHA: 09/07/2012

TIPO DE EVENTO	Caída de Rocas	LITOLOGIA	Volcano sedimentarias		
DIMENSIONES (Longitud, altura)	15 m x 30m	ESPESOR	0.5 m		
INCLINACIÓN DEL TALUD	40°	TIPO DE MATERIAL	Arena y rocas		
SUPERFICIE DE RUPTURA	NT	MATRIZ	Variable		
OBSERVACIONES:					
Vegetación en la parte baja el cual detiene el flujo, afecta a viviendas aledañas al cerro.					
NT = No tiene

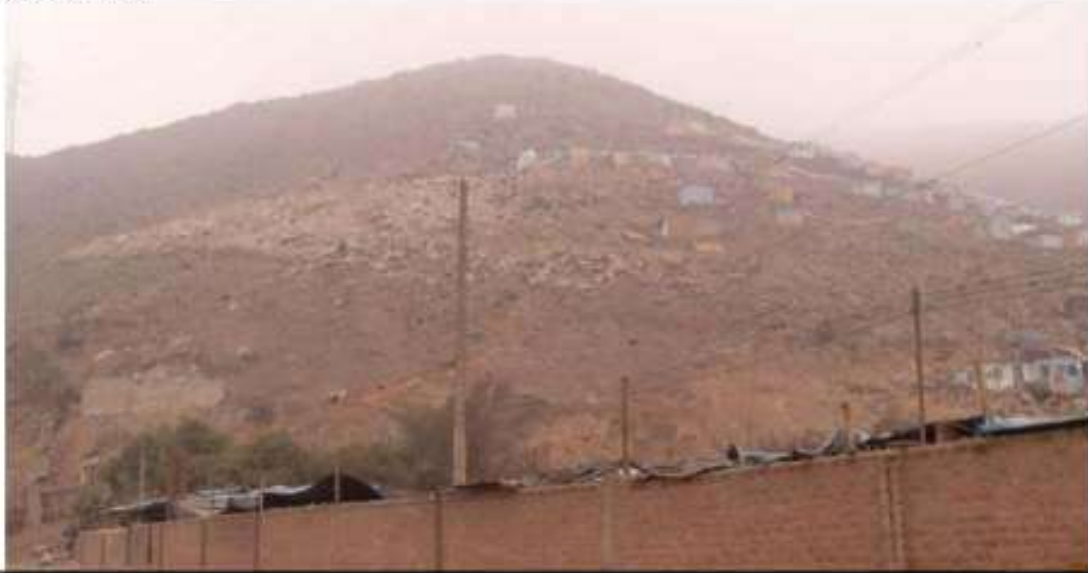
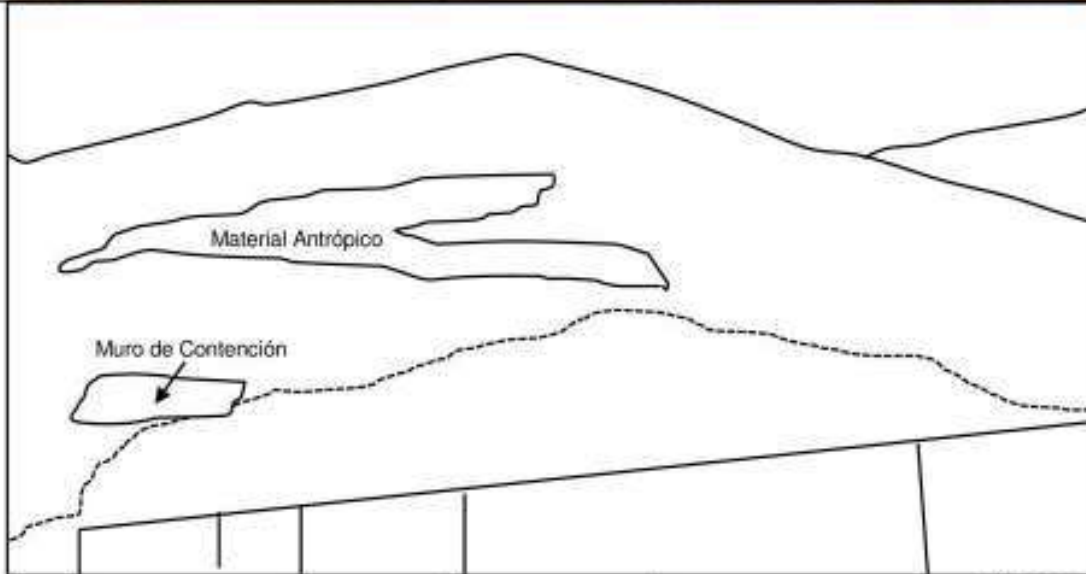
FICHA DE EVENTOS GEOLÓGICOS						
CARAP - 05						
UBICACIÓN						
DEPARTAMENTO	LIMA	PROVINCIA	LIMA	DISTRITO	LURIGANCHO - CHOSICA	
COORDENADAS GPS						
ZONA 18 S	NORTE	8672158 m	ESTE	294257 m	ELEVACIÓN	426 m.s.n.m.
FECHA: 09/07/2012

TIPO DE EVENTO	Caída de Rocas	LITOLOGIA	Volcano sedimentarias
DIMENSIONES (Longitud, altura)	25 m x 10m	ESPESOR	0.30 m
INCLINACIÓN DEL TALUD	50°	TIPO DE MATERIAL	Arenas y rocas
SUPERFICIE DE RUPTURA	NT	MATRIZ	Variable

No se observa vegetación y las casas están en peligro constante.

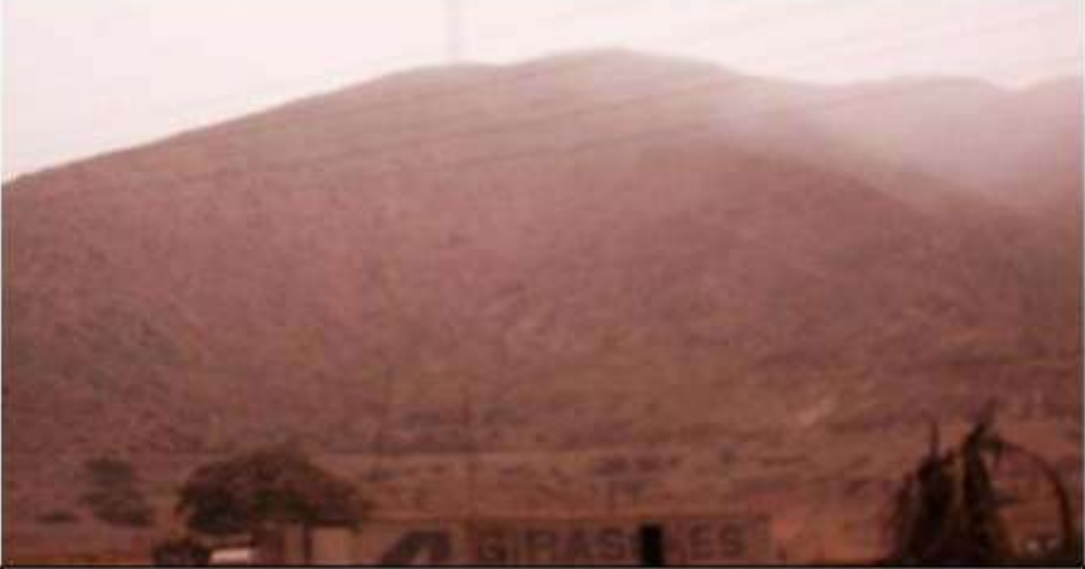
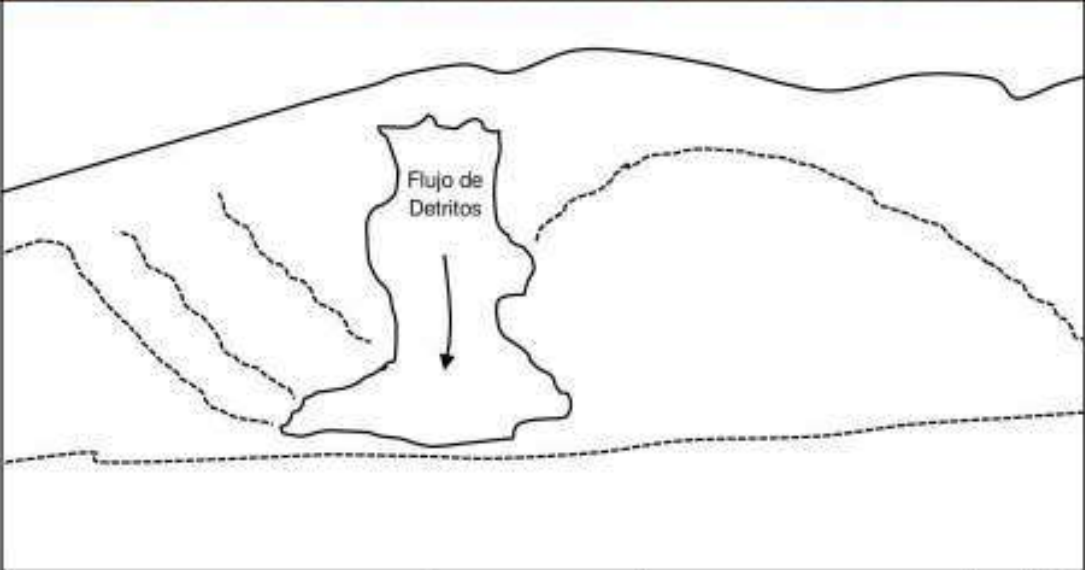
FICHA DE EVENTOS GEOLÓGICOS						
CARAP - 06						
UBICACIÓN						
DEPARTAMENTO	LIMA	PROVINCIA	LIMA	DISTRITO	LURIGANCHO - CHOSICA	
COORDENADAS GPS						
ZONA 18 S	NORTE	8672282 m	ESTE	294411 m	ELEVACIÓN	425 m.s.n.m.
FECHA: 09/07/2012

TIPO DE EVENTO	Flujo de detritos		LITOLOGÍA		Volcano - sedimentarias	
DIMENSIONES (Longitud, altura)	30 m x 50m		ESPESOR		1 m	
INCLINACIÓN DEL TALUD	>40°		TIPO DE MATERIAL		Coluvial	
SUPERFICIE DE RUPTURA	NT		MATRIZ		Variable	
OBSERVACIONES:						
NT = No tiene

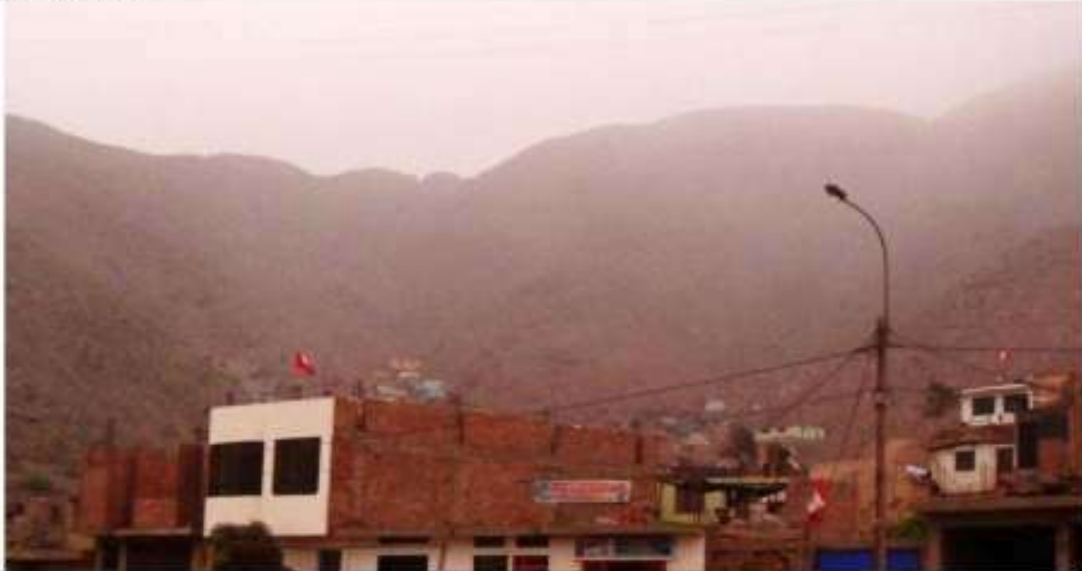
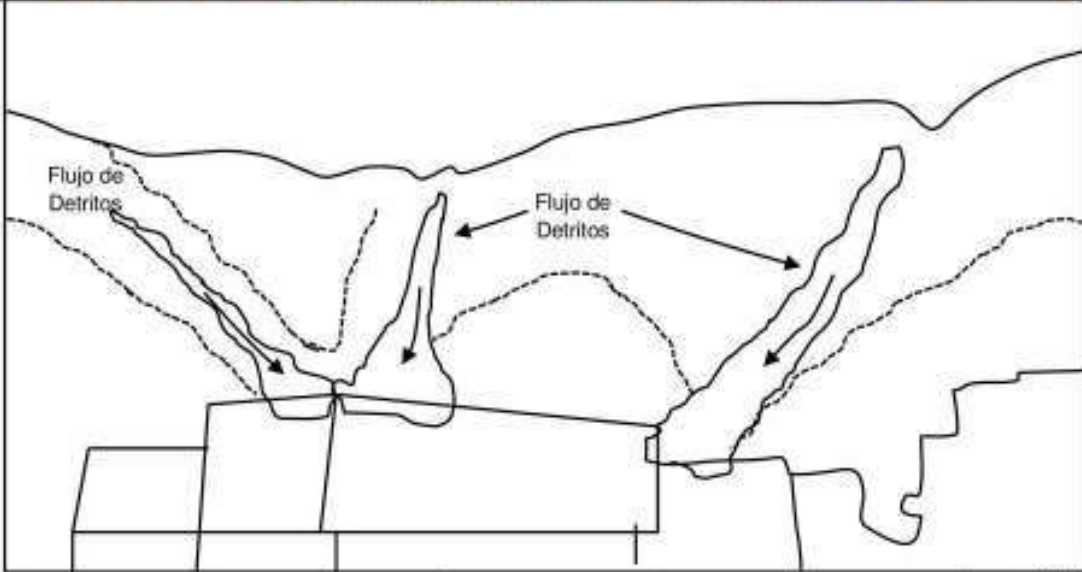
FICHA DE EVENTOS GEOLÓGICOS							
CARAP - 07							
UBICACIÓN							
DEPARTAMENTO	LIMA		PROVINCIA	LIMA		DISTRITO	LURIGANCHO - CHOSICA
COORDENADAS GPS							
ZONA 18 S	NORTE	8672490 m	ESTE	294909 m	ELEVACIÓN	434 m.s.n.m.	
FECHA: 09/07/2012

TIPO DE EVENTO	Flujo de detritos		LITOLOGIA	Volcano sedimentarias			
DIMENSIONES (Longitud, altura)	20 m x 100m		ESPESOR	2 m			
INCLINACIÓN DEL TALUD	>35°		TIPO DE MATERIAL	Coluvial			
SUPERFICIE DE RUPTURA	NT		MATRIZ	Variable

Viviendas asentadas en depósitos de flujos de detritos. Asociado a este tipo de depósitos hay desprendimiento de rocas.

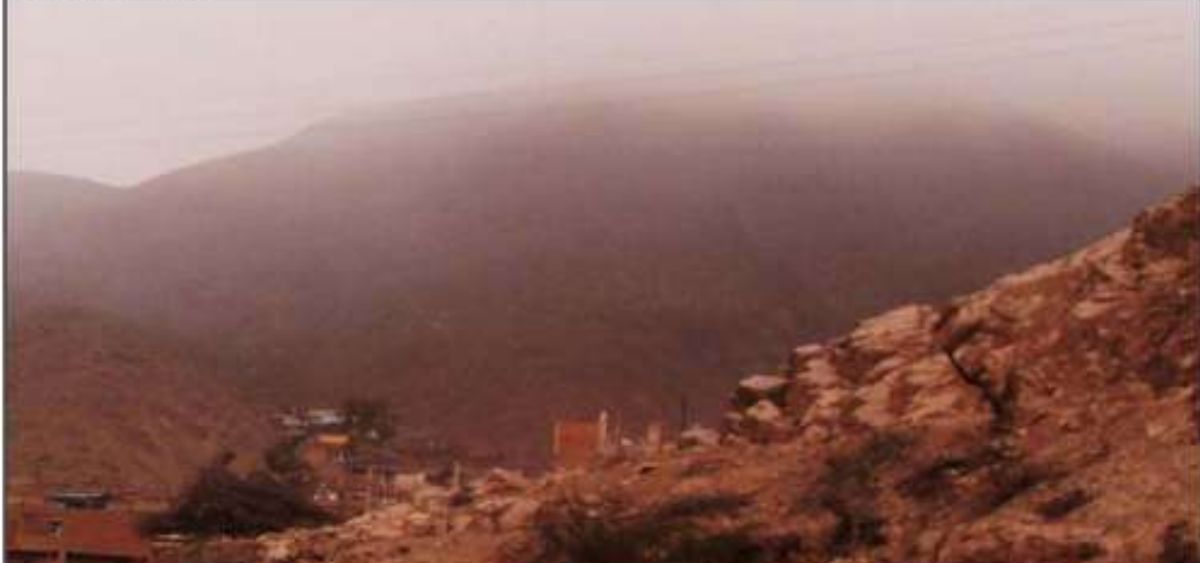
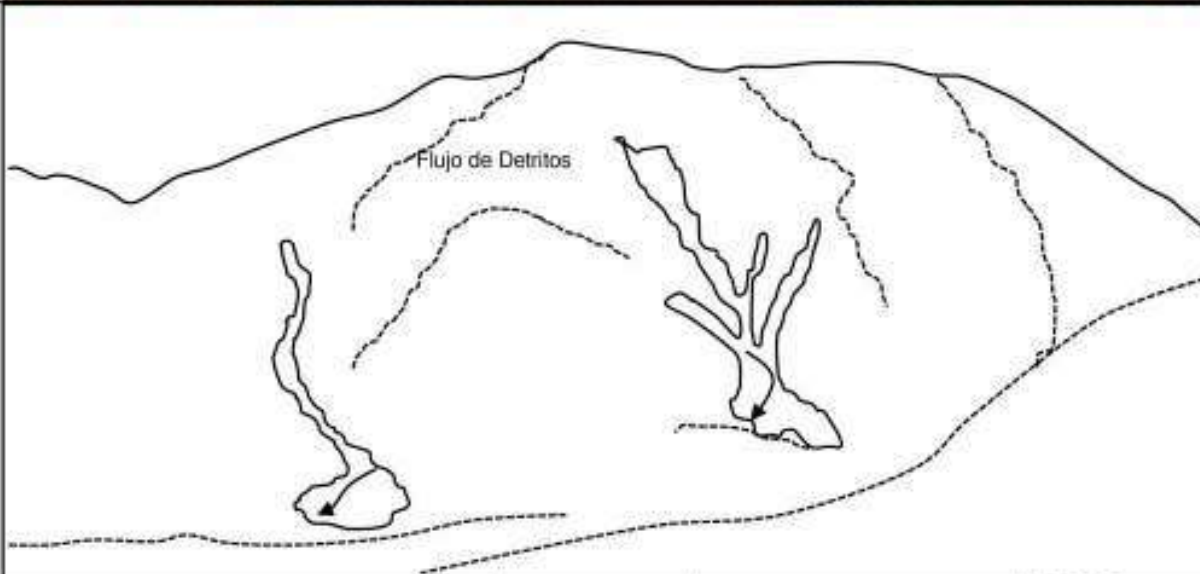
FICHA DE EVENTOS GEOLÓGICOS						
CARAP - 08						
UBICACIÓN						
DEPARTAMENTO	LIMA	PROVINCIA	LIMA	DISTRITO	LURIGANCHO - CHOSICA	
COORDENADAS GPS						
ZONA 18 S	NORTE	8672554 m	ESTE	294914 m	ELEVACIÓN	434 m.s.n.m.
FECHA: 09/07/2012

TIPO DE EVENTO	Flujo de detritos		LITOLOGIA	Volcano sedimentarias		
DIMENSIONES (Longitud, altura)	10 m x 160m		ESPESOR	2 m		
INCLINACIÓN DEL TALUD	40°		TIPO DE MATERIAL	Coluvial		
SUPERFICIE DE RUPTURA	NT		MATRIZ	Variable		
OBSERVACIONES:						
Viviendas asentadas en depósitos de flujos de detritos. Asociado a este tipo de depósitos hay desprendimiento de rocas.						
NT = No tiene

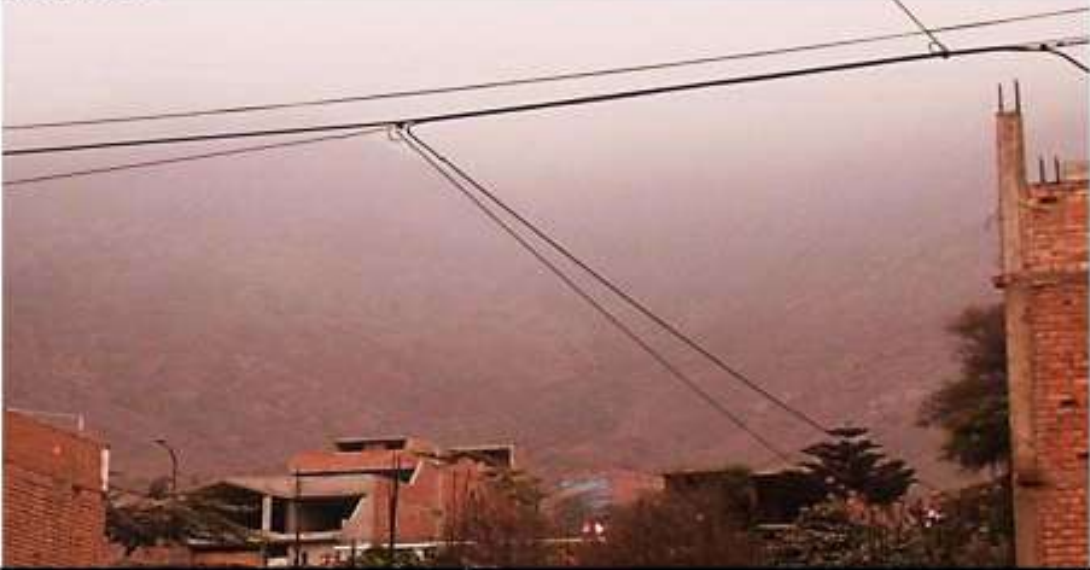
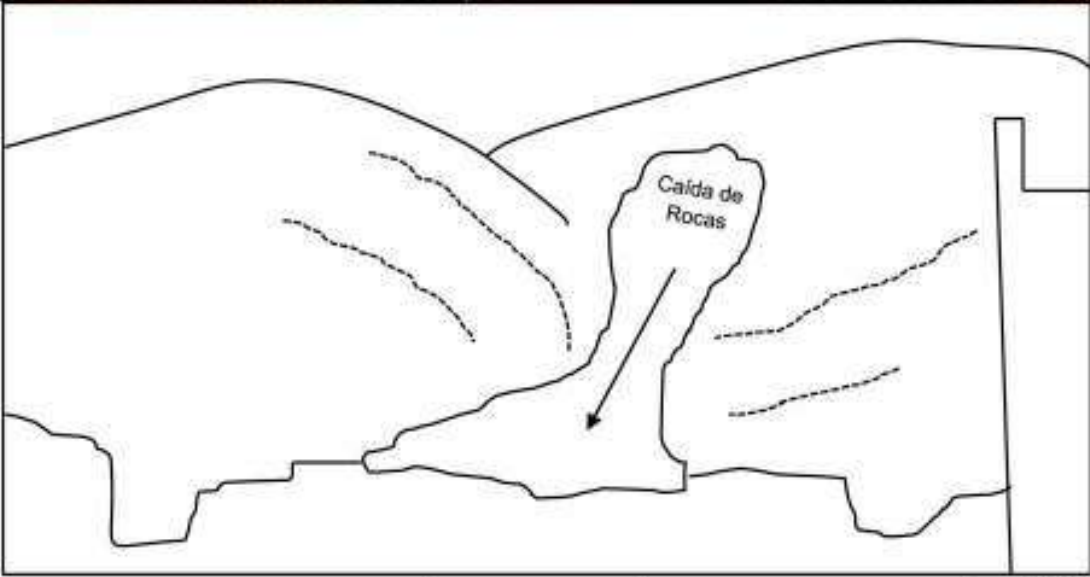
FICHA DE EVENTOS GEOLÓGICOS					
CARP - 09					
UBICACIÓN					
DEPARTAMENTO	LIMA	PROVINCIA	LIMA	DISTRITO	LURIGANCHO - CHOSICA
COORDENADAS GPS					
ZONA 18 S	NORTE	8672746 m	ESTE	295312 m	ELEVACIÓN 446 m.s.n.m.
FECHA: 09/07/2012

TIPO DE EVENTO	Caída de Rocas	LITOLOGIA	Volcano sedimentarias		
DIMENSIONES (Longitud, altura)	25 m x 200m	ESPESOR	2 m		
INCLINACIÓN DEL TALUD	>45°	TIPO DE MATERIAL	Coluvial		
SUPERFICIE DE RUPTURA	NT	MATRIZ	Variable		
OBSERVACIONES:					
Macizo rocoso medianamente compacto.					
NT = No tiene

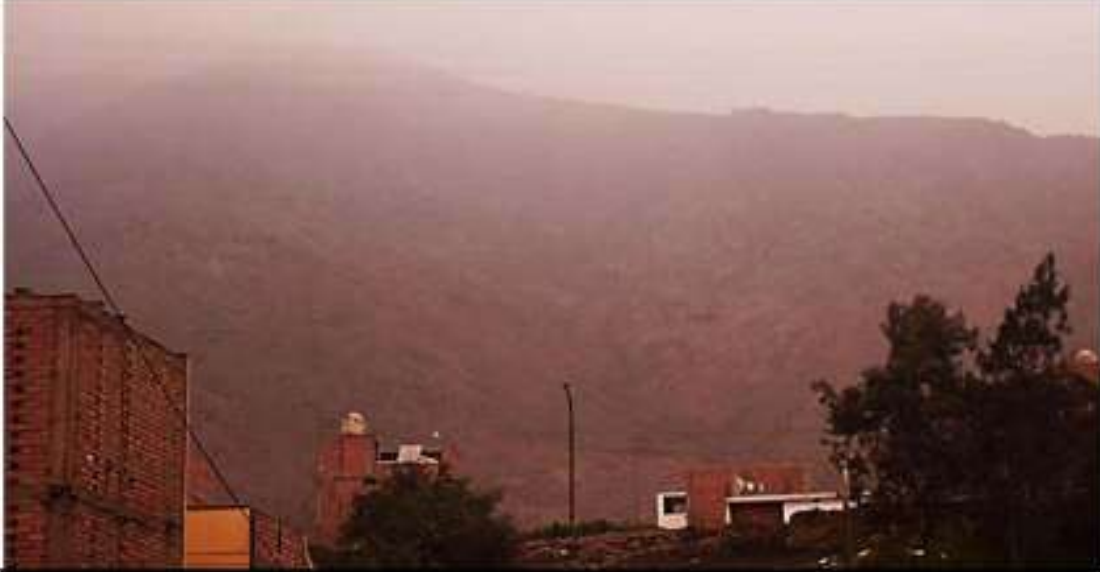
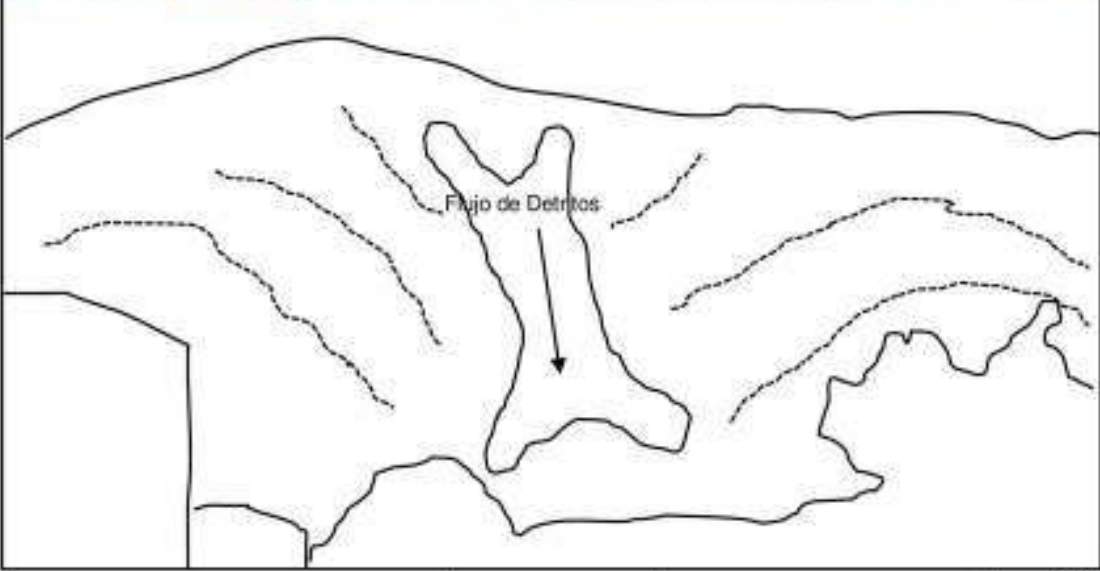
FICHA DE EVENTOS GEOLÓGICOS							
CARAP - 10							
UBICACIÓN							
DEPARTAMENTO	LIMA	PROVINCIA	LIMA	DISTRITO	LURIGANCHO - CHOSICA		
COORDENADAS GPS							
ZONA 18 S	NORTE	8672758 m	ESTE	295376 m	ELEVACIÓN	441 m.s.n.m.	
FECHA: 09/07/2012

TIPO DE EVENTO		Flujo de detritos	LITOLOGIA		Volcano sedimentarias		
DIMENSIONES (Longitud, altura)		30 m x 200m	ESPESOR		0.5 m		
INCLINACIÓN DEL TALUD		>45°	TIPO DE MATERIAL		Coluvial		
SUPERFICIE DE RUPTURA		NT	MATRIZ		Variable		
OBSERVACIONES:							
El depósito de flujos presenta un escaso espesor.							
NT = No tiene

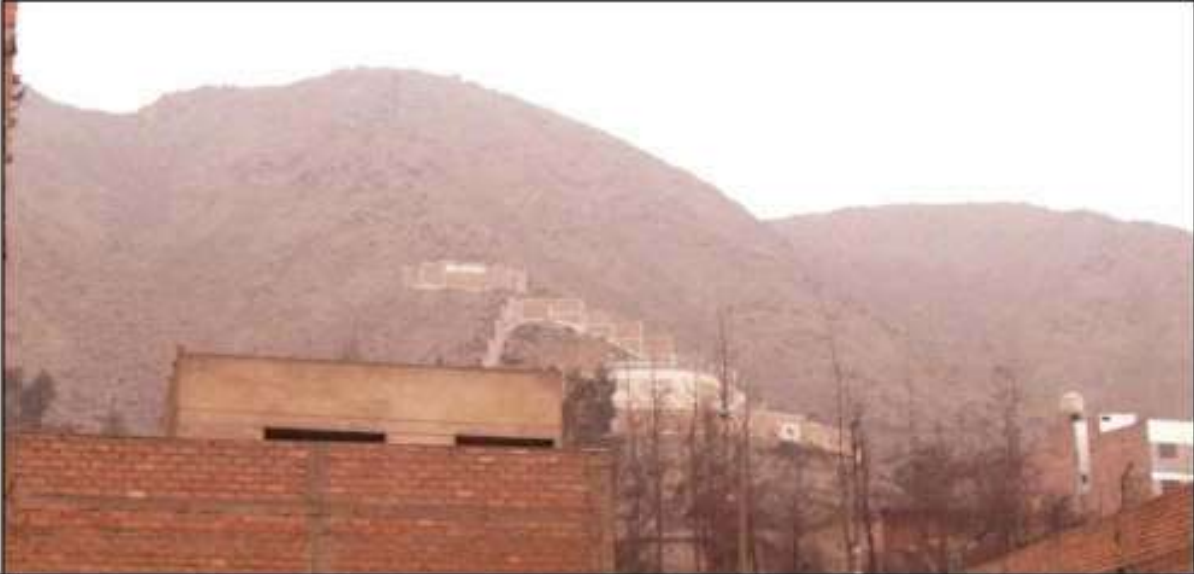
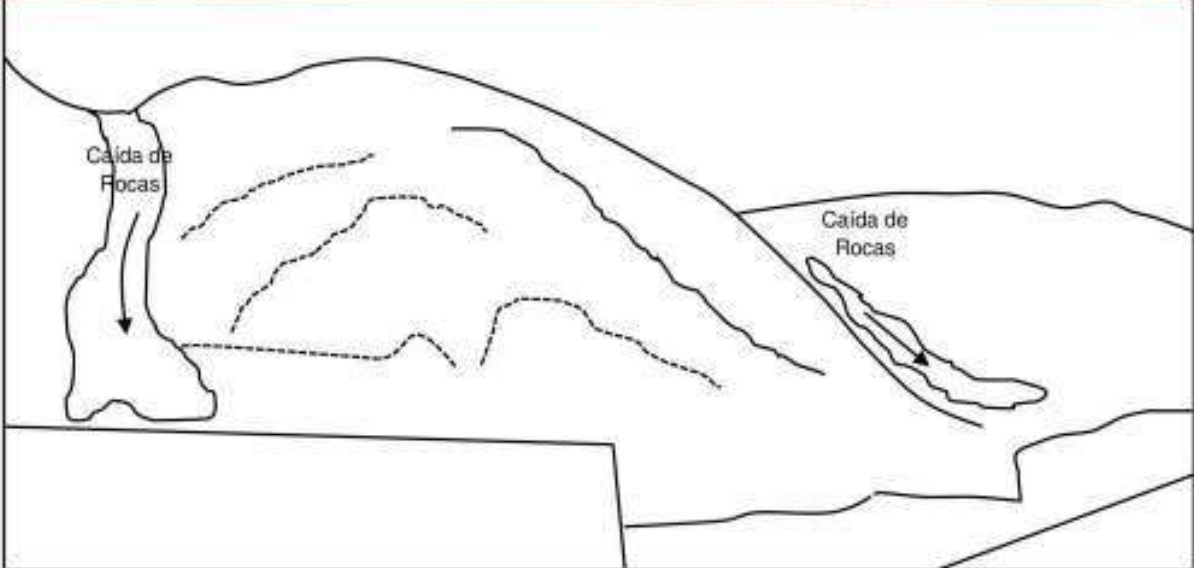
FICHA DE EVENTOS GEOLÓGICOS					
CARAP - 11					
UBICACIÓN					
DEPARTAMENTO	LIMA	PROVINCIA	LIMA	DISTRITO	LURIGANCHO - CHOSICA
COORDENADAS GPS					
ZONA 18 S	NORTE	8672750 m	ESTE	295389 m	ELEVACIÓN 443 m.s.n.m.
FECHA: 09/07/2012

TIPO DE EVENTO	Caída de Rocas	LITOLOGIA	Volcano sedimentarias		
DIMENSIONES (Longitud, altura)	10 m x 40m	ESPESOR	2 m		
INCLINACIÓN DEL TALUD	>45°	TIPO DE MATERIAL	Coluvial		
SUPERFICIE DE RUPTURA	NT	MATRIZ	Variable		
OBSERVACIONES:					
Rocas de 6" con arena. Pendiente fuerte.					
NT = No tiene

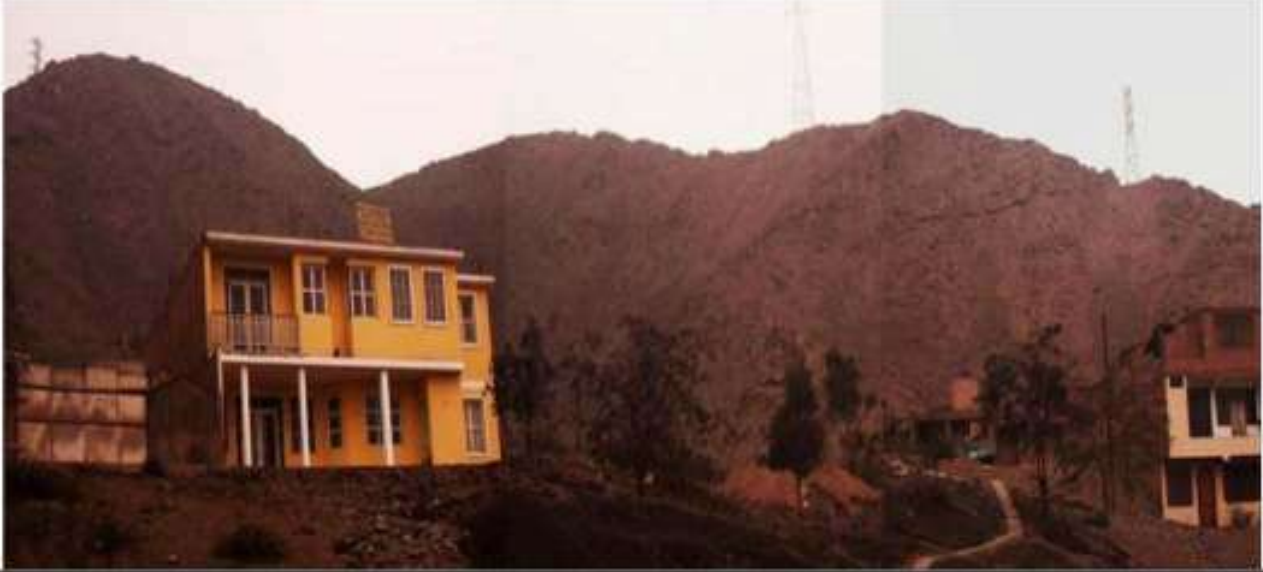
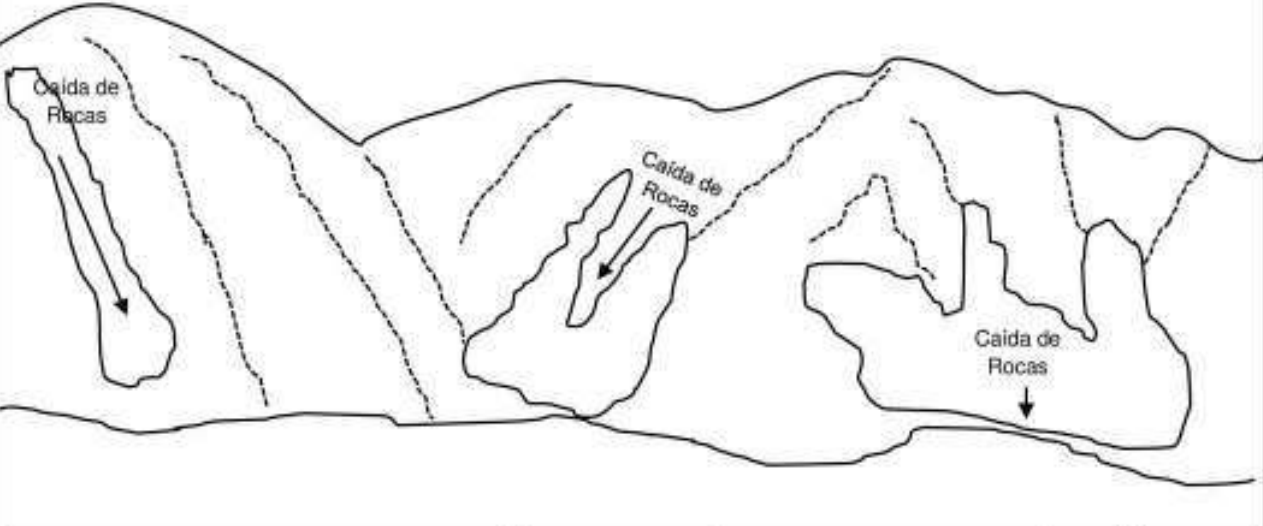
FICHA DE EVENTOS GEOLÓGICOS							
CARAP - 12							
UBICACIÓN							
DEPARTAMENTO	LIMA	PROVINCIA	LIMA	DISTRITO	LURIGANCHO - CHOSICA		
COORDENADAS GPS							
ZONA 18 S	NORTE	8672758 m	ESTE	295528 m	ELEVACIÓN	458 m.s.n.m.	
FECHA: 09/07/2012

TIPO DE EVENTO	Caída de Rocas		LITOLOGIA	Volcano sedimentarias			
DIMENSIONES (Longitud, altura)	4 m x 30m		ESPESOR	2 m			
INCLINACIÓN DEL TALUD	>45°		TIPO DE MATERIAL	Coluvial			
SUPERFICIE DE RUPTURA	NT		MATRIZ	Variable			
OBSERVACIONES:							
Depósito de arena con rocas de 6" producto de la caída de rocas. Pendiente pronunciada							
NT = No tiene

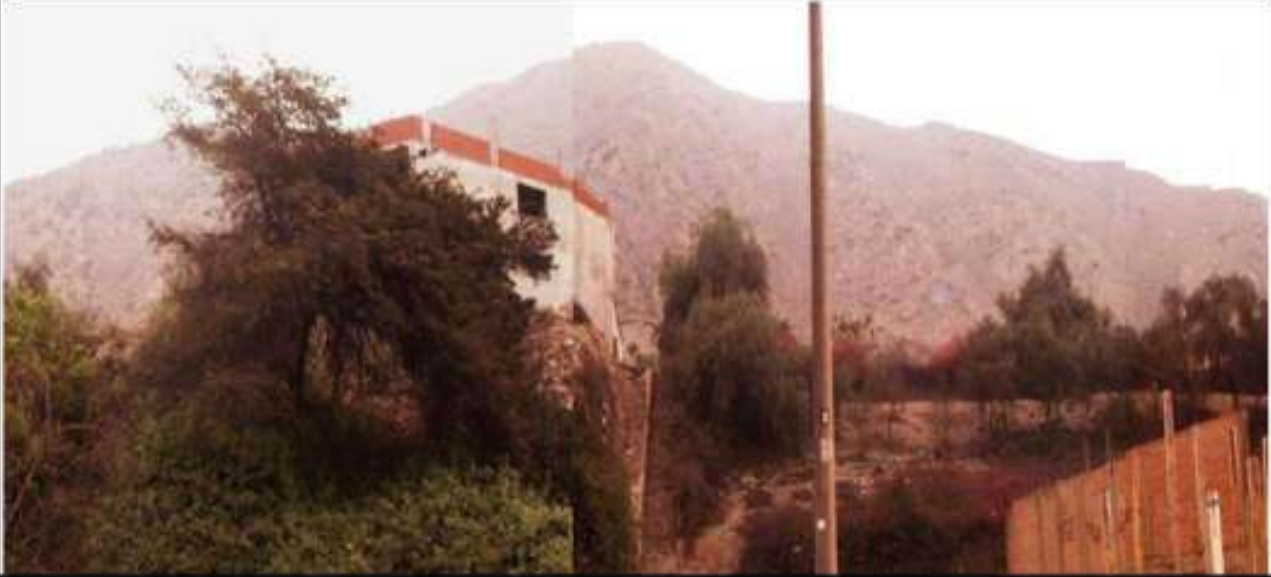
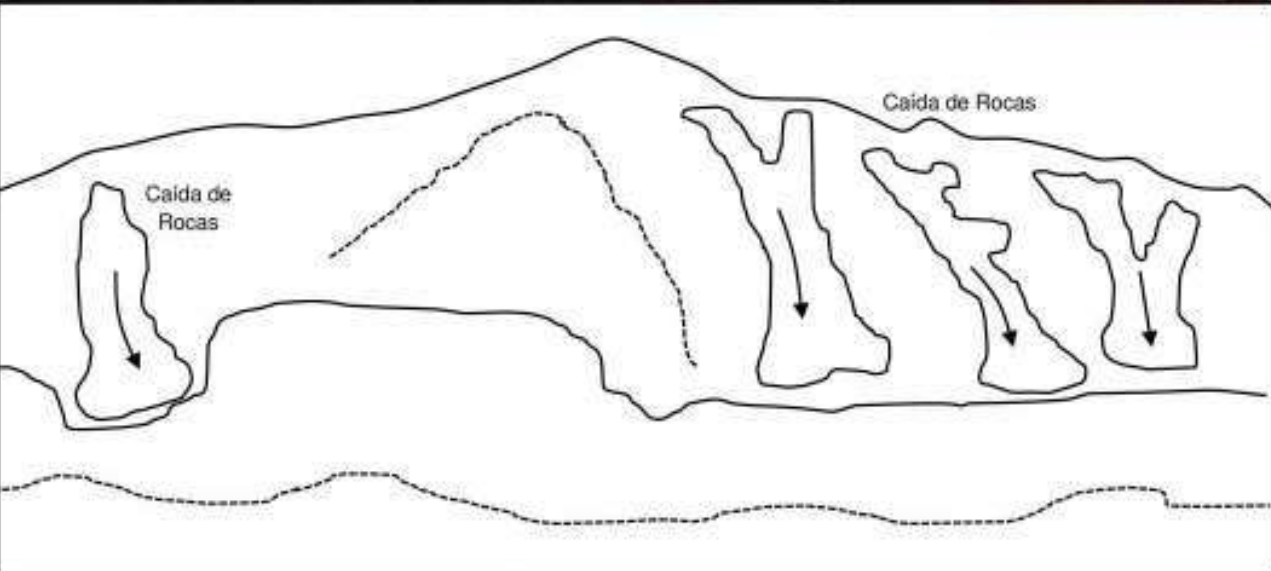
FICHA DE EVENTOS GEOLÓGICOS							
CARAP - 13							
UBICACIÓN							
DEPARTAMENTO	LIMA	PROVINCIA	LIMA	DISTRITO	LURIGANCHO - CHOSICA		
COORDENADAS GPS							
ZONA 18 S	NORTE	8672712 m	ESTE	295894 m	ELEVACIÓN	452 m.s.n.m.	
FECHA: 09/07/2012

TIPO DE EVENTO	Caída de Rocas		LITOLOGIA	Volcano sedimentarias			
DIMENSIONES (Longitud, altura)	10 m x 40m		ESPESOR	2 m			
INCLINACIÓN DEL TALUD	>45°		TIPO DE MATERIAL	Coluvial			
SUPERFICIE DE RUPTURA	NT		MATRIZ	Variable			
OBSERVACIONES:							
El desplazamiento de las rocas es mayor al momento de la caída por presentar Pendiente fuerte.							
NT = No tiene

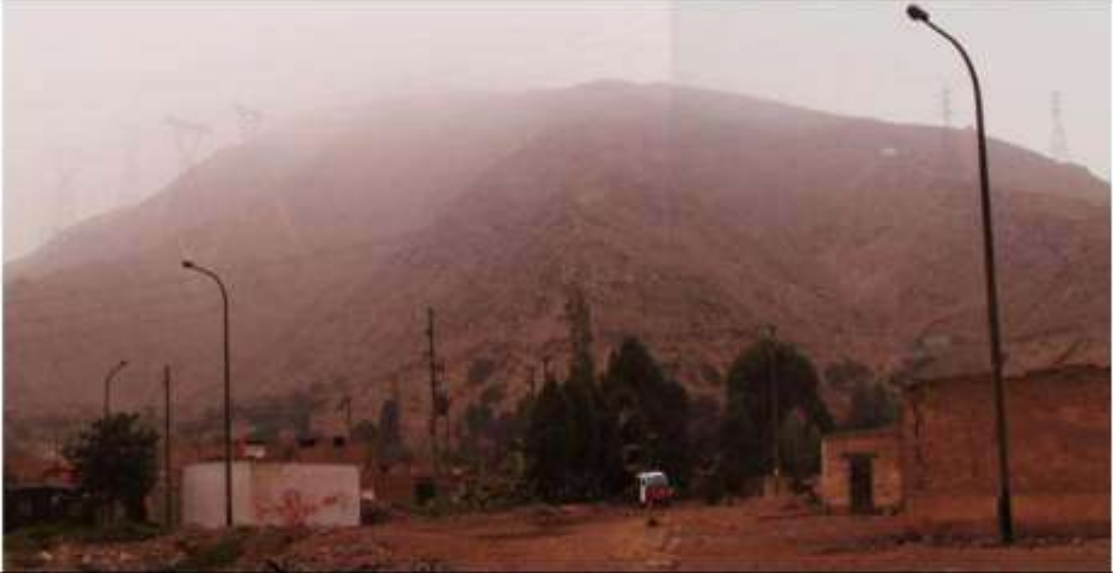
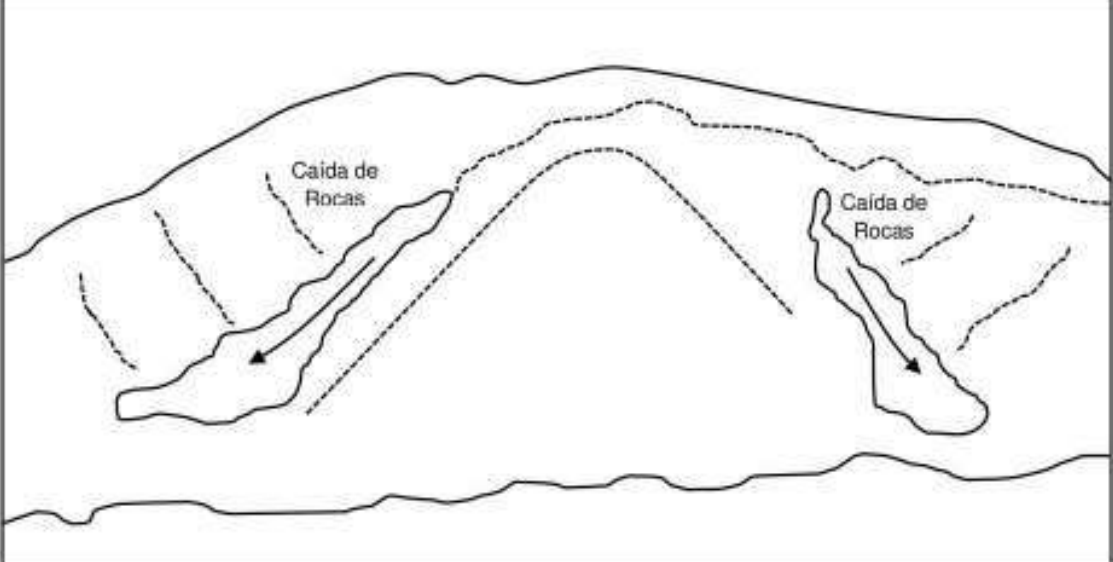
FICHA DE EVENTOS GEOLÓGICOS							
CARAP - 14							
UBICACIÓN							
DEPARTAMENTO	LIMA	PROVINCIA	LIMA	DISTRITO	LURIGANCHO - CHOSICA		
COORDENADAS GPS							
ZONA 18 S	NORTE	8672926 m	ESTE	296842 m	ELEVACIÓN	483 m.s.n.m.	
FECHA: 09/07/2012

TIPO DE EVENTO	Caida de Rocas		LITOLOGIA	Volcano sedimentarias			
DIMENSIONES (Longitud, altura)	25 m x 180m		ESPESOR	2 m			
INCLINACIÓN DEL TALUD	>45°		TIPO DE MATERIAL	Coluvial			
SUPERFICIE DE RUPTURA	NT		MATRIZ	Variable			
OBSERVACIONES:							
Rocas de tamaño de 10" de diámetro aprox.							
NT = No tiene

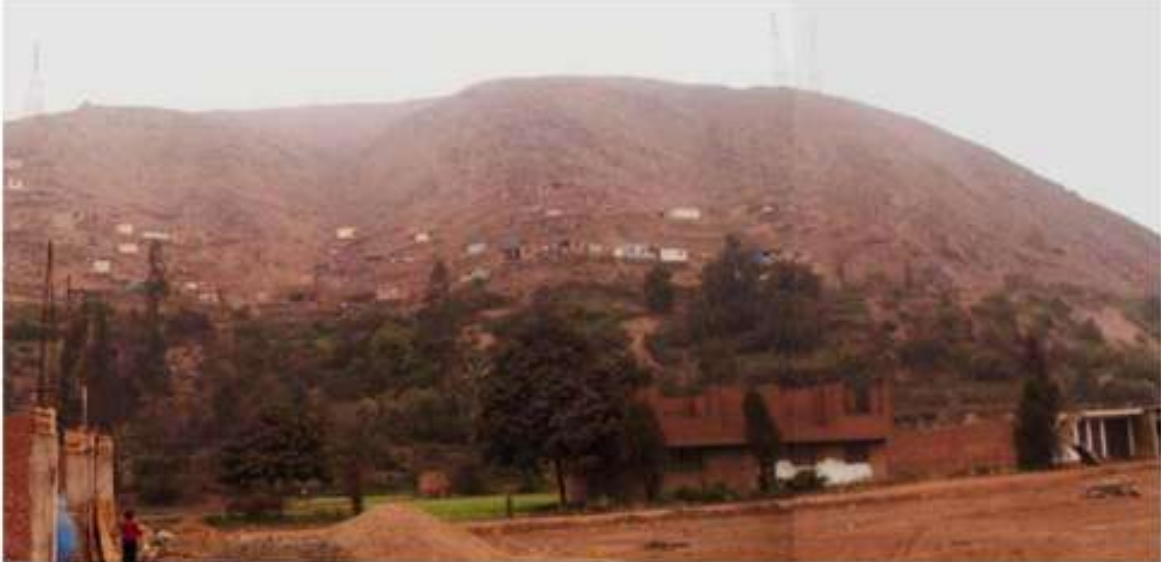
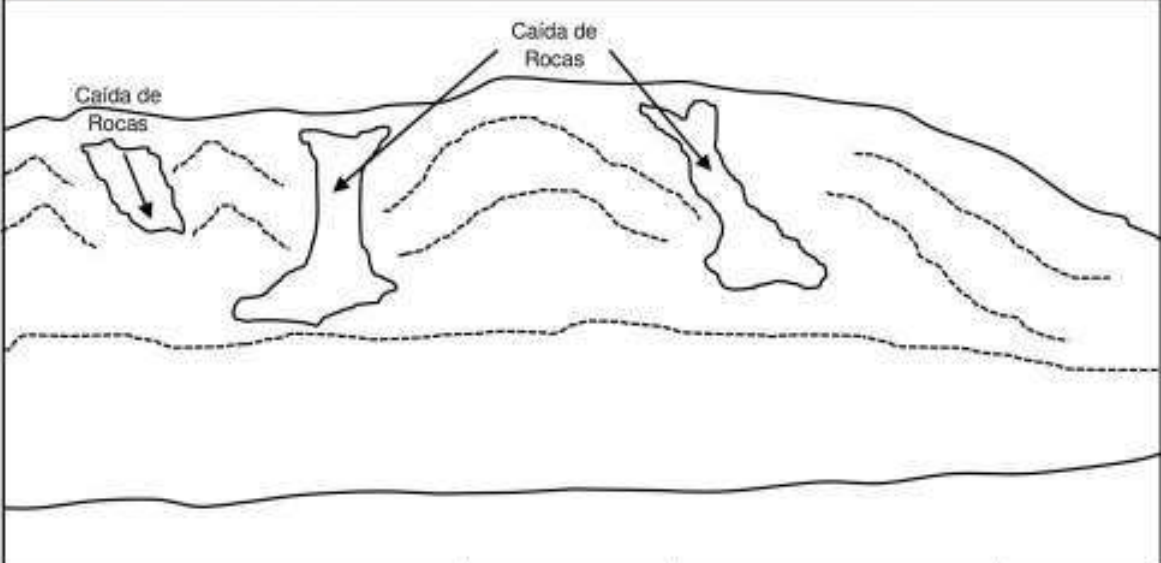
FICHA DE EVENTOS GEOLÓGICOS							
CARAP - 15							
UBICACIÓN							
DEPARTAMENTO	LIMA	PROVINCIA	LIMA	DISTRITO	LURIGANCHO - CHOSICA		
COORDENADAS GPS							
ZONA 18 S	NORTE	8672768 m	ESTE	297313 m	ELEVACIÓN	469 m.s.n.m.	
FECHA: 09/07/2012

TIPO DE EVENTO	Caida de Rocas		LITOLOGIA	Volcano sedimentarias			
DIMENSIONES (Longitud, altura)	5 m x 20m		ESPESOR	1 m			
INCLINACIÓN DEL TALUD	>45°		TIPO DE MATERIAL	Coluvial			
SUPERFICIE DE RUPTURA	NT		MATRIZ	Variable			
OBSERVACIONES:							
Macizo rocoso de gran potencia y roca de calidad buena. En la parte baja se observa rocas sueltas posibles a desprendimiento							
NT = No tiene
