ANEXO 1

Inventario de Eventos Geodinámicos presentes en el Área Urbana de Carapongo

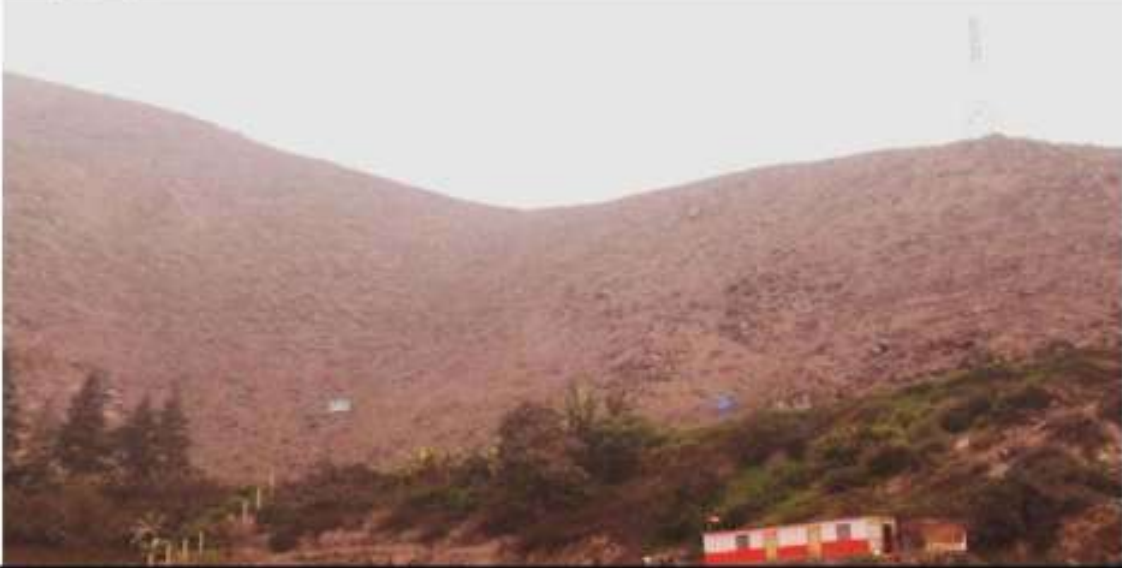
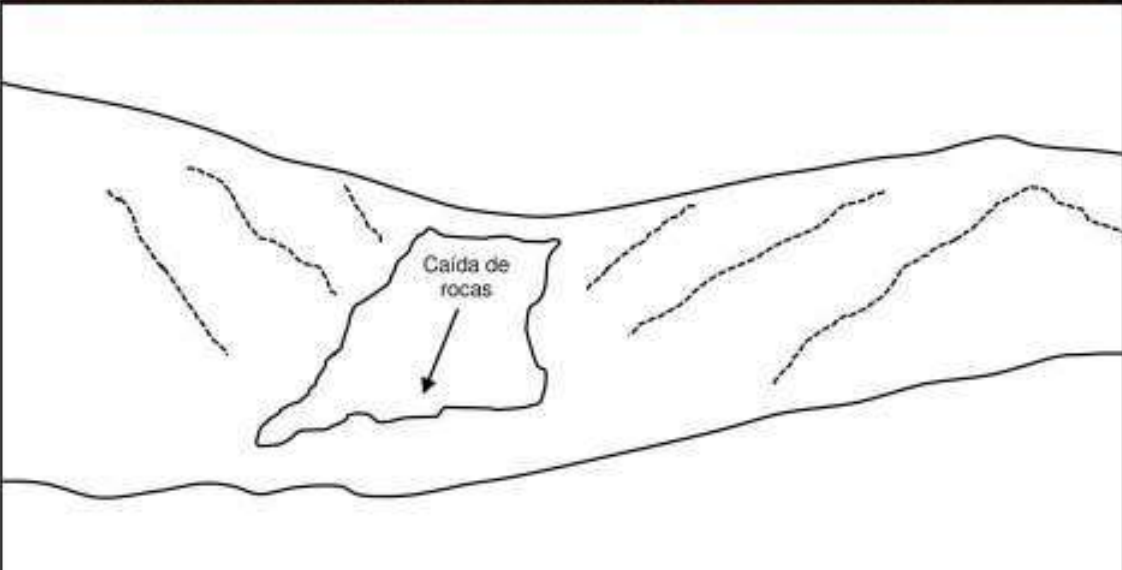
FICHA DE EVENTOS GEOLÓGICOS					
CARAP - 16					
UBICACIÓN					
DEPARTAMENTO	LIMA	PROVINCIA	LIMA	DISTRITO	LURIGANCHO - CHOSICA
COORDENADAS GPS					
ZONA 18 S	NORTE	8672800 m	ESTE	297698 m	ELEVACIÓN 442 m.s.n.m.
FECHA: 09/07/2012

TIPO DE EVENTO	Caída de Rocas		LITOLOGIA	Volcano sedimentarias	
DIMENSIONES (Longitud, altura)	10 m x 15m		ESPESOR	2 m	
INCLINACIÓN DEL TALUD	>40°		TIPO DE MATERIAL	Coluvial	
SUPERFICIE DE RUPTURA	NT		MATRIZ	Variable	
OBSERVACIONES:					
Desprendimiento de rocas con pendiente moderada. Área arqueológica declarada por el INC.					
NT = No tiene

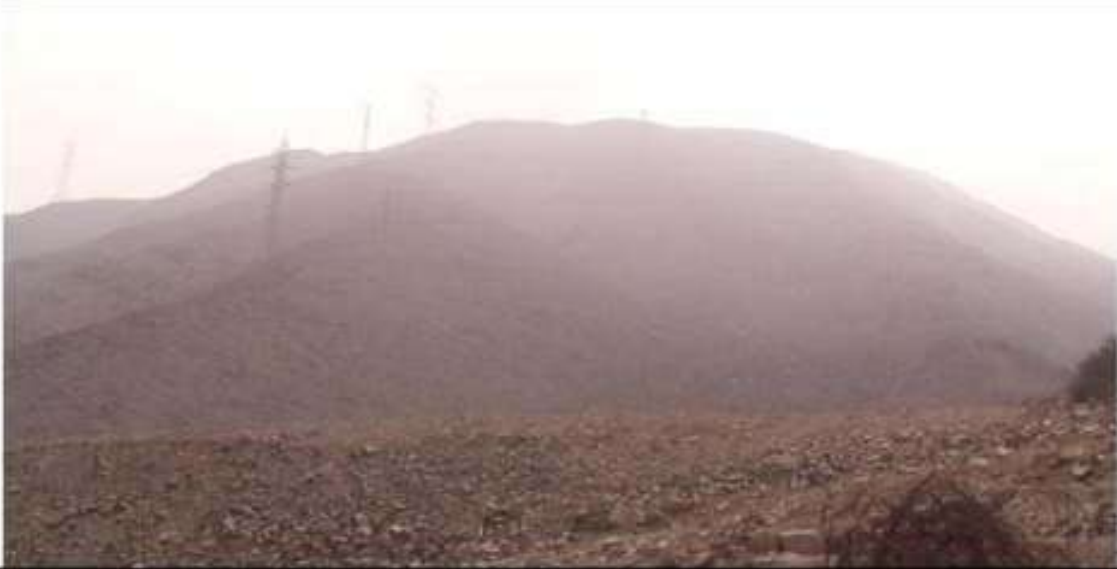
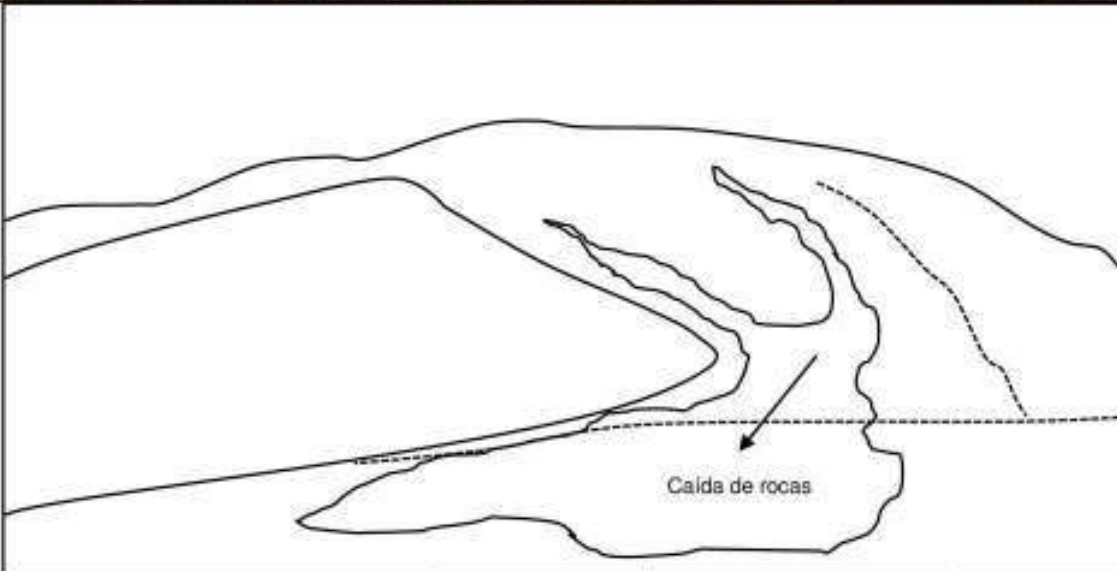
FICHA DE EVENTOS GEOLÓGICOS							
CARAP - 17							
UBICACIÓN							
DEPARTAMENTO	LIMA	PROVINCIA	LIMA	DISTRITO	LURIGANCHO - CHOSICA		
COORDENADAS GPS							
ZONA 18 S	NORTE	8673498 m	ESTE	298075 m	ELEVACIÓN	549 m.s.n.m.	
FECHA: 09/07/2012

TIPO DE EVENTO	Caída de Rocas		LITOLOGIA	Volcano sedimentarias			
DIMENSIONES (Longitud, altura)	40 m x 100m		ESPESOR	5 m			
INCLINACIÓN DEL TALUD	>40°		TIPO DE MATERIAL	Coluvial			
SUPERFICIE DE RUPTURA	NT		MATRIZ	Variable			
OBSERVACIONES:							
Asociado a flujo de detritos en la parte izquierda.							
NT = No tiene

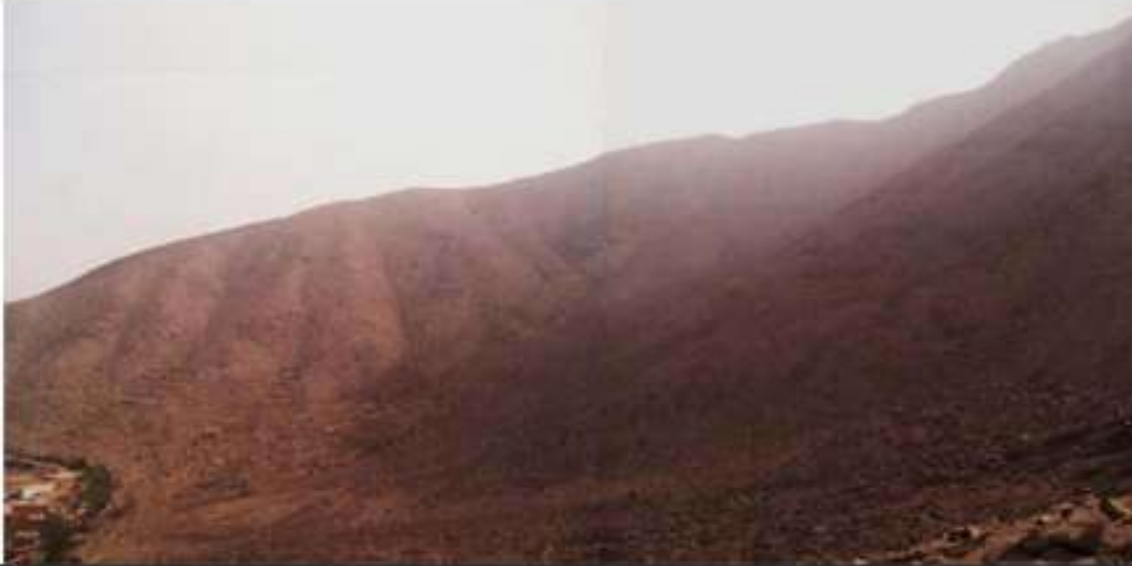
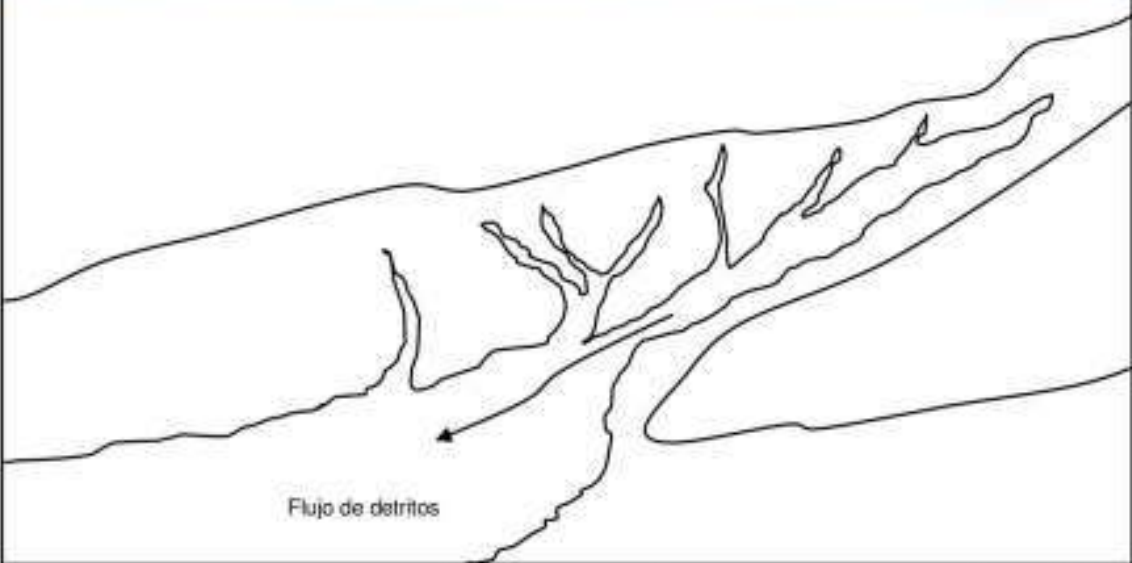
FICHA DE EVENTOS GEOLÓGICOS							
CARAP - 18							
UBICACIÓN							
DEPARTAMENTO	LIMA	PROVINCIA	LIMA	DISTRITO	LURIGANCHO-CHOSICA		
COORDENADAS GPS							
ZONA 18 S	NORTE	8673436 m	ESTE	298073 m	ELEVACIÓN	541 m.s.n.m.	
FECHA: 09/07/2012

TIPO DE EVENTO		Flujo de detritos		LITOLOGIA		Volcano sedimentarias	
DIMENSIONES (Longitud, altura)		20 m x 70m		ESPESOR		3 m	
INCLINACIÓN DEL TALUD		>40°		TIPO DE MATERIAL		Coluvial	
SUPERFICIE DE RUPTURA		NT		MATRIZ		Variable	
OBSERVACIONES:							
Parte del depósito de flujo de detritos es acarreado para expandir la Urb. Las terrazas.							
NT = No tiene

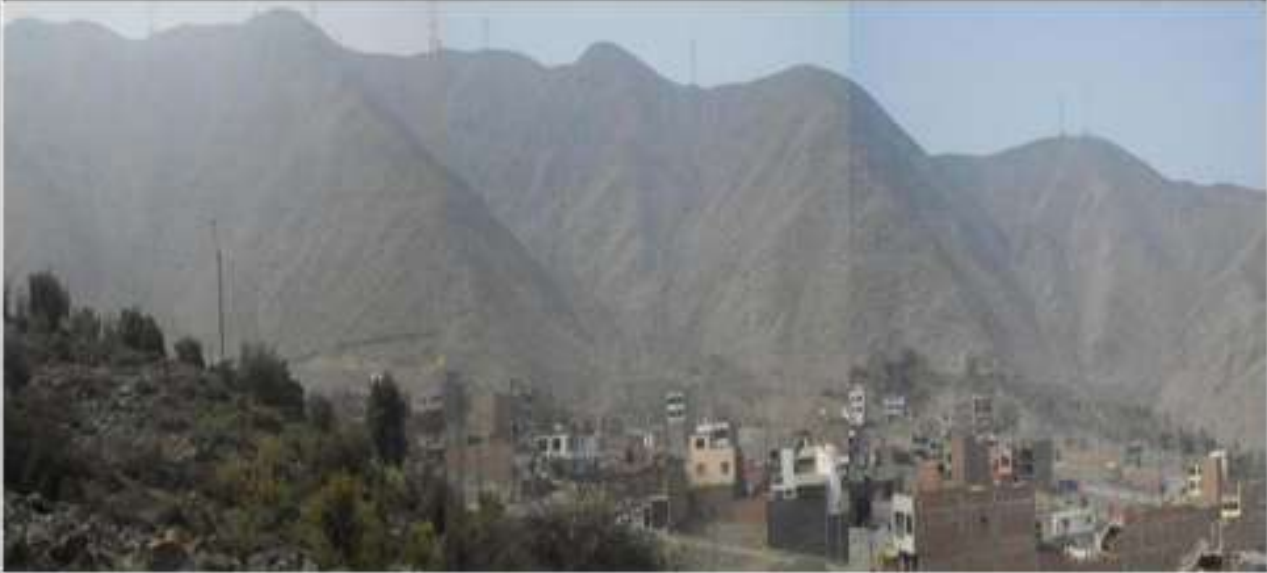
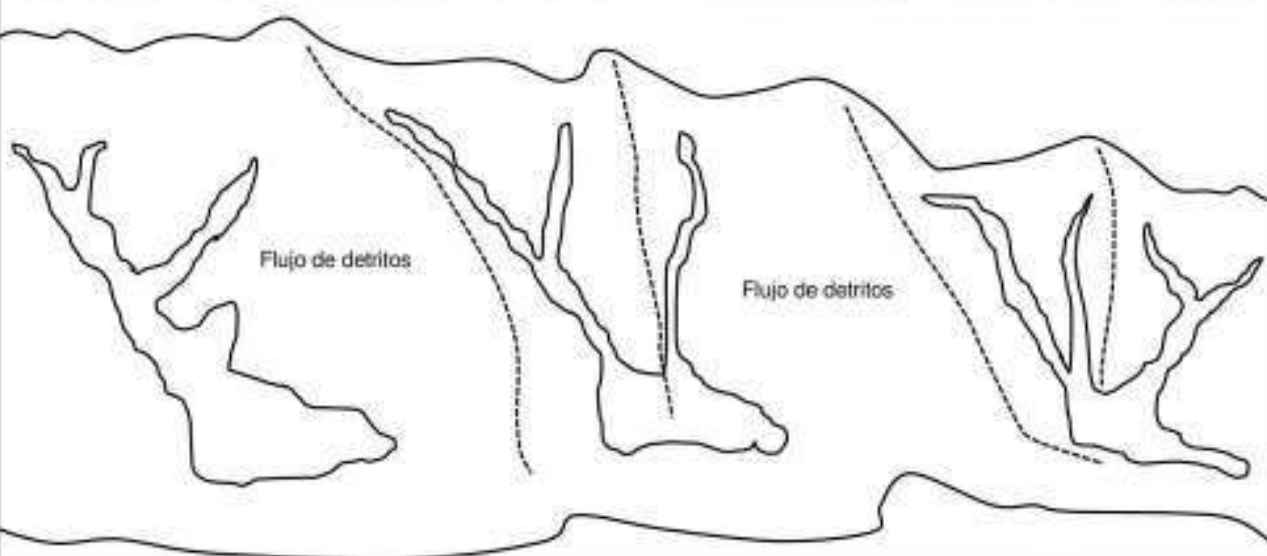
FICHA DE EVENTOS GEOLÓGICOS							
CARAP - 19							
UBICACIÓN							
DEPARTAMENTO	LIMA	PROVINCIA	LIMA	DISTRITO	LURIGANCHO - CHOSICA		
COORDENADAS GPS							
ZONA 18 S	NORTE	8673438 m	ESTE	298338 m	ELEVACIÓN	531 m.s.n.m.	
FECHA: 09/07/2012

TIPO DE EVENTO	Flujo de detritos	LITOLOGIA	Volcano sedimentarias				
DIMENSIONES (Longitud, altura)	7 m x 250m	ESPESOR	2 m				
INCLINACIÓN DEL TALUD	>40°	TIPO DE MATERIAL	Coluvial				
SUPERFICIE DE RUPTURA	NT	MATRIZ	Variable				
OBSERVACIONES:							
Asociado a los depósitos de flujos se encuentra asociado caída de rocas, pendiente media que afecta a viviendas aledañas al cerro.							
NT = No tiene

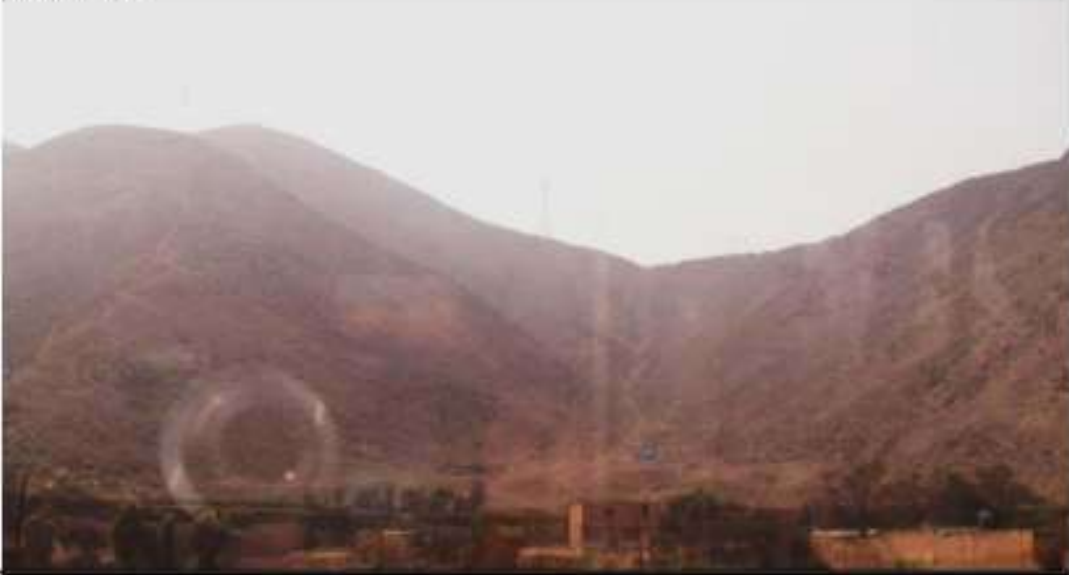
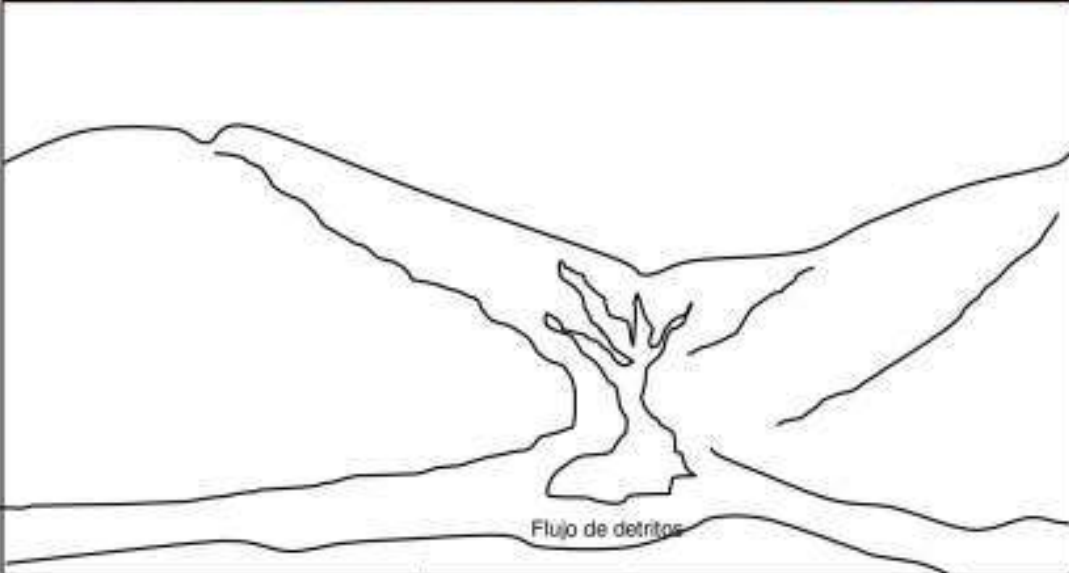
FICHA DE EVENTOS GEOLÓGICOS							
CARAP - 20							
UBICACIÓN							
DEPARTAMENTO	LIMA	PROVINCIA	LIMA	DISTRITO	LURIGANCHO - CHOSICA		
COORDENADAS GPS							
ZONA 18 S	NORTE	8672919 m	ESTE	299014 m	ELEVACIÓN	509 m.s.n.m.	
FECHA: 09/07/2012

TIPO DE EVENTO	Flujo de detritos		LITOLOGIA	Volcano sedimentarias			
DIMENSIONES (Longitud, altura)	3 m x 100m		ESPESOR	2 m			
INCLINACIÓN DEL TALUD	>40°		TIPO DE MATERIAL	Coluvial			
SUPERFICIE DE RUPTURA	NT		MATRIZ	Variable			
OBSERVACIONES:							
Flujo que afecta a zona arqueológica declarada por el INC.							
NT = No tiene

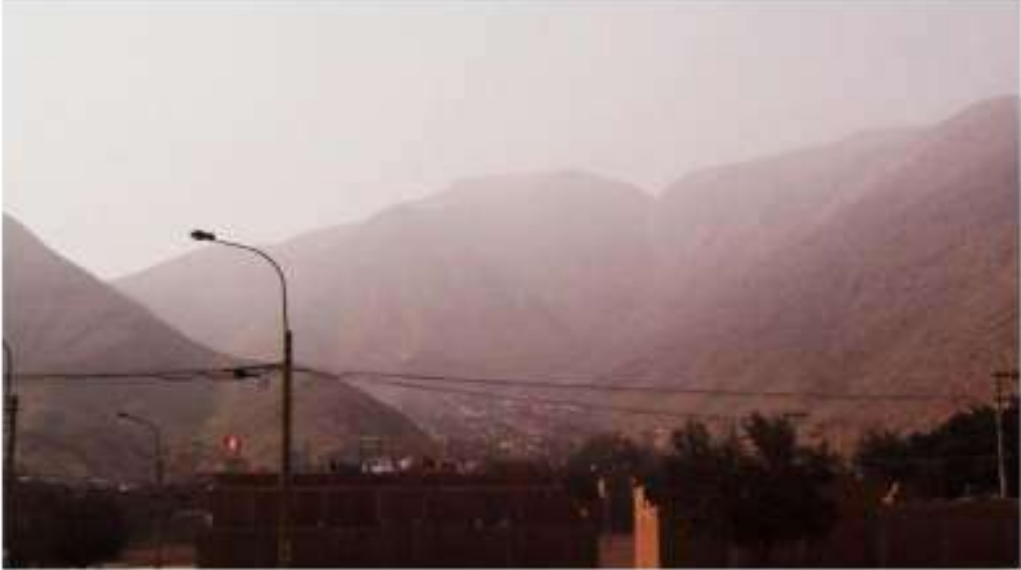
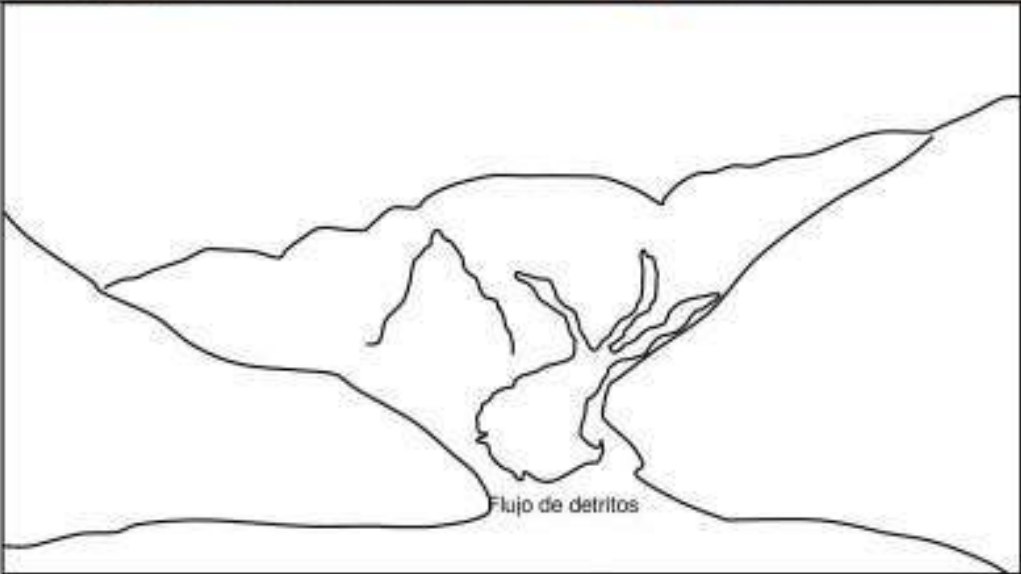
FICHA DE EVENTOS GEOLÓGICOS					
CARAP - 21					
UBICACIÓN					
DEPARTAMENTO	LIMA	PROVINCIA	LIMA	DISTRITO	LURIGANCHO - CHOSICA
COORDENADAS GPS					
ZONA 18 S	NORTE	8674916 m	ESTE	299771 m	ELEVACIÓN 607 m.s.n.m.
FECHA: 09/07/2012

TIPO DE EVENTO	Flujo de detritos		LITOLOGIA	Volcano sedimentarias	
DIMENSIONES (Longitud; altura)	20 m x 70m		ESPESOR	2 m	
INCLINACIÓN DEL TALUD	>40°		TIPO DE MATERIAL	Coluvial	
SUPERFICIE DE RUPTURA	NT		MATRIZ	Variable	
OBSERVACIONES:					
Viviendas asentadas en la parte baja del depósito de flujo de detritos. Pendiente media.					
NT = No tiene
