Aspectos geológicos y geodinámicos de flujos aluvionales en la quebrada Jicamarca y análisis de la vulnerabilidad para la implementación de un Sistema de Alerta Temprana (SAT) en el centro poblado Cajamarquilla

Geological and geodynamic aspects of alluvial flows in the Jicamarca gorge and vulnerability analysis for the implementation of Early Warning System (EWS) in the Cajamarquilla town

Cristhian Chiroque¹ y Héctor Lavado²

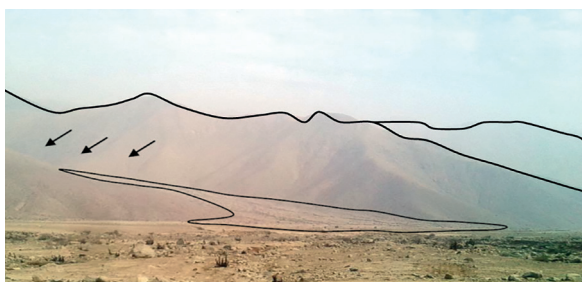
Figura N° 3. Los conos aluviales aportan materiales a los flujos de detritos

Estas geoformas fueron el resultado de la acumulación de escombros conformados por bloques, clastos y gravas de origen volcánico sedimentario con matriz arenolimoso. Se inventariaron 23 abanicos aluviales conformando el 15% del total de la zona de estudio. (Figura N° 3). Los volúmenes calculados son: Q. Colca con 7 abanicos aluviales y un volumen de 503 250 m³, Q. El Silencio con nueve abanicos y 72 420 m³ y la quebrada río Seco con siete abanicos y un aproximado de 1 398 849 m³.

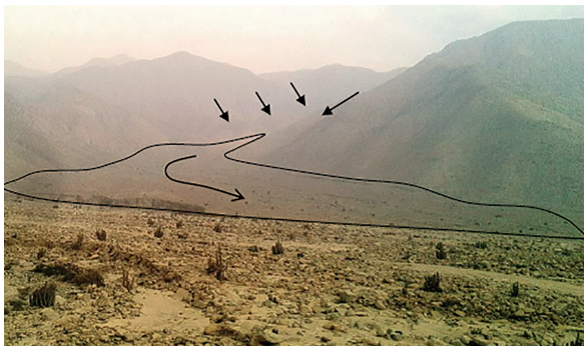
Figura N° 5. Los abanicos aluviales cartografiados en la quebrada Jicamarca han sido originados por flujos de detritos.

Son eventos extremadamente rápidos de detritos saturados, no plásticos que transcurren principalmente confinados a un canal o cauce con pendiente pronunciada. Se inician como uno o varios deslizamientos superficiales de detritos en las cabeceras, o por inestabilidad de segmentos del cauce en canales de pendientes fuertes. Los flujos de detritos incorporan gran cantidad de material saturado en su trayectoria al descender por el canal. Finalmente, los materiales se depositan en forma de abanicos (Figura N°5).

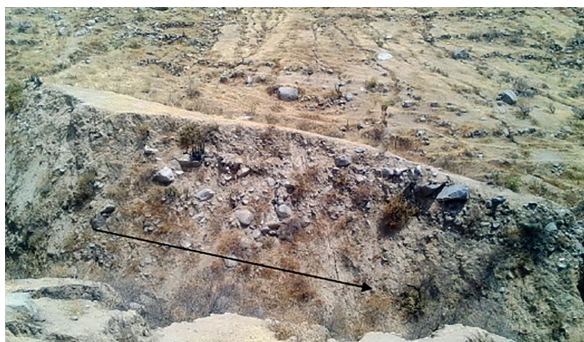
Figura N° 6. Los cortes observados en las quebradas presentan en mayor porcentaje, contenidos de bloques, clastos y gravas angulosas a subredondeadas.

Cuando se refiere al término flujo, evidentemente, se piensa en eventos con contenido de agua, y de hecho, para la mayoría de los movimientos de este tipo, se requiere cierto contenido de agua. Sin embargo, ocurren con frecuencia, flujos secos de material granular con consecuencias catastróficas (Figura N° 6).

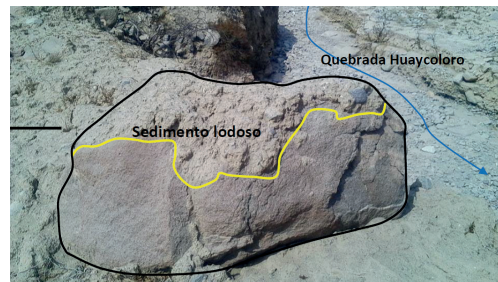
Figura N° 7. El bloque se ubica sobre el valle aluvial, 5 m por encima del nivel del cauce principal de la quebrada Huaycoloro y de los depósitos 1 y 2.

comportamiento dinámico de este tipo de movimiento es similar al del flujo de detritos, pero la fracción arcillosa y/o limosa modifica la reología del material (Figuras N° 7, 8 y 9).

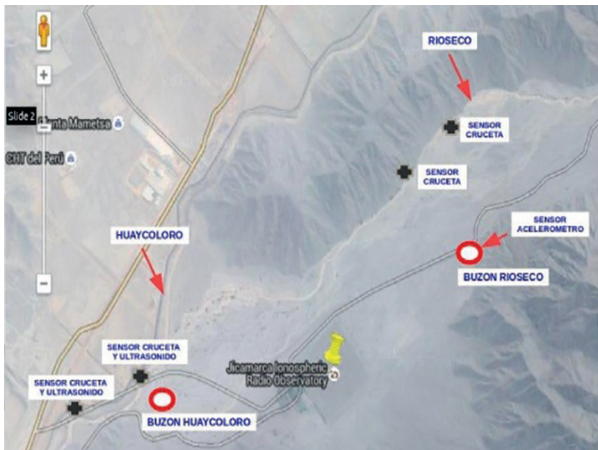
Figura N° 14. Esquema de instalación de los equipos

Respecto a la instalación de los equipos del sistema, se consideraron dos puntos de monitoreo, uno ubicado cerca al cauce de la quebrada Río Seco y Huaycoloro, tal como se muestra en la Figura N° 14.

En el cauce de la quebrada Huaycoloro se están considerando instalar los siguientes equipos: sensor de ultrasonidos, crucetas, cámara ip, paneles solares, batería, y equipos de comunicación como antenas routers y switches.

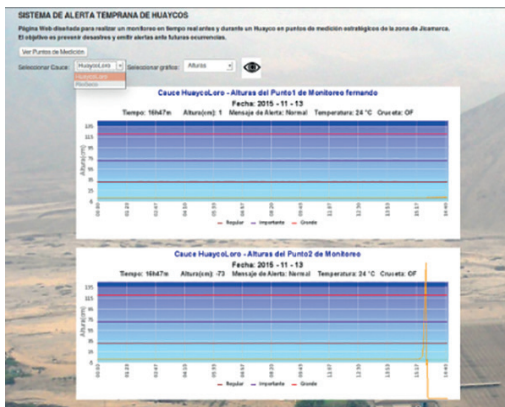
Figura N° 15. Monitoreo en tiempo real de SAT

En esta etapa se diseñó la plataforma web con varias interfaces; en la principal, se monitorea en tiempo real el estado de los sensores de ultrasonido y crucetas ubicados en las quebradas (Figura 15). La interfaz de historial nos permite observar los eventos día a día.

En la interfaz de video y fotografía, se puede observar mediante la cámara ip instalada en el cauce de la quebrada Huaycoloro los eventos en tiempo real.
