INSPECCIÓN GEODINÁMICA DEL ÁREA URBANA DE RAMAL DE ASPUZANA (Provincia de Tocache - Región de San Martín)

Informe Técnico N°021-2023/IGP CIENCIAS DE LA TIERRA SÓLIDA

Lima – Perú
Agosto, 2023

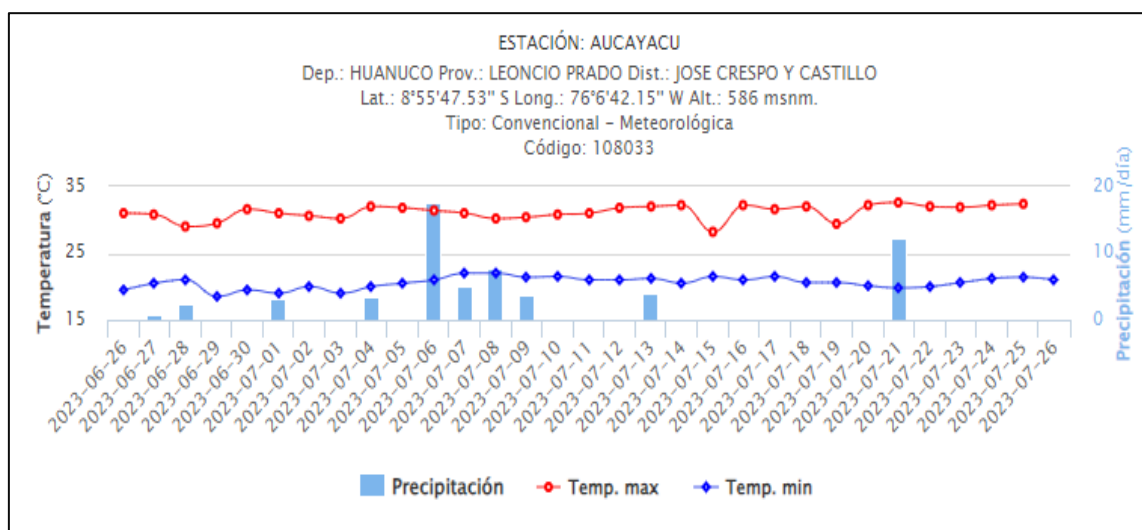
Para las condiciones climáticas del área de estudio, se han tomado los datos referenciales de la web de SENAMHI, estación meteorológica Aucayacu (Latitud: 8°55'47.53" S, Longitud: 76°6'42.15" W, cota 586 m.s.n.m.). Según la información registrada en esta estación las temperaturas en el distrito de Nuevo Progreso (20.45 km al sureste del centro poblado Ramal de Aspuzana) fluctúan entre 33° y 21 °C (Figura 2).

Figura 2: La estación meteorológica Aucayacu registra información de temperatura de forma continua. (SENAMHI, 2023)

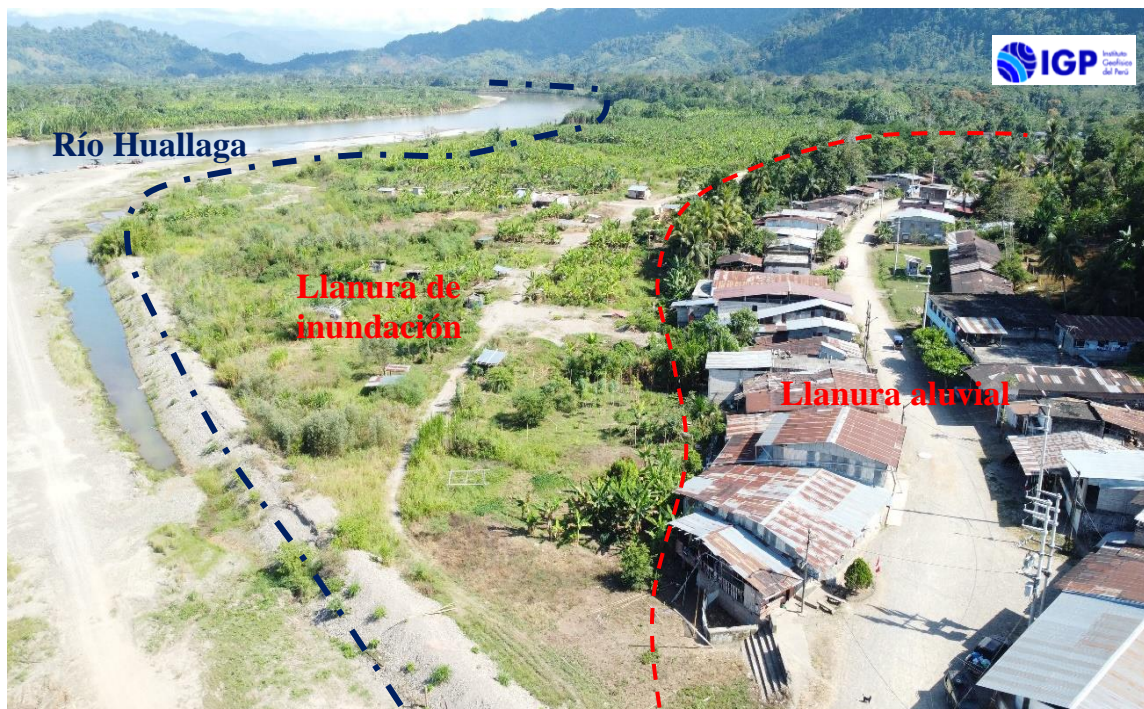
Llanura aluvial: Se define como una superficie llana o ligeramente ondulada con pendientes menores a 10° de inclinación. Se encuentra conformada por materiales heterogéneos de origen aluvial y fluvio-aluvial (clastos sub angulosos a sub redondeados envueltos en matriz arenolimososa), sobre esta unidad geomorfológica se asienta el área urbana del centro poblado de Ramal de Aspuzana (Figura 3).

Figura 3.- Llanura aluvial situada en la margen derecha del río Huallaga, sobre esta geoforma se asienta el área urbana del centro poblado de Ramal de Aspuzana

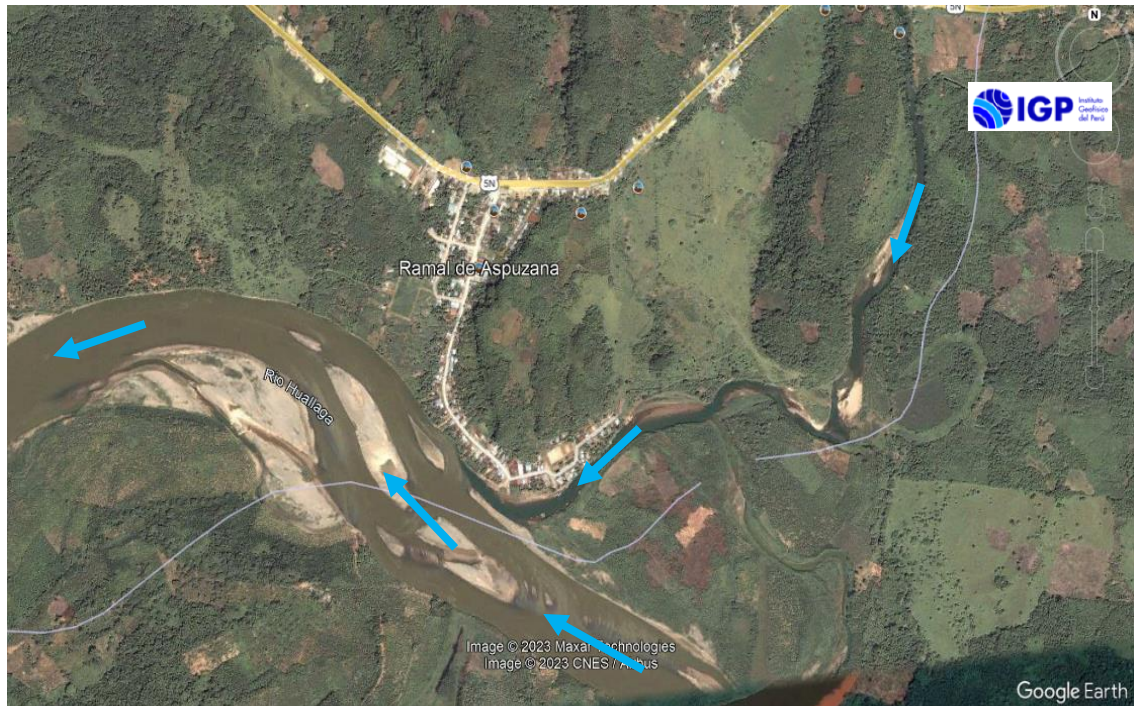
Cauce aluvial: Esta unidad geomorfológica comprende el cauce del río Aspuzana, ubicado a 600 m al este del área urbana del centro poblado

Figura 4.- Cauce aluvial conformado por el río Aspuzana, que discurre sus aguas en dirección noreste - suroeste, el área urbana del centro poblado Ramal de Aspuzana se sitúa en la margen derecha del río Huallaga. Las flechas indican la dirección del flujo

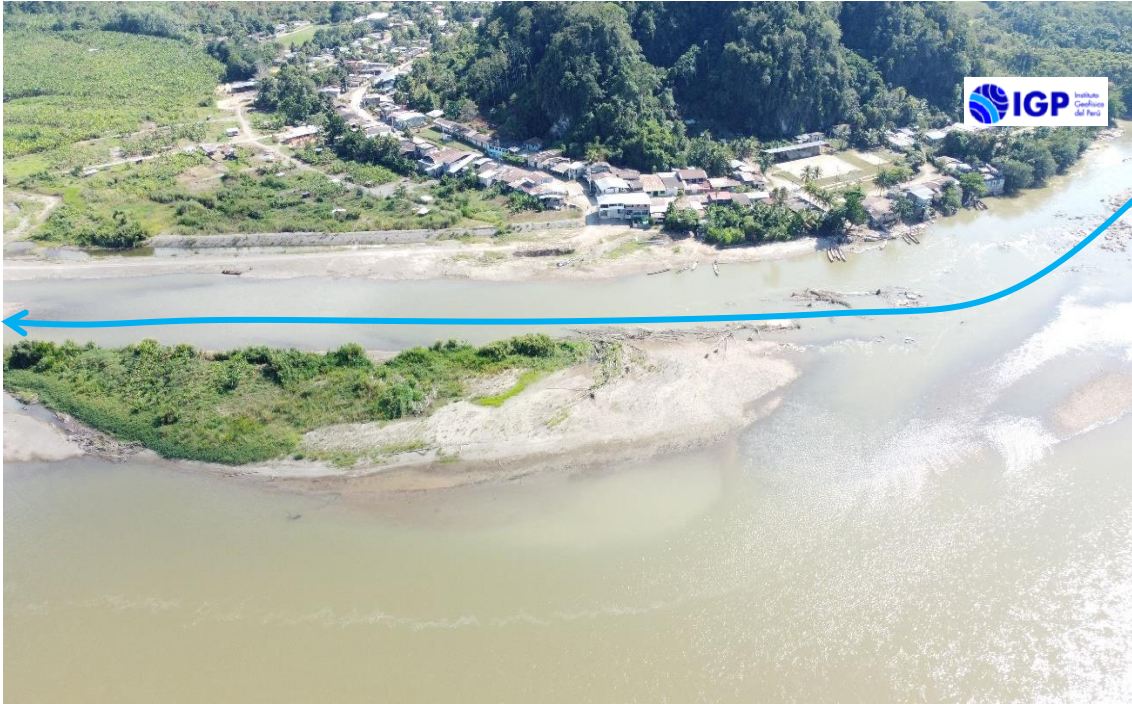
Cauce fluvial o lecho fluvial: es el canal excavado por el flujo de agua de un río y los sedimentos que éste transporta. Su morfología depende del caudal, la pendiente, el tamaño de los sedimentos y de lo erosionable que sea el substrato rocoso, es decir, es producto de un equilibrio dinámico entre la carga de sedimentos y su capacidad de transporte. Esta unidad geomorfológica se encuentra representada por el cauce del río Huallaga que discurre en dirección sureste - noroeste. El área urbana del centro poblado de Ramal de Aspuzana se asienta en la margen derecha del río Huallaga (Figura 5).

Figura 5.- Cauce fluvial conformado por el río Huallaga, que discurre sus aguas en dirección sureste - noroeste, el área urbana del centro poblado Ramal de Aspuzana se sitúa en la margen derecha el río Huallaga

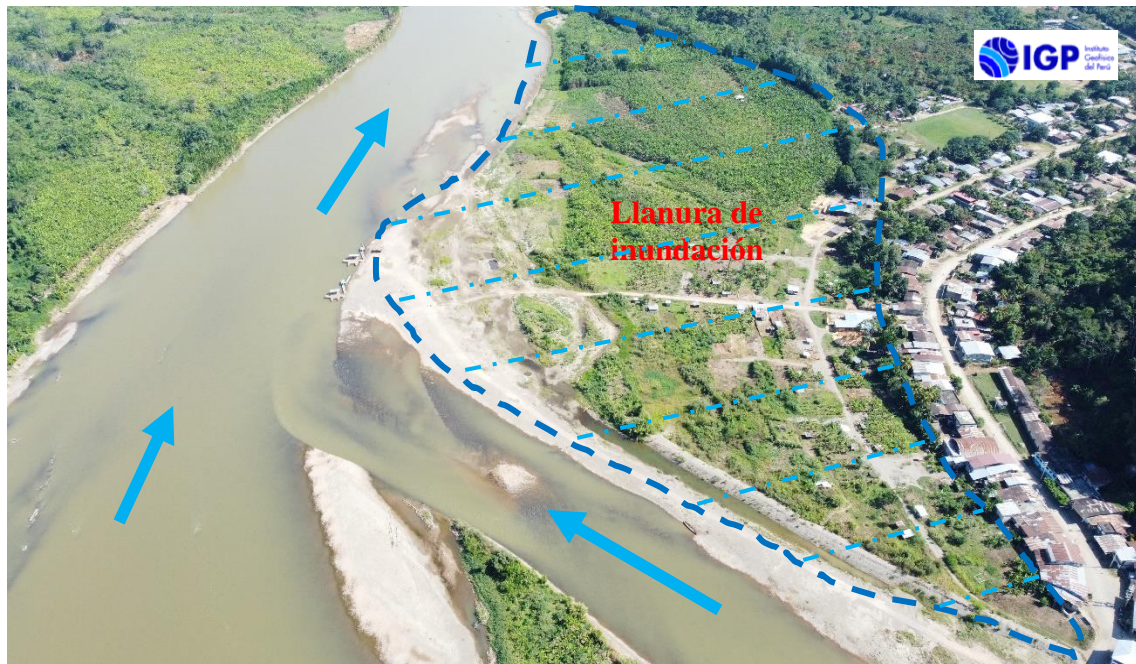
Llanura de inundación: Consiste en una superficie de baja pendiente que se ubica en ambas márgenes del río Huallaga y es la zona comúnmente inundada durante los periodos de lluvia (enero – abril). En el área de estudio, esta unidad ha sido formada por la acción fluvial del río Huallaga que erosiona, transporta y deposita grandes volúmenes de sedimentos en la parte media y baja de la cuenca. Esta geoforma está constituida por material fluvial (gravas en matriz areno-limosa), ver Figura 6.

Figura 6.- Llanura de inundación situada en ambas márgenes del río Huallaga

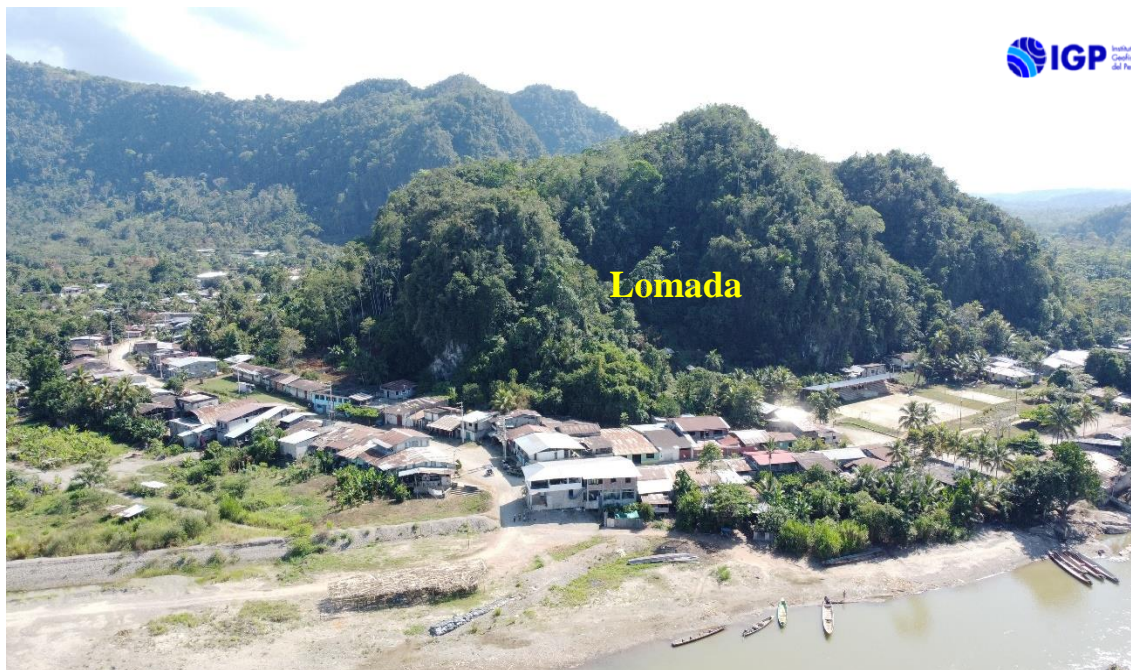
Lomada: Se refiere a superficies elevadas de forma alargada con pendientes inferiores a 35° de inclinación. Esta unidad geomorfológica es de origen estructural y presenta drenaje variado. Esta geoforma se sitúa en el área urbana del centro poblado Ramal de Aspuzana (Figura 7).

Figura 7.- Lomada situada en el área urbana del centro poblado Ramal de Aspuzana

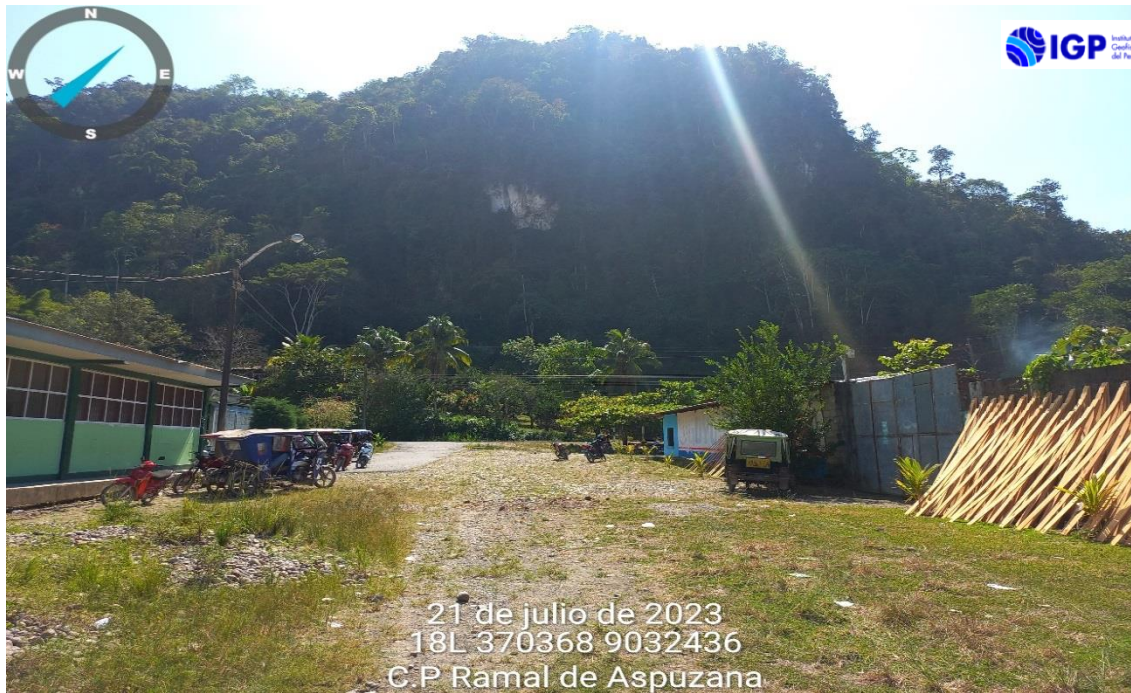
Montaña: Unidad geomorfológica constituida por grandes superficies elevadas (agrupación o cadenas de cerros) que presentan pendientes superiores a 30° de inclinación y han sido reconocidas en el extremo norte del centro poblado Ramal de Aspuzana (Figura 8).

Figura 8.- Montaña situada en el extremo norte del centro poblado Ramal de Aspuzana

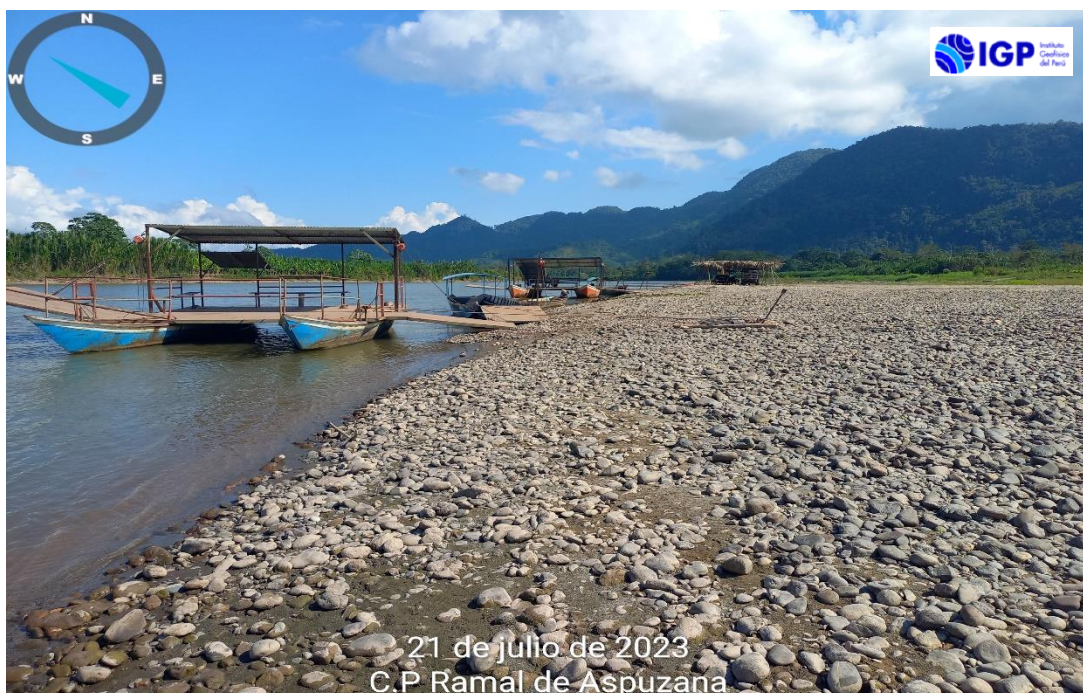
Depósitos fluviales (Q-fl): Esta unidad está conformada por materiales resultantes de la meteorización y/o erosión, traslado y depositación de rocas preexistentes, transportados por una corriente fluvial permanente, encontrándose depositados en el cauce de los lechos de los ríos o quebradas y se ha identificado en el cauce del río Huallaga (Figura 10).

Figura 10.- Depósitos fluviales situados en el río Huallaga. El área urbana se asienta en la margen derecha del río en mención

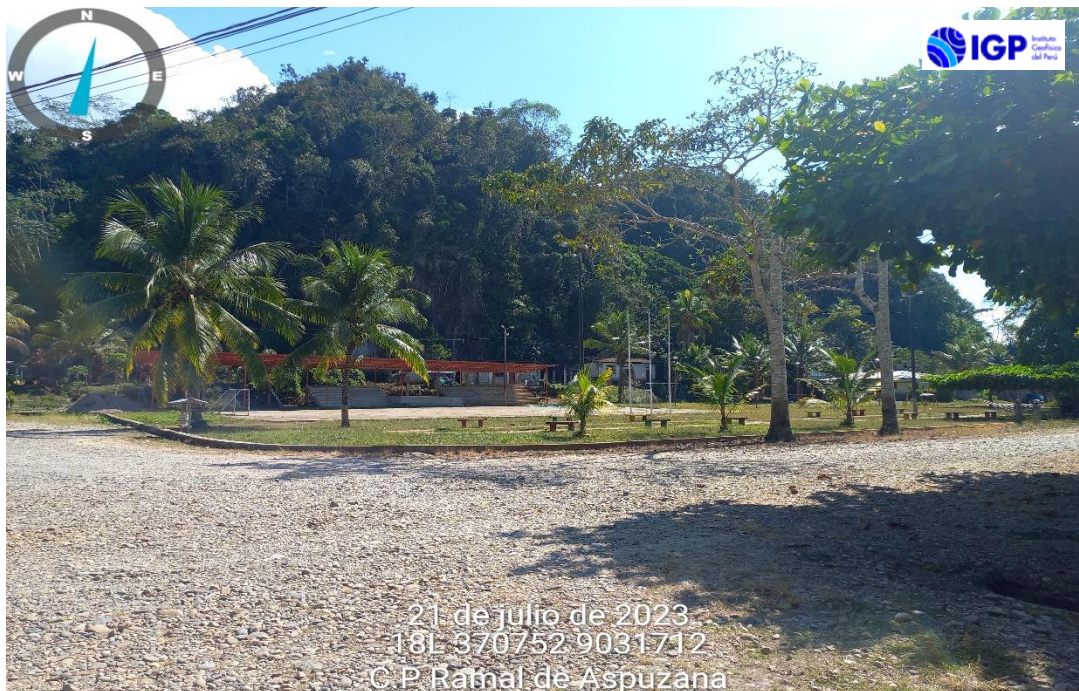
Depósitos aluviales (Q-al): Estos depósitos consisten en materiales heterogéneos de origen aluvial, tales como clastos de roca, gravas, arenas y limos que fueron transportados por flujos de agua a través de quebradas y torrenteras hasta ser depositados en zonas de baja pendiente o terrazas. Sobre esta unidad geológica se asienta el área urbana del centro poblado Ramal de Aspuzana (Figura 11).

Figura 11.- El área urbana del centro poblado Ramal de Aspuzana se emplaza sobre depósitos aluviales como los que se observan en la figura.

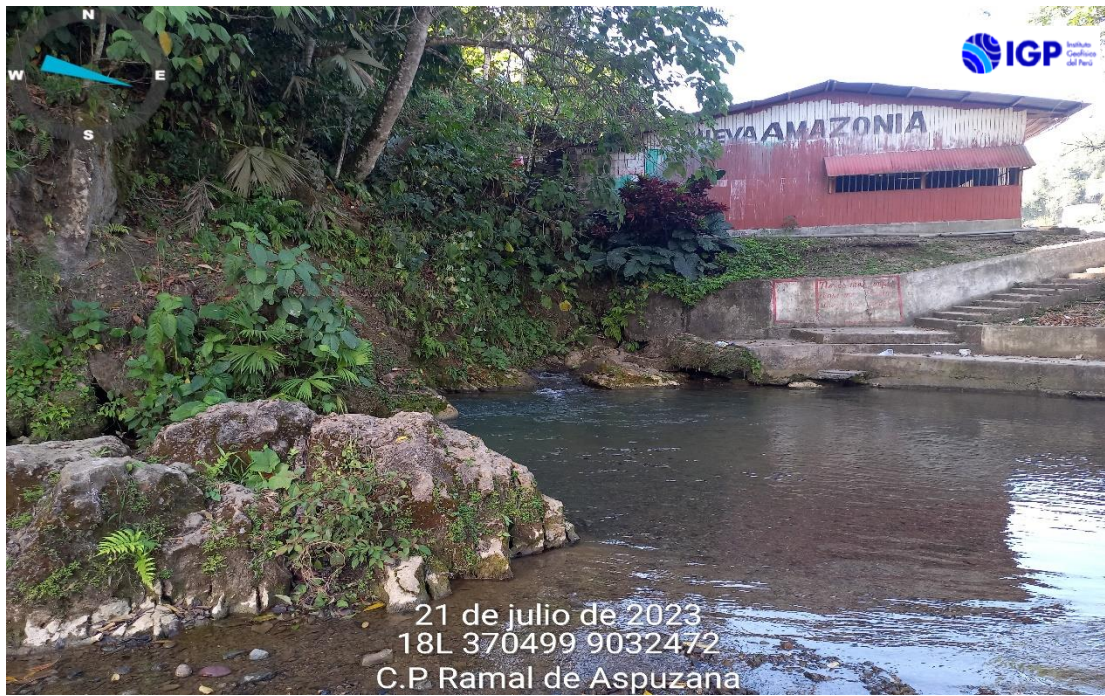
Formación Chambará (Ts-ch): Esta unidad está constituida por calizas de grano grueso de color gris, intercaladas con areniscas de color gris de grano fino a medio y dolomitas en estratos medianos a gruesos, moderadamente fracturados. Cabe destacar que, las rocas calcáreas han formado cavernas en la montaña (Figuras 12 y 13).

Figura 12.- Afloramiento de rocas calizas y areniscas calcáreas de la formación Chambará

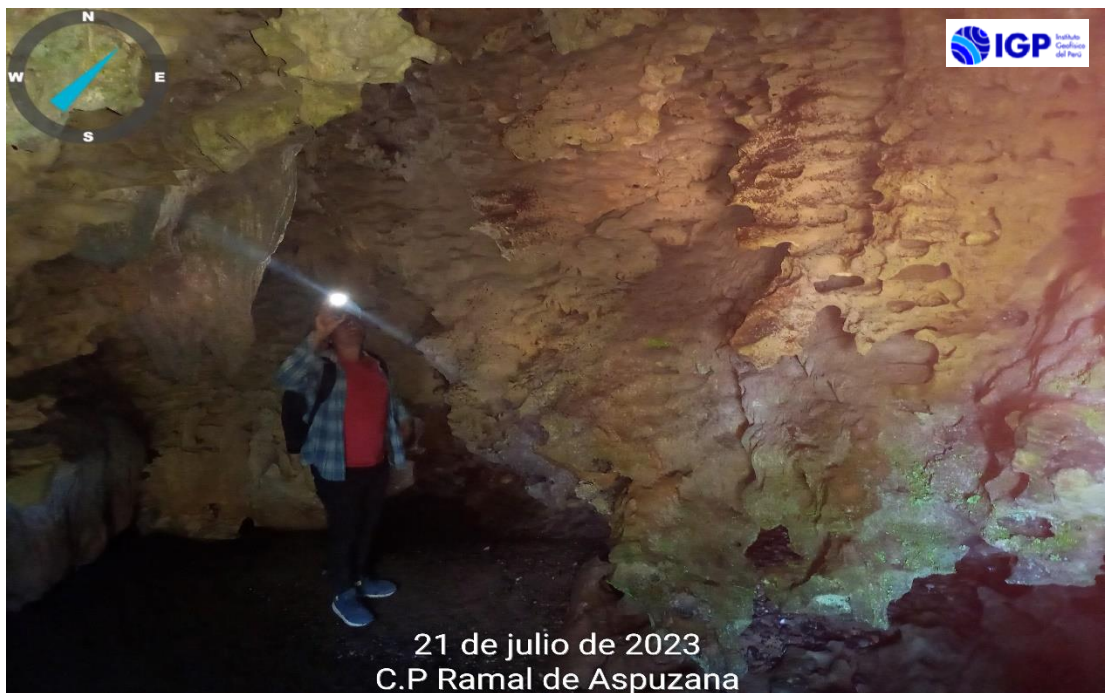
Figura 13.- Rocas calcáreas formando cavernas, situadas en el extremo norte del centro poblado Ramal de Aspuzana, conforma una típica secuencia kárstica.

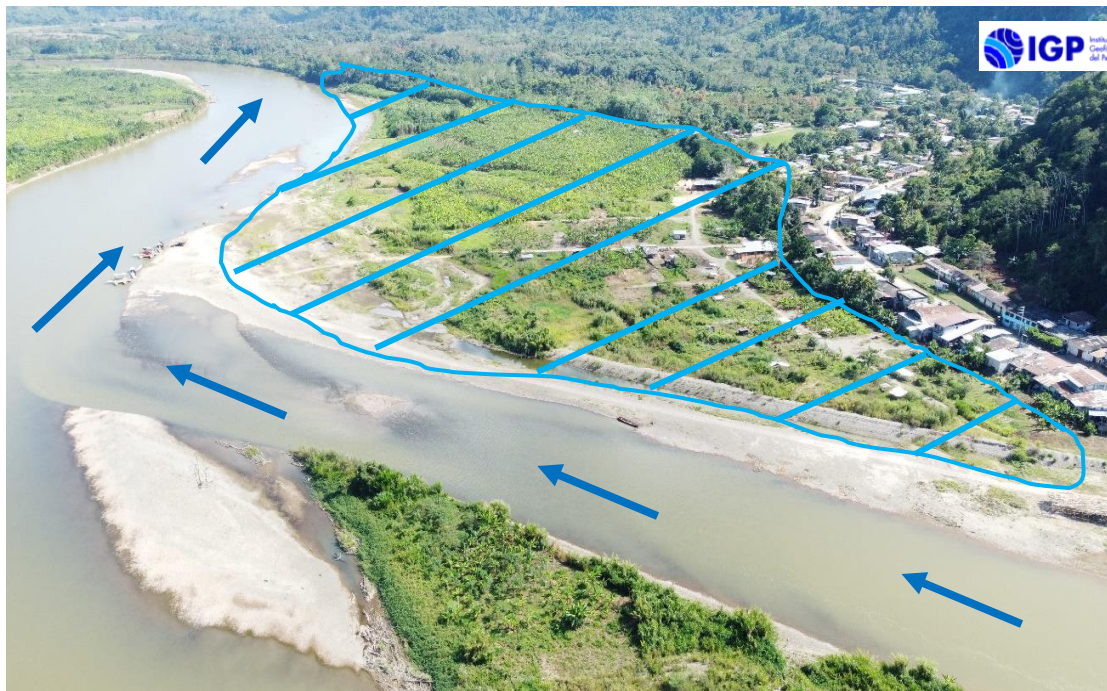
Según testimonios de los pobladores, el desborde del río Huallaga ocurre en los meses de enero a abril, afectando las viviendas aledañas al río en mención, así como áreas agrícolas, (Figuras 15, 16, 17 y 18).

Figura 15.- Inundaciones fluviales generadas por el desborde del río Huallaga, margen derecha, afectando las viviendas que se asientan en la llanura aluvial, de acuerdo al testimonio de los pobladores se delimitó el área inundable (contorno celeste)

- Se recomienda realizar estudios geotécnicos para construir un muro de protección en la llanura aluvial a fin de proteger a los pobladores de las inundaciones fluviales ante el desborde del río Huallaga.
- Realizar la limpieza y descolmatación de la quebrada La Estancada, a fin de permitir el flujo constante.
- Las viviendas en proceso de construcción, deben implementar sobrecimientos y el nivel de piso terminado con cota superior a las vías de acceso con el fin de evitar las inundaciones.
- Capacitar a la población en temas de Gestión de Riesgo de Desastres, a fin de conocer los peligros existentes en el área urbana del centro poblado Ramal de Aspuzana, fortaleciendo la organización comunitaria, incorporando funciones para que los pobladores estén capacitados ante un eventual peligro.

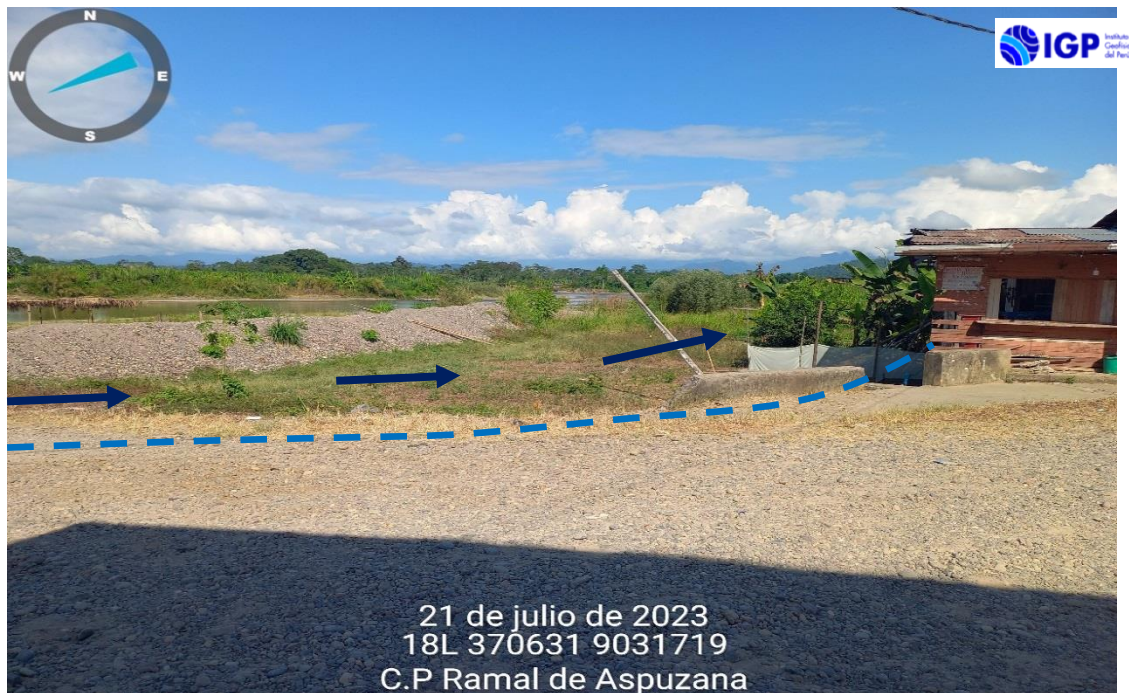
Figura 16.- Área de afectación por inundación fluvial, delimitado por las líneas punteadas, que afectan las viviendas aledañas, en la margen derecha del río Huallaga

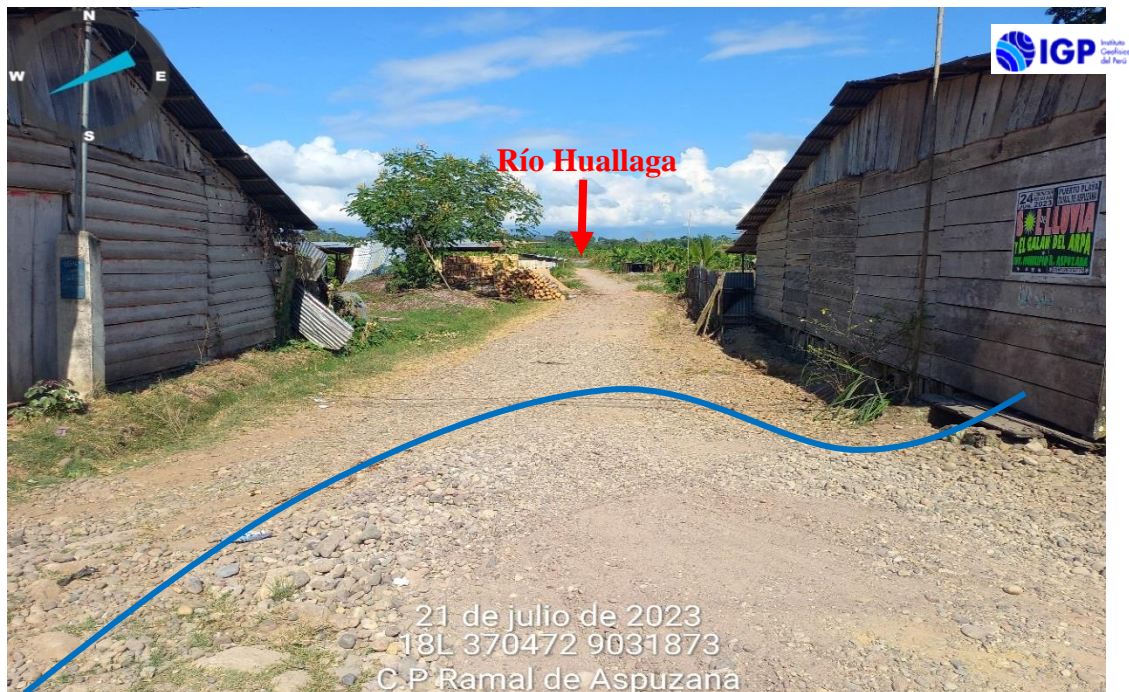
Figura 17.- El desborde del río Huallaga llega hasta la línea celeste, afectando áreas agrícolas y viviendas

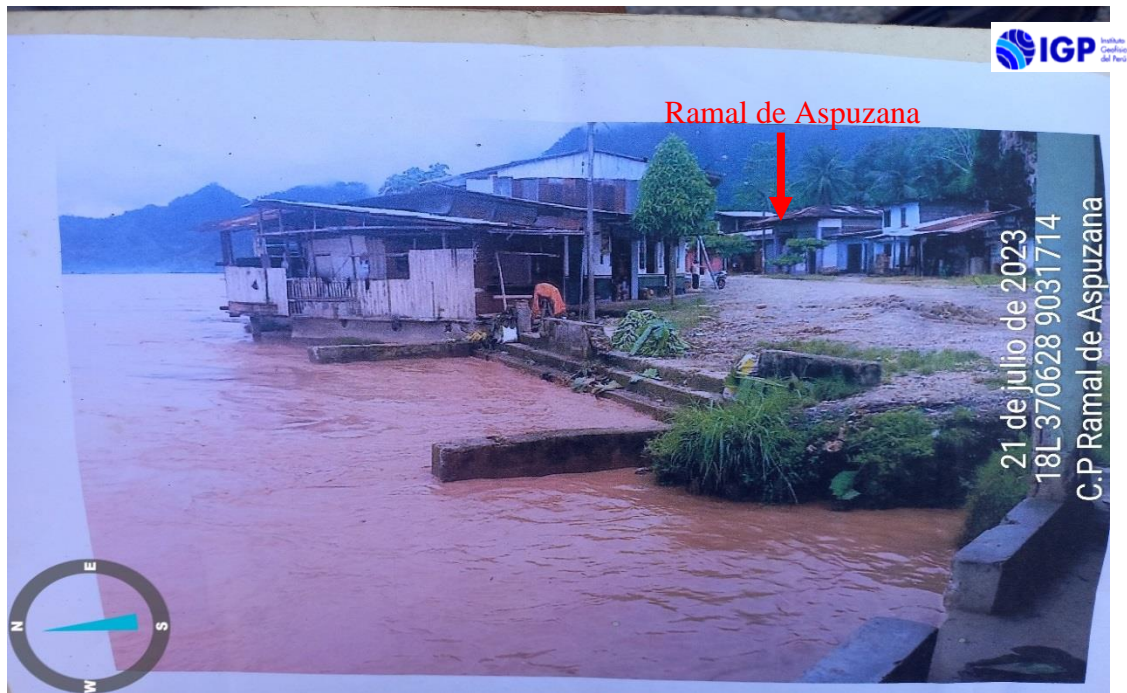
Figura 18.- Fotografía entregada por los pobladores, como evidencia de la inundación fluvial generada por el desborde del río Huallaga, afectando viviendas y áreas agrícolas en la zona

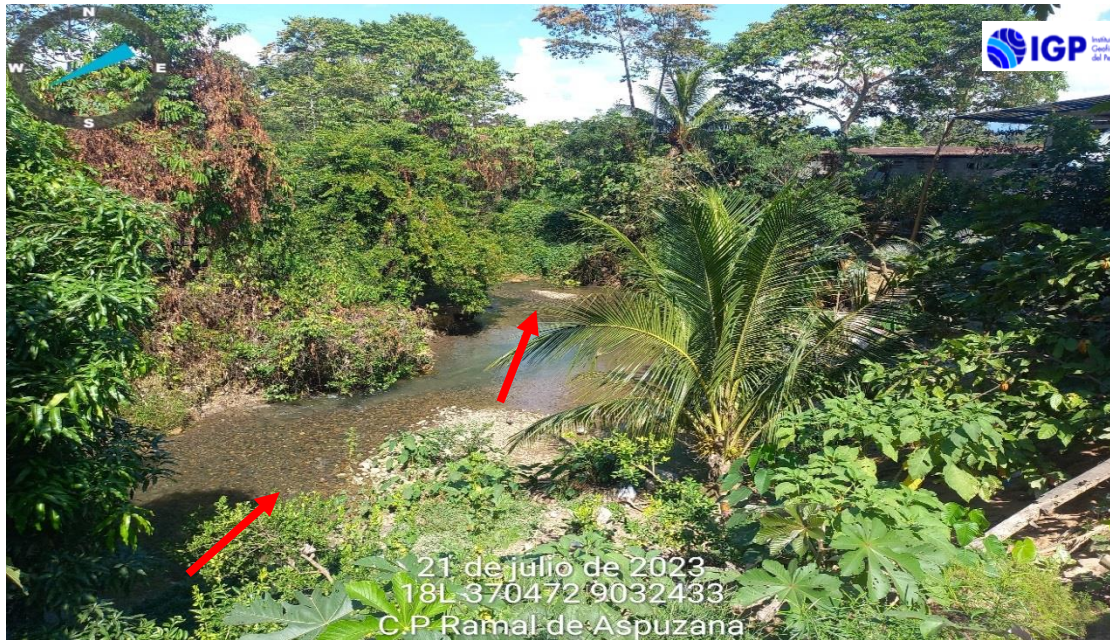
Las zonas susceptibles a este tipo de eventos se han identificado y delimitado con ayuda de los pobladores, fueron reconocidos en las inmediaciones del área urbana del centro poblado Ramal de Aspuzana, debido al desborde de la quebrada La Alcantarilla, que discurre sus aguas en dirección noreste – suroeste hasta desembocar en el río Huallaga. El desborde de la quebrada afecta las viviendas colindantes, así como áreas agrícolas, Figura 19.

Figura 19.- El desborde de la quebrada La Alcantarilla, afecta las viviendas aledañas, así como áreas agrícolas
