CARACTERIZACIÓN GEOFÍSICA – GEOTÉCNICA DE LOS SUELOS DEL ÁREA URBANA DE MOYOBAMBA – REGIÓN SAN MARTÍN

Informe Técnico N°030-2023/IGP CIENCIAS DE LA TIERRA SÓLIDA

Instituto Geofísico del Perú

Caracterización Geofísica - Geotécnica de los suelos del área urbana de Moyobamba, Región San Martín.

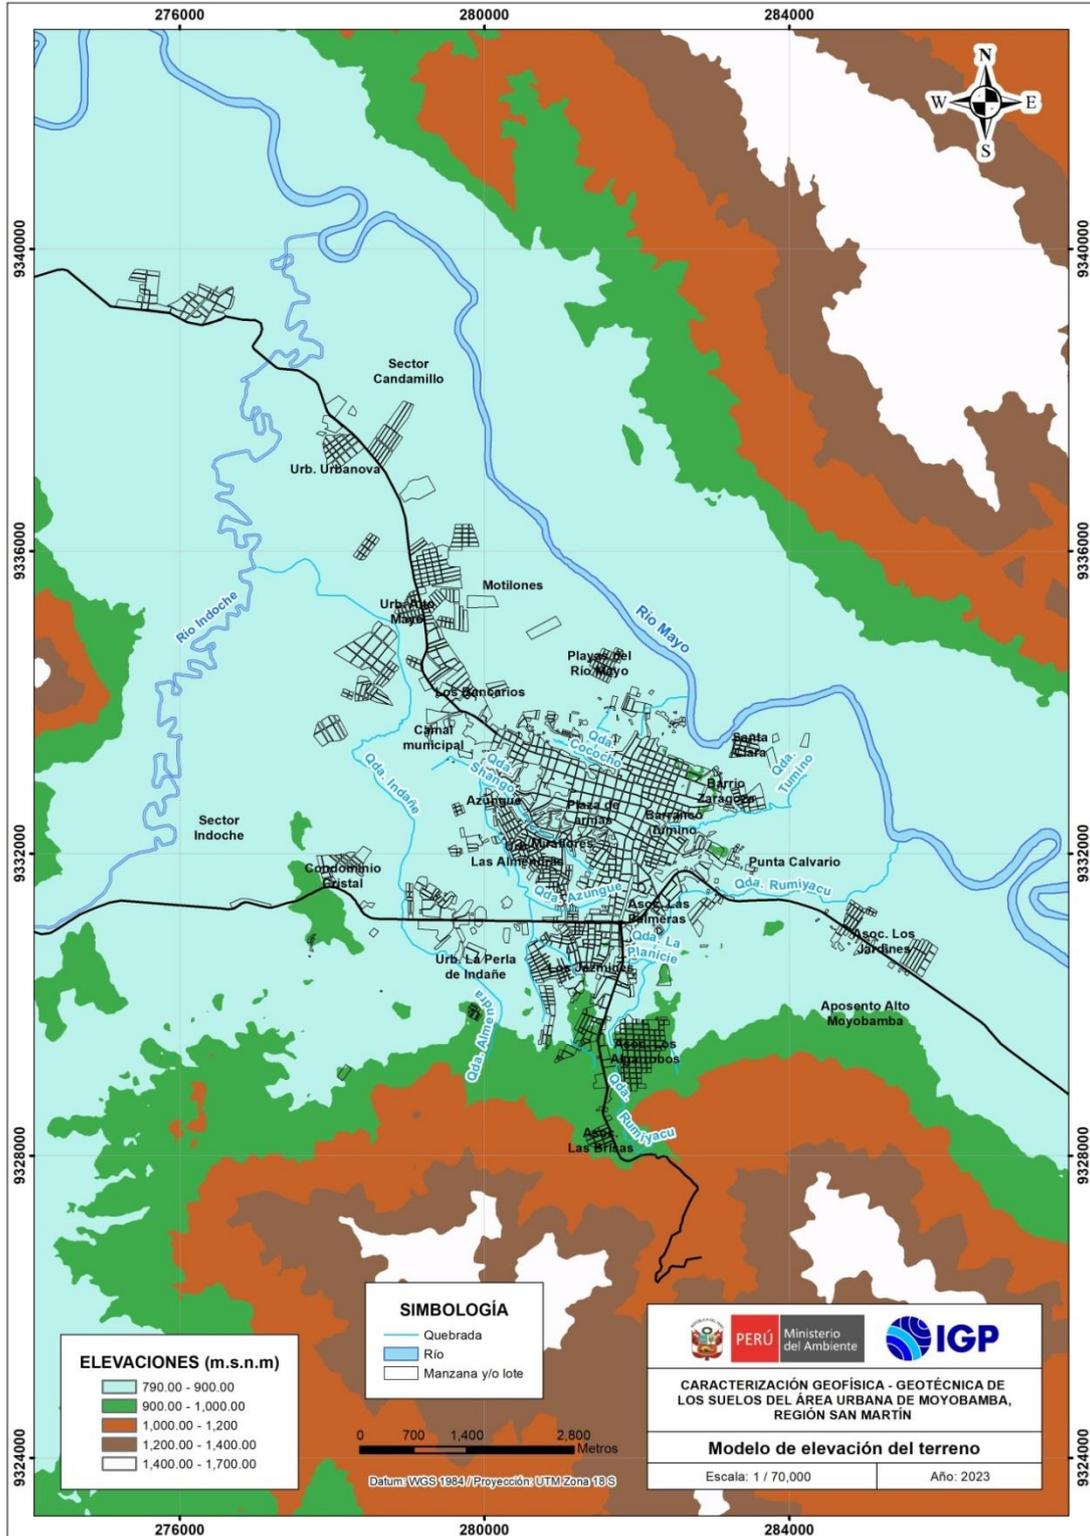
Figura 3. Modelo digital de terreno de Moyobamba.

- Mapa de elevación del terreno (MDT): Presenta una resolución espacial de 12.5 m, y en ella se identifica que las áreas de mayor elevación (1,700.00 m.s.n.m.) se encuentran hacia el extremo sur de la ciudad de Moyobamba, mientras que, las zonas de menor elevación (700 a 900 m.s.n.m.) vienen siendo ocupadas por la zona urbana de la ciudad (Figura 3).
- Mapa de pendientes: A partir del Modelo Digital de Elevación del Terreno, mediante el uso de herramientas de geo procesamiento se construyó un mapa de pendientes para diferenciar el ángulo de

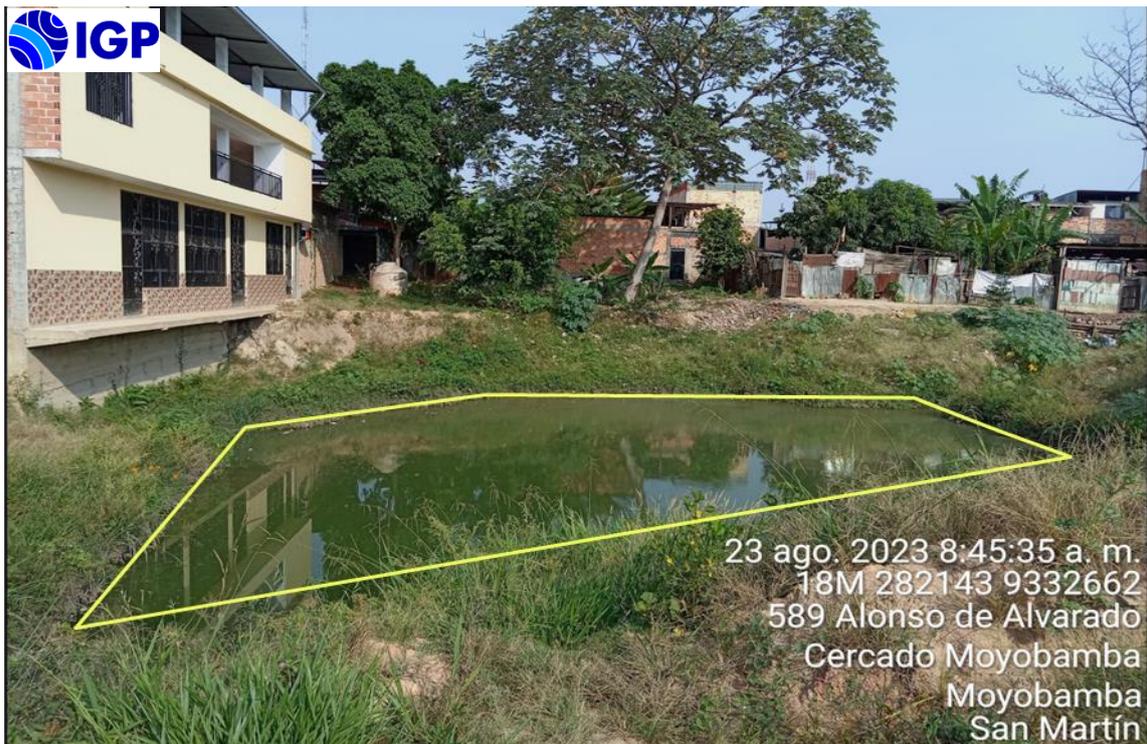
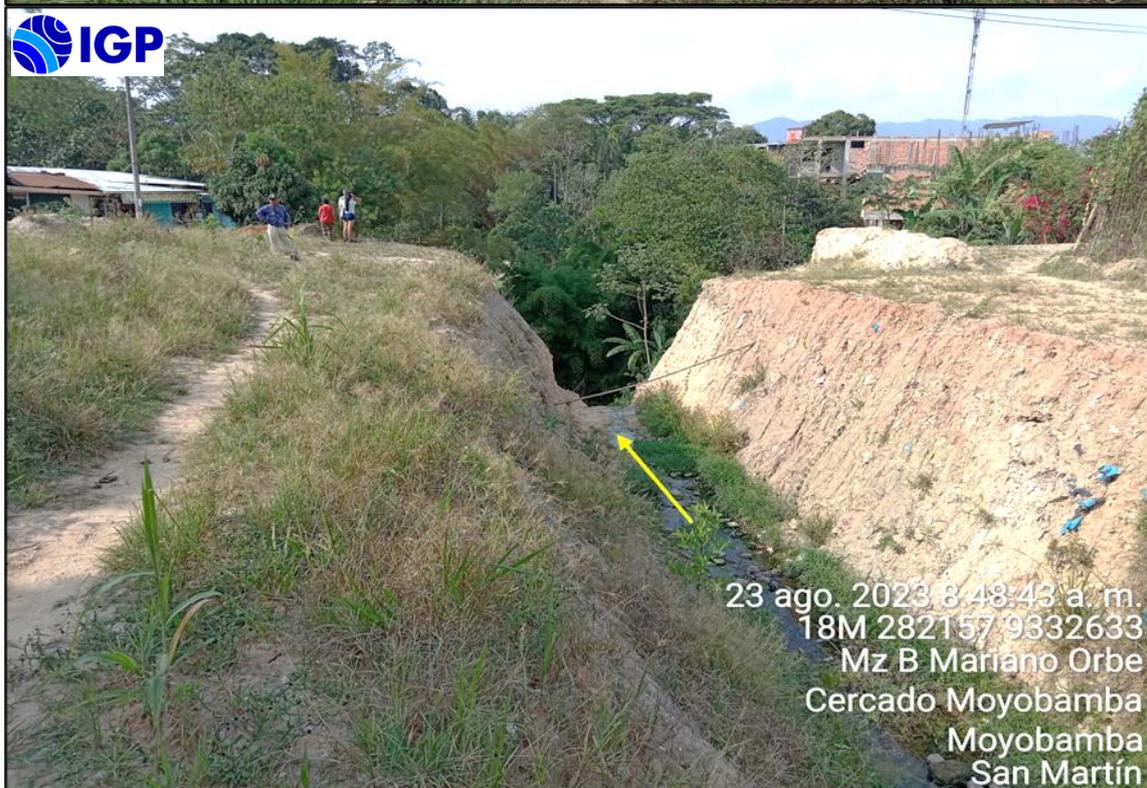
Figura 5. Imagen superior muestra laguna de aguas servidas (polígono amarillo) vertidas hacia depresión aluvial situada en el sector Villa Pedro Orbe, de acuerdo con testimonio de los pobladores, el sector no cuenta con sistema de saneamiento, además, ha sido rellenado con desmonte y se ha obturado una tubería de drenaje. En la imagen inferior, las aguas servidas son derivadas mediante excavación hacia el sector denominado Barranco Tumino 1, conllevando la afectación de viviendas aledañas.

Depresión aluvial: Esta unidad está constituida por superficies de baja pendiente (depresiones) generalmente ocupadas por cuerpos de agua que han sido generados por la acumulación de agua pluvial, presencia de antiguos manantiales y por la deficiencia de drenaje pluvial en las inmediaciones de la zona urbana. Esta unidad geomorfológica ha sido identificada en la cabecera de la quebrada Tumino, específicamente en la calle Prolongación Agustín Filomeno, intersección entre los jirones Varacadillo y Libertad, finalmente, contigua a la quebrada Rumiyacu (Figura 5).

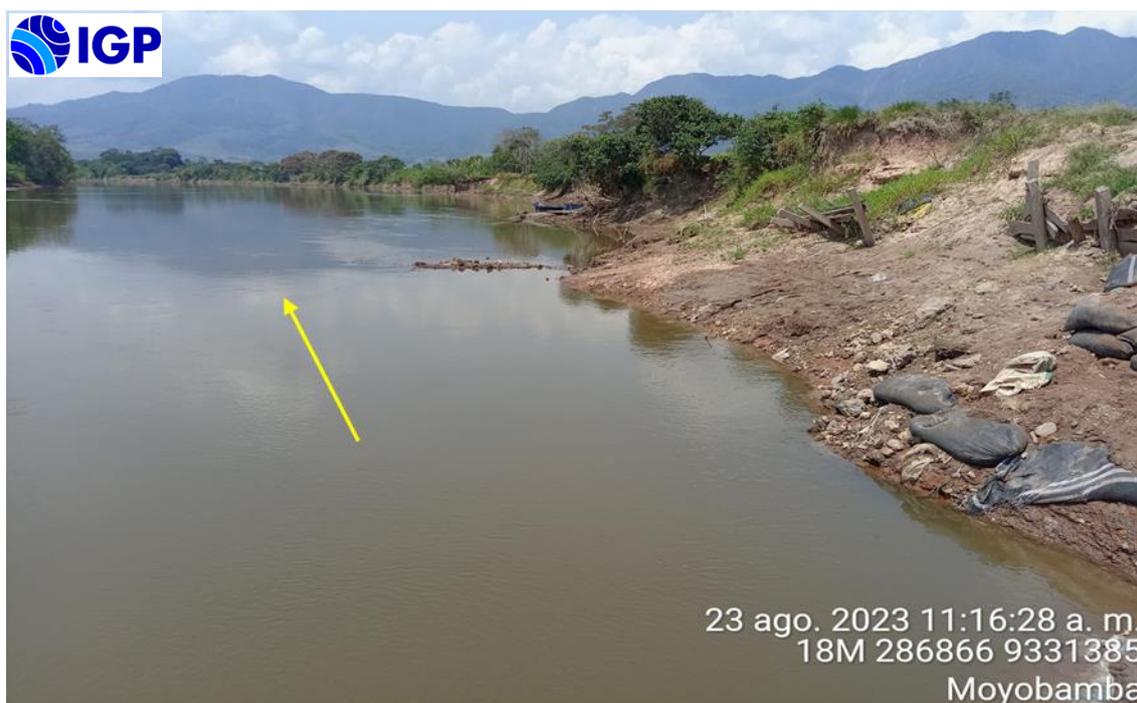
Figura 6. Lecho fluvial del río Mayo, la dirección del cauce se muestra con la flecha amarilla, y se ubica a 2.7 km al norte de la plaza principal de Moyobamba.

Lecho fluvial: También llamado cauce fluvial, es el canal excavado por el flujo de agua de un río y los sedimentos que éste transporta durante todo su desarrollo y evolución. La morfología del lecho depende del caudal, la pendiente, el tamaño de los sedimentos y de lo erosionable que sea el substrato rocoso, es decir, es producto de un equilibrio dinámico entre la carga de sedimentos y su capacidad de transporte. Esta unidad geomorfológica está conformada por el lecho fluvial de los ríos denominados Mayo e Indoche, el primero discurre en dirección predominante noroeste – sureste y se sitúa aproximadamente a 2.1 km al norte de Moyobamba, mientras que, el segundo presenta dirección del cauce en sentido sur – norte; ambos ríos presentan cauce meándrico, debido a la pendiente del terreno (zonas llanas), (Figura 6).

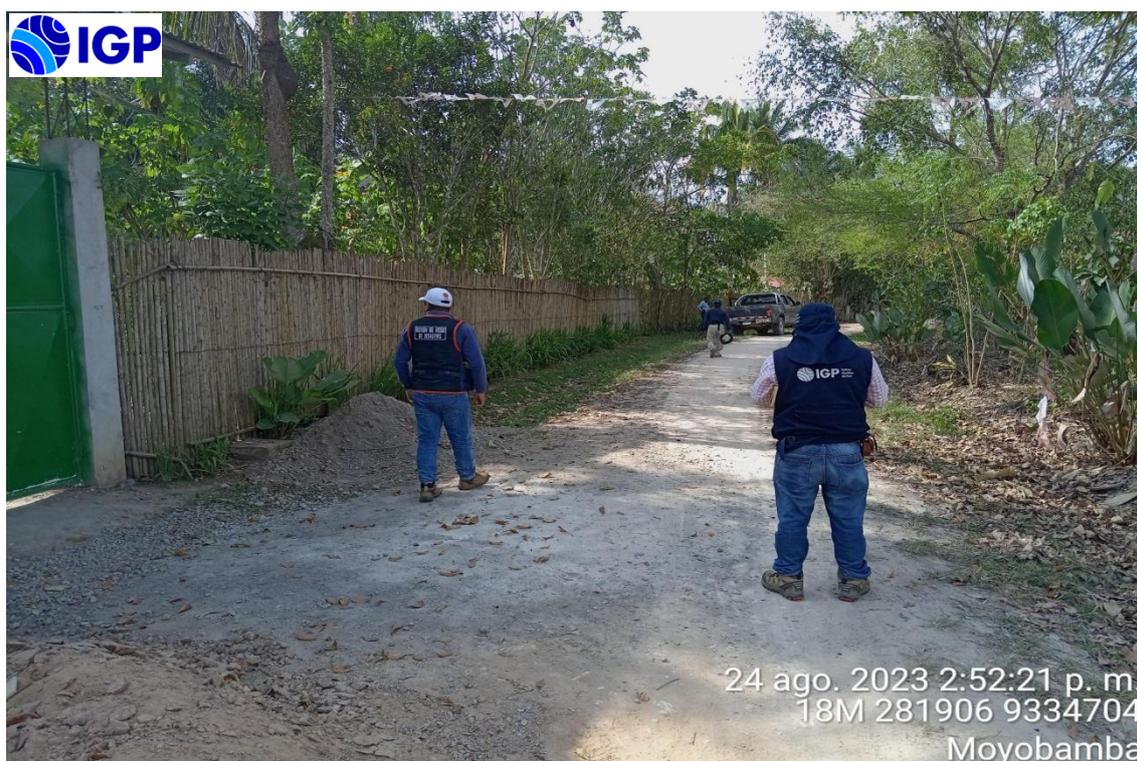
Figura 7. Llanura de inundación ocupada por predios que son afectados durante el incremento del cauce del río Mayo en épocas de precipitaciones intensas, generando desborde de sus aguas e inundaciones fluviales.

intensa (diciembre – abril). En el área de estudio esta unidad ha sido formada principalmente por la acción fluvial del río Mayo que erosiona, transporta y deposita grandes volúmenes de sedimentos en la parte media y baja de la cuenca; esta unidad geomorfológica se localiza a 2.2 km de distancia de la plaza principal de la ciudad de Moyobamba, específicamente en los sectores situados en la parte baja del fundo Colibrí, playa de río Mayo y Santa Rosa (Figura 7).

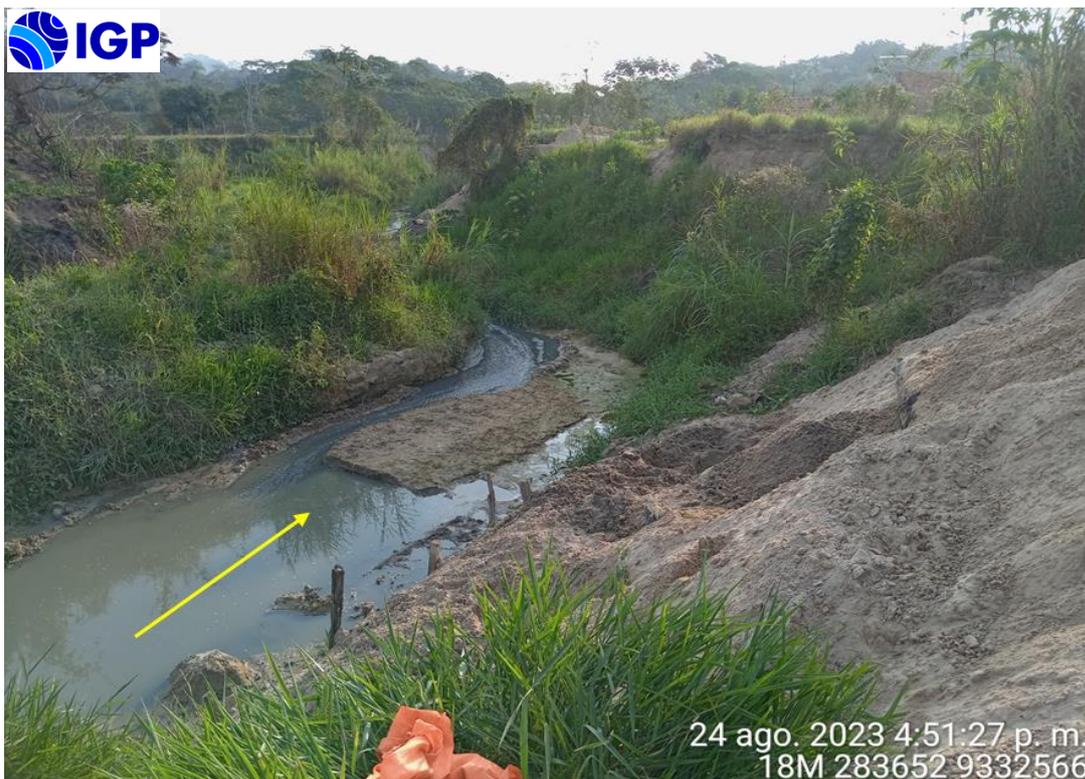
Figura 8. Cauce aluvial perteneciente a la quebrada Tumino cuyas aguas servidas se originan desde el sector Villa Pedro Orbe y se movilizan aguas abajo (dirección Oeste – Este) hasta su desembocadura en el río Mayo. La imagen muestra la quebrada Tumino en las inmediaciones del sector Barrio Zaragoza.

Cauce aluvial: Esta unidad geomorfológica comprende el cauce de las quebradas, acequias o drenes, es decir, consiste en un canal de corto recorrido y régimen de agua temporal o permanente que ha sido excavado por el flujo de agua a través del tiempo. Esta unidad geomorfológica ha sido identificada en las quebradas Tumino, Rumiyacu, Chango, Azungue, Charhuayacu y Coccocho (Figuras 8, 9 y 10).

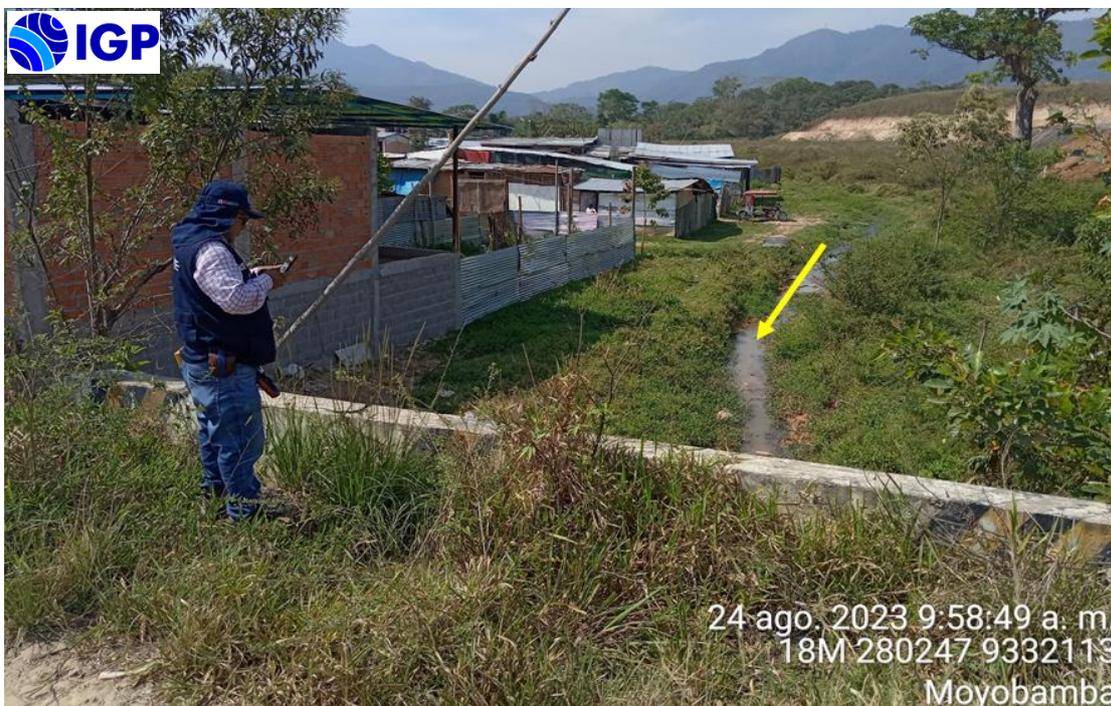
Figura 9. Cauce aluvial perteneciente a la quebrada Azungue cuyas aguas presentan dirección predominante sureste – noroeste, durante la ocurrencia de precipitaciones intensas se desborda y afecta parte de las viviendas asentadas en la margen derecha (contiguo al sector 5 de diciembre).

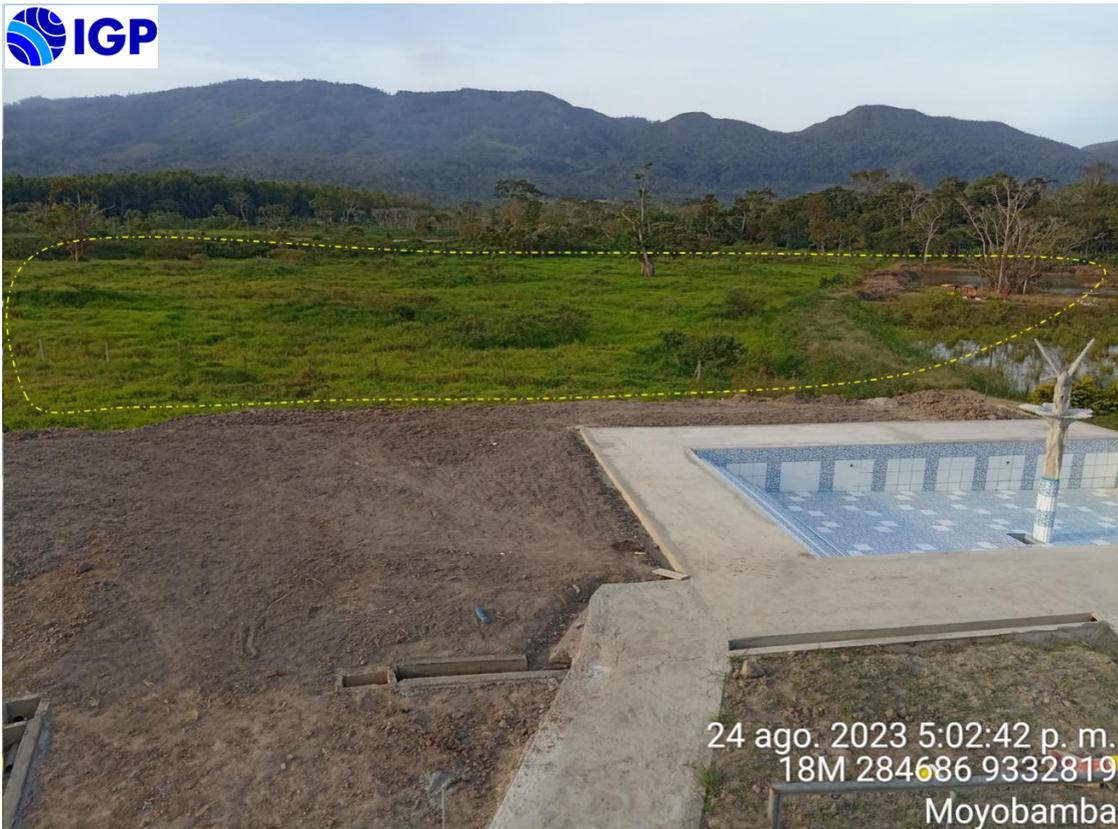
Figura 11. Terraza fluvio aluvial contigua a la llanura de inundación del río Mayo (parte baja del Fundo Colibrí).

Terraza fluvio - aluvial: Superficie llana o plana conformada por la acumulación de materiales que han sido erosionados de rocas pre-existentes, transportados a través del cauce de los ríos y quebradas, y finalmente depositados en zonas de baja pendiente (generalmente contiguos a la unidad llanura de inundación). Sobre esta unidad geomorfológica se asientan los sectores Playas del río Mayo y Las Colinas del río Mayo (Figura 11).

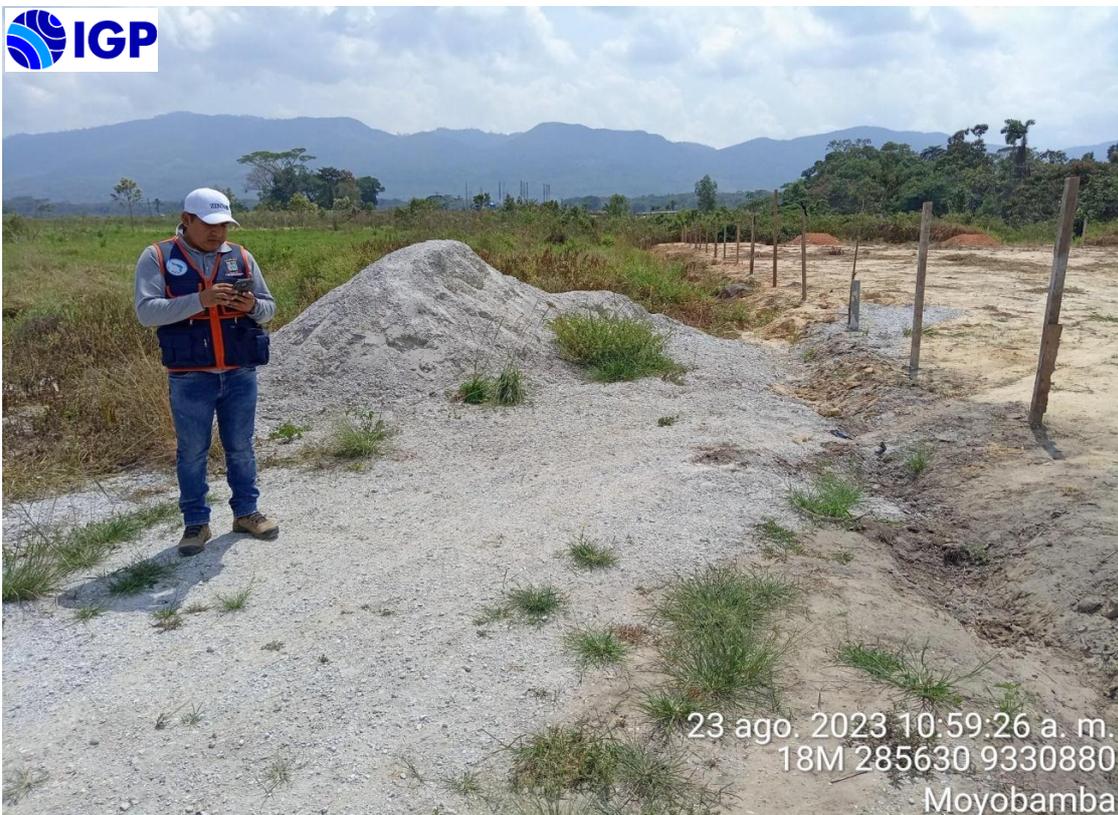
Figura 12. Sector Los Jardines asentado sobre la unidad geomorfológica terraza aluvial.

Terraza aluvial: Superficie llana de pendiente inferior a los 5° de inclinación que se encuentra conformada por la acumulación de materiales heterogéneos (gravas, arenas y limos) que han sido erosionados de rocas pre-existentes, transportados a través del cauce de quebradas y depositados en zonas de baja pendiente. Esta unidad geomorfológica se ubica en un nivel topográfico superior al río Mayo y contigua al río Indoche (margen derecha). Sobre esta unidad se asientan los sectores Asoc. Los Jardines y San Juan, (Figura 12).

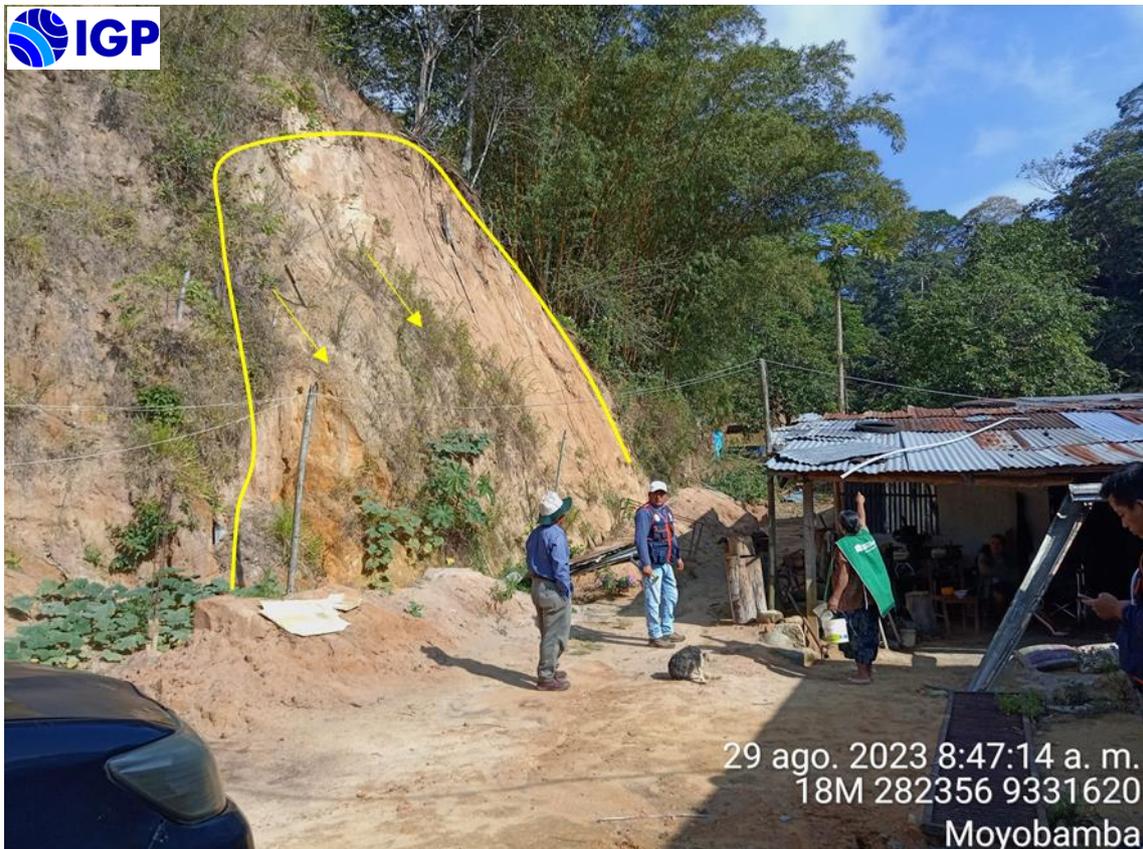
Figura 13. Unidad geomorfológica vertiente coluvio deluvial (debajo de línea amarilla) reconocida en las inmediaciones del mirador Punta Doña.

Vertiente coluvio - deluvial: Geoforma también denominada piedemonte coluvio – deluvial, corresponde a superficies conformadas por la acumulación intercalada de materiales de origen coluvial y deluvial que se encuentran depositados al pie de las laderas de montañas o acantilados (INGEMMET, 2020). Esta unidad se formó por la acción de movimientos en masa antiguos (gravitacionales), presenta una pendiente entre 5° a 25°. Este tipo de geoforma se asocia a deslizamientos y flujo de detritos antiguos y está constituida por materiales inestables dispuestos sobre las laderas del Mirador Punta Doña, (Figura 13).

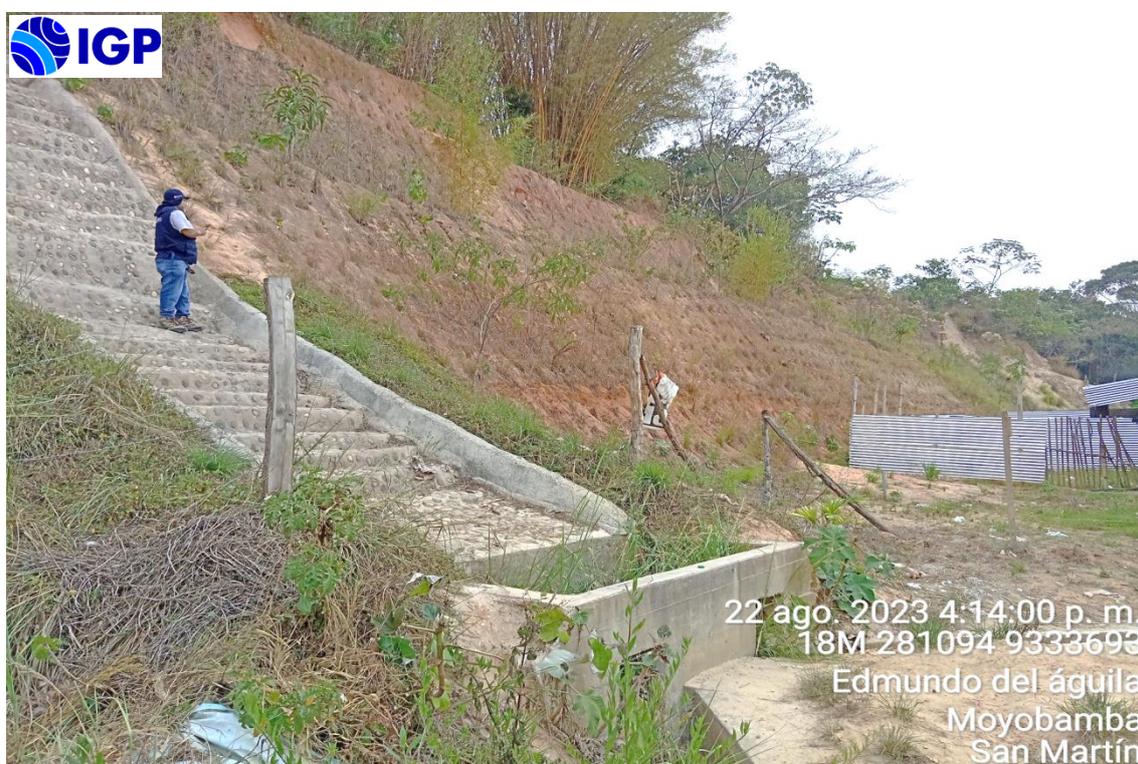
Figura 14. Acantilado situado en parte posterior del condominio El Mirador Rosillo donde la geoforma ha sido modificada con la finalidad de brindar estabilidad a los taludes.

Esta geoforma ha sido identificada en los denominados barrancos San Juan, Tipinillo, Santa Ana, Belen, Mamashofi y Fachin; además, en el límite del malecón de Tahuisco, (Figuras 14, 15 y 16).

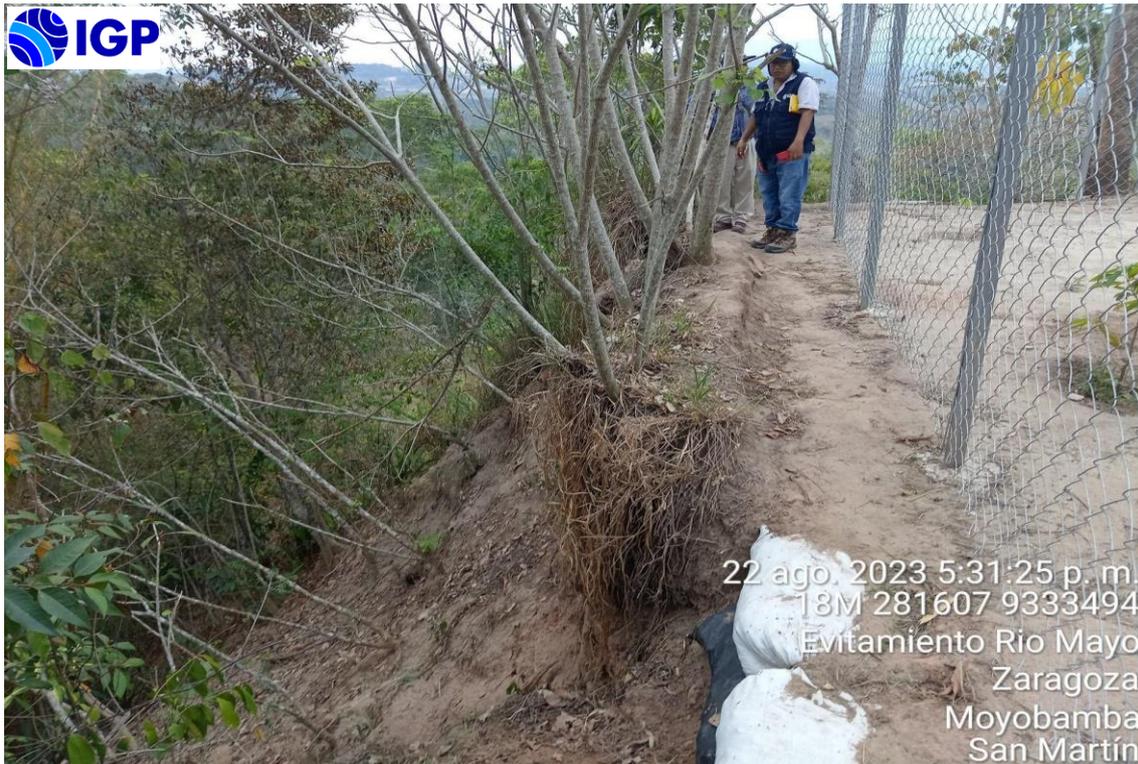
Figura 15. Límite de vivienda situada en el borde de acantilado contiguo al sector Tipinillo.

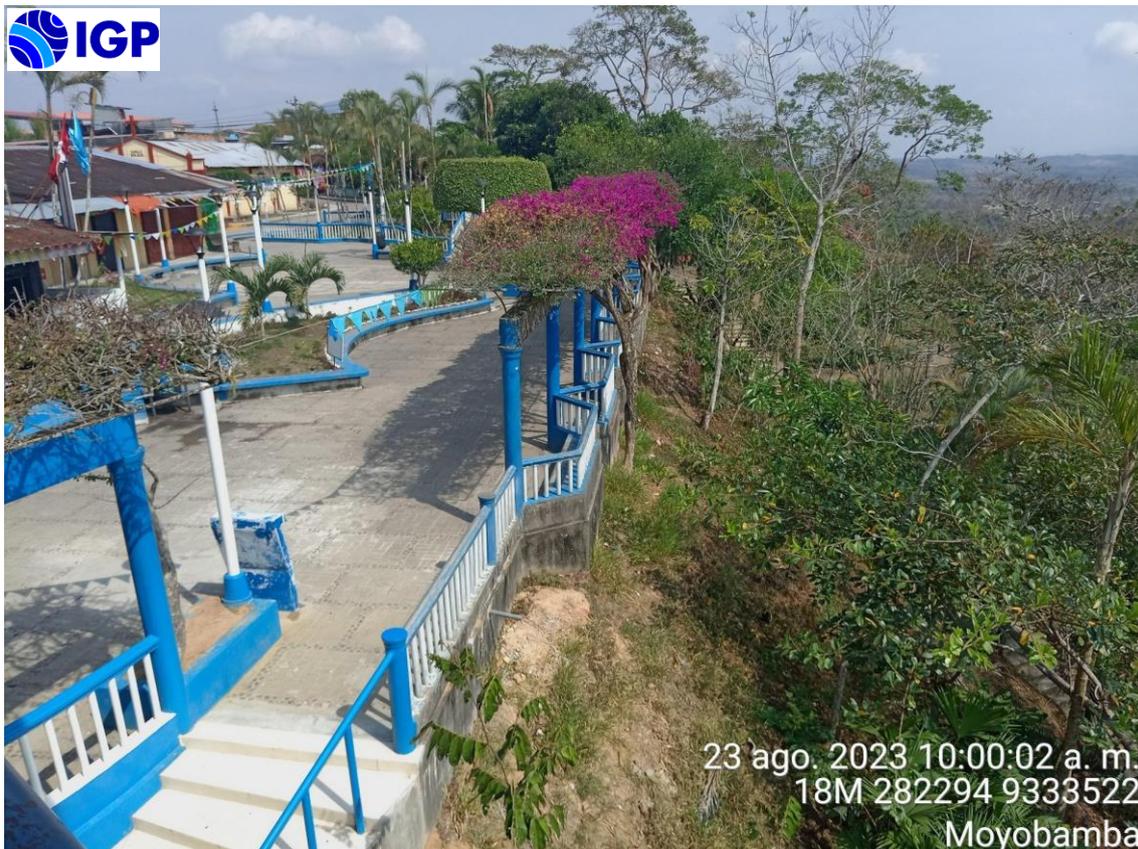
Figura 16. Vista de acantilado situado en la parte inferior del malecón de Tahuishco.

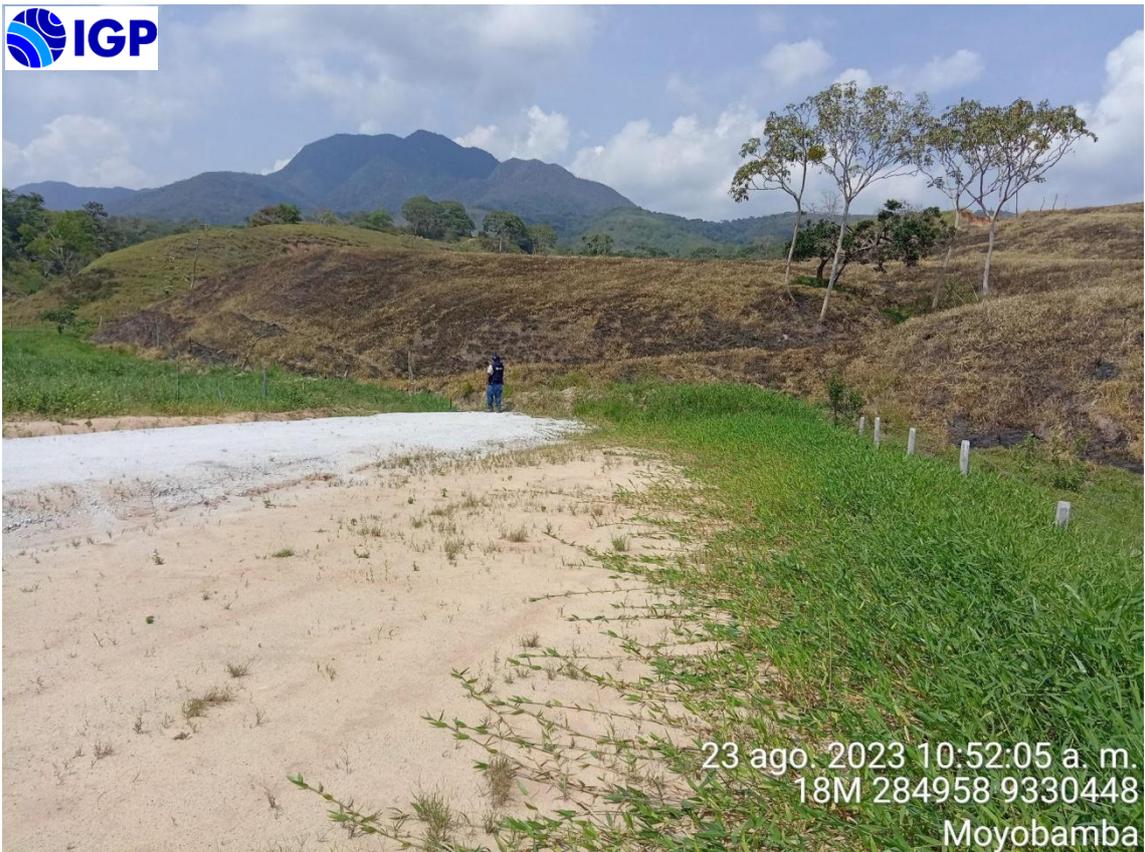
Figura 17. Loma Realizada en el extremo norte del sector.

Loma: Unidad geomorfológica constituida por superficies elevadas cuya base presenta forma alargada y con pendiente superior a los 25° de inclinación. Esta unidad geomorfológica ha sido reconocida en las inmediaciones de la Asoc. Los Jardines y en la zona céntrica de Moyobamba, (Figura 17).

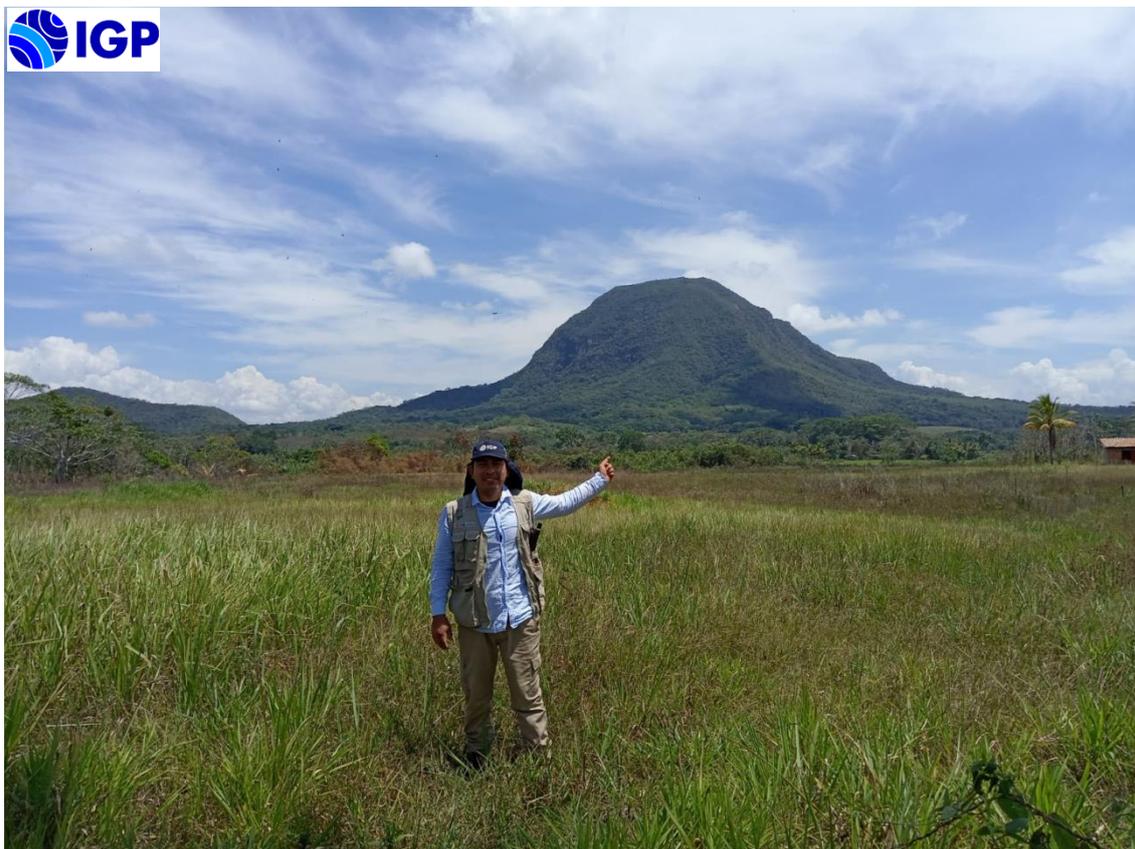
Figura 18. Unidad geomorfológica colina que se ubica al margen izquierdo del río Indoche, denominada Morro Calzada.

Colina: Se refiere a superficies elevadas cuya base presenta forma redondeada y pendientes menores a 20° de inclinación. Estas geoformas se han delimitado a 410 metros y 1.1 km al sureste de la plaza principal de La Huaca (Figura 18).

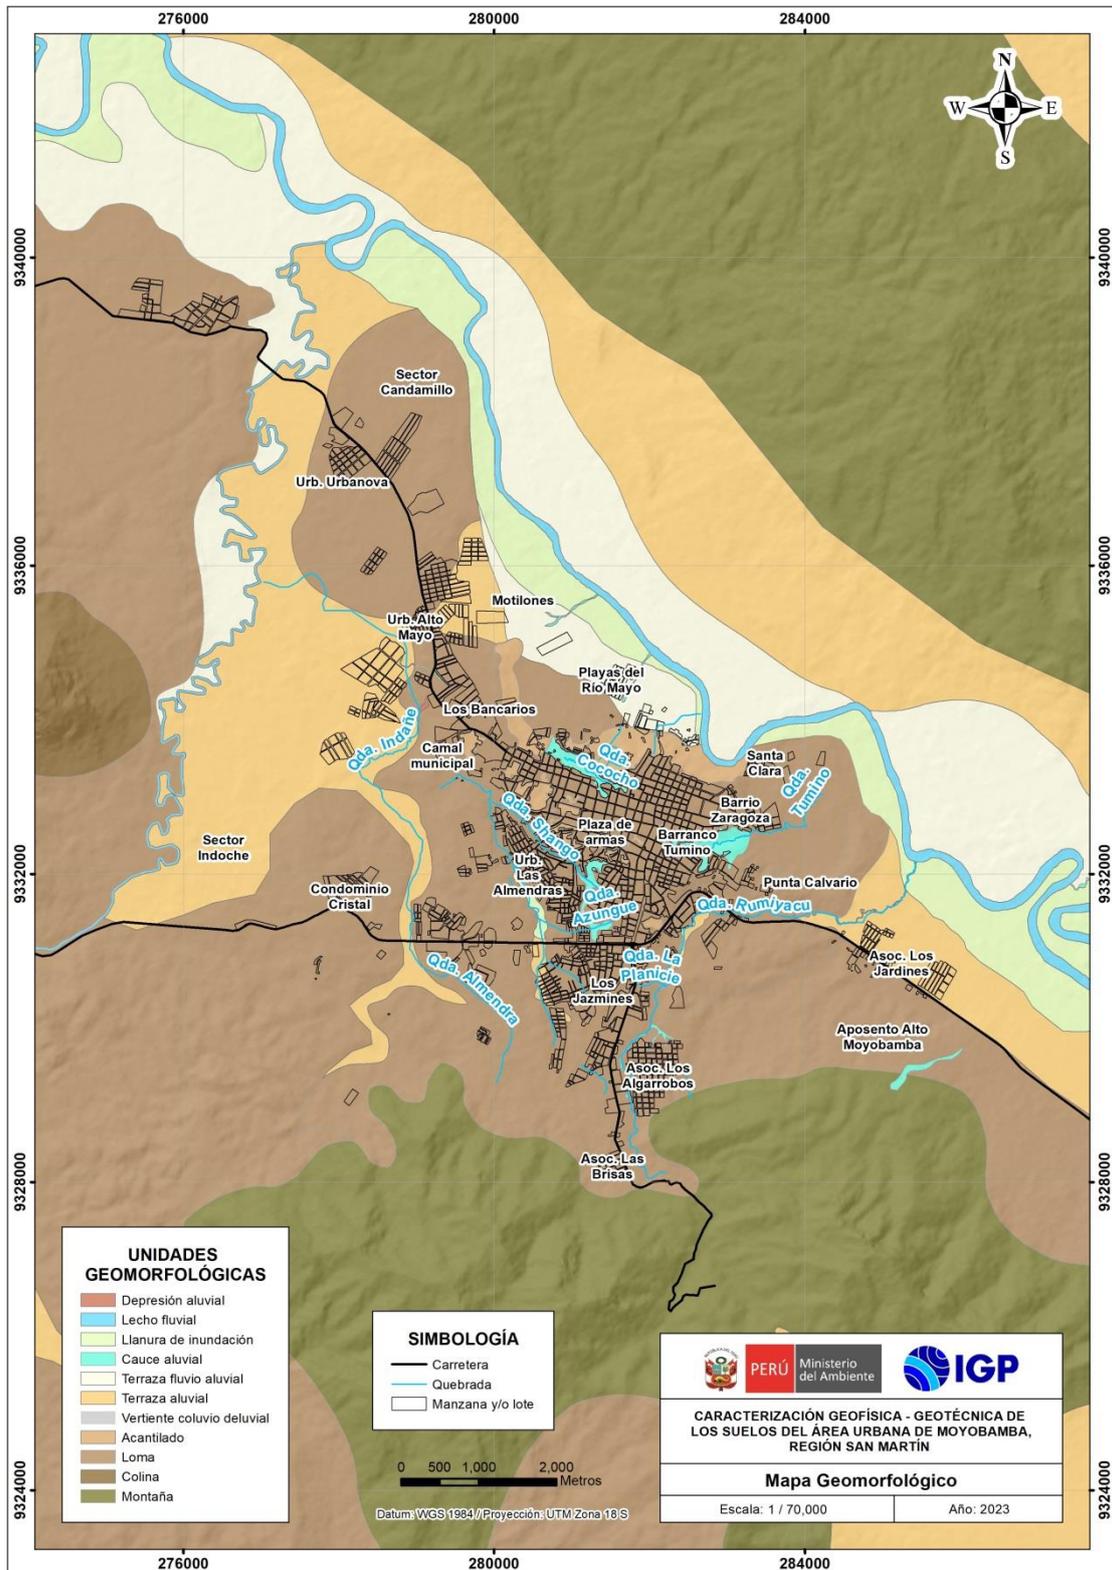
Figura 19. Mapa geomorfológico de Moyobamba.

Finalmente, en la Figura 19 se presenta el mapa de geomorfología del área urbana de la ciudad de Moyobamba, elaborado con la información recolectada en campo.

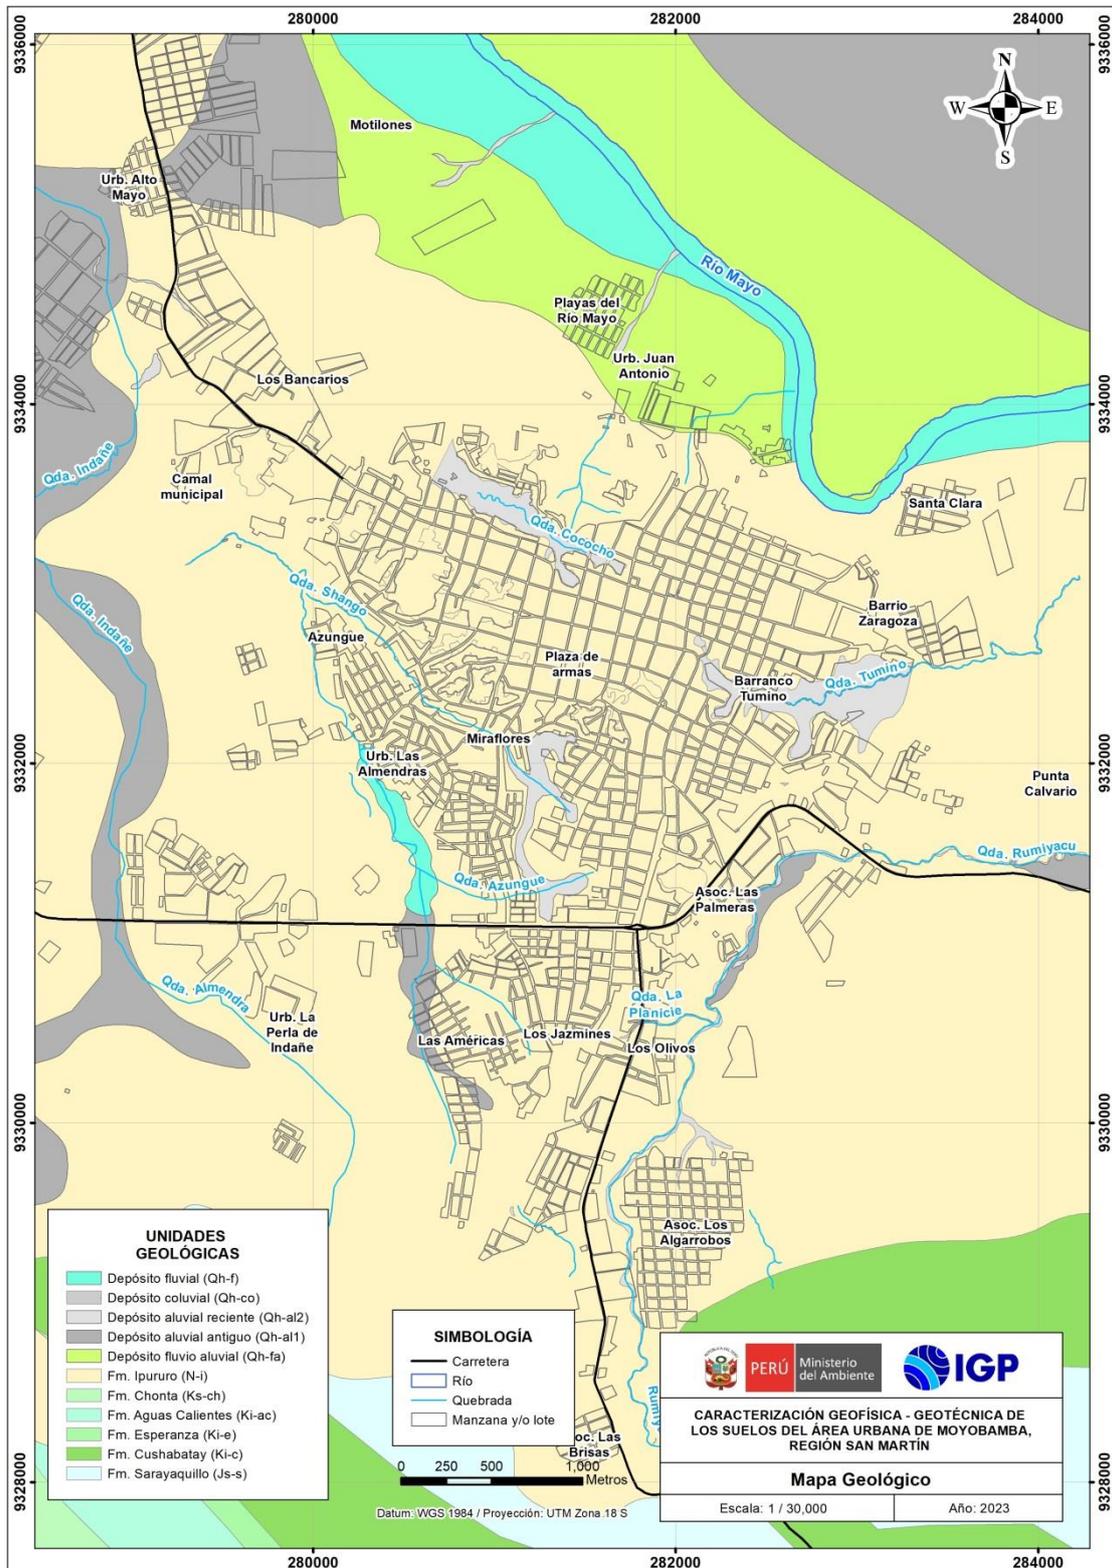
Figura 20. Mapa geológico de Moyobamba.

Finalmente, en la Figura 20 se presenta el mapa de geología local del área urbana de Moyobamba, elaborado con la información recolectada en campo.

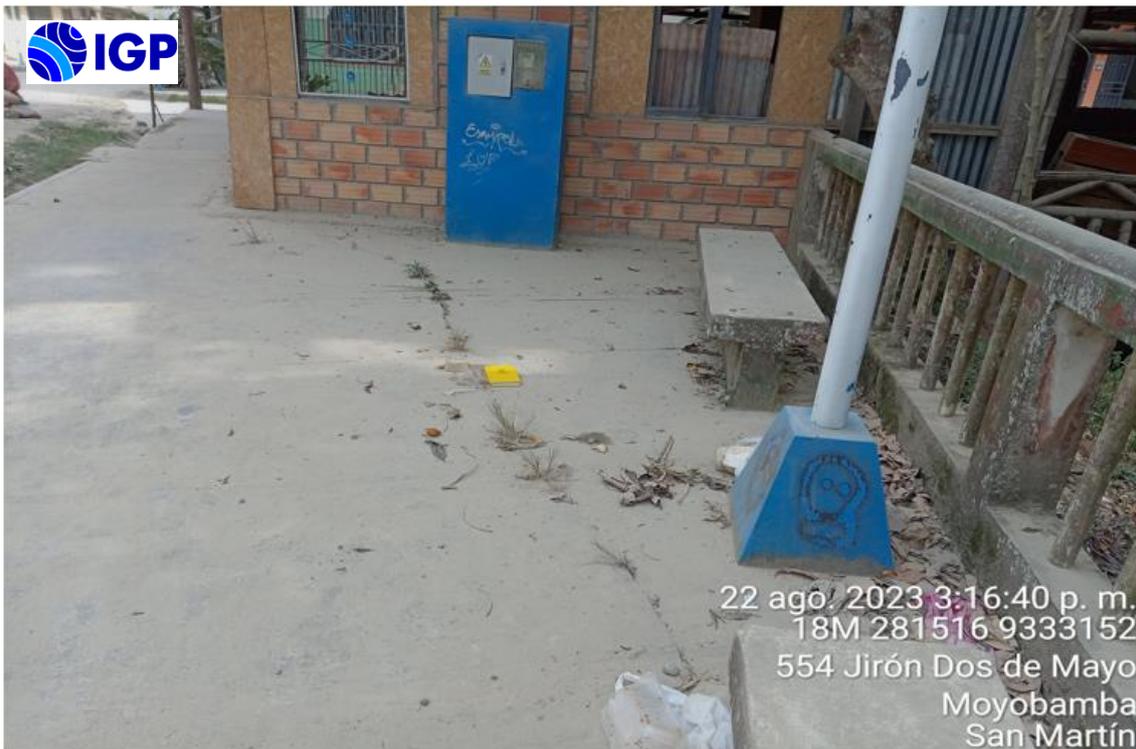
Figura 21. .a) Evidencia de grietas en vereda situada en el Jr. San Martín (Quebrada Cococho) que infieren la generación de derrumbes en los taludes de la quebrada.

Derrumbe: Son aquellos eventos geodinámicos que se presentan tanto en terrenos rocosos muy fracturados, así como en depósitos inconsolidados, originando “zonas de arranque”, desde irregulares, hasta circulares, de dimensiones variables, desde pocos metros a decenas de metros; algunos son de gran dimensión. Este tipo de evento geodinámico ha sido identificado principalmente en las inmediaciones de los acantilados (barrancos) y taludes de las quebradas de la ciudad de Moyobamba, su génesis se relaciona con la ocurrencia de precipitaciones pluviales intensas, debido a la infiltración del agua hacia el subsuelo que, está conformado con materiales de relleno (desmonte) que los pobladores han vertido para el asentamiento de viviendas y emplazamiento de vías de acceso (carreteras), así como, en las rocas del tipo lutitas y areniscas meteorizadas que los conforman estos acantilados, de pendiente elevada (mayor a 35° de inclinación), desencadenando el derrumbe de los materiales pendiente abajo y materiales coluviales que ocupan un área aproximada de 50 Has en los sectores Coccocho, Tumino, Shango, Mamashofi, Santa Ana, Belén, Pelejo y San Martín. Asimismo, se ha reconocido zonas susceptibles a la ocurrencia de derrumbes los acantilados situados en los sectores Tipinillo y San Juan debido a la deficiencia de drenaje pluvial, como evidencia se reconocieron grietas en el subsuelo y asentamientos diferenciales (Figura 21 a-e).

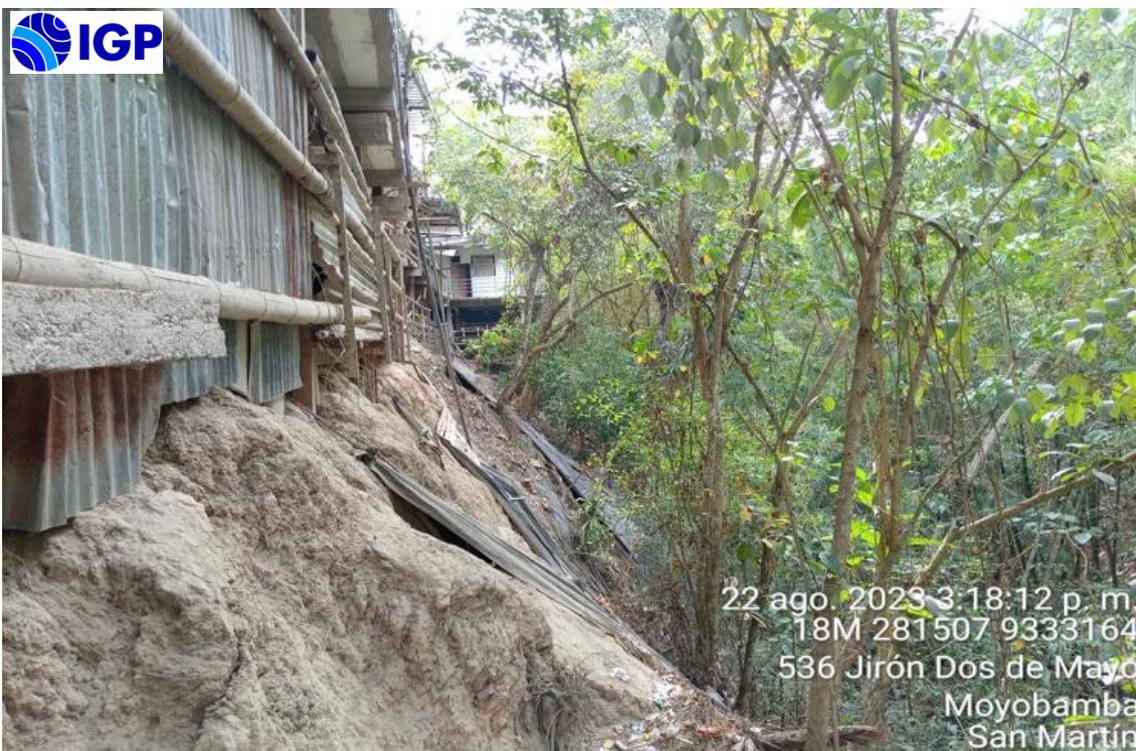
Figura 21. ...Continuación.../. b) Viviendas asentadas en taludes de quebrada Cococho que vienen siendo afectados por derrumbes durante el periodo de lluvias.
