CARACTERIZACIÓN GEOFÍSICA – GEOTÉCNICA DE LOS SUELOS DEL ÁREA URBANA DE MOYOBAMBA – REGIÓN SAN MARTÍN

Informe Técnico N°030-2023/IGP CIENCIAS DE LA TIERRA SÓLIDA

Instituto Geofísico del Perú

Caracterización Geofísica - Geotécnica de los suelos del área urbana de Moyobamba, Región San Martín.

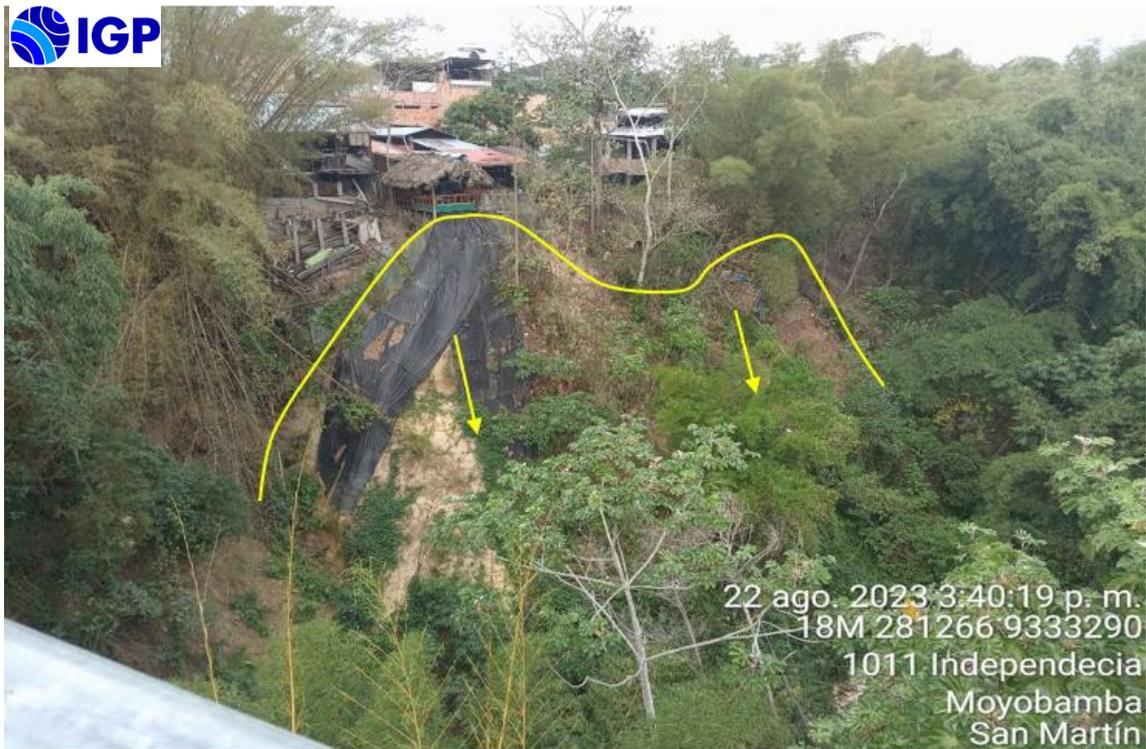
Figura 21. ...Continuación.../. c) Viviendas asentadas en taludes de la quebrada Coccocho que vienen siendo afectados por derrumbes (línea amarilla) visualizadas desde el puente colgante Coccocho.

Derrumbe: Son aquellos eventos geodinámicos que se presentan tanto en terrenos rocosos muy fracturados, así como en depósitos inconsolidados, originando “zonas de arranque”, desde irregulares, hasta circulares, de dimensiones variables, desde pocos metros a decenas de metros; algunos son de gran dimensión. Este tipo de evento geodinámico ha sido identificado principalmente en las inmediaciones de los acantilados (barrancos) y taludes de las quebradas de la ciudad de Moyobamba, su génesis se relaciona con la ocurrencia de precipitaciones pluviales intensas, debido a la infiltración del agua hacia el subsuelo que, está conformado con materiales de relleno (desmonte) que los pobladores han vertido para el asentamiento de viviendas y emplazamiento de vías de acceso (carreteras), así como, en las rocas del tipo lutitas y areniscas meteorizadas que los conforman estos acantilados, de pendiente elevada (mayor a 35° de inclinación), desencadenando el derrumbe de los materiales pendiente abajo y materiales coluviales que ocupan un área aproximada de 50 Has en los sectores Coccocho, Tumino, Shango, Mamashofi, Santa Ana, Belén, Pelejo y San Martín. Asimismo, se ha reconocido zonas susceptibles a la ocurrencia de derrumbes los acantilados situados en los sectores Tipinillo y San Juan debido a la deficiencia de drenaje pluvial, como evidencia se reconocieron grietas en el subsuelo y asentamientos diferenciales (Figura 21 a-e).

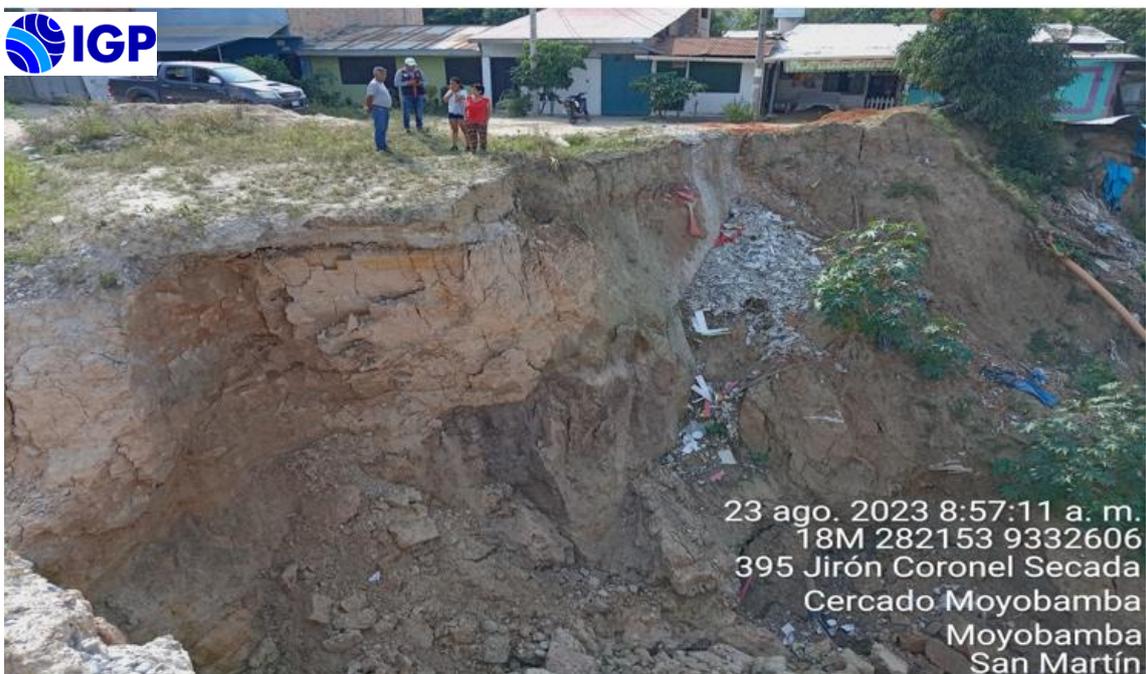
Figura 21. ...Continuación.../. d) Derrumbe en la cabecera de la quebrada Tumino (sector Villa Pedro Orbe) debido a la evacuación de aguas servidas de la zona desde hace 4 años por deficiencia de sistema de saneamiento, generando la erosión del cauce y derrumbes en taludes aledaños que podrían afectar viviendas aledañas.

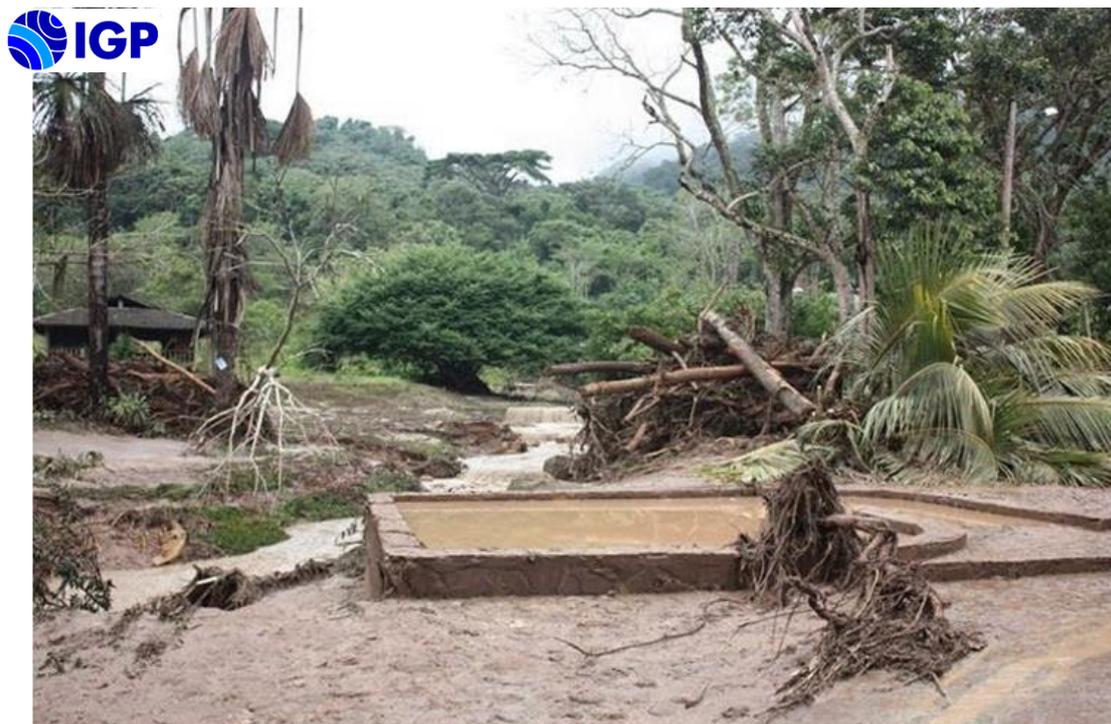
Figura 21. ...Continuación.../. f) Activación de la quebrada Ramiycu durante el incremento de las precipitaciones del año 2014 que afectaron las instalaciones del lugar turístico baños termales de San Mateo (Fuente: Web Actualízate Perú).

baja pendiente. Se ha identificado que, la quebrada Rumiycu presenta bloques de roca de 1 a 2 m de diámetro en las inmediaciones de los baños termales de San Mateo, de acuerdo con testimonio de los pobladores, durante los años 2014, 2015 y 2018, se generaron flujo de detritos que afectaron este lugar turístico, así como, lugares aledaños (carretera Fernando Belaúnde Terry), (Figura 21 f).

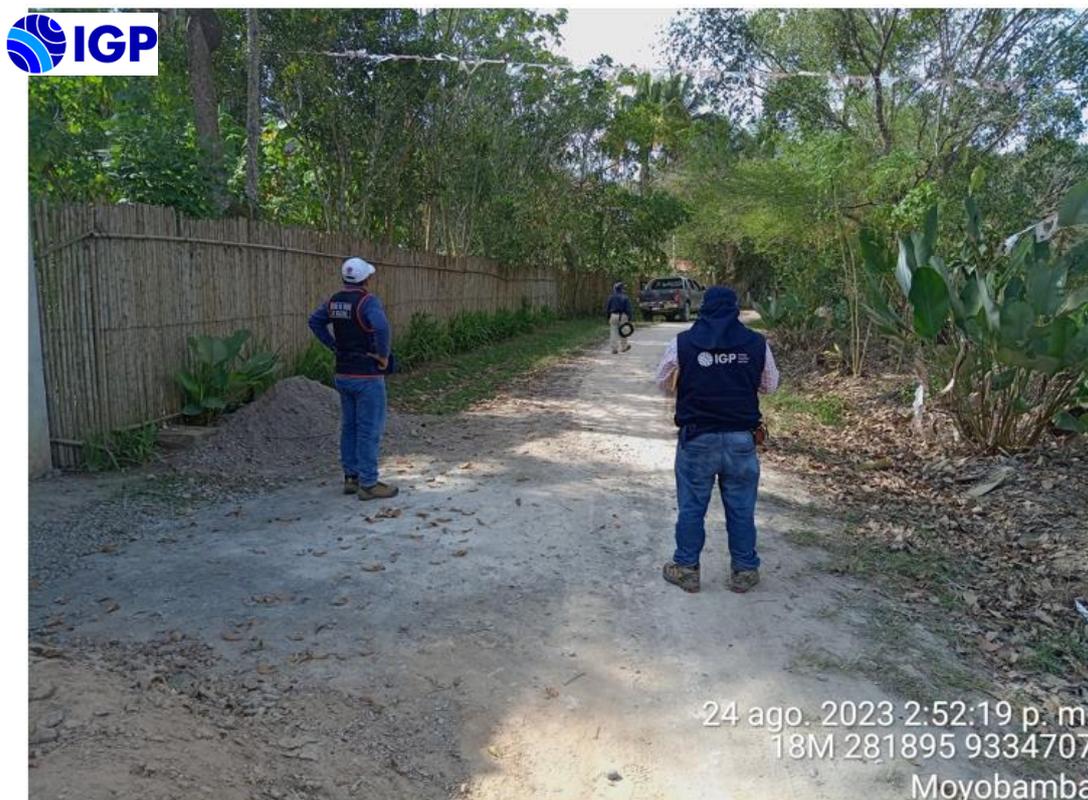
Figura 21. ...Continuación.../. g) Zona reconocida como inundable debido al desborde de las aguas del río Mayo, de acuerdo con testimonio de los representantes de la Municipalidad de Moyobamba, el área afectada comprende hasta este lugar (parte baja de sector Playas del río Mayo).

Inundación fluvial: Las inundaciones se originan por el desborde del agua, desde el cauce de los ríos, debido al incremento del caudal, generando daños a los elementos expuestos (Figura 21 g).

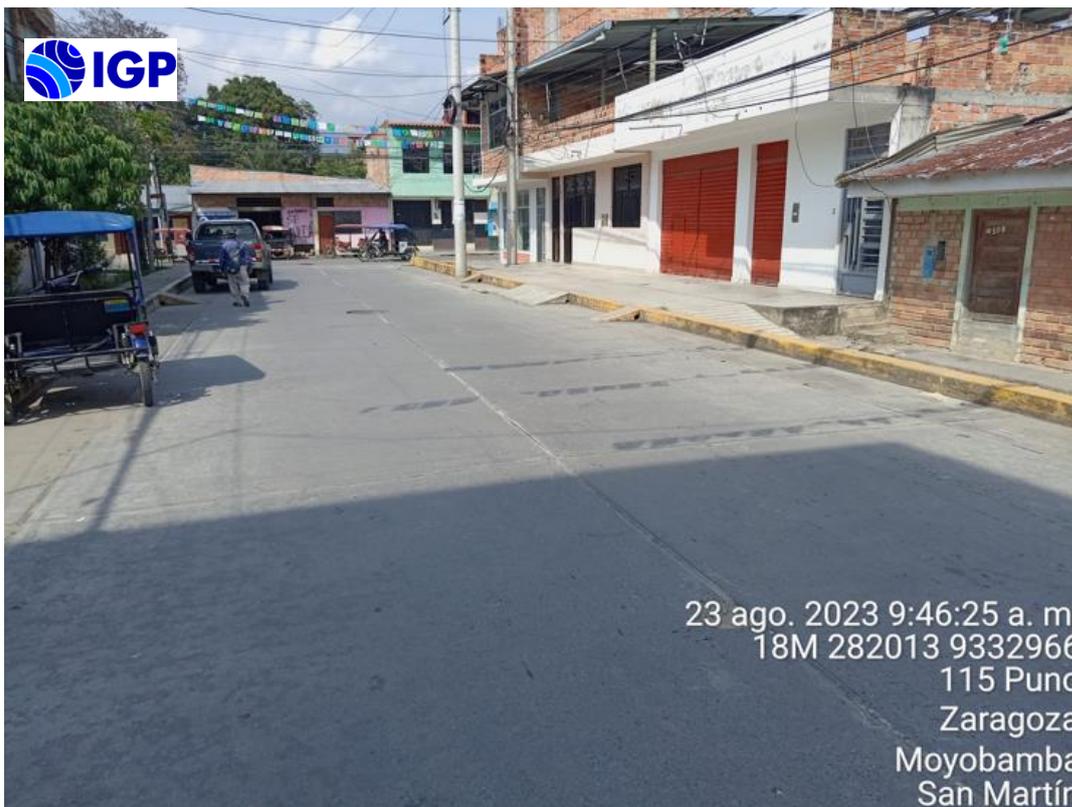
Figura 21. ...Continuación.../. h) Zona de baja pendiente Realizada en el Jr. Puno Cuadra 1, susceptible a inundación pluvial durante la ocurrencia de precipitaciones pluviales intensas.

asimismo, ocurre con la activación y desborde de quebradas. Las zonas afectadas por inundación pluvial fueron identificadas y delimitadas con ayuda de personal de la Municipalidad Provincial de Moyobamba, los mismos que fueron reconocidos en las inmediaciones de la quebrada Ramiyacu (principalmente en los sectores ubicados en la parte baja del sector Los Jardines y Peaje), parte media de la quebrada Tumino, quebrada Shango, quebrada Coccocho, quebrada La Planicie (sector Planicie) y en la zona urbana de Moyobamba (Jr. Puno cuadra 1). Este tipo de evento ha sido identificado en el margen derecho del río Mayo, se sitúa en la parte baja de los sectores Playa del Río Mayo, Junín (zona agrícola) y Puerto San Juan (Figura 21 h-j).

- Las zonas de baja pendiente de Jr. Puno - cuadra 1 (área urbana) y en las inmediaciones de las quebradas Tumino, Shango, Cocoho, Planicie y Rumiyacu son susceptibles a la ocurrencia de inundaciones pluviales (aguas de escorrentía superficial y vertimiento de aguas residuales) que generan la acumulación de agua contaminada y derrumbes en las viviendas aledañas. Asimismo, por inundaciones fluviales, son afectadas los sectores de Junín, Puerto San Juan y en la parte baja de Playas del Río Mayo, se generarían daños a viviendas y principalmente, a las áreas de cultivo. La quebrada Rumiyacu genera afectaciones en los Baños termales San Mateo, sector Peaje y Asociación Los Jardines.

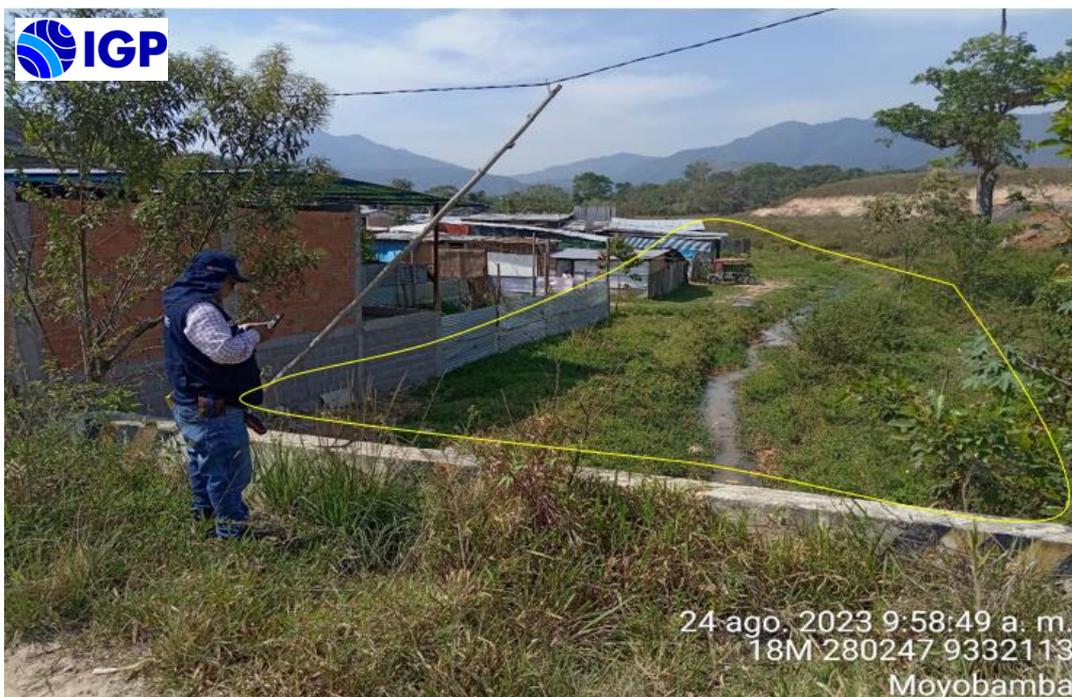
Figura 21. ...Continuación.../. i) Inundación pluvial en las inmediaciones de la quebrada Azungue (margen derecho), afecta viviendas situadas en la parte baja del sector Las Almendras (el agua alcanzaría alturas de 0.70 m).

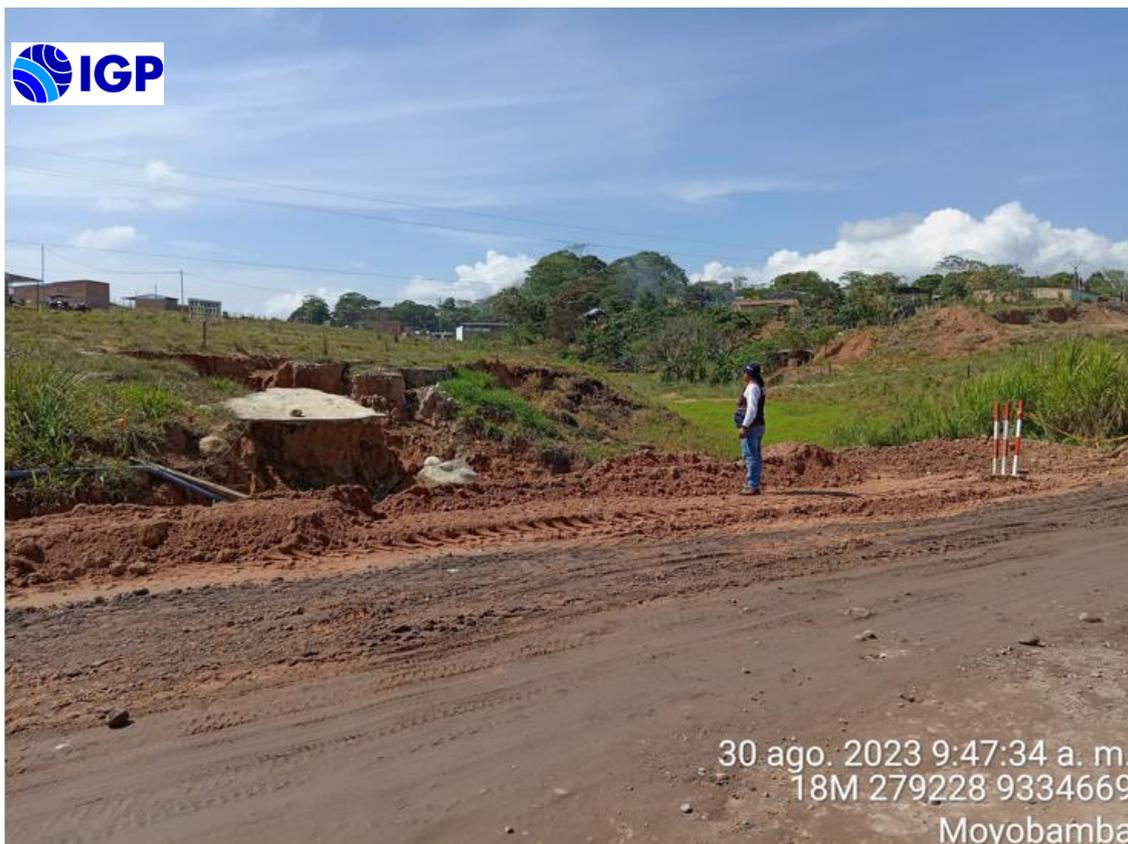
Figura 21. ...Continuación.../. j) Inundación pluvial en las inmediaciones del sector Charhuayacu que afecta la vía Moyobamba – Yantalo y además genera erosión de suelos.

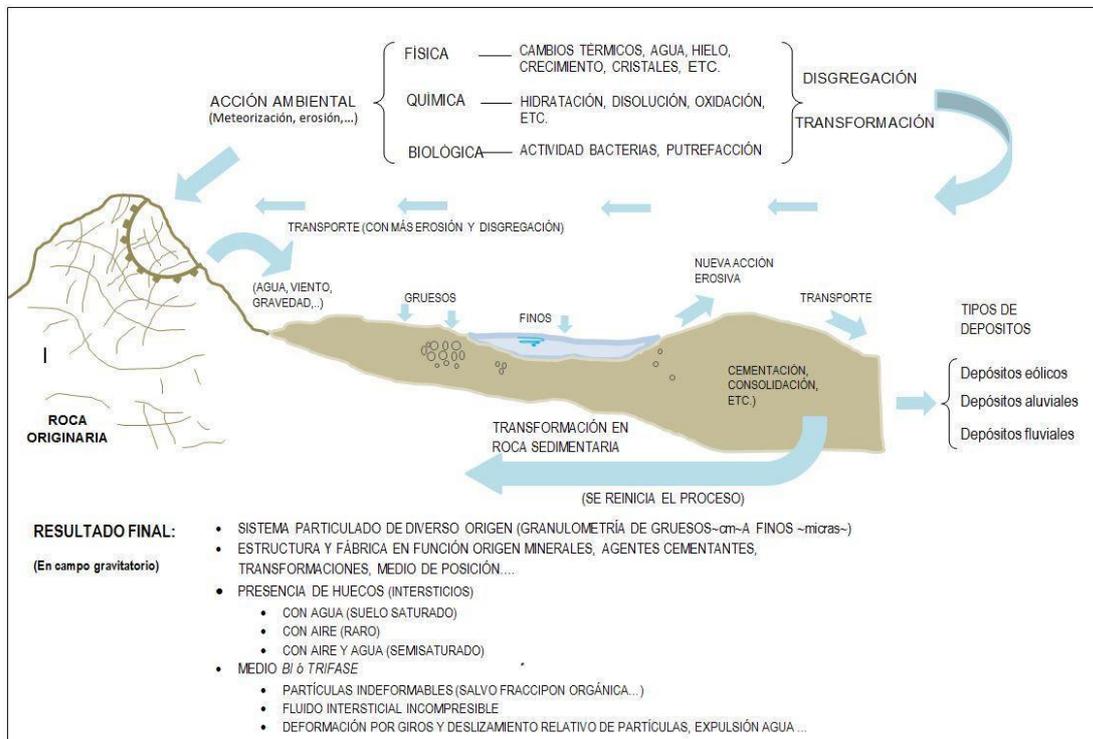
Figura 23: Formación de los suelos (Adaptado de Gonzales de Vallejo, 2002).

En el diagrama líneas abajo se indica el origen de los suelos (Figura 23).

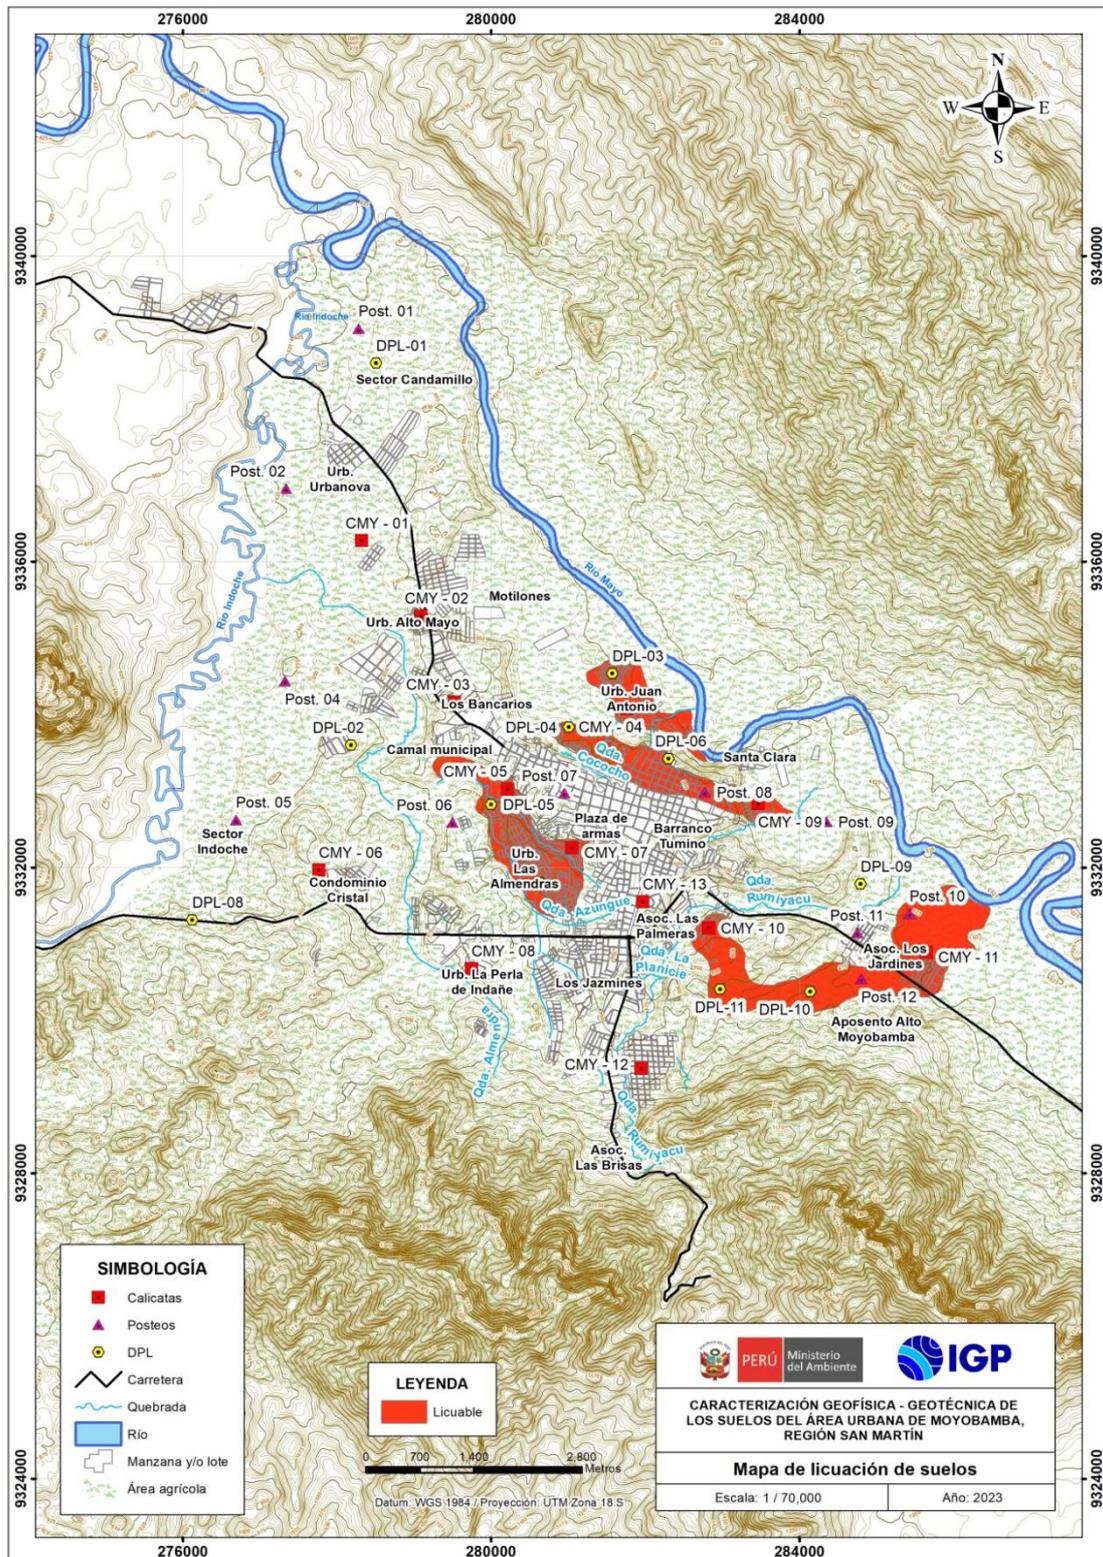
Figura 27. Mapa de licuación de suelos.

En la Figura 27, se presenta el mapa de licuación de suelos del área urbana de la ciudad de Moyobamba.

La licuación de suelos es un fenómeno que se origina por la falla de este durante las vibraciones sísmicas y que suele afectar áreas urbanas asentadas sobre materiales inconsolidados y con nivel freático superficial. De acuerdo con los resultados del cálculo de potencial de licuación de suelos, las zonas potencialmente licuables se sitúan en los sectores San Antonio, Azungue, Barrio Belén, El Triunfo, Punta Halcón, Peaje, Asociación de Viviendas Playa Río Mayo, Guayabal, Jirón 20 de Abril, Barrio Calvario y Urb. Moyobamba.

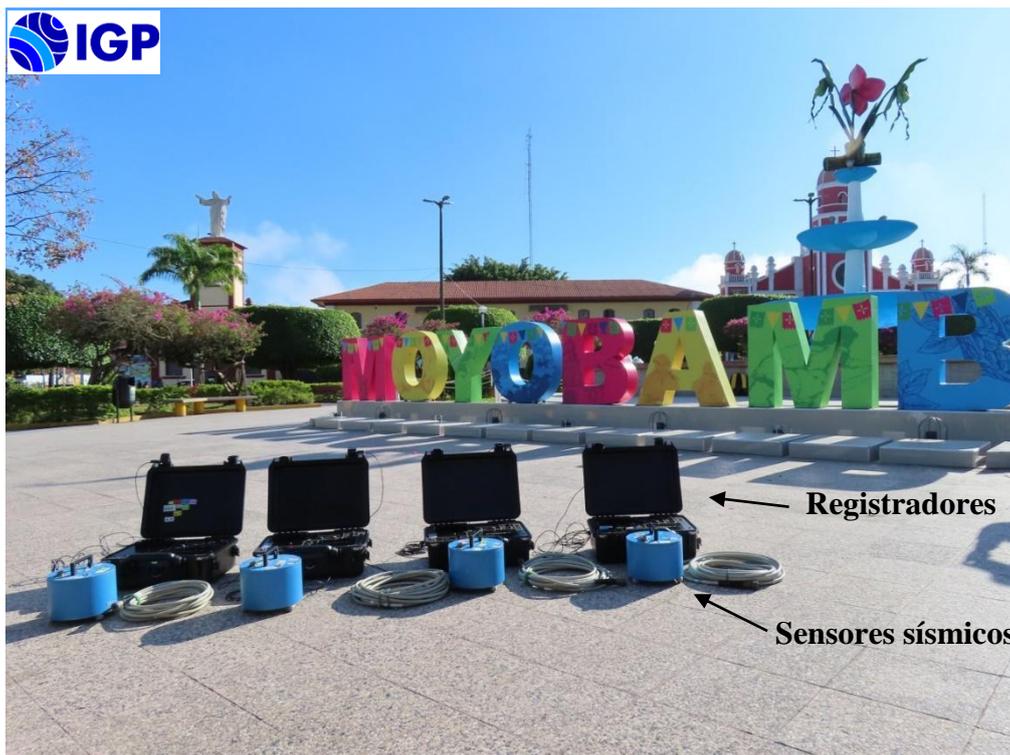
Figura 28. Equipo sísmico utilizado para el registro de vibraciones ambientales: sensor Lennartz (2N) y registradores CityShark II.

3.1.1.- Adquisición de datos: La adquisición de los registros de vibración ambiental, se realizó con equipos sísmicos constituidos de sensores Lennartz de 5 segundos y registradores CityShark II, Figura 28. Se obtuvieron registros de vibración ambiental de 15 minutos de duración, en 200 puntos, distribuidos de manera homogénea en el área de estudio, ver Figura 29.

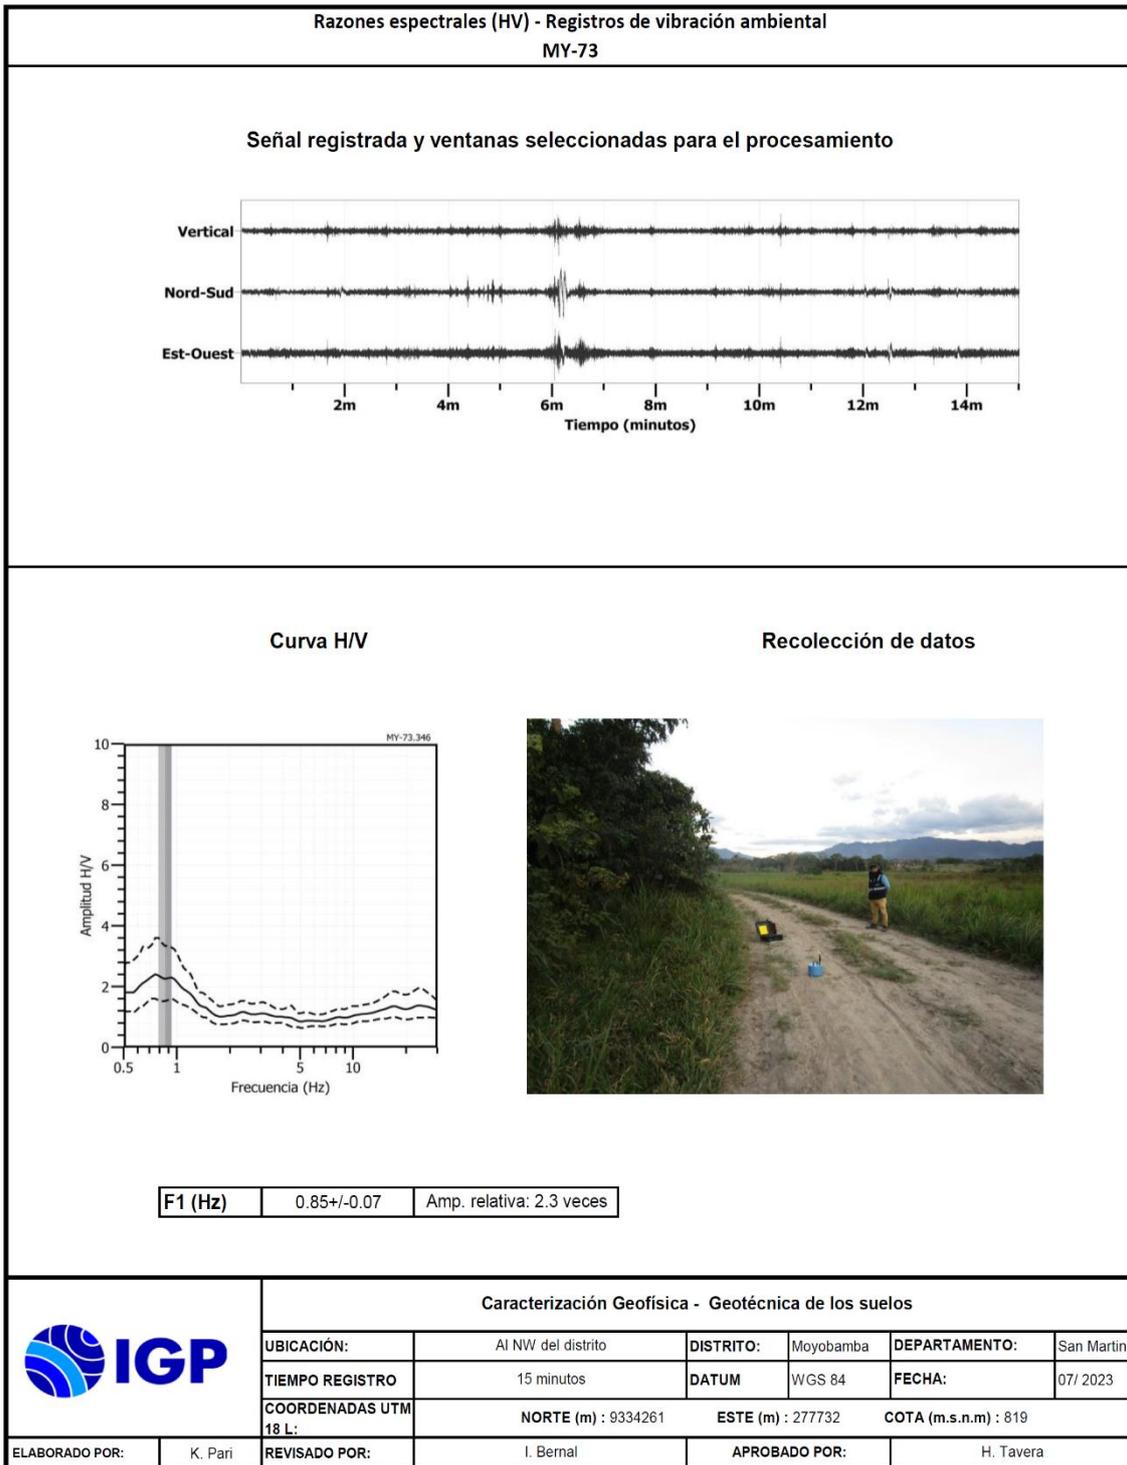
Figura 31. Resultados obtenidos con el método de razones espectrales (H/V) para el punto MY-73. Arriba, la señal registrada y abajo la curva promedio de las razones espectrales (H/V) en línea gruesa y su desviación estándar en líneas discontinuas. Las barras grises, definen la frecuencia predominante.

Para el análisis de la información se identificó la frecuencia predominante en la Razón Espectral H/V y para ello, se consideraron los siguientes criterios: 1) Las frecuencias predominantes menores a 1.0 Hz corresponden a vibraciones generadas por el oleaje del mar y/o cambios meteorológicos (periodos muy largos); 2) Las bajas frecuencias o periodos largos son debidas a la presencia de depósitos profundos; y 3) Las frecuencias altas o periodos cortos son debidos a depósitos superficiales blandos y de poco espesor (SESAME, 2004; Bernal, 2006).

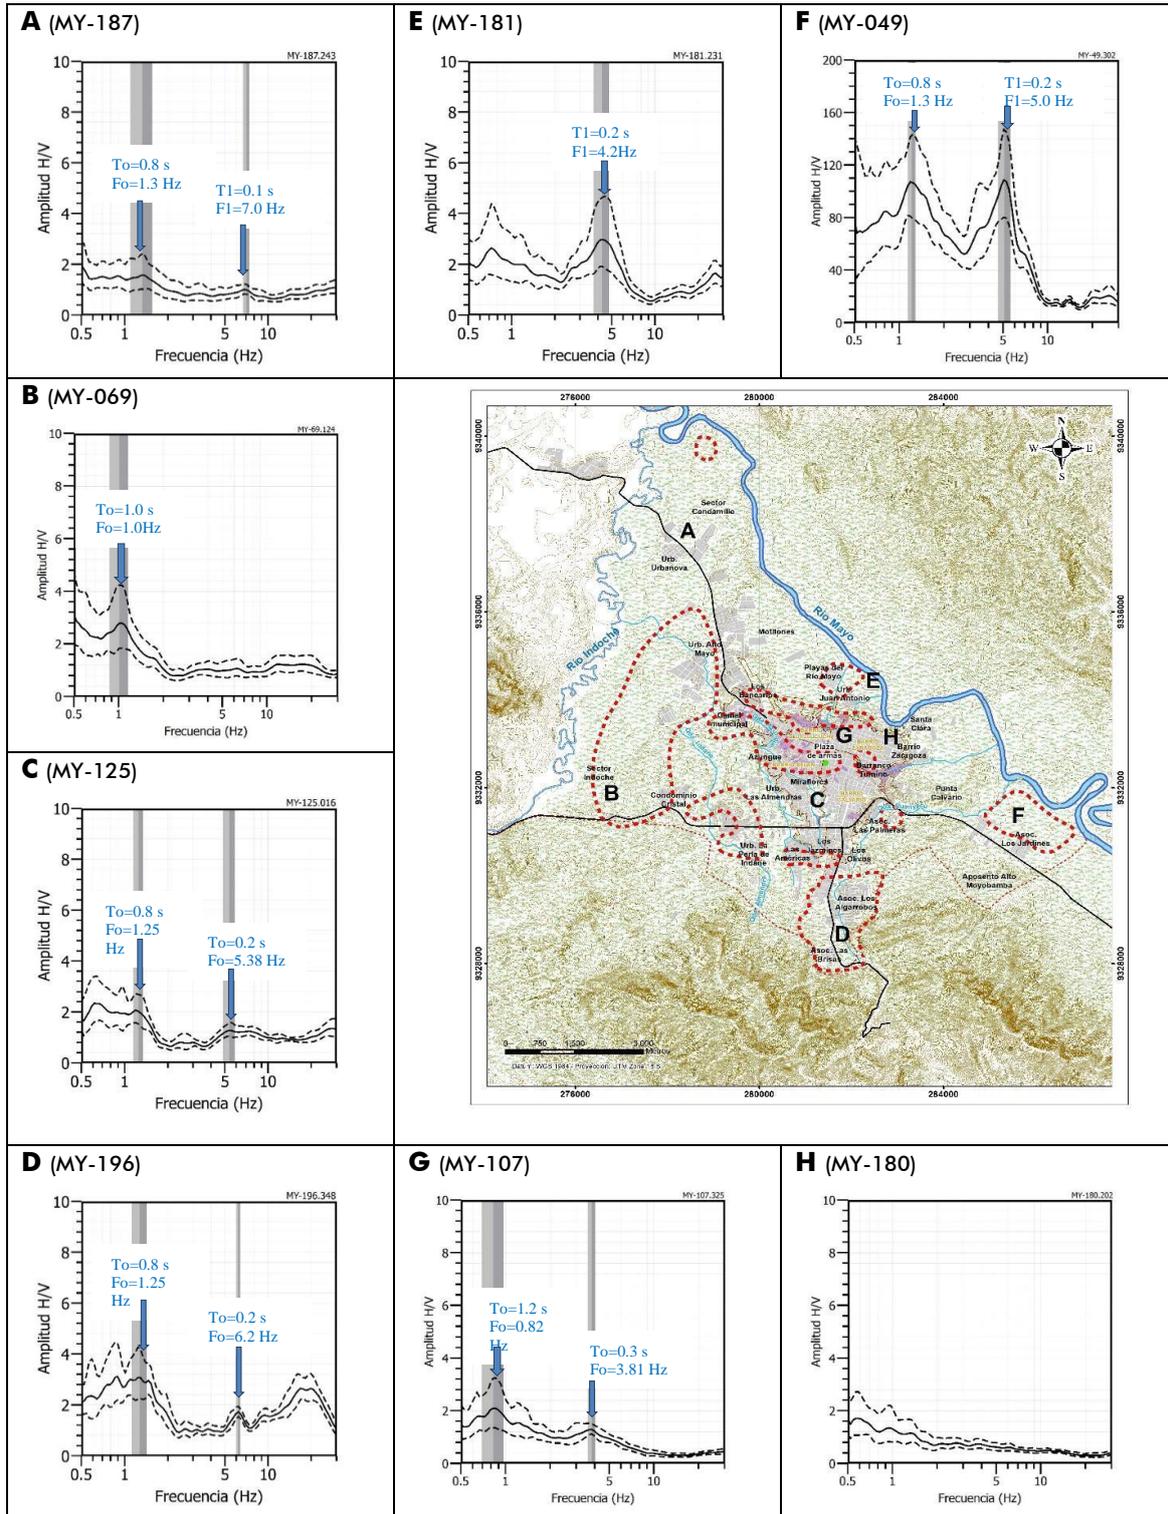
Figura 34. Razones espectrales obtenidas para los puntos de A hasta H, distribuidas en el área de estudio. Las flechas indican el periodo predominante de respuesta del suelo. Las líneas discontinuas, delimitan áreas donde predominan altas amplificaciones mayores a 2.5 veces.

En general, los suelos del área urbana y periurbana de la ciudad de Moyobamba responden a dos rangos de periodos: $T_0 \geq 0.7$ segundos, sobre gran parte del área de estudio con las mayores amplificaciones en el sector Indoche y la Asociación Los Jardines y $T_0 < 0.6$ segundo, con mayores amplificaciones próximos al río Mayo (Urb. Juan Antonio y Asociación Los Jardines) y en las quebradas Almendra, Azungue, Churuyaku, Indañe y Rumiayacu. Finalmente, en la Figura 34, en líneas de color rojo punteadas, se delimitan los sectores identificados con mayor amplificación.

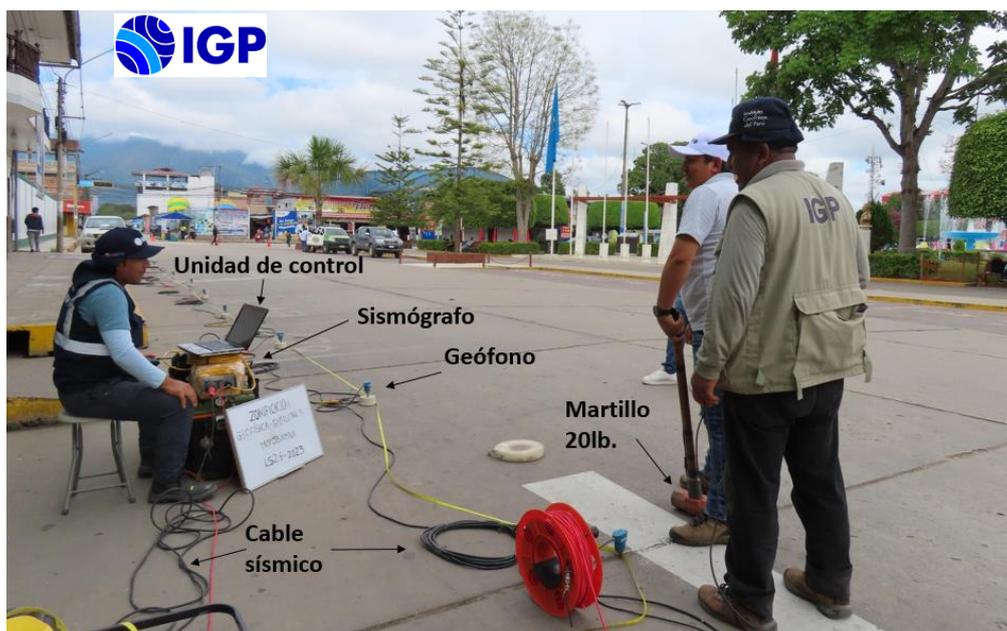
Figura 35. Equipos utilizados en la adquisición de datos MASW – MAM, en la plaza de Armas de Moyobamba.

3.2.1.- Adquisición de datos: Para la aplicación de los métodos sísmicos se ha utilizado un sismógrafo digital, modelo GEODE de Geometrics, 24 sensores o geófonos de baja frecuencia (4.5 Hz). Para el método MASW, se usó como fuente de impacto y/o energía para generar las ondas sísmicas, un martillo de 20 lbs (Figura 35) y para MAM el ruido ambiental. La geometría del tendido fue variable, estuvo en función de la geomorfología y accesibilidad a la zona de estudio.

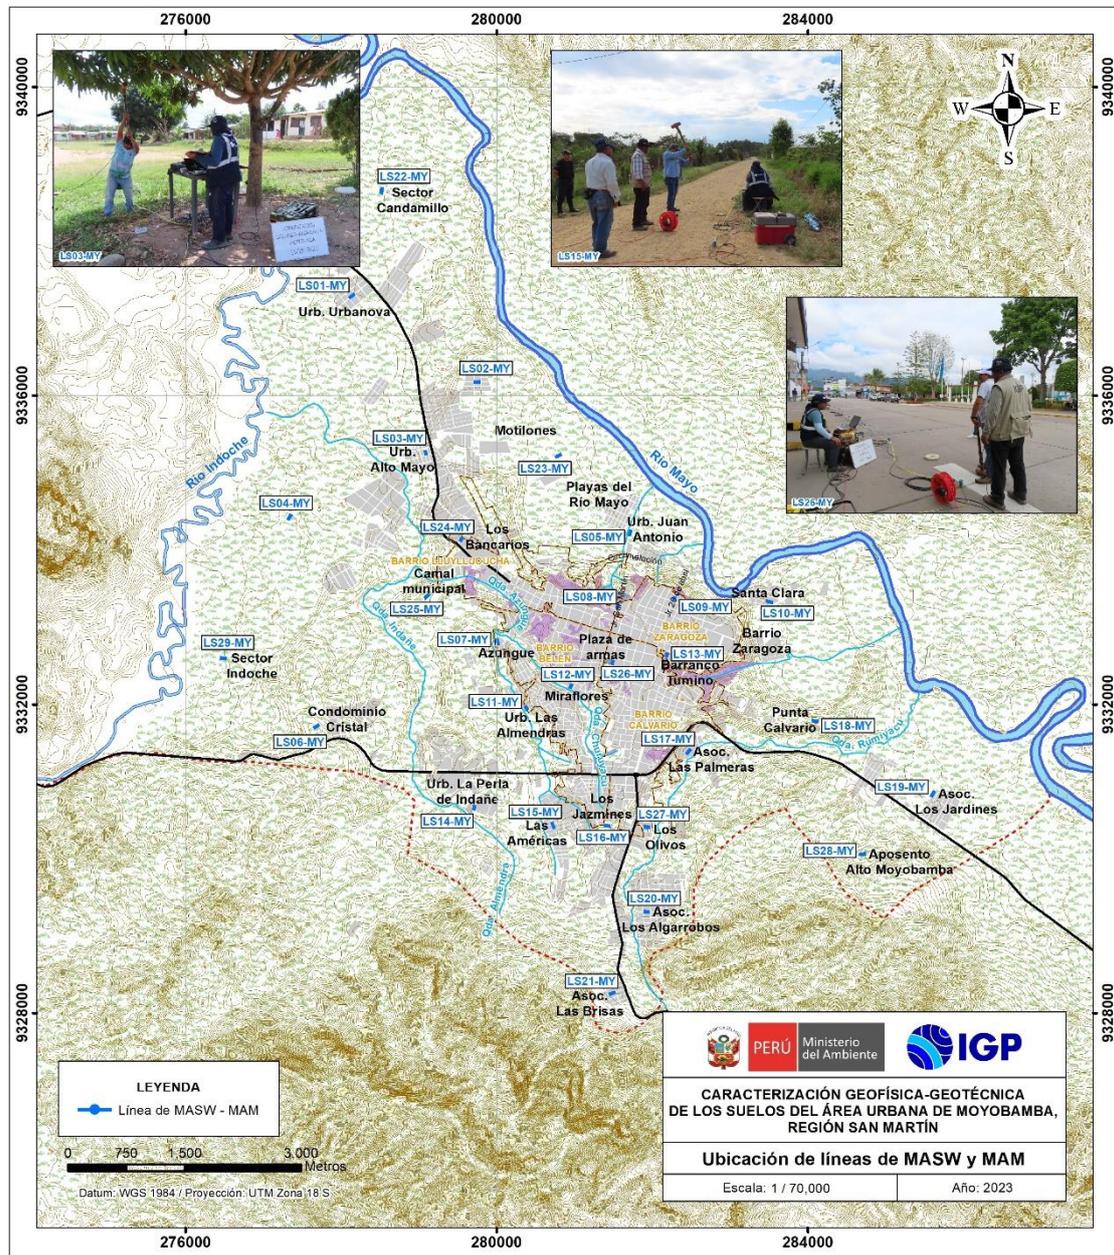
Figura 36. Distribución espacial de líneas de MASW - MAM, codificadas como LS01-MY,..., LS29-MY.

En total se realizaron 29 líneas sísmicas de MASW-MAM, las coordenadas y características se observan en la Tabla 16 y su distribución en la Figura 36. La ubicación de los ensayos fue en función de las zonas de interés de acuerdo al reconocimiento hecho en campo, investigaciones o estudios previos.

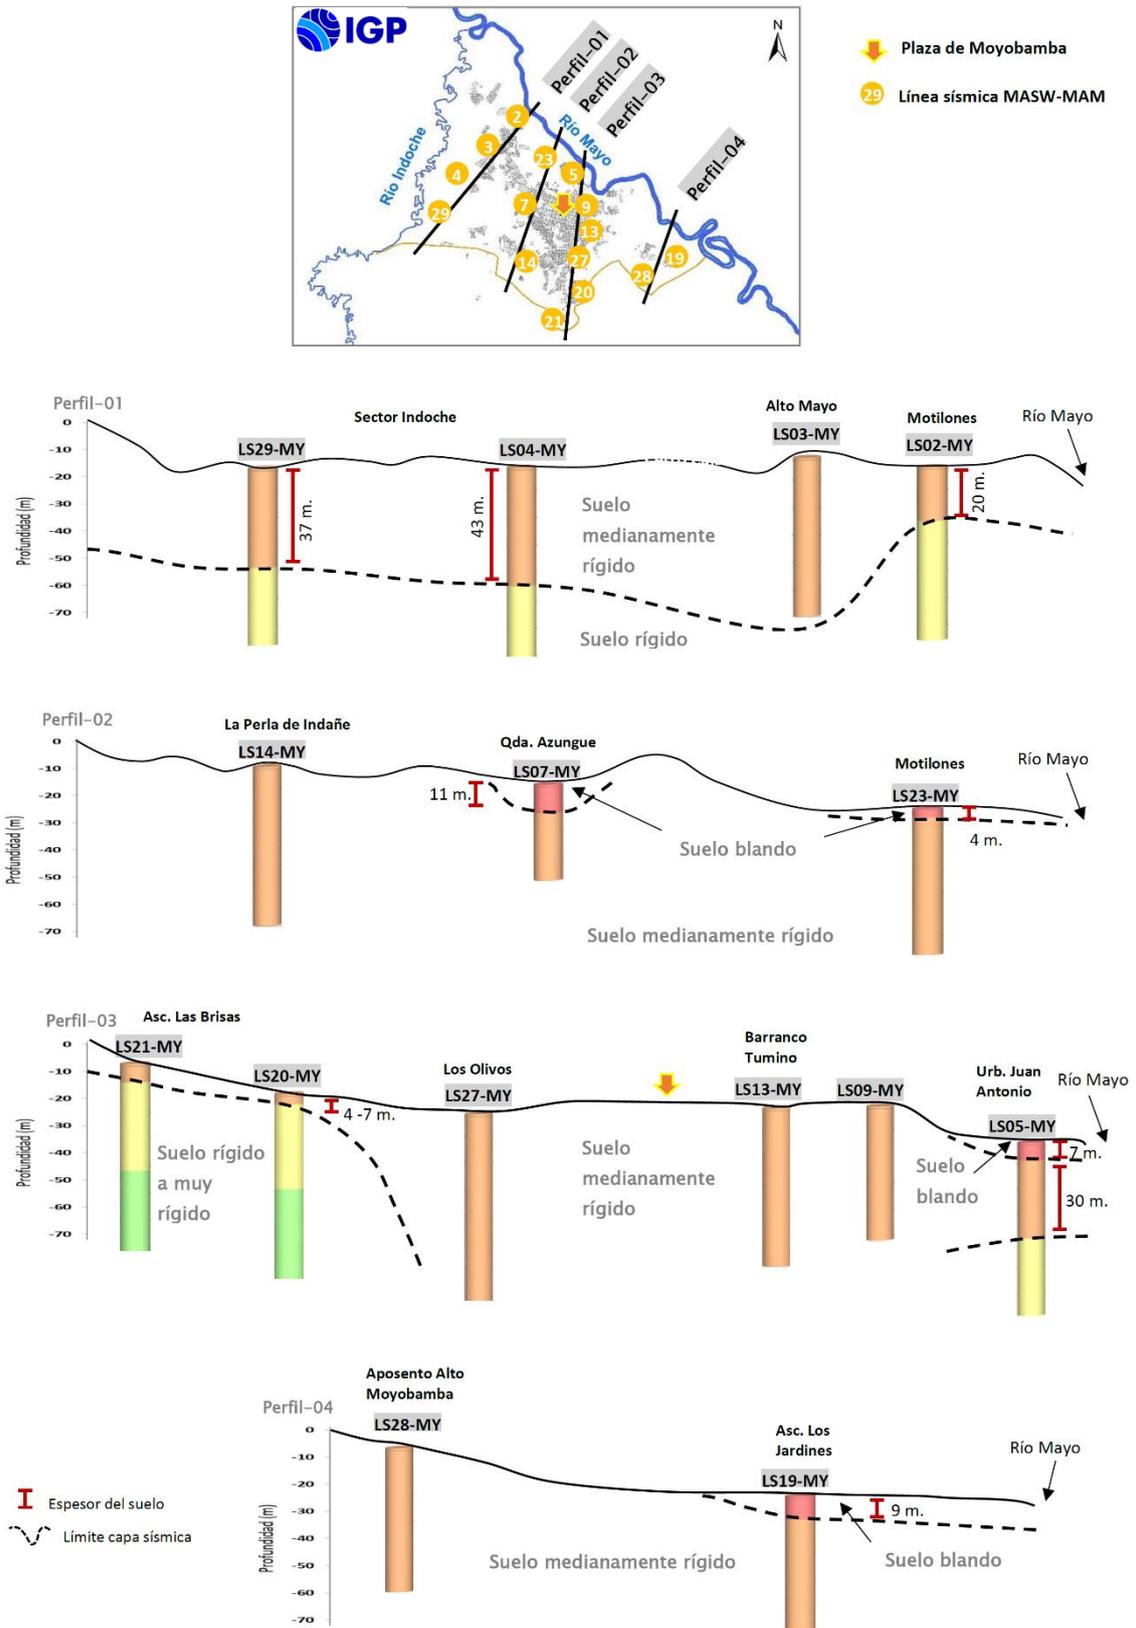
Figura 39. Resultados de MASW-MAM ubicados a lo largo de los perfiles 01, 02, 03 y 04.

Para el área de estudio, el V_{s30} calculado varía entre 183 y 278 m/s, y corresponde a suelos Tipo S3; y entre 354 y 388 m/s para suelos Tipo S2; es decir, se tiene el predominio de suelos medianamente rígidos en toda el área de estudio y suelos rígidos hacia el extremo sur de la ciudad de Moyobamba (Norma sismorresistente E.030, Tabla 17).

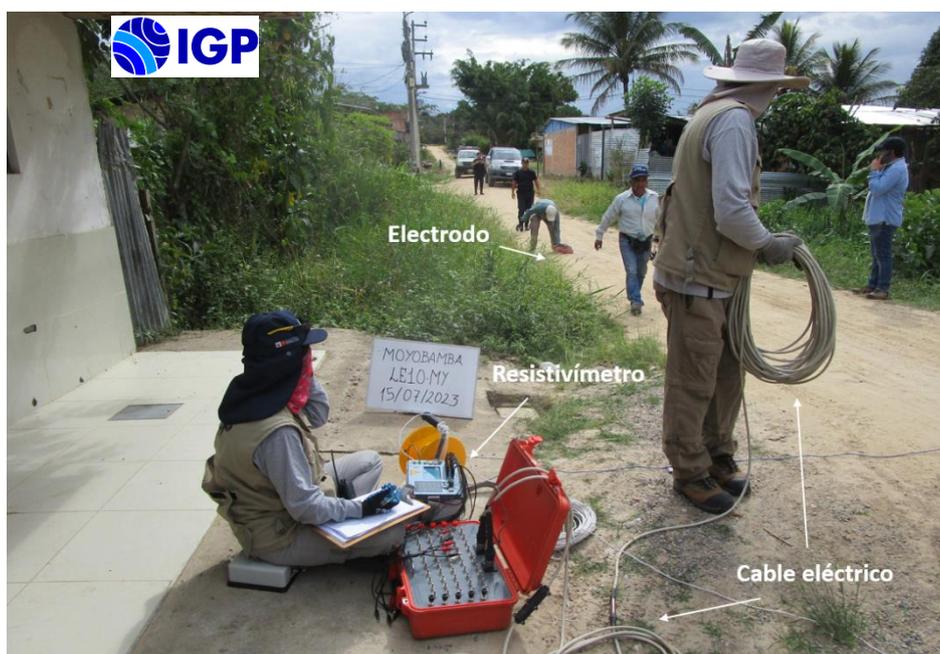
Figura 40. Equipos utilizados en la adquisición de datos ERT.

Los datos recolectados en campo corresponden al registro de valores de resistividad obtenidos en 23 líneas de ERT utilizando un equipo de Resistividad / IP Syscal Pro (Figura 40). Asimismo, en la Tabla 19 y Figura 41 se presenta las características de las líneas ERT y su distribución espacial en la ciudad de Moyobamba.

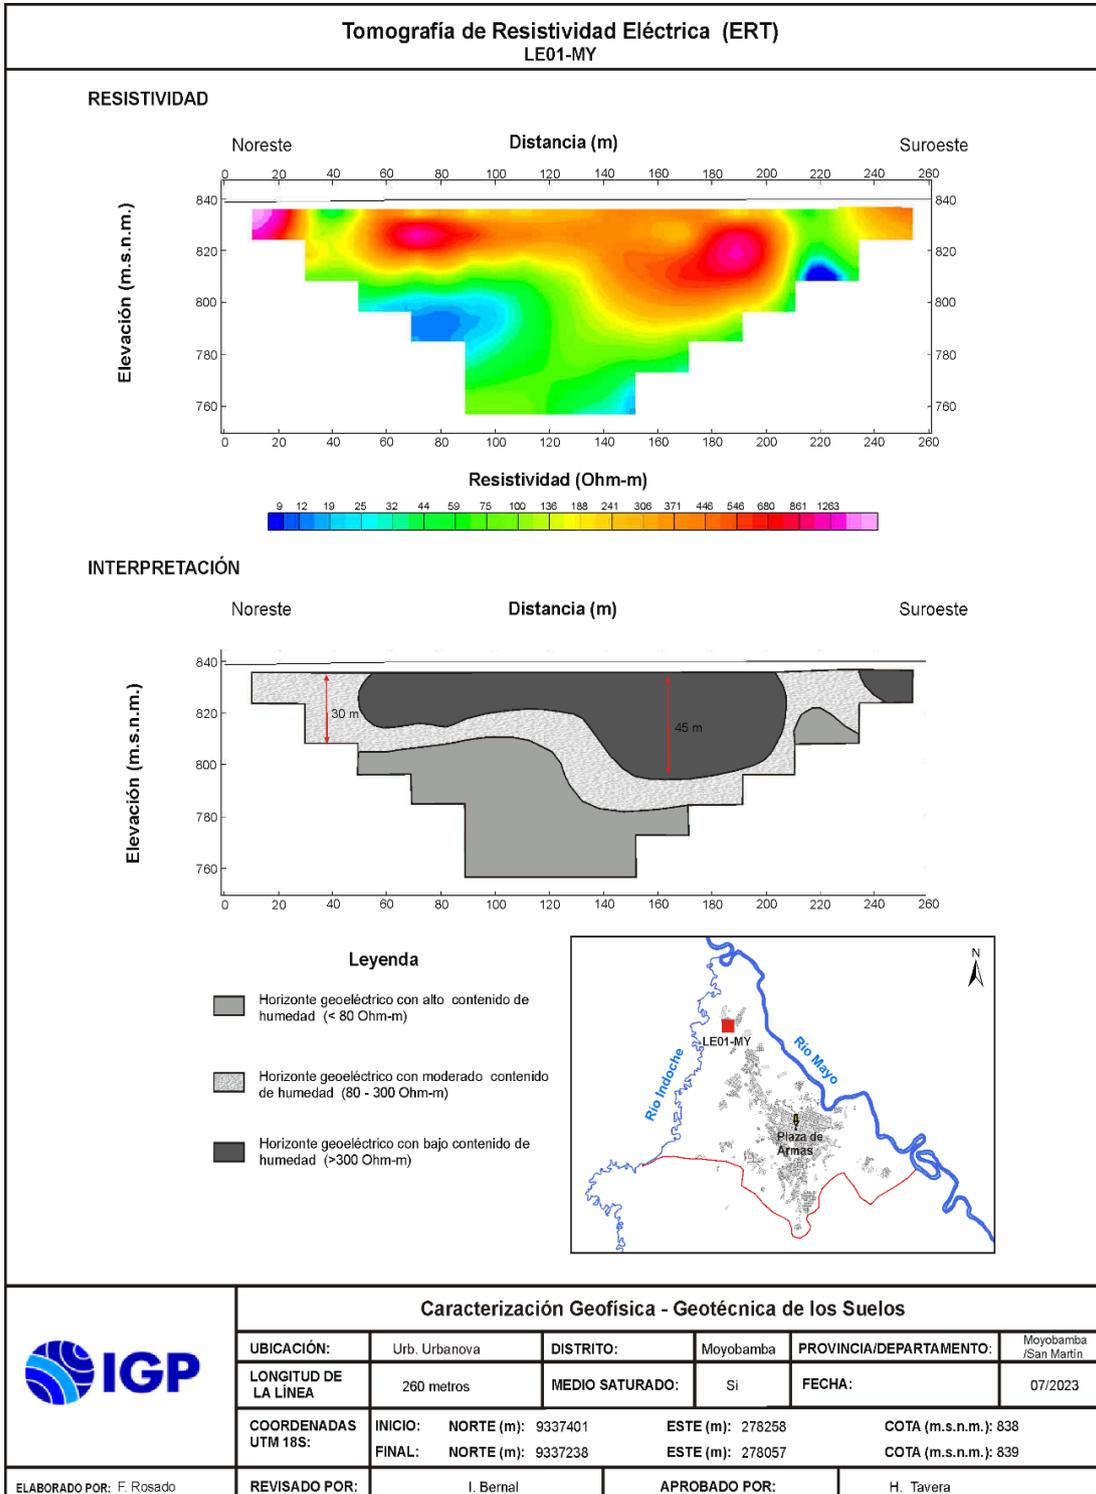
Figura 42. Resultado de tomografía de resistividad eléctrica para la línea LE01-MY.

- Hacia el extremo norte de la Plaza de Armas de Moyobamba (Urb. Juan Antonio), se ha identificado la presencia de un horizonte con alto contenido de humedad, esto debido a la proximidad con el río Mayo y por ser una zona inundable (Figura 43). Hacia su extremo sur, se ha

identificado la presencia de dos horizontes: a nivel superficial los suelos presentan bajo contenido de humedad y a partir de los 15 metros de profundidad, se incrementa la humedad.

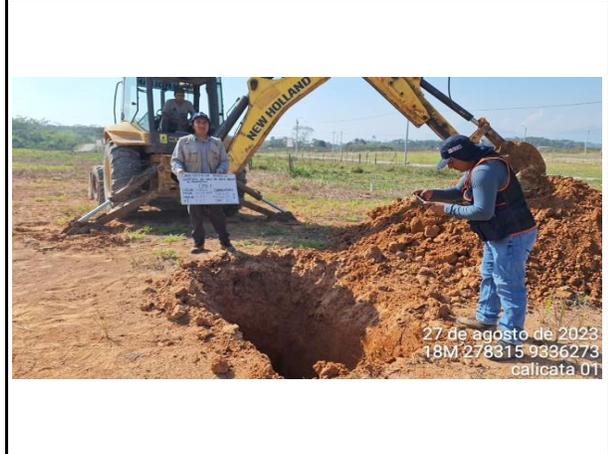
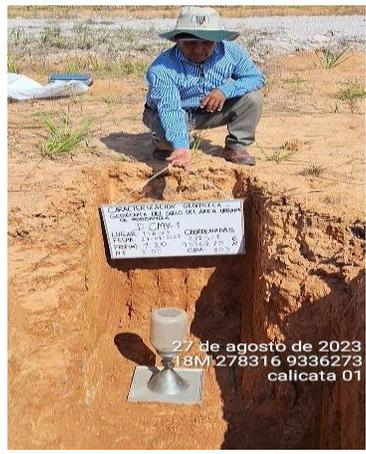
REGISTRO FOTOGRÁFICO CMY - 01

Ejecución de la calicata 01 ubicada en el sector 8 Valles.

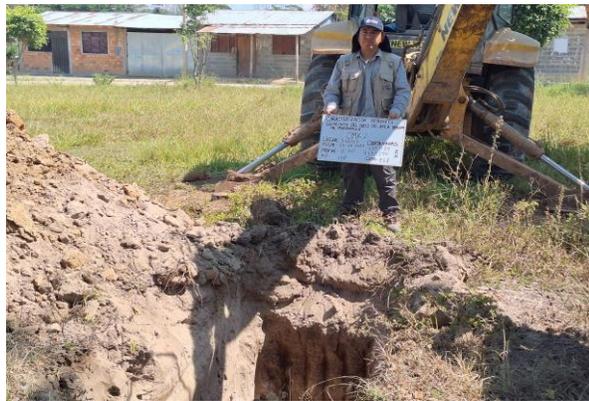
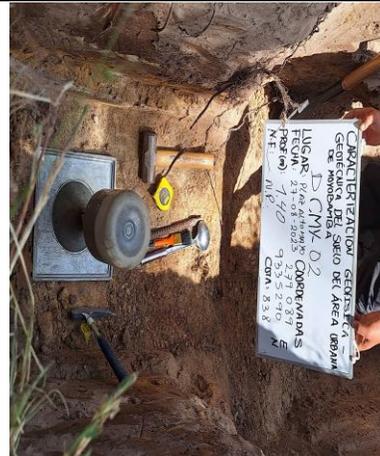
REGISTRO FOTOGRÁFICO CMY - 02

Ejecución de la calicata 02 ubicada en el sector plaza Alto Mayo.

En la calicata 02 se realizó ensayo de densidad natural, a través del método del cono de arena.

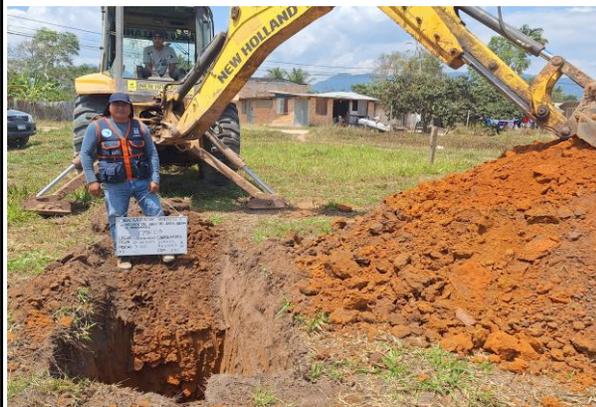
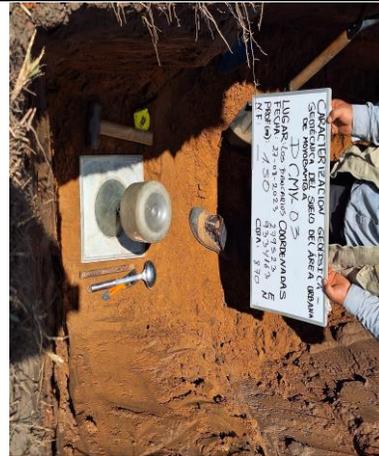
REGISTRO FOTOGRÁFICO CMY - 03

Ejecución de la calicata 03 ubicada en el sector Urb. Los Bancarios.

En la calicata 03 se realizó ensayo de densidad natural, a través del método del cono de arena.
