CARACTERIZACIÓN GEOFÍSICA – GEOTÉCNICA DE LOS SUELOS DEL ÁREA URBANA DE MOYOBAMBA – REGIÓN SAN MARTÍN

Informe Técnico N°030-2023/IGP CIENCIAS DE LA TIERRA SÓLIDA

Instituto Geofísico del Perú

Caracterización Geofísica - Geotécnica de los suelos del área urbana de Moyobamba, Región San Martín.

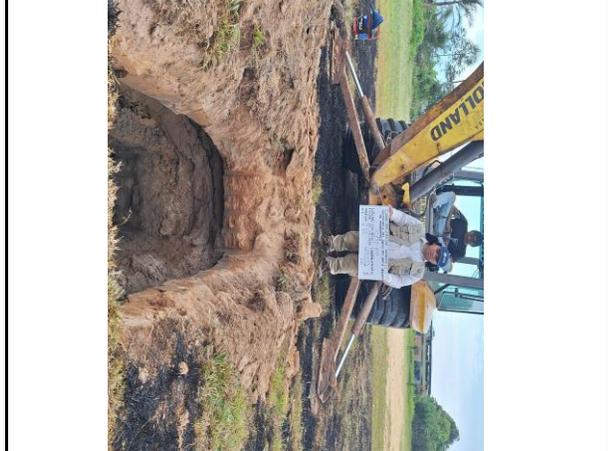
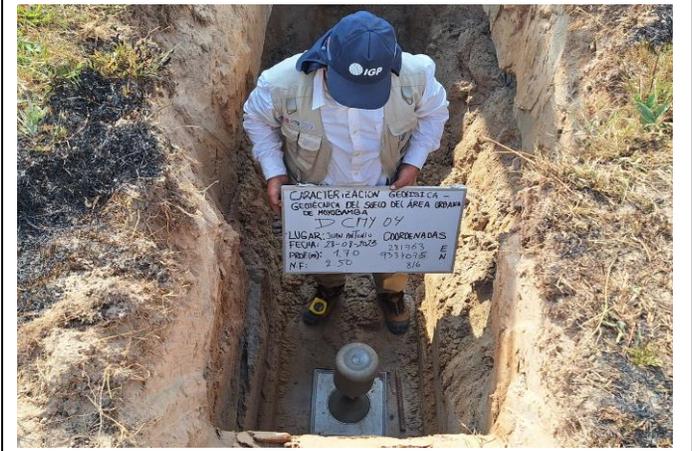
REGISTRO FOTOGRÁFICO CMY - 04

Ejecución de la calicata 04 ubicada en el sector Juan Antonio

En la calicata 04 se realizó ensayo de densidad natural, a través del método del cono de arena.

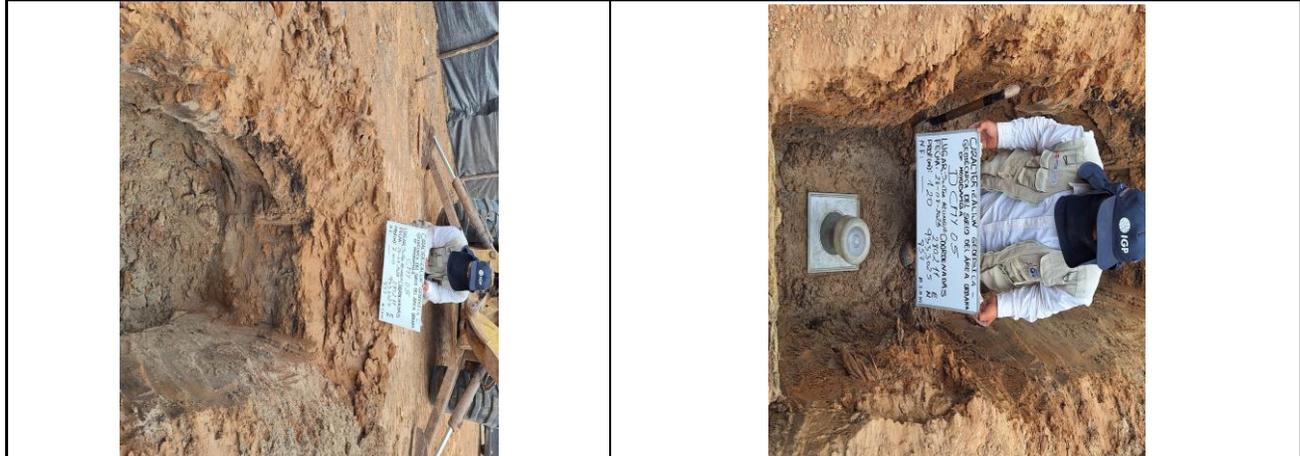
REGISTRO FOTOGRÁFICO CMY - 05

Ejecución de la calicata 05 ubicada en el sector Azungue - Jr. Miraflores

En la calicata 05 se realizó ensayo de densidad natural, a través del método del cono de arena.

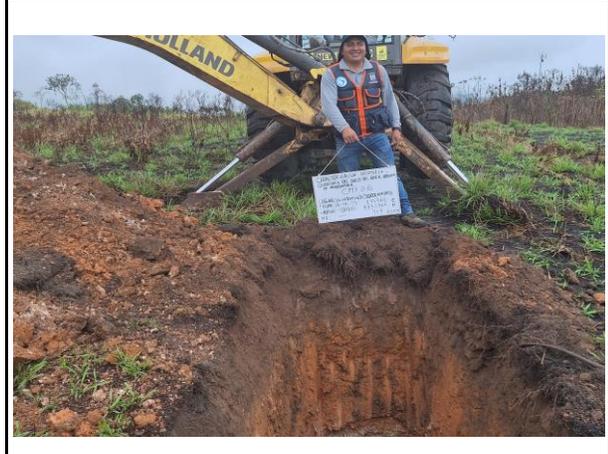
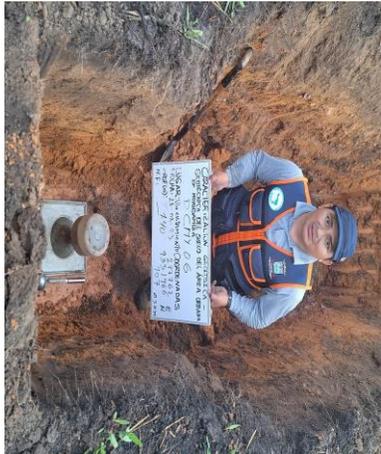
REGISTRO FOTOGRÁFICO CMY - 06

Ejecución de la calicata 06 ubicada en el sector Vía evitamiento

En la calicata 06 se realizó ensayo de densidad natural, a través del método del cono de arena.

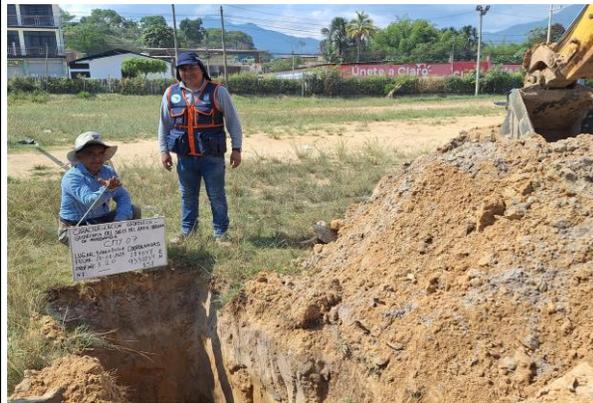
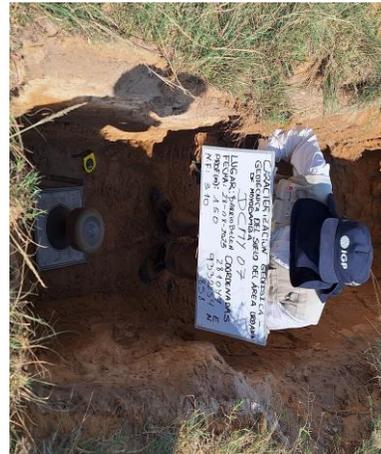
REGISTRO FOTOGRÁFICO CMY - 07

Ejecución de la calicata 07 ubicada en el Barrio Belen - Sector Chango

En la calicata 07 se realizó ensayo de densidad natural, a través del método del cono de arena.

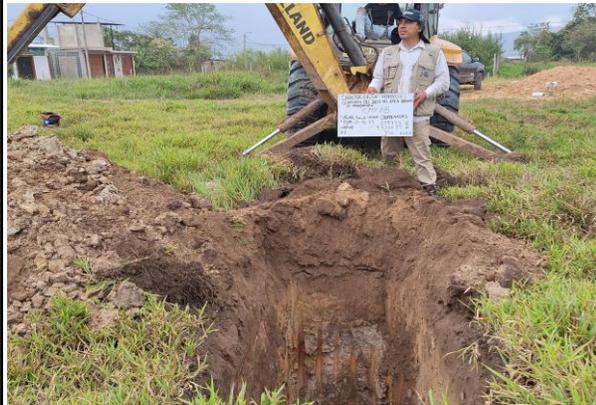
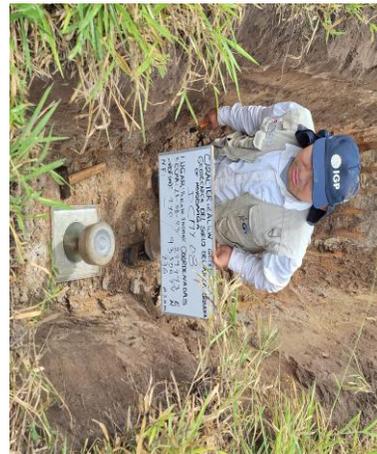
REGISTRO FOTOGRÁFICO CMY - 08

Ejecución de la calicata 08 ubicada en el anexo Perla de Indañe

En la calicata 08 se realizó ensayo de densidad natural, a través del método del cono de arena.

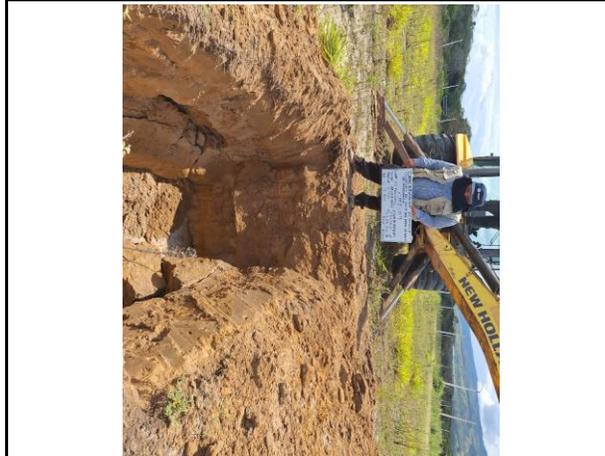
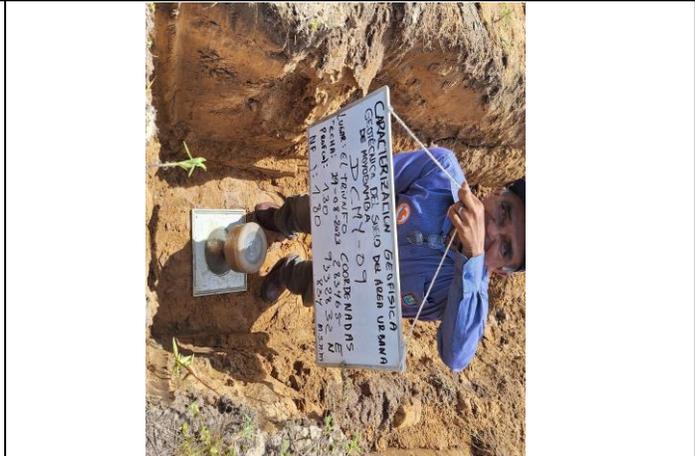
REGISTRO FOTOGRÁFICO CMY - 09

Ejecución de la calicata 09 ubicada en el sector El Triunfo

En la calicata 09 se realizó ensayo de densidad natural, a través del método del cono de arena.

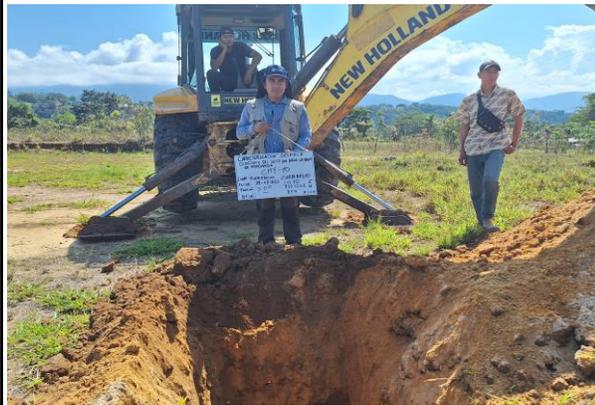
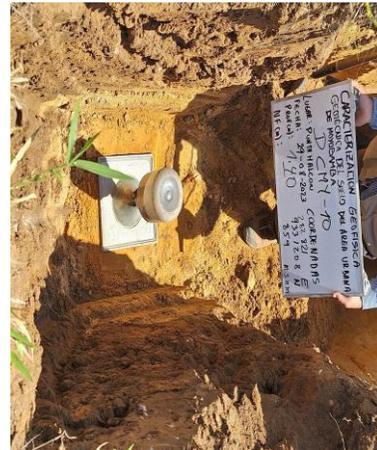
REGISTRO FOTOGRÁFICO CMY - 10

Ejecución de la calicata 10 ubicada en el sector Punta Halcon

En la calicata 10 se realizó ensayo de densidad natural, a través del método del cono de arena.

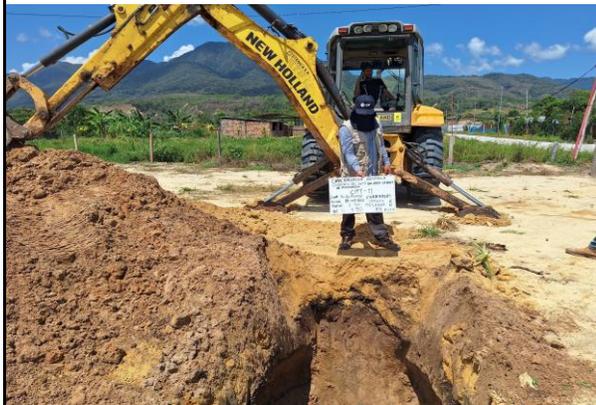
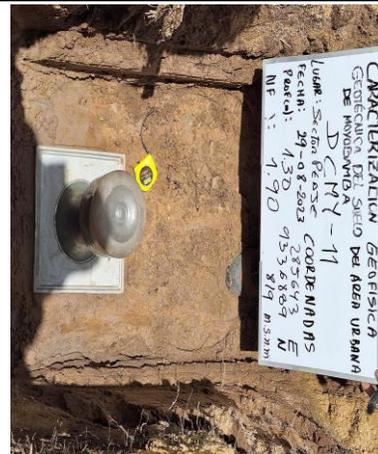
REGISTRO FOTOGRÁFICO CMY - 11

Ejecución de la calicata 11 ubicada en el sector Peaje

En la calicata 11 se realizó ensayo de densidad natural, a través del método del cono de arena.

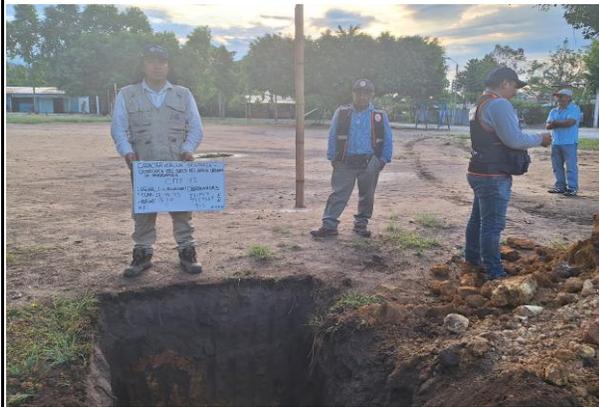
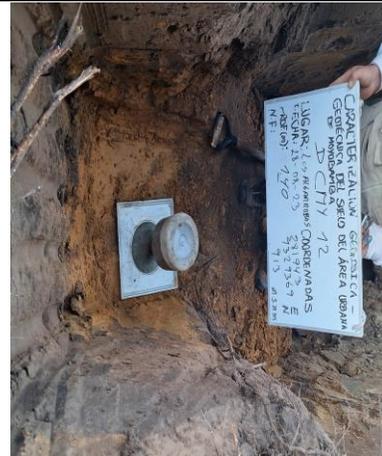
REGISTRO FOTOGRÁFICO CMY - 12

Ejecución de la calicata 12 ubicada en el sector Los Algarrobos

En la calicata 12 se realizó ensayo de densidad natural, a través del método del cono de arena.

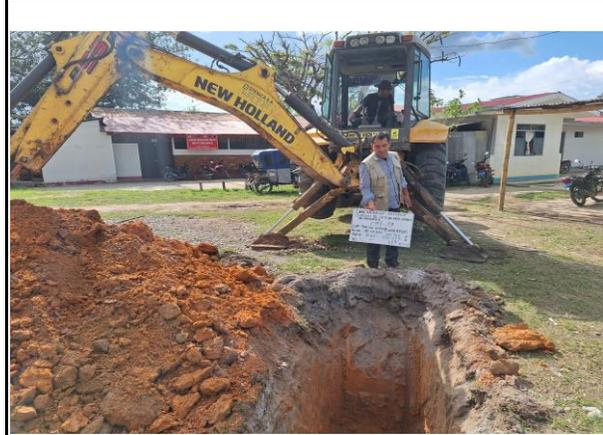
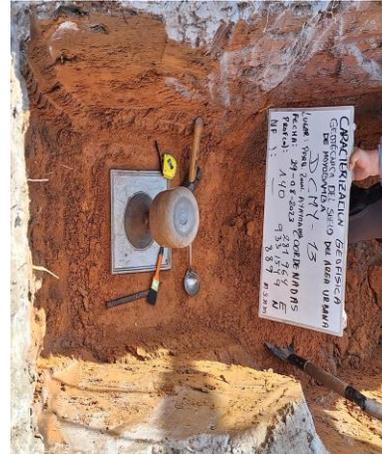
REGISTRO FOTOGRÁFICO CMY - 13

Ejecución de la calicata 13 ubicada en el parque Zonal Ayamama

En la calicata 13 se realizó ensayo de densidad natural, a través del método del cono de arena.

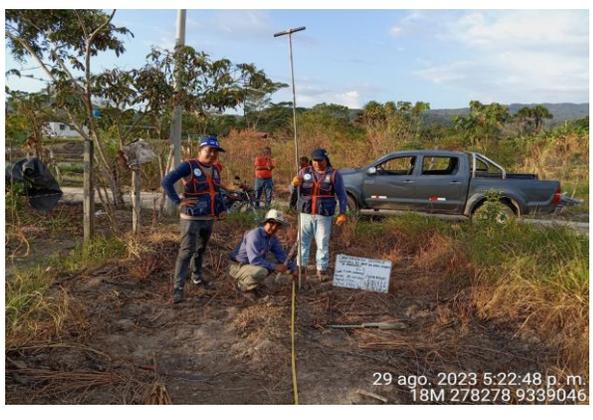
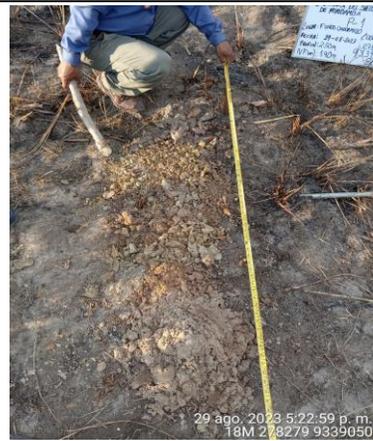
REGISTRO FOTOGRÁFICO POST - 01

En el posteo 01 alcanzó una profundidad de 2.50 m., y se encuentra ubicado en el Fundo Candamillo.

En el posteo 01 predominan la arena arcillosa, arcillas y arenas mal graduadas de grano fino a medio.

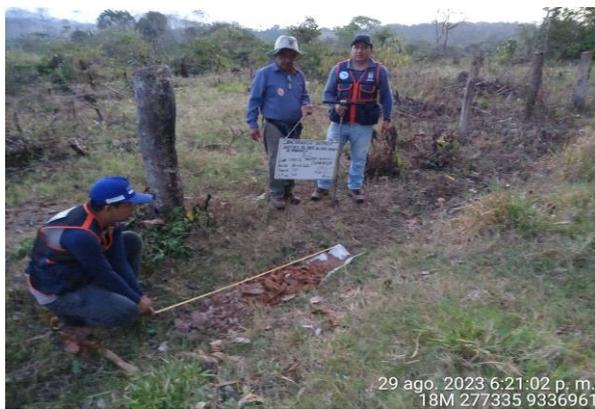
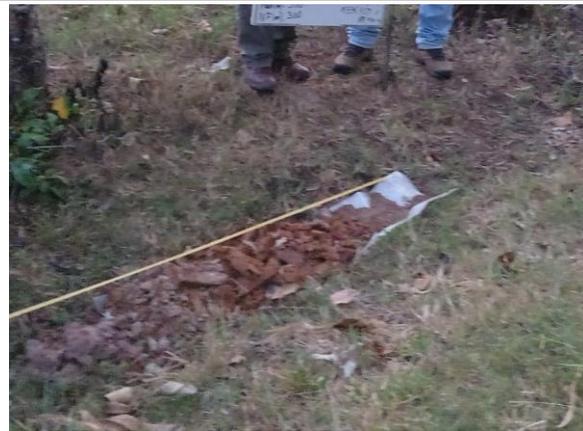
REGISTRO FOTOGRÁFICO POST - 02

En el posteo 02 alcanzó una profundidad de 3.30 m., y se encuentra ubicado en el Sector Indoche - Fundo El Progreso.

En el posteo 02 predominan las arcillas de color blanco con tonalidad rojiza de humedad media a saturada hasta llegar al nivel freático situado a 3.00 m de profundidad.

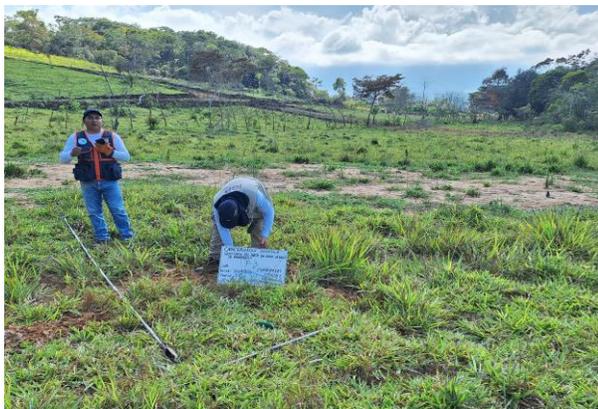
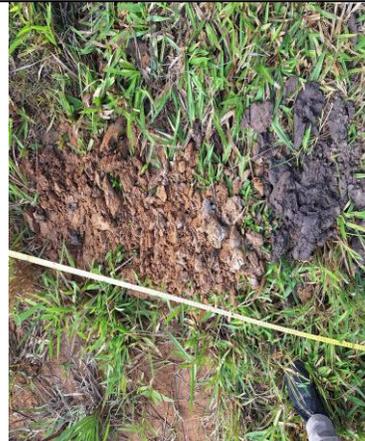
REGISTRO FOTOGRÁFICO POST - 03

En el posteo 03 alcanzó una profundidad de 3.20 m., y se encuentra ubicado en el sector San Borja.

En el posteo 03 predominan las arcillas inorgánicas de baja plasticidad con algunos lentes de arena de grano fino.

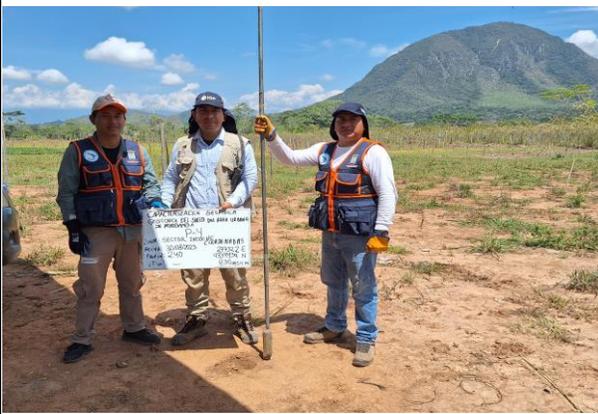
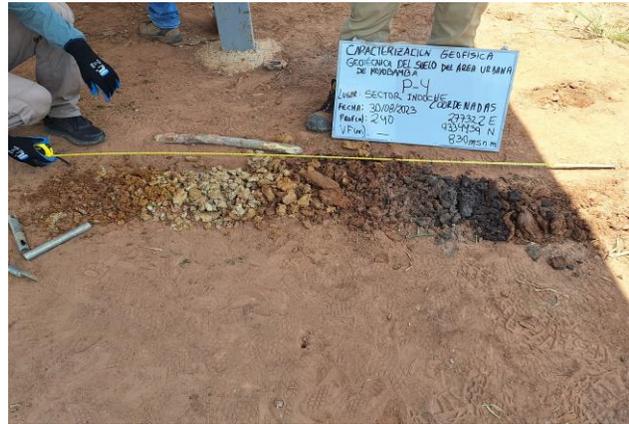
REGISTRO FOTOGRÁFICO POST - 04

En el posteo 04 alcanzó una profundidad de 2.40 m., y se encuentra ubicado en el sector Indoche.

En el posteo 04 predominan las arcillas inorgánicas de baja plasticidad con bajo contenido de arena de grano fino.

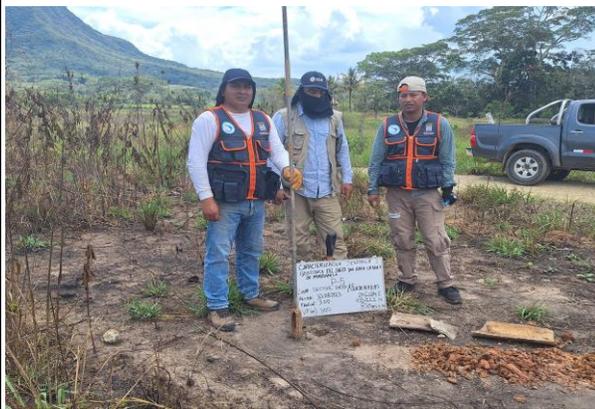
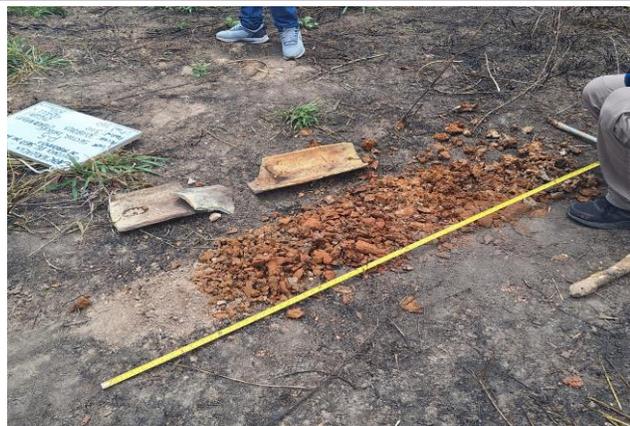
REGISTRO FOTOGRÁFICO POST - 05

En el posteo 05 alcanzó una profundidad de 3.020 m., y se encuentra ubicado en el corredor Indoche.

En el posteo 05 predominan las arcillas inorgánicas de baja plasticidad.

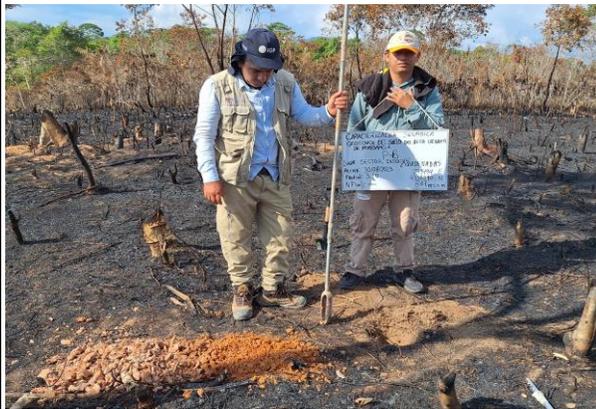
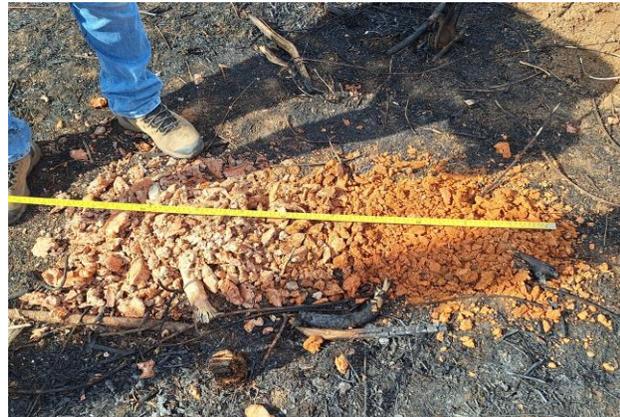
REGISTRO FOTOGRÁFICO POST - 06

En el posteo 06 alcanzó una profundidad de 3.10 m., y se encuentra ubicado en el sector Alto Belen.

En el posteo 06 predominan arcillas inorgánicas de baja plasticidad, a mayor profundidad aumenta la oxidación.

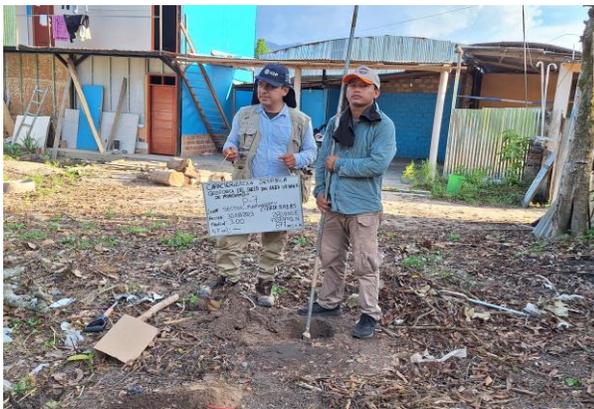
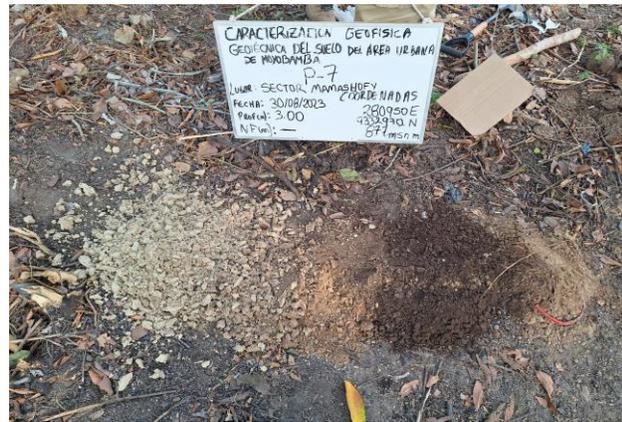
REGISTRO FOTOGRÁFICO POST - 07

En el posteo 07 alcanzó una profundidad de 3.00 m., y se encuentra ubicado en el sector Mamashofy.

En el posteo 07 predominan arenas limosas con lentes de arcilla y arena arcillosa de baja plasticidad.

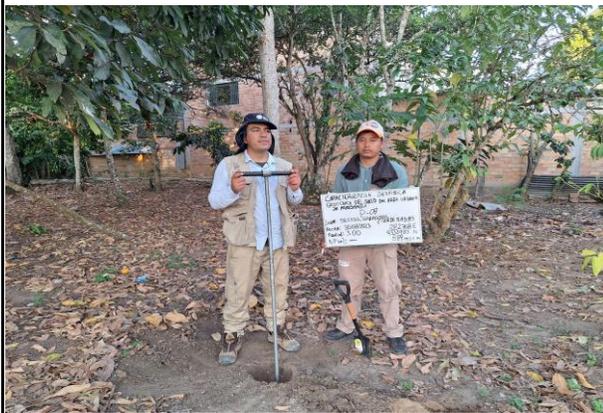
REGISTRO FOTOGRÁFICO POST - 08

En el posteo 08 alcanzó una profundidad de 3.00 m., y se encuentra ubicado en el sector Zaragoza - hotel Puerto Mirador.

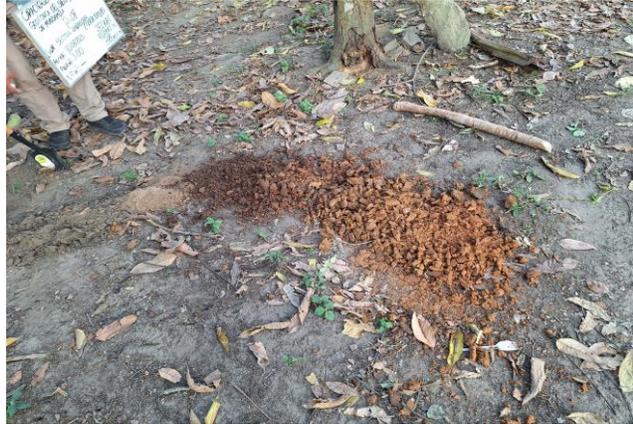
En el posteo 08 predominan las arenas arcillosas y arcillas inorgánicas de baja plasticidad.

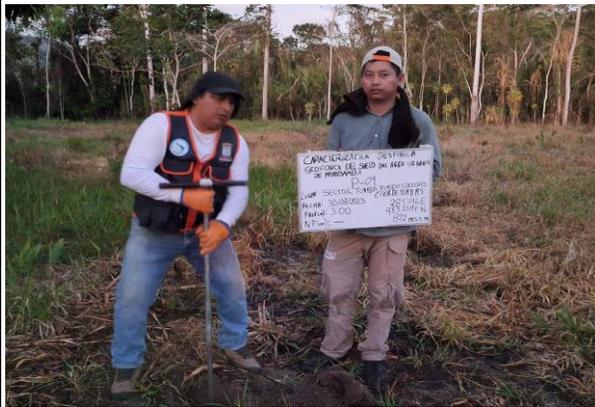
REGISTRO FOTOGRÁFICO POST - 09

En el posteo 09 alcanzó una profundidad de 3.00 m., y se encuentra ubicado a pocos metros del Fundo Colibrí.

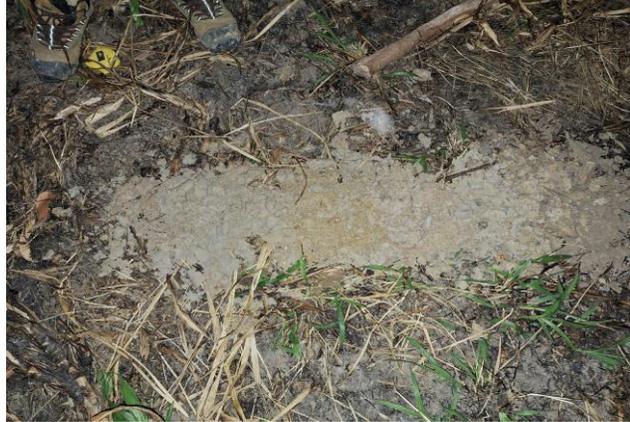
En el posteo 09 predominan arena limosa de baja plasticidad con lentes de arcillas.

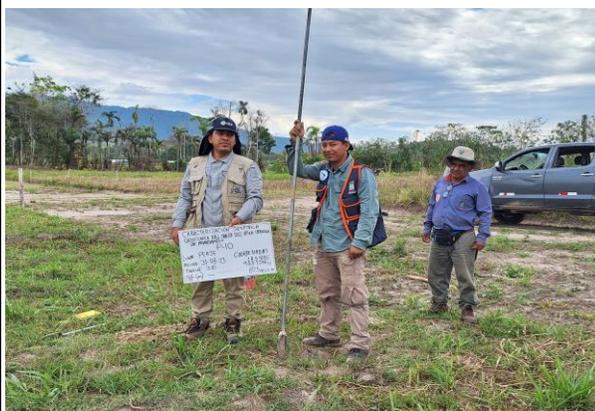
REGISTRO FOTOGRÁFICO POST - 10

En el posteo 10 alcanzó una profundidad de 3.10 m., y se encuentra ubicado en el sector Peaje.

En el posteo 10 predominan las arcillas inorgánicas de baja plasticidad con algunos lentes de arena de grano fino

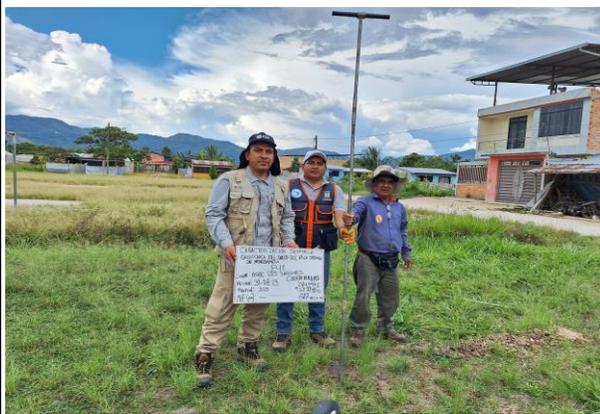
REGISTRO FOTOGRÁFICO POST - 11

En el posteo 11 alcanzó una profundidad de 3.00 m., y se encuentra ubicado en el sector Los Jardines.

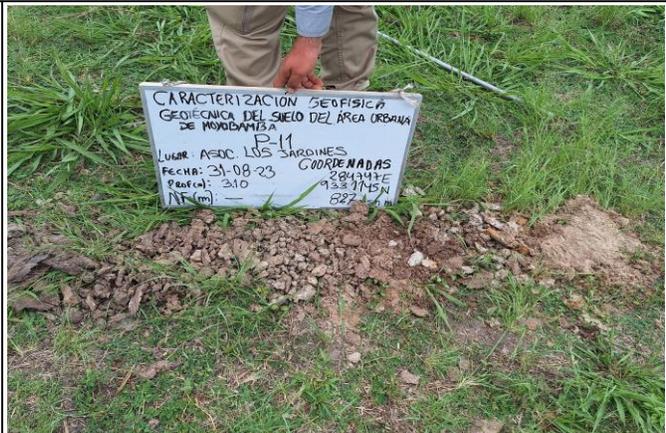
En el posteo 11 predominan las arcillas inorgánicas de baja plasticidad con arenas mal graduadas de grano fino a medio.

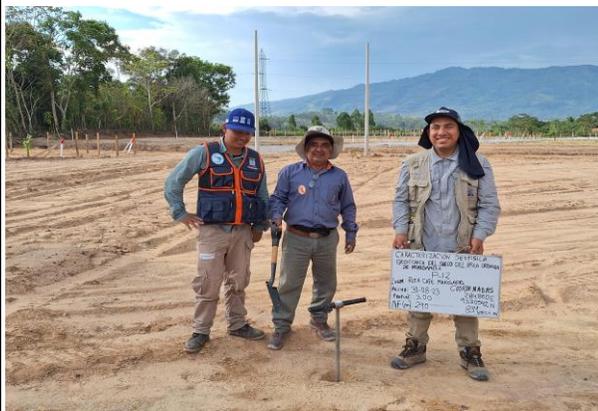
REGISTRO FOTOGRÁFICO POST - 12

En el posteo 12 alcanzó una profundidad de 3.00 m., y se encuentra ubicado en el sector Makisapa.

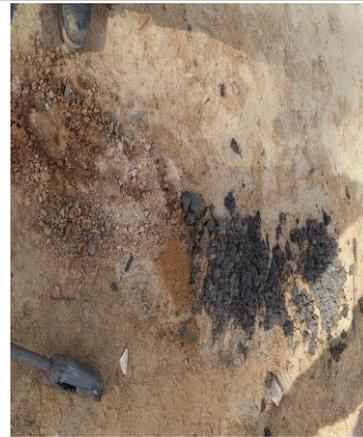
En el posteo 12 predominan material de relleno de tipo arenas y arcillas, seguido de turba a 1.70 m, seguida de arenas sueltas como terreno natural.
