ESTUDIO GEOFÍSICO – GEOTÉCNICO DE LOS SUELOS EN CENTROS POBLADOS DE LA REGIÓN PIURA Y SU APORTE A LA GRD C.P. MALLARES

Informe Técnico N°008-2024/IGP CIENCIAS DE LA TIERRA SÓLIDA

Estudio geofísico – geotécnico de los suelos en centros poblados de la Región Piura y su aporte a la gestión del riesgo de desastres – C.P. Mallares.

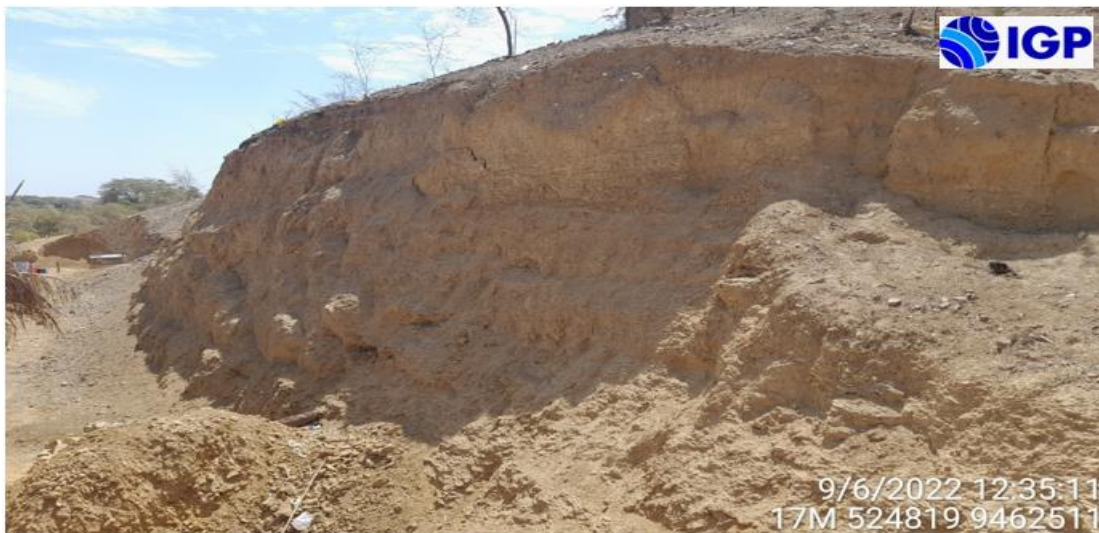
Figura 2. Areniscas y limoarcillitas sobre lomas situadas en el extremo occidental de las viviendas del C.P. Mallares.

Formación Chira (Pe-chi): Consiste en una secuencia de rocas lutitas bentónicas, areniscas y horizontes de conglomerados, de colores oscuros a rojizos, debido al proceso de intemperización. Esta unidad constituye el substrato rocoso del área de estudio y la mayor parte de las viviendas del poblado se asientan sobre este tipo de litología (Figura 2).

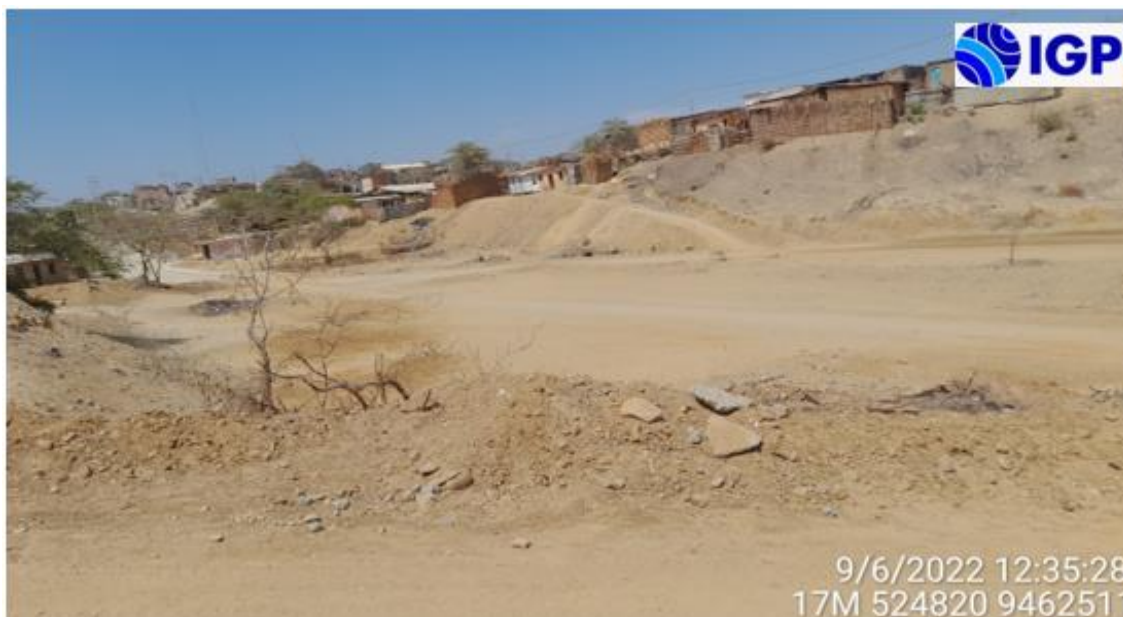
Figura 3. Suelos heterogéneos dispuestos en la zona urbana del CP. Mallares que conforman la unidad geológica depósito aluvial antiguo cuyos materiales han resultado de la meteorización de rocas preexistentes.

Depósito aluvial antiguo (Qh-al1): Esta unidad geológica está conformada por materiales heterogéneos (gravas subredondeadas, arenas y limos) que han sido transportados y depositados por antiguos cauces de quebradas. Sobre esta unidad geológica se ubican algunas viviendas del C.P. Mallares situadas en el extremo occidental y oriental del área de estudio (Figura 3).

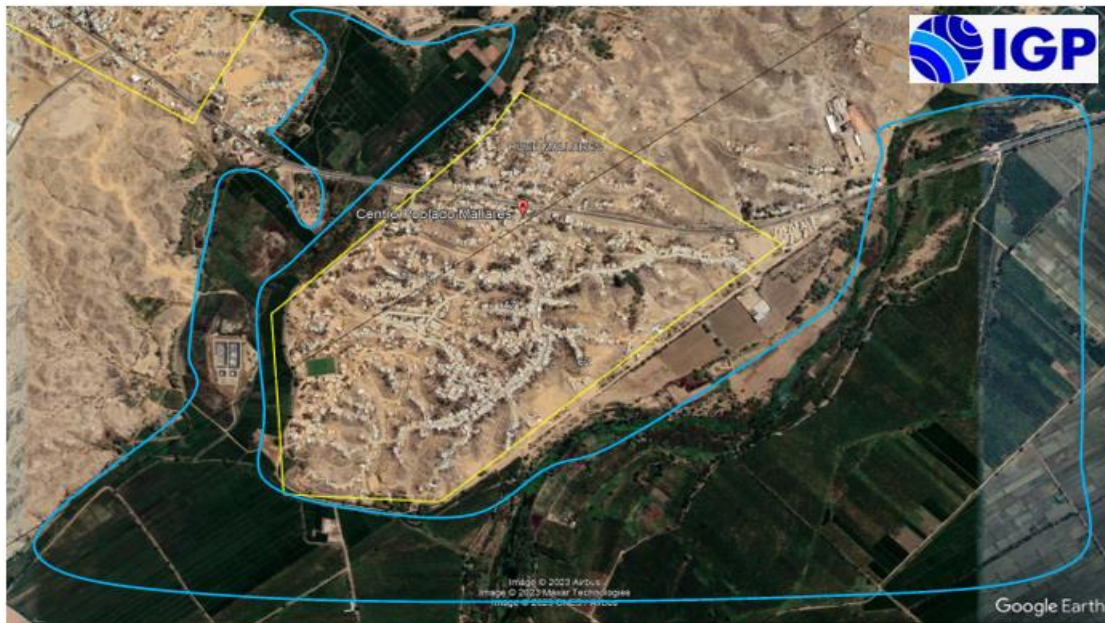
Figura 4. Depósito fluvio – aluvial (polígono celeste) reconocidos en los extremos noroeste y este del poblado Mallares.

Depósito fluvio - aluvial (Qh-fal): Están constituidos por materiales heterogéneos, tales como arenas con presencia de clastos subredondeados y capas de limos que se encuentran en ambos márgenes de los ríos y en la parte baja de quebradas. Cabe mencionar que, sobre estos tipos de depósitos se asienta el valle del Chira y se desarrollan actividades agrícolas, esta unidad geológica ha sido reconocida a 620 y 420 hacia los extremos noroeste y sureste del C.P. Mallares, respectivamente (Figura 4).

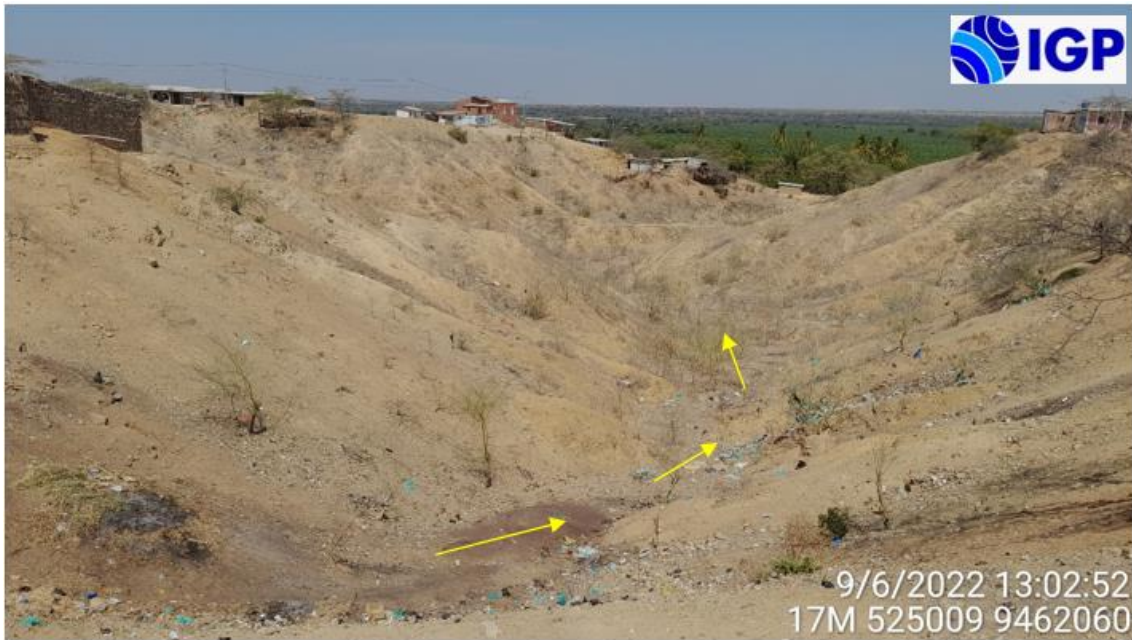
Figura 5. Materiales heterogéneos (flechas amarillas) que han sido transportados por escorrentías superficiales y depositados en zonas de depresión que conforman depósitos aluviales recientes.

sobre depresiones aluviales y cauces de canales de regadío o quebradas, por tanto, se presentan inconsolidados (Figura 5).

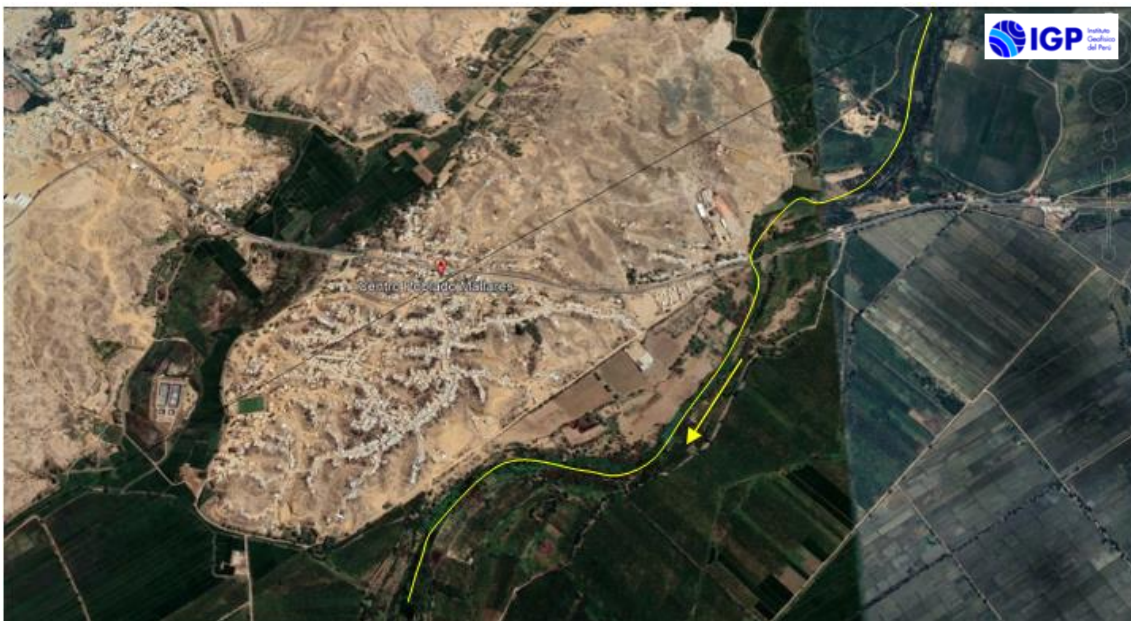
Figura 9. Unidad geomorfológica lecho fluvial (línea amarilla) ubicado a lo largo del cauce del río Samán que discurre en sentido noreste-suroeste.

Esta unidad geomorfológica se encuentra representada por el lecho fluvial del río Samán (Sajino) que discurre en dirección predominante noreste – suroeste, (Figura 9).

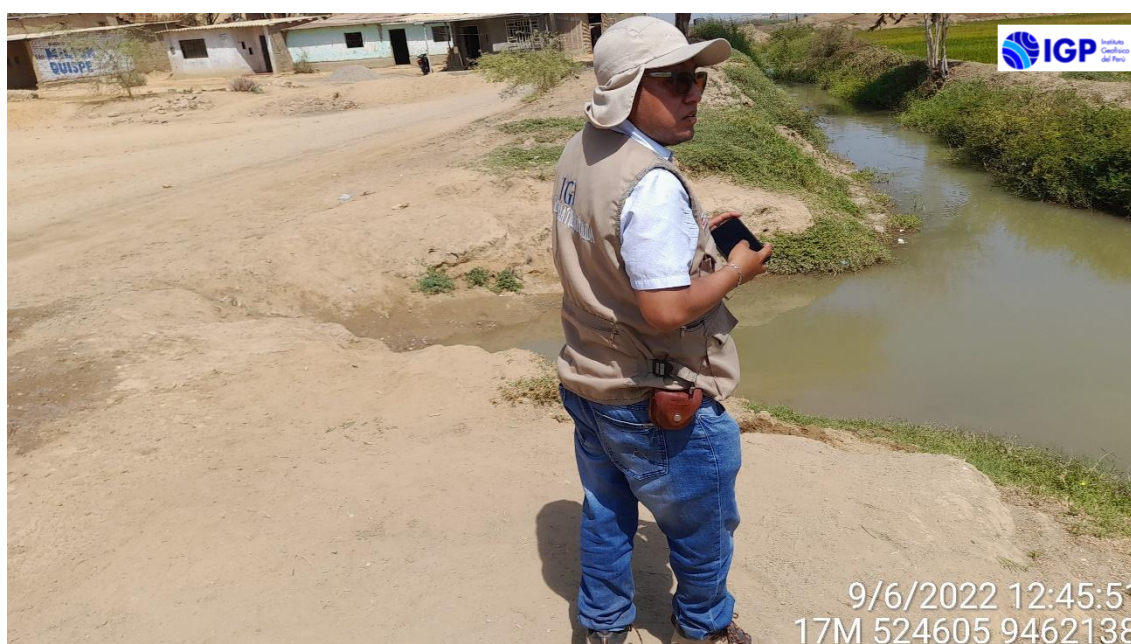
Figura 10. Unidad geomorfológica cauce aluvial que corresponde al canal de irrigación denominado Las Negras en el extremo occidental del C.P. Mallares.

Cabe señalar que, el canal de irrigación Las Negras se ubica en el sector La Victoria, no presenta recubrimiento y drena de manera constante el agua hacia el canal Miguel Checa, mientras que, las quebradas se activan durante el periodo de lluvias, (Figura 10).

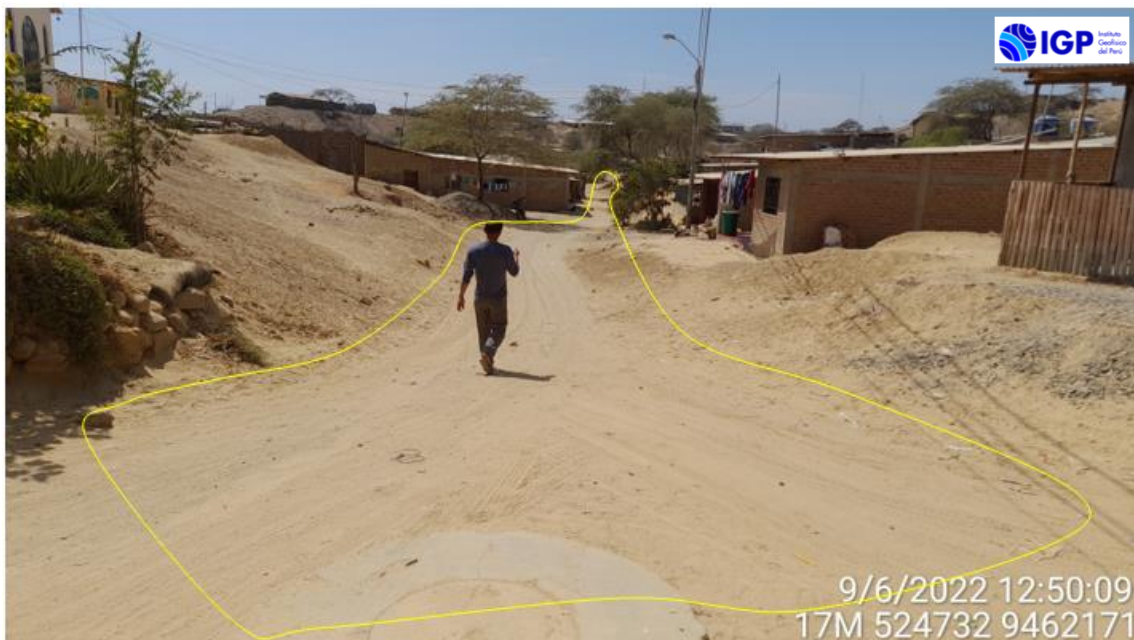
Figura 11. Unidad geomorfológica depresión aluvial (polígono amarillo) situada en las inmediaciones de las viviendas del C.P. Mallares, en estas geoformas se acumula agua durante los periodos de lluvias intensas debido a la inclinación del terreno.

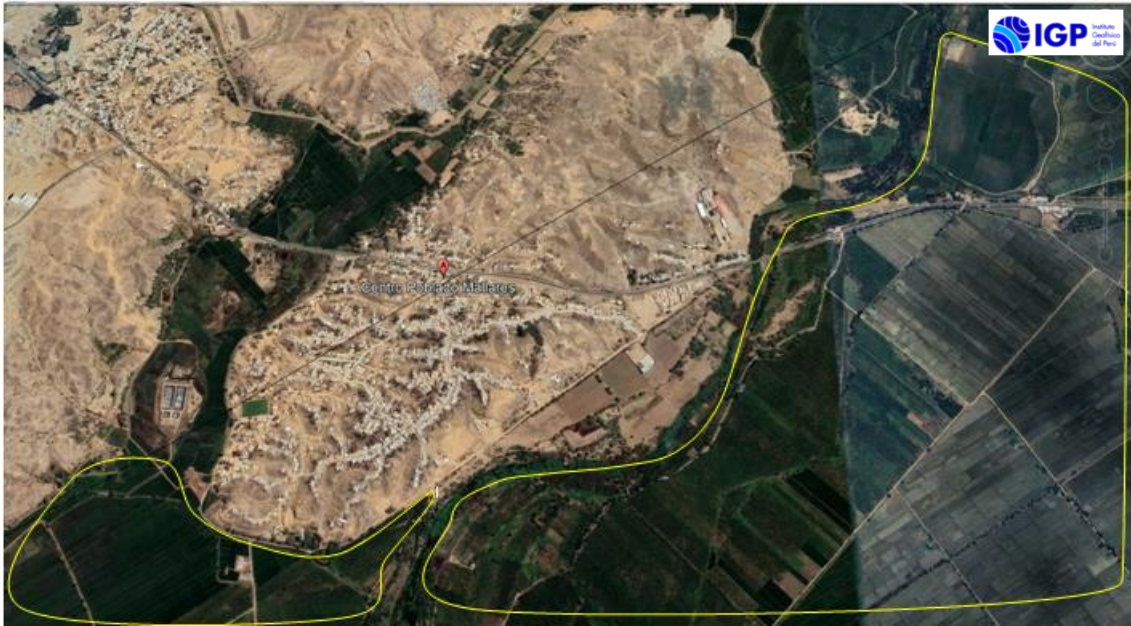
Figura 12. Terraza fluvio-aluvial (polígono amarillo) ubicada en el extremo sur y este del C.P. Mallares, sobre esta unidad se desarrollan actividades agrícolas.

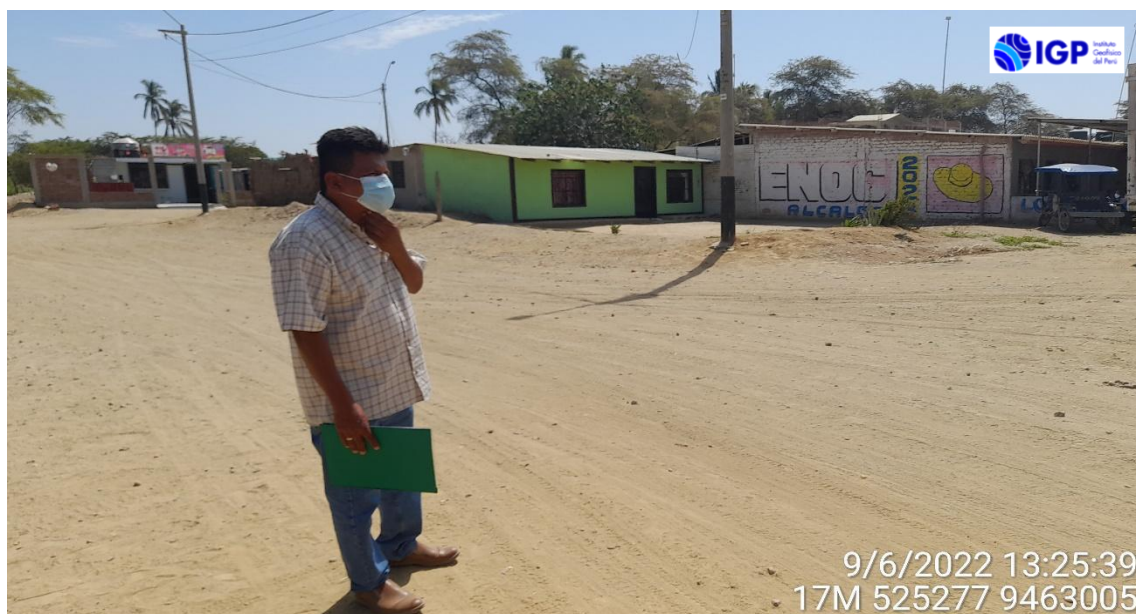
Figura 13. Unidad geomorfológica terraza aluvial sobre la que se asientan algunas viviendas ubicadas en el extremo occidental del C.P. Mallares.

Terraza aluvial: Superficies horizontales o ligeramente inclinadas, cuyo relieve presenta pendientes menores a 15° . Generalmente se encuentra conformada por materiales heterogéneos (clastos subangulosos a subredondeados envueltos en una matriz areno-limosa) y capas delgadas de limos. La terraza aluvial se identifica contigua al canal de irrigación Las Negras del C.P. Mallares, (Figura 13).

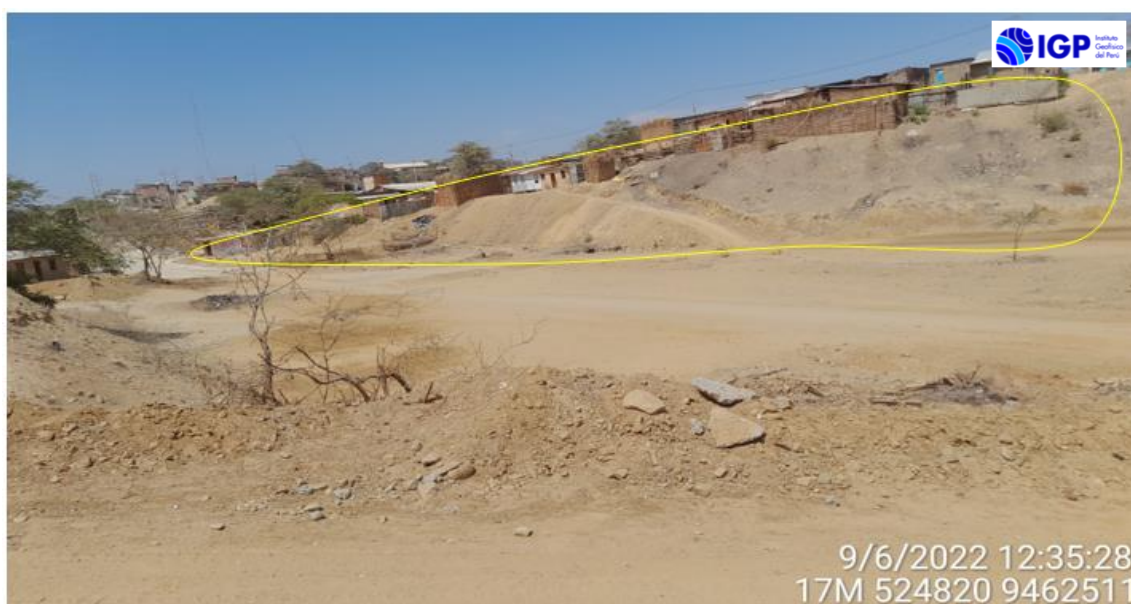
Figura 14. Loma (polígono amarillo) sobre la cual se asientan algunas viviendas del C.P. Mallares.

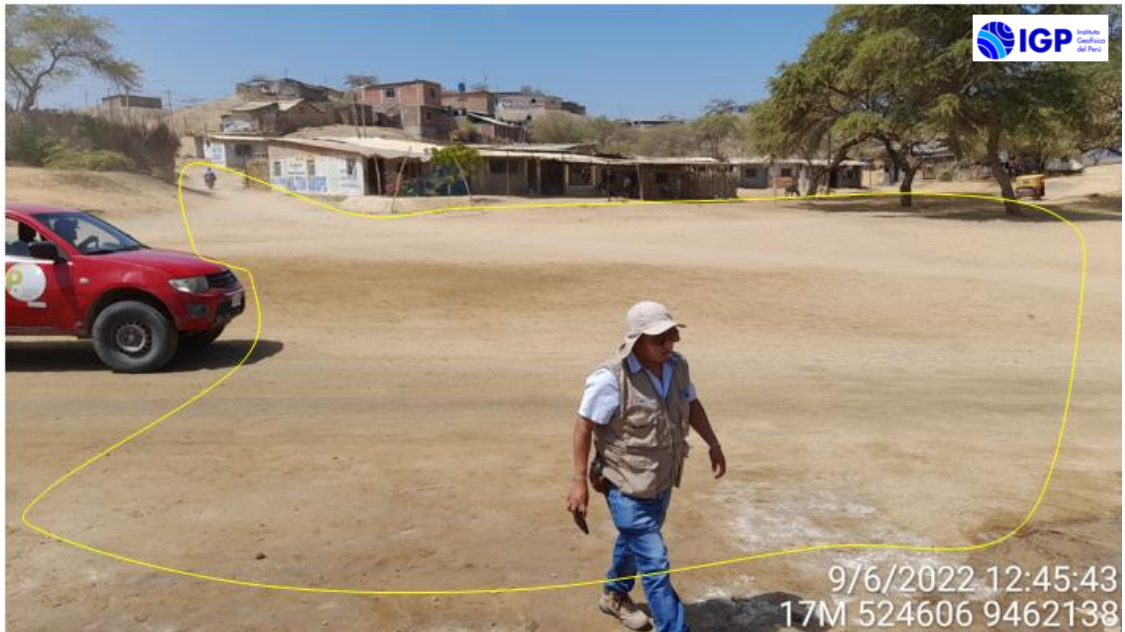
Figura 16. Zona de depresión (polígono amarillo) ubicada a 930 m al suroeste de la zona central del C.P. Mallares donde se producen inundaciones en épocas de lluvias intensas debido a la propagación del flujo de agua desde las lomas.

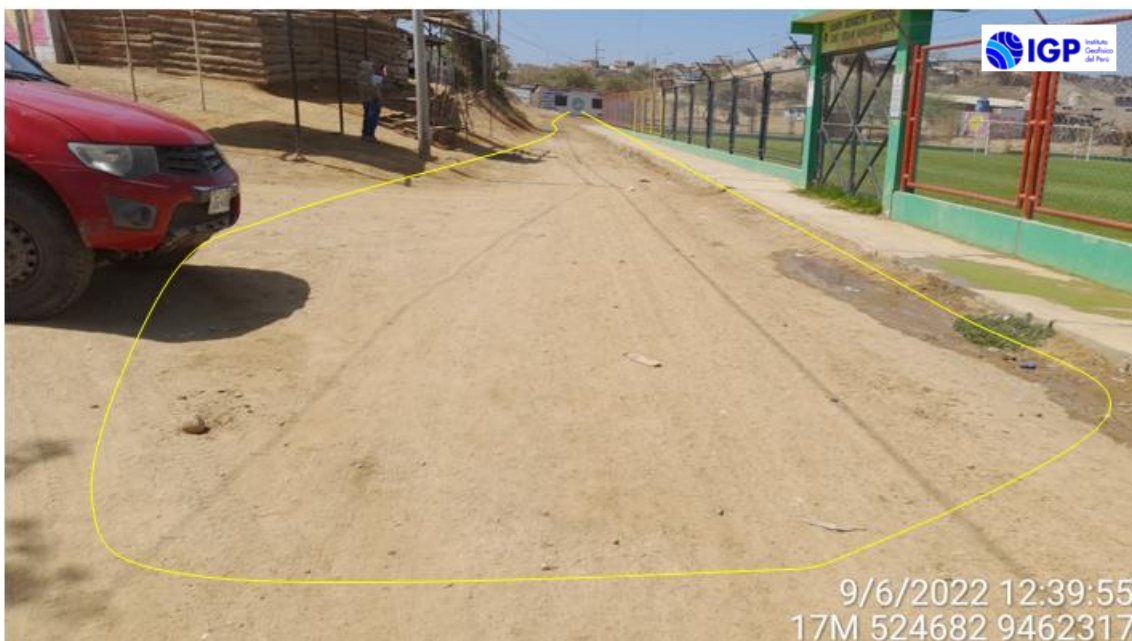
Figura 17. Zona susceptible a la ocurrencia de inundaciones pluviales (polígono amarillo) ubicada en las inmediaciones del centro deportivo La Victoria, cuyas aguas de escorrentía provienen por las calles situadas en el extremo nororiental de la infraestructura.

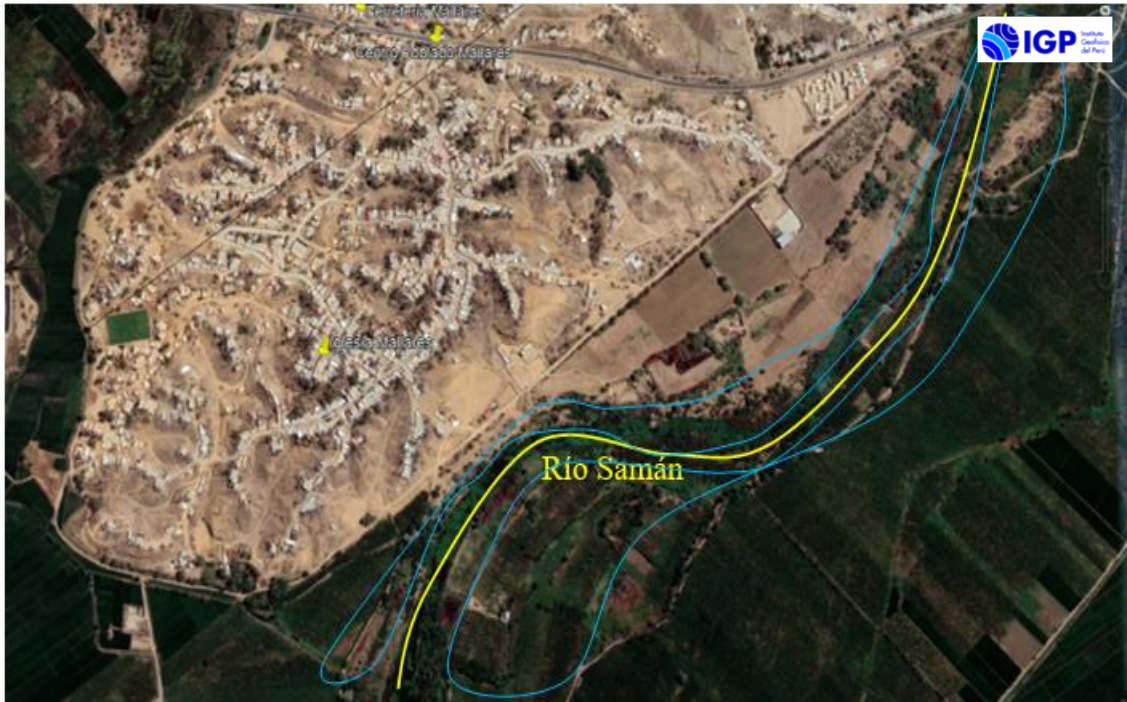
Figura 18. Zonas susceptibles a inundaciones fluviales (polígonos celestes) han sido identificadas en ambos márgenes del río Samán (línea amarilla) que podría afectar áreas agrícolas localizadas en el extremo suroeste del C.P. Mollares.

Inundación fluvial: Las inundaciones fluviales se originan por el desborde del agua, desde el cauce de los ríos y quebradas debido al incremento del caudal durante los periodos (diciembre – mayo) de lluvias intensas generando daños a los elementos expuestos (viviendas, infraestructura pública y zonas de actividad económica). En el C.P. Mallares, este tipo de evento podría generarse durante la activación del río Samán que se ubica en el extremo sureste del poblado, donde se han identificado que ambos márgenes del río constituyen zonas susceptibles a inundaciones fluviales, evento que podría afectar áreas agrícolas (Figura 18).

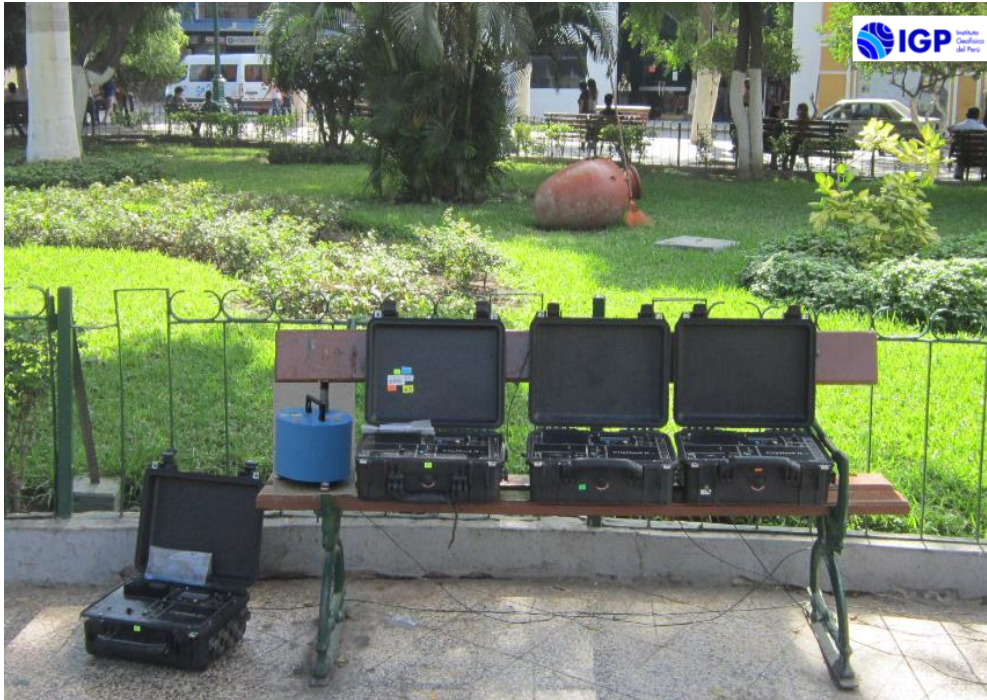
Figura 25. Equipo sísmico utilizado para el registro de vibraciones ambientales: sensor Lennartz (2N) y registradores CityShark II.

Registros de vibración ambiental: Para la adquisición de estos registros, se utilizaron sensores Lennartz y registradores CityShark II (Figura 25). Cada registro presenta una duración de 15 minutos, lo cual permite disponer de buena cantidad de datos para su posterior análisis. En la Figura 26, se muestra ejemplos de registros de vibración ambiental obtenidos en el punto MA-15, ubicado cerca de la Plaza San Martín. Aquí se observa que la señal es estable; es decir, no está muy perturbada en comparación con la señal de MA-33 que presenta algunos saltos y/o picos de señal debido a que dicho punto, está ubicado cerca de la carretera Panamericana Norte.

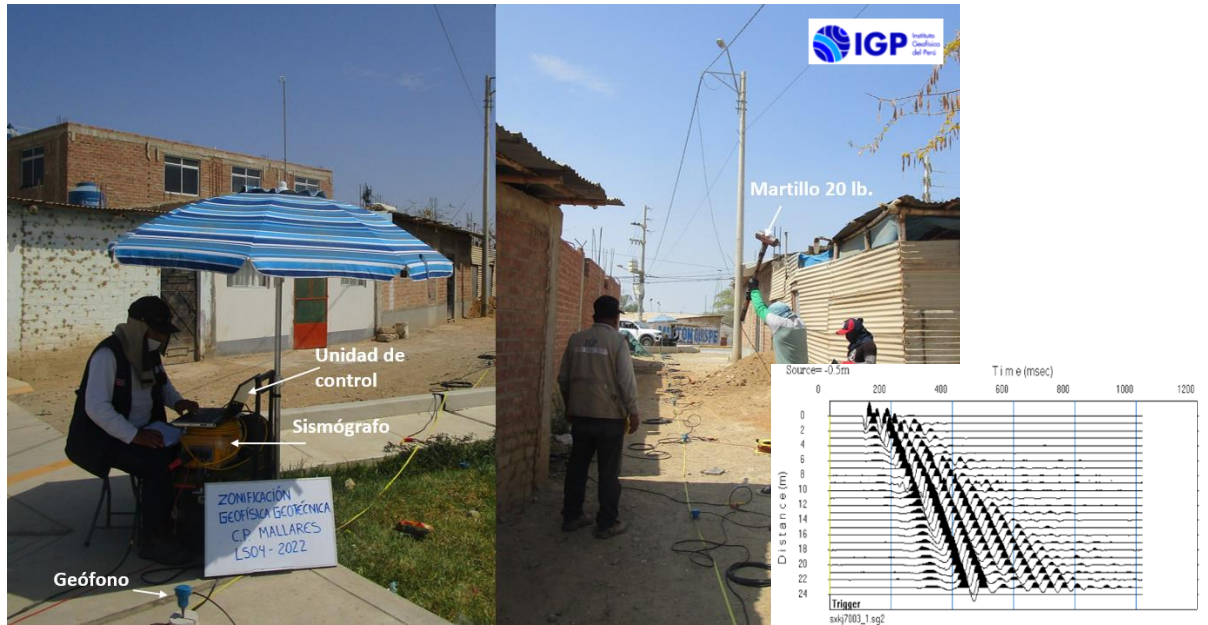
Figura 27. Disposición del equipo para la adquisición de registros sísmicos – MASW.

Líneas sísmicas: Para la adquisición de los registros sísmicos se utilizó un equipo sísmico multipropósito, modelo GEODE (Geometrics) de 24 sensores o geófonos de baja frecuencia (4.5 Hz) y un muestreo de 4000Hz (0.25 ms). Como fuente para generar las ondas sísmicas, se utilizó un martillo de 20 lbs (Figura 27).

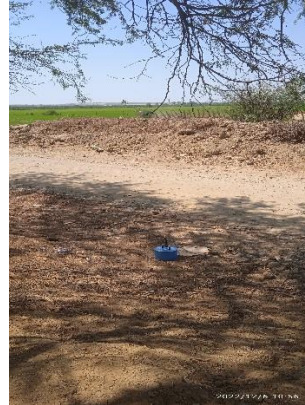
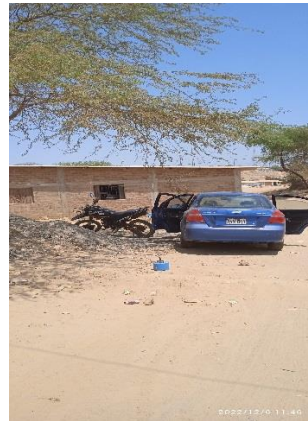
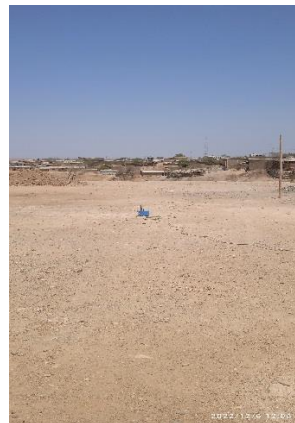
Figura 30. Ejemplos de razones espectrales (H/V) en el rango F0 ($F < 2.0\text{Hz}$): Para los puntos MA-06, MA-07 y MA-08, ubicados en el barrio La Victoria. Las líneas continuas representan la razón espectral y las discontinuas su desviación estándar. Las barras grises, definen la frecuencia predominante.

En la Figura 30, se muestra ejemplos de razones espectrales obtenidas para los puntos MA-06, MA-07 y MA-08, ubicados en el barrio La Victoria. En estos espectros sobresalen frecuencias de 0.80, 0.95 y 1.00 Hz con amplificaciones de 7.0, 5.9 y 10.5 veces, asimismo se evidencia un segundo pico con frecuencias de 7.52, 15.33 y, 6.22 Hz con amplificaciones de 2.3, 2.6 y 2.5 veces.

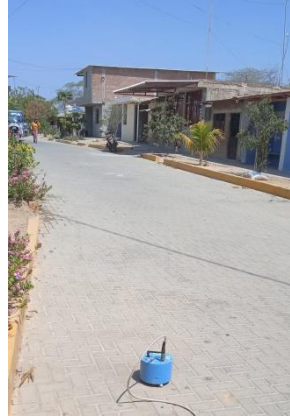
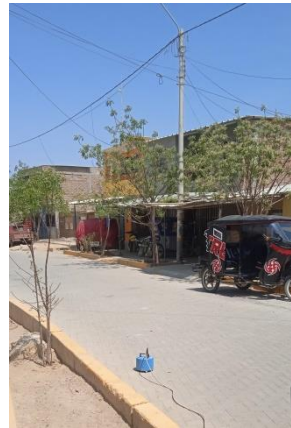
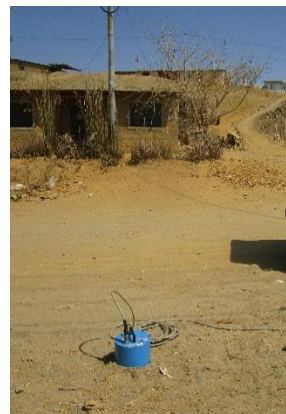
Figura 31. Ejemplos de razones espectrales (H/V) en el rango F0 ($F < 2.0\text{Hz}$): Para los puntos MA-09, MA-10 y MA-13, ubicados por la plaza San Martín y el barrio La Victoria. Las líneas continuas representan la razón espectral y las discontinuas su desviación estándar. Las barras grises, definen la frecuencia predominante.

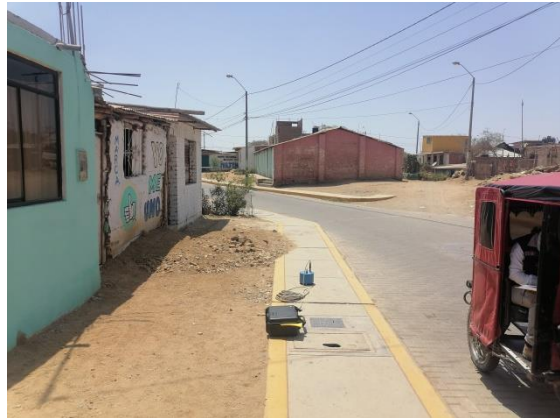
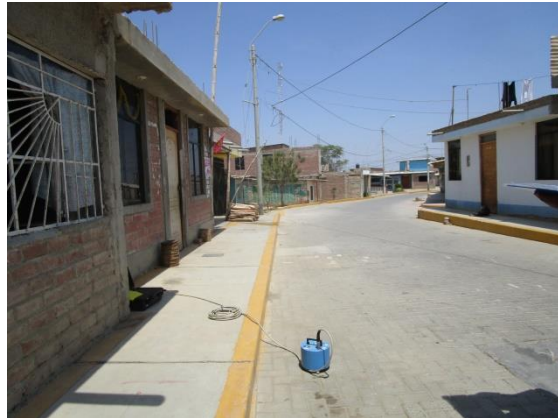
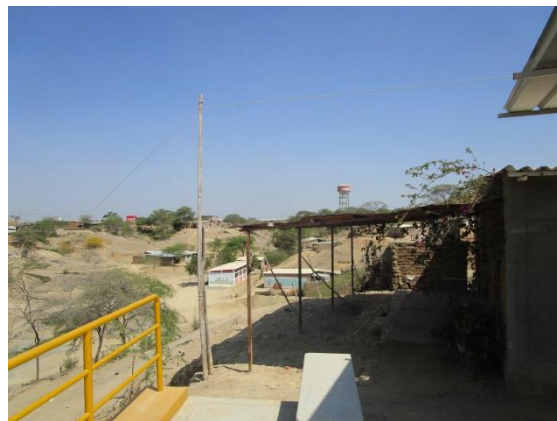
Figura 32. Ejemplos de razones espectrales (H/V) en el rango F1 ($F > 2.0\text{Hz}$): Para los puntos MA-23, MA-29 y MA-30, ubicados en el parque La Paz. Las líneas continuas representan la razón espectral y las discontinuas su desviación estándar. Las barras grises, definen la frecuencia predominante.

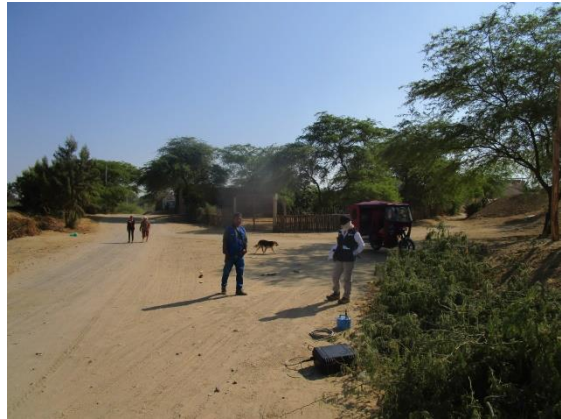
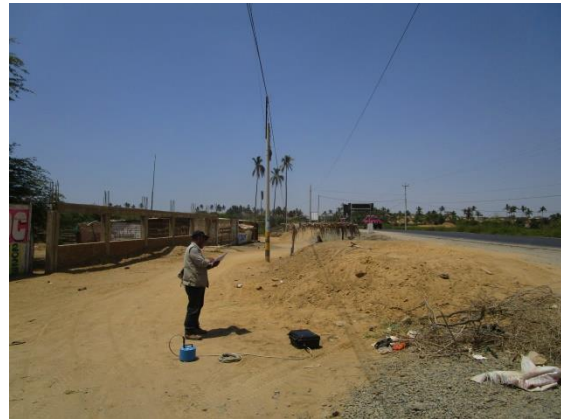
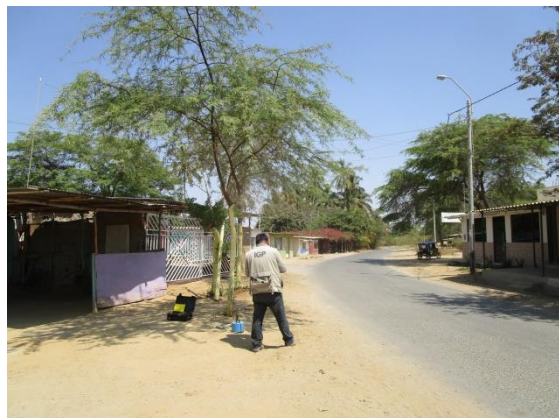
Figura 33. Ejemplos de razones espectrales (H/V) en el rango F1 ($F > 2.0$ Hz): Para los puntos MA-27, MA-33 y MA-36, al oeste por la carretera Panamericana Norte. Las líneas continuas representan la razón espectral y las discontinuas su desviación estándar. Las barras grises, definen la frecuencia predominante.
