ESTUDIO GEOFÍSICO – GEOTÉCNICO DE LOS SUELOS EN CENTROS POBLADOS DE LA REGIÓN PIURA Y SU APORTE A LA GRD C.P. MONTERÓN

Informe Técnico N°004-2024/IGP CIENCIAS DE LA TIERRA SÓLIDA

Estudio geofísico – geotécnico de los suelos en centros poblados de la Región Piura y su aporte a la gestión del riesgo de desastres – C.P. Monterón.

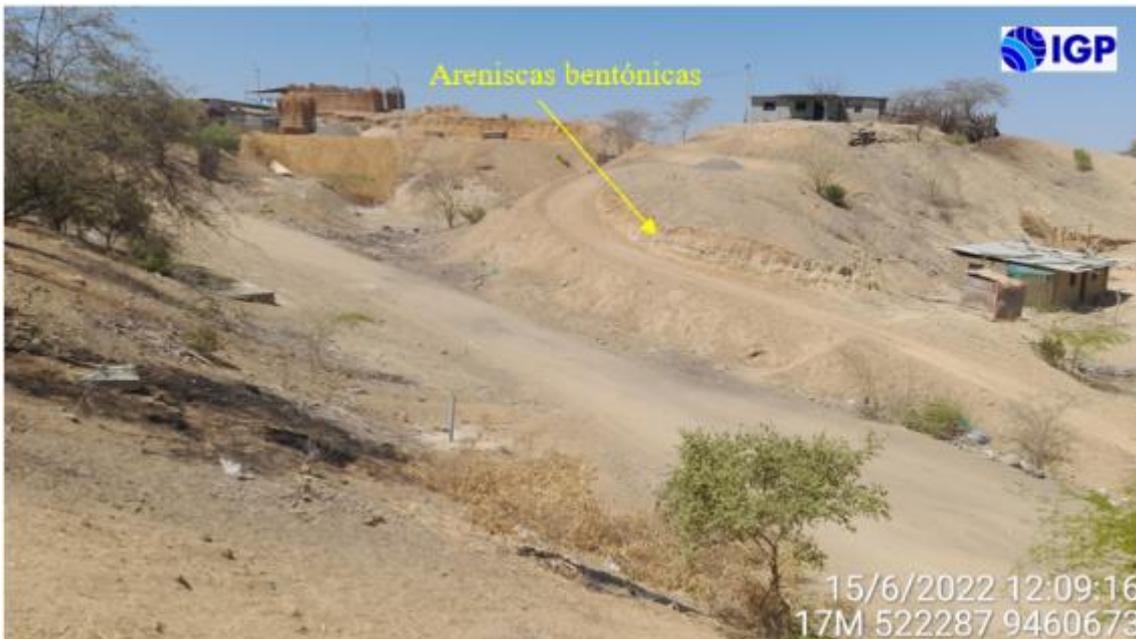
Figura 2. Areniscas bentónicas que conforman la Formación Chira (flecha amarilla), afloran a 170 metros al sureste del área de estudio.

Formación Chira (Pe-chi): Consiste en una secuencia de rocas lutitas bentónicas, areniscas y horizontes de conglomerados, de colores oscuros a rojizos, debido a los procesos de intemperización. Esta unidad constituye el substrato rocoso del área de estudio y aflora en las lomas ubicadas en los alrededores del centro poblado Monterón, (Figura 2).

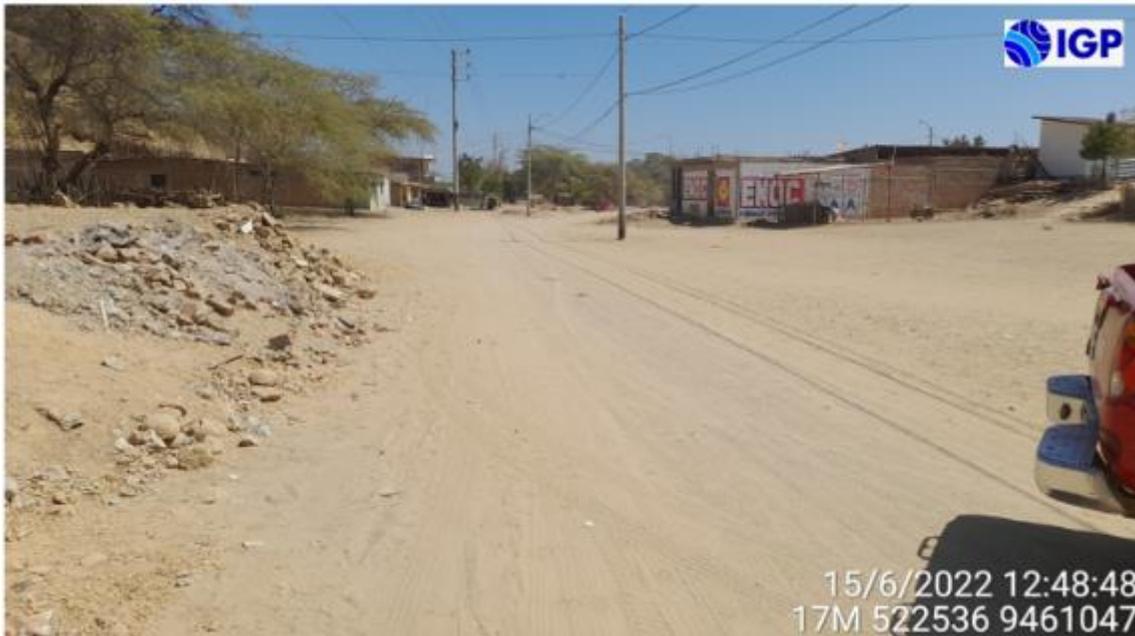
Figura 3. Principalmente sobre estos depósitos aluviales antiguos se asientan las viviendas del poblado Monterón.

Depósito aluvial antiguo (Qh-al1): Esta unidad geológica está conformada por materiales heterogéneos como gravas, arenas y limos que fueron transportados y depositados por antiguos cauces de quebradas. Sobre esta unidad geológica se asientan las viviendas del C.P. Monterón, (Figura 3).

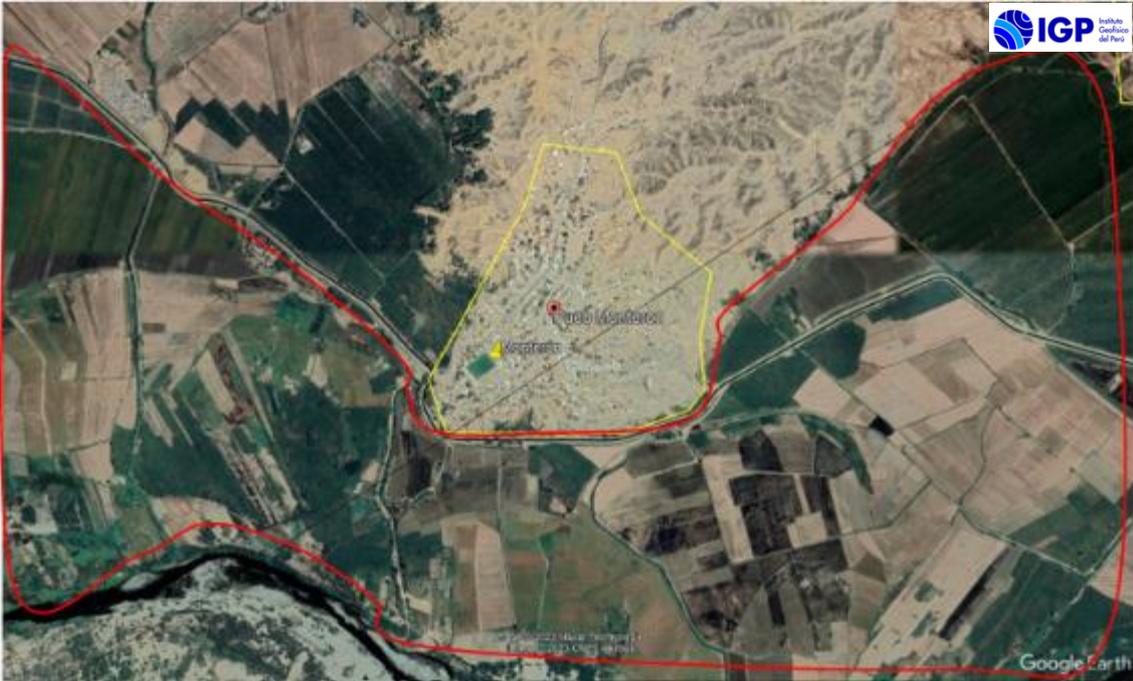
Figura 4. Depósito fluvio aluvial (polígono rojo) originado por la dinámica del río Chira situados en el extremo sur del C.P. Monterón.

Cabe mencionar que, sobre estos tipos de depósitos se asienta el valle del Chira y se desarrollan actividades agrícolas, se ubica hacia los extremos sur y oeste del C.P. Monterón, (Figura 4).

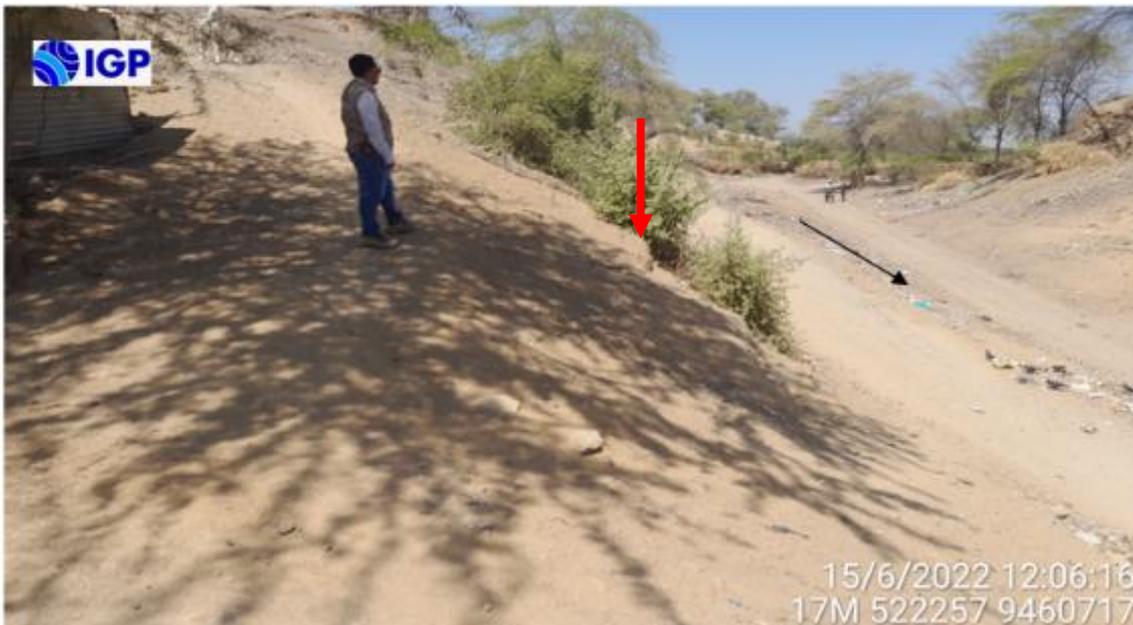
Figura 5. Depósito aluvial reciente que han resultado de la meteorización de rocas y materiales recientes que han sido transportados y dispuestos en el cauce de la quebrada Charamusca (flecha de color negro).

gravas dispuestos sobre depresiones aluviales y cauces de canales de regadío o quebradas, por tanto, se presentan inconsolidados (Figura 5).

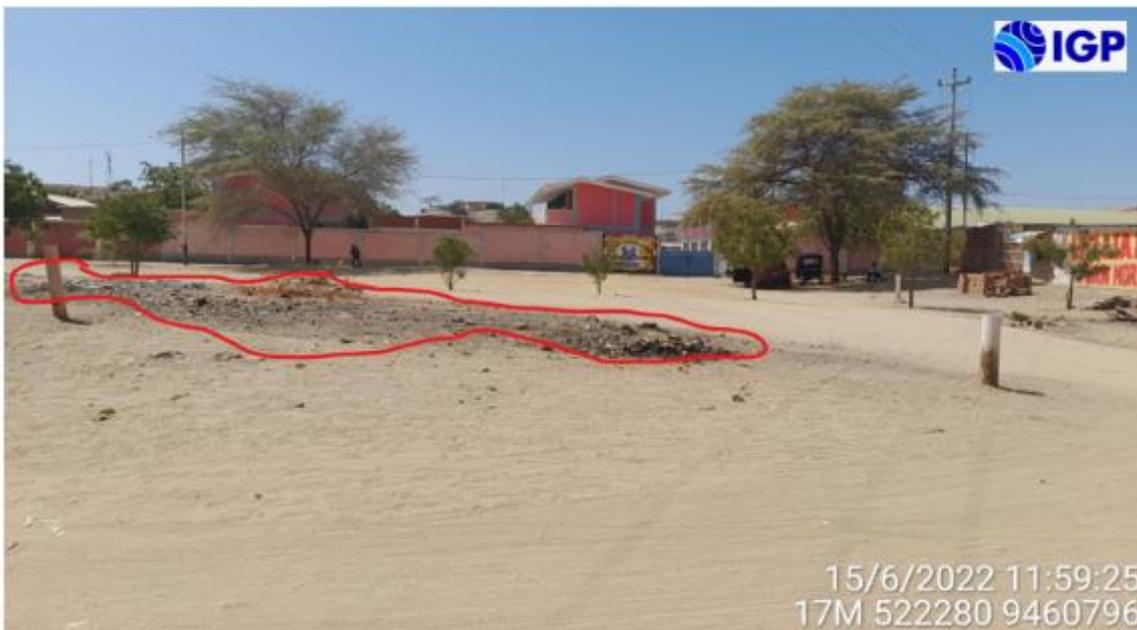
Figura 6. Depósito antrópico (polígono rojo) conformados por desmonte y residuos generados por las actividades inducidas por acción humana.

Depósito antrópico (Qh-an): Materiales resultantes por actividades inducidas por acción humana que han sido dispuestos en las inmediaciones de las viviendas. Consisten en desmonte, desechos y diversos residuos, (Figura 6).

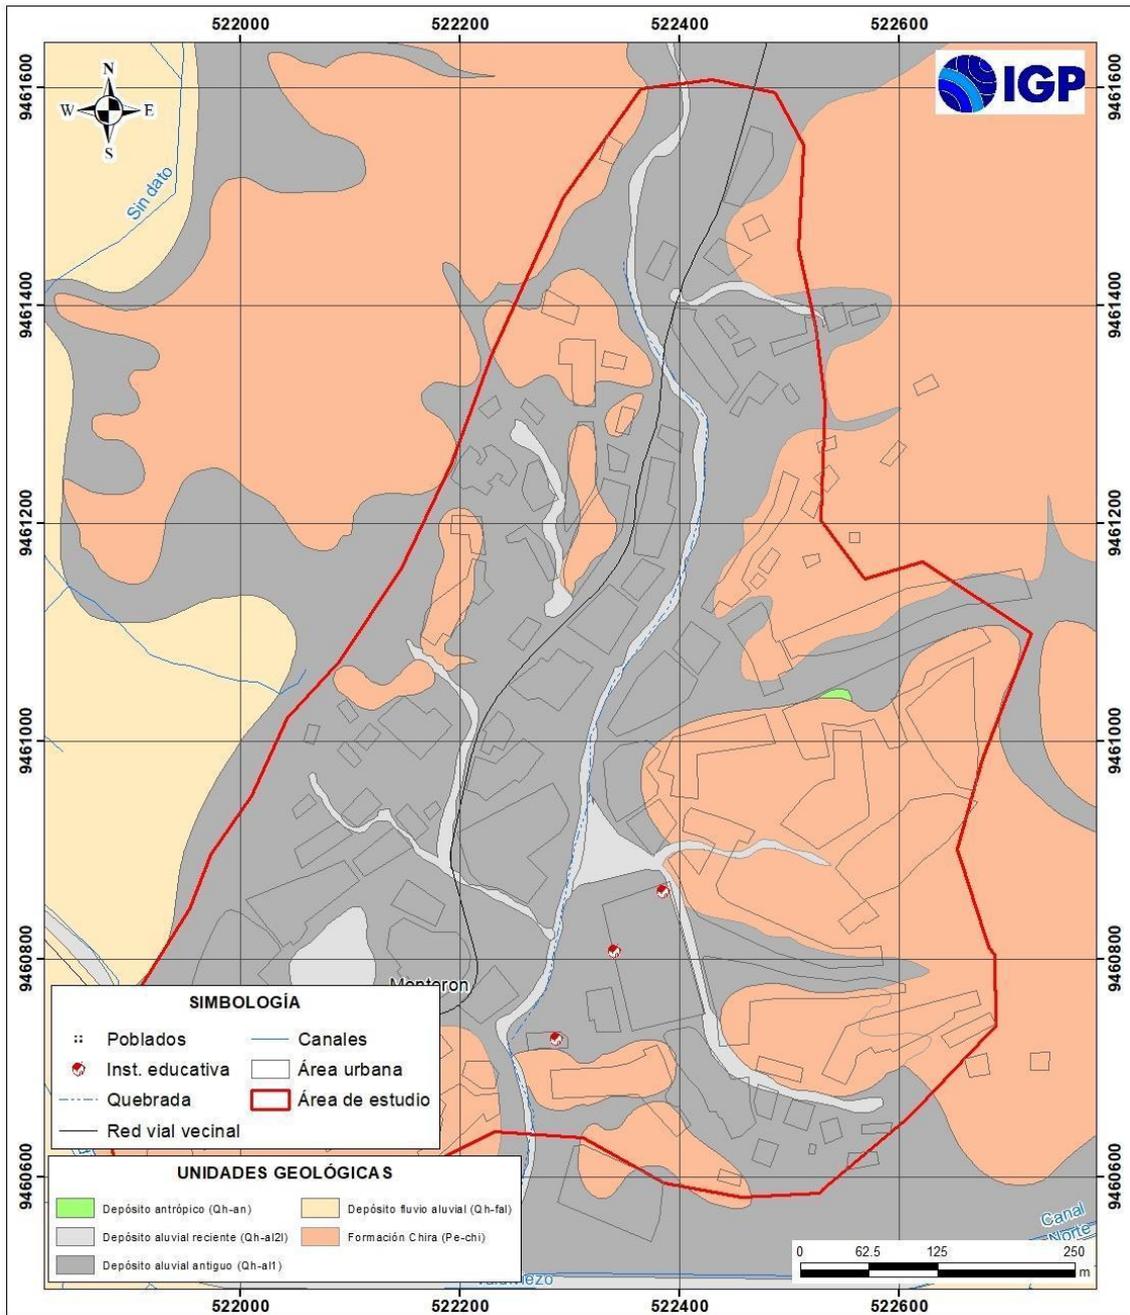
Figura 7. Mapa geológico del área urbana del centro poblado de Monterón.

Las unidades geológicas antes descritas han sido cartografiadas en campo y representadas en el mapa geológico de la Figura 7.

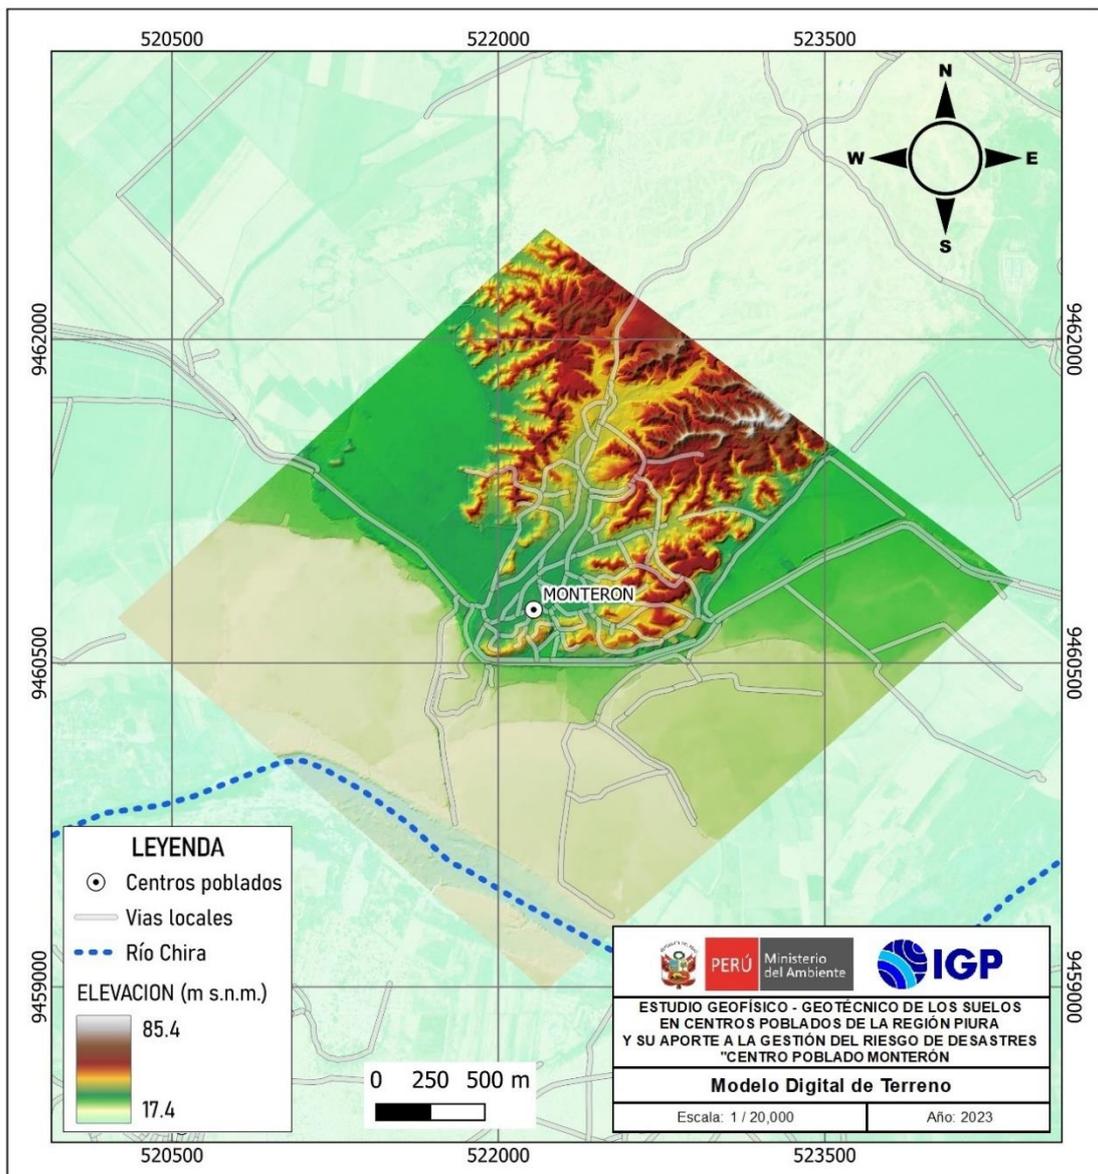
Figura 8. Modelo digital de terreno del centro poblado Monterón.

- Modelo digital de superficie (MDS y de terreno (MDT): Ambos con una resolución espacial de 17 cm/píxel, los cuales indican que el área de mayor elevación (30 a 80 m.s.n.m.) se encuentra en la zona centro y noreste comprendiendo el casco urbano y áreas de cultivo, mientras que la zona de menor elevación (17 a 25 m.s.n.m.) se distribuye al oeste, sur y este abarcando áreas de cultivo. (Figura 8).

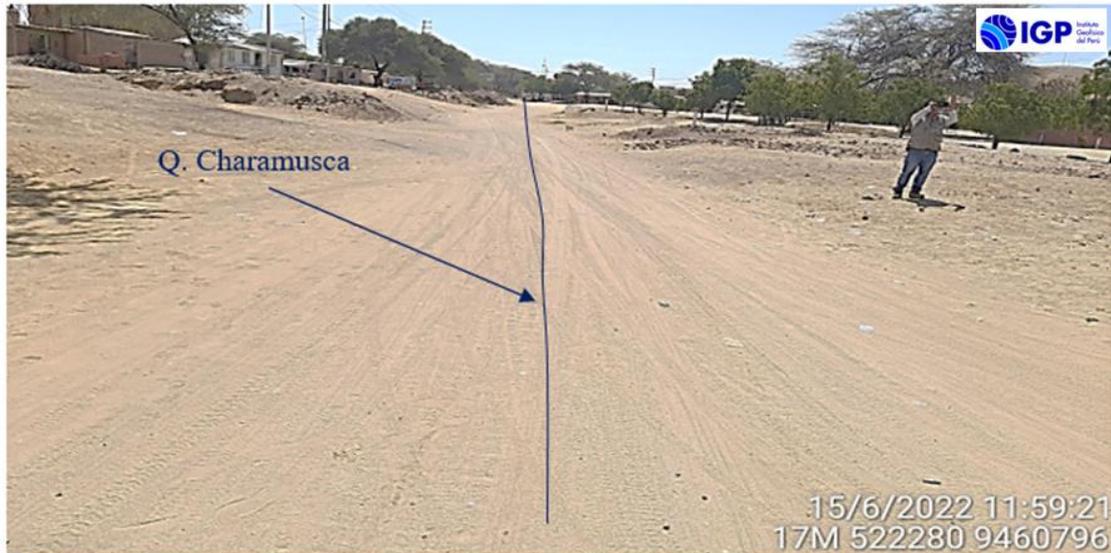
Figura 9. Cauce aluvial perteneciente a la quebrada Charamusca que se activa durante los periodos de lluvia ocurridos durante los meses de diciembre – abril que colecta las aguas del área de estudio, cuyo cauce tiene dirección predominante norte – sur.

Cauce aluvial: Comprende el cauce de las quebradas y canales de regadío, específicamente ocupa el lugar donde se desplaza el flujo de agua, esta unidad geomorfológica ha sido identificada en las inmediaciones de la quebrada Charamusca (ubicada en las inmediaciones de las viviendas, específicamente a 50 metros al oeste de la I.E. Micaela Zapata Núñez) que presenta flujo de agua temporal (precipitaciones extremas durante los meses de diciembre – abril) y algunos canales de irrigación ubicados en los extremos sur y oeste del poblado, como el Canal Norte, (Figura 9).

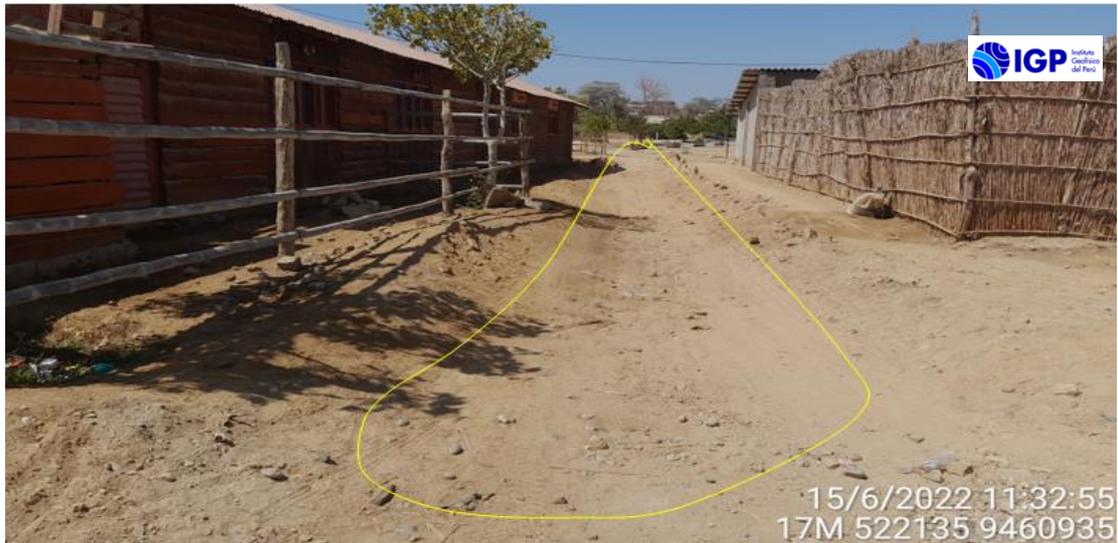
Figura 10. Depresión aluvial (polígono amarillo) delimitada en las inmediaciones de las viviendas del centro poblado Monterón, en esta geoforma se acumula agua durante los periodos de lluvias intensas.

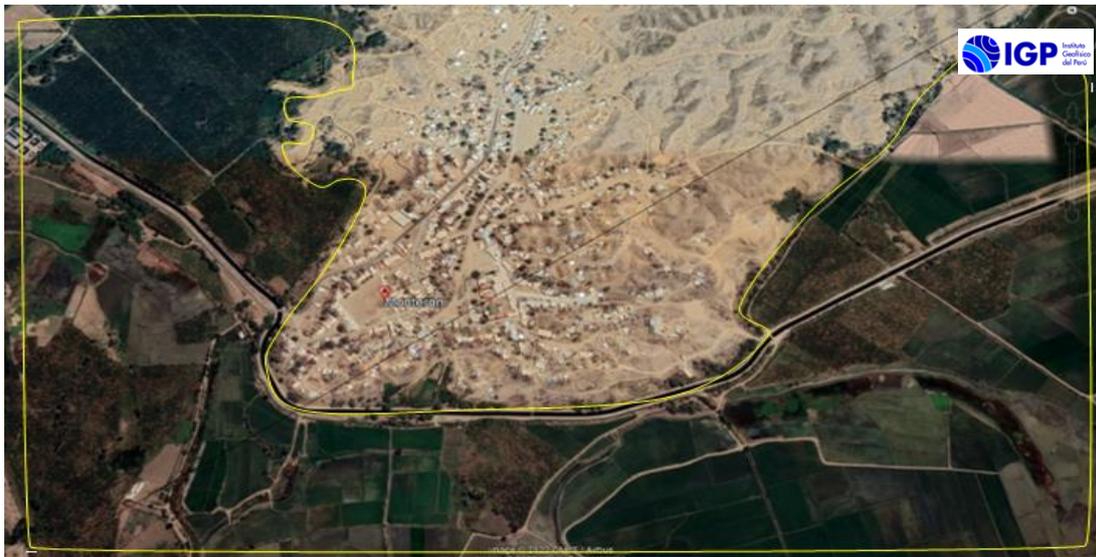
Figura 11. Terraza fluvio - aluvial (polígono amarillo), sobre esta unidad se desarrollan actividades agrícolas.

Esta unidad geomorfológica ha sido identificada en las inmediaciones de la zona agrícola del centro poblado Monterón que se ubica aproximadamente en un desnivel topográfico inferior a 3 a 4 metros respecto a la plaza principal del poblado, (Figura 11).

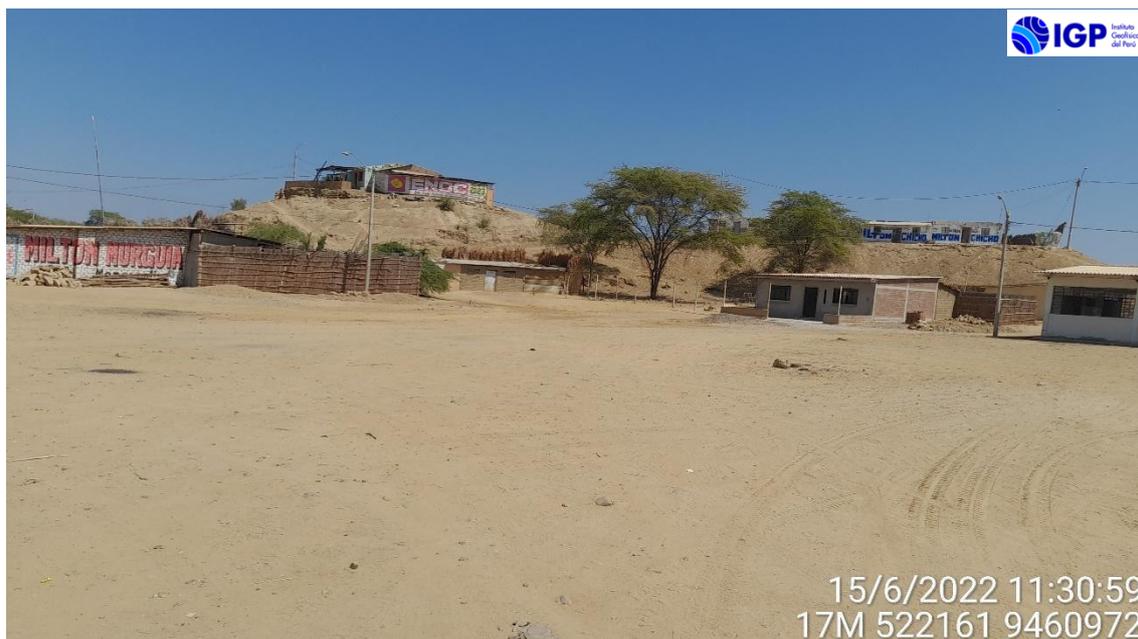
Figura 12. Sobre esta terraza aluvial se asienta la mayor parte de viviendas del C.P. Monterón, colindante con una loma.

Terraza aluvial: Superficies horizontales o ligeramente inclinadas, cuyo relieve presenta pendientes menores a 15° . Generalmente se encuentra conformada por materiales heterogéneos (clastos subangulosos a subredondeados envueltos en una matriz arenolimoso) y capas delgadas de limos. Sobre esta unidad se asienta la mayor parte del área urbana del C.P. Monterón, (Figura 12).

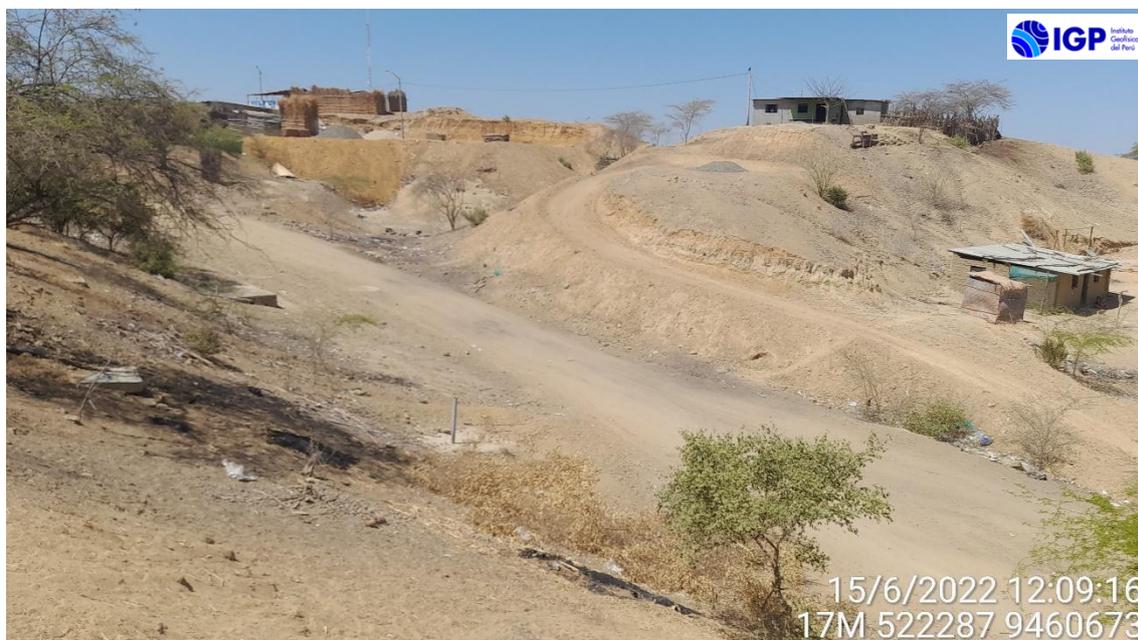
Figura 13. Loma sobre la cual se asientan algunas viviendas del C.P. Monterón.

Loma: Constituida por superficies elevadas de forma alargada con pendiente superior a los 15° de inclinación. Esta unidad se ha delimitado en mayor proporción a los alrededores del poblado, sin embargo, existen viviendas asentadas sobre ésta (Figura 13).

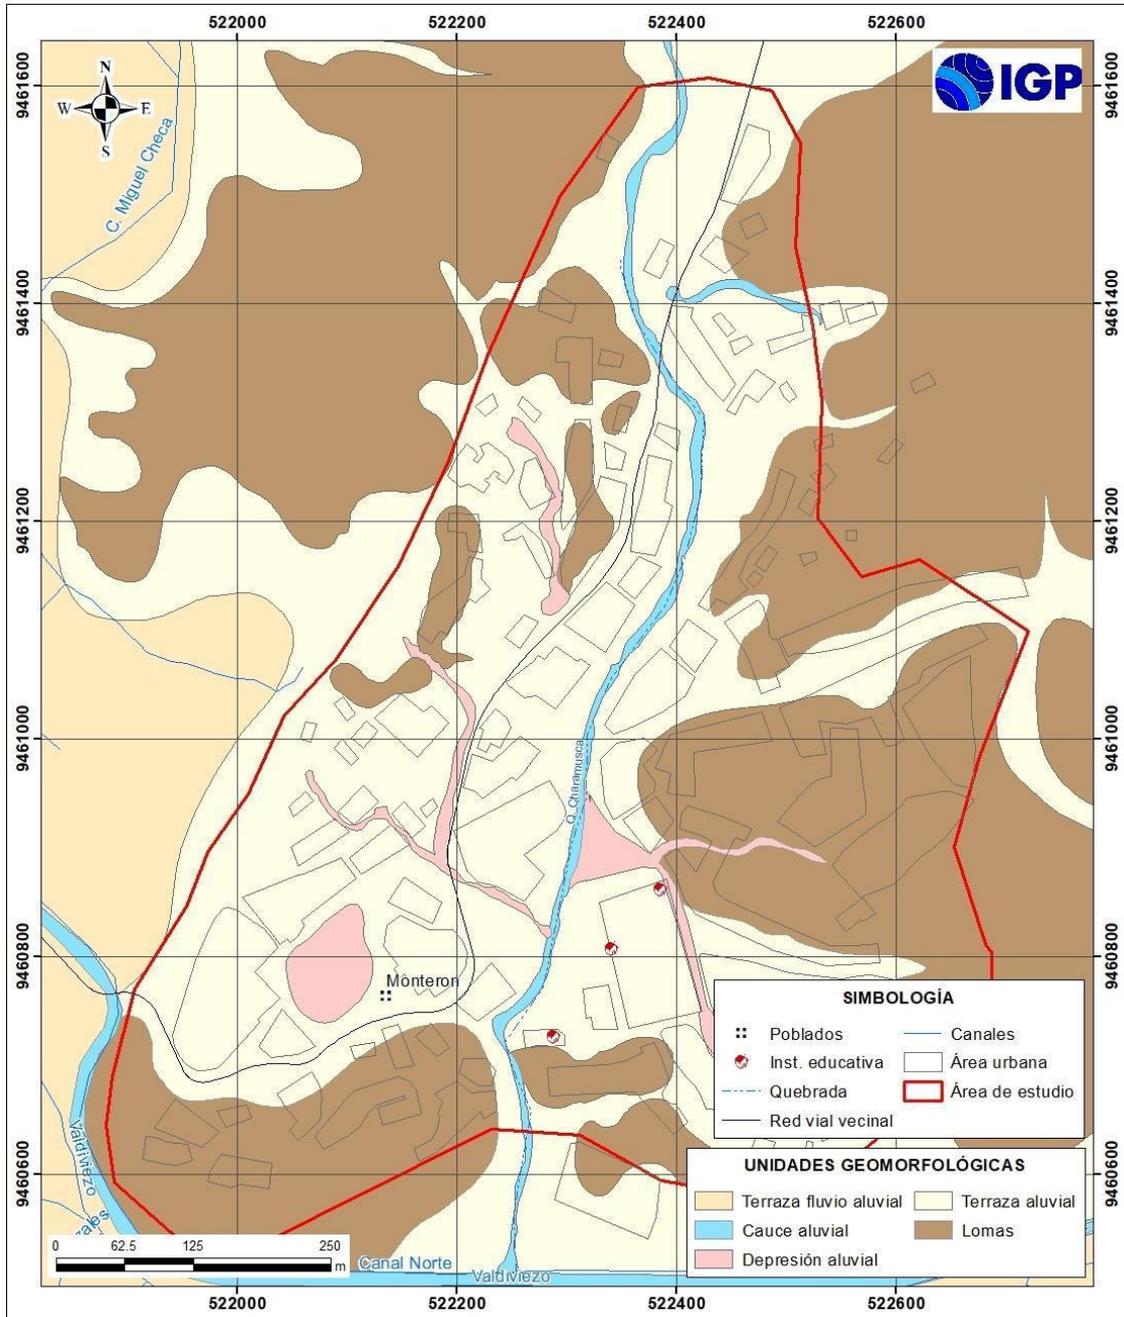
Figura 14. Mapa geomorfológico del área urbana del C.P. Monterón, donde la población se asienta principalmente sobre la unidad terraza aluvial.

Finalmente, en la Figura 14 se presenta el mapa de geomorfología del área urbana del C.P. Monterón, elaborado con la información recolectada en campo.

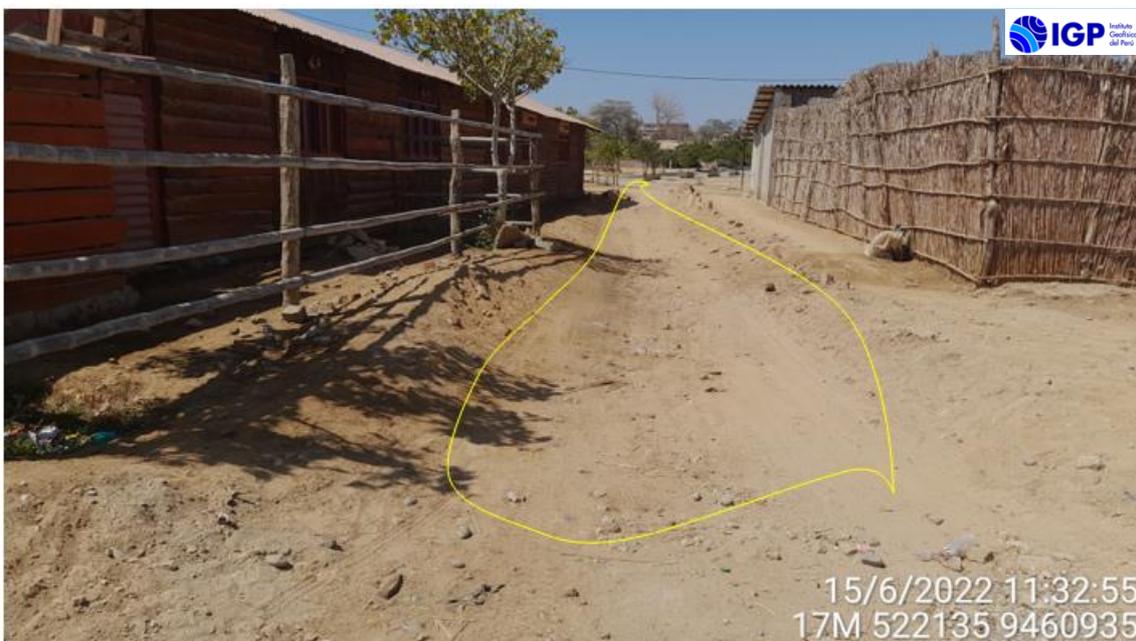
Figura 15. Zona de depresión (polígono amarillo) ubicada a 150 metros al norte de la zona central del poblado Monterón donde se producen inundaciones en épocas de lluvias intensas debido a la pendiente del terreno

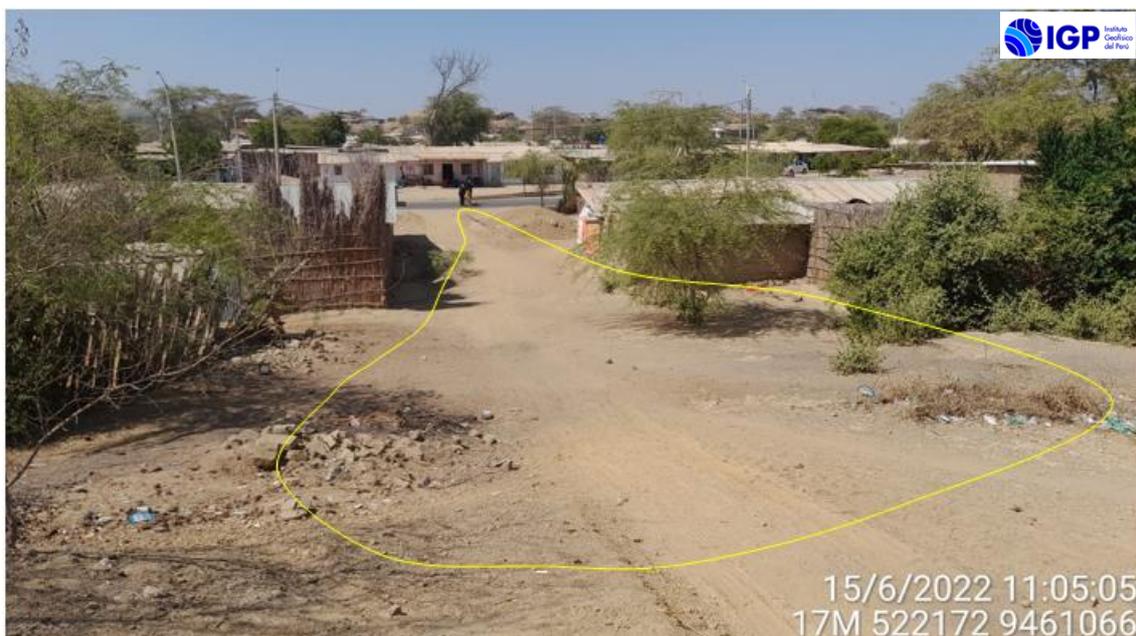
Figura 16. Zona susceptible a la ocurrencia de inundaciones pluviales (polígono amarillo) ubicada 312 metros al norte de la plaza principal de Monterón, cuyas aguas de escorrentía se acumulan en esta depresión.

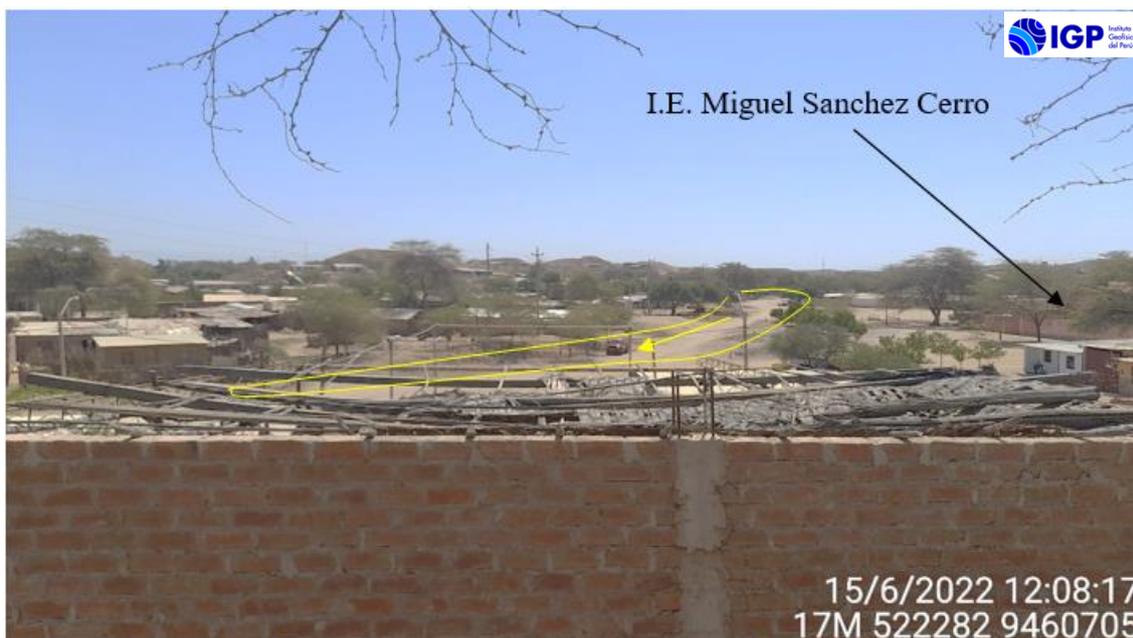
Figura 17. Zonas susceptibles a inundaciones pluviales han sido identificadas en las inmediaciones de la quebrada Charamusca (polígono amarillo) que podría afectar viviendas contiguas a la calle Miguel Sánchez Cerro y los accesos a la institución educativa Micaela Zapata Núñez

accesos hacia la institución educativa Micaela Zapata Núñez (Figura 17).

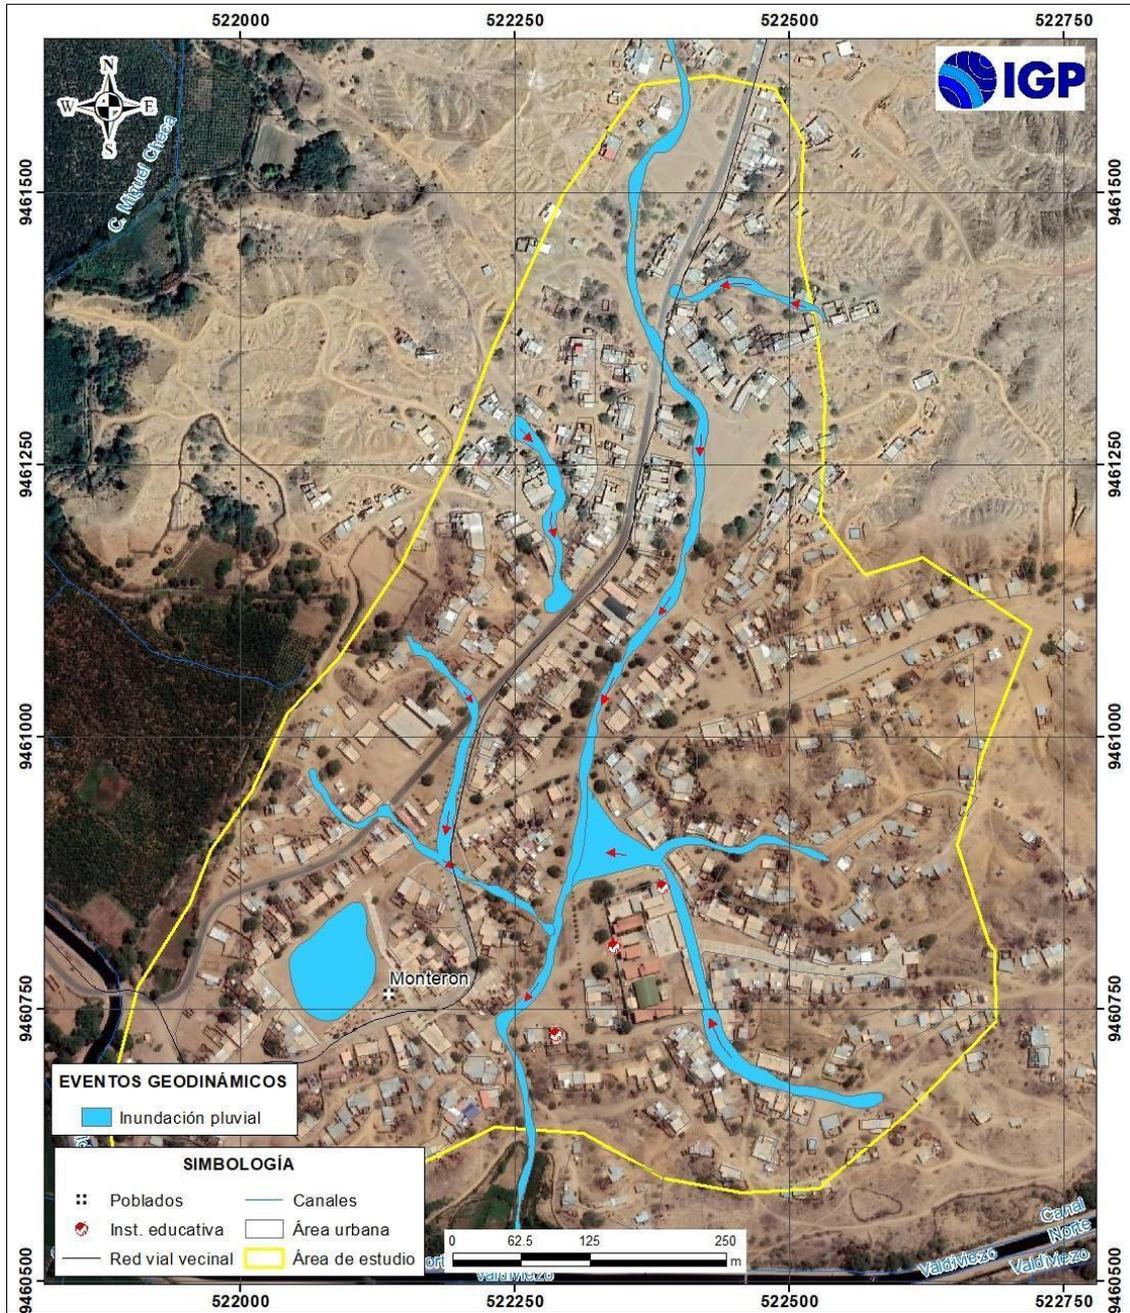
Figura 18. Con la información recopilada en campo, se generó el mapa geodinámico de Monterón, delimitando las áreas susceptibles a inundaciones pluviales.

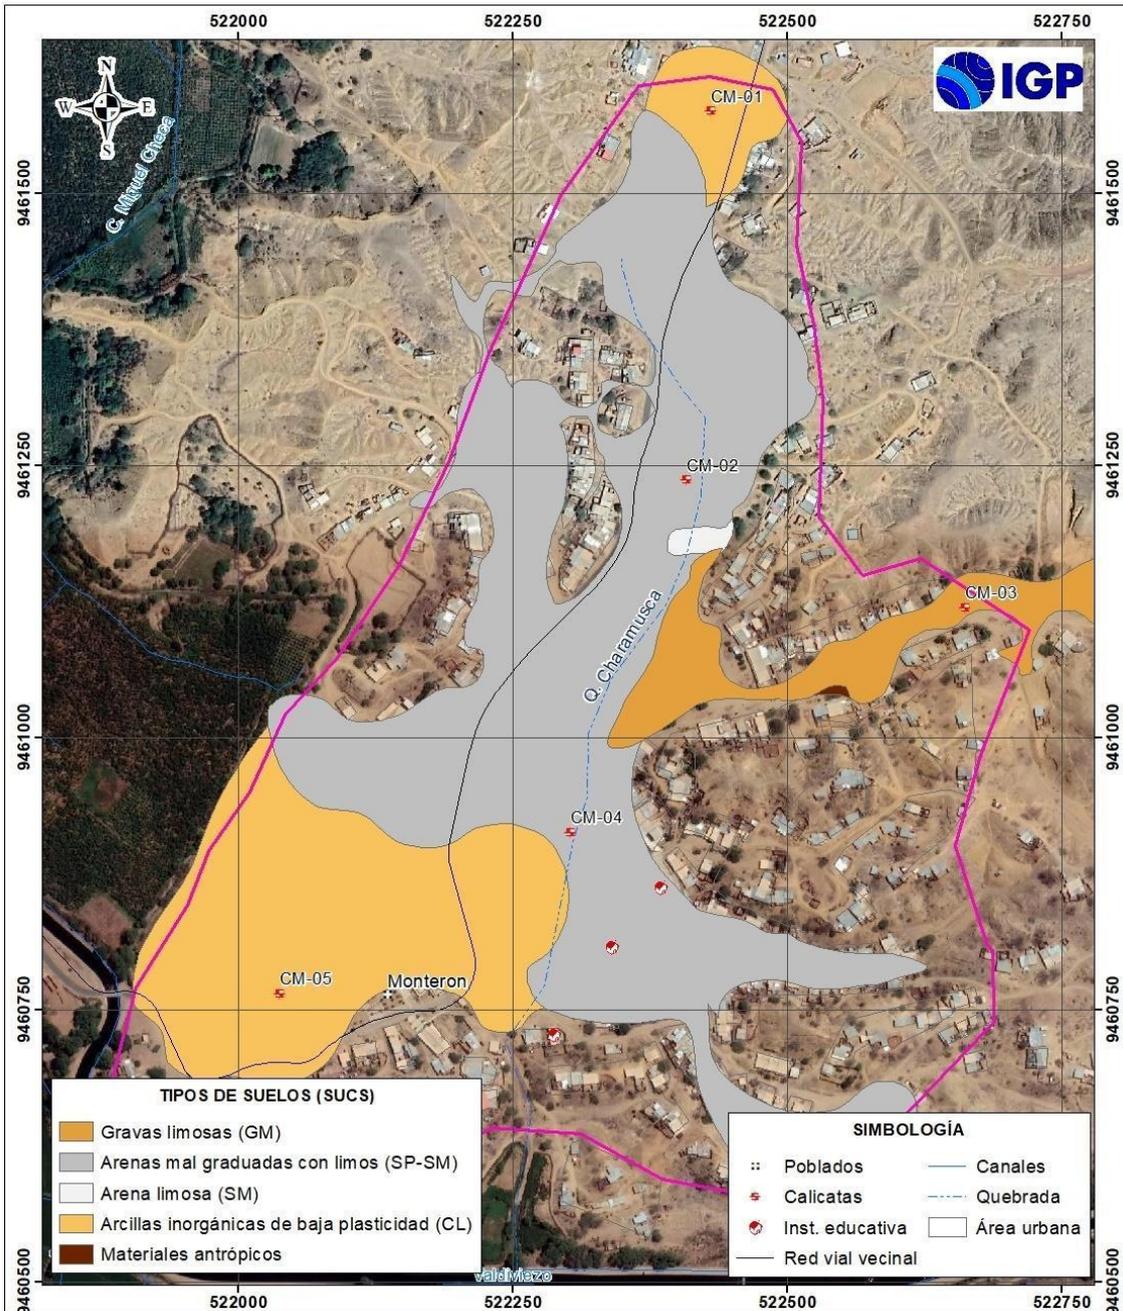
Figura 19. Mapa de clasificación SUCS de suelos en el área urbana de Monterón.

media, no presentan índice plástico y tienen densidad máxima de 1.841 gr/cm³. Este tipo de suelos ha sido identificado en la calicata CM-2 y CM-4 que se ubican en el extremo norte de la plaza de C.P. Monterón (distancia de 546 y 230 metros, respectivamente), hasta una profundidad de 1.2 metros.

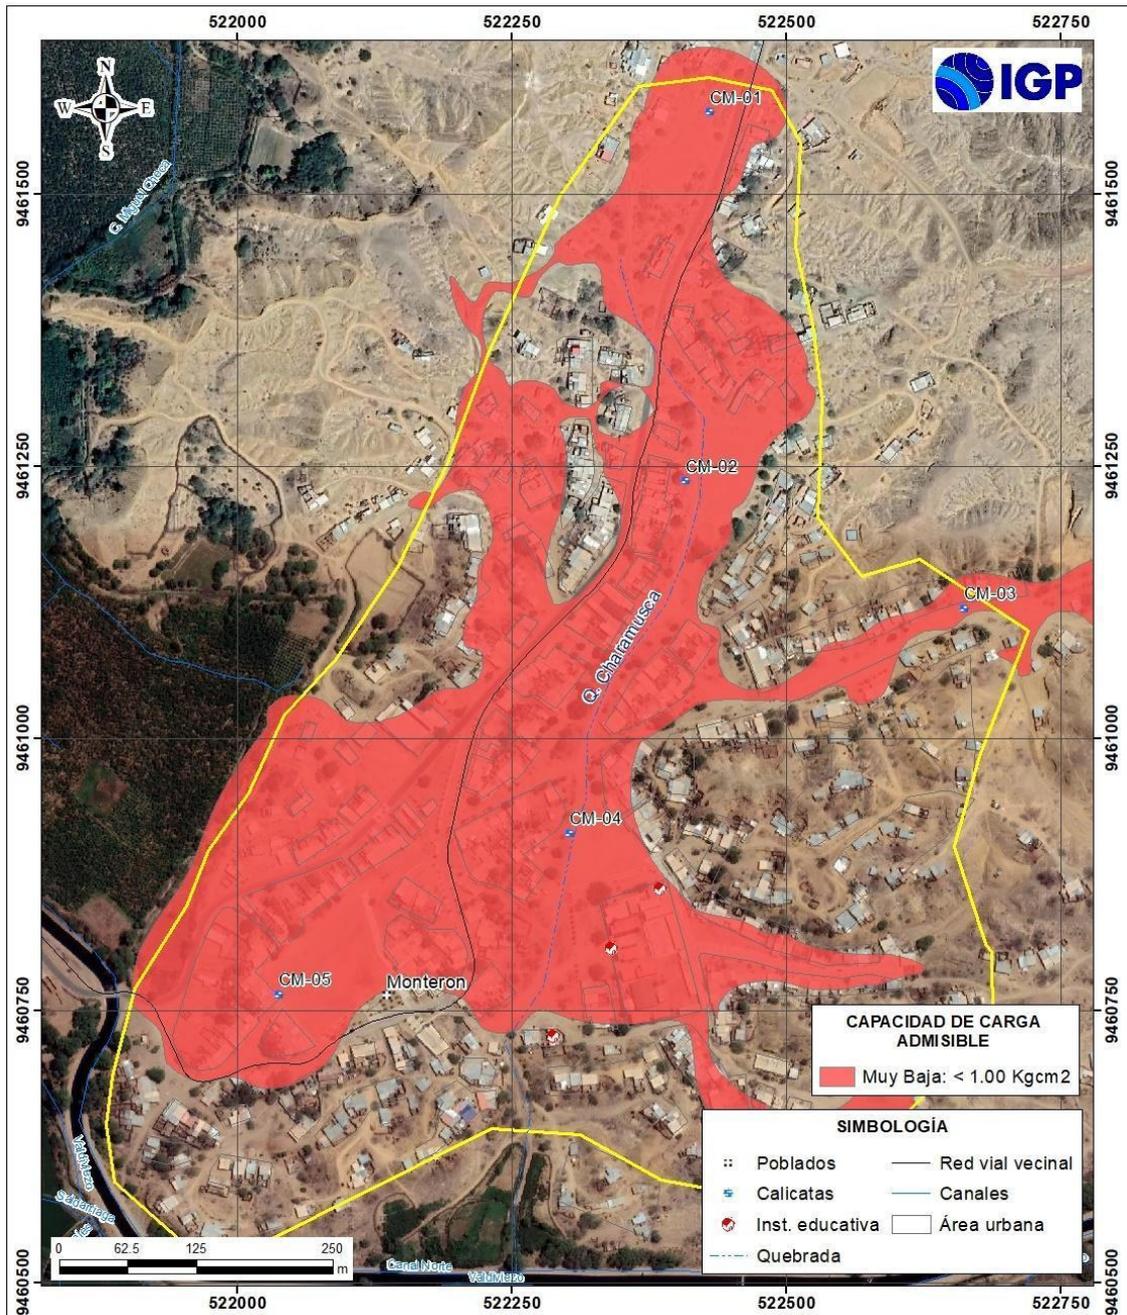
Figura 20. Mapa de capacidad de carga admisible de los suelos de cimentación del C.P. Monterón, para una profundidad de cimentación de 1.5 metro y ancho de zapata cuadrada de 1.0 metro.

CAPACIDAD CARGA ADMISIBLE (kg/cm ²)	DENOMINACIÓN
< 1.0	MUY BAJA
1.0 - 2.0	BAJA
2.0 - 3.0	MEDIA
> 3.0	ALTA

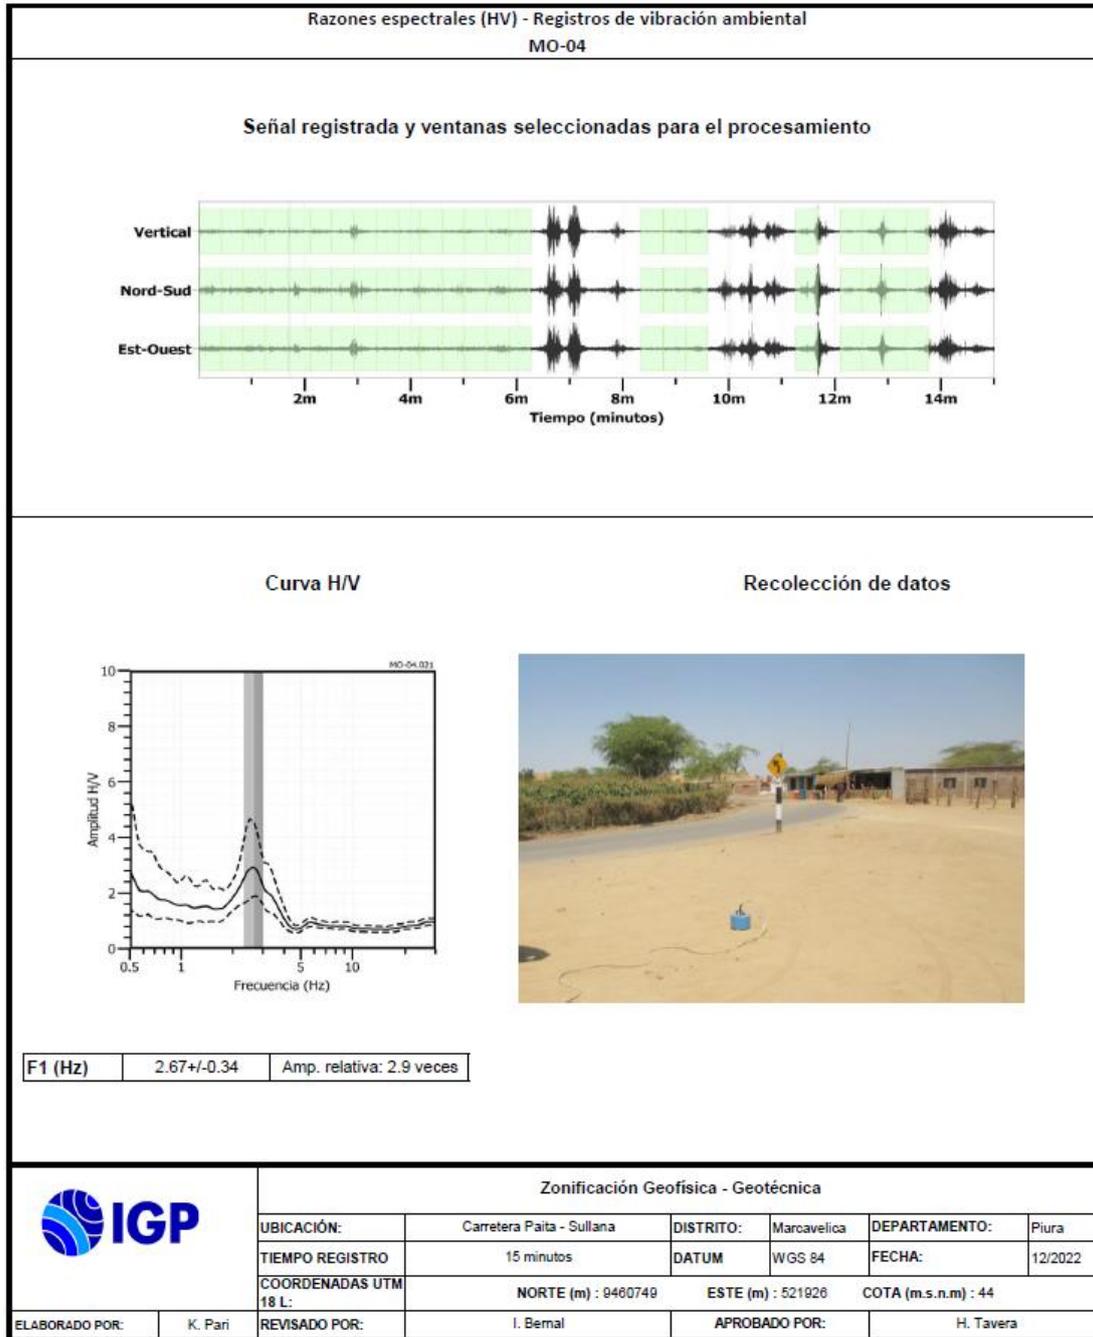
Figura 21. Resultados obtenidos con el método de razones espectrales (H/V) para el punto MO-04. Arriba, la señal registrada y abajo la curva promedio de las razones espectrales (H/V) en línea gruesa y su desviación estándar en líneas discontinuas. Las barras grises, definen la frecuencia predominante.

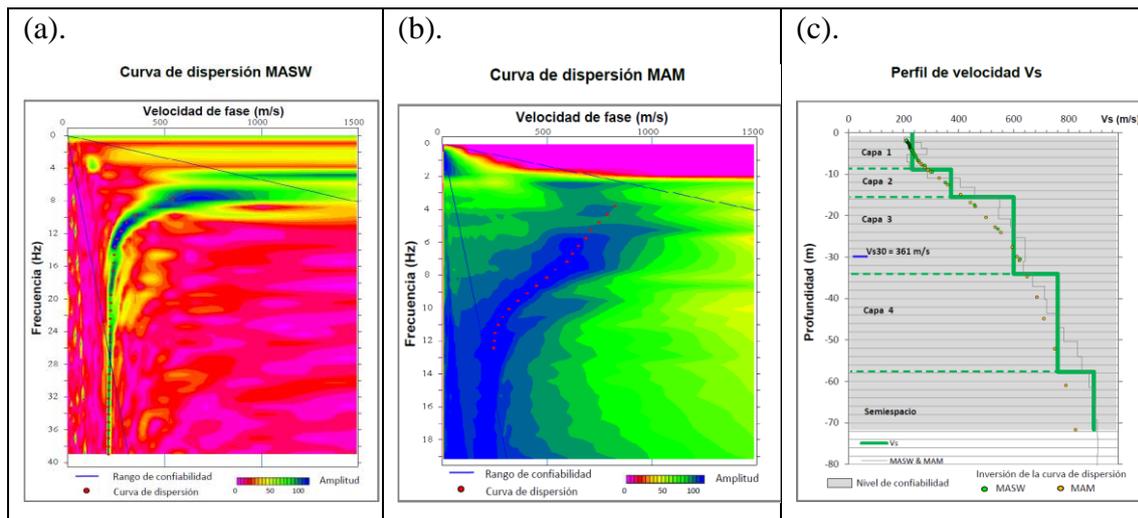
Figura 22. Curvas de dispersión obtenidos a partir de las técnicas MASW (a) y MAM (b) y perfil de velocidad obtenido a partir de la combinación de ambos ensayos (c).

Los datos sísmicos recolectados en campo fueron procesados con el programa de computación SeisImager y en su procedimiento, se aplicó la Transformada Rápida de Fourier (FFT) para obtener la curva de dispersión que relaciona la velocidad de fase de las ondas superficiales con la frecuencia (Reynolds, 2011). Seguidamente, cada curva de dispersión perteneciente a un mismo arreglo (MASW y MAM), fue sometida a un proceso de inversión a fin de obtener los perfiles Vs en una dimensión (1D) para el punto central de la línea, ver Figura 22.
