ESTUDIO GEOFÍSICO – GEOTÉCNICO DE LOS SUELOS EN CENTROS POBLADOS DE LA REGIÓN PIURA Y SU APORTE A LA GRD C.P. MONTERÓN

Informe Técnico N°004-2024/IGP CIENCIAS DE LA TIERRA SÓLIDA

Estudio geofísico – geotécnico de los suelos en centros poblados de la Región Piura y su aporte a la gestión del riesgo de desastres – C.P. Monterón.

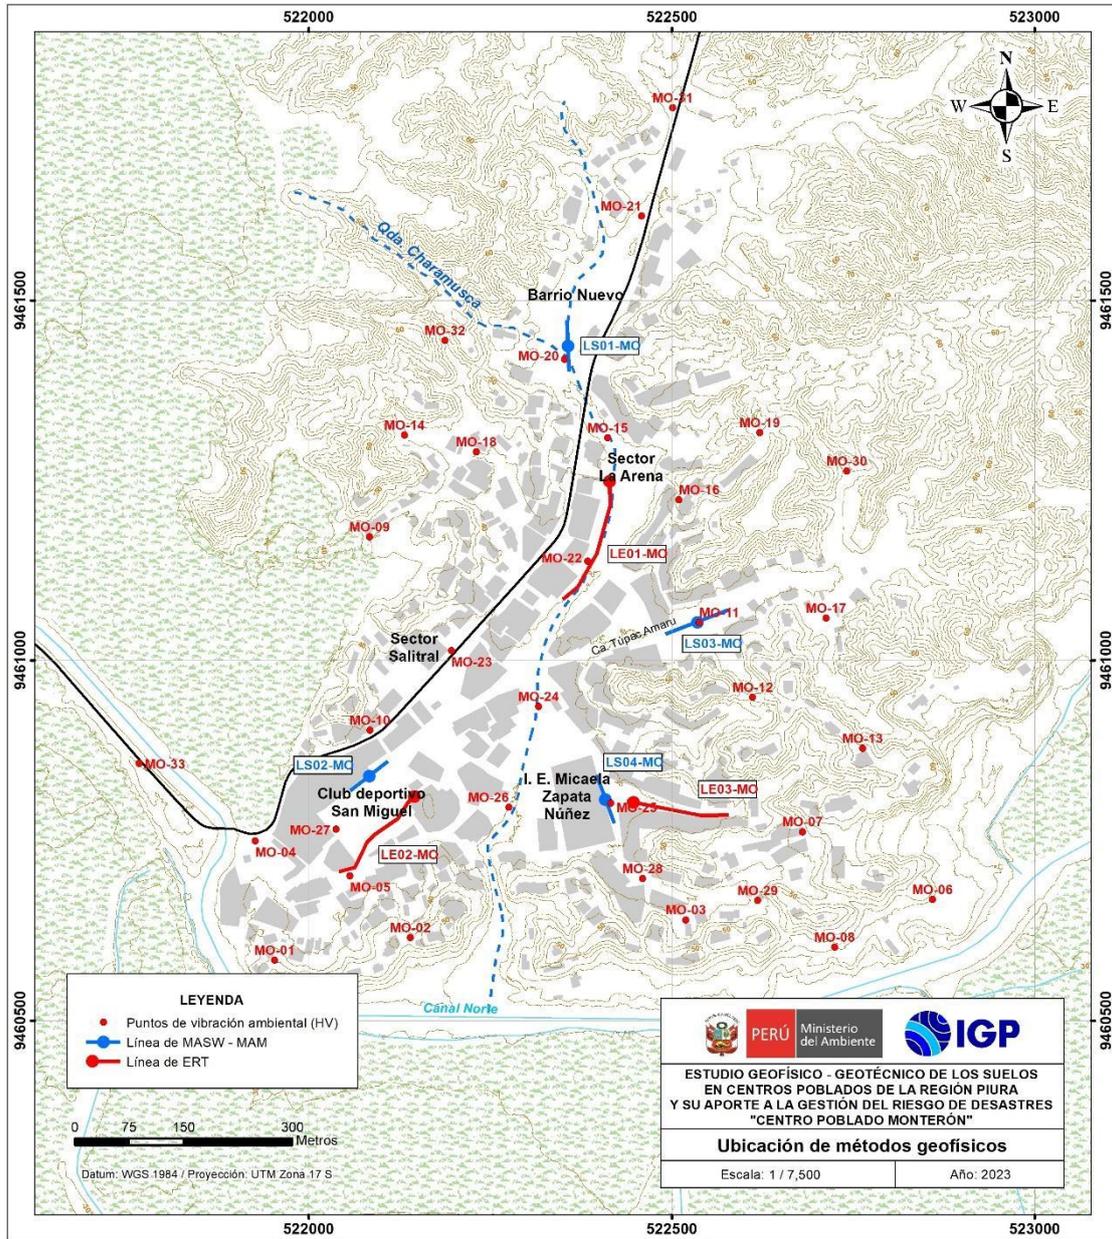
Figura 23. Distribución espacial de los puntos y líneas de adquisición de datos geofísicos en el C.P. Monterón.

En el área urbana del centro poblado Monterón, se ha recolectado en campo un total de 33 registros de vibración ambiental en puntos distribuidos de manera equidistante, tal como se observa en la Figura 23. Asimismo, se ha considerado datos obtenidos sobre tres líneas de tomografía eléctrica y de cuatro líneas de arreglos sísmicos.

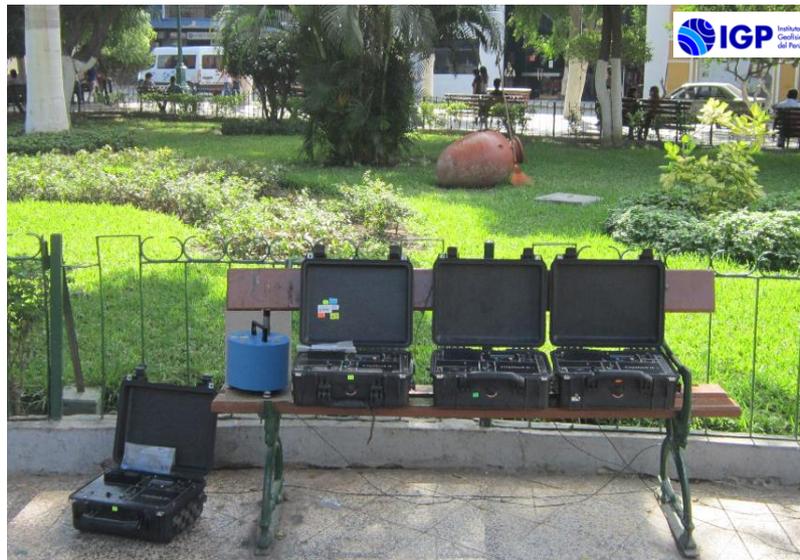
Figura 24. Equipo sísmico utilizado para el registro de vibraciones ambientales: sensor Lennartz (2N) y registradores CityShark II.

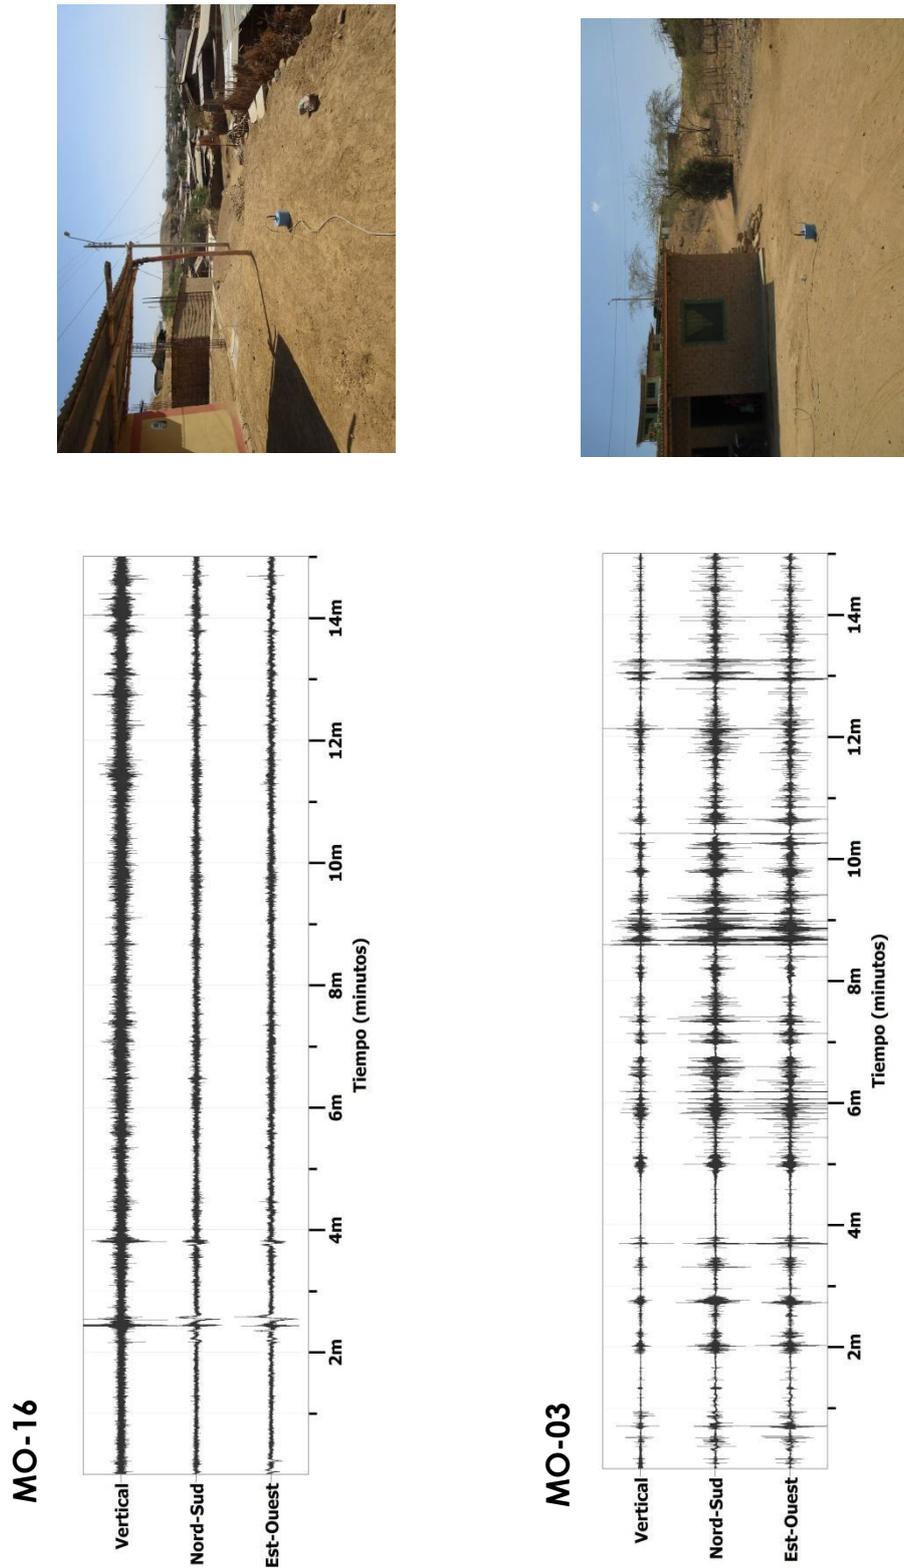
Figura 25. Ejemplos de registros de vibración ambiental obtenidos en los puntos MO-16 y MO-03, ubicados sobre diferentes tipos de suelos. Obsérvese las diferentes amplitudes de la señal registrada en cada punto.

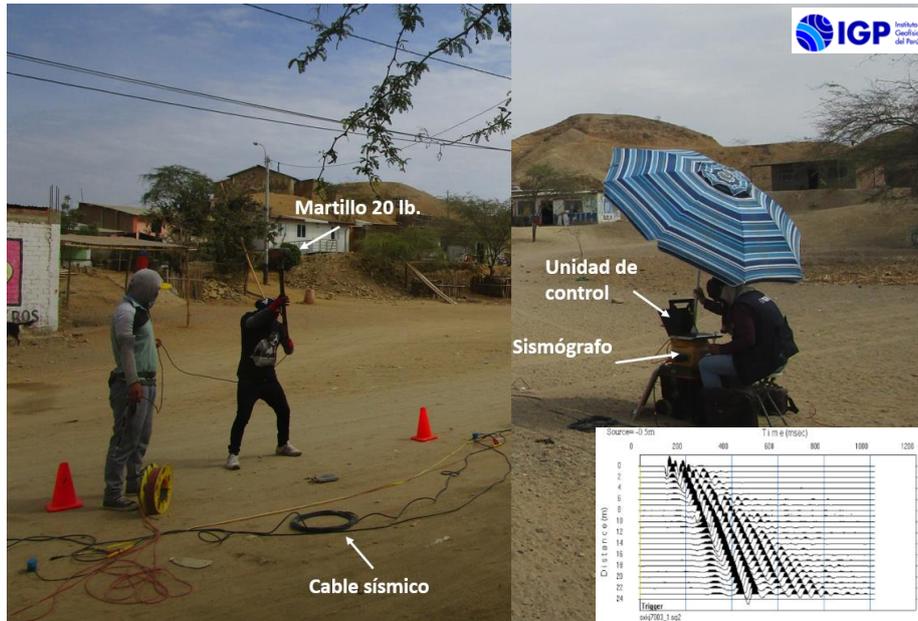
Figura 26. Disposición del equipo para la adquisición de registros sísmicos – MASW.

Líneas sísmicas: Para la adquisición de los registros sísmicos se utilizó un equipo sísmico multipropósito, modelo GEODE (Geometrics) de 24 sensores o geófonos de baja frecuencia (4.5 Hz) y un muestreo de 4000Hz (0.25 ms). Como fuente para generar las ondas sísmicas, se utilizó un martillo de 20 lbs (Figura 26).

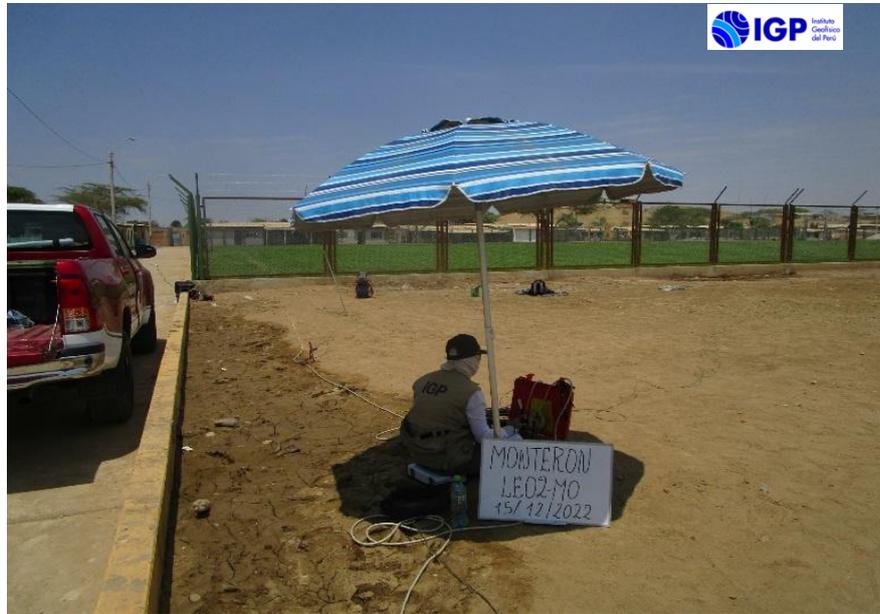
Figura 27. Disposición del equipo para la adquisición de datos de resistividad.

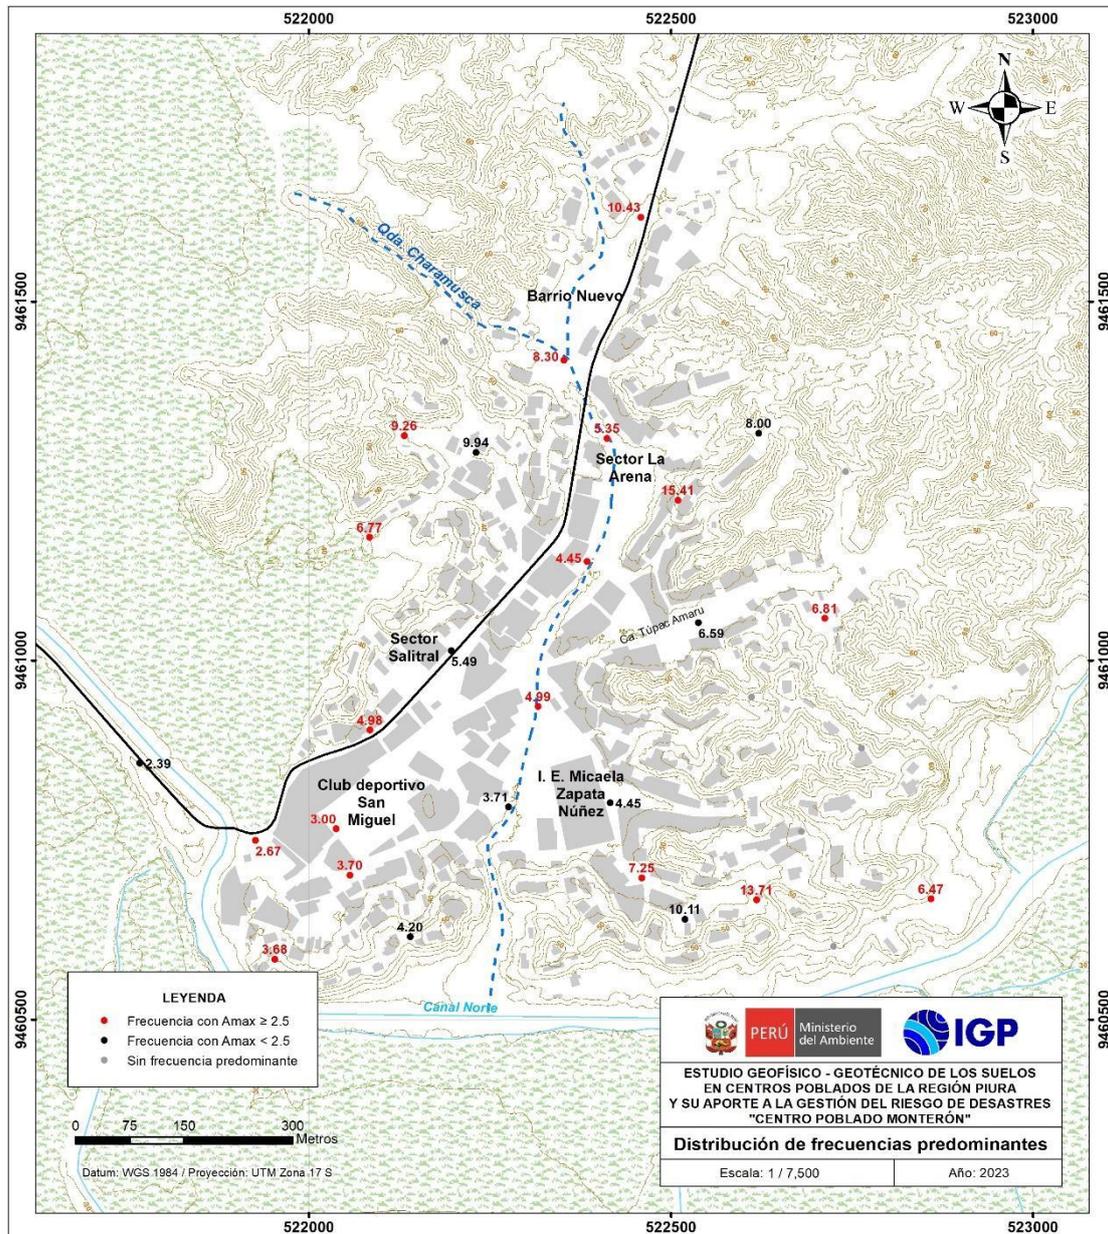
Figura 28. Distribución espacial de la frecuencia F_0 ($F > 2.0\text{Hz}$). Los valores en rojo corresponden a puntos con amplificaciones mayores a 2.5 veces.

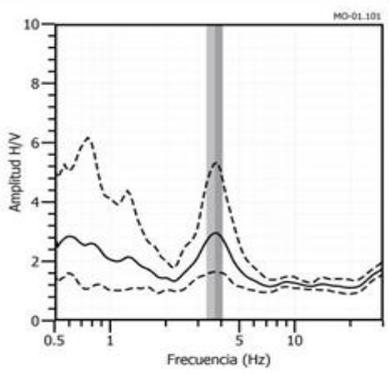
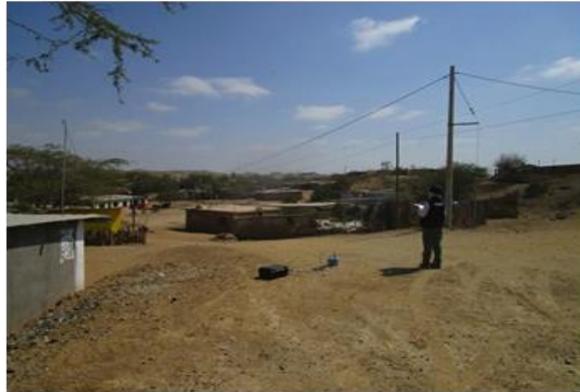
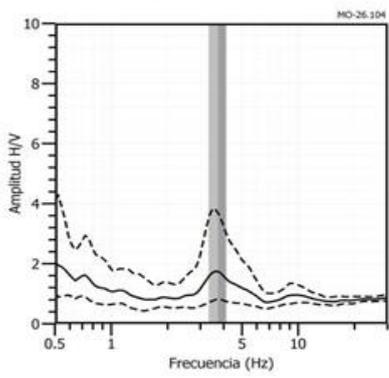
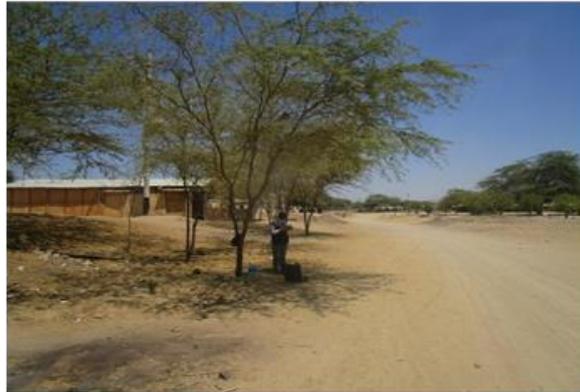
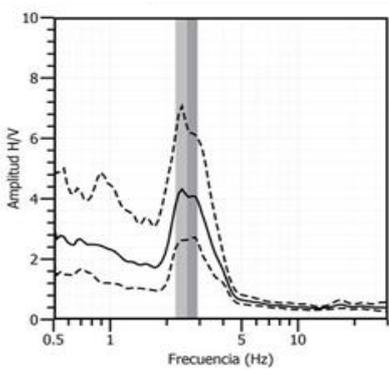
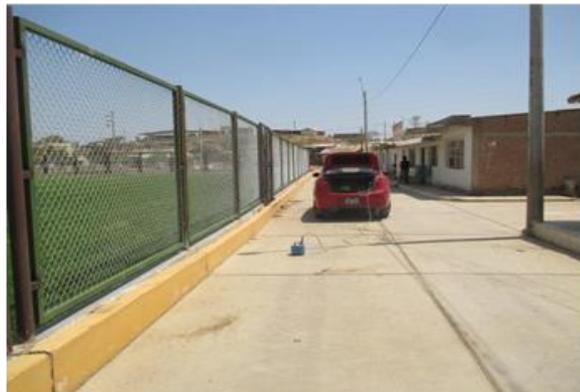
Figura 29. Ejemplos de razones espectrales (H/V) en el rango y F_0 ($F > 2.0\text{Hz}$): Para los puntos MO-01, MO-26 y MO-27, ubicados en la zona sur del centro poblado por el club deportivo San Miguel, próximos al parque de la Cultura. Las líneas continuas representan la razón espectral y las discontinuas su desviación estándar. Las barras grises, definen la frecuencia predominante.

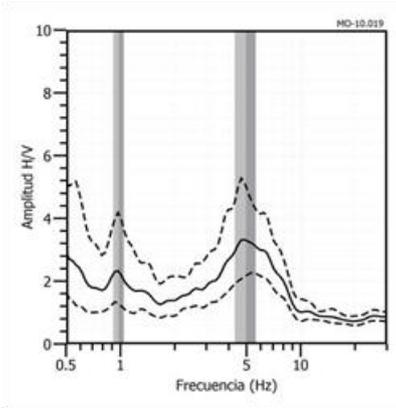
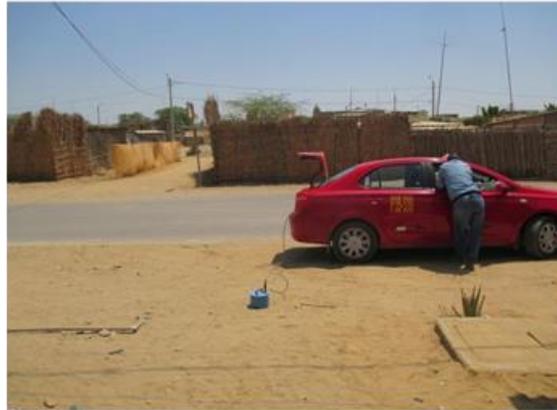
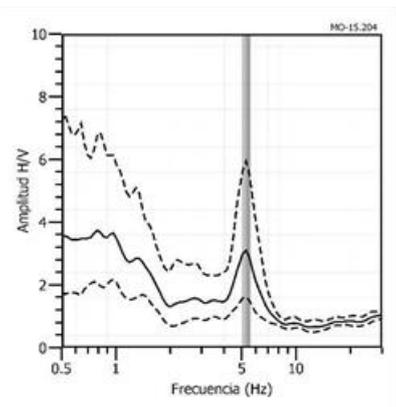
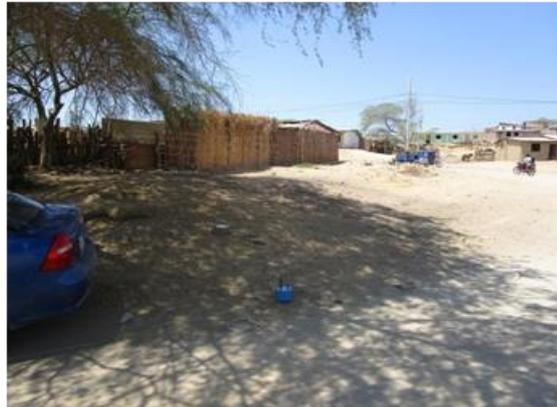
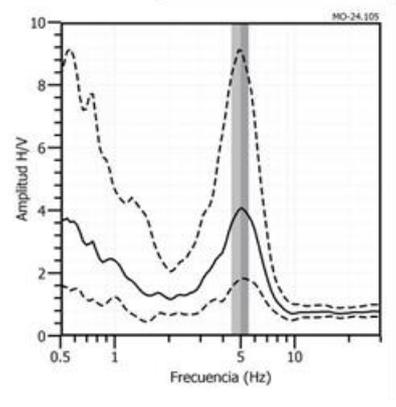
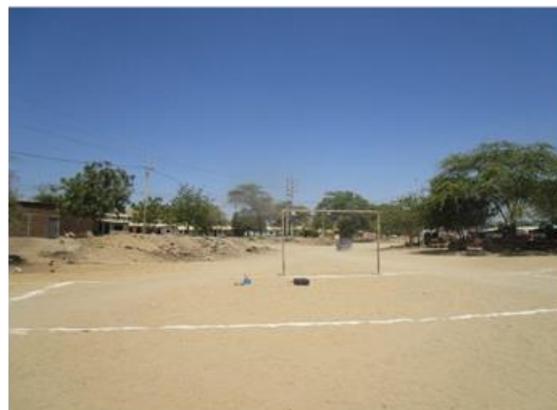
Figura 30. Ejemplos de razones espectrales (H/V) en el rango y $F_0(F > 2.0\text{Hz})$: Para los puntos MO-10, MO-15 y MO-24, ubicados el primero por el sector Salitral, el segundo por el sector por La Arena y el tercero al norte de la I.E. Micaela Zapata. Las líneas continuas representan la razón espectral y las discontinuas su desviación estándar. Las barras grises, definen la frecuencia predominante.

Los puntos MO-10, MO-15 y MO-24 (Figura 30), ubicados el primero por el sector Salitral, el segundo por el sector La Arena y el tercero al norte de la I.E. Micaela Zapata, presentan un pico bien definido con frecuencias de, 4.98, 5.35 y 4.99 Hz con amplificaciones de 3.3, 2.6 y 4.1 veces respectivamente, así mismo se evidencia un segundo pico en el punto MO-10 con frecuencia de 0.97 Hz con amplificaciones de 3.3 veces.

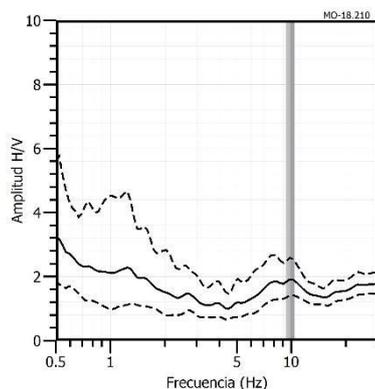
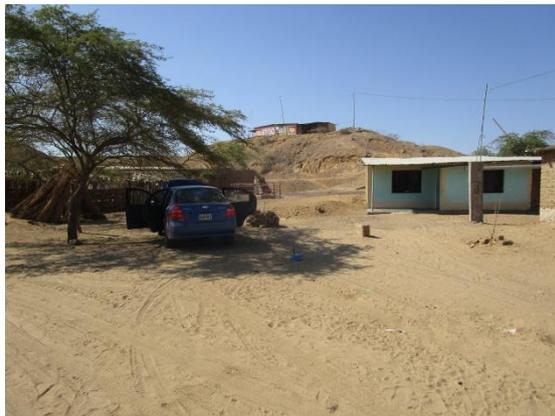
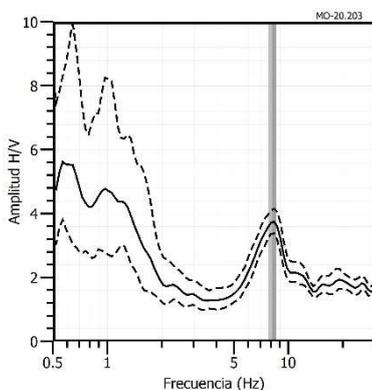
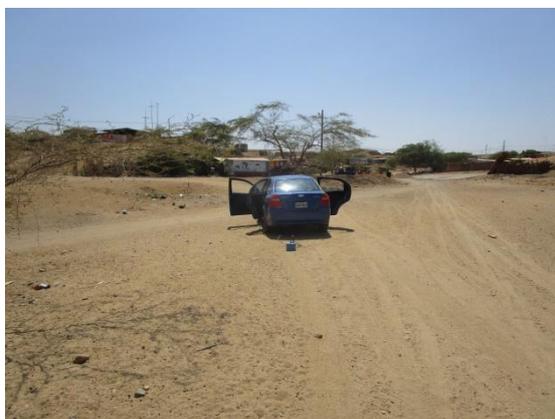
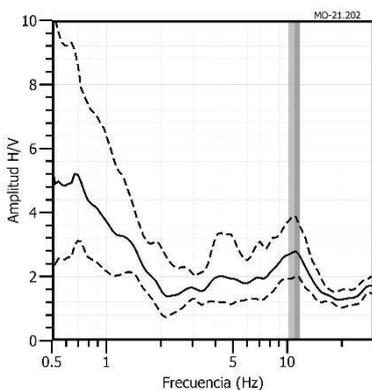
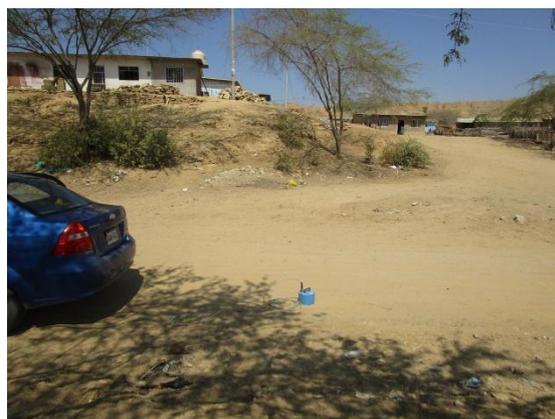
Figura 31. Ejemplos de razones espectrales (H/V) en el rango y F_0 ($F > 2.0\text{Hz}$): Para los puntos MO-18, MO-20 y MO-21, ubicados por Barrio Nuevo. Las líneas continuas representan la razón espectral y las discontinuas su desviación estándar. Las barras grises, definen la frecuencia predominante.

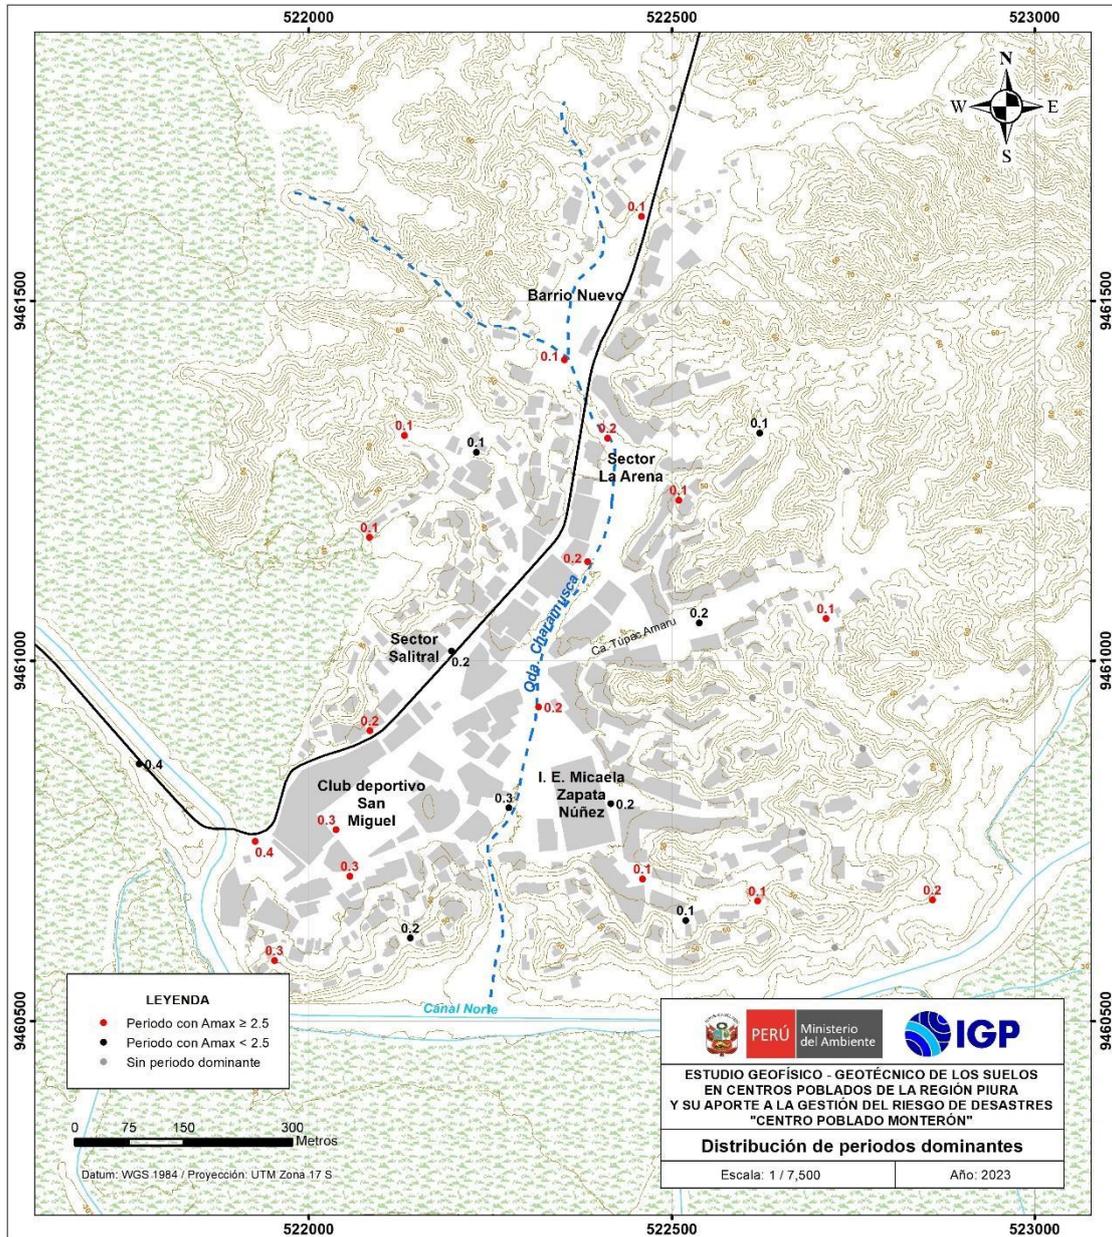
Figura 32. Distribución espacial de periodos dominantes del suelo para el C.P. Monterón. Los valores en rojo corresponden a puntos con amplificaciones mayores a 2.5 veces.

Los suelos que no muestra respuesta algún periodo se identifican sobre las lomas que rodea el centro poblado, lo cual sugiere suelos compactos.

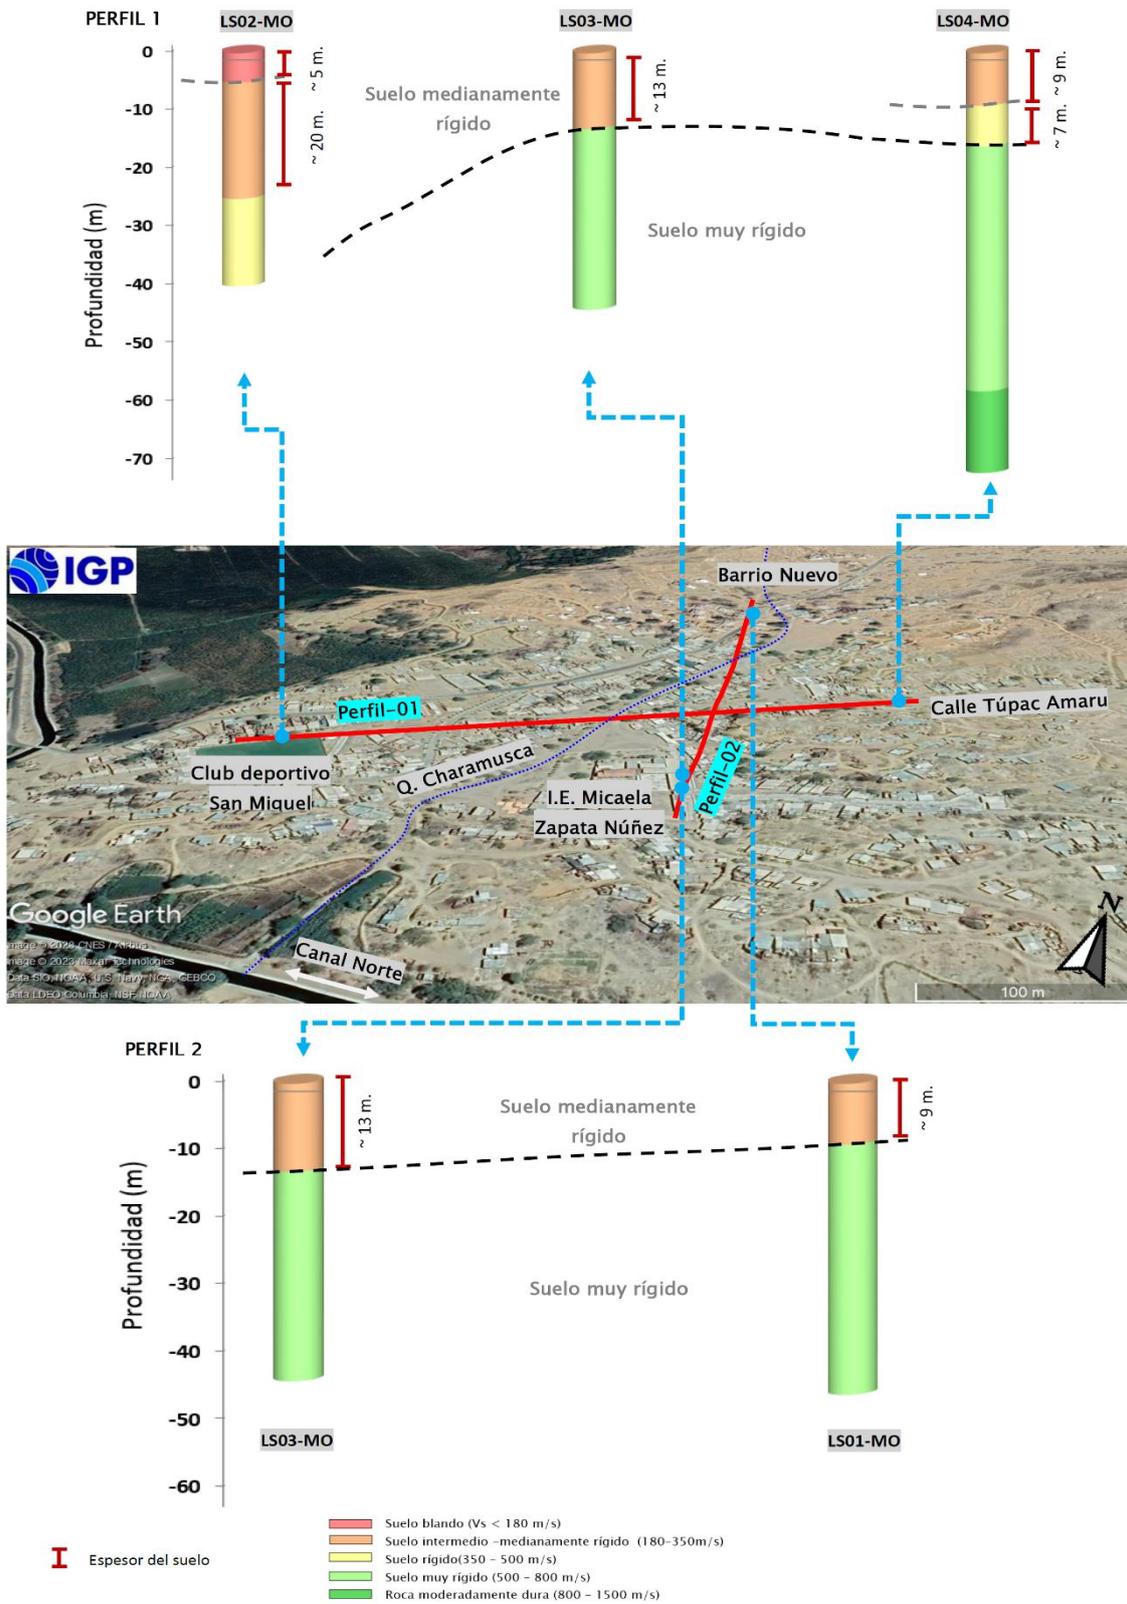
Figura 34. Resultados de MASW y MAM ubicados a lo largo del Perfil 1 (LS02-MO – LS03-MO y LS04-MO) y Perfil 2 (LS01-MO y LS03-MO) sobre la imagen satelital.

Para el área de estudio, el V_{s30} calculado, entre 236 y 337 m/s, corresponde a suelos Tipo S3 y entre 361 a 414 m/s a suelos Tipo S2; es decir suelos medianamente rígidos hacia el suroeste (en dirección al Canal Norte) y suelos rígidos hacia el noreste (adaptación de la clasificación de suelos de la Norma sismorresistente E.030, al área de estudio).

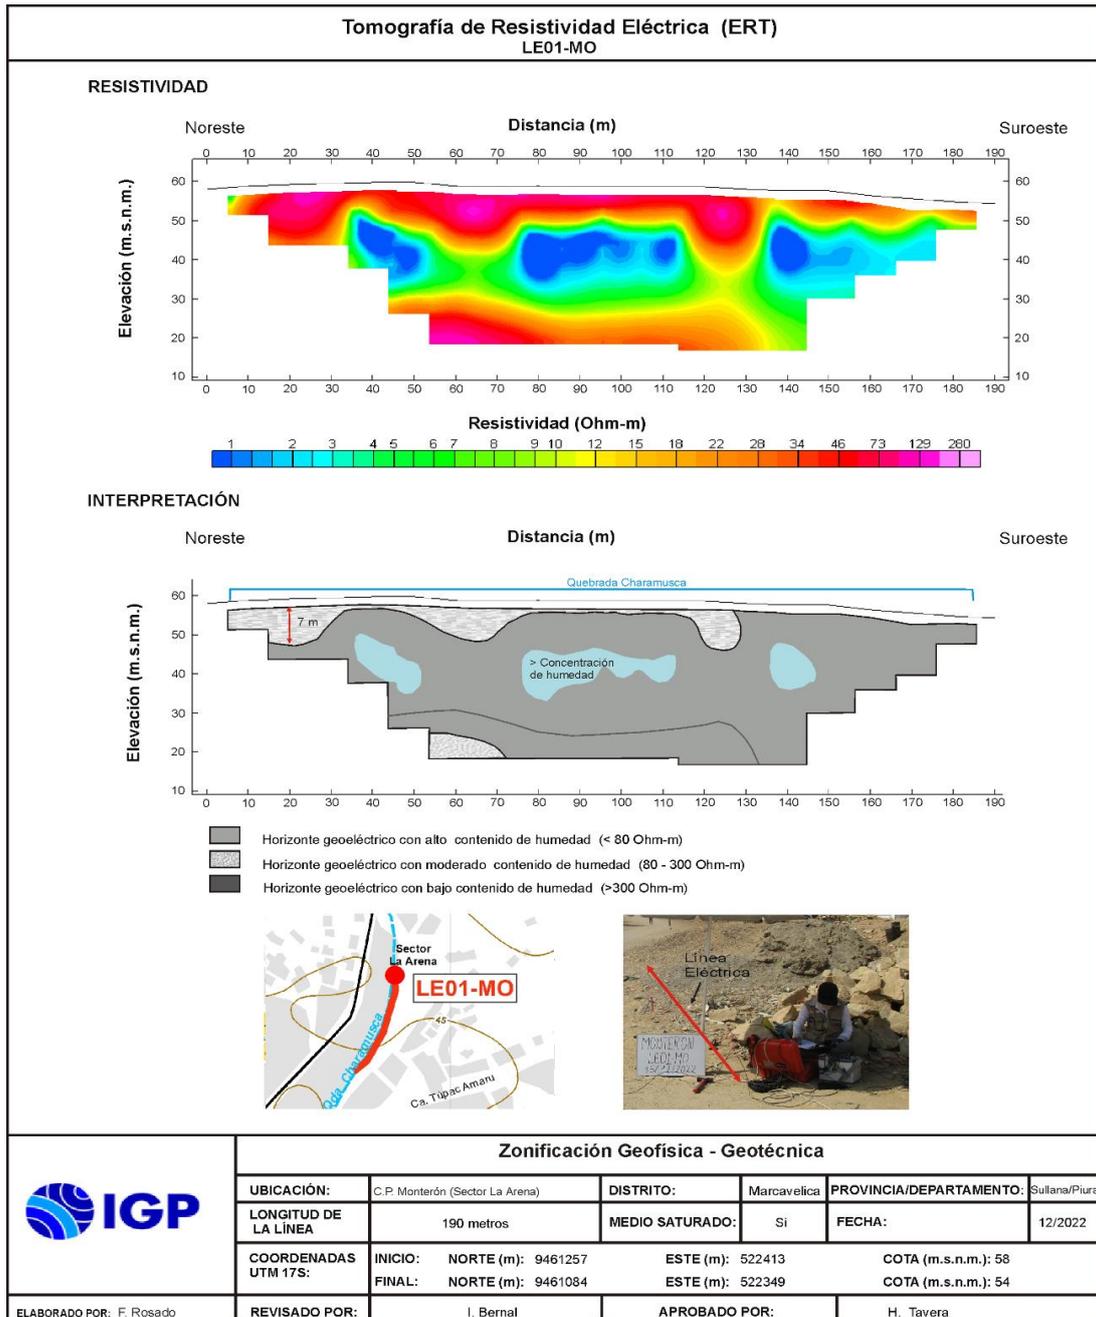
Figura 35. Resultado de tomografía eléctrica para la línea LE01-MO.

A continuación, se describen las características observadas en las secciones geoelectricas con resolución de hasta los 40 metros de profundidad. En la Figura 35, se presenta la sección obtenida para la línea LE01-MO y en el Anexo 2, para las secciones restantes

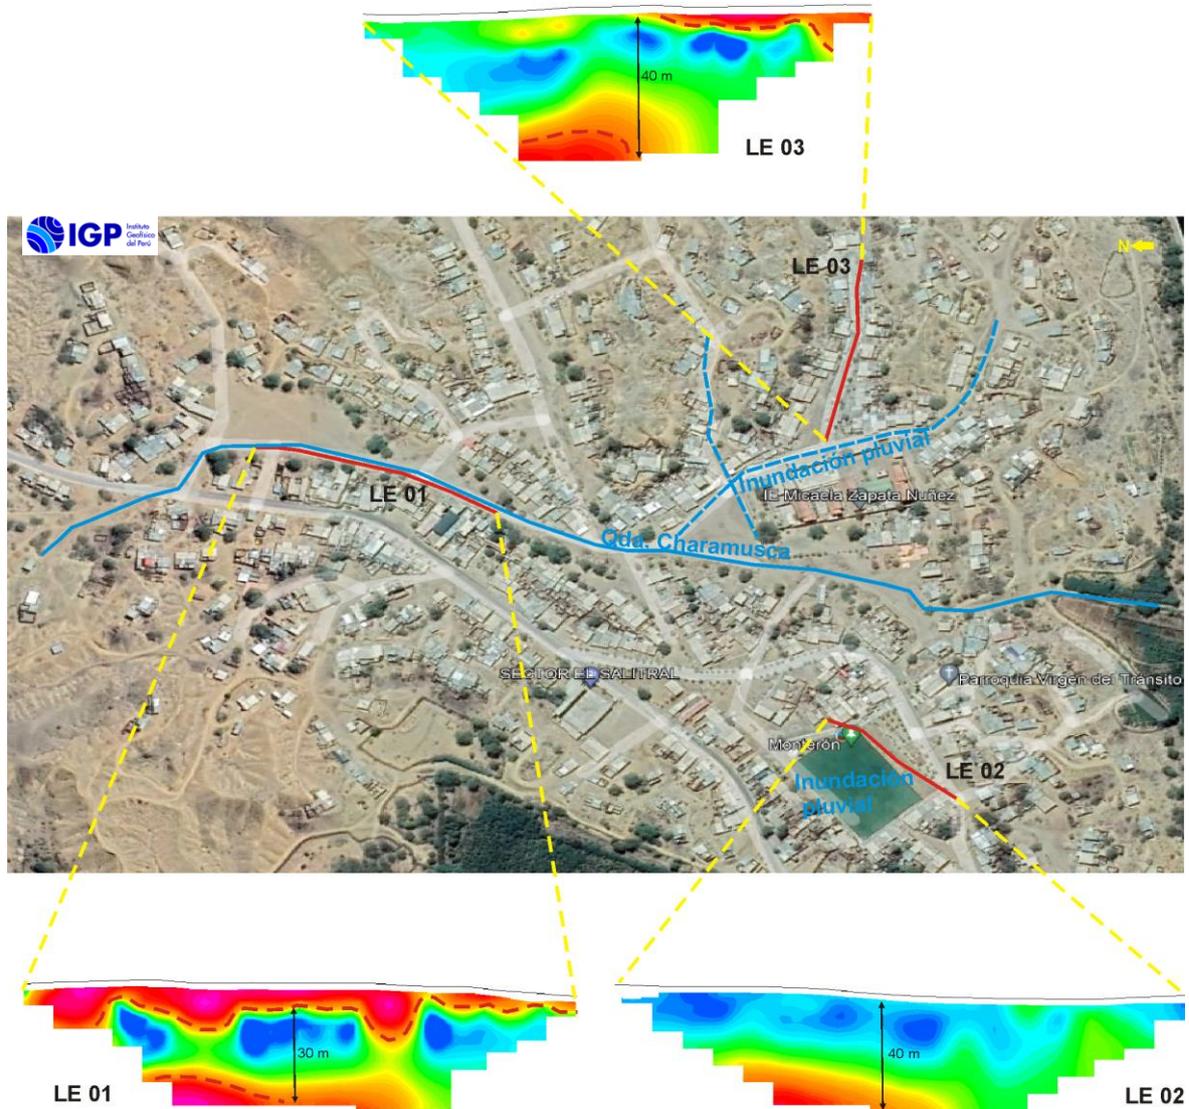
Figura 36. Ubicación y orientación de las líneas de tomografía eléctrica, realizadas al norte (LE01-MO) y al sur (LE02-MO y LE03-MO). Las líneas interlineadas rojas indican la presencia de contenido de humedad.

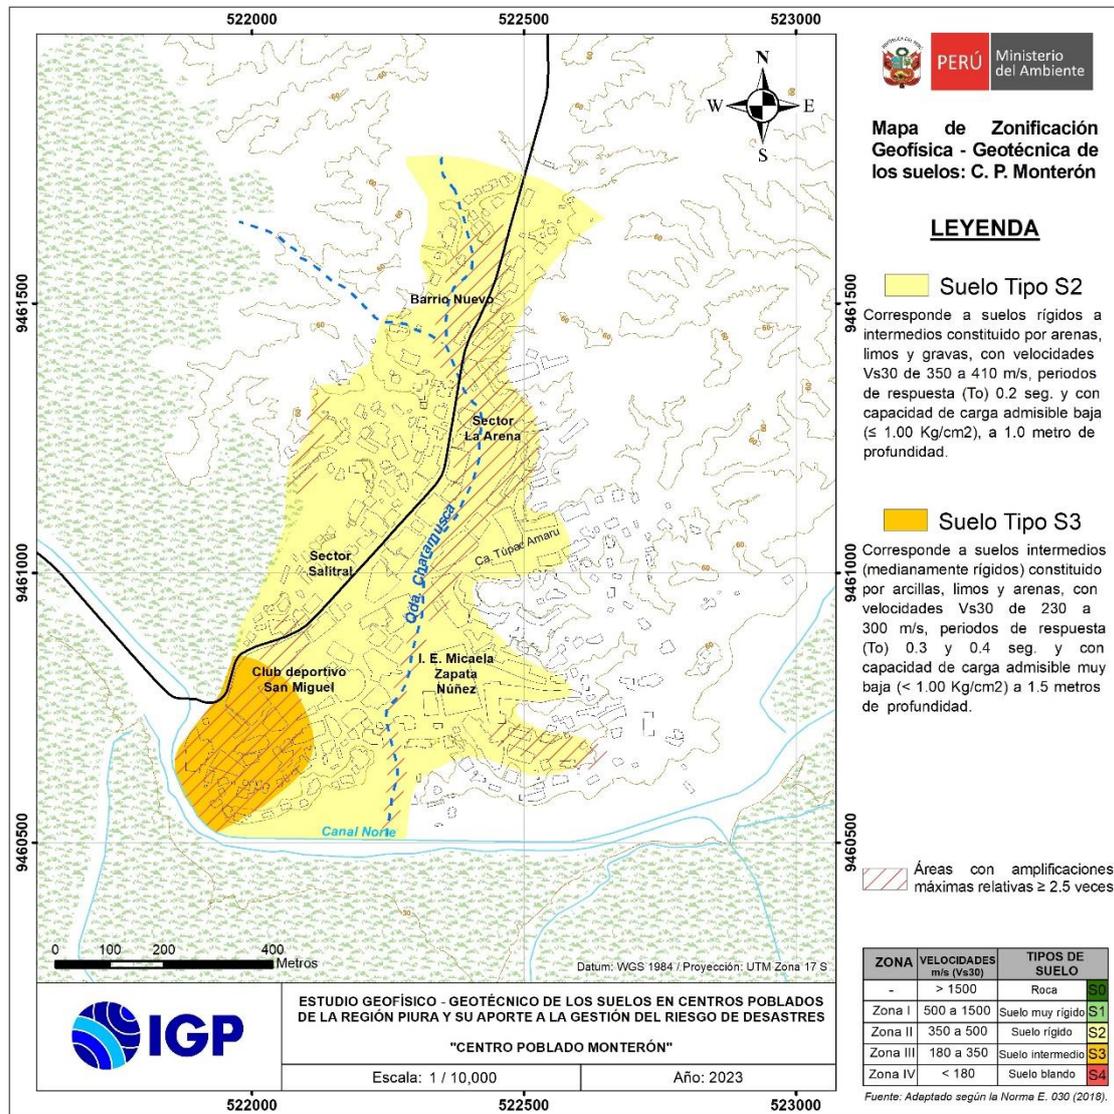
Figura 37. Mapa de zonificación geofísica-geotécnica de los suelos del C.P. Monterón. Las líneas inclinadas en rojo delimitan zonas con mayor amplificación.

características corresponden a Suelos Tipo S2, que corresponde a suelos rígidos.

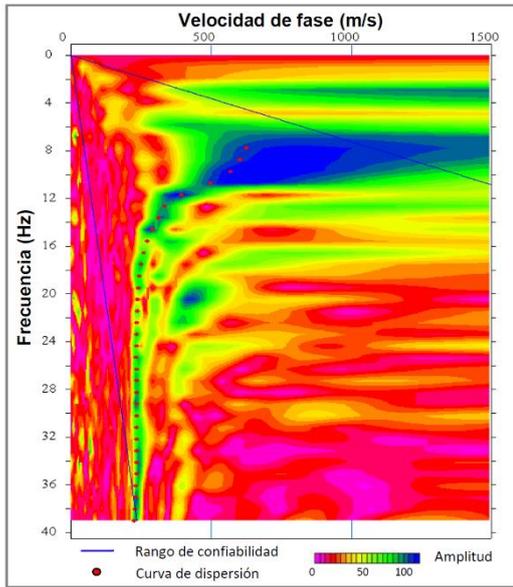
Curva de dispersión MASW

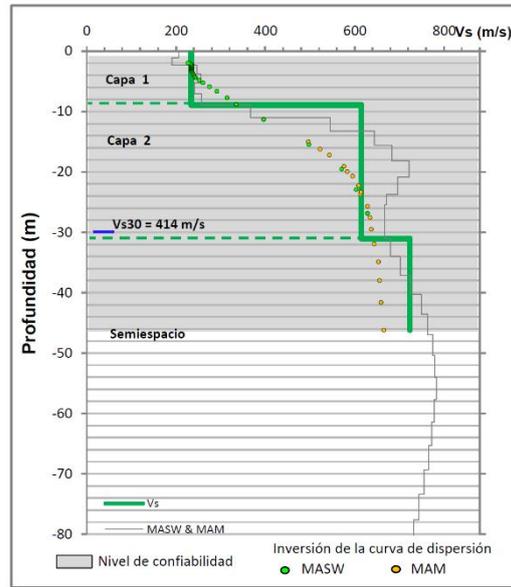
Perfil de velocidad Vs

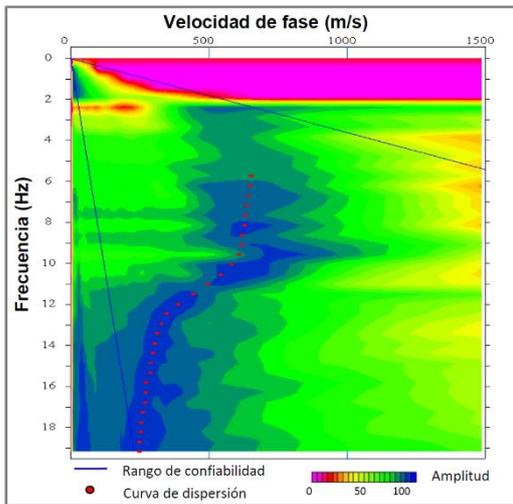
Curva de dispersión MAM

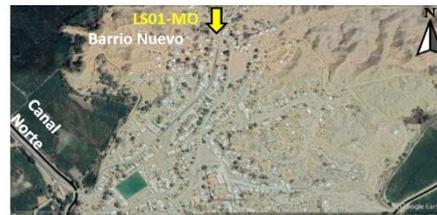
Capa N°	Vs (m/s)	Espesor (m)	Perfil de suelo
1	234	9	Suelo intermedio (medianamente rígido)
2	615	22	Suelo muy rígido
Semi-espacio	724	-

Vs=Velocidad de ondas de corte promedio por capa

Zonificación Geofísica - Geotécnica						
	UBICACIÓN:	C.P. Monteron (Barrio Nuevo)	DISTRITO:	Marcavelica	PROVINCIA / DEPARTAMENTO:	Sullana / Piura
	LONGITUD DE LA LINEA:	69 metros	DATUM:	WGS84	FECHA:	12/2022
	COORDENADAS UTM 18S:	NORTE (m) : 9461437		ESTE (m) : 522356		COTA (m.s.n.m) : 46
	ELABORADO POR:	W. Sullá	REVISADO POR:	I. Bernal	APROBADO POR:	H. Tavera
