ESTUDIO GEOFÍSICO – GEOTÉCNICO DE LOS SUELOS EN CENTROS POBLADOS DE LA REGIÓN PIURA Y SU APORTE A LA GRD C.P. MONTERÓN

Informe Técnico N°004-2024/IGP CIENCIAS DE LA TIERRA SÓLIDA

Estudio geofísico – geotécnico de los suelos en centros poblados de la Región Piura y su aporte a la gestión del riesgo de desastres – C.P. Monterón.

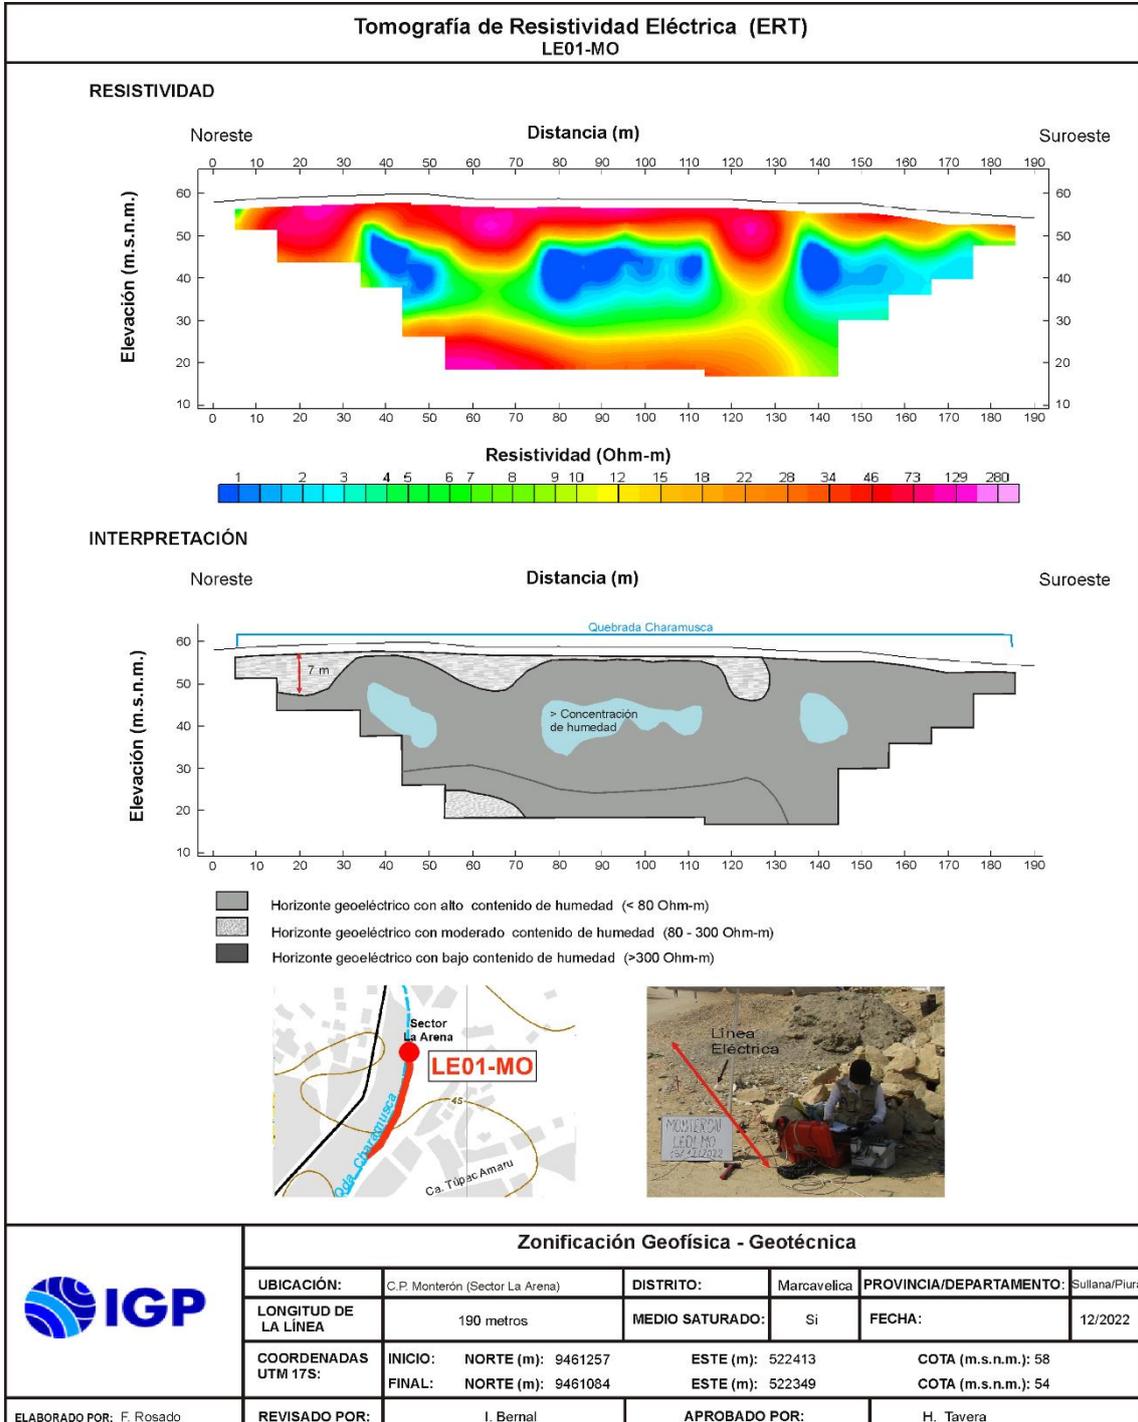
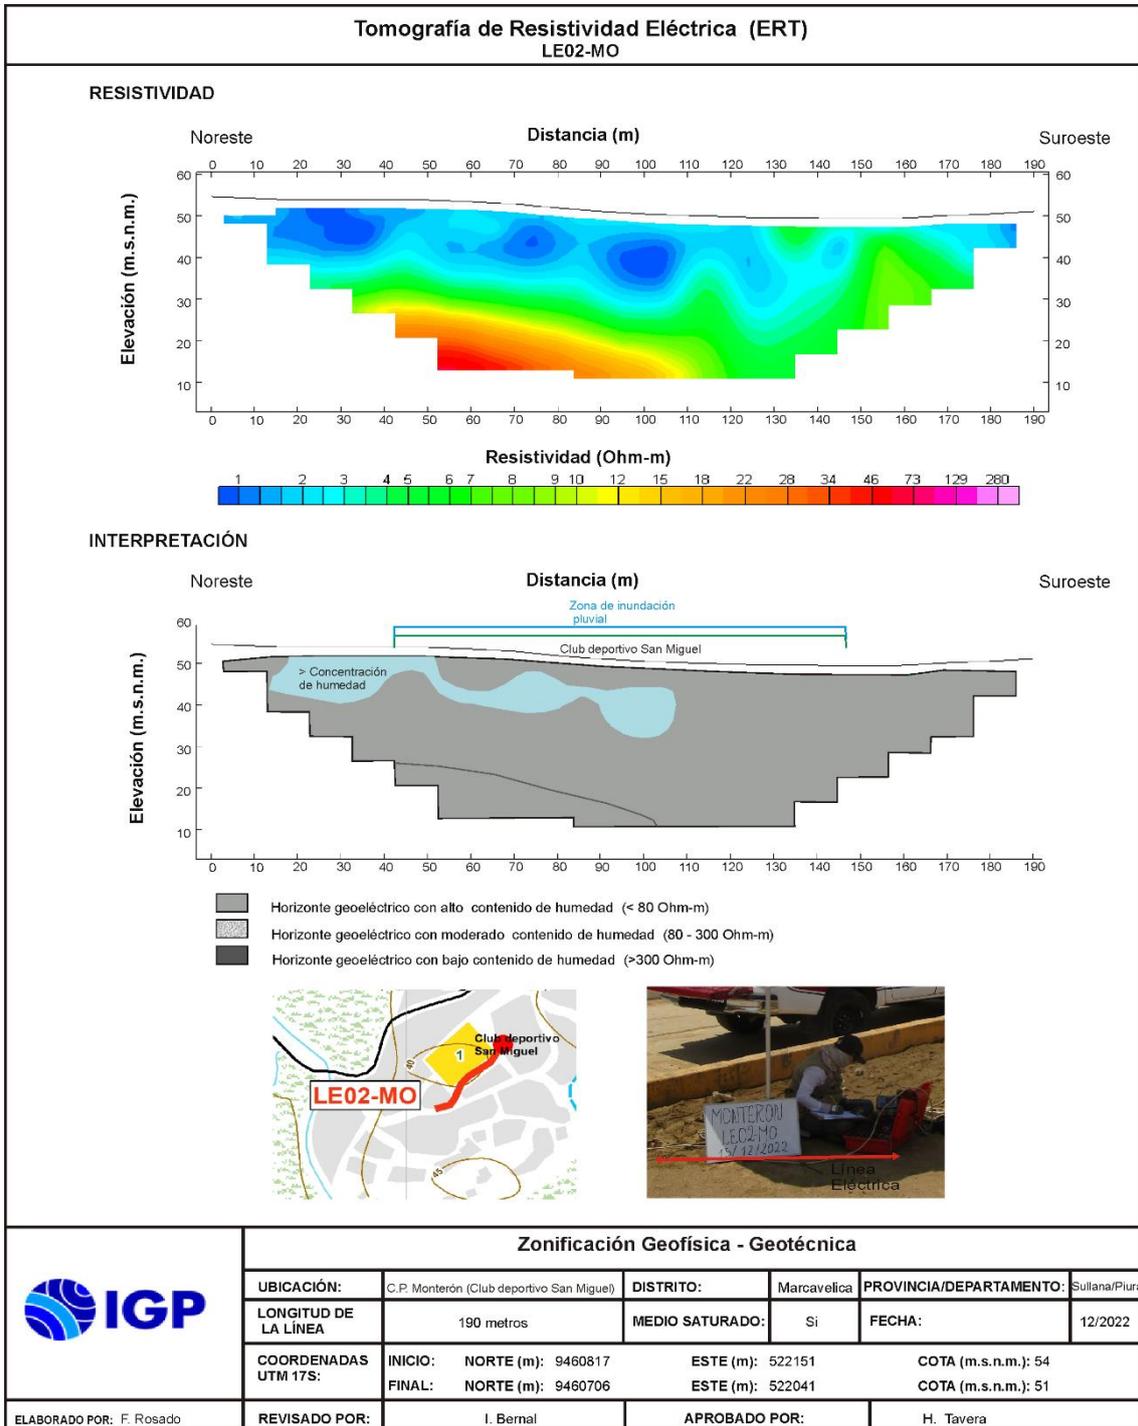
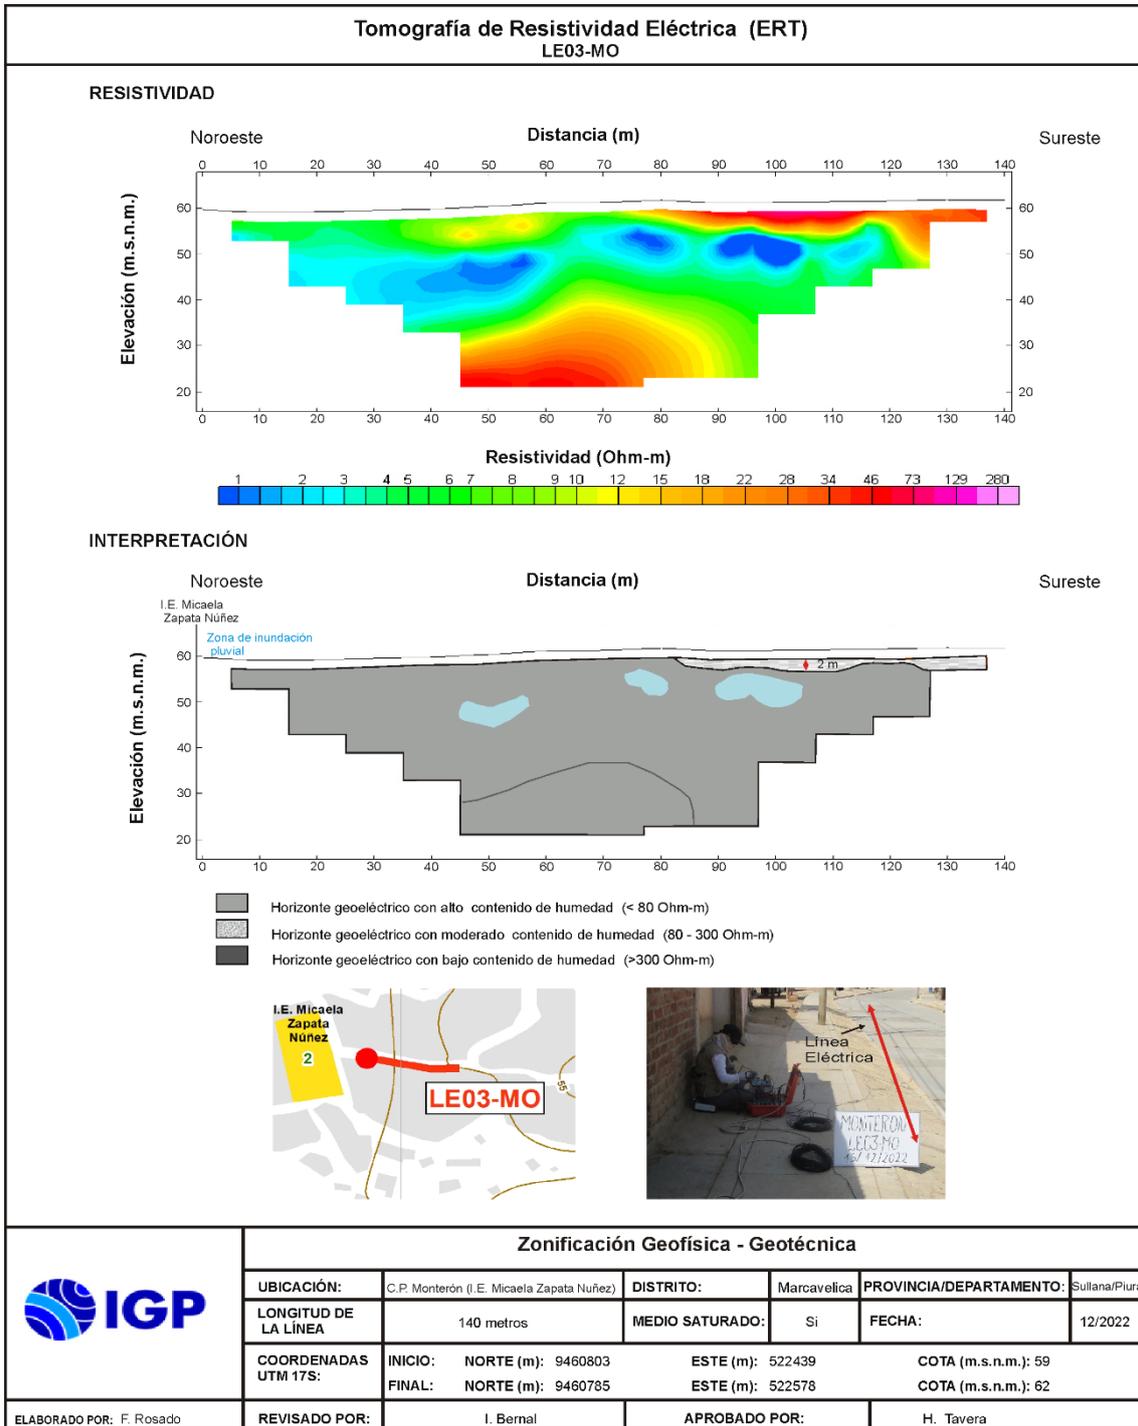
Secciones de tomografía eléctrica
