ESTUDIO GEOFÍSICO – GEOTÉCNICO DE LOS SUELOS EN CENTROS POBLADOS DE LA REGIÓN PIURA Y SU APORTE A LA GRD C. P. SANTA SOFÍA

Informe Técnico N°011-2024/IGP CIENCIAS DE LA TIERRA SÓLIDA

Estudio geofísico – geotécnico de los suelos en centros poblados de la Región Piura y su aporte a la gestión del riesgo de desastres – C.P. Santa Sofía.

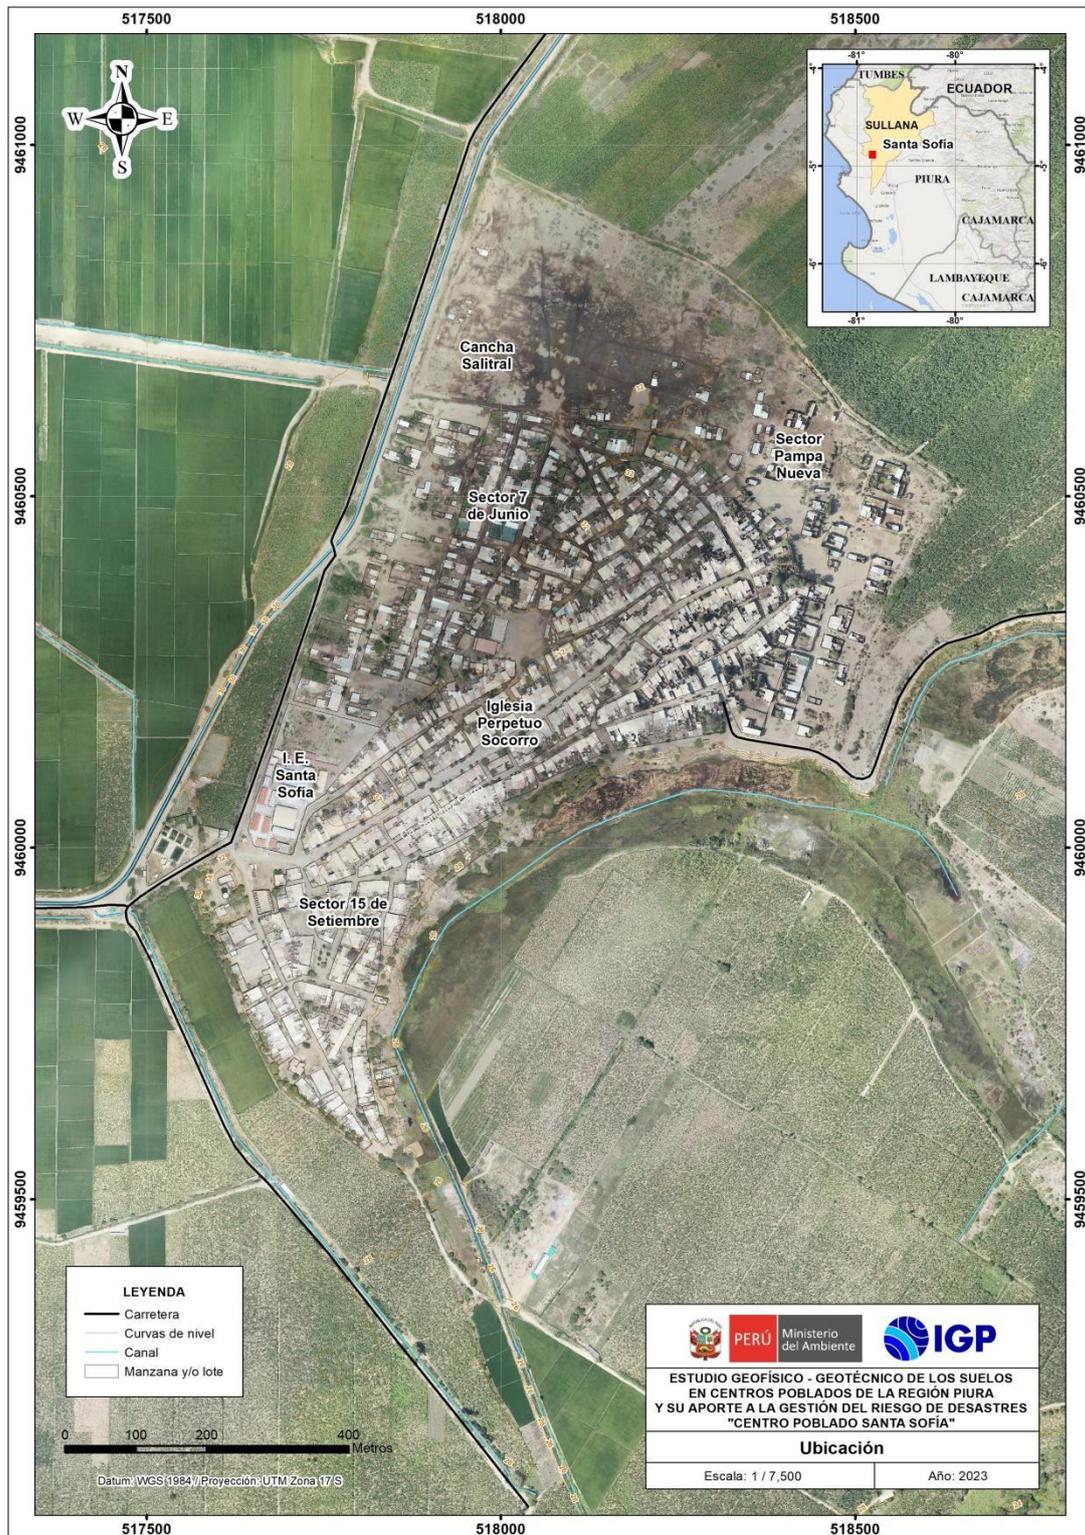
El centro poblado Santa Sofía se ubica en la región norte del Perú, en el distrito de Ignacio Escudero, provincia de Sullana y departamento de Piura (Figura 1), en las coordenadas geográficas latitud 4.88°S y longitud 80.84°O, a una elevación media de 34 m.s.n.m. Asimismo, tiene una población de 3388 habitantes (INEI, 2017) y su superficie se caracteriza

Figura 1. Centro poblado Santa Sofía.

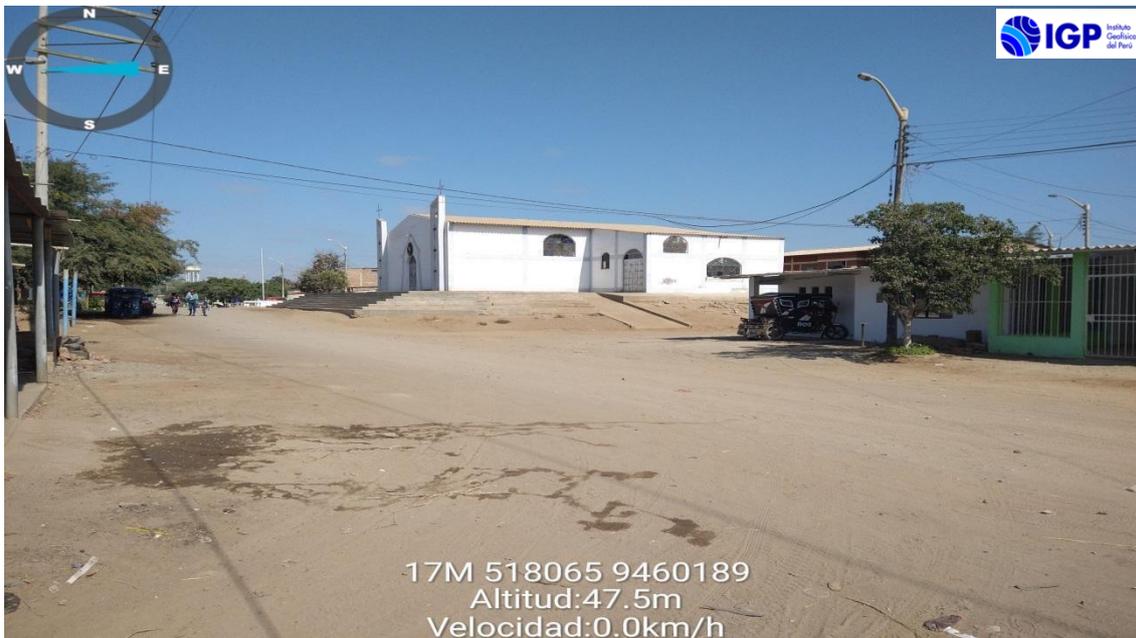
Figura 2. Sobre estos depósitos aluviales antiguos se encuentran asentada el área urbana del centro poblado Santa Sofía.

Depósitos aluviales 1 (Q-al1): Consiste en materiales heterogéneos de origen aluvial antiguo (Pleistoceno). Sobre esta unidad geológica se asienta parte del área urbana del centro poblado Santa Sofía, (Figura 2).

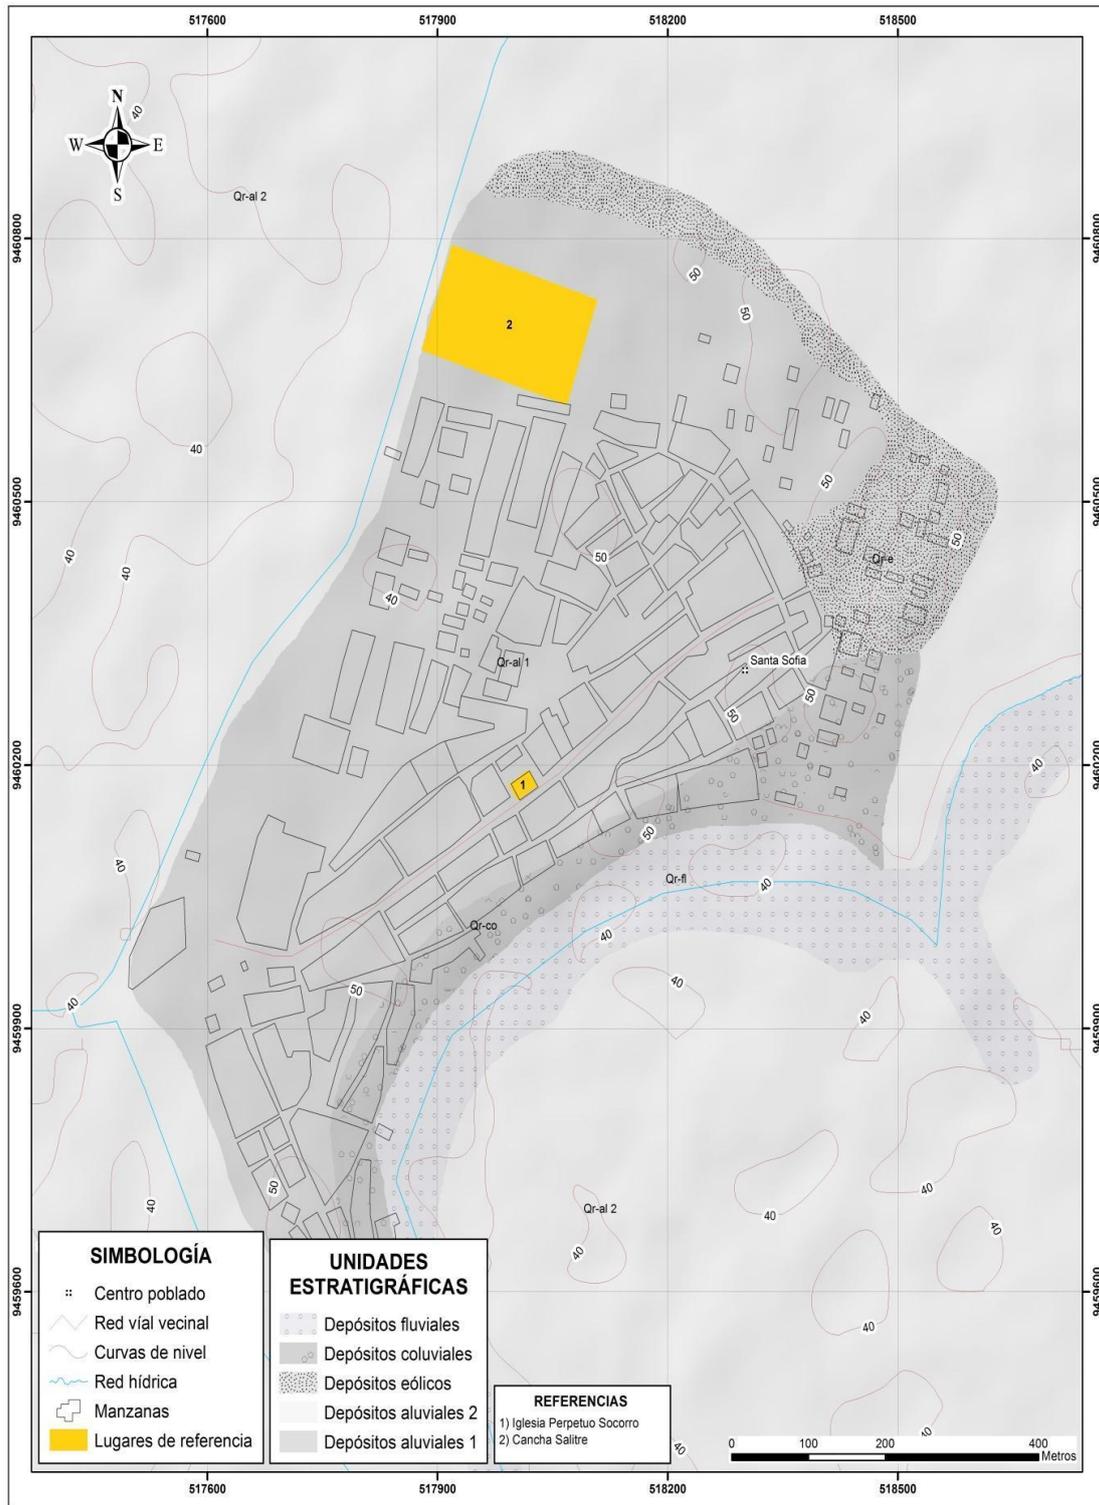
Figura 3. Mapa geológico del área urbana de centro poblado Santa Sofía.

Las unidades geológicas antes descritas han sido cartografiadas en campo y representadas en el mapa geológico de la Figura 3.

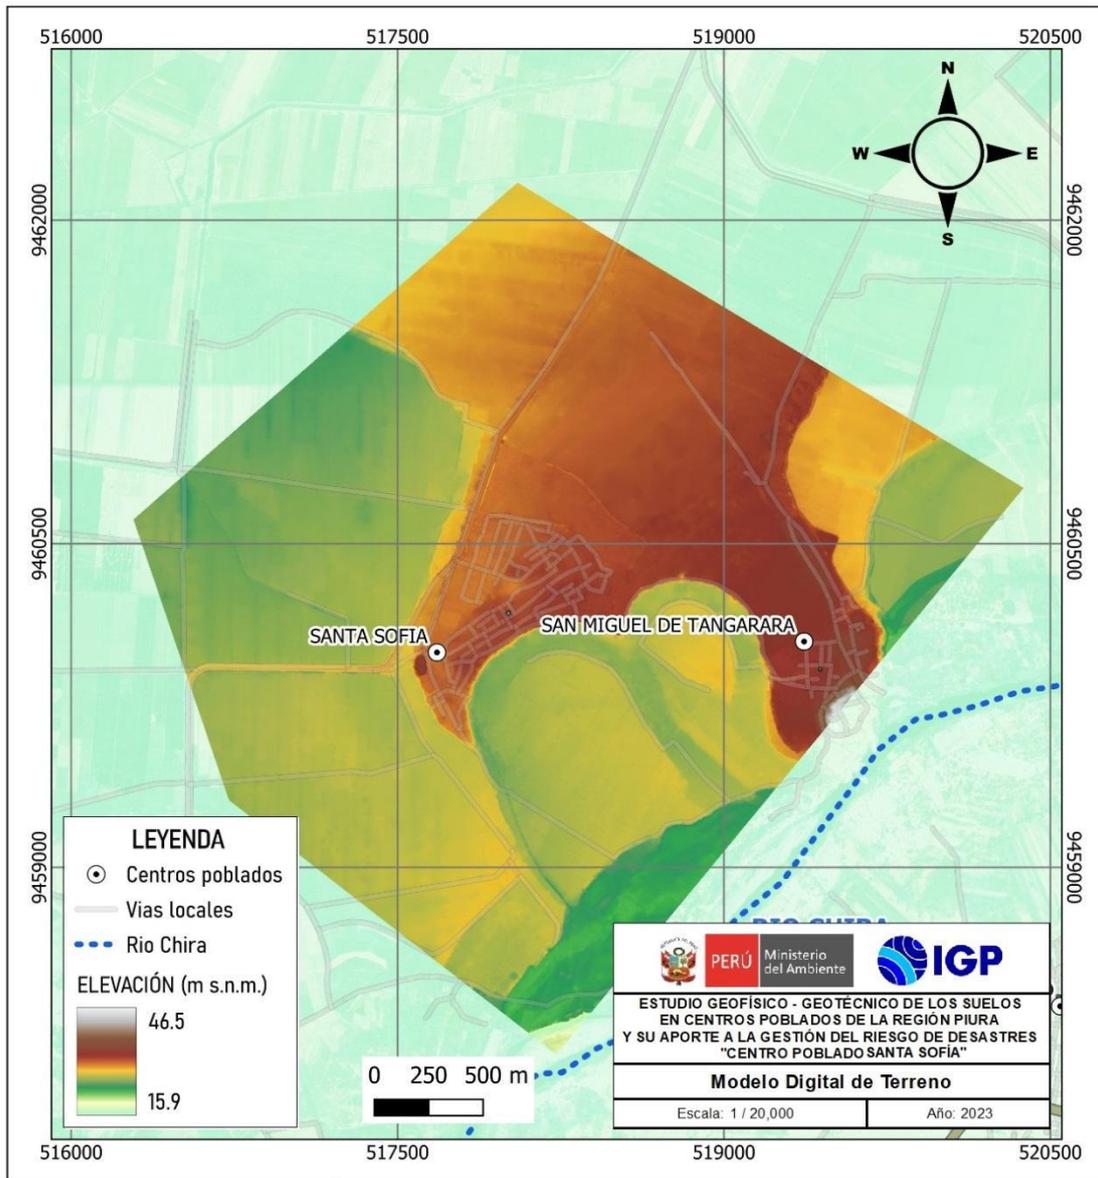
Figura 4. Modelo digital de terreno del C.P. Santa Sofía.

- Modelo digital de superficie (MDS) y de terreno (MDT): Ambos con una resolución espacial de 17 cm/píxel, los cuales indican que el área de mayor elevación (31 a 43 m.s.n.m.) se encuentra en la zona centro y áreas de cultivo ubicadas al noreste, mientras que la zona de menor elevación (18 a 25 m.s.n.m.) se distribuye al este y sur abarcando principalmente las zonas de cultivo (Figura 4).

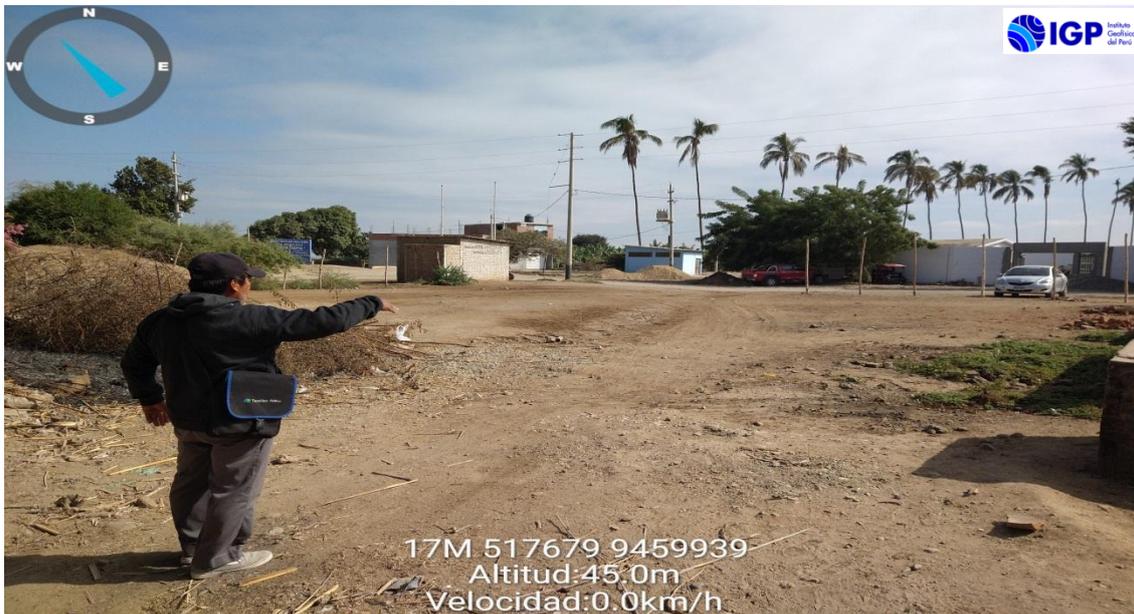
Figura 5. En el C.P. Santa Sofía se han identificado 2 depresiones que funcionan como cuencas ciegas, zonas donde se acumulan aguas de las precipitaciones pluviales.

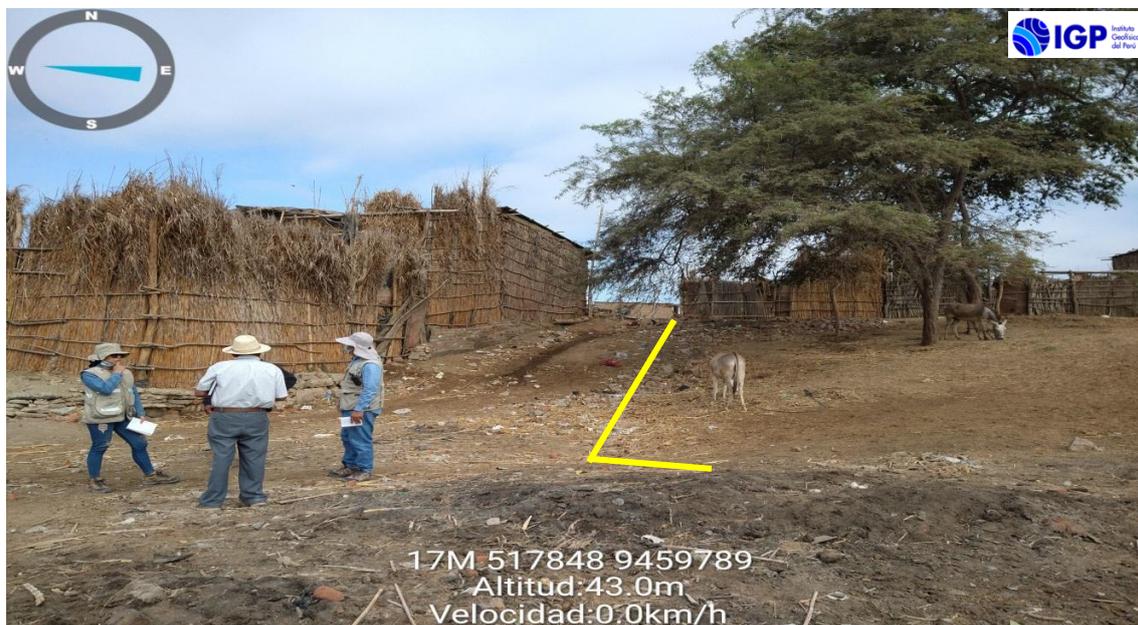
Figura 6. Laderas con pendiente superiores a los 20° de inclinación en las inmediaciones del cauce aluvial (situada a 100 metros al sureste de la iglesia Perpetuo Socorro).

Ladera: Unidad geomorfológica constituida por superficies elevadas que conforman terrenos inclinados de montañas, lomas, terrazas, etc., presentan pendientes superiores a los 20° de inclinación. Está unidad se sitúa en las inmediaciones del cauce aluvial, y por la cancha El Salitre, (Figura 6).

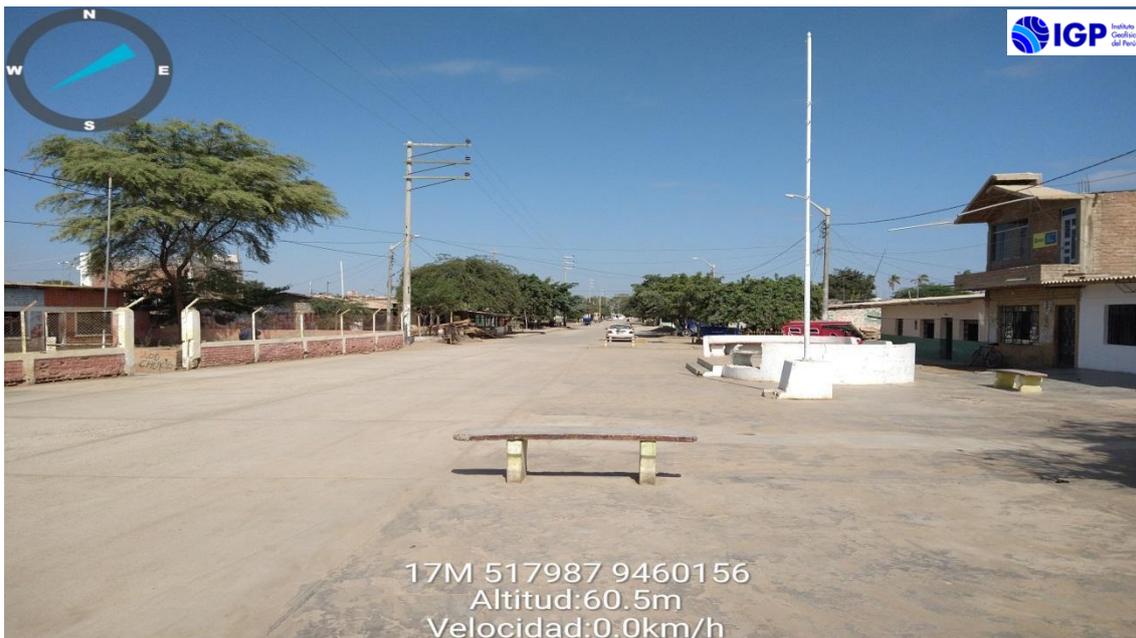
Figura 7. Sobre esta terraza aluvial 1 (antigua) se asienta el área urbana del centro poblado Santa Sofía, presenta ligeras ondulaciones y depresiones que sirven como cuencas ciegas.

Terraza aluvial 1: Consiste en una superficie llana o planicie antigua de origen aluvial, más o menos extensas y continuas, con ligeras ondulaciones y depresiones que tiene un desnivel de entre 5 a 10 metros con relación a la terraza aluvial 2. Sobre esta unidad se asienta el área urbana del C.P. Santa Sofía (Figura 7).

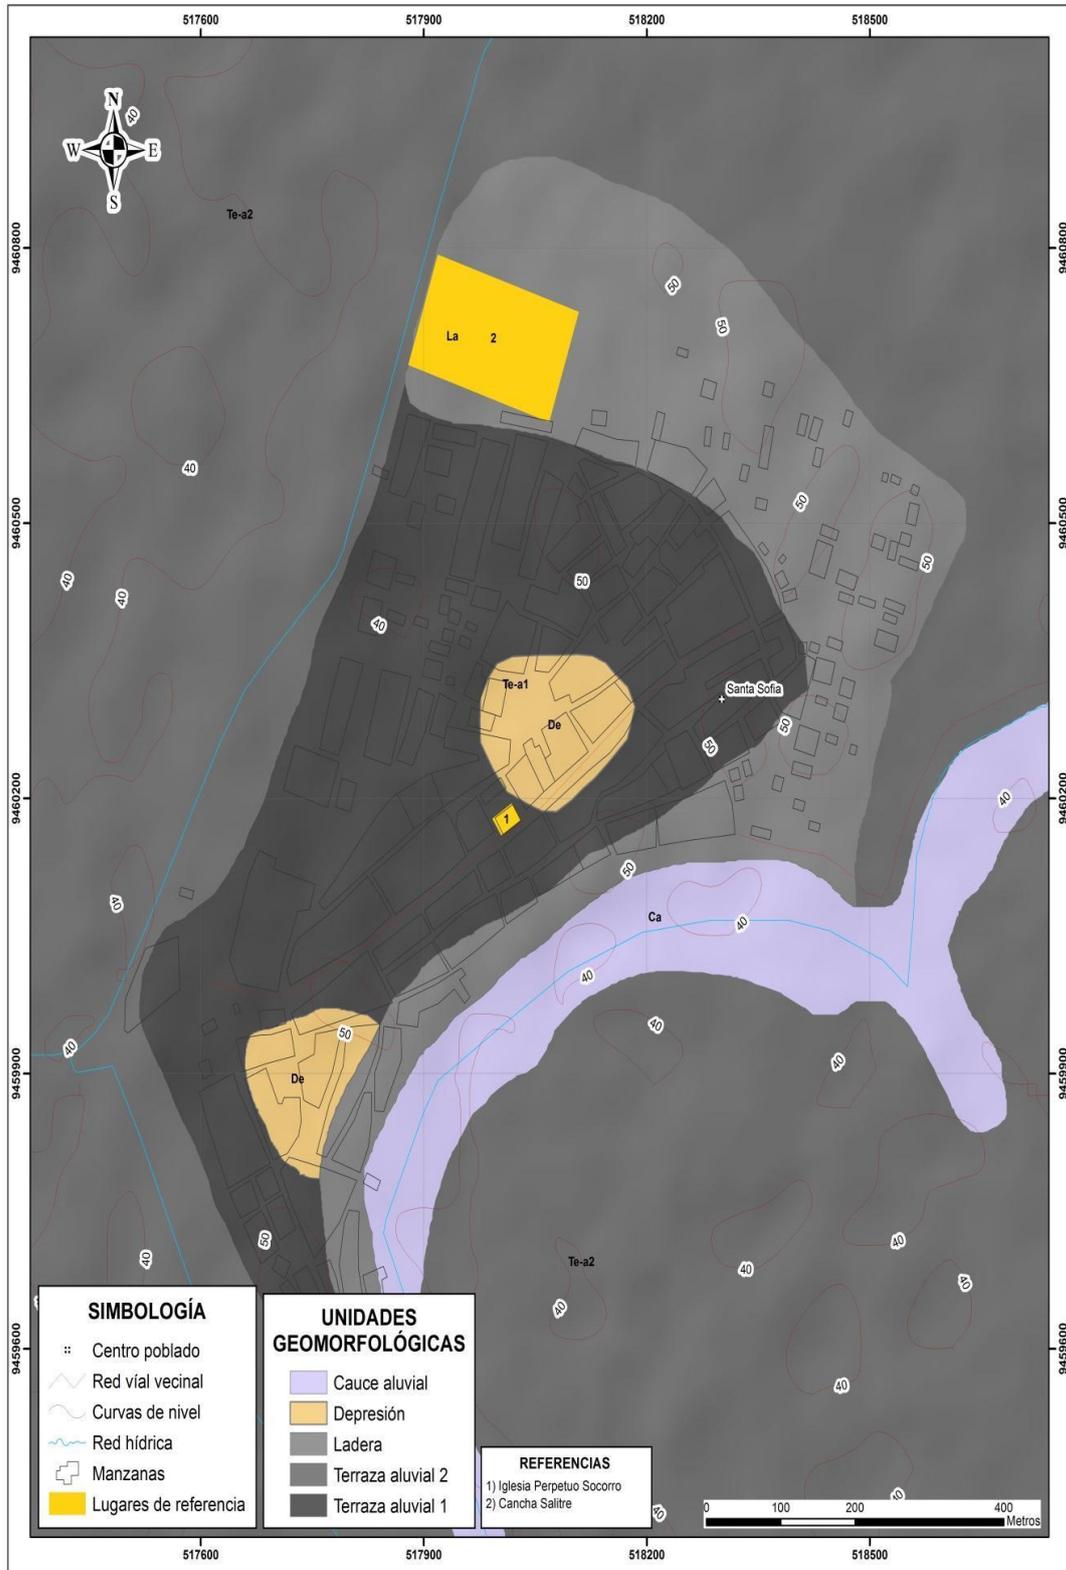
Figura 8. Mapa geomorfológico del área urbana del centro poblado Santa Sofía, donde la población se asienta principalmente sobre una terraza aluvial antigua.

Finalmente, en la Figura 8 se presenta el mapa de geomorfología del área urbana del centro poblado Santa Sofía, elaborado con la información recolectada en campo.

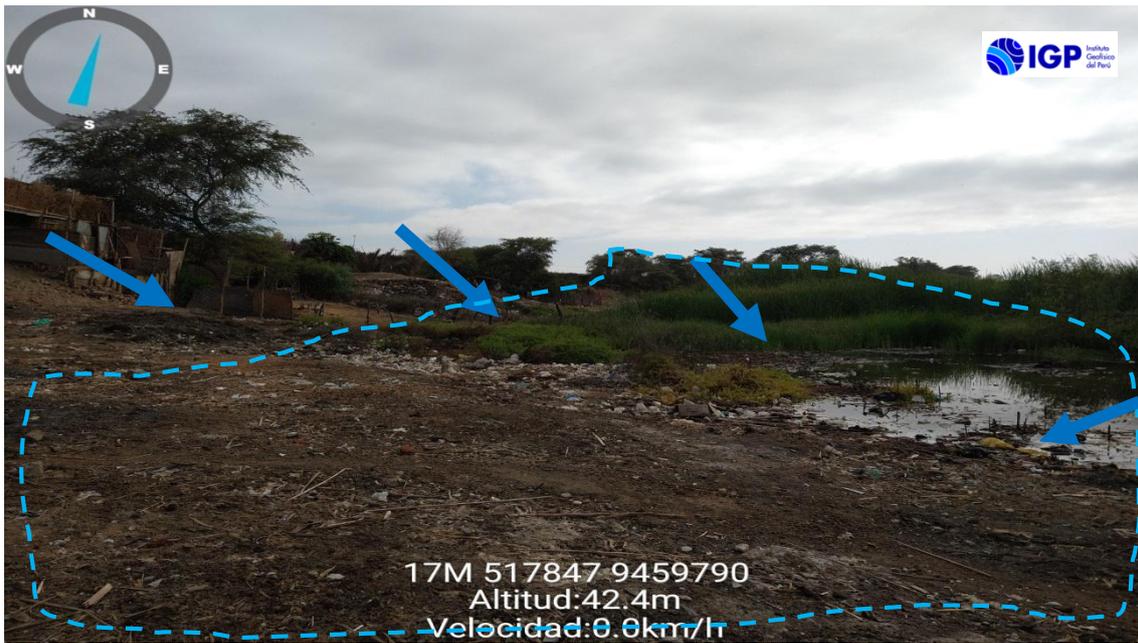
Figura 9. Áreas afectadas (polígono celeste) por inundaciones pluviales (escorrentías superficiales) en épocas de precipitaciones, las flechas indican la dirección del flujo.

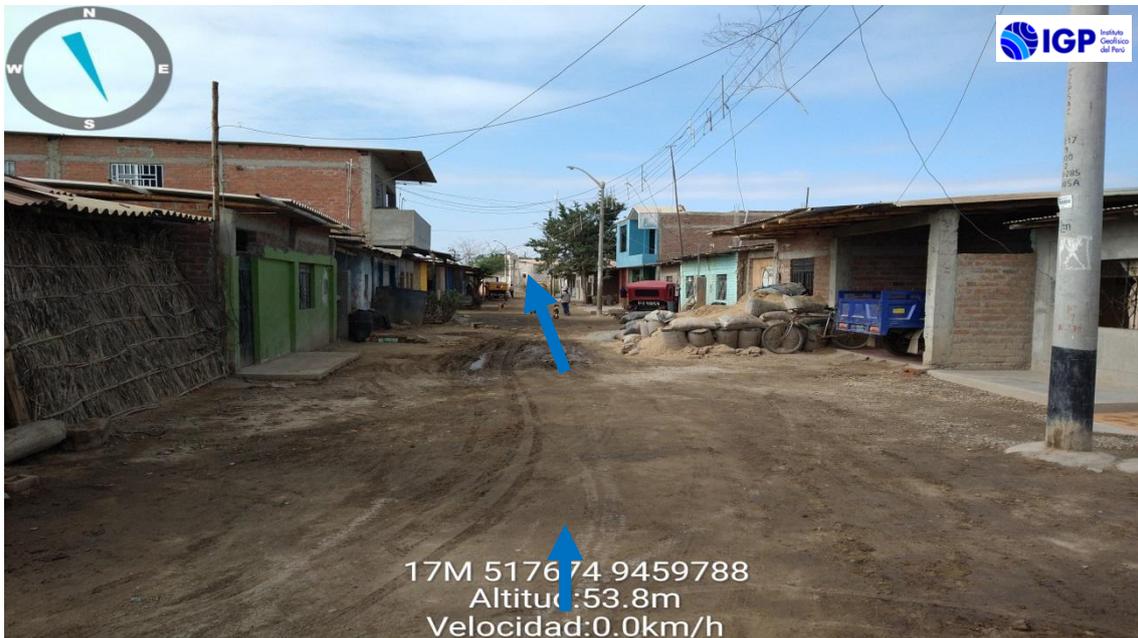
Figura 10. Áreas afectadas por inundaciones pluviales por las calles principales del C.P. Santa Sofía, la dirección del flujo (flechas celestes) va hacia noreste del área urbana de Santa Sofía.

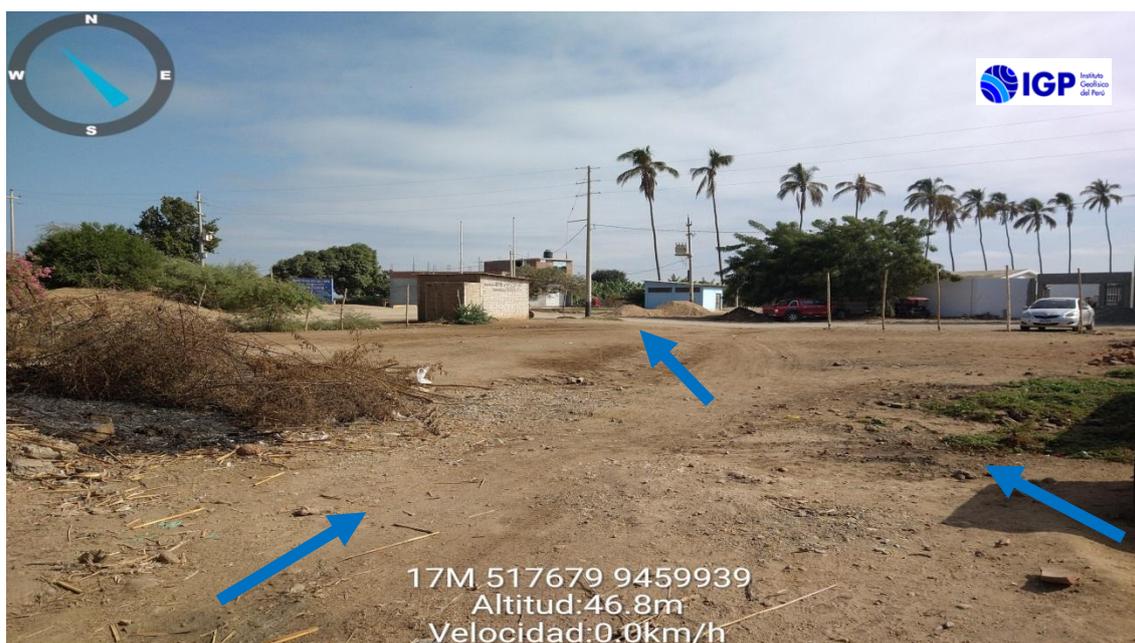
Figura 11. Zona de confluencia entre zonas de escorrentía, zona donde se acumulan las inundaciones pluviales generando malestar entre los vecinos que tratan de canalizar el agua hacia un canal de regadío, sin embargo, este supera su capacidad y genera más desborde.

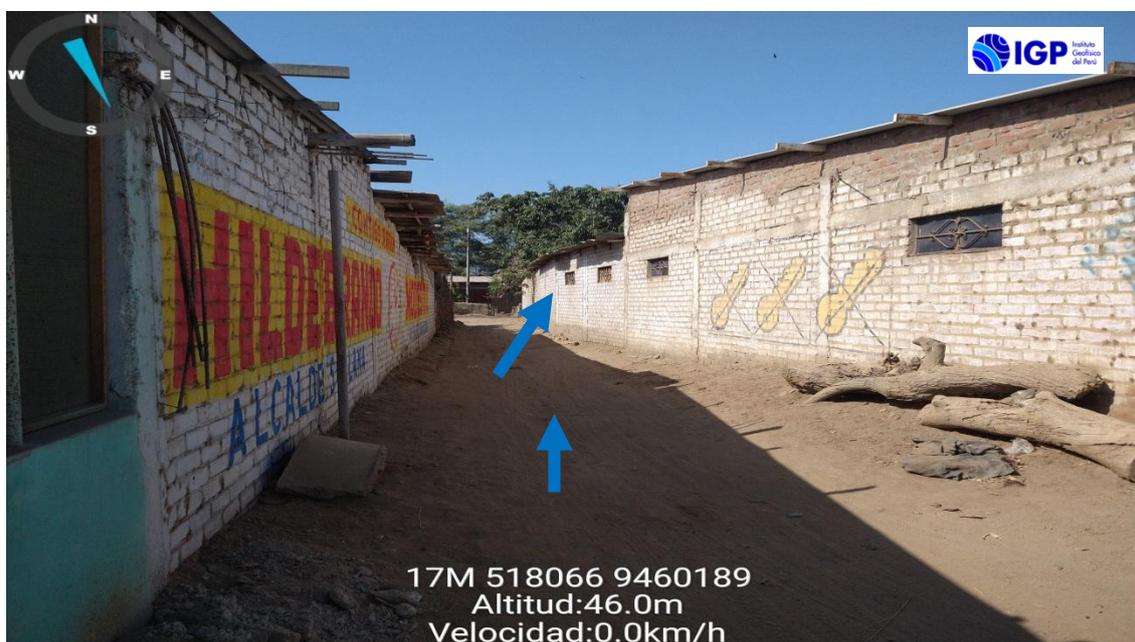
Figura 12. Áreas afectadas (flechas celestes) por inundaciones pluviales situadas en las calles del C.P. Santa Sofía, afectando a las viviendas aledañas e incluso el agua va directamente a las viviendas, ya que es una calle sin continuidad.

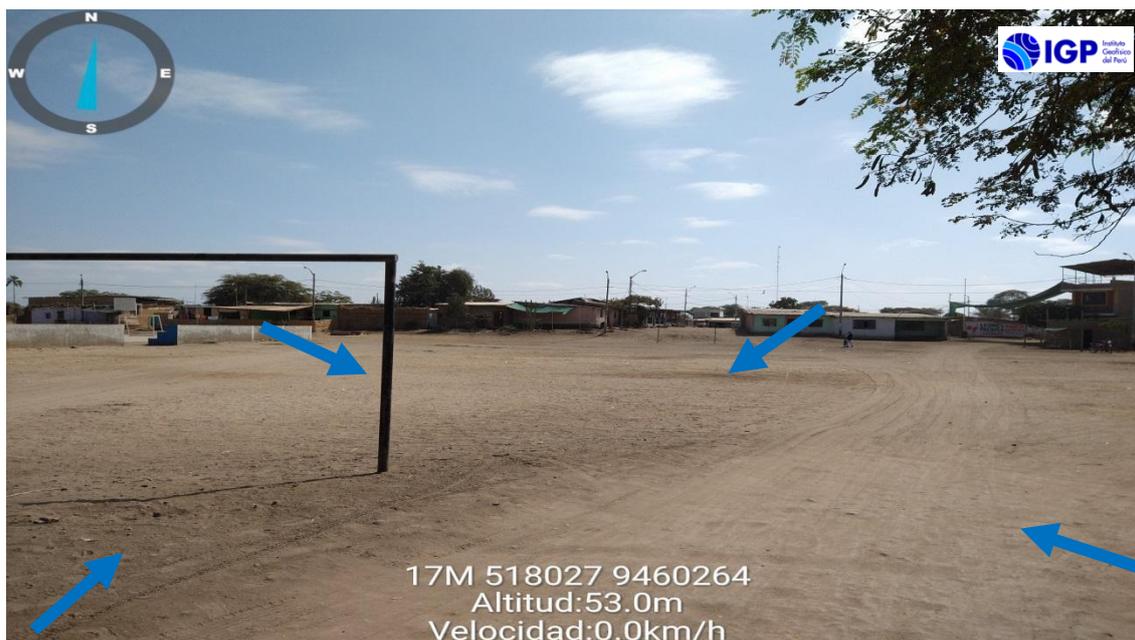
Figura 13. Áreas afectadas (flechas celestes) por inundaciones pluviales situadas en la cancha El Salitre que se encuentra en zona de baja pendiente. Zona de acumulación de aguas de las calles principales, las flechas indican la dirección del flujo.

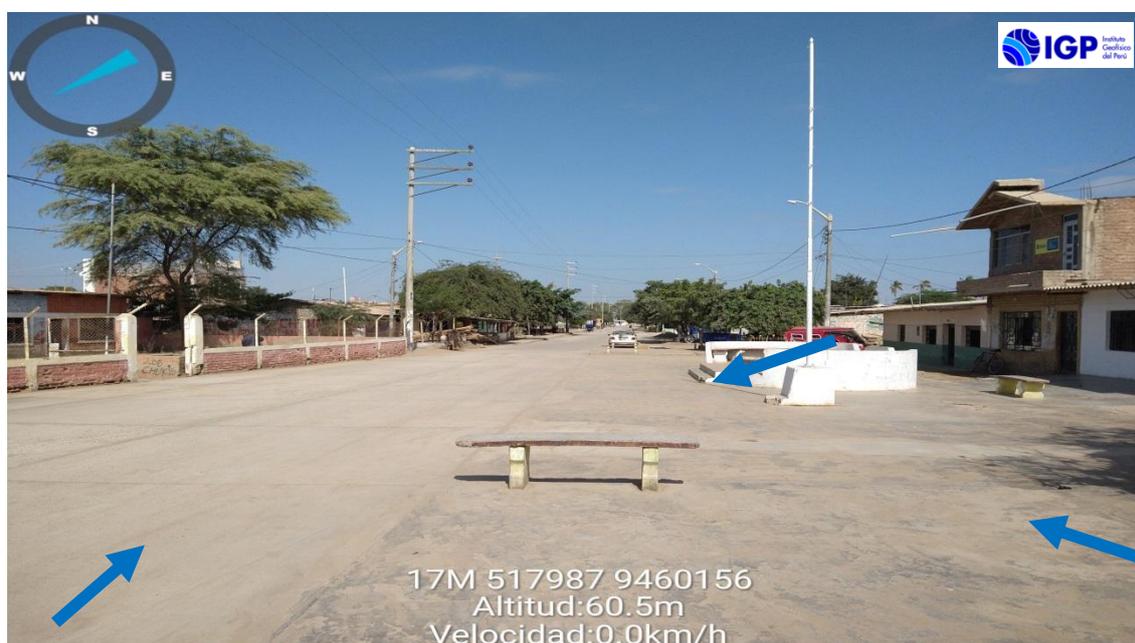
Figura 14. Áreas afectadas por inundaciones pluviales situadas en la Av. principal del C.P. Santa Sofía, la dirección del flujo (flechas celestes) se dirige a zonas de baja pendiente, afectando a las viviendas aledañas.

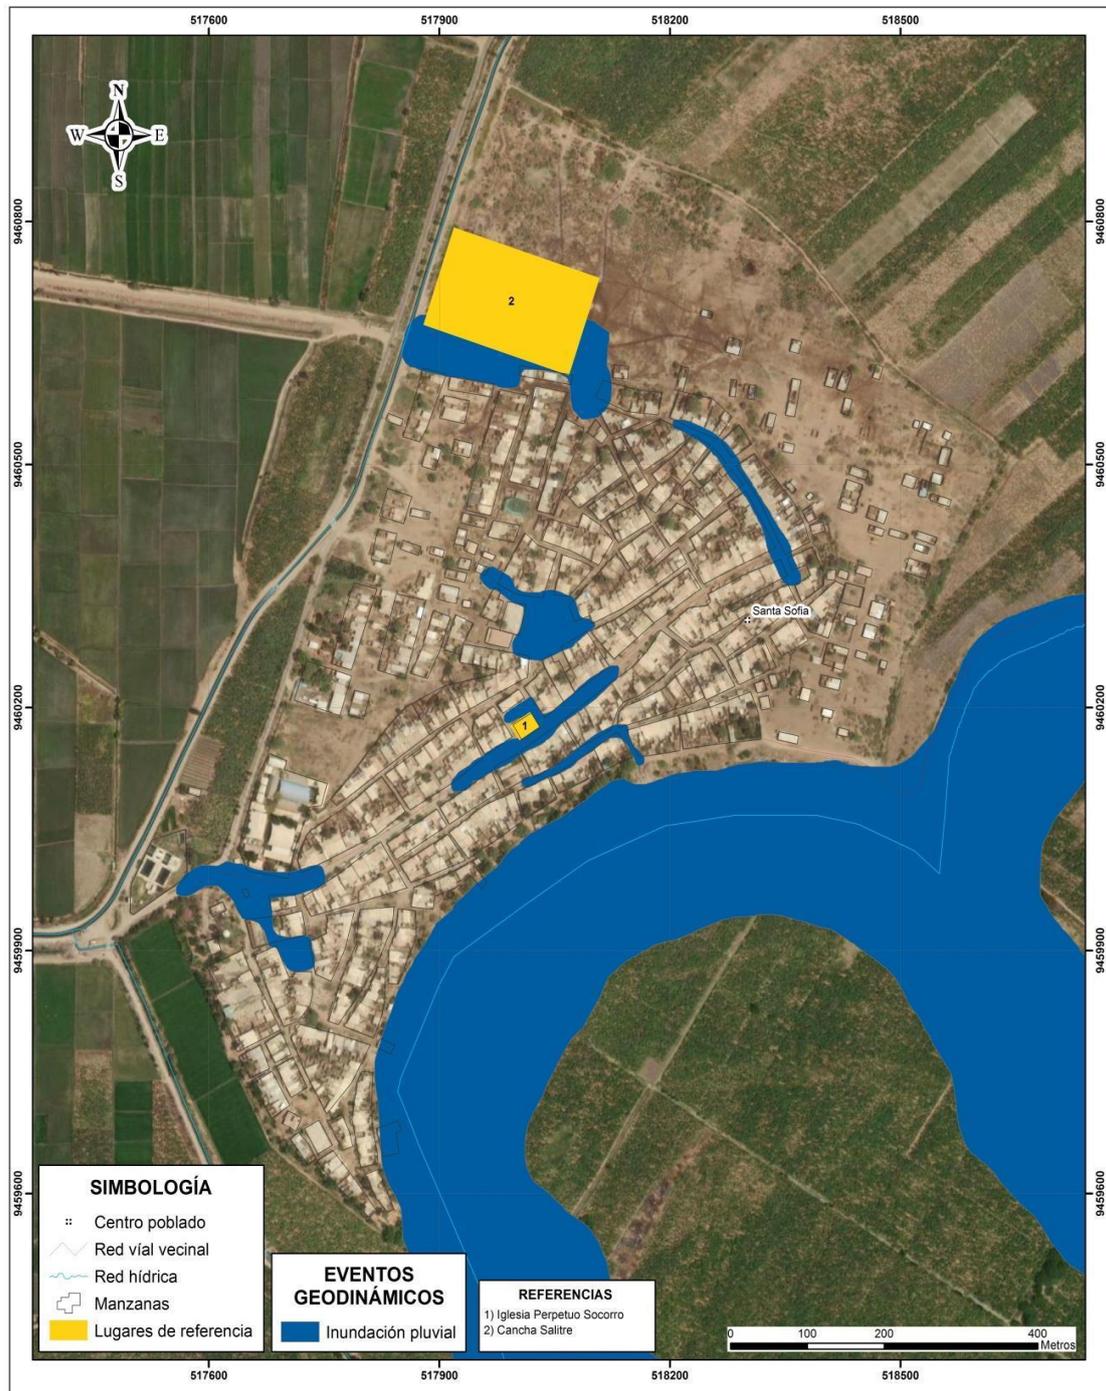
Figura 15. Con la información recopilada en campo, se generó un mapa geodinámico del C.P. Santa Sofía, delimitando las áreas susceptibles a inundaciones pluviales.

Finalmente, se cartografía y genera el mapa geodinámico para el área urbana del centro poblado Santa Sofía (Figura 15).

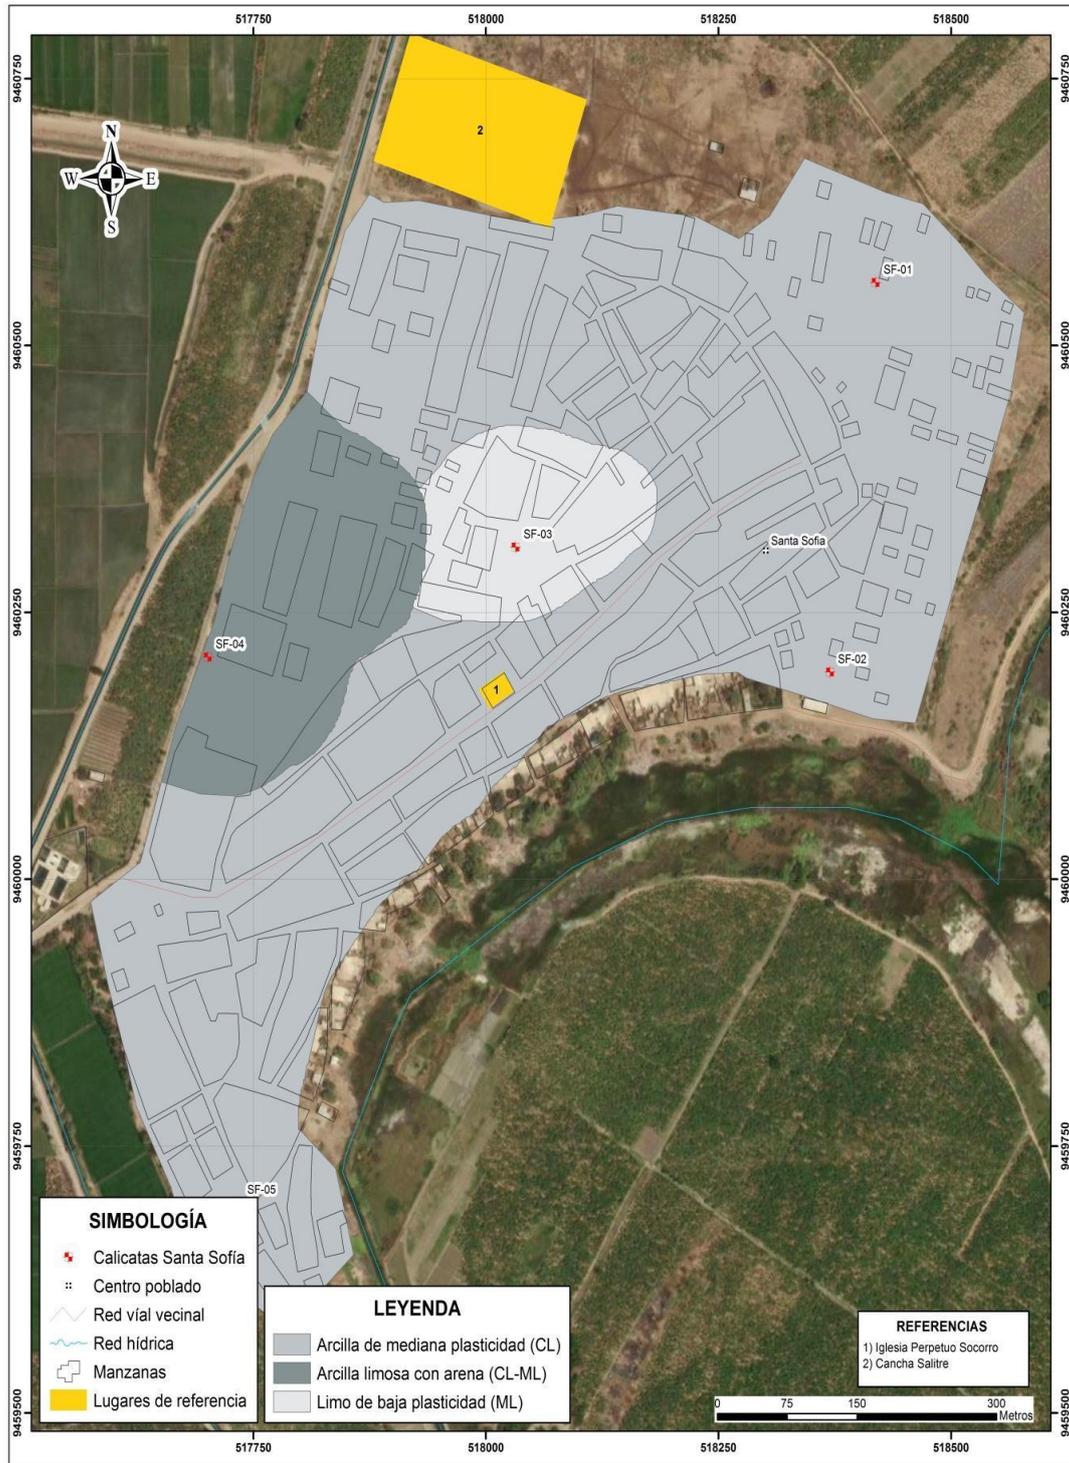
Figura 16. Mapa de clasificación SUCS de suelos en el área urbana del C.P. Santa Sofía.

Clasificación de suelos SUCS en el área urbana del C.P. Santa Sofía: En base a la información recolectada de las calicatas y los resultados obtenidos de los ensayos granulométricos y de plasticidad realizados por el Gobierno Regional de Piura, se han identificado 03 tipos de suelos, los mismos que han sido agrupados haciendo uso del Sistema de Unificado de Clasificación de Suelos (SUCS) y cuyos resultados son (Figura 16 y Tabla 3):

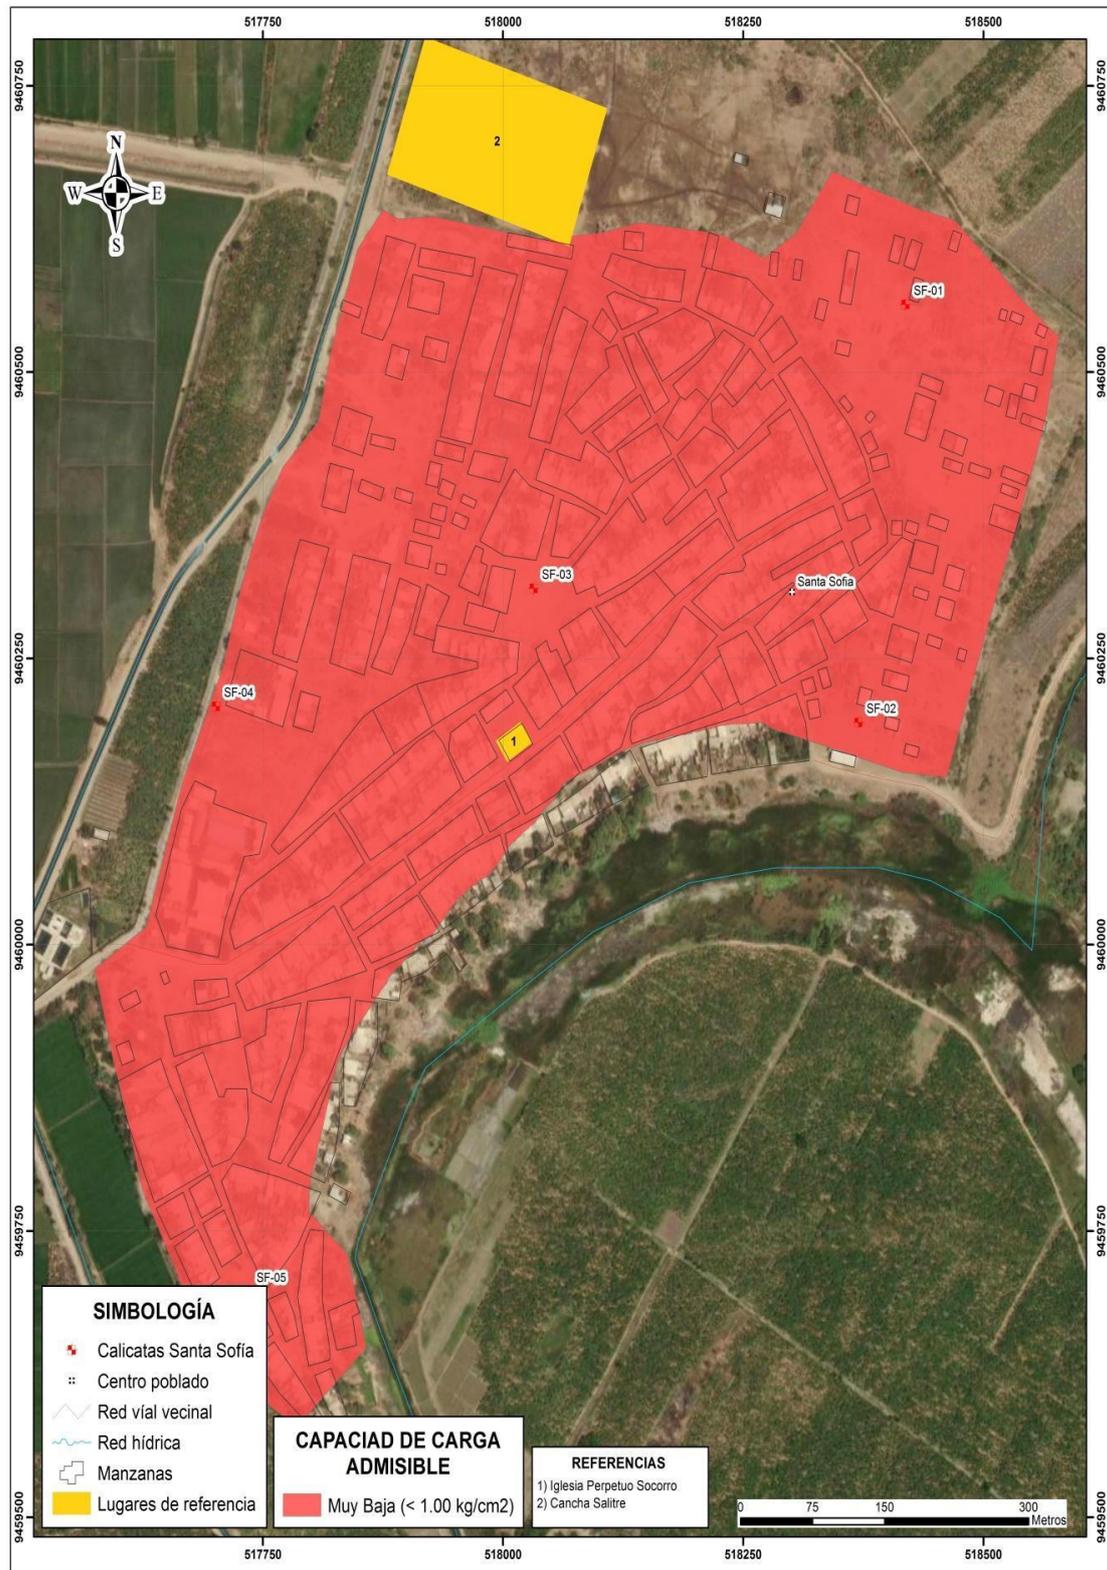
Figura 17. Mapa de capacidad de carga admisible de los suelos de cimentación del C.P. Santa Sofía, para una profundidad de cimentación de 1.0 metro y ancho de zapata de 1.0 metro.

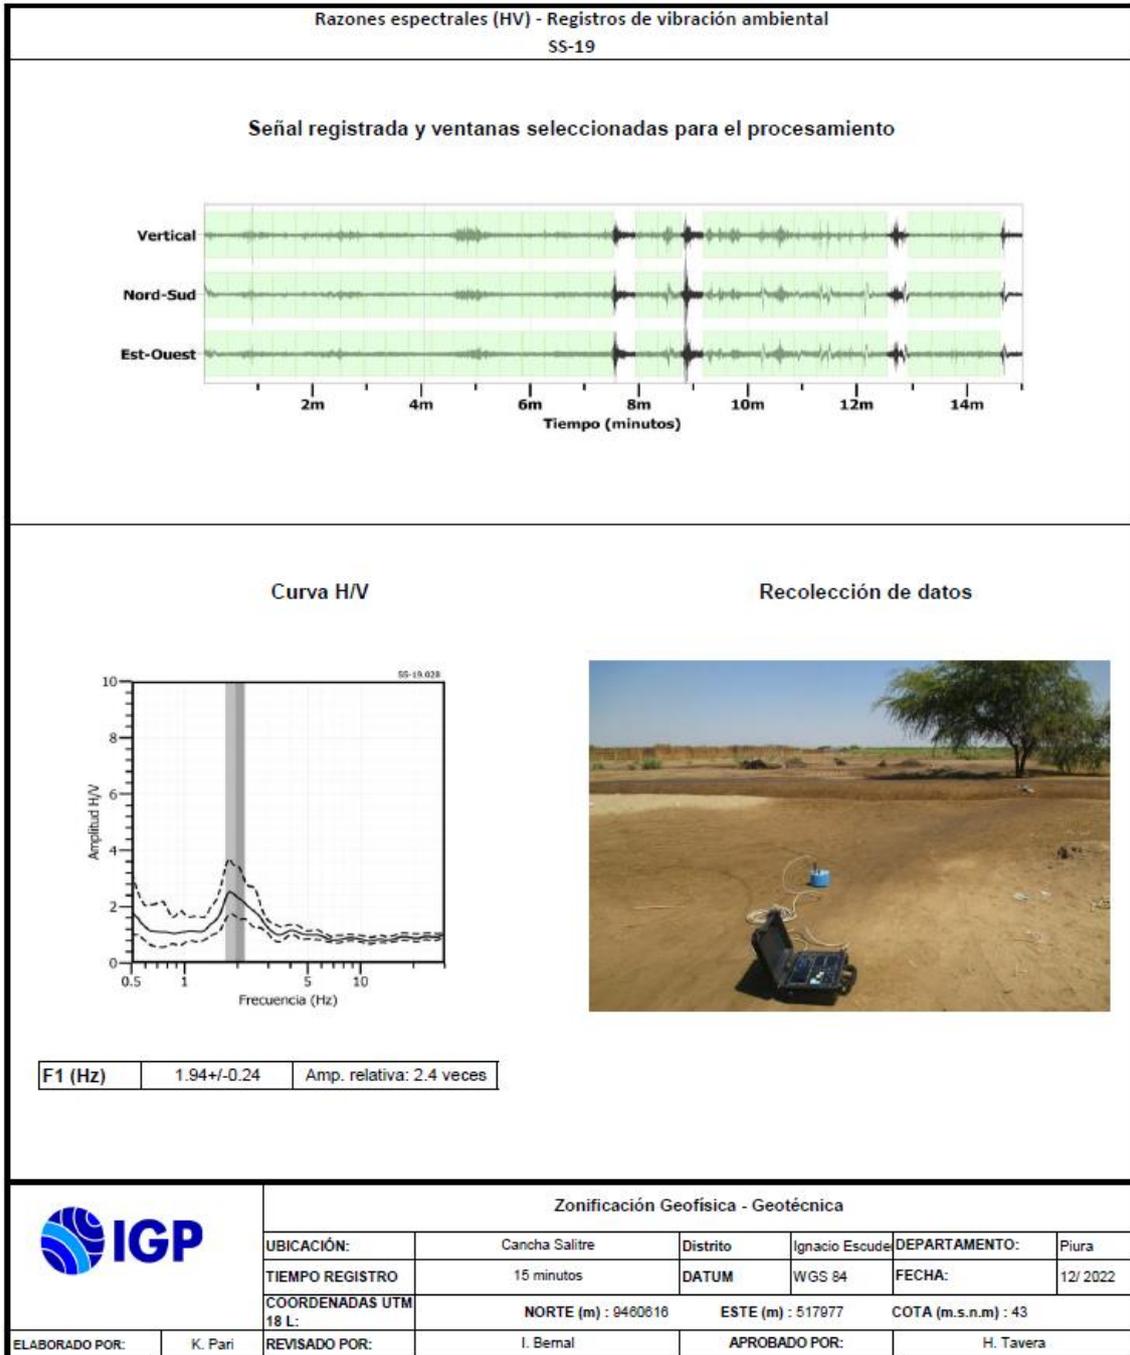
Figura 18. Resultados obtenidos con el método de razones espectrales (H/V) para el punto SS-19. Arriba, la señal registrada y abajo la curva promedio de las razones espectrales (H/V) en línea gruesa y su desviación estándar en líneas discontinuas. Las barras grises, definen la frecuencia predominante.

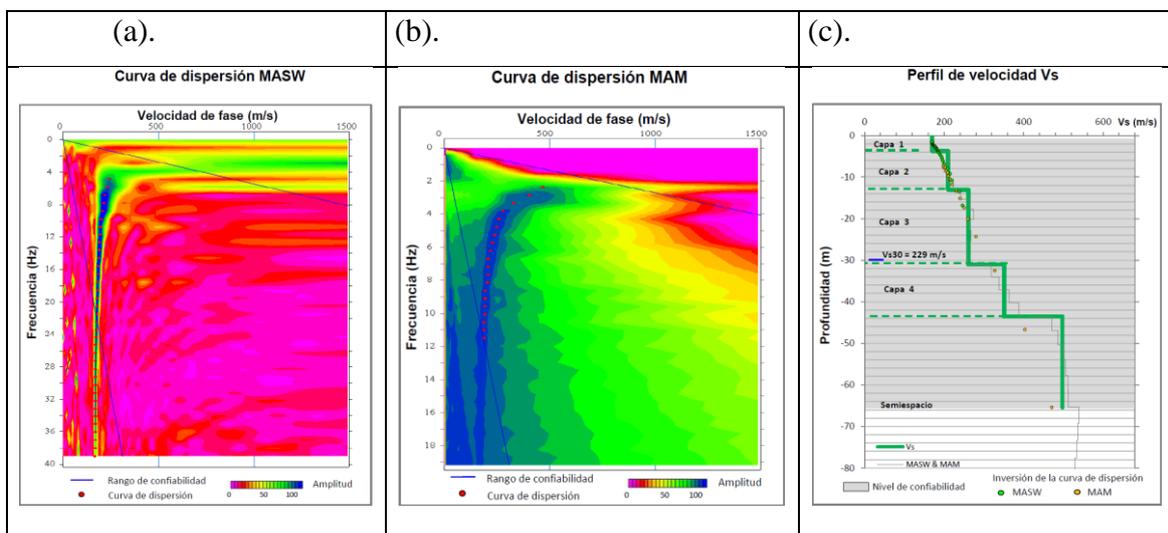
Figura 19. Curvas de dispersión obtenidos a partir de las técnicas MASW (a) y MAM (b) y perfil de velocidad obtenido a partir de la combinación de ambos ensayos (c).

Los datos sísmicos recolectados en campo fueron procesados con el programa de computación SeisImager y en su procedimiento, se aplicó la Transformada Rápida de Fourier (FFT) para obtener la curva de dispersión que relaciona la velocidad de fase de las ondas superficiales con la frecuencia (Reynolds, 2011). Seguidamente, cada curva de dispersión perteneciente a un mismo arreglo (MASW y MAM), fue sometida a un proceso de inversión a fin de obtener los perfiles Vs en una dimensión (1D) para el punto central de la línea, ver Figura 19.
