ESTUDIO GEOFÍSICO – GEOTÉCNICO DE LOS SUELOS EN CENTROS POBLADOS DE LA REGIÓN PIURA Y SU APORTE A LA GRD C. P. SANTA SOFÍA

Informe Técnico N°011-2024/IGP CIENCIAS DE LA TIERRA SÓLIDA

Estudio geofísico – geotécnico de los suelos en centros poblados de la Región Piura y su aporte a la gestión del riesgo de desastres – C.P. Santa Sofía.

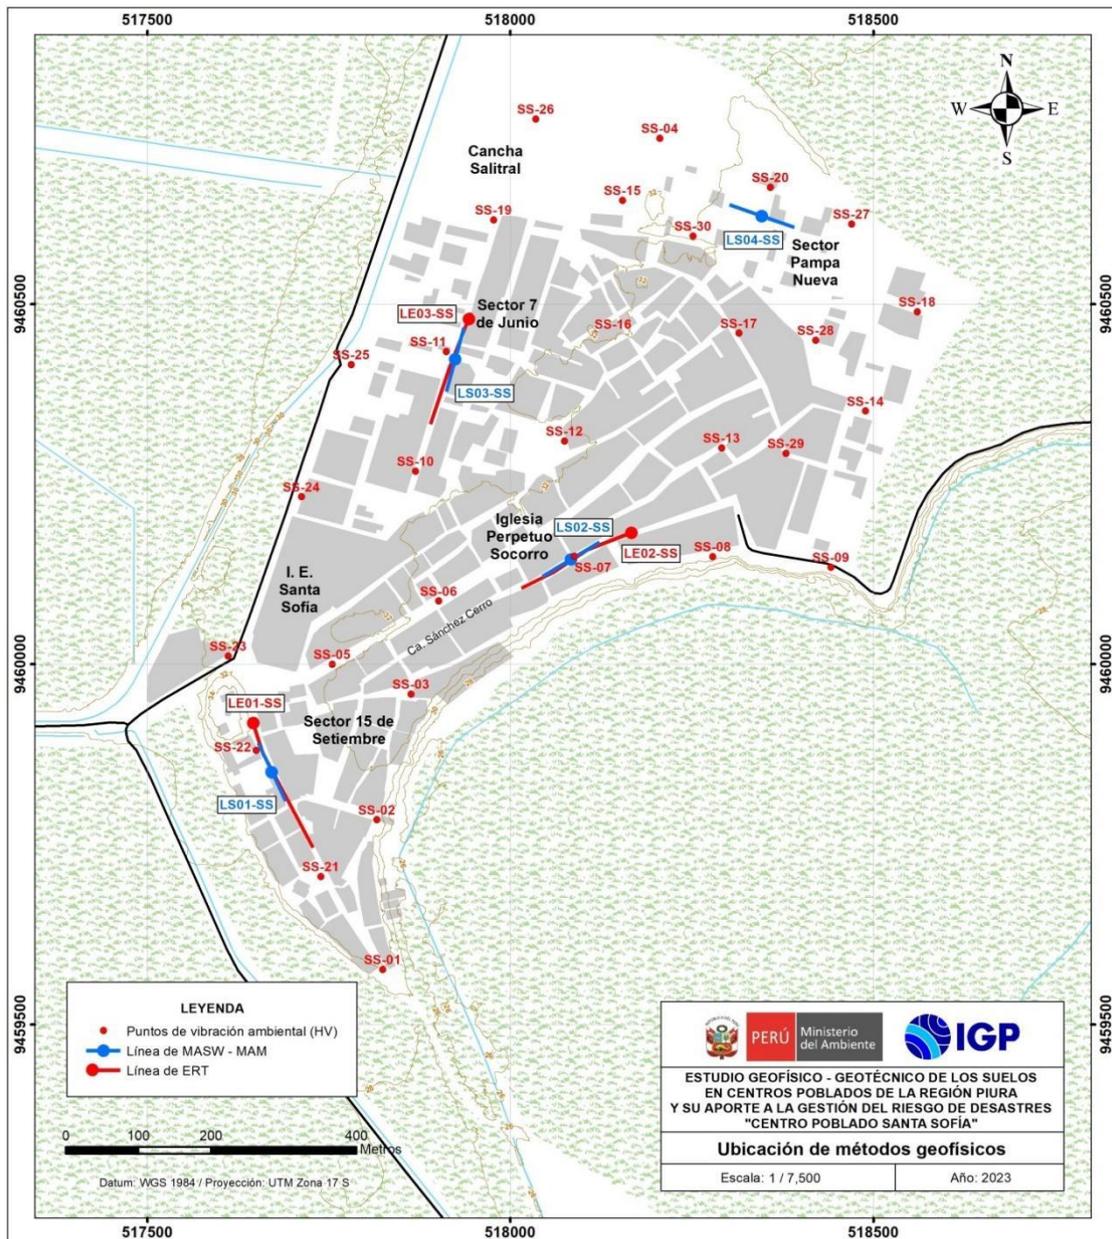
Figura 20. Distribución espacial de los puntos y líneas de adquisición de datos geofísicos en el C.P. Santa Sofía.

La distribución de las 4 líneas se presenta en la Figura 20 y los parámetros utilizados para el registro de los datos se detallan en la Tabla 11.

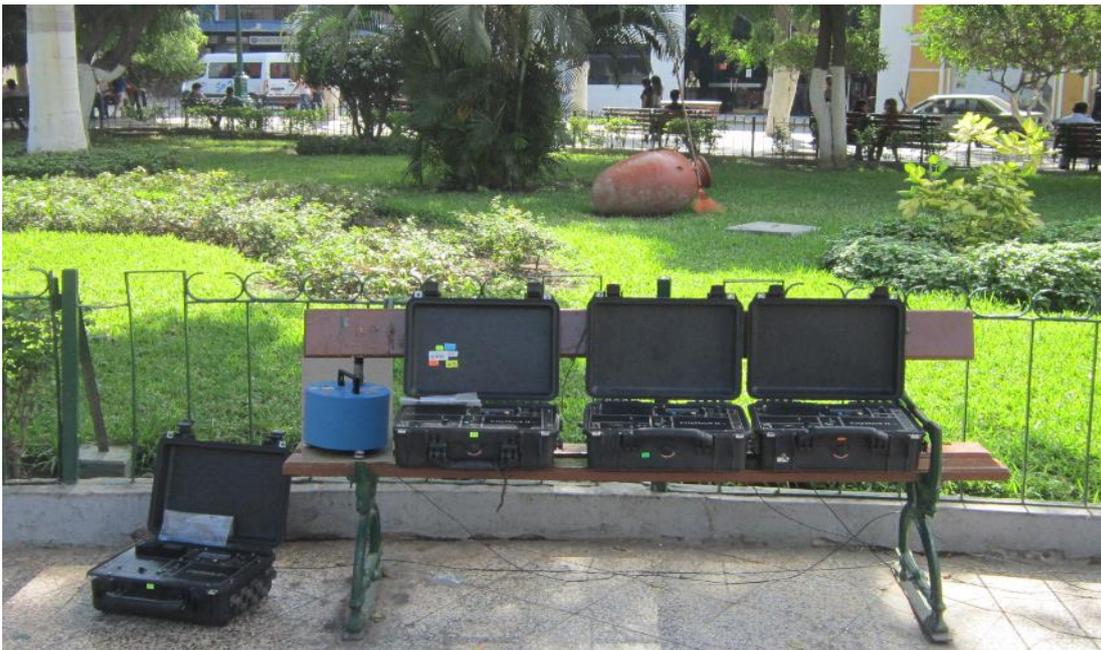
Figura 21. Equipo sísmico utilizado para el registro de vibraciones ambientales: sensor Lennartz (2N) y registradores CityShark II.

Registros de vibración ambiental: Para la adquisición de estos registros, se utilizaron sensores Lennartz y registradores CityShark II (Figura 21). Cada registro presenta una duración de 15 minutos, lo cual permite disponer de buena cantidad de datos para su posterior análisis. En la Figura 22, se muestra ejemplos de registros de vibración ambiental obtenidos en el punto ubicado por la cancha Salitre, donde existe ruido de poca amplitud y/o saltos transitorios (SS-15) y otro ubicado por la I.E. Santa Sofía y la carretera Paita - Sullana con presencia de altos niveles de ruido (SS-23). La correlación de las características físicas y dinámicas de estos suelos permite poder clasificarlos y a la vez zonificar el área de estudio en base a la respuesta del suelo ante la solicitación sísmica.

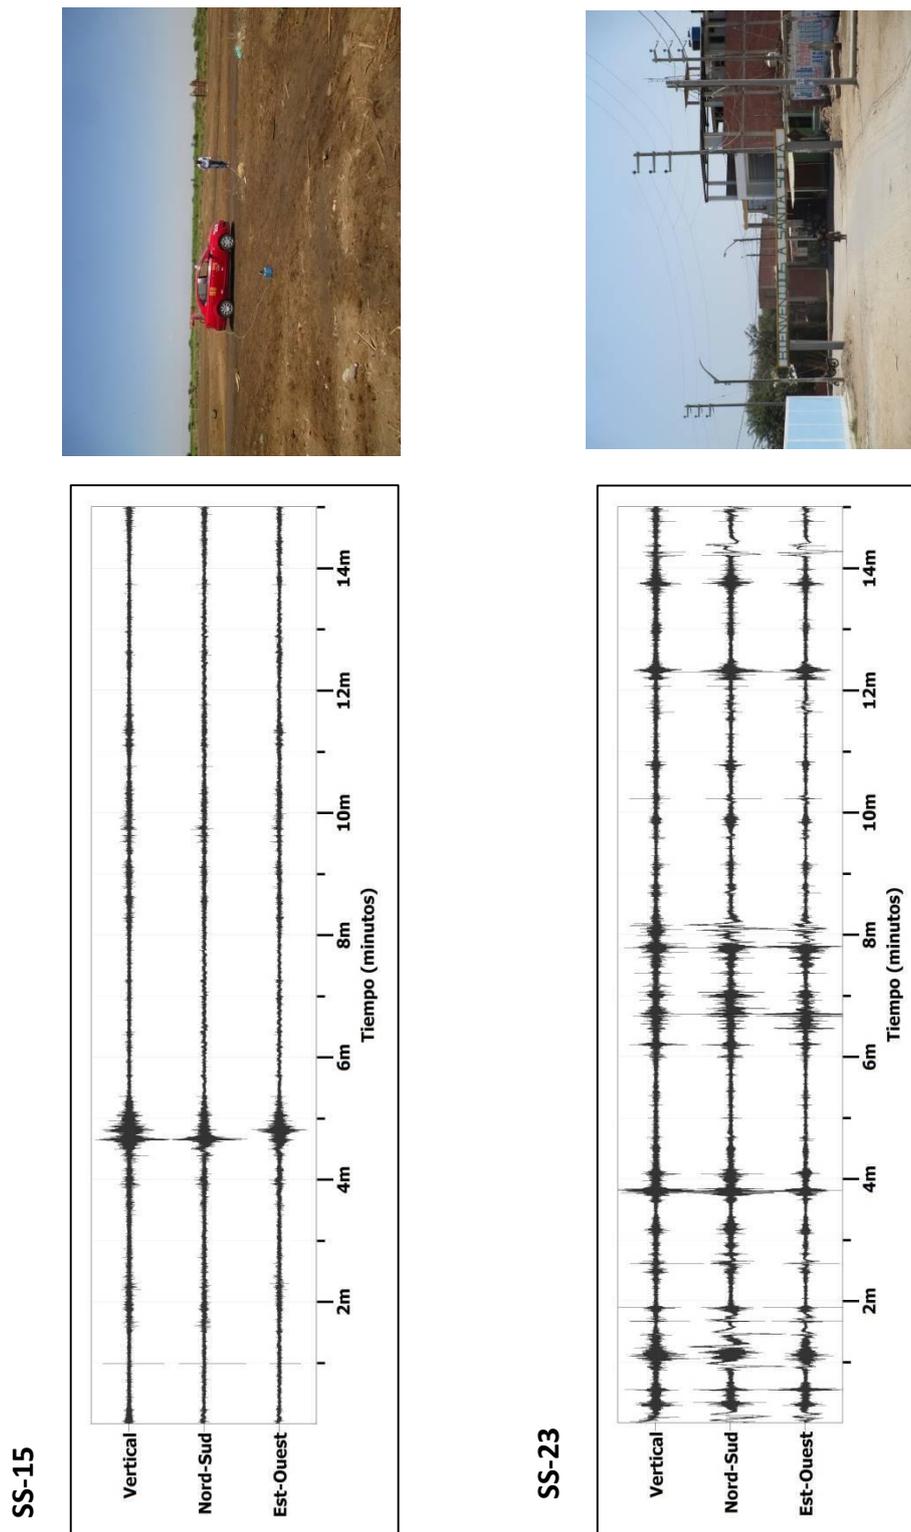
Figura 22. Ejemplos de registros de vibración ambiental obtenidos en los puntos SS-15 y SS-23, ubicados sobre diferentes tipos de suelos. Obsérvese las diferentes amplitudes de la señal registrada en cada punto.

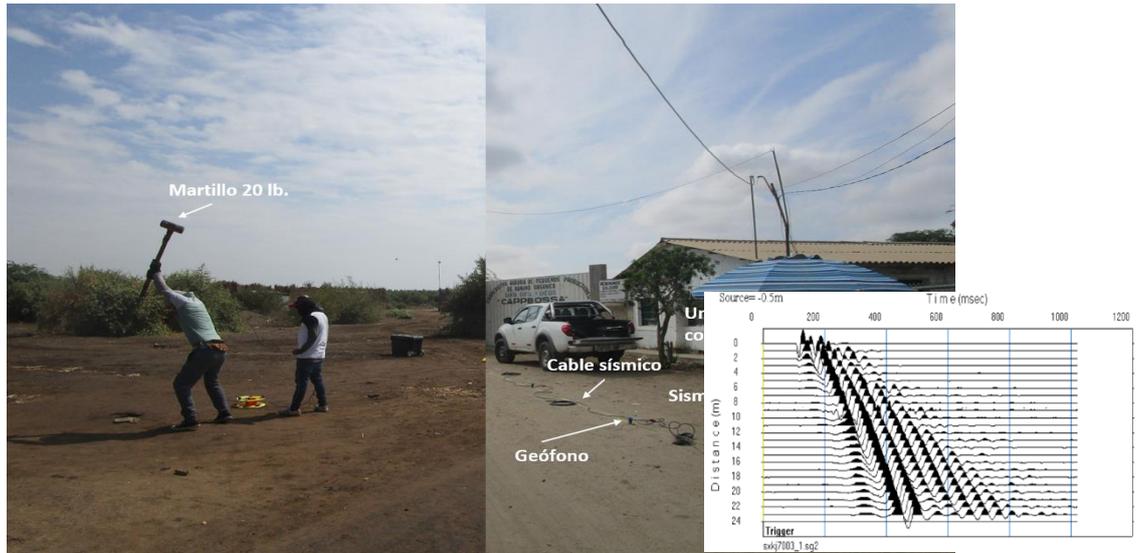
Figura 23. Disposición del equipo para la adquisición de registros sísmicos – MASW.

Líneas sísmicas: Para la adquisición de los registros sísmicos se utilizó un equipo sísmico multipropósito, modelo GEODE (Geometrics) de 24 sensores o geófonos de baja frecuencia (4.5 Hz) y un muestreo de 4000Hz (0.25 ms). Como fuente para generar las ondas sísmicas, se utilizó un martillo de 20 lbs (Figura 23).

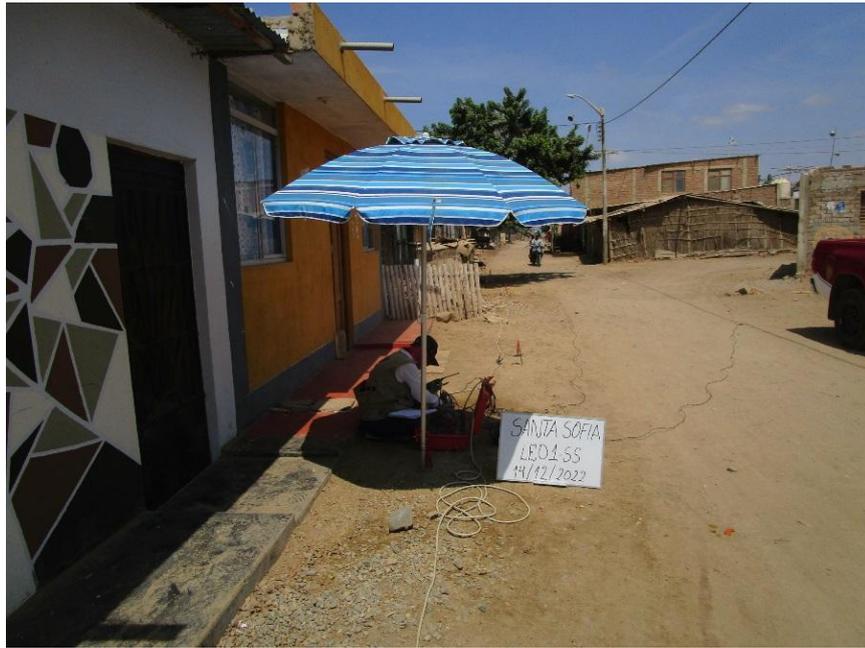
Figura 24. Disposición del equipo para la adquisición de datos de resistividad

Tomografía eléctrica: Para la adquisición de los datos de resistividad se utilizó el equipo de Resistividad/IP Syscal Pro de marca Iris Instruments (Figura 24) y accesorios (cables multipolar, electrodos, combas, etc.). La distribución de las 3 líneas se presenta en la Figura 20 y los parámetros utilizados para el registro de los datos de resistividad se detallan en la Tabla 12.

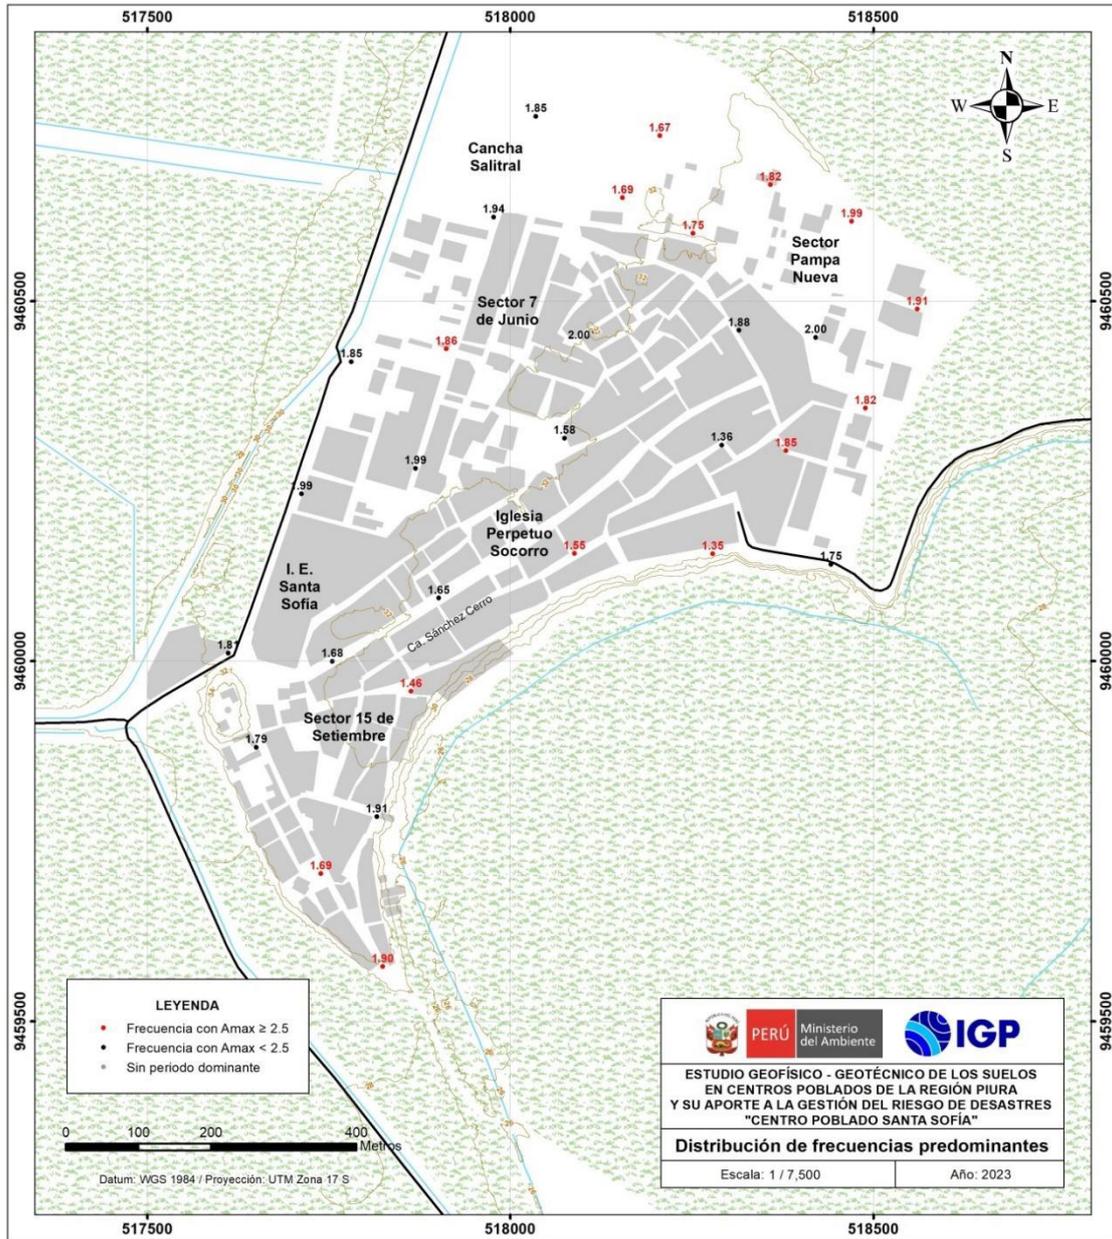
Figura 25. Distribución espacial de las frecuencias F_0 ($F \leq 2.0\text{Hz}$). Los valores en rojo corresponden a puntos con amplificaciones mayores a 2.5 veces.

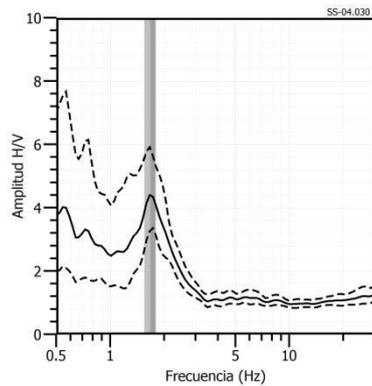
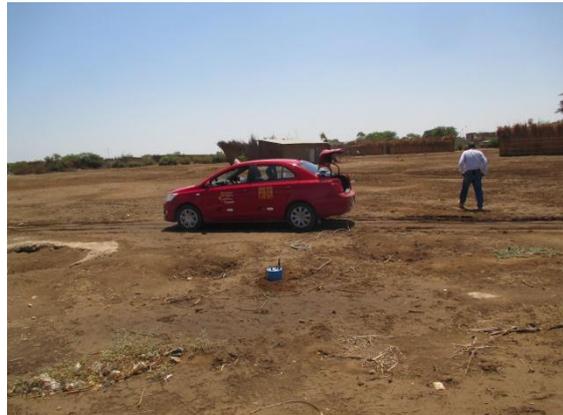
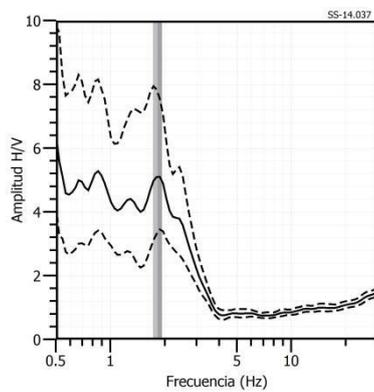
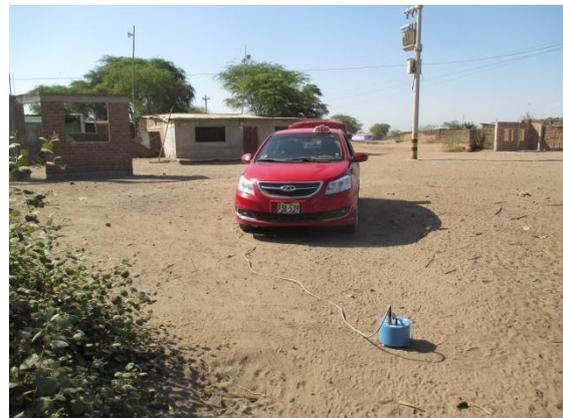
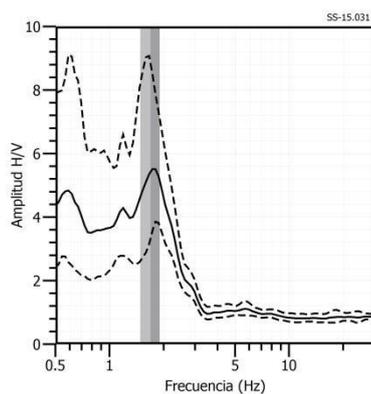
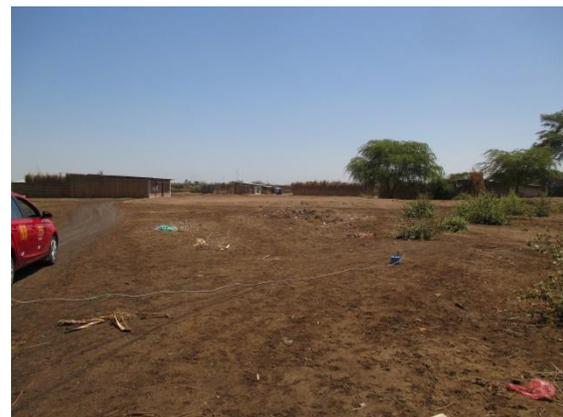
Figura 26. Ejemplos de razones espectrales (H/V) en el rango F0 ($F \leq 2.0\text{Hz}$): Para los puntos SS-04, SS-14 y SS-15, ubicados en el noreste del C.P. Las líneas continuas representan la razón espectral y las discontinuas su desviación estándar. Las barras grises, definen la frecuencia predominante.

En la Figura 26 se muestra ejemplos de razones espectrales (H/V) característicos para el área de estudio y corresponden a los puntos SS-04, SS-14 y SS-15, ubicados al noreste del C.P., presentan frecuencias predominantes altas de 1.67, 1.82 y 1.69 Hz y amplificaciones de 4.4, 5 y 5.4 veces respectivamente. Asimismo, en los puntos SS-03, SS-11 y SS-22, ubicados al centro y sur del centro poblado (Figura 27), presentan un pico bien definido con frecuencias de, 1.46, 1.80 y 1.79 Hz con amplificaciones de 2.8, 2.8 y 2.3 veces respectivamente.

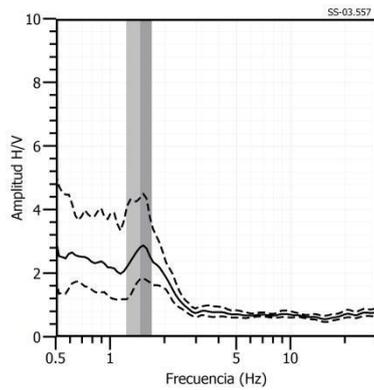
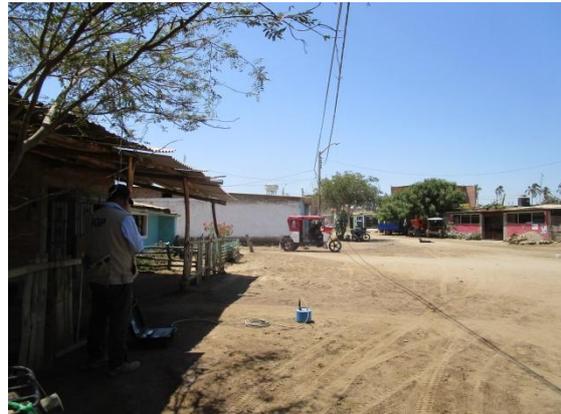
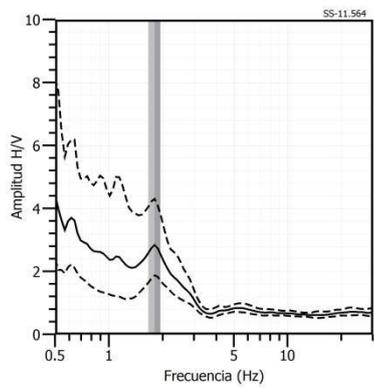
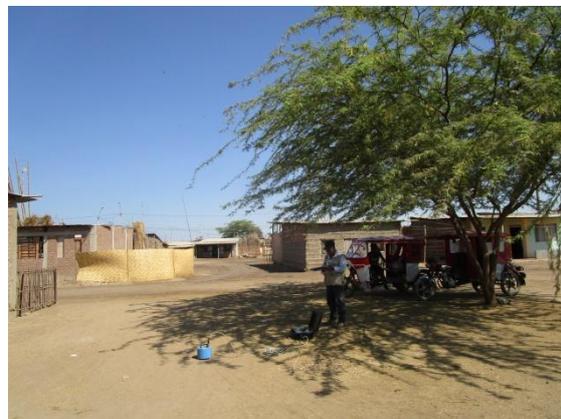
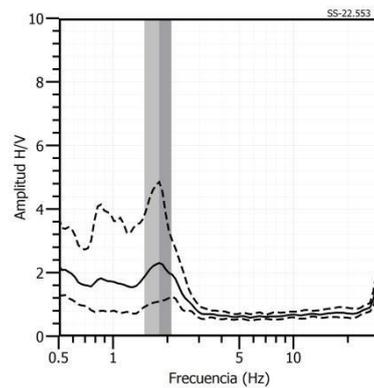
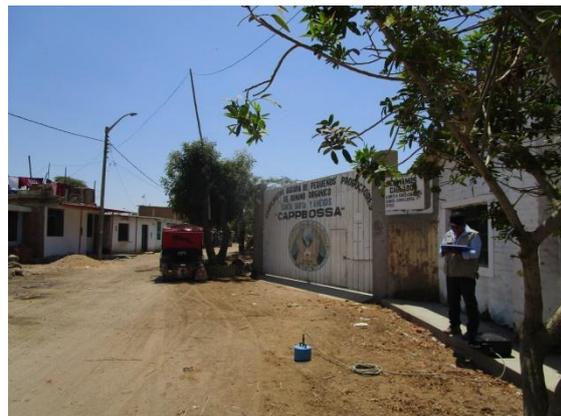
Figura 27. Ejemplos de razones espectrales (H/V) en el rango F_0 ($F \leq 2.0$ Hz): Para los puntos SS-03, SS-11 y SS-22, ubicados al centro y sur del C.P. Las líneas continuas representan la razón espectral y las discontinuas su desviación estándar. Las barras grises, definen la frecuencia predominante.

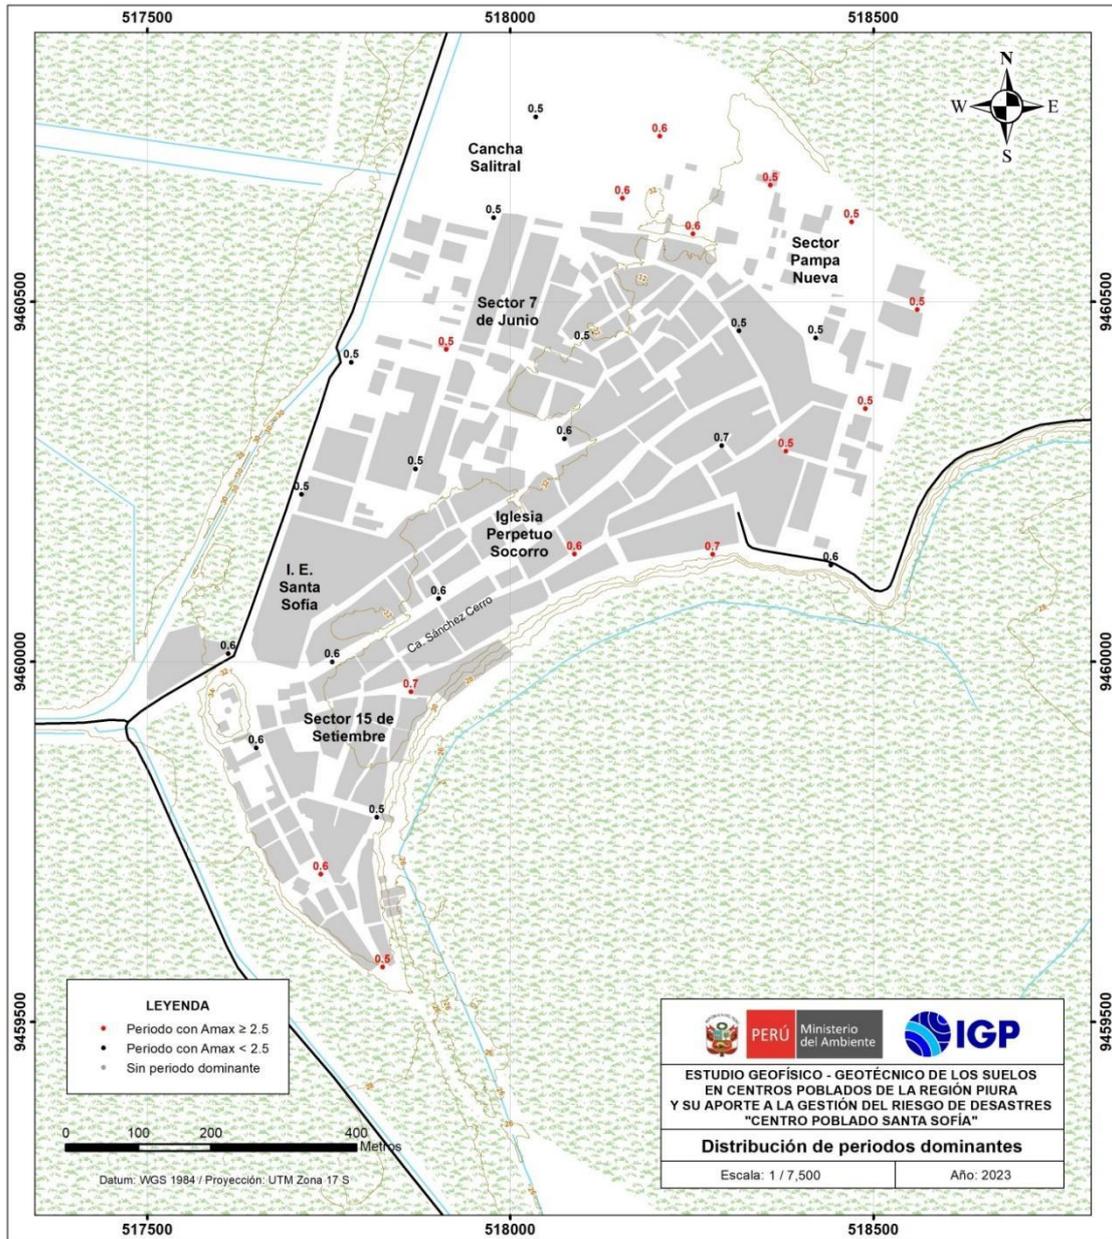
Figura 28. Distribución espacial de periodos dominantes del suelo para el C.P. Santa Sofía. Los valores en rojo corresponden a puntos con amplificaciones mayores a 2.5 veces.

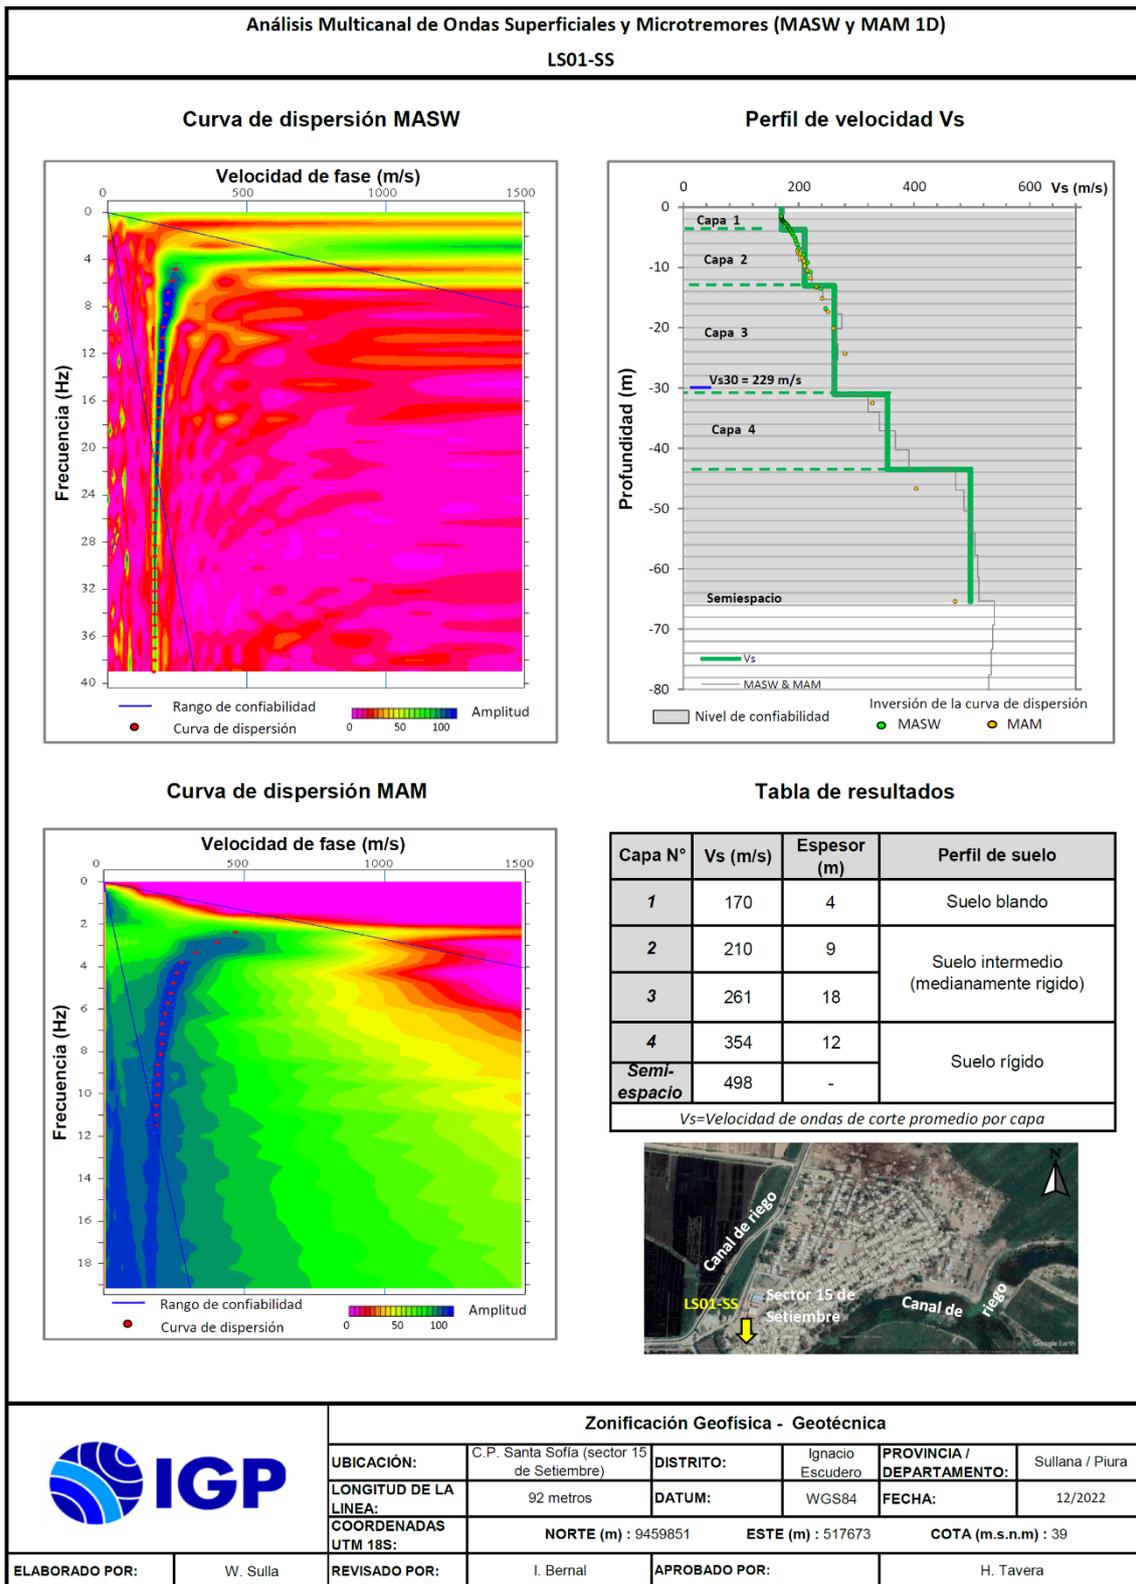
Figura 29. Resultados obtenidos con el ensayo MASW y MAM para la línea sísmica LS01-SS.

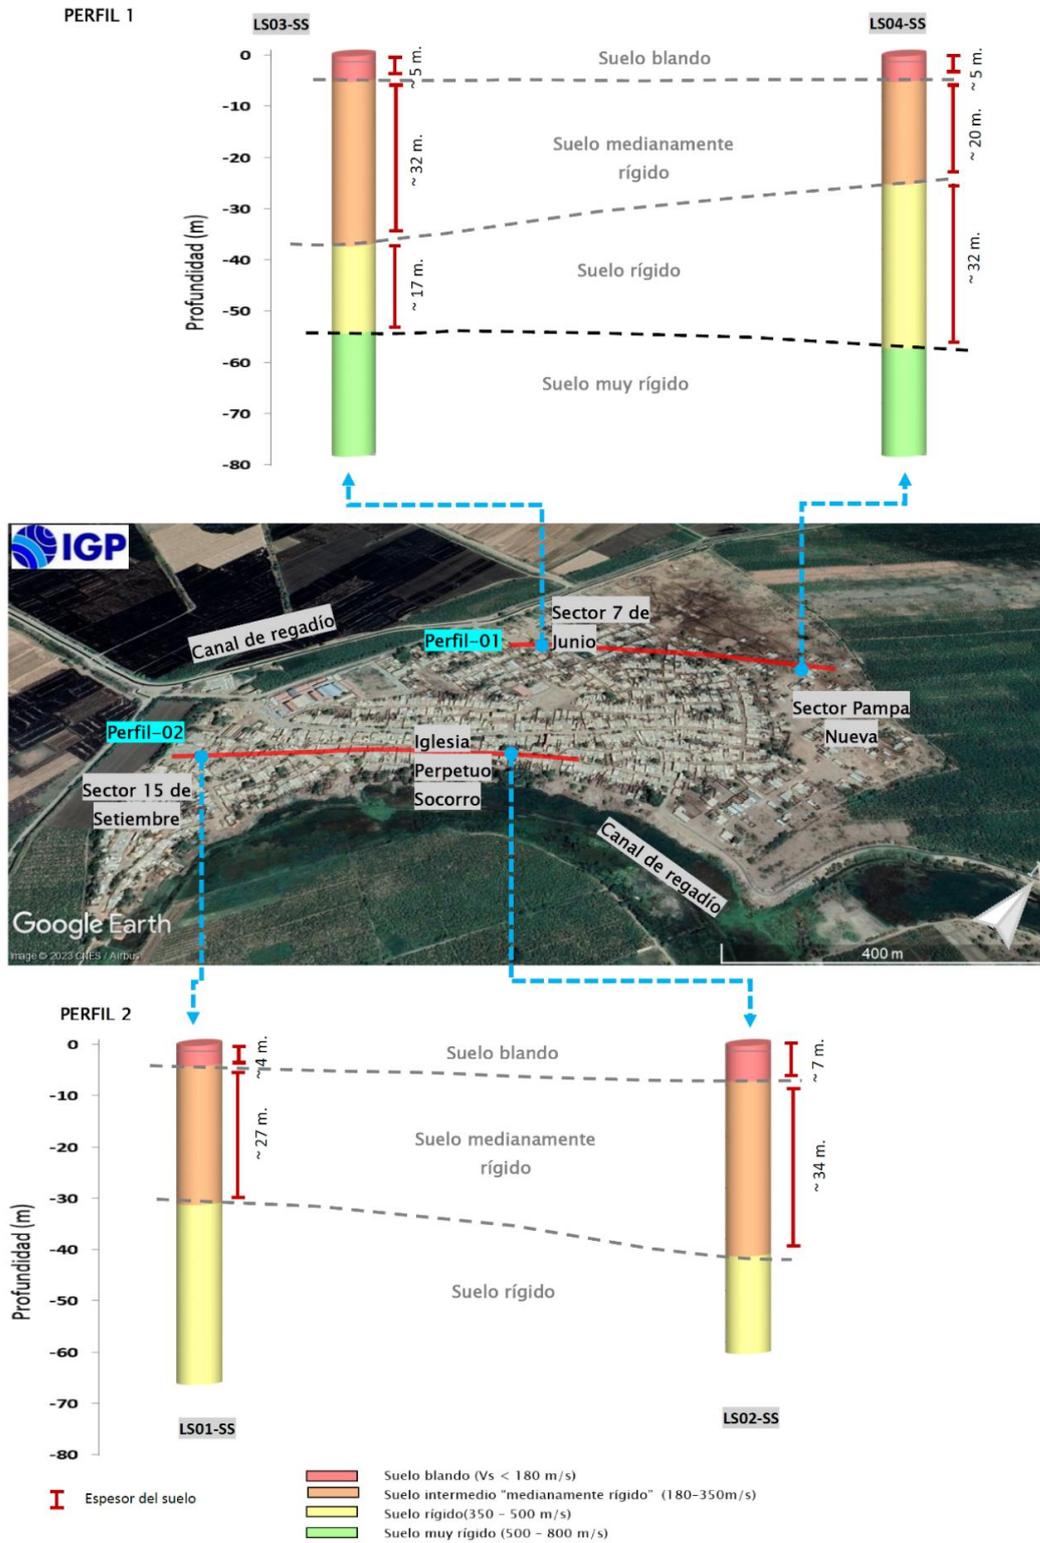
Figura 30. Resultados de MASW y MAM ubicados a lo largo del perfil 1 (LS03-SS y LS04-SS) y perfil 2 (LS01-SS y LS02-SS) sobre la imagen satelital.

el sector 15 de Setiembre y la iglesia Perpetuo Socorro (próximo al canal de regadío, ver Figura 30).

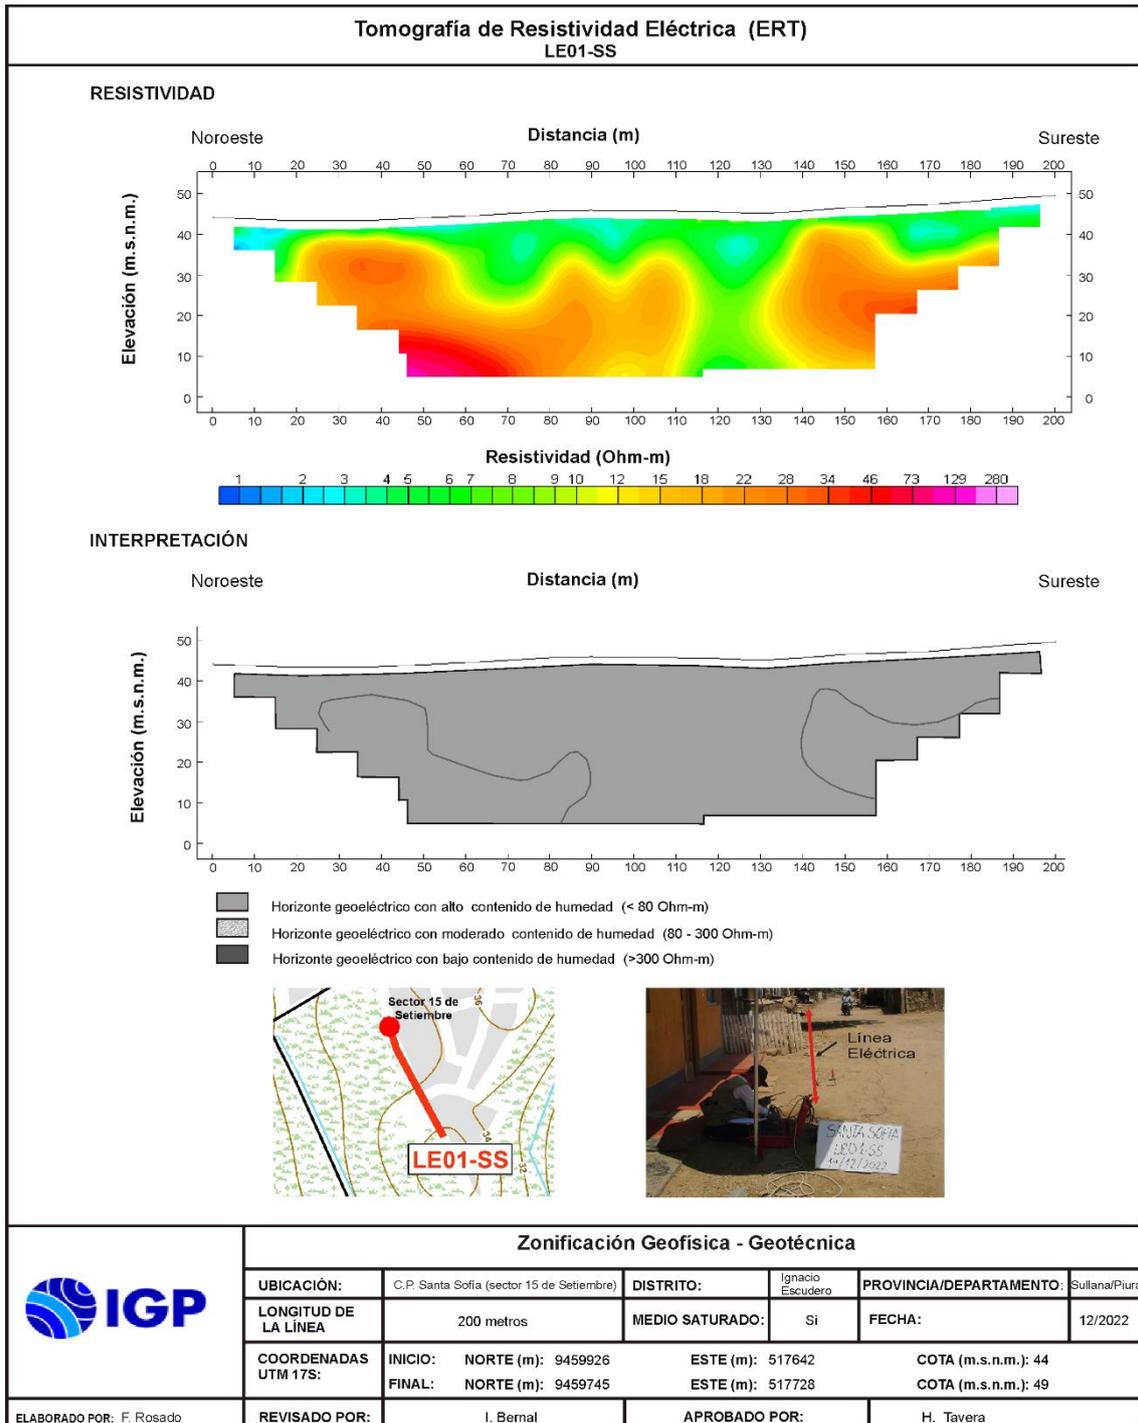
Figura 31. Resultado de tomografía eléctrica para la línea LE01-SS.

- **Sección geoelectrica LE01-SS:** Realizada en el sector 15 de Setiembre sobre una longitud de 200 metros y en dirección NO-SE. En esta sección predominan los depósitos con baja resistividad (< 80 Ohm-m), debido a la presencia de depósitos aluviales con alto contenido de humedad, espesores mayores a 40 metros. Además, se presentan dos anomalías con menor concentración de humedad (delimitadas por líneas plomas).

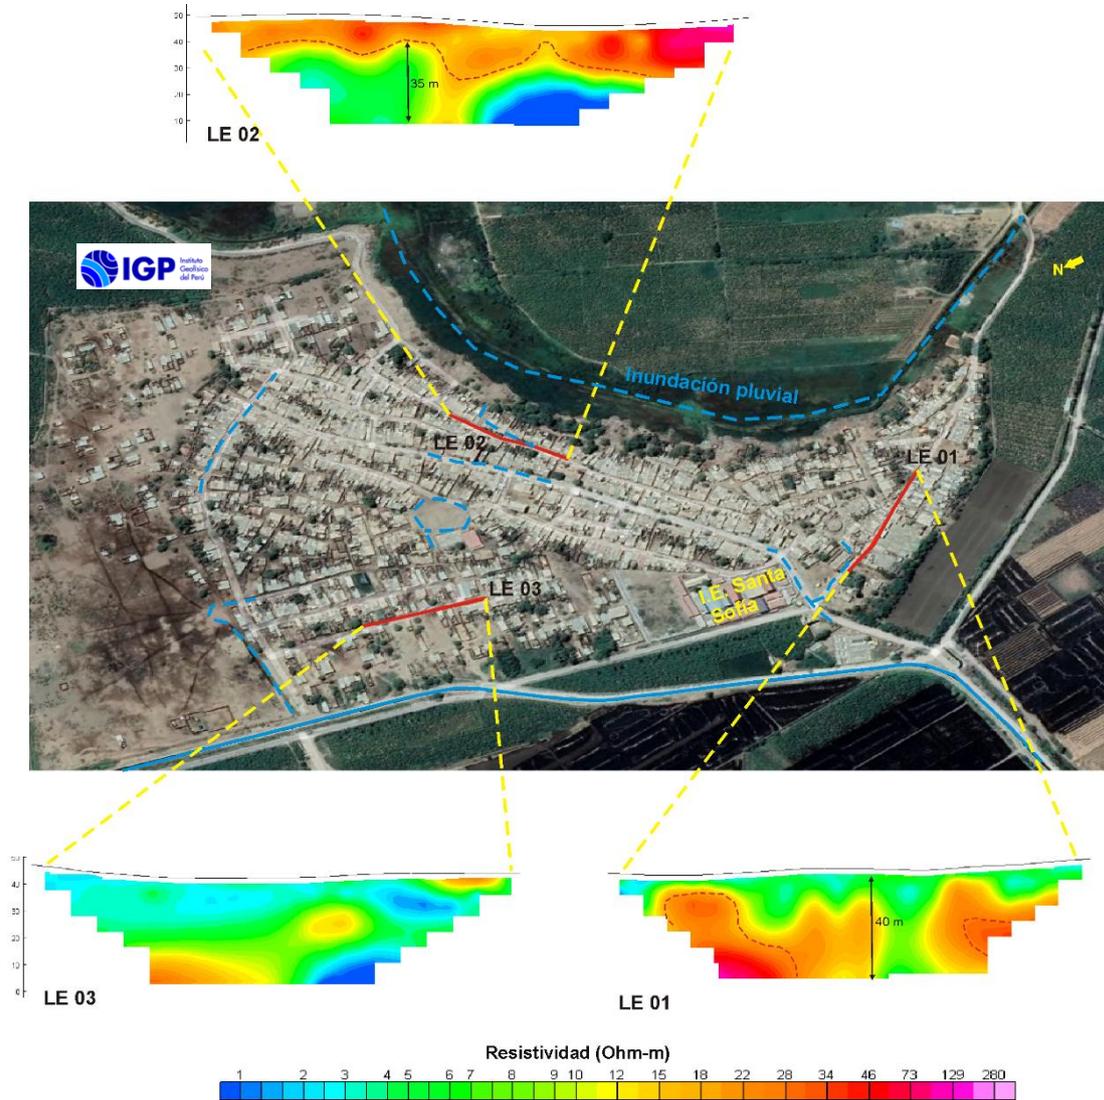
Figura 32: Ubicación y orientación de las líneas de tomografía eléctrica, LE01-SS, LE02-SS Y LE03-SS Las líneas interlineadas amarillas indican la orientación de las secciones y las líneas interlineadas rojas delimitan suelos con alto contenido de humedad.

superficial se presenta una zona anómala con menor concentración de humedad (Figura 32).

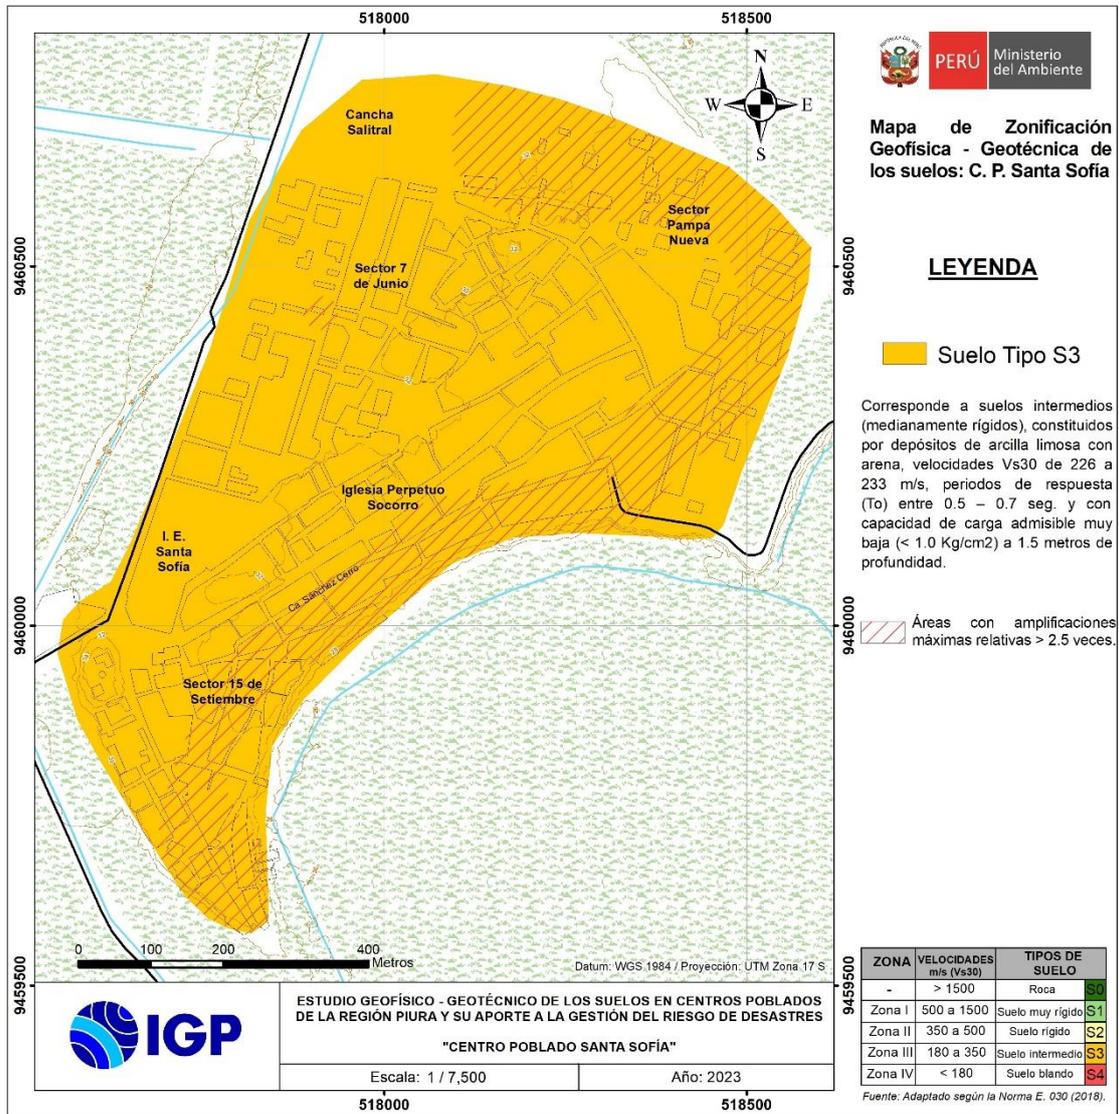
Figura 33. Mapa de zonificación geofísica-geotécnica de los suelos del centro poblado Santa Sofía. Las líneas inclinadas en rojo delimitan zonas con mayor amplificación.

Kg/cm² hasta un 1.5 metros de profundidad. Estas características corresponden a Suelos Tipo S3, que comprenden a suelos intermedios y/o medianamente rígidos.
