ANEXO 1

Inventario de Eventos Geodinámicos presentes en el Área Urbana de Huaycan - Ate

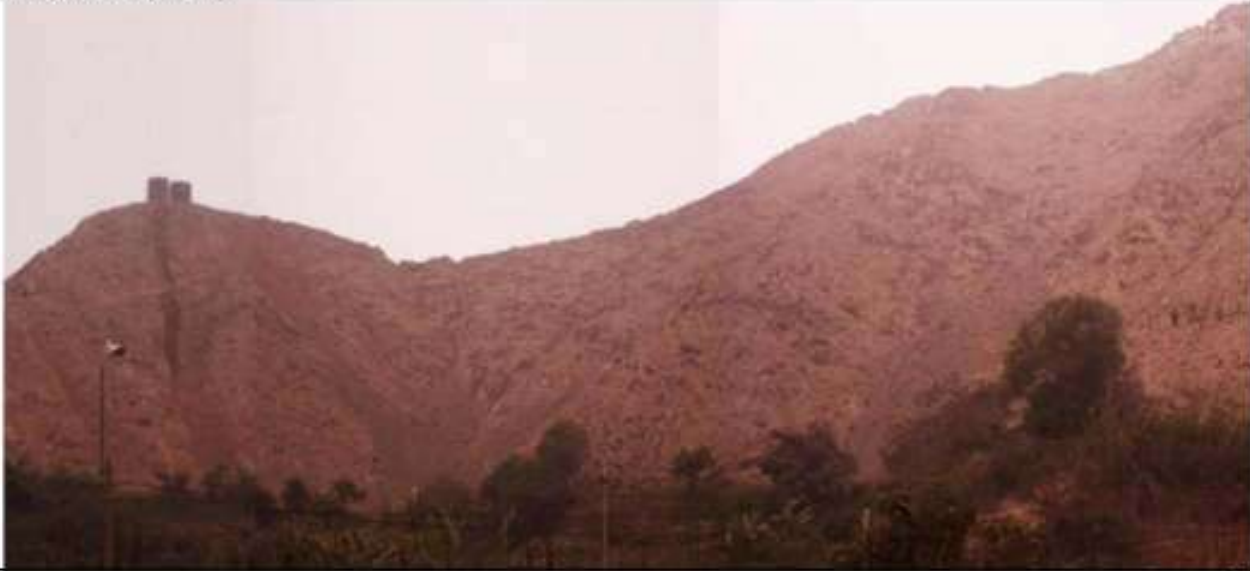
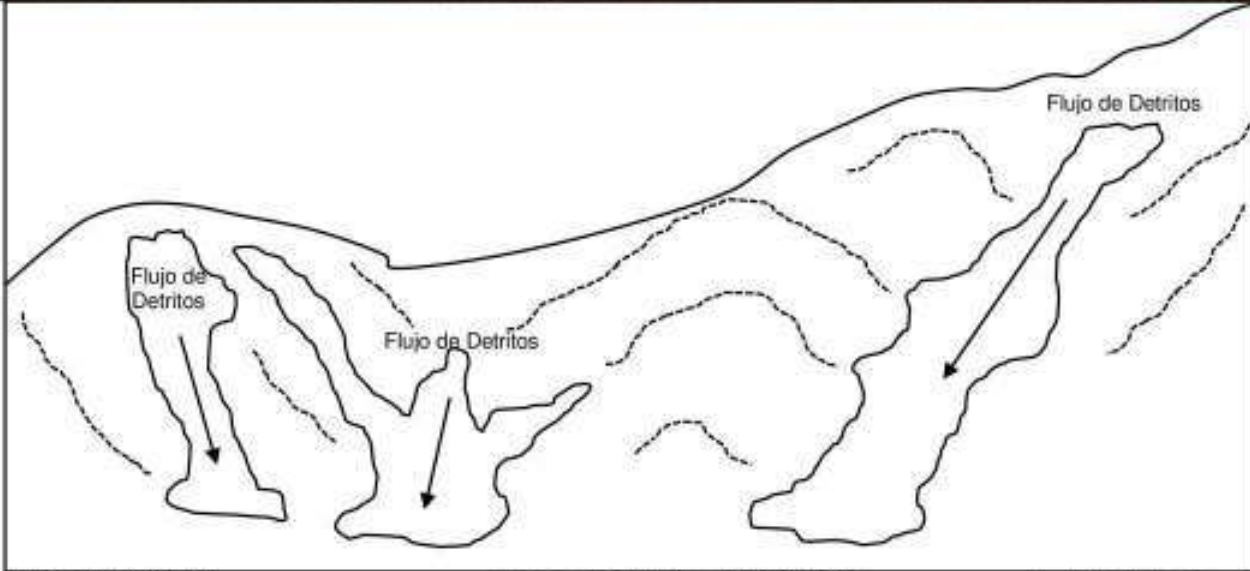
FICHA DE EVENTOS GEOLÓGICOS							
HUAYC - 01							
UBICACIÓN							
DEPARTAMENTO	LIMA	PROVINCIA	LIMA	DISTRITO	ATE - HUAYCAN		
COORDENADAS GPS							
ZONA 18 S	NORTE	8672944 m	ESTE	300654 m	ELEVACIÓN	526 m.s.n.m.	
FECHA: 12/07/2012

TIPO DE EVENTO	Flujo de Detritos		LITOLOGÍA	Roca intrusiva			
DIMENSIONES (Longitud, altura)	8 m x 30m		ESPESOR	1.0 m			
INCLINACIÓN DEL TALUD	>40°		TIPO DE MATERIAL	Coluvial			
SUPERFICIE DE RUPTURA	NT		MATRIZ	Variable

Escasa vegetación, pendiente media que afecta a viviendas aledañas al cerro.

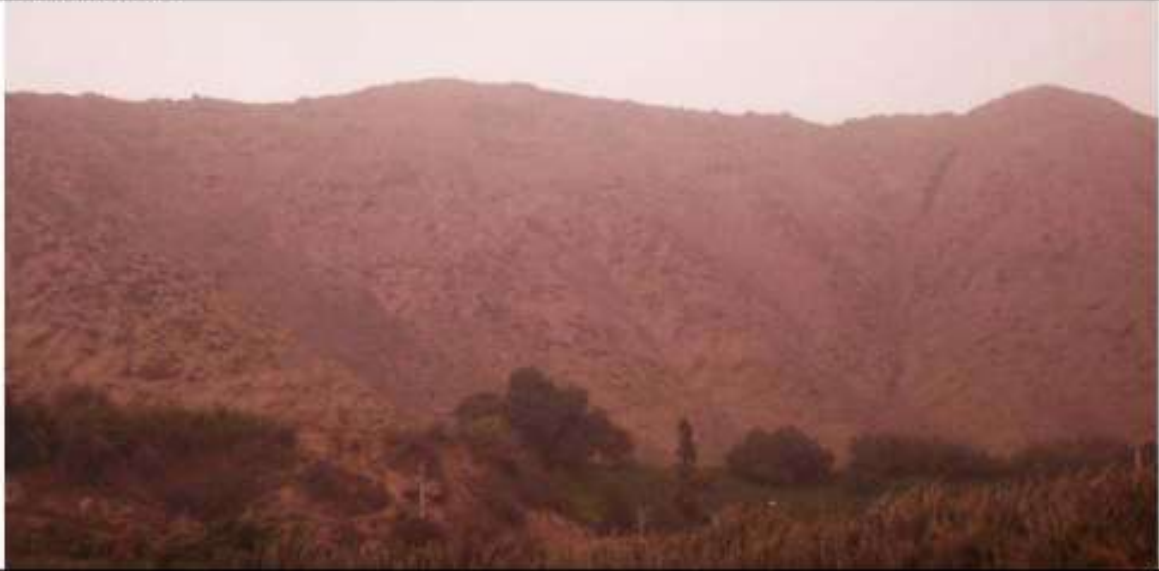
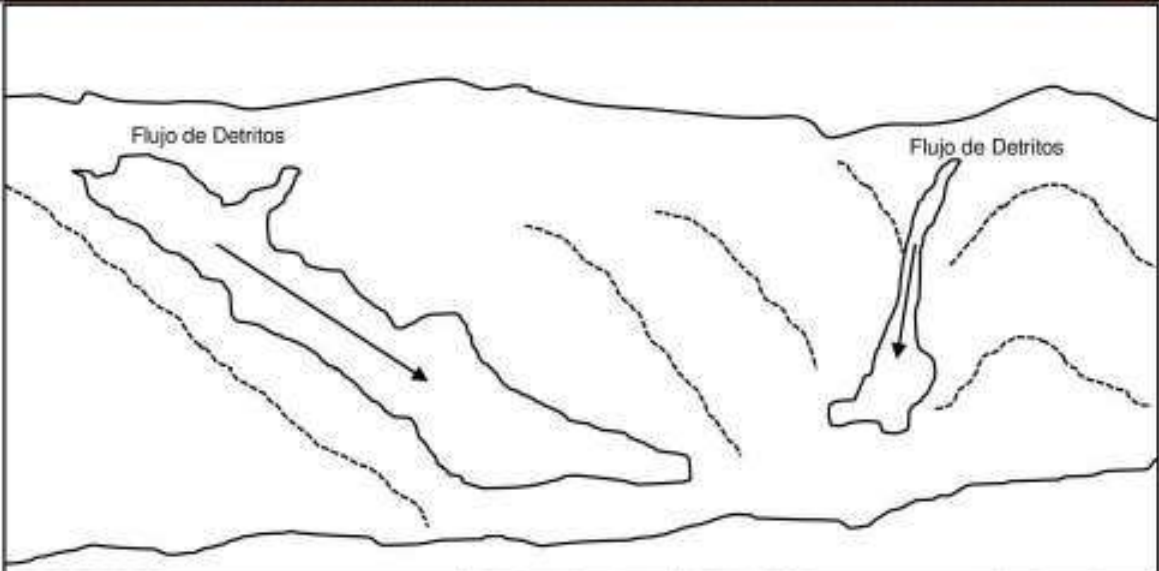
FICHA DE EVENTOS GEOLÓGICOS						
HUAYC - 02						
UBICACIÓN						
DEPARTAMENTO	LIMA	PROVINCIA	LIMA	DISTRITO	ATE - HUAYCAN	
COORDENADAS GPS						
ZONA 18 S	NORTE	8672920 m	ESTE	300719 m	ELEVACIÓN	528 m.s.n.m.
FECHA: 12/07/2012

TIPO DE EVENTO	Flujo de Detritos		LITOLÓGIA	Roca intrusiva		
DIMENSIONES (Longitud, altura)	5 m x 30m		ESPESOR	1.5 m		
INCLINACIÓN DEL TALUD	> 45°		TIPO DE MATERIAL	Coluvial		
SUPERFICIE DE RUPTURA	N.T		MATRIZ	Variable

Asociado a de rocas de 20° aprox. en la parte baja. Vegetación alrededor del cerro.

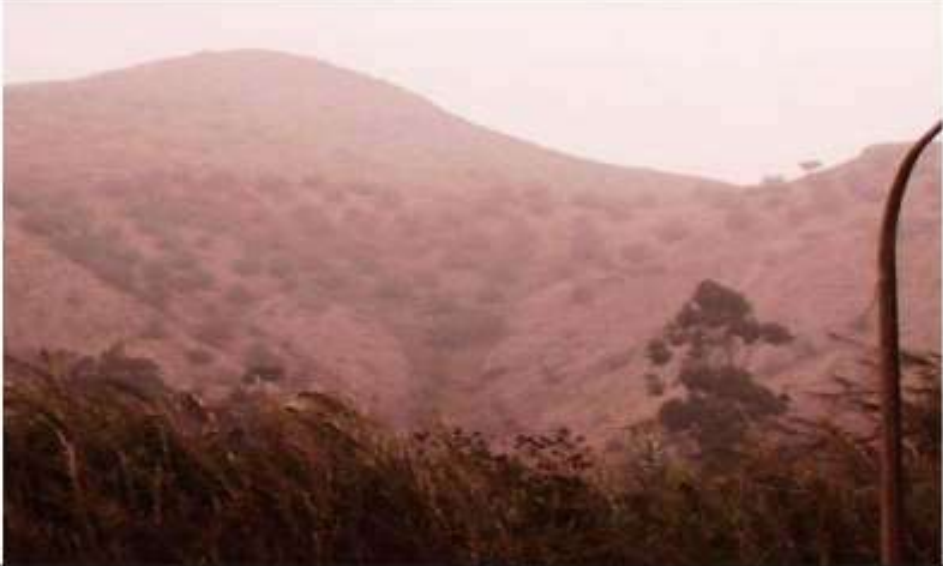
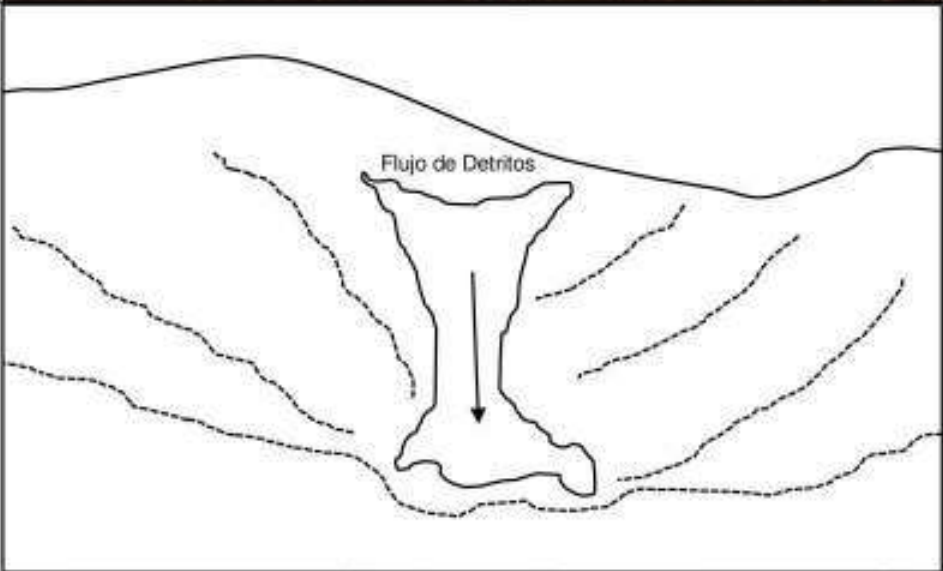
FICHA DE EVENTOS GEOLÓGICOS						
HUAYC - 03						
UBICACIÓN						
DEPARTAMENTO	LIMA	PROVINCIA	LIMA	DISTRITO	ATE - HUAYCAN	
COORDENADAS GPS						
ZONA 18 S	NORTE	8672730 m	ESTE	300624 m	ELEVACIÓN	531 m.s.n.m.
FECHA: 27/06/2012

TIPO DE EVENTO	Flujo de Detritos		LITOLOGIA	Roca intrusiva		
DIMENSIONES (Longitud, altura)	50 m x 100m		ESPESOR	2 m		
INCLINACIÓN DEL TALUD	> 50°		TIPO DE MATERIAL	Coluvial		
SUPERFICIE DE RUPTURA	NT		MATRIZ	Variable

Cerro colindante a la carretera camino a villa Tusan.

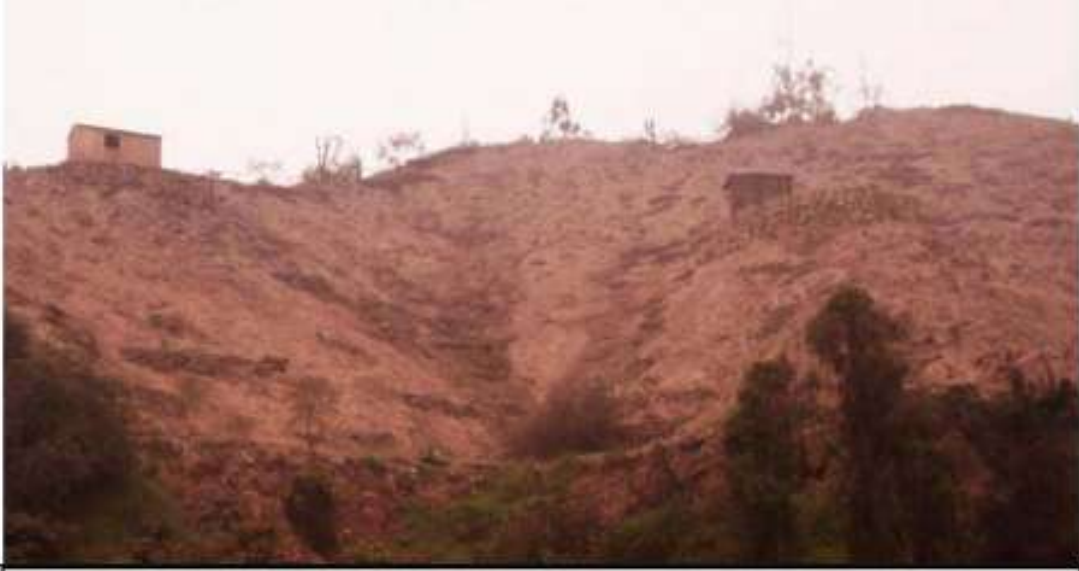
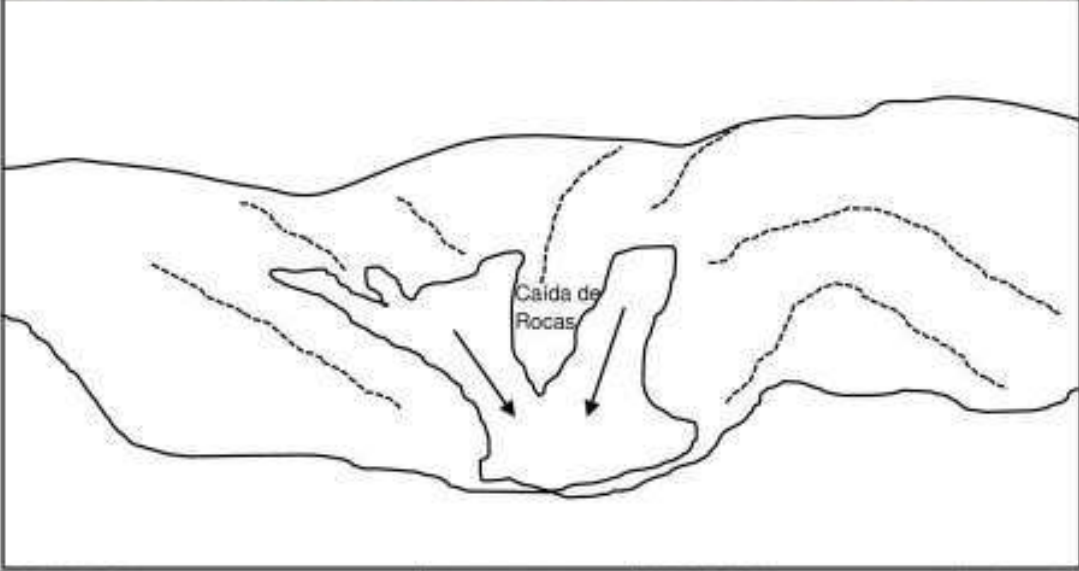
FICHA DE EVENTOS GEOLÓGICOS							
HUAYC - 04							
UBICACIÓN							
DEPARTAMENTO	LIMA		PROVINCIA	LIMA		DISTRITO	ATE - HUAYCAN
COORDENADAS GPS							
ZONA 18 S	NORTE	8672394 m	ESTE	300540 m	ELEVACIÓN	531 m.s.n.m.	
FECHA: 27/06/2012

TIPO DE EVENTO	Caída de Rocas		LITOLOGIA	Roca intrusiva			
DIMENSIONES (Longitud, altura)	20 m x 100m		ESPESOR	2 m			
INCLINACIÓN DEL TALUD	>40°		TIPO DE MATERIAL	Coluvial			
SUPERFICIE DE RUPTURA	NT		MATRIZ	Variable

Macizo rocoso medianamente compacto. Viviendas en condiciones muy precarias.

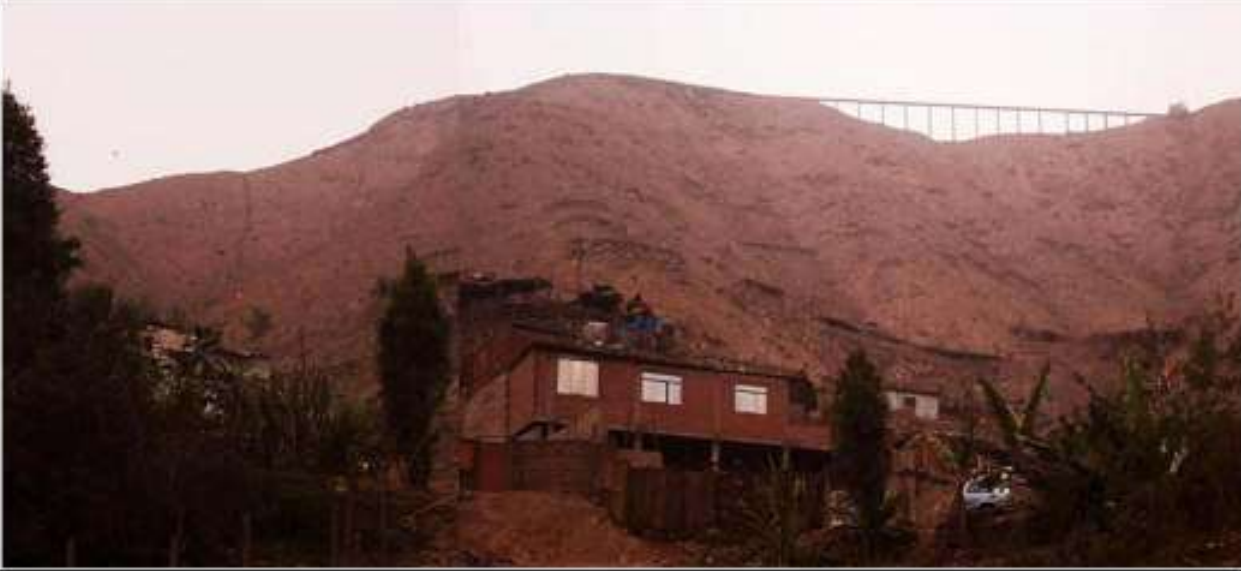
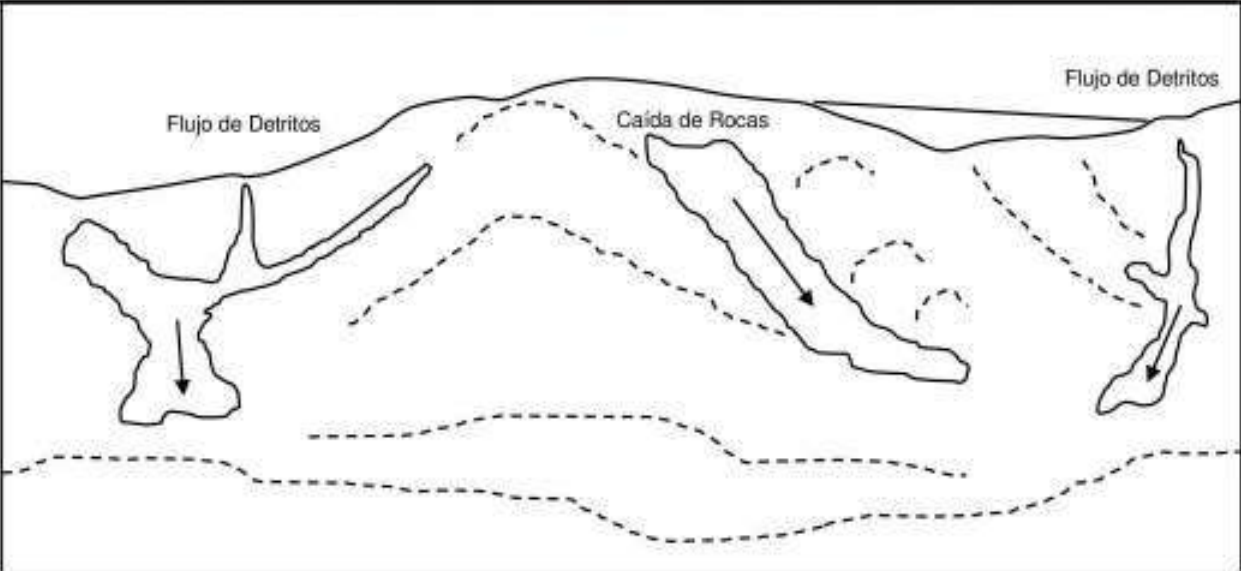
FICHA DE EVENTOS GEOLÓGICOS							
HUAYC - 05							
UBICACIÓN							
DEPARTAMENTO	LIMA	PROVINCIA	LIMA	DISTRITO	ATE - HUAYCAN		
COORDENADAS GPS							
ZONA 18 S	NORTE	8672324 m	ESTE	301010 m	ELEVACIÓN	548 m.s.n.m.	
FECHA: 27/06/2012

TIPO DE EVENTO		Flujo de Detritos		LITOLOGÍA		Roca intrusiva	
DIMENSIONES (Longitud, altura)		20 m x 100m		ESPESOR		3 m	
INCLINACIÓN DEL TALUD		60°		TIPO DE MATERIAL		Arenas con roca	
SUPERFICIE DE RUPTURA		NT		MATRIZ		Variable

Pendiente bien pronunciada, Muros de contención (Pircas sin cementar) que actúan como barrera ante caída de rocas.

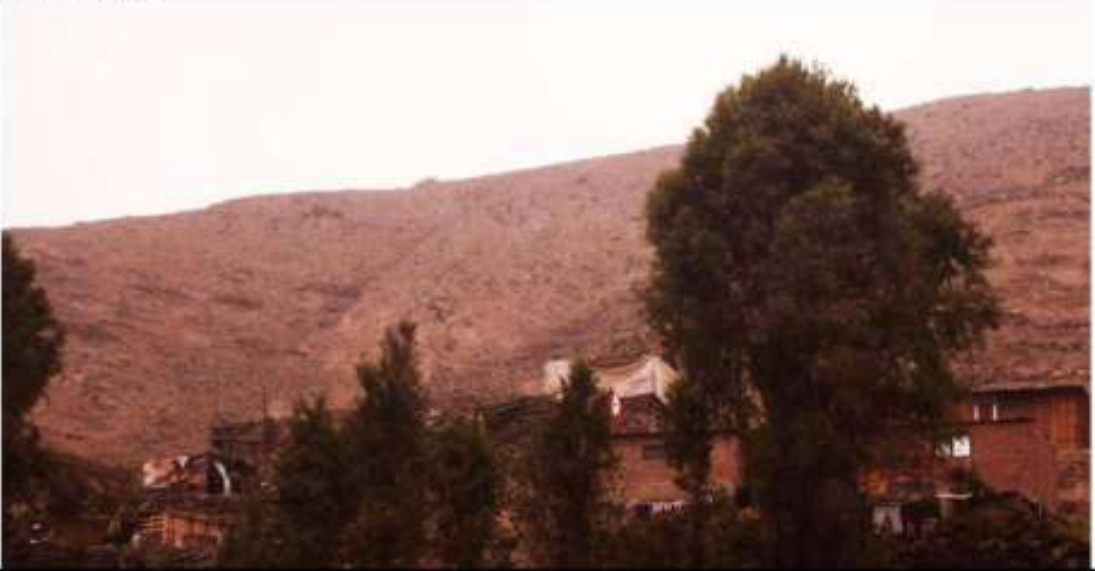
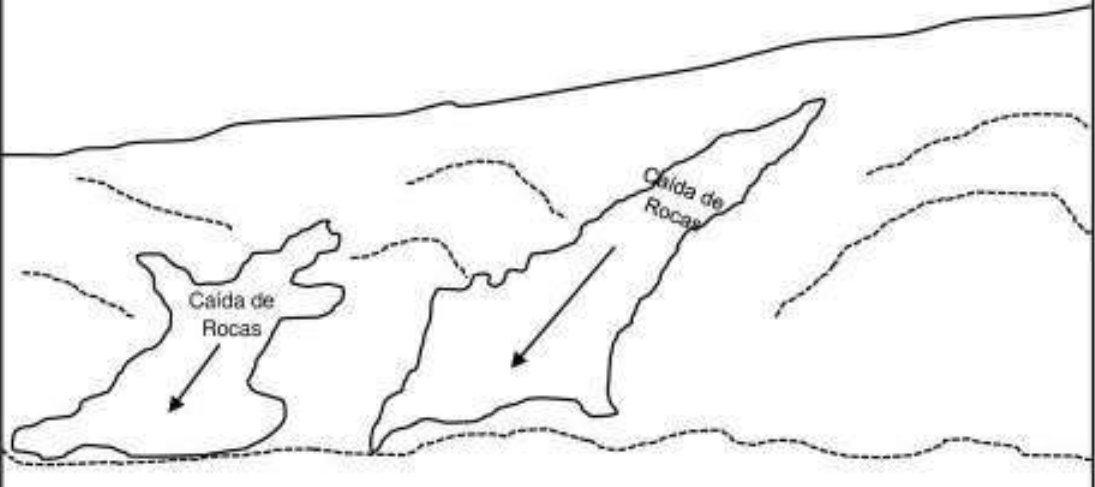
FICHA DE EVENTOS GEOLÓGICOS					
HUAYC - 06					
UBICACIÓN					
DEPARTAMENTO	LIMA	PROVINCIA	LIMA	DISTRITO	ATE - HUAYCAN
COORDENADAS GPS					
ZONA 18 S	NORTE	8672345 m	ESTE	301019 m	ELEVACIÓN 552 m.s.n.m.
FECHA: 27/06/2012

TIPO DE EVENTO	Caída de Rocas		LITOLOGIA	Roca intrusiva	
DIMENSIONES (Longitud, altura)	30 m x 70m		ESPESOR	1 m	
INCLINACIÓN DEL TALUD	40°		TIPO DE MATERIAL	Coluvial	
SUPERFICIE DE RUPTURA	NT		MATRIZ	Variable

Material de arena suelta con rocas de 6" producto de caída de rocas. Pendiente pronunciada.

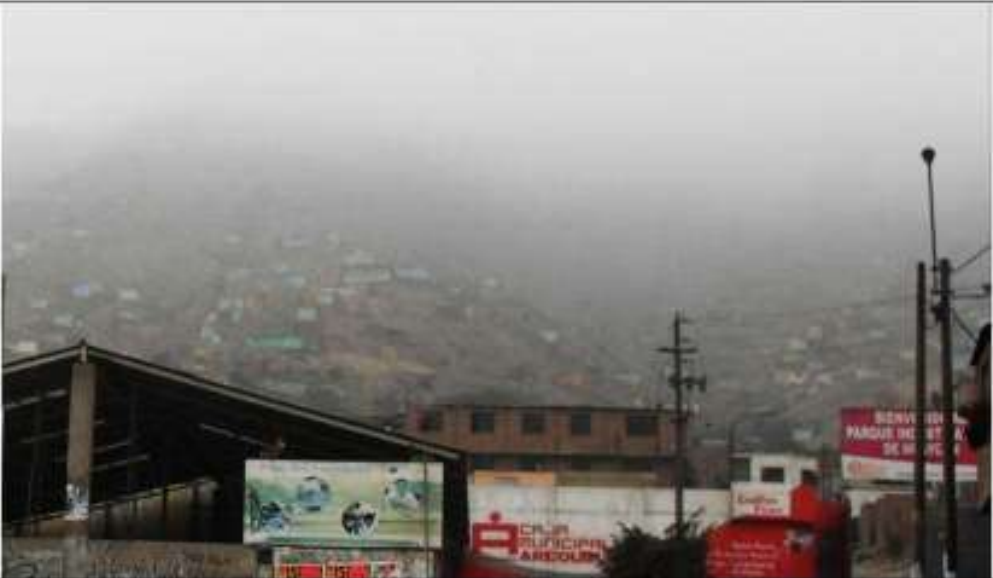
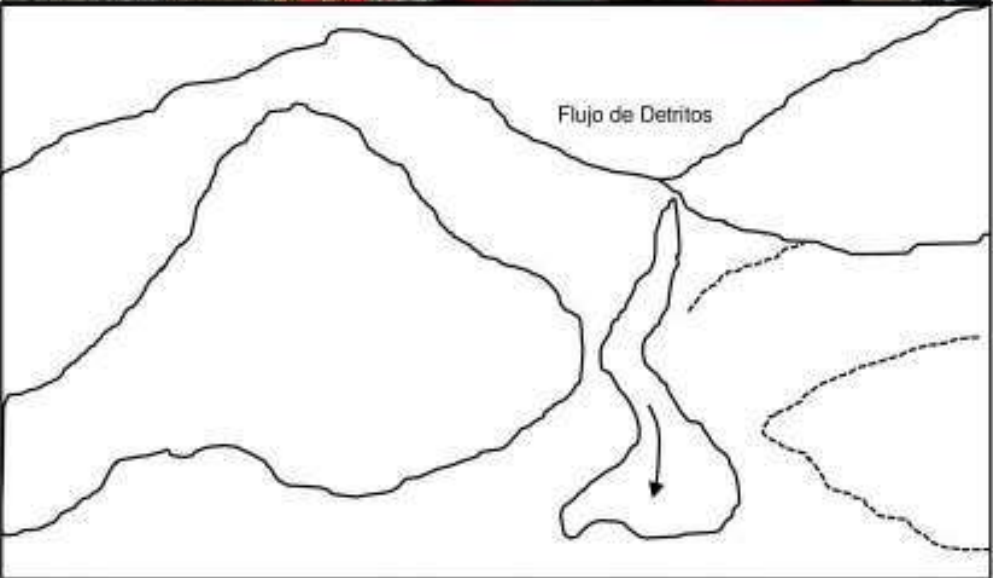
FICHA DE EVENTOS GEOLÓGICOS							
HUAYC - 07							
UBICACIÓN							
DEPARTAMENTO	LIMA		PROVINCIA	LIMA		DISTRITO	ATE - HUAYCAN
COORDENADAS GPS							
ZONA 18 S	NORTE	8672246 m	ESTE	301555 m	ELEVACIÓN	593 m.s.n.m.	
FECHA: 27/06/2012

TIPO DE EVENTO	Flujo de Detritos		LITOLOGIA	Roca intrusiva			
DIMENSIONES (Longitud, altura)	25 m x 150m		ESPESOR	2 m			
INCLINACIÓN DEL TALUD	50°		TIPO DE MATERIAL	Coluvial			
SUPERFICIE DE RUPTURA	NT		MATRIZ	Variable

Viviendas asentadas en la quebrada con alto grado de susceptibilidad a flujo de detritos y caída de rocas.

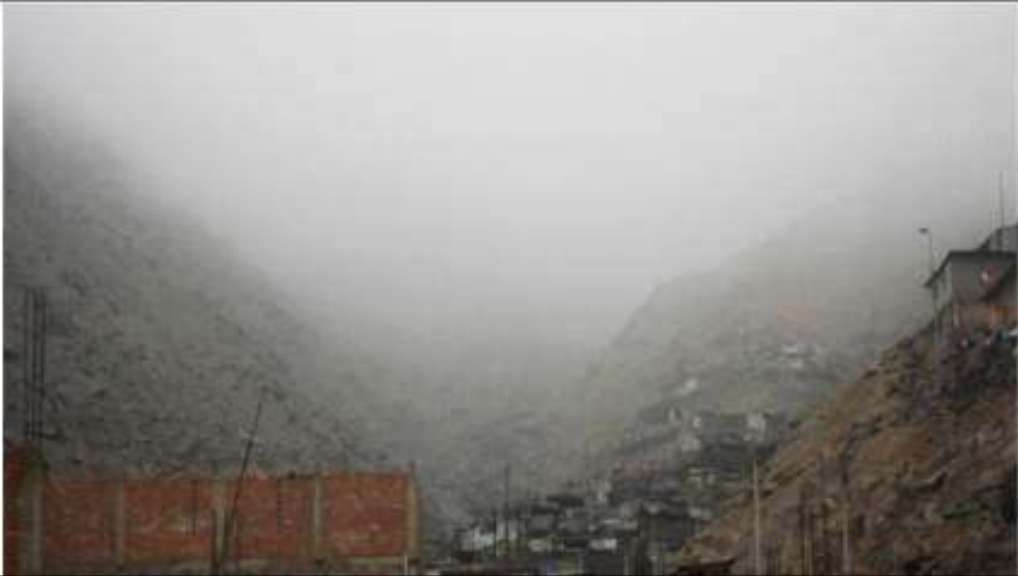
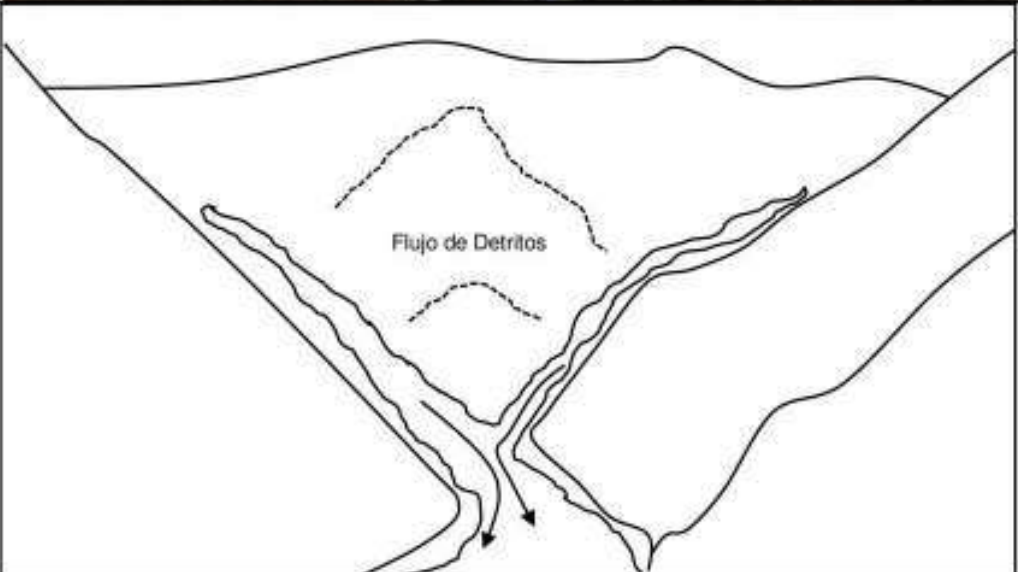
FICHA DE EVENTOS GEOLÓGICOS							
HUAYC - 08							
UBICACIÓN							
DEPARTAMENTO	LIMA	PROVINCIA	LIMA	DISTRITO	ATE - HUAYCAN		
COORDENADAS GPS							
ZONA 18 S	NORTE	8672070 m	ESTE	301820 m	ELEVACIÓN	614 m.s.n.m.	
FECHA: 27/06/2012

TIPO DE EVENTO	Flujo de Detritos		LITOLOGIA	Roca intrusiva			
DIMENSIONES (Longitud, altura)	20 m x 150m		ESPESOR	2 m			
INCLINACIÓN DEL TALUD	>50°		TIPO DE MATERIAL	Coluvial			
SUPERFICIE DE RUPTURA	NT		MATRIZ	Variable

OBSERVACIONES:
Viviendas asentadas en la quebrada con alto grado de susceptibilidad a flujo de detritos y caída de rocas.
NT = No tiene

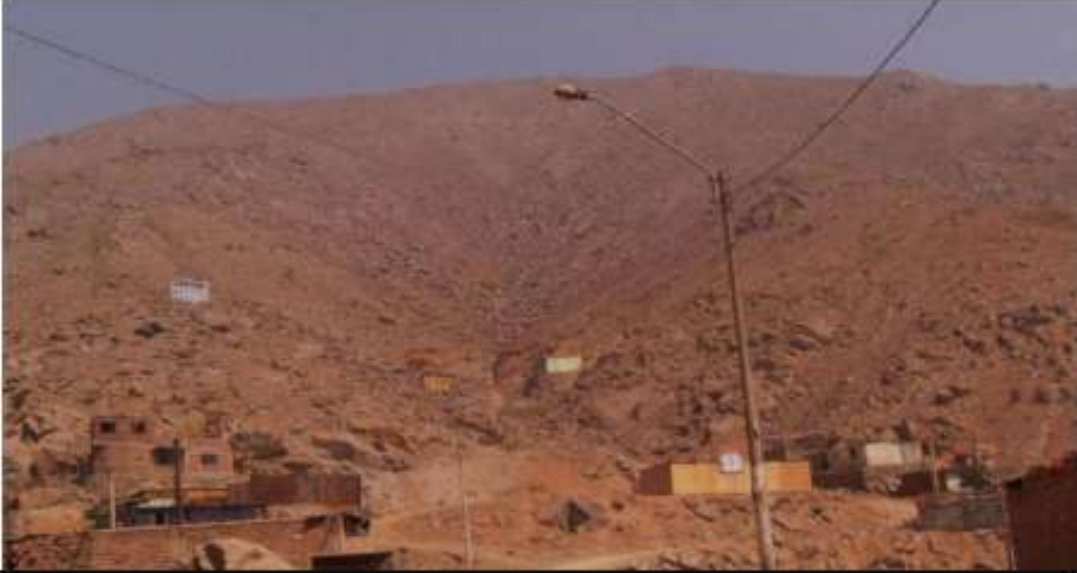
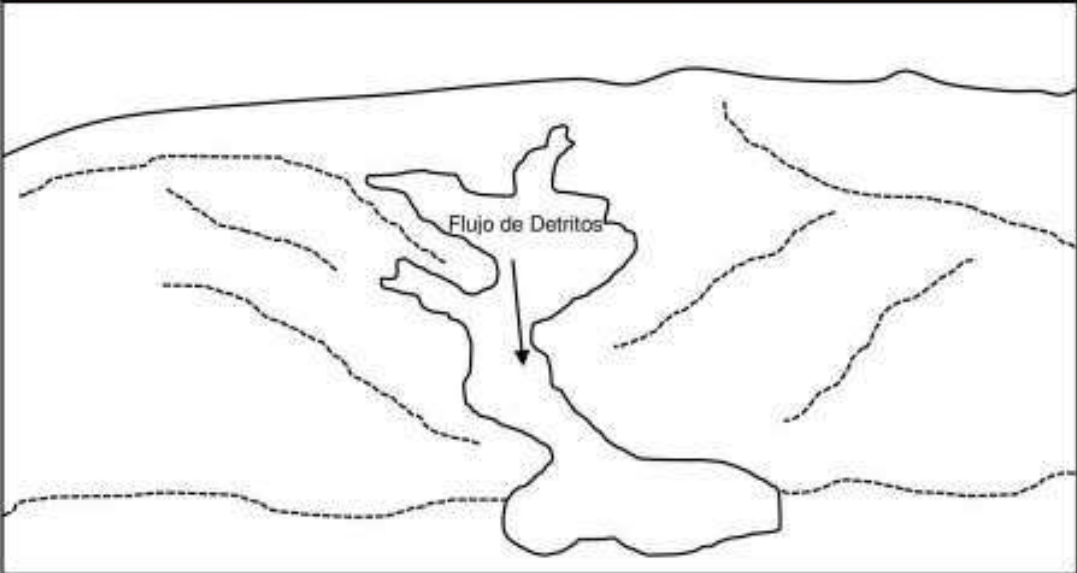
FICHA DE EVENTOS GEOLÓGICOS							
HUAYC - 09							
UBICACIÓN							
DEPARTAMENTO	LIMA		PROVINCIA	LIMA		DISTRITO	HUAYCAN - ATE
COORDENADAS GPS							
ZONA 18 S	NORTE	8671394 m	ESTE	303930 m	ELEVACIÓN	872 m.s.n.m.	
FECHA: 27/06/2012

TIPO DE EVENTO	Flujo de Detritos		LITOLOGIA	Roca intrusiva			
DIMENSIONES (Longitud, altura)	20 m x 250m		ESPESOR	0.5 m			
INCLINACIÓN DEL TALUD	50°		TIPO DE MATERIAL	Coluvial			
SUPERFICIE DE RUPTURA	NT		MATRIZ	Variable

En la parte alta se extrae material para la construcción el cual debilita el macizo rocoso en época de lluvias que luego originan los flujos de detritos y caída de rocas.

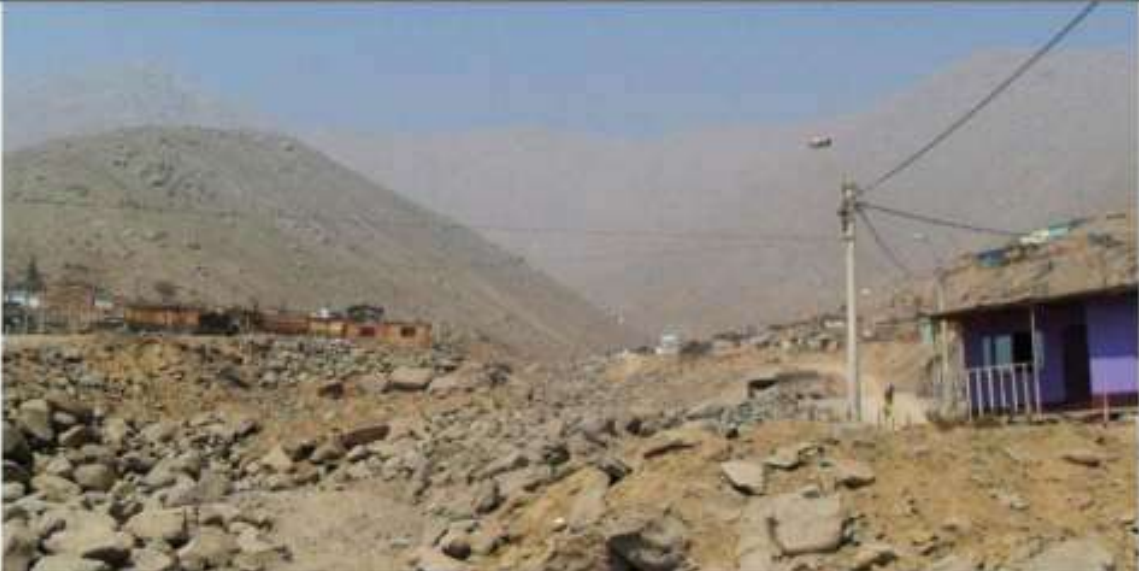
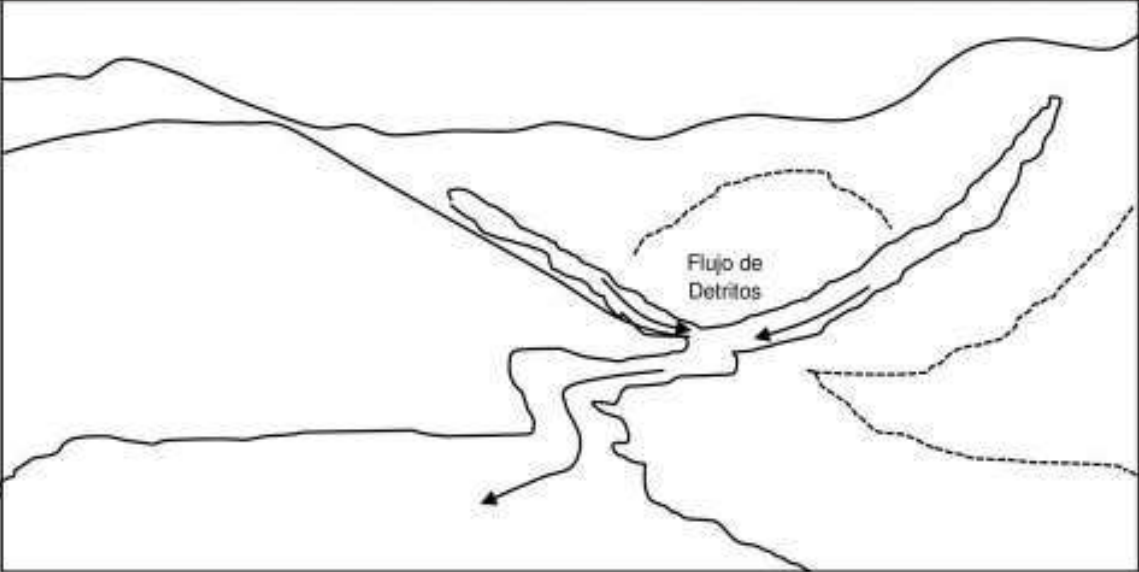
FICHA DE EVENTOS GEOLÓGICOS							
HUAYC - 10							
UBICACIÓN							
DEPARTAMENTO	LIMA	PROVINCIA	LIMA	DISTRITO	ATE - HUAYCAN		
COORDENADAS GPS							
ZONA 18 S	NORTE	8671330 m	ESTE	303928 m	ELEVACIÓN	878 m.s.n.m.	
FECHA: 27/06/2012

TIPO DE EVENTO	Flujo de Detritos		LITOLOGÍA	Roca intrusiva			
DIMENSIONES (Longitud, altura)	50 m x 800m		ESPESOR	10 m			
INCLINACIÓN DEL TALUD	>40°		TIPO DE MATERIAL	Coluvial			
SUPERFICIE DE RUPTURA	NT		MATRIZ	Variable

Depósito de flujo de detritos de gran dimensión que se activa en época de lluvias.

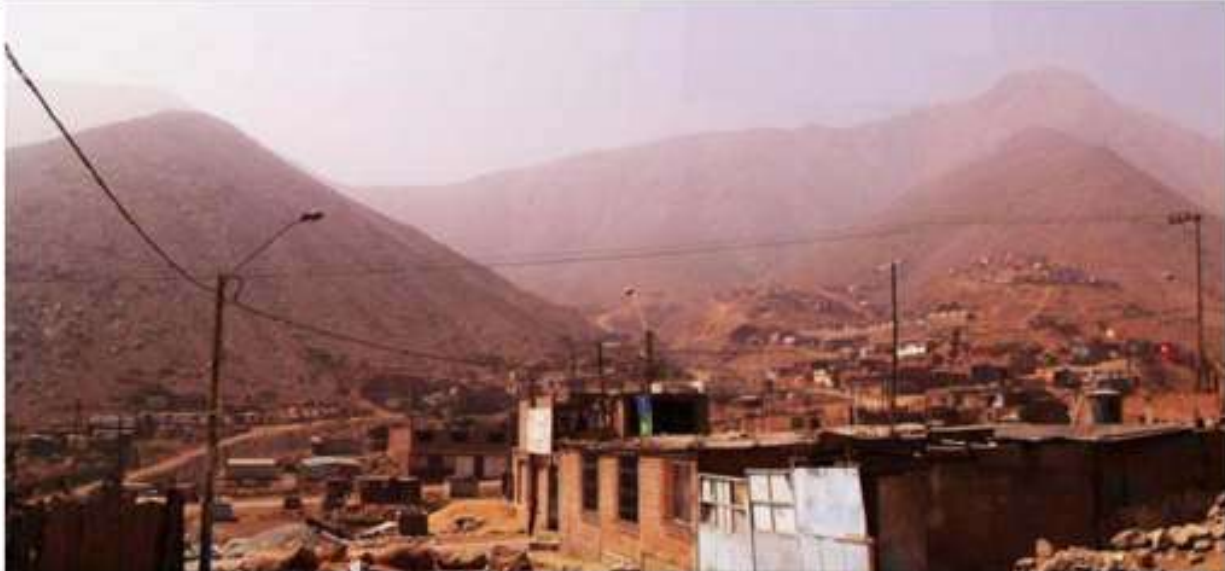
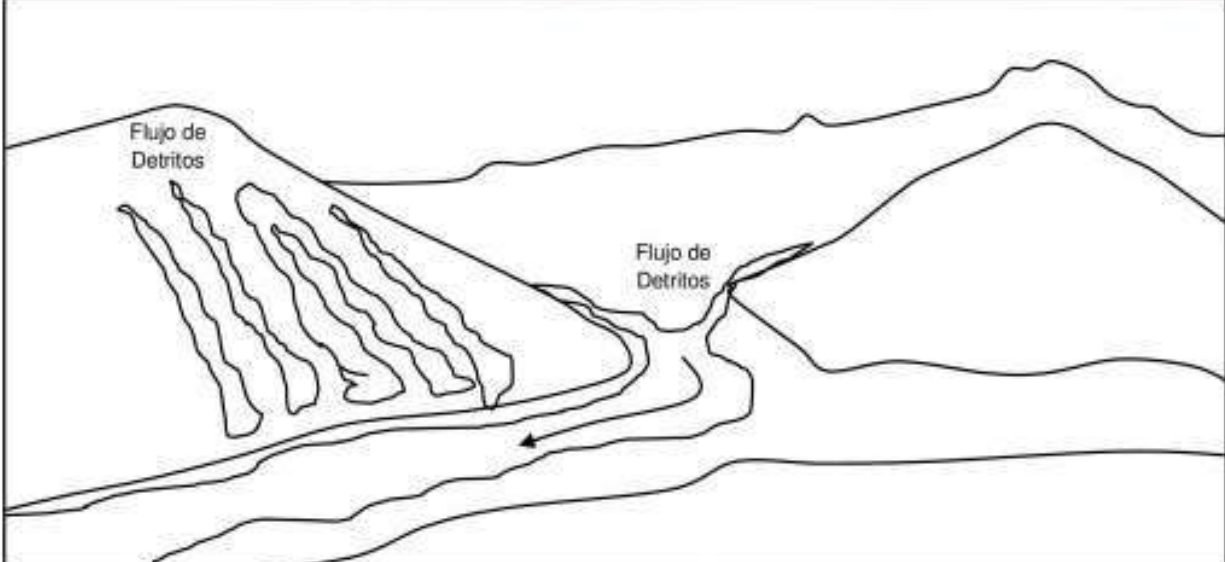
FICHA DE EVENTOS GEOLÓGICOS							
HUAYC - 11							
UBICACIÓN							
DEPARTAMENTO	LIMA		PROVINCIA	LIMA		DISTRITO	HUAYCAN - ATE
COORDENADAS GPS							
ZONA 18 S	NORTE	8671426 m	ESTE	303992 m	ELEVACIÓN	869 m.s.n.m.	
FECHA: 27/06/2012

TIPO DE EVENTO	Flujo de Detritos		LITOLOGIA	Roca intrusiva			
DIMENSIONES (Longitud, altura)	100 m x 400m		ESPEJOR	10 m			
INCLINACIÓN DEL TALUD	>45°		TIPO DE MATERIAL	Coluvial			
SUPERFICIE DE RUPTURA	NT		MATRIZ	Variable

Quebrada de gran dimensión que llega afectar a los pobladores (parte baja del cementerio zona Z) en época de lluvia al activarse y producir los depósitos de flujo de detritos.

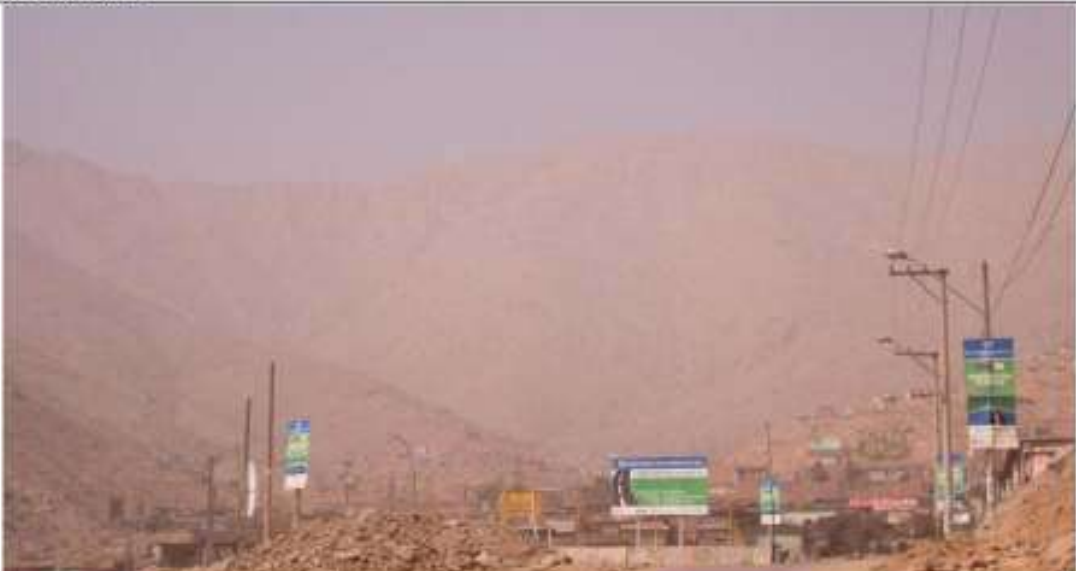
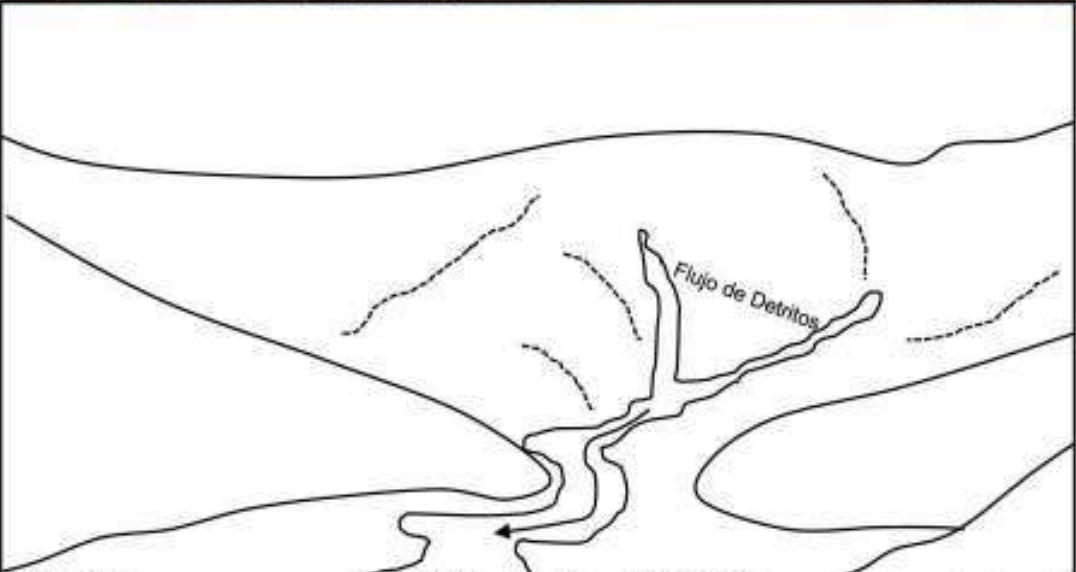
FICHA DE EVENTOS GEOLÓGICOS							
HUAYC - 12							
UBICACIÓN							
DEPARTAMENTO	LIMA		PROVINCIA	LIMA		DISTRITO	HUAYCAN - ATE
COORDENADAS GPS							
ZONA 18 S	NORTE	8671474 m	ESTE	303702 m	ELEVACIÓN	833 m.s.n.m.	
FECHA: 27/06/2012

TIPO DE EVENTO	Flujo de Detritos		LITOLOGIA	Roca intrusiva			
DIMENSIONES (Longitud, altura)	50 m x 500m		ESPESOR	10 m			
INCLINACIÓN DEL TALUD	50°		TIPO DE MATERIAL	Coluvial			
SUPERFICIE DE RUPTURA	NT		MATRIZ	Variable

La población al expandirse invade terreno en depósitos de detritos y terraplenes, donde la susceptibilidad es mayor cada día.

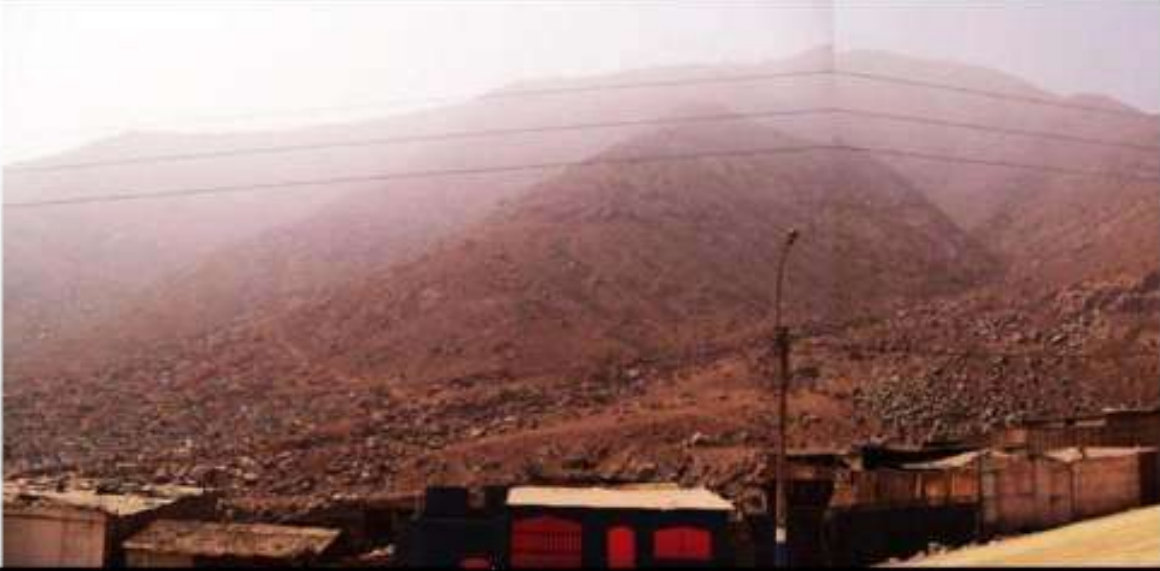
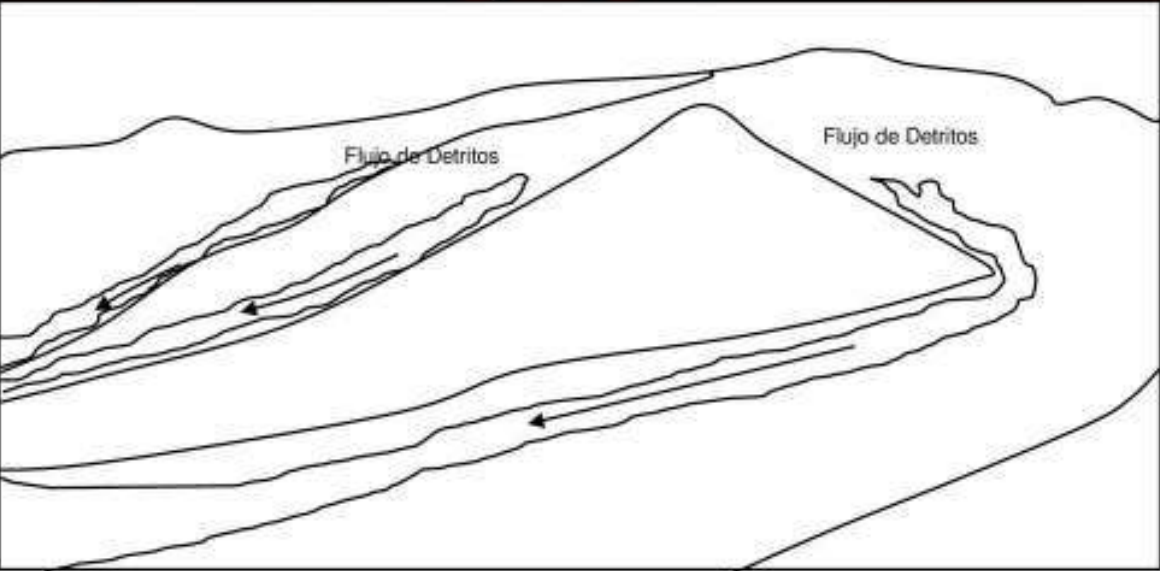
FICHA DE EVENTOS GEOLÓGICOS					
HUAYC - 13					
UBICACIÓN					
DEPARTAMENTO	LIMA	PROVINCIA	LIMA	DISTRITO	HUAYCAN - ATE
COORDENADAS GPS					
ZONA 18 S	NORTE	8671486 m	ESTE	303555 m	ELEVACIÓN
					812 m.s.n.m.
FECHA: 27/06/2012

TIPO DE EVENTO.	Flujo de Detritos		LITOLÓGIA	Roca intrusiva	
DIMENSIONES (Longitud, altura)	20 m x 350m		ESPESOR	3 m	
INCLINACIÓN DEL TALUD	40°		TIPO DE MATERIAL	Coluvial	
SUPERFICIE DE RUPTURA	NT		MATRIZ	Variable

Depósitos de flujo de detritos en la parte baja del Cementerio.

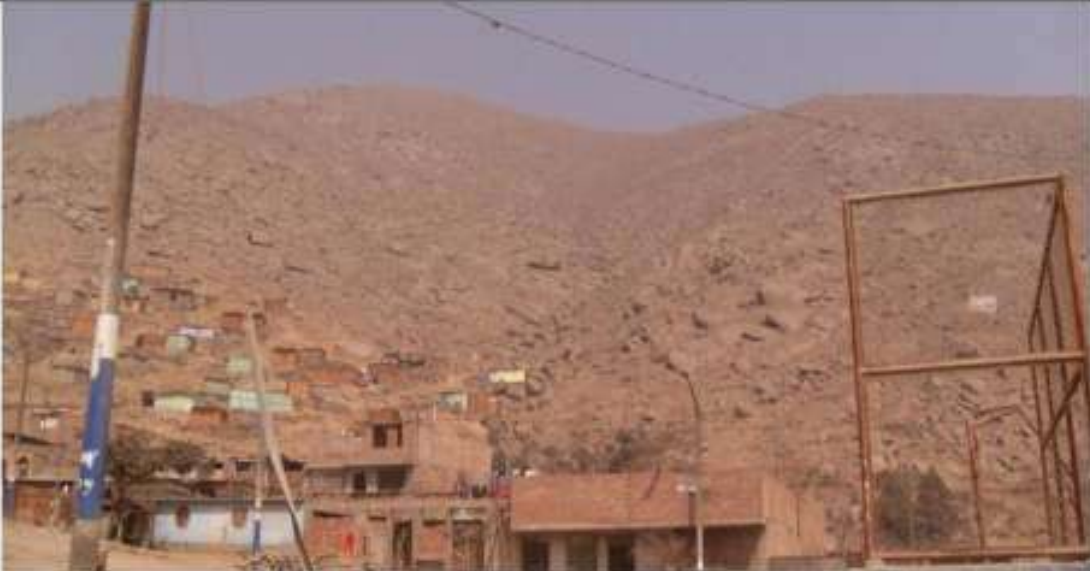
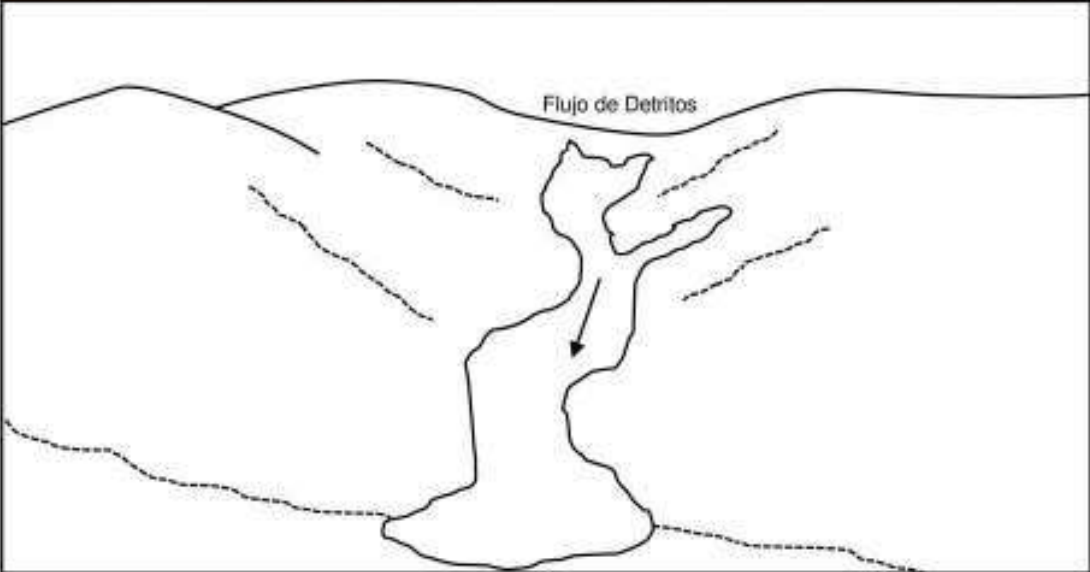
FICHA DE EVENTOS GEOLÓGICOS							
HUAYC - 14							
UBICACIÓN							
DEPARTAMENTO	LIMA		PROVINCIA	LIMA		DISTRITO	HUAYCAN - ATE
COORDENADAS GPS							
ZONA 18 S	NORTE	8671464 m	ESTE	303345 m	ELEVACIÓN	788 m.s.n.m.	
FECHA: 27/06/2012

TIPO DE EVENTO	Flujo de Detritos		LITOLOGÍA	Roca intrusiva			
DIMENSIONES (Longitud, altura)	5 m x 150m		ESPESOR	1.0 m			
INCLINACIÓN DEL TALUD	60°		TIPO DE MATERIAL	Coluvial			
SUPERFICIE DE RUPTURA	NT		MATRIZ	Variable

Asociado a los flujos de detritos se encuentran las caídas de rocas donde las viviendas se ven afectadas.

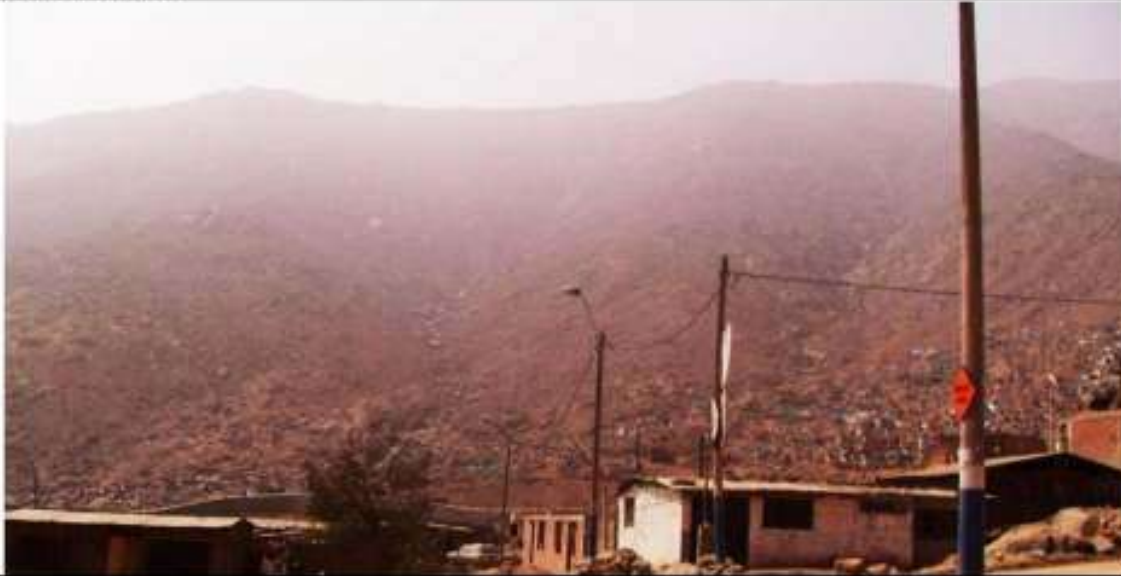
FICHA DE EVENTOS GEOLÓGICOS						
HUAYC - 15						
UBICACIÓN						
DEPARTAMENTO	LIMA		PROVINCIA	LIMA	DISTRITO	HUAYCAN - ATE
COORDENADAS GPS						
ZONA 18 S	NORTE	8671512 m	ESTE	303337 m	ELEVACIÓN	784 m.s.n.m.
FECHA: 27/06/2012

TIPO DE EVENTO	Flujo de Detritos	LITOLOGIA	Roca intrusiva
DIMENSIONES (Longitud, altura)	30 m x 200m	ESPESOR	1 m
INCLINACIÓN DEL TALUD	40°	TIPO DE MATERIAL	Coluvial
SUPERFICIE DE RUPTURA	NT	MATRIZ	Variable

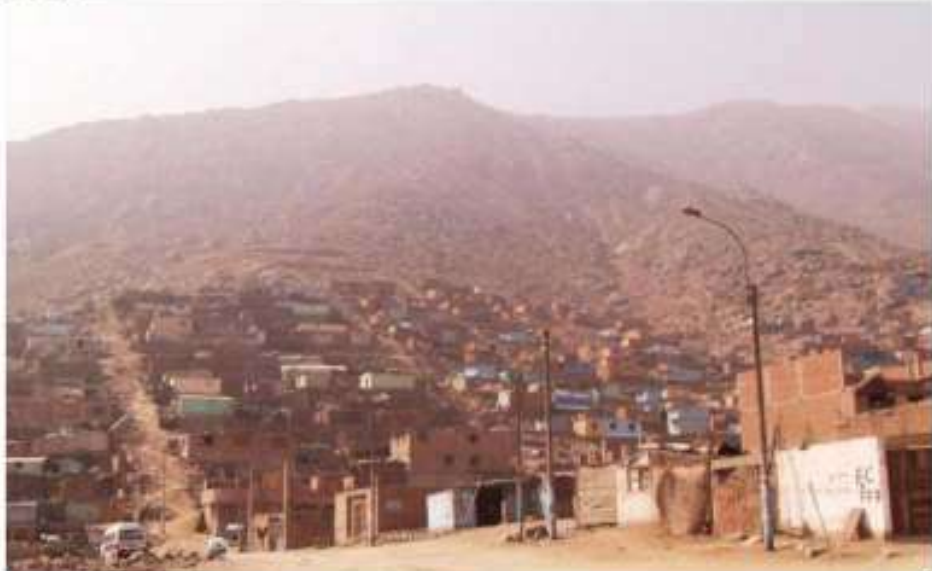
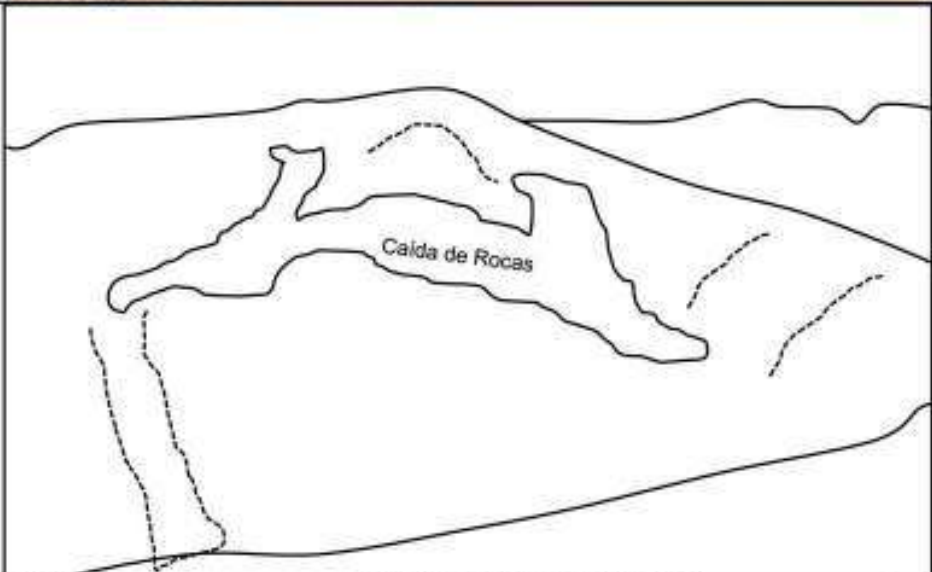
FICHA DE EVENTOS GEOLÓGICOS							
HUAYC - 16							
UBICACIÓN							
DEPARTAMENTO	LIMA		PROVINCIA	LIMA		DISTRITO	HUAYCAN - ATE
COORDENADAS GPS							
ZONA 18 S	NORTE	8671480 m	ESTE	302985 m	ELEVACIÓN	739 m.s.n.m.	
FECHA: 27/06/2012

TIPO DE EVENTO			Caída de Rocas		LITOLOGIA		Roca intrusiva
DIMENSIONES (Longitud, altura)			100 m x 60m		ESPESOR		0.5 m
INCLINACIÓN DEL TALUD			30°		TIPO DE MATERIAL		Coluvial
SUPERFICIE DE RUPTURA			NT		MATRIZ		Variable

Área susceptible a caída de rocas. Material de arena suelta con rocas de 5° Pendiente pronunciada.

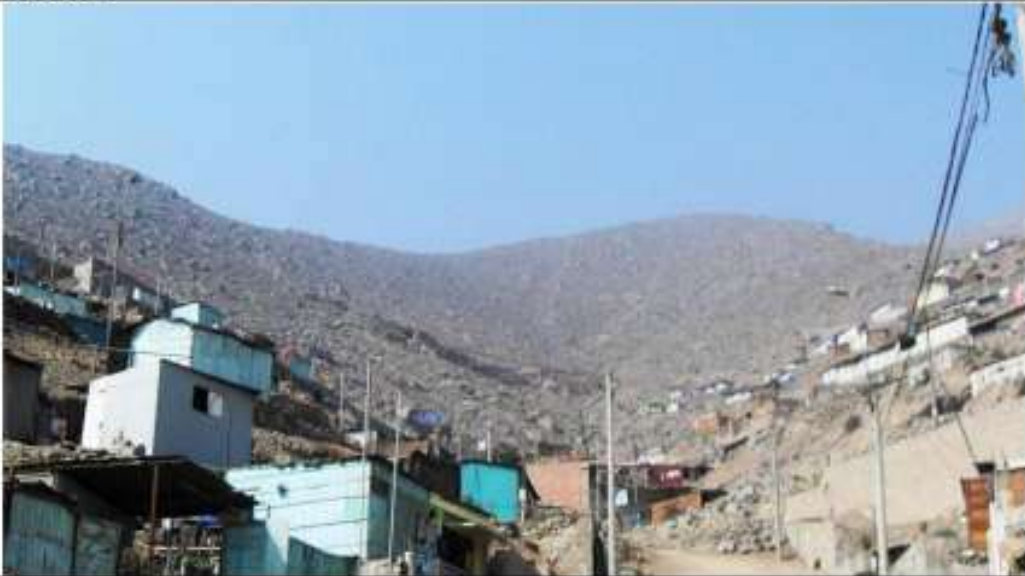
FICHA DE EVENTOS GEOLÓGICOS					
HUAYC - 17					
UBICACIÓN					
DEPARTAMENTO	LIMA	PROVINCIA	LIMA	DISTRITO	HUAYCAN - ATE
COORDENADAS GPS					
ZONA 18 S	NORTE	8670808 m	ESTE	302733 m	ELEVACIÓN
FECHA: 27/06/2012					706 m.s.n.m.

TIPO DE EVENTO	Caída de Rocas	LITOLÓGIA	Roca intrusiva.
DIMENSIONES (Longitud, altura)	100 m x 50m	ESPESOR	0.5 m
INCLINACIÓN DEL TALUD	>50°	TIPO DE MATERIAL	Coluvial
SUPERFICIE DE RUPTURA	NT	MATRIZ	Variable

OBSERVACIONES:
Viviendas con alto grado de susceptibilidad, por consecuencia de caída de rocas.
NT = No tiene
