ANEXO 1

Inventario de Eventos Geodinámicos presentes en el Área Urbana de Huaycan - Ate

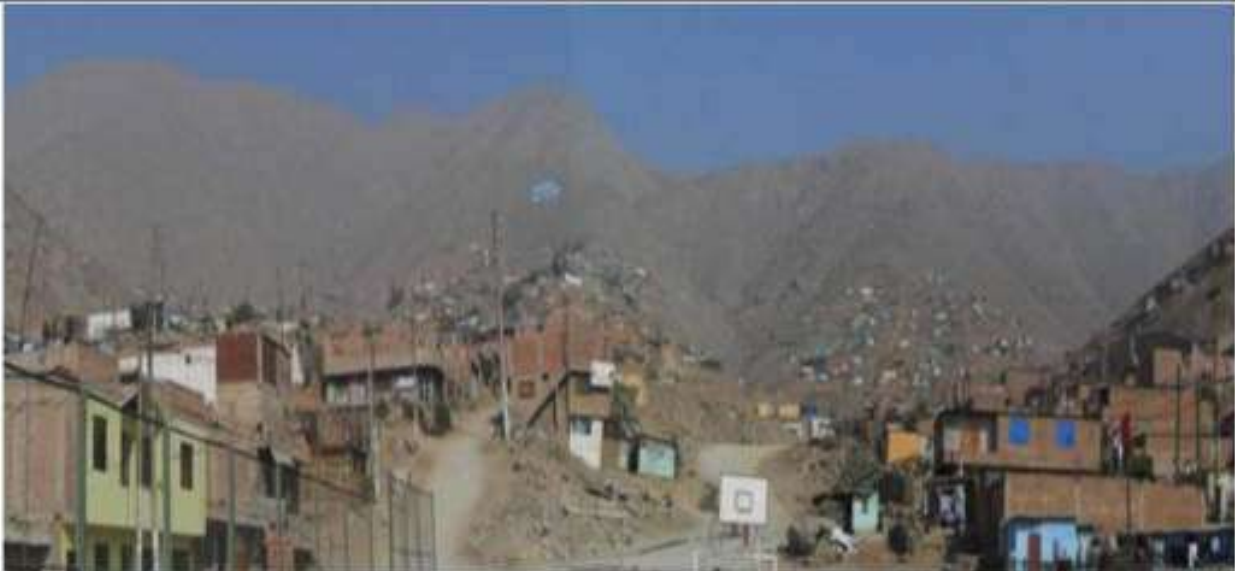
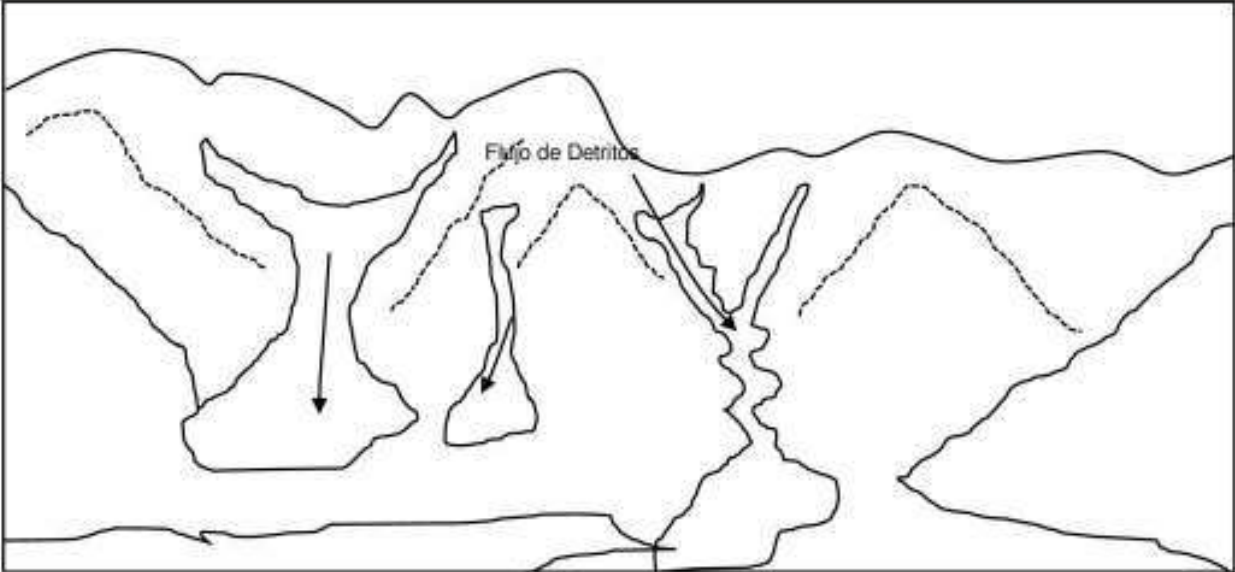
FICHA DE EVENTOS GEOLÓGICOS							
HUAYC - 18							
UBICACIÓN							
DEPARTAMENTO	LIMA		PROVINCIA	LIMA		DISTRITO	HUAYCAN - ATE
COORDENADAS GPS							
ZONA 18 S	NORTE	8669974 m	ESTE	303109 m	ELEVACIÓN	786 m.s.n.m.	
FECHA: 27/06/2012

TIPO DE EVENTO	Flujo de Detritos		LITOLOGIA	Roca intrusiva			
DIMENSIONES (Longitud, altura)	30 m x 400m		ESPESOR	2 m			
INCLINACIÓN DEL TALUD	>50°		TIPO DE MATERIAL	Coluvial			
SUPERFICIE DE RUPTURA	NT		MATRIZ	Variable

Rocas de tamaño de 8" de diámetro forman el depósito de flujo de detritos.

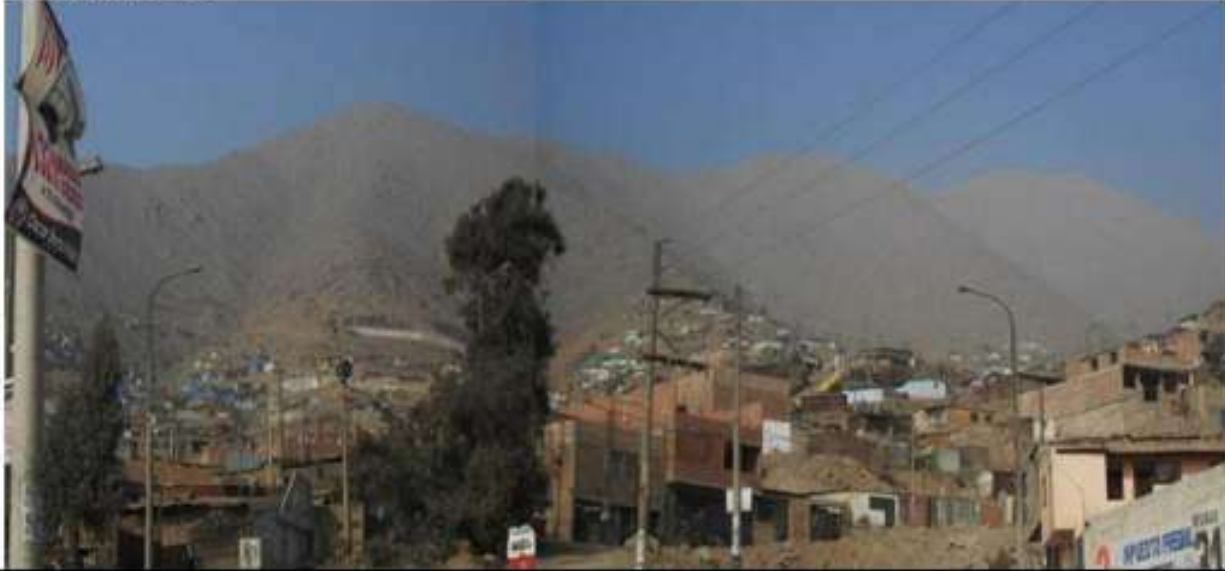
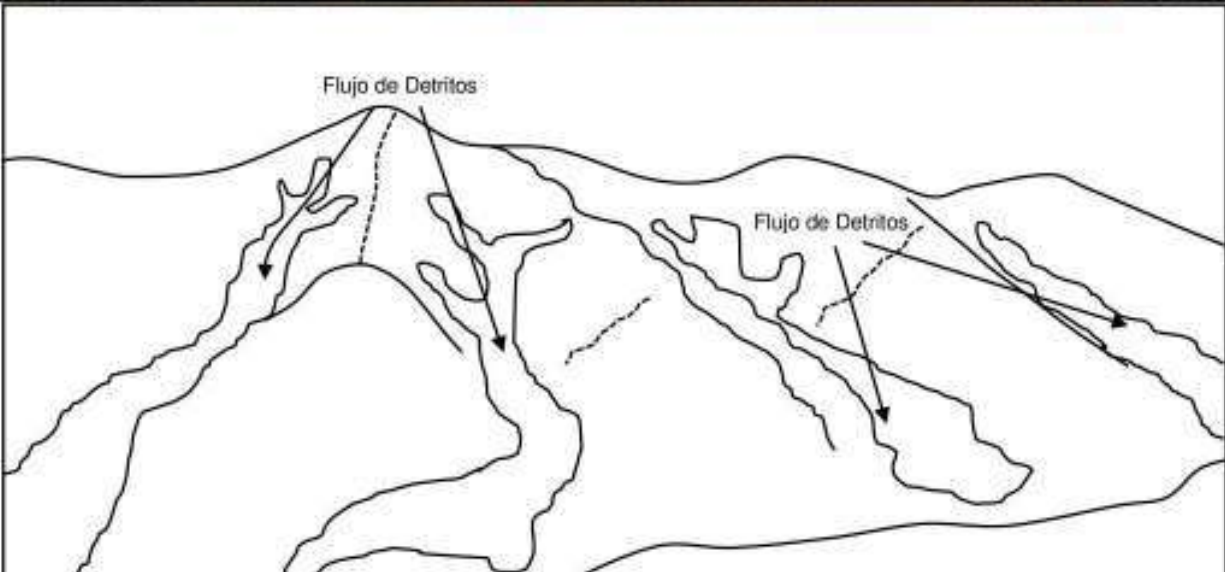
FICHA DE EVENTOS GEOLÓGICOS							
HUAYC - 19							
UBICACIÓN							
DEPARTAMENTO	LIMA		PROVINCIA	LIMA		DISTRITO	HUAYCAN - ATE
COORDENADAS GPS							
ZONA 18 S	NORTE	8670500 m	ESTE	302721 m	ELEVACIÓN	711 m.s.n.m.	
FECHA: 27/06/2012

TIPO DE EVENTO	Flujo de Detritos		LITOLOGIA	Roca intrusiva			
DIMENSIONES (Longitud, altura)	30 m x 300m		ESPESOR	2 m			
INCLINACIÓN DEL TALUD	>45°		TIPO DE MATERIAL	Coluvial			
SUPERFICIE DE RUPTURA	NT		MATRIZ	Variable			
OBSERVACIONES:							
Macizo rocoso de gran potencia y roca de calidad buena. Se observan rocas sueltas posibles a desprendimiento							
NT = No tiene

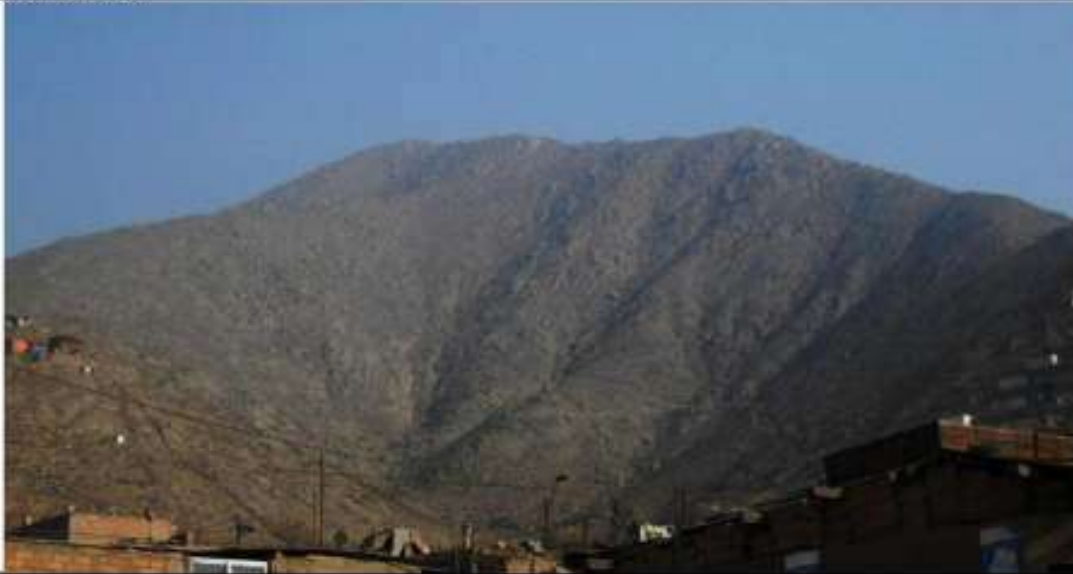
FICHA DE EVENTOS GEOLÓGICOS							
HUAYC - 20							
UBICACIÓN							
DEPARTAMENTO	LIMA		PROVINCIA	LIMA		DISTRITO	HUAYCAN - ATE
COORDENADAS GPS							
ZONA 18 S	NORTE	8670442 m	ESTE	302682 m	ELEVACIÓN	721 m.s.n.m.	
FECHA: 27/06/2012

TIPO DE EVENTO	Flujo de Detritos	LITOLOGIA	Roca intrusiva
DIMENSIONES (Longitud, altura)	8 m x 30m	ESPESOR	1 m
INCLINACIÓN DEL TALUD	>45°	TIPO DE MATERIAL	Coluvial
SUPERFICIE DE RUPTURA	N.T	MATRIZ	Variable

OBSERVACIONES:
Viviendas asentadas en la parte baja que son afectados por los flujos de detritos.
NT = No tiene

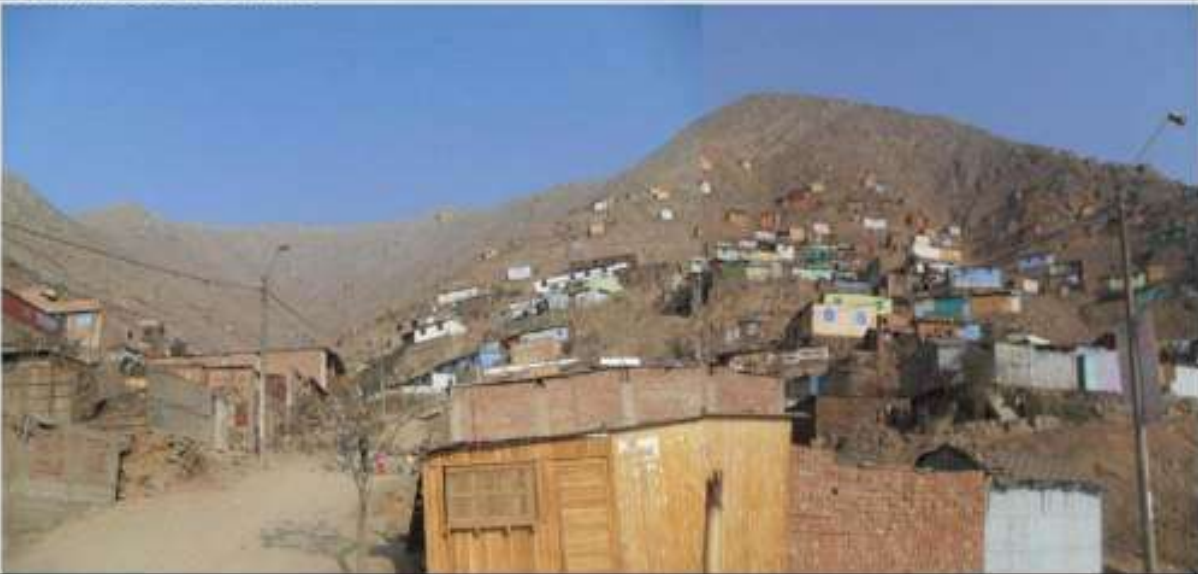
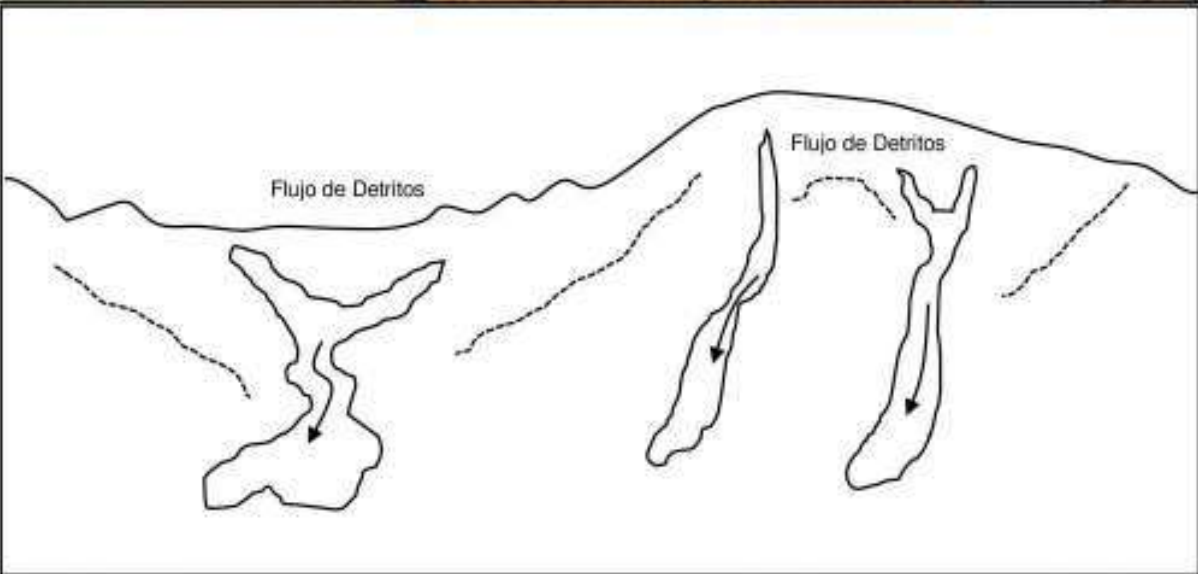
FICHA DE EVENTOS GEOLÓGICOS							
HUAYC - 21							
UBICACIÓN							
DEPARTAMENTO	LIMA		PROVINCIA	LIMA		DISTRITO	HUAYCAN - ATE
COORDENADAS GPS							
ZONA 18 S	NORTE	8669709 m	ESTE	302051 m	ELEVACIÓN	763 m.s.n.m.	
FECHA: 27/06/2012 SIN PTO

TIPO DE EVENTO	Flujo de Detritos	LITOLOGIA	Roca intrusiva
DIMENSIONES (Longitud, altura)	30 m x 200m	ESPESOR	1.5 m
INCLINACIÓN DEL TALUD	>40°	TIPO DE MATERIAL	Coluvial
SUPERFICIE DE RUPTURA	N.T	MATRIZ	Variable

OBSERVACIONES:
Viviendas en la Zona X.
NT = No tiene.

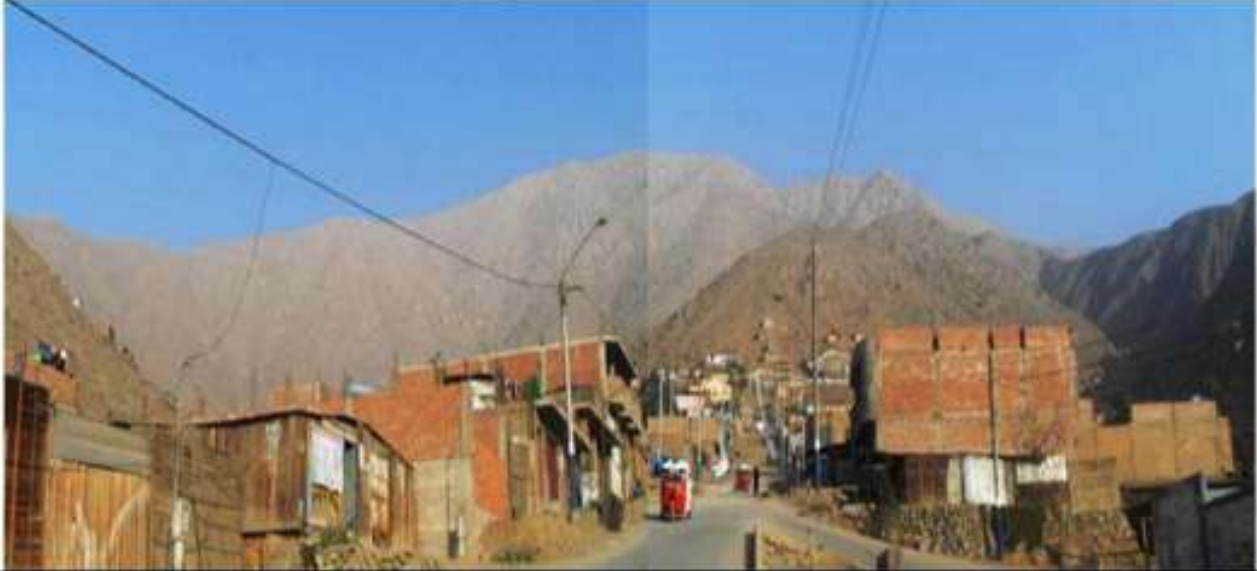
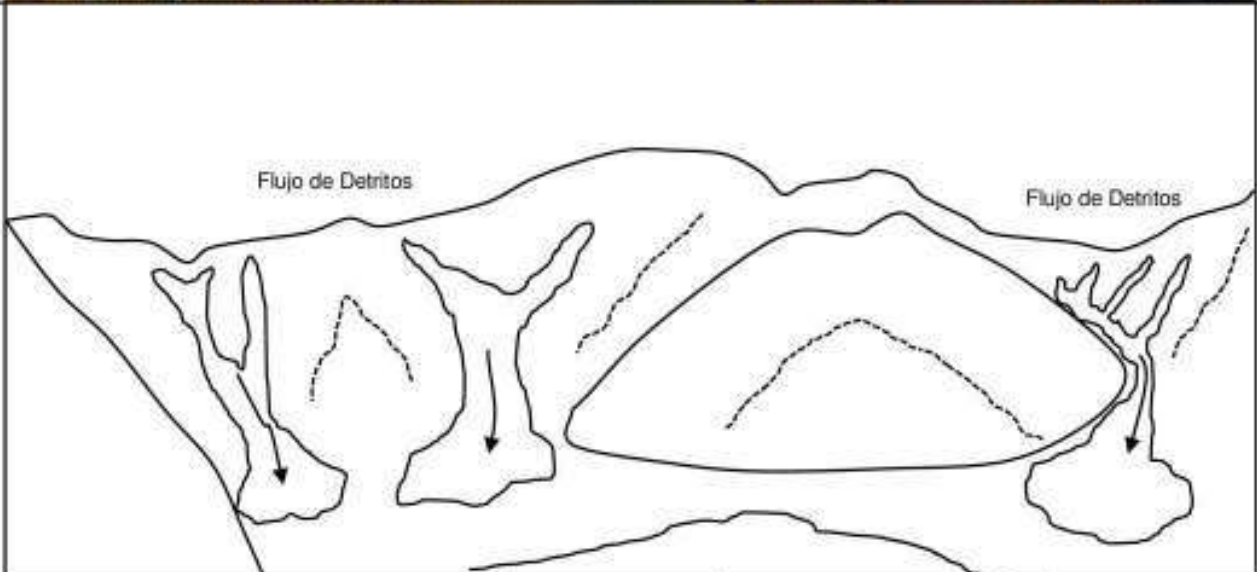
FICHA DE EVENTOS GEOLÓGICOS							
HUAYC – 22							
UBICACIÓN							
DEPARTAMENTO	LIMA	PROVINCIA	LIMA	DISTRITO	HUAYCAN - ATE		
COORDENADAS GPS							
ZONA 18 S	NORTE	8669368 m	ESTE	301849 m	ELEVACIÓN	764 m.s.n.m.	
FECHA: 27/06/2012

TIPO DE EVENTO	Flujo de Detritos		LITOLOGIA	Roca intrusiva			
DIMENSIONES (Longitud, altura)	50 m x 250m		ESPEJOR	1 m			
INCLINACIÓN DEL TALUD	>50°		TIPO DE MATERIAL	Coluvial			
SUPERFICIE DE RUPTURA	N.T		MATRIZ	Variable

Asociado a los flujos de detritos se encuentran desprendimiento de rocas.

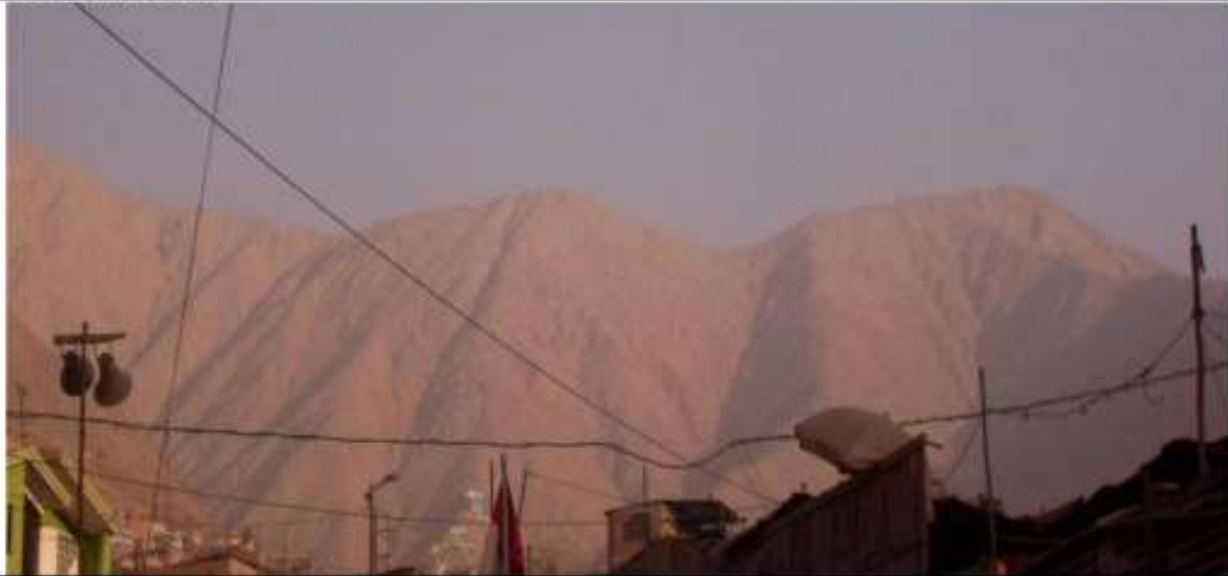
FICHA DE EVENTOS GEOLÓGICOS						
HUAYC - 23						
UBICACIÓN						
DEPARTAMENTO	LIMA		PROVINCIA	LIMA	DISTRITO	HUAYCAN - ATE
COORDENADAS GPS						
ZONA 18 S	NORTE	8669298 m	ESTE	301436 m	ELEVACIÓN	775 m.s.n.m.
FECHA: 27/06/2012

TIPO DE EVENTO	Flujo de Detritos	LITOLOGIA	Roca intrusiva
DIMENSIONES (Longitud, altura)	100 m x 600m	ESPESOR	2 m
INCLINACIÓN DEL TALUD	>45°	TIPO DE MATERIAL	Coluvial
SUPERFICIE DE RUPTURA	N.T	MATRIZ	Variable

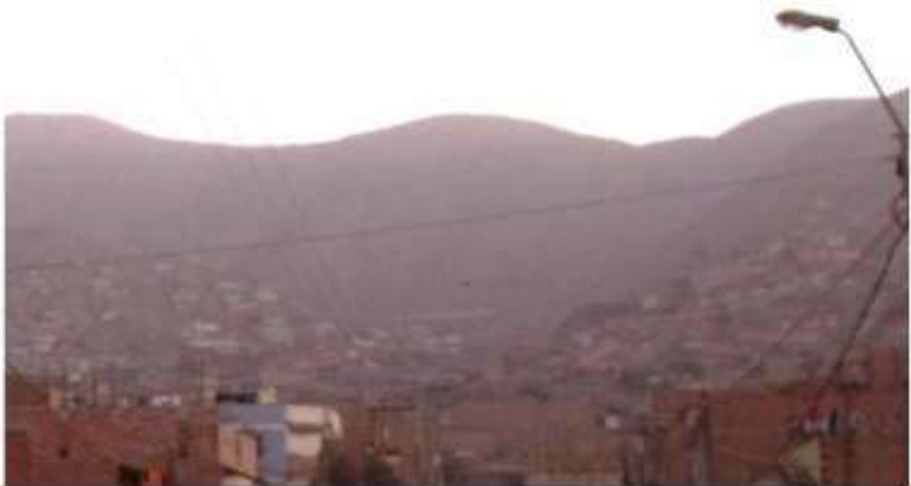
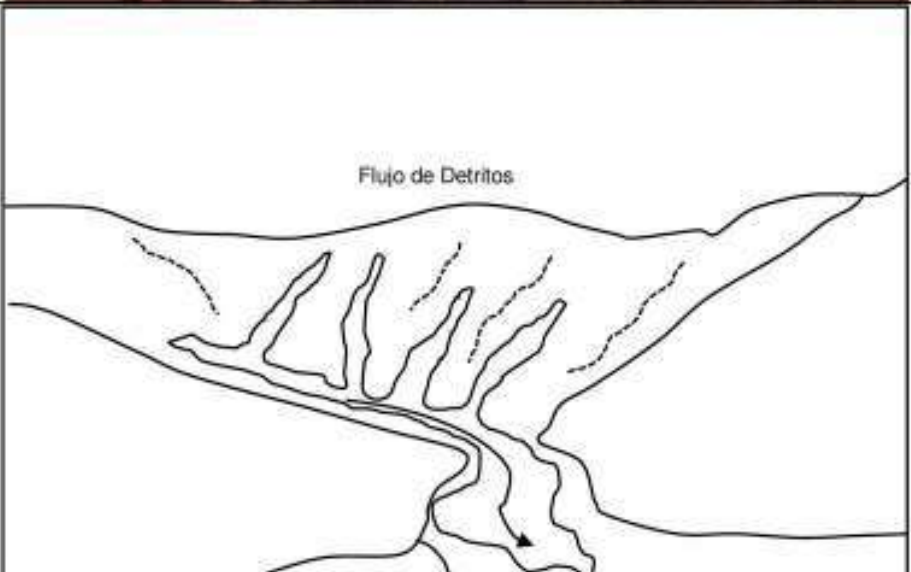
FICHA DE EVENTOS GEOLÓGICOS							
HUAYC - 24							
UBICACIÓN							
DEPARTAMENTO	LIMA	PROVINCIA	LIMA	DISTRITO	HUAYCAN - ATE		
COORDENADAS GPS							
ZONA 18 S	NORTE	8669942 m	ESTE	301375 m	ELEVACIÓN	705 m.s.n.m.	
FECHA: 27/06/2012

TIPO DE EVENTO		Flujo de Detritos		LITOLOGIA		Roca intrusiva	
DIMENSIONES (Longitud, altura)		15 m x 150m		ESPESOR		1 m	
INCLINACIÓN DEL TALUD		>50°		TIPO DE MATERIAL		Coluvial	
SUPERFICIE DE RUPTURA		N.T		MATRIZ		Variable

OBSERVACIONES:
Pendiente bien pronunciada, Viviendas asentadas en la ladera del cerro.
NT = No tiene

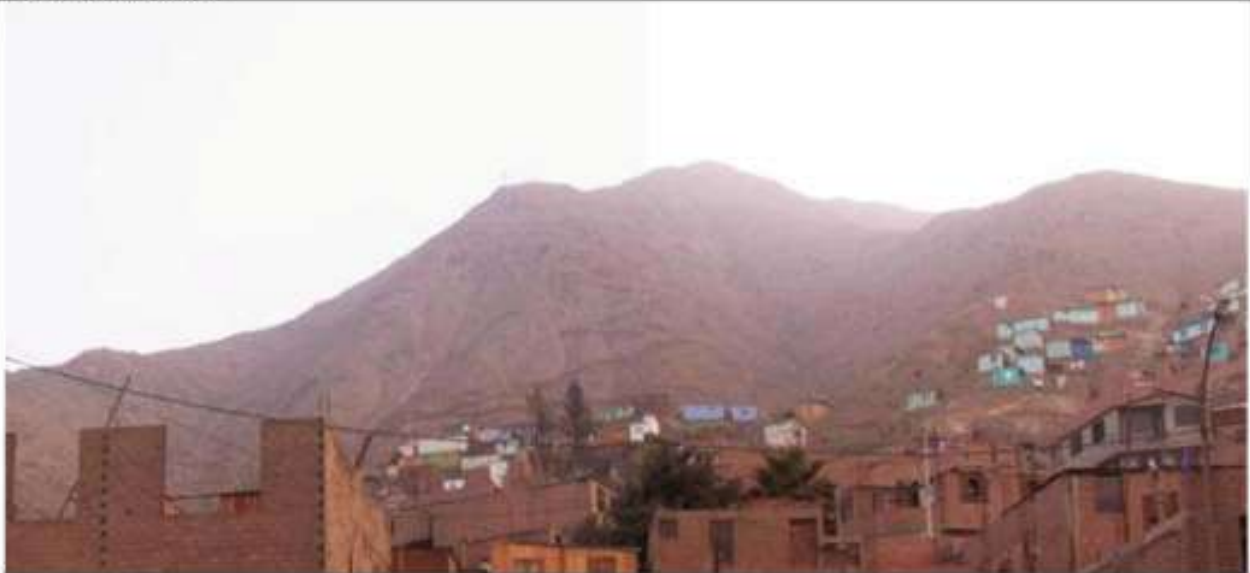
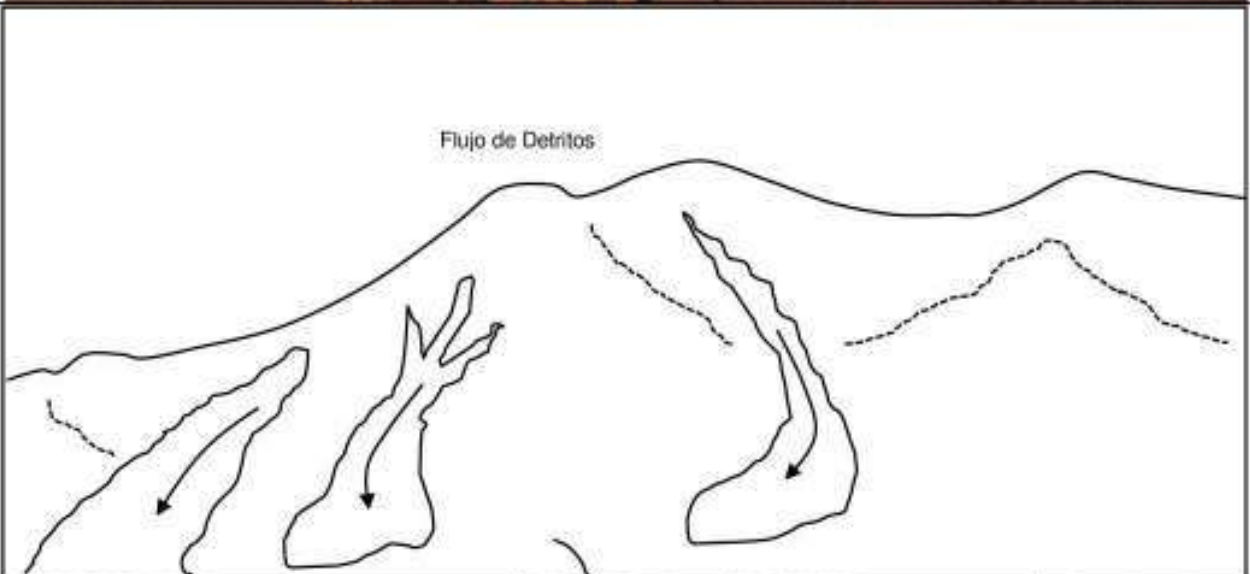
FICHA DE EVENTOS GEOLÓGICOS						
HUAYC - 25						
UBICACIÓN						
DEPARTAMENTO	LIMA		PROVINCIA	LIMA	DISTRITO	HUAYCAN - ATE
COORDENADAS GPS						
ZONA 18 S	NORTE	8670340 m	ESTE	301250 m	ELEVACIÓN	645 m.s.n.m.
FECHA: 27/06/2012

TIPO DE EVENTO	Flujo de Detritos	LITOLÓGIA	Roca intrusiva
DIMENSIONES (Longitud, altura)	20 m x 100m	ESPESOR	1.5 m
INCLINACIÓN DEL TALUD	>60°	TIPO DE MATERIAL	Coluvial
SUPERFICIE DE RUPTURA	N.T	MATRIZ	Variable

Macizo rocoso medianamente compacto. Viviendas en condiciones muy precarias.
