Instituto  
Geofísico del Perú - IGP

# Reporte Técnico - Chimbote

Reporte Técnico “Zonas costeras monitoreadas y alertadas ante peligro de tsunamis - Chimbote”. Instituto Geofísico del Perú. Lima, 2014. 72 págs; tab. ilus.

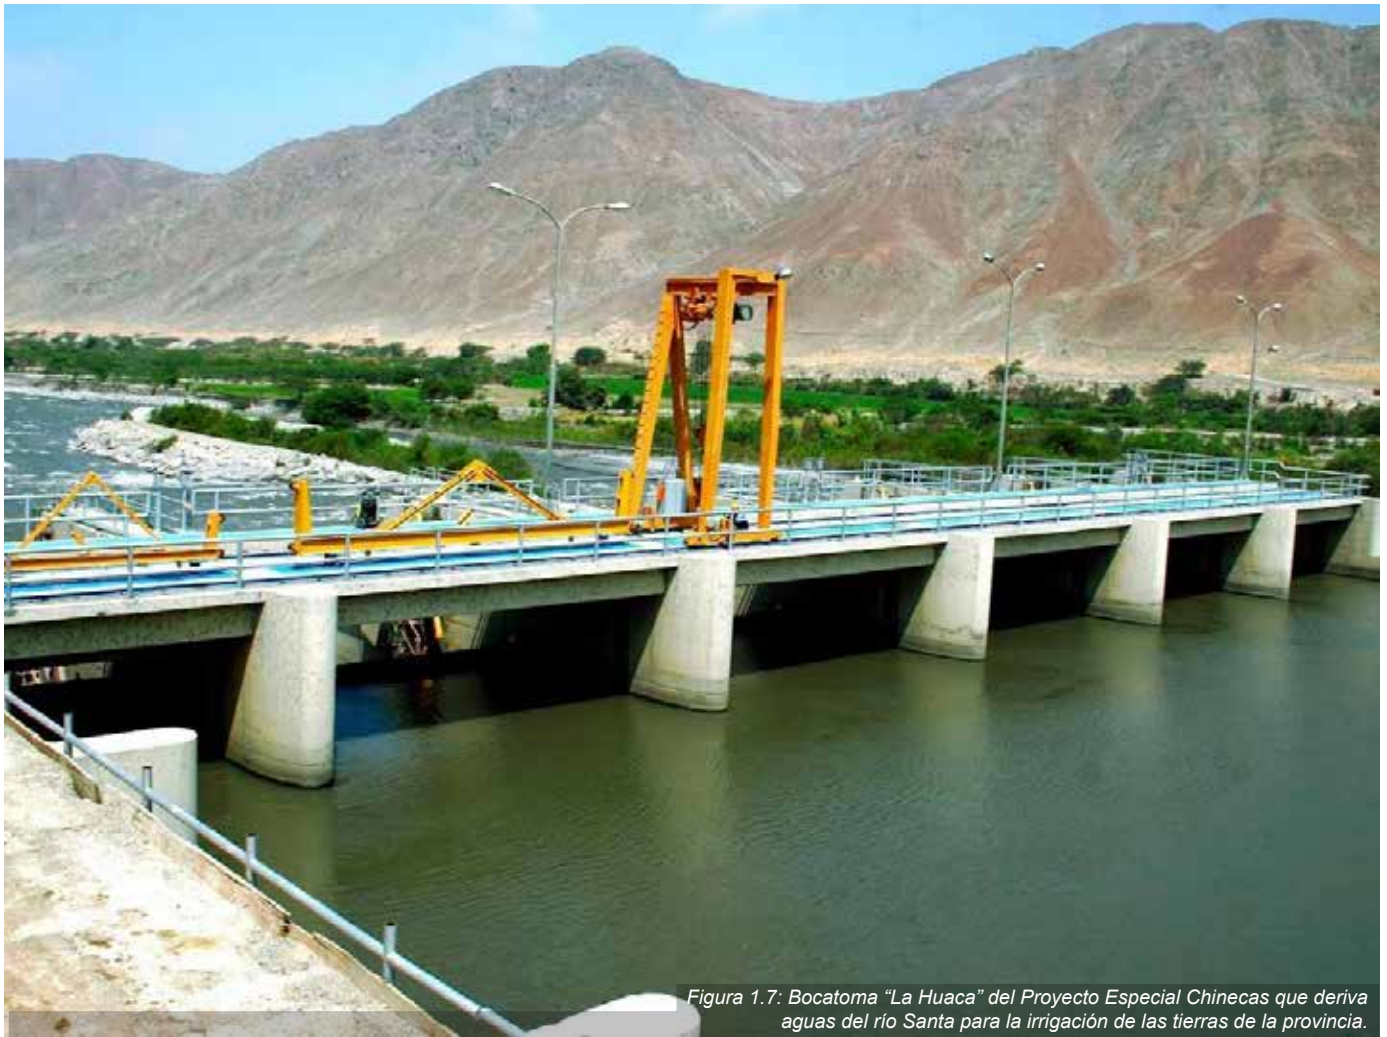
Figura 1.7: Bocatoma “La Huaca” del Proyecto Especial Chinecas que deriva aguas del río Santa para la irrigación de las tierras de la provincia.

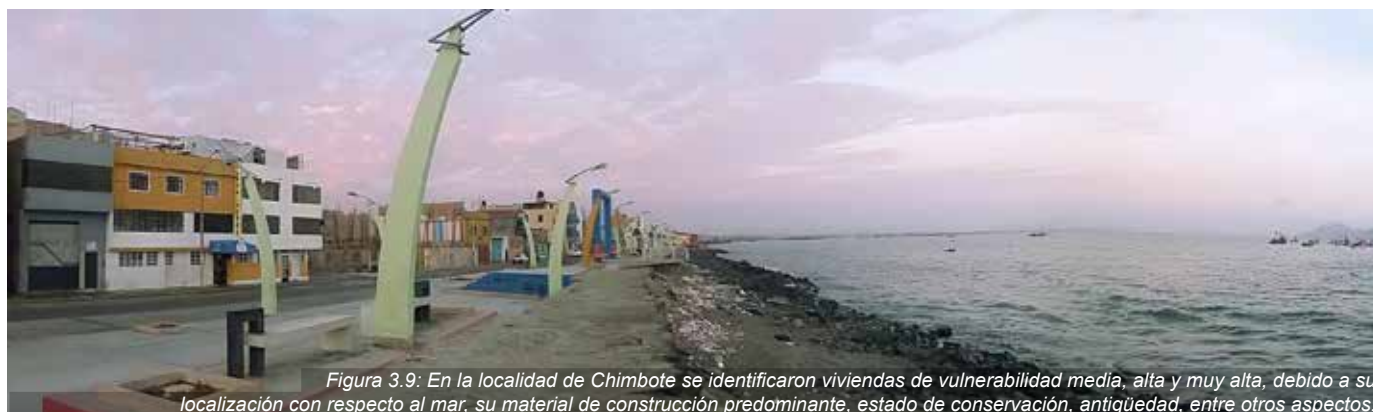
*Figura 3.9: En la localidad de Chimbote se identificaron viviendas de vulnerabilidad media, alta y muy alta, debido a su localización con respecto al mar, su material de construcción predominante, estado de conservación, antigüedad, entre otros aspectos.*

Del análisis de los resultados se muestra que la mayoría de las edificaciones que se encuentran en el sector de la Av. Costanera y Prolongación Malecón Grau y aledaños a la costa, están más expuestas a diferentes fenómenos como los siguientes:

- Existen edificaciones que se encuentran en un terreno inapropiado para edificar (de relleno, con nivel freático alto, entre otros).
- Existen edificaciones que están expuestas al desplome y que está comprendida en su área de influencia a la edificación que es objeto de la verificación.

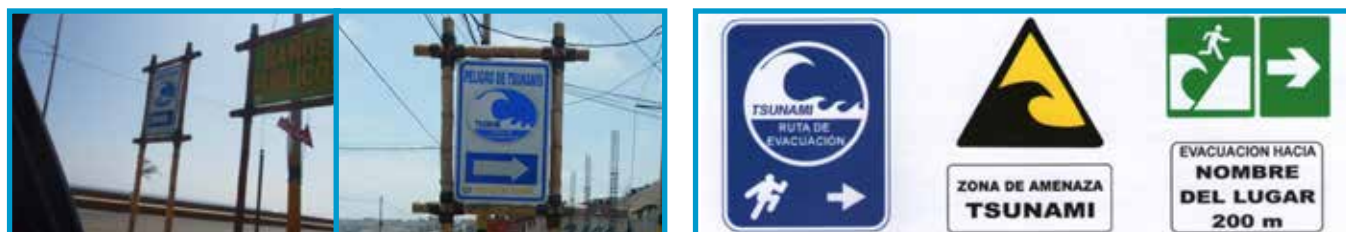
Figura 3.19: Ejemplo de letreros que deben usarse en la localidad de Chimbote y señalética utilizada internacionalmente para indicar las rutas de evacuación ante eventos de tsunami.

Estas vías de evacuación indicadas en el plano de evacuación, deben ser señalizadas en el campo mediante letreros y avisos adecuados de acuerdo a la norma internacional en caso de tsunamis. Asimismo se debe tener en cuenta el tamaño (dimensiones) y la ubicación de estas señalizaciones pues deberán ser elaborados con letras de tamaño adecuado para que puedan ser visualizadas a la distancia y elaboradas de material reflectante para que pueda ser visualizado en el día y/o la noche. Se debe tener en cuenta que no deben haber otras señales o avisos en un radio de 2 metros. Además, la instalación de estas señales se deberá complementar con charlas y simulacros a fin de que las personas se familiaricen con los procedimientos y protocolos y conozcan las vías de salida más próximas a su propiedad, centros de trabajo y de recreación en el momento del evento del sismo y el posterior tsunami.
