# Reporte Técnico - Huarmey

Reporte Técnico “Zonas costeras monitoreadas y alertadas ante peligro de tsunamis - Huarmey”. Instituto Geofísico del Perú. Lima, 2014. 72 pags; tab. ilus.

Además de estas actividades, el Instituto Geofísico del Perú, realizó la evaluación de la vulnerabilidad física de las viviendas ubicadas en la localidad de Puerto Huarmey por estar expuestas ante un potencial tsunami con el fin de que sirva como insumo y aporte a la gestión del riesgo de desastres por tsunamis de origen cercano en esta localidad.

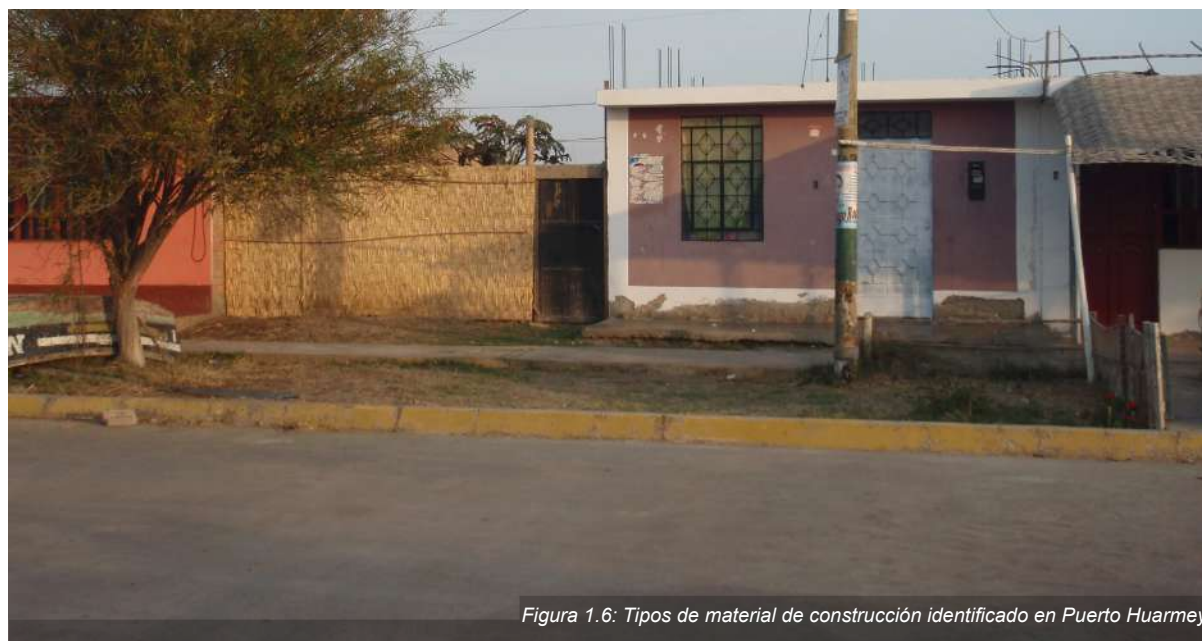
*Figura 1.6: Tipos de material de construcción identificado en Puerto Huarney*

*Fuente: IGP. Levantamiento de Campo, año 2014.*

En la Tabla 1.15, se observa que las paredes de casi el 48% de las viviendas de la provincia de Huarney están construidas de ladrillo o bloque de cemento, mientras que casi el 29% de las viviendas están construidas con adobe o tapia. En comparación, las viviendas en el distrito de Huarney tienen como principal material de construcción en las paredes al ladrillo o bloque de cemento, con alrededor de un 60% del total de las viviendas, mientras que cerca del 16% de las paredes de las viviendas del distrito están construidas con adobe o tapia. Es destacable que el distrito de Huarney presenta un porcentaje superior de viviendas construidas con ladrillo o bloque de cemento en comparación con el promedio nacional de alrededor del 47%.

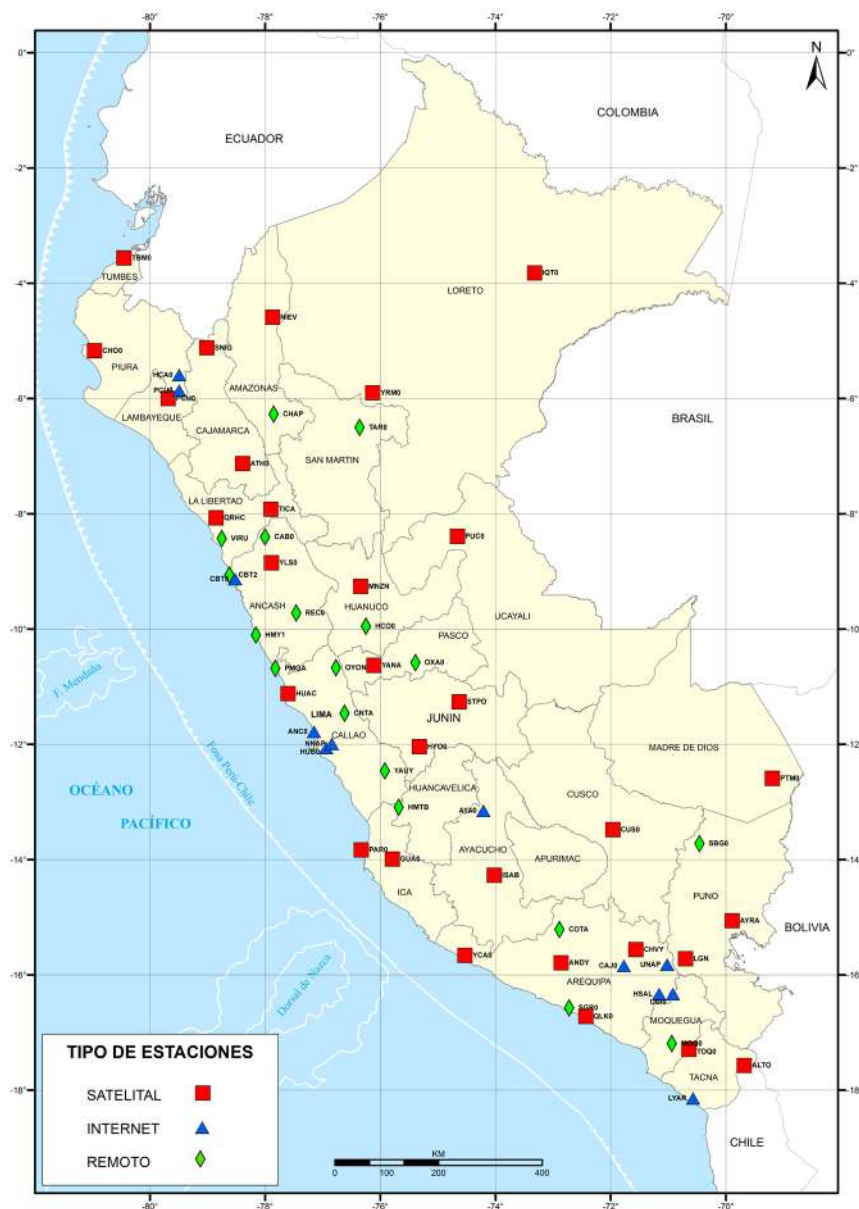
Figura 2.1: Red sísmica Nacional (2014).

Las estaciones registran la actividad sísmica a nivel nacional de manera continua y la información es transmitida al Servicio Sismológico Nacional (SSN), en la sede central del IGP (Mayorazgo-Ate). Al mes de diciembre de 2014 se cuenta con 30 estaciones sísmicas de banda ancha con transmisión satelital. La infraestructura que alberga a las estaciones de la REDSSAT fue construida en los departamentos de:

Tacna (Toquepala, El Alto), Arequipa (Yauca, Quilca, Andaray, Chivay), Puno (Lagunillas, Ayrampuri), Ica (Paracas, Guadalupe), Ayacucho (Santa Isabel de Chapa), Cusco (Cusco), Madre de Dios (Puerto Maldonado), Lima (Huacho), Junín (Huancayo, Satipo), Pasco (Yanacachi), Ucayali (Pucallpa), Áncash (Huaylas), Huánuco (Monzón), La Libertad (Quirihuac, Ticapampa), Loreto (Yurimaguas, Iquitos), Amazonas (Santa María de Nieva), Cajamarca (Atahualpa, San Ignacio), Lambayeque (Portachuelo), Piura (Chocán) y Tumbes (Tumbes).

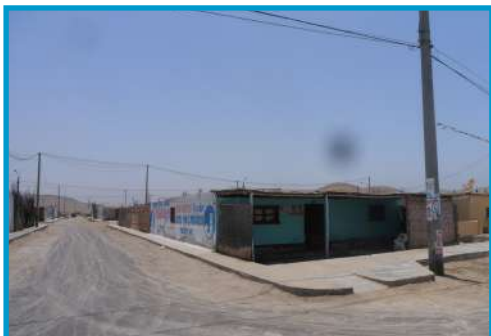
Figura 3.5: inmueble construido de adobe ubicado en Av. Puerto Grande. Este inmueble posee más de 50 años de antigüedad y se identificó con regular estado y con techo inestable de caña. Asimismo, se encuentra dentro del potencial área de inundación por eventos de tsunami de origen cercano según las cartas de inundación del IGP y la DHN.

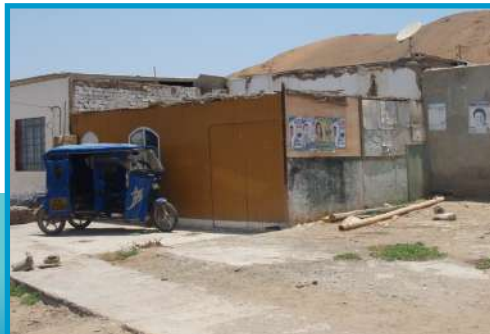
Figura 3.6: Inmueble expuesto ante eventos de tsunami, ubicado en la localidad de Puerto Huarney. Posee cobertura de techo de esteras y madera y las características físicas identificadas en su evaluación lo hacen altamente vulnerable ante eventos de tsunami.

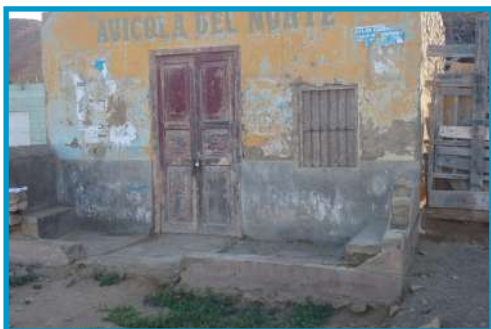
Figura 3.7: Edificación construida de adobe con más de 50 años de antigüedad. Posee deterioro y/o humedad en la parte frontal y en las paredes del inmueble y tiene un techo inestable. Se identificó que su vulnerabilidad es alta ante eventos de tsunami.

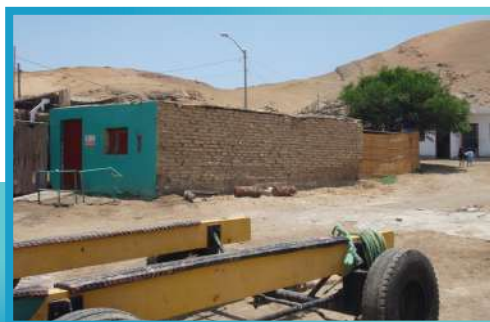
Figura 3.8: Edificación construida de adobe con más de 50 años de antigüedad. Se encuentra dentro de la zona de inundación y presenta deterioro y/o humedad en sus paredes. La vulnerabilidad física identificada para este predio es alta. Sin embargo, también es altamente vulnerable por exposición ante eventos de tsunami.

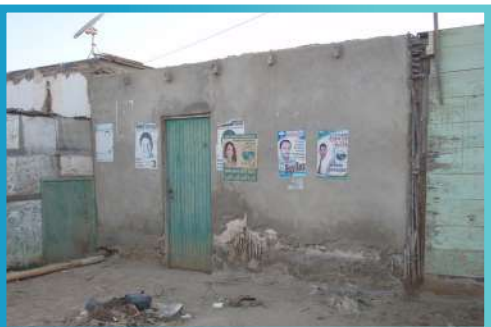
Figura 3.9: Edificación con más de 60 años de antigüedad y presentan muros de quincha deteriorados, donde se observan grietas, rajaduras y pérdida de recubrimiento de los muros en la parte frontal. Es necesario realizar una evaluación y refacción de la edificación por su estado actual.

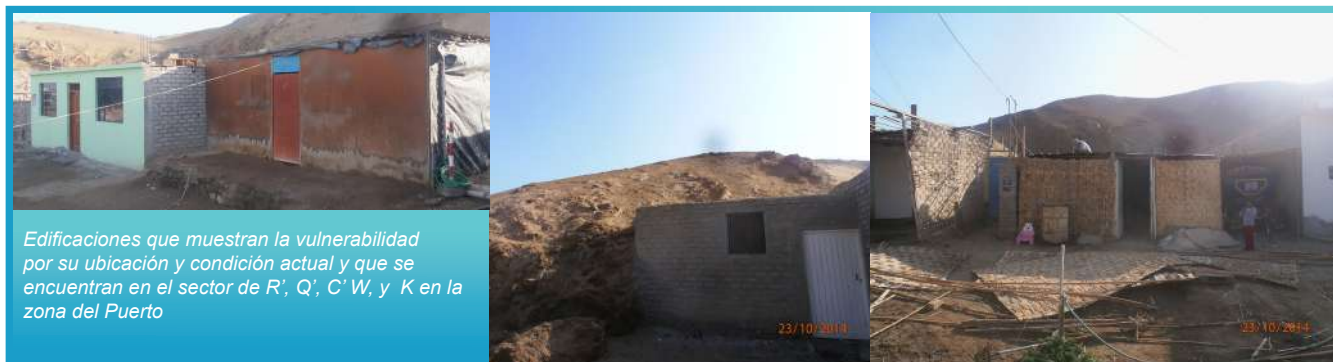
Figura 3.15: Vista de las edificaciones vulnerables por su ubicación y condición actual de la edificaciones en la localidad de Puerto Huarmey.

Las muestras presentadas en la figura anterior, indican que las edificaciones que fueron verificadas tienen alta vulnerabilidad por estar asentadas en terrenos inapropiados y estar expuestas a derrumbes, deslizamientos, nivel freático superficial y otros peligros. Lo que conlleva que al producirse un sismo de gran intensidad, estas edificaciones tengan una mayor probabilidad de colapsar según las condiciones actuales que presentan, las cuales denotan una falta de asesoría técnica.
