INSPECCIÓN GEODINÁMICA DEL ÁREA URBANA DE NUEVO PROGRESO (Provincia de Tocache - Región de San Martín)

Informe Técnico N°020-2023/IGP CIENCIAS DE LA TIERRA SÓLIDA

Inspección Geodinámica del área urbana de Nuevo Progreso
(Provincia de Tocache - Región de San Martín)

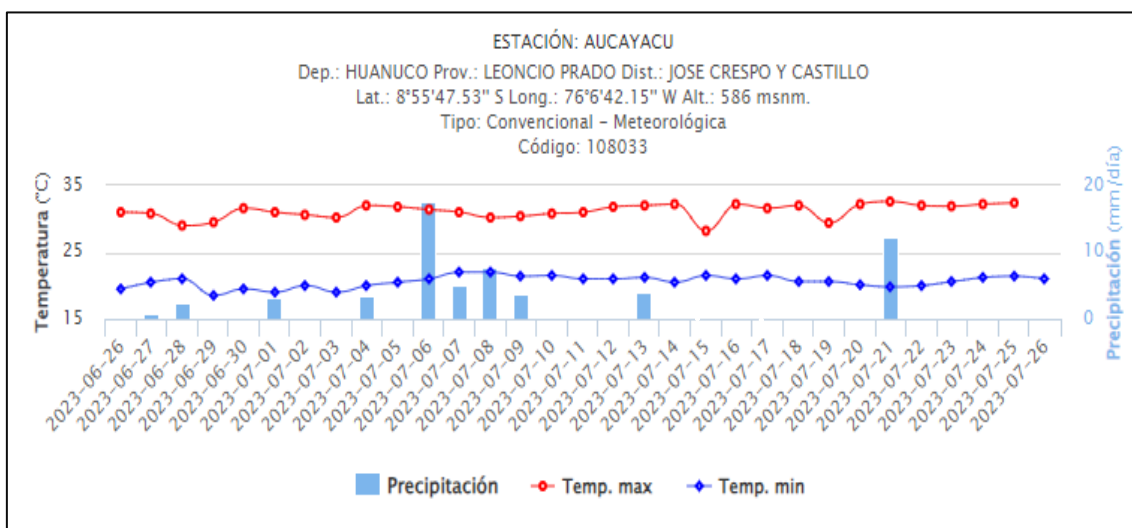
Meteorología e Hidrología del Perú (SENAMHI) pertenecientes a la estación meteorológica Aucayacu (Latitud: 8°55'47.53" S, Longitud: 76°6'42.15" W, cota 586 m.s.n.m.). Según la información registrada en esta estación las temperaturas en el distrito de Nuevo Progreso (58.40 km al sureste del distrito de Nuevo Progreso) fluctúan entre 33° y 21 °C (Figura 2).

Figura 2: La estación meteorológica Aucayacu registra información de temperatura y precipitación de forma continua. (SENAMHI, 2023)

De acuerdo con los datos meteorológicos de dicha estación, las precipitaciones intensas en el área de estudio se presentan entre el periodo diciembre – abril, siendo el registro histórico máximo de precipitaciones el día 08 de diciembre del 2015 con valores de 182.70 mm/día.

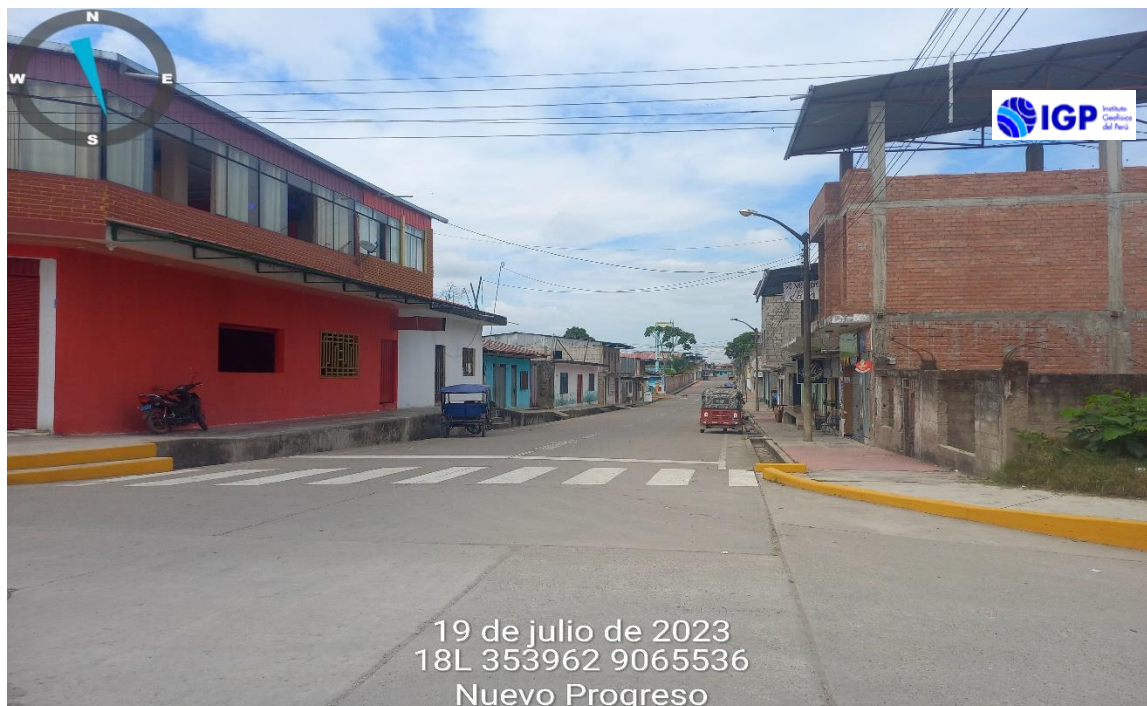
Llanura aluvial: Se define como una superficie llana o ligeramente ondulada con pendientes menores a 10° de inclinación. Se encuentra conformada por materiales heterogéneos de origen aluvial y fluvio-aluvial (clastos sub angulosos a sub redondeados envueltos en matriz arenolimososa), sobre esta unidad geomorfológica se asienta el área urbana del distrito de Nuevo Progreso (Figura 3).

Figura 3.- Llanura aluvial situada en la margen derecha del río Huallaga, sobre esta geoforma se asienta el área urbana del distrito de Nuevo Progreso

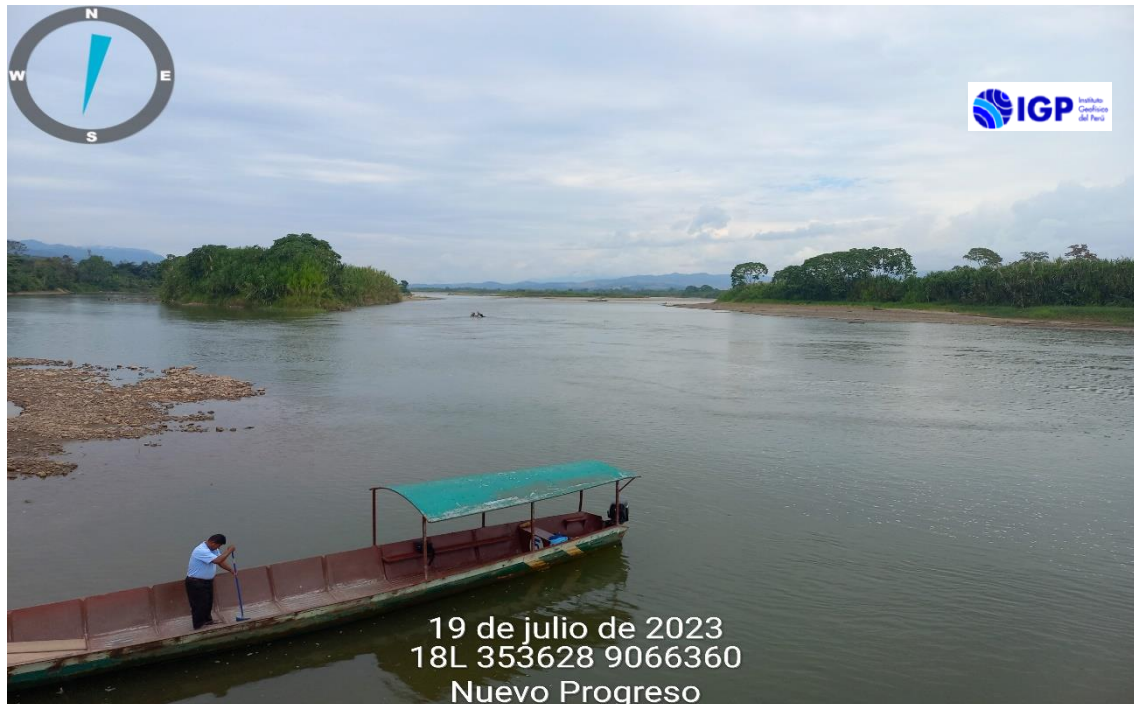
entre la carga de sedimentos y su capacidad de transporte. Esta unidad geomorfológica está conformada por el cauce del río Huallaga que discurre en dirección sureste - noroeste. El distrito de Nuevo Progreso se asienta en la margen derecha del río Huallaga (Figura 4).

Figura 4.- Cauce fluvial conformado por el río Huallaga, que discurre sus aguas en dirección sureste - noroeste, el área urbana del distrito de Nuevo Progreso se sitúa en la margen derecha el río Huallaga

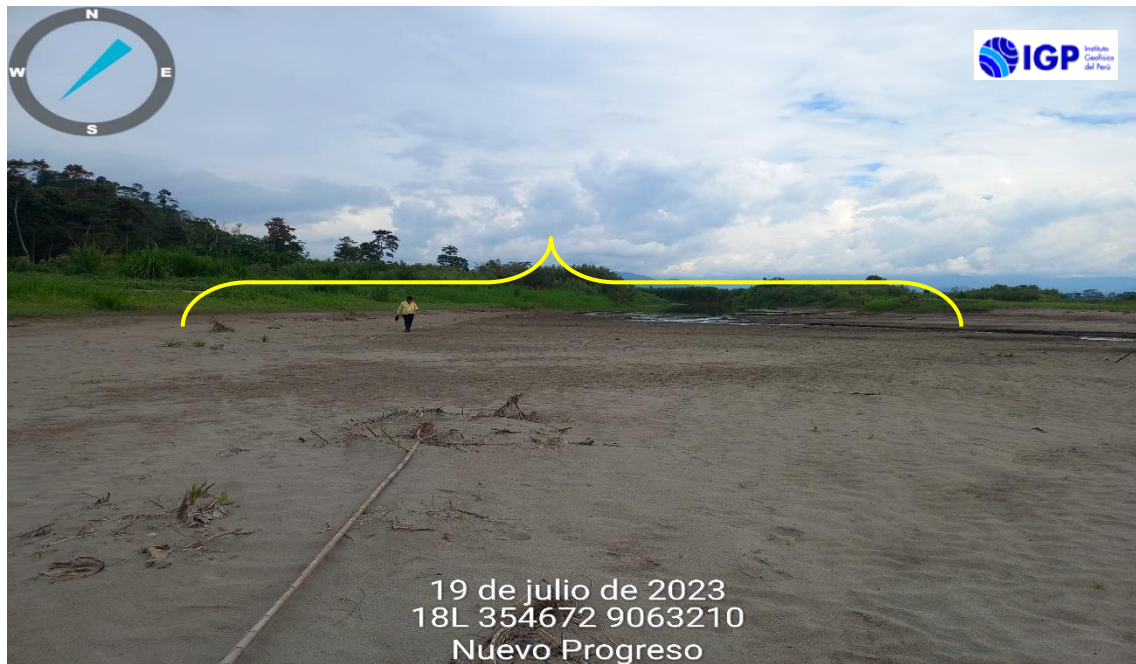
Llanura de inundación: Consiste en una superficie de baja pendiente que se ubica en ambas márgenes del río Huallaga y es la zona comúnmente inundada durante los periodos de lluvia (enero – abril). En el área de estudio, esta unidad ha sido formada por la acción fluvial del río Huallaga que erosiona, transporta y deposita grandes volúmenes de sedimentos en la parte media y baja de la cuenca. Está conformada por material fluvial (gravas en matriz areno-limosa), ver Figura 5.

Figura 5.- Llanura de inundación situada en ambas márgenes del río Huallaga

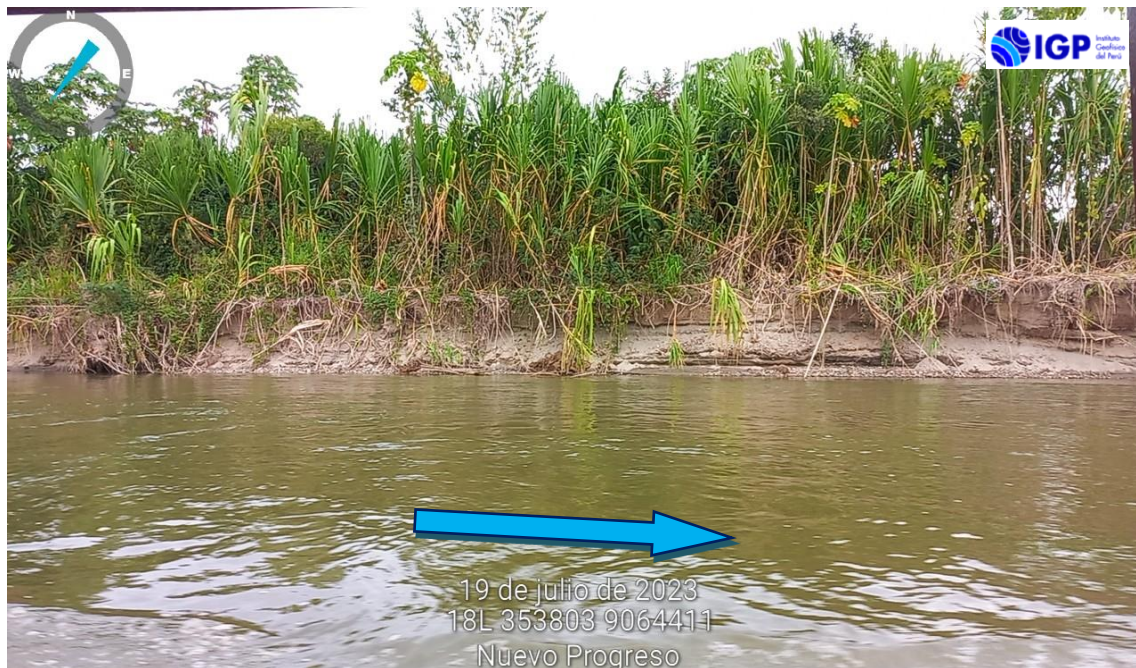
Terraza aluvial: Constituye una superficie llana o planicie sobre la cual se desarrolla la actividad agrícola y está conformada principalmente por arenas de origen aluvial, arcillas y clastos heterogéneos de origen fluvial. Se sitúa en la margen izquierda del río Huallaga (Figura 6).

Figura 6.- Terraza aluvial que se sitúa en la margen izquierda del río Huallaga, en esa zona de practica la actividad agrícola. La flecha indica la dirección del flujo del río

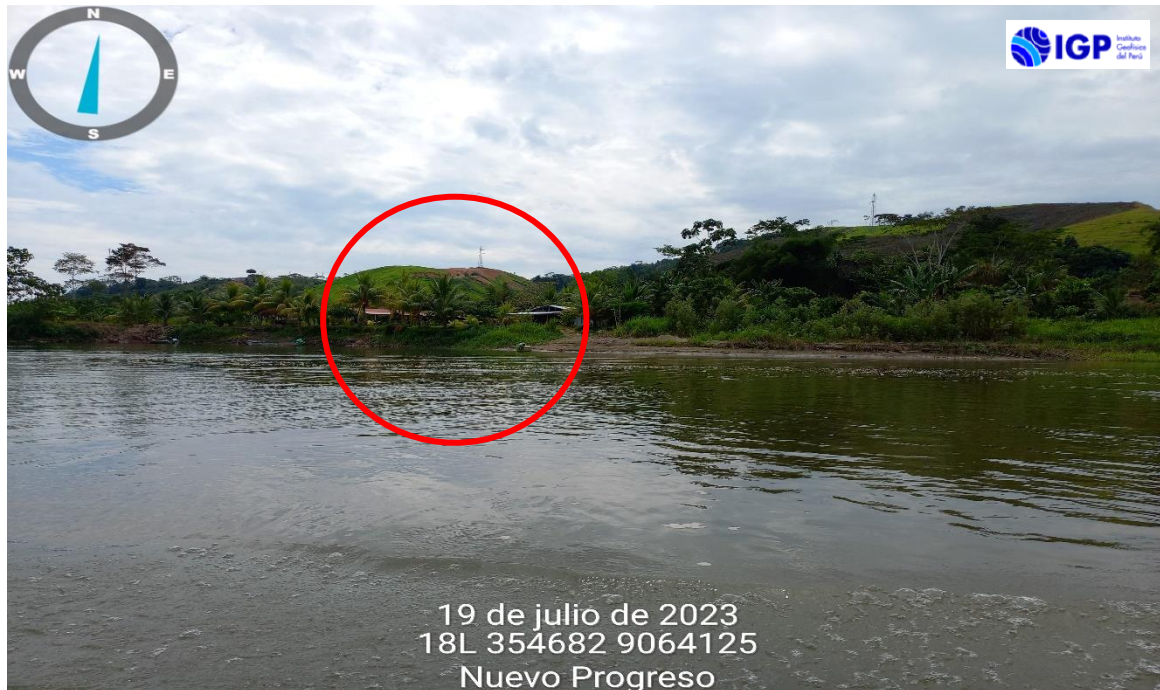
Colina: Esta unidad se encuentra constituida por superficies elevadas cuya base presenta forma redondeada, las pendientes son inferiores a los 45° de inclinación y se sitúa a 2.85 km al sureste de la plaza principal de Nuevo Progreso (Figura 7).

Figura 7.- Colina situada a 2.85 km al sureste de la plaza principal de Nuevo Progreso (círculo rojo)

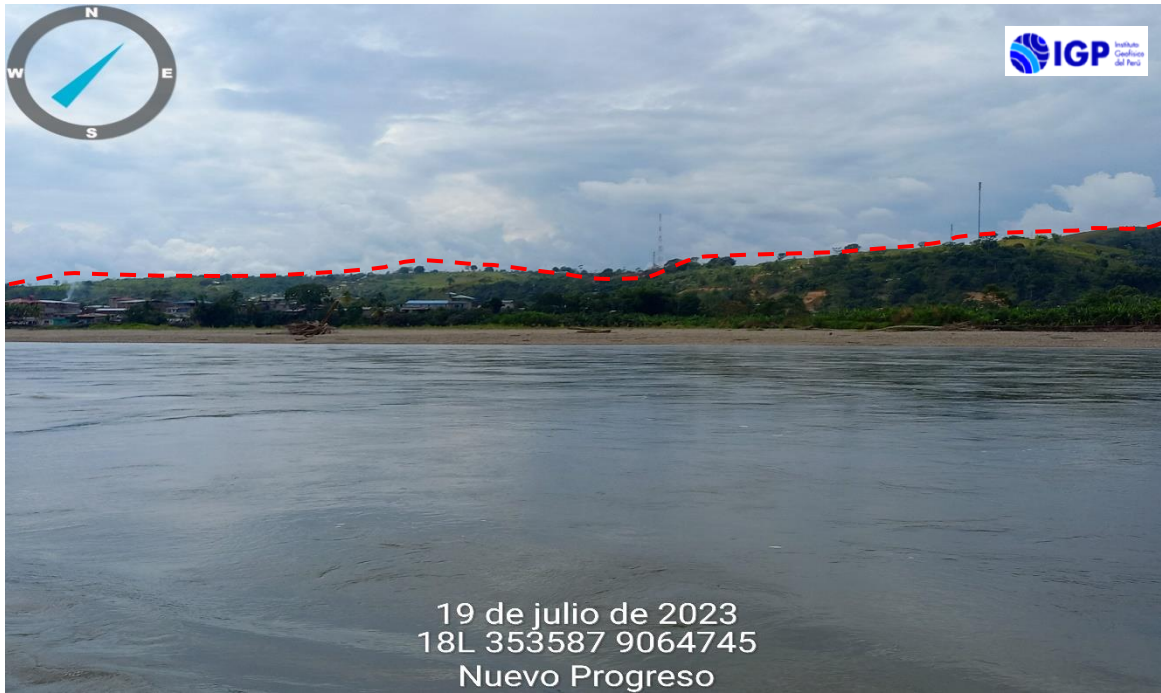
Lomada: Se refiere a superficies elevadas de forma alargada con pendientes inferiores a 35° de inclinación. Esta unidad geomorfológica es de origen estructural y presenta drenaje variado. Esta geoforma se sitúa noreste y este del distrito de Nuevo progreso (Figura 8).

Figura 8.- Lomadas situadas en el extremo noreste y este del área urbana de Nuevo Progreso, delimitado por las líneas rojas

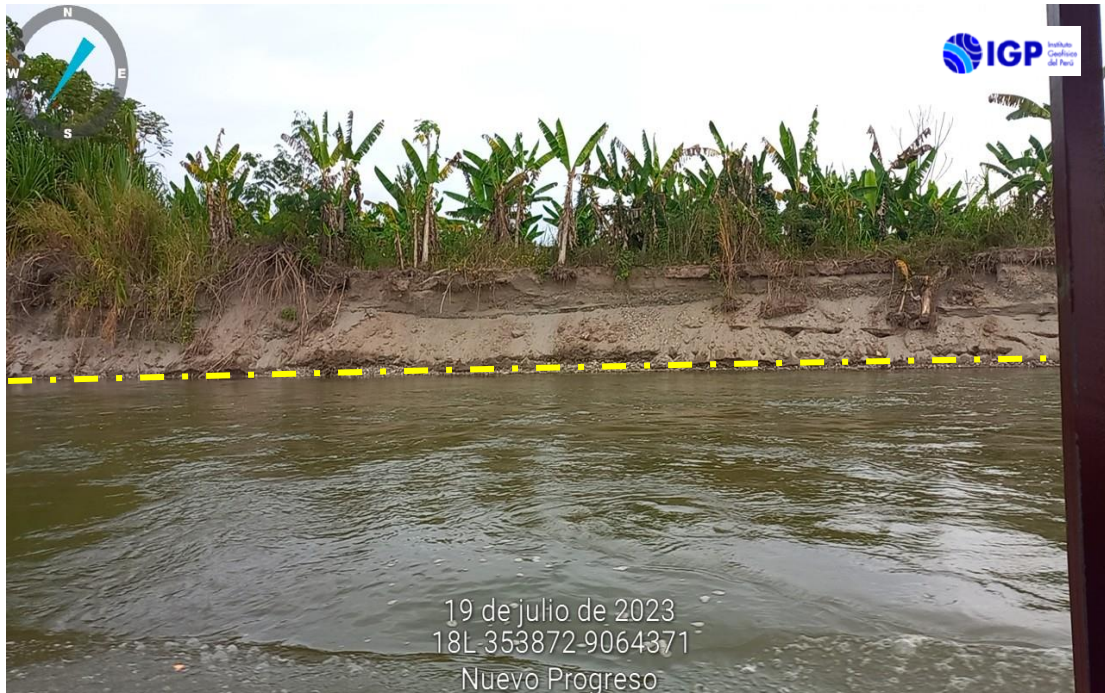
Depósitos fluvio-aluvial (Q-flal): Esta unidad corresponde a materiales resultantes de la meteorización y/o erosión, traslado y depositación de rocas preexistentes, transportados por una corriente fluvial permanente, combinados con materiales sueltos o inconsolidados de origen aluvial que han sido transportados pendiente abajo hasta depositarse en zonas de laderas, terrazas o sectores de depresión. Sobre esta unidad geológica se asienta el área urbana del distrito de Nuevo Progreso, en la margen izquierda del río Huallaga (Figuras 10 y 11).

Figura 10.- Depósito fluvio aluvial, conformado por estratos de arenas, arcillas y gravas, situados en la margen izquierda del río Huallaga

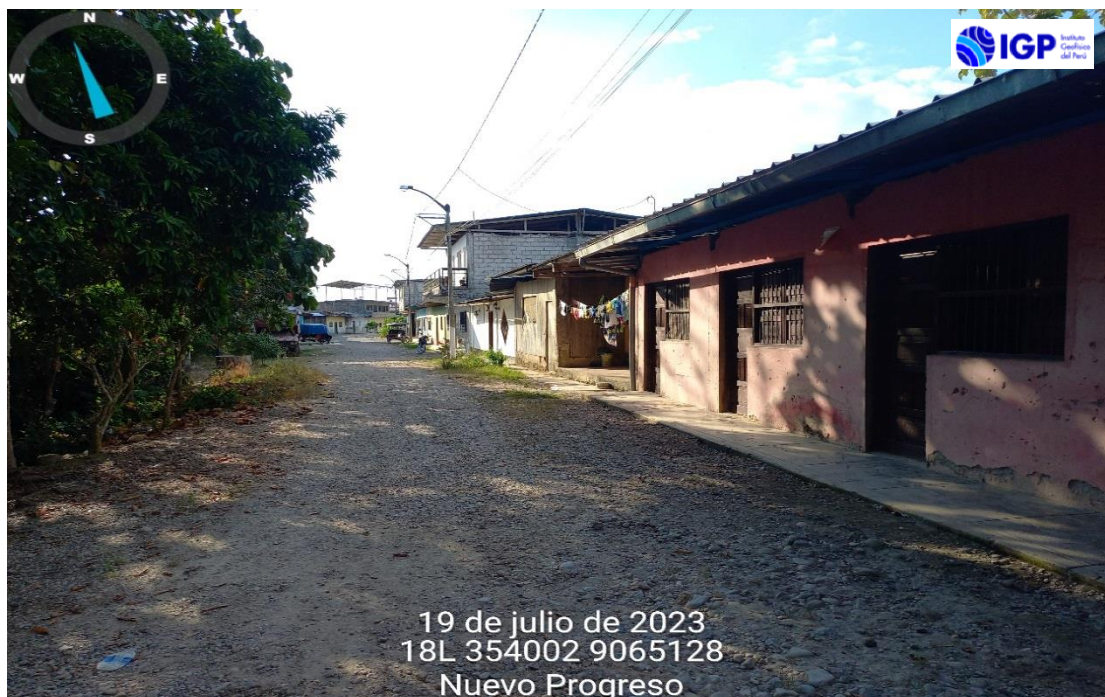
Figura 11.- El área urbana del distrito de Nuevo Progreso se asienta sobre depósitos fluvio aluviales que se observan en la figura.

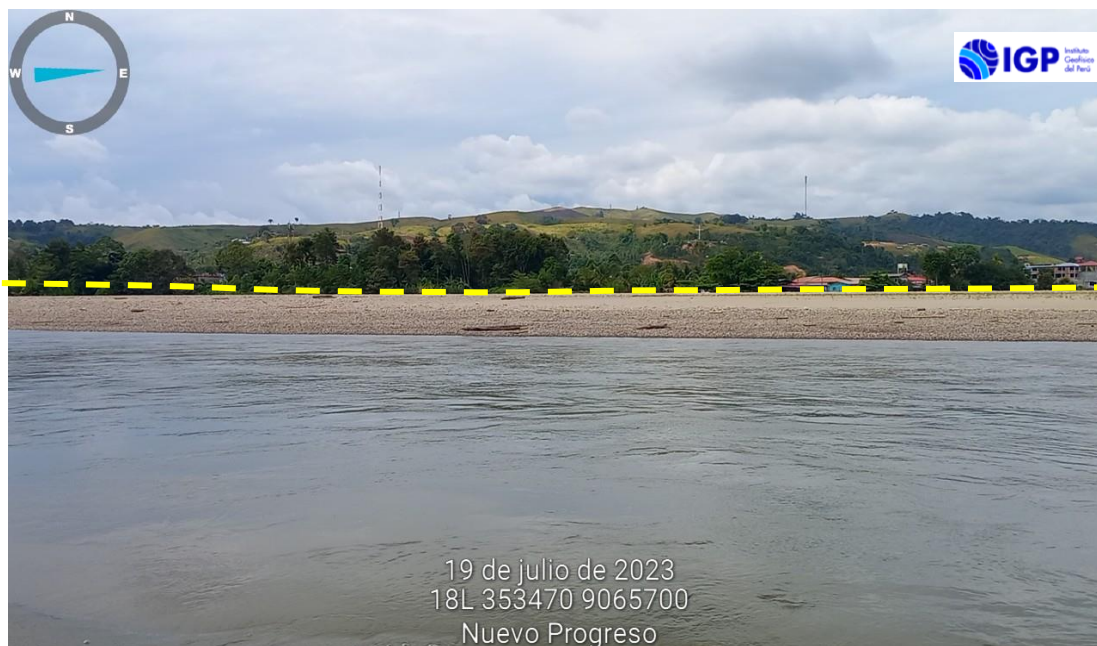
Depósitos fluviales (Q-fl): Corresponden a materiales resultantes de la meteorización y/o erosión, traslado y depositación de rocas preexistentes, transportados por una corriente fluvial permanente, encontrándose depositados en el cauce de los lechos de los ríos o quebradas. Esta unidad geológica se ha identificado en el cauce del río Huallaga (Figura 12).

Figura 12.- Depósitos fluviales situados en el río Huallaga (contorno amarillo). El área urbana se asienta en la margen derecha del río en mención

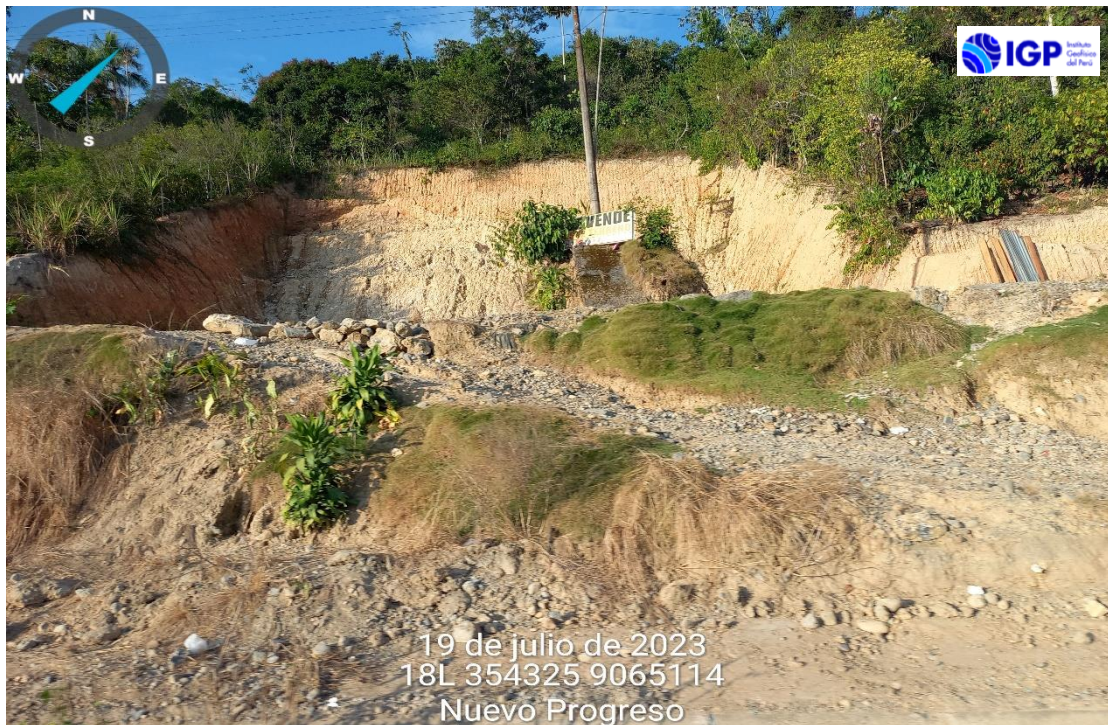
Formación Tocache (NQ): Esta unidad está constituida por conglomerados polimícticos en matriz arenosa, de grano medio a grueso y fragmentos redondeados a subredondeados y aflora en la margen derecha del río Huallaga (Figura 13).

Figura 13.- Afloramientos rocosos de la formación Tocache, que se observan en la margen derecha del río Huallaga

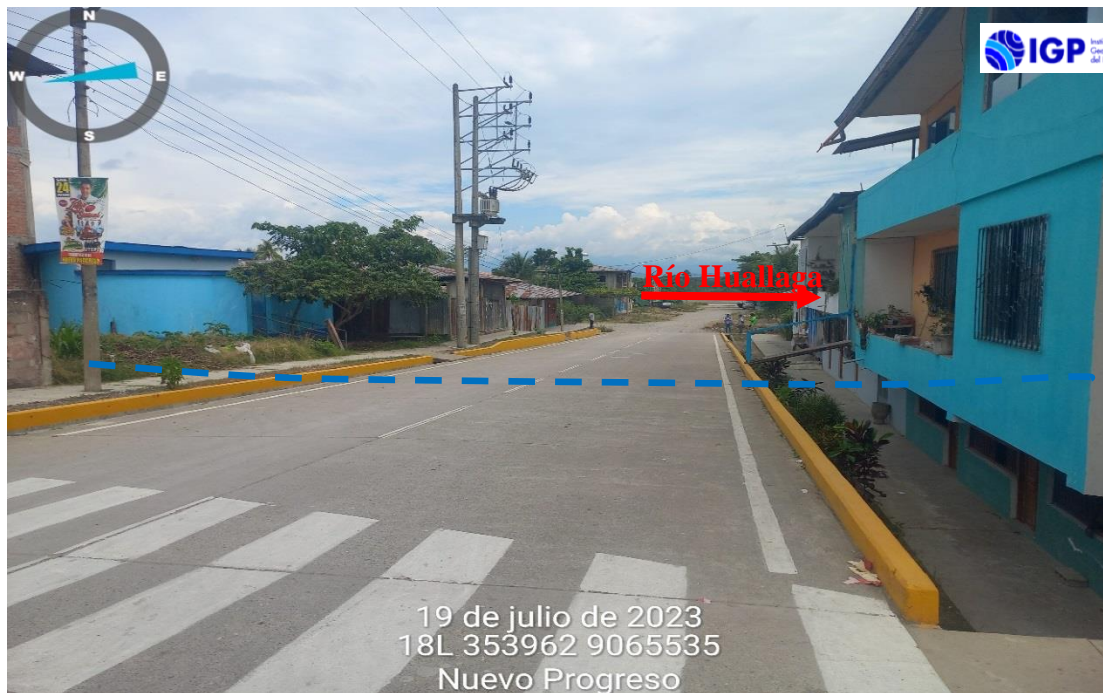
Según testimonios de los pobladores, el desborde del río Huallaga ocurre con frecuencia en los meses de intensas precipitaciones, afectando las viviendas aledañas al río en mención, así como áreas agrícolas, e incluso colmata con sedimentos los canales y estos se desbordan afectando las calles de la ciudad (Figuras 15 y 18).

Figura 15.- Inundaciones fluviales generadas por el desborde del río Huallaga, margen derecha, afectando las viviendas que se asientan en la llanura aluvial. De acuerdo al testimonio de los pobladores, el límite de la altura de la inundación llega hasta la línea celeste

- Se recomienda realizar estudios geotécnicos para construir un muro de protección en la llanura aluvial y terrazas a fin de evitar que las inundaciones fluviales ante el desborde del río Huallaga, afecten a viviendas, pobladores y carretera Fernando Belaunde Terry.

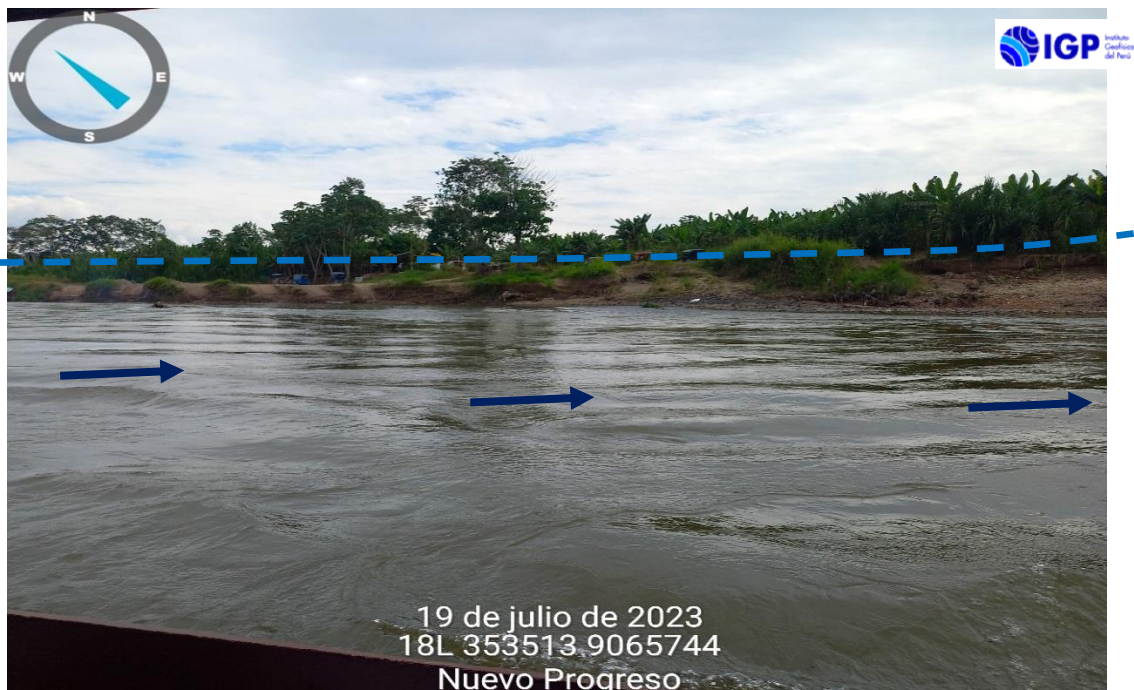
Figura 16.- En la margen izquierda del río Huallaga, el desborde afecta áreas agrícolas (platanales) y el acceso al centro poblado Santa Rosa de Megote. Las flechas en color azul indican la dirección del flujo y la línea celeste segmentada, la altura de inundación.

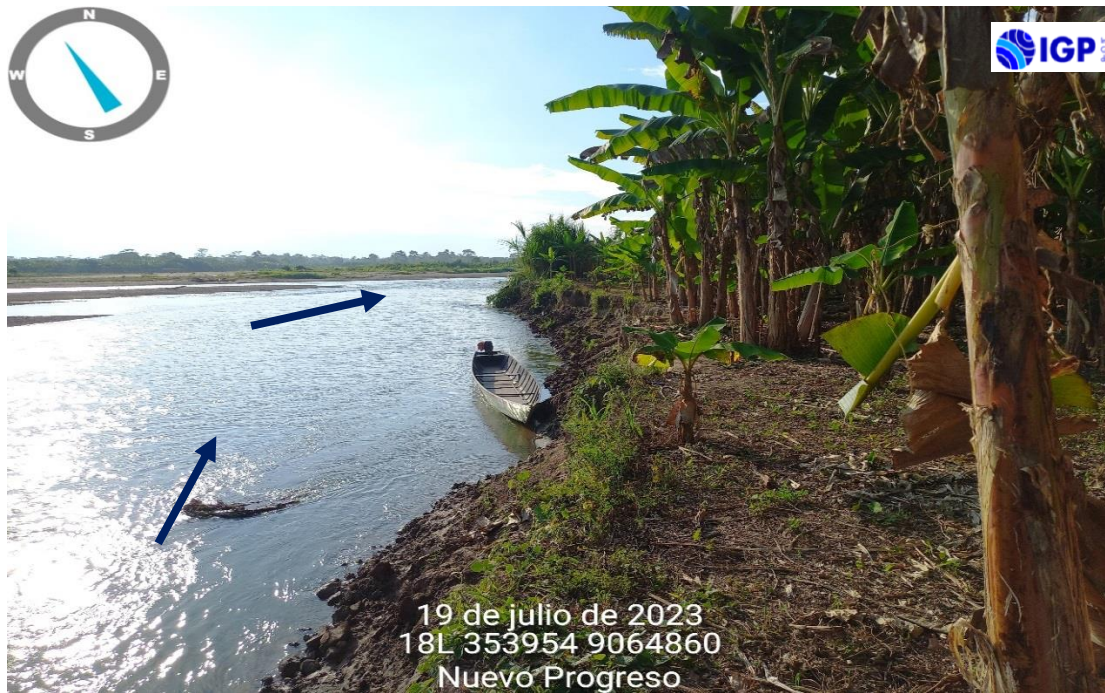
Figura 17.- El desborde del río Huallaga, también afecta áreas agrícolas en la margen izquierda del río en mención, debido a la terraza baja en la zona. Las flechas indican la dirección del flujo

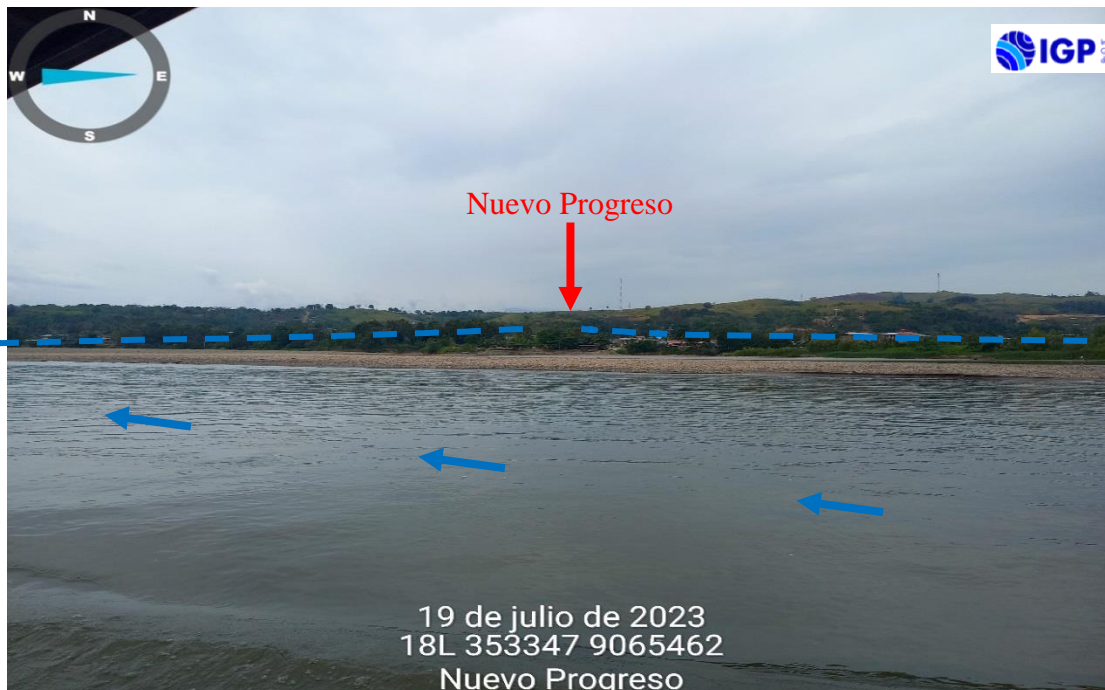
Figura 18.- El área urbana del distrito de Nuevo Progreso se sitúa en la margen derecha del río Huallaga, y al aumentar su caudal y superar su capacidad de almacenamiento, éste se desborda, afectando las viviendas aledañas al río en mención

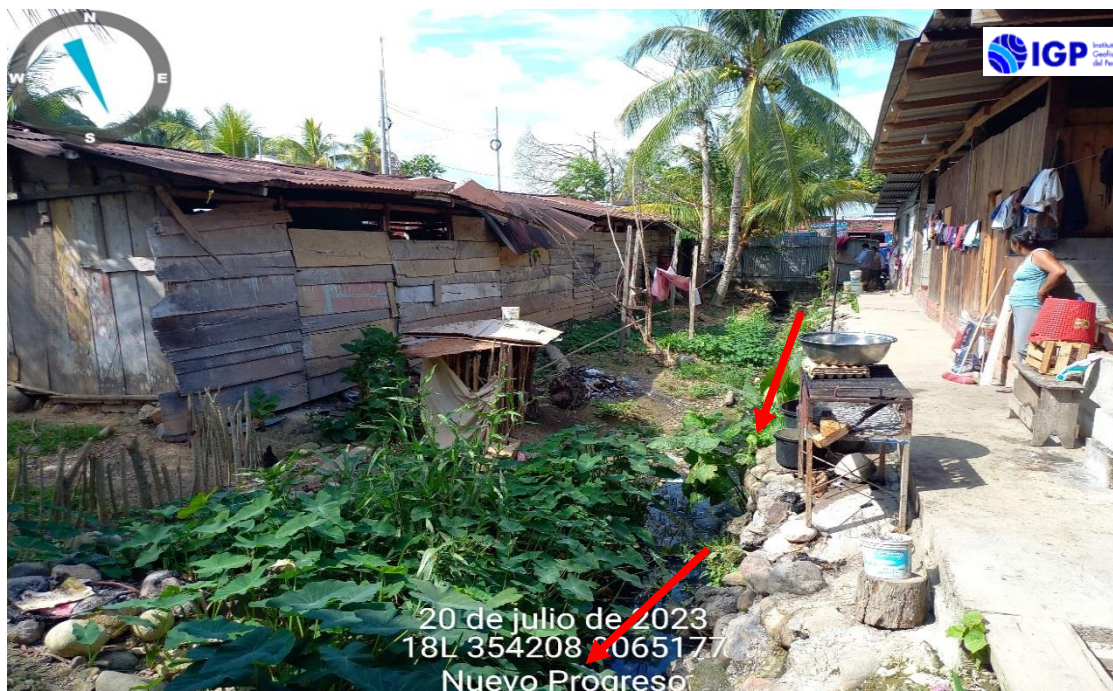
Las zonas susceptibles a este tipo de eventos se han identificado y delimitado con ayuda de los pobladores, fueron reconocidos en las inmediaciones del área urbana de Nuevo Progreso, debido al desborde de canales que atraviesan la ciudad, afectando los jirones Pedro Ruiz Gallo (cuadras 2 y 3), Manco Cápac (cuadra 1), Modesto Pérez (cuadras 2 y 3) hasta llegar a la I.E N° 0466 – Regner Pérez Grandez, Figuras 19 al 21.

Figura 19.- El canal pasa por las viviendas y en épocas de precipitaciones sobrepasa su capacidad y se desborda afectando las viviendas aledañas en el jirón Pedro Ruiz Gallo. Las flechas indican la dirección del flujo

- Es necesario evaluar el dimensionamiento del canal pluvial ubicado en inmediaciones del área urbana de Nuevo Progreso, debido a que en época de precipitaciones supera su capacidad de volumen y se desborda en algunos tramos, así mismo, se sugiere evitar la colmatación de este, mediante un mantenimiento continuo.

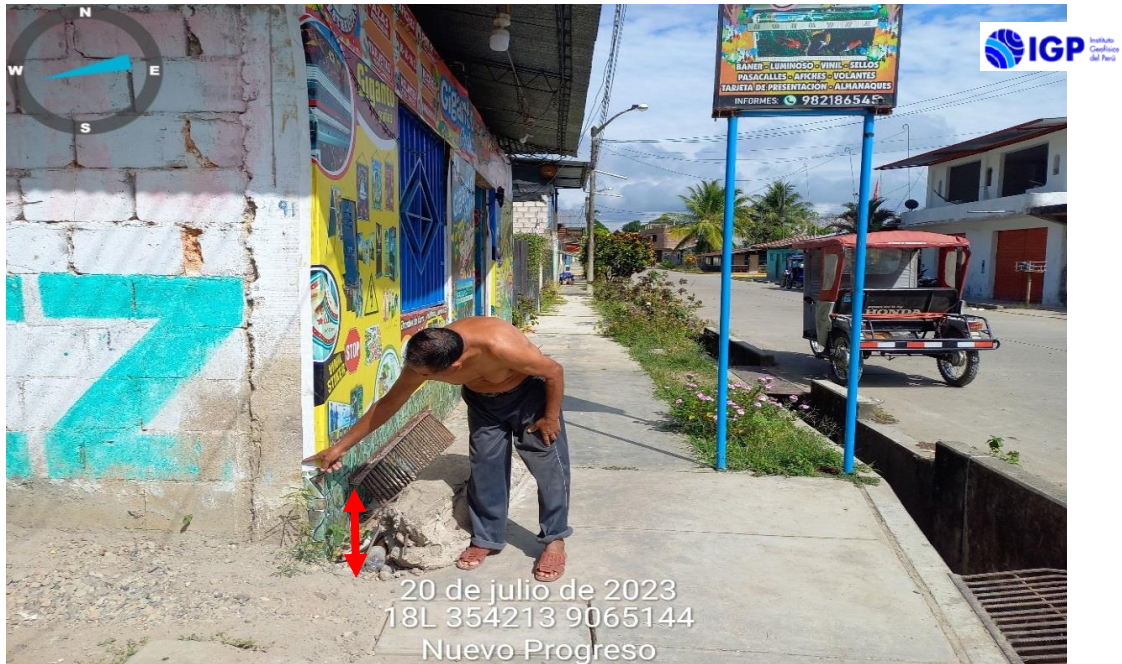
Figura 20.- La acumulación de aguas llega hasta los 0.40 m., en el jirón Pedro Ruiz Gallo, de acuerdo a los comentarios de los pobladores

- Las viviendas en proceso de construcción, deben implementar sobrecimientos y el nivel de piso terminado con cota superior a las vías de acceso con el fin de evitar las inundaciones.

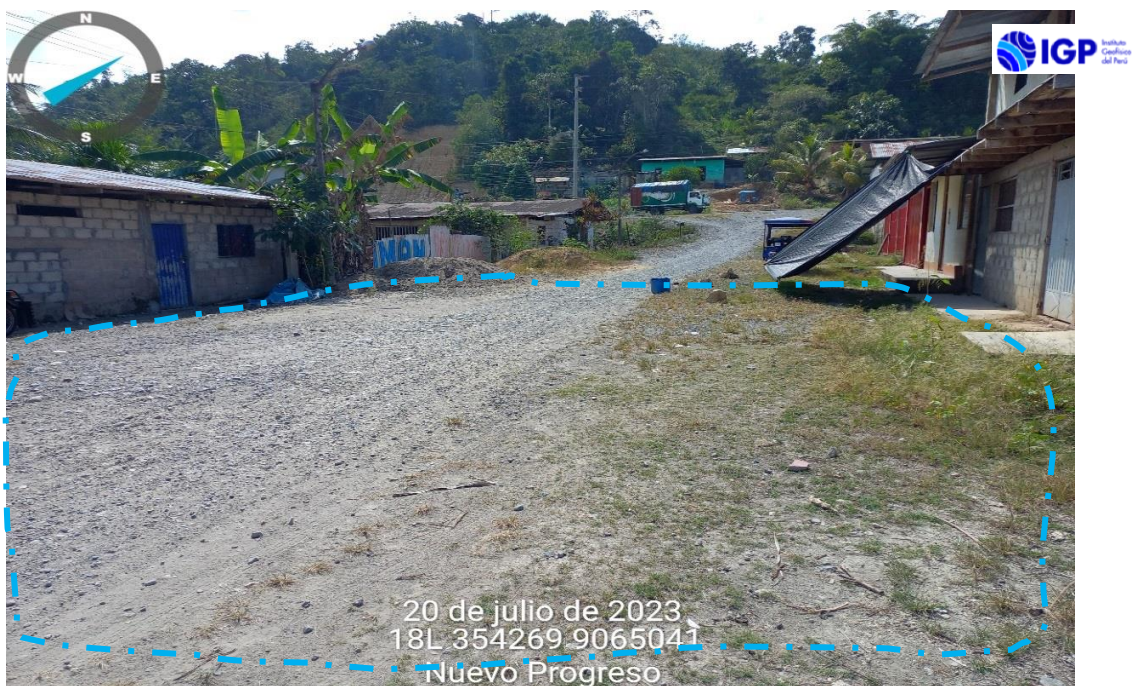
Figura 21.- La inundación pluvial afecta el jirón Manco Cápac cuadra 1 (delimitado por línea celeste), e incluso podría llegar hasta la carretera Belaunde Terry de ocurrir lluvias intensas.

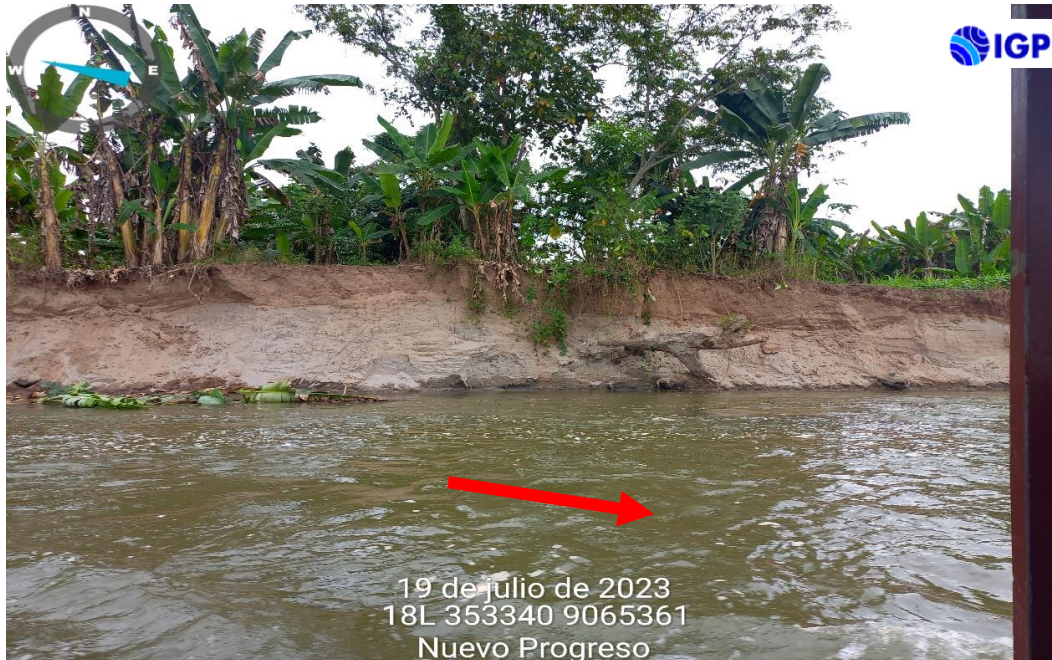
derrumbes de talud, e incluso sino se toman las medidas correctivas podría afectar la vía principal Fernando Belaunde Terry, así como áreas agrícolas (Figuras 22 y 23).

Figura 22.- Erosión fluvial en la margen izquierda del río Huallaga, que afecta áreas agrícolas (platanales), así como la ocurrencia de derrumbes del talud de la terraza. La flecha indica la dirección del flujo

- Finalmente, se ha identificado zonas de erosión fluvial en ambos márgenes del río Huallaga, que, si no se toman las medidas correctivas podría afectar la vía principal Fernando Belaunde Terry y áreas agrícolas (zonas de platanales y cultivo de cacao).

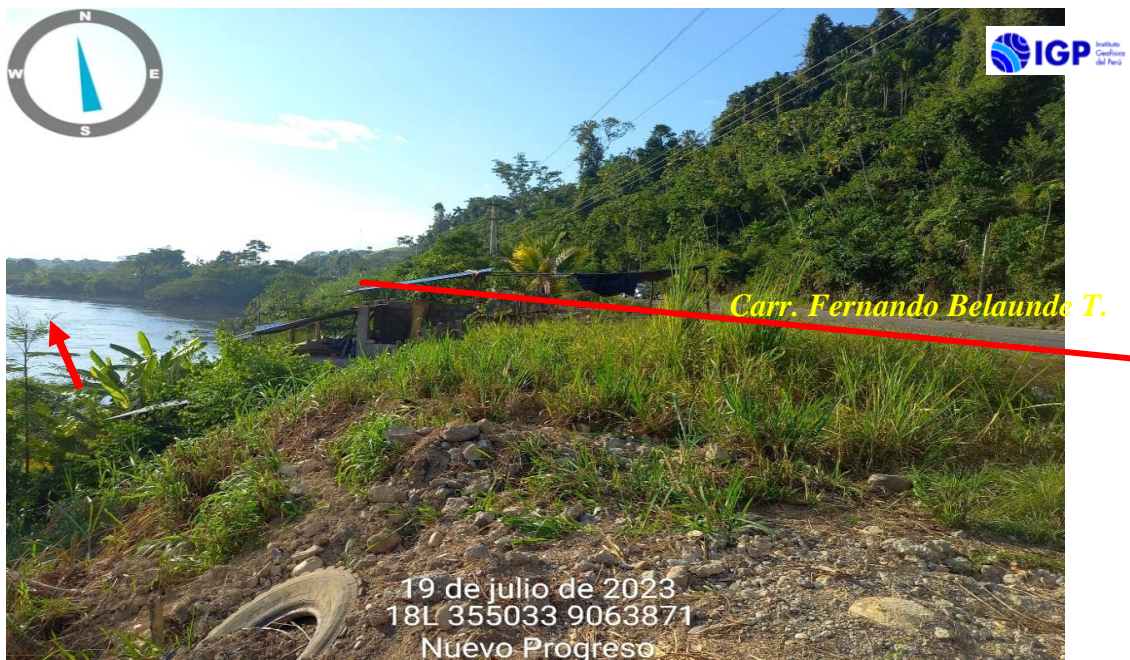
Figura 23.- La erosión fluvial podría afectar la vía principal Fernando Belaunde Terry. La flecha indica la dirección de flujo, por lo que es necesario se tomen medidas correctivas.
